**GAZİMAĞUSA SURİÇİ BÖLGESİNDE YER ALAN VENEDİK EVİ'NİN
RESTORASYON VE YENİDEN KULLANIM PROJESİ**

YÜKSEK LİSANS TEZİ

Burcu CANBULAT

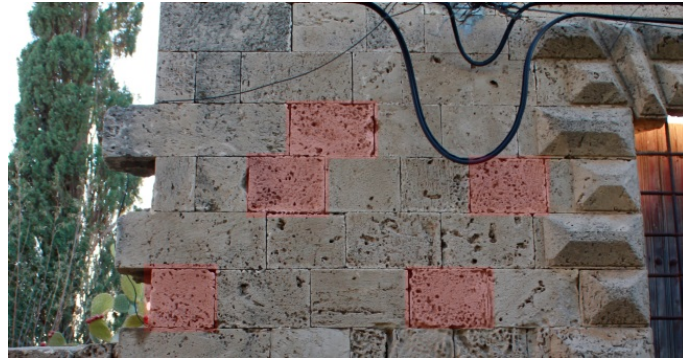
Yüzeyde deliklenme, taş yüzeyinde düzensiz ve değişken şekil ve büyüklükte küçük parçaların, yaygın bir örüntü içerisinde eksilmeleriyle oluşan oyuk ve boşluklardır. Bu bozulma türü, yüzeysel aşınmalar ile oluşmuş, henüz taşın yapısal özelliğini bozacak derecede olmayan kayıplardır. Taş yüzeyinin geneline hakim olmuş bir bozulmadır.

Şekil 3.67: Kuzeydoğu avlu duvarındaki deliklenme örneği (2015)

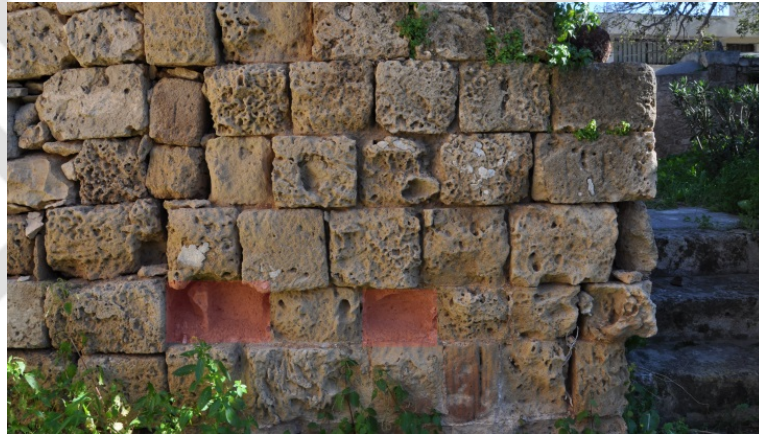
Şekil 3.70: A-01 avlusunun güneydoğu cephesinde görülen yüzey kaybı örneği (2015)

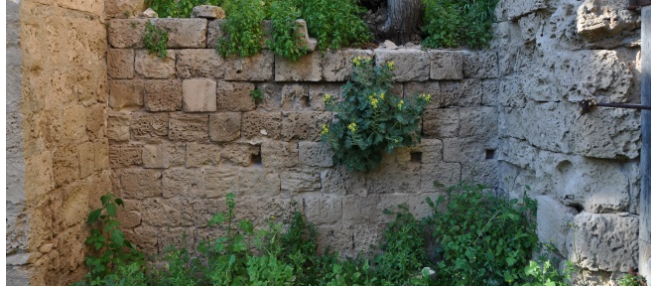
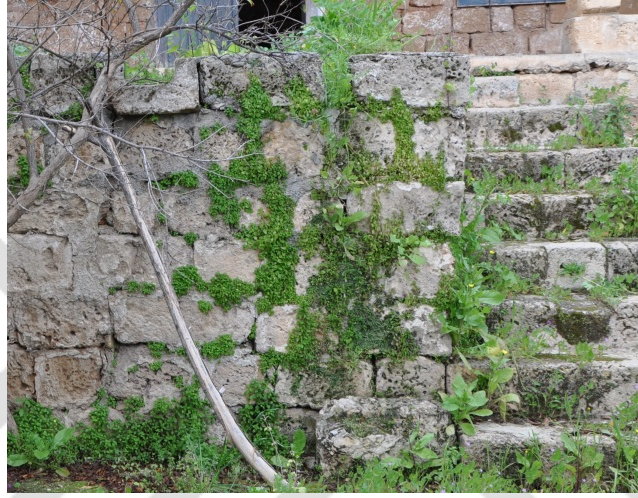
Bitkilenme, rüzgarın etkisiyle, taş yüzeyinde oluşan boşluk ve derz aralarına yerleşen bitki tohumlarının, suyun da etkisiyle büyümesiyle meydana gelmiştir. Bitki kökleri veya diğer kısımları, taşın gözenekleri içinde ilerleyerek, çatlaklara ve kopmalara neden olurlar. Aynı zamanda ortamı nemli tutarak, diğer bozulma türlerini de hızlandırıcı etkidedirler. Özellikle kuzeydoğu ve kuzeybatı avlu duvarlarının üst kotlarında bitki oluşumları yoğun olarak görülmektedir (Şekil 3.45).

Şekil 3.71: A-01 avlusunun kuzeybatı cephe duvarlarında görülen bitkilenme örneği
(2015)

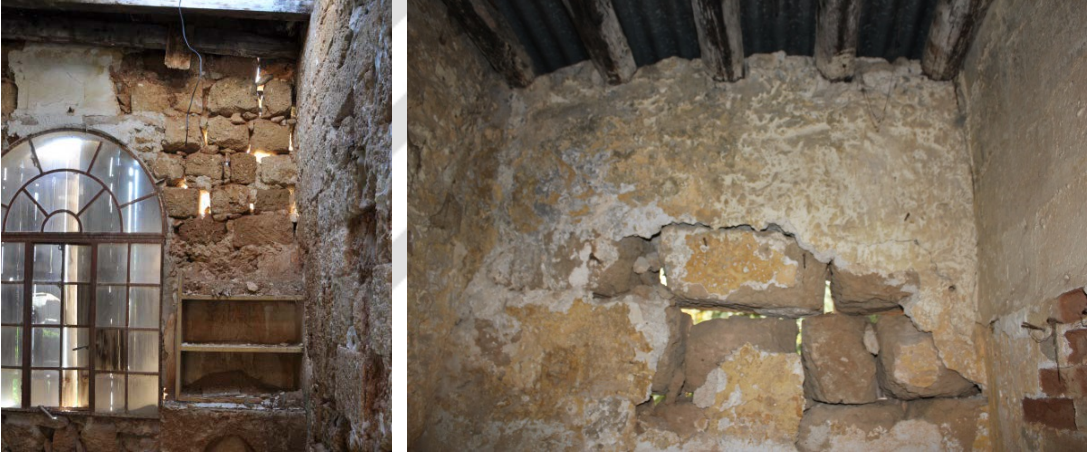
Şekil 3.84: Z-02 mekanı güneybatı duvarı ile Z-05 mekanı güneybatı duvarında görülen derz boşalmaları (2015)

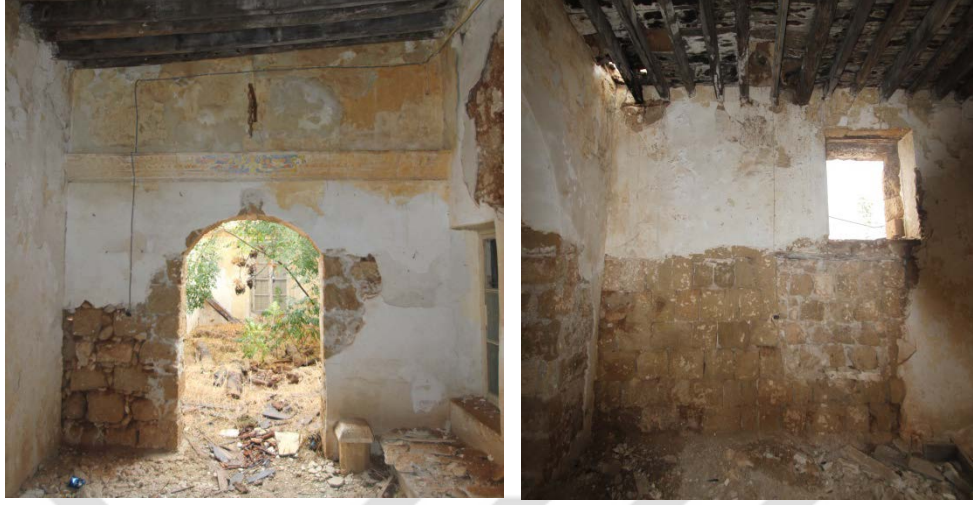
Yapı, çatısındaki birçok bölümde görülen çökmeler sonucunda, koruyuculuk özelliğini kaybedip, su ve diğer atmosfer etkilerine açık hale gelmiş ve bu durum, iç mekanlarda bulunan tüm sıvalı yüzeylerde dökülmelere, ayrılmalara ve çatlaklara yol açmıştır. Özellikle üst örtüsü yok olmuş Z-02 ve Z-04 mekanlarındaki sıvası dökülmüş taş yüzeylerde, rüzgar, yağmur gibi dış koşullardan dolayı aşınmalar ve çeşitli bozulmalar meydana gelmiştir. Ayrıca bu mekanlara direkt olarak ulaşabilen yağmur suyu ve rüzgar, taş aralarındaki harçları yumuşatarak eritmekte ve dökülmelere yol açmaktadır.

Şekil 3.85: Z-01 mekanı kuzeydoğu ve kuzeybatı duvarlarında görülen sıva dökülmeleri

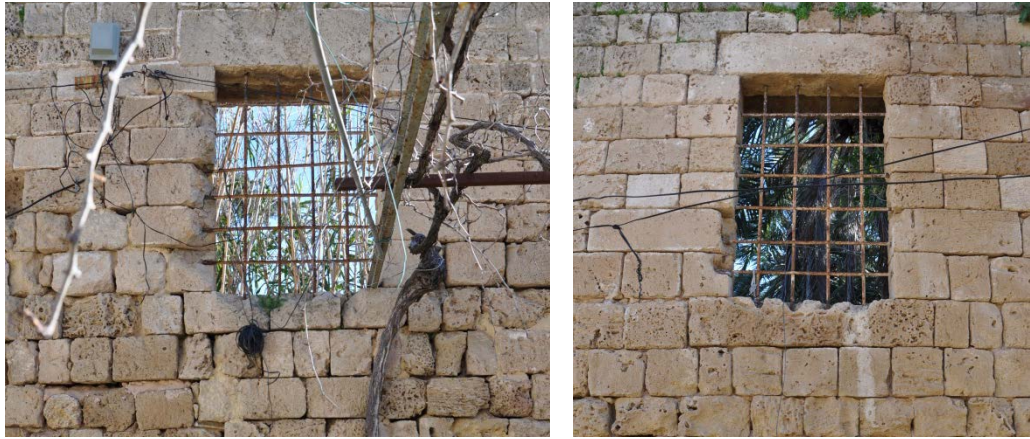
Kapı ve pencere üzerindeki metal detaylar ile demir parmaklıkların hepsinde korozyon vardır. Demir parmaklıkların bulunduğu kuzeybatı avlu cephesindeki pencere açıklıklarında, korozyonun etkisiyle taşlarda parça kopmaları meydana gelmiştir.

Şekil 3.90: Münür Özbek Sokak'a bakan kuzeybatı avlu cephesinde yer alan demir parmalıkların korozyonu sonucu oluşan parça kopmaları (2015)

Yapıdaki kapı ve pencere üzerindeki metal detaylar ile demir parmaklıkların hepsinde korozyon tespit edilmiştir. Bu yüzeyler, döner başlıklı tel fırçayla mekanik olarak çok dikkatli bir şekilde temizlendikten sonra antipas uygulaması yapılmalıdır (Şekil 5.15).

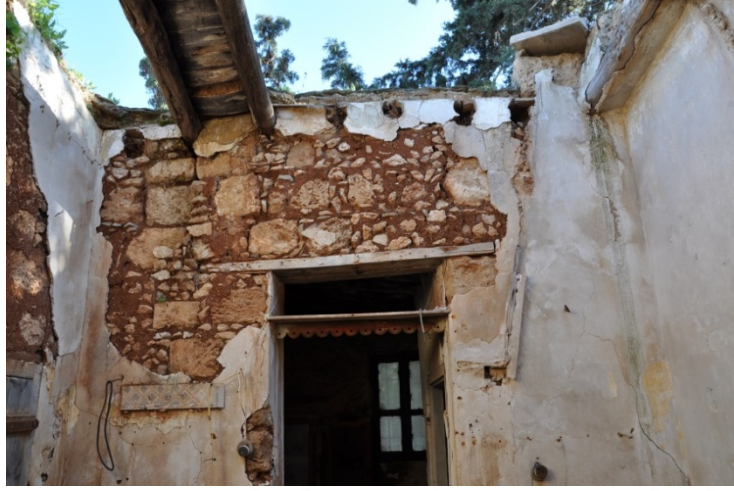
Şekil 3.96: Z-04 mekanındaki strüktürel sorunlar (2015)

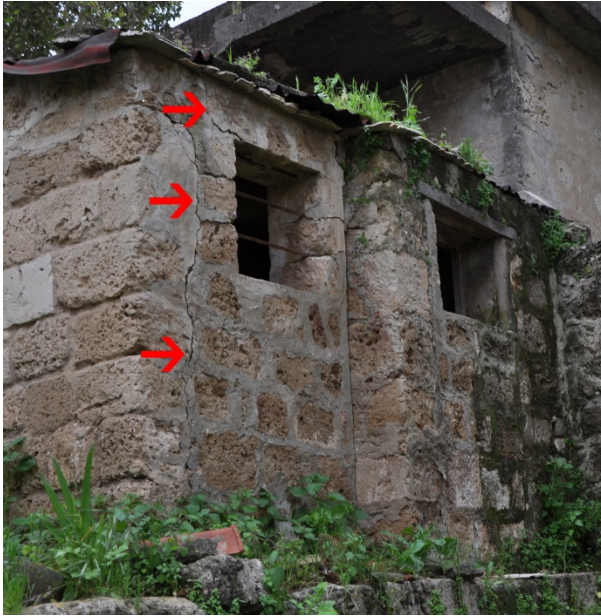
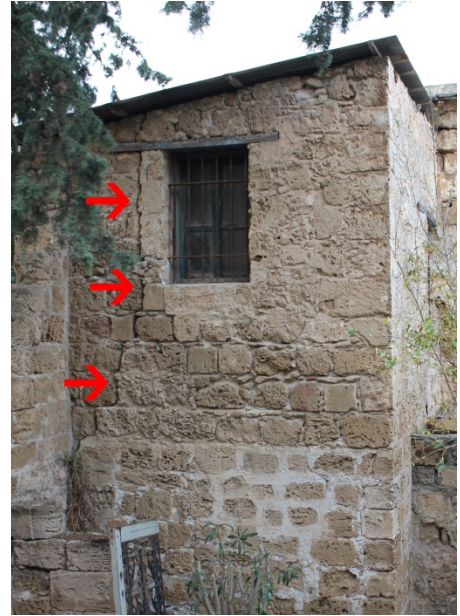
Ek olarak, bahçedeki B-03 tuvalet mekanının kuzeybatı cephesinde ve Z-05 mutfak mekanının güneybatı cephesinde strüktürel çatlaklar mevcuttur. Z-03 mekanındaki kemerli demir pencerenin olduğu duvarda derz boşalmalarının olduğu görülmektedir. Bundan dolayı duvarın yanal ve dikey etkilere karşı dayanımı azalmıştır ve taşıyıcı sistemin sağlamlaştırılması gerekli görülmektedir.

Şekil 3.97: Strüktürel Çatlaklar (2015)

A-02 avlusu içindeki tuvalet yapısının kuzeybatı cephesinde, taş kulübenin güneybatı giriş cephesindeki pencerenin alt ve üst kenarlarında, şapelin güneybatı cephesinde kapının üst hizasında, A-01 avlusu içindeki Z-05 mekanın kuzeydoğusundaki cephede ve yine şapelin kuzeybatısında kalan cephesinde çeşitli boyutlarda çatlaklar olduğu tespit edilmiştir. Çatlaklar, taş örgüsünün dayanımını zayıflatan ve yarığın genişliği arttıkça duvarda yıkılmaların olmasına sebebiyet veren bir bozulmadır. Çatlak onarımlarında, ince çatlaklar için, organik reçinelerin şırınga ile enjekte

edildiği yöntem önerilmiştir. Büyük ve daha derin çatlaklarda ise dolgu harcı veya yapıştırıcıların kullanılması uygun görülmüştür (Şekil 5.8, Şekil 5.12). Uygulama öncesinde, derz ve çatlaklardaki boşlukların basınçlı hava ile temizlenmesi, tozlardan arındırılması gerekmektedir. Ayrıca uygulamalara başlamadan önce, zarar vermeyecek şekilde uygun ölçüm gereçleri yardımıyla çatlakların duvar örgüsü içindeki derinliğinin ve genişliğinin tespit edilmesi, uygulanacak doğru yöntemin seçilmesi açısından faydalı olacaktır.
