**UŞAK KENT MERKEZİ TARİHİ SİT ALANINDA TARİHİ ÇEVRE
KORUMA VE SİHHİLEŞTİRME ÖNERİSİ**

YÜKSEK LİSANS TEZİ

Sedef KARAKOZAK

OCAK 2014

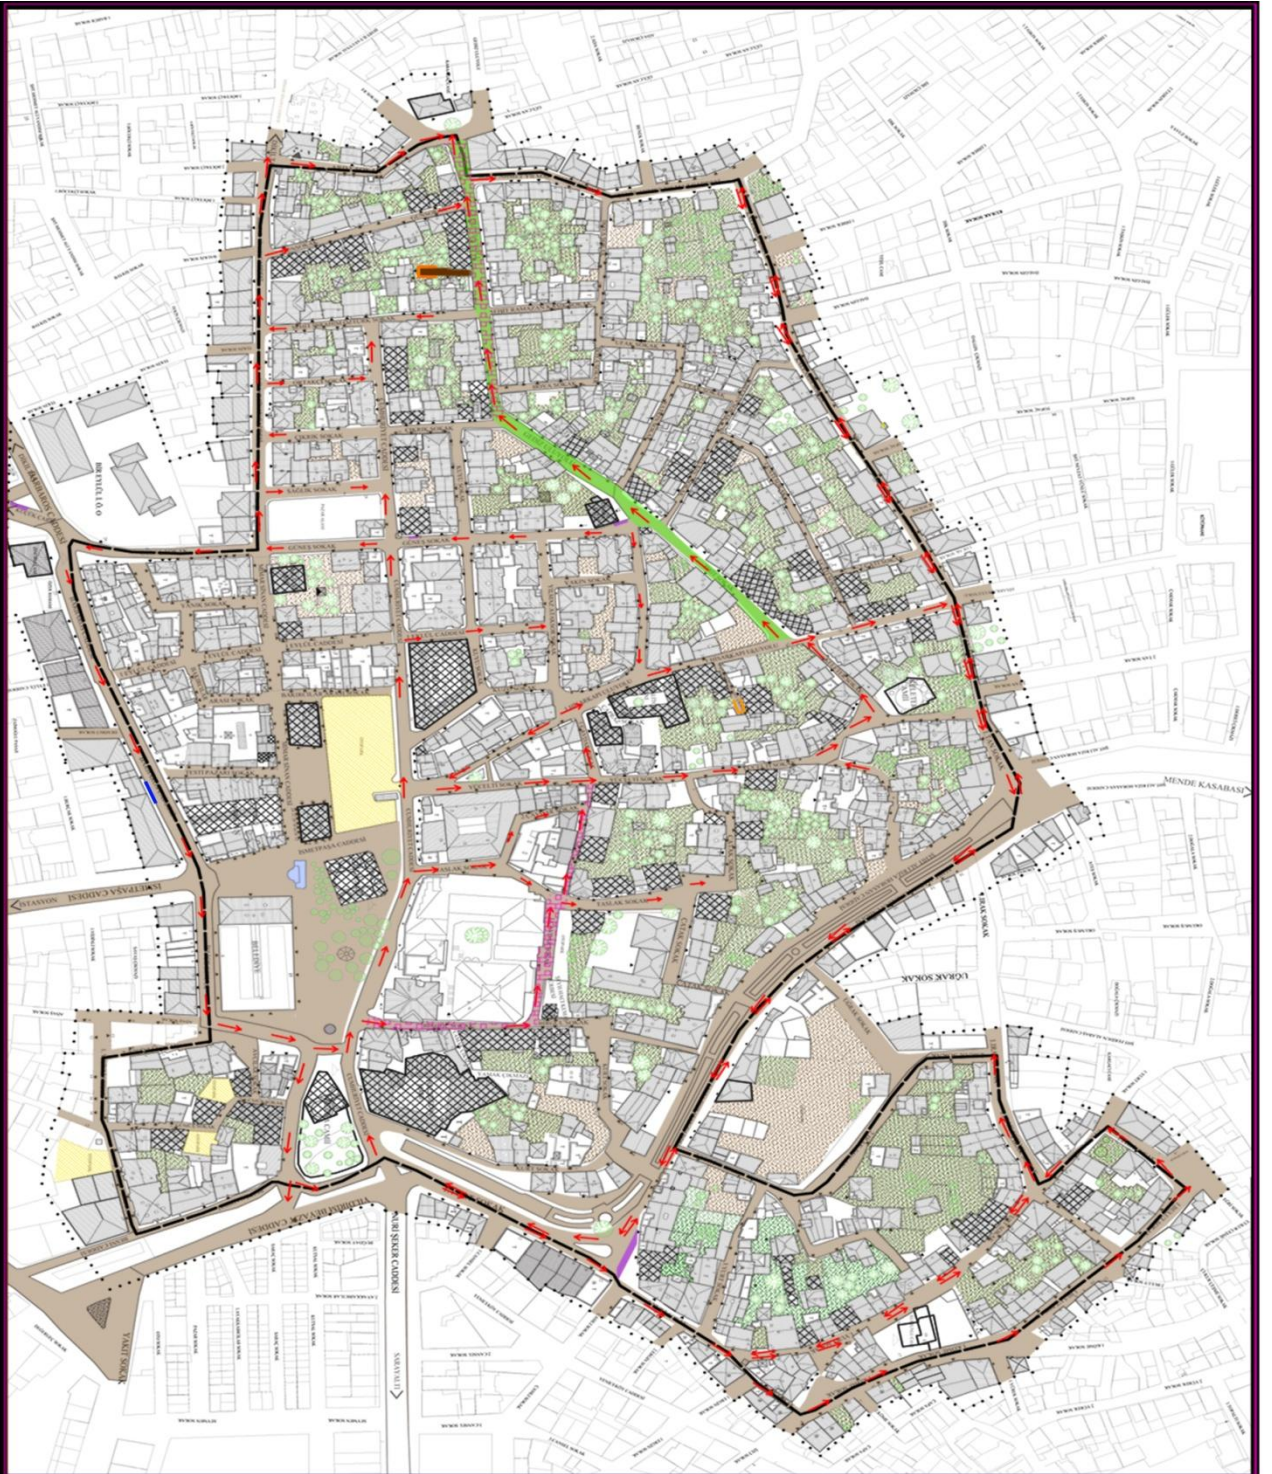
Şekil 3.12: Çalışma alanı içerisindeki yol kaplamaları ve trafik durumunu gösteren harita (Karakozak, 2012)

Çalışma alanında bulunan yollardaki Arnavut kaldırımlarının kaldırılıp yerlerine beton kilit taş döşenmesi, alan için olumsuz etki yaratmaktadır. Çıkmaz sokaklar, organik dokuya sahip olan yerleşmelerde vazgeçilmezdir. Çalışma alanında da çıkmaz sokakların var oluşu kent için olumludur. Trafiğin akış yönü mevcut durumunda konutlaşmanın bulunduğu sokaklarda tek yön görünse de, taşıtların bu sokaklarda kural ihlali yapmaları ve aynı zamanda yol üzerine park edilmiş taşıtların da mevcut olması trafiğin sıkışmasına neden olur aynı zamanda yapılara ve orada yaşayanlara zarar vermektedir.

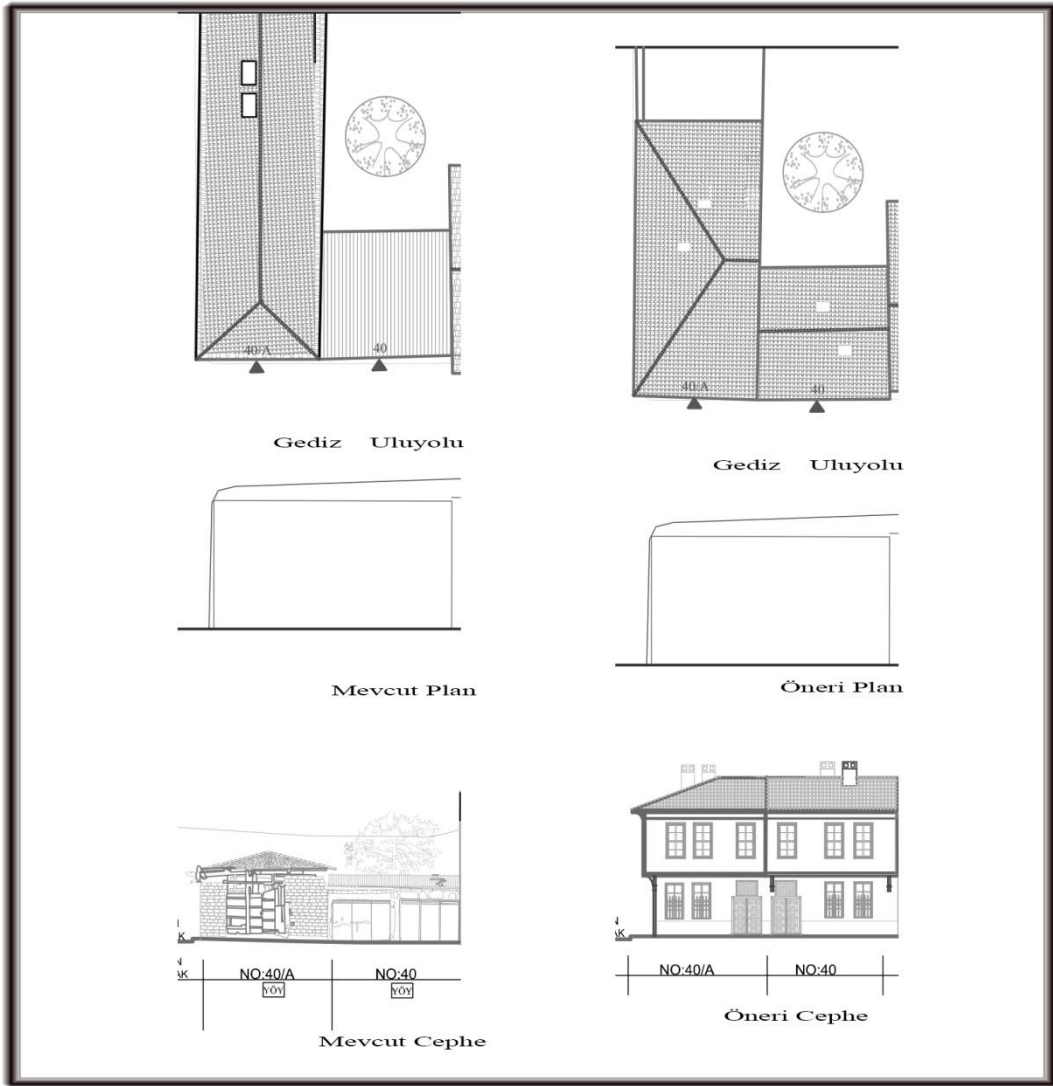
Şekil 5.43; 40 kapı numaralı yapının Gediz Ulu yolu Caddesi mevcut durum ve öneri çizimi

Üst katta, yol cephesinde geniş bir bölüm çıkmalı olup bu bölümde alt katta bulunan pencereyle aynı ölçülerde üç adet pencere yer alır. Üst katta sıva dökülmesi, sararma, renk değişimleri ve kılcal çatlaklar bulunmaktadır. İki katlı yapının bitişi kırma çatılı ve çatı kaplaması marsilya kiremittir.
