MUDANYA TARİHİ KENT DOKUSUNUN 1994-2013 ARASINDAKİ
DEĞİŞİMİNİN İNCELENMESİ VE DEĞERLENDİRİLMESİ

YÜKSEK LİSANS TEZİ

Ezgi Güner

NİSAN 2014

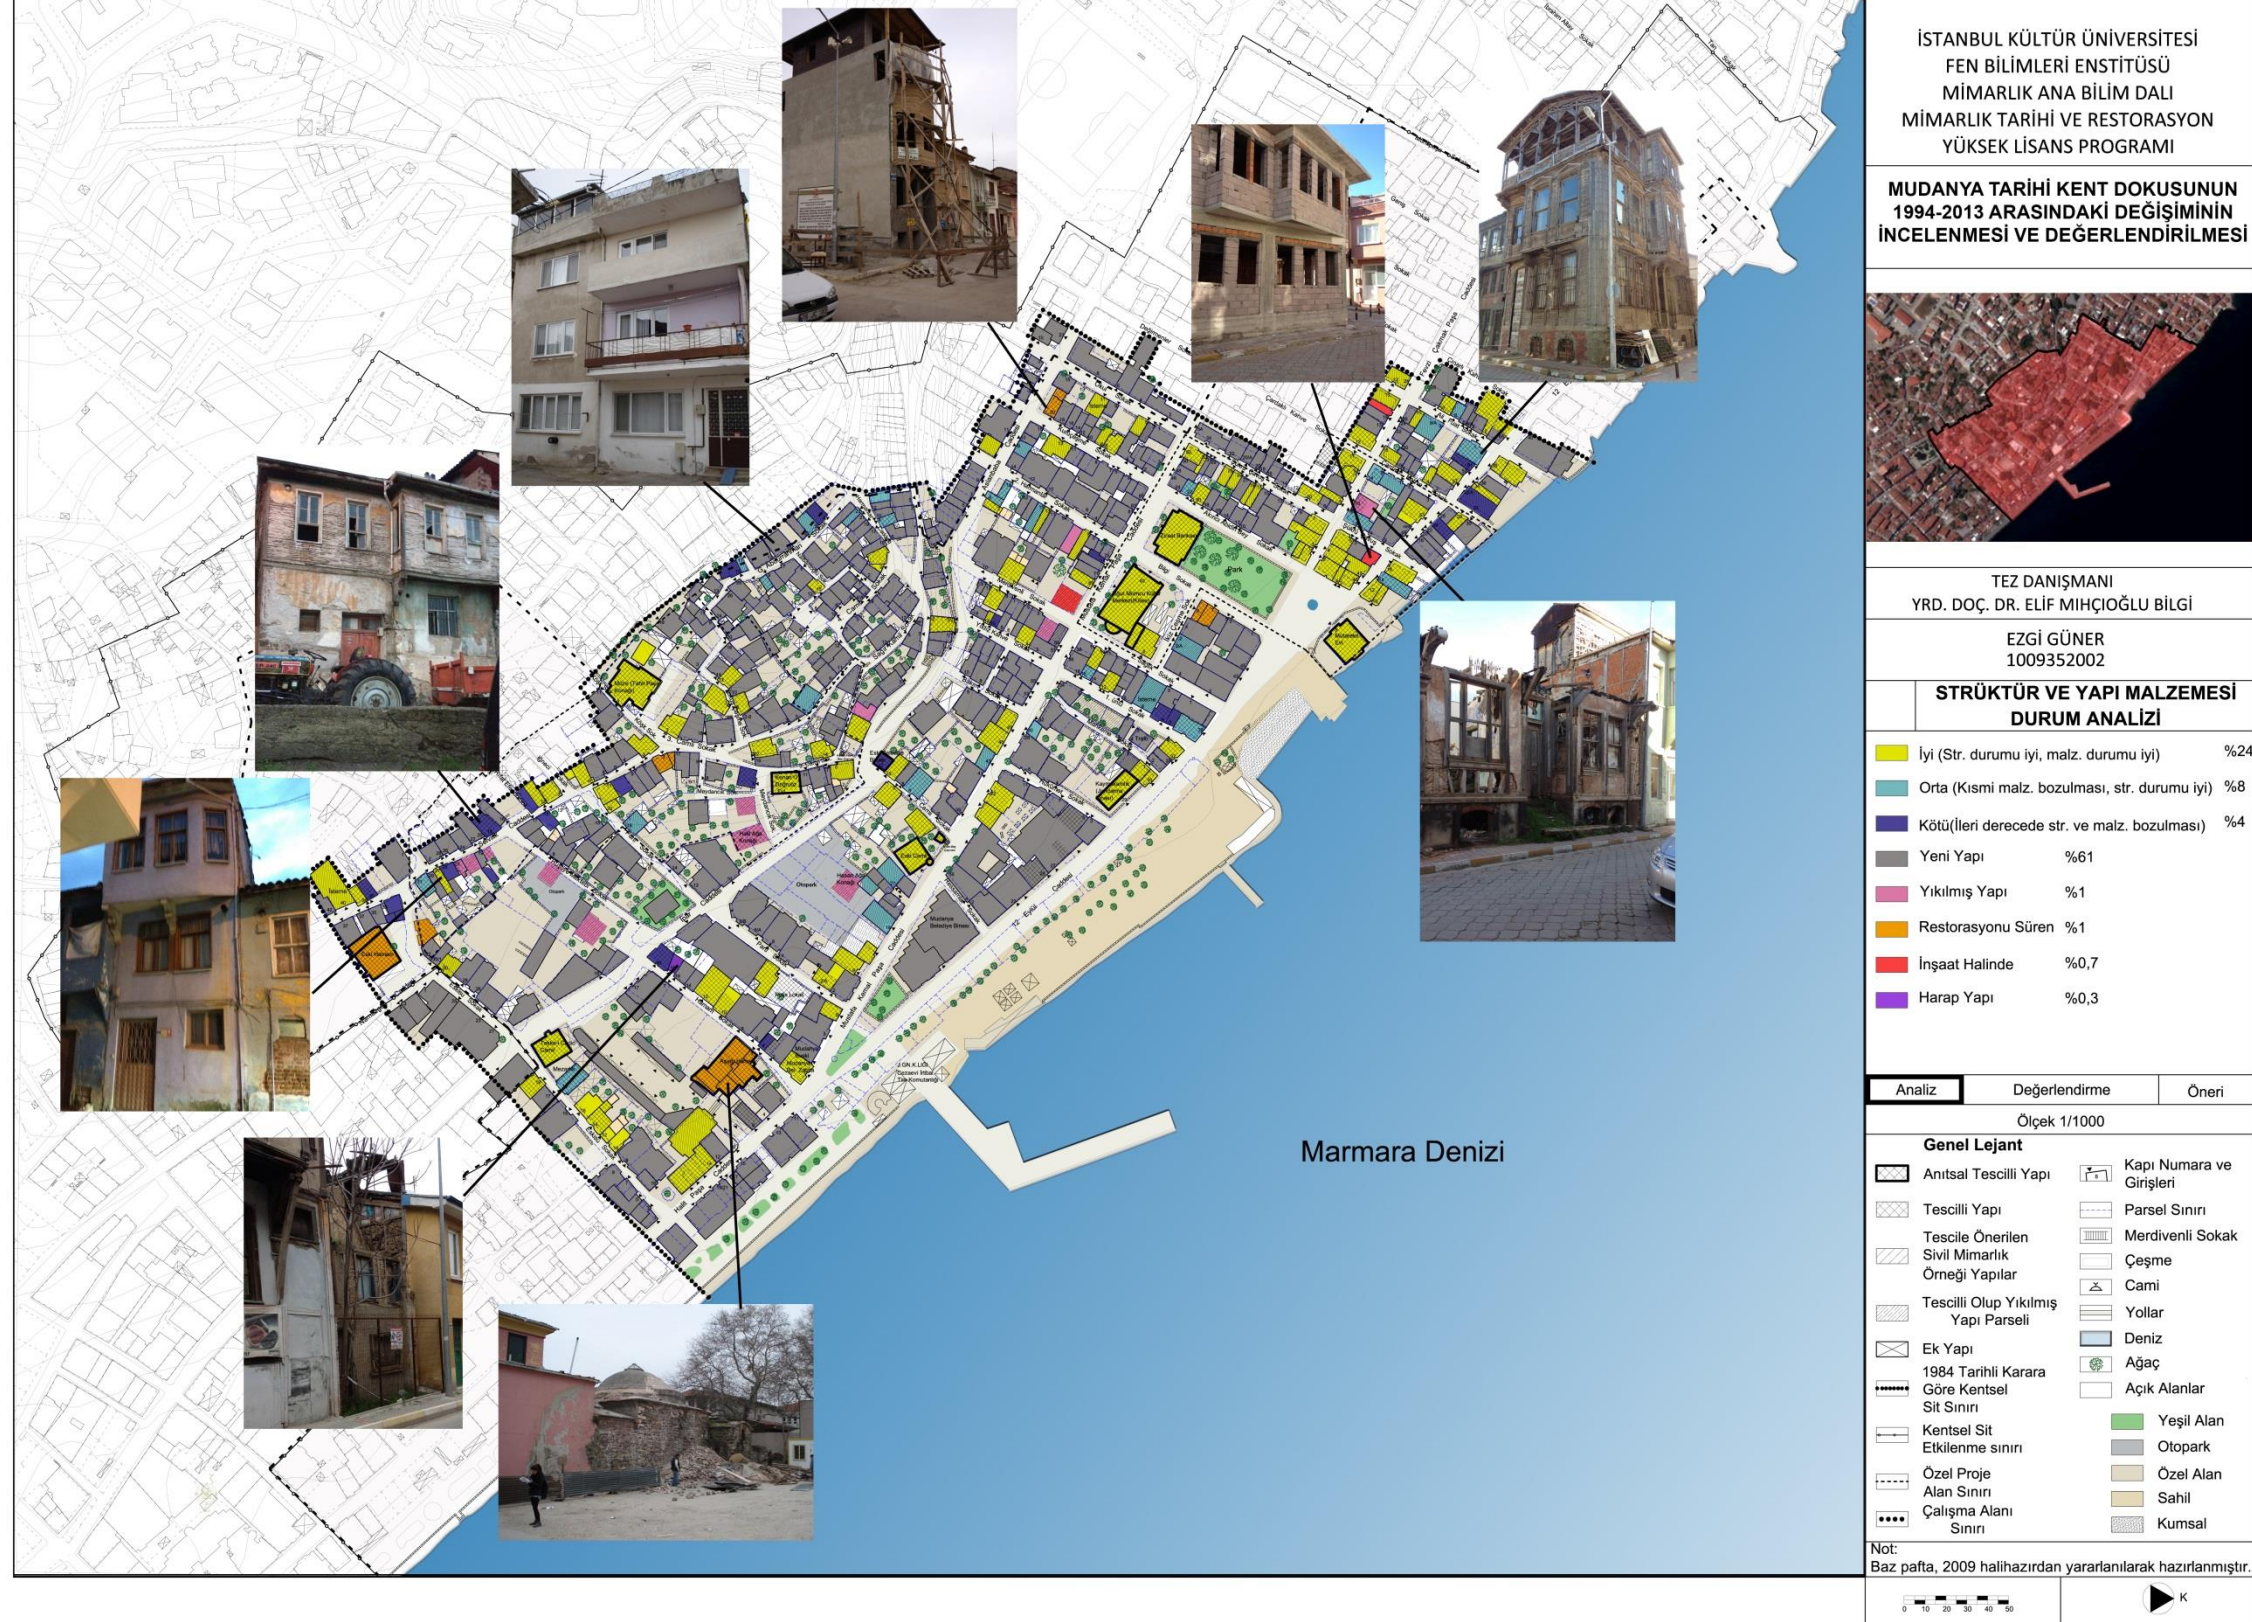
Şekil 4. 17: 2013 Strüktür ve Yapı Malzemesi Durum Analizi (Ezgi Güner, Mayıs 2013)

Strüktür ve malzeme durumunun iyi olarak tanımlandığı ‘iyi ’durumdaki yapılar organik dokuda %6 oranında 27 adet, ızgara dokuda %18 oranında 78 adet (toplamda %24 oranında 108 adet)’dir. Tescilli olan sivil mimarlık örneği yapılardan kullanılan ve restorasyonu yapılmış olanların çoğunun iyi durumda olduğu tespit edilmiştir. Strüktürel durumu iyi olan ancak, kısmi malzeme bozulması olan ‘orta’ durumdaki yapılar organik dokuda %3 oranında 9 adet, ızgara dokuda %5 oranında 23 adet (toplamda %8 oranında 32 adet) bulunmaktadır. Hem strüktür, hem malzeme durumlarının kötü olduğu ‘kötü’ durumdaki yapılar, organik ve ızgara dokuda %2’şer oranda 10’ar adet (toplamda %4 oranında 20 adet) bulunmaktadır. Toplam yıkılmış yapı sayısı 12’dir. Bunlardan 5 tanesi tescilli sivil mimarlık örneği yapılarıdır. Çalışma alanında harap olan tek yapı tescile önerilen yapıdır. Bu yapının fotoğrafı ise analiz üzerinde gösterilen yapıdır (Şekil 4.15). Restorasyonu süren 6 yapının 2 tanesi anıtsal yapı olan Eski Hamam ve Aşağı Hamam yapılarıdır. İnşaat halinde 3 adet yapı bulunmaktadır. %25 organik oranında 136 adet, %36 oranında 217 adet ızgara dokuda (toplamda %61 oranında 355 adet) olmak üzere çalışma alanındaki birçok yapının yeni yapı olduğu görülmektedir (Şekil 4.15).

1994 ile 2013 yıllarındaki strüktür ve malzeme durumları karşılaştırıldığında, hafif onarım gerektiren yapıların (bu çalışmaya göre 'orta' olarak kabul edilmiştir) oranının %43'ten (162 adet) %8'e (32 adet); ağır onarım gerektiren yapıların (bu çalışmaya göre 'kötü' olarak kabul edilmiştir) oranının %13'ten (51 adet) %4'e (20 adet) düştüğü görülmektedir. Ayrıca, 1994 analizinde restorasyon geçirmiş olarak belirtilen yapılar, 2013 analizine göre iyi (strüktür ve malzeme durumu iyi) olarak kabul edildiğinde %45 oranındaki (168 adet) iyi durumda ve restorasyon geçirmiş yapıların %23 oranına (108 adet) düştüğü görülmektedir. 1994 ve 2013 analizlerinde tüm başlıklar birbiriyle tam olarak eşleşmediğinden dolayı, yıkılmış, harap, inşaat halinde ve restorasyonu süren yapılarla ilgili karşılaştırma yapılamamaktadır.

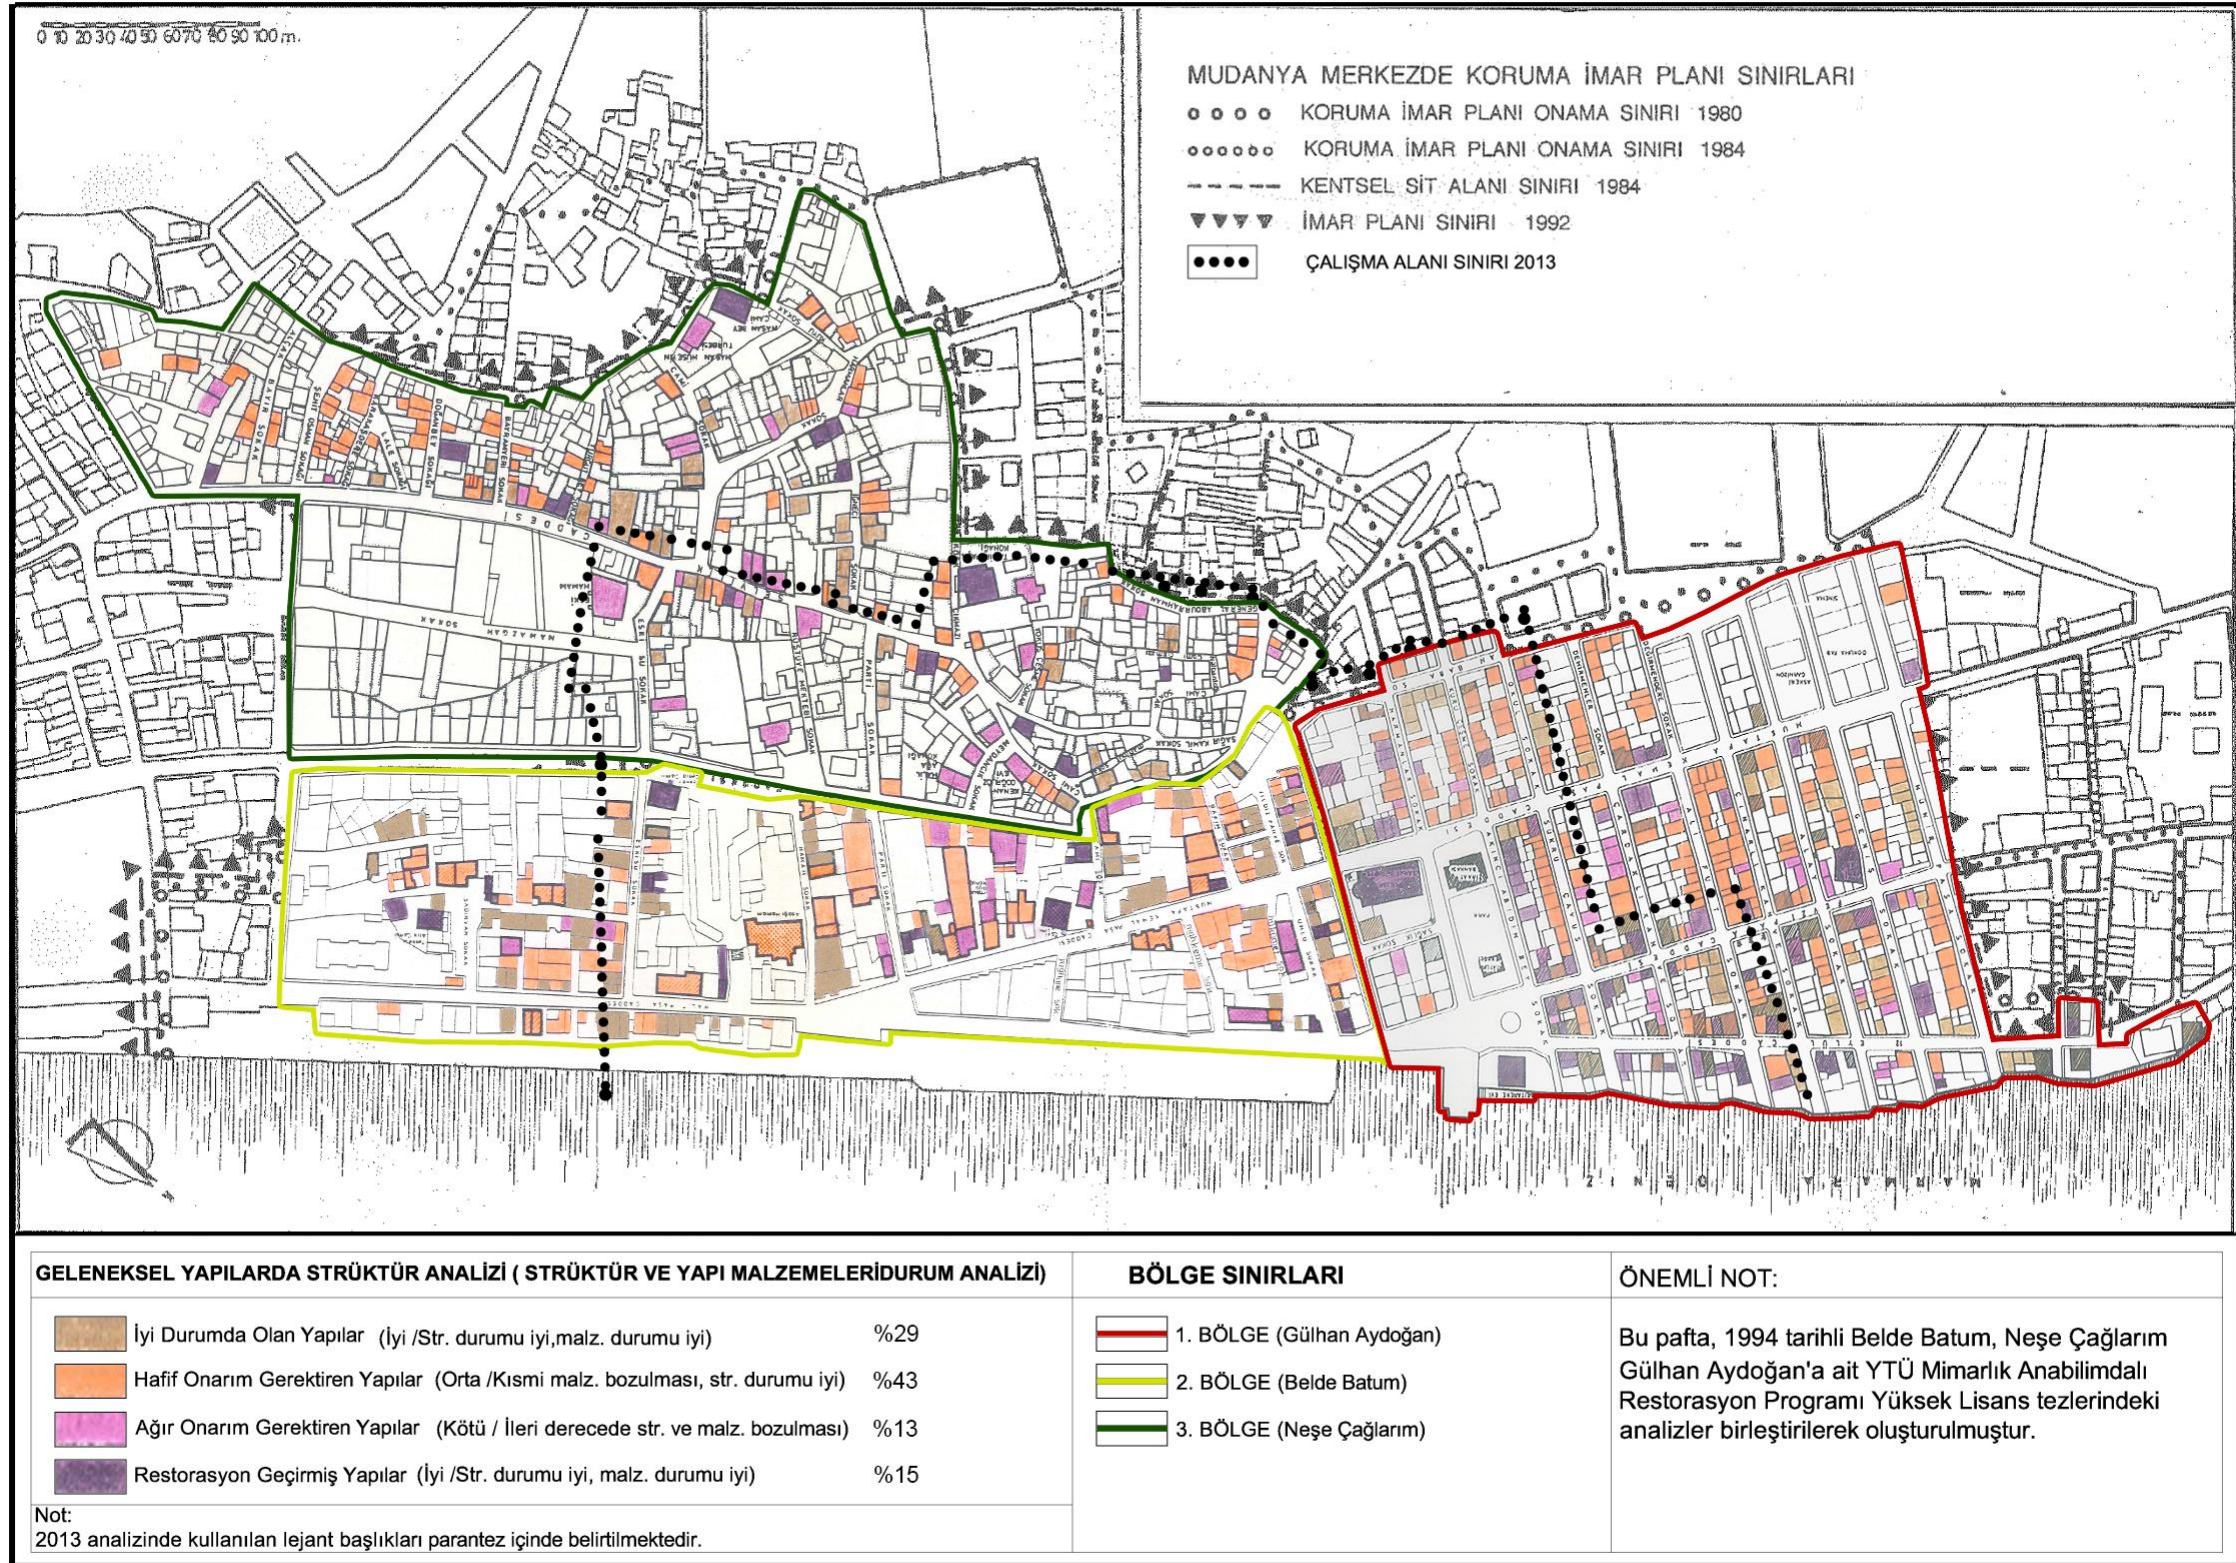
Şekil 4. 18: 1994 Geleneksel Yapılarda Strüktür Analizi (Aydoğan, Batum, Çağlarım, 1994)

1994 yılı çalışmaları kapsamında incelenen 381 geleneksel yapıya strüktürel sistem açısından bakılmış ve ‘iyi durumda’ %29 oranında 109 adet, ‘hafif onarım gerektiren’ %43 oranında 162 adet, ‘ağır onarım gerektiren’ %13 oranında 51 adet ve restorasyon geçirmiş %15 oranında 59 adet yapı olduğu görülmüştür (Şekil 4.16) (Şekil 4.18).

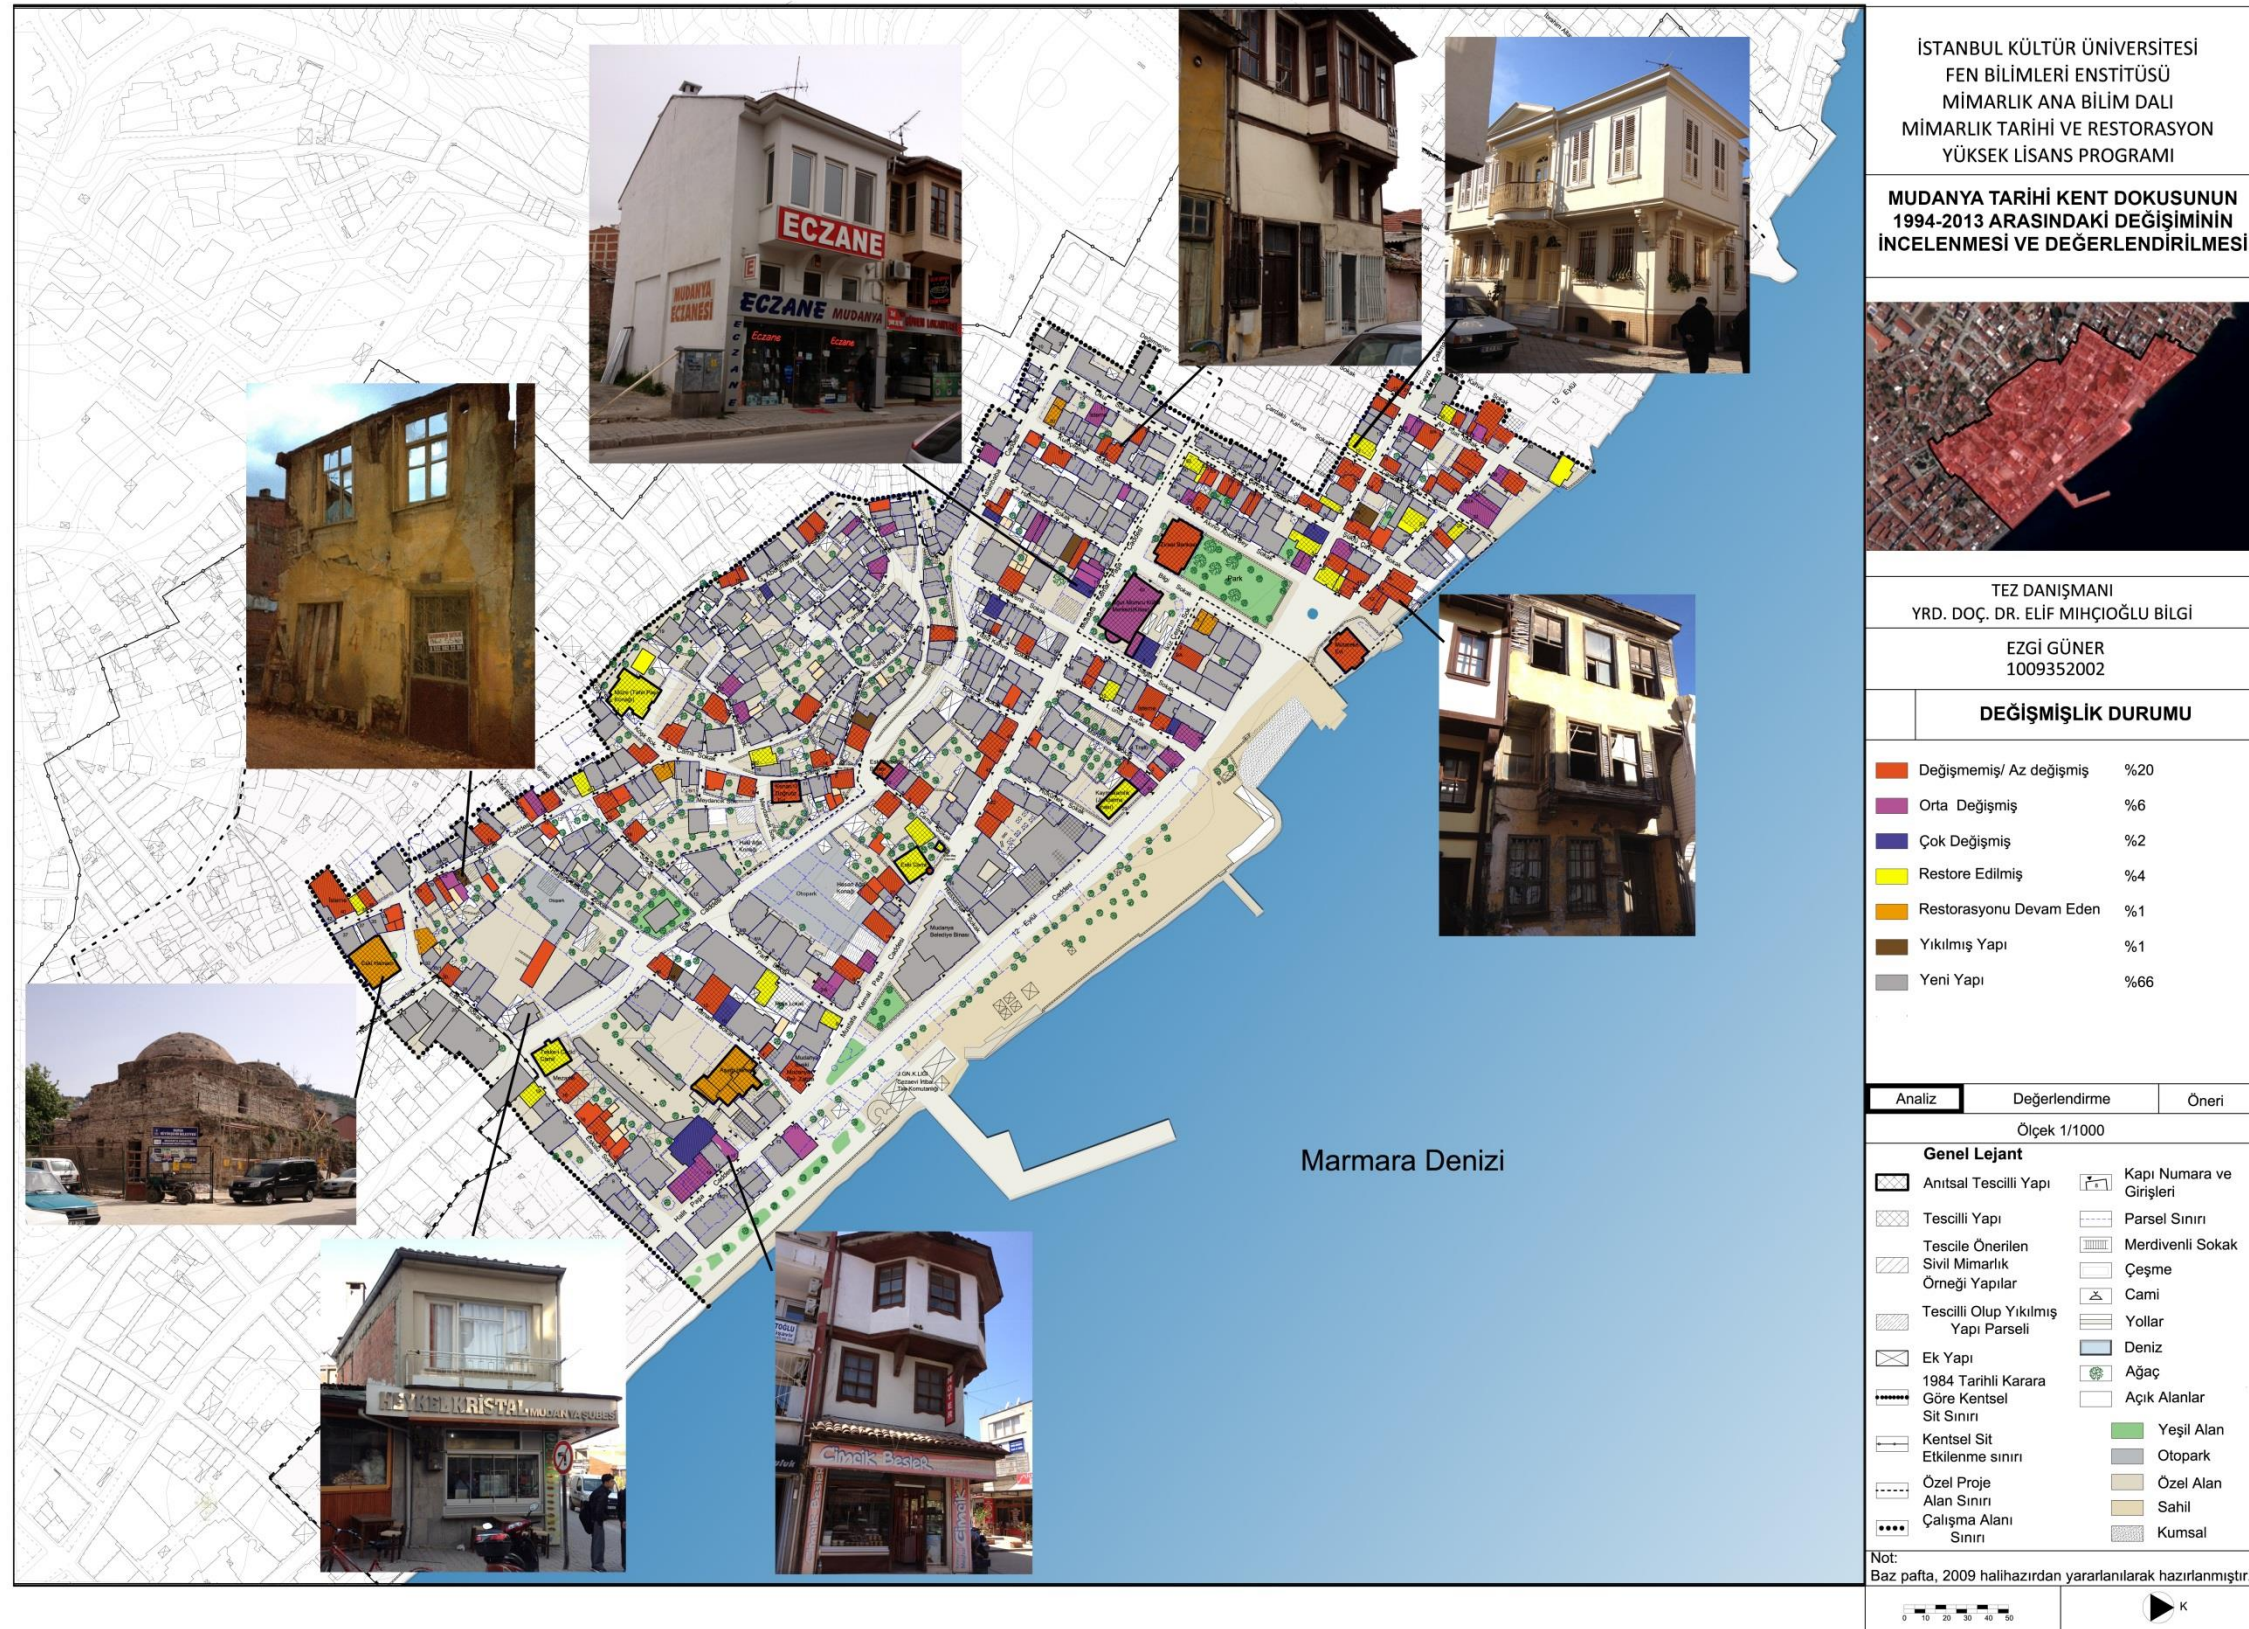
Şekil 4. 21: 2013 Değişmişlik Durum Analizi (Ezgi Güner, Mayıs 2013)

Çalışma alanındaki tarihi yapıların değişmişlik durumuna bakıldığında, ‘değişmemiş’ ya da az ‘değişmiş’ tarihi yapının organik dokuda %5 oranında 28 adet, ızgara dokuda %15 oranında 77 adet (toplamda %20 oranında 105 adet) olduğu görülmektedir. ‘Orta değişmiş’ olarak tanımlanan tarihi yapılar, cephede açıklıkların aynı kaldığı, ancak cephedeki mimari elemanların değiştirildiği yapılardır. Bu yapılar organik dokuda %1 oranında 8 adet, ızgara dokuda %5 oranında 24 adet (toplamda %6 oranında 32 adet) bulunmaktadır. ‘Çok değişmiş’ tarihi yapılar ise, sayı olarak toplamda 9 adettir. Bunlardan yalnızca biri organik dokuda yer almaktadır. ‘Restore edilen’ yapılardan organik dokuda %0,7 oranında 4 adet, ızgara dokuda %3 oranında 17 adet, toplamda %3,7 oranında 21 adet bulunmaktadır. Restorasyonu süren 6 adet tarihi yapı bulunmaktadır. Toplam yıkılmış yapı sayısı % 1 oranında ve 12 adettir. ‘Yeni yapı’ olarak tanımlanan yapıların her iki dokuda da çok fazla sayı ve oranda olduğu görülmektedir (Şekil 4.21). Oran olarak, organik dokuda %27 oranında 142 adet, ızgara dokuda ise %39 oranında 205 adet (toplamda %66 oranında 347 adet) yeni yapı vardır (Şekil 4.19).

1994 çalışmasında geleneksel yapılarda özgünlük durumu ve 2013 çalışmasında değişmişlik durumu olarak karşılaştırılan analizlerde, ‘değişmemiş/az değişmiş’ (özgünlüğünü koruyan) yapıların oran olarak %26’dan (100 adet) %20’ye (105 adet) düştüğü, ancak analiz başlıklarınının 1994 ile 2013 çalışmaları arasında farklılık göstermesinden dolayı sayısal olarak arttığı görülmektedir. ‘Orta değişmiş’(özgünlüğünü önemsiz oranda yitirmiş) yapıların oranının %44’den (166 adet) %6’ya (32 adet), ‘çok değişmiş’ (özgünlüğünü kaybetmiş) yapıların oranı %30’dan (115 adet) %2’ye (9 adet) düştüğü görülmektedir. 2013 çalışmasına ait değişmişlik durumu analizindeki restore edilmiş, restorasyonu süren, yıkılmış ve yeni yapılar başlıkları 1994 analizinde ele alınmadığı için karşılaştırma yapılamamıştır.

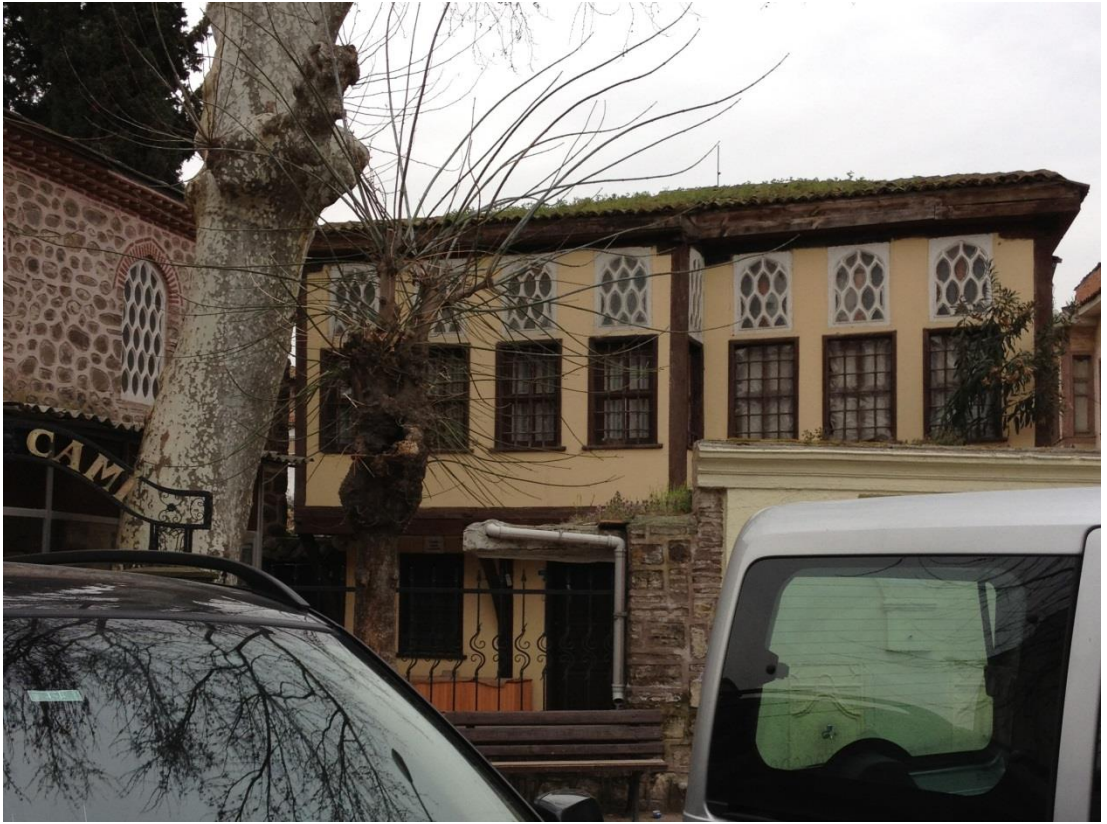
1994 yılında yangın geçiren yapı (Batum, 1994:52), restore edilerek günümüzde kullanılmaya devam etmektedir.

Şekil 4. 44: Halil ağa Camii Meşrutası Görünümü (Ezgi Güner, 2013)

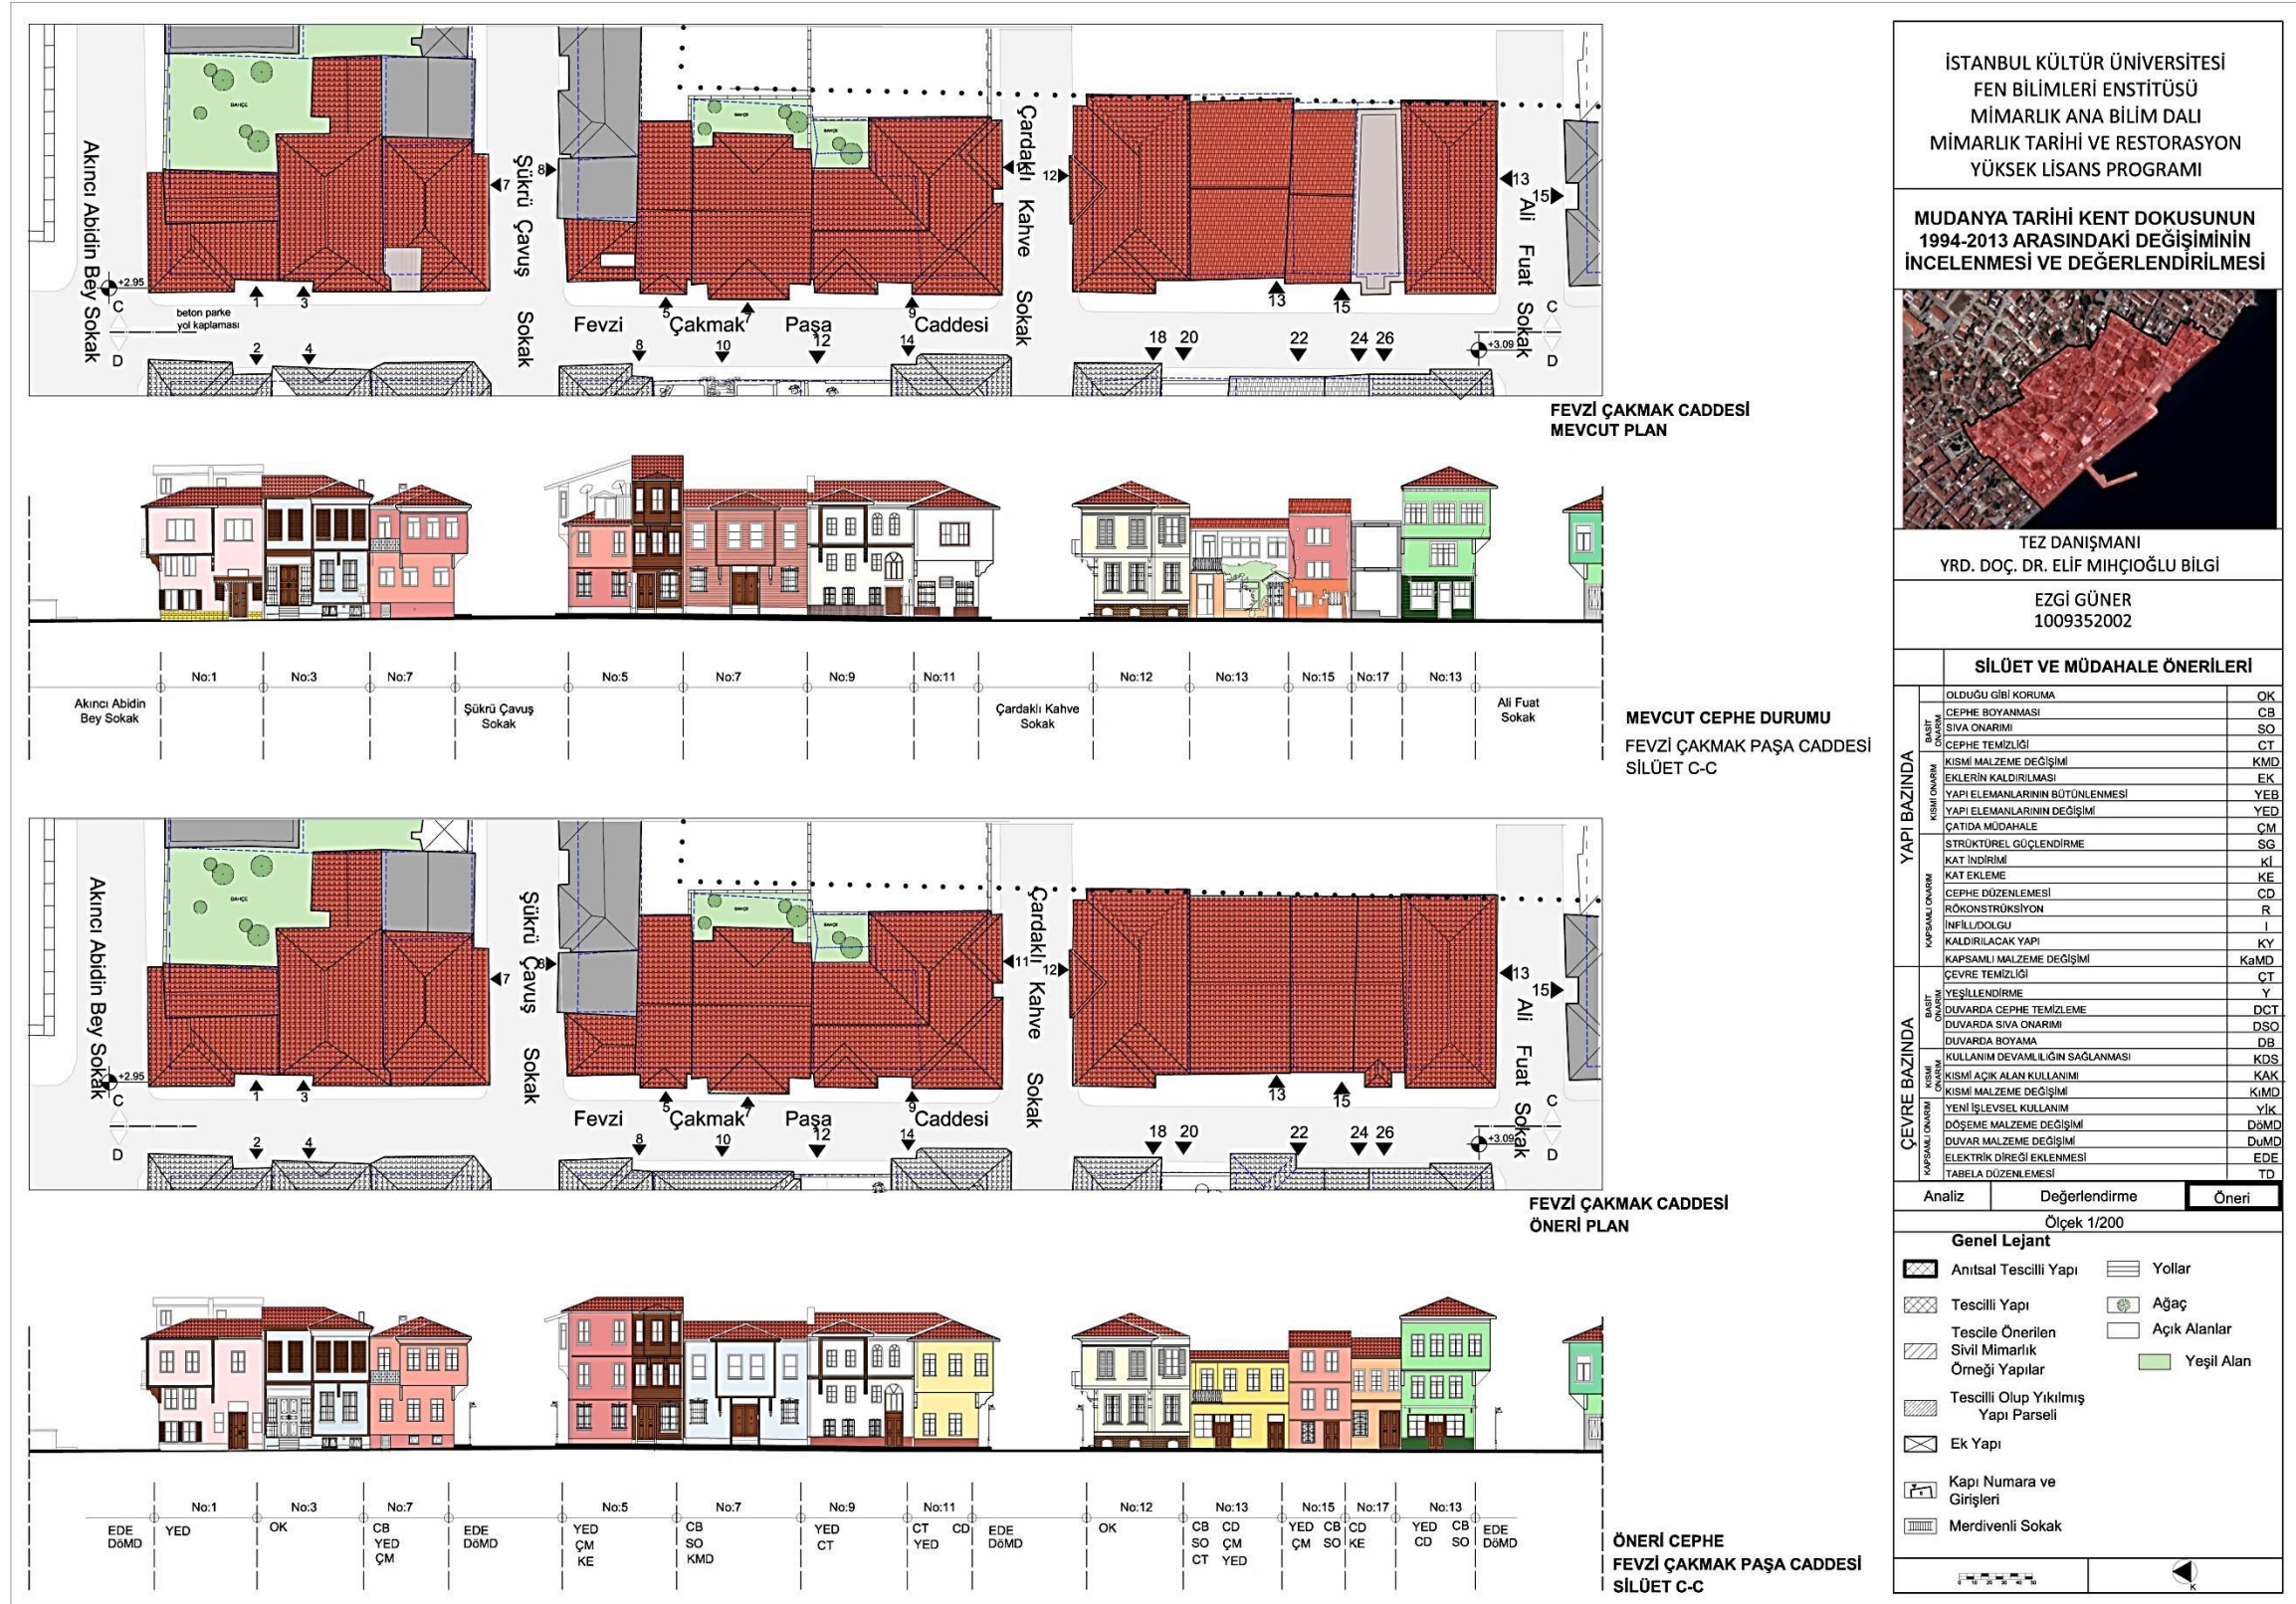
Şekil 8. 38: Alt Çalışma Alanı C-C Kesiti Mevcut Durum ve Müdahale Önerisi (Ezgi Güner, 2013)

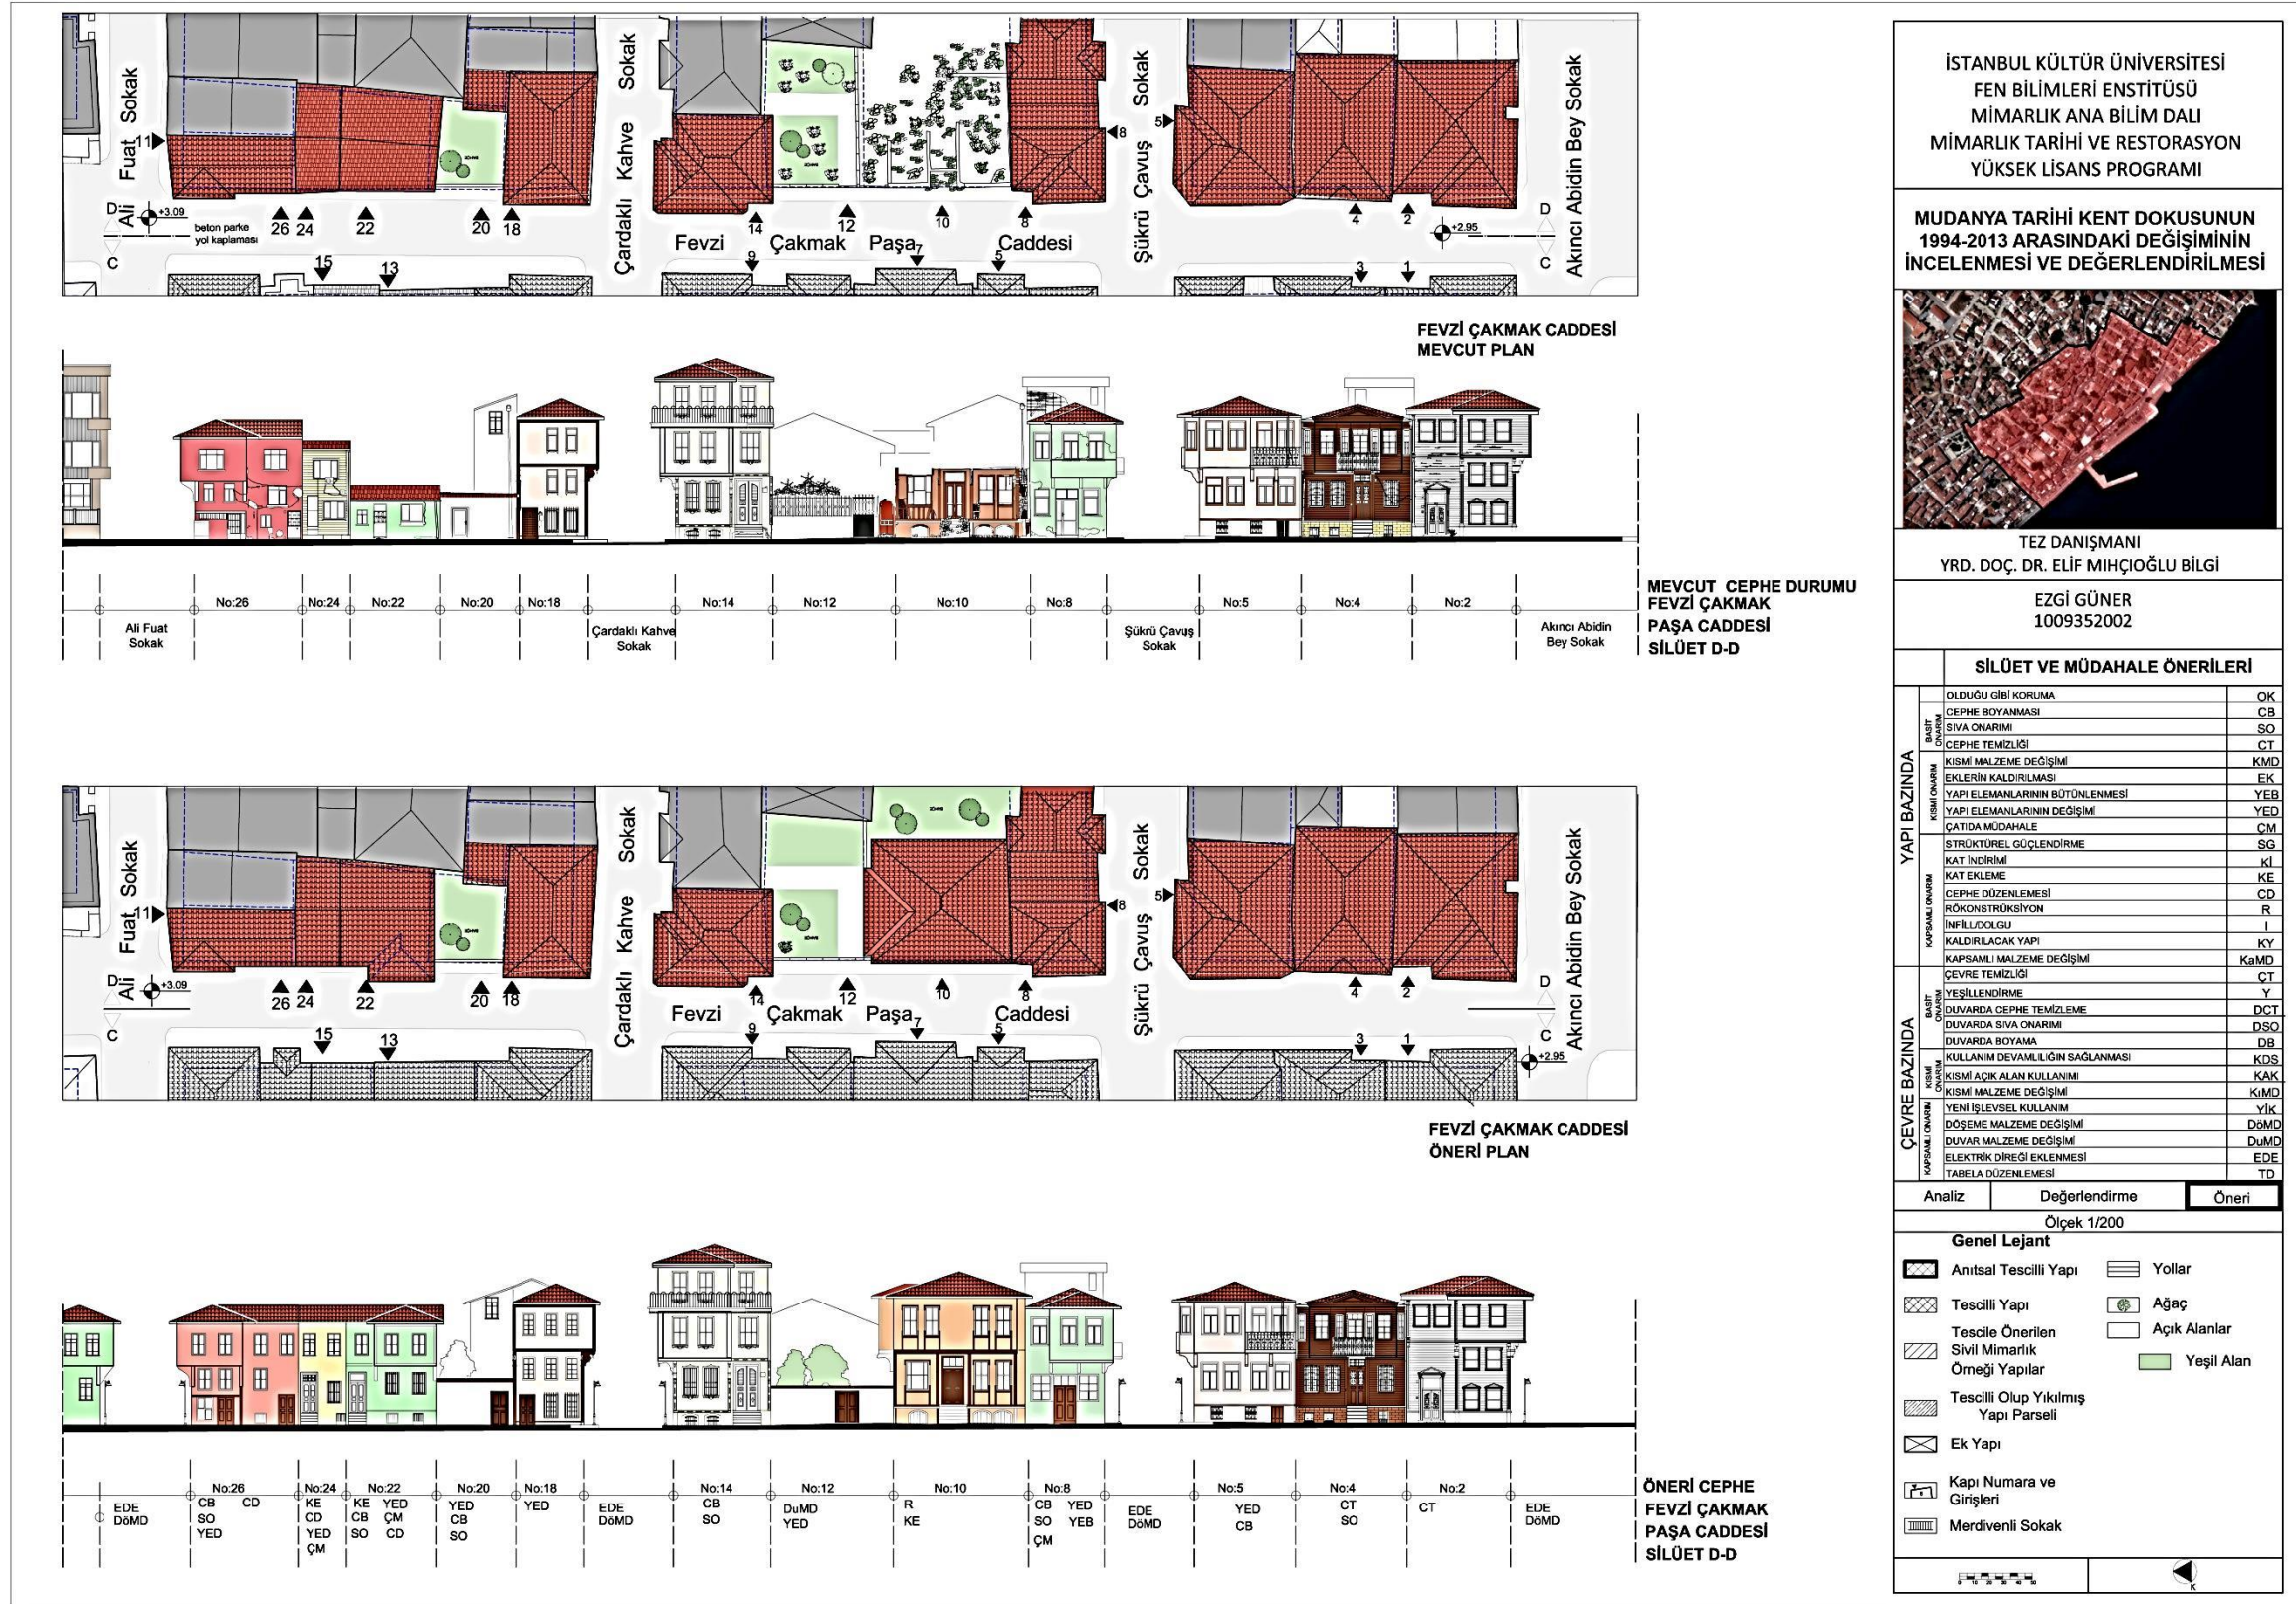
Şekil 8. 50: Alt Çalışma Alanı D-D Kesiti Mevcut Durum ve Müdahale Önerisi (Ezgi Güner, 2013)
