EMİNÖNÜ YENİ CAMİ'NİN RESTORASYON
SÜRECİNDE YAPININ ÖZGÜN MALZEME TESPİTİ
VE YENİ MALZEME KULLANIM ÖNERİLERİ

YÜKSEK LİSANS TEZİ

Zeliha Büşra ERYİĞİT

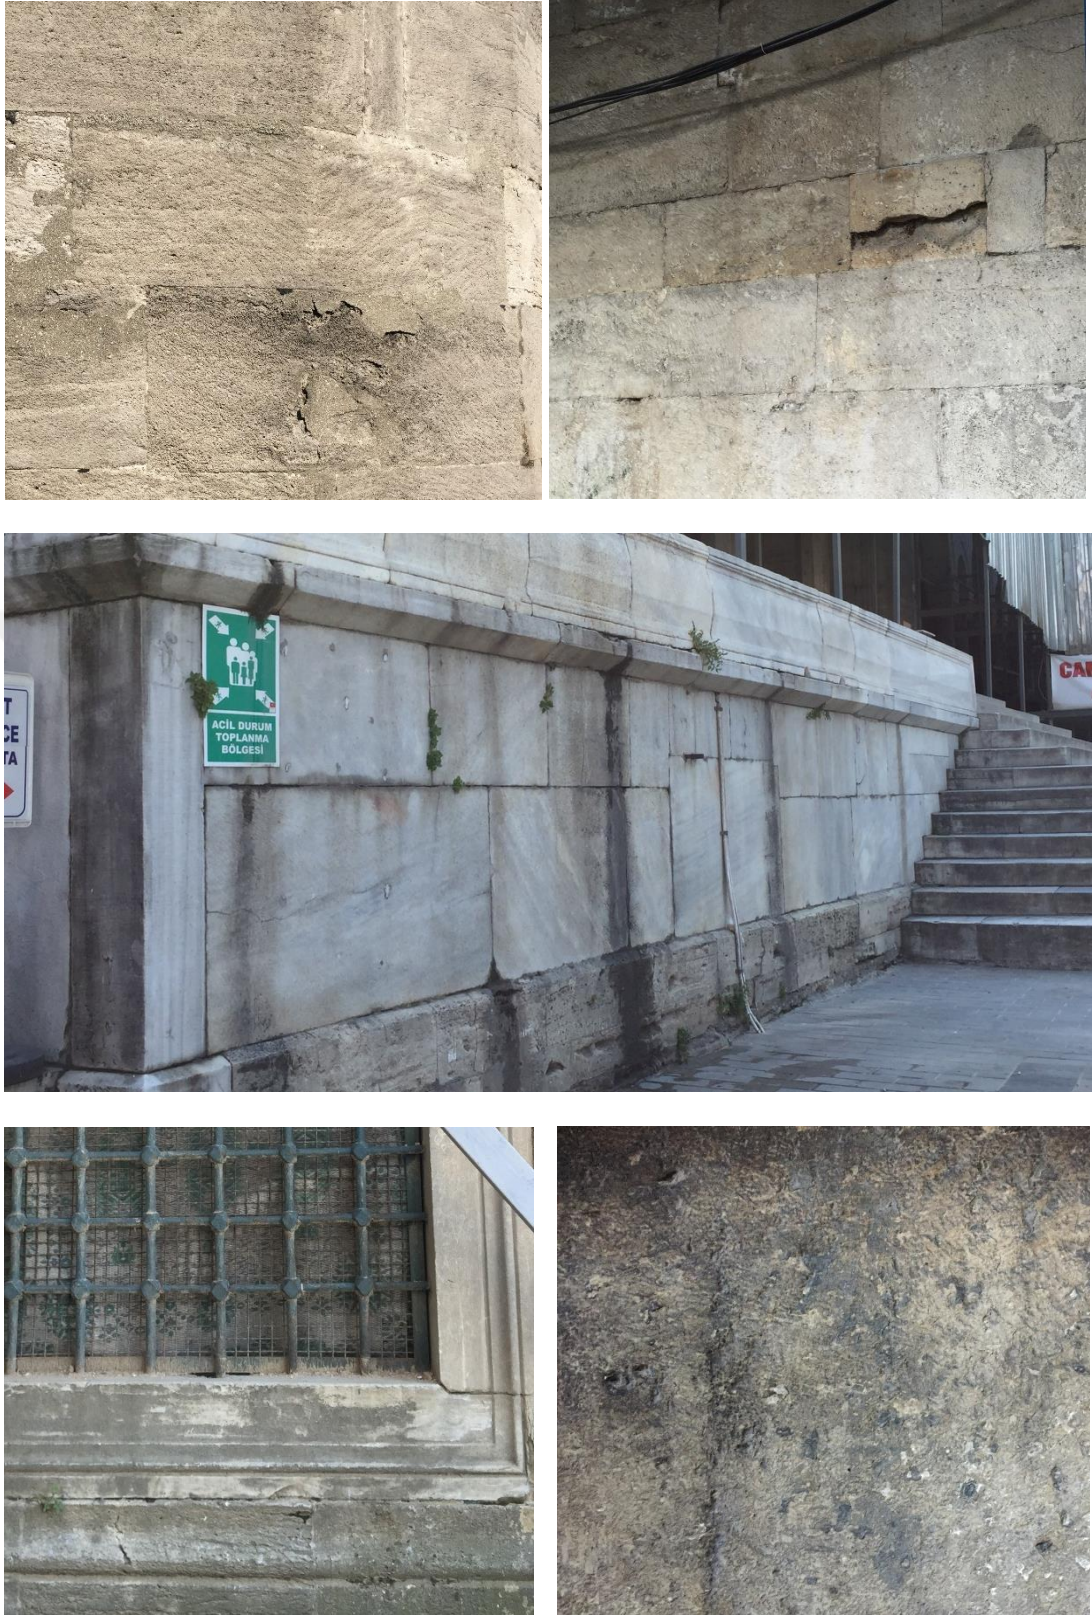
Şekil 6.1: Taşlarda görülen yüzey erozyonları ve yüzey kirlilikleri (2018)

Yapıda ilk olarak önceki restorasyonlarda uygulanan çimentolu onarımların mekanik yöntemlerle yapıdan uzaklaştırılması, cephelerde görülen otsu ve yosunsu biyolojik oluşumların temizlenmesi gerekmektedir. Küfeki taş yüzeylerde öncelikli olarak sert plastik fırçalarla kuru temizlik yapılmalıdır. Taşların birleşiminde kullanılan metal kenetlerin korozyona uğrayarak yapıya zarar vermesini önlemek amacıyla yüzey temizliklerinde kuru yöntemlerin kullanılması tercih edilmelidir. Kontrollü kumlama yöntemi ile en fazla 1,5 atmosfer basınç altında ve 125 mikron elek altı dolomit tozları kullanılarak ilgili yüzeylerde mekanik temizlik yapılması uygundur.

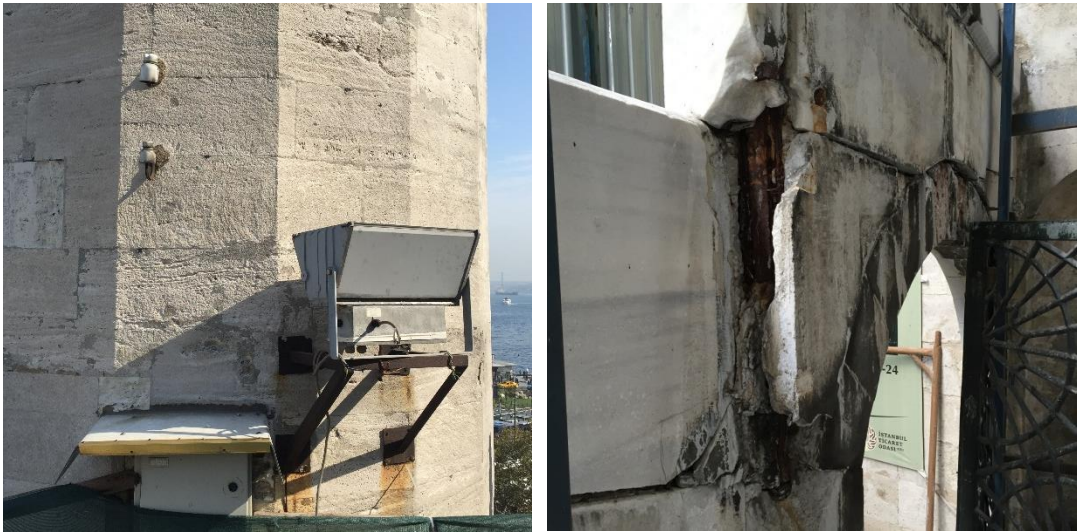
Şekil 6.4: Korozyon sebebiyle taşlarda oluşan pas lekeleri ve çatlamlar

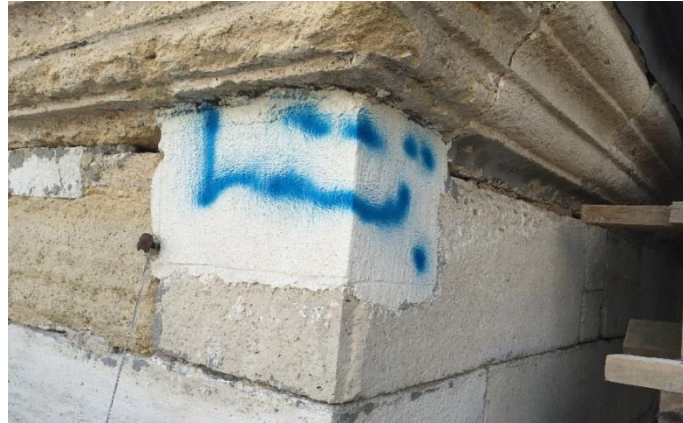
Küfeki taşlarının 5 cm. 'den daha derin erozyon ve kayıplarının bulunduğu yüzeylerde hasarın derinliğine göre ya uygun görülen harç karışımı ile plastik onarım yapılması ya da yeni taş ile değişiminin gerçekleştirilmesi uygun görülmektedir. Daha önceki onarımlarda beyaz Portland çimentosu ile yapılan imitasyonların uzaklaştırıldığı yüzeylerde ve derinliği ~10 cm. kadar olan yüzey kayıplarında belirlenen harç karışımı ile plastik onarım yapılmalıdır (Şekil 6.5).

Şekil 6.5: Beyaz Portland çimentosu ile yapılan imitasyonların tespiti (2017)

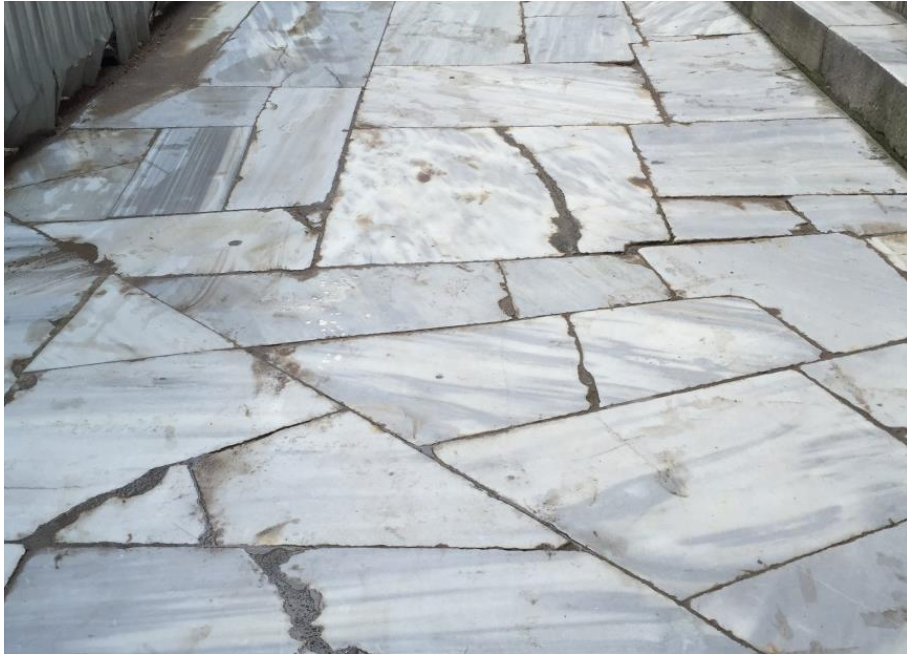
Yapının avlusunun mermer döşemelerinde çatlamalar, aşınmalar, kabarmalar ve çimento harçlı onarımlar bulunmaktadır (Şekil 6.9). Bu döşemelerin hidrolik kireçli harç ile yeniden yapılması uygun görülmektedir.

Şekil 6.9: Avlunun mermer zemininde görülen bozulmalar (2018)

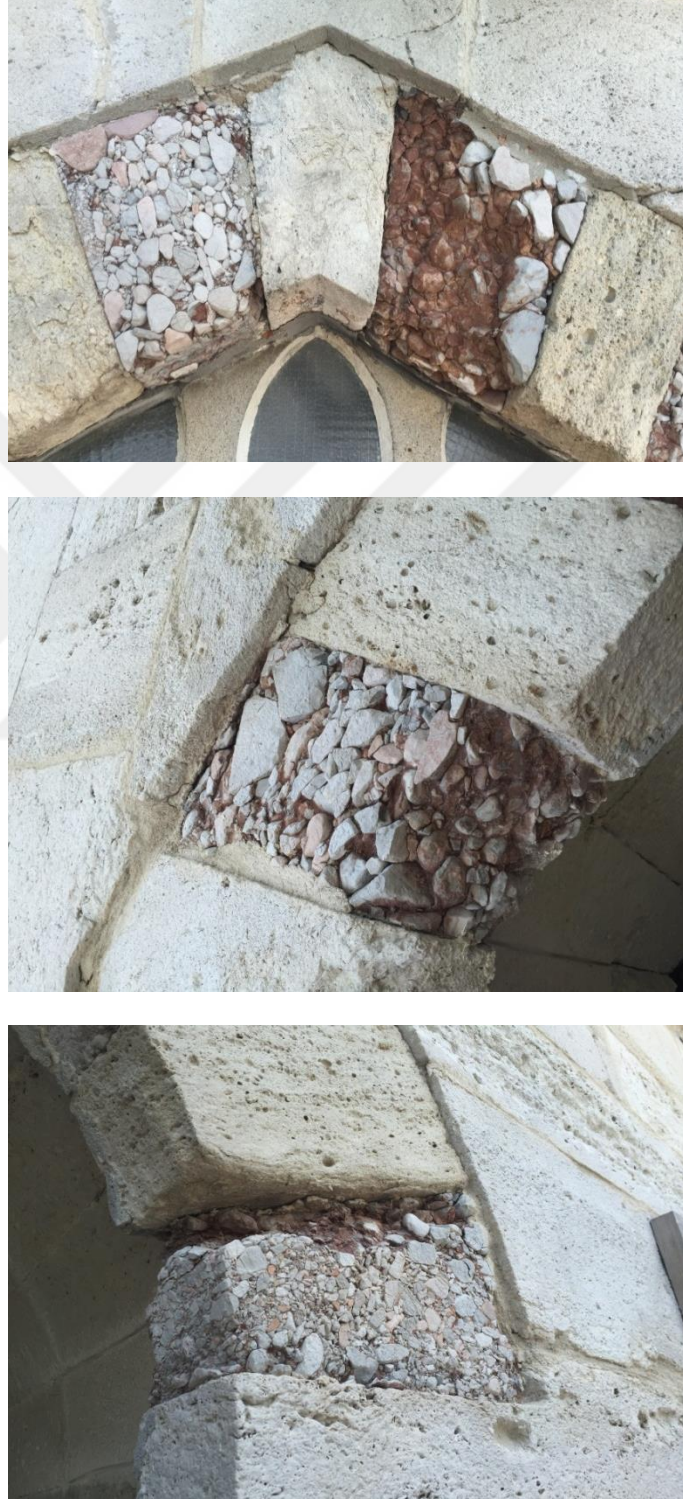
Şekil 6.12: Hereke pudingi kemerlerde görülen yüzey kaybı ve erozyon (2018)

Yapının Hereke pudingi taşlarında 5 cm.'den küçük yüzey hasarları ve bağlayıcı erozyonlarının görüldüğü kısımlar ile çatlaklarda akrilik polimer (Paraloid B72) ile sağlamlaştırma yapılması, taşın ömrünü uzatmak için koruyucu ve su uzaklaştırıcı nitelikli ürünlerin sürülmesi uygun görülmektedir.

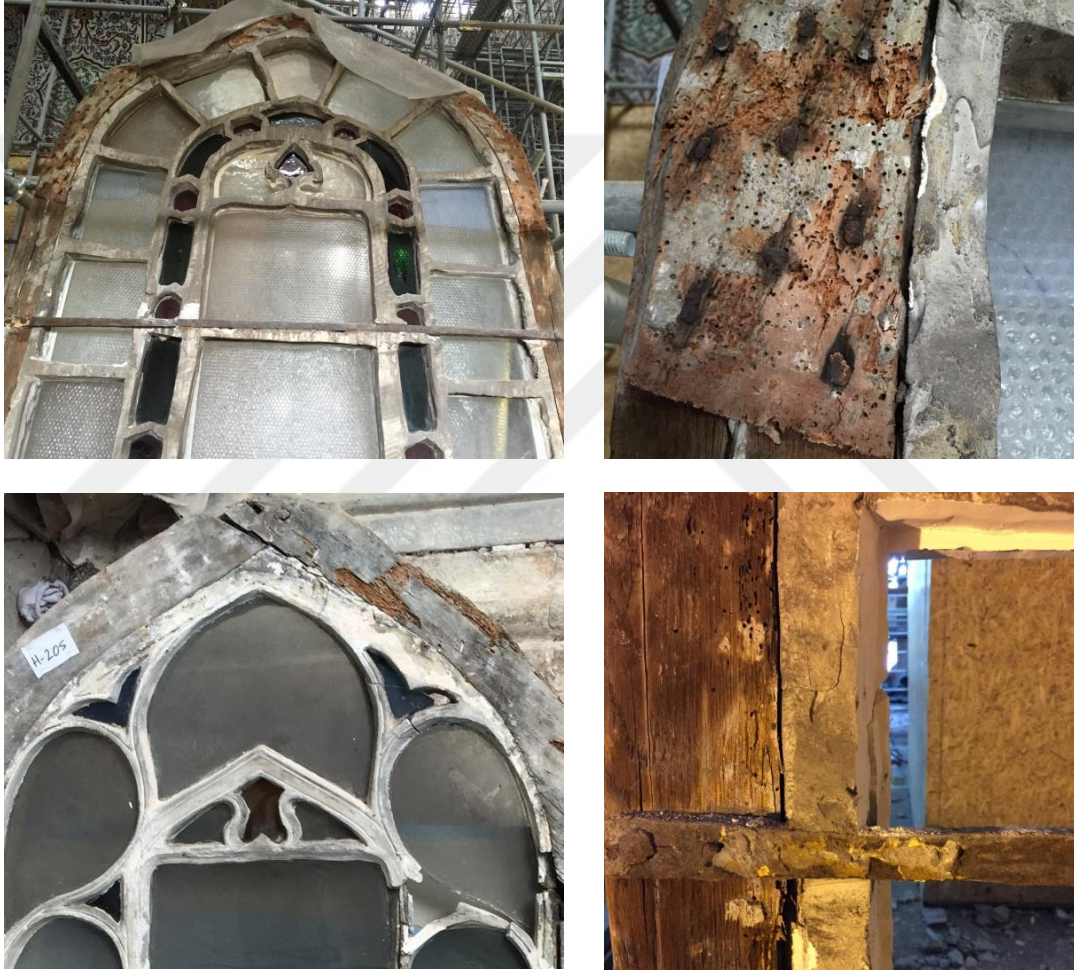
Yapının içlik revzenlerinin özgün meşe cinsi ahşap kasalarının hepsinde çürüme, kurt delikleri gibi bozulmalar görülmektedir (Şekil 6.17). Bu ahşap kasaların iyi durumda olan kısımları korunmalı; hasarlı olan ahşap kısımları sökülerek çam cinsi ağaçtan onarımı yapılmalıdır. Revzen kasalarının köşe noktaları ve üst kısmı paslanmaz lama demiri takviyesi ile güçlendirilmelidir. Mevcut kurt delikleri için Paraloid B72 sıringa ya da fırça ile uygulandıktan sonra meşe ağacı tozu ve tutkal ile hazırlanan macun, bu deliklerin doldurulmasında kullanılmalıdır.

Şekil 6.17: Özgün ahşap kasalarda görülen bozulmalar (2018)

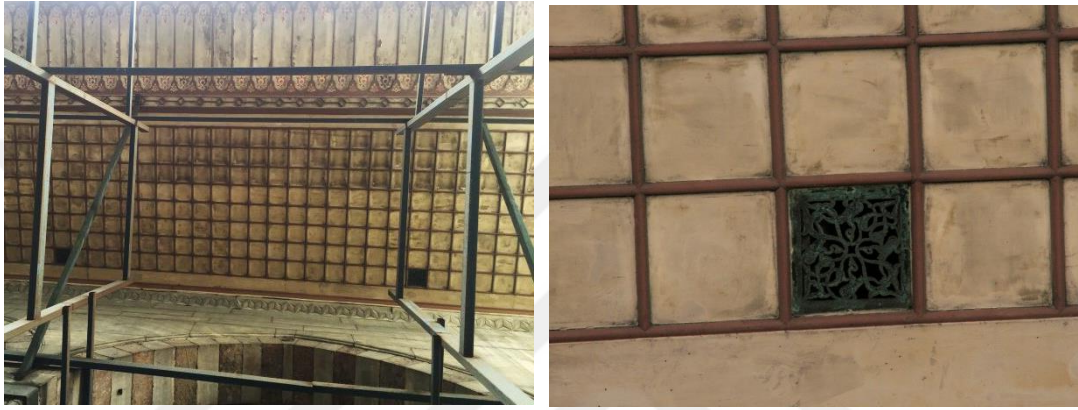
Caminin kuzeydoğu ve güneybatı cephelerinde yan galerileri örten ahşap saçak altı yüzeylerinde şişme, yer yer çatlaklar ve boya dökülmesi gözlemlenmektedir. Külliye'nin hünkâr kasrı ve sebilinin saçak altı kısımlarında motifler bulunmakta olup caminin saçak altı kısımlarında da boyalı yüzeylerin altında yer yer motifler görülmektedir (Şekil 6.54). Bundan hareketle saçak altı yüzeylerin dönem içerisinde boyandığı düşünülmektedir. Bu sebeple saçak altı yüzeylerde araştırma raspası yapılması, motiflerin ortaya çıkarılması uygun görülmektedir.

Şekil 6.22: Ahşap saçaktaki özgün motifler (2018)

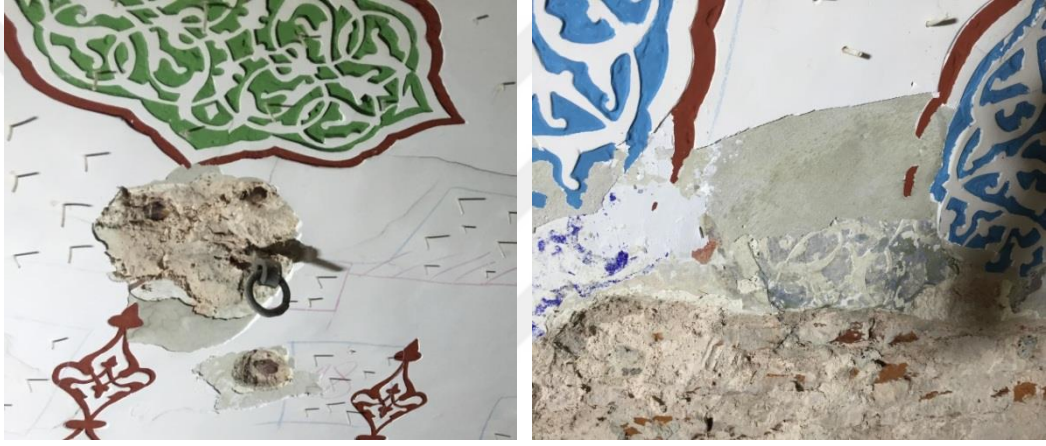
Harimin çini kaplı yüzeylerinin üst seviyesinden başlayarak ana kubbeye kadar olan sıvalı yüzeylerinde ve avlu revak kubbelerinin iç yüzeylerinde daha önce gerçekleşen onarımlarda çimento esaslı sıva kullanılmıştır (Şekil 6.23). Kalemî bezemeler bu çimento sıvalı yüzeyler üzerine işlenmiştir. Çimento zaman içerisinde yapının özgün malzemelerine zarar vermiş olup sıvalı yüzeylerde sıva dökülmeleri, kabarmalar, ayrışmalar ve çatlaklar oluşmuştur (Şekil 6.24-25). Özellikle revak kubbelerinin iç yüzeylerindeki çimento sıvalı yüzeylerde rutubet sonucunda büyük çaplı lekeler oluşmuştur (Şekil 6.26-27). Yapıdaki sıvalı yüzeylerde ayrıca kirlenme ve kavlanmalar da görülmektedir.

Şekil 6.23: Ana kubbe çimento sıvalı yüzeyler (2018)

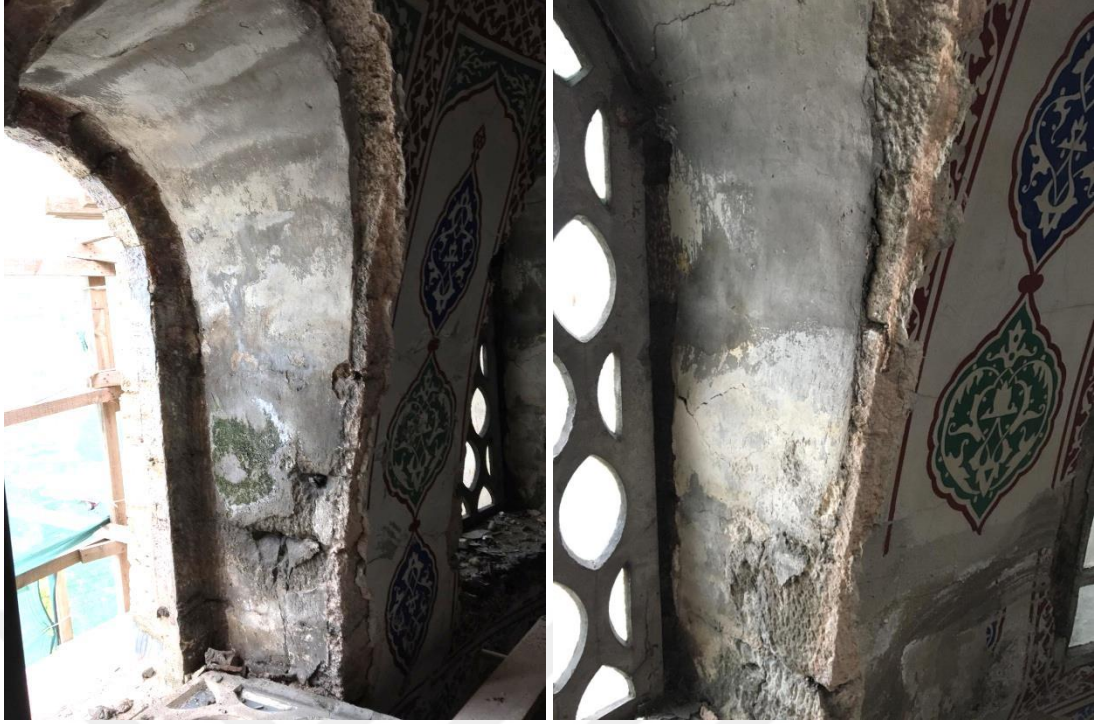
Şekil 6.25: Harimde çimento sıvalı yüzeylerde görülen dökülmeler, kabarmalar, ayrışmalar ve çatlaklar (2018)

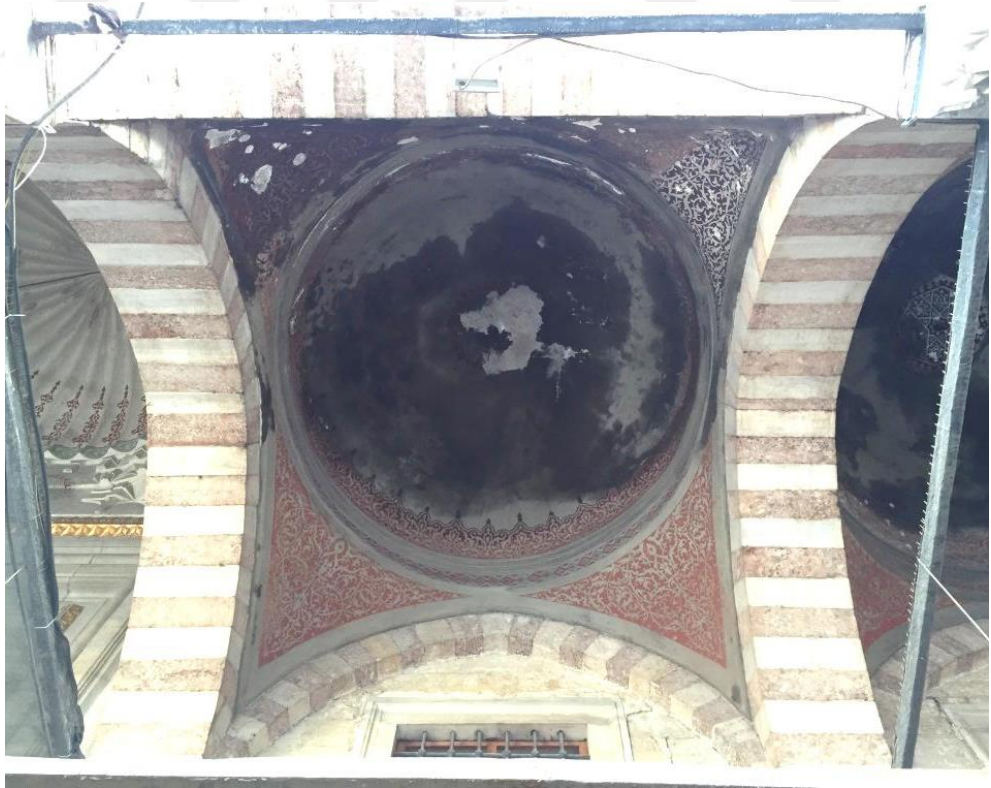
Şekil 6.26: Avlu revak kubbelerinin iç yüzeylerinde görülen sıva bozulmaları (2018)

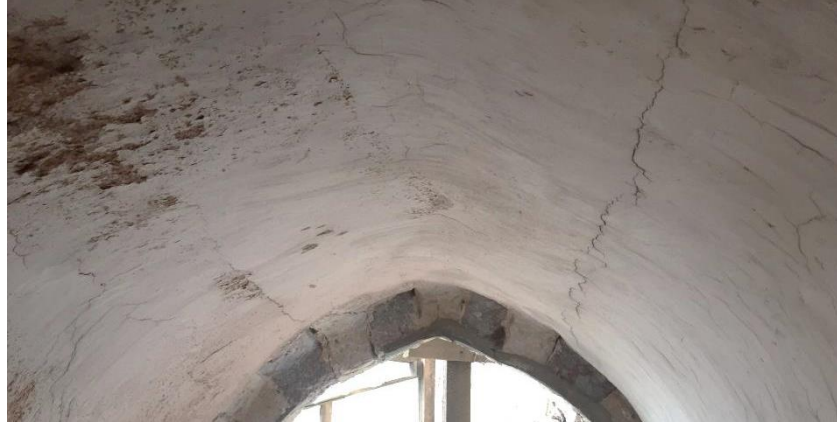
Yapının duvar ve kubbe örgülerinde boşluklar, yüzeylerde kılcal ve mikro boyutlu çatlaklar bulunmaktadır (Şekil 6.33-34). Ayrıca özgün sıva tabakaları arasında ve sıva ile duvar arasında da boşluklar mevcuttur (Şekil 6.35). Bu kısımlarda belirlenen harç ile enjeksiyon yöntemi uygulanarak sağlamlaştırma yapılmalıdır.

Şekil 6.33: Pencere içi horasan sıvalı yüzeylerde görülen çatlamlar (2018)

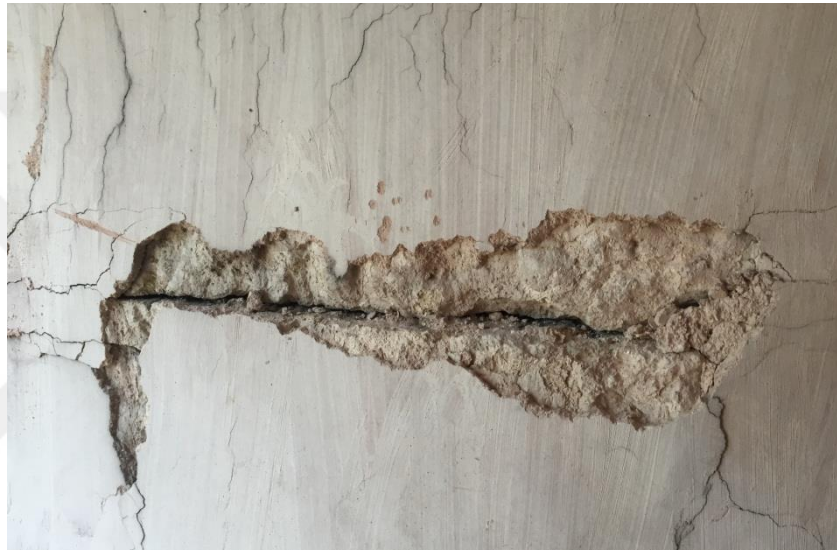
Şekil 6.34: Horasan sıvalı duvar yüzeylerinde görülen çatlamlar (2018)

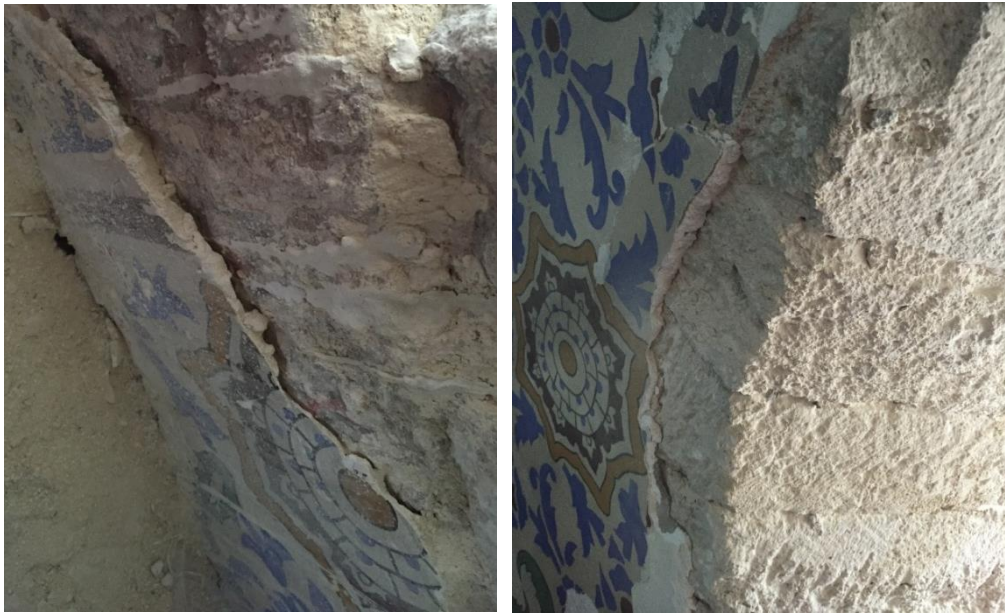
Şekil 6.35: Duvar ile sıva arasında görülen boşluklar (2018)

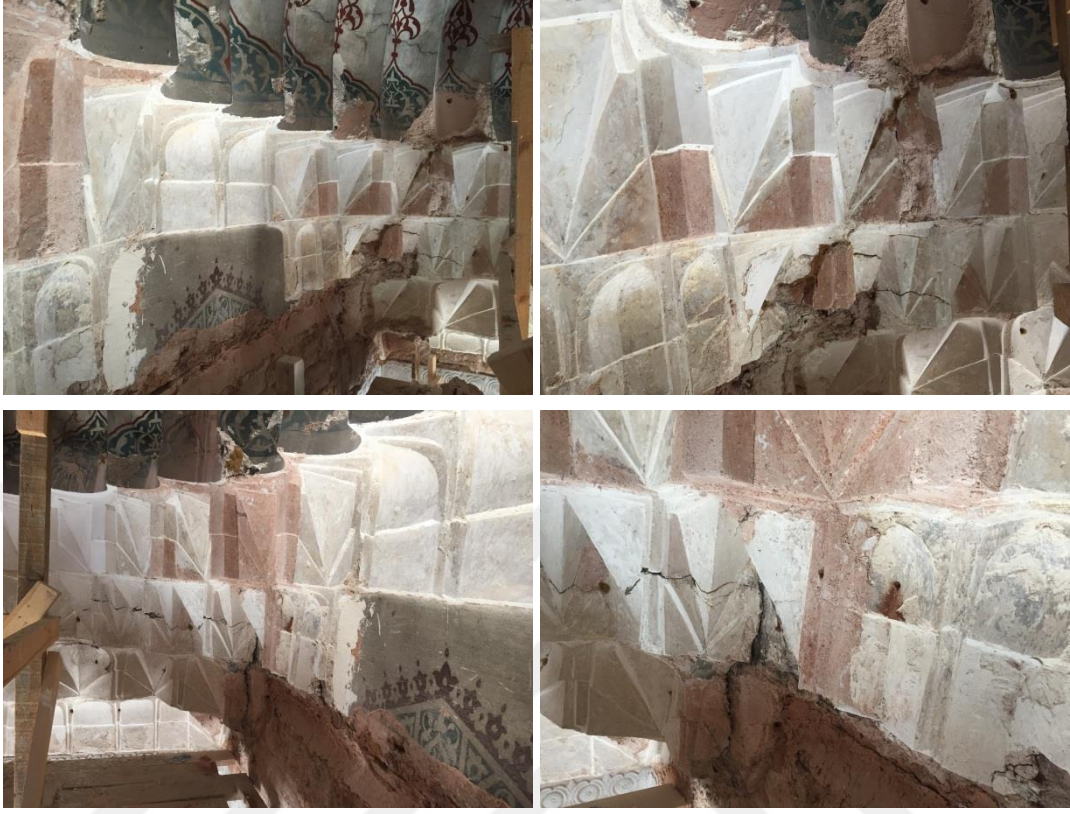
Şekil 6.37: Kuzeybatı taç kapı giriş revağı içerisinde yer alan alçı mukarnas süslemelerde görülen bozulmalar (2018)

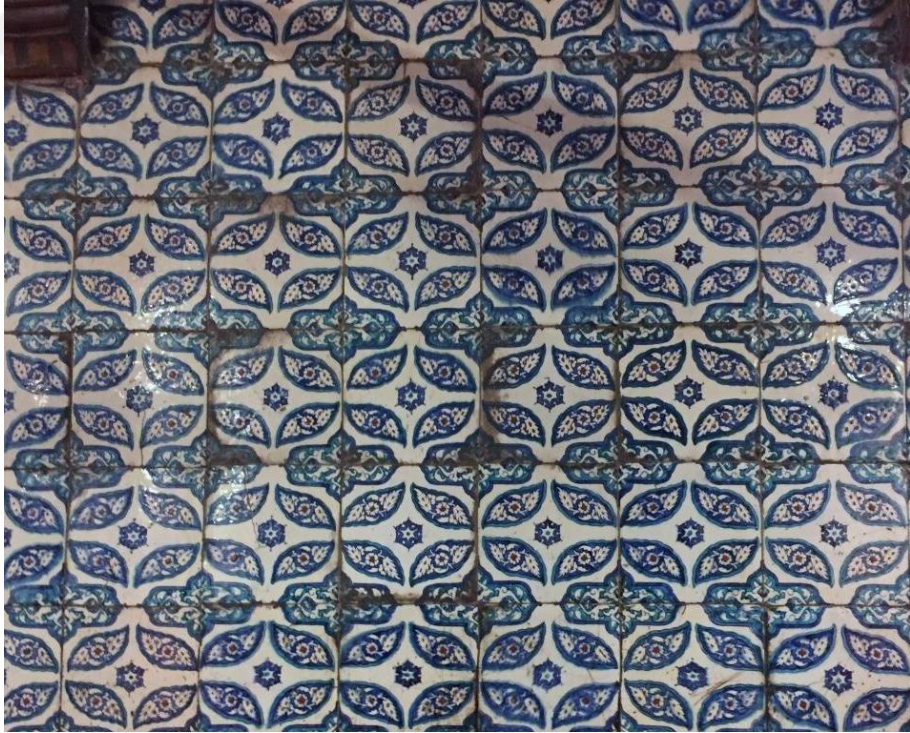
Yapıdaki çini yüzeylerde genel olarak hava koşulları, kötü kullanım, kuş pislikleri vb. çevresel etkenler sonucunda kirlenmeler ve kararmalar gözlemlenmektedir (Şekil 6.40). Çini yüzeylerde uzun yıllar sonucu statik kaynaklı ve gözle görülemeyen sorunlara bağlı olarak kırılmalar, parça kopmaları, çatlamlar ve kaymalar oluşmuştur (Şekil 6.41). Yapıdaki çinilerin genelinde sır çatlakları görülmekte olup bazı sır çatlakları büyüyerek büsküvi çatlaklarının oluşmasına sebep olmuştur. Çini sırrı ve büskivisinin bozulmasının yanı sıra çini yüzeylerde tuzlanma da görülmektedir (Şekil 6.42). Harç boşalması ve basınç sonucu çinilerin bir kısmında oluşan sıkışmalar çini yüzeylerde ondülasyon sorunlarını meydana getirmiştir (Şekil 6.43). Zaman içerisinde bozulan ve hasar gören çinilerin çimento sıva ile onarımı yapılmış olup onarım esnasında çini karoların yanlış açı ve yanlış yerlere koyulması sonucu çini kompozisyonunun bozulduğu görülmektedir (Şekil 6.44). Ayrıca çalınan veya kayıp çiniler yerine farklı özelliklerde çinilerin kullanılması da başka bir sorun teşkil etmektedir. Özellikle sonraki dönem onarımlarında kullanılan çinilerde renk kayıpları gözlemlenmektedir.

Şekil 6.40: Harim mahfil altı duvar yüzeylerinde görülen kirlenme (2018)

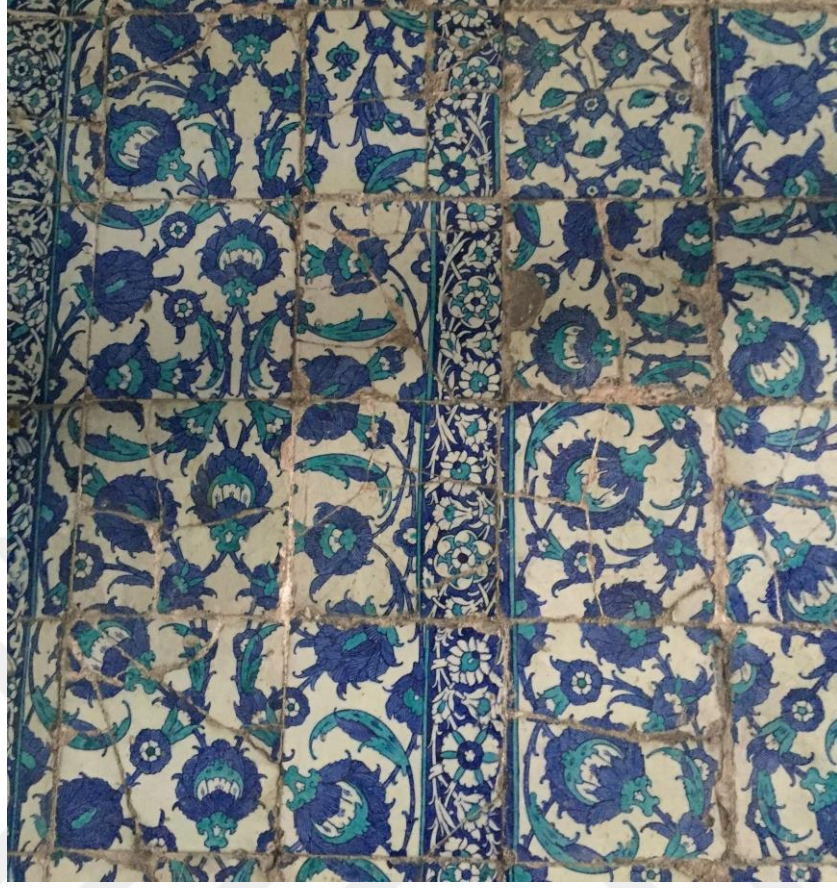
Şekil 6.41: Hünkar mahfili duvarındaki çatlamış çini karolar (2018)

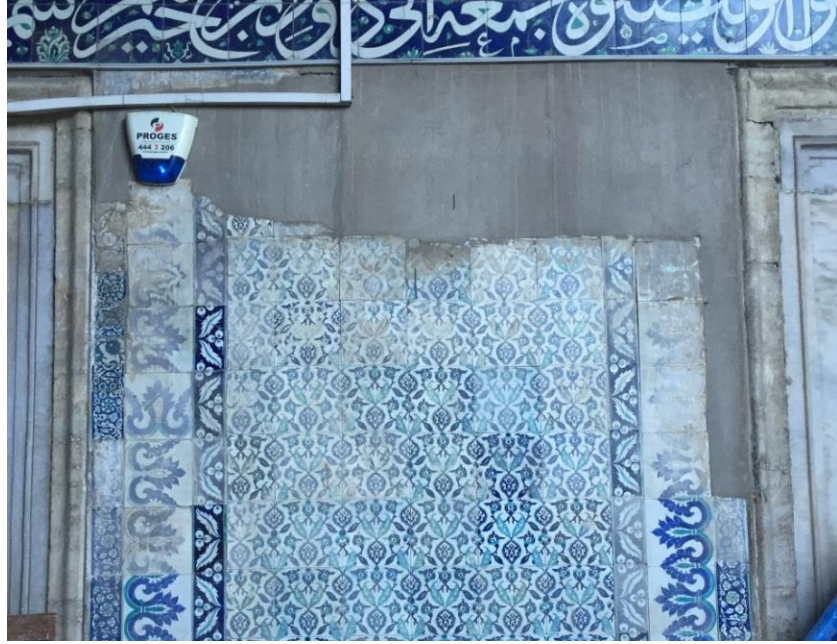
Şekil 6.42: Son cemaat yeri duvar çinilerinde görülen tuzlanma, renk kaybı ve çimento harçlı tabakalar (2018)

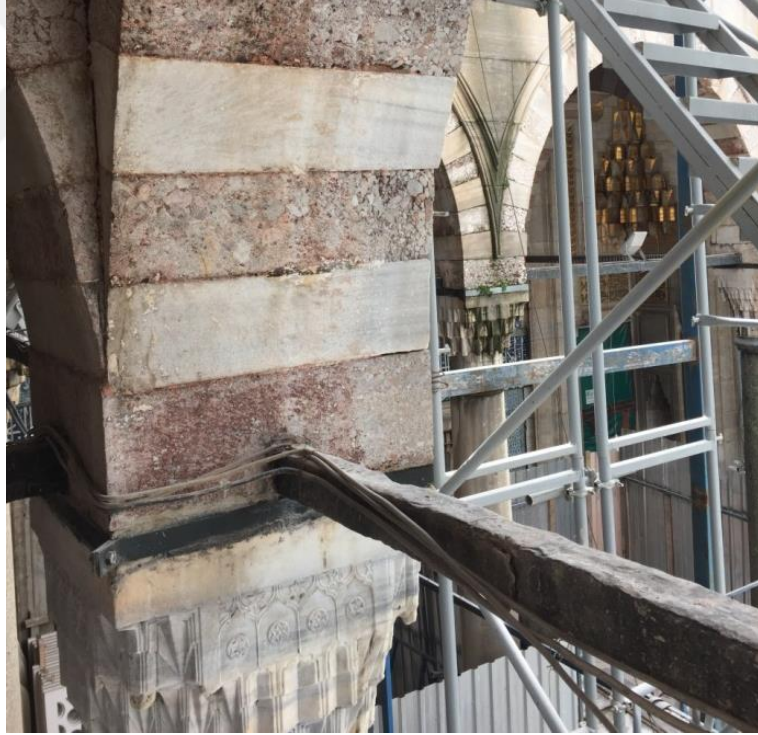
Şekil 6.45: Demir gergilerde görülen korozyon (2018)

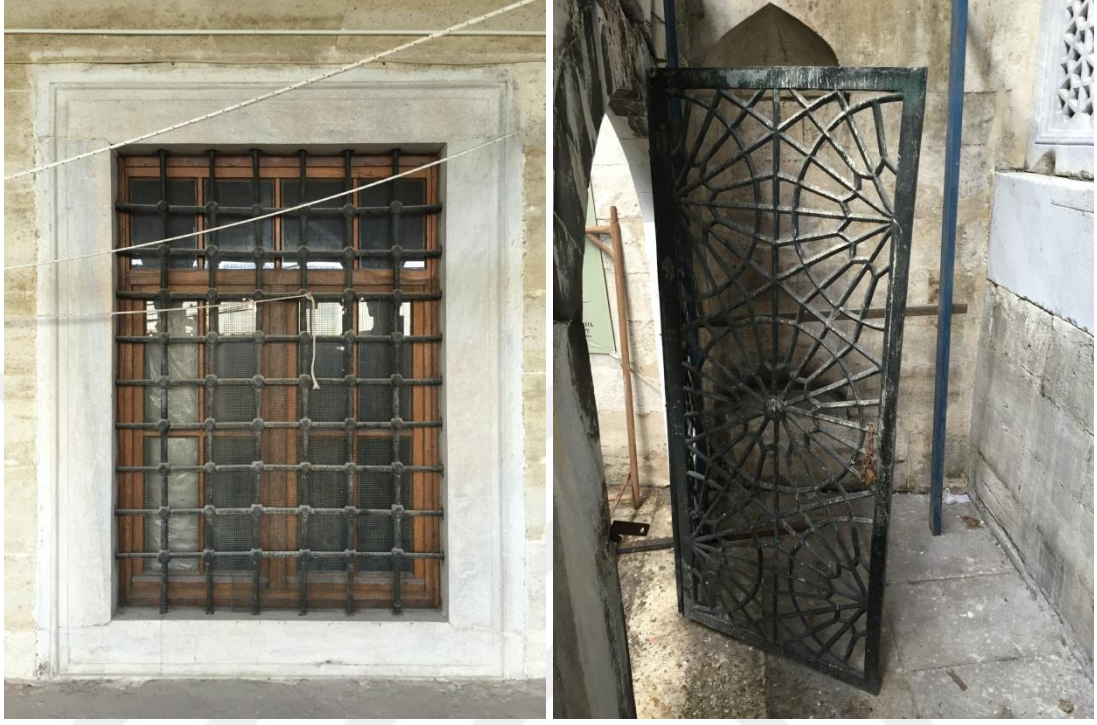
Şekil 6.46: Korozyona uğramış demir pencere ve kapı şebekeleri
