**TOPKAPI SARAYI KURŞUNLUK YAPISI MALZEMELERİNİN
KARAKTERİZASYONU VE KORUMA ÖNERİLERİ**

YÜKSEK LİSANS TEZİ

MAYIS, 2018, İSTANBUL

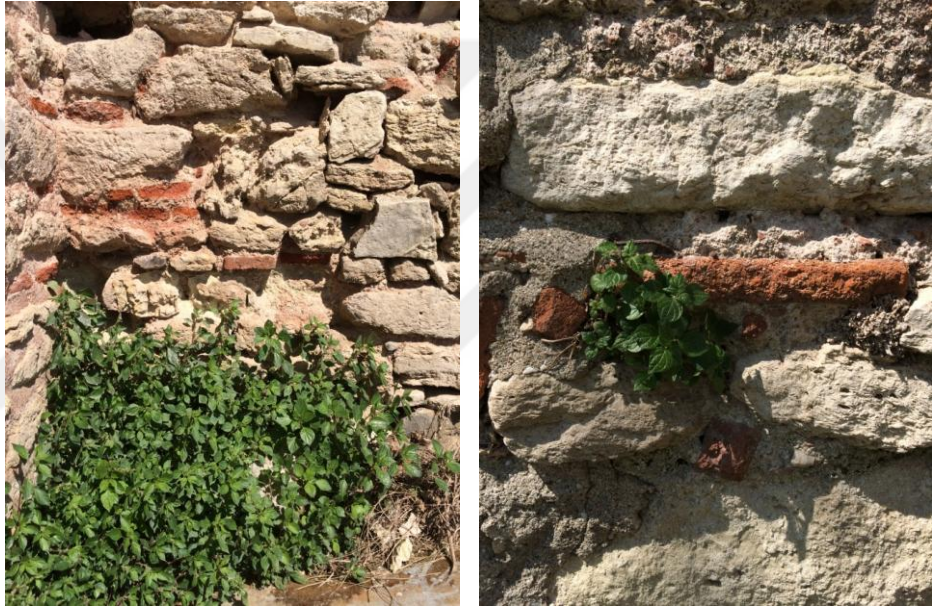
Şekil 2.63. Güneybatı ve güneydoğu cephelerinde duvar bünyelerinde gelişmiş otsu yapıda biyolojik oluşumlar

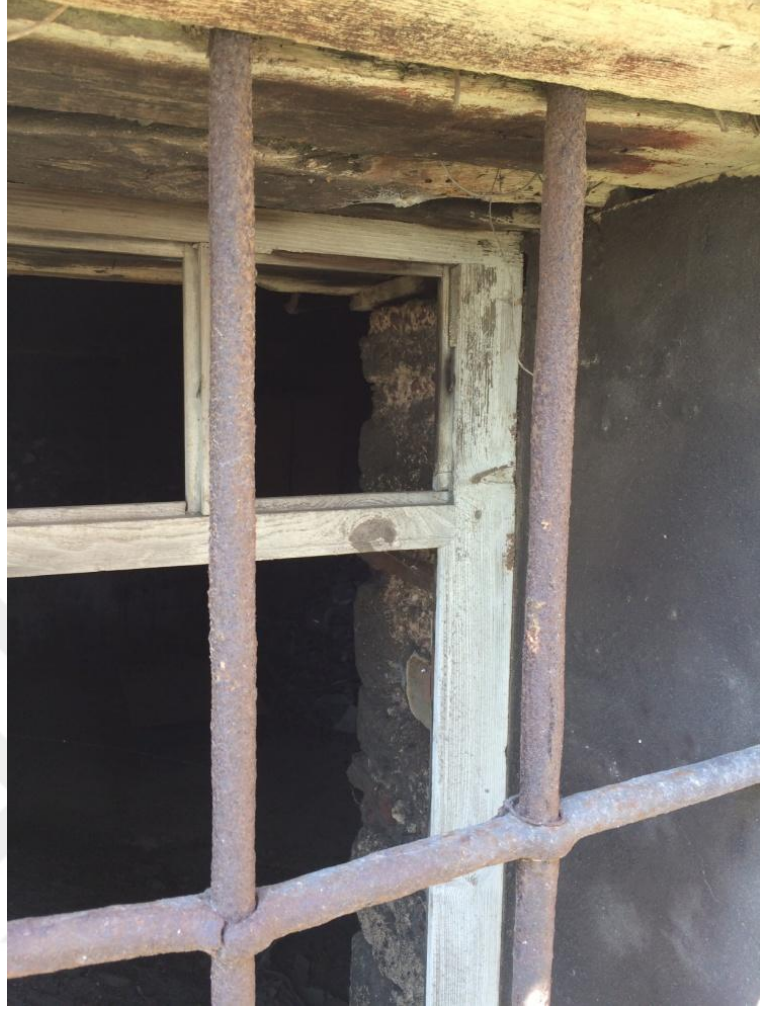
Şekil 2.66. Güneydoğu cephesi metal pencere parmaklıklarında görülen korozyon oluşumu

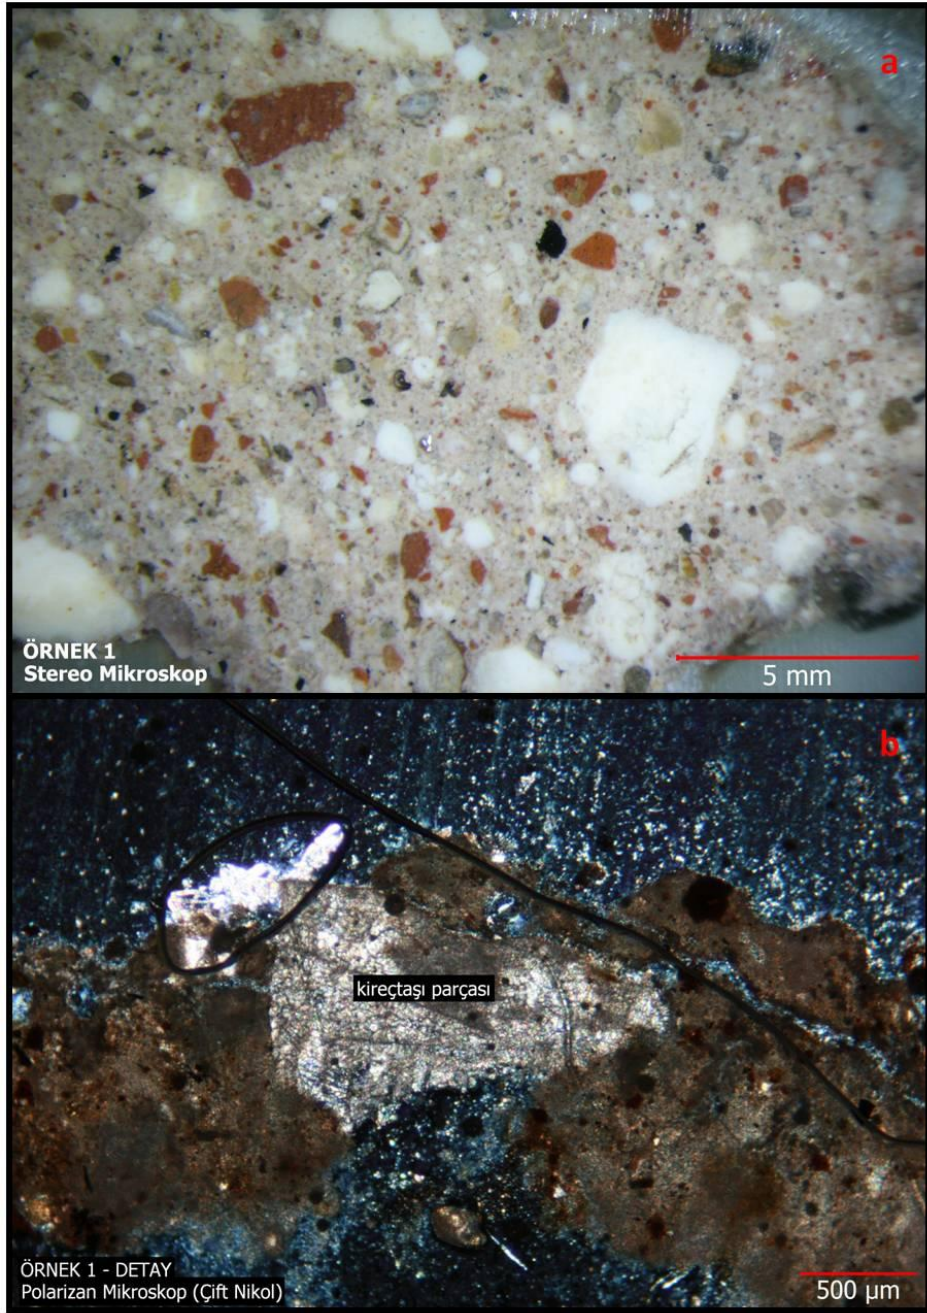
Görüntü 3.1. a-Stereo mikroskop görüntüsü, b- polarizan mikroskop görüntüsü (çift nikol)

Örnek 1: Bağlayıcı alanı % 35-40 oranında olup bağlayıcı-agrega fazı yer yer iyi yer yer zayıftır. Örneğin agregalarının geneli tuğla parçalarıdır. Ayrıca örnekte tek tük siyah cüruf parçası ve fosil kavkı parçası, çok az miktarda kireçtaşı parçası, % 10-15 oranında mineral ve kayaç parçaları, % 20-25 oranında kireç topakları vardır. Kum agrega az yuvarlak - yuvarlak formdadır.

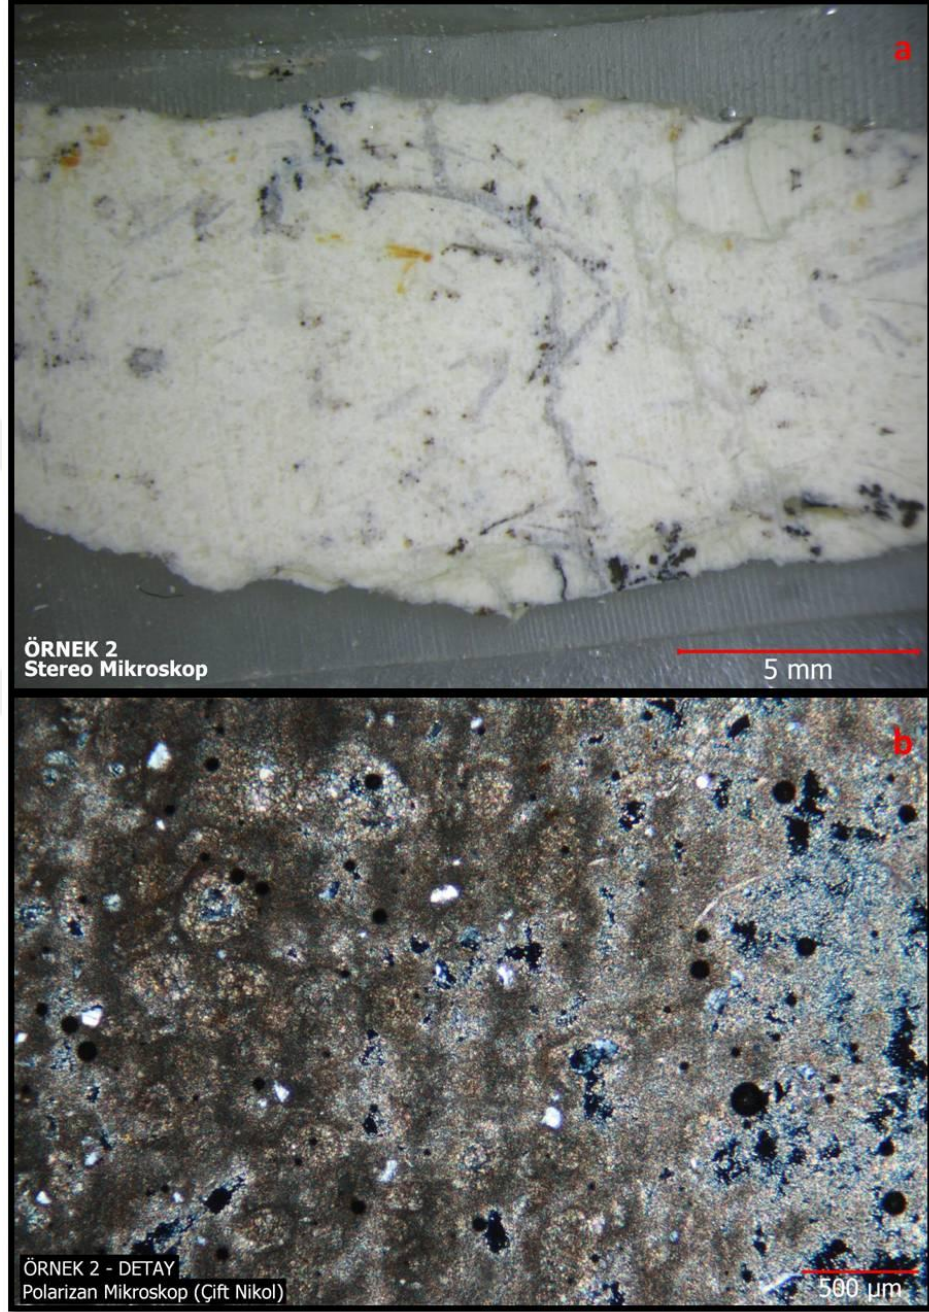
Görüntü 3.2. a-Stereo mikroskop görüntüsü, b- polarizan mikroskop görüntüsü (çift nikol)

Örnek 2: % 5 civarında kil, % 10 kadar kuvars, % 10'dan fazla oranda fosil kavrıkları ve yoğun olarak oolitler içeren, yer yer erime boşlukları bulunan, fosil kavrık boşluklarında ikincil kalsitlerin geliştiği, mikritik çimentolu "*Oomikritik Kireçtaşı*" dır.

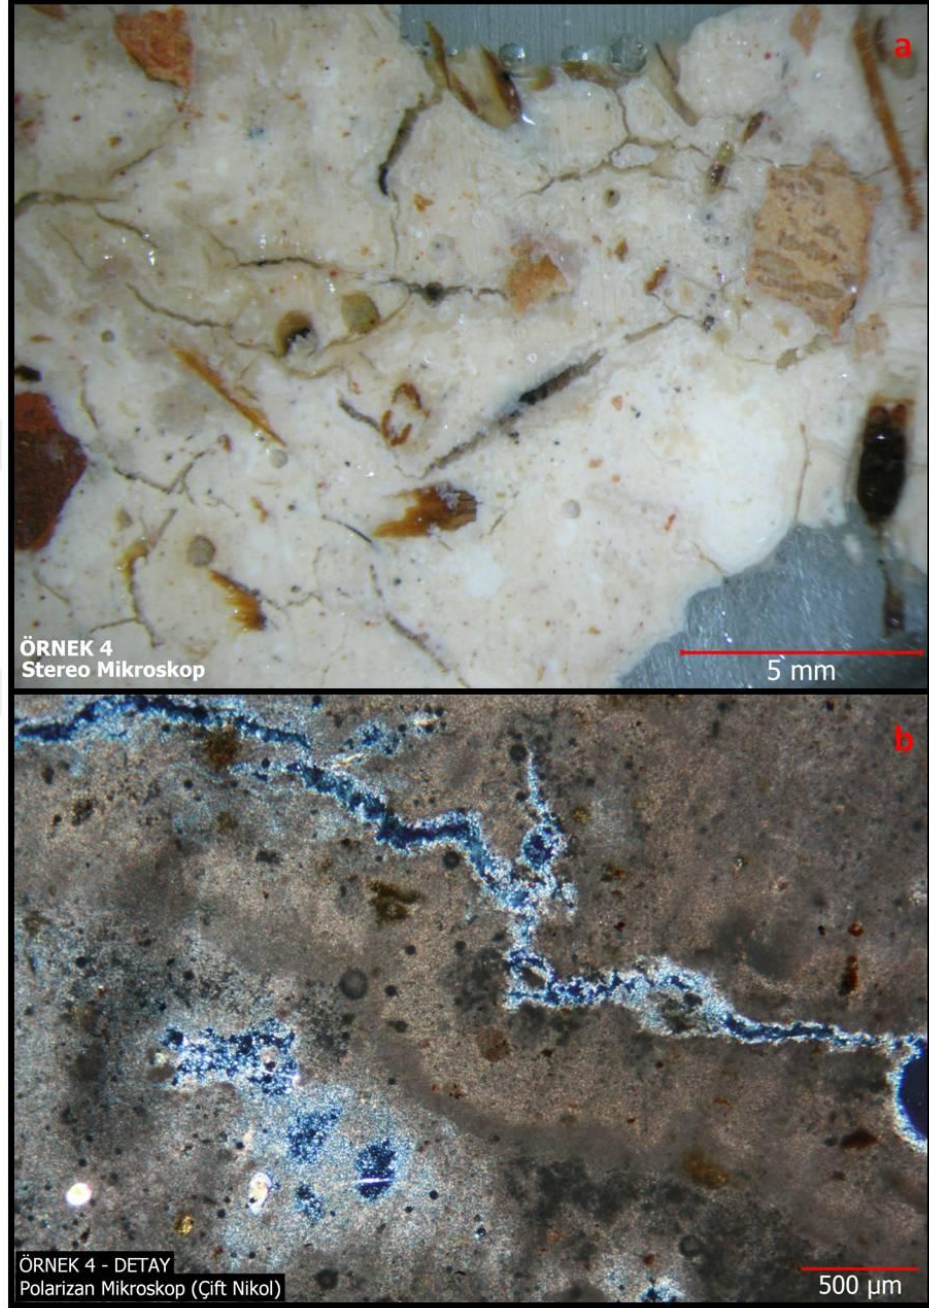
Görüntü 3.3. a-Stereo mikroskop görüntüsü, b- polarizan mikroskop görüntüsü (çift nikol)

Örnek 4: Agregasız yapıda olan örneğin fazı zayıftır. Örnekte yer yer kıtık, kireç topağı ve tuğla parçası, çok az miktarda kuvars ve yer yer şisti mermer ve fillat parçaları vardır.

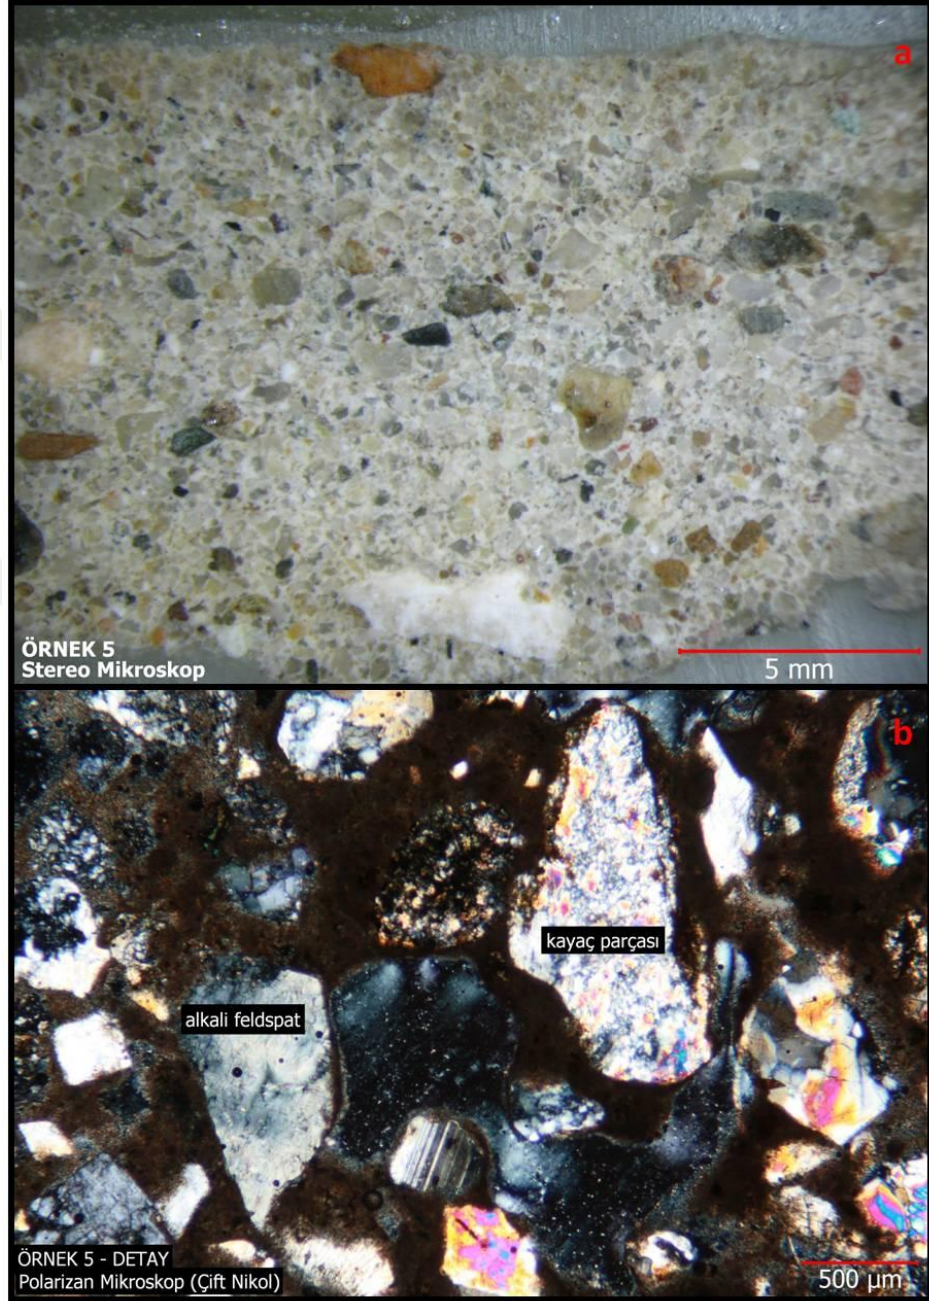
Görüntü 3.4. a-Stereo mikroskop görüntüsü, b- polarizan mikroskop görüntüsü (çift nikol)

Örnek 5: Bağlayıcı alanı % 20-25 oranında olup bağlayıcı-agrega fazı zayıftır. Örneğin agregalarının geneli mineral olup yer yer kayaç parçaları vardır. Ayrıca örnekte tek tük kireç topakları vardır. Minerallerin geneli kuvars ve alkali feldspat olup yer yer plajyoklas vardır. Kayaç parçaları kuvarssisttir. Agregalar az köşeli - az yuvarlak formdadır.

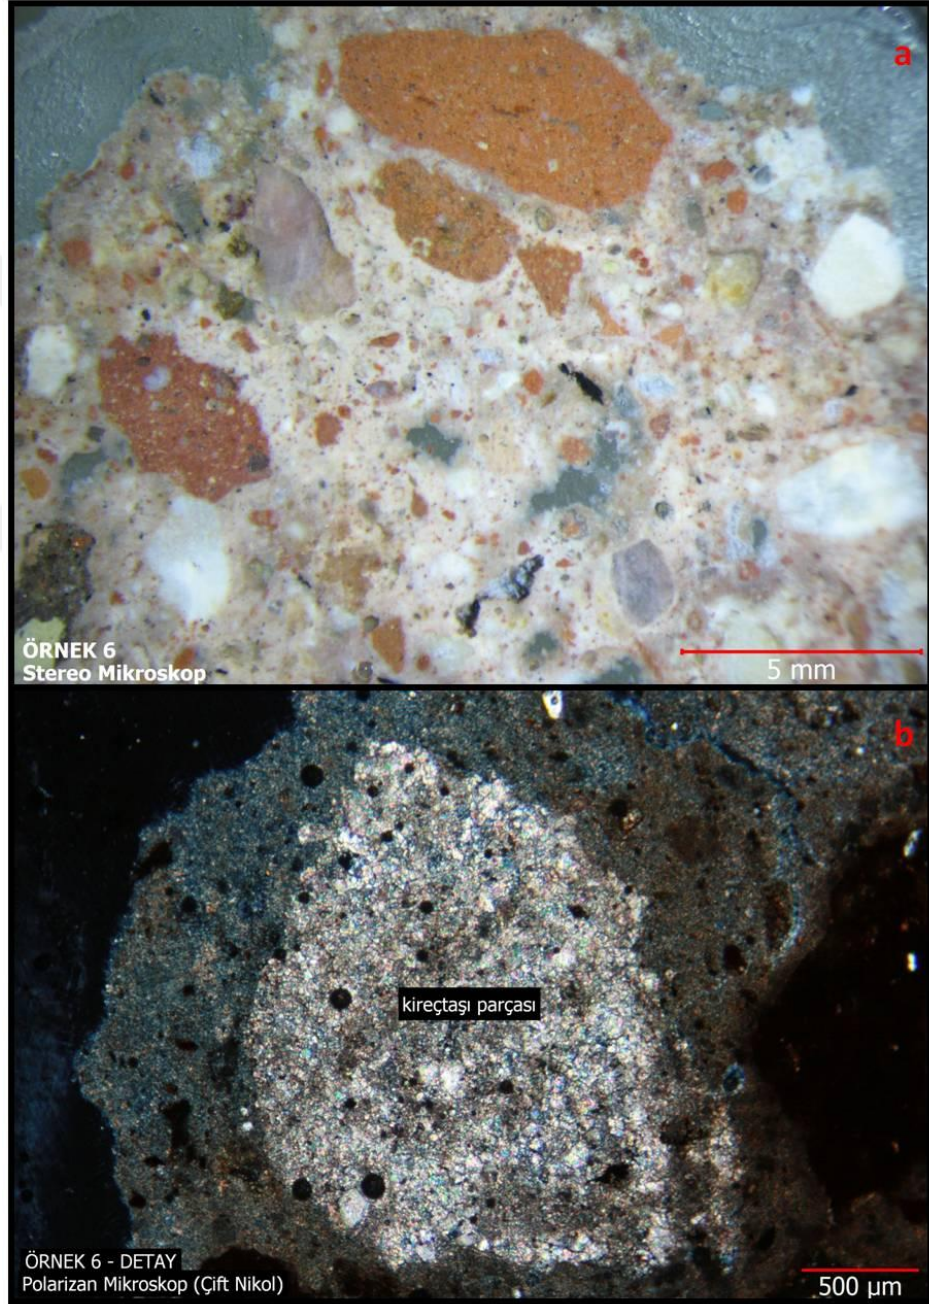
Görüntü 3.5. a-Stereo mikroskop görüntüsü, b- polarizan mikroskop görüntüsü (çift nikol)

Örnek 6: Bağlayıcı alanı % 40 civarında olup bağlayıcı-agrega fazı yer yer iyi yer yer zayıftır. Örneğin agregalarının geneli tuğla parçalarıdır. Ayrıca örnekte tek tük fosil kavkı parçası, yine tek tük siyah cüruf parçası, % 5 civarında mineral ve kayaç parçaları, % 10 civarında kireçtaşı parçaları ve % 20-25 oranında kireç topakları vardır. Mineralleri kuvars ve alkali feldspattır. Kayaç parçaları granittir. Agregalar az köşeli formdadır.

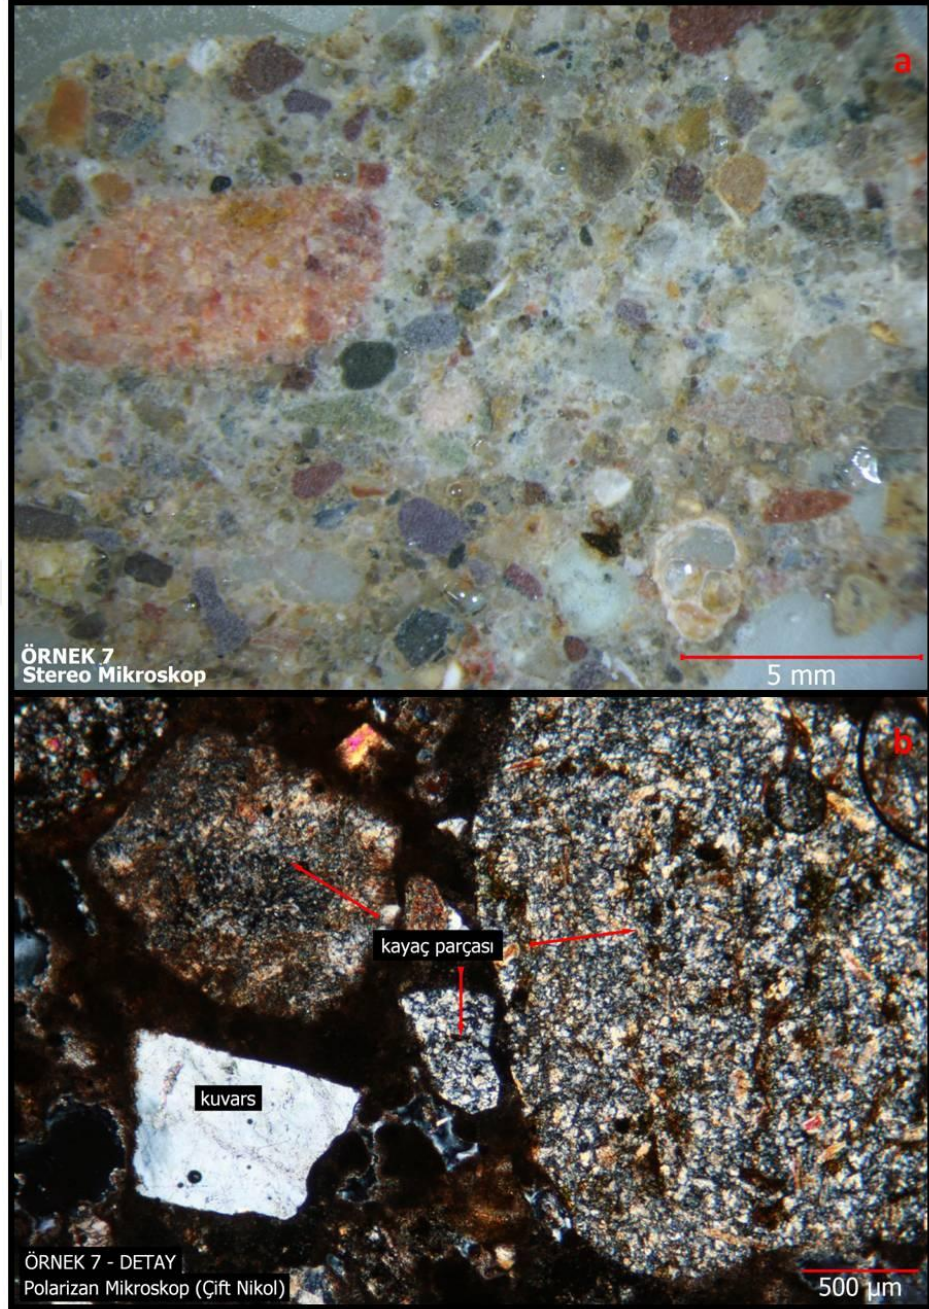
Görüntü 3.6. a-Stereo mikroskop görüntüsü, b- polarizan mikroskop görüntüsü (çift nikol)

Örnek 7: Bağlayıcı alanı % 20 civarında olup bağlayıcı-agrega fazı iyidir. Örneğin agregalarının geneli kayaç parçaları olup yer yer mineraller vardır. Ayrıca örnekte az miktarda kireçtaşı parçası vardır. Mineralleri kuvars ve alkali feldspattır. Kayaç parçalarının geneli kumtaşı olup nadiren metakumtaşı ve volkanik parçalar vardır. Agregalar az yuvarlak - yuvarlak formdadır.

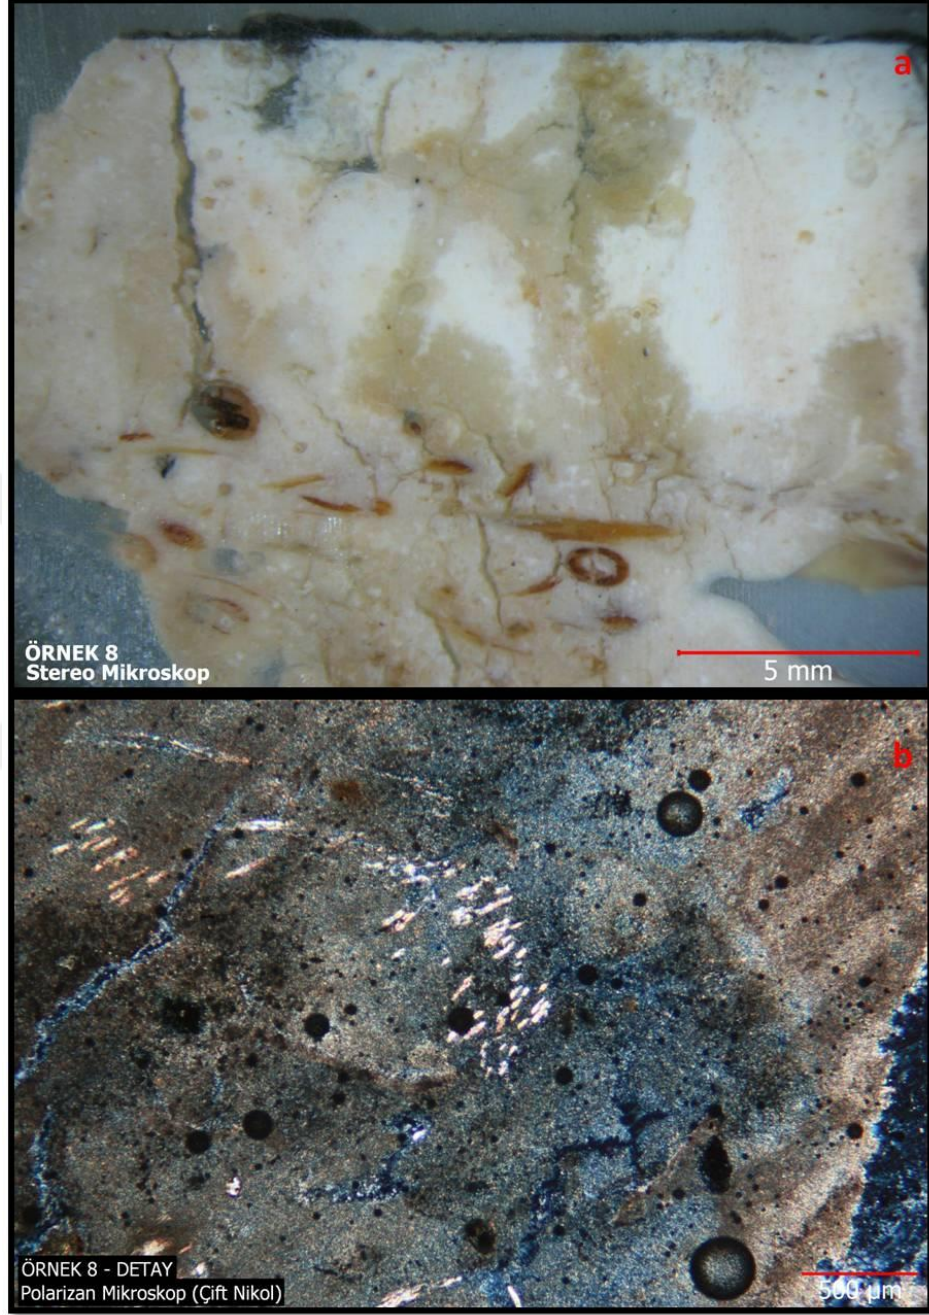
Görüntü 3.7. a-Stereo mikroskop görüntüsü, b- polarizan mikroskop görüntüsü (çift nikol)

Örnek 8: Agregasız yapıda olan örneğin fazı zayıftır. Örnekte nadiren kuvars ve yer yer kırıtlar mevcuttur.

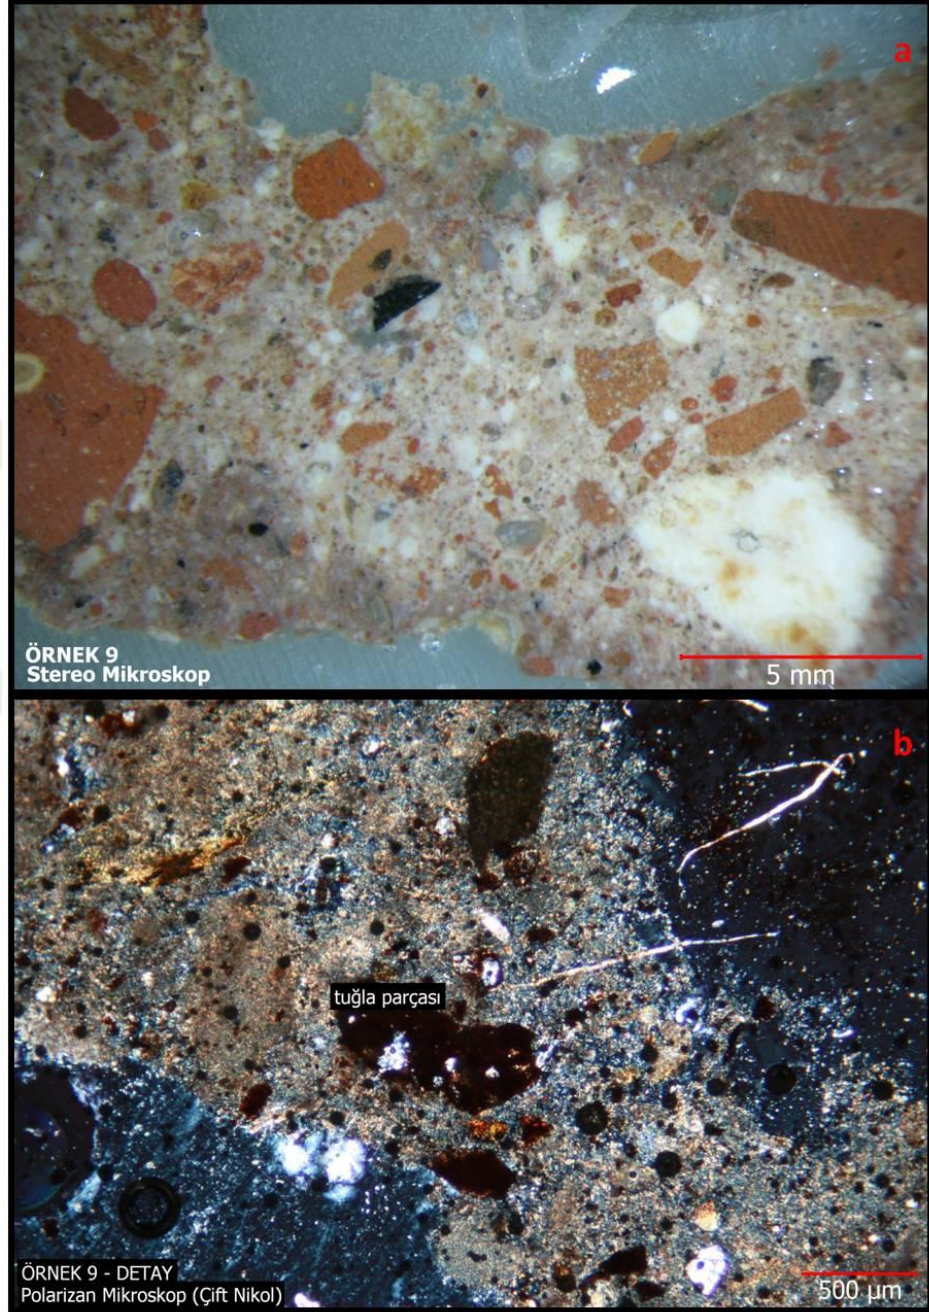
Görüntü 3.8. a-Stereo mikroskop görüntüsü, b- polarizan mikroskop görüntüsü (çift nikol)

Örnek 9: Bağlayıcı alanı % 30-35 oranında olup bağlayıcı-agrega fazı yer yer iyi yer yer zayıftır. Örneğin agregalarının geneli tuğla parçalarıdır. Ayrıca örnekte tek tük siyah cüruf parçası, çok az miktarda kuvars ve % 15 civarında kireç topakları vardır.

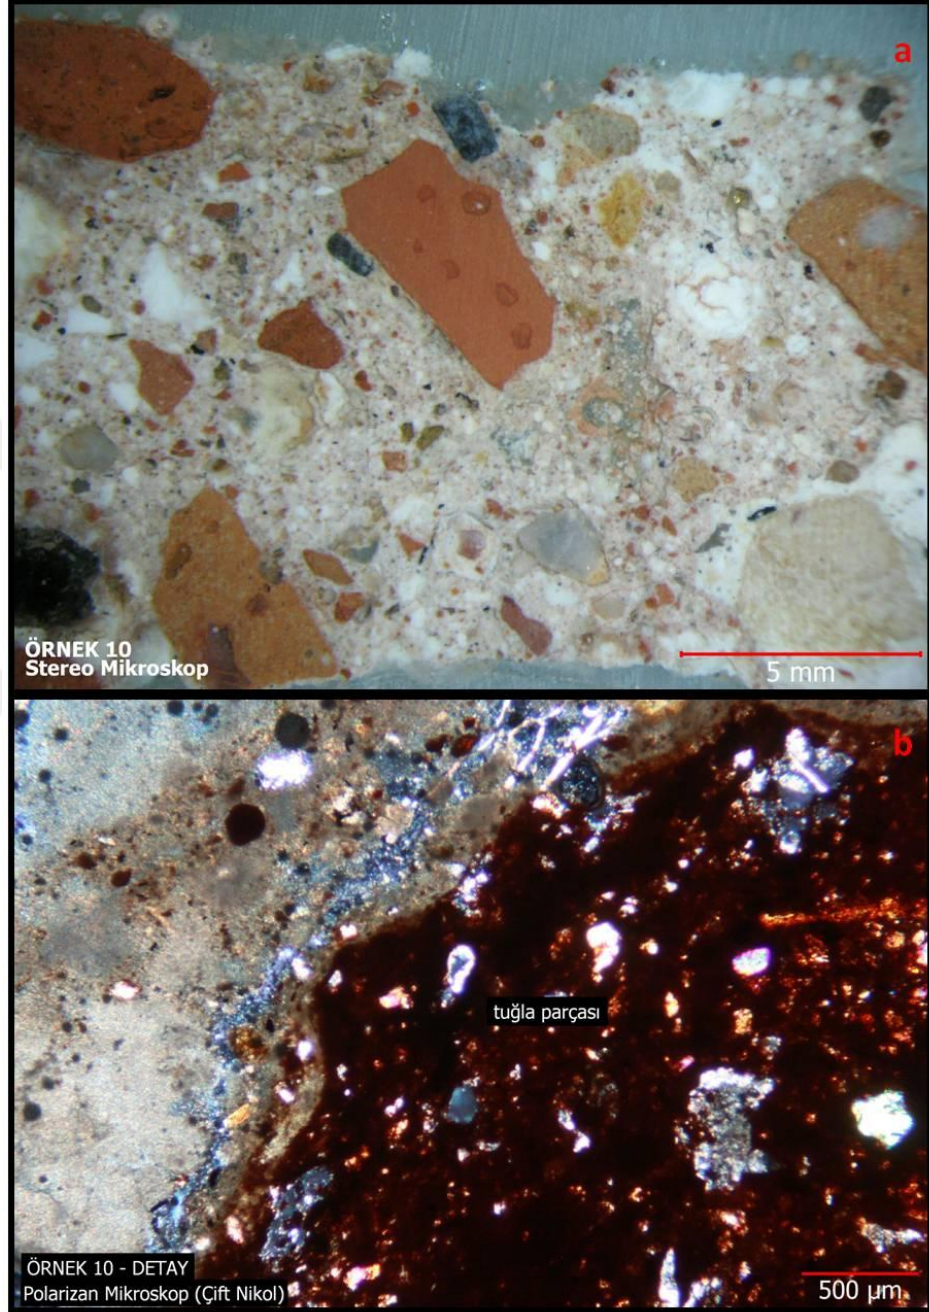
Görüntü 3.9. a-Stereo mikroskop görüntüsü, b- polarizan mikroskop görüntüsü (çift nikol)

Örnek 10: Bağlayıcı alanı % 30-35 oranında olup bağlayıcı-agrega fazı yer yer iyi yer yer zayıftır. Örneğin agregalarının geneli tuğla parçalarıdır. Ayrıca örnekte tek tük siyah cüruf parçası, çok az miktarda kuvars ve % 20-25 oranında kireç topakları vardır.

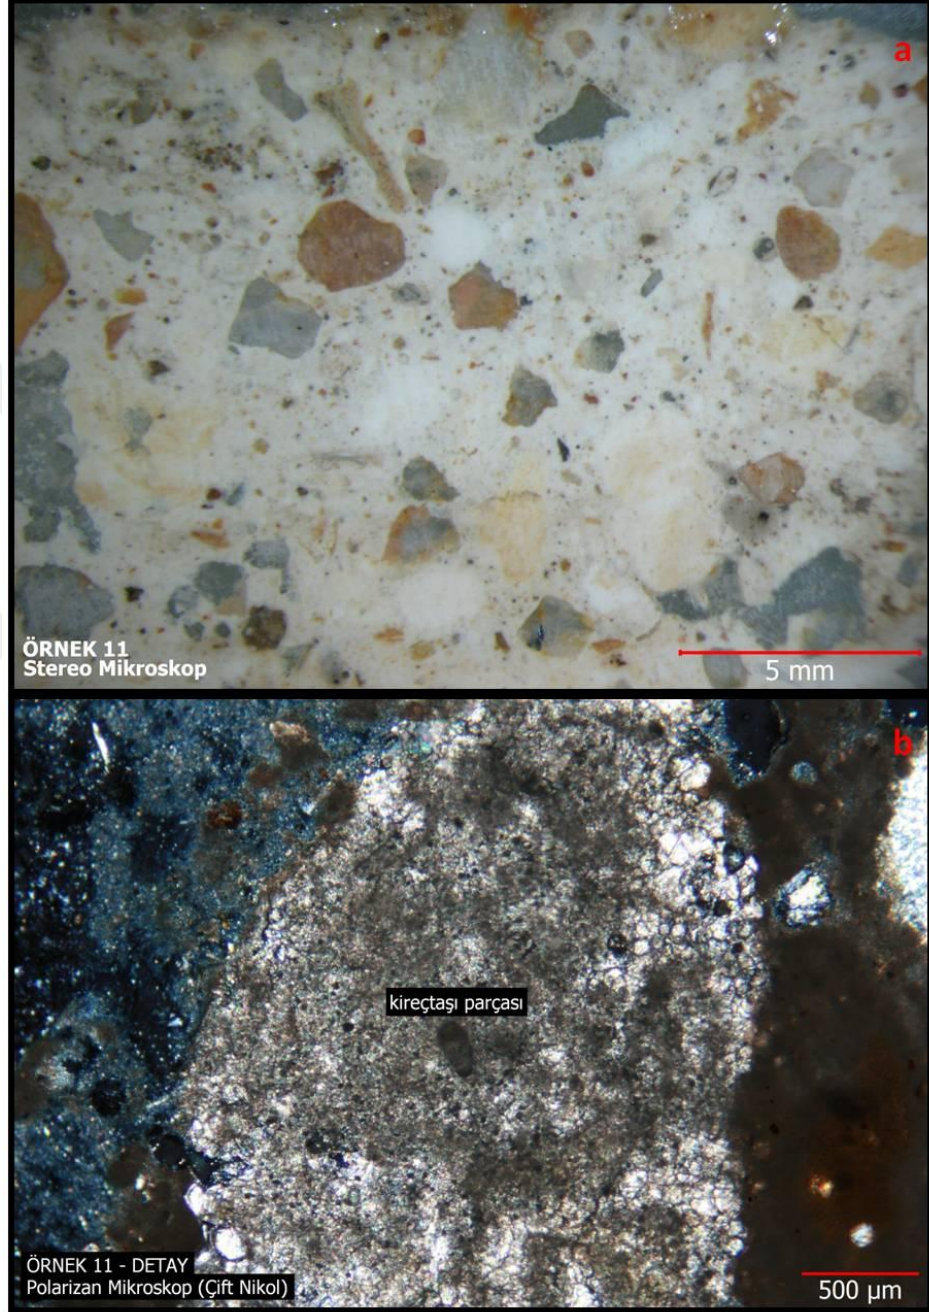
Görüntü 3.10. a-Stereo mikroskop görüntüsü, b- polarizan mikroskop görüntüsü (çift nikol)

Örnek 11: Bağlayıcı alanı % 50 civarında olup bağlayıcı-agrega fazı iyidir. Örneğin agregalarının geneli kayaç parçaları olup yer yer mineraller vardır. Ayrıca örnekte az miktarda kireçtaşı parçası ve % 10-15 oranında kireç toplıkları vardır. Mineralleri kuvarstır. Agregalar az köşeli formdadır.

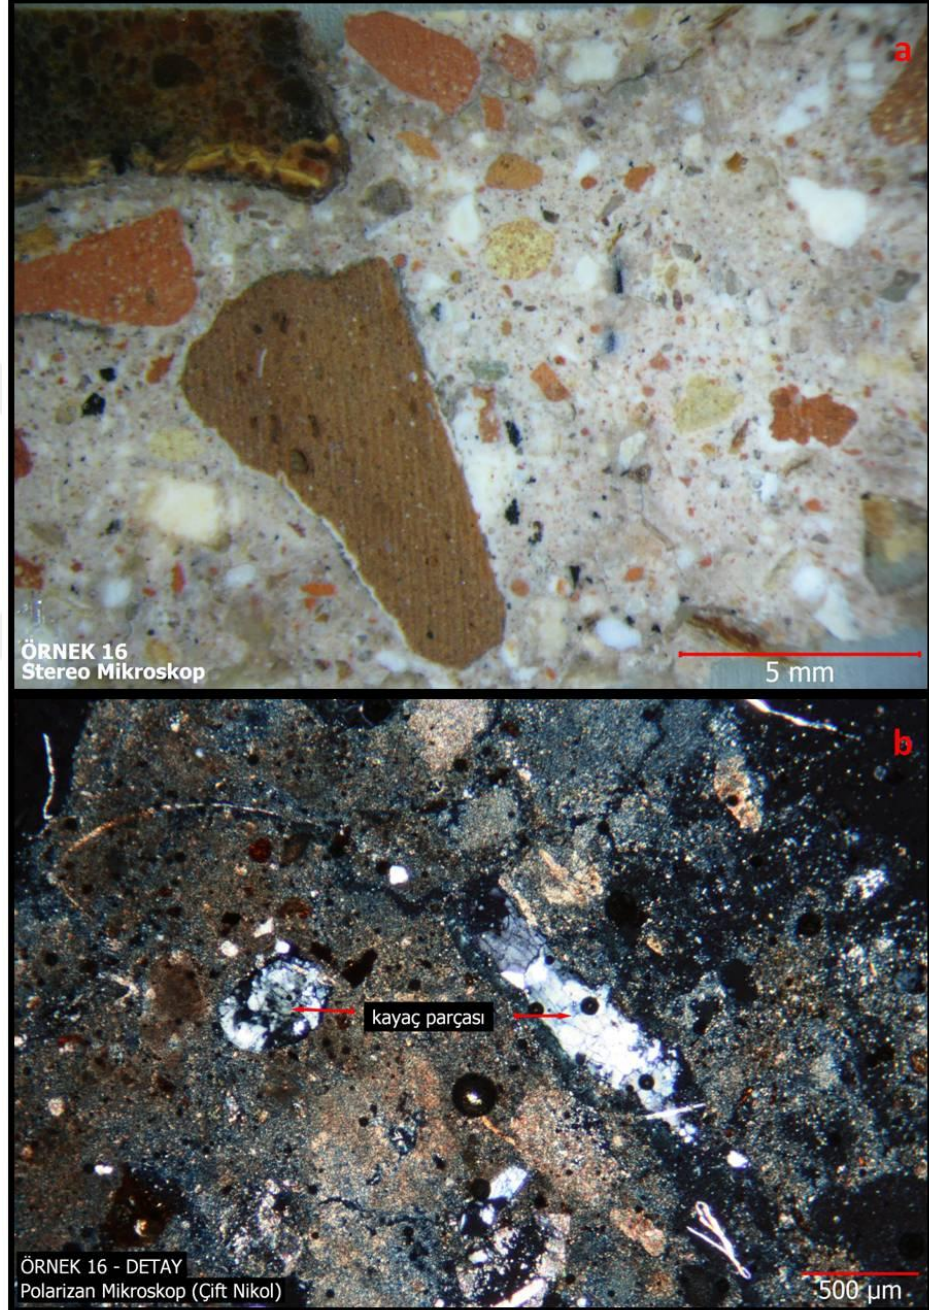
Görüntü 3.11. a-Stereo mikroskop görüntüsü, b- polarizan mikroskop görüntüsü (çift nikol)

Örnek 16: Bağlayıcı alanı % 30-35 oranında olup bağlayıcı-agrega fazı iyidir. Örneğin agregalarının geneli tuğla parçalarıdır. Ayrıca örnekte tek tük siyah cüruf parçası, % 2-3 oranında kuvars, % 3-5 oranında kireçtaşı parçaları ve % 10 civarında kireç topları vardır.
