ERKEN OSMANLI DÖNEMİ YAPILARINDAN MAHMUT PAŞA
TÜRBEŞİ ÇİNİLERİNİN BOZULMA SEBEPLERİ VE
KORUNMASINA YÖNELİK ÖNERİLER

YÜKSEK LİSANS TEZİ

GÜRBÜZ TAŞKIRAN

Ocak, 2014

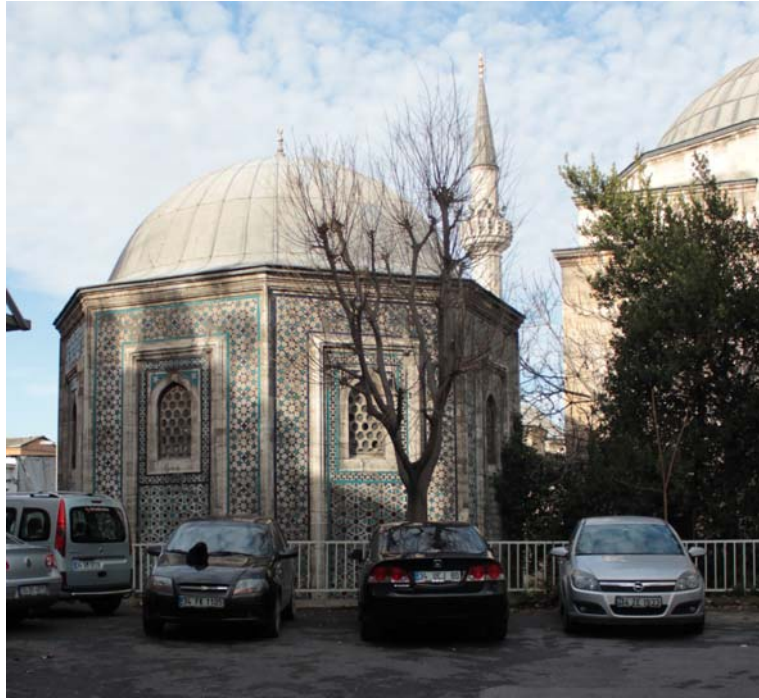
Analiz sonuçlarında tespit edilen sülfat tuzu, hava kirliliğine maruz kalmış olan karbonat içerikli yapı malzemelerinde görülmekte ve bozulmalara sebebiyet vermektedir. Sülfat tuzu yapının her cephesindeki örneklerde tespit edilmiştir. Sülfat tuzunun, yapının en çok kuzeydoğu, doğu ve güney cephelerinden alınan örneklerinde görülmesinin sebebi olarak hava kirliliği ile birlikte bu cephelerin yakınında bulunan otoparkın varlığı ile araçlardan çıkan egzoz gazlarının etkili olduğu tahmin edilmektedir. Bununla birlikte bu üç cephenin çevresinde bulunan ağaçların varlığı hava sirkülasyonunu engelleyerek bu cephelerde sera etkisi oluşturarak kirli havanın ve egzoz gazlarının bu ortamda birikmesine ve yapının bu bölgedeki yapı malzemeleri üzerine daha çok nüfuz etmesine neden olmaktadır (bkz. Fotoğraf 4.7 ve 4.9).

Fotoğraf 4.7 Yapının kuzeydoğu, doğu, güneydoğu, güney ve güneybatı cephelerini çevreleyen ağaçlar ve otopark, G. Taşkiran, 2013

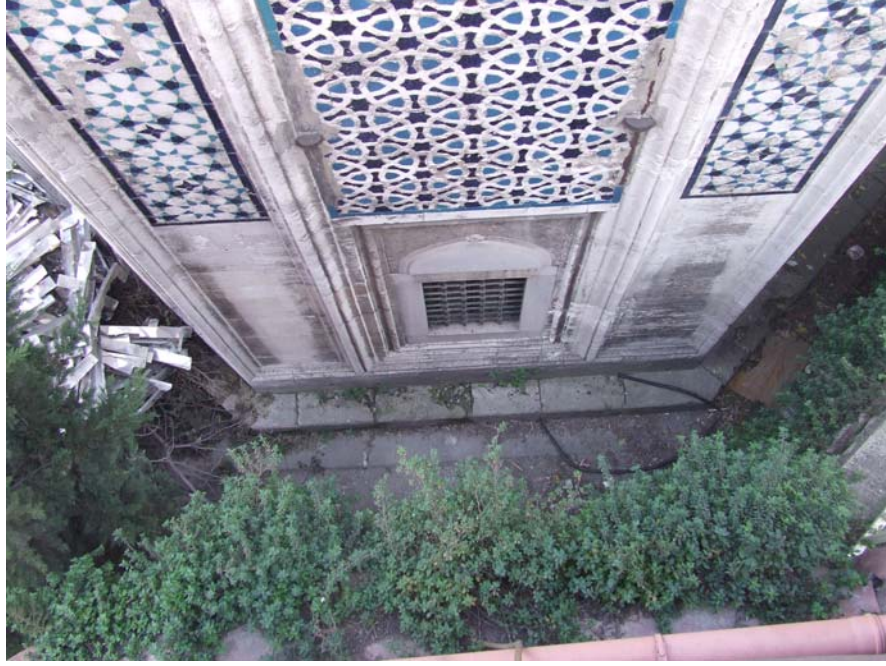
Nitrat tuzunun bu cephelerde yoğun miktarda olmasına sebep olarak ağaçlarla birlikte üzerlerinde barınan kuşlar ve böcekler ile otopark bölgesinden düşen çöplerin etkin olduğu düşünülmektedir..

Fotoğraf 4.8 Yapının güneydoğu, güney ve güneybatı cephelerini çevreleyen otopark ile türbe arasında kalan alan, G. Taşkiran, 2013

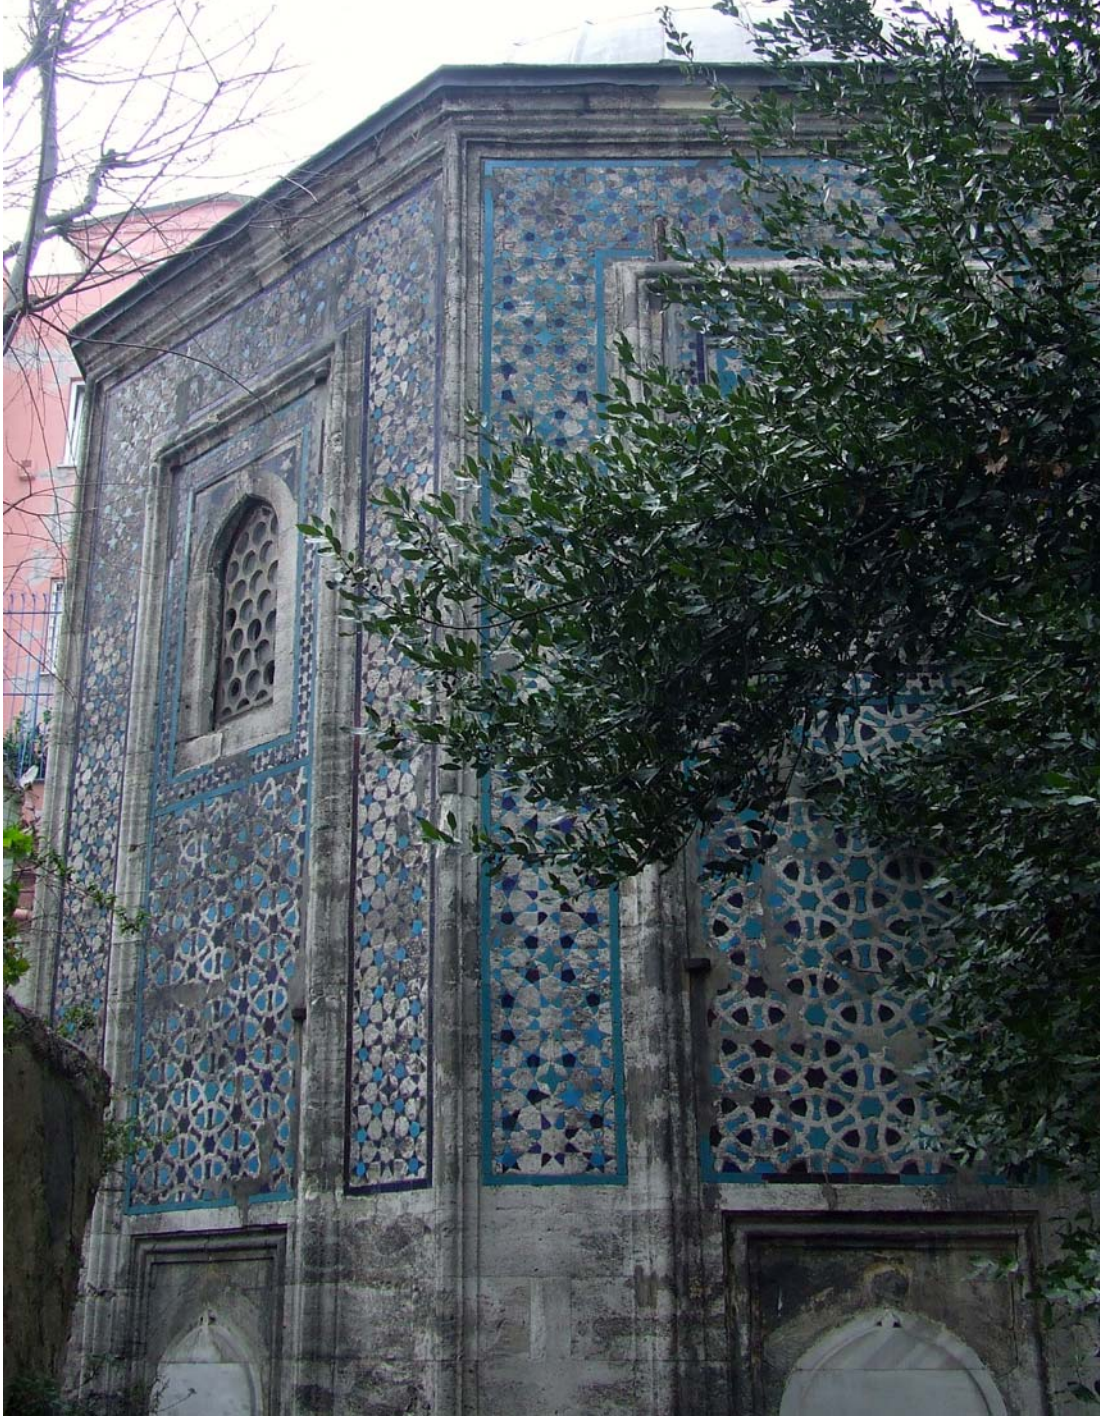
Fotoğraf 4.9 Yapının doğu ve güneydoğu cephelerinde genel olarak mevcut olan kirlenmeler,
G. Taşkıran, 2013

Mahmut Paşa Türbesi’nin doğu ve güneydoğu cephelerinin yakınında bulunan ağaçların ve hazirenin varlığı bu cephelerin kirlenmesine daha çok neden olmuştur. Tuz testlerinde elde edilen sonuçlar bunu doğrulamaktadır (bkz. Tablo 4.9). İncir ağacına ait dalların yapıya olan temaslarıyla birlikte üzerlerinde barınan böceklerin ve kuşların olumsuz etkileri belirgin durumdadır (bkz. Fotoğraf 4.7, 4.8, 4.21). Kuş pislikleri, asit içerikli olmaları sebebiyle malzeme üzerinde önemli bozulmalara neden olmaktadır. Yine yapının doğusunda bulunan incir ağacının kökleri yapıdaki çatlamlarada sebebiyet verebilmektedir. Yapının su basman taşlarında nemden dolayı oluşan yosunlaşma, buradaki mevcut taşların bozulmalarına neden olmaktadır (bkz. Fotoğraf 4.11)

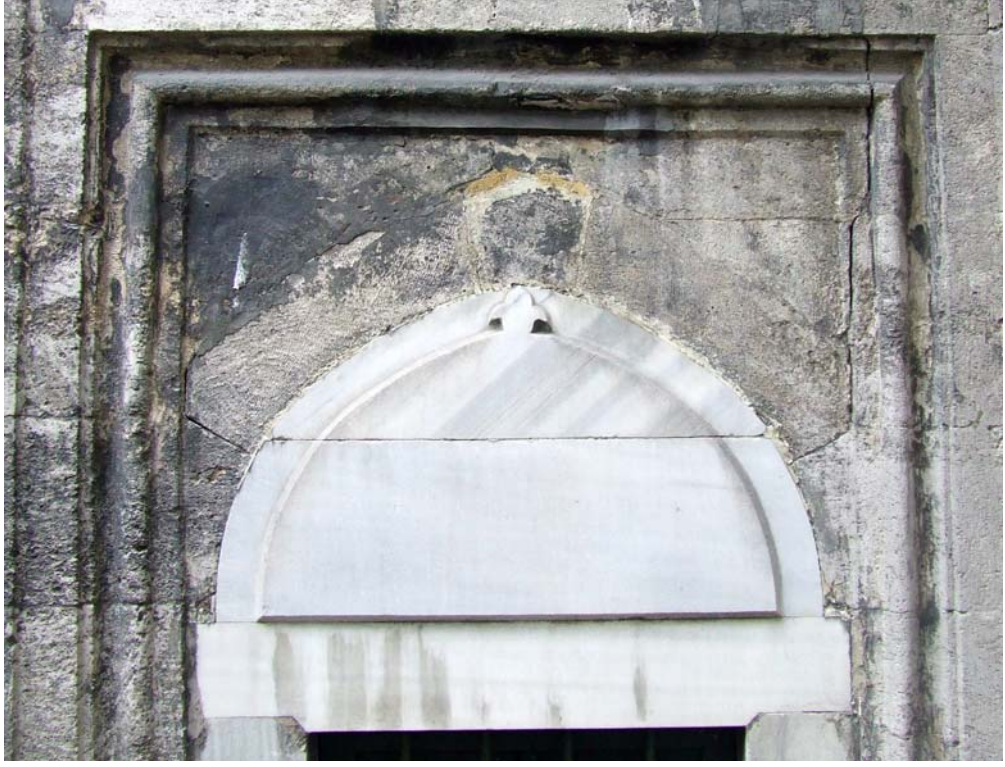
Fotoğraf 4.10 Yapının dođu cephesindeki alt pencerenin alınlığında grlen kabuklařma,
G. Tařkiran, 2013

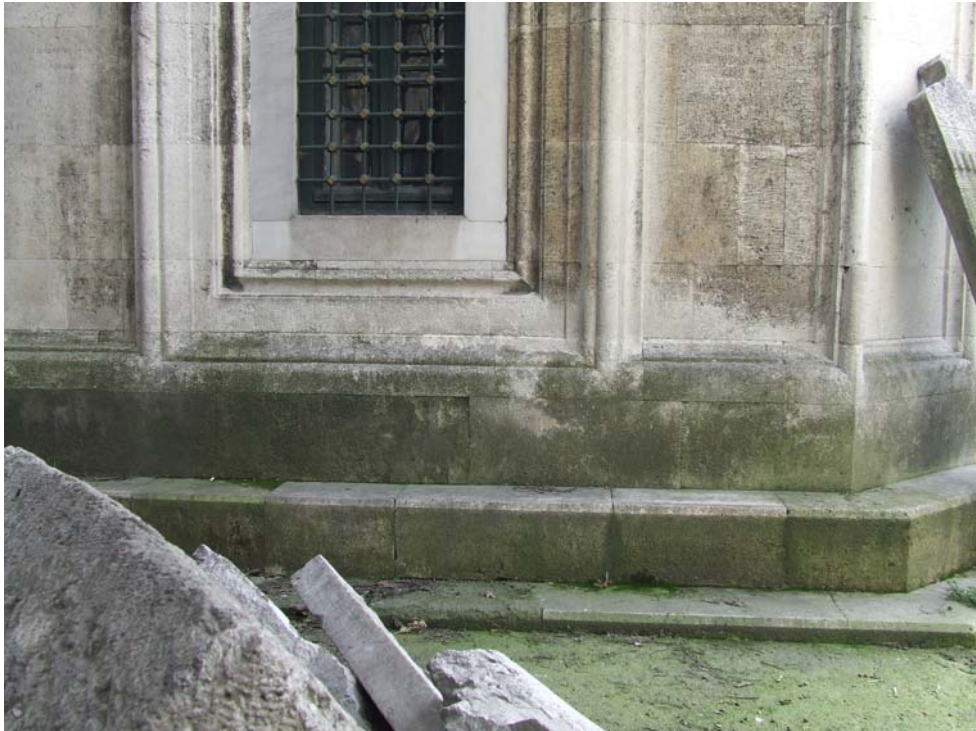
Fotoğraf 4.11 Yapının tm cepyelerindeki su basman tařlarında mevcut olan yosunlařmalar,
G. Tařkiran, 2013

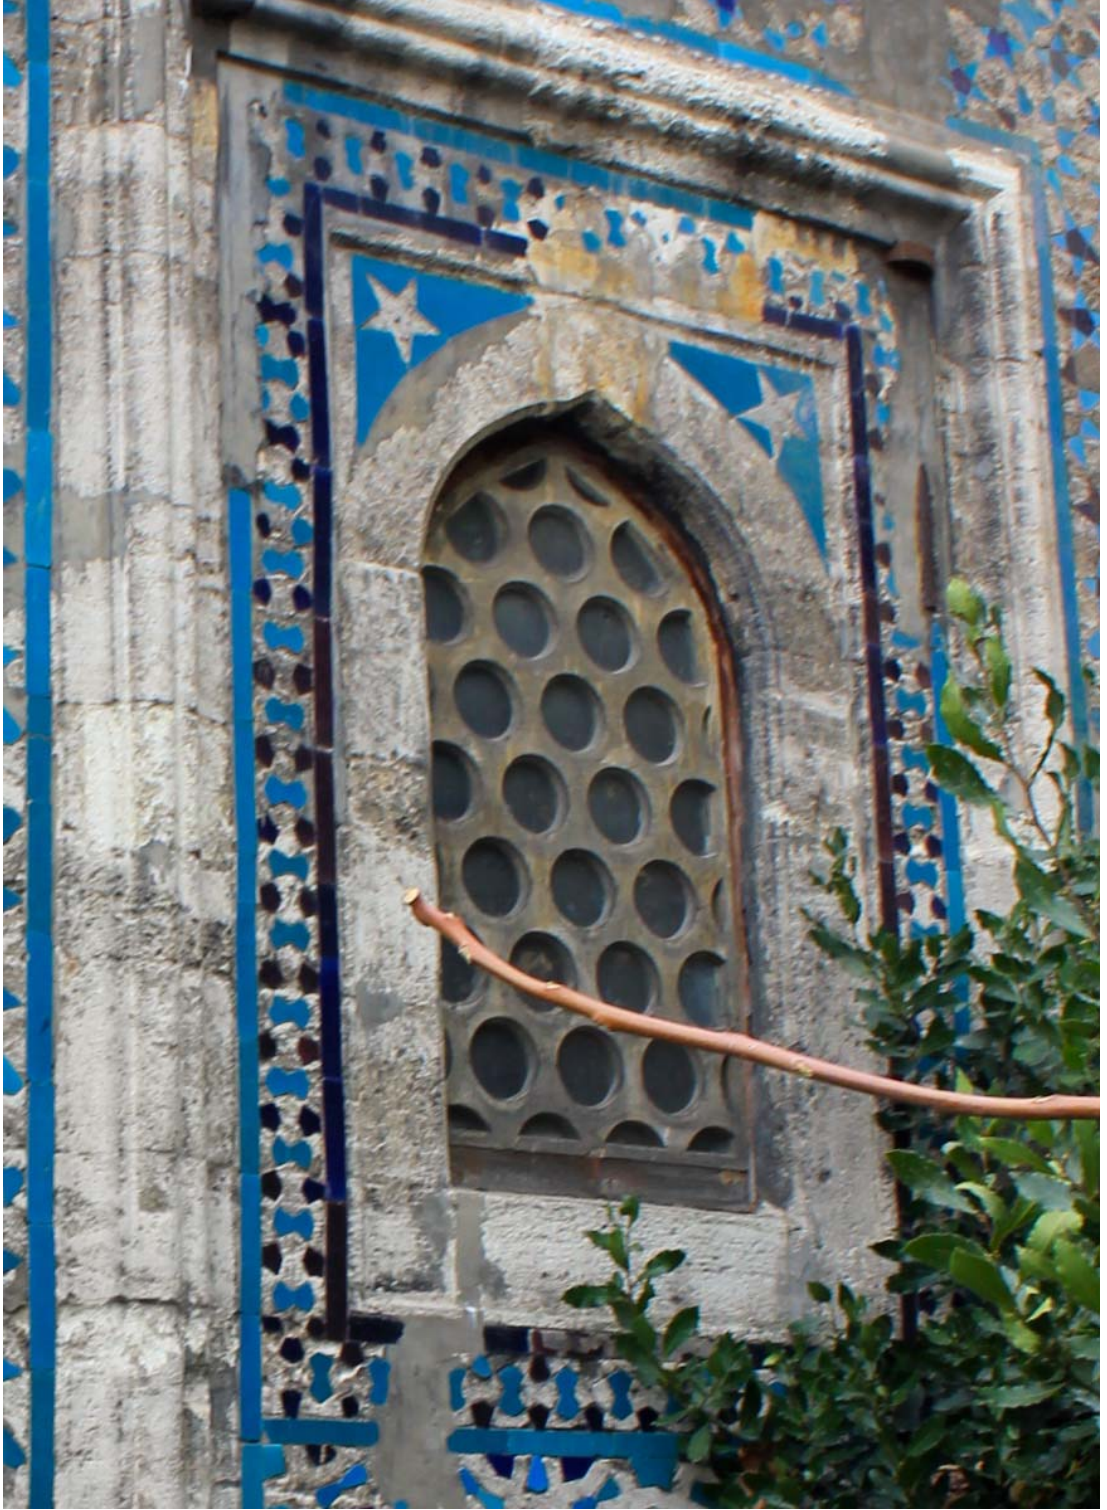
Fotoğraf 4.12 Yapının dođu cephesi tepe pencere çerçevesindeki tuzlanmadan dolayı oluşan çiçeklenme, G. Taşkırın, 2013

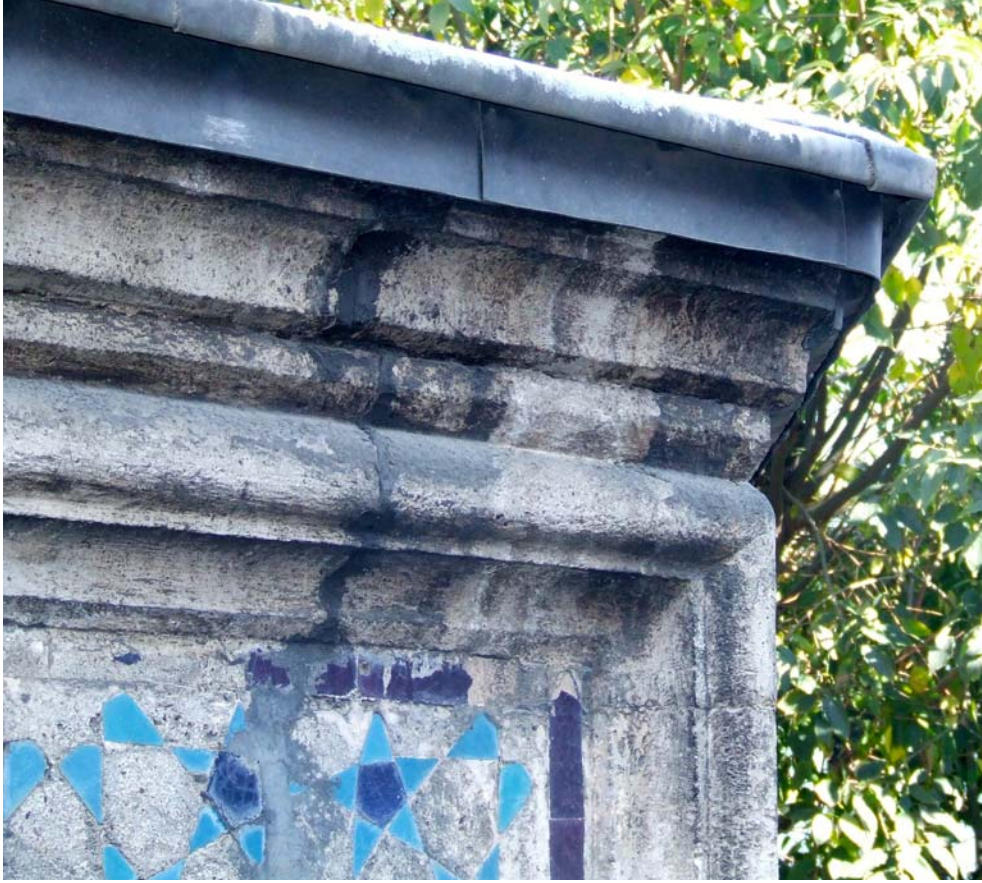
Fotoğraf 4.13 Yapının güneybatı cephesine ait saçak profilindeki kirlenme, G. Taşkiran,2013

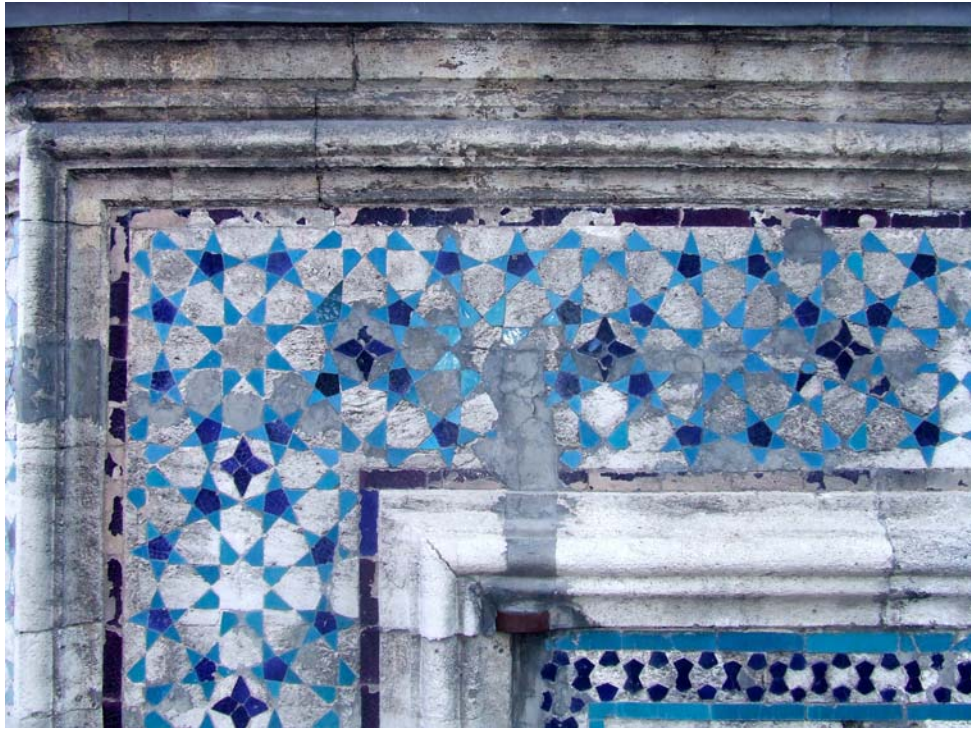
Fotoğraf 4.14 Yapının güneybatı cephesindeki patlıcan moru mozaik şerit çinilerdeki sır dökülmeleri, G.Taşkıran,2013

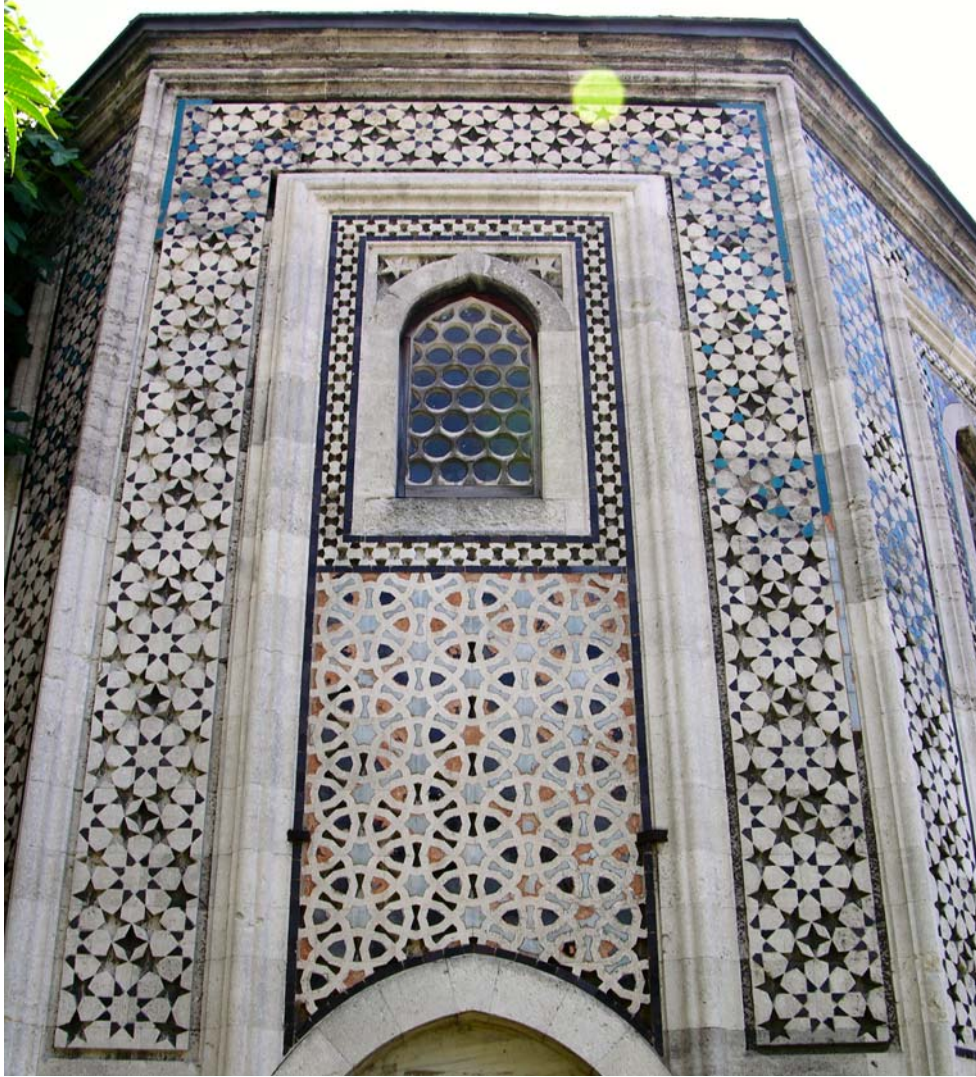
Yangının ardından buradaki bozulmaları görebileceğimiz örnekler sadece eski fotoğraflara aittir. Mevcut durumda buradaki kesme küfeki taşları yenilenmiş ve özgün mozaik çinilerin bir çoğu sadece cephelerin üst kısımlarında kalmıştır. Kuzey, kuzeybatı ve kuzeydoğu cephelerinde bulunan altı kollu yıldız kompozisyonlarının bulunduğu tepe pencerelerinin altındaki çini panolar bütünüyle yeniden üretilmiştir (bkz Fotoğraf 4.17, 4.18).

Fotoğraf 4.18 Yapının kuzey cephesindeki yeniden üretilmiş altı kollu yıldız pano ve cephenin üst kısımlarında yer yer görülen özgün mozaik çiniler, G.Taşkıran, 2013

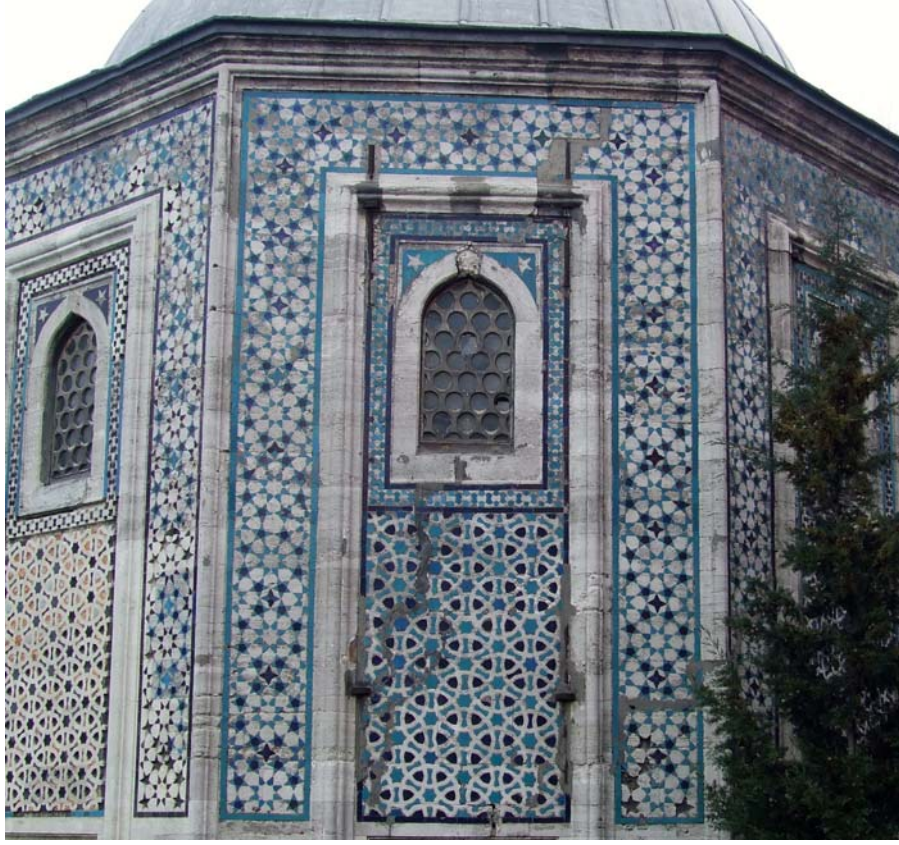
Yapıda bulunan metal elemanlarının (kılıçlamaların), cephelerde bırakılmış olmasına bağlı olarak havayla teması bulunan metallerin yüzeyinde oksidasyon sonucu korozyon oluşumu gerçekleşmektedir. Özellikle hava kirliliğinin mevcut olduğu atmosferik ortamlarda oluşan nitrik asit metallerdeki korozyon oluşumuna en büyük etkendir (Borelli, 1999, s.7). Metallerdeki bu korozyon oluşumu hem metal aksamaların zayıflamasına, hem de yapıda bir arada bulunduğu diğer yapı malzemelerine de zarar verebilmektedir. Mahmut Paşa Türbesi'nde mevcut olan tepe penceresi çevresindeki kılıçlamaların cephede kalan yüzeylerinde oksidasyon görülmektedir. Yapıda kuşaklama görevi görmekte olan bu metal kılıçlar, bünyelerinde oluşan korozyon sonucu zamanla mukavemetlerini yitirerek, yapının

strüktüründe genişerek çatlaklara neden olmaktadır (bkz. Fotoğraf 4.19, 4.22, Ek-B. 8).

Türbede geçmiş dönemlerde yapılan onarım çalışmalarında, yanlış malzeme kullanımı içinde çimento katkılı harç en başta gelmektedir (bkz. Fotoğraf 4.19, 4.20, Ek-B.8). Dış cephede meydana gelen çatlakların onarımında kullanılan çimentonun içinde tuz bulunması yapı malzemesine zarar verici bir unsurdur. Ayrıca çimento katkılı harcın yapıda kullanılan malzemelere göre daha sert bir malzeme olmasından dolayı genişleme ve hareket kabiliyetlerinin farklı birimlerde gerçekleşmesi, yapıdaki özgün malzemenin stabilitesini olumsuz yönde etkilemektedir. Yapıdaki yanlış ya da kötü onarımlar arasında görebileceğimiz diğer bir unsur da metal kılıçlamalardır. Bu uygulamada kılıçlamaların yapı dışında kalan kısımları oksitlenmektedir (bkz. Ek-B.8). Kılıçlama tekniğinin dışarda kalan kısımlarındaki çevrelerinde uygulanmış olan çimento katkılı onarım malzemesinin bünyesinde muhteva etmiş olduğu tuzların da metallerin korozyona uğrayıp bünyesel mukavemetinin zayıflamasında olumsuz rol oynamaktadır.

Fotoğraf 4.19 Yapının batı cephesindeki çatlaklar ve düşey kılıçlama sistemiyle birlikte yapılan çimento katkıli dolgular, G. Taşkiran, 2013

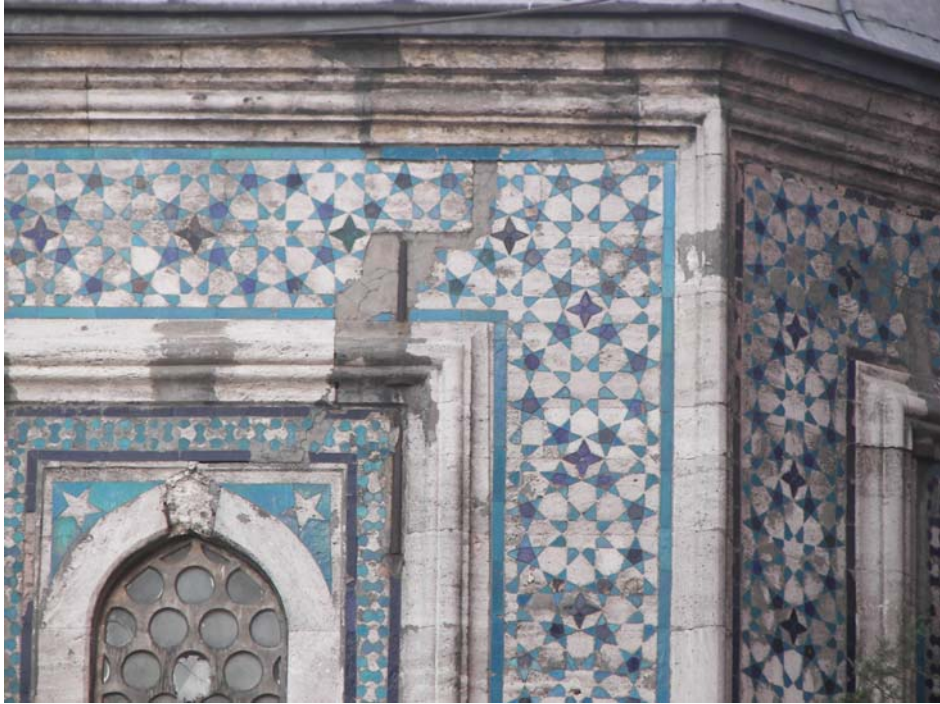
Fotoğraf 4.20 Yapının batı cephesinden detay, G. Taşkiran, 2013

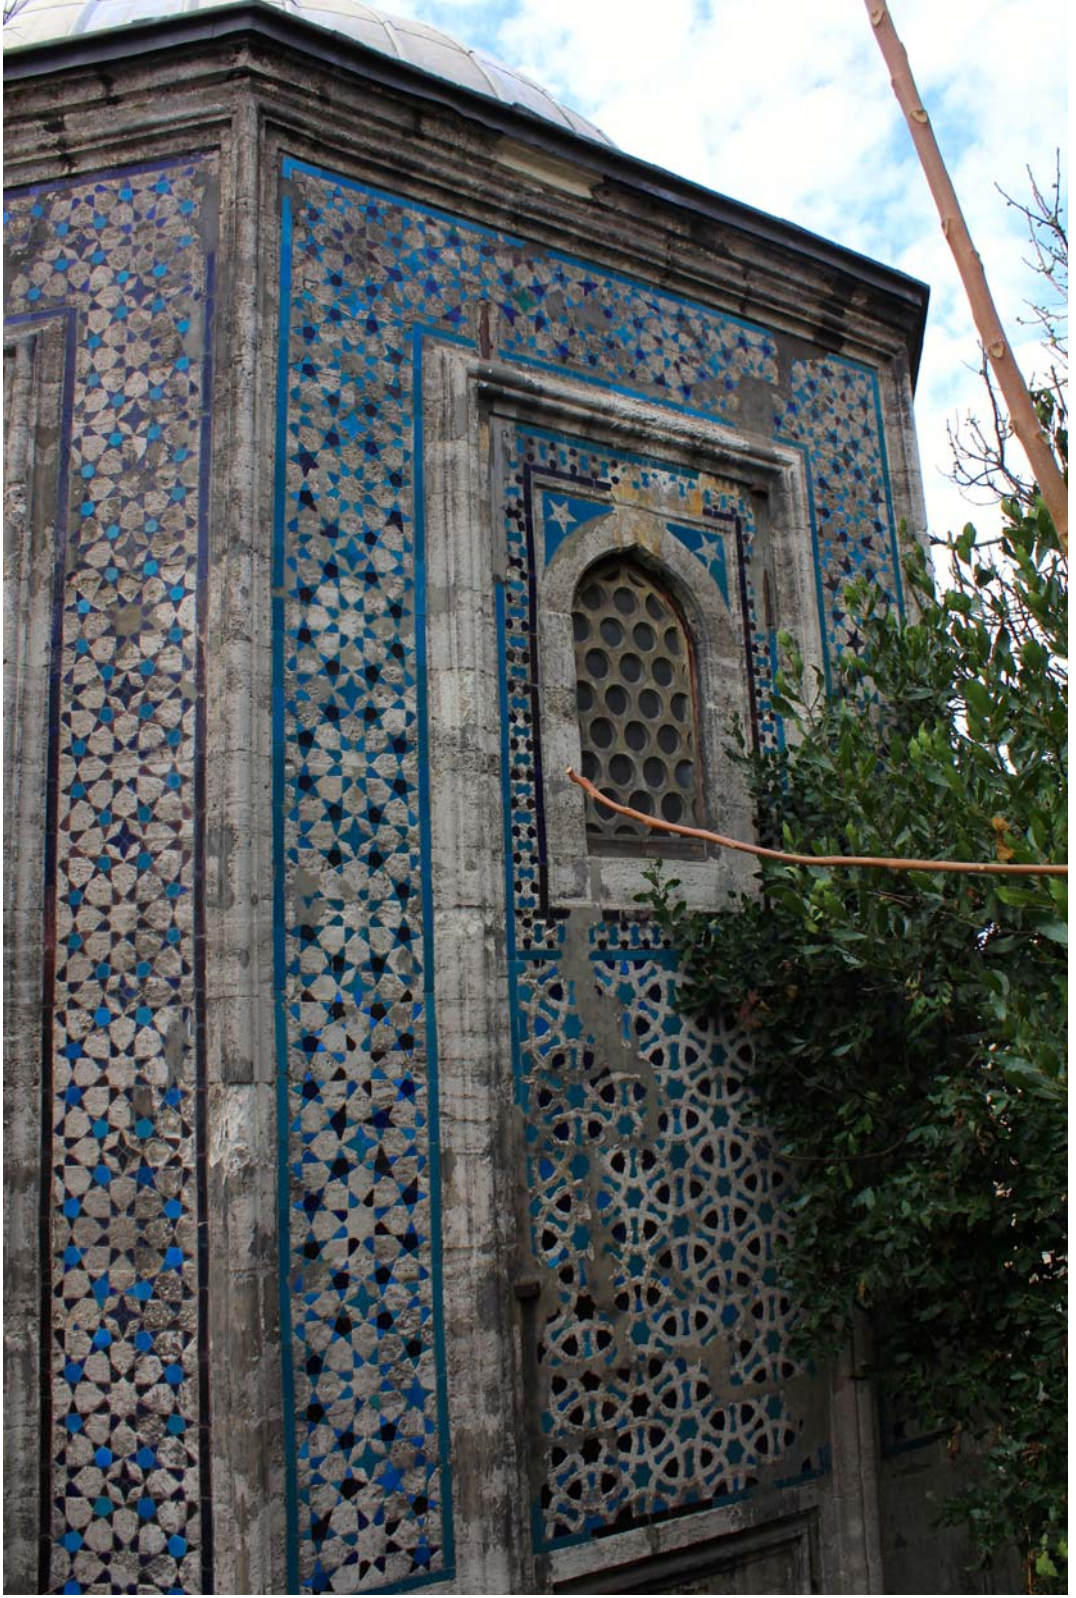
Doğu cephesinde yer alan mozaik çiniler özgündür. Cephenin tepe penceresinin altında yer alan mozaik çini panonun bulunduğu alanda geçmiş dönem onarımı olan çatlaklardan dolayı çimento katkılı dolgular yer almaktadır. Onarım esnasında özgün

çinilerin yeniden takıldığı fakat renk sistematiğine dikkat edilmediği görülmektedir (bkz. Fotoğraf 4.21, Çizim Ek-B.9). Doğu cephesinin hemen yanında bulunan ağaçların dalları ve köklerinin yapıya çok yakın olduğu fark edilmektedir. Cephenin alt penceresinin kemerinde çatlaklar görülmektedir. Yine tepe penceresi çevresinde altlı üstlü olmak üzere metal kılıçlamalar mevcuttur. Her cephede olduğu gibi bu cepheninde su basman taşlarında nemle birlikte yosunlaşmaların olduğu görülmektedir (bkz. Fotoğraf 4.10, 4.11)

Fotoğraf 4.21 Yapının dođu ve gneydođu cephelerindeki atlaklar ve dşey kılılama sistemiyle birlikte yapılan imento katkılı dolgular, G. Taşkıran, 2013

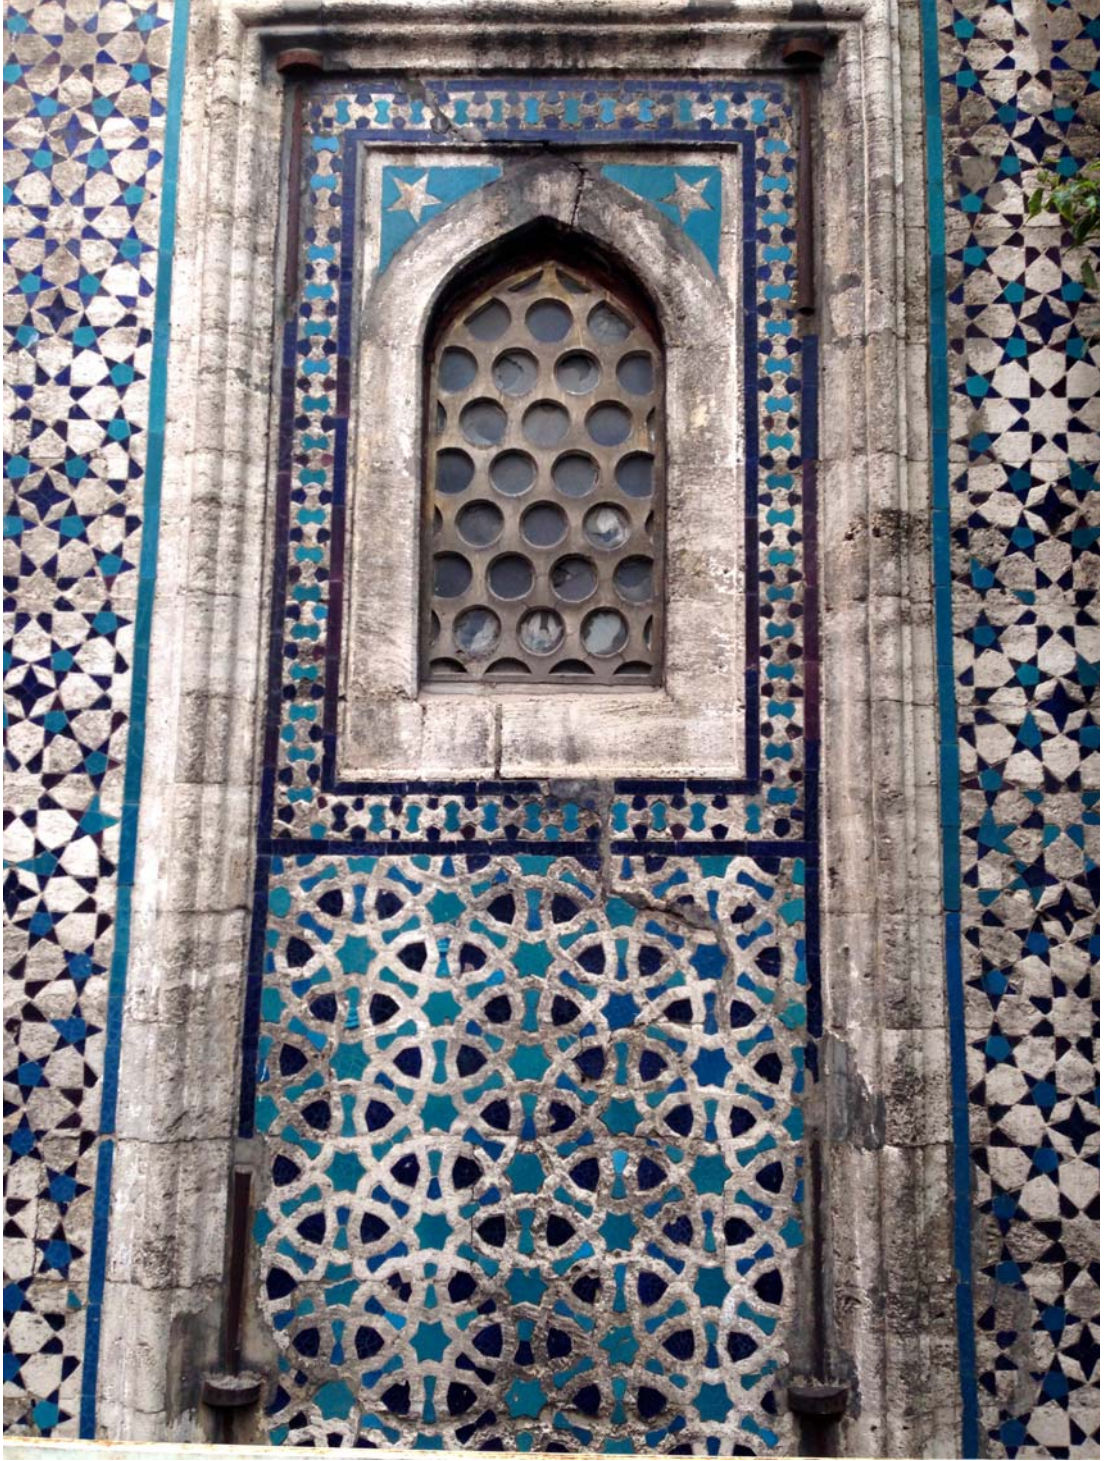
Fotoğraf 4.22 Yapının güney cephesinde görülen çatlaklar ve düşey kılıçlama sistemiyle birlikte çimento katkılı dolguları, G. Taşkiran, 2013

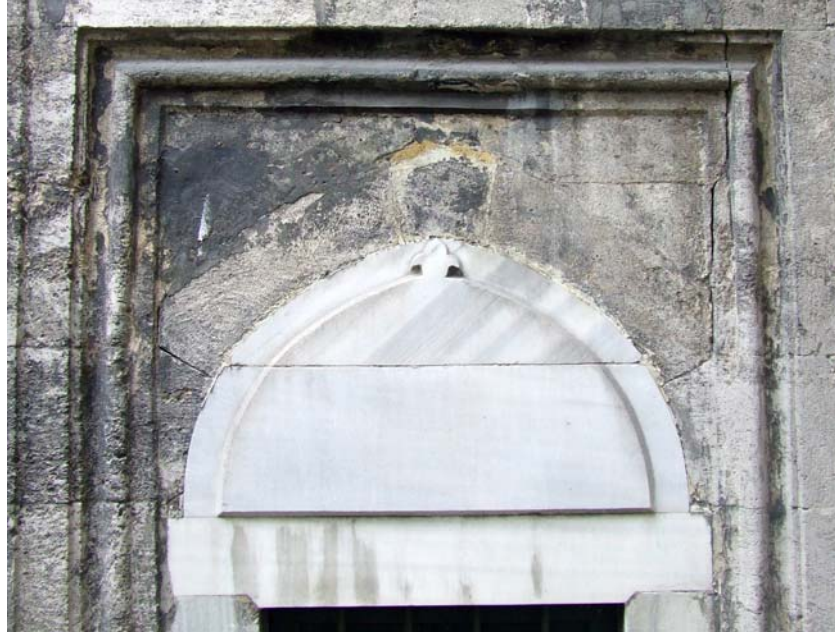
Fotoğraf 4.23 Yapının dođu cephesindeki alt pencere alınlıđında grlen atlaklar ve derz bořlukları,
G. Tařkiran, 2013

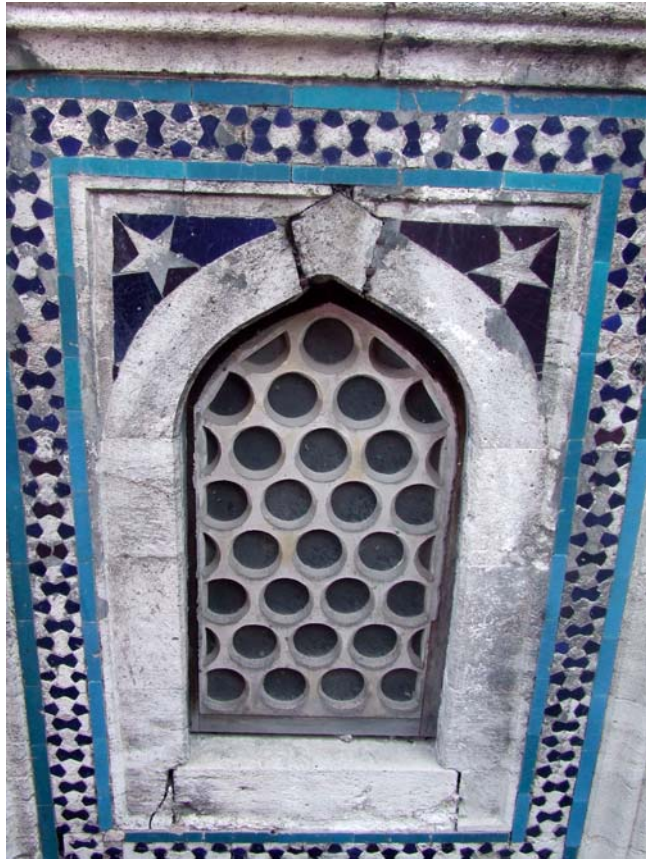
Fotoğraf 4.24 Yapının gneybatı cephesindeki tepe pencerede grlen atlaklar ve derz
bořlukları, G. Tařkiran, 2013
