**KURTULUŞ RUM İLKOKULU
RESTORASYON PROJESİ**

YÜKSEK LİSANS TEZİ

Ayşegül NEBİOĞLU

HAZİRAN 2015

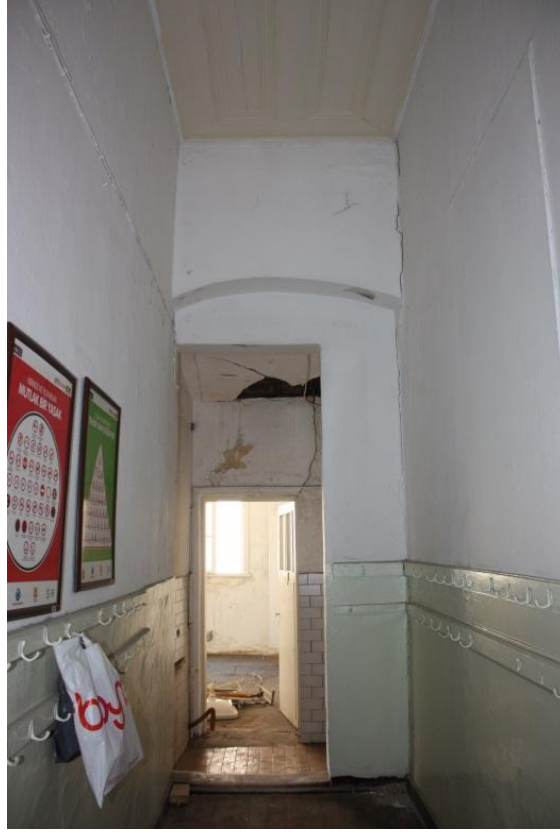
Kurtuluş Rum Okulu'nun tüm duvarları kagir, döşemeleri ise ahşaptır. Yapının bütün duvarlarında sıva çatlakları görülmektedir. Yer yer oldukça derin çatlakların varlığı dikkat çekmektedir. Birinci katta 107 numaralı koridor mekanının kuzey köşe duvarında mekanın zemin kotundan başlayıp tavanına doğru genişleyerek devam eden bir çatlak yer almaktadır (Şekil 4.162-4.163). Bu çatlağın bir üst katta da devamı 207 numaralı sınıf mekanının kuzey köşesine denk gelmektedir (Şekil 4.164). Çatlağın 207 numaralı mekanın zemininde köşeden başlayarak yukarı doğru devam eder, ahşap silme hizasından sonra 15-20 cm sola kayarak ve genişleyerek tavan silmesine kadar devam ettiği görülmektedir (Şekil 4.165). Birinci kattan başlayarak çatıya kadar devam eden bu yapısal çatlağın zemin kattaki uzantısı gözlemlenememiştir. Yapıya sonradan eklenen kısımların kesişim noktası olma özelliği gösteren bu köşedeki ciddi durum yapının bu bölgesinin sağlamlığı açısından tehdit oluşturmaktadır.

Şekil 4.162 : 107 numaralı koridorun kuzey köşesinde yer alan çatlak

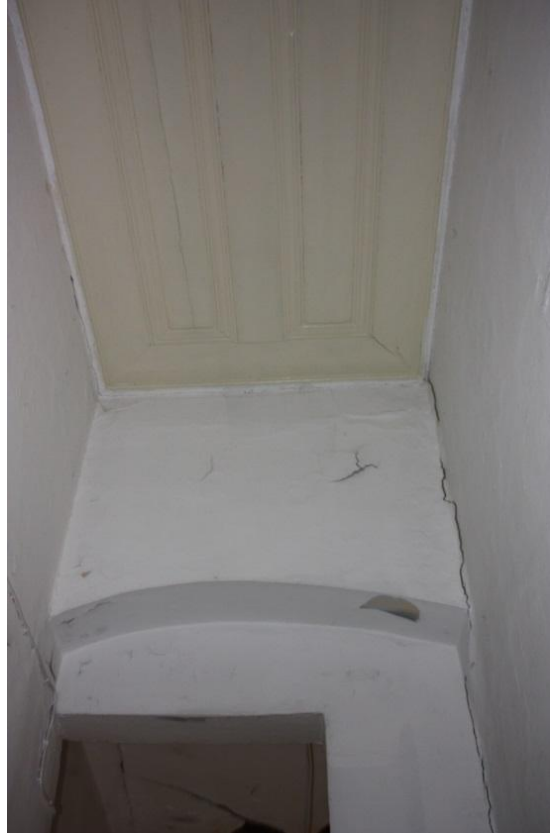
Şekil 4.163 : 107 numaralı koridorun kuzey köşesinde yer alan çatlağın üst kata devamı

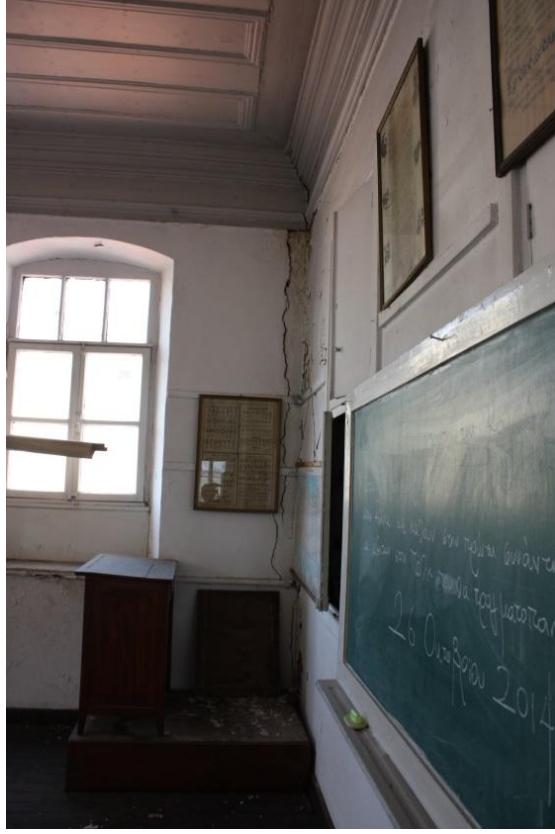
Şekil 4.164 : 207 numaralı mekanın kuzey köşesindeki çatlak

207 numaralı sınıf mekanının köşesinde yer alan çatlak ise daha derin ve geniş bir yapısal çatlaktır. Bu çatlaklar uzmanlar tarafından gelişimi izlendikten sonra onarım yöntemine karar verilmelidir. Duruma göre kagir yapılarda enjeksiyon dışında uygulanan dikişleme onarım yöntemine başvurulabilir. Kagir dikiş yönteminde strüktürel çatlakın bulunduğu kısım belli oranda yakın çevresiyle birlikte çürütülerek çıkartılır. Geriye kalan sağlam duvar kısmı temizlenerek suyla nemlendirilir. Duvarın özgün malzemesiyle veya uyumlu bir başka malzeme ile oluşan boşluk yeniden örülür. Örgü sırasında metal kenetlerle, yeni örgü ile eski örgü arasında bağlantılar yapılabilmektedir

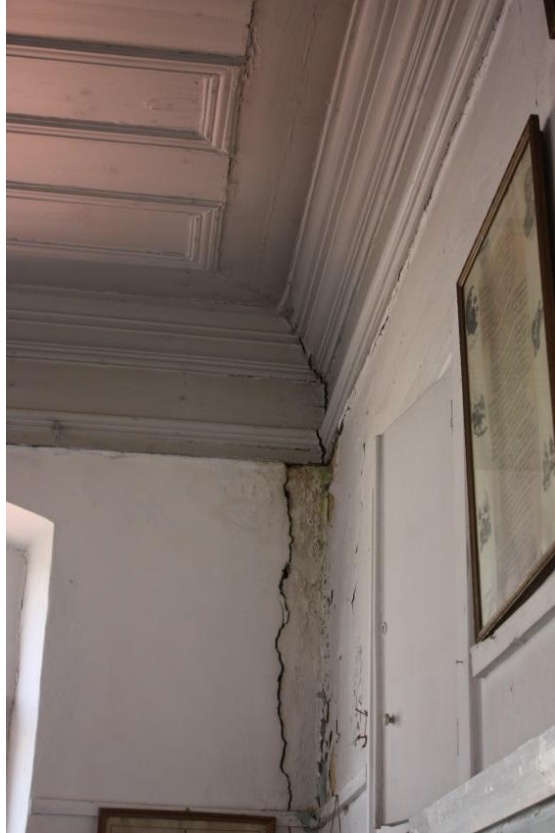
Şekil 4.165 : 207 numaralı mekanın kuzey köşesindeki çatlağın çatıya kadar devamı

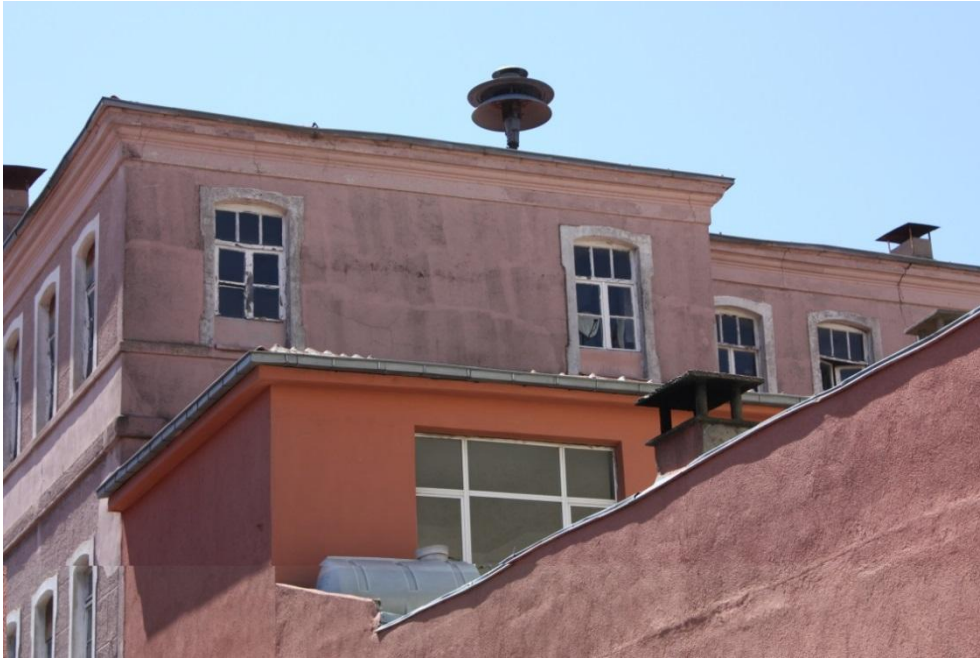
Yapının güneydoğu ve kuzeydoğu cephelerinde strüktürel çatlaklara rastlanmazken, diğer cephelerinde yapıyı tehdit edebilecek bazı çatlaklar görülmektedir. Güneydoğu cephesinde 111 numaralı tuvalet mekanının üç katlı yapı ile birleştiği yerde cephede pencerenin kemer alt noktasından başlayan ve tuvaletin çatısının yapıyla kesiştiği yere doğru genişleyerek giden bir çatlak görülmektedir. Bu kısım sonradan yapılan bir ek olarak düşünüldüğü için yapısal olarak hassas bir noktadır (Şekil 4.140). Kuzeybatı cephesinde ise 206 numaralı sınıf mekanına denk gelen bölgede cephenin en üst kısmında yer alan silmenin kuzey ve batı köşelerinde ayrıca sol taraftaki pencerenin üst hizasında yine silmede çatlaklar görülmektedir. Duvar yüzeyinde de kılcal çatlaklar olduğu görülmektedir. 207 numaralı sınıf mekanının cephesinde ise çatı silmesinde ve pencereler arasında çatlaklar görülmektedir (Şekil 4.166). Ayrıca pencere sövelerinin yan yüzlerinde derin çatlaklar olduğu görülmektedir (Şekil 4.167).

Şekil 4.166 : Yapının ikinci kat kuzeybatı cephesindeki çatlaklar

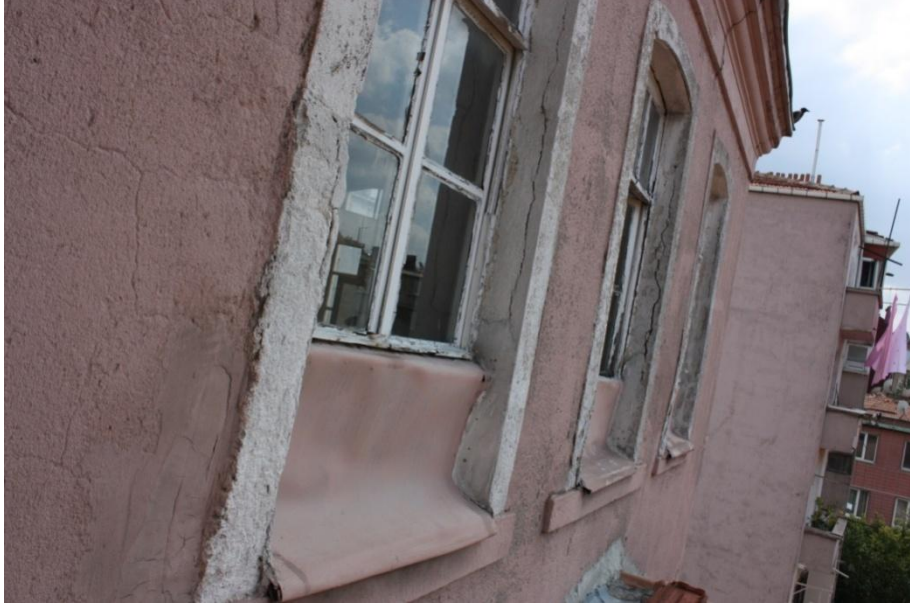
Şekil 4.167 : İkinci kat kuzeybatı sövelerin iç yüzeylerinde yer alan çatlaklar

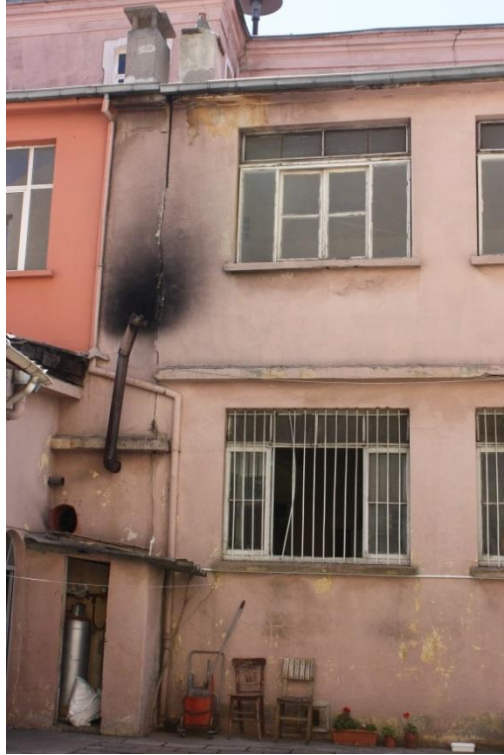
Yapının kuzeybatı cephesindeki betonarme taşıyıcı sisteme sahip ek kısmında girişi bahçeden olan deponun üst kısmından başlayan ve iki bacanın arasına denk gelecek şekilde genişleyerek çatuya ulaşan oldukça derin bir çatlak bulunmaktadır (Şekil 4.168).

Şekil 4.168 : Yapının iki katlı ek kısmının orta kısmında yer alan çatlak

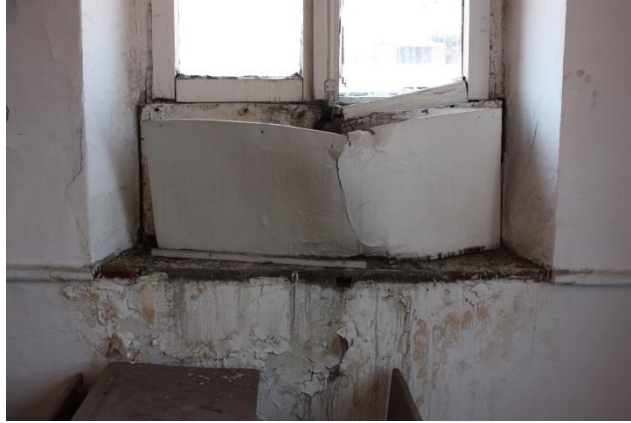
Şekil 4.169 : 207-206 numaralı sınıfların kuzeybatı cephelerinde doğramaların ahşapla kaplanmış kısımlarında çürüme

Ahşap pencere ve kapılar özgün detaylarına uygun şekilde yeniden üretilmeli ve eskileriyle değiştirilmelidir.

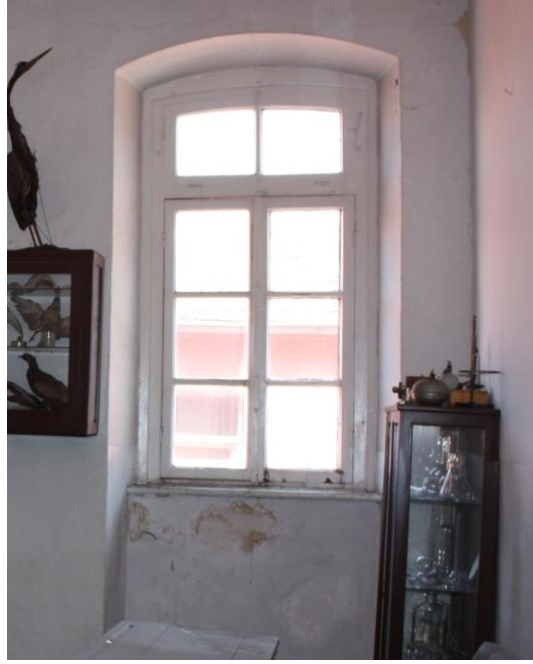
Şekil 4.172 : Pencere altlarında yüzeyde boya dökülmeleri ve çatlaklar

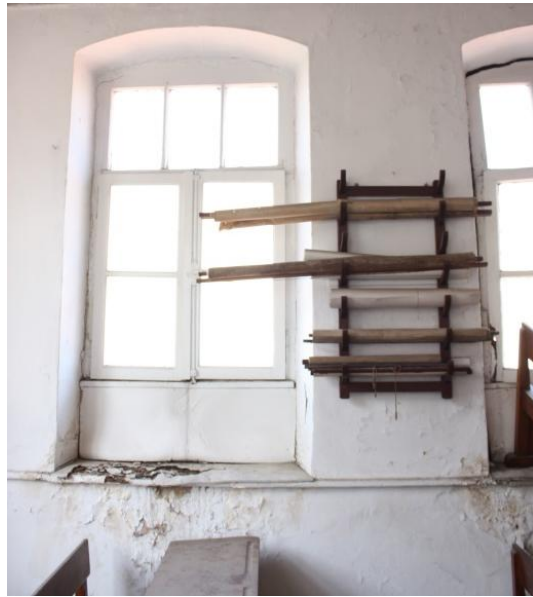
Şekil 4.173 : Pencere altlarında nemden dolayı duvarda boya dökülmesi ve çürüme belirtileri

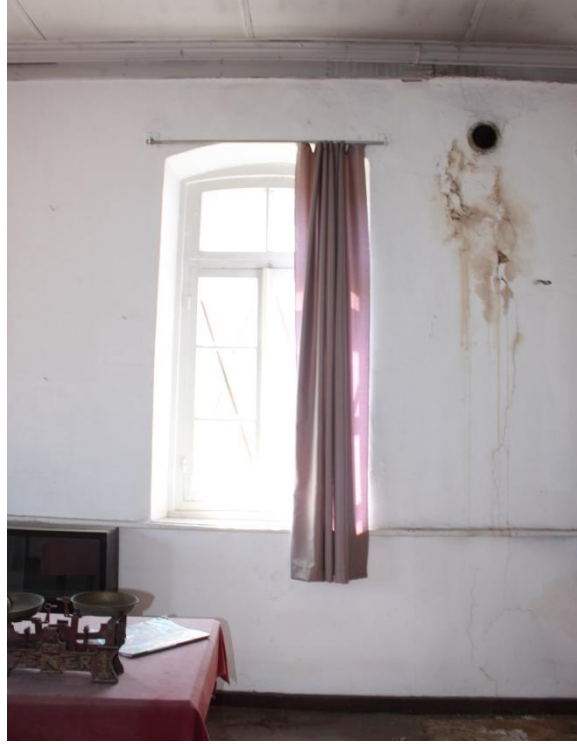
ahşap pencereleri bakımsızlık ve yağmur suyu geçirmelerinden dolayı boyalarında dökülme ve ahşapların bir kısmında çürüme gözlemlenmiştir (Şekil 4.141). İkinci katta yer alan 207 ve 206 numaralı sınıfların kuzeybatı cephelerindeki ahşapla kaplanmış doğramaların alt kısımlarında ciddi boyutta çürümelere görülmektedir (Şekil 4.169). Ahşap doğramaların önünde iç kısımda ahşap denizlikler yer almaktadır. Bu denizliklerin birçoğu da nemden dolayı çürümüştür (Şekil 4.170-4.171). Duvarlarda ise boyalarda dökülmeler ve çatlaklar görülmektedir. Bu durumun çoğunlukla görüldüğü yerler pencere alt kısımlarıdır (Şekil 4.172). Pencerenin giren suyun bu durum için en büyük etken olduğu düşünülebilir. Çoğu pencerenin altında görülen bu dökülme ve çürüme belirtilerine ikinci katta daha çok rastlanmıştır (Şekil 4.173). Bunun yanı sıra okulda daha önceden ısıtma için soba kullanılmasından dolayı yapının duvarlarında soba dumanının tahliyesi için delikler yer almaktadır. Deliklerin etrafında duvar boyasında kirlenme ve boya dökülmeleri görülmektedir (Şekil 4.174).

Şekil 4.174 : Soba borularının bağlandığı kısımlarda duvarda kirlenme ve boya dökülmeleri

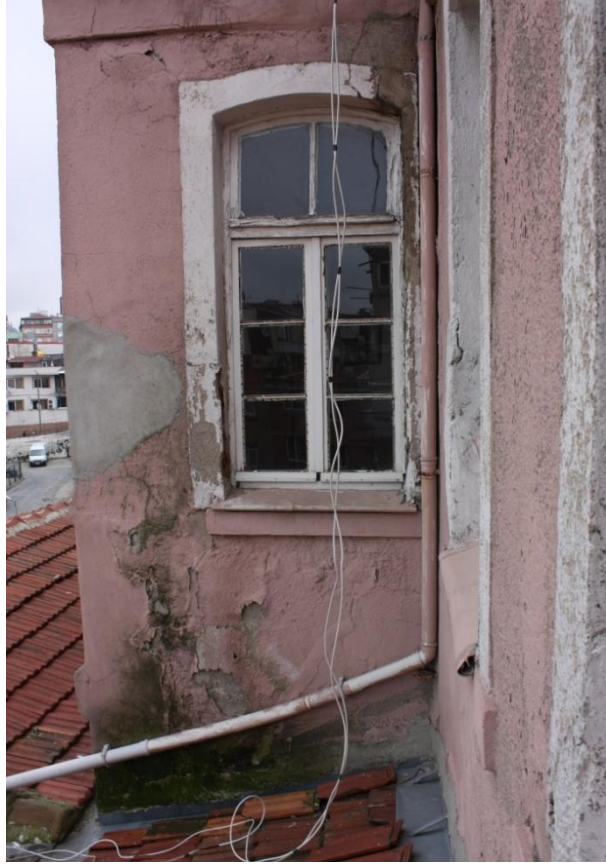
Okulun dış cephesinde de yer yer sıva dökülmeleri ve boya çatlakları görülmektedir. Katlar arasındaki silmelerin profillerinin yer yer konturlarını kaybettikleri, pencerelerin yapay taş sövelerinde, denizliklerde kopmalar ve bozulmalar gözlenmektedir. Bunun yanı sıra cephedeki en büyük hasar 206 mekanının batı köşesinde sudan kaynaklı sıva dökülmesi, duvarda çürüme ve yosunlanma belirtileridir (Şekil 4.175).

Şekil 4.175 : 206 numaralı mekan batı köşesi nemden dolayı duvarda hasar ve yosunlanma

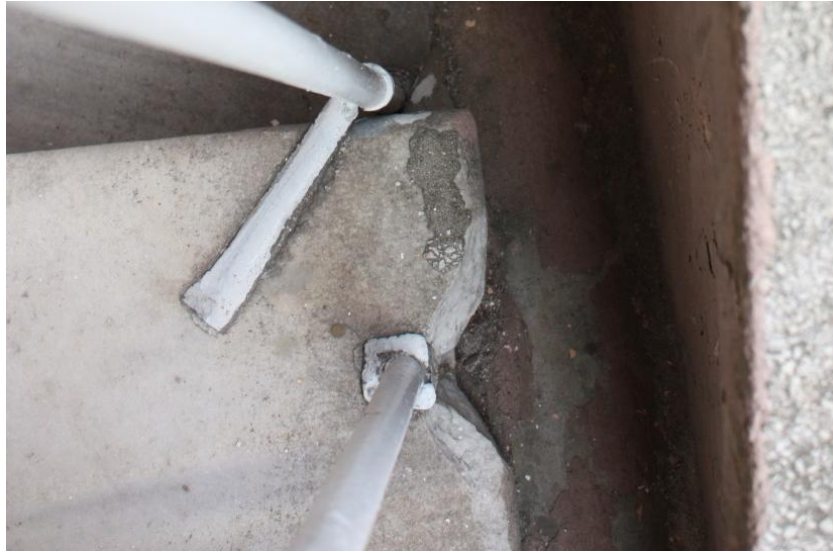
Yapıdaki metal elemanlar yapının dış kapılarıdır. İkinci katta yer alan demir kapı beyaz boyalıdır. Kapının alt kısmında boyaların döküldüğü ve alttan gözükken demir yüzeylerin korozyona uğradığı görülmektedir (Şekil 4.123). Güneybatı cephesinden birinci kata çıkan mermer basamaklı merdivenin ise yer yer basamaklarında erime, demir korkulukla birleştiği noktalarda ise, büyük olasılıkla demir korozyonuyla mermerin çatlaması sonucu kopmalar görülmektedir (Şekil 4.176).

Şekil 4.176 : Mermer basamaklarda kopmalar

Mermer basamaklarda demir parmaklığın korozyona uğrayarak mermeri patlatması sonucu kopmalar meydana gelmiştir. Bu durumun gözleendiği basamaklarda da bütünleme yapılmalıdır.
