**SARIYER YENİMAHALLE 743 ADA 2 PARSEL'DEKİ  
ALİ OSMAN KÖSE EVİ RESTORASYON PROJESİ**

**YÜKSEK LİSANS TEZİ**

**Kadir EKİNCİ**

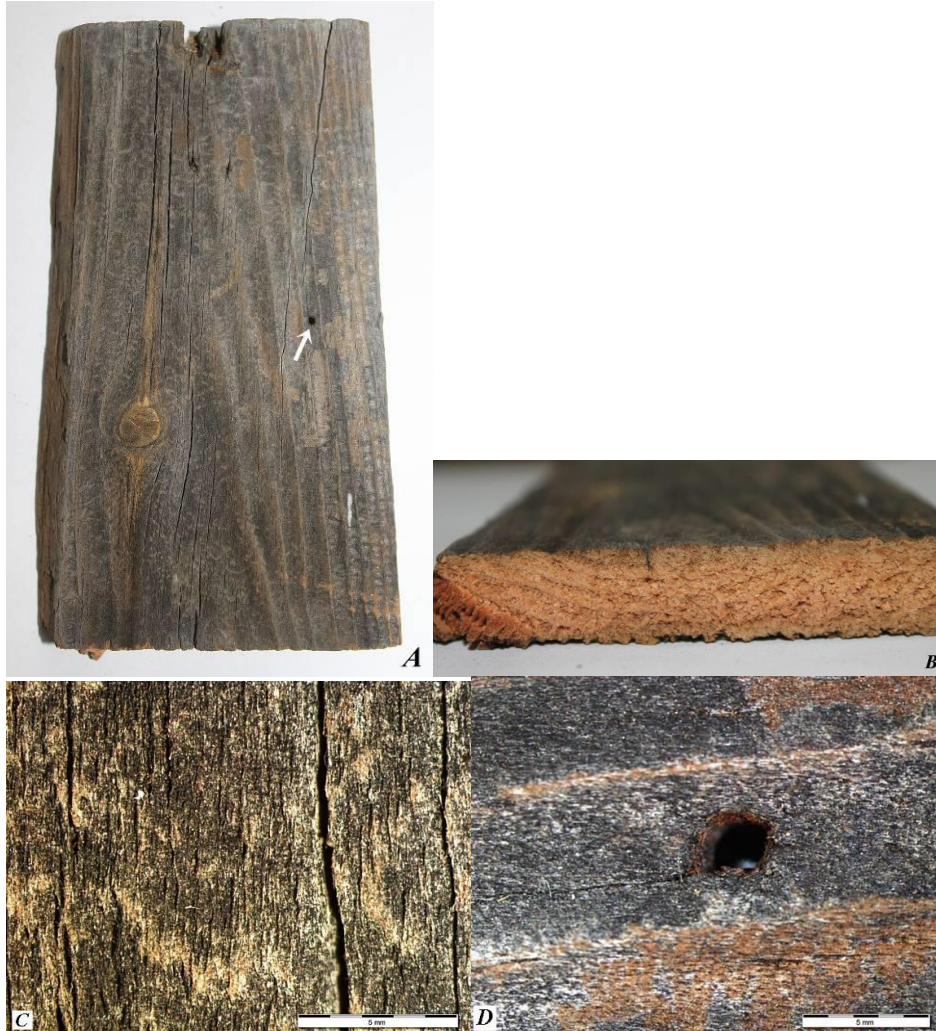
bozulmalar görülmekle birlikte, laboratuvar çalışmalarında kullanılan 1 numaralı cephe kaplama tahtası örneğinde böcek uçma delikleri, yüzey erozyonu, derin çatlaklar ve mantar hüfleri tespit edilmiştir.

Makroskopik incelemeler sonucunda örneklerin yüzeylerinde böcek uçma delikleri görülmektedir. Atmosferik şartların etkisi ile örneklerde renk koyulaşması, yüzey erozyonu ve derin çatlaklar oluşmuştur.

**Şekil C.1.** 1 Numaralı örneğin makroskopik görüntüleri; A, B, C- Hava koşullarının ağaç malzeme yüzeyinde meydana getirdiği derin çatlaklar, yüzey erozyonu ve renklenmeler (ok ile gösterimde böcek delikleri), A, D- Böceklerin açmış olduğu delikler

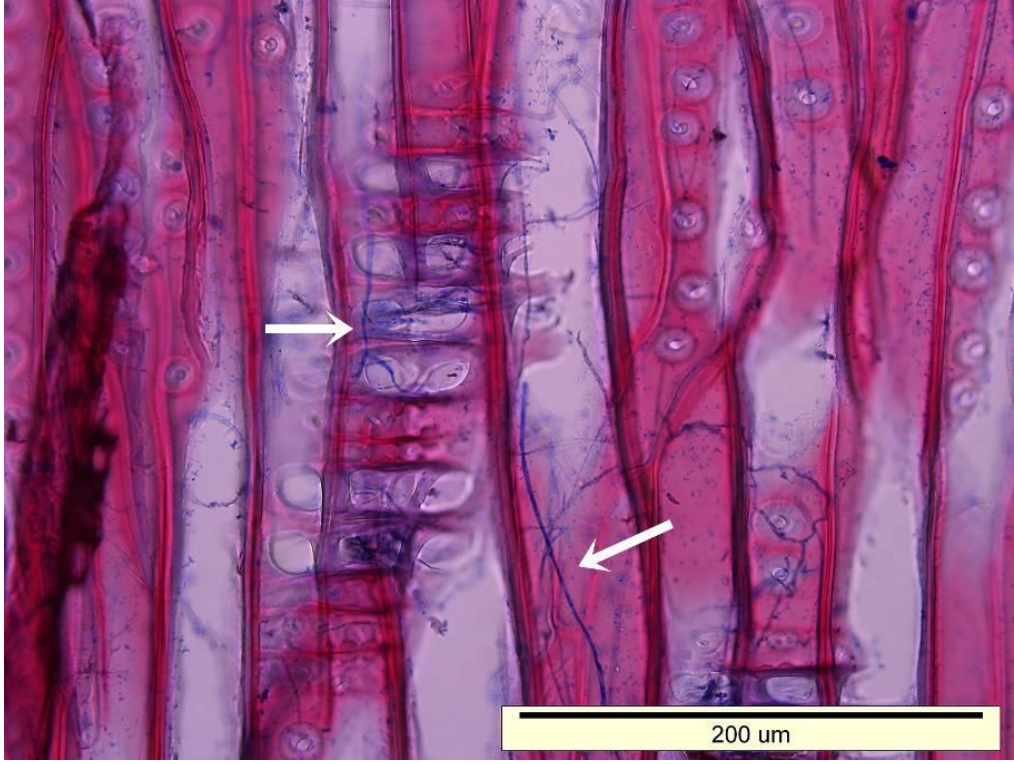
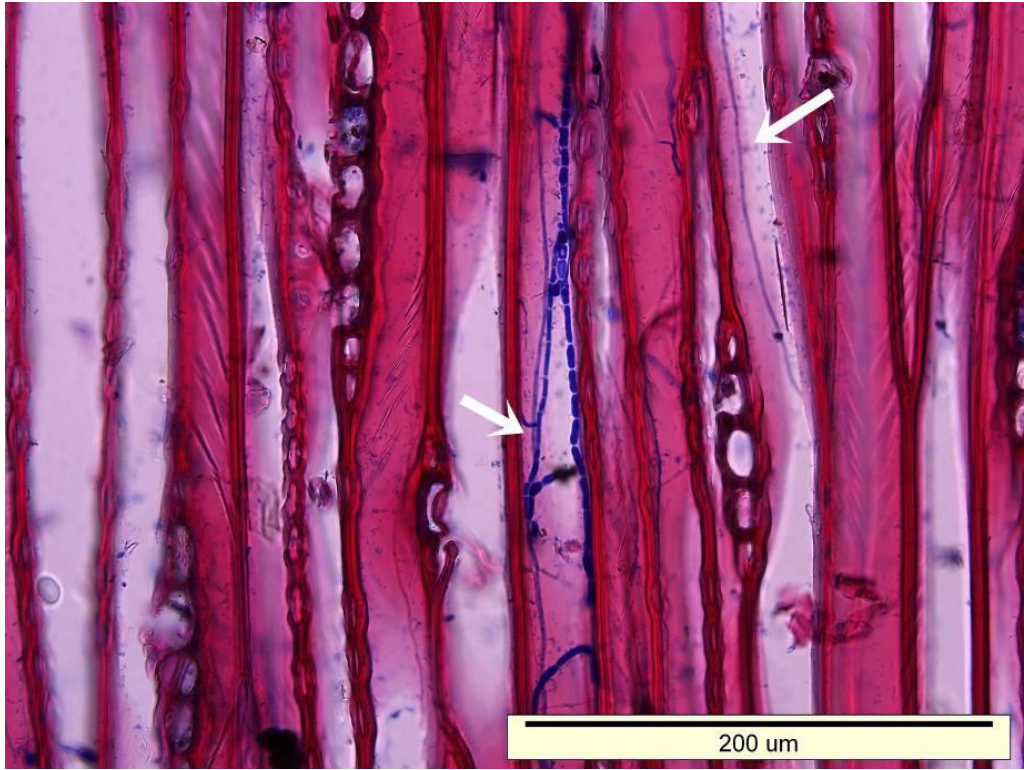
Mikroskopik incelemeler sonucunda mantar hüflerine rastlanmış ve fotoğraflar ile gösterilmiştir.

Şekil C.2. 1 Numaralı örneğin mikroskopik görüntüleri; mantar hüfleri (oklar)

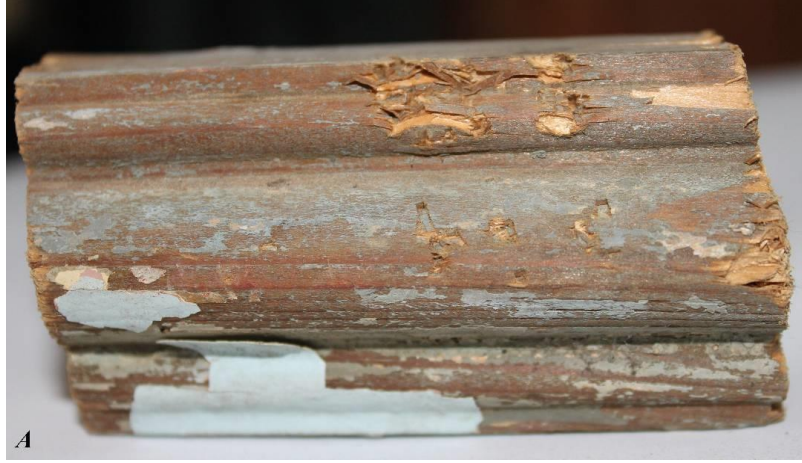
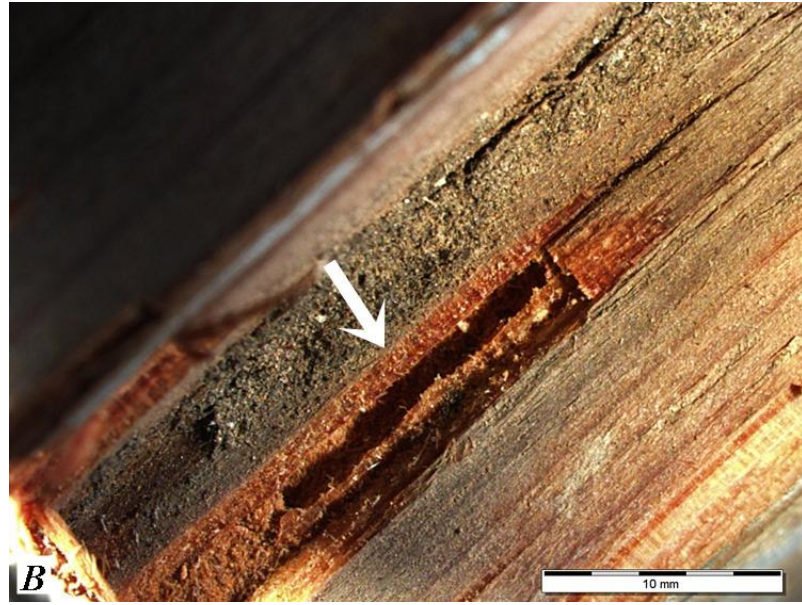
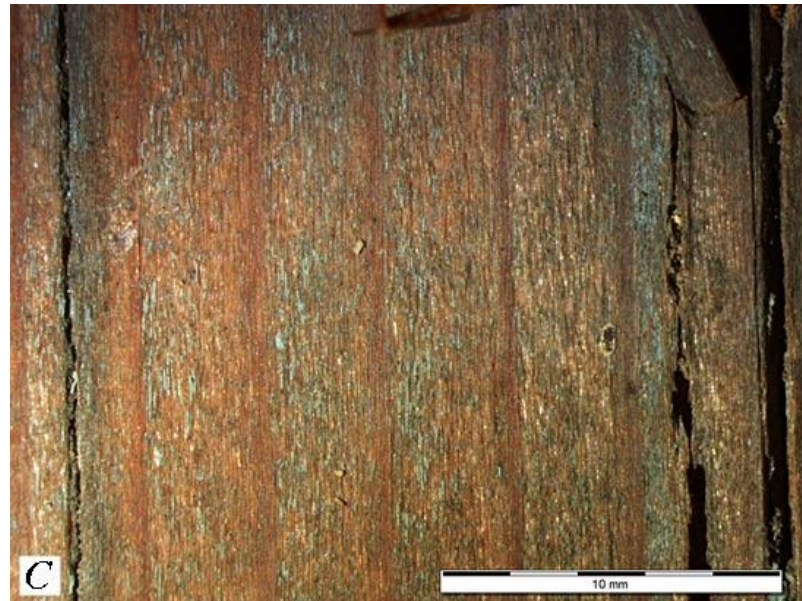
Makroskopik incelemeler sonucunda örneklerin yüzeylerinde böcek uçma delikleri, böcekler tarafından açılan galeriler ve odun öğüntüleri görülmektedir.

**Şekil C.5.** 3 Numaralı örneğin makroskopik görüntüleri; A- Genel görünüş, B- Böceklerin açmış olduğu galeriler ve odun öğüntüleri (oklar), C- Yüzeylerde meydana gelen renklenme ve çatlaklar

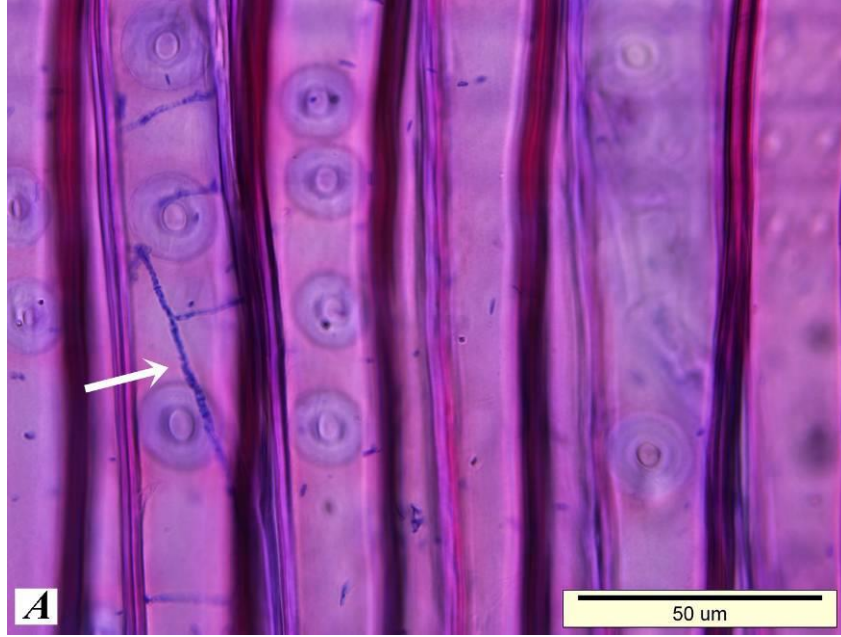
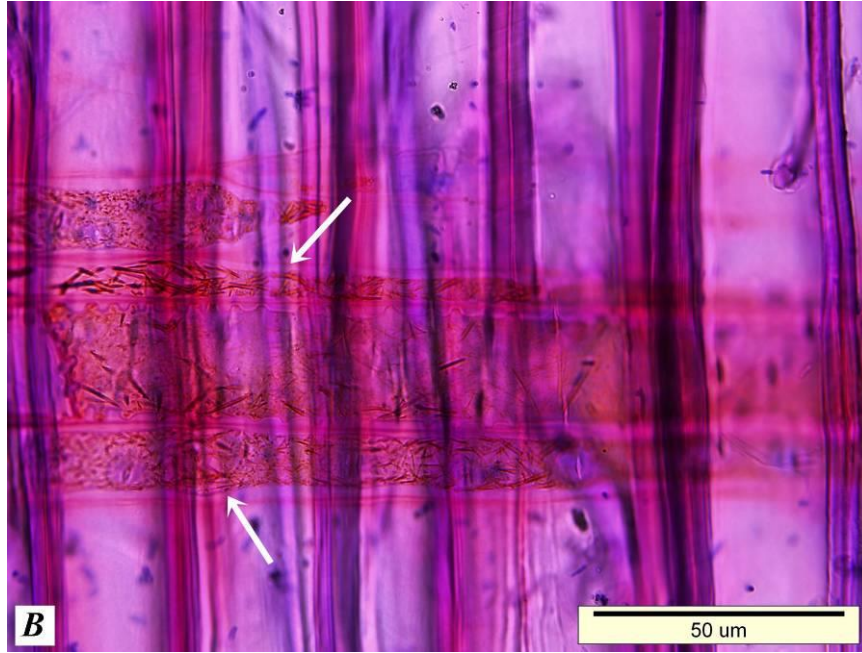
Mikroskopik incelemeler sonucunda mantar hüflerine rastlanmış ve fotoğraflar ile gösterilmiştir.

**Şekil C.6.** 3 Numaralı örneğin makroskopik görüntüleri; A- Boyuna traheid çeperinde ve kenarlı geçitlerde mantar hüfleri, B- Öz ışını paransimlerinde böceklerin oluşturduğu odun öğüntülerinin kalıntıları.
