**KAPADOKYA KAYALIK ALANLARI VE
KAYA OYMA KİLİSELERİNDE
KORUMA SORUNLARI**

YÜKSEK LİSANS TEZİ

Bilal BİLGİLİ

Restorasyon Programı

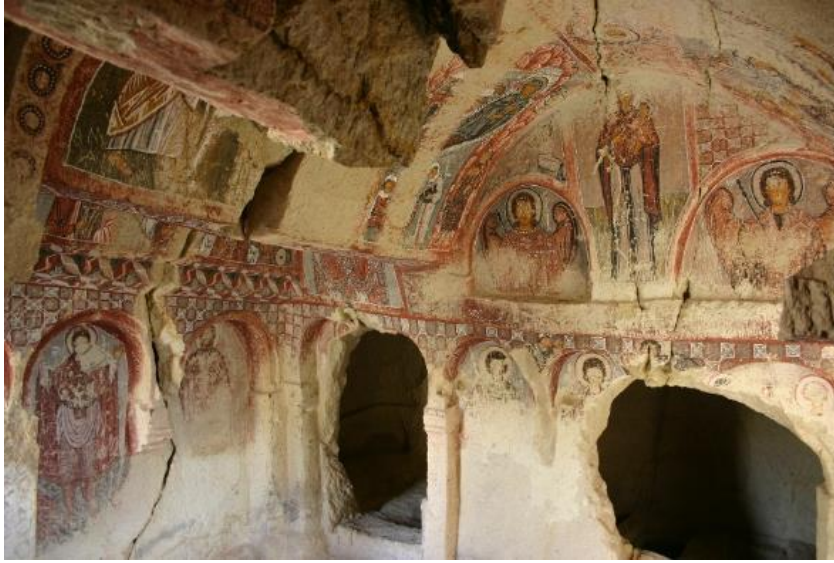
Şekil 3.3 : Göreme AHM. Meryem Ana Kilisesi'ndeki yapısal çatlaklar.

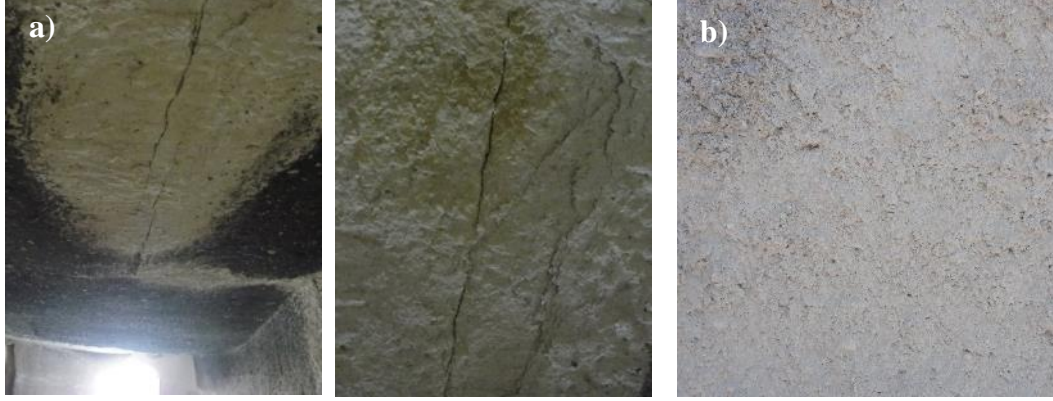
Şekil 3.8 : a) Göreme AHM yemekhane tavanı is kaplı yüzeyler ve çatlaktan sızan suya bağlı erozyon. b) Göreme kaya yüzeyde atmosfer şartlarına bağlı ileri derecede bozuşmuş, topraklaşmış tuf malzeme.

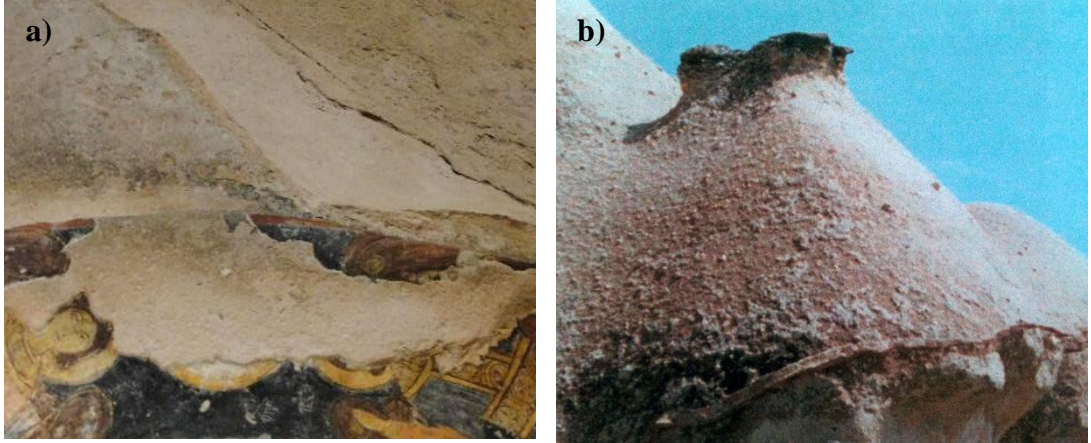
Şekil 3.10 : a) Gülşehir Aziz Jean Kilisesi, fresk kaplı yüzeylerde neme bağlı tozuma ve kavlama. b) Göreme Kılıçlar Kilisesi'nin üst örtüsü, su ve rüzgara bağlı erozyon (NKK).

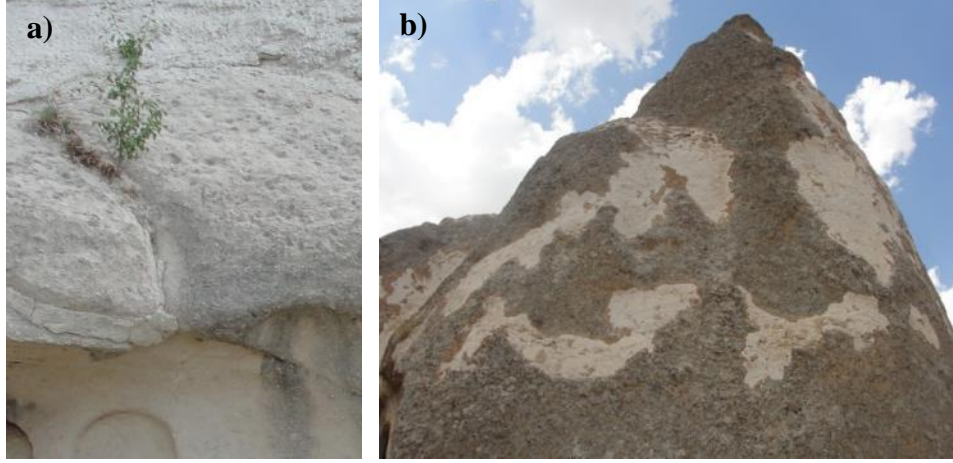
Bitkisel kaynaklı bozulmalar: Kayaların üzerinde özellikle kuzey yüzeyinde liken ve yosun oluşumları gözlenmiştir (Şekil 3.11b). Likenler nemli yüzeylerde güneş ışığının ve rüzgâr erozyonunun az olduğu yüzeylerde gelişmiştir. Likenler belli bir büyüklüğe kadar kaya yüzeyini muhafaza etmekte daha fazla büyüdüğü zaman üzerine tutunduğu kaya yüzeyinde mikro bölünmelere neden olmakta, parça kopararak düşmekte ve tüf kayaya zarar vermektedir. Caner'in (1993) yaptığı çalışmaya göre likenlerin oluşturduğu mikro çatlaklar ile bağlayıcı malzeme ve mineral kompozisyonunda da değişim meydana gelmiştir (Caner ve diğ. 1993: 90).

Şekil 3.11 : a) Göreme Yılanlı Kilise yemekhane girişi, çatlağa yerleşen bitki. b) Şahinefendi Kırk Şehitler Kilisesi, liken ve yosun kaplı yüzeyler.

Rüzgârla birlikte taşınan tohumlar kaya yüzeylerine, çatlaklara, yapıların üst örtülerine, duvar oyuklarına ya da boşalmış derzlere yerleşebilmektedir (Şekil 3.11a). Bölgede her ne kadar zayıf bitkileşme görülse de buralara yerleşen bitkiler kökleri vasıtasıyla parça kopmalarına neden olmaktadır. Ayrıca kış aylarında yağış sonrası çatlaklardan içeri su sızıntısının olduğu bölgelerde yosun oluşumu da gözlenmiştir.

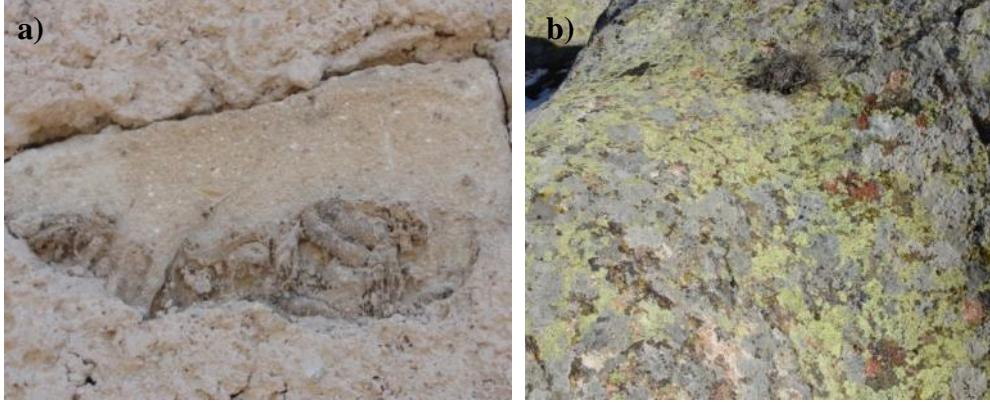
Şekil 3.12 : a) Gülşehir Aziz Jean Kilisesi sıva tabakası altına bırakılan larvalar. b) Kaya yapıların yüzeyinde liken ve yosun oluşumu.

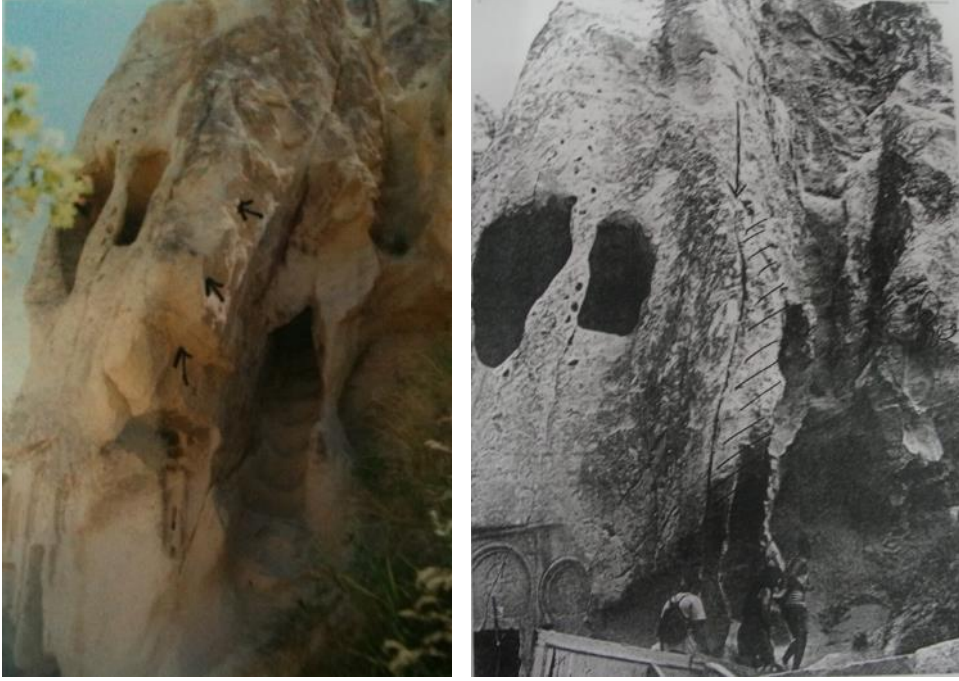
Şekil 4.2 : Azize Catherina Kilisesi tehlike arzeden kaya bloğu, onarım öncesi (NKK Arşivi).

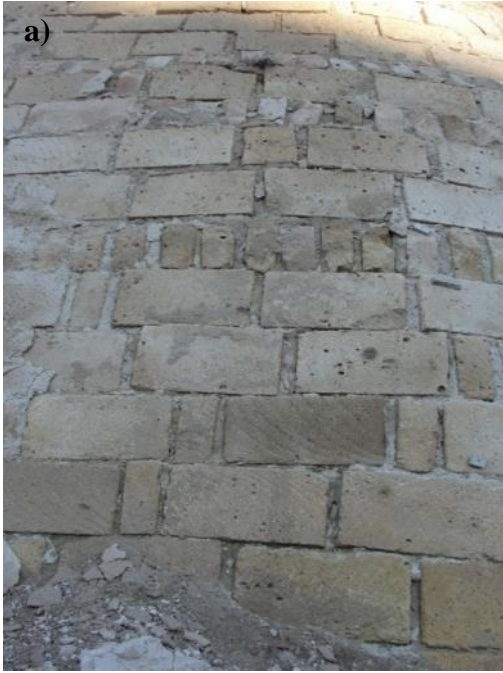
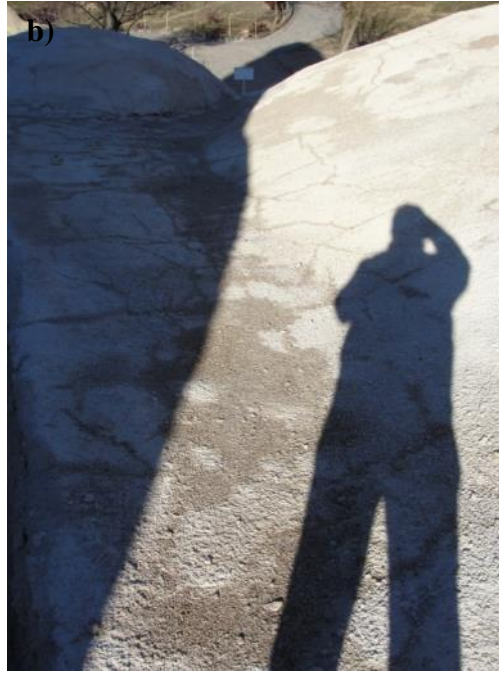
Şekil 4.41 : a) Elmali Kilise istinat duvarının güney tarafı. b) Elmali-Barbara Kiliseleri üst örtüsü ve sıvada tabakasındaki çatlaklar.

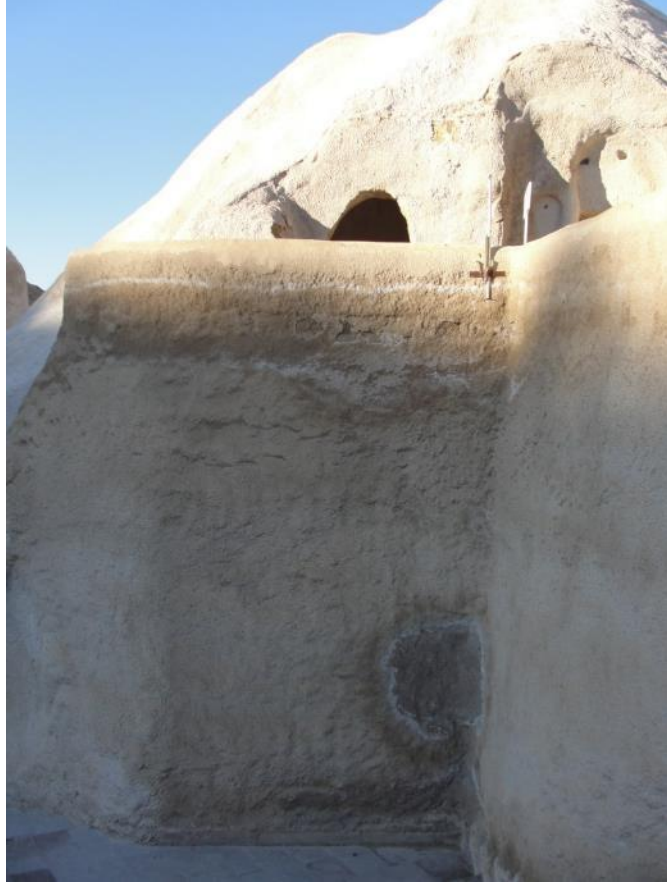
Şekil 4.42 : Azize Barbara Kilisesi'ne bakış, nemlenmeler, çiçeklenmeler ve sıva dökülmeleri.

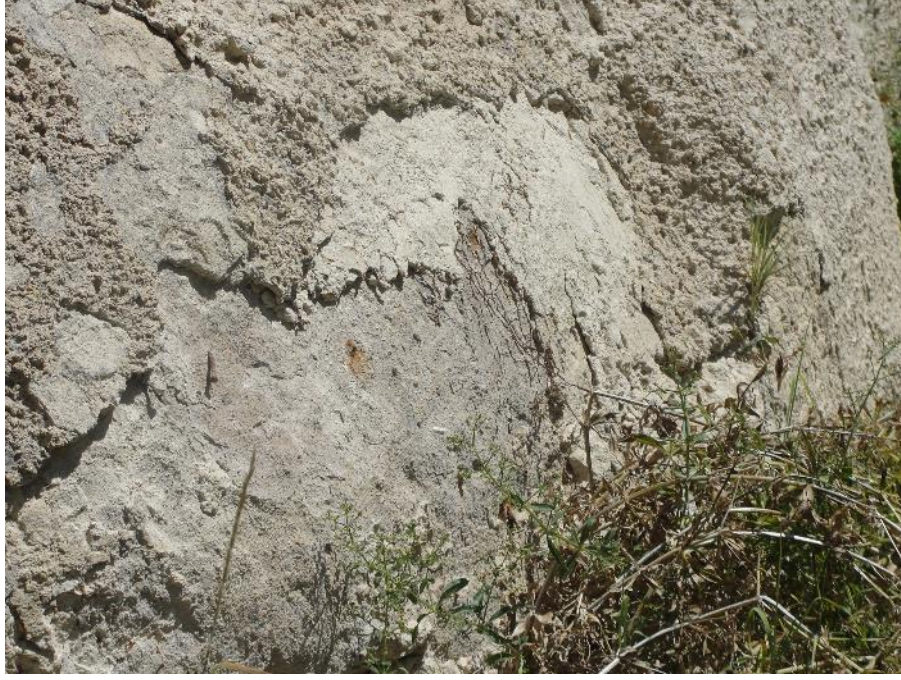
Şekil 4.65 : Dökülen imitasyon sıva ve korozyona uğrayarak bir parçası kopmuş sıva teli.

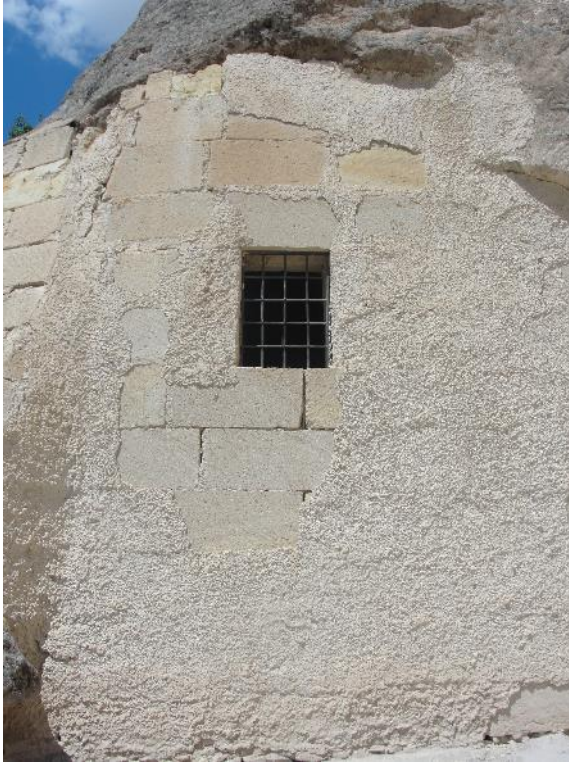
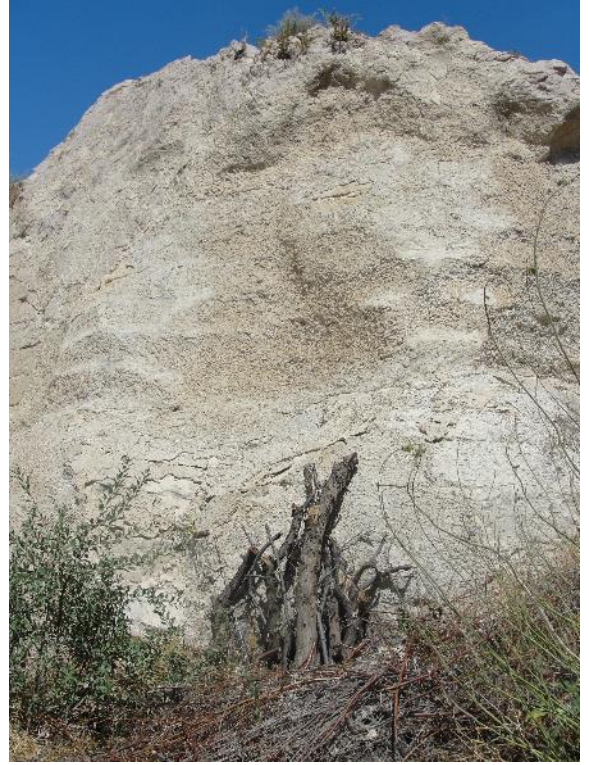
Şekil 4.66 : Farklı kalınlıklardaki imitasyon sıva tabakaları.

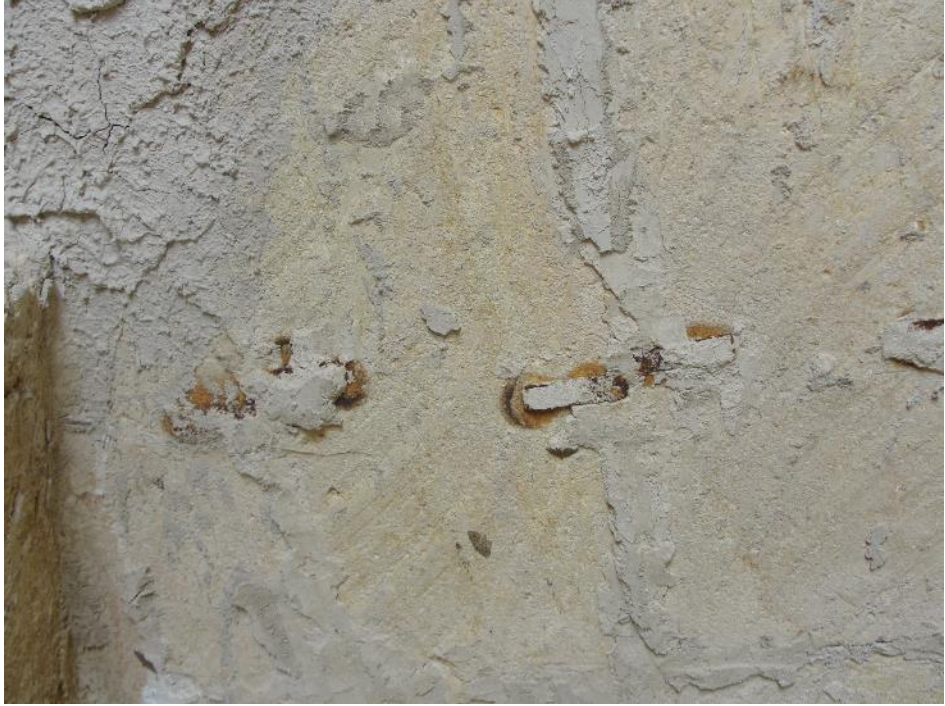
Şekil 4.70 : Ayazma önüne inşa edilen 2. girişin tavanı ve korozyona uğrayan kenet elemanları.

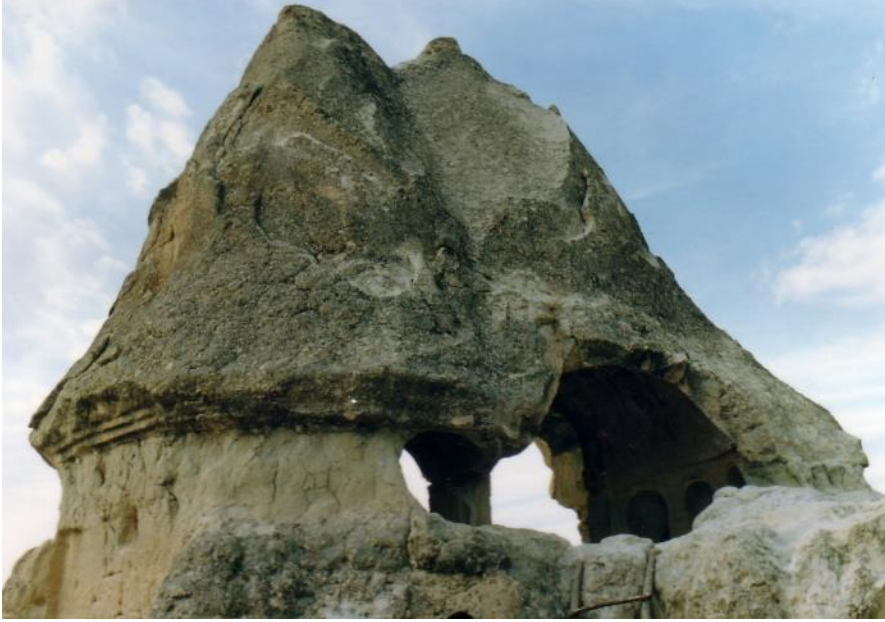
Şekil 4.79 : El Nazar Kilisesi güneydoğu cephesi yıkılan kaya cidarı, çatlaklar ve kavlamalar (R. İşler).

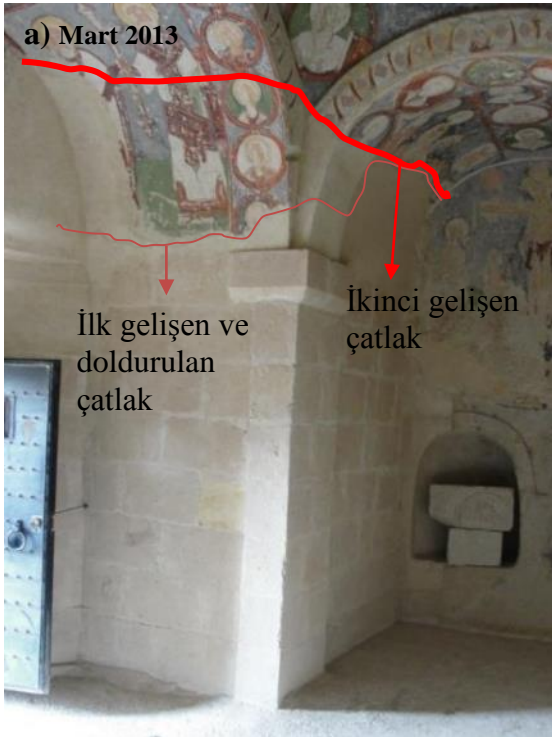
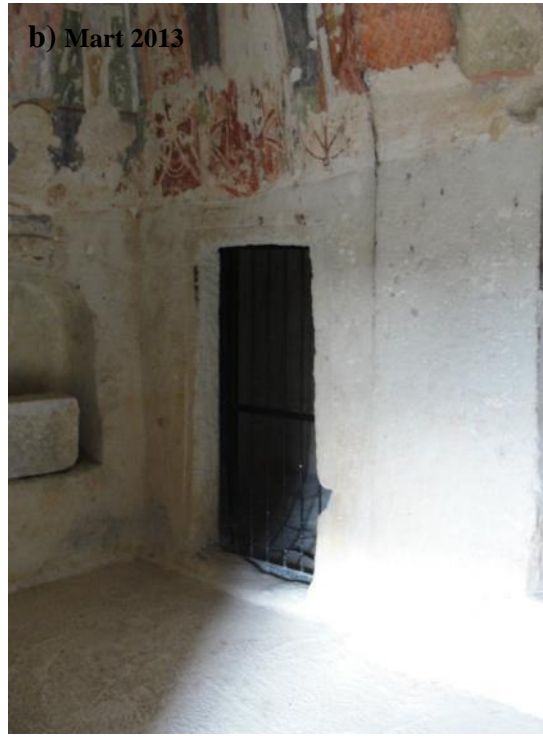
Şekil 4.88 : a) El Nazar Kilisesi 1997-98 onarımı ile örülen duvar ve yeni gelişen çatlak. b) Kuzey yan apsis.

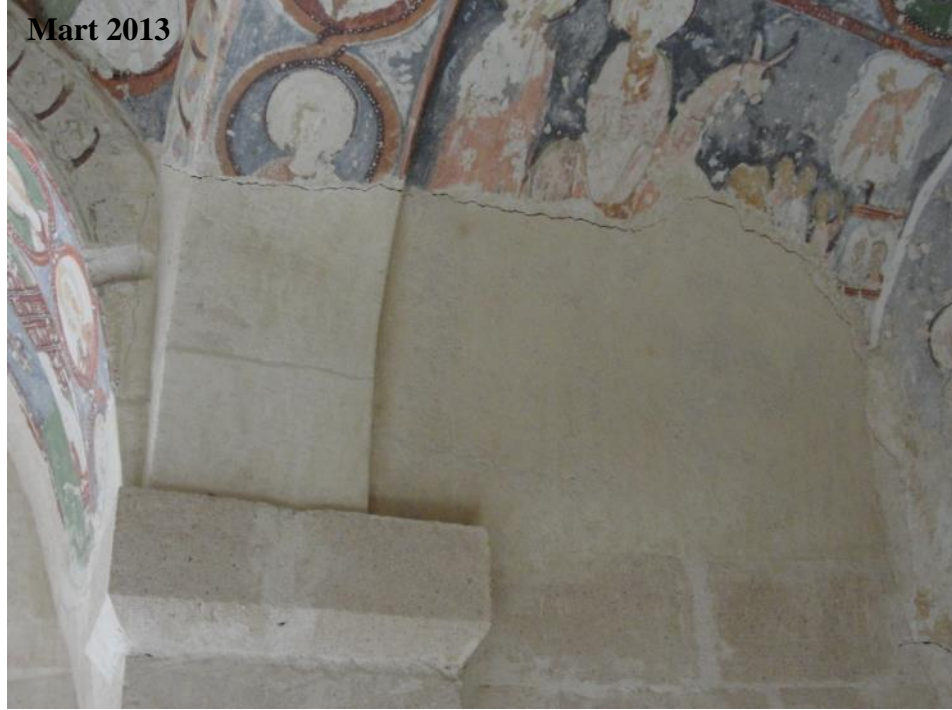
Şekil 4.89 : Birleşim noktasından ayrılan ve fresk kaplı yüzeyde devam eden çatlak.

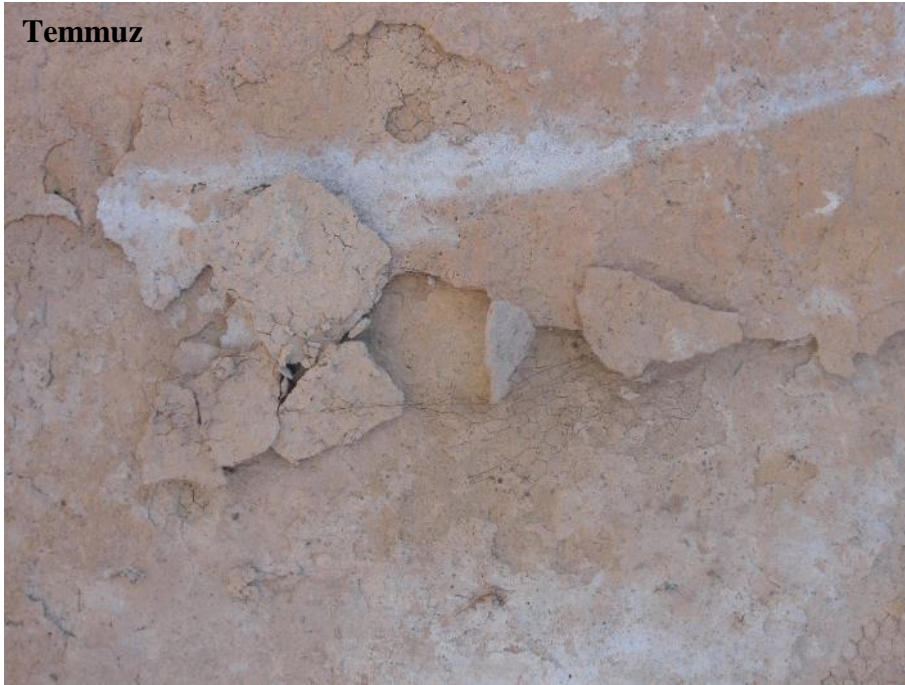
Şekil 4.136 : Sarıca Kilise dökülen sıva tabakası, çiçeklenmeler, korozyona uğrayan ve dağılan rabitz teli.

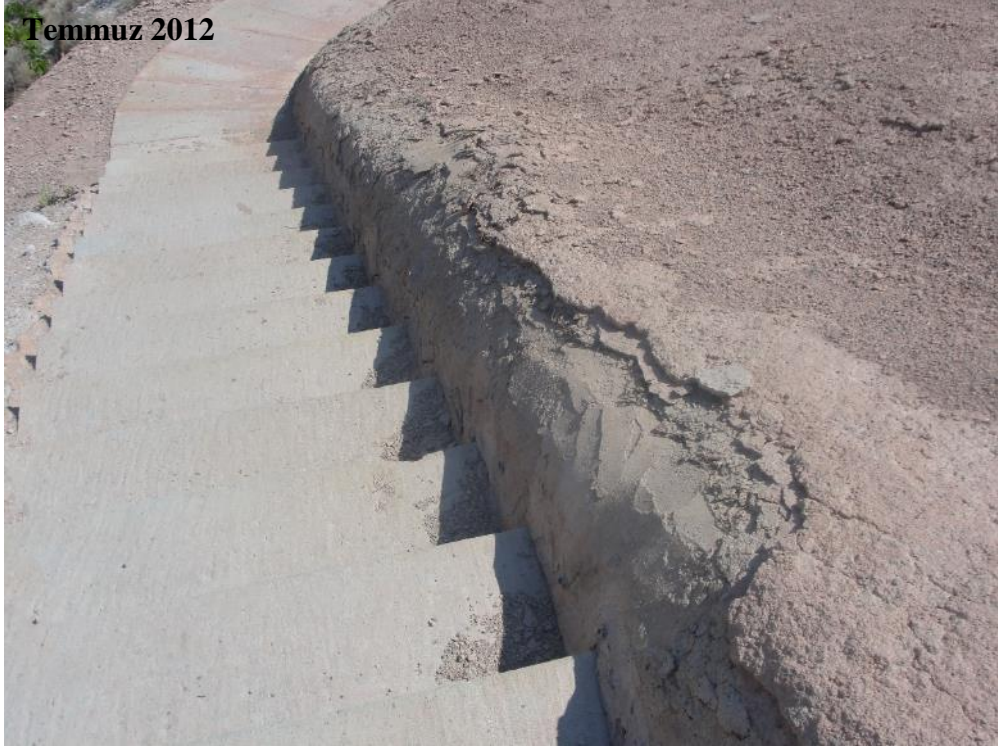
Şekil 4.137 : Sarıca Kilise terasına ulaşan merdiven ve bozuşan sıva tabakaları.

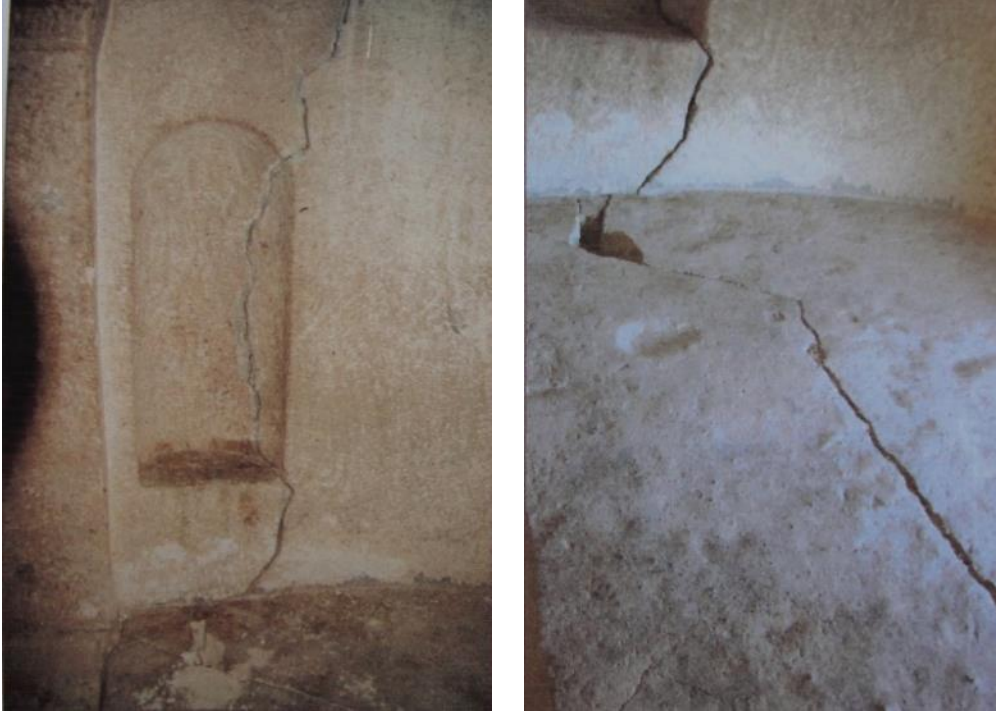
Şekil 4.166 : Kayakapı Kilisesi apsis duvar ve zemininde devam eden çatlaklar (NKK Arşivi).

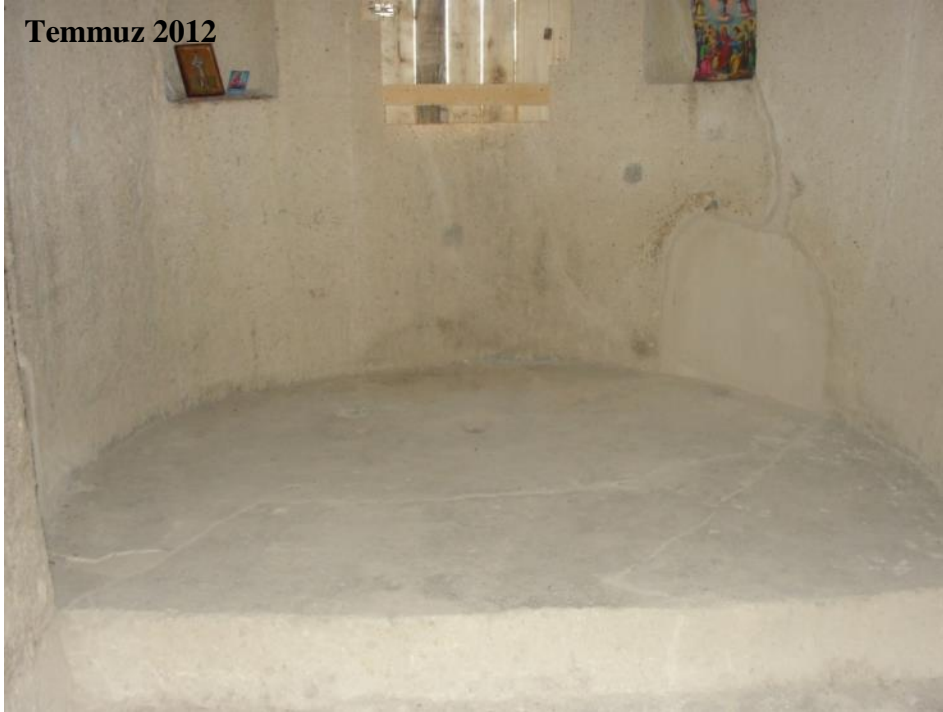
Şekil 4.167 : Kayakapı Kilisesi apsis duvar ve zemininde enjeksiyon yöntemiyle doldurulan çatlaklar ve nişin altındaki doldurulmuş oyuk.

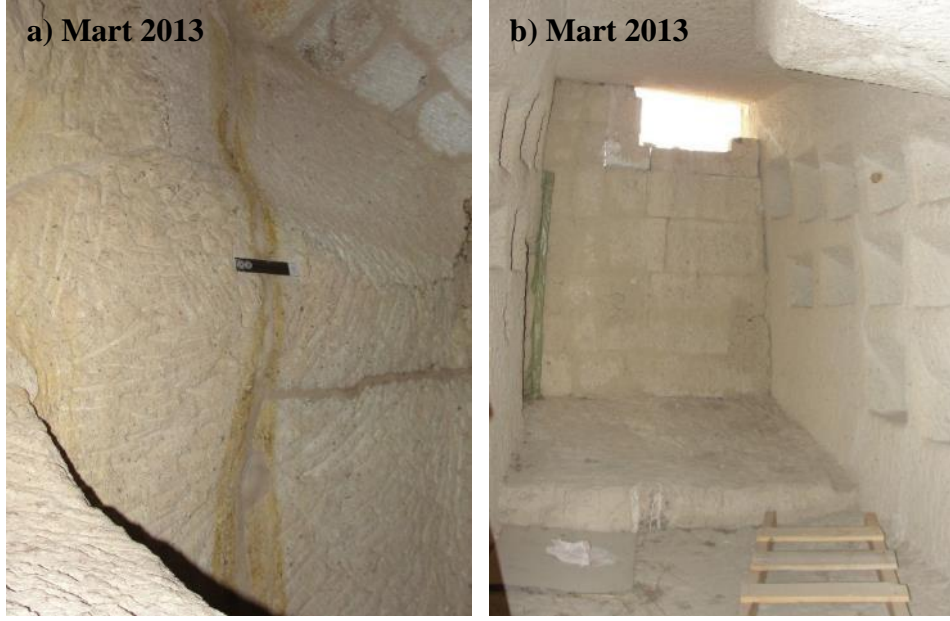
Şekil 4.176 : a) Güvercinlik mekânında doldurulmuş çatlaklar ve çatlak izleme monitörü. b) 1. kat güvercinlik mekânının mevcut durumu.

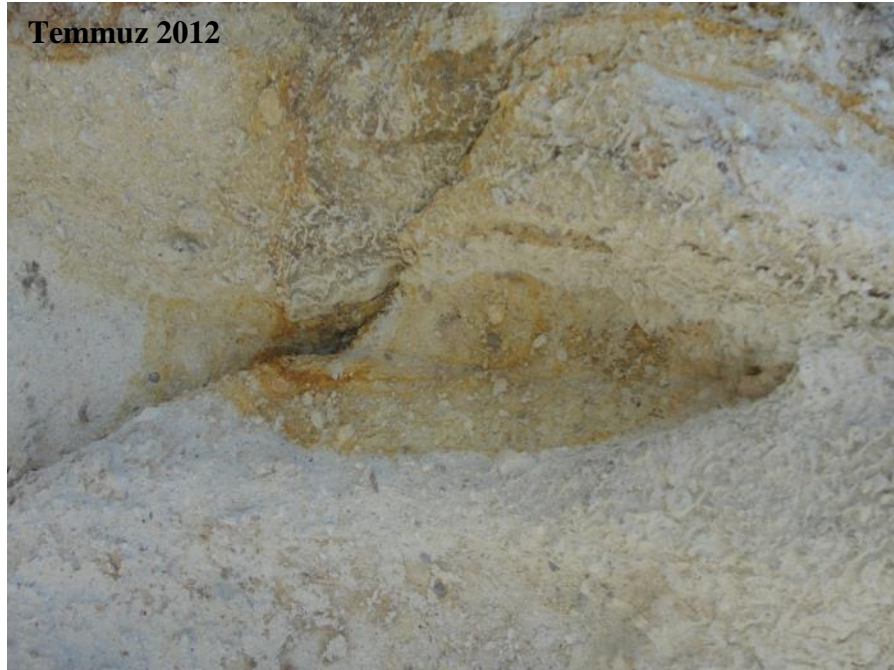
Şekil 4.177 : Kilise batı cephesinde tufün bünyesindeki metallerin oksidasyonu sonucu oluşan renk değişimleri.

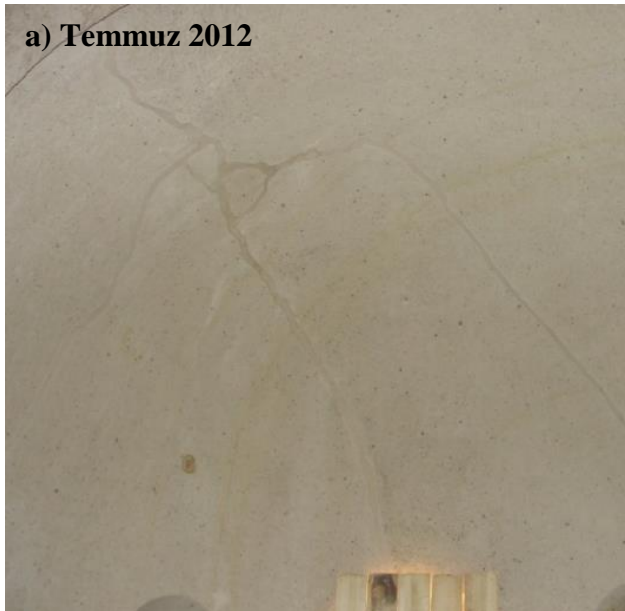
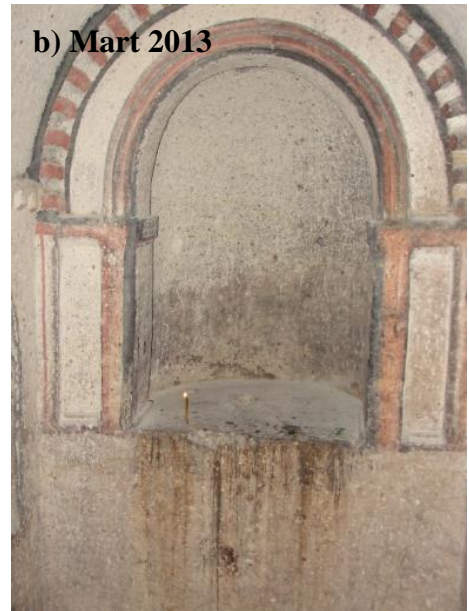
Şekil 4.185 : a) Apsis tavanında doldurulmuş çatlaklar. b) Şapel içerisindeki özgün boyalı nişler ve yüzey kirlilikleri.

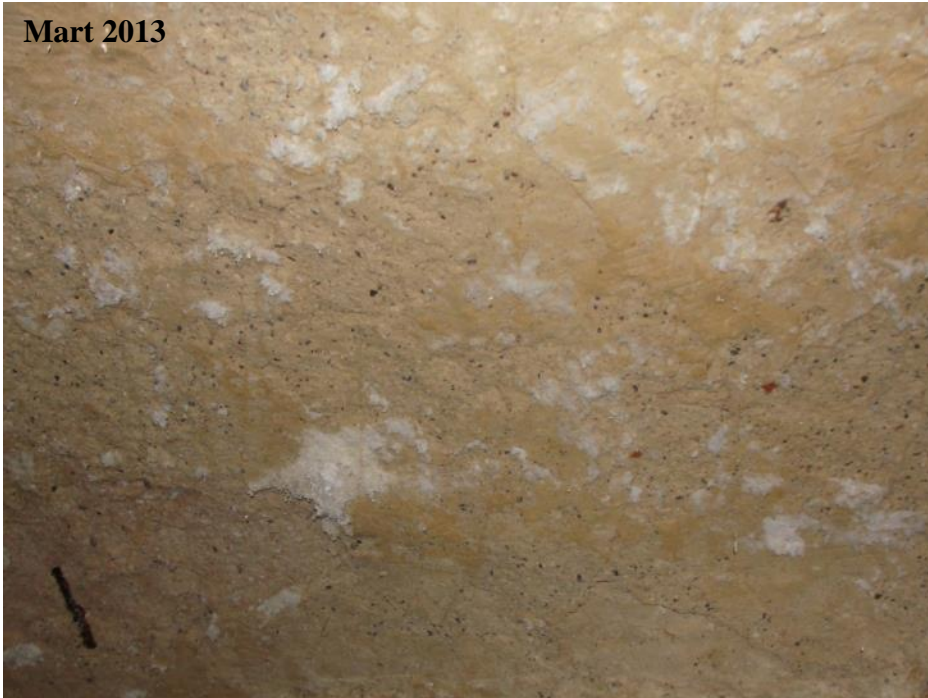
Şekil 4.239 : Aya Nikola Manastırı, 3 no'lu kilise apsisinin arkasındaki odanın doğu tarafı, onarılan kısım, nem ve neme bağlı küflenme, korozyona uğrayan donatı.

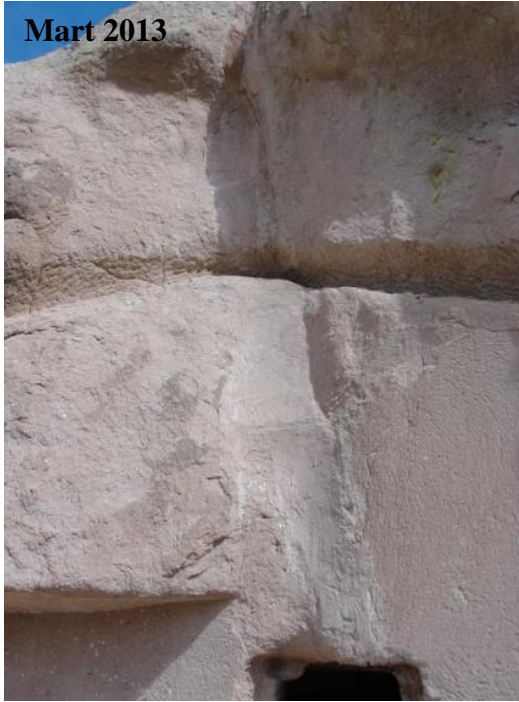
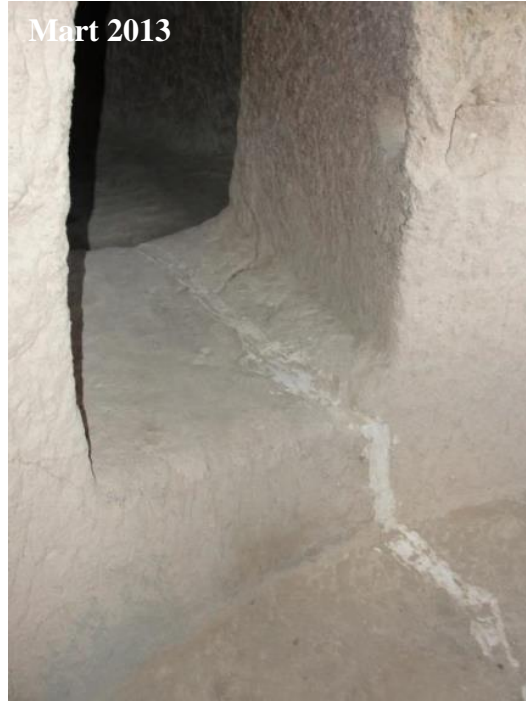
Şekil 4.247 : Aya Nikola Manastırı, batı cephesindeki doldurulmuş yarık ve çatlaklar.

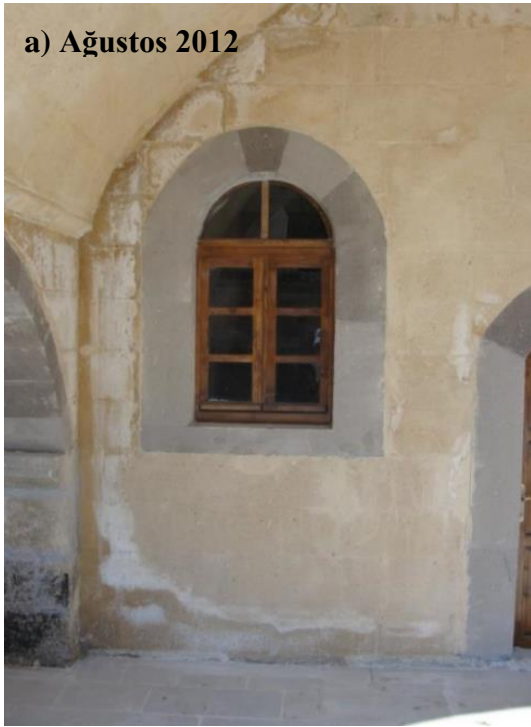
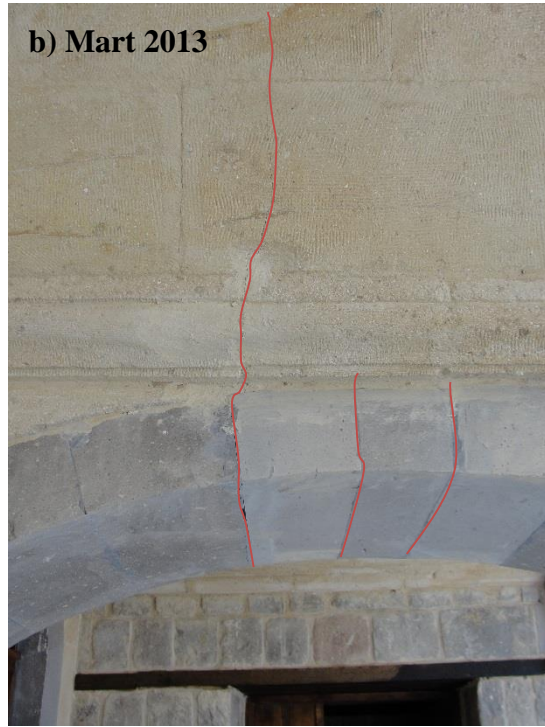
Şekil 4.267 : Aya Nikola Manasırı dış narteksi, a) Duvar yüzeylerinde nem ve çiçeklenmeler. b) Dış narteks tonoz kemerlerinde gelişen çatlaklar.

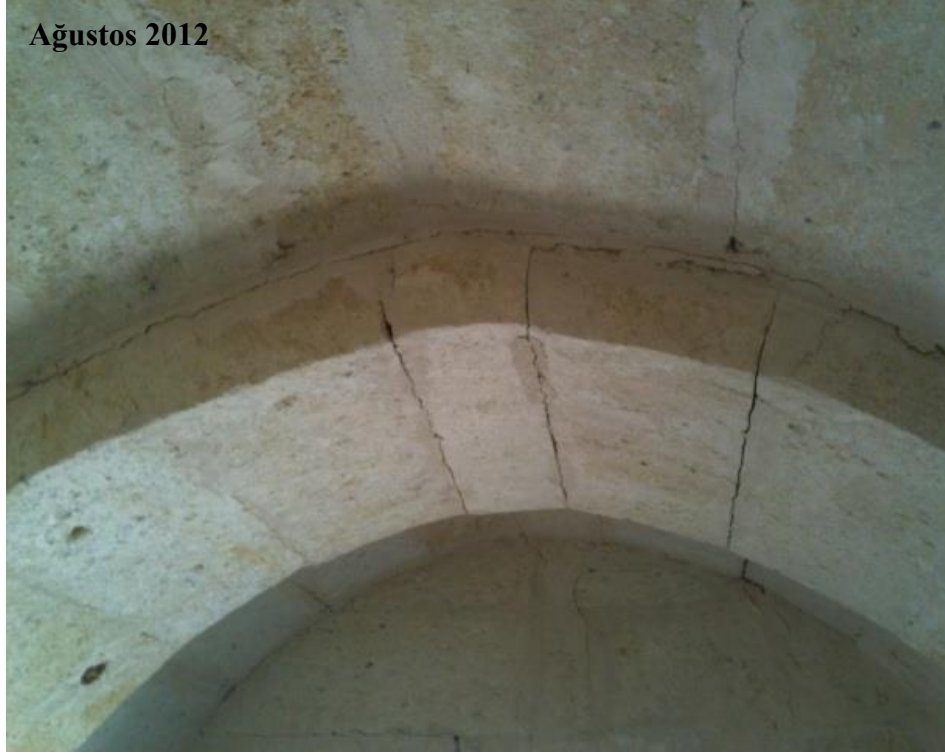
Şekil 4.268 : Aya Nikola Manasırı avlu odalarında tonoz örtü kemerlerinde çatlak ve derzlerde ayrılma.

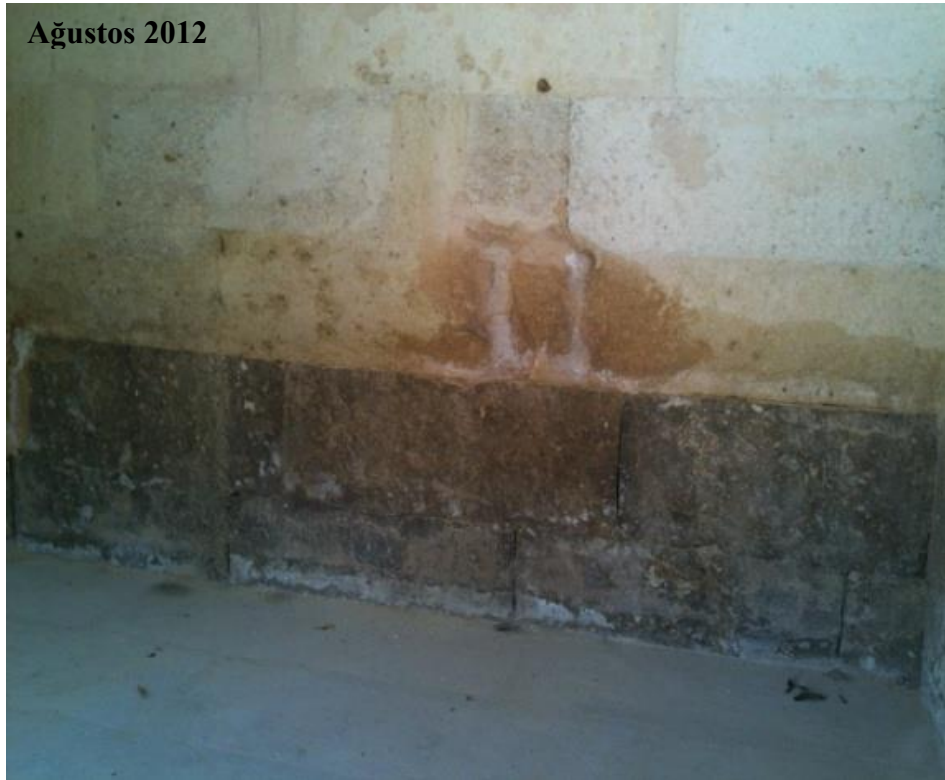
Şekil 4.269 : Aya Nikola Manasırı avlu odalarında zeminden yükselen nem ve çiçeklenmeler.
