**KÜÇÜK MUSTAFA PAŞA HAMAMI
ERKEKLER BÖLÜMÜ RESTORASYON PROJESİ**

**YÜKSEK LİSANS TEZİ
Mimar Esra KUDDE
(502031202)**

NİSAN 2007

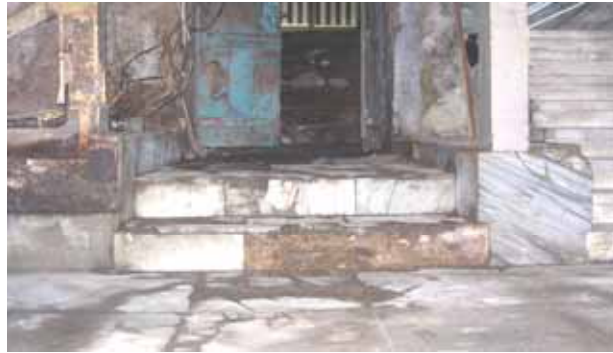
Şekil C.3-16: Z02a; mermer basamaklardaki hasar

Z02a'nın bitiminde yer alan iki basamakla 44cm aşağı inilerek soyunmalık orta mekanına ulaşılır (Şekil C.3-15). Sırayla 23cm ve 21cm rıhtları olan iki basamağın genişlikleri 183cm.dir. Basamakların mermer kaplama levhalarında çatlaklar, kırılmalar ve kopmuş parçalar olduğu tespit edilmiştir (Şekil C.3-16). İkinci basamak, ilkinden daha fazla bozulmuştur. Basamağın ön yüzünde, 15cm genişliğinde ve 80cm uzunluğunda bir bölümün mermer kaplaması kırılmıştır (Şekil C.3-17).

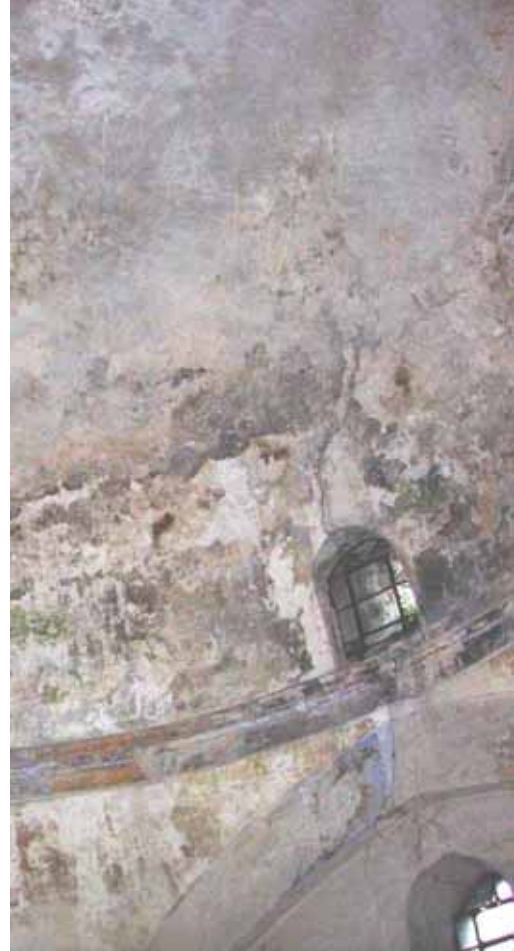
Şekil C.3-76: Güneydoğu penceresi ve yapısal çatlak

Taşıyıcı kemerin tepe noktası, +10.58m yüksekliktedir. Üzerinde, 89cm.lik ikinci kemer kademesi bulunur (Şekil C.3- 75). Cepheye112x223cm boyutlarında sivri kemerli bir pencere açıklığı yerleştirilmiştir (Şekil C.3-76). Muhdes demir çerçeveli pencere paslanmıştır. Ayrıca, kemerin merkezinden başlayarak kubbe penceresi üstünden merkeze doğru ilerleyen yapısal bir çatlak görülür (Şekil C.3-77)
