KASTAMONU İLİ, MERKEZ İLÇESİ,
BOYACIZADE KONAĞI' NIN RESTORASYONU

YÜKSEK LİSANS TEZİ

Ahmet SEVGİLİOĞLU

İSTANBUL- 2017

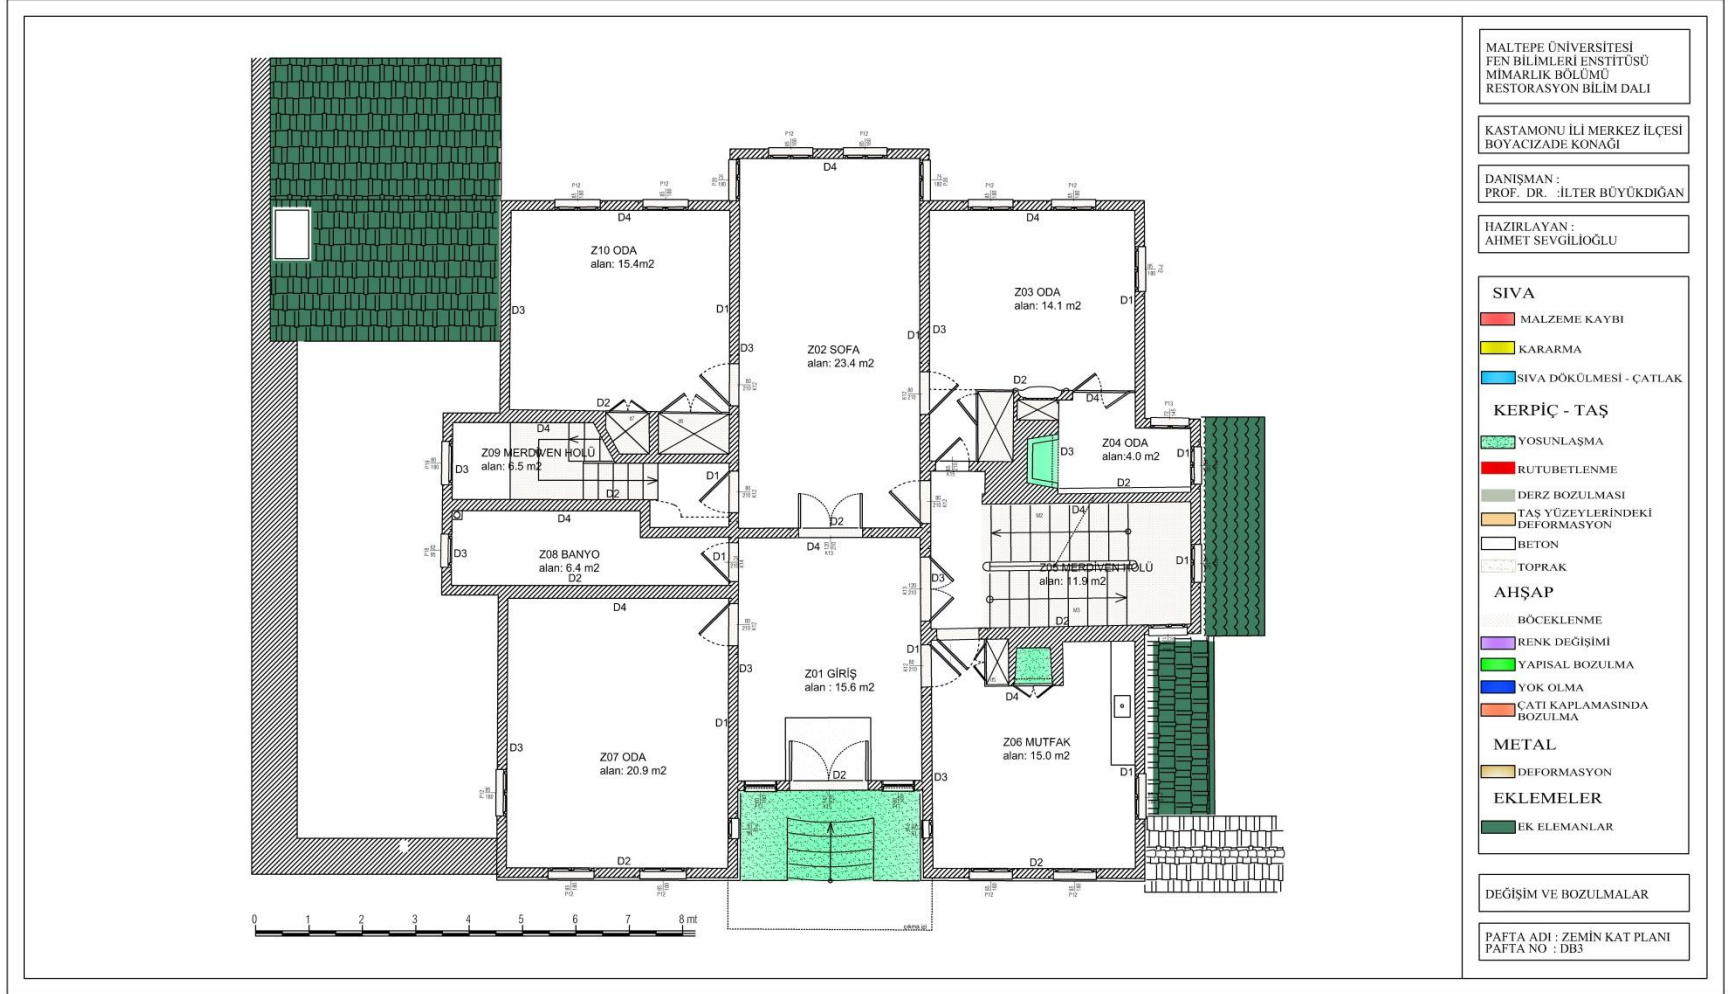
EK -25- DEĞİŞİM VE BOZULMALAR ZEMİN KAT PLANI

Bu kat 165 m² 'lik oturma alanına sahiptir. Zemin katın kotu yol seviyesinin üzerinde olmasından dolayı bu kata ulaşımı sağlayabilmek için yapılan merdivenler nedeniyle sofa mekânı arka bahçeye doğru çekilerek oluşturulmuştur. Zemin kata yol kotundan 5 rıhtlı taş merdivenle ulaşılan; ahşap çift kanatlı kapıyla bağlantı sağlanmaktadır. Ön cephenin ortasında yer alan bu ana giriş kapısı K15 kapısıdır. Bu katta yine sıvalarında dökülme ve çatlak, malzeme bozulmaları, ahşap elemanlarda böceklenme gibi sorunlar gözlenmektedir. Zemin katta sofa, mutfak ve sofanın

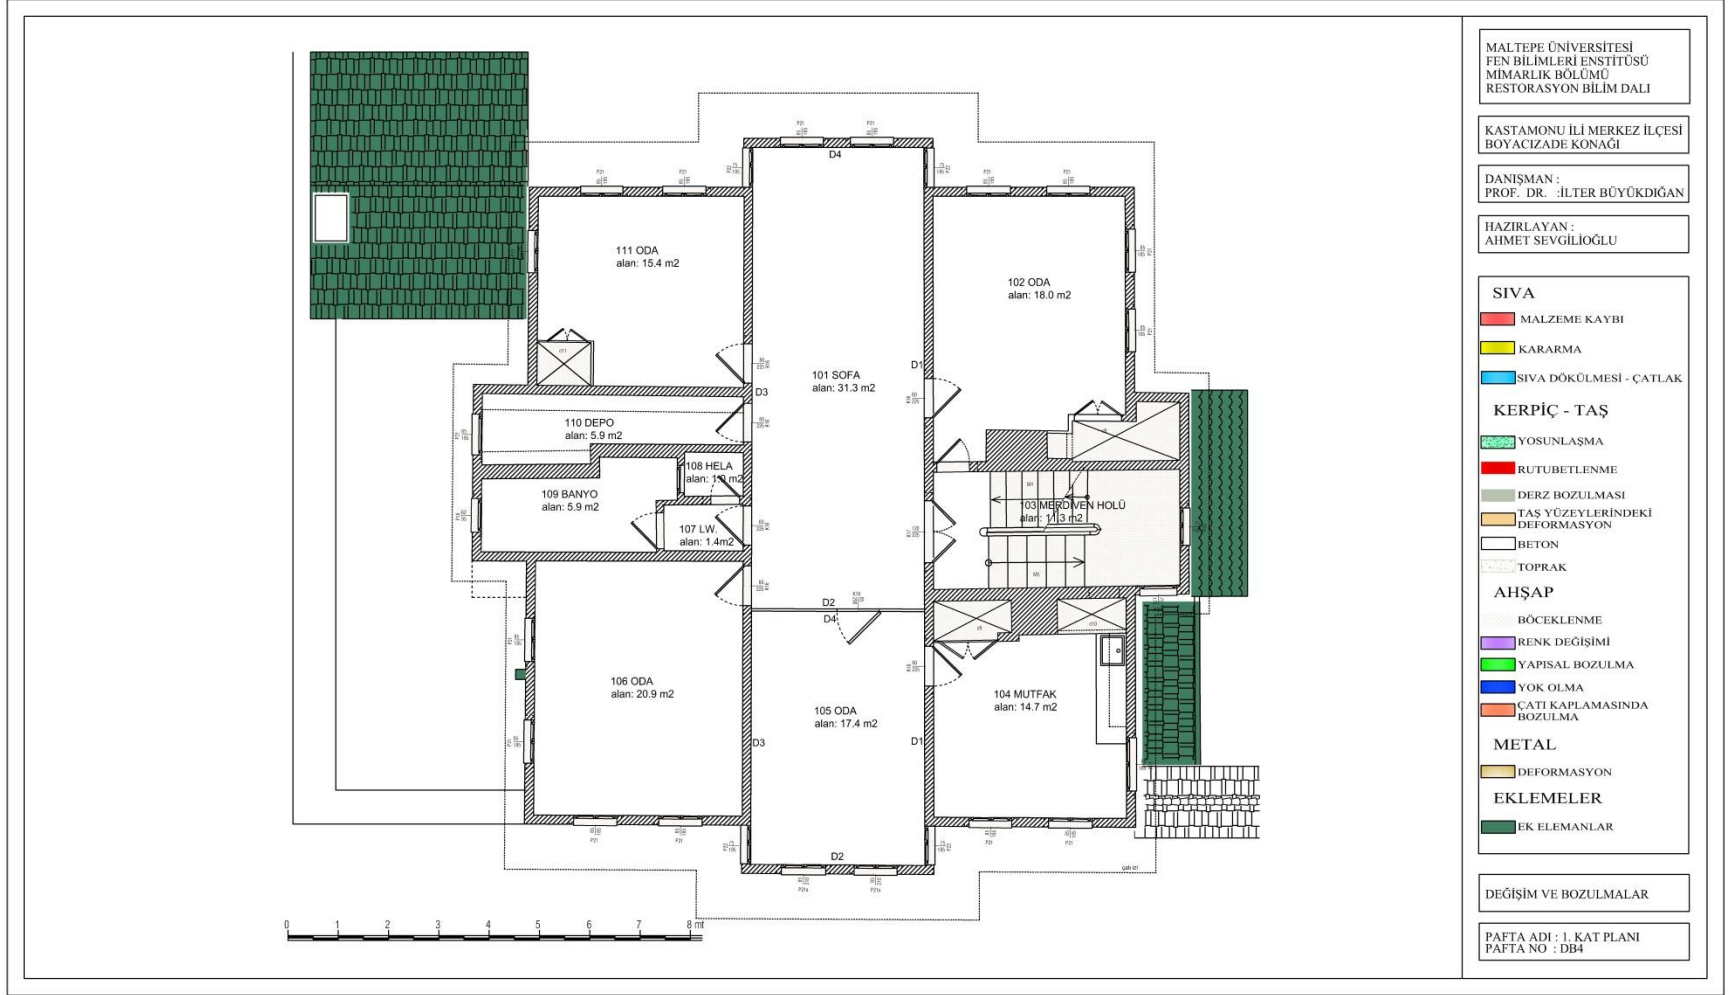
EK -26- DEĞİŞİM VE BOZULMALAR 1. KAT PLANI

Bu kat 168,7 m² 'lik oturma alanına sahiptir. Zemin kattan 16 rıhtlı ahşap haremlik merdiveni ile ulaşım sağlanmaktadır. Bu katta yer alan sofadan diğer tüm mekânlara dağılım vardır. Sıvalarında dökülme ve çatlak, malzeme bozulmaları, ahşap elemanlarda böceklenme gibi sorunlar gözlenmektedir. Bu katta sofa, odalar, mutfak, lavabo, hela ve banyo mekânları mevcuttur.

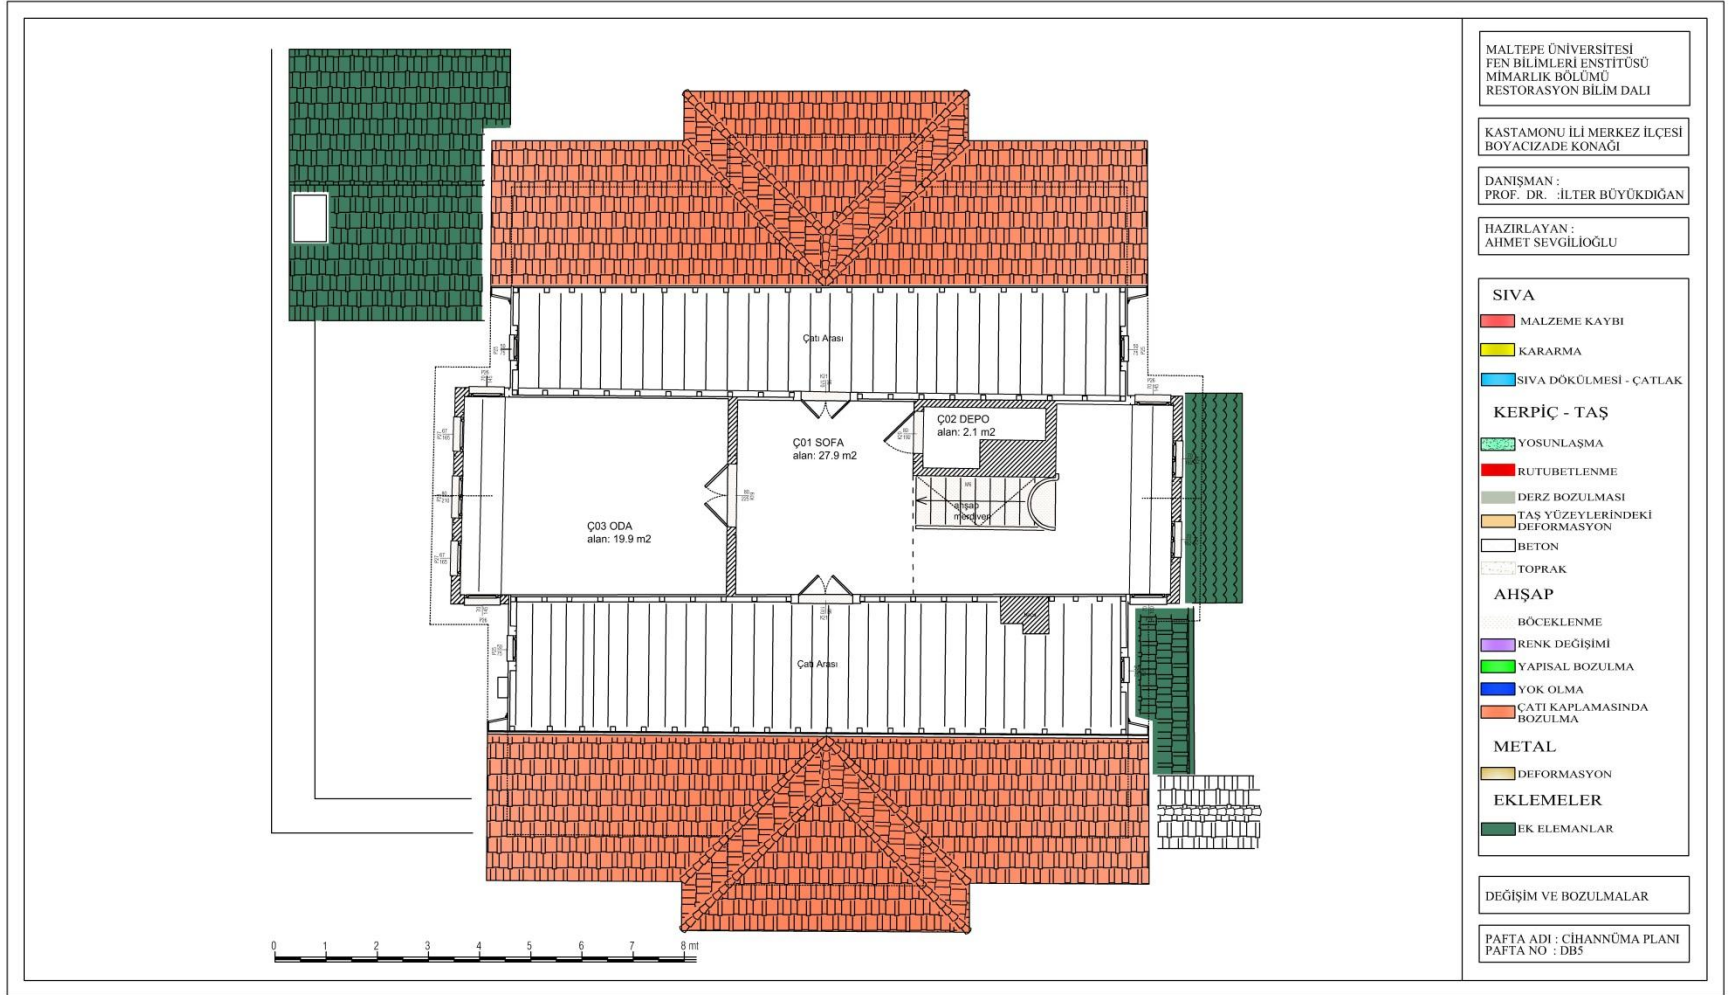
EK -27- DEĞİŞİM VE BOZULMALAR ÇİHANNÜMA KAT PLANI

Bu kat 59,0 m² 'lik oturma alanına sahiptir. 1. kattan 18 rıhtlı ahşap haremlik merdiveni ile ulaşılmaktadır. Kastamonu'daki sivil mimarlık örneklerinden bir çoğunda cihannüma katlar vardır. Boyacızade Konağı'nda beşik çatının eğiminden yararlanılarak bu alanı değerlendirilmek amacıyla yapılan cihannüma katını görmekteyiz. Cihannüma katları yüksek bir alanda yer alması sebebiyle bol ışık alan ve çevreyi rahat görebildiğimiz manzaraya hakim olmalarıyla önemlidir. Sıvalarında dökülme ve çatlak, malzeme bozulmaları, ahşap elemanlarda böceklenme gibi sorunlar gözlenmektedir. Bu katta sofa, depo ve oda mekânları bulunmaktadır. Ayrıca çatı arasında kalan kısımlar da depo olarak kullanılmaktadır.

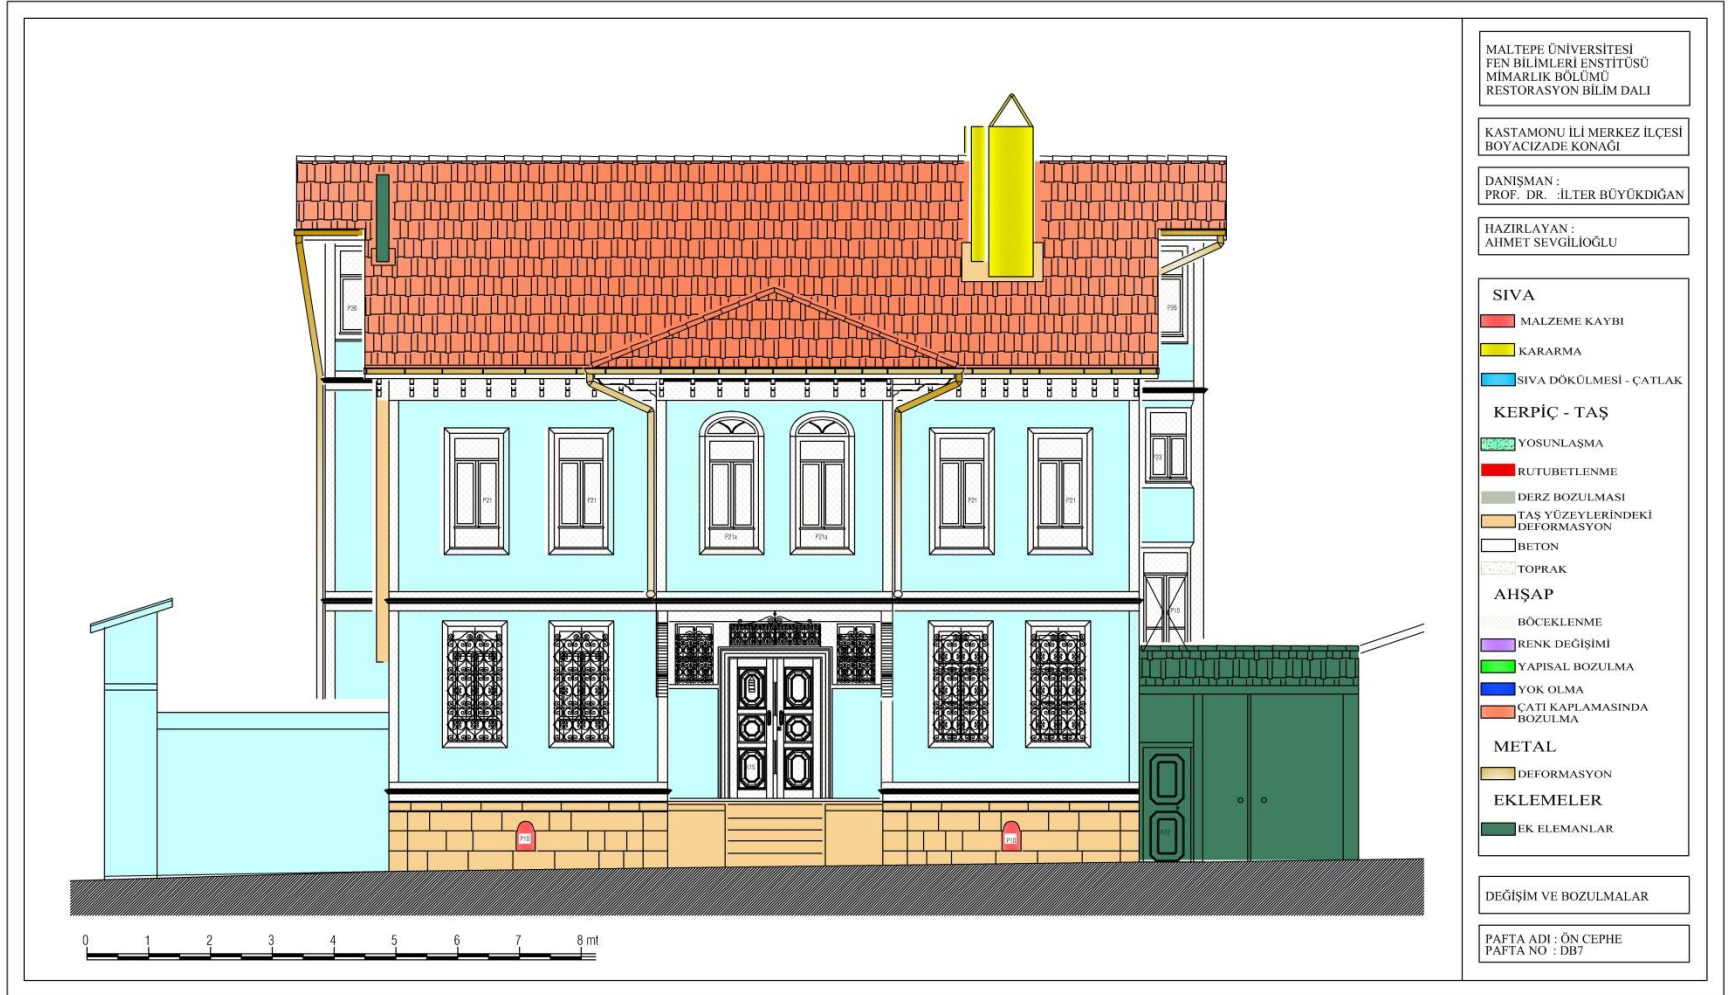
EK -29- DEĞİŞİM VE BOZULMALAR ÖN CEPHE

Yapının fiziksel bozulmalar açısından en problemlili olan bölümü cepheleridir. Beden duvarları haricindeki yapının ahşap karkasla inşaa edilip, horasan sıvayla sıvanan yüzeylerinde sıvalarda dökülme ve çatlaklar gözlenmektedir.
