İSTANBUL HAMAM RESTORASYONLARINDA UYGULANAN
MÜDAHALE TEKNİKLERİ

YÜKSEK LİSANS TEZİ

Deniz ALKAN
121418204

İstanbul Mayıs 2015

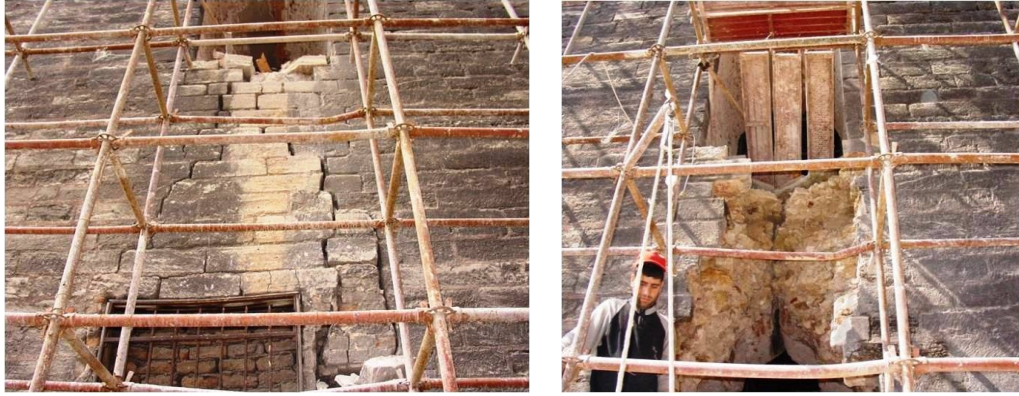
Batı-doğu doğrultusunda soğukluk duvarlarında oluşan geniş çatlaklar, sağlamlaştırma yapılabilmesi için çatlak aksında açılmıştır.

Şekil 4.1.5.1.18a – 4.1.5.1.18b: Doğu cephesi duvarındaki çatlaklar (R. A. Arşivi)

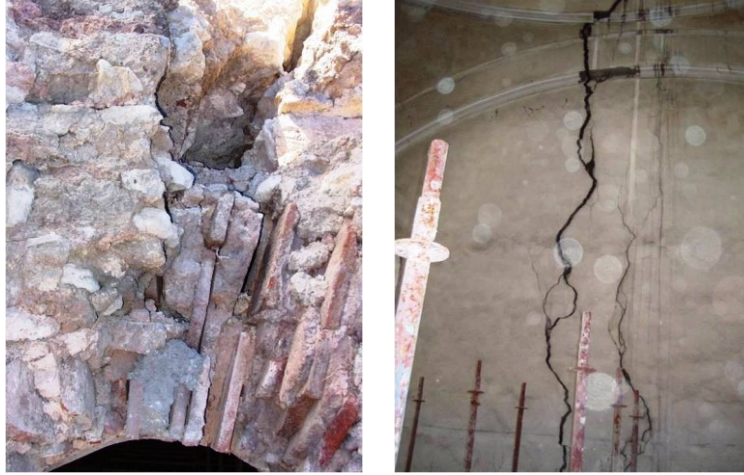
Şekil 4.1.5.1.19a – 4.1.5.1.19b: Doğu cephesi duvarındaki dıştan ve içten görülen çatlaklar (R. A. Arşivi)

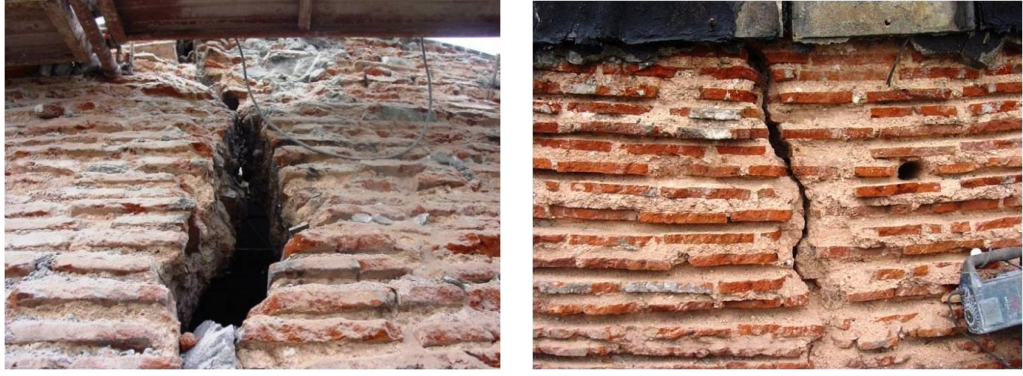
Şekil 4.1.5.1.37a – 4.1.5.1.37b: Kubbede oluşan çatlak ve hasarlar (R. A. Arşivi)

Erkekler Kısmı Soğukluk Bölümü; öncelikle kubbede doğu-batı yönündeki çatlaklara sağlamaştırma yapılmıştır. (R. A. Arşivi)

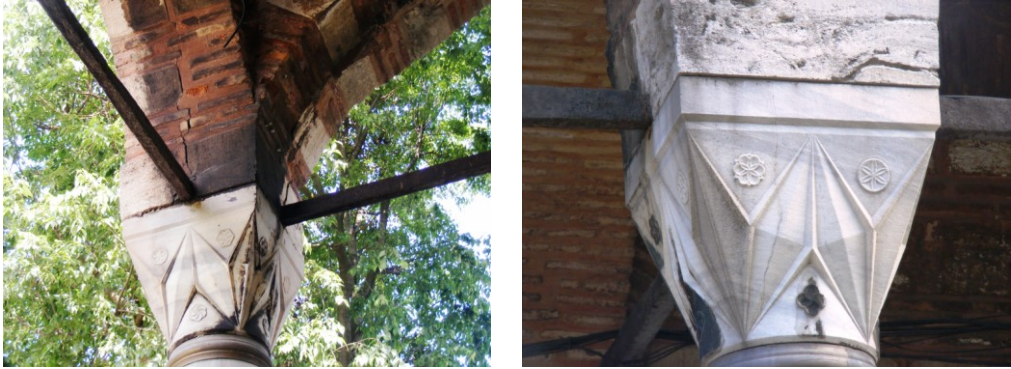
Şekil 4.2.5.1.6a - 4.2.5.1.6b: Revaklı girişin sütun başlıklarında oluşan çatlaklar(Tevfik İlter Arşivi EK-2[12])

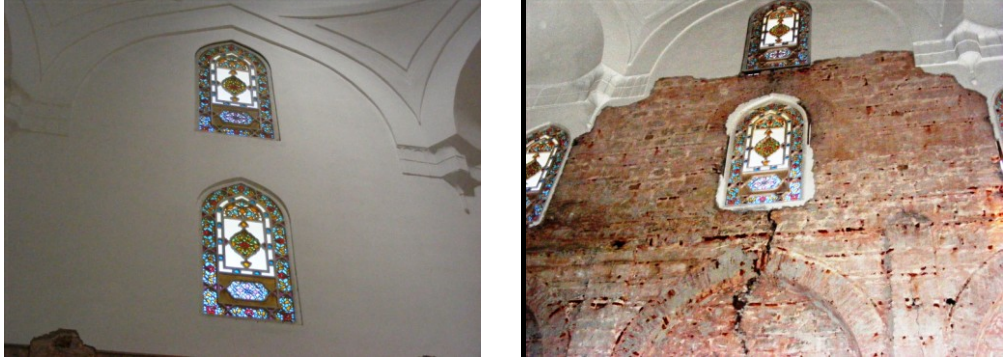
Şekil 4.2.5.1.10: Erkek soğukluk Kuzeybatı cephesi iç kemer raspa öncesi
Şekil 4.2.5.1.11: Erkek soğukluk Kuzeybatı cephesi iç kemer çatlağı raspa sonrası ortaya çıkan çatlak (Tevfik İlder Arşivi EK-2[12])

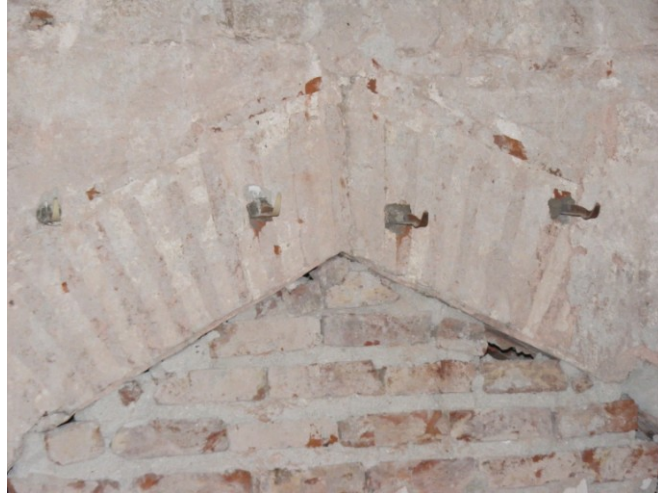
Şekil 4.2.5.1.16: Kuzeydoğu cephesine bakan iç duvar kemer çatlağı ve depremler sonrası güçlendirme için çakılan mihlar (Tevfik İltar Arşivi EK-2[12]).

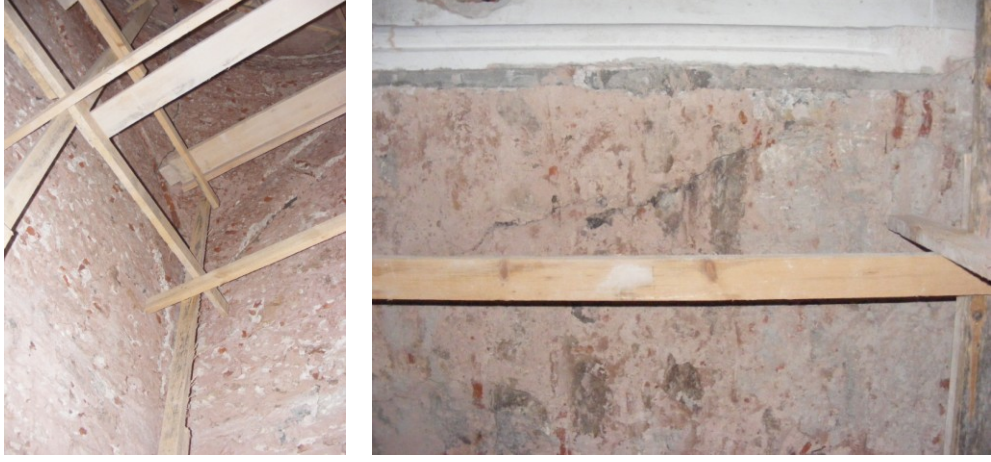
Şekil 4.2.5.1.24a - 4.2.5.1.24b: Güneydoğu cephesi iç duvar çatlağı (Tevfik İlater Arşivi EK-2[12])

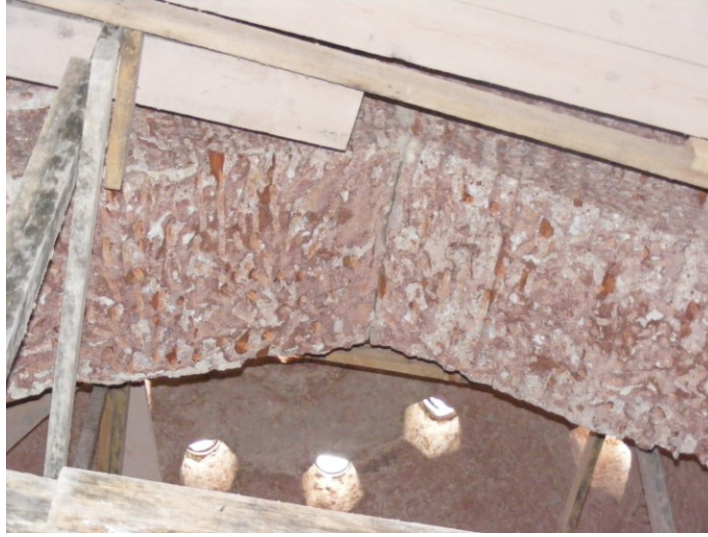
Şekil 4.2.5.1.27: ılıkılık kubbeler arasındaki kemer çatlağı (Tevfik İlter Arşivi EK-2[12])

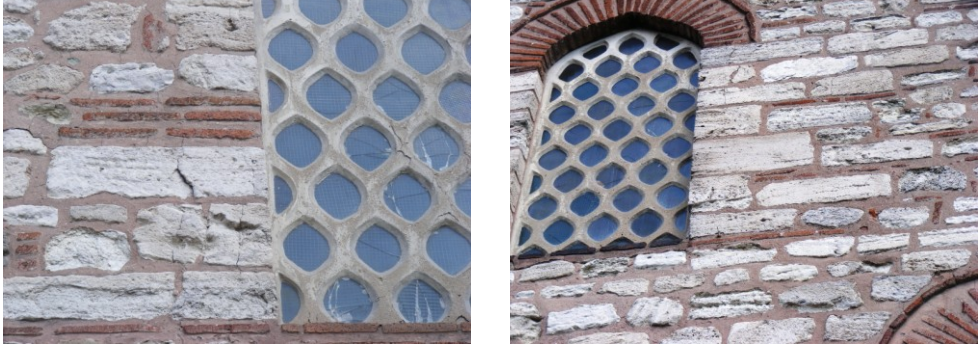
Şekil 4.2.5.1.37a - 4.2.5.1.37b: Kuzeybatı cephesi dış duvar çatlağı (Tevfik İter Arşivi EK-2[12])

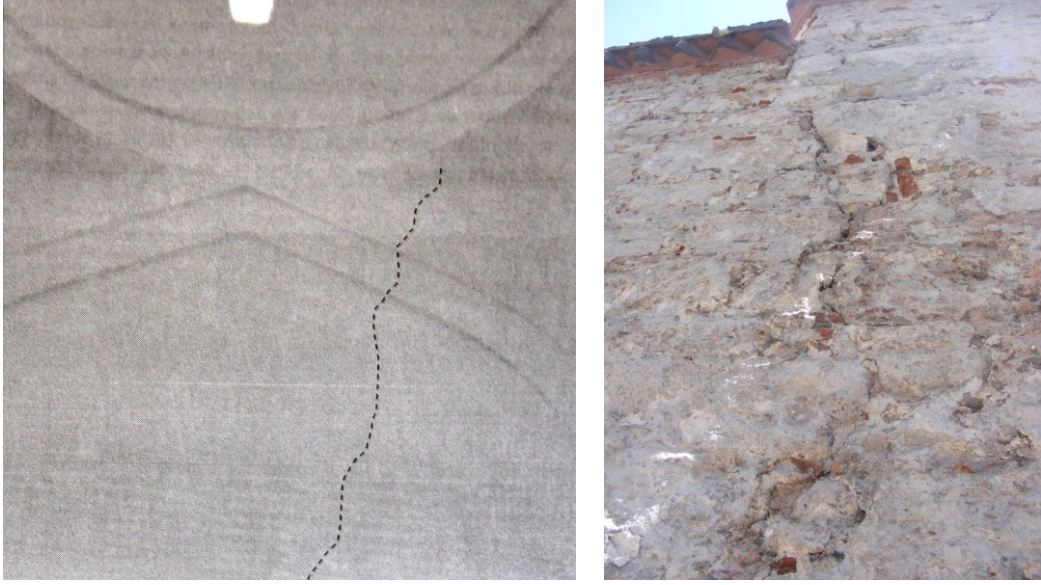
Şekil 4.2.5.1.41: Kuzeybatı duvarından başlayıp pandantife ulaşan çatlak (K.V.K.K.Arşivi, EK-2[1])

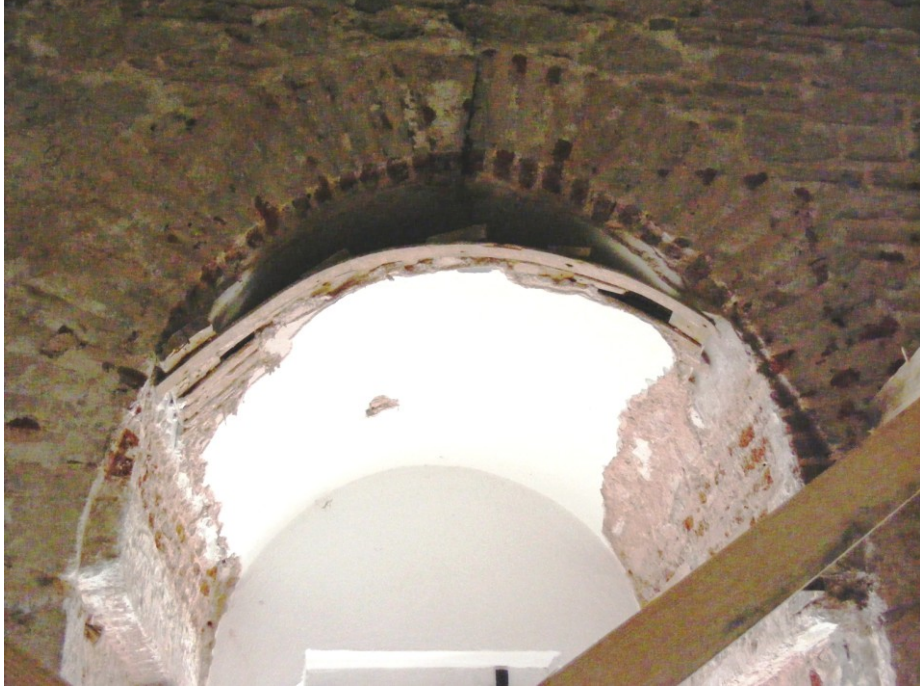
Şekil 4.2.5.1.45: Sıcaklık kemerlerindeki çatlaklar (Tevfik İlter Arşivi EK-2[12])

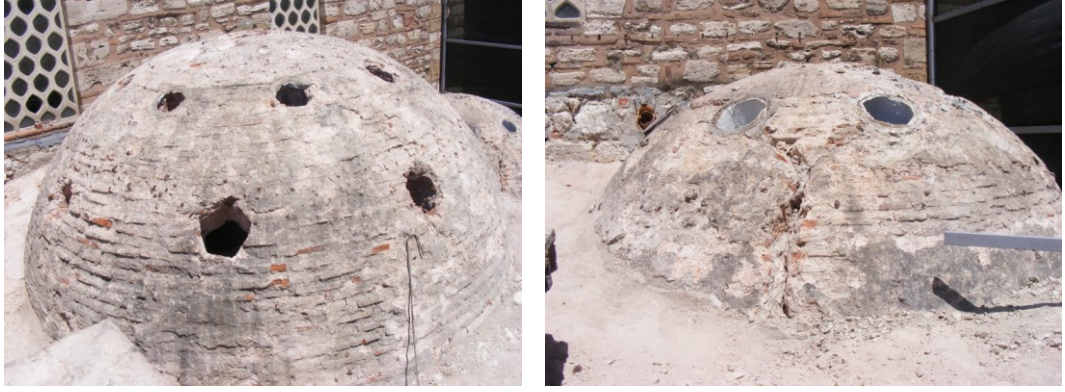
Şekil 4.2.5.1.55: Erkek ılıkık sol yan kubbe çatlağı
 Şekil 4.2.5.1.56: Erkek ılıkık soğuk yıkanma kubbe çatlağı (Tevfik İltter Arşivi EK-2[12])

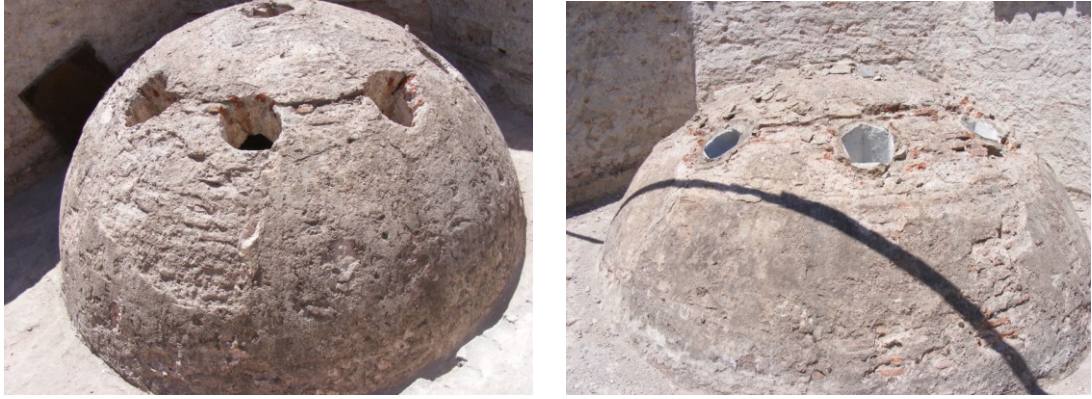
Şekil 4.2.5.1.67: Halvet (EZ07)kubbe çatlağı
Şekil 4.2.5.1.68: Halvet (EZ10) kubbe çatlağı (Tevfik İlter Arşivi EK-2[12])

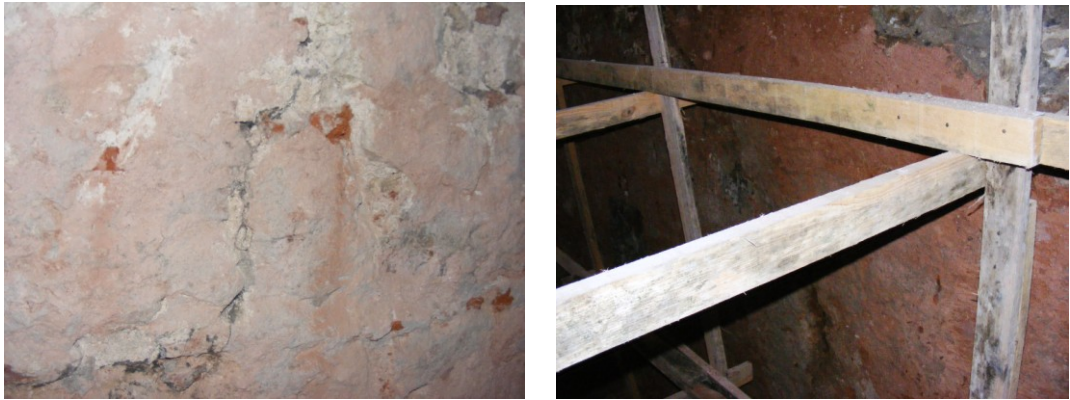
Şekil 4.2.5.1.83a - 4.2.5.1.83b: Sıcak su deposu iç duvar çatlağı (Tevfik İlder Arşivi EK-2[12])

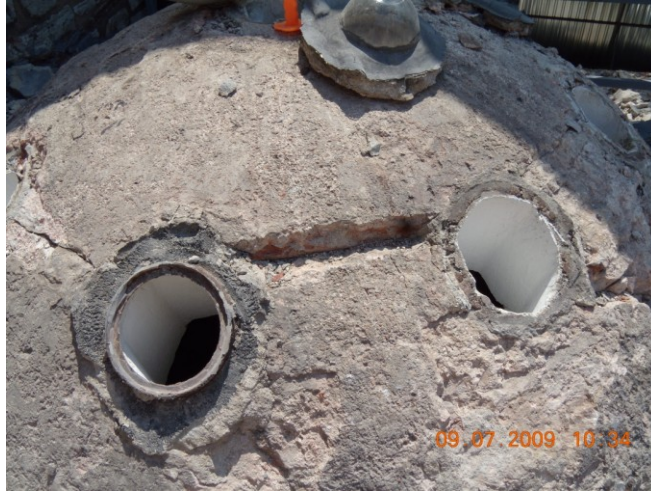
Şekil 4.2.5.2.25: Kubbelerin üstündeki çimento katkılı sıvalar ve orijinal olmayan filgözleri (Tevfik İlter Arşivi EK-2[12])

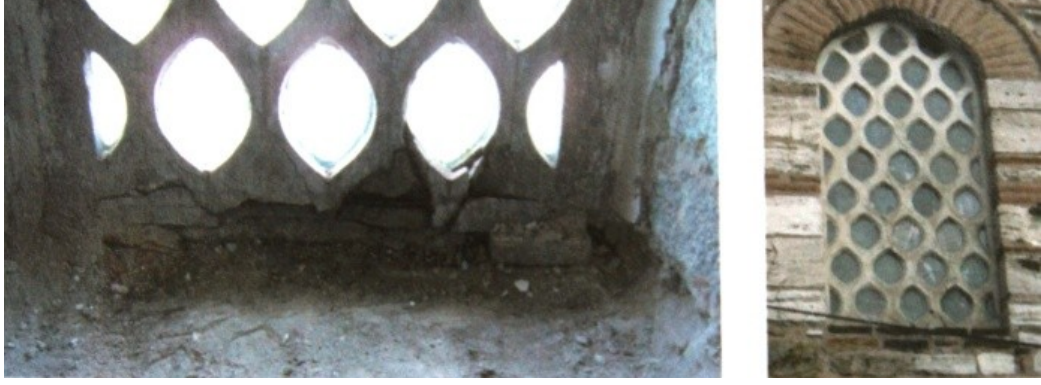
Şekil 4.2.5.2.52a - 4.2.5.2.52b: Dışlık pencerelerin yenilemeden önceki hasarlı durumu (K.V.K.K. Arşivi, EK-2[4])

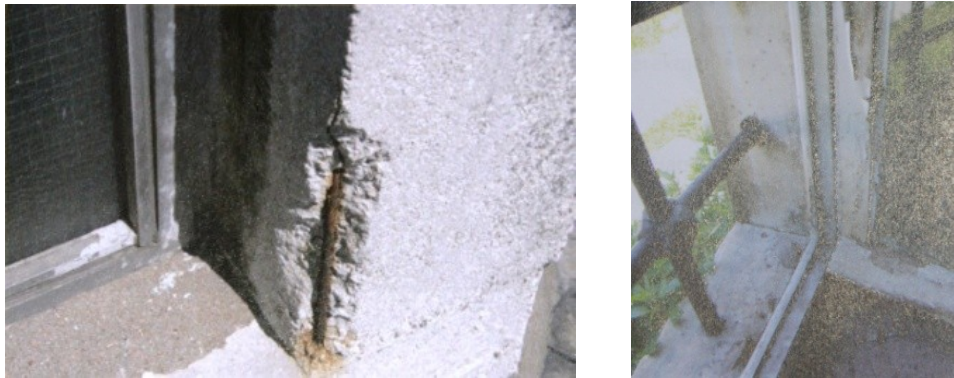
Şekil 4.2.5.2.56a - 4.2.5.2.56b: Pencere doğramalarının hasarlı durumları (K.V.K.K. Arşivi, EK-2[4])

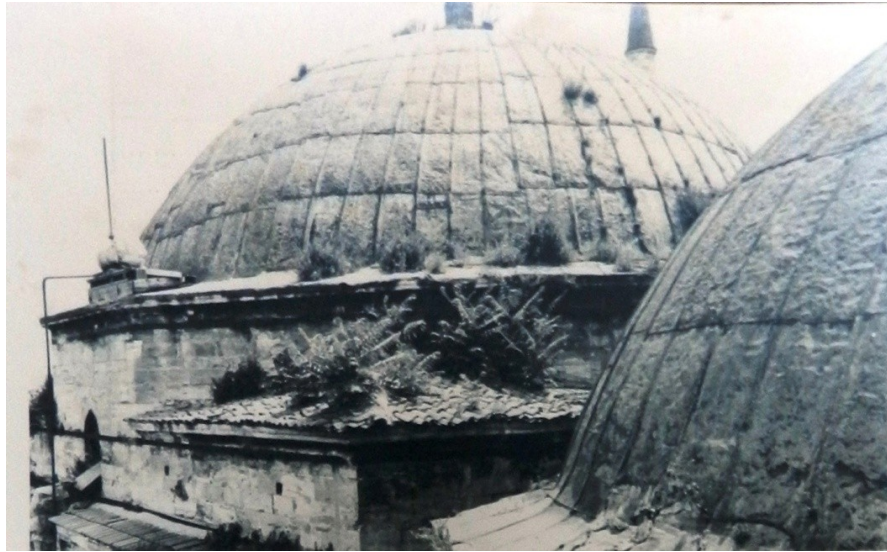
Şekil 4.3.5.2.11: Soyunmalık kubbelerinde oluşan bitkiler ve hasarlar (K.V.K.K. Arşivi, EK-3[4])

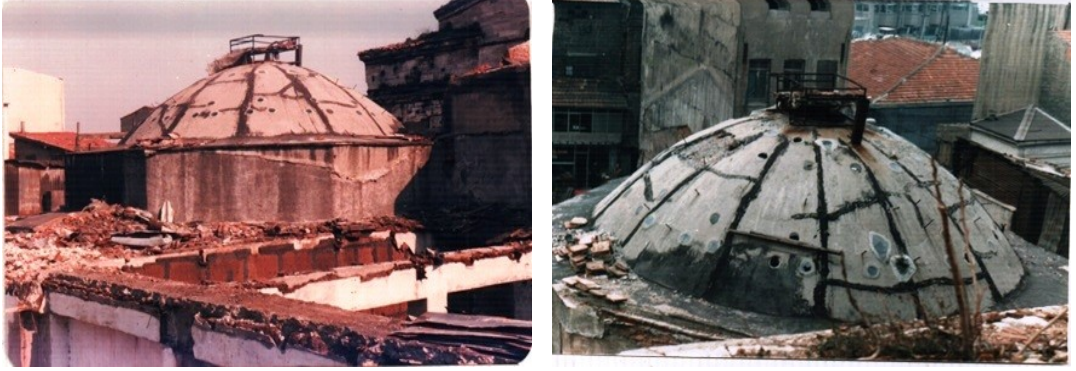
Şekil 4.3.5.2.12: Erkekler sıcaklık kubbesi üzerinde beton kaplama ve yıkılan betonarme katlar (K.V.K.K. Arşivi, EK-3[4])
