**T.C.**  
**BATMAN ÜNİVERSİTESİ**  
**FEN BİLİMLERİ ENSTİTÜSÜ**

**Mardin İli Şehir içi doğalgaz borularındaki kaynak hatalarının tahribatlı ve tahribatsız muayene yöntemleri ile incelenmesi**

**YÜKSEK LİSANS TEZİ**

**Mayıs-2019**  
**BATMAN**  
**Her Hakkı Saklıdır**

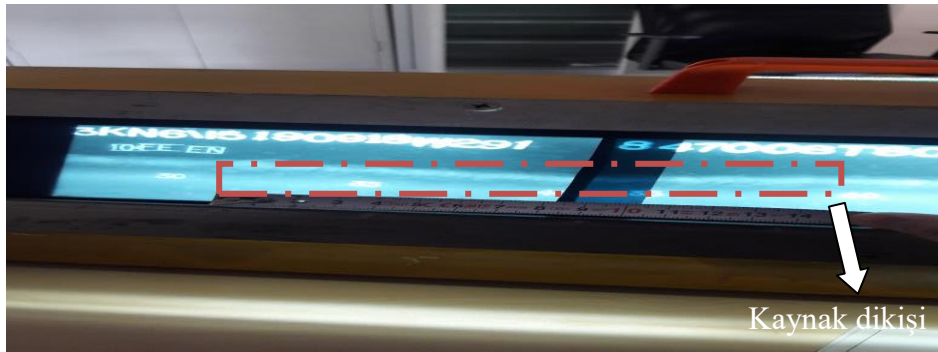
Şekil 4.1 1. Takım radyografi filmi

1. takım radyografik film Şekil 4.1’de incelendiğinde 1. Takım radyografi filminde görülen 1 adet 4 cm uzunluğunda cüruf hatası ve 3 cm uzunluğunda kapak kaynağında düşüklük olduğu yani kapak pasosunun tamamlanmadığı gözlenmiştir.

Radyografik filmde tespit edilen kaynak hatasını yeri metre ile işaretlenir. Daha sonra işaretlenen bölge mekanik olarak yarılarak tekrardan kaynak edilir. Tamiri yapılan

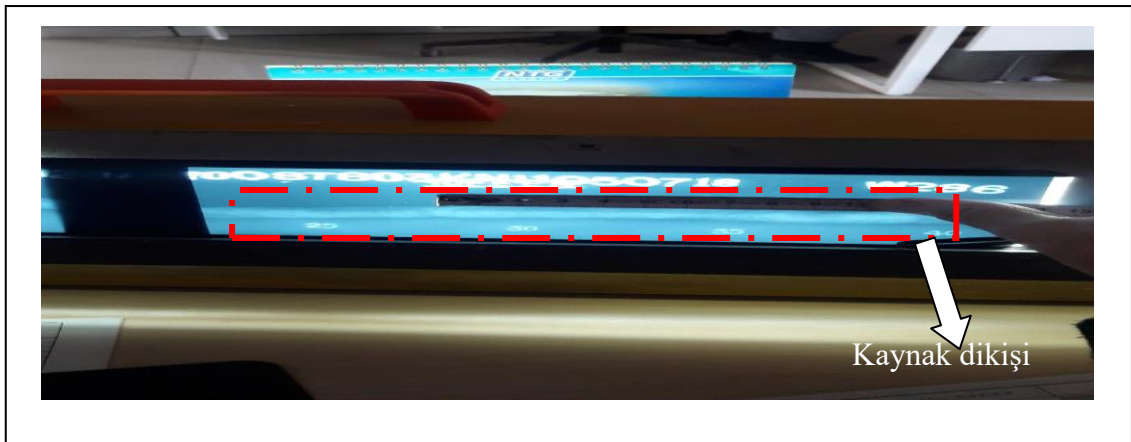
Şekil 4.3 3. Takım radyografi filmi

Şekil 4.3’ teki 3. Takım radyografi filmi incelendiğinde kaynak dikişinde 29-35 cm boyunca yanma oluğu görülmektedir. Kaynak yapılırken, kaynak operatörünün amperi yüksek tutması sebebiyle kaynaktaki yanma oluştuğu anlaşılmıştır.

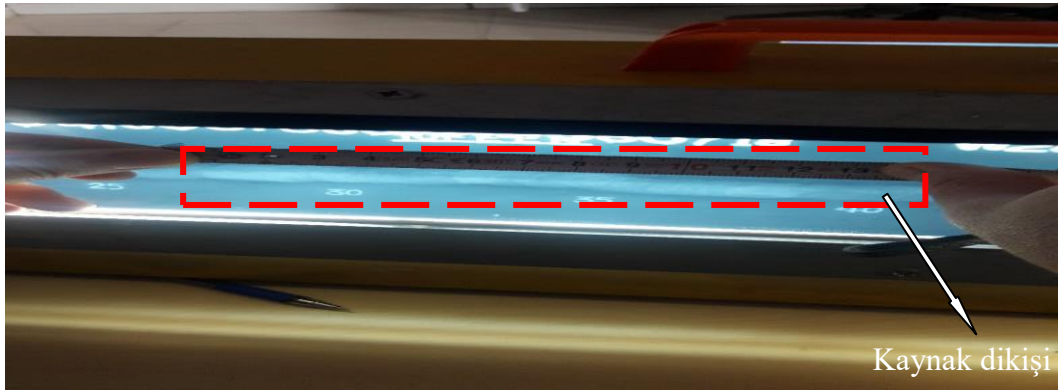
**Şekil 4.4** 3. Takım tamir filmi.

mekanik olarak temizlendiği için herhangi bir problem teşkil etmemiştir. Böylece kaynak API 1104 standartlarına uygun hale getirilmiştir.

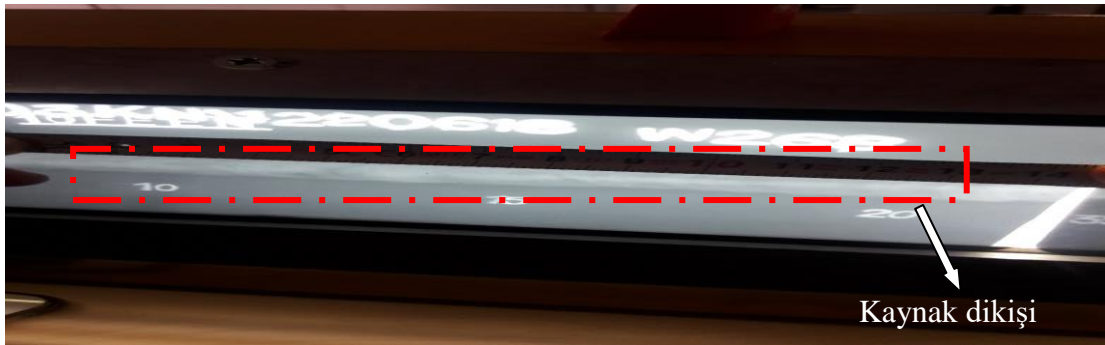
**Şekil 4.5** 5. Takım radyografi filmi

Şekil 4.5'te verilen 5. Takım radyografik olarak incelendiğinde 10-20 cm aralığında 3 tane küçük gaz boşluğu ve kapakta yanma olduğu görülmektedir. Bu kaynağı API 1104 standartlarına göre uygun hale getirmek için 10-20 cm aralığında tamir işlemi yapılmıştır. Kaynakta hatalı olan kısım mekanik olarak temizlenmiştir.

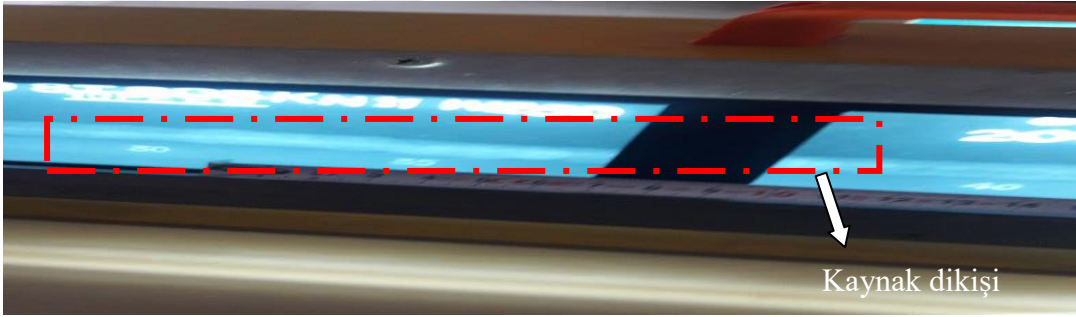
Şekil 4.7 7. Takım Radyografi Filmi

Şekil 4.7'deki 7. takımın radyografi filmi incelendiğinde 30-35 cm'lerde cüruf sıkışması olduğu ve 35-40 cm'ler arasından da kapakta düşüklük olduğu gözlenmiştir. Kaynaklar mekanik olarak tamir edilerek API 1104 standartlarına uygun hale getirilecektir.

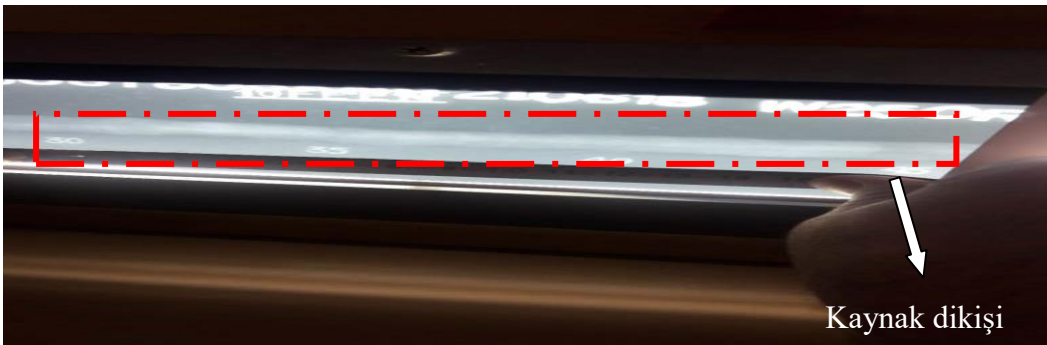
Şekil 4.8 7. Takım tamir filmi

Şekil 4.8'deki 7. takım tamir filmi incelendiğinde kaynaktaki cürufun temizlendiği ve kapaktaki düşüklüğün tamir edildiği gözlenmiştir. Yapılan kaynağın API 1104 standartlarına uygun olduğu anlaşılmıştır.

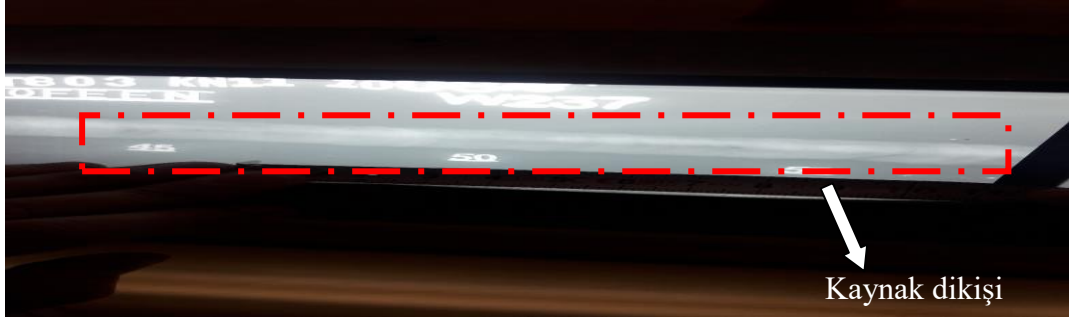
Şekil 4.9 11. Takım radyografi filmi

gözlenmiştir. Ayrıca kapak pasosunun mekanik olarak fırçalanmadığında kapak hatasına neden olduğu gözlenmiştir. Bu hatalar mekanik olarak temizlenip standartlara uygun hale getirilecektir.

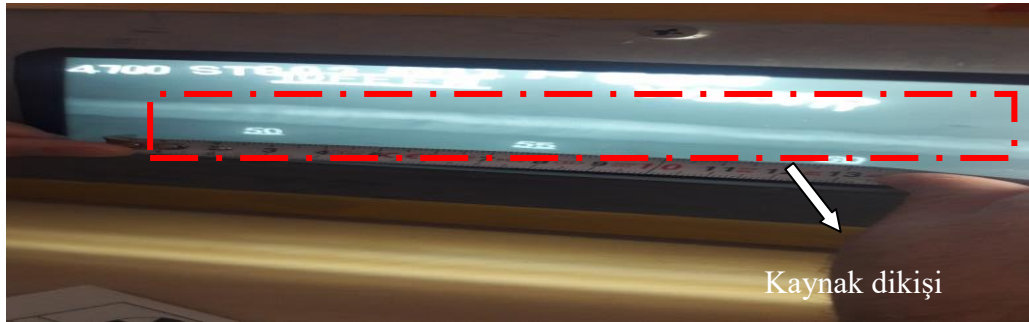
Şekil 4.10 11. Takım tamir filmi

Şekil 4.10'daki 11. takım tamir radyografi filminde herhangi bir kaynak hatası olmadığı gözlenmiştir. Daha önce var olan kaynak hataları, kaynak kesilerek temizlenmiştir

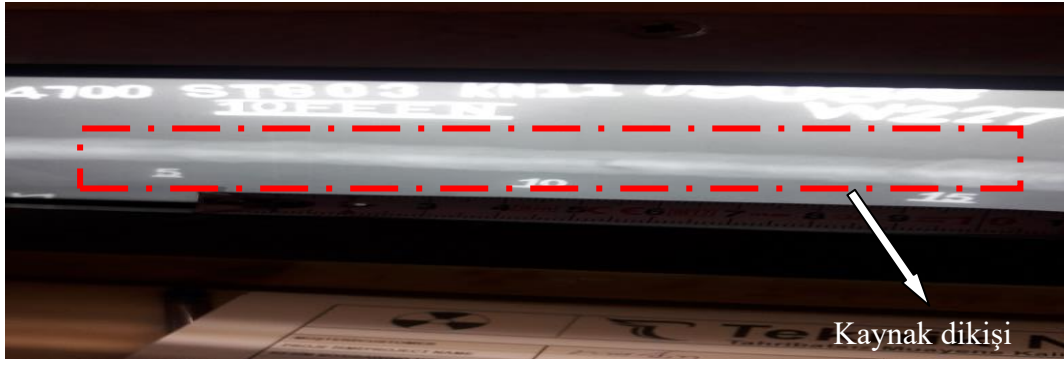
Şekil 4.11 15. Takım filmi

Şekil 4.11'deki 15. takım radyografi filminde de görüldüğü gibi küçük bir cüruf kalıntısı tespit edilmiştir. Bu kalıntı standartlara uygun olmayan bir durum oluşturmaktadır. Bunun nedeni kök kaynağında elektrot birleşme noksanlığı, yani elektrotun yeterince ergimemesidir. Bu durum malzemede bütünlüğün bozulmasına neden olmaktadır. 9-12 cm'ler boyunca kaynak mekanik olarak temizlenip standartlara uygun hale getirilmiştir.

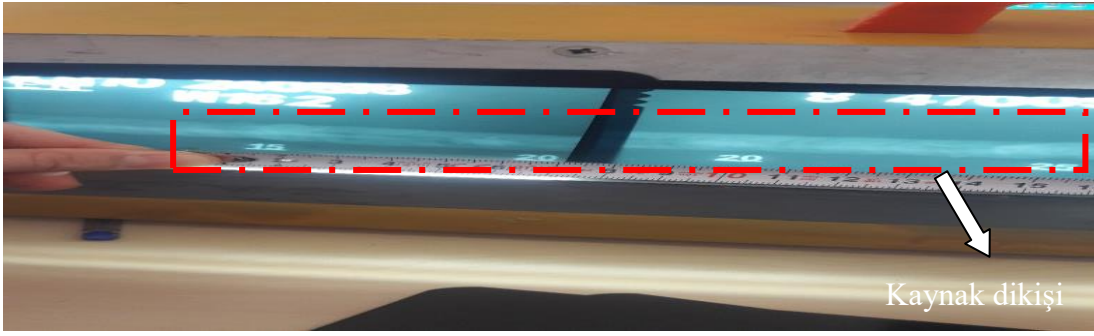
Şekil 4.13 17. Takım filmi

Şekil 4.13’te gösterilen 17. takım radyografi filmi incelendiğinde kök pasosunun 12-25 cm’leri aralığında kökte yanma ve cüruf kalıntıları gözlenmiştir. Bu kaynağı API 1104 standartlarına göre uygun hale getirmek için 12-25 cm aralığında mekanik olarak yarılarak tamir edilip tekrardan radyografi filmi çekilerek incelenmiştir.

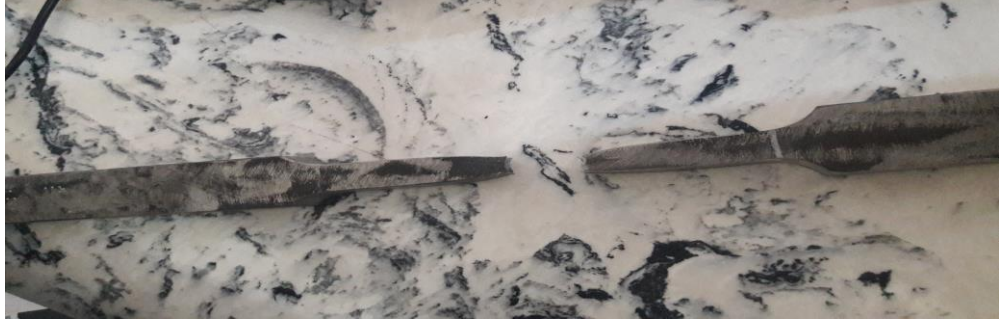
**Şekil 4.16** 1. Takım hasarlı numune

tespit edilmiştir. Yapılan çekme deneylerinde hasarın kaynakta olduğu tespit edilmiştir. Bu da kaynak dolgu malzemesi olarak kullanılan elektrotun X42 çelik kaynağında kullanılmasını uygun olmadığına karar verilmiştir.

Şekil 4.16'da 1. deney takımında alınan numuneye çekme testi uygulandığında, kaynak noktasında hasarın olduğu gözlenmiştir. Tablo 4.2 incelendiğinde X42 çelik kaynağından (E 42 2 C 21) elektrotun kullanılmasının uygun olmadığı tespit edilmiştir. Deneyde kullanılan X42 çeliği ana malzemesinin ve (E 42 2 C 21) elektrotun akma ve çekme dayanımları Tablo 4.2'de verilmiştir.

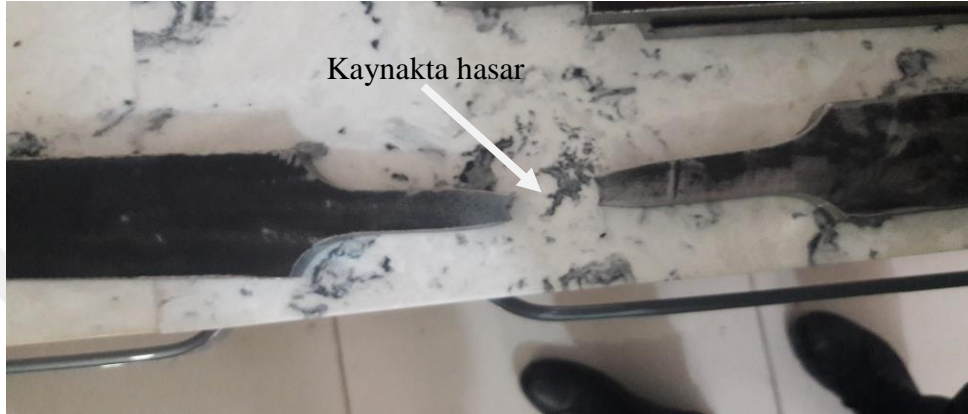
**Şekil 4.19** T1 saf kaynak metalinin hasarlı numunesi

Yeni denenen (T1-Saf) elektrotuyla yapılan kaynakta, kaynağın standartlara uygun olmasına rağmen akma ve çekme gerilme değerleri istenilen standartlarda değildir. Şekil 4.19 incelendiğinde T1-saf elektrotun uzama miktarları da yeterli olmadığı tespit edilmiştir. Deneyde kullanılan hasarlı numunelerin bir örneği şekil 4.19'de verilmiştir.

Hasarlı numune incelediğinde hasarın kaynak noktasından olduğu tespit edilmiştir. Yeni denenen elektrotun çekme, akma ve uzama değerlerinin düşük çıkmasında dolayı yeni bir elektrot denemesine karar verilmiştir.

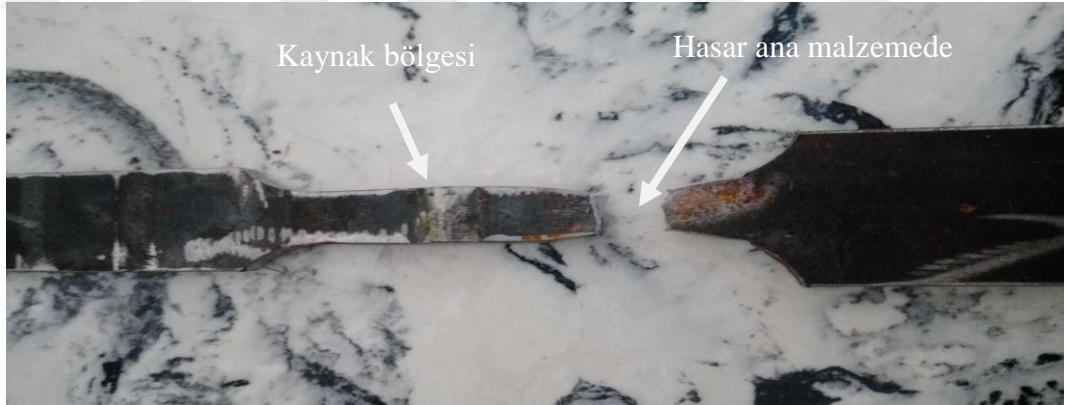
Şekil 4.21 T2-saf hasarlı numune

Çekme deney sonuçları incelendiğinde hasarın ana malzemede olduğu, kaynaklı bölgede hasar olmadığı tespit edilmiştir. Şekil 4.21'den de görüldüğü gibi hasar ana malzemede gerçekleşmiştir.

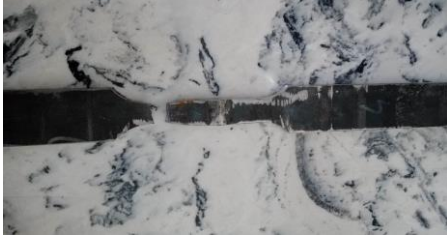
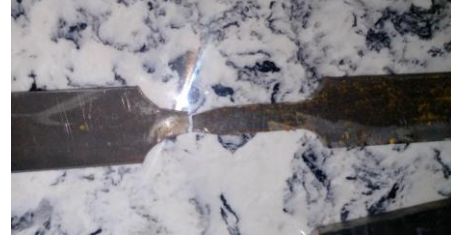
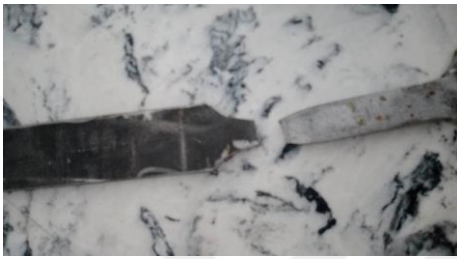
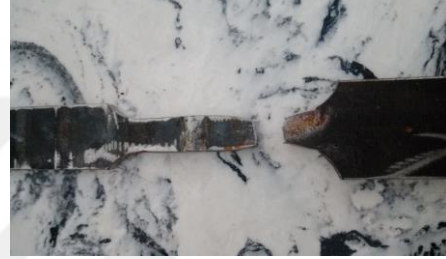
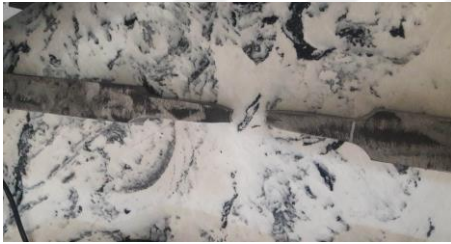
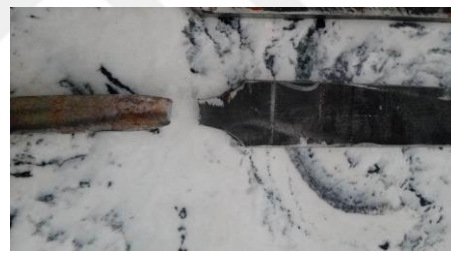
Şekil 4.23: Hasarlı numuneler

Çekme numuneleri standarda (API 5L) uygun hazırlandığından, kaynaklı numunelerdeki kaynak bölgesinin sert olması nedeniyle deformasyon bu bölgelerin dışında olmuştur. Deformasyonun dar bir alanda meydana gelmesi; dayanımın yüksek değerlerde olmasına neden olmuştur. Hasarın ana malzemedenden olmasına rağmen, kaynaklı numunenin % uzama değerlerinin düşük çıkmasının sebebi ise kaynaklı bölgenin çekme testi sırasında deformasyona uğramış olmasına bağlanmıştır. Kaynaklı bölgenin deformasyona karşı göstermiş olduğu direnç çekme mukavemetinin artmasına ve % uzama değerinin azalmasına neden olmaktadır. Deneyde kullanılan hasarlı numuneler şekil 4.23'te verilmiştir.
