TOROS ÜNİVERSİTESİ
FEN BİLİMLERİ ENTİTÜSÜ
İNŞAAT MÜHENDİSLİĞİ ANA BİLİM DALI
İNŞAAT MÜHENDİSLİĞİ TEZLİ YÜKSEK LİSANS PROGRAMI

YOL ÜSTYAPI TASARIMINDAKİ BOZULMALAR VE MERSİN
ÖRNEĞİNİN İNCELENMESİ

YÜKSEK LİSANS TEZİ

TEMMUZ 2019

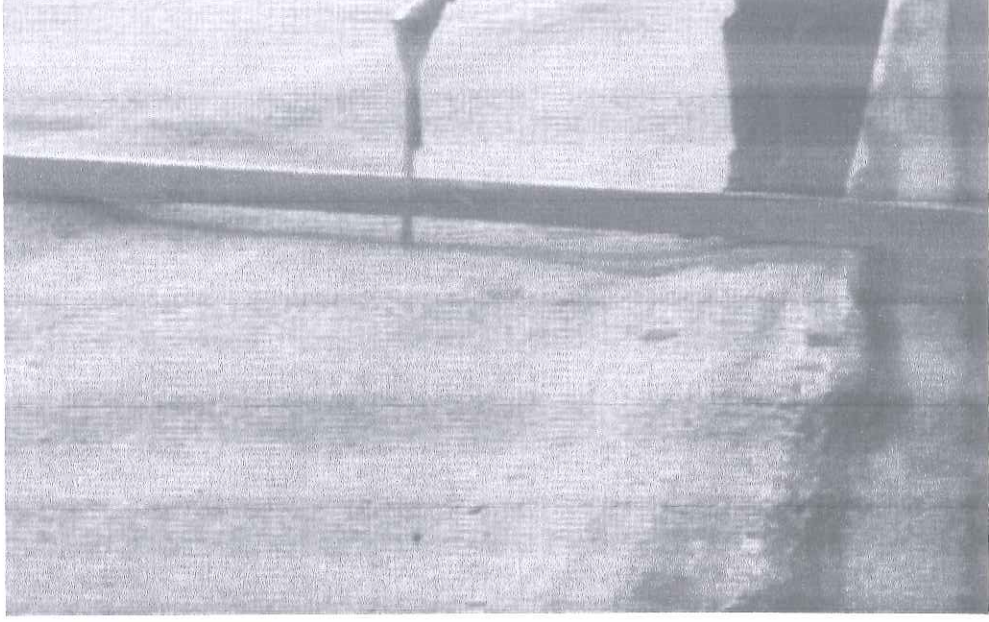
Resim 3.1.Yüksek şiddette tekerlek izi oturması

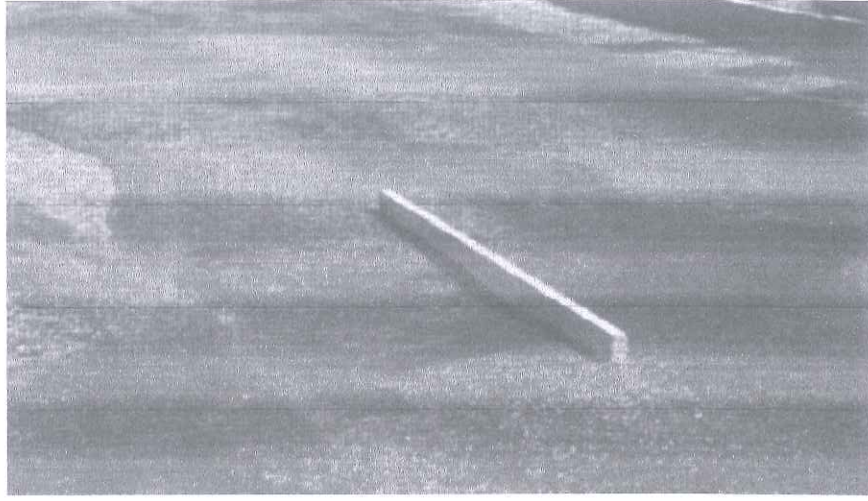
Resim 3.2. Orta Ŗiddette lokal oturma

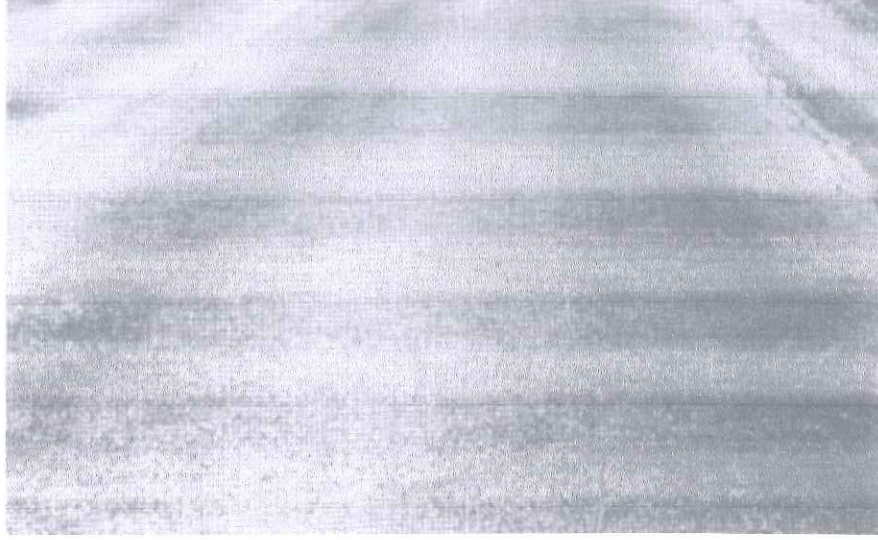
Resim 3.3 Hafif şiddette ondülasyon

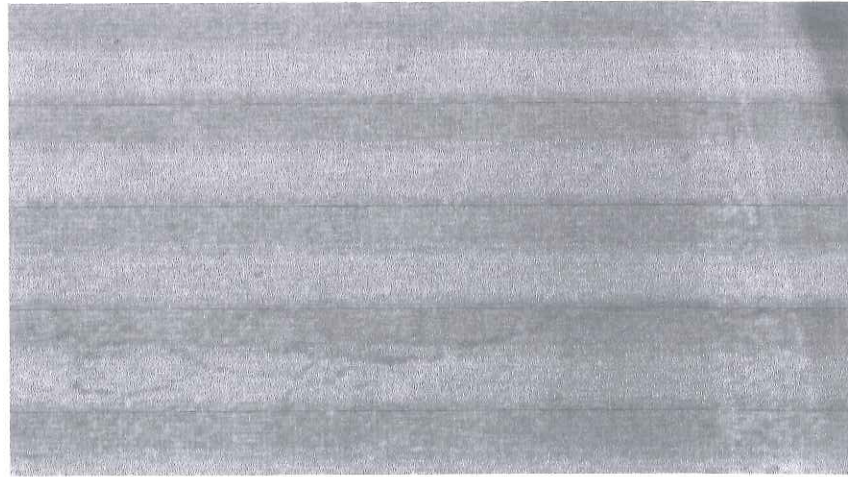
Resim 3.4 Hafif şiddette enine çatlaklar

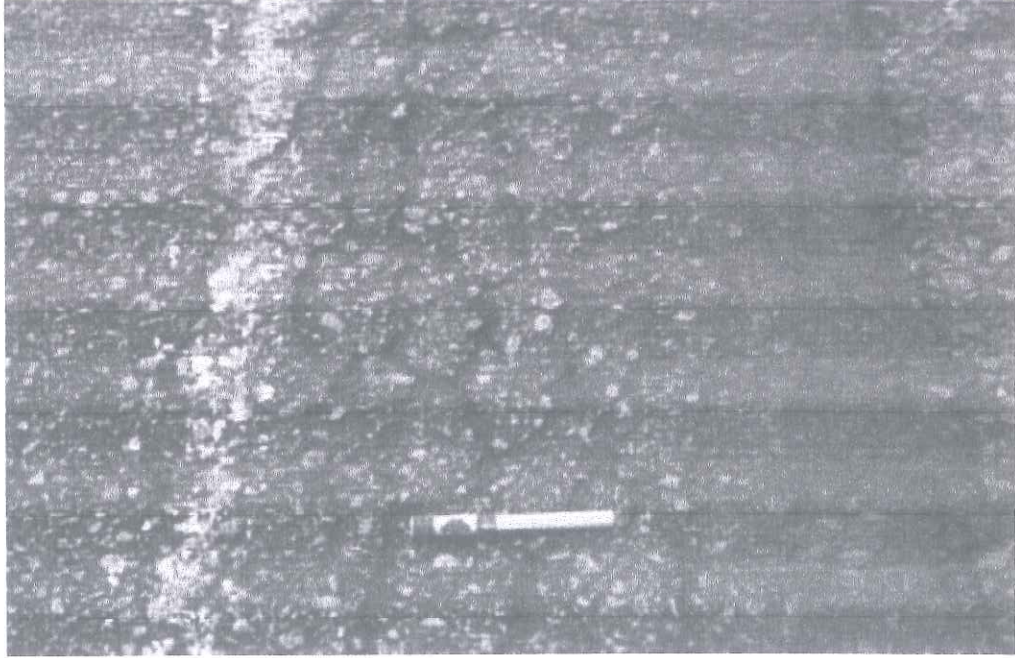
Resim 3.5 Yüksek şiddette kenar çatlakları

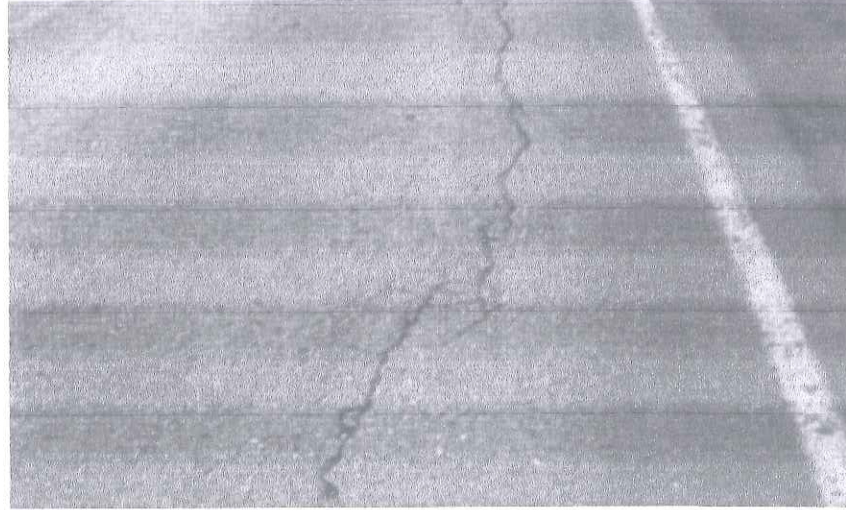
Resim 3.6 Yüksek şiddette boyuna çatlaklar

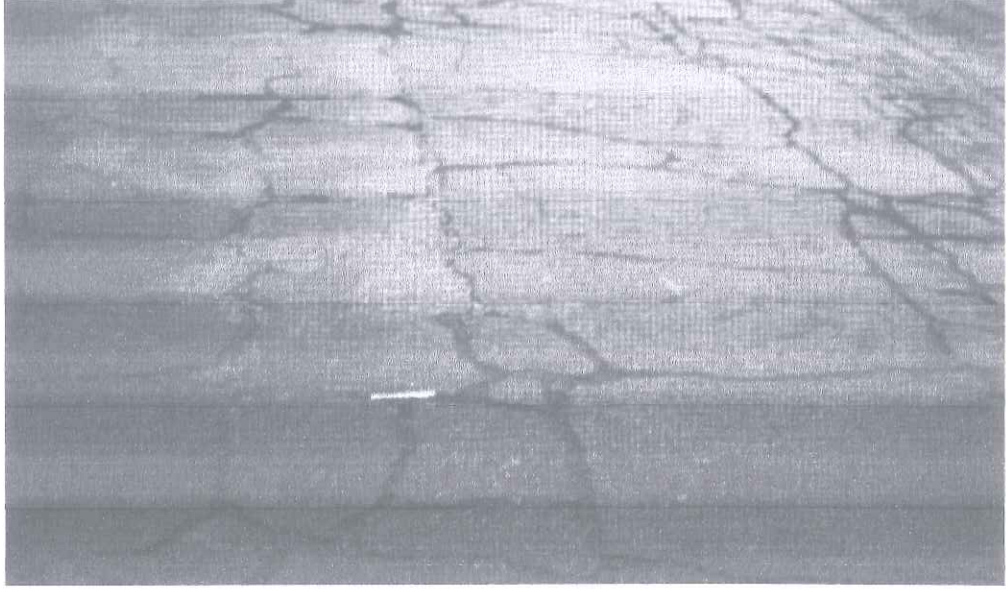
Resim 3.7 Yüksek şiddette harita çatlaklar

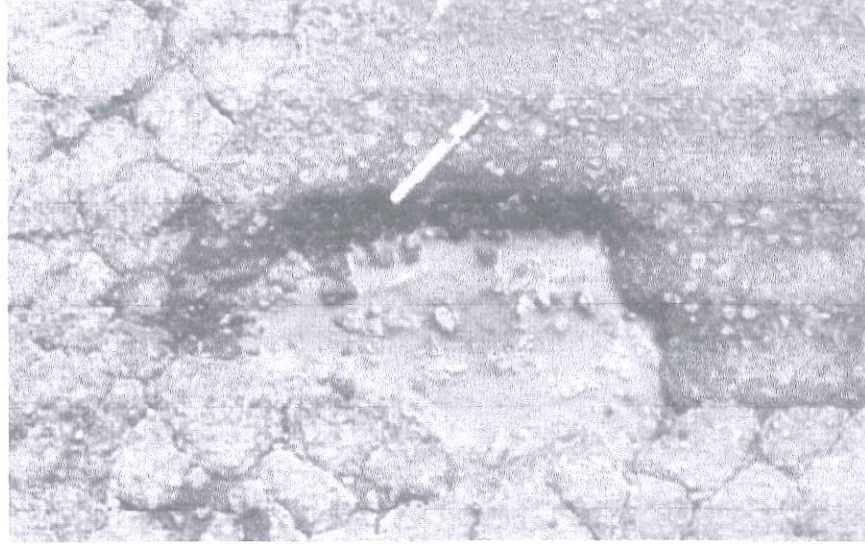
Resim 3.8 Orta şiddette çukurlar

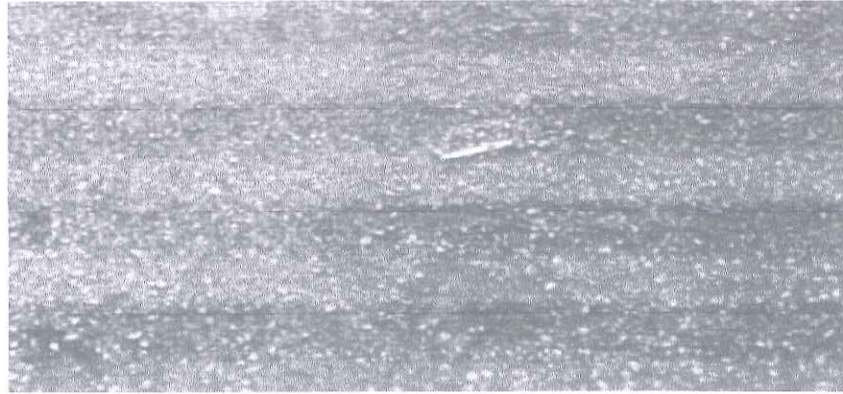
Resim 3.9 Orta şiddette soyulma

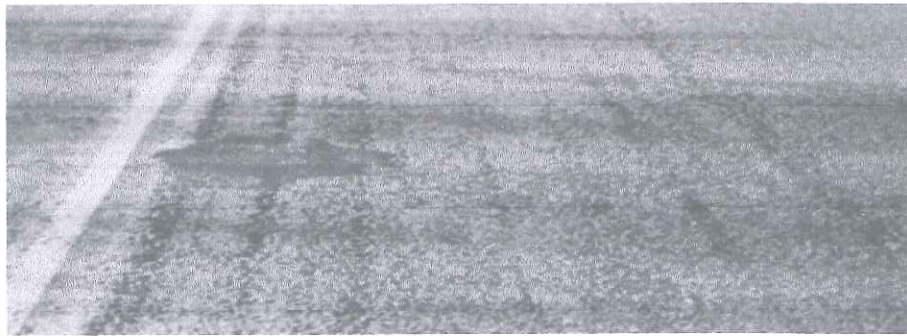
Resim 3.10 Çizgisel agrega kaybı

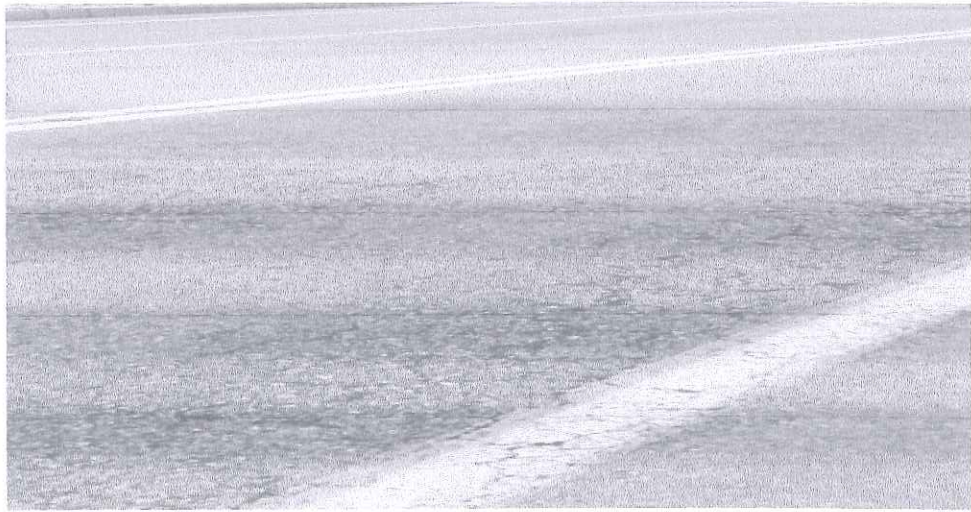
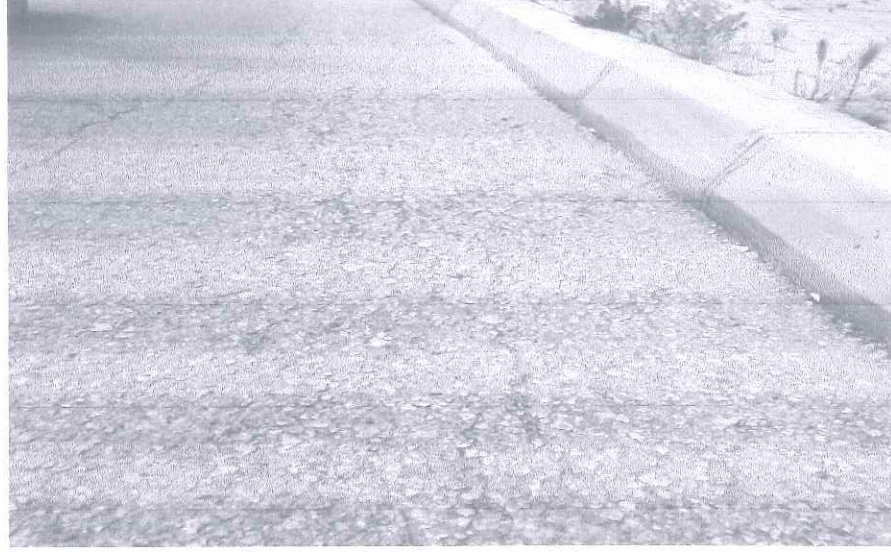
Resim 6.1. Kenar çatlakları

Resim 6.2. Kenar çatlakları

Resim 6.1. ve Resim 6.2. 'de gösterilen resimlerde gözlemlenen bozukluk kenar çatlaklarıdır. Gözlemin yapıldığı bölge Yenişehir İlçesi İsmet İnönü Bulvarı'dır. Kenar çatlaklarının muhtemel sebeplerine bakıldığında ve mevcut bölge göz önüne alındığında trafik etkisinin veya üstyapı genişlik yetersizliği nedeniyle trafiğin banket kenarına seyretmesinin sebep olmadığı anlaşılmaktadır. Bölge trafik yoğunluğu az olup, yol genişliği yeterli seviyededir. Bu bölgede meydana gelen kenar çatlaklarının sebebinin kaplama kenarlarındaki yetersiz taşıma gücü veya yetersiz drenaj olduğu düşünülmektedir.

Mevcut bölgede gözlemlenen kenar çatlakları hafif şiddette olduğundan henüz yalnızca gözlem altında tutulmalıdır. Çatlakların boyutunun büyümesi durumunda mevcut bölge kesilerek alınıp, uygun karışımla doldurulmalıdır.

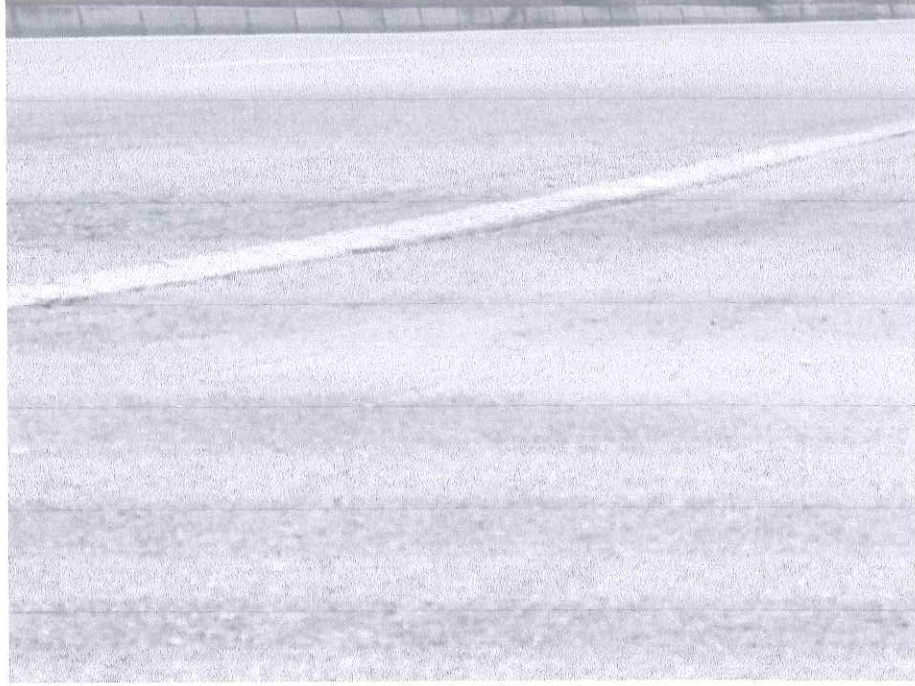
Resim 6.3. Ondülasyon

Resim 6.3. 'te gösterilen resimde gözlemlenen bozukluk ondülasyondur. . Gözlemin yapıldığı bölge Yenişehir İlçesi Pamuklu Caddesi'dir. Ondülasyonların muhtemel sebeplerine bakıldığında ve mevcut bölge düşünüldüğünde trafik etkisinin yani duruş ve kalkışların sebep olmadığı anlaşılmaktadır. Bölge trafik yoğunluğu az miktarda seyretmektedir. Bu sebeple bu bölgede meydana gelen ondülasyonun sebebinin kötü işçilik, yapım hatası, temelde stabilize yetersizliği veya sathi kaplamadaki yüksek bitüm yüzdesi olabileceği ortaya çıkmıştır.

Mevcut bölgede onarım çalışması olarak freze ile sert olan tabakaya kadar kazı yapılması ve daha sonra yeni sathi kaplama yapılması uygun görülmüştür.

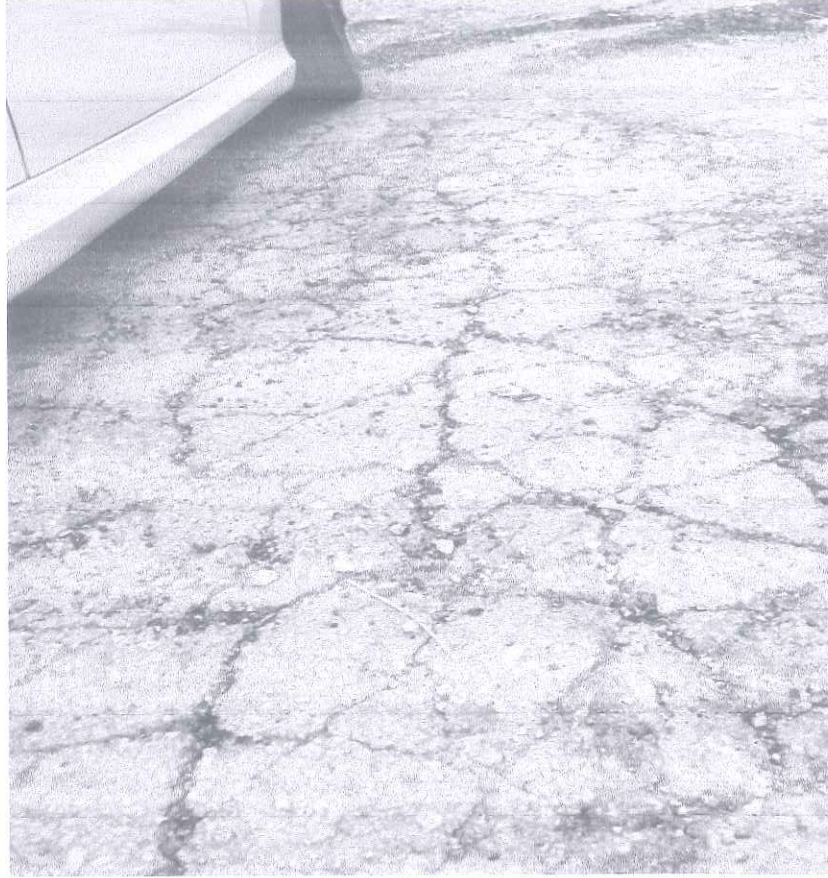
Resim 6.4. Timsah sırtı çatlaklar

Mersin ili merkez bölgesinde çekilen Resim 6.4.'teki bu fotoğraf timsah sırtı çatlağa bir örnektir. İl iklim şartları göz önüne alındığında aşırı soğuk hava ve donmanın yaşanmadığı görülmektedir. Timsah sırtı çatlaklara sebep olan bir diğer etken aşırı trafik yüküdür fakat gözlemin yapıldığı bölgede aşırı trafik olmadığından kaplamanın aşırı trafik yükü altında yorulması durumu söz konusu olmamaktadır. Bu bölgede oluşan timsah sırtı çatlağın muhtemel sebepleri; uygunsuz malzeme kullanımı, kötü işçilik, yetersiz sıkıştırma veya yetersiz drenaj olabilir.

Mevcut bölgede onarım çalışması olarak yalıtım veya dolgu uygulaması yapılması uygun değildir. Hasarlı alanda yama uygulaması yapılması gerekmektedir.

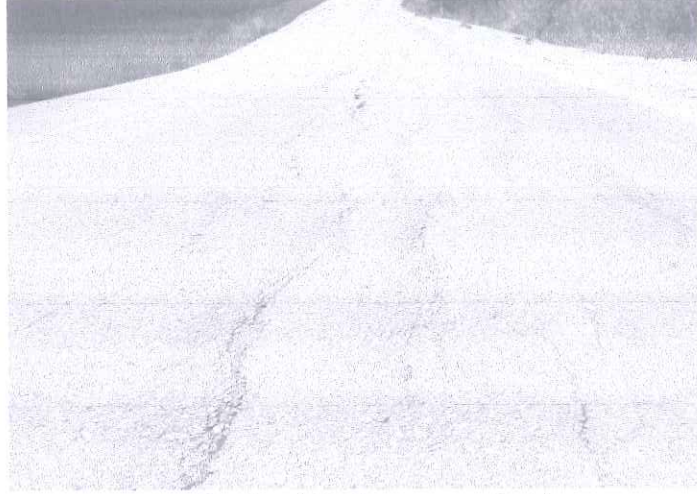
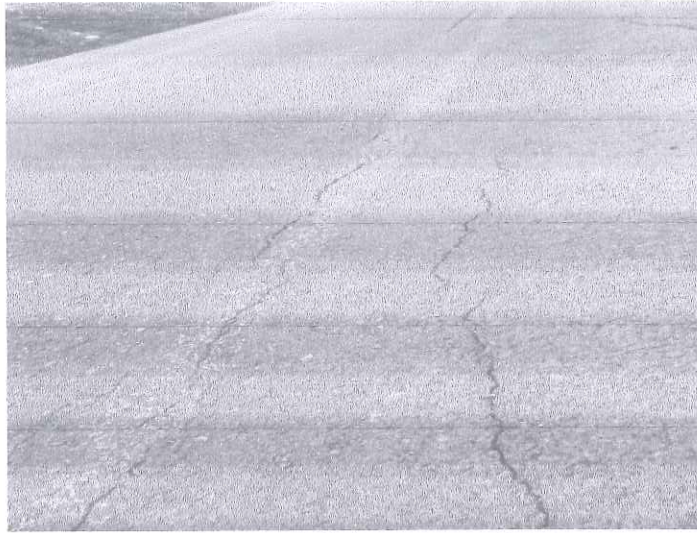
Resim 6.5. Boyuna çatlaklar

Resim 6.6. Boyuna çatlaklar

Mersin ili merkez bölgesinde çekilen Resim 6.5. ve Resim 6.6. 'daki bu fotoğraflar boyuna çatlaklara örnek olarak gösterilebilir. İl iklim şartları göz önüne alındığında aşırı soğuk hava ve donmanın yaşanmadığı görülmektedir. Boyuna çatlaklara sebep olan bir diğer etken üstyapı taşıma gücü yetersizliğidir fakat gözlemin yapıldığı bölgede aşırı trafik olmadığından kaplamanın aşırı trafik yükü altında yorulması durumu söz konusu olmamaktadır. Bu bölgede oluşan boyuna çatlakların muhtemel sebepleri; dolgunun yanal hareketi, boyuna ek yerlerinin yanlış inşası, yetersiz sıkıştırma veya yetersiz drenaj sonucu oturma olabilir.

Çatlak olan bölgede genişliği 3 mm'den daha geniş olan çatlaklarda ince kum-sıvı asfalt karışım ile doldurulma işlemi yapılarak onarım sağlanır. Genişliği 3 mm'den daha az olan dar çatlaklı bölgelerde ise öncelikle çatlak, özel bir alet ile genişletilir ve sonra aynı işlem yapılır. Boyuna çatlakların onarımında penetrasyon derecesi yüksek olan bitümlü sıcak karışımlarda kullanılabilir.

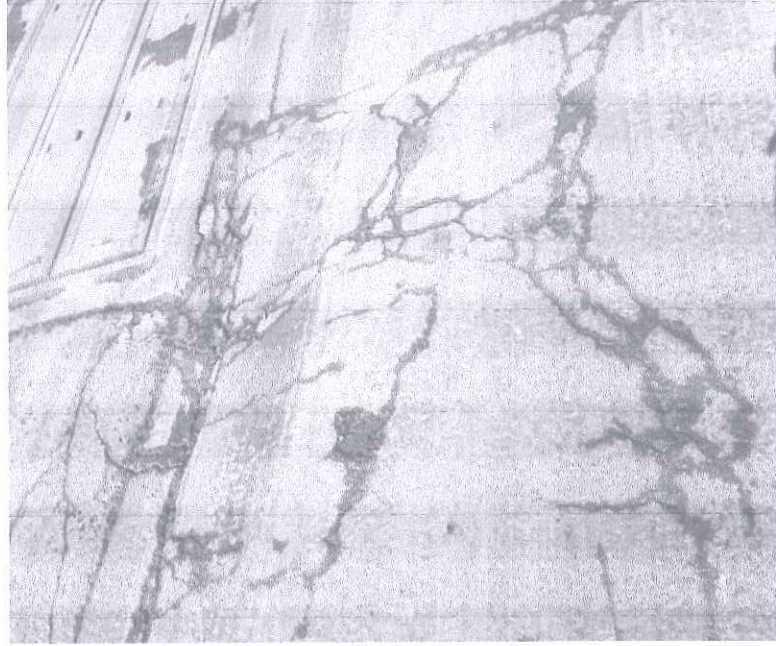
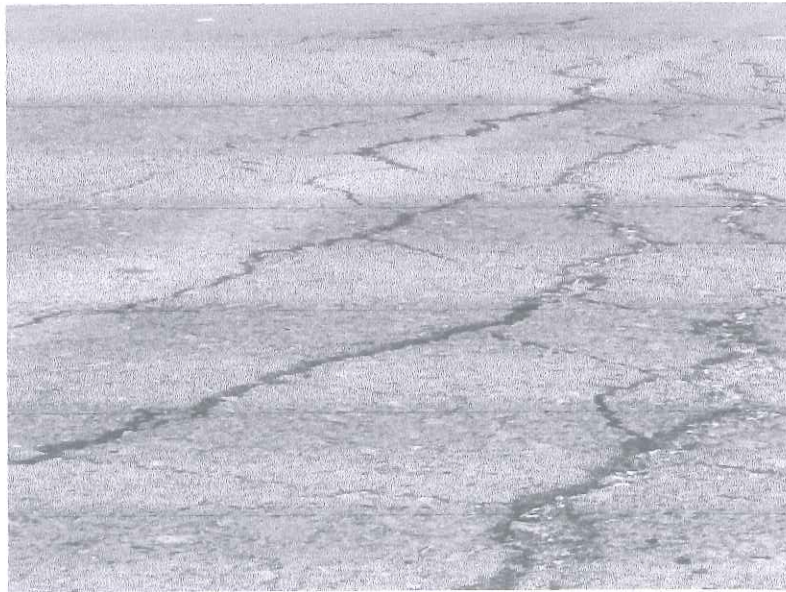
Resim 6.7. Blok (harita) çatlakları

Resim 6.8. Blok (harita) çatlakları

Resim 6.7 ve Resim 6.8’de gösterilen yerler Mersin Şişecam Soda ve Kromsan Fabrikaları’nda yer almaktadır. Yapılan gözlem ve araştırma sonucu bölgede uzun yıllardır bakım onarım çalışması yapılmadığı bilgisi edinilmiştir. Asfalt kaplamanın yaşlanması sonucu blok (harita) çatlakları oluşmuştur. Bu çatlakların sebebi şişme büzülme etkisi de olabilir.

Mevcut alanlarda onarım çalışması hava veya süpürgelerle içi temizlenen çatlaklara asfalt emülsiyonlu akıcı harç veya ince kum-sıvı asfalt karışımı doldurularak yapılabilir.

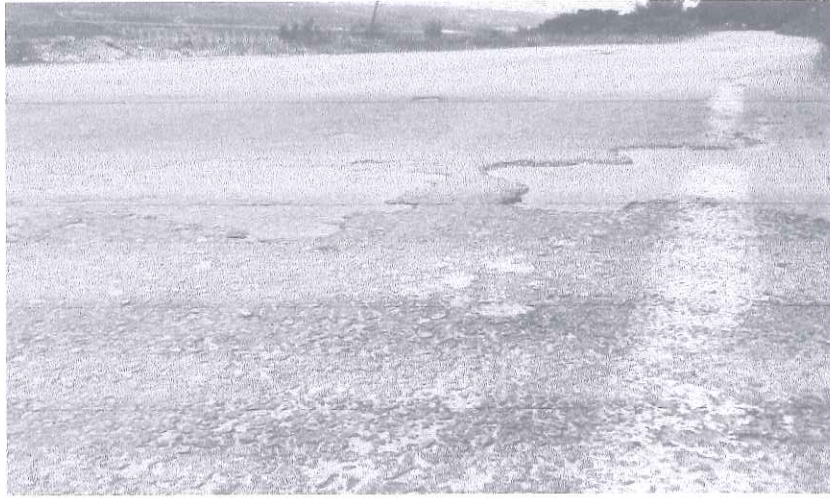
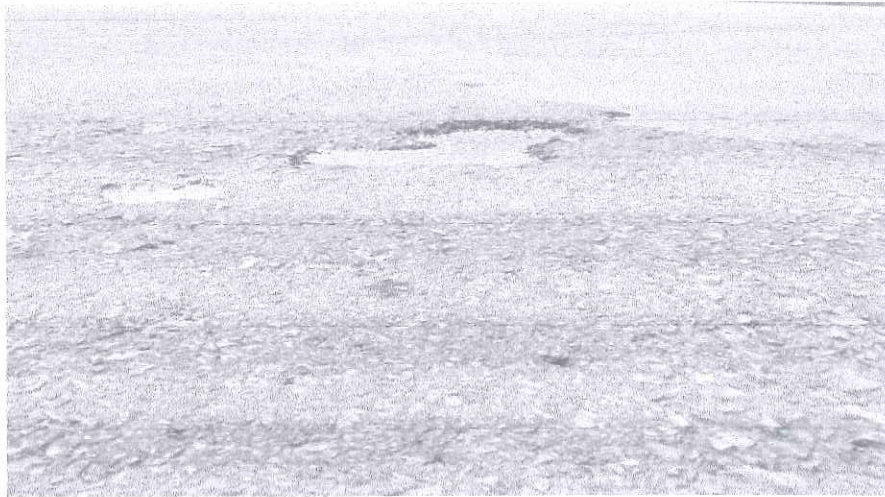
Resim 6.9. Çukur

Resim 6.10. Çukur

Resim 6.9. ve Resim 6.10. 'daki şekillerde gözlemlenen bozukluk çukurdur. Çukurların muhtemel oluşum sebeplerine bakıldığında diğer bozuklukların etkilerini sıralamak yanlış olmaz. Soyulma, çatlak, segregasyon gibi bozukluklara sebep olan tüm etkenler sonucu çukurlar oluşur. Genel olarak bakıldığında düşük kalite agrega kullanımı ve yetersiz kalınlıkta üstyapı çukurlara sebep olarak gösterilebilir.

Bölgede görülen çukur onarımında düzgün olan tabakaya kadar kesim yapılır ve kazılır. Daha sonra yeni bir temel tabakası ve kaplama yapılarak onarım tamamlanır.

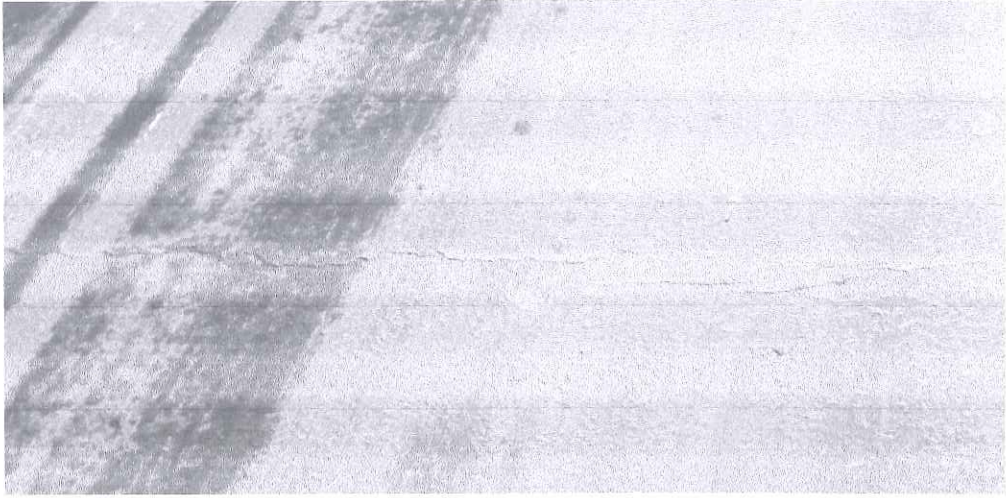
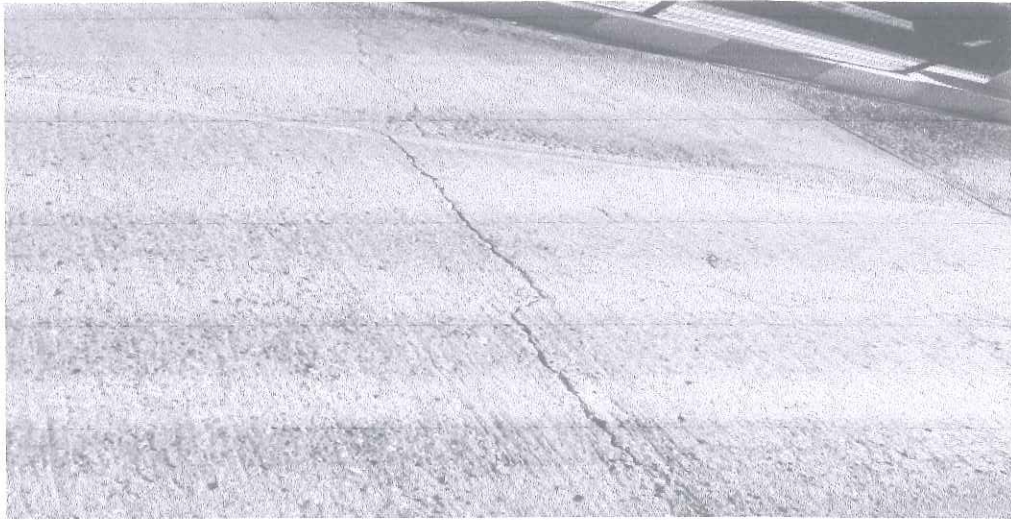
Resim 6.11. Enine çatlak

Resim 6.12. Enine çatlak

Mersin ili Şişecam Soda ve Kromsan Fabrikası'nda çekilen Resim 6.11. ve Resim 6.12. ' deki bu fotoğraflar enine çatlak örnekleridir. İl iklim şartları göz önüne alındığında aşırı soğuk hava, donma ve buna bağlı olarak büzülme yaşanmadığı görülmektedir. Bu bölgede oluşan enine çatlağın muhtemel sebepleri; alt tabakalarda daha önce hali hazırda bulunan çatlakların yüzeye yansması veya karışımdaki bitümün sıcaklığa karşı olan aşırı hassasiyeti olabilir.
