**DİZEL MOTOR EGZOZ SUPABINDA
TERMOMEKANİK GERİLMELERİN
MODELLENMESİ VE HASARLI
SUPAPLARIN ANALİZİ**

YÜKSEK LİSANS TEZİ

Rüstem DÖKMECİ

**T.C.
UŐAK ÜNİVERSİTESİ
FEN BİLİMLERİ ENSTİTÜSÜ**

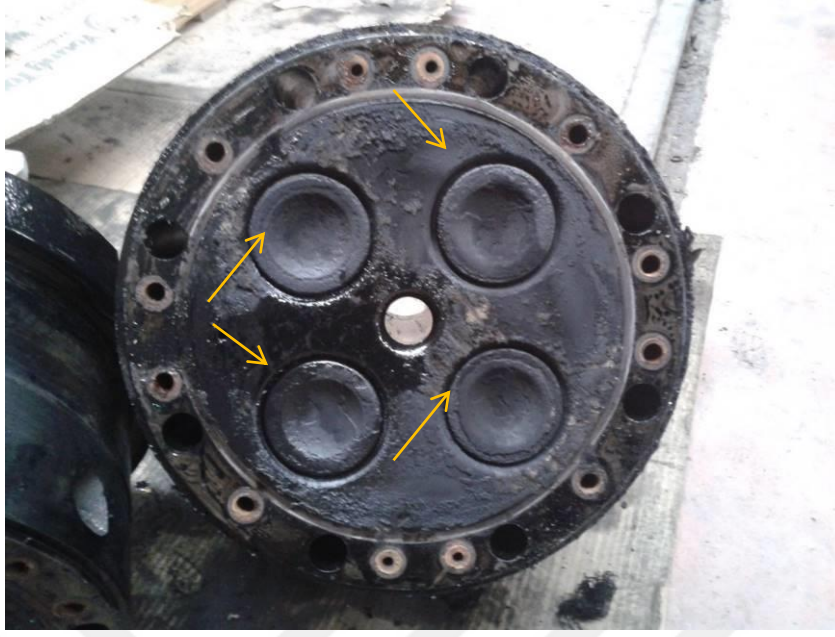
Resim 4.2. Silindir başlığı ve hasarlı egzoz supapları

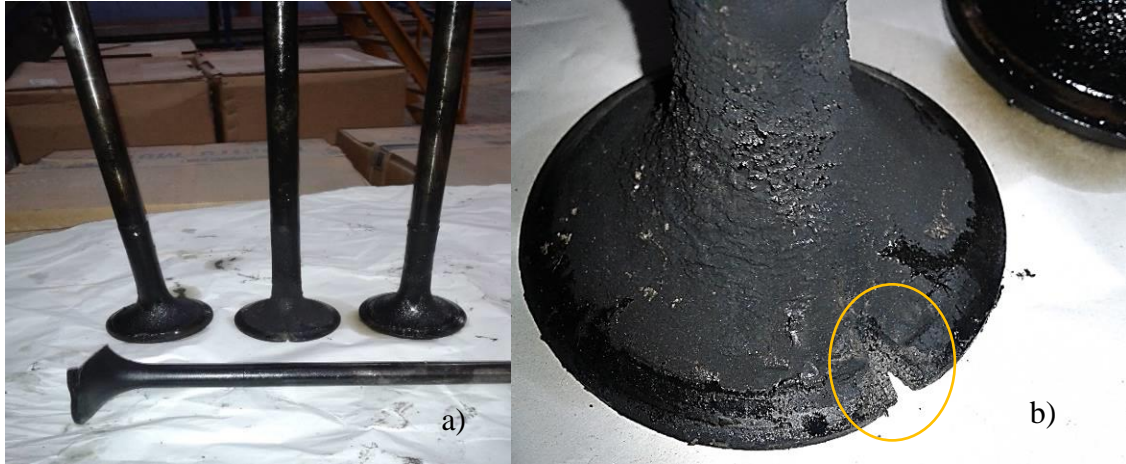
Bakımda lokomotifin kritik parçası konumunda bulunan egzoz supabının silindir içerisinde çalışma esnasında yüksek basınç ve sıcaklık yüzünden hasara uğrayarak kullanılamaz duruma geldiği görülmüştür. Silindir başlığı üzerinden supaplar söküldüğünde supaplardaki hasarlar Resim 4.3'te gözle görülmektedir.

Resim 4.3. a) Hasarlı egzoz supapları

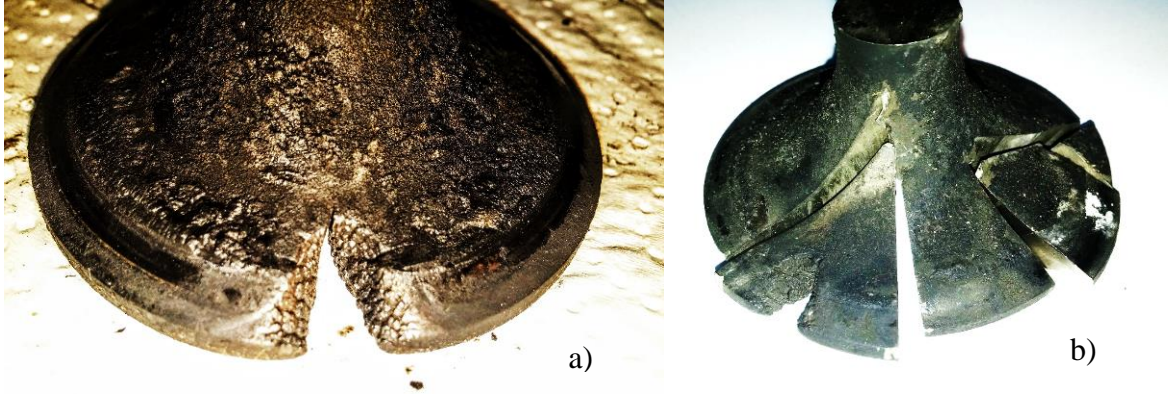
Resim 4.4' te silindir başlığından egzoz supaplarının sökülmesi sonucu hasarın gözle görüldüğü supap deney numunesi olarak seçilmiştir. Resim 4.5' te supap daha sonra hassas kesimle 8 parçaya bölünerek analiz için farklı kesitler elde edilmiştir.

Resim 4.4. a) Hasar analizi için seçilen supap b) Hasarlı bölgeden kesitler çıkarılması

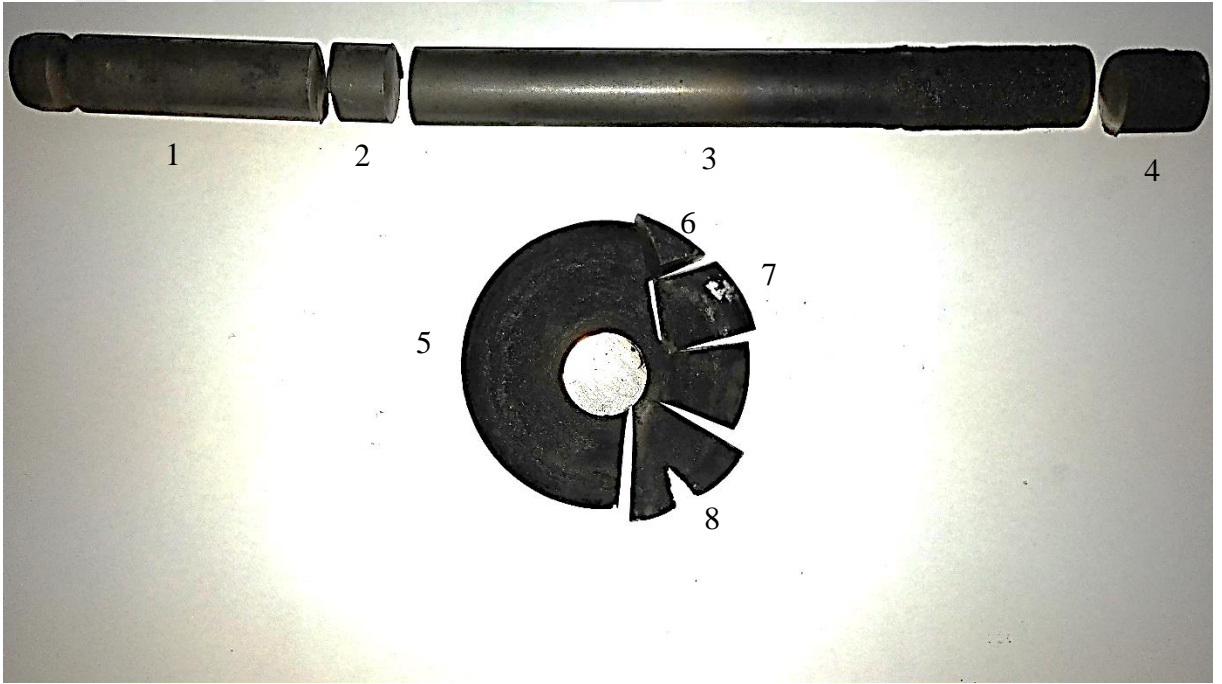
Resim 4.5. Kesilen supap parçalarının numaralandırılması

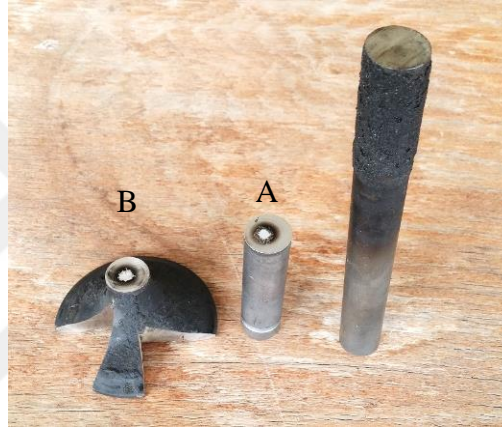
Hasar analizi için öncelikle hasara uğrayan parçanın kimyasal analizi yapılmıştır (Resim 5.1). Supabın sap kısmı ve en alttaki tabla bölümleri üzerinde yapılan kimyasal kompozisyon analiz sonucu aşağıda Çizelge 5.1’de verilmiştir.

Resim 5.1 Kimyasal analiz yapılan supap parçaları (A-Sap bölümü, B-Tabla bölümü)

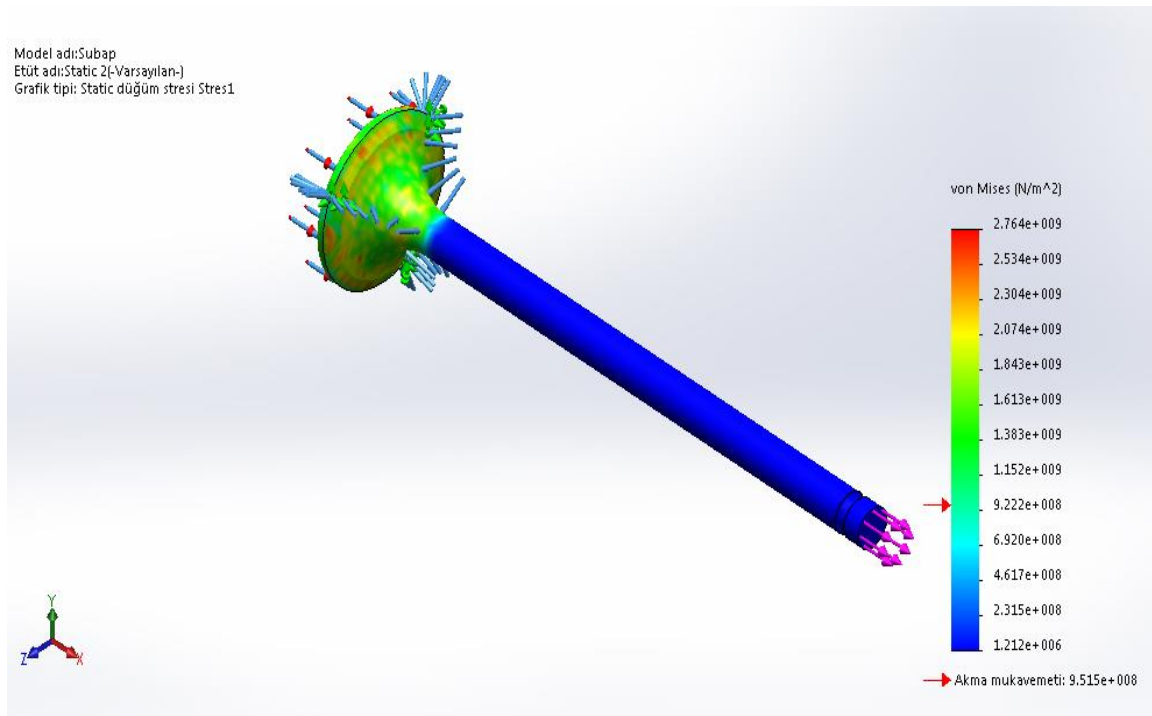
Şekil 5.3. Etki eden kuvvetler sonucu hasara uğrayan supaptaki Von-Mises gerilmesi

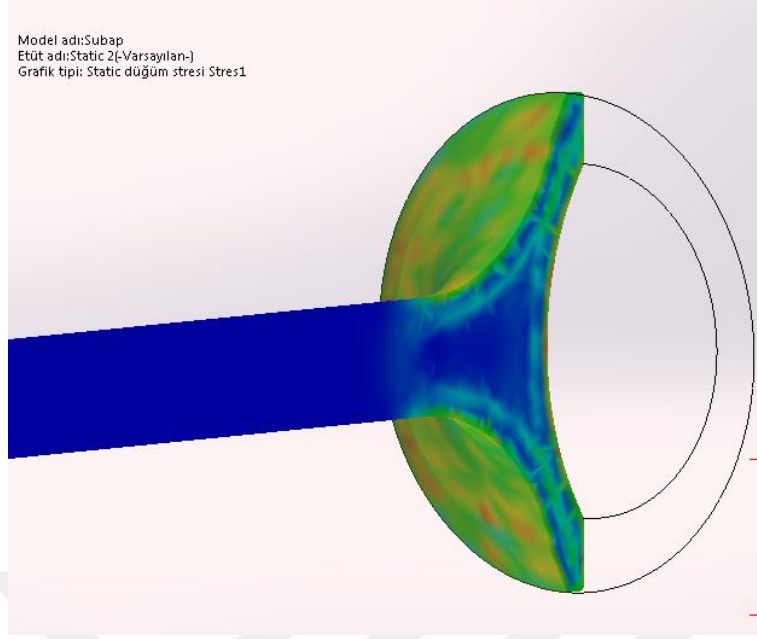
Şekil 5.4. Supap tablasında oluşan gerilmeler

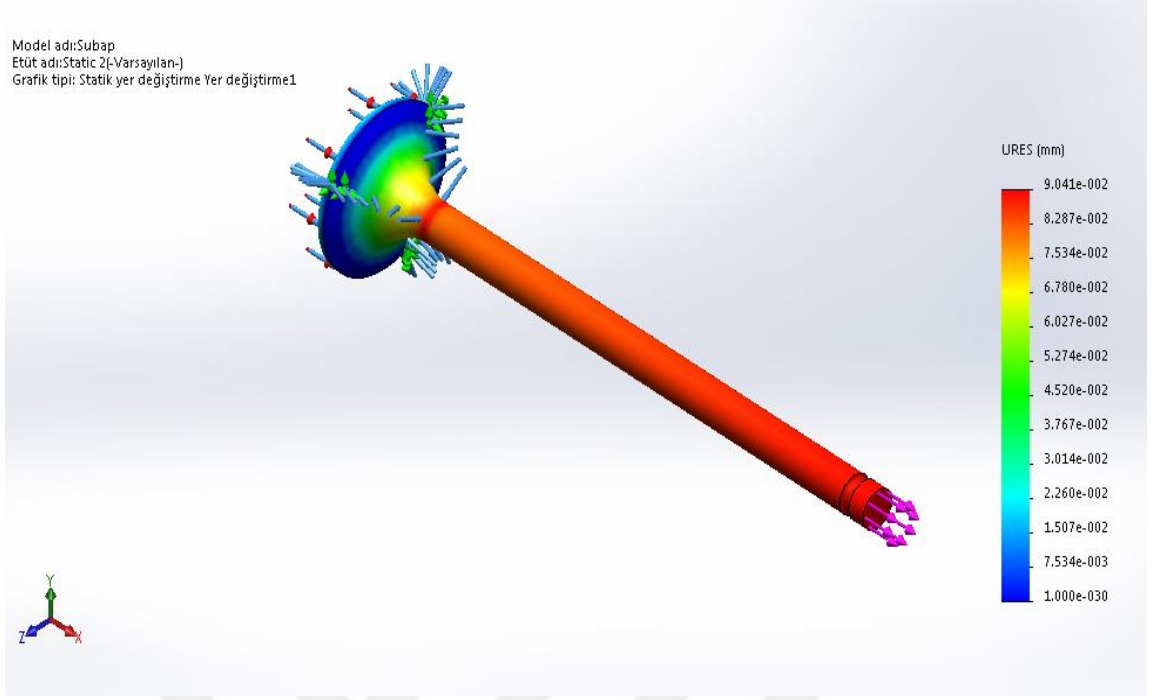
řekil 5.5. Supaba ykleme sonucundaki maksimum elastik yer deęiřtirme

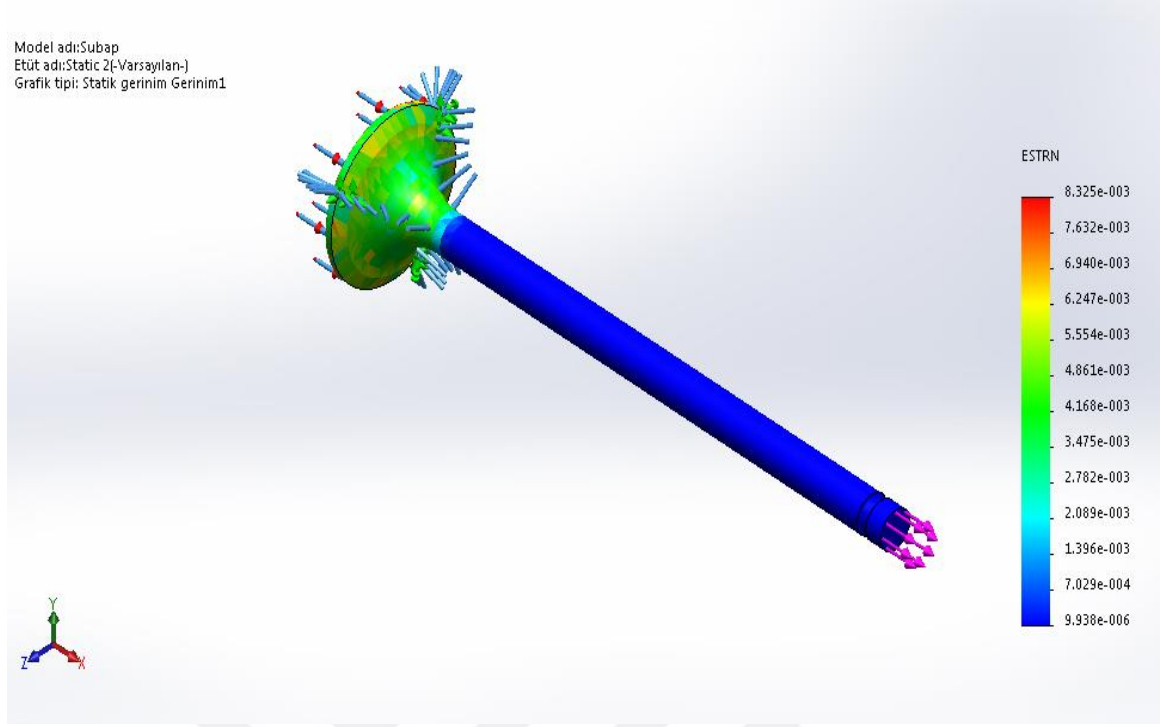
Şekil 5.6. Supaba yükleme sonucundaki eşdeğer gerilme
