**KORUMA YÖNTEMLERİNDEN BİRİ OLAN YENİDEN
İŞLEVLENDİRME KAVRAMININ ÇEVRESEL
ETKİLERİ - ANTAKYA KONAK RESTORAN ÖRNEĞİ**

Yüksek Lisans Tezi

Sevgi NURLU

İstanbul, 2020

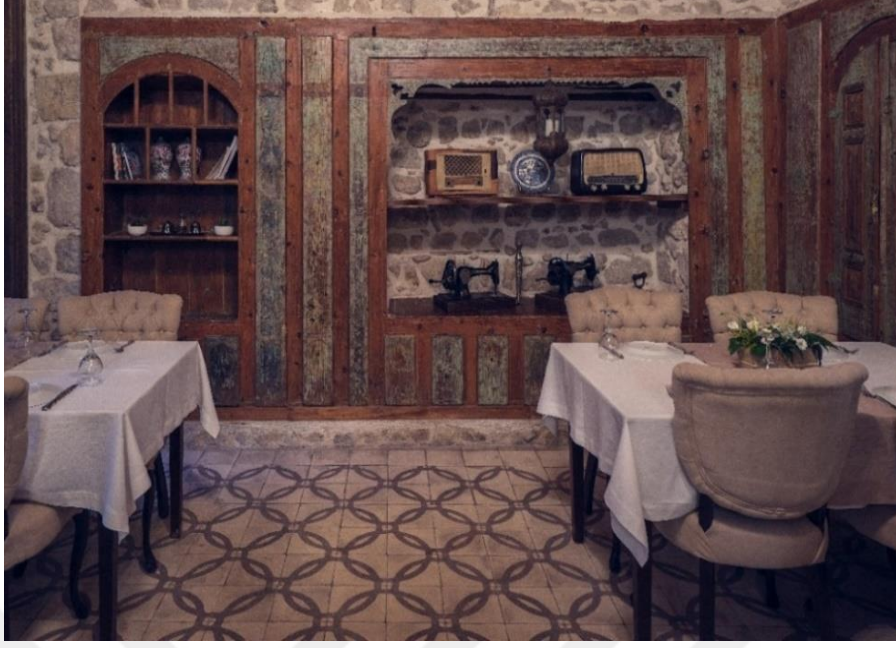
Şekil 64. Mekan A' da kitabe görünüşü

Mekandaki mahmel, kitabe, kuş takası, pencere ve kapılardaki boyalar sıyrılıp ahşap özgün durumuna dönüştürülmüştür. Mekandaki dolapların, kitabelerin ve avlu cephesindeki pencerelerin bir kısmında kalem işi bitki ve çiçek motifleri mevcuttur. Yapının konut olarak kullanıldığı dönemde bu mekan öğeleri boyandığı için motifler kaybolmuştu. Restorasyon işlemlerinde bu boyalar sıyrılarak yapının ahşap malzemelerindeki kalem işçiliği motifler ortaya çıkarılmıştır. (Şekil 64- 65- 66)

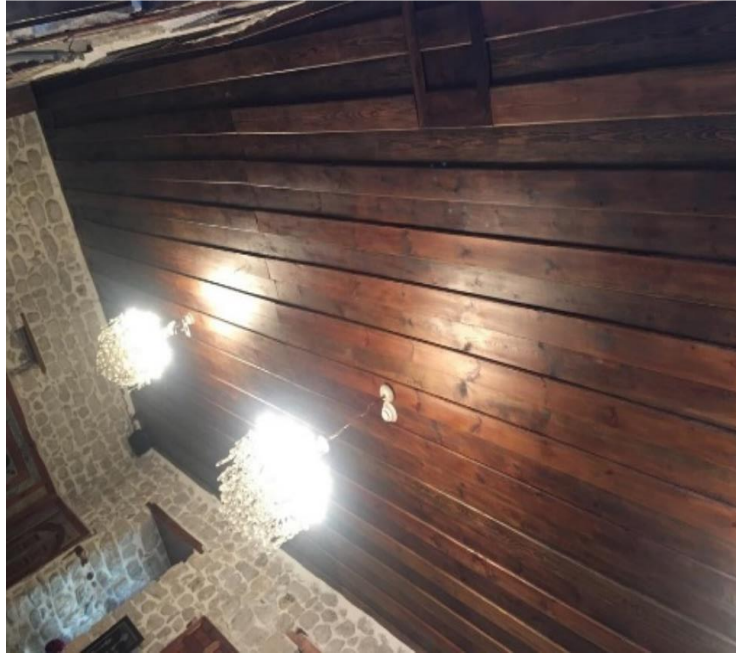
Şekil 69. A kodlu mekanda bulunan ahşap asma tavan

MEKAN A RESTORASYON UYGULAMALARI			
ÖZGÜN YAPIDAKİ MEKAN ÖGESİ	HASAR DERECESESİ	RESTORASYON İŞLEMİ ADI	MEKAN ÖGESİNE UYGULANAN İŞLEM
TAVAN DÖŞEMESİ	3	Yeniden yapma	Tavanda deformeler ve çökmeler çok olduğu için tavan yeniden yapılmış; yeni yapılan tavan döşemesinde asma tavan uygulanmıştır.
DUVAR	2	Temizleme Bütünleme	Duvarlardaki sıva ekleri, boya ekleri, çiçeklenmeler ve yeşillenmeler temizlenmiş aşınmalar onarılmıştır.
YER DÖŞEMESİ	1	Temizleme Çağdaş Ek	Mekandaki şap döşemeli alanlar bütünlüğü sağlamak amacıyla karo seramik yer döşemesine dönüştürülmüştür.
KAPI PENCERE KUŞ TAKASI	2	Temizleme Sağlamaştırma	Kapı ve pencerelerdeki mavi ve yeşil ahşap boyamalar temizlenmiş, zarar gören bölümlerde onarım yapılmıştır.
KITABE MAHMEL	2	Temizleme Sağlamaştırma	Mahmeller ve kitabelerdeki mavi ve yeşil ahşap boyamaları temizlenmiş, zarar gören bölümlerde onarım yapılmıştır. Mahmeller ve kitabelerdeki kalem işi bitki ve çiçek motifleri ortaya çıkarılmıştır.

ÇATI	3	Yeniden yapma	Çatıdaki hasar durumu fazla olduğu için özgün çatı strüktürüne uygun yeni bir çatı yapılmıştır.

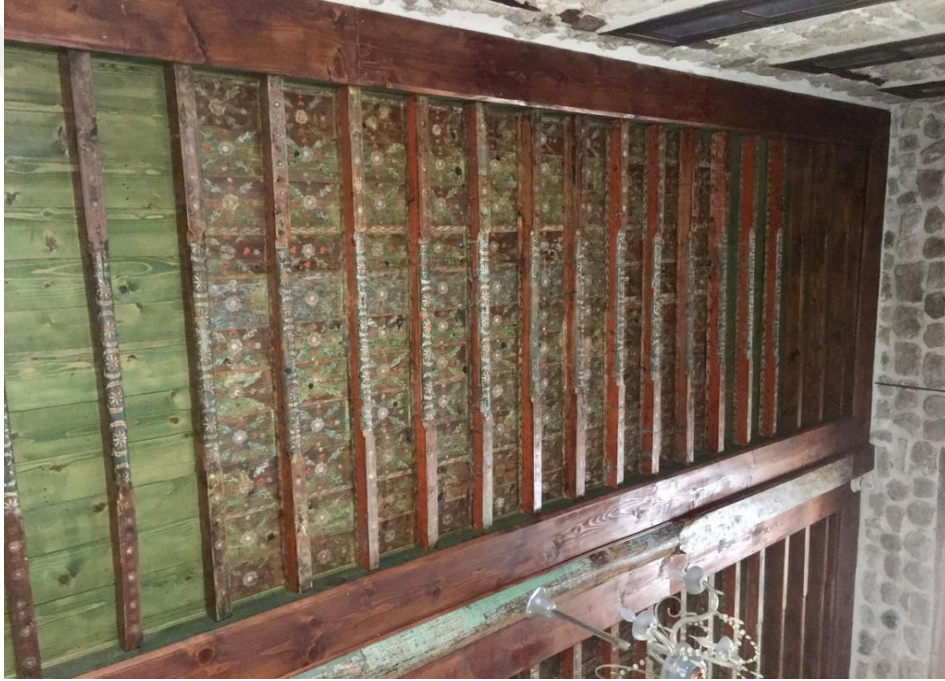
Şekil 72. B kodlu mekanın tavan görünüşü

MEKAN B RESTORASYON UYGULAMALARI			
ÖZGÜN YAPIDAKİ MEKAN ÖGESİ	HASAR DERECESİ	RESTORASYON İŞLEMİ ADI	MEKAN ÖGESİNE UYGULANAN İŞLEM
TAVAN DÖŞEMESİ	2	Temizleme Sağlama Çağdaş Ek	Tavanda sonradan yapılmış boyalar temizlenip kalem işi bitki bezemeleri ortaya çıkarılmıştır. Tavan döşemesindeki strüktürel zayıflıklar güçlendirilmiştir. İleri derece zarar gören ahşap merteklerin bir kısmı yenilenmiştir.
DUVAR	1	Temizleme	Duvarlardaki sıva ekleri, boya ekleri, çiçeklenmeler ve yeşillenmeler temizlenmiş aşınmalar onarılmıştır.
YER DÖŞEMESİ	1	Temizleme	Karo seramikteki yüzey kirleri temizlenmiştir.
KAPI PENCERE KUŞ TAKASI	2	Temizleme Sağlama	Kapı ve pencerelerdeki mavi ve yeşil ahşap boyamaları temizlenmiş, zarar gören bölümlerde onarım yapılmıştır.
KİTABE MAHMEL	2	Temizleme Sağlama Yeniden işlevlendirme	Mahmeller ve kitabelerdeki mavi ve yeşil ahşap boyamalar temizlenmiş, tahrip olan bölümlerde onarım yapılmıştır. Mekandaki mahmellerin ikisi ve bir kitabe işlevlendirilerek nişe dönüştürülmüştür.

ÇATI	3	Yeniden yapma	Çatıdaki hasar durumu fazla olduğu için özgün çatı strüktürüne uygun yeni bir çatı yapılmıştır.

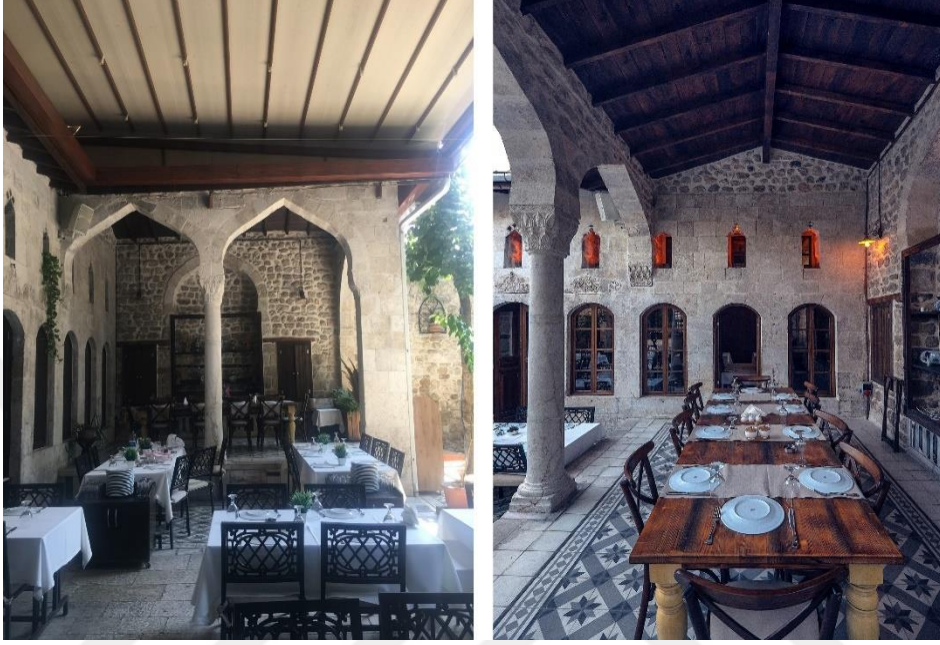
Şekil 76. Sekinin görünüşü

SEKİ MEKANI RESTORASYON UYGULAMALARI			
ÖZGÜN YAPIDAKİ MEKAN ÖĞESİ	HASAR DERECESESİ	RESTORASYON İŞLEMİ ADI	MEKAN ÖĞESİNE UYGULANAN İŞLEM
SEKİ SÜTUNU	2	Temizleme Sağlamaştırma Bütünleme	Sütündeki ince yonu taş ve kesme taş malzemelerdeki yeşillenmeler ve çiçeklenmeler temizlenmiştir. Sütunun basık kemerlerinde ve sütunlarda kırılmalar onarılmıştır.
DUVAR	1	Temizleme	Moloz taş duvar ve ince yonu taş duvardaki sıva katmanları ve yeşillenmeler temizlenmiştir.
YER DÖŞEMESİ	2	Temizleme Sağlamaştırma Bütünleme	Döşemedeki kırılmalar ve sıyrılmalar onarılmış, yüzey kirleri temizlenmiştir.
MERDİVEN	—	Çağdaş Ek	Restore edilmeden önce mekanda bulunmayan merdiven restorasyon uygulamasında çağdaş ek olarak yapılmıştır.
MAHMEL	2	Temizleme Yeniden işlevlendirme	Mekandaki mahmellerden biri restorasyon sonrası nişe dönüştürülmüştür.
ÇATI	3	Yeniden yapma	Çatıdaki hasar durumu fazla olduğu için özgün çatı strüktürüne uygun yeni bir çatı yapılmıştır.

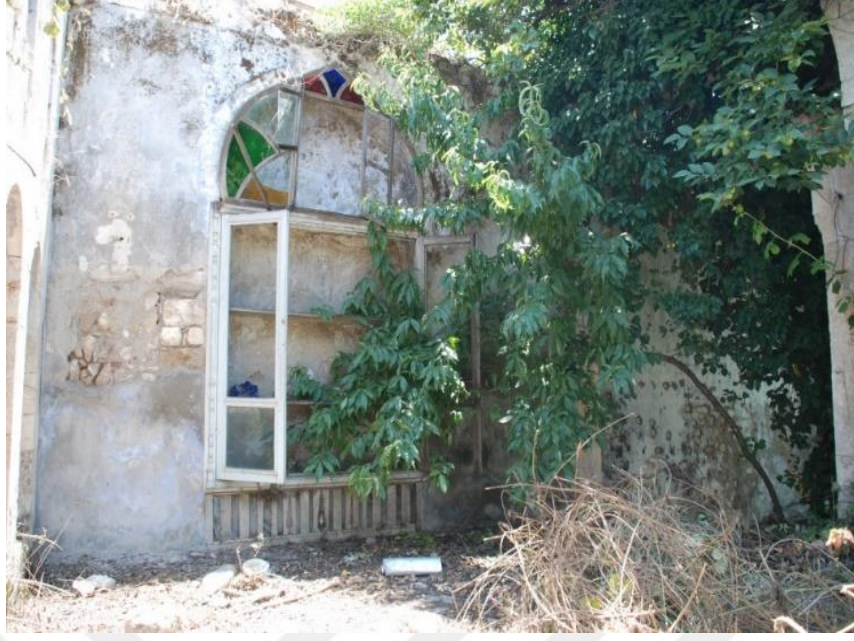
Şekil 77. Restorasyon öncesi sekide bulunan mahmel

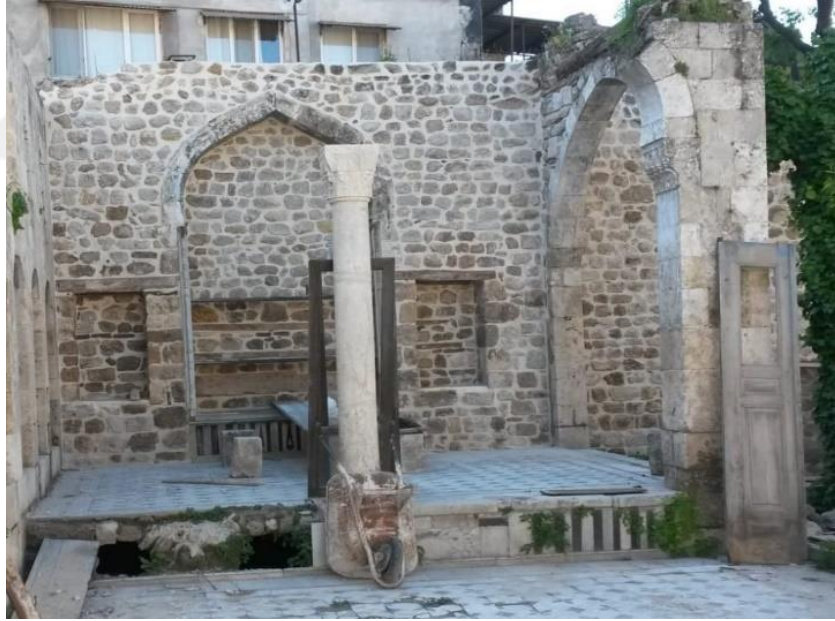
Şekil 78. Sekide yapılan restorasyon uygulamalarıyla ortaya çıkarılan mahmeller

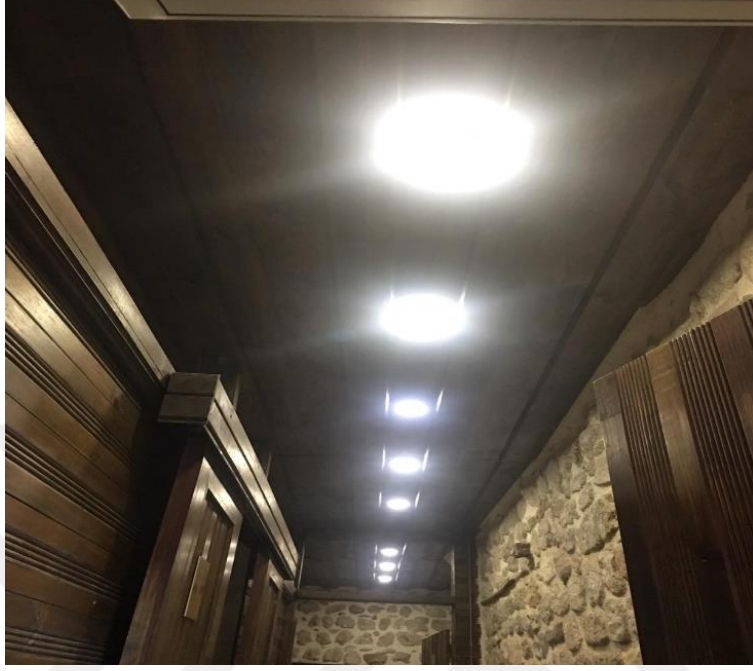
Şekil 84. Tuvalet mekani asma tavan döşemesi

TUVALET MEKANI RESTORASYON UYGULAMALARI			
ÖZGÜN YAPIDAKİ MEKAN ÖĞESİ	HASAR DERECESESİ	RESTORASYON İŞLEMİ ADI	MEKAN ÖĞESİNE UYGULANAN İŞLEM
TAVAN DÖŞEMESİ	—	Çağdaş Ek	Mekanda önceden bulunmayan tavan döşemesi restorasyon uygulamasında çağdaş ek olarak yapılmıştır.
DUVAR	1	Temizleme	Duvarlardaki sıva ekleri, boya ekleri, çiçeklenmeler ve yeşillenmeler temizlenmiş aşınmalar onarılmıştır.
YER DÖŞEMESİ	1	Yeniden yapma	Yer döşemesi şap olan mekanda karo seramik döşeme uygulanmıştır.
PENCERE	1	Temizleme Sağlama	Penceredeki zarar gören bölümlerde onarım yapılmıştır.
KAPI	3	Yeniden yapma	Mekandaki kapı ögesinin hasar durumu fazla olduğu için kapı yeniden yapılmıştır.
ÇATI	3	Yeniden yapma	Çatıdaki hasar durumu fazla olduğu için özgün çatı strüktürüne uygun yeni bir çatı yapılmıştır.

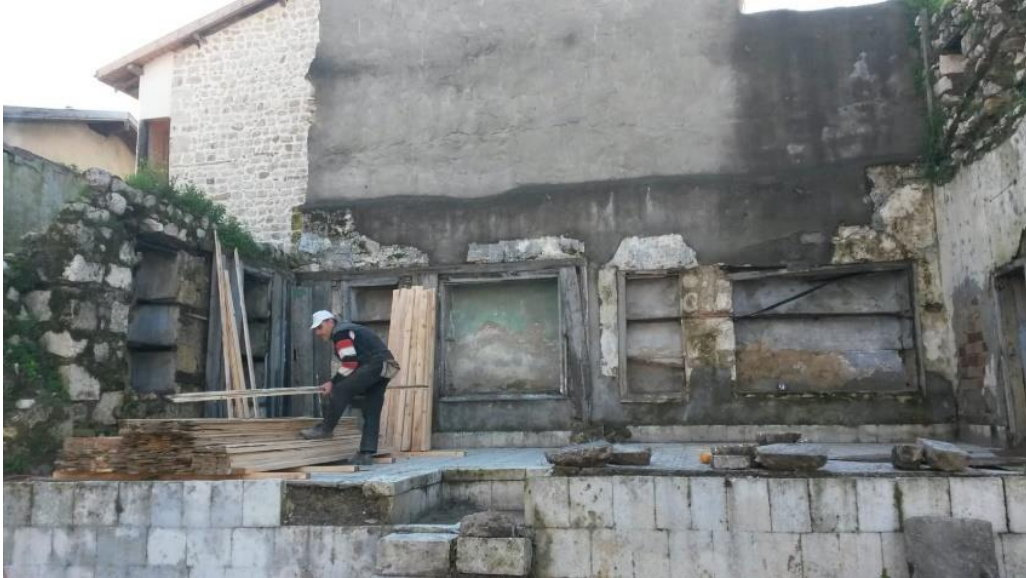
Şekil 87. Restorasyon öncesi mekanın görünüşü

MEKAN C RESTORASYON UYGULAMALARI			
ÖZGÜN YAPIDAKİ MEKAN ÖGESİ	HASAR DERECESESİ	RESTORASYON İŞLEMİ ADI	MEKAN ÖGESİNE UYGULANAN İŞLEM
DUVAR	1	Temizleme	Duvarlardaki sıva ekleri, boya ekleri, çiçeklenmeler ve yeşillenmeler temizlenmiş aşınmalar onarılmıştır.
YER DÖŞEMESİ	1	Temizleme	Karo seramikteki yüzey kirleri temizlenmiştir.
MAHMEL KİTABE	2	Temizleme Sağlamlaştırma Yeniden işlevlendirme Çağdaş Ek	Mahmeller ve kitabelerdeki mavi ve yeşil ahşap boyamaları temizlenmiş, zarar gören bölümlerde onarım yapılmıştır. Mahmellerin bir kısmı ve kitabeler işlevlendirme sonrası nişe dönüştürülmüştür. Mekandaki bir mahmel çağdaş ek olarak yapılmıştır.
ÇATI	3	Yeniden yapma	Çatıdaki hasar durumu fazla olduğu için özgün çatı yapıya uygun yeni bir çatı yapılmıştır.

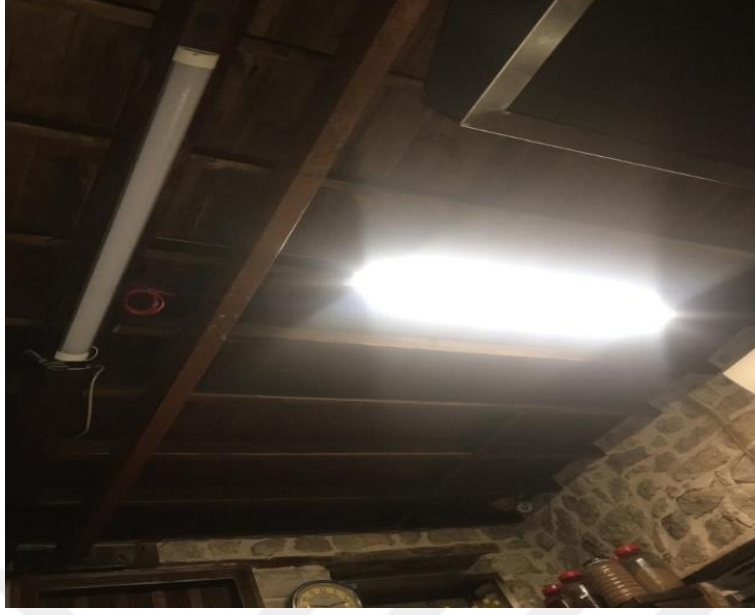
Şekil 88. Mutfak mekanı tavan döşemesi

MUTFAK MEKANI RESTORASYON İŞLEMLERİ			
ÖZGÜN YAPIDAKİ MEKAN ÖĞESİ	HASAR DERECESESİ	RESTORASYON İŞLEMİ ADI	MEKAN ÖĞESİNE UYGULANAN İŞLEM
TAVAN DÖŞEMESİ	2	Temizleme Sağlamaştırma Bütünleme	Tavandaki strüktürel zayıflıklar güçlendirilmiş, onarımlar yapılmış ve boya ekleri temizlenmiştir.
DUVAR	1	Temizleme Çağdaş Ek	Duvarlardaki çiçeklenmeler ve yeşillenmeler temizlenmiş, mekanın bulunduğu alanda bazı duvarlar yıkılıp alanı büyütecek şekilde yeni duvarlar yapılmıştır.
YER DÖŞEMESİ	1	Yeniden yapma	Bir bölümü kesme taş, bir bölümü şap olan yer döşemesi değiştirilerek karo seramik yer döşemesi uygulanmıştır.
KAPI PENCERE	2	Yeniden işlevlendirme Temizleme Sağlamaştırma	Kapı ve pencerelerdeki mavi ve yeşil boyalar temizlenmiş, zarar gören bölümlerde onarım yapılmıştır. Pencerelerin bir kısmı ve mekandaki bir kapı işlevsizleştirilmiştir. Mekandaki bir pencere ise niş olarak işlevlendirilmiştir.
MERDİVEN	—	Çağdaş Ek	Mekandaki merdiven çağdaş ek olarak yapılmıştır.

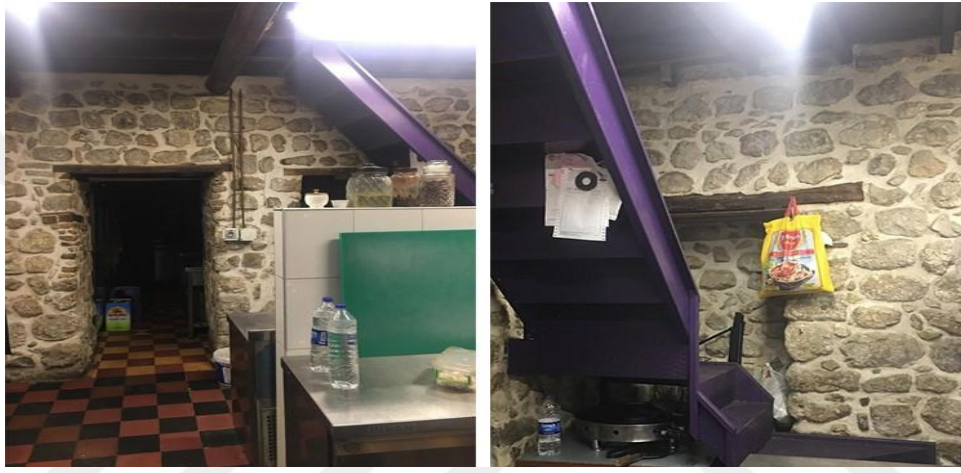
Şekil 92. Mutfak mekanında çağdaş ek olarak yapılmış merdiven

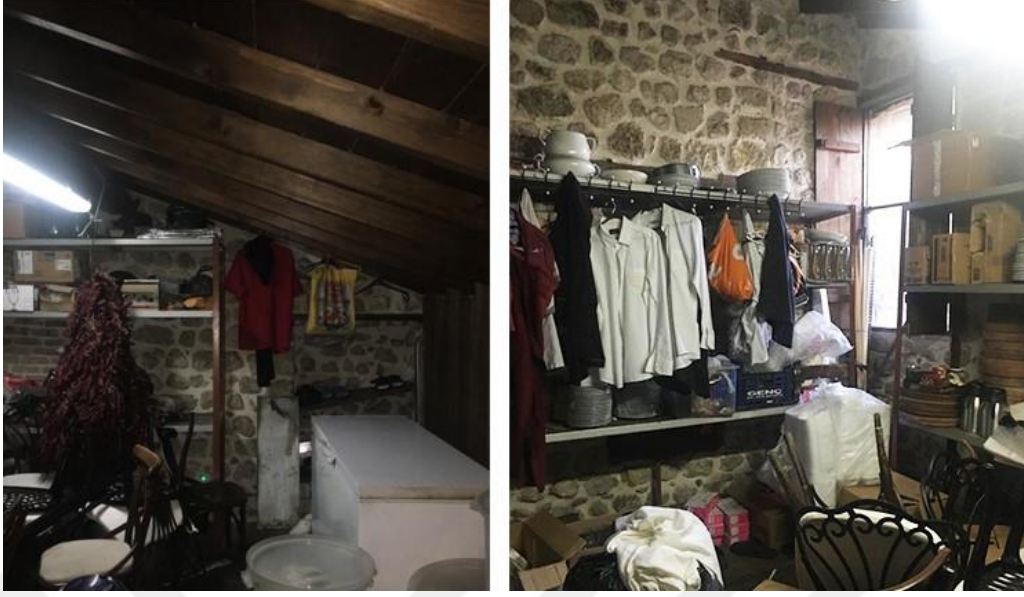
Şekil 95. 2 nolu ofis mekanının görünüşü

2 NOLU OFİS MEKANI RESTORASYON İŞLEMLERİ			
ÖZGÜN YAPIDAKİ MEKAN ÖGESİ	HASAR DERECESİ	RESTORASYON İŞLEMİ ADI	MEKAN ÖGESİNE UYGULANAN İŞLEM
DUVAR	1	Temizleme	Duvarlardaki sıva ekleri, boya ekleri, çiçeklenmeler ve yeşillenmeler temizlenmiş aşınmalar onarılmıştır.
YER DÖŞEMESİ	1	Yeniden yapma	Yer döşemesi şap olan mekanda işlevlendirme sonrası ahşap parke döşeme uygulanmıştır.
PENCERE	2	Temizleme Sağlama	Penceredeki mavi ve yeşil ahşap boyamalar temizlenmiş, zarar gören bölümlerde onarım yapılmıştır.
MERDİVEN	—	Çağdaş Ek	Mekandaki merdiven çağdaş ek olarak yapılmıştır.
MAHMEL	2	Yeniden işlevlendirme	Mahmeller işlevlendirilerek nişe dönüştürülmüştür.
ÇATI	3	Yeniden yapma	Çatıdaki hasar durumu fazla olduğu için özgün çatı strüktürüne uygun yeni bir çatı yapılmıştır.

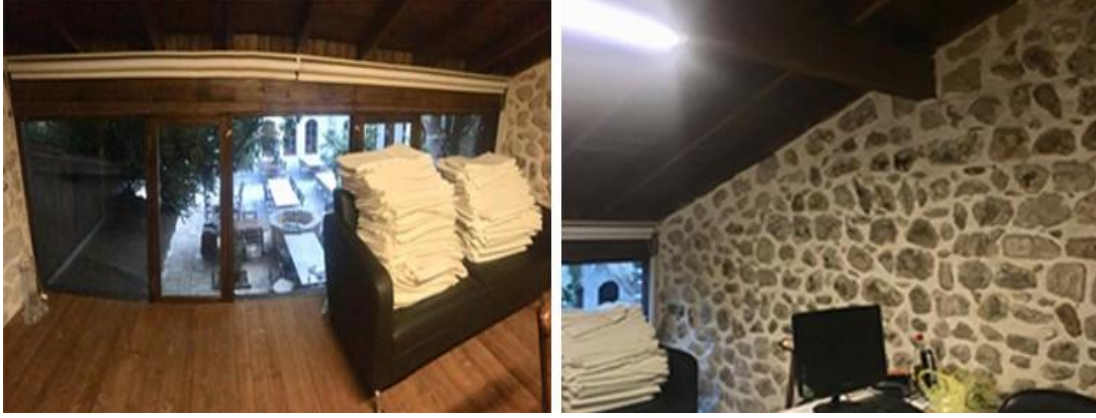
Şekil 96. 3 nolu ofis mekanının görünüşü

3 NOLU OFİS MEKANİ RESTORASYON İŞLEMLERİ			
ÖZGÜN YAPIDAKİ MEKAN ÖGESİ	HASAR DERECESESİ	RESTORASYON İŞLEMİ ADI	MEKAN ÖGESİNE UYGULANAN İŞLEM
DUVAR	1	Temizleme	Duvarlardaki sıva ekleri, boya ekleri, çiçeklenmeler ve yeşillenmeler temizlenmiş aşınmalar onarılmıştır.
YER DÖŞEMESİ	1	Yeniden yapma	Yer döşemesi şap olan mekanda işlevlendirme sonrası ahşap parke döşeme uygulanmıştır.
KAPI PENCERE	2	Çağdaş Ek Temizleme Sağlamaştırma	Mekanda çağdaş ek olarak yapılmış kapı ve pencereler bulunmaktadır. Mekanda işlevlendirilmeden önce bulunan penceredeki ahşap boyamalar temizlenmiş, tahrip olan bölümlerde onarım yapılmıştır.
MAHMEL	2	Yeniden işlevlendirme	Mahmeller işlevlendirilerek nişe dönüştürülmüştür.
ÇATI	3	Yeniden yapma	Çatıdaki hasar durumu fazla olduğu için özgün çatı strüktürüne uygun yeni bir çatı yapılmıştır.

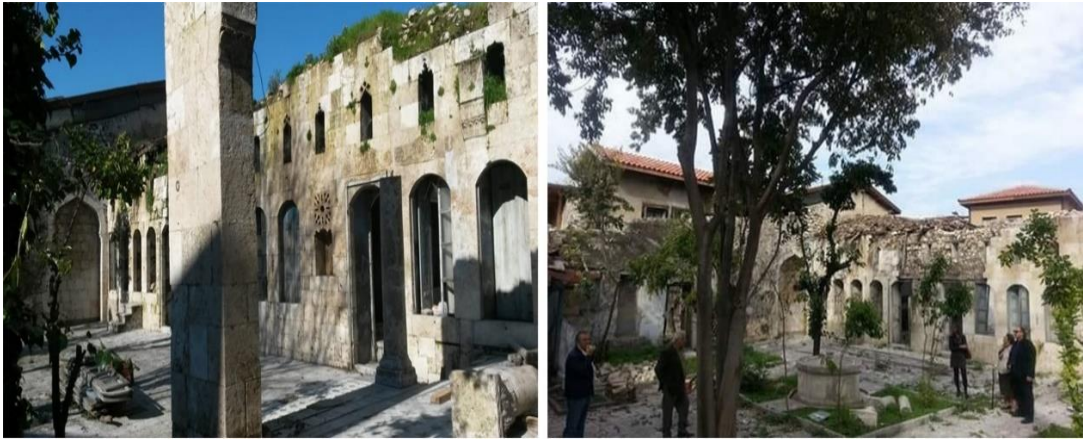
Şekil 98 Yapı restore edilmeden önce avlunun görünüşü

AVLU ALANI RESTORASYON İŞLEMLERİ			
ÖZGÜN YAPIDAKİ MEKAN ÖGESİ	HASAR DERECESİ	RESTORASYON İŞLEMİ ADI	MEKAN ÖGESİNE UYGULANAN İŞLEM
DUVAR	2	Temizleme Bütünleme	Duvarlardaki sıva ekleri, boya ekleri, çiçeklenmeler ve yeşillenmeler temizlenmiş aşınmalar onarılmıştır.
YER DÖŞEMESİ	2	Temizleme Çağdaş Ek	Kesme taş zemindeki yüzey kirleri ve çiçeklenmeler temizlenmiştir. Alandaki toprak alanların bir kısmı yok edilerek bu alanlar kesme taş zemin döşemesine dönüştürülmüştür. Alana ağaç tarhları eklenmiştir.
HAVUZ	1	Temizleme	Havuzdaki yüzey kirleri ve çiçeklenmeler temizlenmiştir.
FANUS TAKASI	2	Temizleme Bütünleme	Fanus takalarındaki tahrip olan bölümler onarılmış; çiçeklenmeler, boya ekleri ve yeşillenmeler temizlenmiştir.
