**SAFRANBOLU KÖYLERİNDEKİ TARİHİ SU
DEĞİRMENLERİNİN KORUMA SORUNLARI VE
AKKIŞLA, HIZAR, HACI ABDULLAH
DEĞİRMENLERİNİN SÜRDÜRÜLEBİLİRLİĞİ İÇİN
RESTORASYON ÖNERİLERİ**

**2019
YÜKSEK LİSANS TEZİ
MİMARLIK**

Mehmet Akif ÇENGEL

**Karabük Üniversitesi
Fen Bilimleri Enstitüsü
Mimarlık Anabilim Dalında
Yüksek Lisans Tezi
Olarak Hazırlanmıştır**

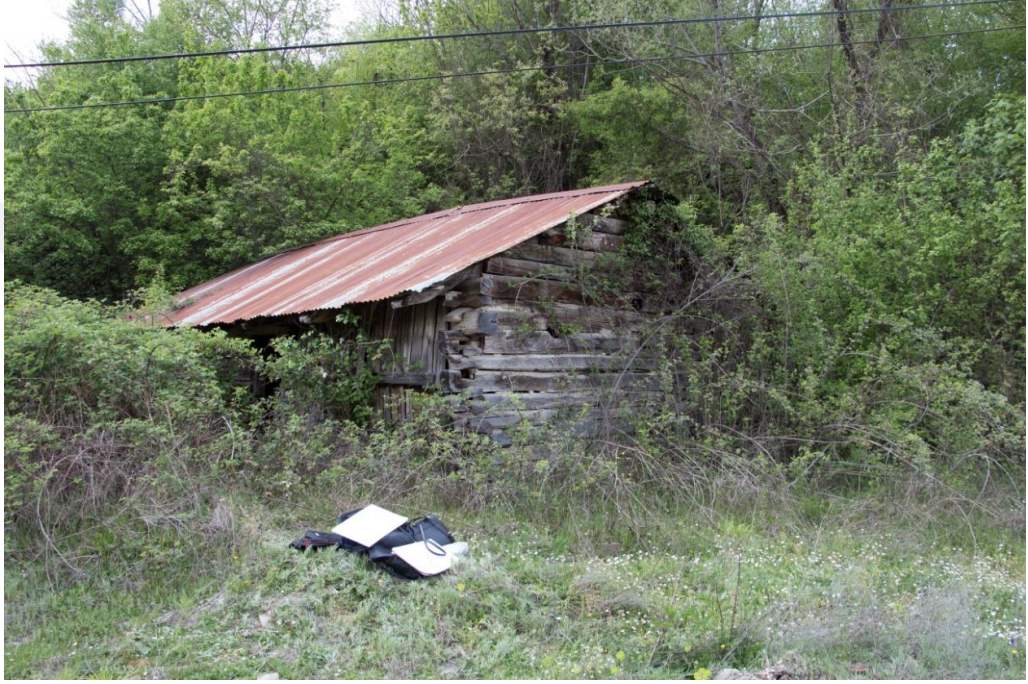
Şekil 3.32. Nahta Değirmeninin yoldan görünüşü (güneydoğu görünüşü).

Değirmenin ahşap malzemelerinde yer yer çürüme ve bozulmalar mevcuttur. Yapının alt kısmında su bağlantısının olduğu demir borunun geldiği tarafta taş duvarların ve üzerindeki ahşap kısımların yıkıldığı ve toprak malzemenin kayarak çarkın üstüne doğru geldiği görülmektedir. Aynı şekilde taş ocak bölümünde de yıkılmalar mevcuttur. Yapının zemininde yer alan ahşapların büyük bir kısmı bozulmuş, kullanılamayacak duruma gelmiştir. Çatı örtüsü için kullanılan oluklu levhaların özgün malzeme olmadığı, sonradan yapılan bir müdahale olduğu değerlendirilmektedir. Yapının çevresini de ot ve çalılar kapladığı ve bunların yapıya zarar verdiği görülmektedir.

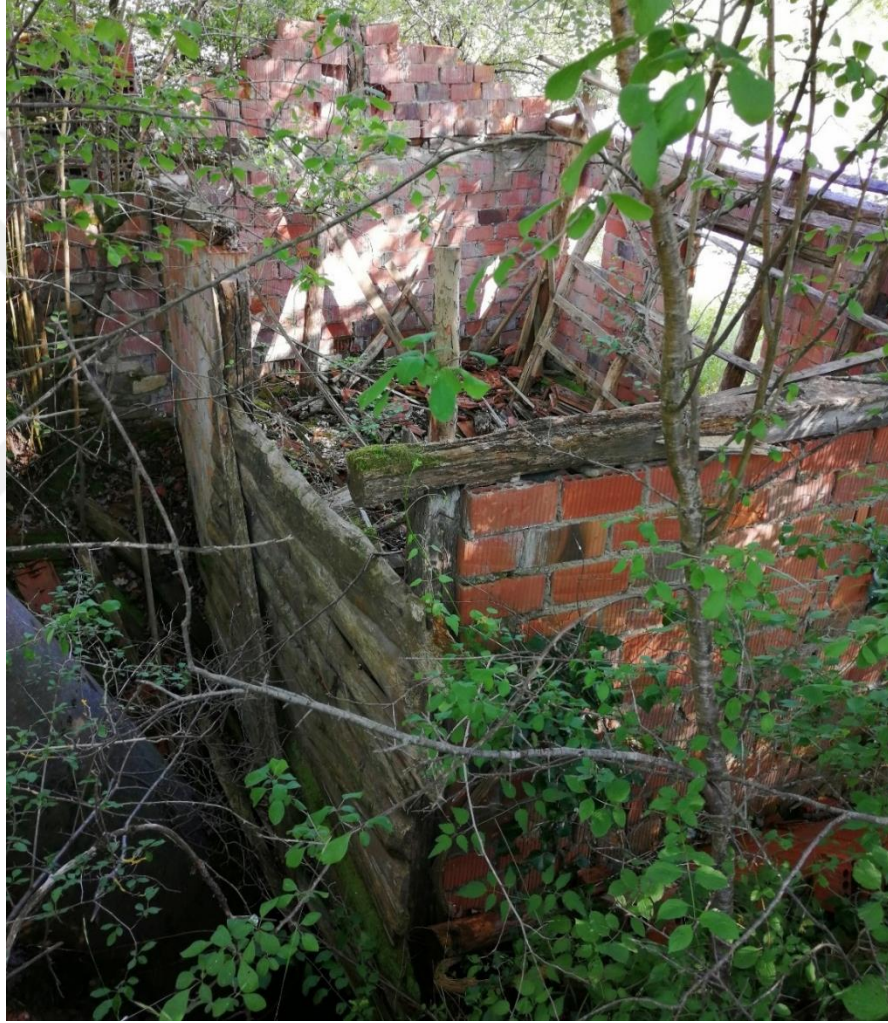
Yapım tarihi tespit edilemeyen değirmen, köylülerden edinilen bilgilere göre 1985 yılına kadar kullanılmıştır. Tek gözlü değirmen düzeneğinin bulunduğu değirmenin ahşap duvarları, bilinçsiz müdahale yapılarak tuğla malzemeyle yeniden inşa edilmiştir. Yapının çatısı tamamen yıkılmıştır. Değirmenin demir su borusu mevcuttur ancak demir borunun bulunduğu cephede yıkılmalar görülmektedir. Değirmenin bulunduğu alana su getiren oluklar tamamen yıkılmıştır. Değirmen düzeneği hasarlıdır ve kullanılamayacak durumdadır (Şekil 3.55). Değirmen çarkı görülememiştir.

a) Değirmen yıkılan çatısı ve özgün olmayan tuğla duvarları.

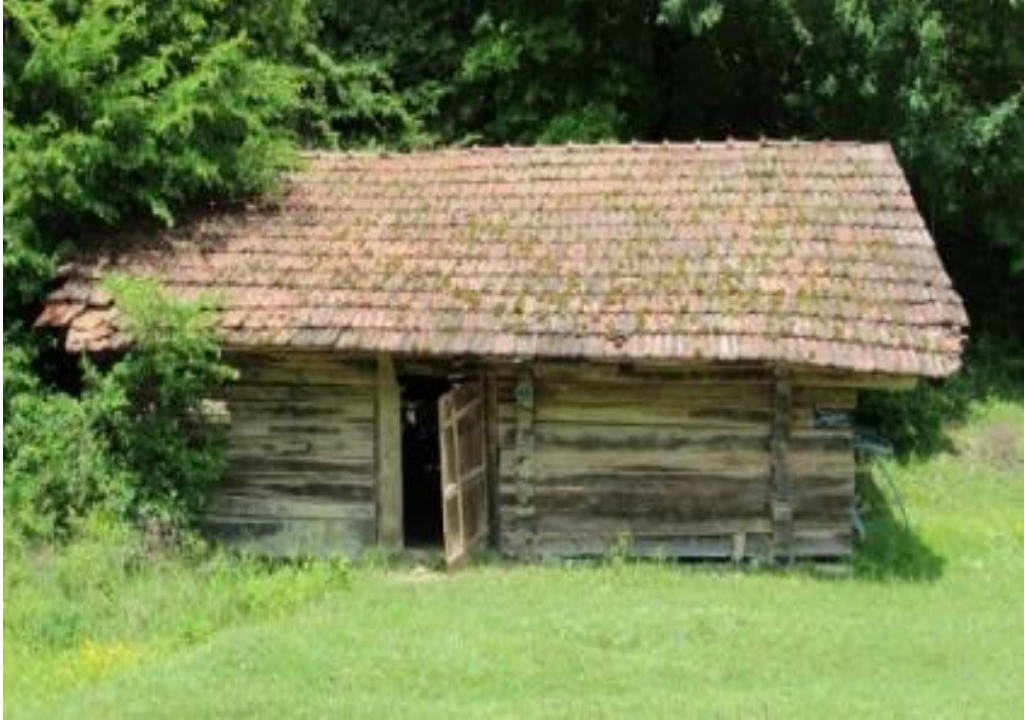
Şekil 4.4. Akkışla Köyü Değirmeni güneydoğu cephesi.

Çatı örtüsü için kullanılan marsilya tipi kiremit malzemenin, değirmenin özgün malzemesi olmadığı, sonradan yapılan bir müdahale olduğu değerlendirilmektedir. Ayrıca yapının çevresini ve çatısını ot ve çalıların sardığı ve bunların yapıya zarar verdiği görülmektedir (Şekil 4.4).

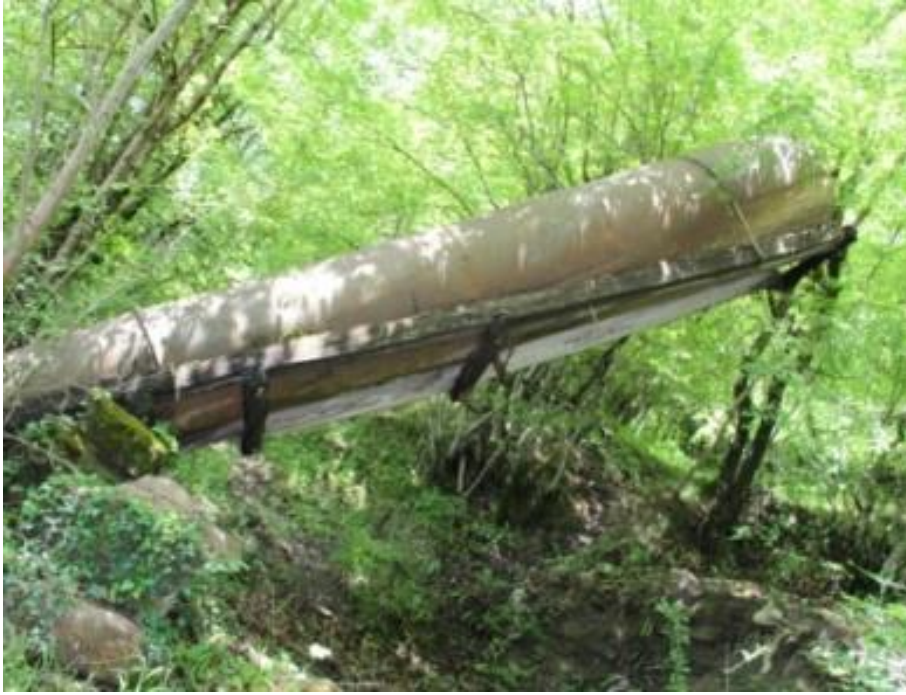
Şekil 4.6. Akkışla Köyü Değirmeni demir su borusu.

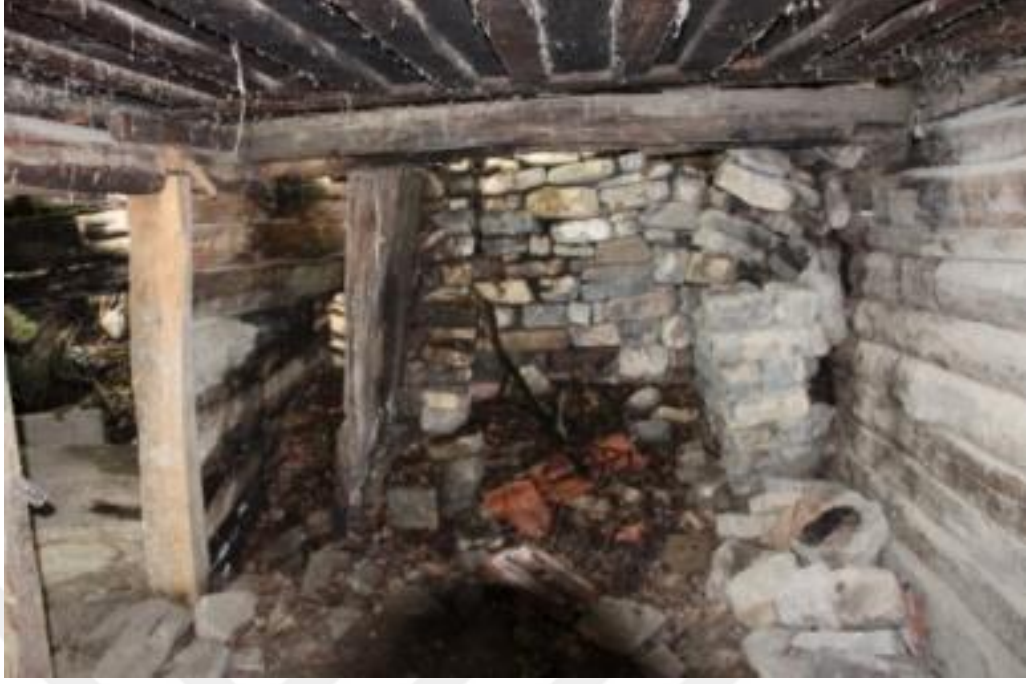
Şekil 4.11. Akkışla Köyü Değirmeni dinlenme ve konaklama bölümü.

Demir su borusunun bulunduğu kuzeybatı cephesinde yer alan taş ve ahşap duvarların ve çatının bir kısmının yıkıldığı ve toprak malzemenin kayarak çarkın üstüne doğru geldiği görülmektedir. Aynı şekilde taş ocak bölümünde de yıkılmalar mevcuttur (Şekil 4.11). Demir su borusunda paslanma ve korozyon görülmektedir.

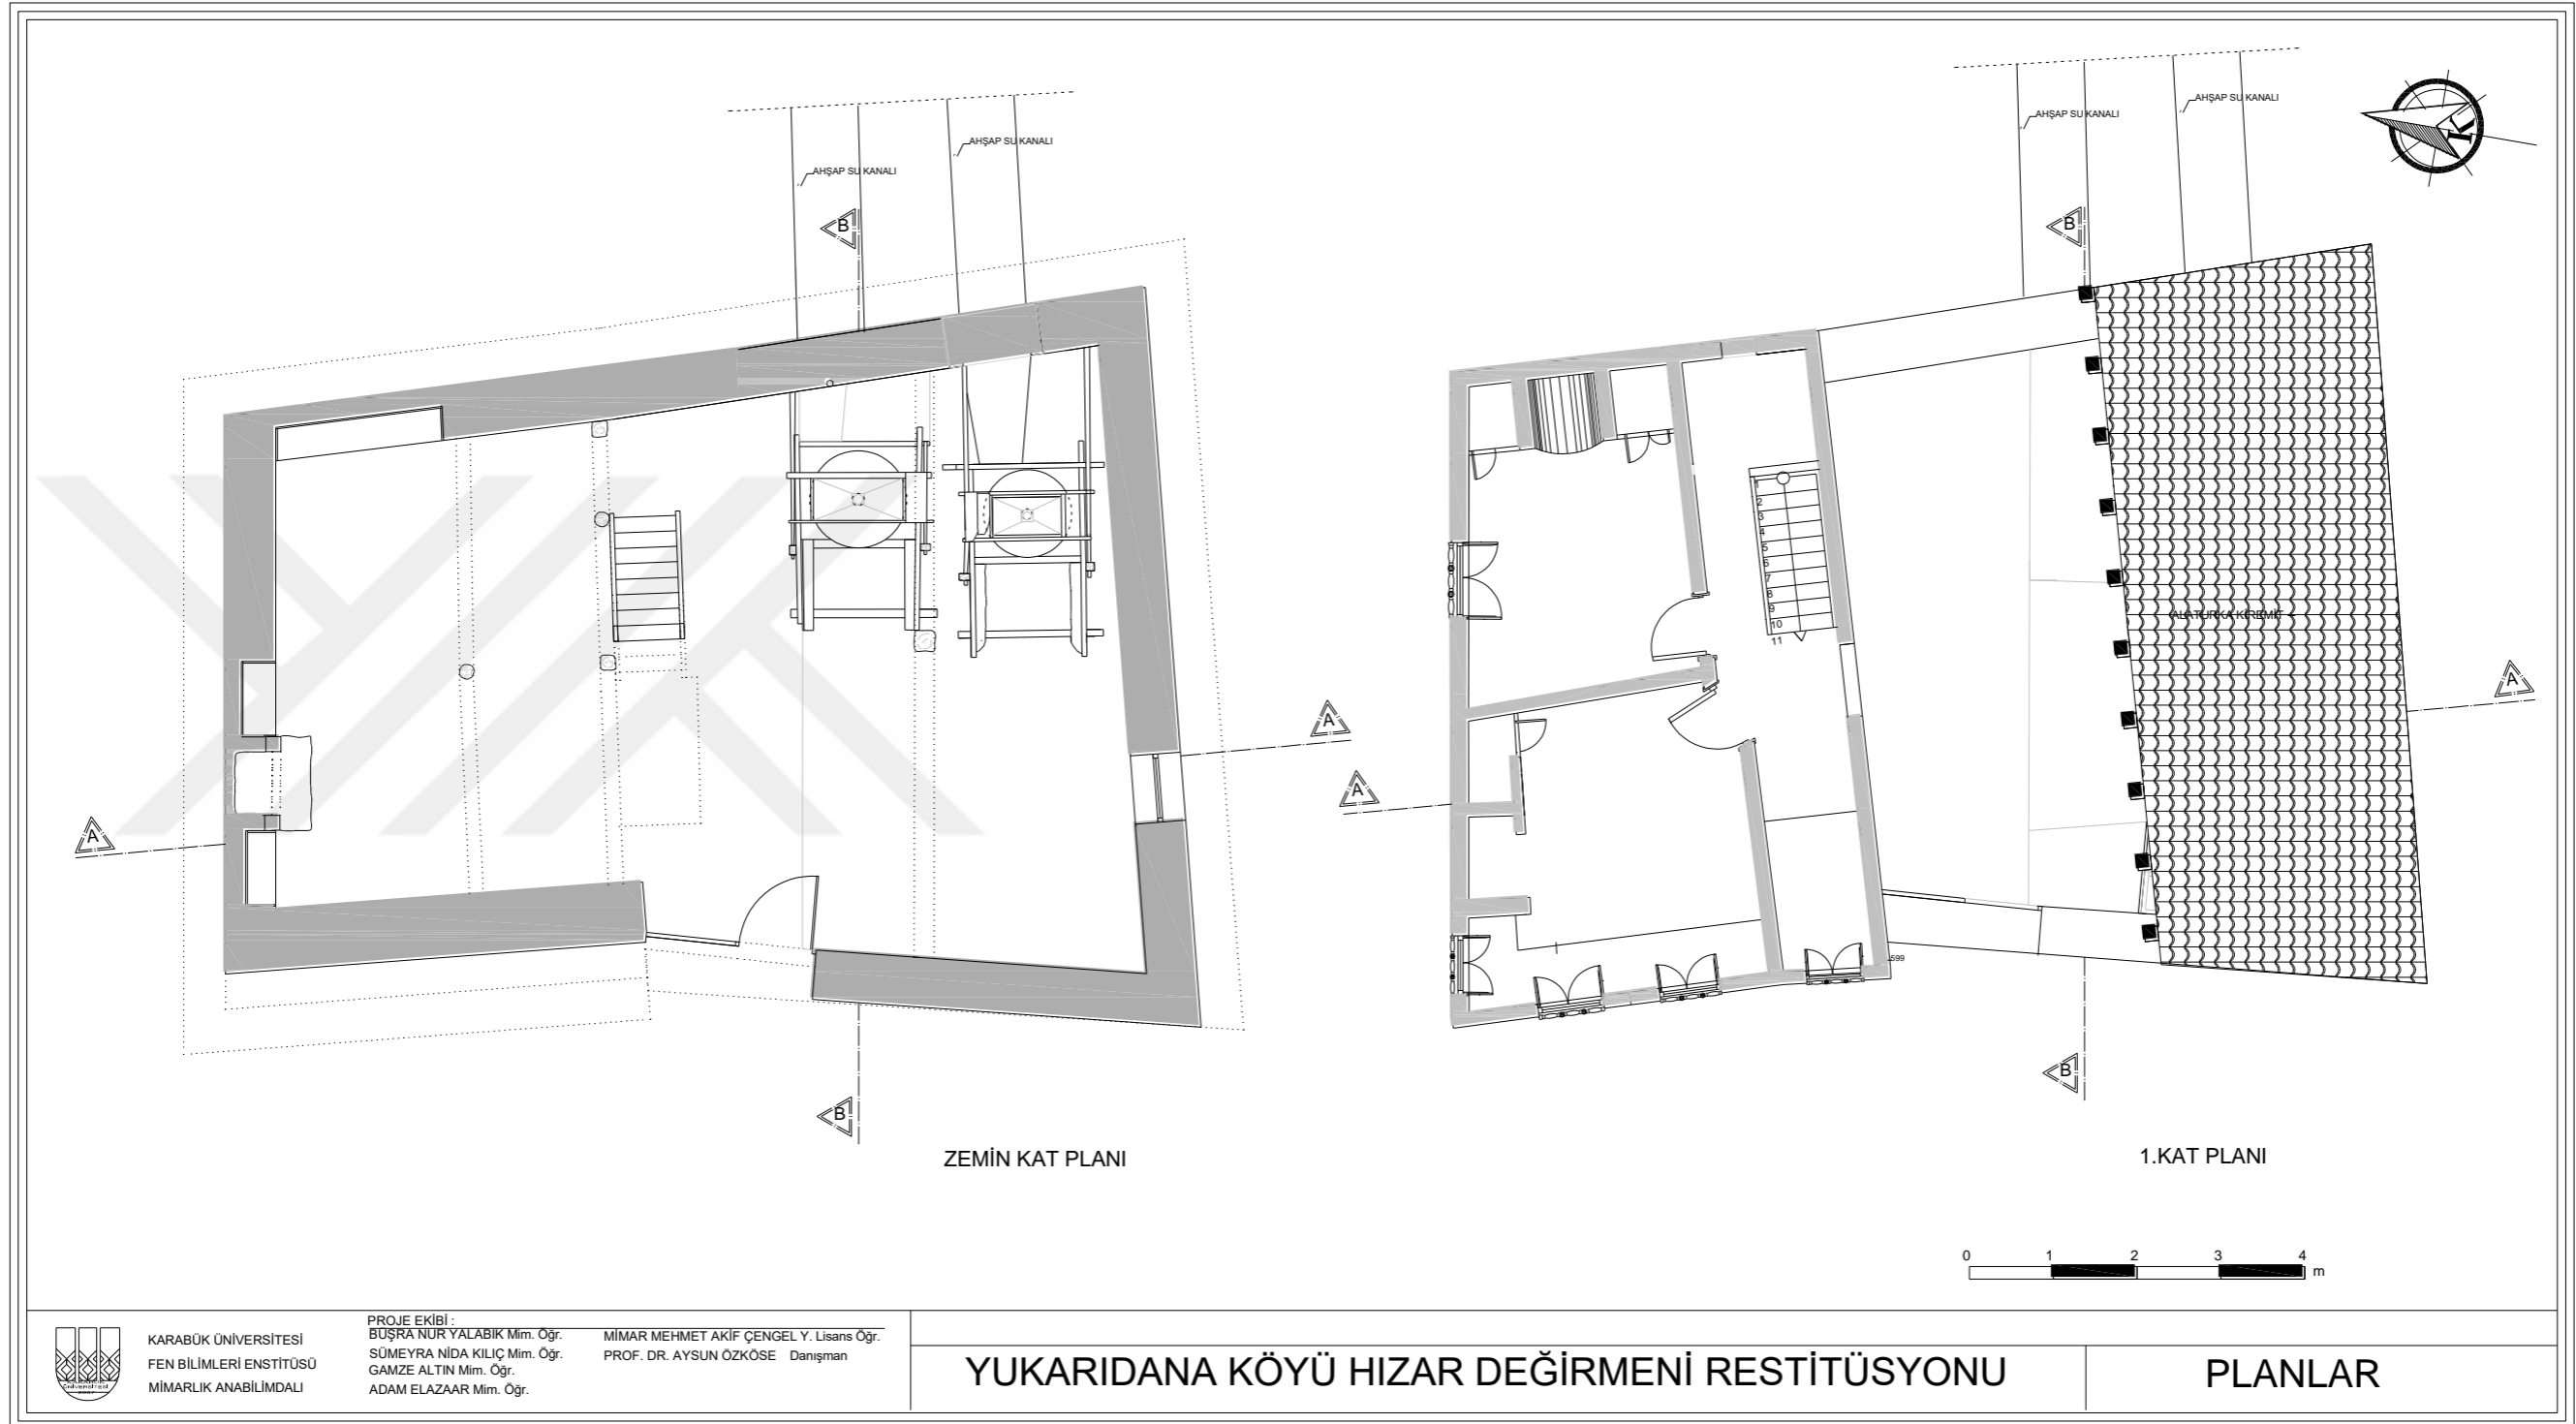
Şekil 4.35. Yukarıdana Köyü Hızır Değirmeni restitüsüyonu [24].

Yapının duvarlarında ve çatısında yer alan uydu anteni, aydınlatma elemanı vb. elamanlar kaldırılmıştır. Yapının özgün olmayan sac çatı kaplaması kaldırılarak yerine oluklu kiremitli çatı örtüsü imalatı yapılması önerilmiştir.

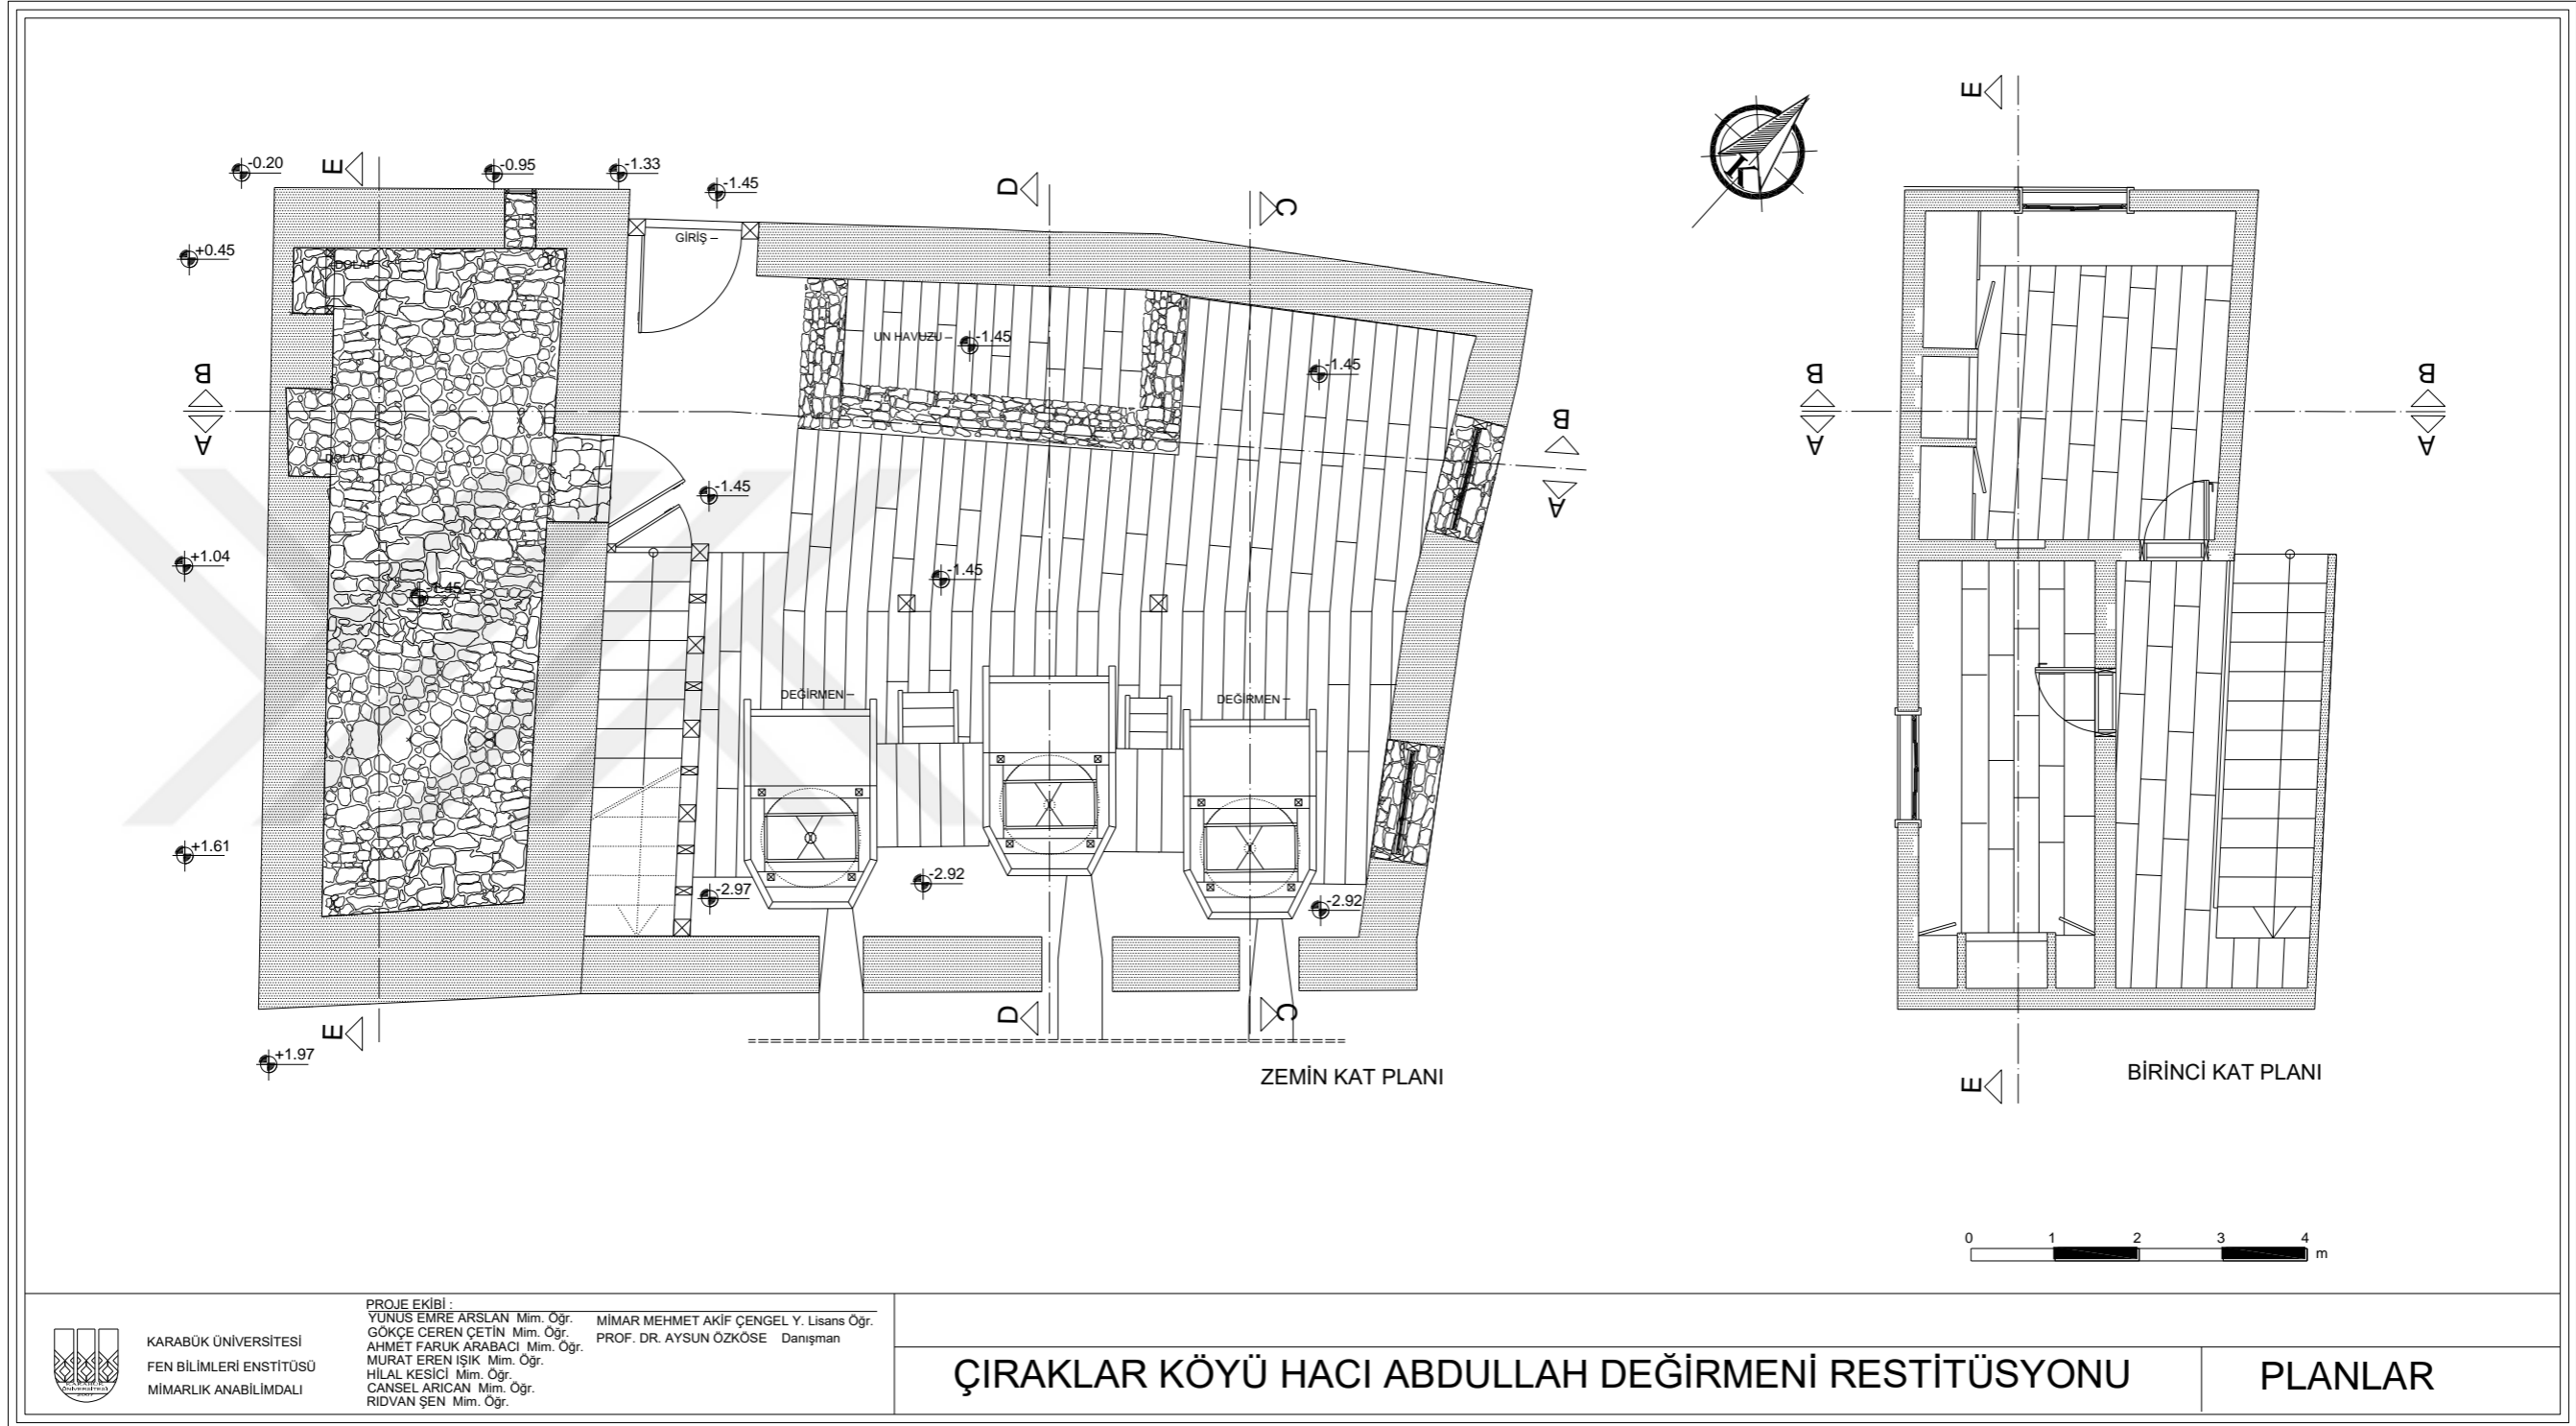
Şekil 4.50. Hacı Abdullah Değirmeni Restitüsyonu [24].

Yapının duvarlarında ve çatısında yer alan uydu anteni, aydınlatma elemanı vb. elamanlar kaldırılmıştır. Yapının özgün olmayan marsilya tipi çatı kaplaması kaldırılarak yerine oluklu kiremit çatı örtüsü imalatı yapılması önerilmiştir.
