**BAZİK OKSİJEN FIRINI (BOF) İLE ÇELİK  
ÜRETİM PROSESİNDE KULLANILAN  
ENDÜSTRİYEL FANDAKİ AŞINMALARIN  
İYİLEŞTİRİLMESİ**

**2019  
YÜKSEK LİSANS TEZİ  
MAKİNE MÜHENDİSLİĞİ**

**Halil İbrahim EMİROĞLU**

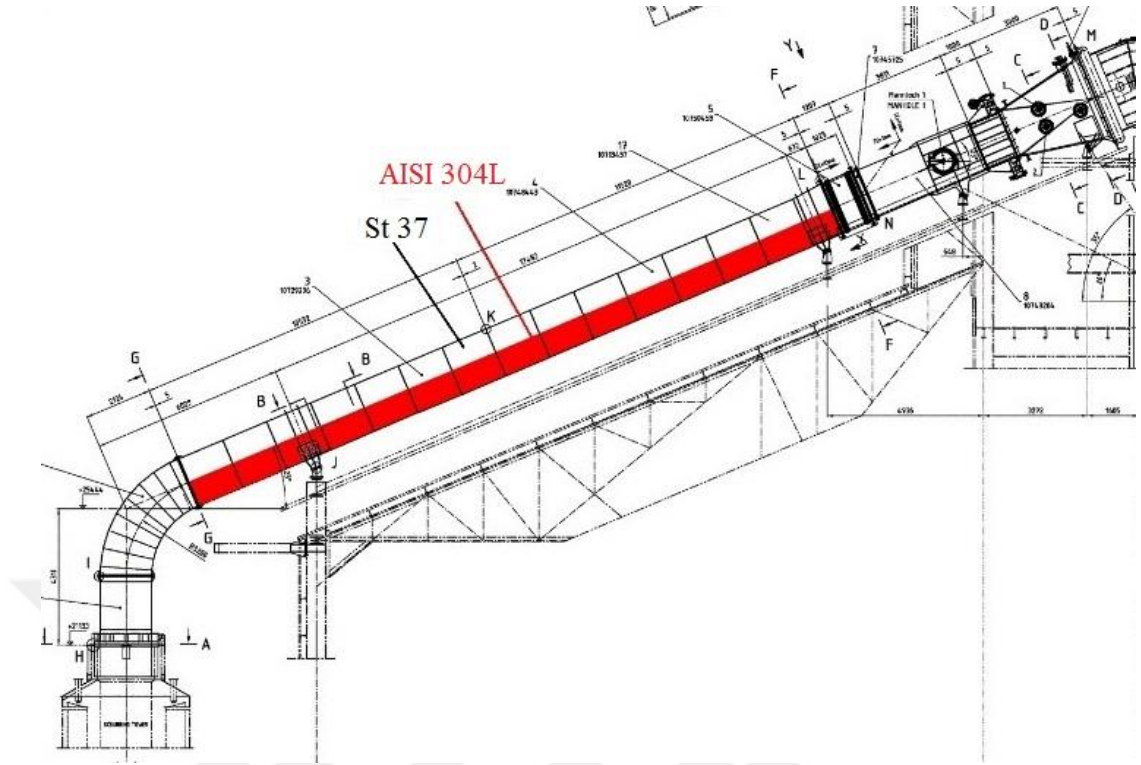
Şekil 4.4. 2014 yılında çelik üretim tesisi gaz-toz ve kirli su taşıma hattında 1200 mm çapında ana gaz borusunda bakım onarım çalışanları tarafından yapılan iyileştirmenin genel görünümü.

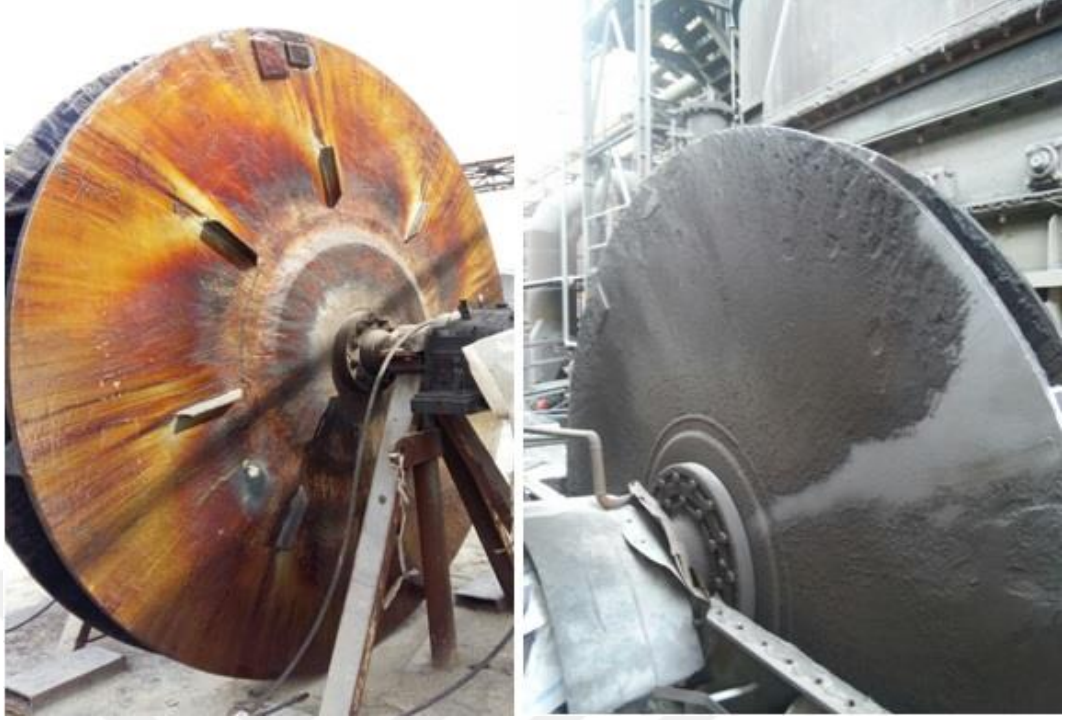
Kardemir A.Ş çelik üretim tesisine ait ID fanda erozif mekanizmadan dolayı kanatlarda oluşan aşınmalar ve kullanım dışı kalan fan yüzeyinde asidik etki nedeniyle pas tabakası oluşmaktadır (Şekil 4.5).

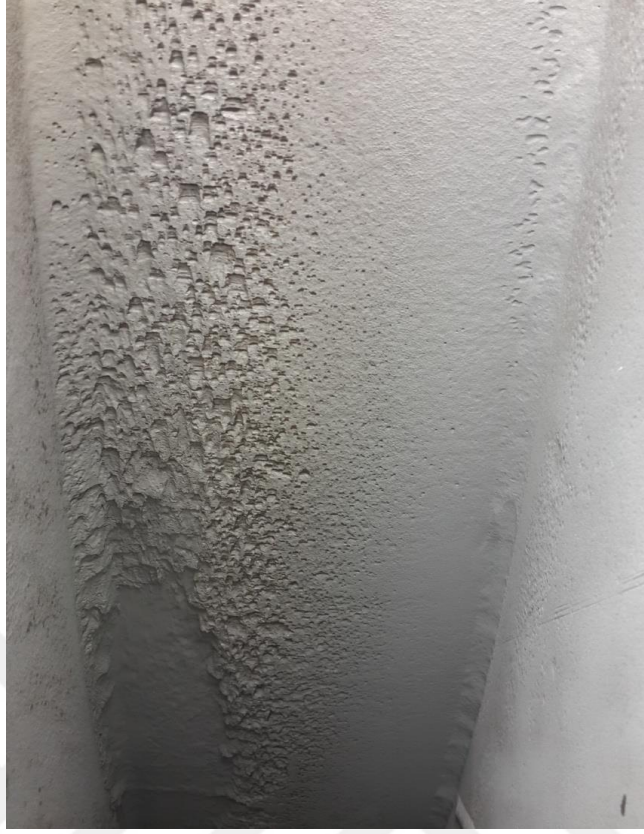
7/24 çalışması beklenen ID fanın gövdesinde ve kanatlarında kirlenmeler olması doğal karşılanmaktadır. Bu kirlenmeler 3 ile 4 ayda bir olan 1 haftalık planlı üretim duruşlarında fan muhafazalarının sökülmesi sonrasında kumlama yöntemi ile temizlenmektedir. Zaman zaman planlı duruşlarda yapılan temizliklerde ID fan kanatlarında aşınmalar gözlenmektedir (Şekil 4.6).

Şekil 4.6. ID fan kanatlarında oluşan aşınmanın yakın görüntüsü.

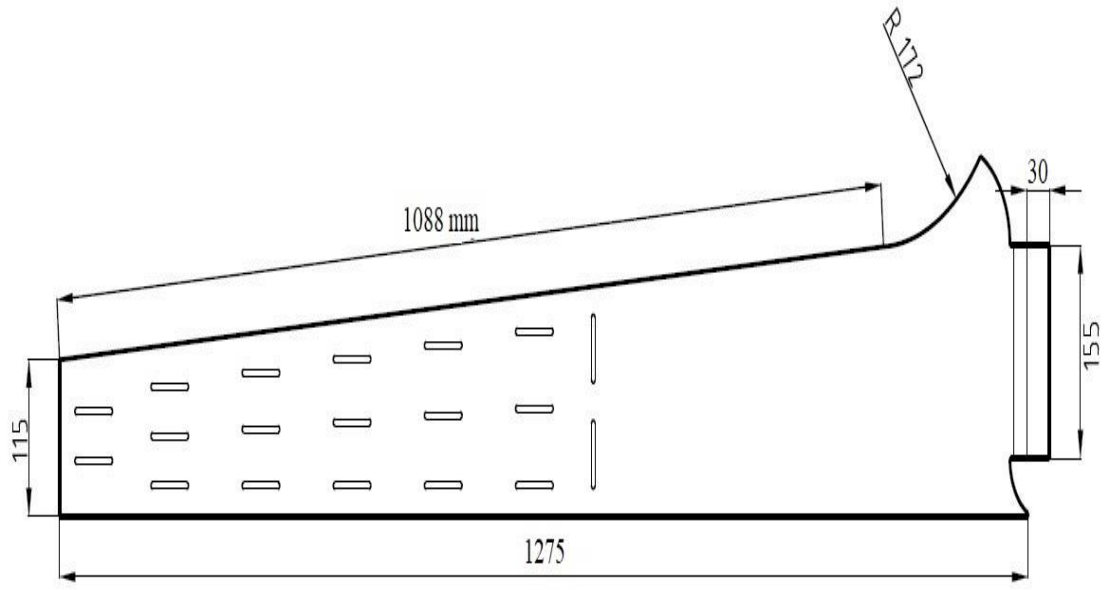
Şekil 4.7. Yapımına karar verilen AISI 304L paslanmaz çelik ID fan kanat formu ölçüleri.

Yapımına karar verilen AISI 304L paslanmaz çelik ID fan kanat formu ölçüleri Şekil 4.7' da, yapımı gerçekleştirilen AISI 304L paslanmaz çelik ID fan kanat görüntüsü Şekil 4.8'de gösterilmiştir.

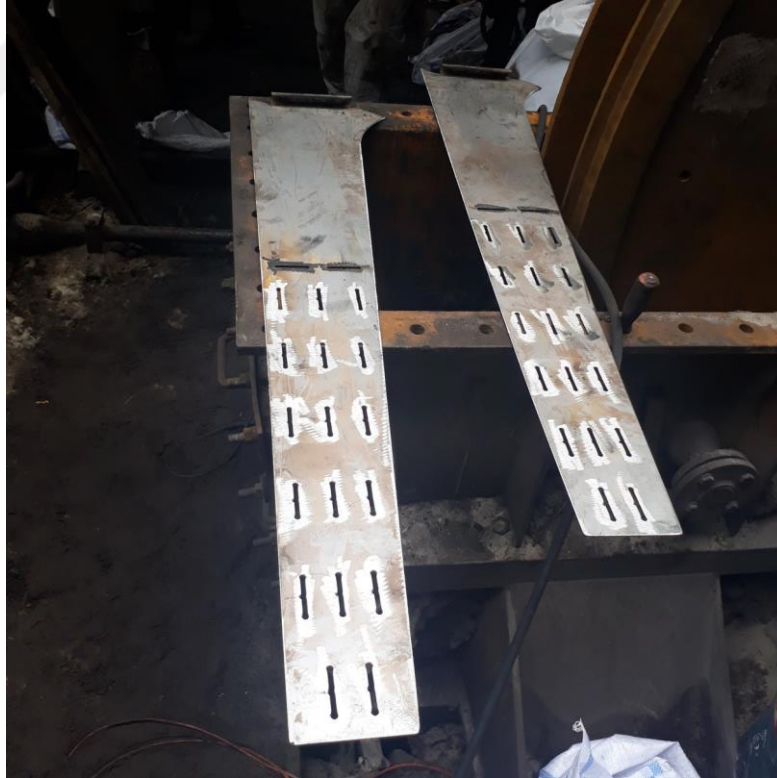
Şekil 4.8. AISI 304L paslanmaz çelikten yapımı gerçekleştirilen ID fan kanat görüntüsü.

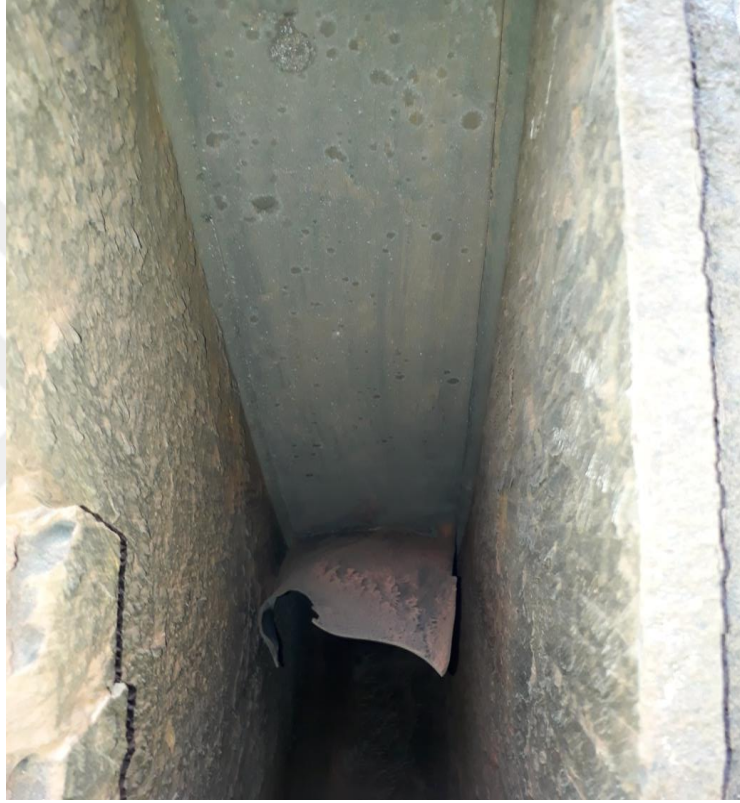
AISI 304L paslanmaz çelikten yapımına karar verilen ID fan kanat kaplamaları; ilk denemede alan darlığı nedeniyle ulaşamadığı için AISI 304L paslanmaz çelik kaplama malzemesi sadece kanatın iki uç kısmından kaynak yapılarak kaplanmıştır. Alan darlığı nedeniyle iki noktada kaynak yapılarak kaplanan kaplama malzemesi Şekil 4.9’da görüldüğü gibi ID fan ana malzemesi olan S690QL yüksek mukavemetli çeliğin üzerinden kalkmış ve parçalanmıştır.

Şekil 4.9. S690QL yüksek mukavemetli çelikten yapılmış ID fan kanat üzerine yapılan AISI 304L kaplama malzemesinin deforme olmuş görüntüsü.

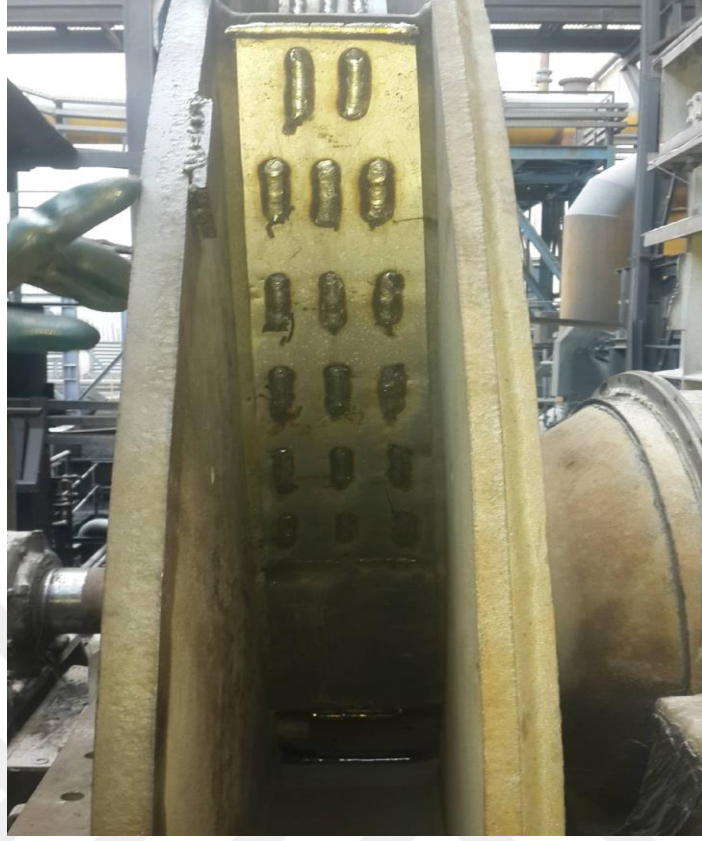
Şekil 4.10. ID fan kanat kaplama sacı üzerine çoklu kaynak deliği açılarak kaynak yapılan AISI 304L kaplama malzemesi görüntüsü.

Yaşanan bu tecrübe sonrası Şekil 4.10’da görüldüğü üzere ID fan kanatlarına montajı kolay ve sağlam olması düşünülerek AISI 304L paslanmaz çelik plaka ortalarından kaynak delikleri bırakılarak tasarlanmıştır. 1200 dev/dak ile dönmekte olan ID fanın kanatları üzerine montajı yapılan AISI 304L kaplama malzemesinin deforme olması ciddi problemlere neden olabileceği için kaynak delikleri mümkün olduğunca fazla konulmuştur.

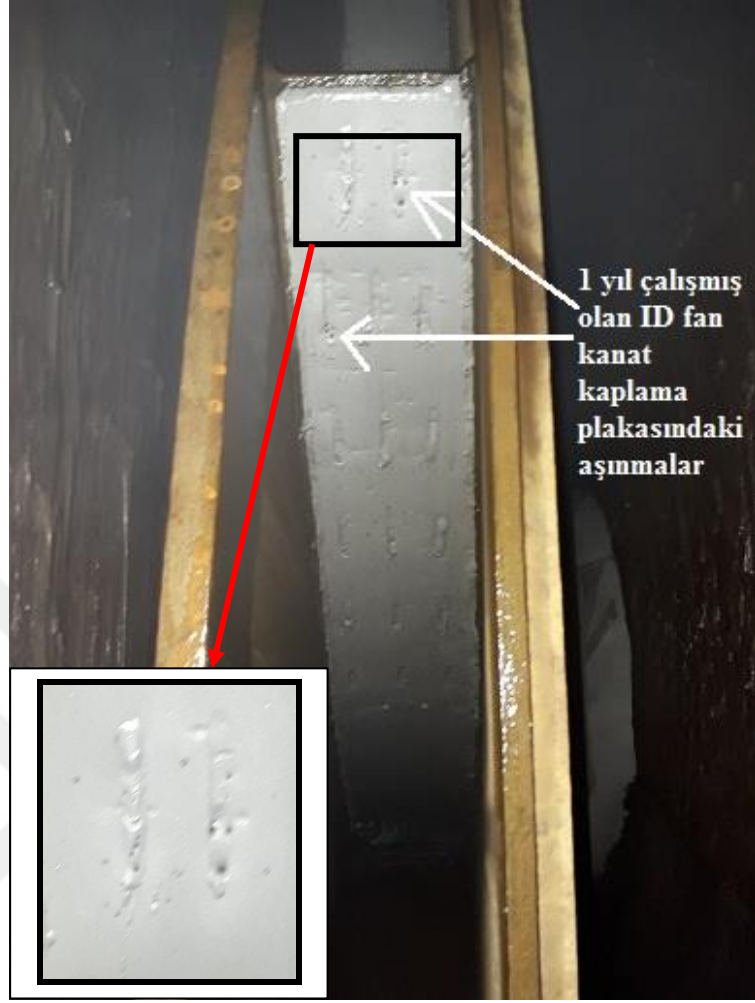
AISI 304L paslanmaz çelik kaplama yapılan ID fan kanatları üzerinde 1 yıllık deneme sürecinde az miktarda bir aşınma gözlenmemiştir (Şekil 4.11). İyileştirmede kullanılan paslanmaz plakanın kalınlığı 6 mm'dir. Kanat kaplama plakası iyileştirmenin ilk zamanları orta kısımlardan kaynatılırken Böhler marka Fox DCMS KB Ø 3.25 mm kaynak elektrodu kullanılarak elektrik ark kaynağı ile kaynatılmıştır. Yeni fan alımında ise kanat plakasının orta kısımlarında kaynak yaptırılmamıştır. Sadece yan kısımları gazaltı kaynak yöntemi ile kaynatılması imalatçı firmaya bildirilmiştir.

Şekil 4.11. ID fan kanatlarına kaplama işlemi yapıldıktan sonra ID fanın 1 yıl çalışması sonucu fan kanatlarında meydana gelen aşınma görüntüsü.

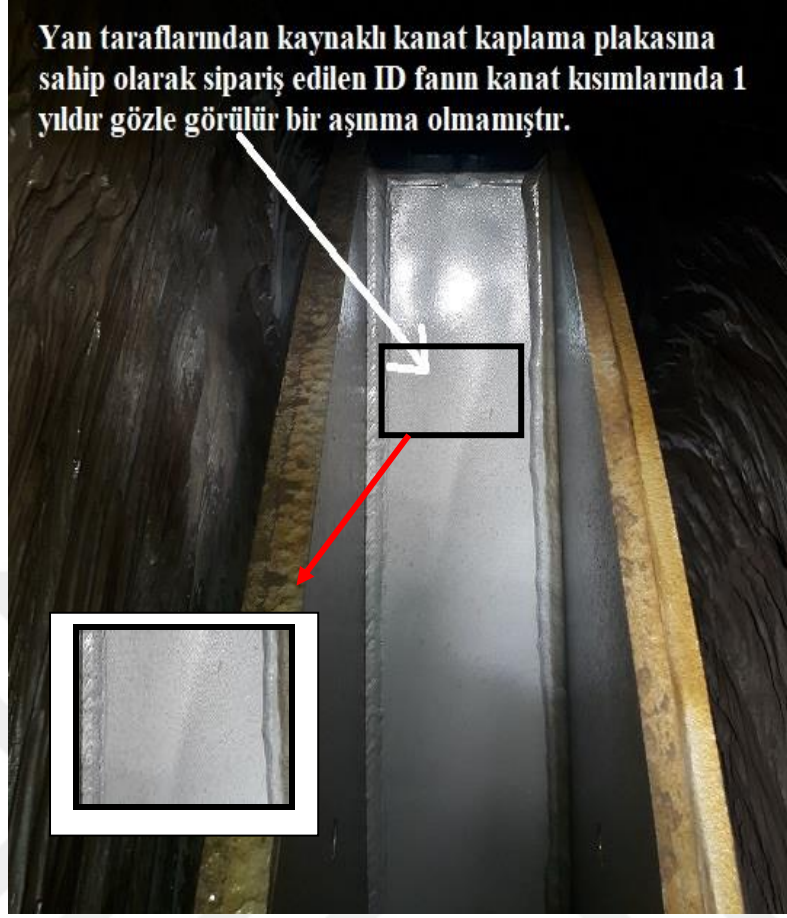
Aşınmanın azalması neticesinde yeni yedek fan alımında imalat, AISI 304L paslanmaz plakasının orta kısımlarından kaynatılması işlemi iptal edilerek yan taraflardan kaynaklı olacak şekilde imalat yaptırılmıştır (Şekil 4.12). İyileştirmenin son aşaması olan, ID fan kanatlarına AISI 304L kanat kaplama plakasının yanlardan kaynaklı haliyle 1 yıldır çalışmakta olan ID fanın kanat kısımlarında gözle görülür bir aşınma olmadığı Şekil 4.12’de görülmektedir.

Şekil 4.12. ID fan kanatlarına AISI 304L kanat kaplama plakasının yanlardan kaynaklı montaj yapılmış haliyle ID fan kanatlarında 1 yıllık çalışma sonucunda gözle görülür bir aşınma olmadığına görüntüsü.

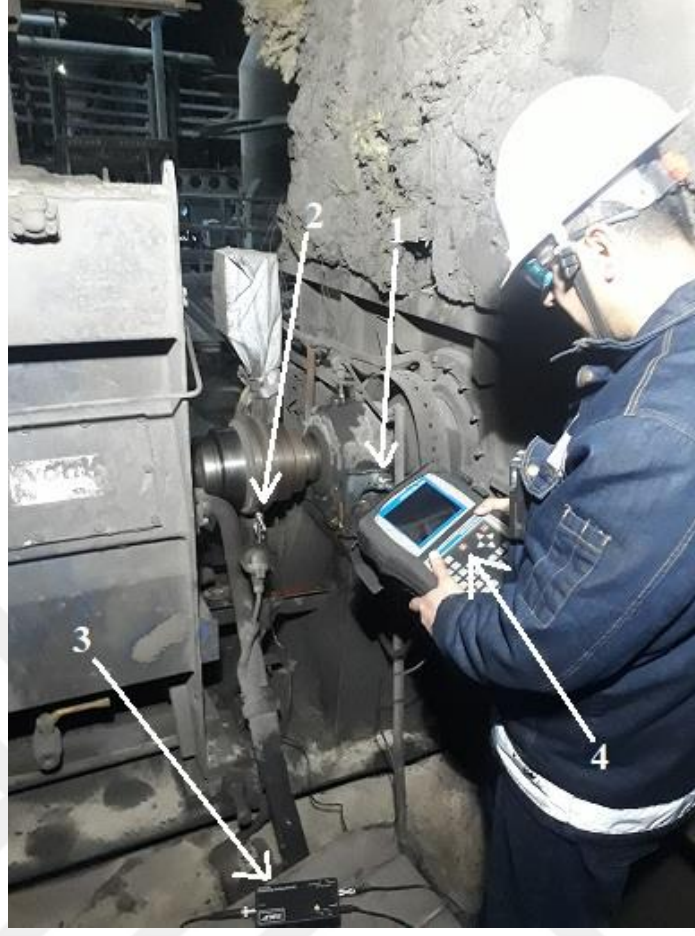
Çelik üretim sürecinin kritik ekipmanı olan ve üretimin sürekliliği için 7/24 saat çalışması beklenen ID fanın kanatlarında oluşan aşınmalar ID fanda balans oluşturmaktadır. Oluşan balans, 1200 dev/dak hız ile dönen 2800 mm çapındaki ID fanın kanatlarında vibrasyon değerinin 10 mm/s üzerine çıkmasına neden olmaktadır. Bu nedenle, oluşan vibrasyon değeri emniyetli üretim için uygun değer aralığında olmamaktadır. ID fan, dönme hareketini yapabilmesi için 1500 kw gücündeki elektrik motoru ile tahrik edilmektedir. ID fanlar, elektrik motoruna kaplinler ve rulmanlarla eş çalışacak şekilde montajları yapılmaktadır. ID fan vibrasyonu uygun değer aralığı üzerine çıkması durumunda rulman yatakları üzerindeki vibrasyon sensörleri vasıtasıyla BOF kumanda odasındaki operatör bilgisayarlarına uyarı olarak bildirilmektedir. ID fanın vibrasyon değeri 10 mm/s üzerine çıkması durumunda ID fan motorunun enerjisi otomasyon sistemleri tarafından otomatik olarak durdurulmaktadır. ID fanı emniyetli bir şekilde üretime dahil etmek için vibrasyon değerinin uygun değerlere düşürülmesi gerekmektedir. Balans ölçümü ve vibrasyon analizi Kardemir A.Ş uzman mühendisleri tarafından SKF marka CV655 model cihazlarla gerçekleştirilmektedir. Şekil 5.1'de ID fanda balans giderme işlemi anındaki görüntü yer almaktadır.

Şekil 5.1. Kardemir A.Ş çelik üretim müdürlüğünde kullanılmakta olan ID fan ekipmanında yapılan balans giderme işlemine ait görüntü.

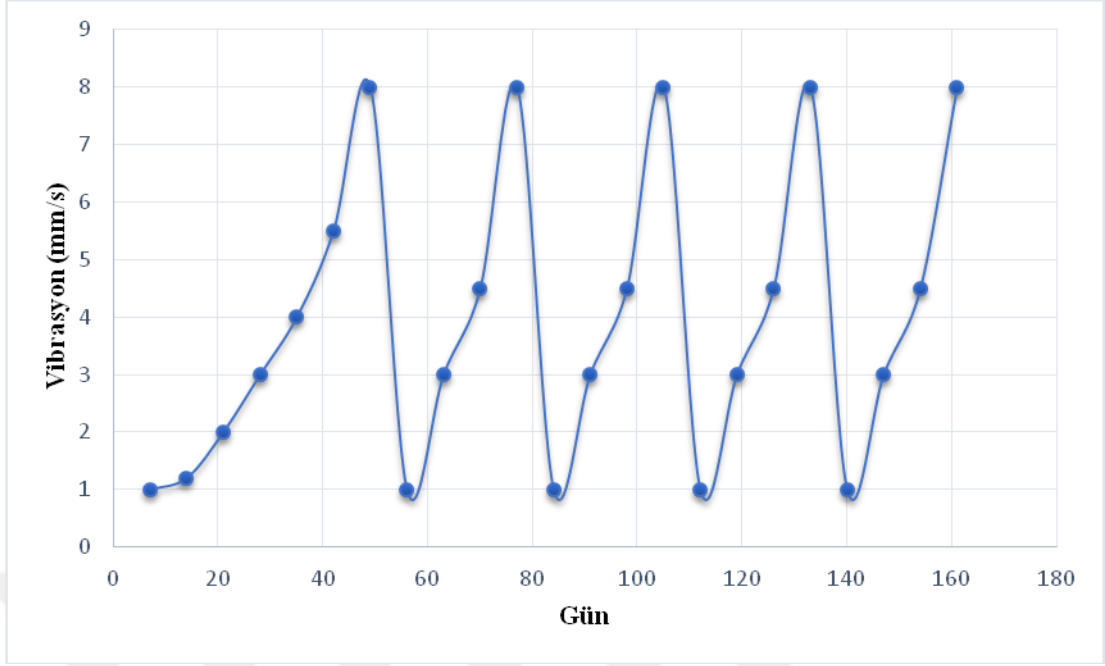
İyileştirme öncesi ID fan kanatlarında oluşan vibrasyon değerlerini gösteren grafik şekil 5.5'de gösterilmiştir.

Şekil 5.5. İyileştirme öncesi 1200 dev/dak devirle çalışmakta olan ID fanda gün-vibrasyon ilişki grafiği.

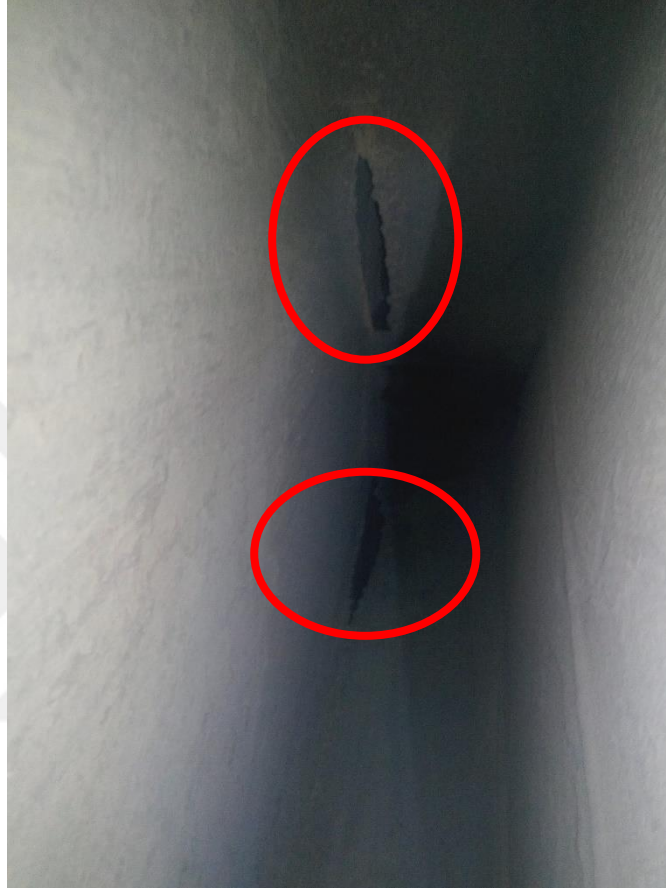
BOF gazının en çok temas ettiği ID fan kanatlarında yaşanan erozif ve korozyon aşınma mekanizmalarına bağlı olarak fan kanatlarında delinmeler ya da yırtılmalar olabilmektedir (Şekil 5.6). Kardemir A.Ş çelik üretim müdürlüğünde bir yıl önce balans giderme işlemi için ID fan duruşa aldığıında 11 adet olan fan kanatından 7

adetine delinmeler olduđu görülmüş ve fan acil olarak yedeđi ile deđiştirilmiştir. Bu deđişim işi iki gün sürmüştür ve plansız gerçekleşen bu durum ciddi üretim kayıplarına neden olmuştur.

Şekil 5.6. Erozif ve korozif aşınma mekanizmaları kaynaklı ID fan kanatlarında oluşan aşınma görüntüleri.

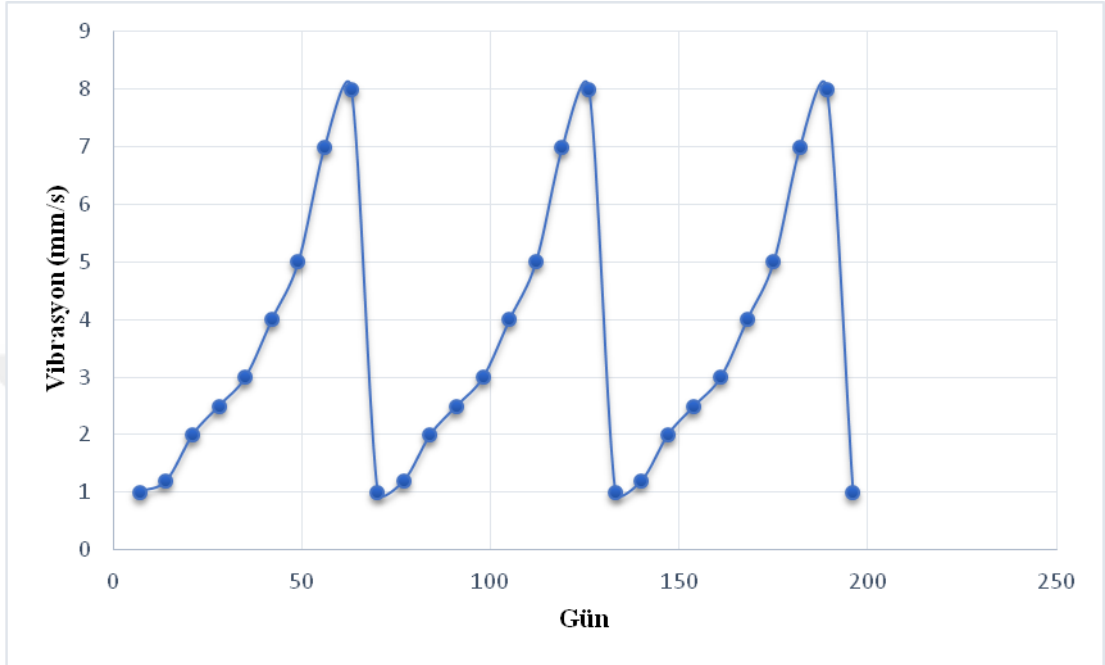
kaynatılarak yapılan iyileştirmeden sonra üretimi olumsuz olarak etkileyen vibrasyonların oluşumu büyük oranda önlenmiştir. Şekil 5.7’de iyileştirme sonrasında günlere bağlı olarak elde edilen vibrasyon değerleri gösterilmiştir.

Şekil 5.7. İyileştirme sonrası 1200 dev/dak devirle çalışmakta olan ID fanlarda oluşan gün-vibrasyon ilişki grafiği.
