**MOBİLYA ENDÜSTRİSİNDE LAKE ÜST YÜZEY
UYGULAMALARINDA PARÇA KENARLARINDA
OLUŞAN ÇATLAKLARIN NEDENLERİ VE
İYİLEŞTİRME OLANAKLARININ ARAŞTIRILMASI**

**2012
YÜKSEK LİSANS TEZİ
MOBİLYA VE DEKORASYON EĞİTİMİ**

**Karabük Üniversitesi
Teknoloji Fakültesi
Mobilya Dekorasyon Anabilim Dalında
Yüksek Lisans Tezi
Olarak Hazırlanmıştır**

Haziran 2012

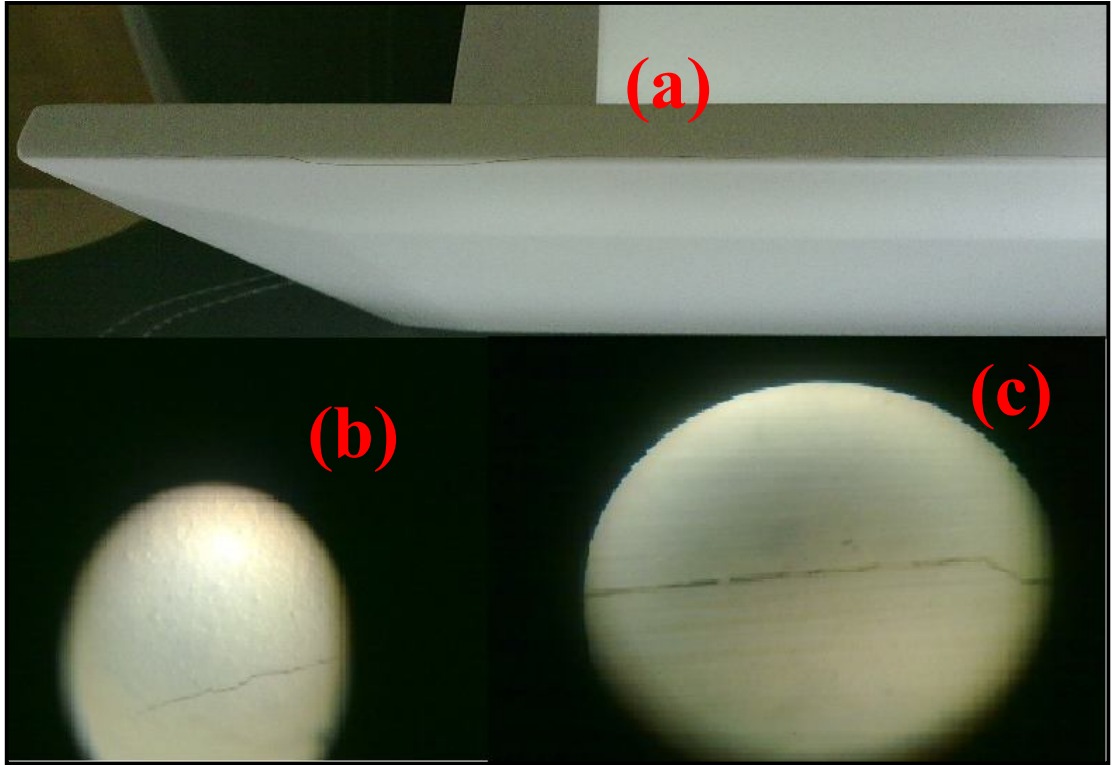
Lake boya uygulamalarında karşılaşılan en yaygın problem, parça kenarlarında özellikle de kalınlaştırma işlemi yapılmış mobilya elemanlarında meydana gelen çatlaklardır. Meydana gelen bu çizgisel çatlaklar, hava koşullarına, MDF rutubetine, astar-boya türü ve viskozitesi gibi faktörlere bağlı olarak artmakta ya da azalmaktadır. Oluşan çatlaklar özellikle de kalınlaştırma işlemi yapılmış parçalarda birleştirme kesitlerinde oluşacak lif yoğunluk farklılığından kaynaklandığı düşünülmektedir. Şekil 1.2’de son yüzey işlemleri yapılarak kullanıcının evine monte edilmiş bir mobilya parçası üzerinde, mobilya parçasının astarlanmış ve son kat atılarak tamamlanmış hallerindeki kenar çatlakları ışıklı lümen altında fotoğraflanarak gösterilmiştir.

Şekil 1.2. Kenar çatlaklarının ışıklı lümen altında çekilmiş fotoğraf görüntüsü a) Son kullanıcının evindeki mobilya kapağı ve oluşan kenar çatlağı, b) Astar atılmış mobilya parçasında görülen kenar çatlağı, c) Son kat atılarak dinlenmeye bırakılan bir mobilya parçasında görülen çatlaktır.

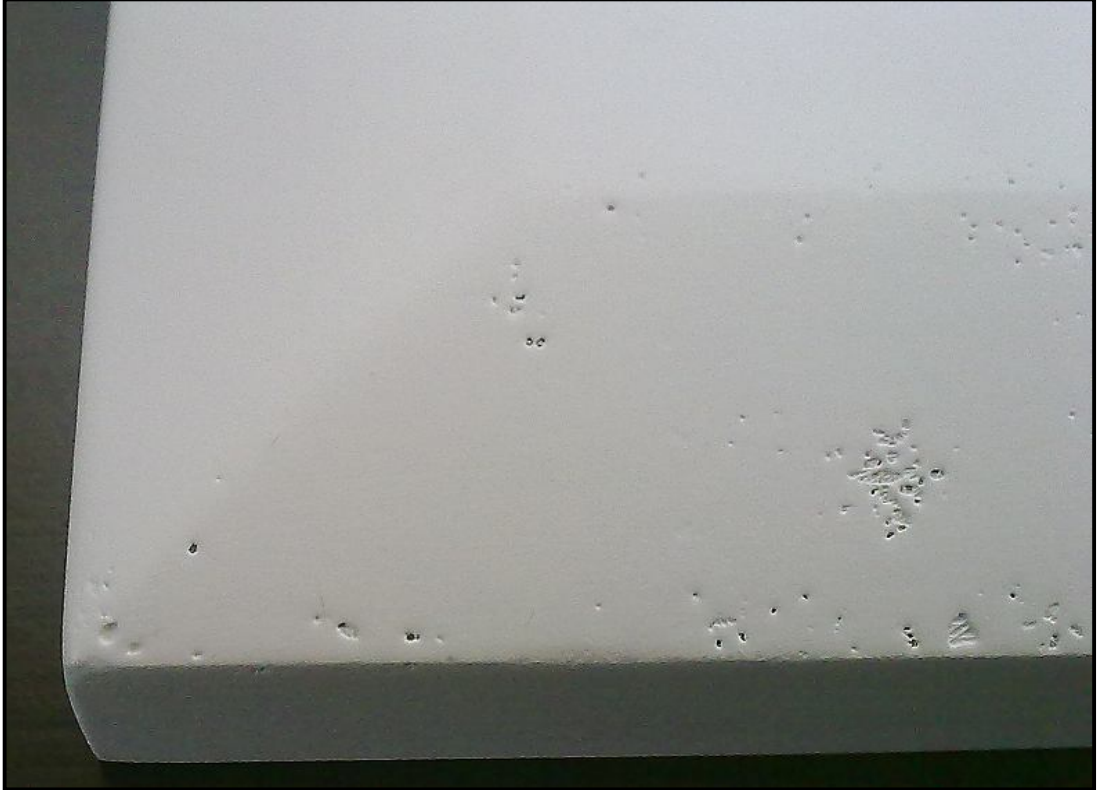
Şekil 3.1. Polyester astar üzerine kortel+polyester uygulanmış parça yüzeyindeki delikli görüntü.

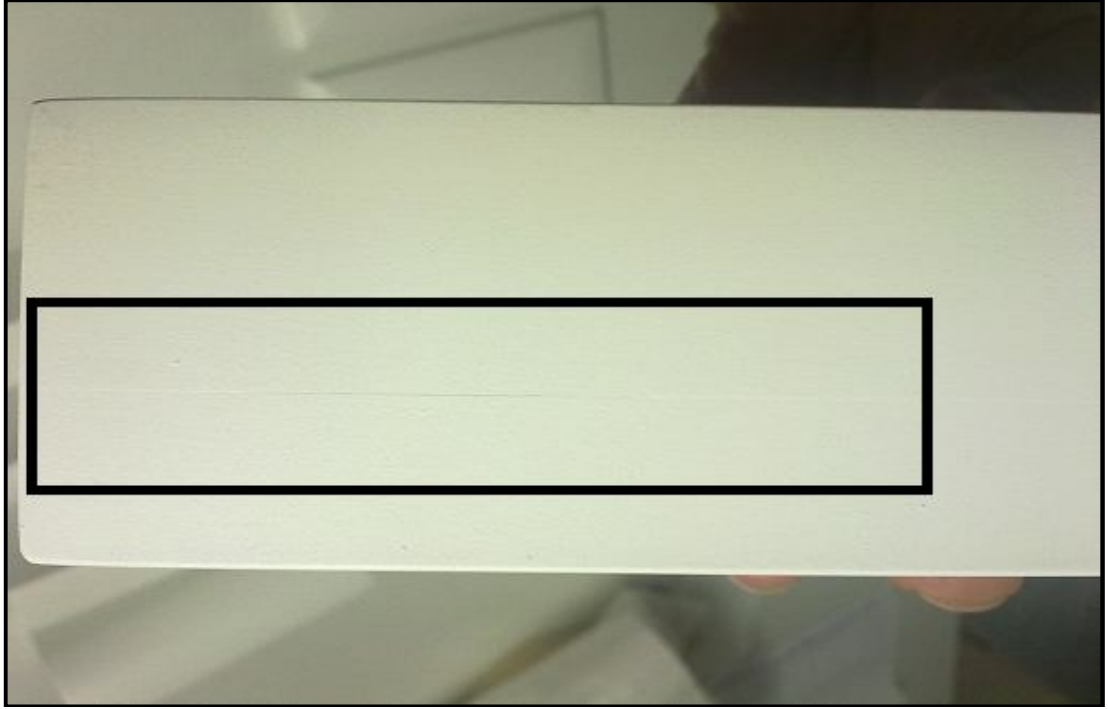
Şekil 3.6. Poliüretan astarlı reward tipi parçada hafif çatlak başlaması (Döngü 3).

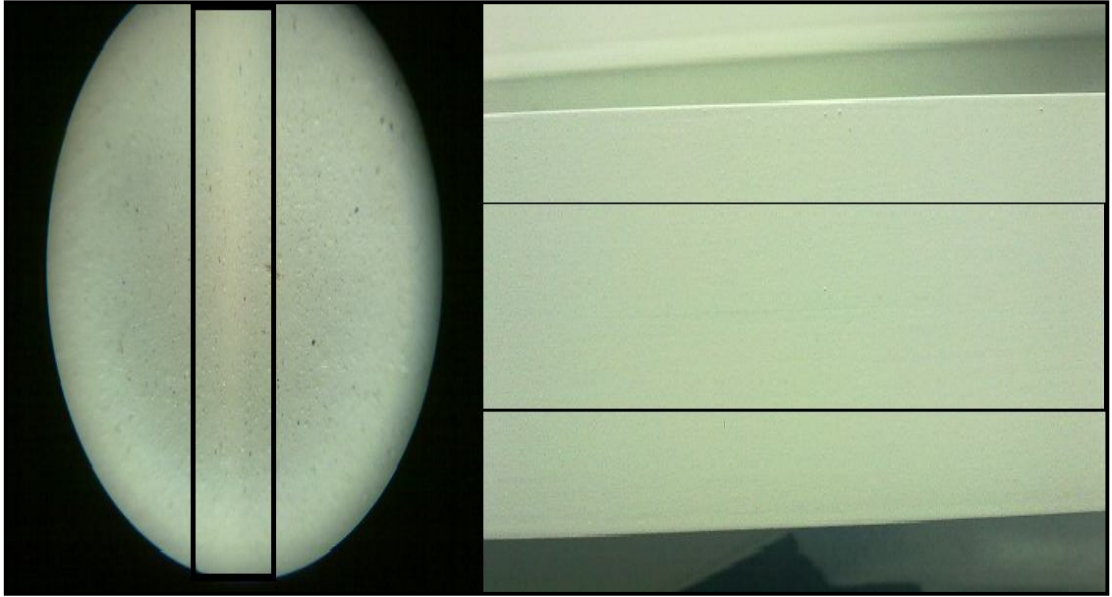
Şekil 3.8. Non-crack astarlı reward tipi parçada ek yeri izinin belli olmaya başlaması(Döngü10).

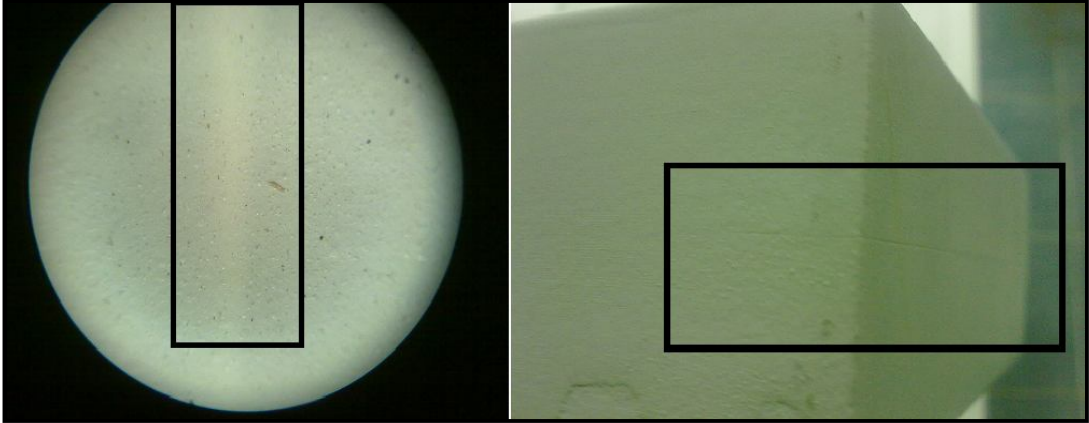
Şekil 3.9. Non-crack astarlı 18+18 düz kalınlaştırmalı parçada ek yeri, astarın esnemesi ile meydana gelen açık renkli bölge (Döngü 13).

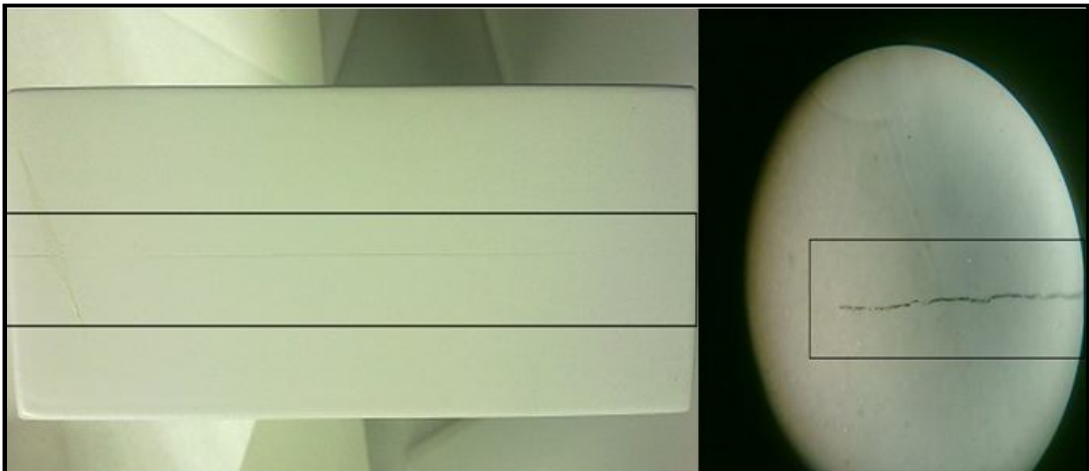
Şekil 3.10. Polyester astarlı 18+18 kısa kenar tamamen çatladı. Çatlağın genel ve ışıklı lümen altındaki görüntüsü (Döngü 14).

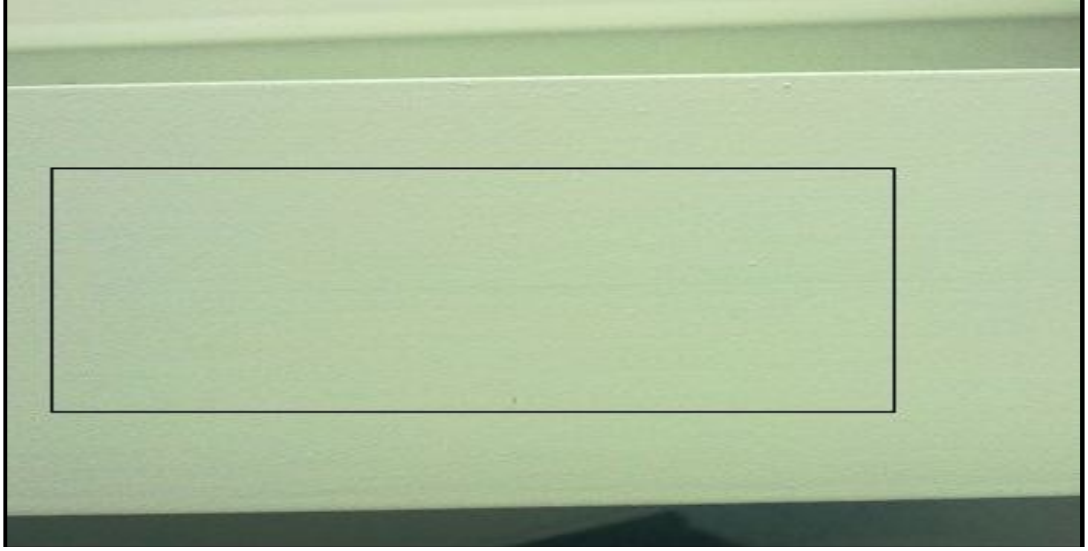
Şekil 3.11. Polyester astarlı reward modeli parçada ek yerlerinin komple iz halinde belli olmaya başlaması (Döngü 16).

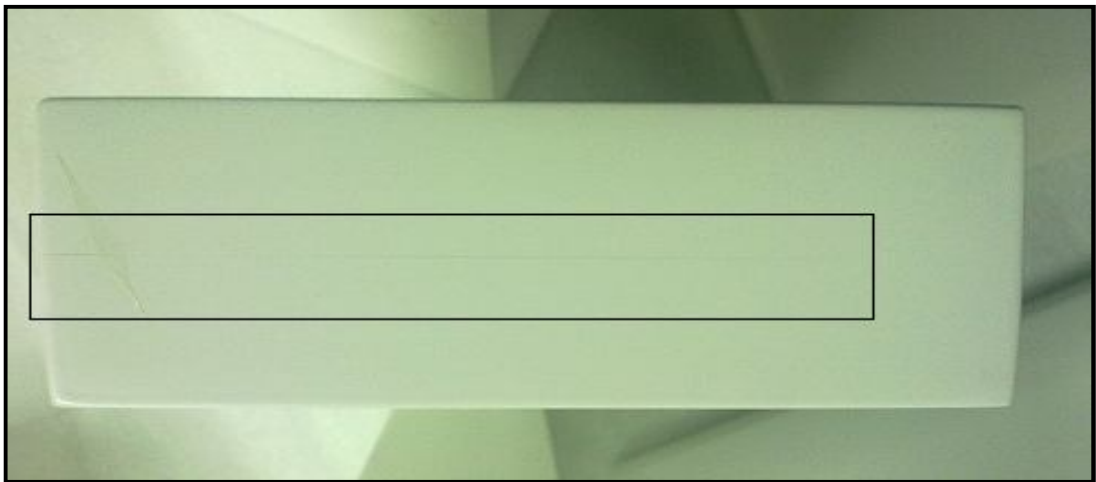
Şekil 3.12. Döngü 17 non-crack 18+18 düz kalınlaştırmalı parçada hafif çatlak başlaması.

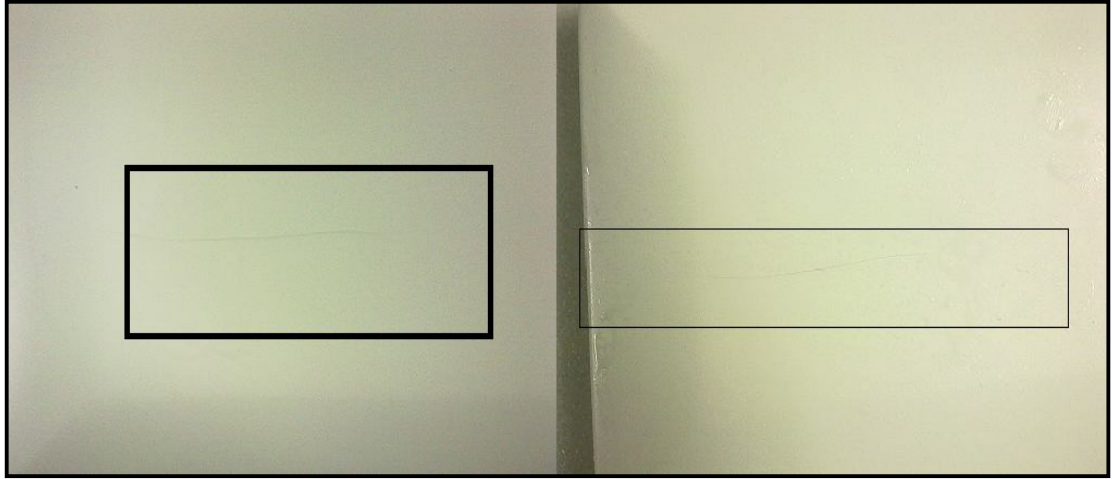
Şekil 3.13. Döngü 18 Kristal tipi poliüretan astarlı parçada yüzeyde çatlakların başlaması.

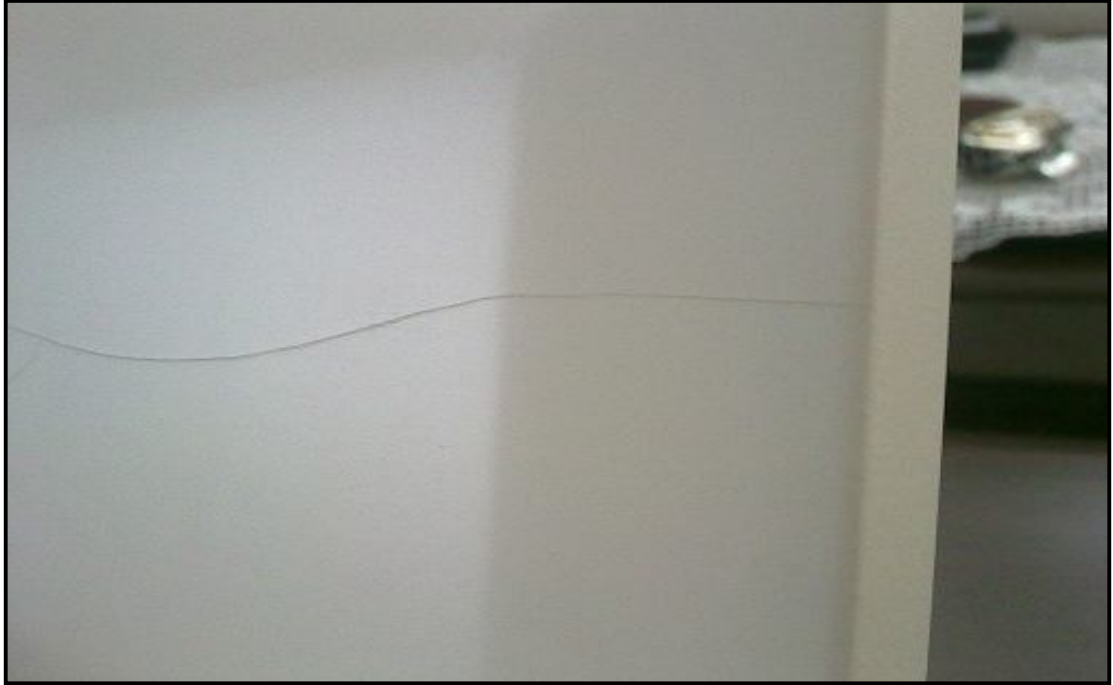
Şekil 3.15. Kristal pah kırılarak hazırlanmış poliüretan astarlı parçada çatlağın yakın görüntüsü.

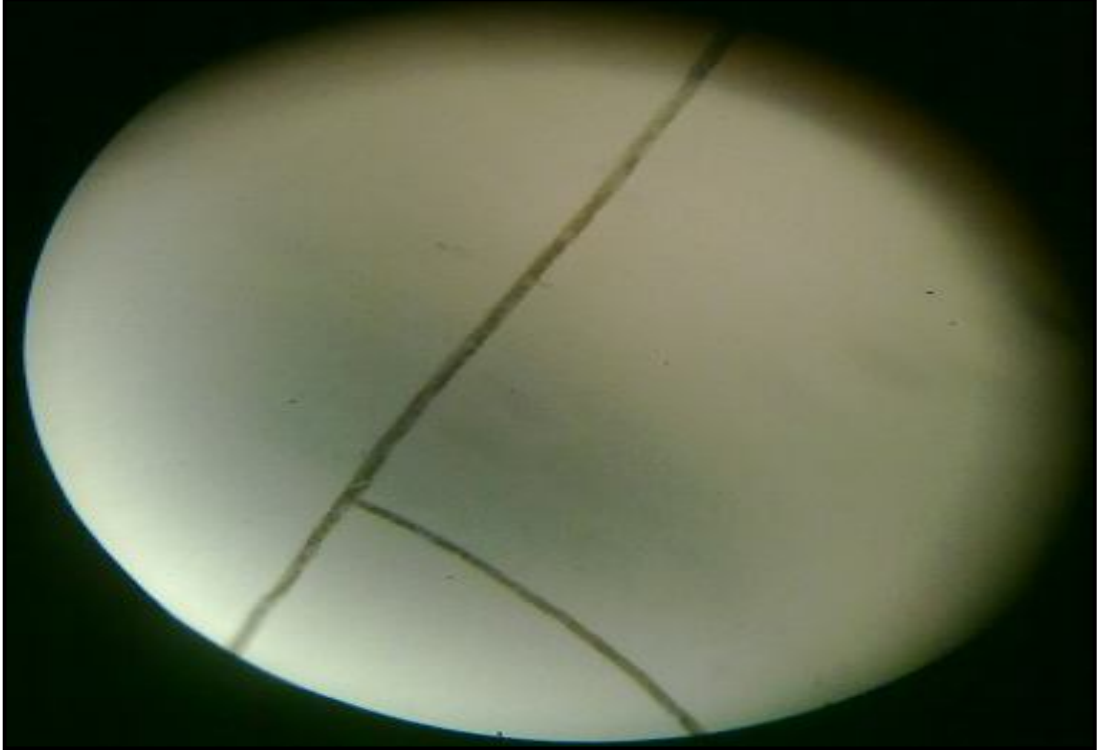
Şekil 3.16. Kristal pah kırılarak hazırlanmış poliüretan astarlı parçada çatlakın ışıklı lümen altındaki görüntüsü.

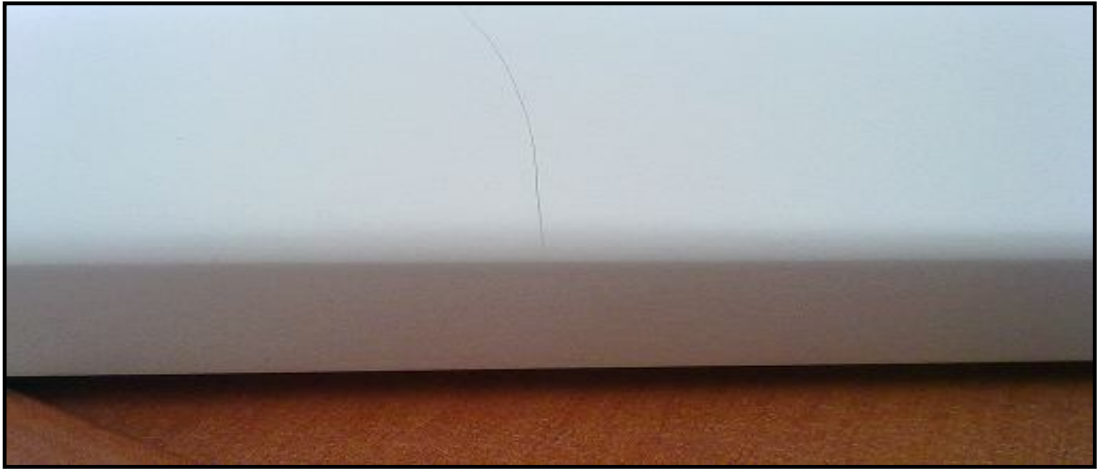
Şekil 3.17. Kristal pah kırılarak hazırlanmış poliüretan astarlı parçada yüzeyden kenara çatlak oluşumu.

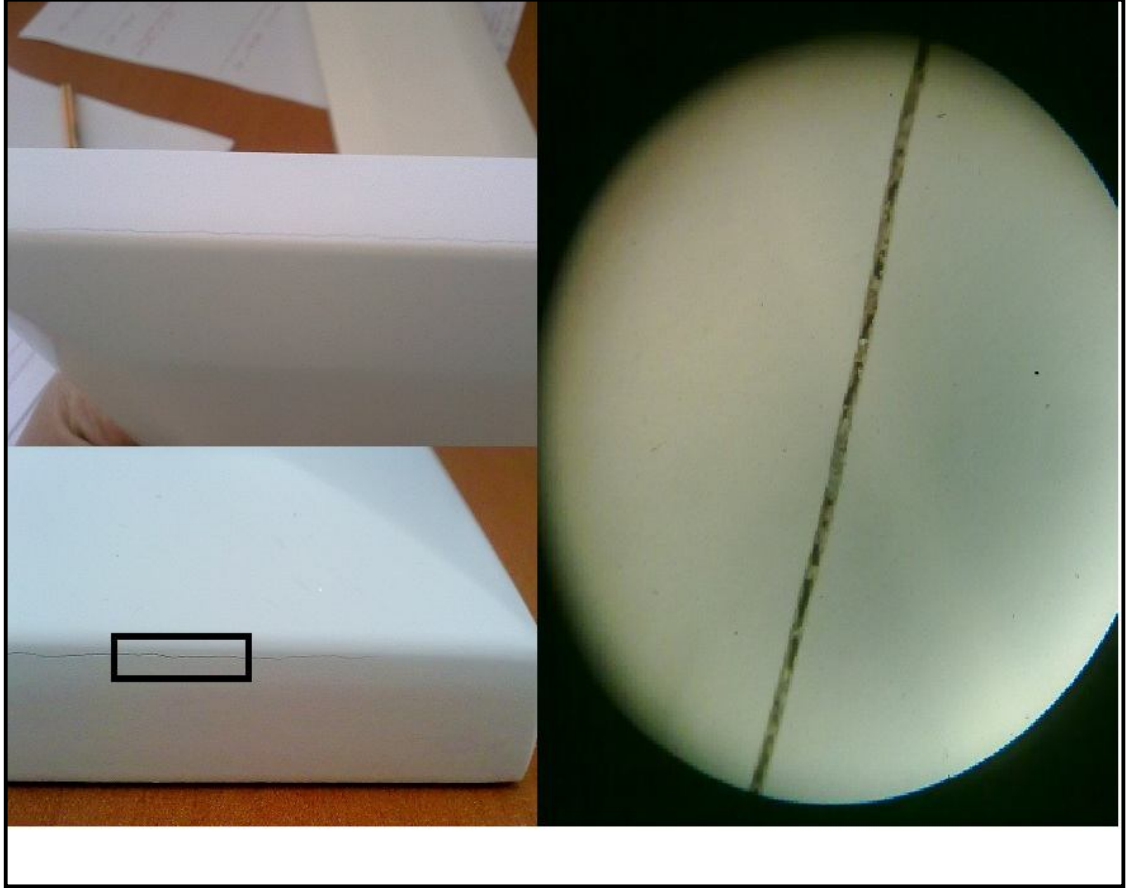
Őekil 3.18. Polyester astarlı örneklerde görülen çatlaklar.

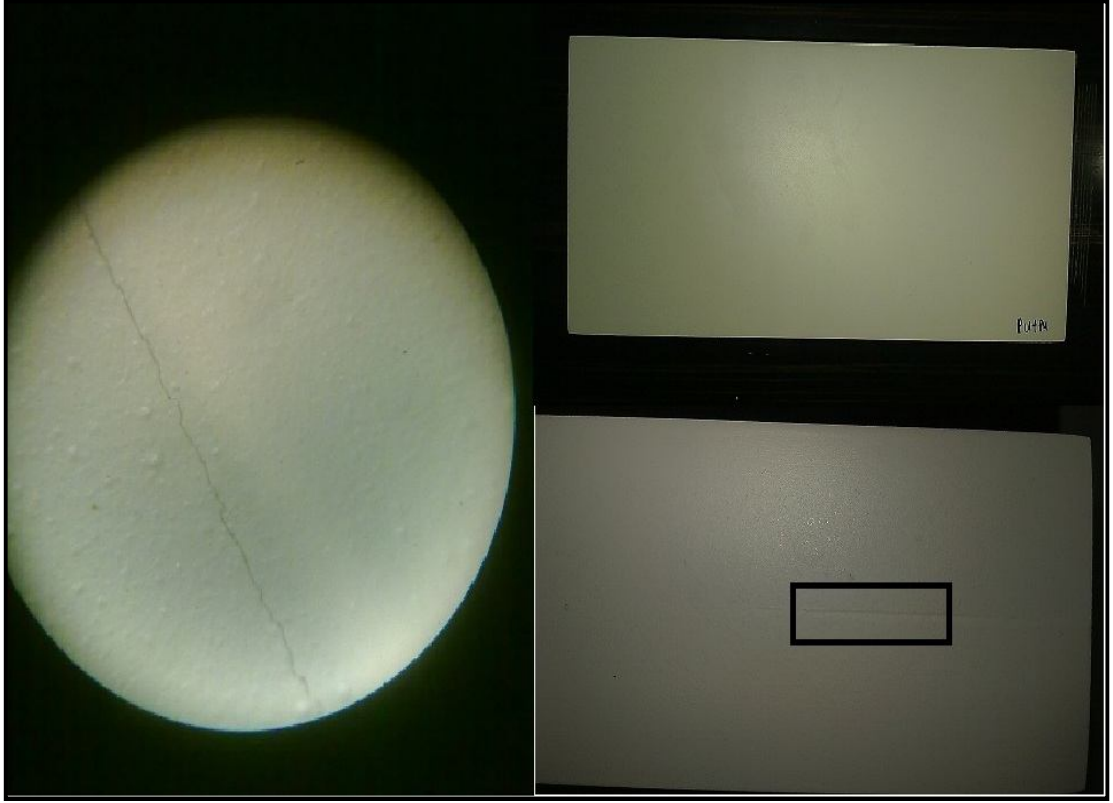
Şekil 3.21. 18+18 mm (slim) kalınlaştırma işlemi yapılmış poliüretan astarlı örnekte oluşan çatlağın ışıklı lümen altında görüntüsü.

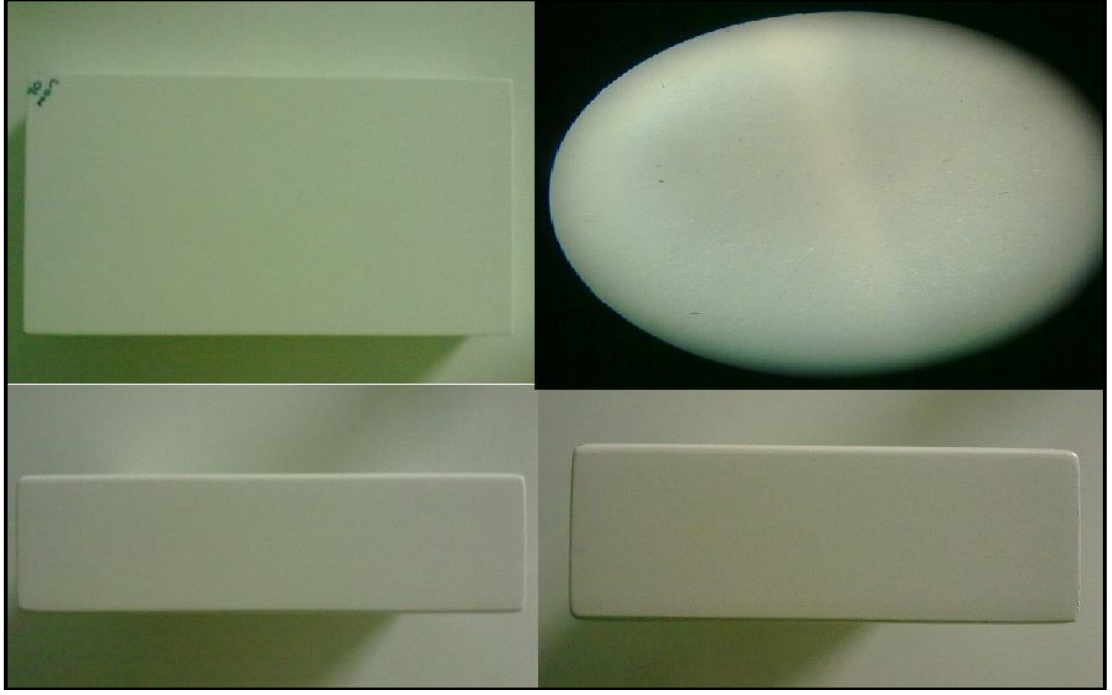
Şekil 3.24. Non-crack astar uygulanmış örnekteki fiziksel değişim.

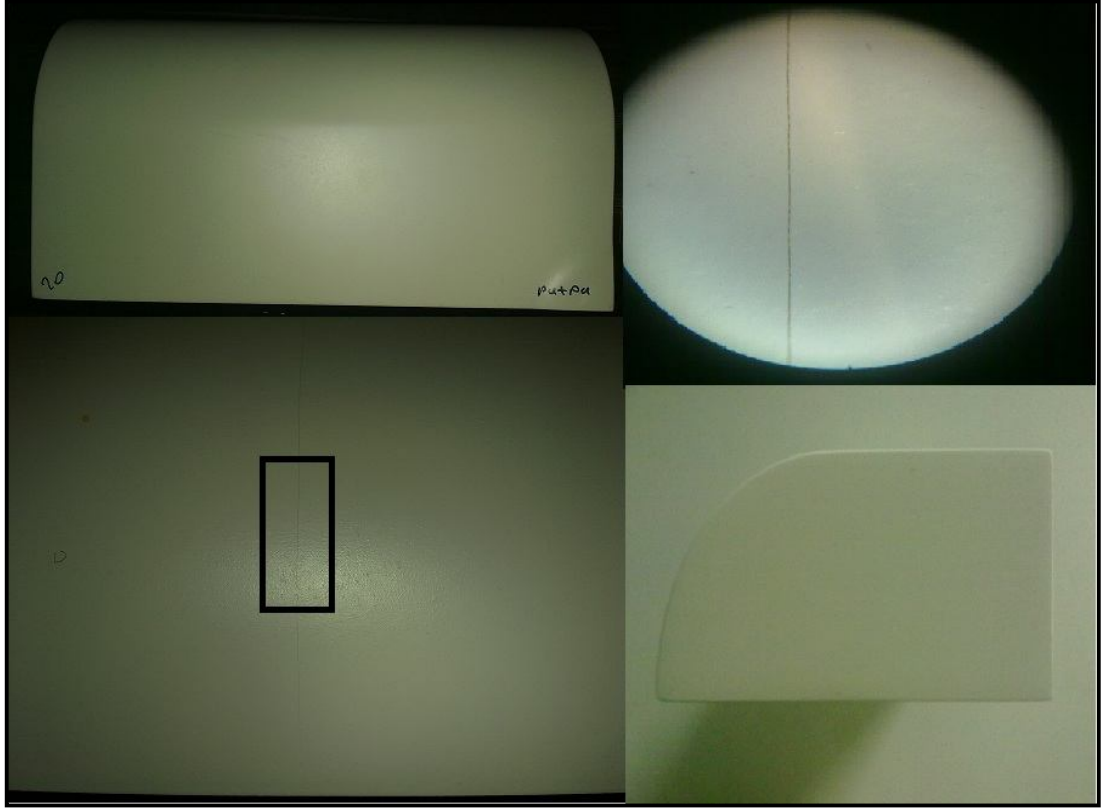
Şekil 3.25. 30+18 mm kalınlaştırma işlemi yapıldıktan sonra uzun kenarı pah kırılmış (reward) poliüretan astarlı örnekte izlenen çatlaklar.

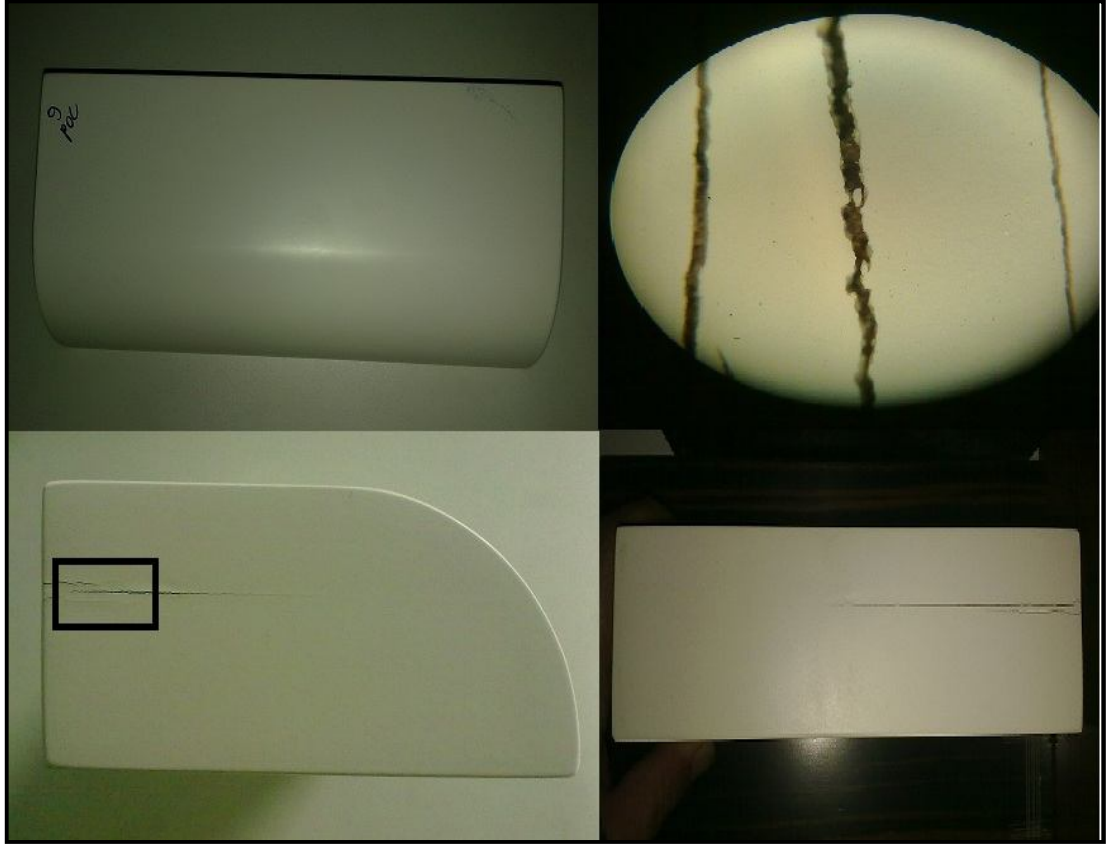
Şekil 3.26. 30+18 mm kalınlaştırmalı (reward tipi) örnek ve meydana gelen çatlaklar.

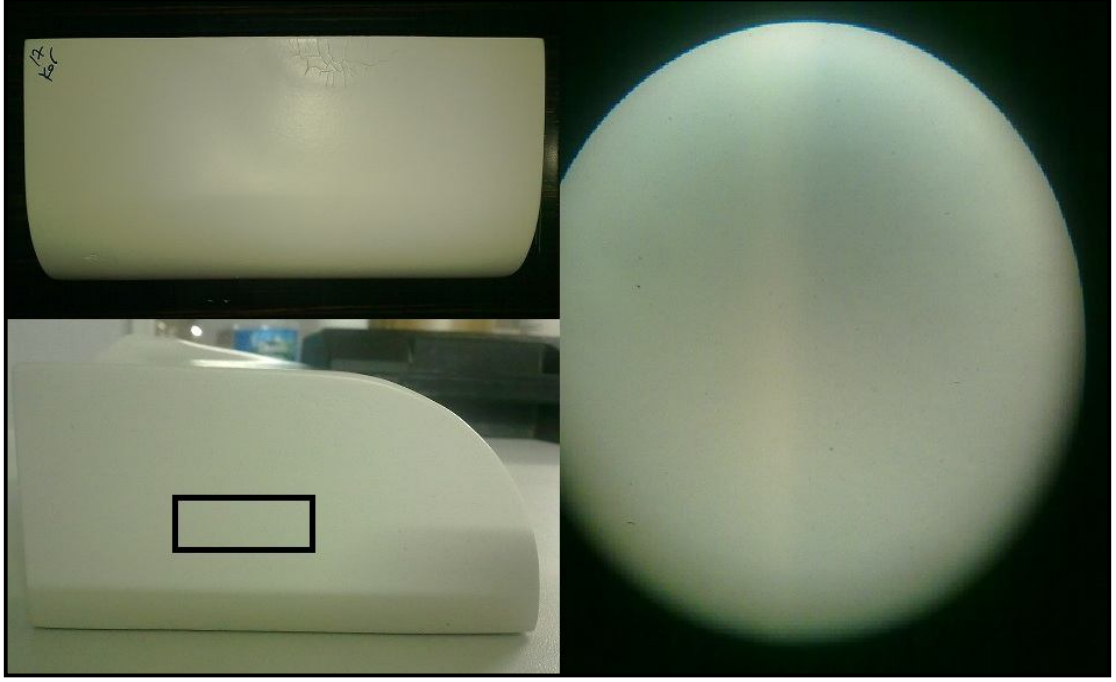
Şekil 3.27. 30+18 mm kalınlaştırmalı (Reward tipi) örnek ve bölgesel çatlakların görüntüsü.
