**TARİHİ TAŞ YAPILARDA CEPHE TEMİZLİĞİ:  
BURSA HİSAR BÖLGESİ ÜZERİNE BİR  
ARAŞTIRMA**

**2020  
YÜKSEK LİSANS TEZİ  
MİMARLIK**

**Karabük Üniversitesi  
Lisansüstü Eğitim Enstitüsü  
Mimarlık Anabilim Dalında  
Yüksek Lisans Tezi  
Olarak Hazırlanmıştır**

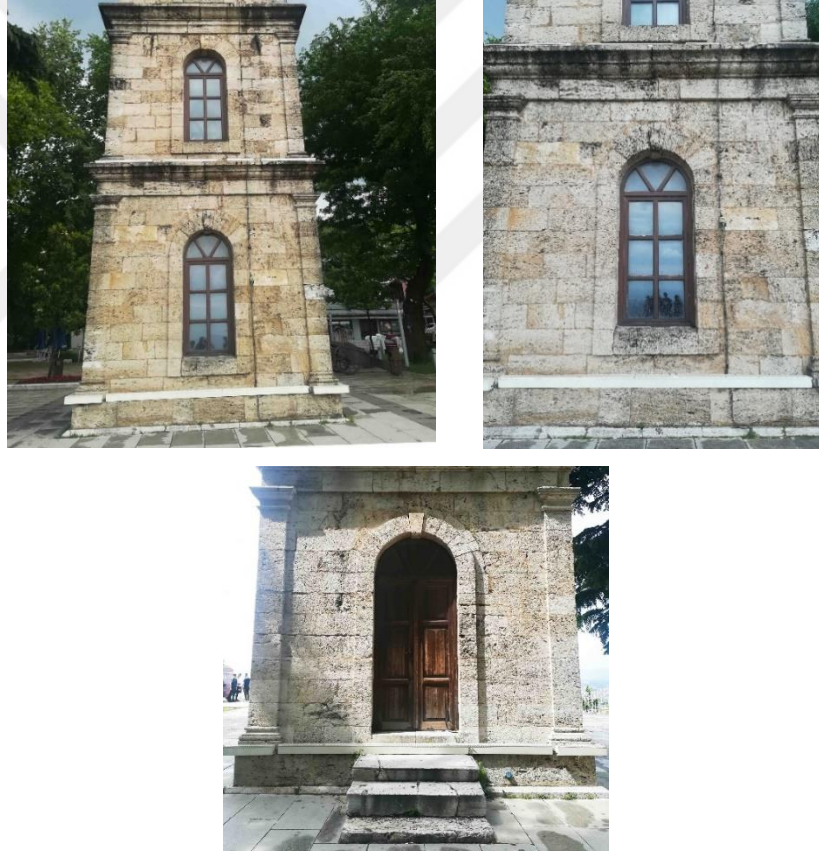
Şekil 4.41. Cephe yüzeyindeki kirlilikler.

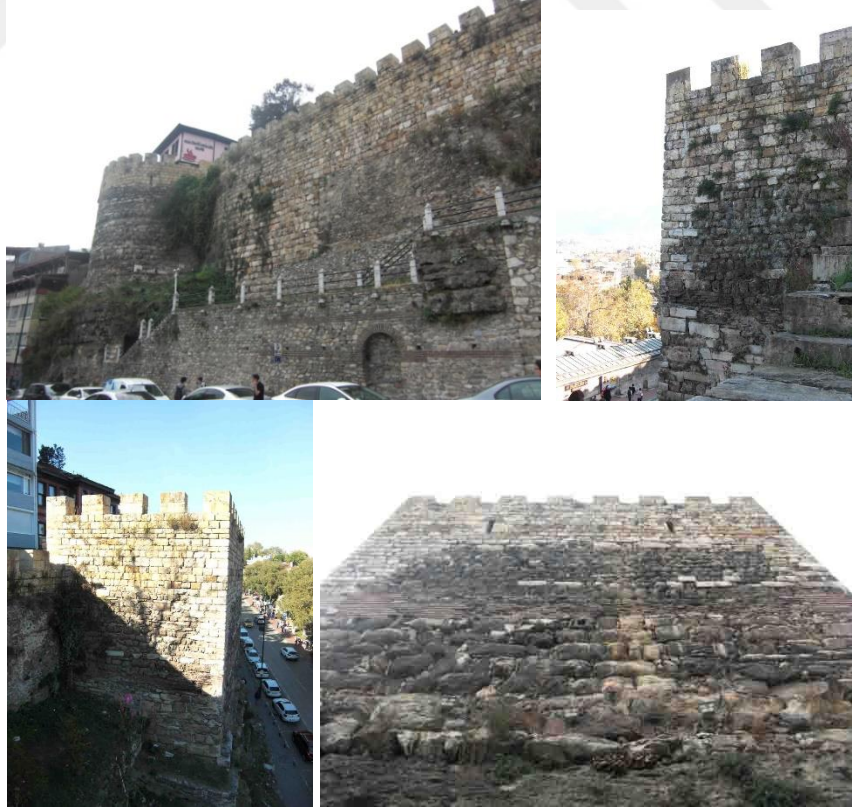
Şekil 5.3. Osmangazi caddesine paralel bir şekilde uzanan ve üzerinde bazı kirlilikler tespit edilen sur duvarları ve burç.

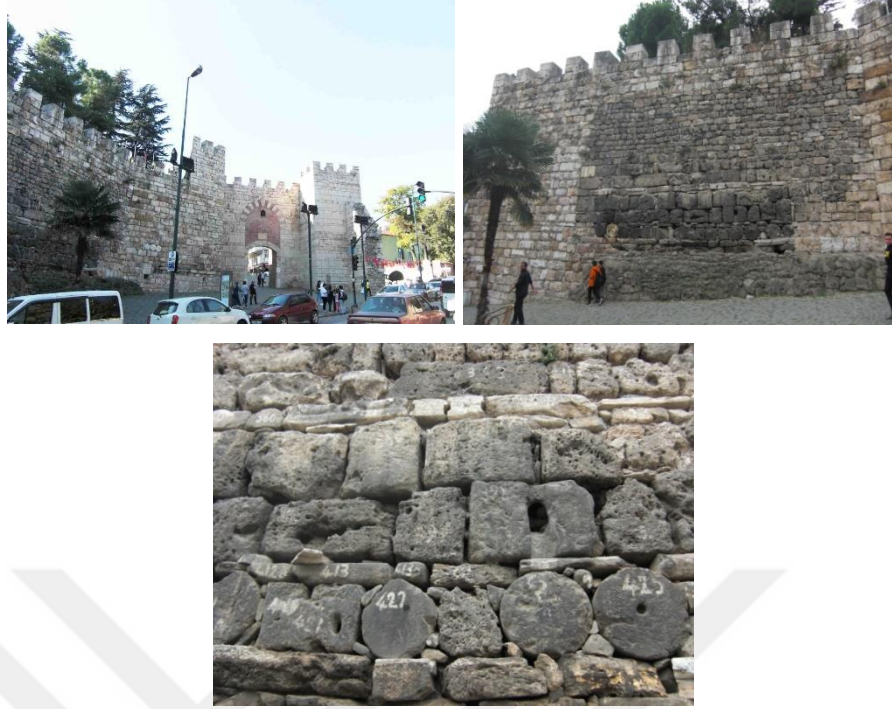
Şekil 5.5. Bazı kirliliklerin gözlemlendiği Saltanat Kapı'ya uzanan sur duvarı ve üzerindeki spoliyen malzemeler.

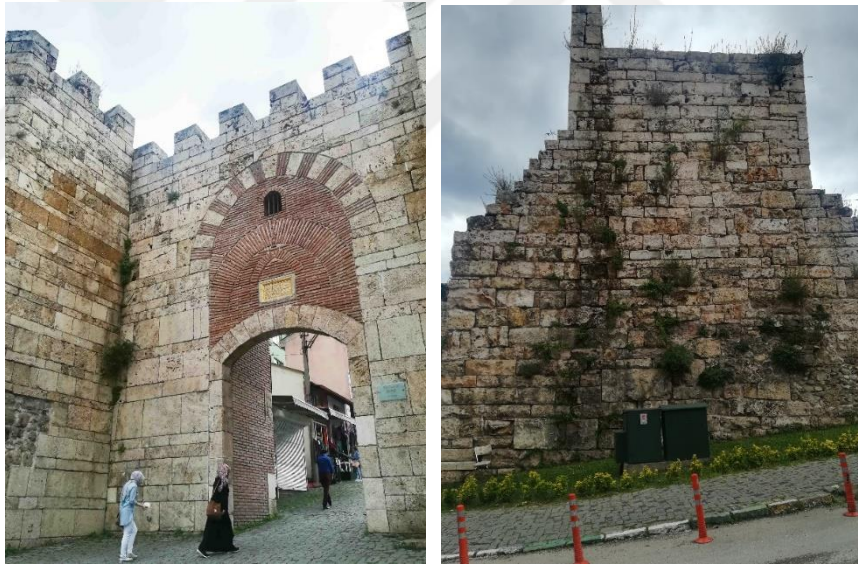
Şekil 5.6. Saltanat Kapı üzerindeki kararmalar ve bitki oluşumları.

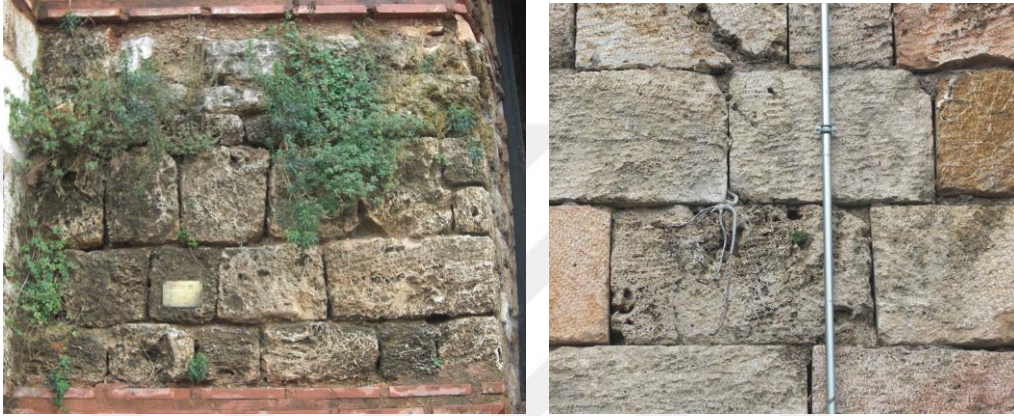
Şekil 5.8. Fetih Kapı üzerindeki otsu ve odunsu bitki oluşumları.

Fetih Kapı'da gözlemlenen otsu ve odunsu bitki oluşumlarının uygun yöntemle temizlenmesi gerekmektedir (Şekil 5.7 ve 5.8). Bu tür oluşumlar yapıya malzeme veya yapısal boyutta zarar verebildiği için, yapı üzerindeki süreci sürekli takip edilmesi gerekmektedir. Ayrıca sur üzerindeki metal elemanların korozyona uğramaması için gerekli tedbirlerin alınması gerekmektedir (Şekil 5.9).

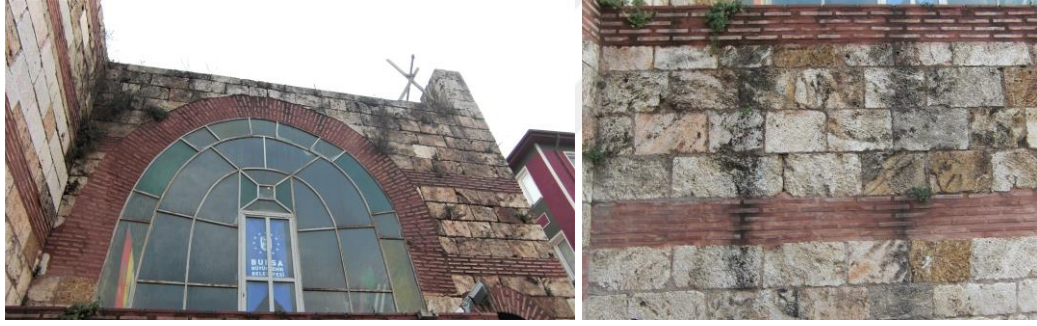
Şekil 5.11. Fetih Kapı'da yağmur suyu akıntısına bağlı kirlilik oluşumları.

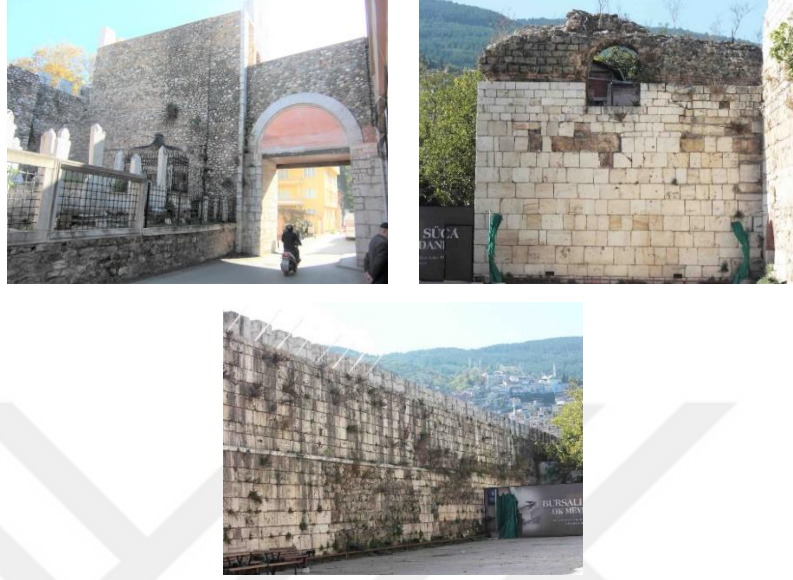
Yer Kapı ve yakın çevresindeki sur duvarlarında, özellikle özgün malzemelerin bulunduğu kısımlarda otsu bitki oluşumları gözlemlenmiştir. Bazı bölümlerde bitkilenmeler ağaç oluşumu şeklindedir. Bu oluşumlar yapı için daha büyük tehdit oluşturmaktadır. Fiziksel olarak zayıf, kesit kaybına uğrayarak hassaslaşmış özgün taşlarda oluşan ağaç oluşumları, malzeme üzerinde çatlaklar veya yarılmalar oluşturabilmektedir. Bitki oluşumları için gerekli temizlik uygulamalarının yapılması gerekmektedir. Bu kısımdaki duvarlar üzerinde kararmalar da tespit edilmiştir. Duvar üzerinden akan su akıntısının getirdiği toz, toprak gibi maddelerden kaynaklı kirlenmeler yumuşak fırça gibi basit yöntemlerle temizlenebilir. Yapı üzerinde iyi tasarlanan drenaj sistemleri, yağmur suyu akıntısına bağlı cephe kirliliklerin oluşmaması için temel çözümdür. Ancak bazı yapılardaki bu tip kirliliklere farklı

Şekil 5.12. Yer Kapı ve yakın surlarında tespit edilen cephe kirlilikleri.

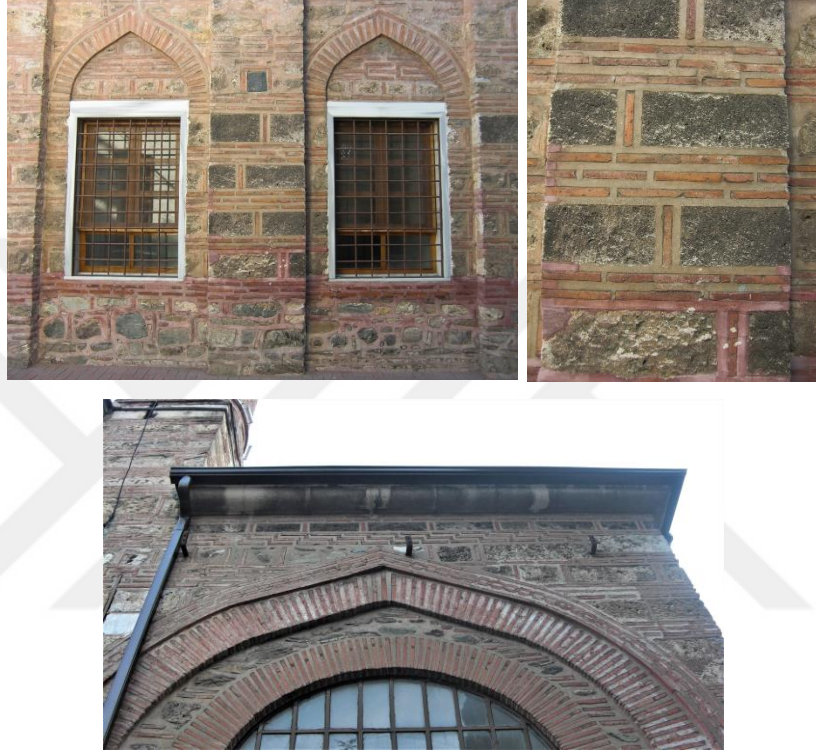
Şekil 5.14. Üftade Camii cephesindeki kararmalar.

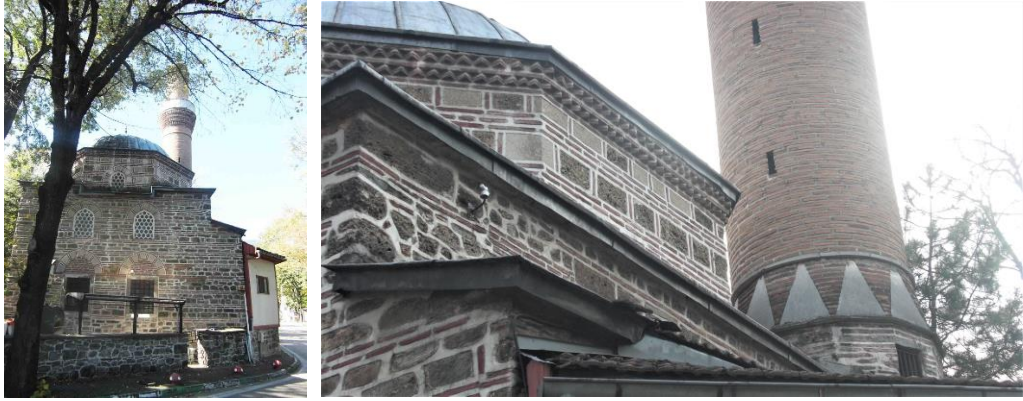
Şekil 5.18. İmaret-i İsabey Camii cephelerinde kararmalar.

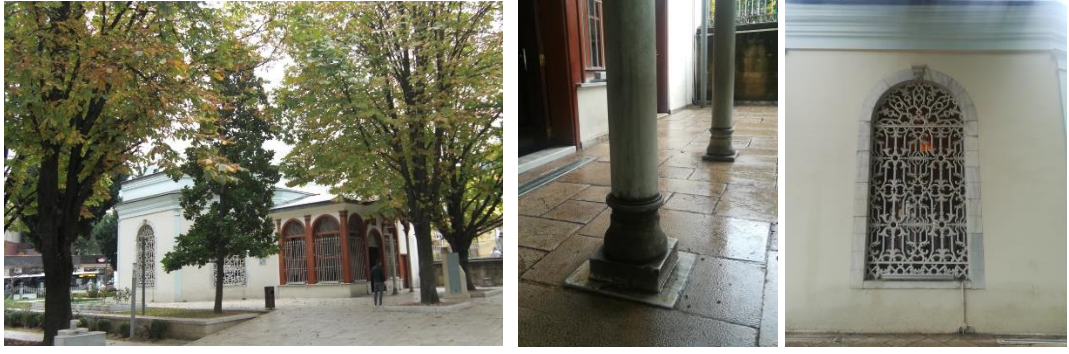
Şekil 5.21. Osman Gazi türbesi üzerindeki kirlilikler.

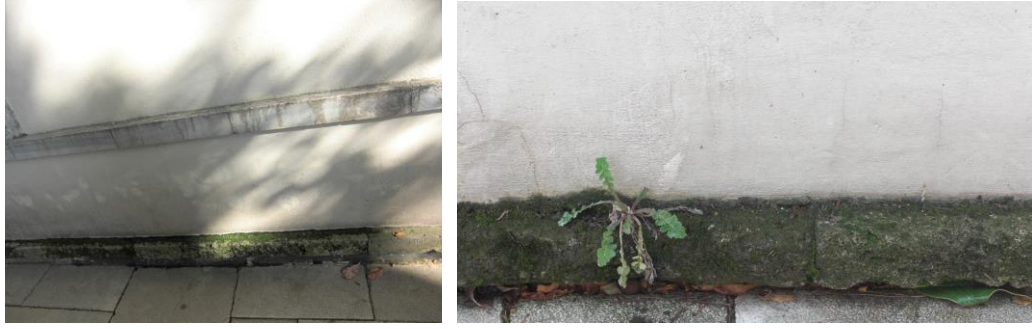
Şekil 5.23. Duvar eteklerinde meydana gelen bitki ve yosun oluşumları.

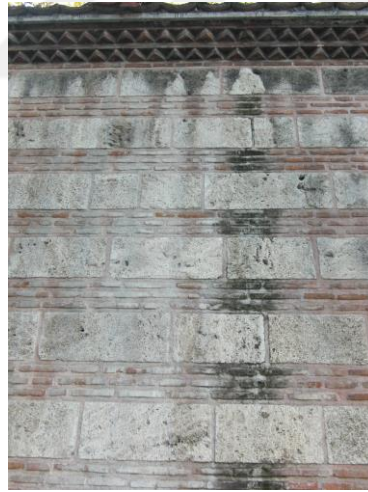
Şekil 5.29. Oluk hasarından dolayı çatıdan duvar yüzeyine akan suyun neden olduğu yosun oluşumu.

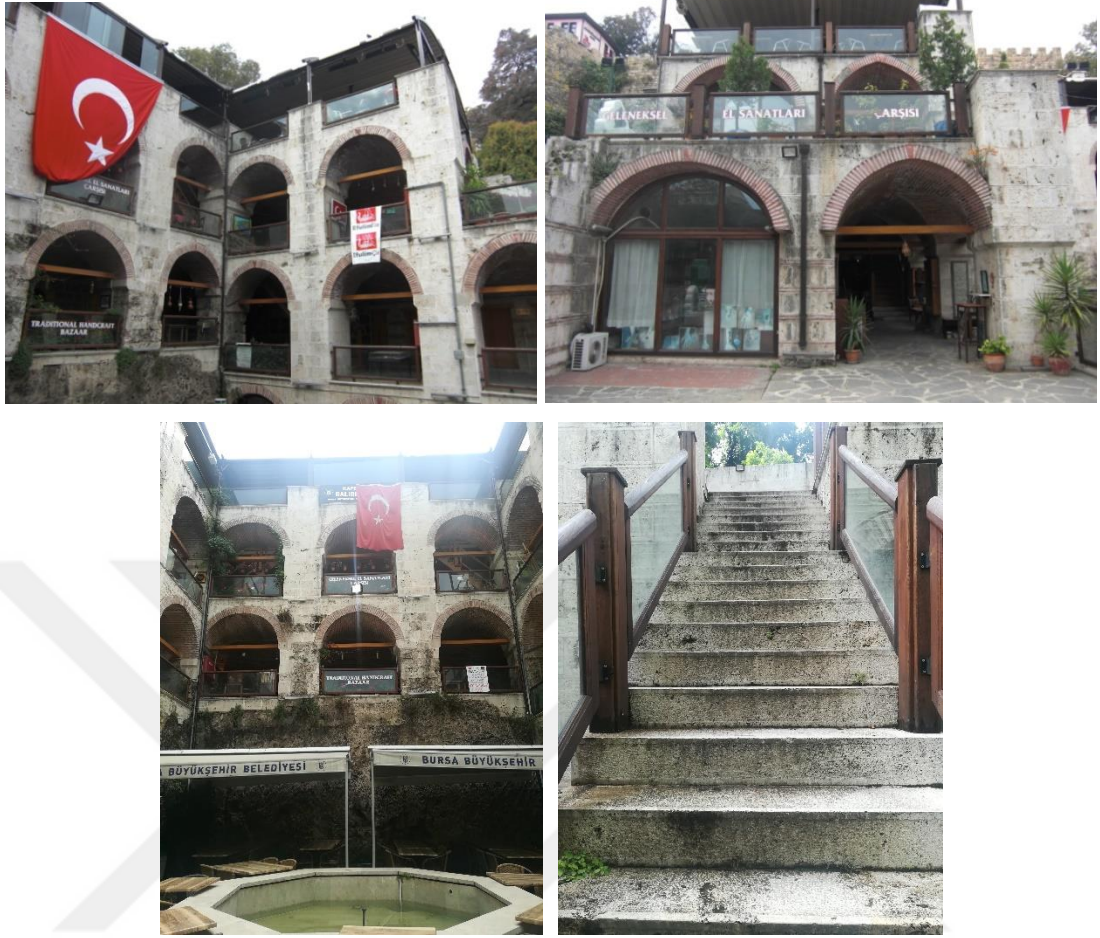
Şekil 5.31. Cephe üzerindeki kararmalar ve bitki oluşumları.

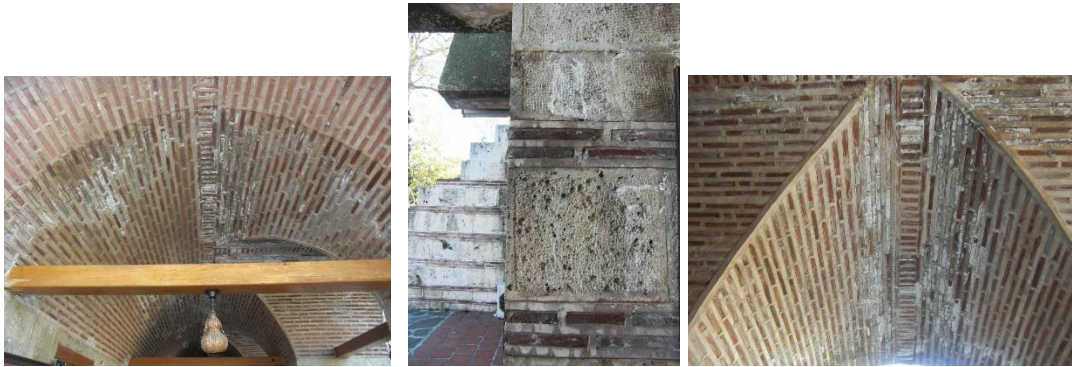
Yapının duvarlarında, kemer ve tonozlarında tuzlanmalar gözlemlenmiştir. Cephedeki tuz oluşumları yapılar için önemli bir problemdir. Taşta çeşitli çatlaklara ve kesit kayıplarına neden olabilmektedir. Balibey Han restorasyonunda çimento esaslı harç kullanılmıştır. Tuzlanmanın kaynağı yanlış harç kullanımı olarak değerlendirilebilir (Şekil 5.32).

Şekil 5.32. Cephe, kemer ve tonoz üzerinde tuzlanma oluşumları.

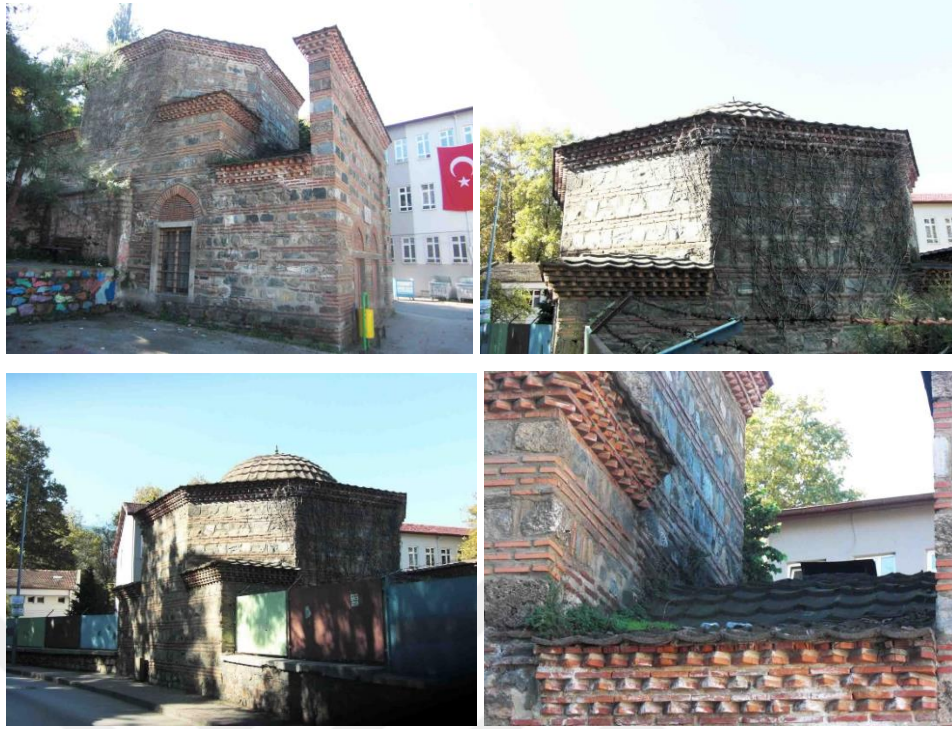
Şekil 5.37. Yapı üzerindeki bitki, yosun oluşumları, tuzlanma ve kararmalar.
