**GİRESUN KENTİ PARKLARININ PEYZAJ TASARIM KRİTERLERİ
AÇISINDAN İNCELENMESİ**

YÜKSEK LİSANS TEZİ

ORDU 2019

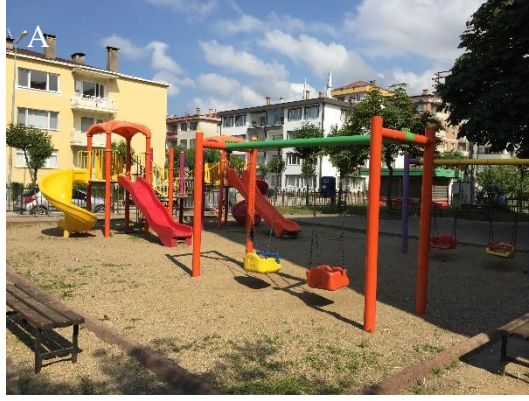
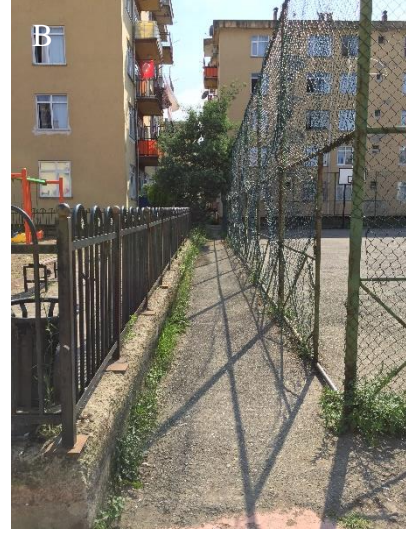
Şekil 4.29. Çocuk oyun alanı ve basketbol sahasına erişim (A: Çocuk oyun alanı
B: Basketbol sahası erişim)

Alan kullanımlarının yeterince iyi olduğu söylenmez. Çocuk oyun alanı içerisinde yine birçok parkta olduğu gibi farklı yaş gruplarına göre kademelendirilmemiş 1 adet kaydırak grubu, 2 adet salıncak bulunmaktadır. Kum zemin üzerinde beton bordür tercih edilmiştir. Alandaki kumun bir an önce değişmesi gerekmektedir. Çevresinde yer alan 6 adet arkalıksız bankdan 2 tanesi hasar görmüştür (Şekil 4.29 A).

Parkın batı cephesine kuzey-güney doğrultusunda yerleştirilen basketbol sahasına erişim park dışarısından sağlanmaktadır. Saha alanda gereğinden fazla büyükmüş gibi bir algı oluşturmaktadır. Çocuk oyun alanı çevresindeki ferforje bölümünden saha bölümüne rampa ile 2 farklı giriş sağlanabilirdi. Kafes telleri yer yer hasar gören sahanın potaları yakın bir zamanda yenilenmiştir (Şekil 4.29 B).

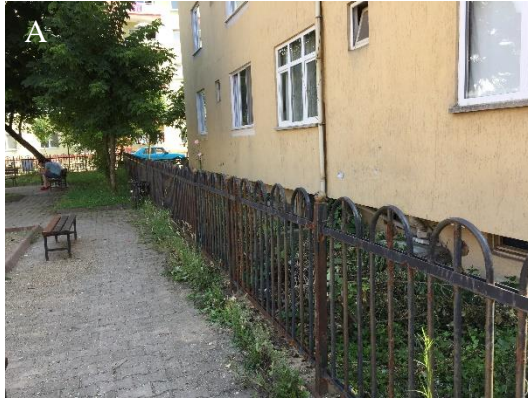
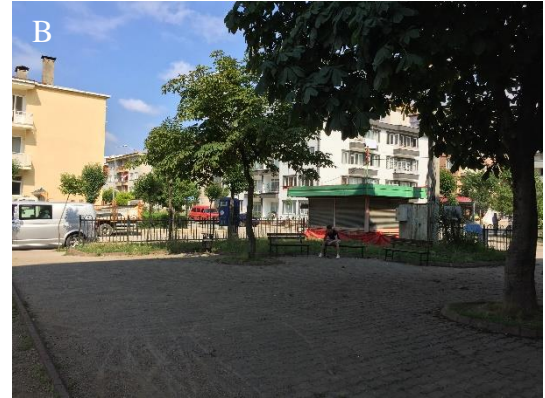
Şekil 4.30. Parktan görünüm (A ; B :)

Kullanılan 12 adet bank ve 3 adet çöp kutusu sayıca yeterlidir. Fakat oldukça eskidirler ve 3 adet bank hasarlıdır. Diğer birçok parkta gözlenen arkalık bölümü olmayan 8 adet bank kullanılmıştır.

Park alanı içerisinde yer alan 1 adet aydınlatmanın her açıdan başarısız olduğu söylenebilir. Çevre aydınlatmalar park içi aydınlatma için yeterli olur düşüncesi bu parkta da sergilenmiştir. Oysa ki güçlü bir aydınlatma sistemi birçok vandalizm faaliyetinin azaltılmasında etkili olabilmektedir. Aydınlatma direği yanında bulunan elektrik kutusu ile ferforjeler oldukça paslandığı gibi kilit parke döşemeleri de oldukça eskidir (Şekil 4.30).

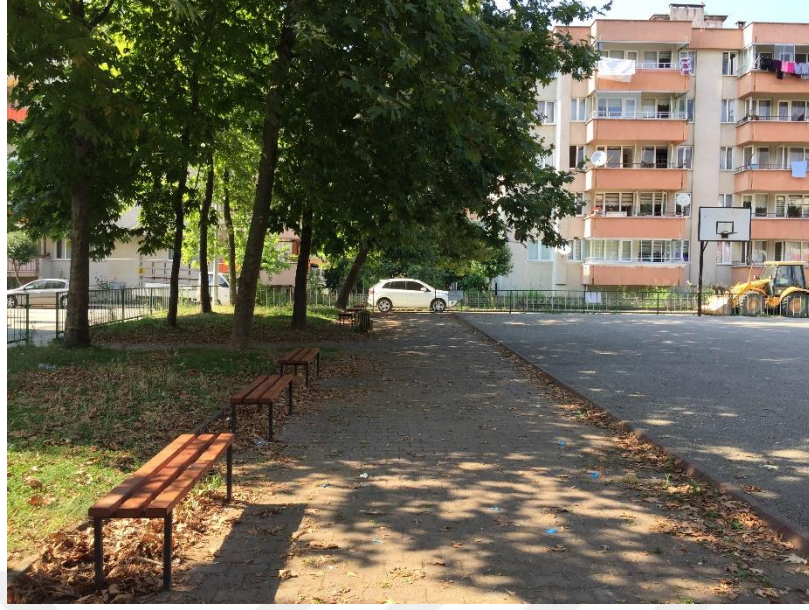
Şekil 4.36. Parktan görünüm

Çok kötü durumda olan tüm banklar ve çöp kutuları yakın bir zamanda yenilenmiştir. Fakat yine arkalık bölümü olmayan banklar tercih edilmiştir. Bu durum kullanıcıların park kullanımını olumsuz yönde etkilemektedir. Özellikle ağaç altı oturma birimlerinin farklı bank tasarımları ile değiştirilmesi yerinde olacaktır (Şekil 4.36).

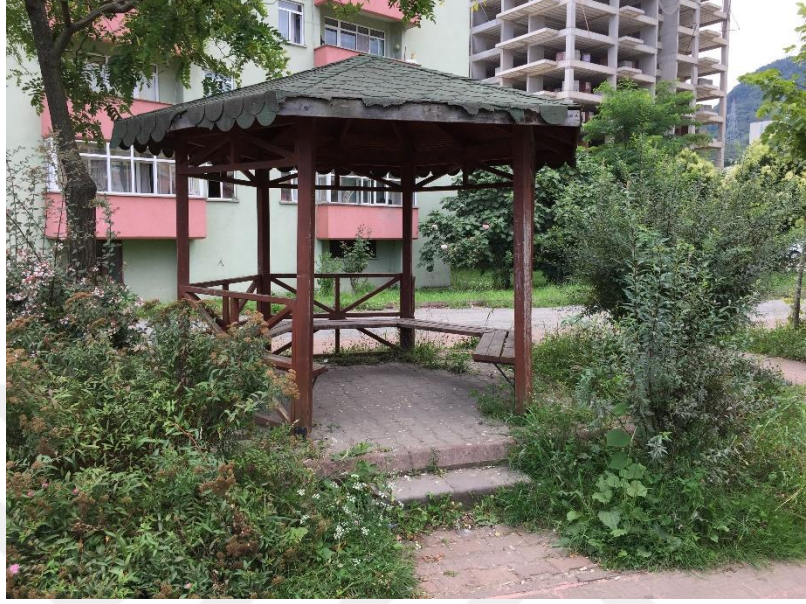
Şekil 4.43. Çardaktan görünüm

Alanda çardak kullanımına yer verilmesi oldukça yerinde bir yaklaşımdır. Fakat çardak vandalizm faaliyetlerine maruz kalmış ve de hasar görmüştür. Ayrıca tek basamaklı merdiven ile erişim fonksiyonelliğini olumsuz etkilemektedir (Şekil 4.43).

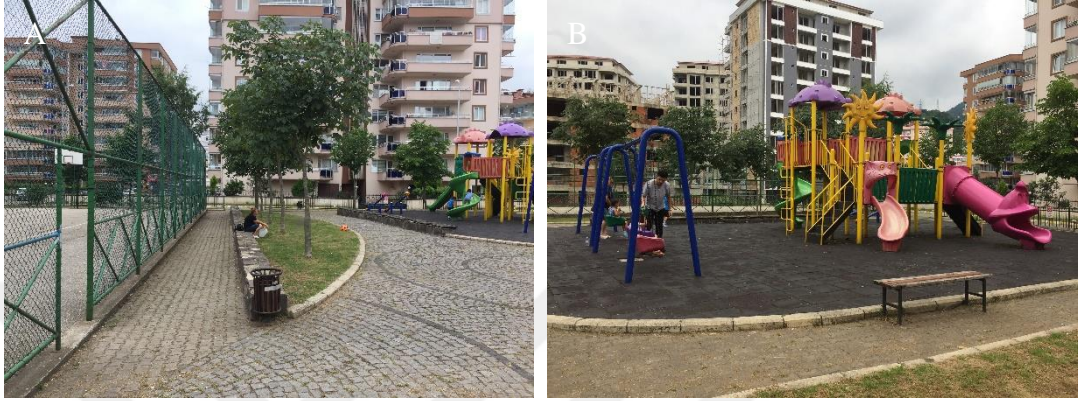
Şekil 4.48. Çocuk oyun alanı (A: ; B:)

Çocuk oyun alanı ekipmanları sağlam ve bakımlıdır. Fakat zeminde yıpranma, yosunlaşma gözlenmiştir. Ayrıca oyuncakların sayısı yoğun günlerde sorun çıkarabilir. Çevresinde yer alan 5 bankın arkalık bölümü yoktur. Yine çevresinde yer alan taş üzeri oturma birimi fonksiyonel değildir. Bu yüzden kullanıcılar tarafından tercih edilmemektedir (Şekil 4.48).

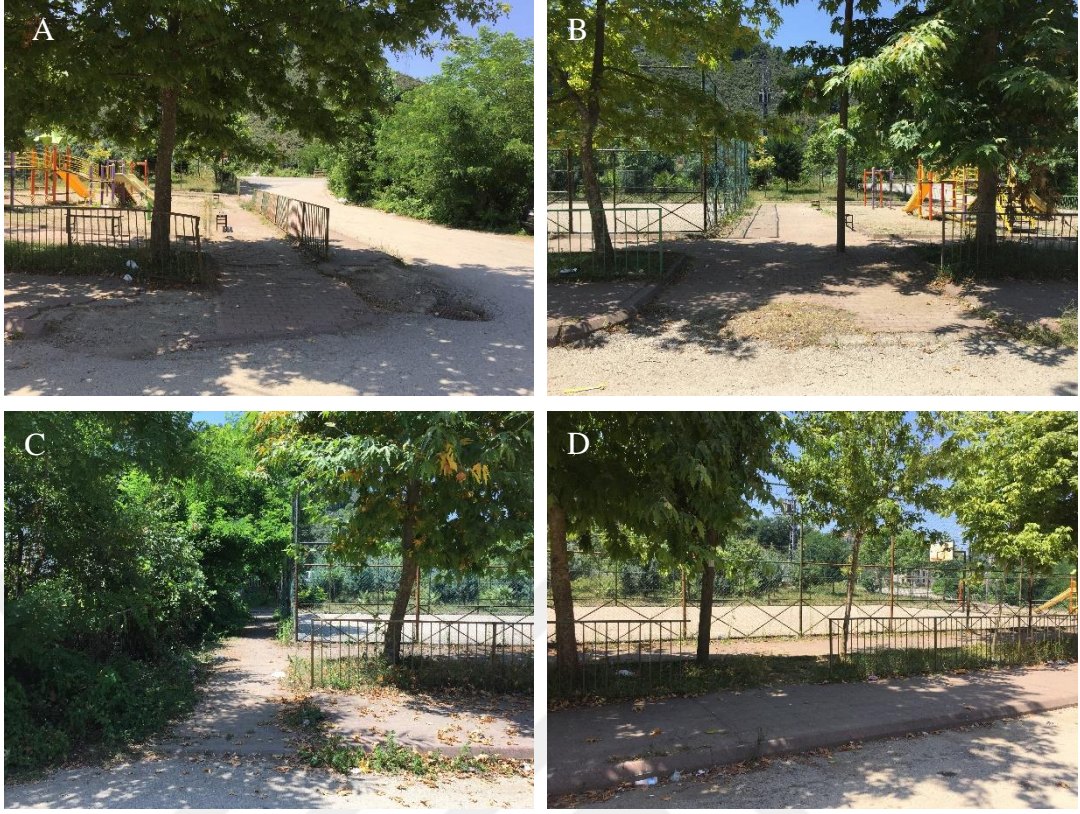
Şekil 4.75. Parkın giriş noktaları ve hasar verilen ferforje (A, B, C: Doğu giriş; D: Hasarlı ferforje)

Park çevresindeki yerleşim birimlerinden parka erişim kolaylıkla sağlanabilmektedir. Toplu taşıma araçlarının güzergahı üzerinde bulunması da erişimi kolaylaştırmaktadır. Özel araç sahipleri için yol kenarları park için uygun olabilmektedir. Fakat yakın çevresinde engelli bireyler için herhangi bir düzenleme bulunmamaktadır. Ayrıca çevresindeki yollarda bozulmalar gözlenmiştir (Şekil 4.75).

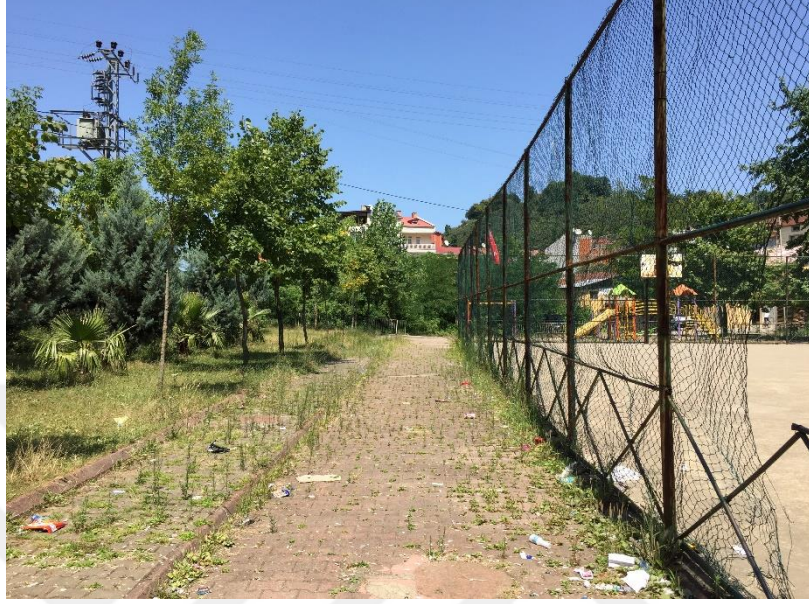
Şekil 4.78. Parktan görünüm

Kuşatma elemanı olarak kullanılan ferforje hasar görmüştür. Parka ilave 2 giriş noktası hasar verilen ferforjeler üzerinden sağlanmıştır. Ayrıca alanda önceden kaldığı düşünülen bir yürüyüş yolu bulunmaktadır (Şekil 4.78).

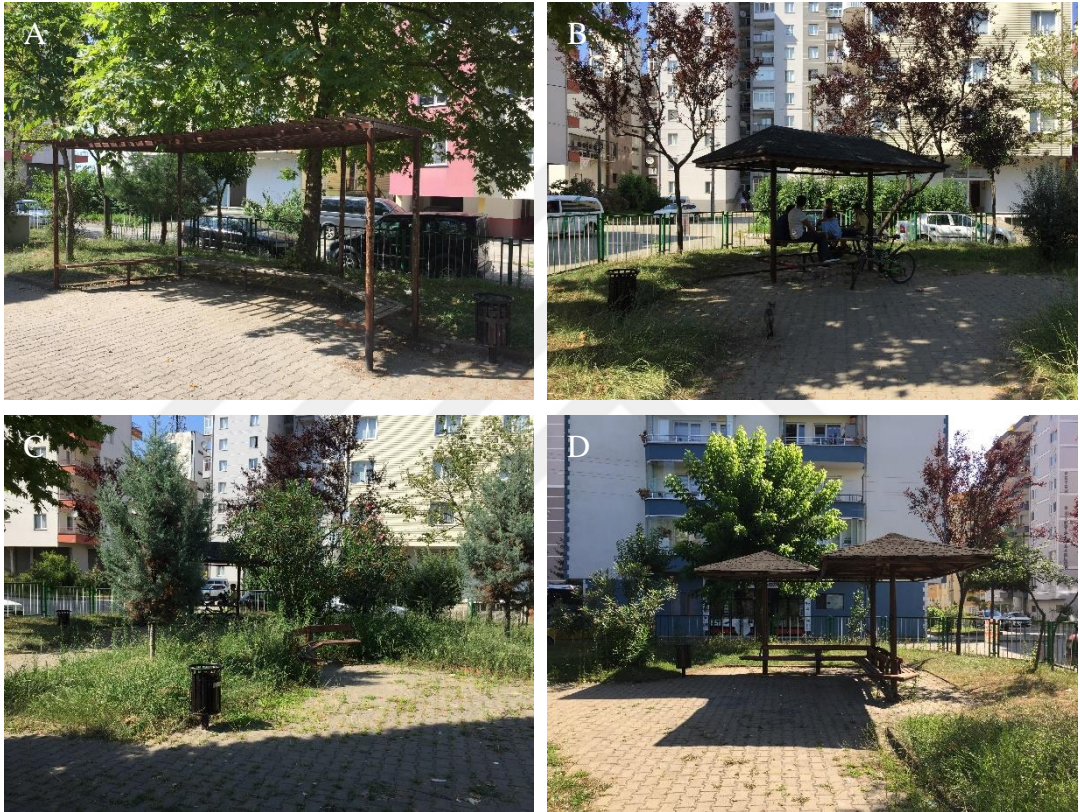
Şekil 4.85. Oturma birimleri (A: ; B: ; C: ; D:)

Alandaki oturma birimleri yetersiz ve bakımsızdır. Estetik ve işlevsel açıdan da başarılı oldukları söylenemez. Özellikle bank çevrelerindeki bitkisel bakımsızlık bankların işlevselliğini etkilemektedir. Ayrıca çardak hasarlıdır (Şekil 4.85).

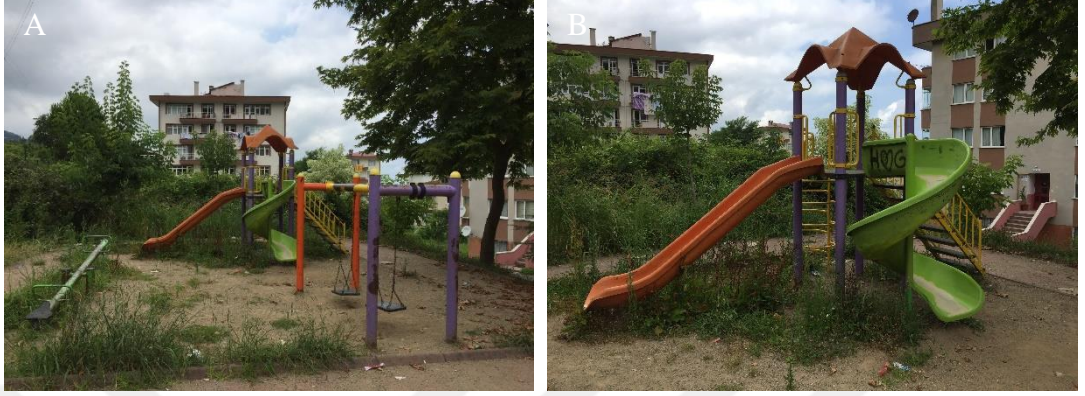
Şekil 4.91. Çocuk oyun alanı (A: ; B:)

Çocuk oyun alanı 1'er adet kaydırak grubu, salıncak ve tahterevalliden oluşmaktadır. Zemininde kum tercih edilmiştir. Alan oldukça bakımsızdır ve oyuncaklar hasarlıdır. Ayrıca eğimli arazi çocuklar açısından tehlike oluşturmaktadır (Şekil 4.91).

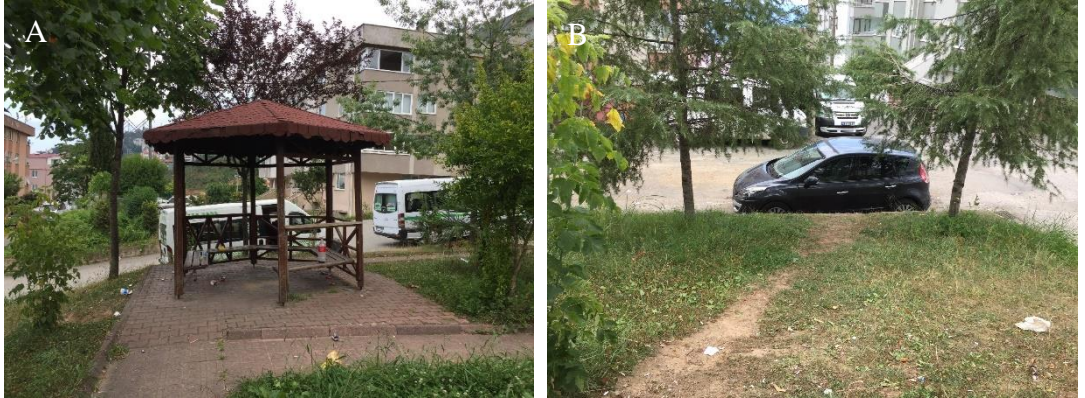
Şekil 4.92. Oturma birimi ve patika yoldan görünüm (A: Oturma birimi; B: Patika yol)

Alandaki oturma birimleri yetersizdir. 1 adet çardak fonksiyonellik açısından başarılı olsa da hasarlıdır. Özellikle açık oturma birimlerinin park için önemli bir ihtiyaç olduğu gözlenmiştir. Çardak çevresinde 2 adet rampa uygulaması bulunmaktadır. Ayrıca parktan çöp konteynırlarına ve dışarıya patika yol ile erişimin sağlandığı gözlenmiştir (Şekil 4.92 B).

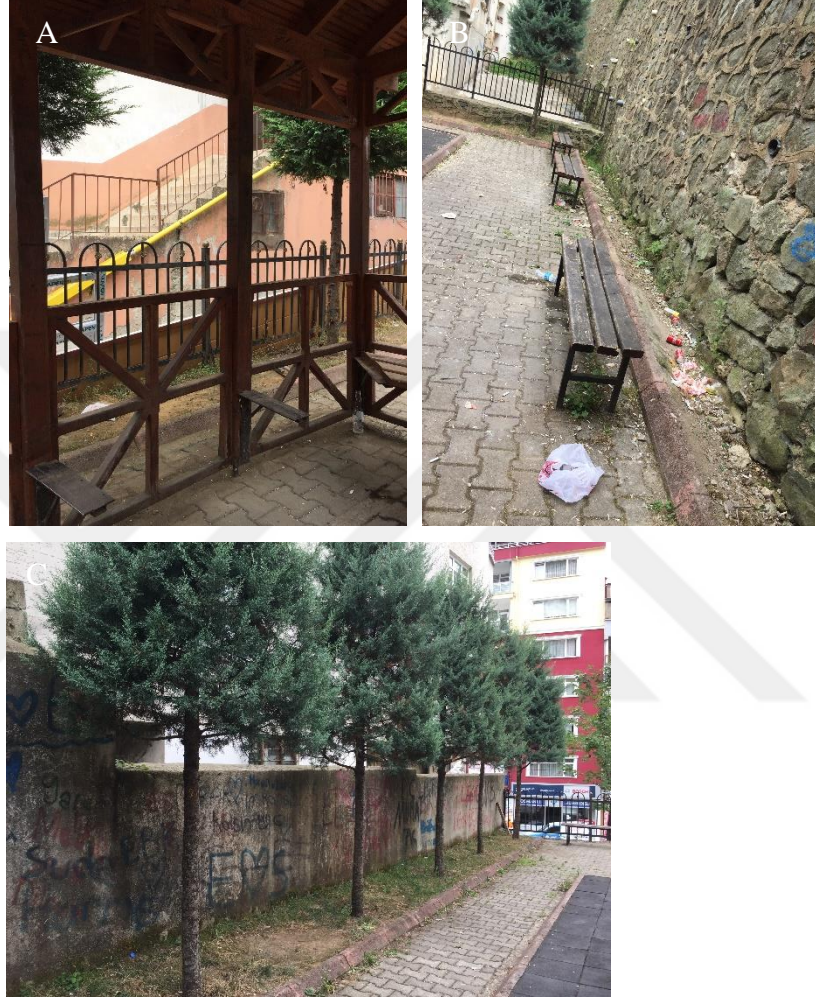
Şekil 4.106. Parktan görünüm (A ; B ; C :)

Parkın büyüklüğü dikkate alındığında oturma birimlerinin yeterli oldukları söylenebilir. Ancak kullanılabilirlik ve bakımlılık açısından sorun taşıdıkları gözlenmiştir. Alanda yer alan 5 bankın yakın bir zamanda onarıldığı anlaşılmaktadır. Bir adet bank ve özellikle çardağın hasarlı olması önemli bir sorundur (Şekil 4.106).

Parkta çöp kutusu bulunmamaktadır. Bu yüzden kullanıcılar tarafından çevreye atılan çöpler rahatsızlık vermektedir. Ayrıca park duvarları diğer birçok parkta gözlendiği gibi boyalıdır. Yakın bir zamanda alana eklenen aydınlatma elemanı çevreye verilen zararların azaltılmasında etkili olabilir (Şekil 4.106).

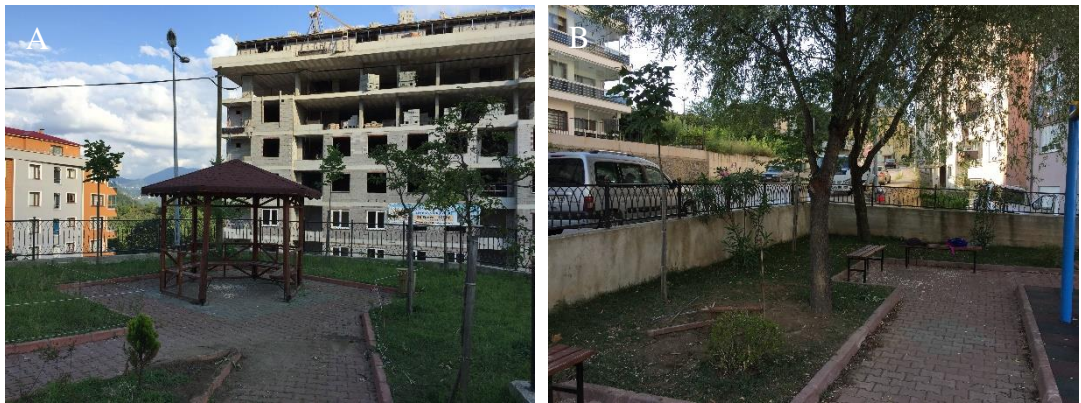
Şekil 4.144. Çardak ve çim alanlardan görünüm (A: Çardak; B: Çim alanlar)

Park içerisinde yer alan bank sayısı yeterlidir ve çardak hasarlıdır (Şekil 4.144 A). Özellikle yaşlı bireyler olmak üzere birçok kullanıcı tüm bankların arkalık bölümü olmayan banklardan olmasını şikayet konusu yapmaktadırlar. Ayrıca kimi noktalarda özellikle çocukların çim alanları (çit demirleri veya çardaktan koparılan parçalar yardımıyla) eşerek yeni bir oyun sahası açtıkları gözlenmiştir (Şekil 4.144 B). Çöp kutuları da sayıca yeterlidir. Yine de çöplerini çevreye atan kullanıcılara yönelik olarak uyarı levhaları çözüm olarak düşünülebilir.

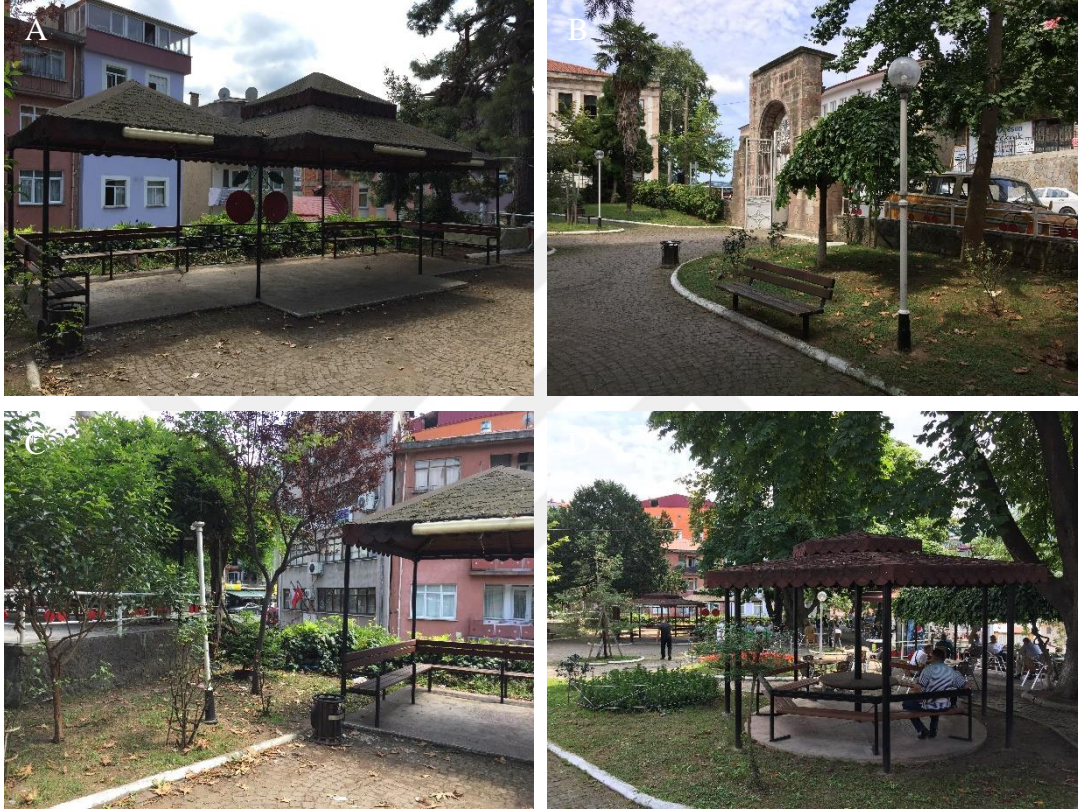
Şekil 4.155. Döşeme, oturma ve aydınlatma elemanları ile çöp kutuları (A, D: Döşeme ve oturma birimi; B: Çöp kutusu; C: Aydınlatma elemanı)

kabuğu, pet şişe vb. gibi çöplerin atıldığı ve aydınlatma elemanlarından birinin hasarlı olduğu gözlenmiştir. Güvenlik kamerası uyarısının bulunduğu nadir parklardan olan alanda çevre temizliğine yönelik uyarı levhaları ihtiyaç olarak görülmektedir. Ayrıca diğer parklardan farklı olarak kiraz desenli bir kuşatma elemanı kullanılmıştır (Şekil 4.155 C). Fakat rektörlük binasının bulunduğu kuzey cephede klasik bir ferforje tasarımı tercih edilmiştir.

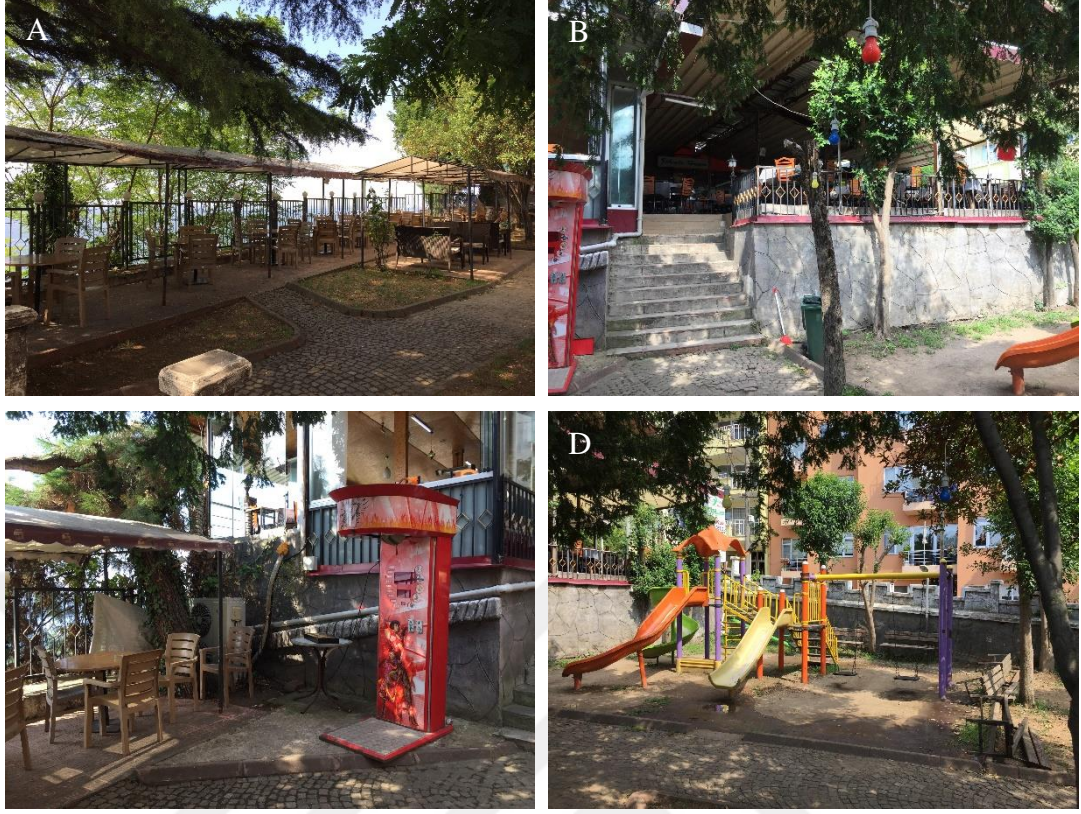
Şekil 4.160. Yeme içme tesisi ve çocuk oyun alanı (A, B, C: Tesis; D: Çocuk oyun alanı)

Parkta oturma birimlerinin yeterli oldukları söylenebilir. Yalnız oyun alanı çevresindeki banklar işlevsiz bir şekilde beklemektedir ve 1 tanesi hasarlıdır (Şekil 4.160 D). Park içerisinde aydınlatma elemanları ve özellikle döşemeler eski görünümleriyle parkın kalitesini düşürmektedir (Şekil 4.162 B). Döşemeler üzerinde birçok noktada bozulmalar meydana gelmiştir. Ayrıca daha güzel bir aydınlatma elemanı kullanılmalıdır. Kuşatma elemanı yakın bir zamanda yenilenmiş ve diğer parklardan farklı olarak kale duvarı desenli bir duvar tercih edilmiştir (Şekil 4.161).

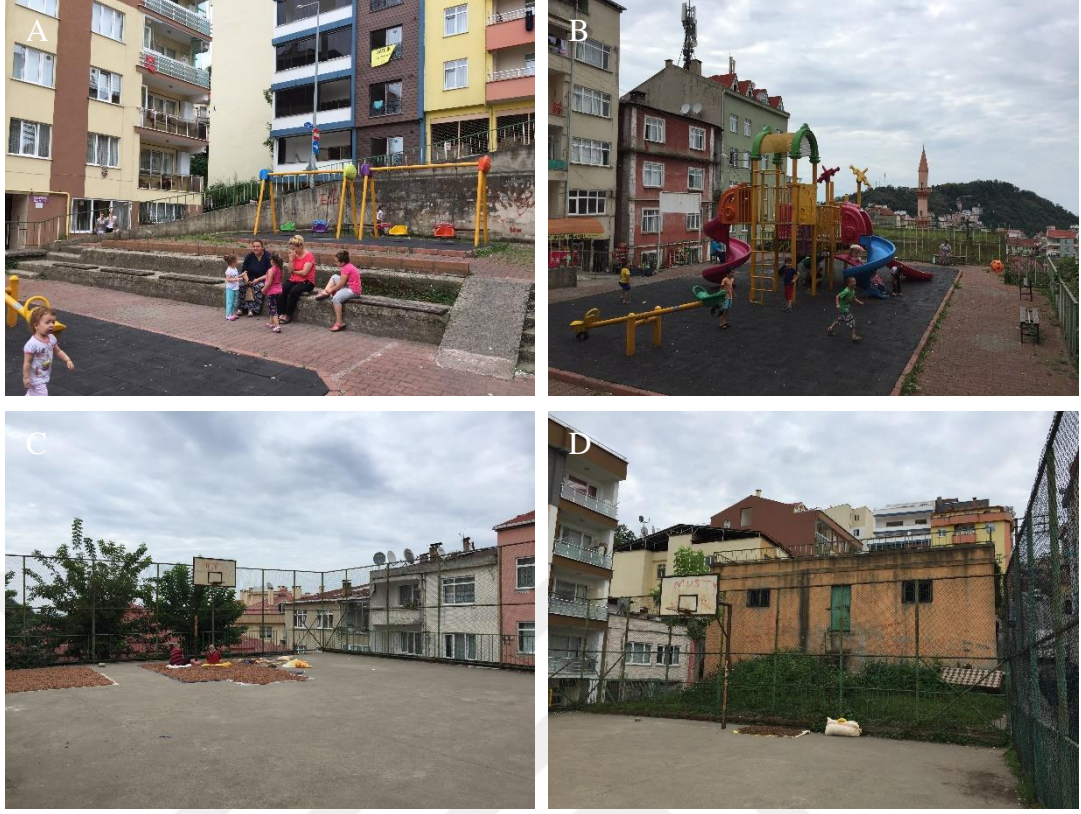
Şekil 4.174. Çocuk oyun alanı ve basketbol sahası (A, B: Çocuk oyun alanı; C, D: Basketbol sahası)

Park içerisindeki banklar sayıca yeterlidir. 1 adet bank yakın bir zamanda onarılmıştır. Ancak 4 adet bank hala hasarlıdır ve kullanıcılar arkalık bölümü olmayan banklardan rahatsız olmaktadır (Şekil 4.174 B). Ayrıca park içerisinde güçlü bir aydınlatma sistemi bulunmamaktadır. Sadece çevredeki yollar üzerinde 4 adet yol aydınlatması bulunmaktadır.

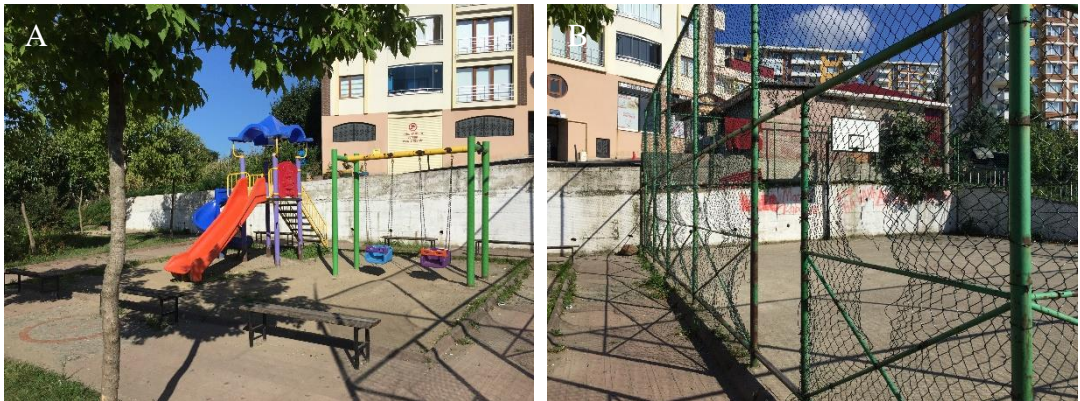
Şekil 4.199. Çocuk oyun alanı ve tek pota basketbol sahası (A: Çocuk oyun alanı; B: Tek pota basketbol sahası)

Kuzey güney doğrultusunda yerleştirilen tek pota basketbol sahası zemininde beton kullanılmıştır. Alanda ölçülendirme yapılmadığı görülmektedir. Ayrıca 2 giriş noktası zemin kotundan yüksekte olduğu gibi kafes demirleri de erişimi zorlaştırmaktadır. Kafes telleri hasarlı, duvarlar benzer parklarda olduğu gibi boyalıdır (Şekil 4.199 B).

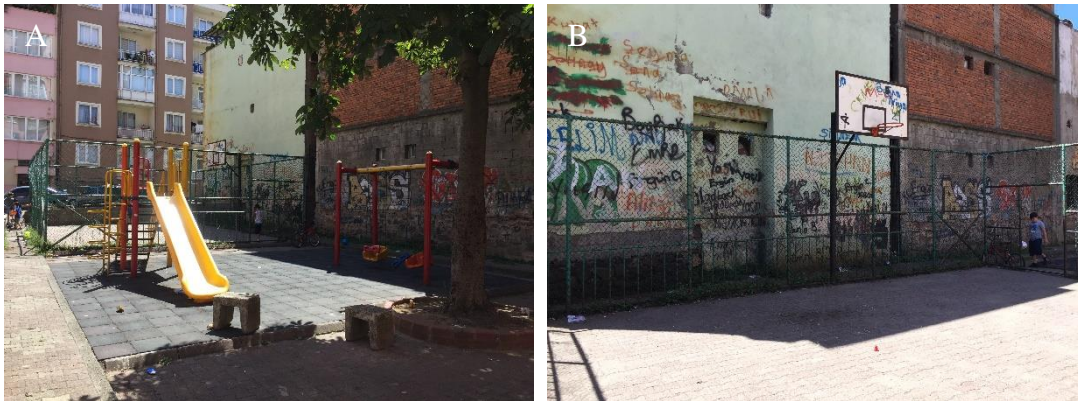
Şekil 4.203. Çocuk oyun alanı ile tek pota basketbol sahası (A: Çocuk oyun alanı; B: Tek pota basketbol sahası)

Çocuk oyun alanı kauçuk zemin üzerinde 1'er adet salıncak ve kaydıraktan oluşmaktadır. Oyuncakların kullanılabilir durumdadır. Sadece 0-6 yaş gruplarına yönelik tasarlanan salıncaklardan birine zarar verilmiştir (Şekil 4.203 A). Doğu-batı istikametinde yerleştirilen tek pota basketbol sahası zemininde kilit parke taş kullanılmıştır. Kafes tellerine hasar verilmiştir. Ayrıca saha girişinde kafes demirleri engelli bireyler açısından güçlük çıkarmaktadır. Tüm park duvarlarında olduğu gibi pota da boyanmıştır (Şekil 4.203 B).

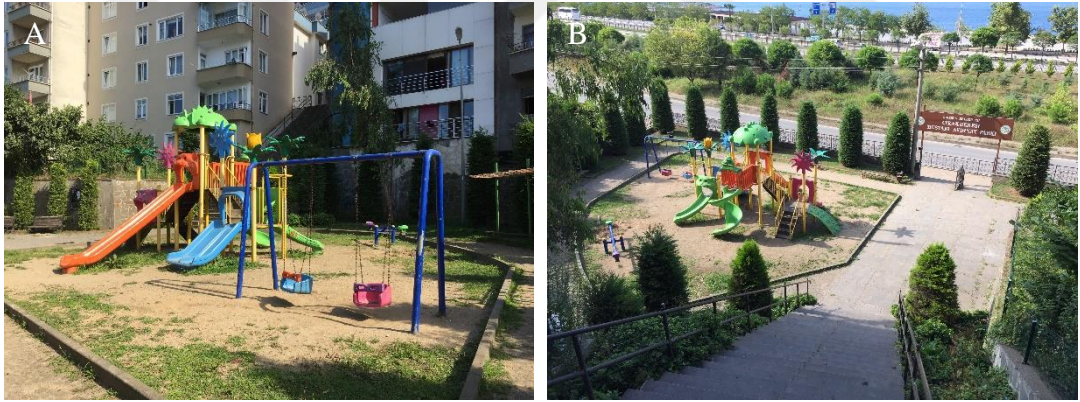
Şekil 4.215. Çocuk oyun alanı (A: ; B:)

Çocuk oyun alanı kum zemin üzerinde 1'er adet kaydırak, salıncak ile tahterevalliden oluşmaktadır. Oyuncaklarda önemli bir hasar gözlenmemiştir. Yalnız zemin oldukça bakımsız görünmektedir. Beton bordür ile kuşatma ise tehlike oluşturmaktadır. Kaydırak farklı yaş gruplarından çocukların kullanımına uygundur. Fakat salıncak sadece 0-6 yaş grubuna yöneliktir. Ayrıca çocukların bank, pergola vb. oturma birimlerinden koparılan parçalar yardımıyla kumu eşerek vakit geçirdikleri gözlenmiştir (Şekil 4.215).

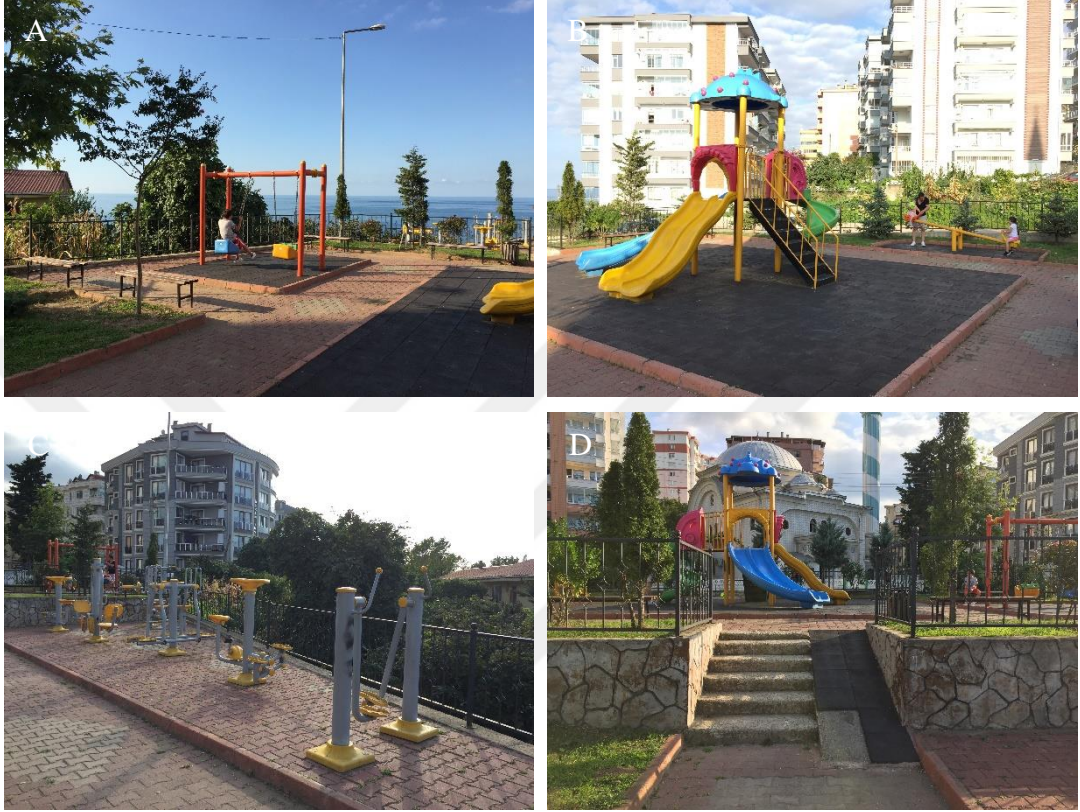
Şekil 4.220. Çocuk oyun alanı ile kondisyon alanı (A, B, D: Çocuk oyun alanı; C: Kondisyon alanı)

cephesinde bulunmaktadır. Ekipman çeşitliliği ve bakım açısından başarılı bir alan olduğu söylenebilir. Fakat kenarda bir noktaya sıkıştırılmış izlenimi vermektedir (Şekil 4.220 C). Ayrıca kuzey bölüme erişimde kullanılan kauçuk rampa kaplaması hasarlıdır (Şekil 4.220 D).

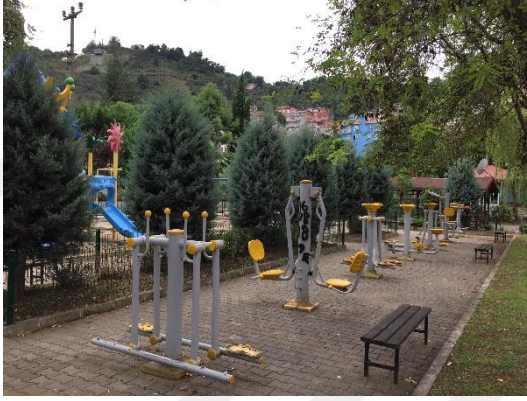
Şekil 4.224. Çocuk oyun alanı ile kondisyon alanı (A, B: Çocuk oyun alanı; C: Kondisyon alanı)

Çocuk oyun alanı 3 farklı kum zemin üzerinde 1'er adet kaydırak, tahterevalli ile 2 adet salıncaktan oluřmaktadır. Kaydırak farklı yař gruplarına ynelik olarak tasarlanmıřtır (řekil 4.224 A). Yalnız salıncaklar sadece 0-6 yař grubuna yneliktir. Zemin oldukça bakımsız gürnmektedir. Ayrıca 1 adet salıncak hasarlıdır. Tahterevalli ise kullanılamaz haldedir (řekil 4.224 B). Kondisyon alanına da yer verilen parkta ekipmanlardan sadece 1'er tanesi boyalı ve hasarlıdır (řekil 4.224 C).

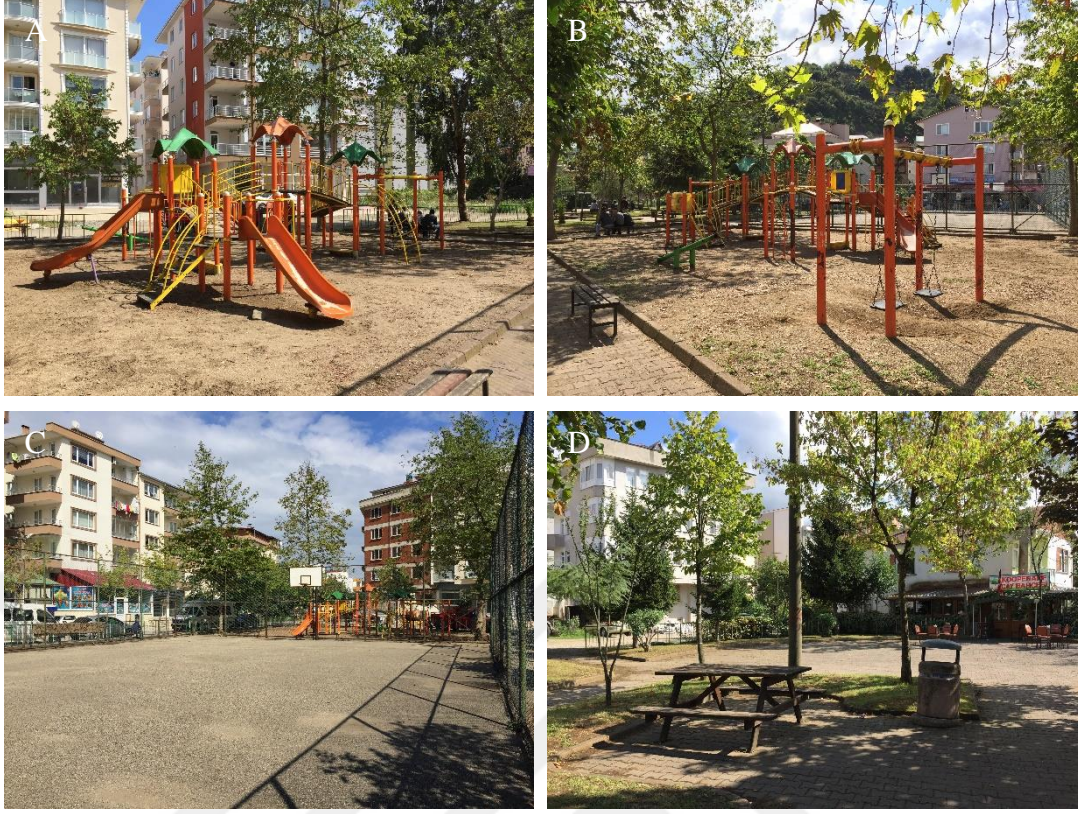
Şekil 4.230. Çocuk oyun alanı, basketbol sahası ile çay bahçesi alanı (A, B: Çocuk oyun alanı; C: Basketbol sahası; D: Çay bahçesi alanı)

Çocuk oyun alanı kum zemin üzerinde 1'er adet kaydırak, tahterevalli ile 2 adet salıncaktan oluşmaktadır. Zemin sağlıksız görünmektedir. Oyuncaklardan tahterevalli kullanılamaz haldedir. Diğer ekipmanlarda oldukça eski görünmektedir. Ayrıca salıncaklardan bir tanesi 0-6 yaş grubuna yönelik olarak düşünülebilirdi (Şekil 4.230 B). Doğu batı doğrultusunda yerleştirilen basketbol sahası zemin elemanı olarak beton tercih edilmiştir. Potalar bakımlıdır fakat kafes telleri yer yer hasarlıdır. Herhangi bir ölçülendirmenin yapılmadığı sahaya 2 farklı noktadan giriş sağlanmaktadır. Yalnız benzer durumlarda olduğu gibi kot farkı engelli bireylere zorluk çıkarabilmektedir (Şekil 4.230 C). Çay bahçesi alanı olarak kullanılan alan da meydan olarak daha verimli bir şekilde değerlendirilebilirdi (Şekil 4.230 D).

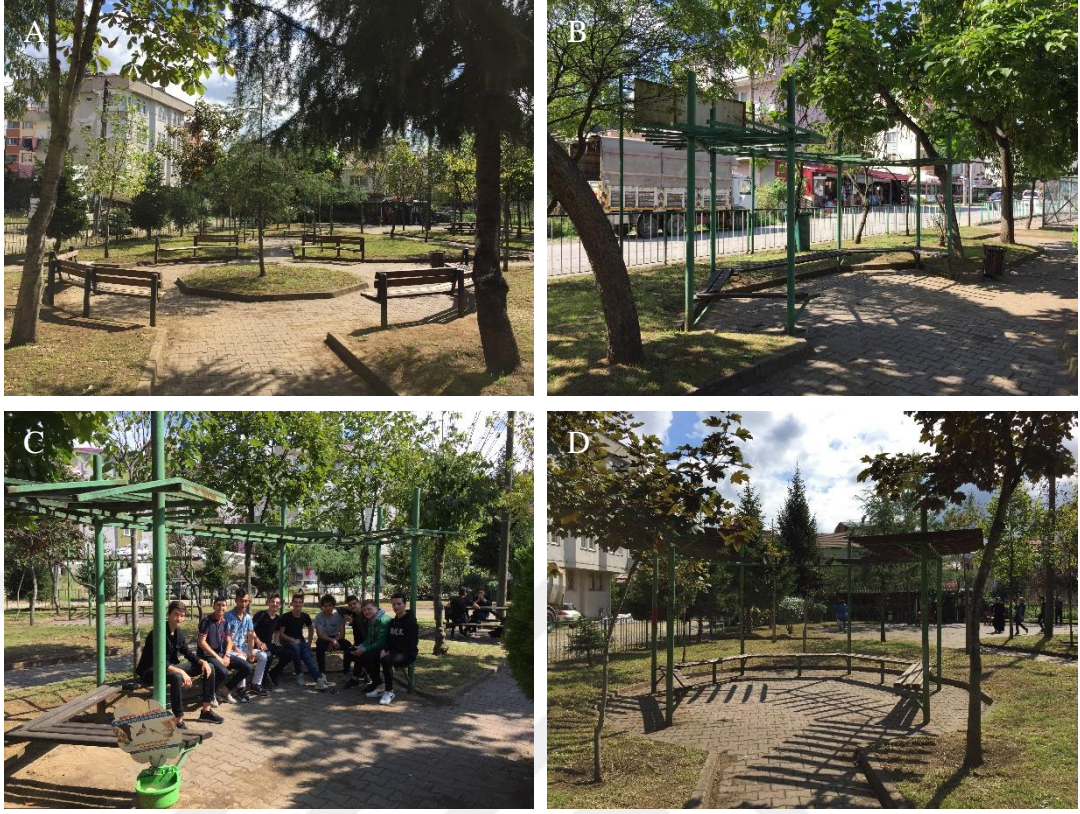
Şekil 4.231. Oturma birimlerinden görünüm (A: ; B: ; C: ; D:)

Bank, piknik masası, pergola altı oturma birimleri ile çokgen banklar gibi farklı kullanımlara yer verilen parkta oturma, dinlenme ihtiyacı mevcut donatılar ile karşılanabilmektedir. Yalnız rahat, konforlu bir dinlenme keyfi açısından donatılar geliştirilebilir. Arkalık bölümü olmayan banklar değiştirilebilir. Birçok oturma birimi hasarlıdır. Üstelik eski, yıpranmış görünümleri parkın kalitesini düşürmektedir (Şekil 4.231).
