**ÜZERİNDE BİTKİ ÖRTÜSÜ OLMAYAN KARAYOLU
ŞEVLERİNDE KÜTLE HAREKETLERİNE NEDEN OLAN
FAKTÖRLERİN İNCELENMESİ: KASTAMONU-KARABÜK
KARAYOLU ÖRNEĞİ**

**YÜKSEK LİSANS TEZİ
ORMAN MÜHENDİSLİĞİ ANA BİLİM DALI**

KASTAMONU – 2019

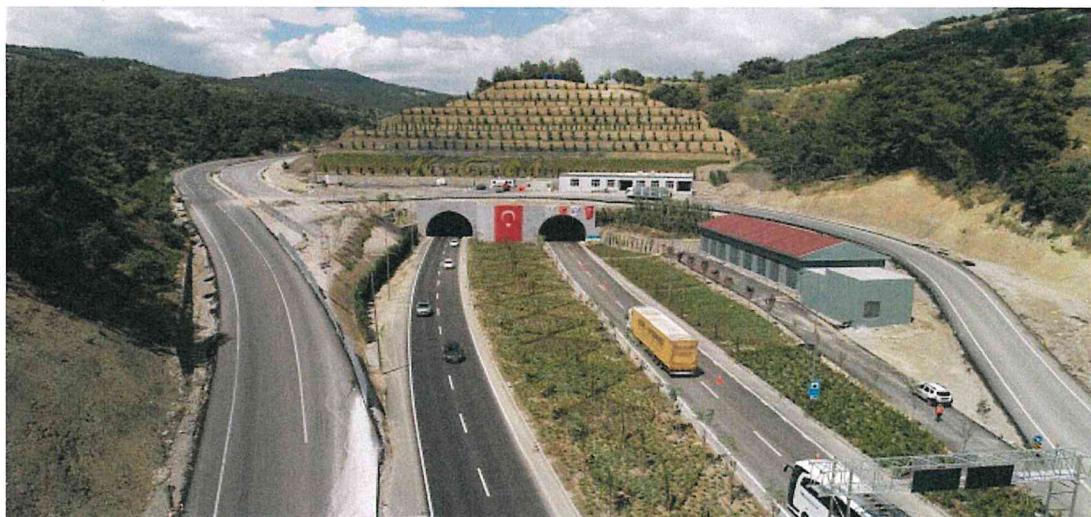
Şekil 1.1. Manisa Sabuncubeli tüneli ve Trabzon ve Erzurum illeri arasında ulaşımı sağlayan Gümüşhane çevre yolu

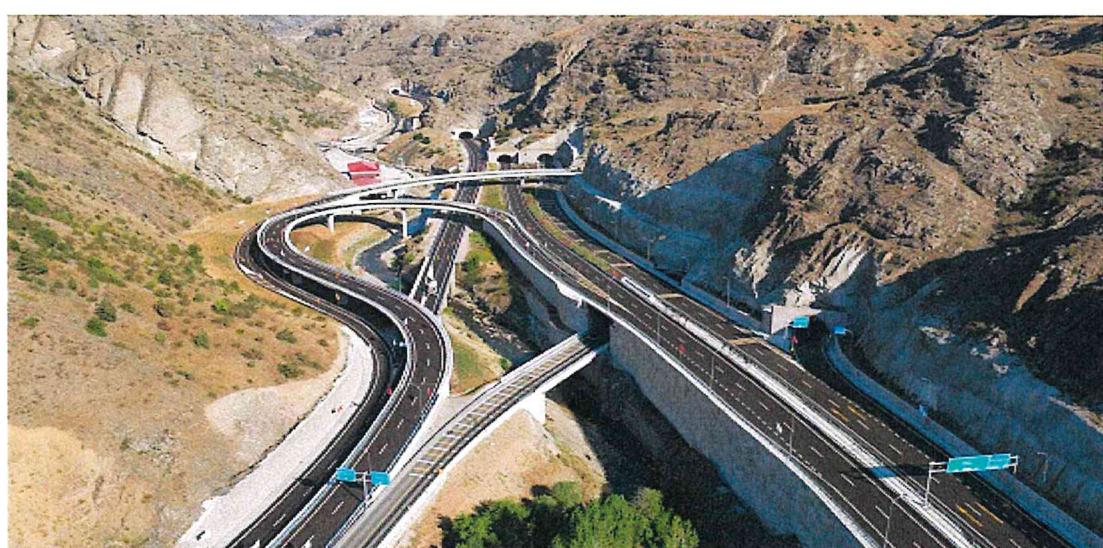
Şekil 1.2. Trabzon ve Erzurum illeri arasında ulaşımı sağlayan Gümüşhane çevre yolu örneği

Heyelanlarda ve toprak kaymalarında eğim göz önüne alındığında, karşılaşılması muhtemel sorunlara yönelik araştırmalar yürütülmeli, mühendislik çözümleri geliştirilmelidir. Bir yolu tasarlanması ve projelendirilmesi topografik ve jeolojik etkenlerin iyi şekilde etüt edilmesi ile başlamaktadır. Arazi durumunu gösteren topografik ve jeolojik haritaların yanı sıra arazide mevcut kazı-dolgu, heyelan erozyon ve fay hatları yolu tasarlanmasında göz önüne alınması gereken önemli diğer kriterlerdir. Ayrıca yol platformunun üzerine oturacağı zeminin stabilitesi, taşıma yeteneği, hidrojeolojik yapısı ve yarma şevlerinden çıkacak malzemenin, dolgu şevlerinde kullanılabilecek nitelikte olup olmaması da, yol inşasında önemli ilave hususlar olarak sayılabilir. Yamaç eğiminin artması, üzerindeki materyalin olduğu yerde tutunabilmesini zorlaştıracak, inşa esnasında ortaya çıkacak kazı ve dolgu şevlerinin hacimsel olarak büyümelerine, aynı zamanda bu iş kalemleri için düşünülen maliyetlerin de artmasına sebep olabilecektir (Şentürk, 1989). Yamaç eğimlerinin yüksek olmasından kaynaklanacak şev stabilitesi sorunlarını kontrol edebilmek için uygulanan mühendislik çözümleri günümüzde yaygın biçimde projelere dahil edilmektedir (Şekil 1.2).

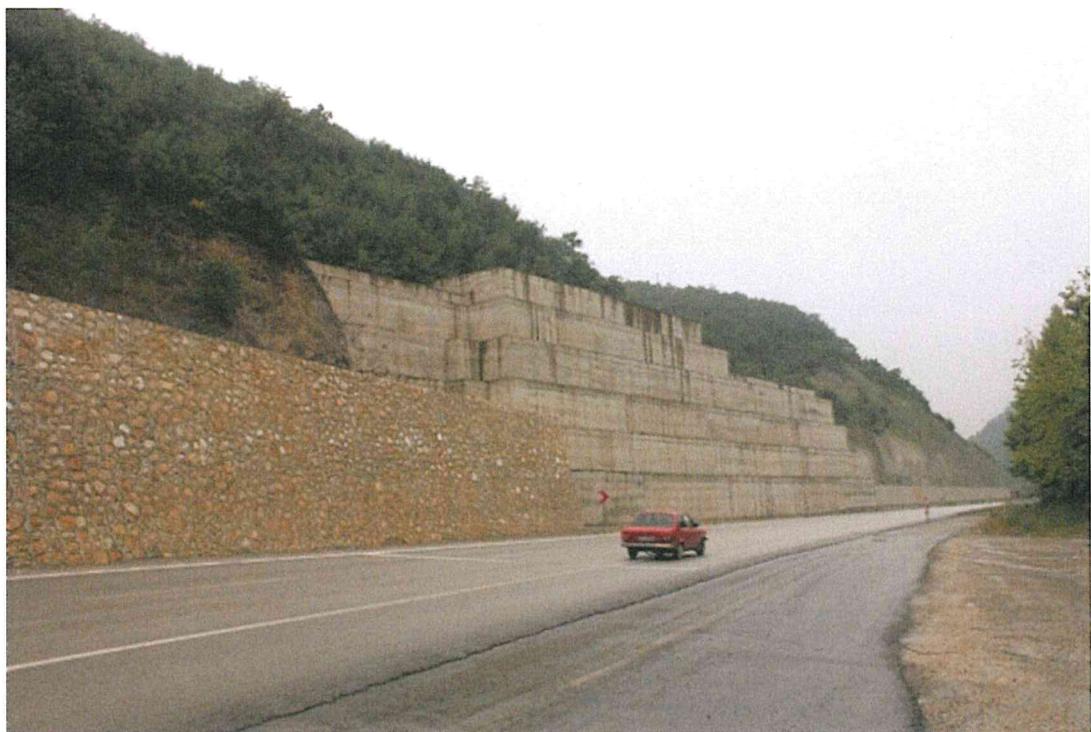
Şekil 1.3. Karayolunda istinat duvarına dair örnek (Bursa-Eskişehir yolu)

Bunlar, arazilerin dik yamaçlarının kaymasını engellemek, dolgu şeşlerini stabil halde tutmak ve kazı şeşlerinde meydana gelen oyulmaları ve dökülmeleri önlemek için kullanılmaktadırlar (Tümerkan, 1976) (Şekil 1.3). Proje dahilinde arazi şartları hesaplanarak uygulanmaktadır.

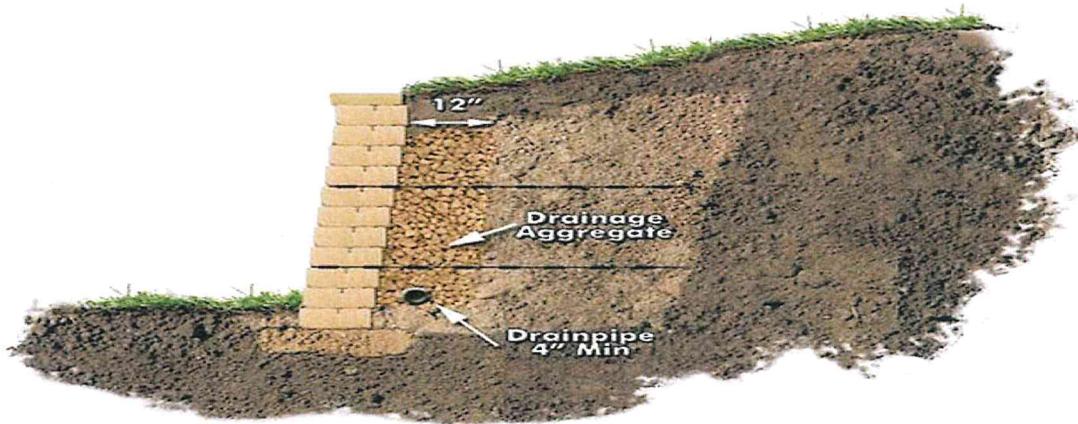
Şekil 1.4. Yeraltı ve yağmur sularının tahliye şeklini gösteren şev kesiti (Drainage aggregate: Toplanan Drenaj- Drainpipe: Tahliye borusu)

Karayolu yapım çalışmalarında; bitki örtüsünün kaldırılması evapotranspirasyonu değiştirmekte, infiltrasyon düzenini bozmakta, yağmur sularının ve karın erimesiyle oluşan suların alışık olduğu hidrolojik dengeyi olumsuz etkilemektedir. Bundan dolayı toprak kaymalarında su her zaman üstesinden gelinmesi gereken önemli faktör olarak karşımıza çıkmaktadır (Bugday, Özen ve Menemencioğlu, 2015; Özçelik, 1982). Heyelanların ve toprak kaymaların %52'sinin potansiyel teşkil edebilecek sorunlu bölgelerinde yer aldığı bilinmektedir. Sorun teşkil edebilecek bu potansiyeller yüzey üstünde biriken sular ve zemin altındaki suların etkisiyle oluşmaktadır. Yerel su koşullarının bilinmesi, inşa edilecek yol şebekelerinin projelendirilmesi ve hayatı geçirilmesinde diğer etkenler kadar önemlidir. Suyun sevlere olumsuz etkileri olacağı bilinmesi gereği gibi, alınacak tedbirlerle şevin aşındırılması bertaraf edilerek stabil halde kalması sağlanmalıdır (Çağlarer, 1986). Şevlerdeki su akıtmış hendeklerinin ve hendeklerde toplanan suların yola zarar vermeden yamaç tarafından saha dışına dolguya zarar vermeyecek şekilde akıtlaması yapılan yatırımin korunması açısından önem arz etmektedir. Buna istinaden duvar arkasında birikecek su basıncını azaltmak ve fazlasının atılmasını sağlamak için duvara drenaj delikleri yerleştirilmektedir (Şekil 1.4, Şekil 1.5).

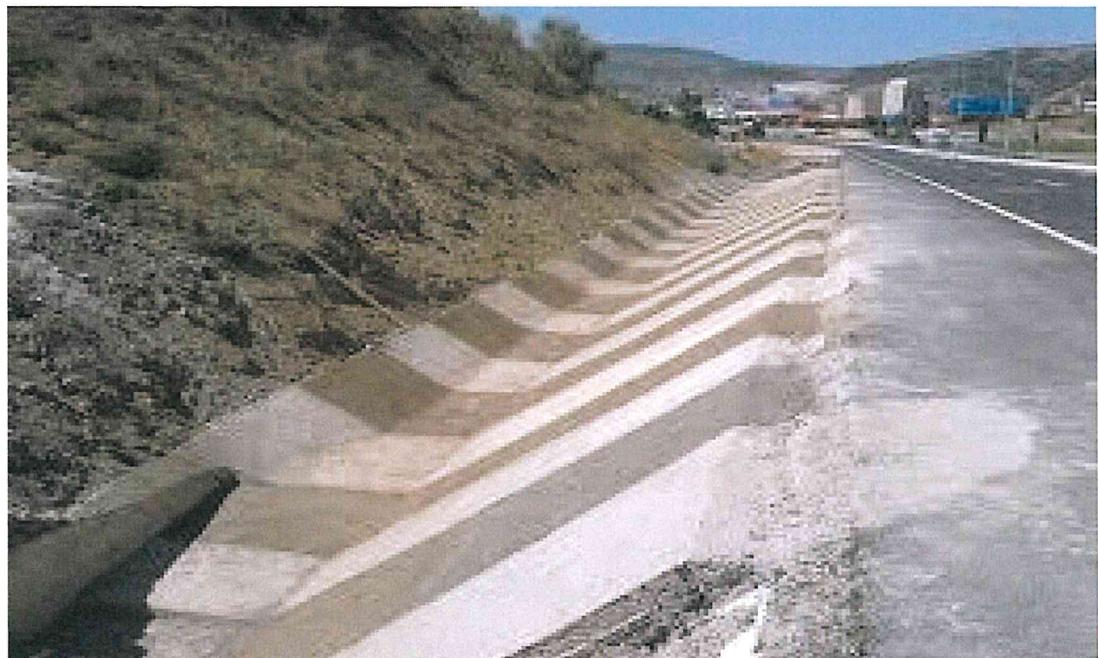
Şekil 1.5. Karayollarında yüzeye uygulanan drenaj sistemleri örnekleri

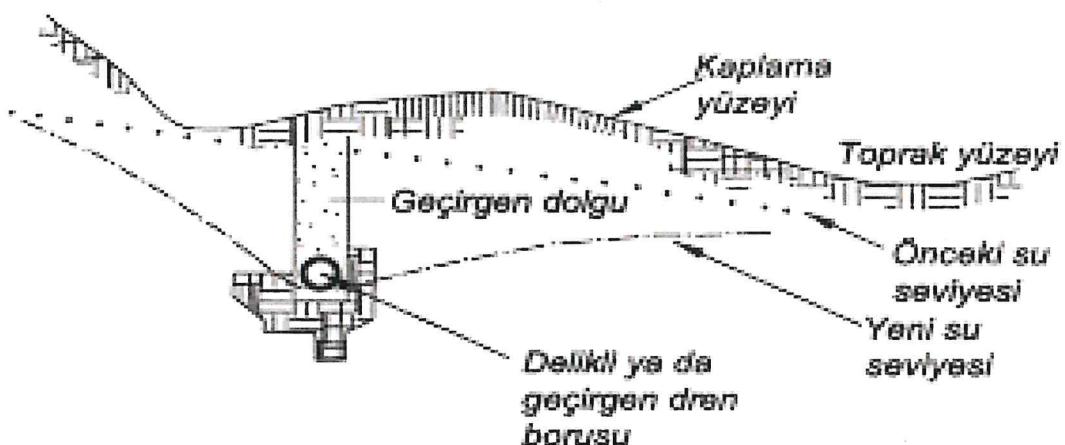
Şekil 1.6. Şev üzerinde suyun tahliyesini gösterir şekil

Şevin stabil halde durabilmesinde önemli bir adım, toprakların taşıma ve tutunma kuvvetlerinin ölçülmesi veya tahmin edilmesidir. Karabük Safranbolu karayolunda zaman zaman yaşanan toprak kaymaları neticesinde karayollarına ait 36 metrelük bir istinat duvarının 2014 yılında çökmesi ve yine Amasya'nın Taşova ilçesi ile bağlantısını sağlayan D-100 karayolunun, 22. kilometresindeki heyelan nedeniyle istinat duvarının 2015 yılında yıkılması, durumun ciddiyetine dair iki örnektir. Su etkisi dışındaki kayma nedenleri arasında sırasıyla; ayrışma, dik yamaç ve şev eğimleri, zemin koşulları ve diğer nedenler olarak belirtilmektedir (Akçelik ve Chung ve Besley, 1998). Yağış sıklığı ve yoğunluğu, mevsimlere göre dağılış biçimini ve formu, şevlerde önce erozyonu devamında kaymayı tetikleyen önemli bir abiotik faktör olarak öne çıkmaktadır (Şekil 1.6).

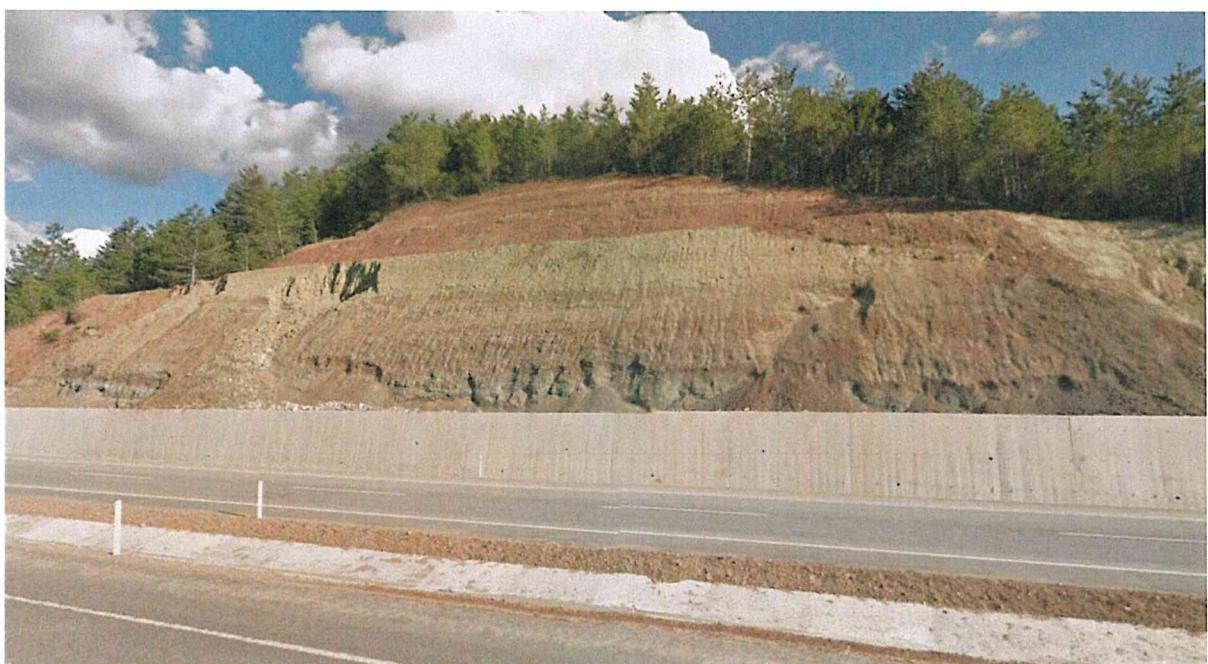
Şekil 1.7. 5 nolu çalışma alanından çekilen fotoğraf

(Wu vd, 1994). Karayolu çevresindeki alanlarda ve yol şevelerde yapılacak bitkilendirmeler de bu sayılanlardan ötürü büyük önem taşımaktadır. Kazı ve dolgu şevelerinin, içinde bulundukları koşullar dikkate alınmadan öncelikli olarak yörelere özgü doğal türler kullanılarak bitkilendirilmesi, bu sebeplerden dolayı önem arz etmektedir. Oluşan kaymaların büyük bir kısmı uygulamada göz ardı edilen tedbirlerin alınmamasından kaynaklanmaktadır (Şekil 1.7).

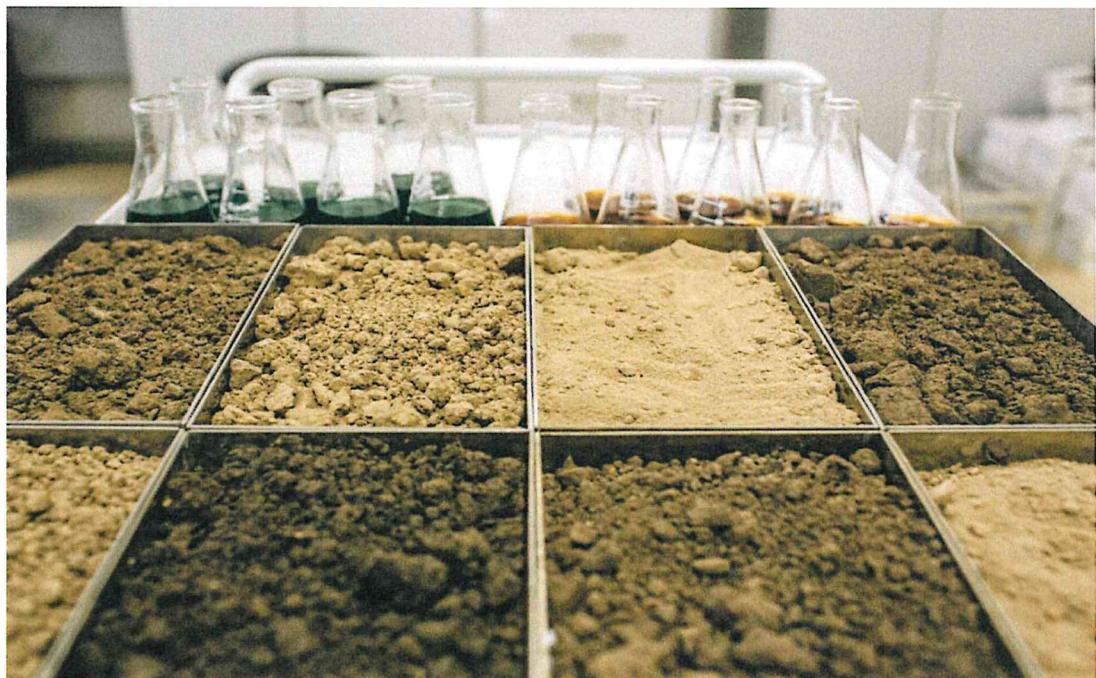
Şekil 2.9. Araziden alınan toprak örneklerinin laboratuvara kurutulması

Örnek alanların seçildiği yerlerde derinlik esasına göre açılan toprak çukurları 80 cm genişliğinde, 100 cm uzunluğunda ve 30 cm derinliğine kadar kazılmıştır. Açılan çukurlardan 0-15 cm ve 15-30 cm derinliklerinden 100 cm³'luk hacim silindirleriyle bozulmamış toprak örneği alınmıştır. Eğimli arazide profilin inceleme yapılacak aynası tesviye eğrilerine paralel açılmasına dikkat edilmiştir (Şekil 2.9).

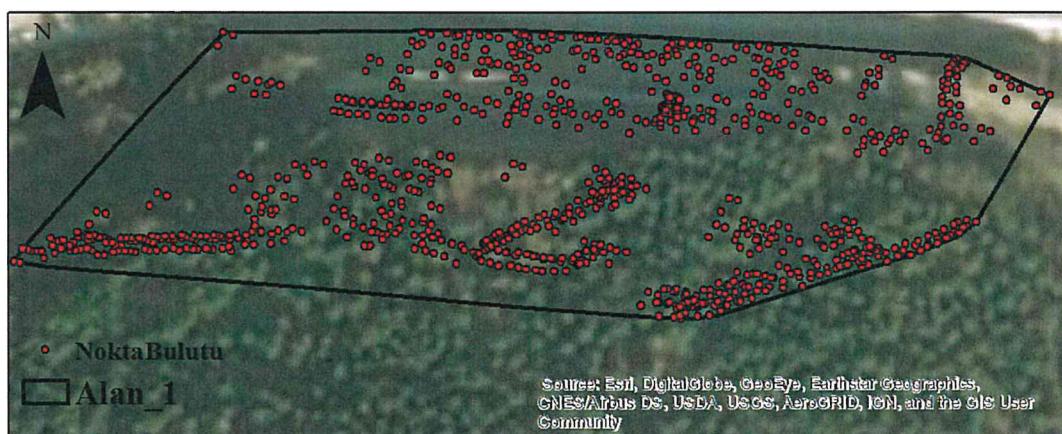
1 Nolu çalışma alanında total station ile oluşturulmuş nokta bulutu çalışma sınırları içerisinde kalacak biçimde ArcGIS programı kullanılarak alan sınırları elde edilmiştir (Şekil 3.10). 1 Numaralı çalışma alanı sınırları 0.815 ha'lık alana sahiptir.

Şekil 3.10. 1 nolu Çalışma Alanına Ait Alan Sınırı ve Total Station Kullanılarak elde edilmiş Nokta Bulutu

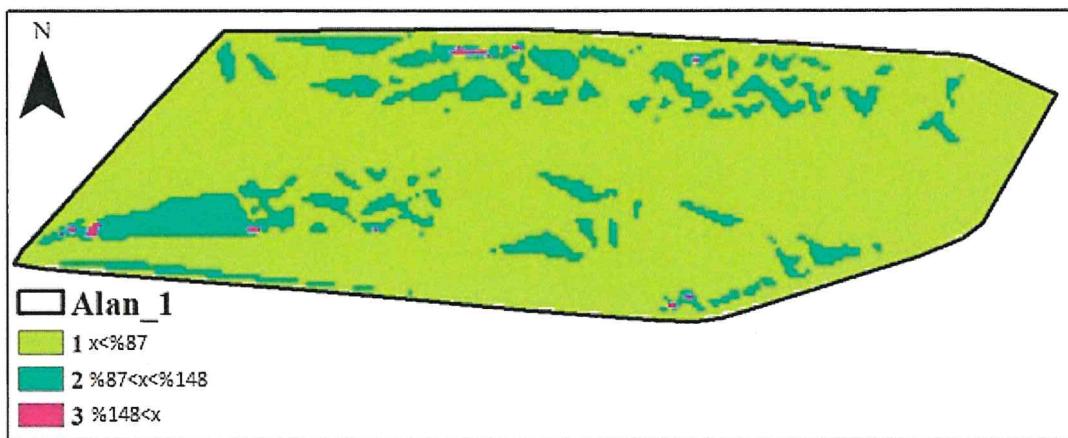
1 Nolu çalışma alanında yapılan total station ile oluşturulmuş nokta bulutu kullanılarak ArcGIS' te eğim haritası elde edilmiş ve sınıflandırılmıştır (Şekil 3.11). Haritaya bakıldığından bütün eğim sınıfları görülmektedir.

Şekil 3.11. 1 nolu Çalışma Alanına Ait Nokta Bulutundan Oluşturulmuş Eğim Haritası

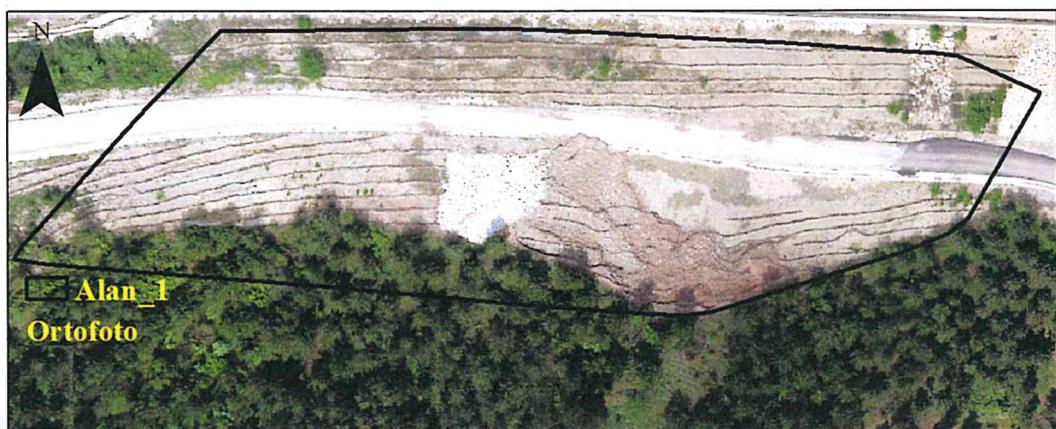
1 Nolu çalışma alanına ait drone yardımı ile oluşturulan ortofoto görüntüsü görülmektedir (Şekil 3.12).

Şekil 3.12. 1 nolu Çalışma Alanına Ait Ortofoto Görüntüsü

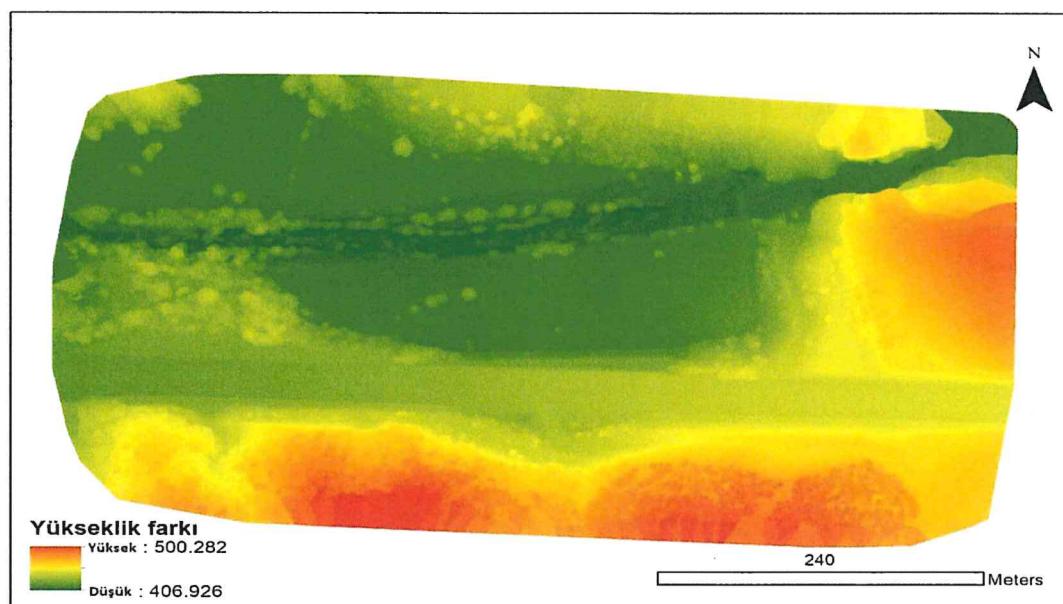
1 Nolu çalışma alanında drone yardımı ile elde edilmiş harita en hassas (0.7) çözünürlükte yükseklik haritası elde edilmiştir (Şekil 3.13).

Şekil 3.13. 1 nolu Çalışma Alanına Ait DSM Haritası

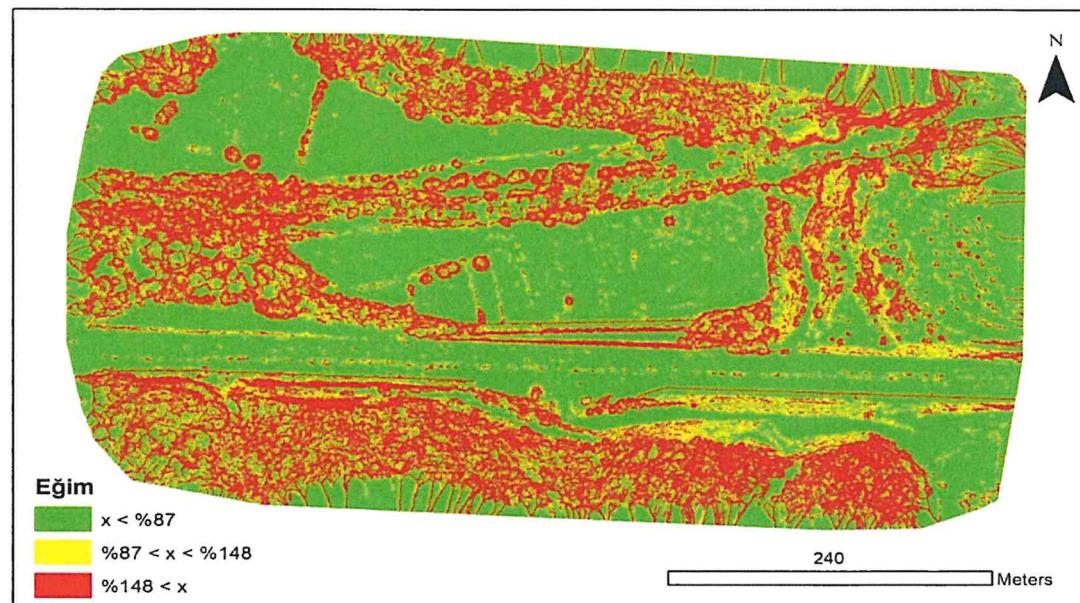
1 Nolu çalışma alanında elde edilen DSM haritası kullanılarak eğim haritası elde edilmiş ve sınıflandırılmıştır (Şekil 3.14). DSM haritası eğim değerleri sınırlarından, $x < 87$, $87 < x < 148$, $148 < x$ 'lik değer aralıklarının her üçüne de girmektedir.

Şekil 3.14. 1 nolu Çalışma Alanına Ait DSM'den Oluşturulmuş Eğim Haritası

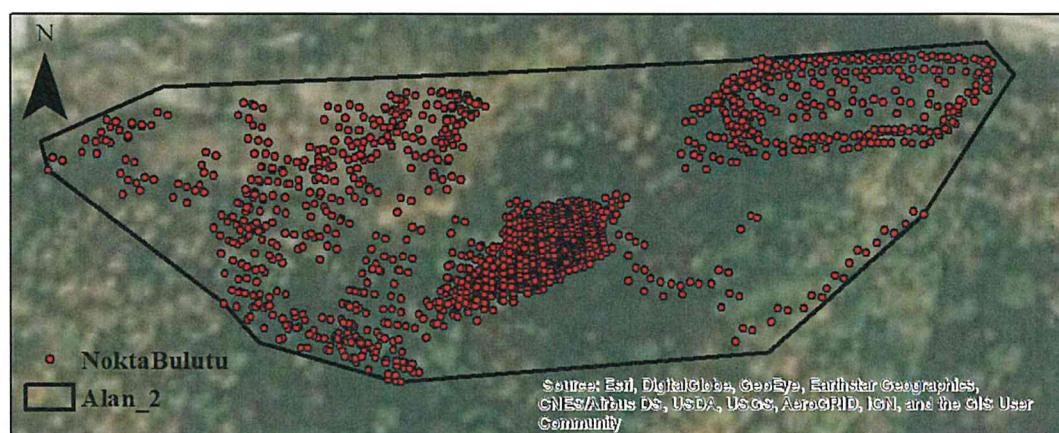
2 Nolu çalışma alanında total station ile oluşturulmuş nokta bulutu çalışma sınırları içerisinde kalacak biçimde ArcGIS programı kullanılarak alan sınırları elde edilmiştir (Şekil 3.15). 2 numaralı çalışma alanı sınırları 0.829 ha'lık alana sahiptir.

Şekil 3.15. 2 nolu Çalışma Alanına Ait Alan Sınırı ve Total Station Kullanılarak elde edilmiş Nokta Bulutu

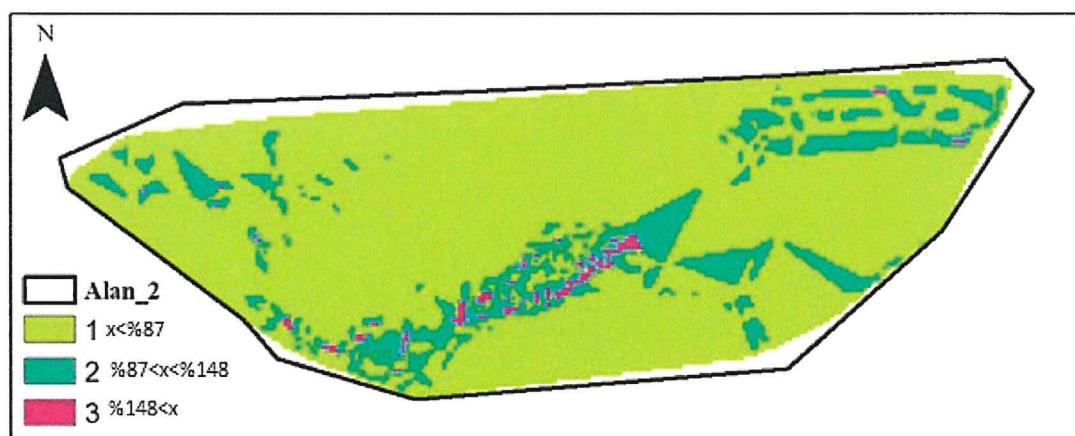
2 Nolu çalışma alanında yapılan total station ile oluşturulmuş nokta bulutu kullanılarak ArcGIS' te eğim haritası elde edilmiş ve sınıflandırılmıştır (Şekil 3.16). Haritaya bakıldığından bütün eğim sınıfları görülmektedir.

Şekil 3.16. 2 nolu Çalışma Alanına Ait Nokta Bulutundan Oluşturulmuş Eğim Haritası

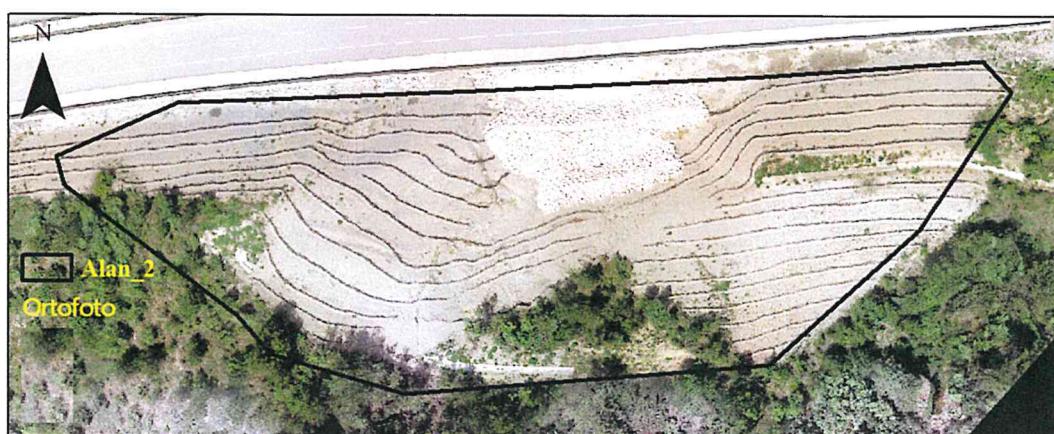
2 Nolu çalışma alanına ait drone yardımcı ile oluşturulmuş ortofoto görüntüsü görülmektedir (Şekil 3.17).

Şekil 3.17. 2 nolu Çalışma Alanına Ait Ortofoto Görüntüsü

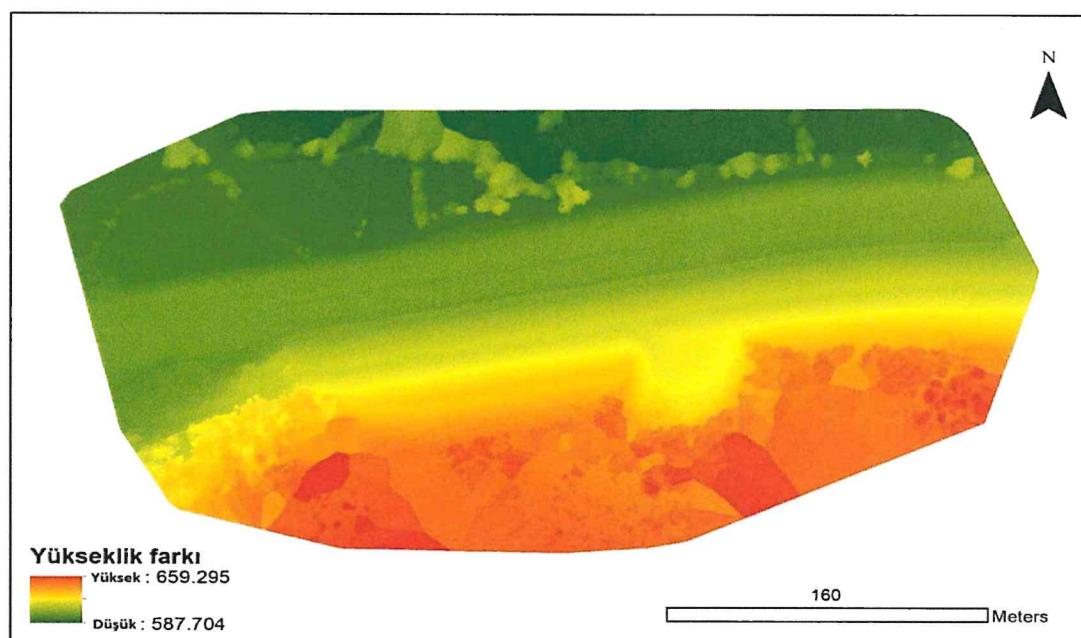
2 Nolu çalışma alanında drone yardımcı ile elde edilmiş harita en hassas (0.7) çözünürlükte yükseklik haritası elde edilmiştir (Şekil 3.18).

Şekil 3.18. 2 nolu Çalışma Alanına Ait DSM Haritası

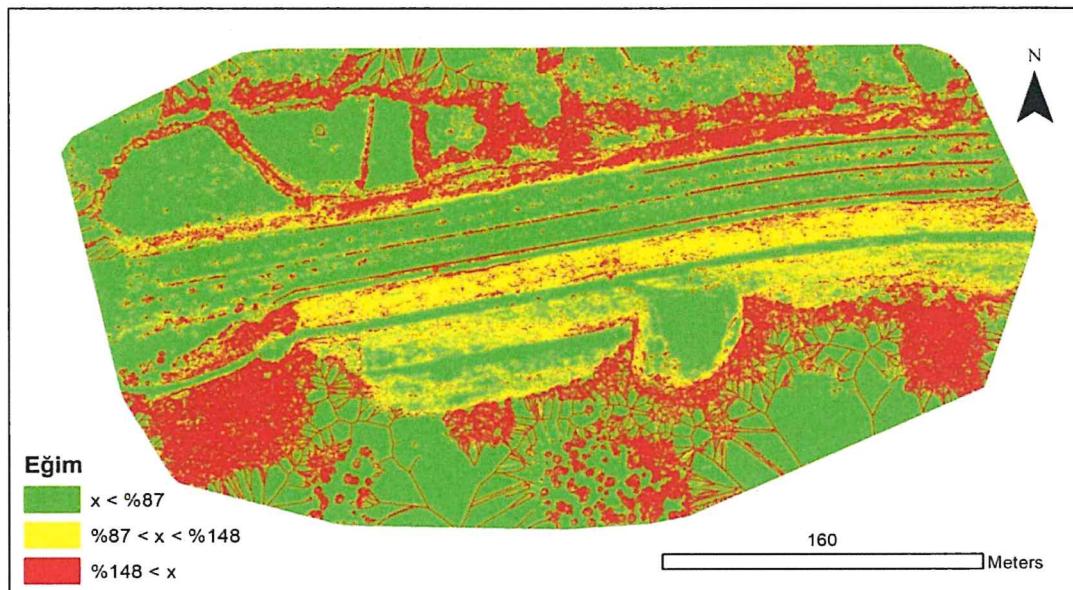
2 Nolu çalışma alanında elde edilen DSM haritası kullanılarak eğim haritası elde edilmiş ve sınıflandırılmıştır (Şekil 3.19). DSM haritası eğim değerleri sınıflarından, $x < \%87$, $\%87 < x < \%148$, $\%148 < x$ 'lik değer aralıklarının her üçüne de girmektedir.

Şekil 3.19. 2 nolu Çalışma Alanına Ait DSM'den Oluşturulmuş Eğim Haritası

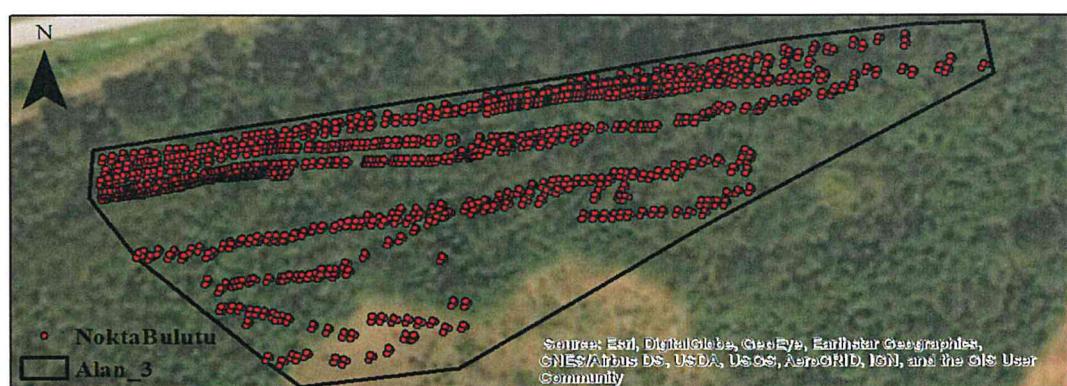
3 Nolu çalışma alanında total station ile oluşturulmuş nokta bulutu çalışma sınırları içerisinde kalacak biçimde ArcGIS programı kullanılarak alan sınırları elde edilmiştir (Şekil 3.20). 3 numaralı çalışma alanı sınırları 0.724 ha'lık alana sahiptir.

Şekil 3.19. 3 nolu Çalışma Alanına Ait Alan Sınırı ve Total Station Kullanılarak elde edilmiş Nokta Bulutu

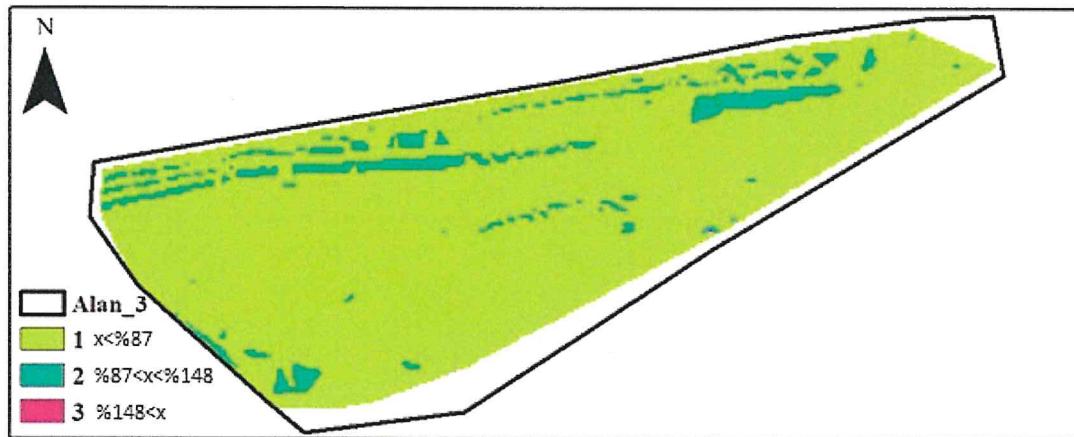
3 Nolu çalışma alanında yapılan total station ile oluşturulmuş nokta bulutu kullanılarak ArcGIS' te eğim haritası elde edilmiş ve sınıflandırılmıştır (Şekil 3.21). Haritaya bakıldığında bütün eğim sınıfları görülmektedir.

Şekil 3.20. 3 nolu Çalışma Alanına Ait Nokta Bulutundan Oluşturulmuş Eğim Haritası

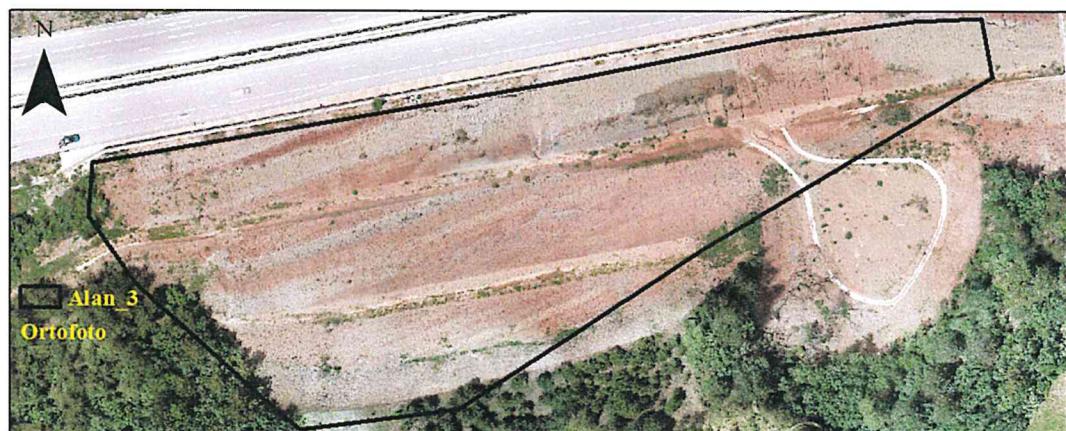
3 Nolu çalışma alanına ait drone yardımı ile oluşturulan ortofoto görüntüsü görülmektedir (Şekil 3.22).

Şekil 3.21. 3 nolu Çalışma Alanına Ait Ortofoto Görüntüsü

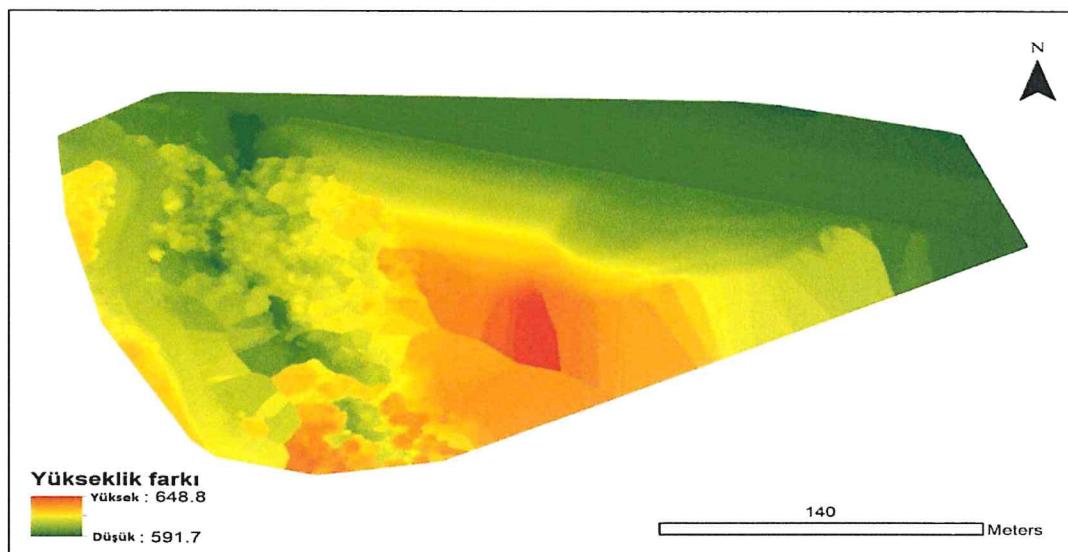
3 Nolu çalışma alanında drone yardımı ile elde edilmiş harita en hassas (0.7) çözünürlükte yükseklik haritası elde edilmiştir (Şekil 3.23).

Şekil 3.22. 3 nolu Çalışma Alanına Ait DSM Haritası

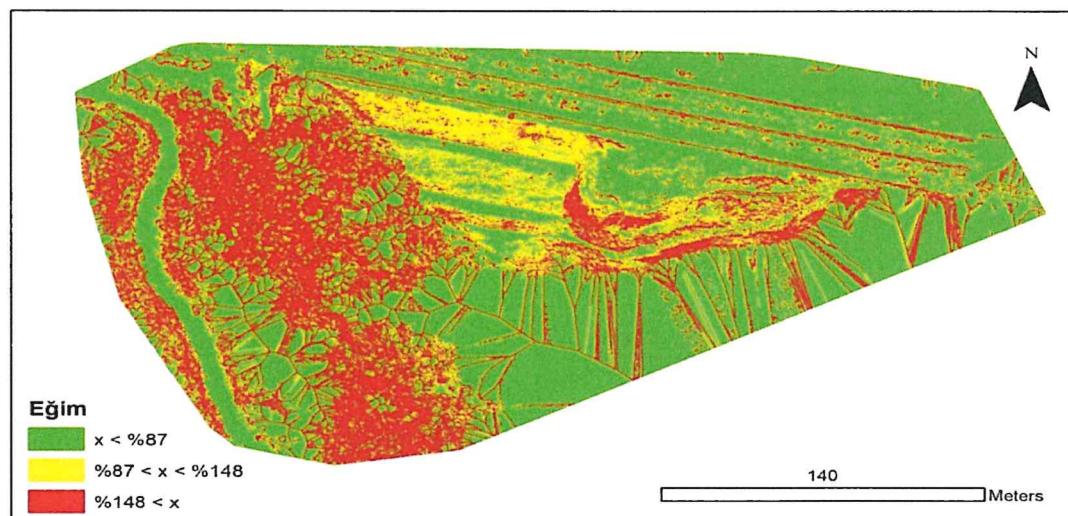
3 Nolu çalışma alanında elde edilen DSM haritası kullanılarak eğim haritası elde edilmiş ve sınıflandırılmıştır (Şekil 3.24). DSM haritası eğim değerleri sınırlarından, $x < 87\%$, $87\% < x < 148\%$, $148\% < x$ 'lik değer aralıklarının her üçüne de girmektedir.

Şekil 3.23. 3 nolu Çalışma Alanına Ait DSM'den Oluşturulmuş Eğim Haritası

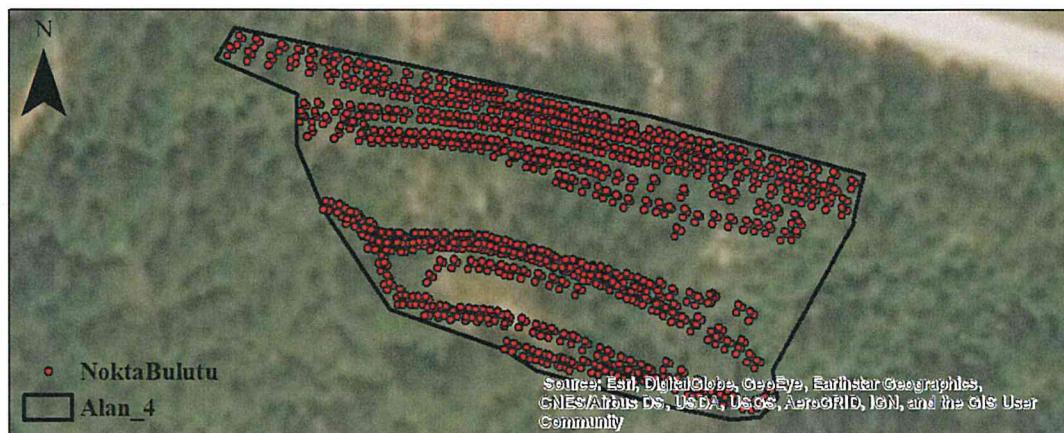
4 Nolu çalışma alanında total station ile oluşturulmuş nokta bulutu çalışma sınırları içerisinde kalacak biçimde ArcGIS programı kullanılarak alan sınırları elde edilmiştir (Şekil 3.25). 4 numaralı çalışma alanı sınırları 0.432 ha'lık alana sahiptir.

Şekil 3.24. 4 nolu Çalışma Alanına Ait Alan Sınırı ve Total Station Kullanılarak elde edilmiş Nokta Bulutu

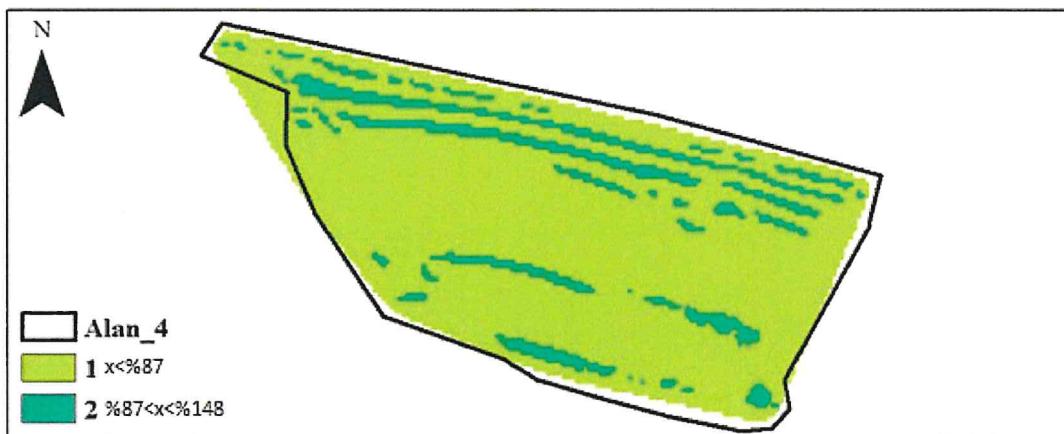
4 Nolu çalışma alanında yapılan total station ile oluşturulmuş nokta bulutu kullanılarak ArcGIS' te eğim haritası elde edilmiş ve sınıflandırılmıştır (Şekil 3.26). Haritaya bakıldığından 1. ve 2. eğim sınıfları görülmektedir.

Şekil 3.25. 4 nolu Çalışma Alanına Ait Nokta Bulutundan Oluşturulmuş Eğim Haritası

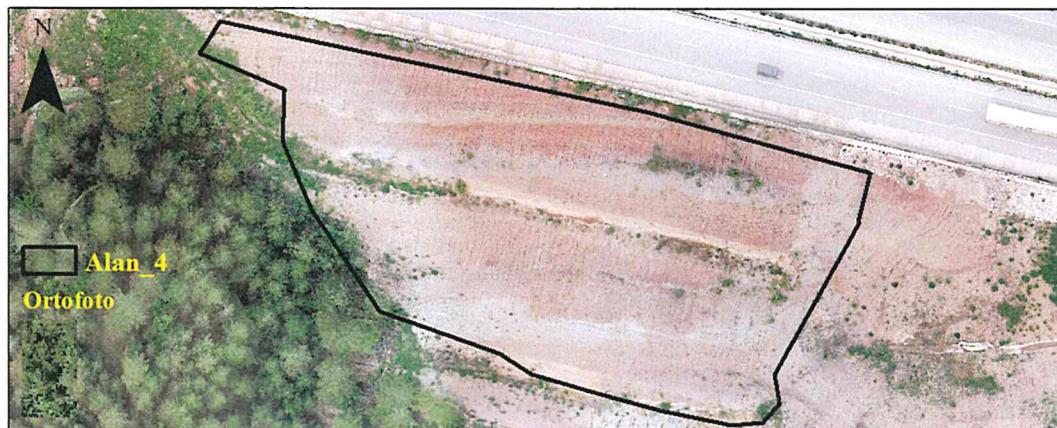
4 Nolu çalışma alanına ait drone yardımı ile oluşturulmuş ortofoto görüntüsü görülmektedir (Şekil 3.27).

Şekil 3.26. 4 nolu Çalışma Alanına Ait Ortofoto Görüntüsü

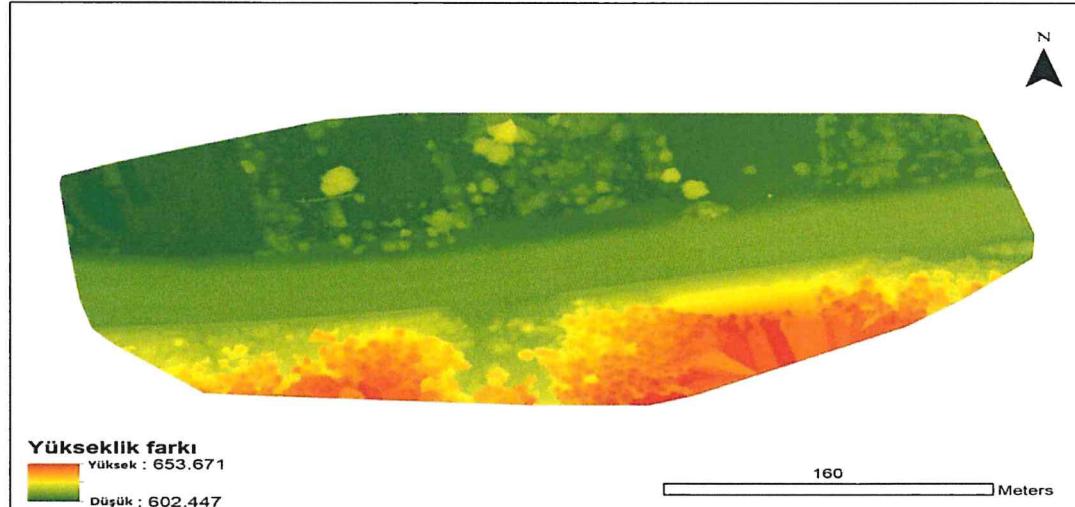
4 Nolu çalışma alanında drone yardımı ile elde edilmiş harita en hassas (0.7) çözünürlükte yükseklik haritası elde edilmiştir (Şekil 3.28).

Şekil 3.27. 4 nolu Çalışma Alanına Ait DSM Haritası

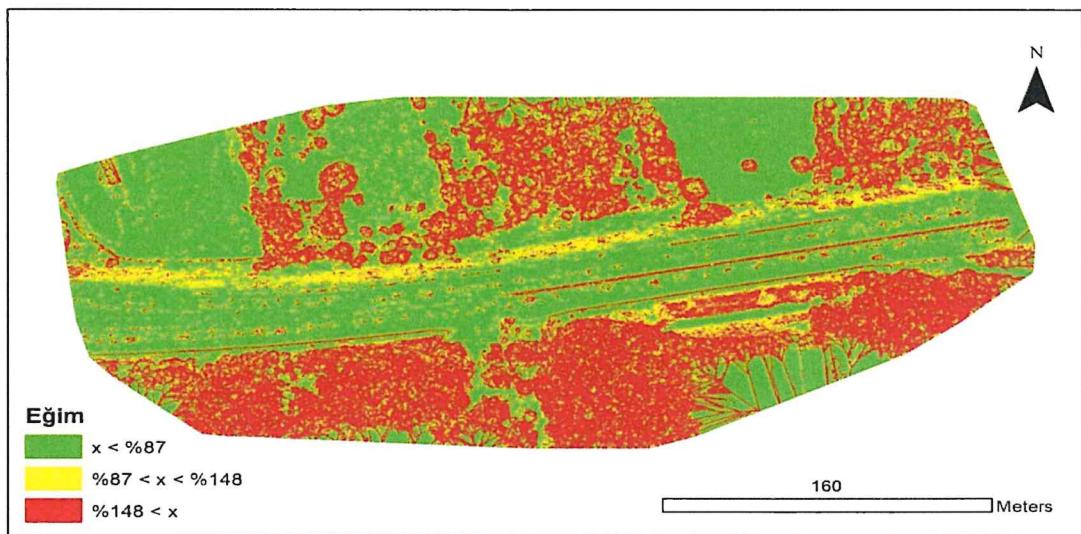
4 Nolu çalışma alanında elde edilen DSM haritası kullanılarak eğim haritası elde edilmiş ve sınıflandırılmıştır (Şekil 3.29). DSM haritası eğim değerleri sınırlarından, $x < 87$, $87 < x < 148$, $148 < x$ 'lik değer aralıklarının her üçüne de girmektedir.

Şekil 3.28. 4 nolu Çalışma Alanına Ait DSM'den Oluşturulmuş Eğim Haritası

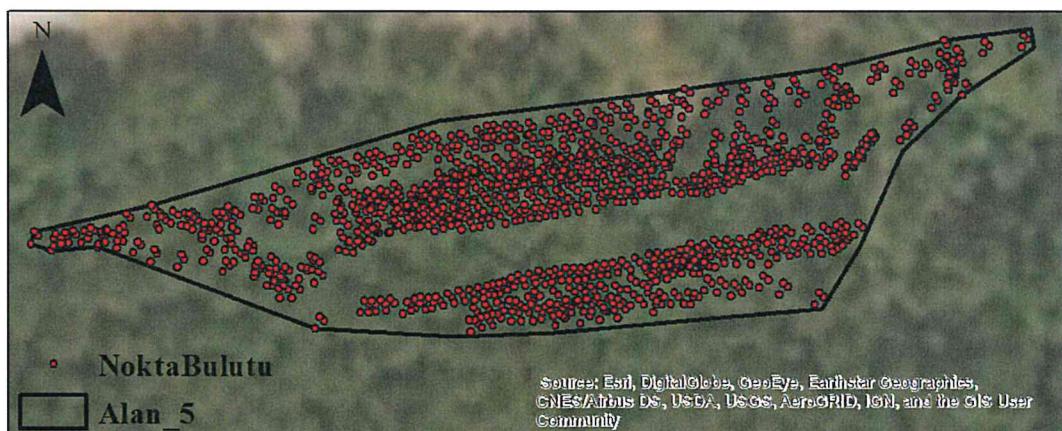
5 Nolu çalışma alanında total station ile oluşturulmuş nokta bulutu çalışma sınırları içerisinde kalacak biçimde ArcGIS programı kullanılarak alan sınırları elde edilmiştir (Şekil 3.30). 5 numaralı çalışma alanı sınırları 0.255 ha'lık alana sahiptir.

Şekil 29. 5 nolu Çalışma Alanına Ait Alan Sınırı ve Total Station Kullanılarak elde edilmiş Nokta Bulutu

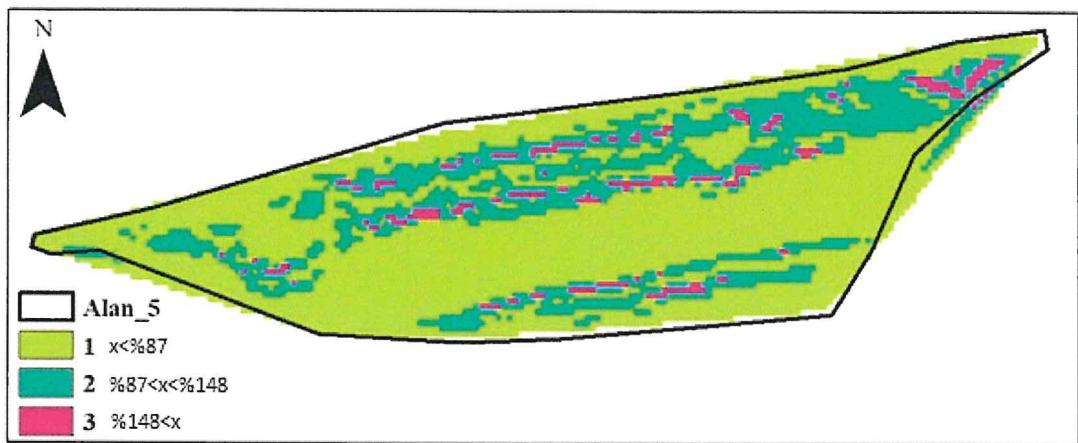
5 Nolu çalışma alanında yapılan total station ile oluşturulmuş nokta bulutu kullanılarak ArcGIS' te eğim haritası elde edilmiş ve sınıflandırılmıştır (Şekil 3.31). Haritaya bakıldığından bütün eğim sınıfları görülmektedir.

Şekil 3.30. 5 nolu Çalışma Alanına Ait Nokta Bulutundan Oluşturulmuş Eğim Haritası

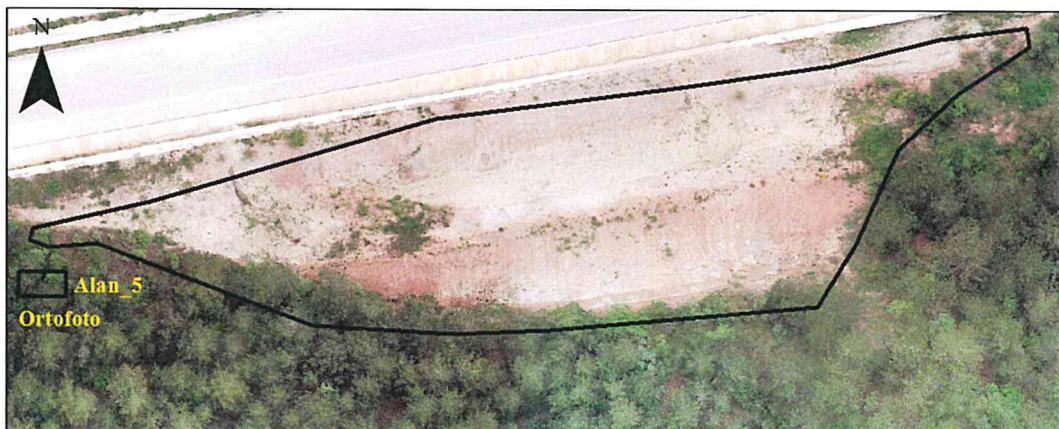
5 Nolu çalışma alanına ait drone yardımı ile oluşturulan ortofoto görüntüsü görülmektedir (Şekil 3.32).

Şekil 3.31. 5 nolu Çalışma Alanına Ait Ortofoto Görüntüsü

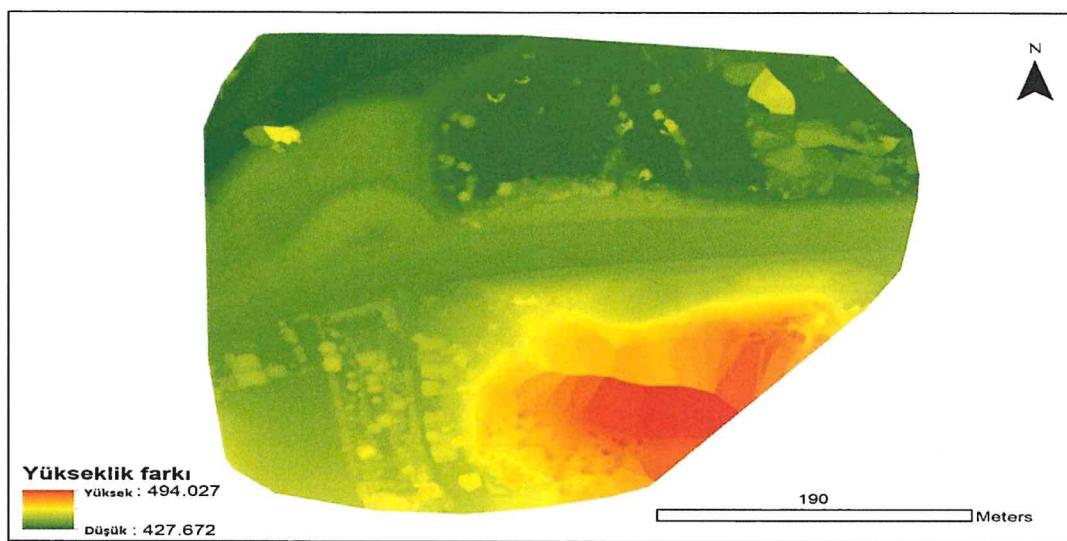
5 Nolu çalışma alanında drone yardımı ile elde edilmiş harita en hassas (0.7) çözünürlükte yükseklik haritası elde edilmiştir (Şekil 3.33).

Şekil 3.32. 5 nolu Çalışma Alanına Ait DSM Haritası

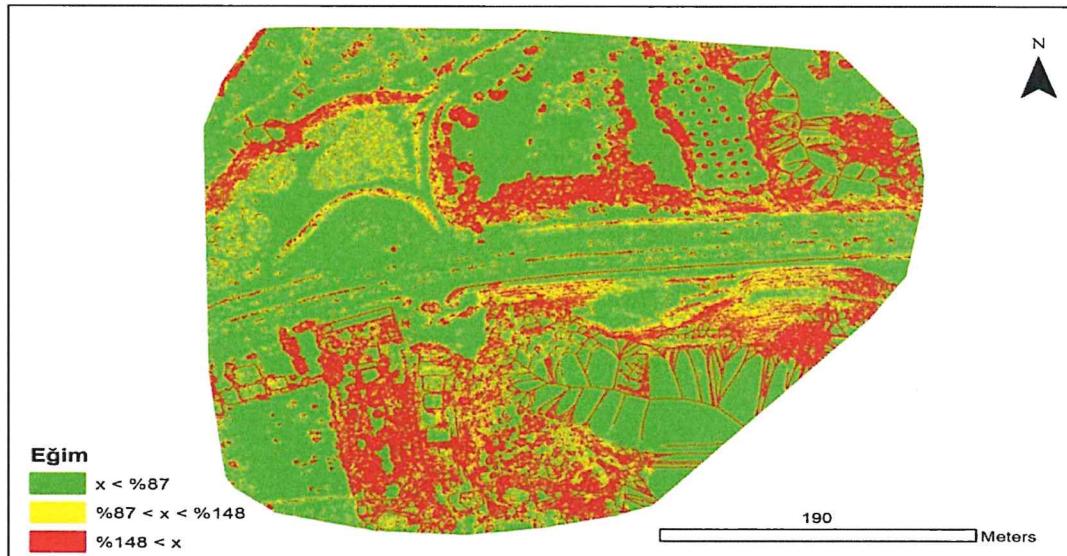
5 Nolu çalışma alanında elde edilen DSM haritası kullanılarak eğim haritası elde edilmiş ve sınıflandırılmıştır (Şekil 3.34). DSM haritası eğim değerleri sınıflarından, $x < \%87$, $\%87 < x < \%148$, $\%148 < x$ 'lik değer aralıklarının her üçüne de girmektedir.

Şekil 3.33. 5 nolu Çalışma Alanına Ait DSM'den Oluşturulmuş Eğim Haritası

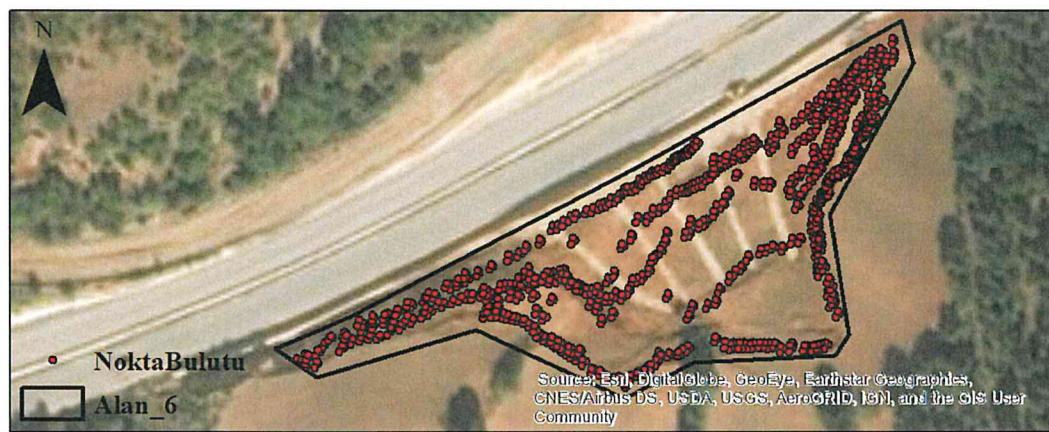
6 Nolu çalışma alanında total station ile oluşturulmuş nokta bulutu çalışma sınırları içerisinde kalacak biçimde ArcGIS programı kullanılarak alan sınırları elde edilmiştir (Şekil 3.35). 6 numaralı çalışma alanı sınırları 0.683 ha'lık alana sahiptir.

Şekil 3.34. 6 nolu Çalışma Alanına Ait Alan Sınırı ve Total Station Kullanılarak elde edilmiş Nokta Bulutu

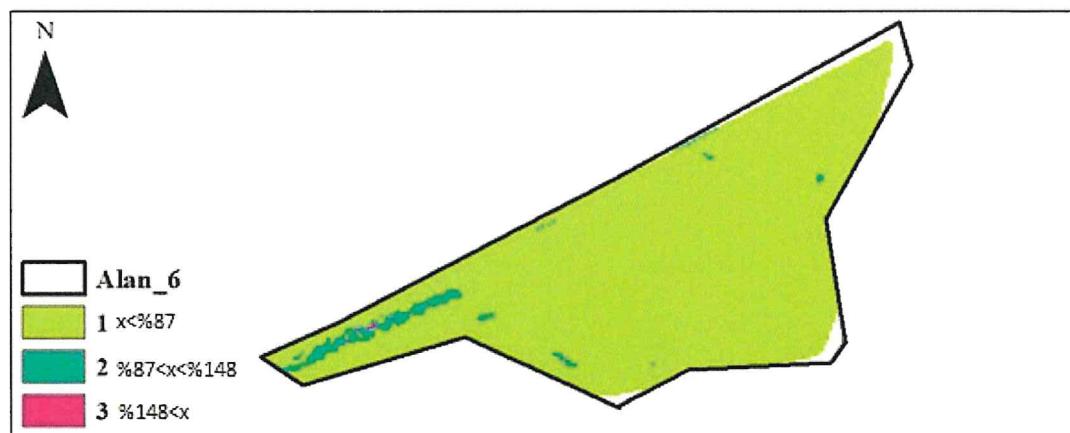
6 Nolu çalışma alanında yapılan total station ile oluşturulmuş nokta bulutu kullanılarak ArcGIS' te eğim haritası elde edilmiş ve sınıflandırılmıştır (Şekil 3.36). Haritaya bakıldığından bütün eğim sınıfları görülmektedir.

Şekil 3.35. 6 nolu Çalışma Alanına Ait Nokta Bulutundan Oluşturulmuş Eğim Haritası
