**ÜZERİNDE BİTKİ ÖRTÜSÜ OLMAYAN KARAYOLU
ŞEVLERİNDE KÜTLE HAREKETLERİNE NEDEN OLAN
FAKTÖRLERİN İNCELENMESİ: KASTAMONU-KARABÜK
KARAYOLU ÖRNEĞİ**

**YÜKSEK LİSANS TEZİ
ORMAN MÜHENDİSLİĞİ ANA BİLİM DALI**

KASTAMONU – 2019

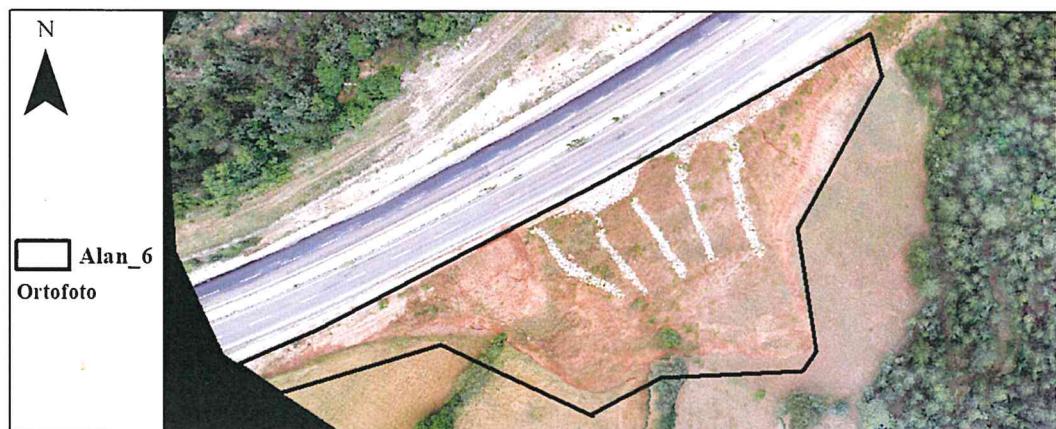
6 Nolu çalışma alanına ait drone yardımcı ile oluşturulmuş ortofoto görüntüsü görülmektedir (Şekil 3.37).

Şekil 3.36. 6 nolu Çalışma Alanına Ait Ortofoto Görüntüsü

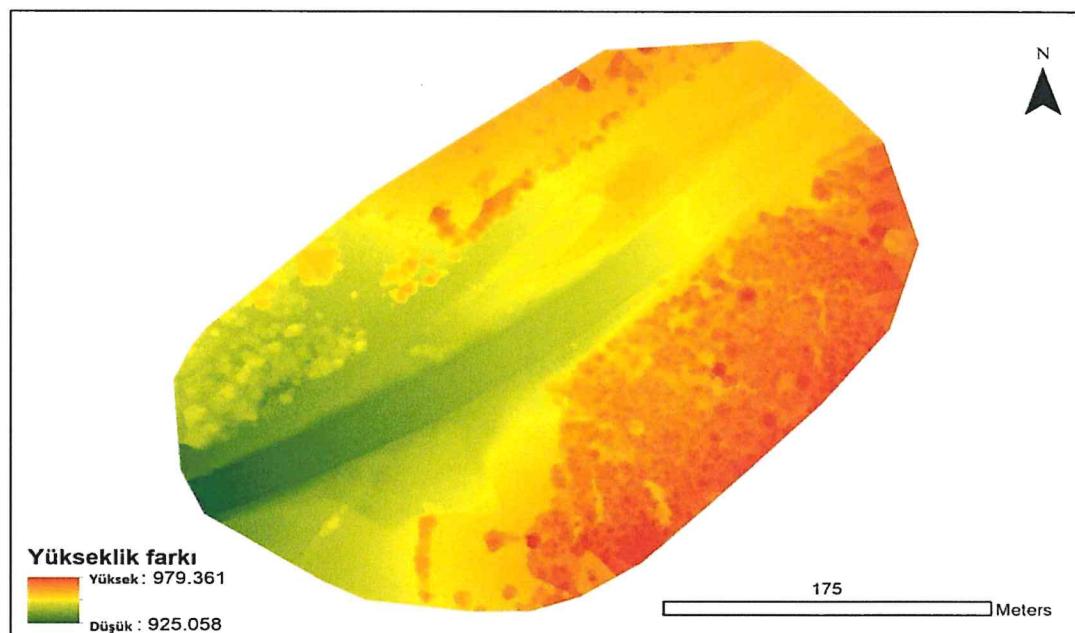
6 Nolu çalışma alanında drone yardımcı ile elde edilmiş harita en hassas (0.7) çözünürlükte yükseklik haritası elde edilmiştir (Şekil 3.38).

Şekil 3.37. 6 nolu Çalışma Alanına Ait DSM Haritası

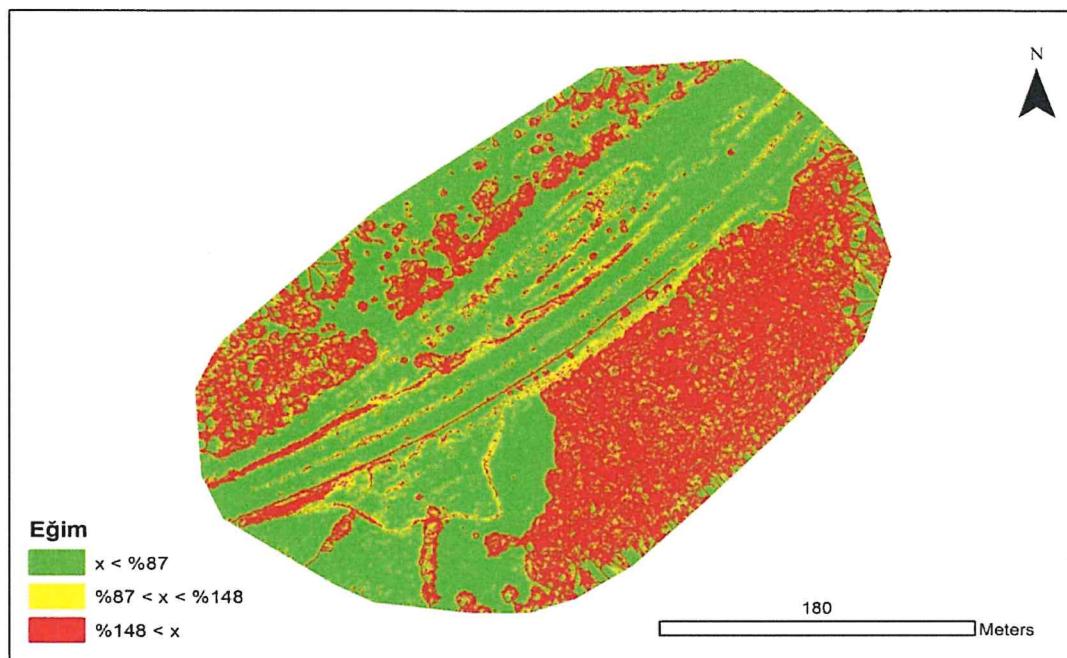
6 Nolu çalışma alanında elde edilen DSM haritası kullanılarak eğim haritası elde edilmiş ve sınıflandırılmıştır (Şekil 3.39). DSM haritası eğim değerleri sınıflarından, $x < \%87$, $\%87 < x < \%148$, $\%148 < x$ 'lik değer aralıklarının her üçüne de girmektedir.

Şekil 3.38. 6 nolu Çalışma Alanına Ait DSM'den Oluşturulmuş Eğim Haritası
