**T.C.  
KASTAMONU ÜNİVERSİTESİ  
FEN BİLİMLERİ ENSTİTÜSÜ  
ORMAN ENDÜSTRİ MÜHENDİSLİĞİ  
ANA BİLİM DALI**

**TARİHİ AHŞAP YAPILARDA  
ÇATI SİSTEMLERİ: KASTAMONU ÖRNEĞİ**

**YÜKSEK LİSANS TEZİ**

Bu kapsamda, Kastamonu il merkezinde mimarî niteliğe sahip tarihi ahşap yapı barındıran geleneksel 26 adet konağa ait çatı sistemleri incelenmiştir. İncelenen bu yapılara ait ulaşılabilen bilgi, gözlenen durum ve inceleme esnasında çekilen fotoğrafları ve çizimleri her bir yapı için özel olarak hazırlanmıştır. Kastamonu ilinde bulunan iki, üç ve dört yüzeyli kırma oturtma; fenerli kırma oturtma; haçvari sekiz yüzeyli kırma oturtma biçimlerine ve taşıyıcı niteliğine sahip çatılar incelenip mahya, mertek, aşık, dikme, payanda, göğüsleme gibi çatı elemanlarının düz ve lambalı birleşim şekilleri ve çıkma, saçak süslemeleri, kule gibi karakteristik detaylar belirlenmiştir.

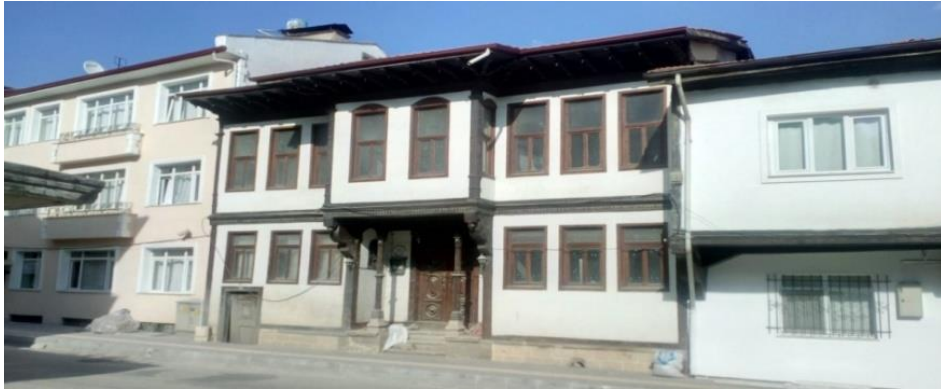
Fotoğraf 2.20. Payandalı çıkma görünümü (Helvacıoğlu Konağı – Kastamonu)

Evin cephe görünümünde önem arz eden kısımlarından birisi de çıkmalardır. Çıkmalar alt katlardan payandalarla destek verilerek üst katın sokağa doğru taşarak çıkıntı oluşturmasını sağlayan mimari elemanlardır. Bazı evlerin cephelerinde bulunan testere dişi şeklindeki (gönye) çıkmaların oluşmasının nedeni ise; ev planının arsaya uygun olmamasıdır. Bu çıkmaların, plan tipiyle alakası yoktur. Plan tipinin araziye uydurulmasıyla ortaya çıkmıştır (Bozkurt, 2013).

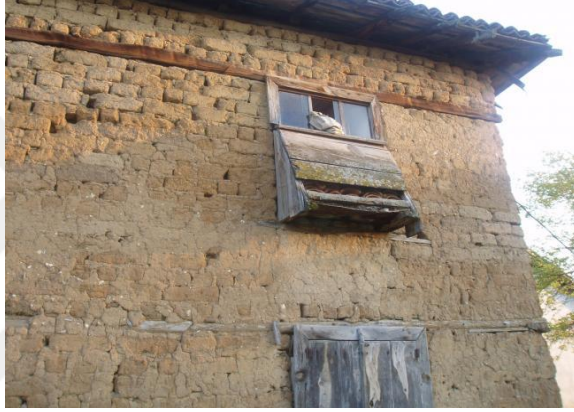
Fotoğraf 2.22. Kerpiç duvar (URL-19, 2018)

Türk evinde, ana taşıyıcı nitelikteki yapı malzemesi ahşap, dolgu malzemesi ise genellikle kerpiçtir. Kerpiç killi topraktan yapılır. İçine saz ve kamış katılıp güneşte kurutulmasıyla ise kerpiç duvar elde edilir.

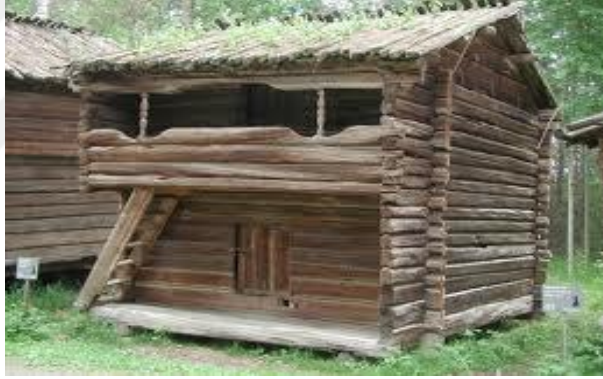
Fotoğraf 2.24. Ahşap yığma sistemli yapı (URL-21, 2018)

2- Ahşap Yığma Sistemi; Ağacın doğal halde veya işlenerek yatay bir düzende birbiri üstüne konması ve köşelerinin geçme tekniği ile birleştirilmesidir (Fotoğraf 2.24.).

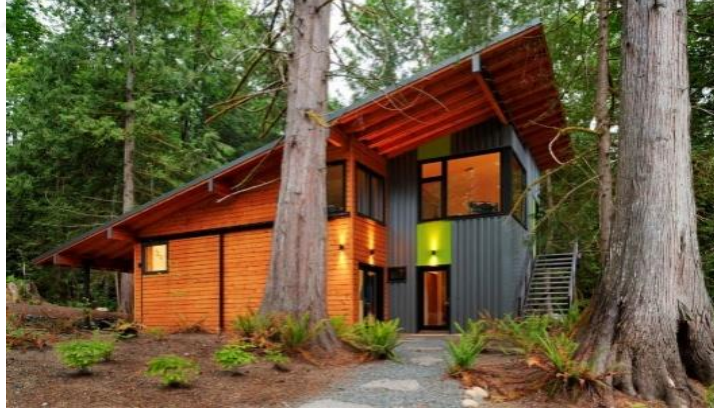
Fotoğraf 3.3. Tek Eğimli (sundurma) çatı (URL-24, 2018)

Sundurma çatılar, yarım beşik çatılardır. Hacmi yalnız bir çatı yüzeyi ile örterler. Çatı mahyası altındaki bina duvarı mahyaya kadar yükselir. Yanlar yarım kalkan duvarı ile kapanır. Yağmur veya kar suyu yalnız bir tarafa doğru akar. Bu çatılarda konstrüksiyon mertek çatı olarak tertiplenemez (Binan, 2010).

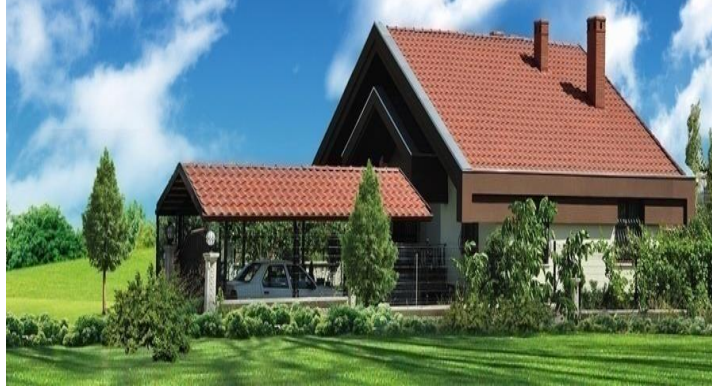
Fotoğraf 3.4. Beşik Çatı (iki eğimli) (URL-25, 2018)

Basit, bu nedenle de ekonomik bir çatı şeklidir. İstenirse, çatı arası, gerekli önlemler alınarak kullanılabilir hale getirilir. Dikdörtgen bir plan üzerinde kurulması çatı formu ve çatı yüzeyleri bakımından daha elverişli olmaktadır. Çatı yüzeyleri dikdörtgendir. Üçgen bir kalkan duvarı oluşturur (Binan, 2010).

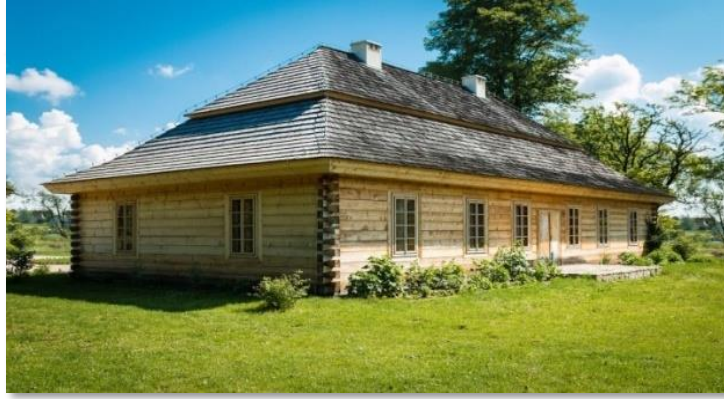
Fotoğraf 3.5. Kıрма Çatı (dört eğimli) (URL-26, 2018)

Basit şekliyle, dikdörtgen bir plan üzerine kurulan çatılardır. Dört tarafında ikisi üçgen, ikisi eşkenar dörtgen çatı yüzeyleri görülür. Damlalık (saçak) binanın dört tarafında aynı seviyede dolaşır. Mahya ne kadar uzun olursa görünüş bakımından o oranda uygun olur (Binan, 2010).

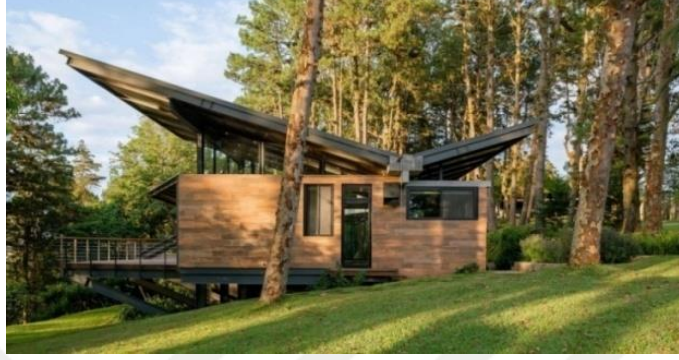
Fotoğraf 3.6. Kelebek çatı örneđi (URL-27, 2018)

Eđik iki adet yüzeyin bir dere oluşturacak biçimde kesişmesiyle oluşan çatı biçimidir (Akyol, 2008).

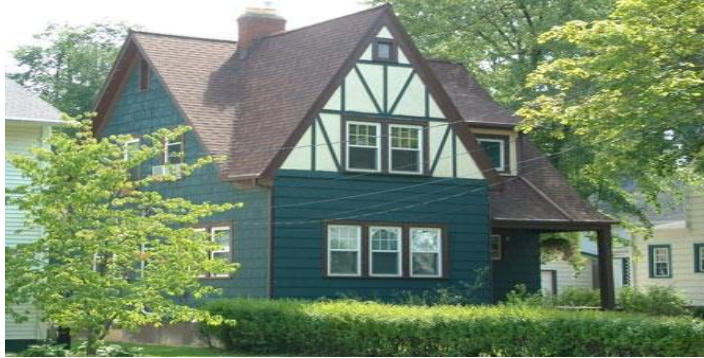
Fotoğraf 3.7. Haçvari çatı örneđi (URL-28, 2018)

Bu çatılar ekseri kare bir plan üzerine oturan iki beşik çatıdan oluşur. Bütün bina duvarları kalkan duvarı olarak yükselir. Mahyalar aynı yüksekliktedir. Aynı yatay düzlemde kesişen iki mahyası ve dört deresi vardır (Binan, 2010).

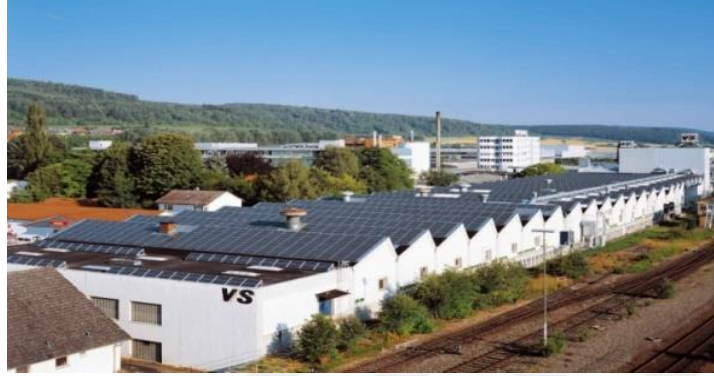
Fotoğraf 3.8. Şed çatı (URL-29, 2018)

Şed çatılar çok sayıda beşik çatı veya tek yüzeyli çatıların yan yana sıralanmasından meydana gelmiştir. Şed çatının az eğimli yüzeyinde eğim kullanılan örtü malzemesinin özelliklerine göre deđişik olabilir ve genel olarak 33° lik bir eğim ile düzenlenir.

Dik olan yüzeyde iç hacmi ışıklandıran pencereler vardır. Pencereyi yüzeyler, iç hacmi değişmeyen ışık verebilmek için kuzeye dönüktür. Bu camlı yüzey tam düşey ya da eğimli bir düzlem olabilir (Binan, 2010).

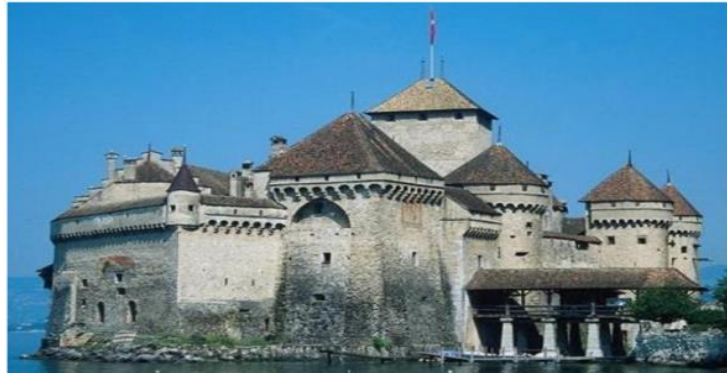
Fotoğraf 3.9. Topuz Çatı (Akyol, 2008)

Kare, altıgen, sekizgen gibi alanları piramit benzeri bir geometri ile örten çatıdır (Akyol, 2008).

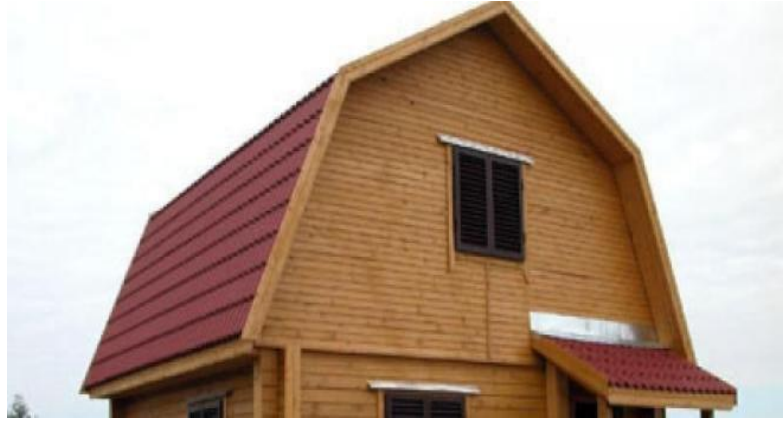
Fotoğraf 3.10. Mansart Çatı (URL-30, 2018)

Yüzeyleri kırıktır. Fransız mimarı Mansart tarafından tasarlanmıştır. Bu çatılarda çatı arasında geniş hacimler elde etmek ve yaşama hacimleri olarak düzenlemek mümkündür. Küçük planlı binalarda yanlarda kalkan duvarı yapmak gerekir. Bu tür çatılar memleketimizde, birkaç örnek haricinde pek uygulanmamıştır (Binan, 2010).

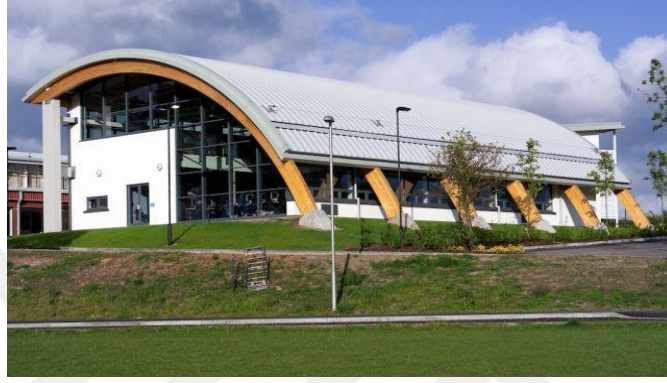
Fotoğraf 3.11. Eğri çatı (URL-32, 2018)

Çoğunlukla günümüzün modern mimarisinde kullanılmaktadır. Geometrinin beraberinde getirdiği dayanıklılık nedeniyle, geniş açıklıkların üzerini örtmek amacıyla kullanılan çatı tipidir. Eğri yüzeyler, tek veya çift eğrilikli olarak iki alt gruba ayrılır (Akyol, 2008).

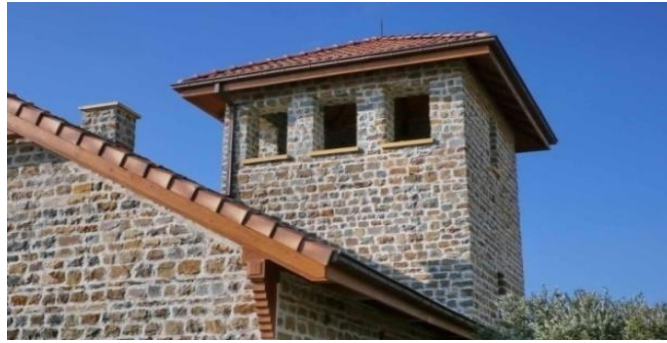
Fotoğraf 3.12. Kule çatı (URL-33, 2018)

-Çadır ve Kule Çatılar: Bu çatılar genellikle kare veya çokgen bir plan üzerine otururlar. Çatıyı meydana getiren yüzeyler bir piramit oluşturacak bir şekilde tepe bir noktada birleşirler. Çadır çatı bir kırma çatıdır. Çatı yüksekliği planın boyutlarına göre  $45^{\circ}$ - $60^{\circ}$  olursa çadır çatı, yüksekliğin artırılmasıyla kırma çatı formları elde edilir (Binan, 2010).

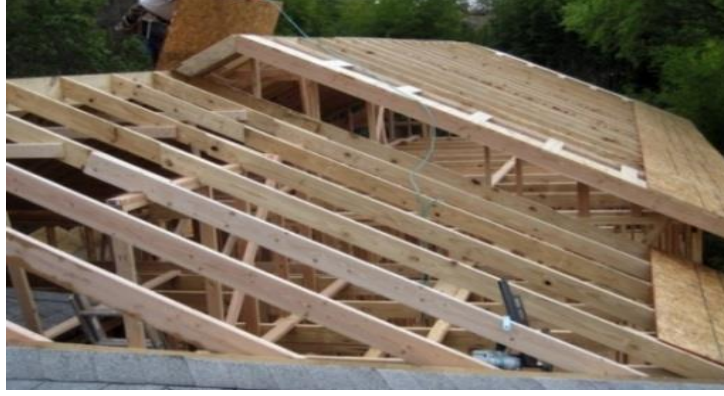
Fotoğraf 3.14. Ahşap çatı (URL-35, 2018)

Taşıyıcı sistemi ahşap malzemeden yapılmış çatılardır (Fotoğraf 3.14.). Ahşap çatılar geçmişten günümüze kadar mimaride sık kullanılmıştır. Ahşap çatılar da kendi içinde oturtma çatılar, asma çatılar ve karma çatılar olarak üç gruba ayrılır (Akyol, 2008).

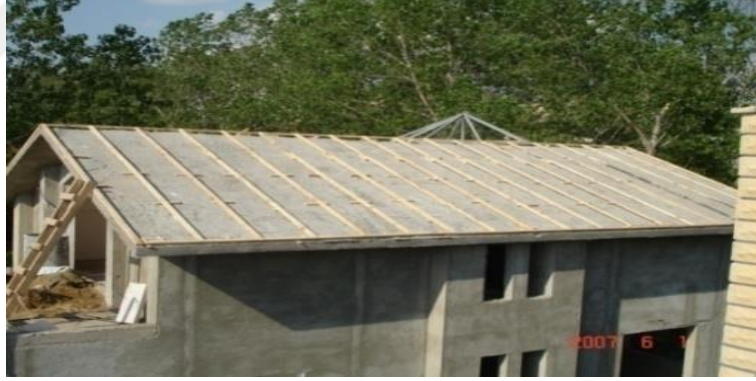
Fotoğraf 3.15. Betonarme çatı (URL-36, 2018)

Taşıyıcı sistemi betonarme olan çatılardır (Fotoğraf 3.15.). Betonun plastik özelliği iyi bir şekilde biçimlendirildiği takdirde mimari açıdan gayet estetik olabilmektedir. Ahşap malzemeye oranla çok daha ağırdır (Akyol, 2008).

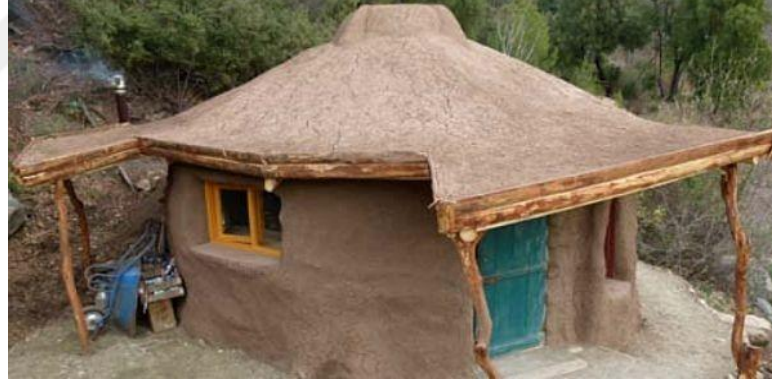
Fotoğraf 3.17. Kargir toprak çatı (URL-38, 2018)

Taşıyıcı sistemi topraktan veya tastan yığılarak yapılmış örtüler bu tip çatıların en belirgin örnekleridir (Akyol, 2008).

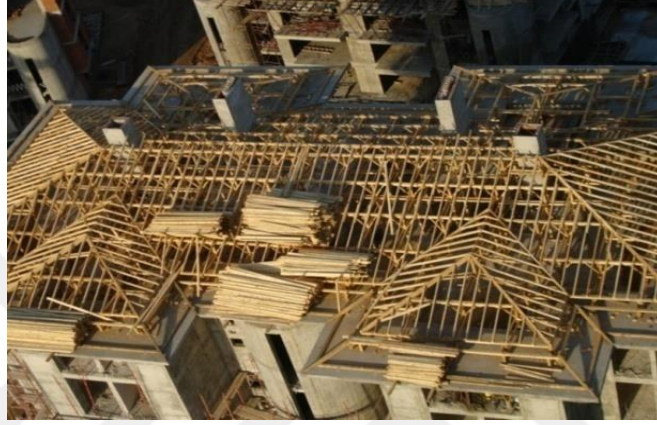
Fotoğraf 3.18. Oturtma Çatı (URL-40, 2018)

Plan düzeni olarak büyük açıklıkları olmayan, çatı yüklerinin duvar, kiriş, kolon gibi taşıyıcı elemanlar oturabilen konut ve diğer binalarda çatı oturtma konstrüksiyon olarak çözümlenebilir. Bu sistemde, bütün çatı ağırlığı ile kar ve rüzgâr yükleri, doğrudan veya önemli sayılmayacak sapmalara rağmen taşıyıcı elemanlara aktarılır. Kullanılacak ahşap kesitleri ve boyları kereste piyasasında bulunabilecek türdendir. Bazı yapılarda beton kalıbından çıkan kereste çatıda kullanım yeri bulur (Fotoğraf 3.18).

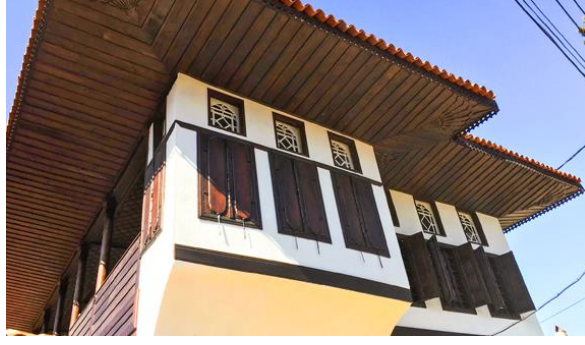
Fotoğraf 4.4. Saçak (URL-54, 2018)

Çatı saçağı çatı örtüsünün binanın dışına taşan kısmıdır. Saçaklar çatının özelliğine bağlı olarak eğimli de olabilir yatay da. Normalde saçak genişlikleri 75 ile 100 cm arasında yapılır. Ancak saçakların daha geniş olması da mümkündür. Bu tür saçaklar payanda ile desteklenmek zorundadır. İnşaatlarda saçaklar bina bittikten sonra en üst kısma yapılır. Amacı alttaki bina duvarları ve pencereleri yağmurdan ve kar birikintilerinden koruma olmakla birlikte, üst kısmı çatı örtüsünün ucuna oluk ve çatı deresi oluşturmak için de kullanılır. Çatı örtüleri çatı saçaklarının belli bir kısmına kadar uzanabileceği gibi daha kısa tutularak kalan kısım çatı deresi olarak da kullanılabilir (URL-53, 2018).

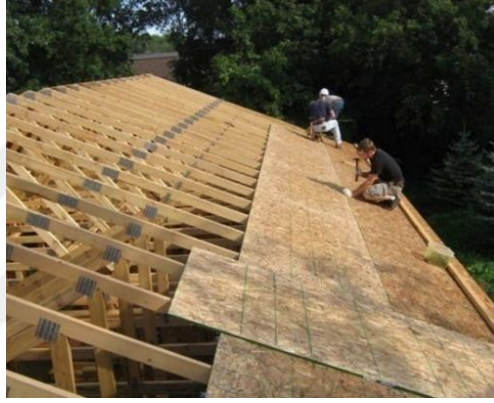
Fotoğraf 4.5. OSB levha ile kaplama (URL-55, 2018)

Üzerine çatı örtü malzemesinin döşendiği yüzeydir. Çatı örtü malzemesinin yükünü merteklere aktarır. Mertekler üzerine çakılan 1,5-2,5cm kalınlığında tahtalar veya 2,5x5 cm ebadında çıtalardır. Çıtalar örtü malzemesinin özelliğine göre aralıklarla merteklere tutturulur ve örtü malzemesi telle çıtalara bağlanır. Tahta ile yüzey kaplanırsa 10–20 cm genişliğinde muhtelif boy tahtalar ile çatı yüzeyi tamamen kapatılır ve çatı örtü malzemesi özelliğine göre bu tahtalara tutturulur. Kaplama tahtası olarak OSB levha da kullanılabilir (URL-43, 2018).

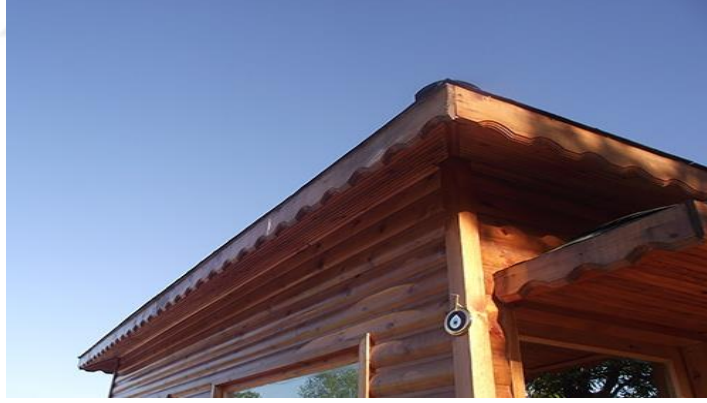
Fotoğraf 4.8. Çatı alın tahtası (URL-58, 2018)

Beton döşeme plakası alını ile mertek alınlarının birleşme yerlerini, saçak alınlarını kapatmaya yarayan, 2–2,5 cm kalınlığında, 15–25 cm genişliğinde, çeşitli boylarda, bir kenarına şekil verilerek estetik görüntü sağlanabilen, çatı oluklarının tutturulduğu ahşap çatı elemanıdır (URL-43, 2018).

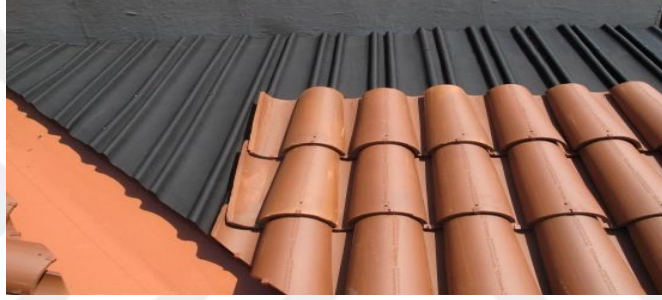
Fotoğraf 4.9. Alaturka kiremit (URL-60, 2018)

Bilinen en eski çatı örtüsüdür. Kiremit uzun ömürlü oluşu çatıdan nem ve buhar geçişine müsaade etmesi, güneş ısısına karşı yalıtım sağlaması gibi çeşitli özellikleri nedeniyle en sık tercih edilen çatı kaplama ürünüdür. Bununla beraber oldukça ağır bir ürün oluşu nedeniyle çatı yüklerini artırması dezavantaj oluşturur. Alaturka, Marsilya, Granada ve Valencia gibi birçok farklı geometriye sahip kiremit üretiliyor olsa da ülkemizde en fazla üretilen ve kullanılan Alaturka ve Marsilya tipleridir. Mahya kiremitleri de tamamlayıcı eleman olarak ilk mahya ve mahya olarak iki farklı tiptedir (URL-59, 2018).

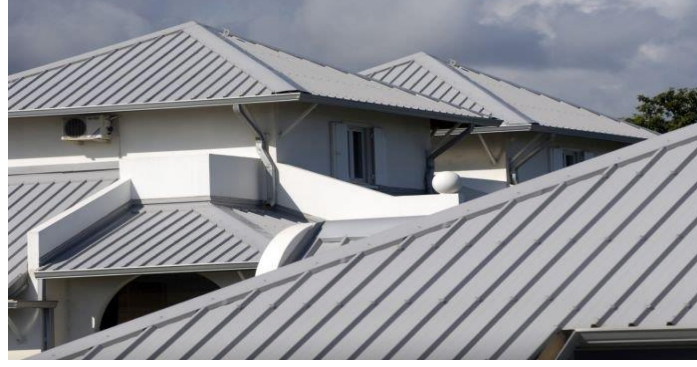
Fotoğraf 4.11. Metal çatı örtüleri (URL-62, 2018)

Üretildikleri metal ve geometrilerine göre adlandırılırlar. Metal örtü üretiminde sac ve alüminyum en sık kullanılan metallerdir. Genellikle trapez veya sinüs geometrili olarak üretilseler de kiremit desenli olanları da bulunmaktadır.

Alüminyum korozyona karşı dayanımı boya gibi bir başka koruyucuya ihtiyaç duymaması nedeniyle tercih edilebilirken saca göre düşük yırtılma ve çekme dayanımı nedeniyle özellikle rüzgâr alan bölgelerde tercih edilmemektedir (URL-59, 2018).

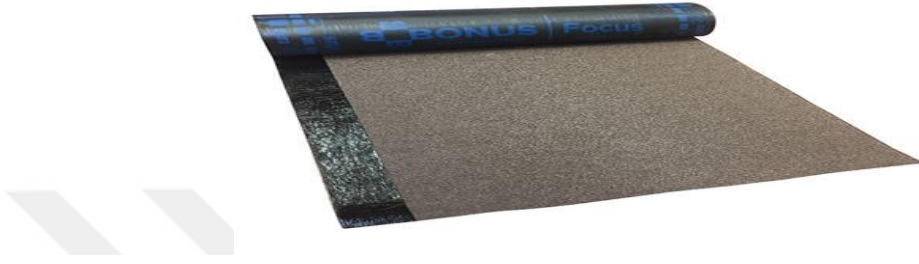
Fotoğraf 4.13. Arduvazlı bitümlü membran (URL-64, 2018)

Mineral ya da renkli kum kaplı yüzeye sahip bitümlü örtülerdir. Her ne kadar arduvazlı olarak adlandırılırsalar da şingil uygulamasının arduvaza benzemesinden adını almaktadır (URL-59, 2018).

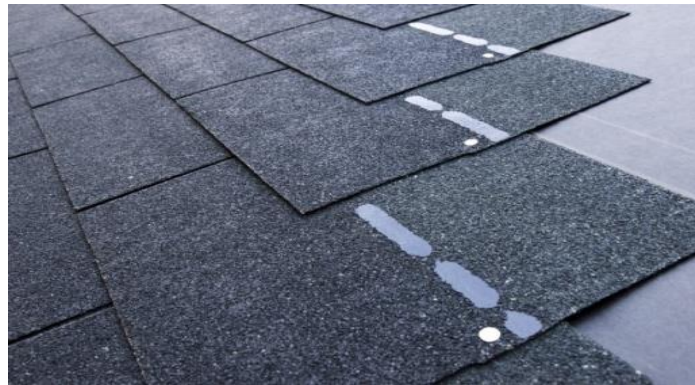
Fotoğraf 4.14. Shingle montajı (URL-66, 2018)

Çatı kaplamaları m2'ye yaklaşık 4-5 kg ağırlık vermektedir. Dekoratif ve estetik görüntülerinin yanı sıra çatıya düşük yükleme yapmaları nedeniyle tercih nedenidirler. Üstle-rinde bulunan mineral yapı ultraviyole ışınlar karşı dayanıklılık sağlamaktadır (URL-65, 2018).

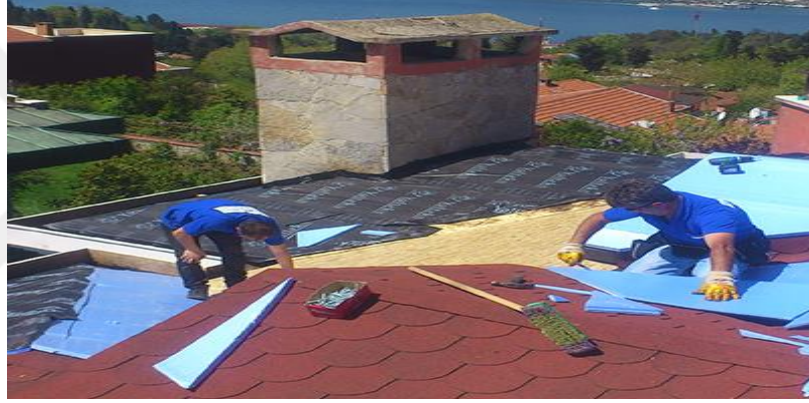
Fotoğraf 4.15. Çatıda su yalıtımı için kaplama işlemi (URL-68, 2018)

Suyun girebileceği baca dipleri, mahya, dereler ve kiremit altına yerlere su geçirmeyen malzemelerin uygulanmasıyla yapılır. Uygulamalarda; poliüretan, polimer bitümlü örtüler, sentetik örtüler ve sürme su yalıtım malzemeleri kullanılır. Yalıtım uygulamasıyla binaya nüfuz edemeyen su; süzgeçler ve yağmur suyu drenaj (tahliye) boruları ile yapıdan uzaklaştırılır (URL-67, 2018).

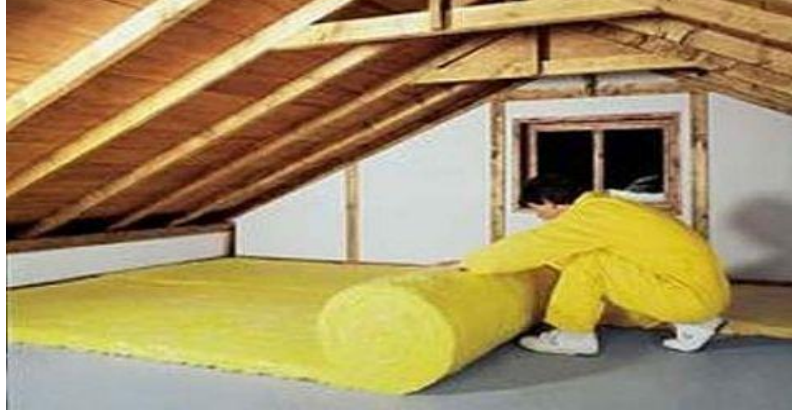
Fotoğraf 4.16. Tavan arası ısı yalıtımı (URL-69, 2018)

Kış aylarında, taban altı ve tavan aralarında çığlenme ve donmuş yüzeyler oluşur. Yaz aylarında, tavan arası son derece sıcak ve bunaltıcı olur. Bu nedenlerden genelde kiremit altına taş yünü, döşeme üstüne ise cam yünü serilerek yapılır. Bununla birlikte köpük levha malzemelerini de çatıların ısı yalıtımında tercih edilebilir (URL-67, 2018).

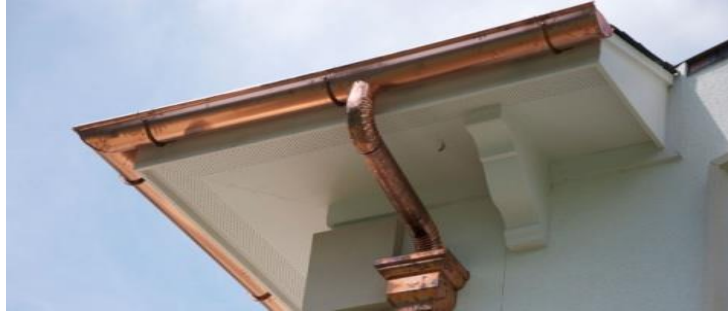
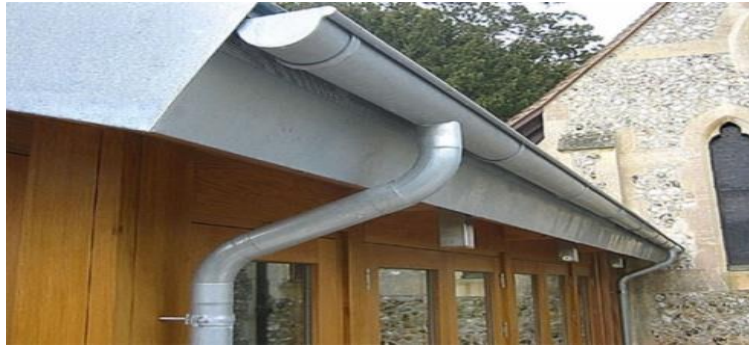
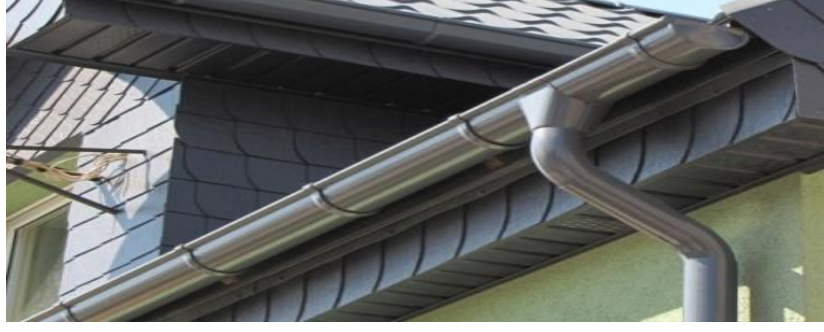
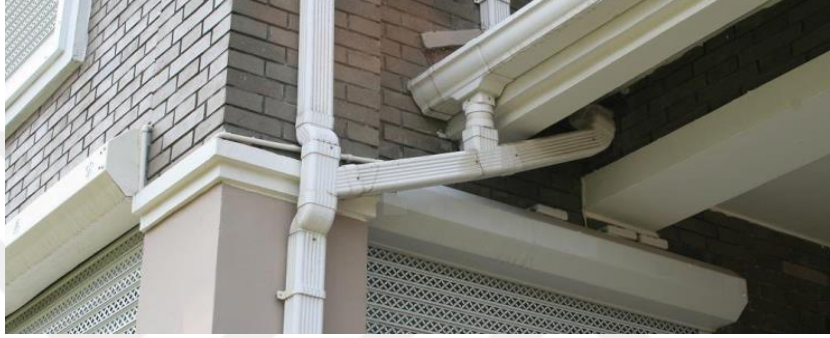
Çatı yüzünden akarak oluklarda toplanan yağmur suları, iniş borularından bahçeye veya zemin altı meralara verilir (Binan, 2010). Yağmur suyu oluđu ve boruları; bakır, pirinç, döküm demir, galvanize, kurşun, alüminyum olmakla birlikte boruların günümüzde maliyet, kurulum kolaylıklarından dolayı sık tercih edilen plastik türü de bulunmaktadır.

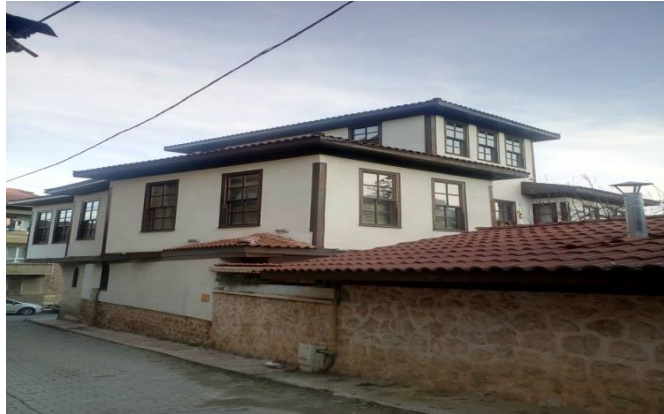
Fotoğraf 6.4. Sağ-arka cephe görünümü

Çatı, biçimine göre fenerli çatı tipine sahiptir. Cihannüma çatısı, biçimine göre; dört yüzeyli kırma çatı, konstrüksiyon sistemine göre; oturtma çatı ve birinci katın çatısı biçimine göre tepe ve dere mahyalı sundurma çatının tipindedir. Çatının cihannüma kısmı, avluya cepheli olup dört tarafında pencere bulunmaktadır.

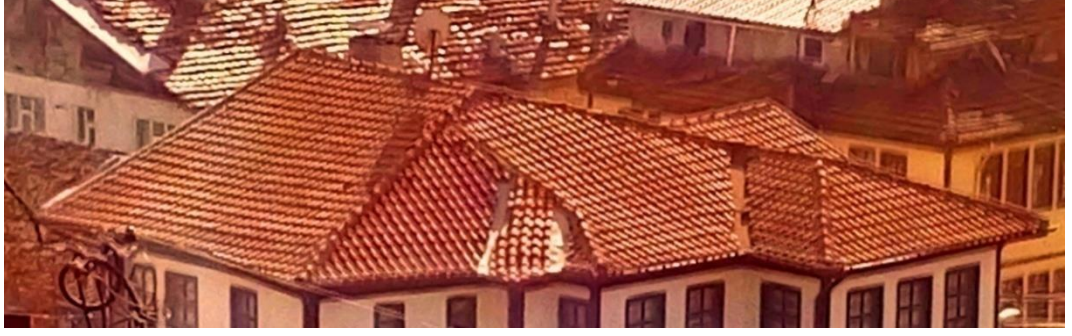
Fotoğraf 6.10. Aktekke Konağı çatı görünüşü

Aktekke konağı çatısı, dış duvar formunun devamı olarak çıkıntılı bir saçak şekline sahip olsa da konstrüksiyon sistemi incelendiğinde üç yüzeyle kırma çatı biçimindedir. Taşıyıcının niteliğine ve aşık sayısına göre üç aşıklı oturtma çatıdır. Rüzgar bağlantılarına rastlanmamıştır. Düz ve lambalı birleştirme gözlemlenmiştir. Taşıyıcı eleman malzemesine göre ahşaptır. Çatı konstrüksiyonunda çam kerestesi kullanıldığı gözlemlenmiştir. Çivi harici bağlantı elemanına rastlanmamıştır. Tabaka sayılarına göre soğuk çatıdır. Çatı arası izolasyonu camyünü ile sağlanmıştır. Restorasyon sonrası Marsilya tipi kiremit kullanılmıştır. Saçak tipine göre sarkan saçaklıdır. Çatı eğimi orta eğim (20°-35°) sınıfındadır. Suyun uzaklaştırılma biçimine göre dışa akışlı çatıdır.

Yapının çatı kısmı ayrıntılı incelenmiştir. Çatının orta noktasında merkezî bir dikme bulunup dört tarafından göğüsleme ve yanlamalarla desteklenmiştir. Ancak bu merkezî dikmede malzeme ve uygulama hatası bulunmaktadır. Üst kısmı konstrüksiyona sabitlenmiştir. Alt kısmı yaklaşık 30 cm civarında kısa olup herhangi bir yere teması bulunmamaktadır. Bu duruma restorasyon sırasında da müdahale edilmediği anlaşılmaktadır.

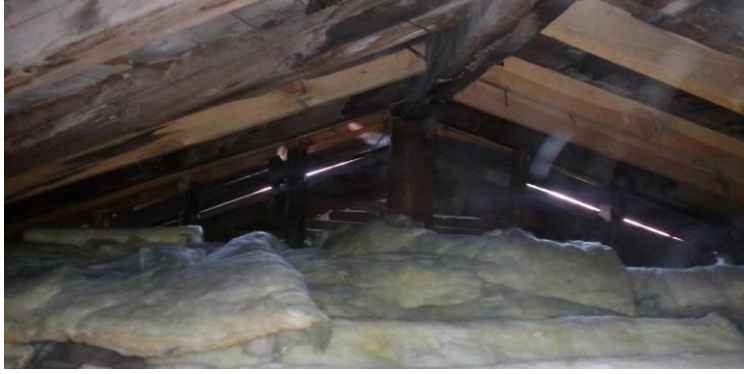
Mahya-dikme-  
merteke bağlantısı

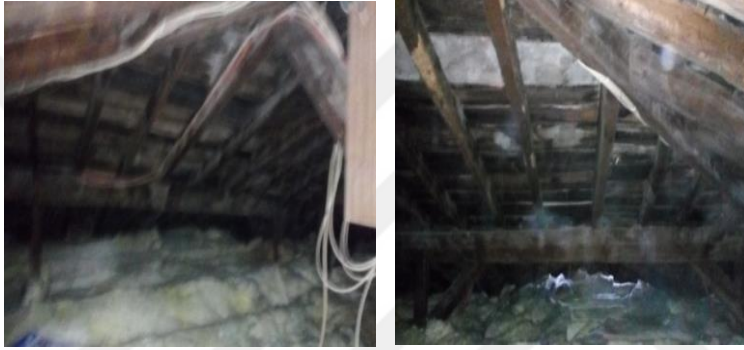
Merteke - orta aşık  
bağlantıları

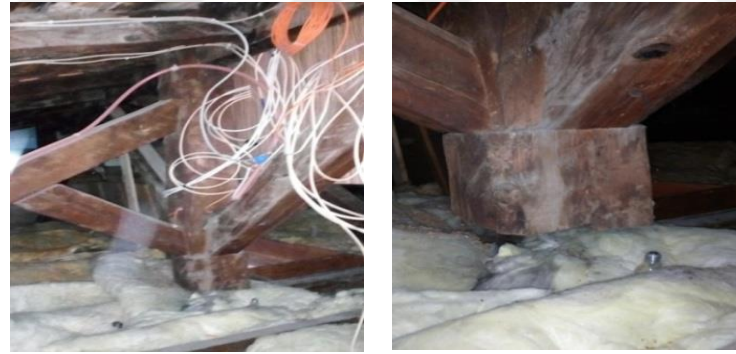
Dikme ve uygulama  
hatası

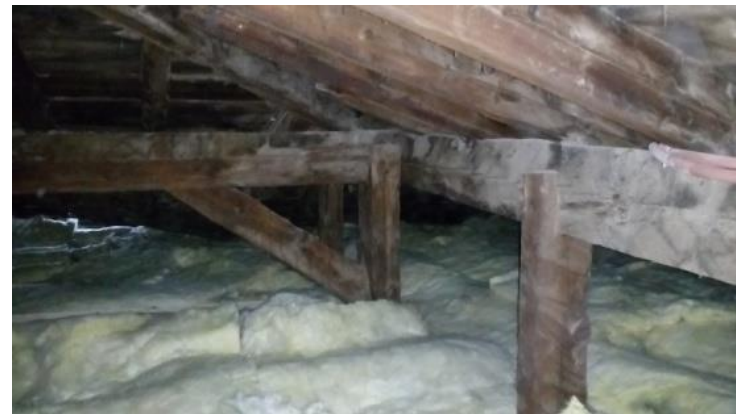
Göğüslemelerde  
düz, dikmelerde  
lambalı birleştirme  
ile orta aşık  
desteklenmesi.

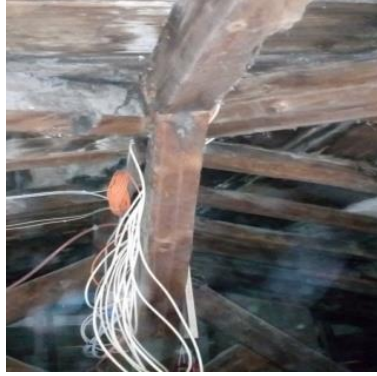
Tepe mahyanın  
yanlamalarla  
desteklenmesi

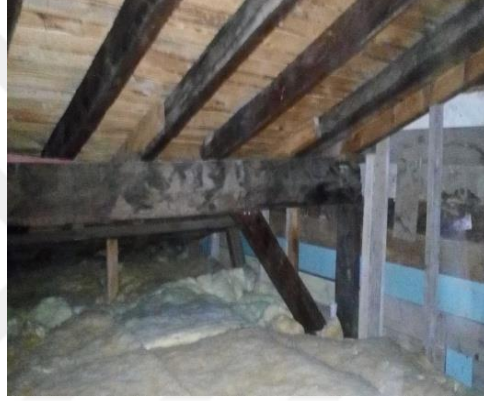
Yenilenmiş ahşap  
kaplama

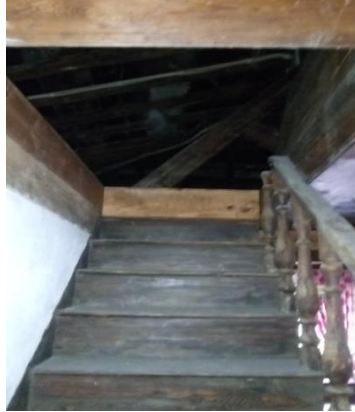
Çatı arası girişi

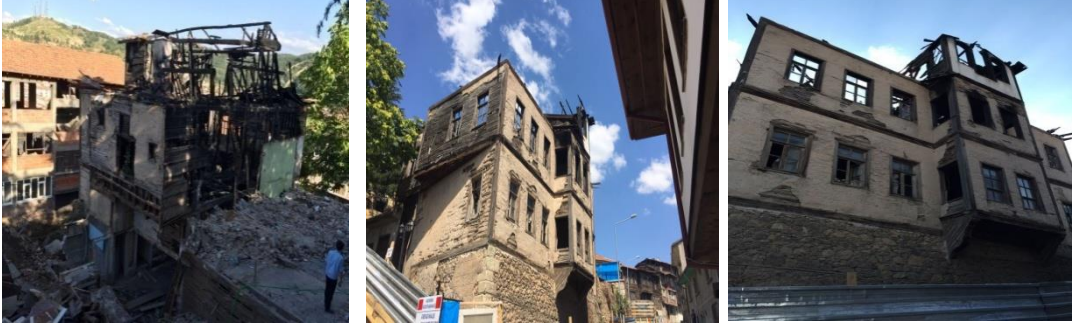
Fotoğraf 6.12. Yangın sonrası tahribat (URL-82, 2018)

İkinci katın arka kısmı ve cihannüma bulunan kat ve çatının tamamı yanarak tahrip olmuştur. Ancak yanan kısımda kalan karbonlaşmış ahşap iskelet sistemi konağın onarımı için yeterli fikri vermiştir.

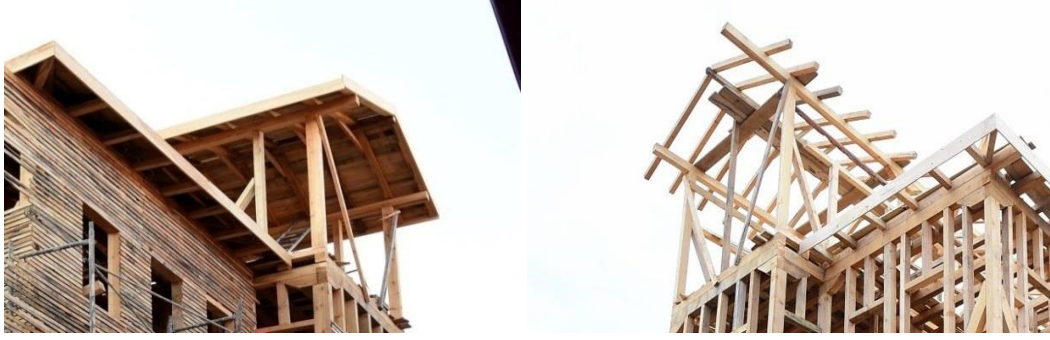
Fotoğraf 6.14. Fenerli çatı restorasyonu (URL-82, 2018)

Cihannümâ çatısı tek mahya aşığı, iki adet damlalık aşığına merteklerin bağlanmasıyla tek aşıklı şeklinde oluşturulmuştur. Dikmeler için bırakma kirişinden faydalanılmadan cihannümâ zemininden dikme, damlalık aşığına bağlanmıştır.

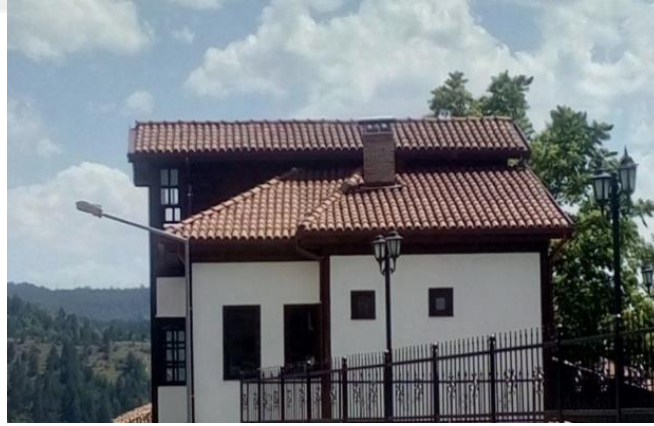
Fotoğraf 6.15. Çatı sağ cephe görünümü

İkinci kat çatısında her iki tarafta ikişer adet eğik mahya, birer adet dere mahya bulunup mertekler, ara aşık ile desteklenerek bu mahyalara ve kalkan duvarında bulunan dikmelerle desteklenmiş ahşap kirişe bağlanmıştır. Aşık sayısına göre üç aşıklıdır.

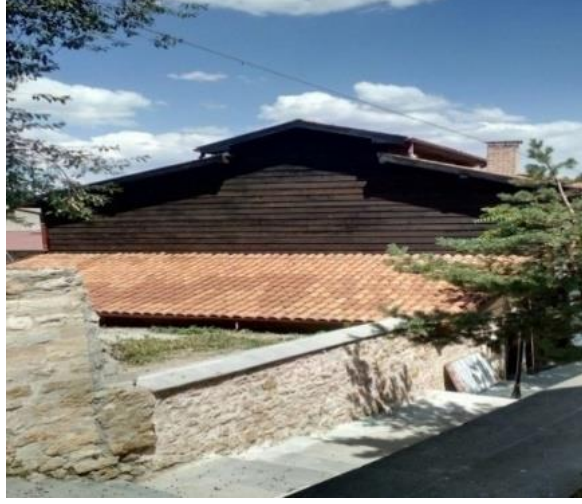
Fotoğraf 6.16. Sundurma çatı ve arka cephe görünümü

Avluda bulunan sundurma çatısı dikme destekli tepe mahyaya merteklerin bağlanmasıyla oluşturulmuştur.

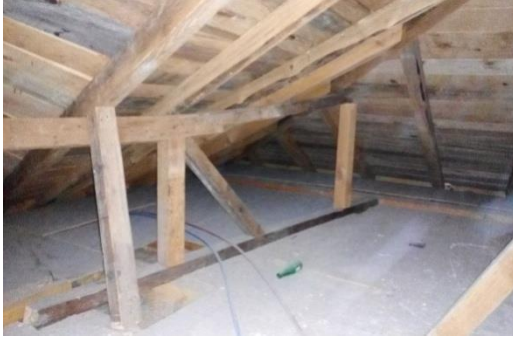
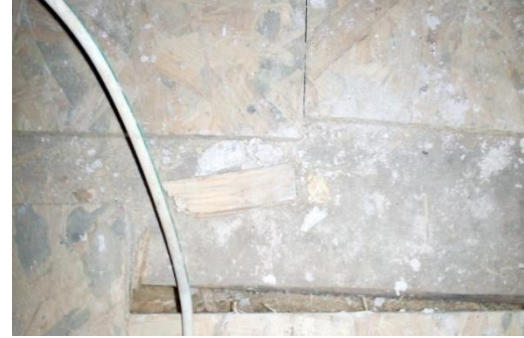
Çatının tamamında restore sırasında çam kerestesi kullanılmıştır. Çatı arası zemine Çivi harici bağlantı elemanına rastlanmamıştır. Düz birleştirmeler gözlemlenmiştir. Rüzgar bağlantılarına rastlanmamıştır. Tabaka sayılarına göre cihannüma sıcak, diğer kısımlar soğuk çatıdır. Çatının tamamı orta eğimli ( $20^{\circ}$ - $35^{\circ}$ ) dir. Saçak tipine göre sarkan saçaklıdır. Restorasyon sonrası geleneksel tip kiremit kullanılmıştır. Suyun uzaklaştırılma biçimine göre dışa akışlı çatıdır. Çatı arası zeminine yalıtım amaçlı OSB levha döşendiği gözlemlenmiştir.

Fotoğraf 6.17. Çatı konstrüksiyonu ve çatı arası OSB zemin döşemesi

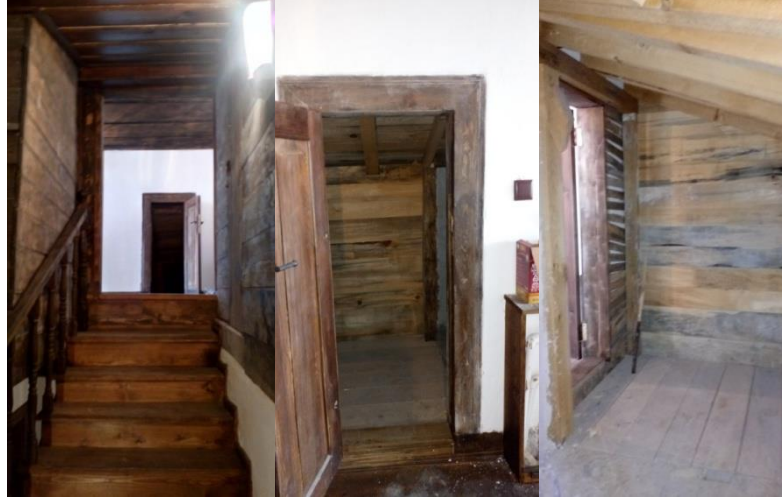
Fotoğraf 6.18. Cihannümâ çıkışı ve çatı arası girişi

Cihannümâya kat merdivenlerinin devamındaki ahşap merdivenle, ikinci katın çatısına ise cihannümâ da bulunan giriş kapılarıyla kolaylıkla ulaşılmaktadır. Çatıarası giriş ergonomisi iyi düzeydedir.

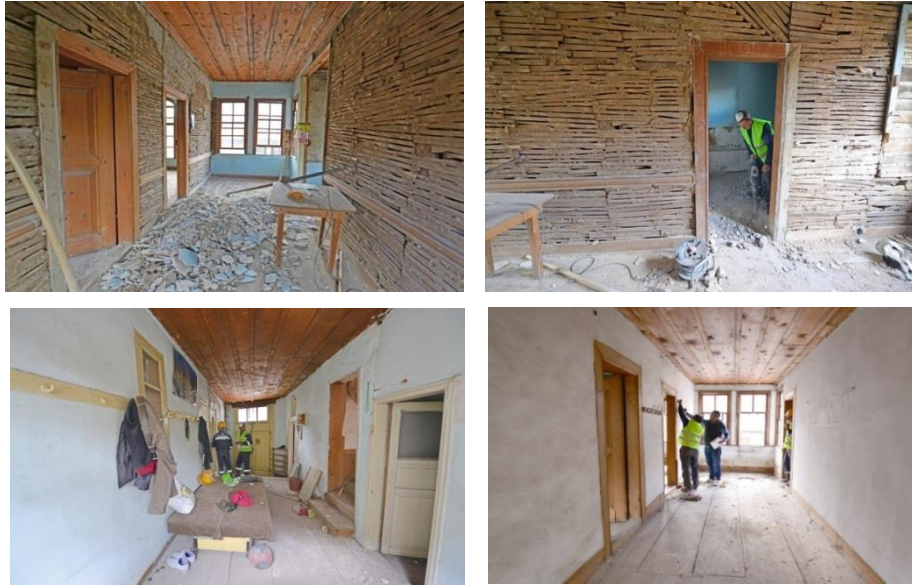
Fotoğraf 6.22. Restorasyon çalışmalarından görüntüler (URL-83, 2018)

Yapı zeminindeki bozuk kısımlar kırılarak düzeltilmiş, sanatsal değeri olmayan ahşap kapılar yerine estetik özelliği muhafaza edecek ahşap dış ve iç kapılar takılmıştır. Gerekli boya ve vernikleme işlemleri ve eksikliklerin giderilmesiyle restorasyon tamamlanmıştır.

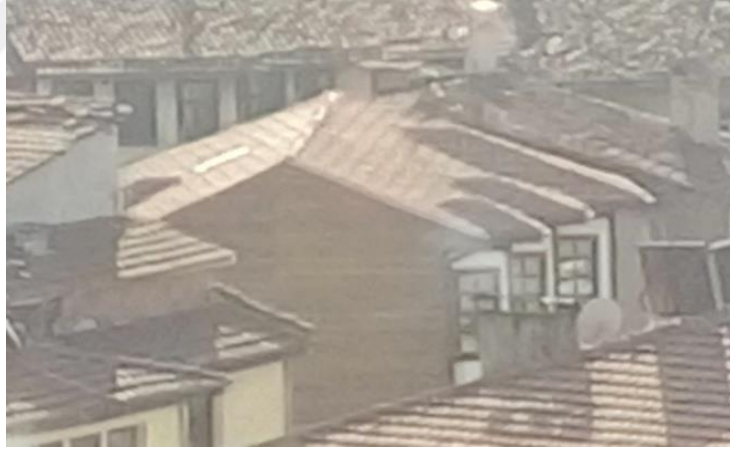
Fotoğraf 6.23. Aycılar Konağı çatı görünümü

Aycılar Konağı çatısı, biçimine göre iki yüzeyli kırma çatı tipindedir. Taşıyıcının niteliğine göre oturtma çatıdır. Tabaka sayılarına göre soğuk çatıdır. Çatının tamamı orta eğimli ( $20^{\circ}$ - $35^{\circ}$ ) dir. Saçak tipine göre sarkan saçaklıdır. Restorasyon sonrası alaturka tip kiremit kullanılmıştır. Suyun uzaklaştırılma biçimine göre dışa akışlı çatıdır. Yağmur oluğu ve yağmursuyu boruları kalvanize sacdır. Ön cephede çatının saçak kısmında yaklaşık  $90^{\circ}$  lik açı ile yapılan çıkıntılar ve yan duvarlar ile birlikte kalkan duvarlarının ahşap kaplama ile kaplaması dışında çatıda estetik özelliğe sahip kısım gözlenmemiştir.

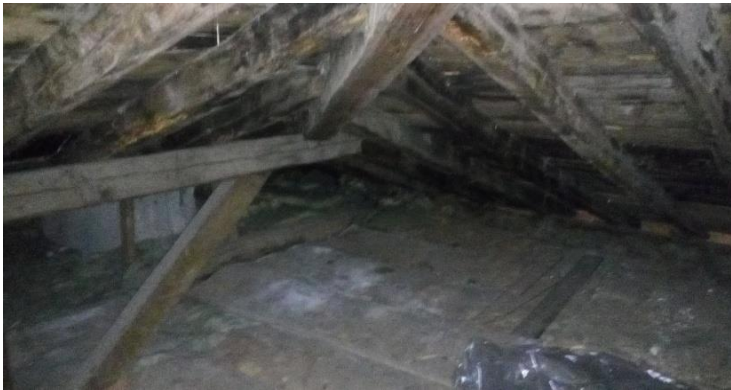
Eğik mahya ile orta aşık ve merteklerin birleşimi

Çatı, biçimine göre fenerli çatı tipindedir. Cihannümâ iki yüzeyli kırma çatı, birinci katın çatısı ise her iki tarafı da üç yüzeyli kırma çatıdır. Taşıyıcının niteliğine ve aşık sayısına göre iki aşıklı oturtma çatıdır. Taşıyıcı eleman malzemesine göre ahşaptır. Kullanılan ağaç türü çamdır. Çivi hariç bağlantı elemanı rastlanmamıştır. Düz birleştirmeler gözlemlenmiştir. Rüzgar bağlantılarına rastlanmamıştır. Tabaka sayılarına göre cihannüma sıcak, diğer kısımlar soğuk çatıdır. Çatının tamamı orta eğimli (20°-35°) dir. Saçak tipine göre sarkan saçaklıdır. Restorasyon sonrası alaturka tip kiremit kullanılmıştır. Suyun uzaklaştırılma biçimine göre dışa akışlı çatıdır. Yağmur oluğu kalvanize sac, yağmursuyu boruları plastiktir. Isı yalıtımı cam yünü ile sağlanmıştır. Çatı konstrüksiyonunda herhangi bir restorasyon gözlemlenmemiştir. Çatı arası girişi cihannümâdan sağlanmıştır. Ergonomik açıdan iyi düzeydedir.

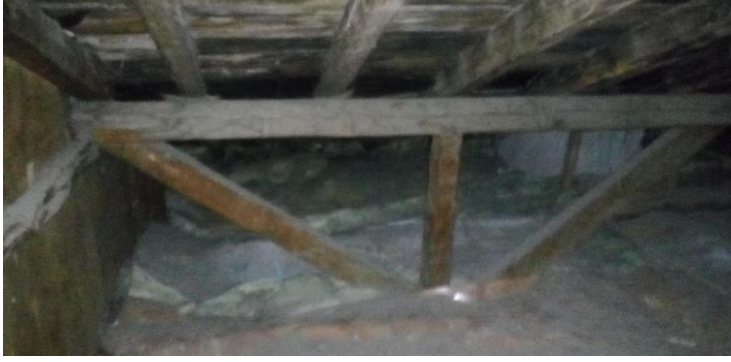
Mertek, orta aşık, dikme ve göğüsleme birleşimi

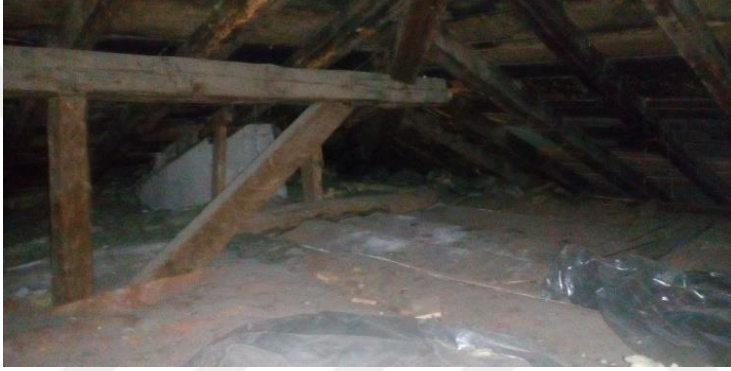
Tek tarafı sabitlenmemiş hatalı orta aşık

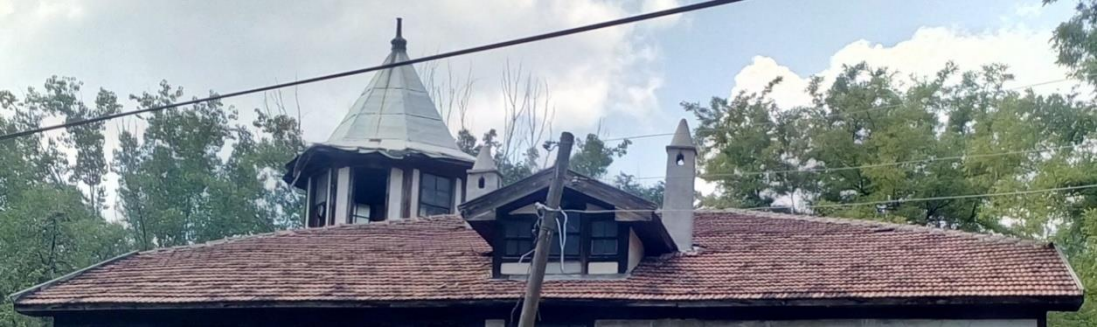
Fotoğraf 6.28. Konağın çatı ve kule görünümü

Kule kısmının çatısı yedigen olup sac levha ile kaplanmış alt kısmına saçak tahtası çakılmıştır. Hava koşullarının etkisiyle deformasyona maruz kalmış, onarım görmemiştir. Çatıdaki küçük odacıkta ve yan cephelerde alın tahtası bulunmaktadır. Geleneksel tip baca mevcuttur. Yağmur oluğu, yağmur suyu boruları gözlemlenmemiştir.

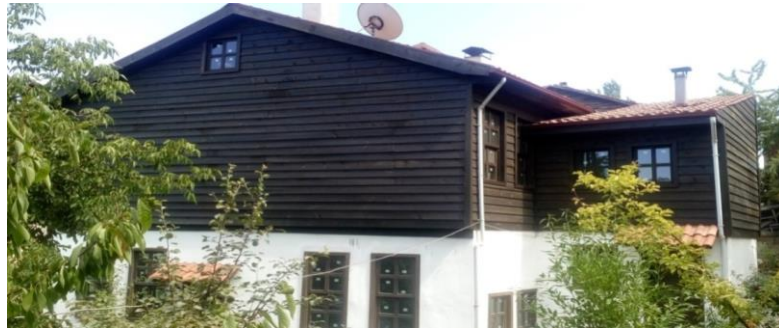
Fotoğraf 6.31. Konak çatısı sağ cepheden görünümü

Konak çatısı biçimine göre iki yüzeyli kırma çatı, taşıyıcı niteliğine göre oturtma çatıdır. Konağın arka kısmındaki ek odacığın çatısı tek yüzeyli sundurma çatı tipindedir. Çatı yan cephelerinde kalkan duvarı mevcuttur.

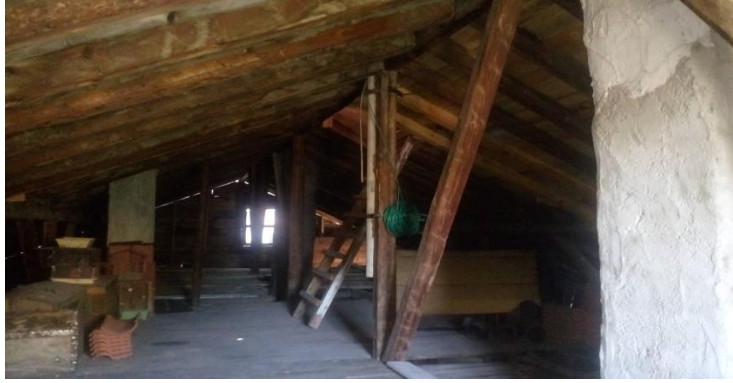
Tepe mahyanın dikme ve göğüslemelerle desteklenmesi

Taşıyıcı eleman malzemesi tamamen ahşaptır. Konak çatısı, tek tepe mahyaya sahip olup her iki tarafında bulunan üçer adet dikme göğüslemelerde desteklenmiştir. Yine

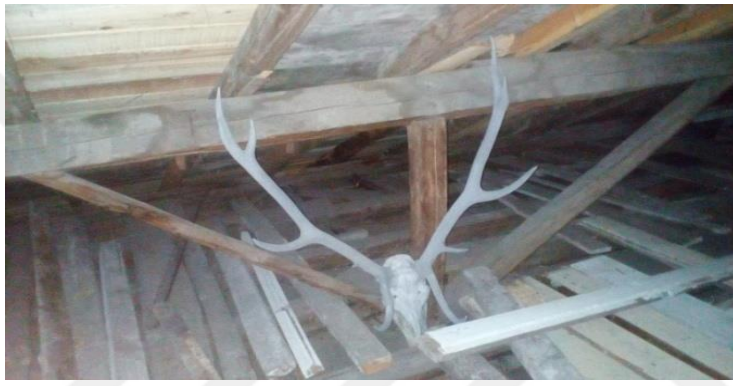
Ara aşığın dikme göğüslemelerle desteklenmesi

her iki tarafta damlalık aşığı bulunup, ara aşıklar ve damlalık aşığı arasında belirli aralıklarla dikmeler-göğüslemeler gözlemlenmiştir. Aşık sayısına göre üç aşıklıdır. Merteklerin, damlalık aşığına temas eden kısımlarına aşıktaki çökmeler nedeniyle oluşan boşlukları doldurmak amacıyla ahşap kamalar yerleştirilerek destek sağlanmıştır. Çivi harici yardımcı birleştirme elemanına rastlanmamıştır. Üz birleştirmeler gözlemlenmiştir. Tadilat sırasında yer yer ahşap kaplama tahtalarının, merteklerin, dikmelerin vs. yenilendiği, çatıda çam ve gürgen kerestesi kullanıldığı gözlemlenmiştir. Çatı konstrüksiyonu tek düze ve simetrik formdadır; çatı arası düzenli bir görünüme sahiptir. Rüzgar bağlantılarına rastlanmamıştır. Tabaka sayılarına göre soğuk çatıdır.

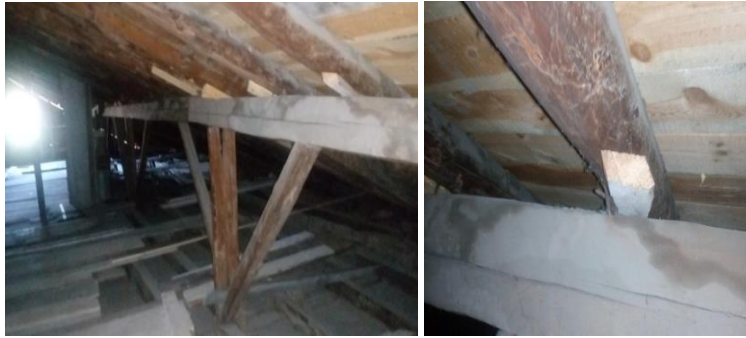
Mertekler ve aşıklar arasına yerleştirilmiş ahşap kamalar

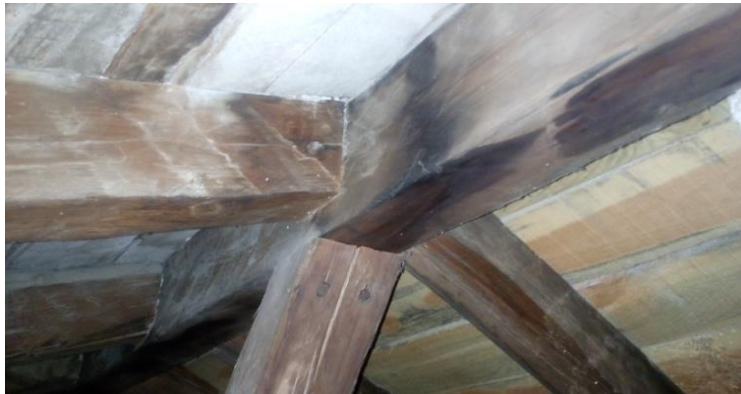
Çivi ile mahya-mertek-göğüsleme bağlantısı

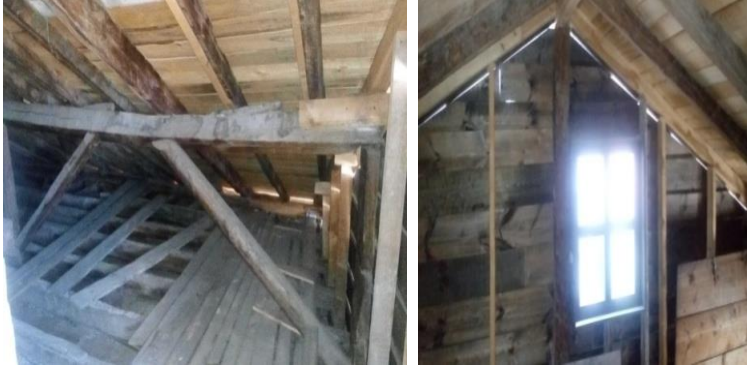
Yenilenmiş ahşap kaplama tahtaları, mertekler ve dikmeler

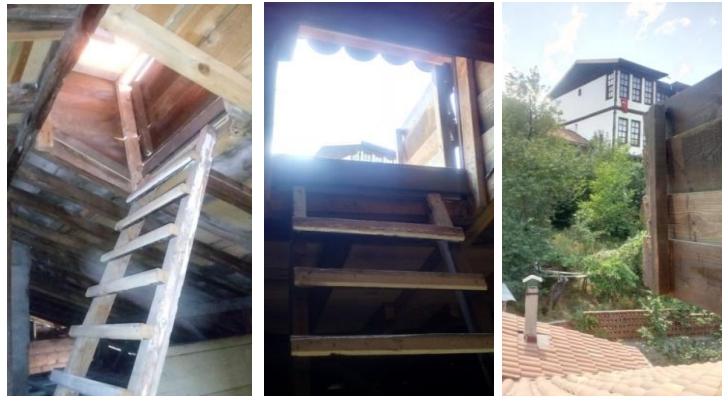
Kuzgunluk

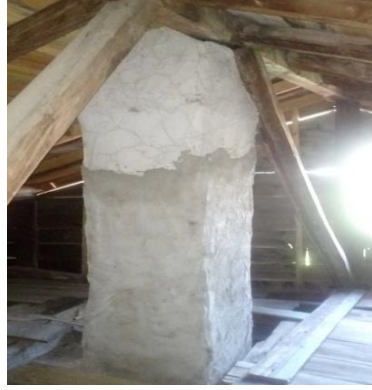
Yenilenmiş baca

Restorasyon ile baca da yenilenmiştir. Çatının restorasyonu ile alaturka tip yeni kiremit yerleştirildiği, yağmur oluğu ve yağmur suyu boruları monte edildiği; kalkan duvarı ve konağın ikinci kat cephe duvarı ahşap ile kaplandığı gözlemlenmiştir. Çatının tamamı orta eğimli (20°-35°) dir. Saçak tipine göre sarkan saçaklıdır. Suyun uzaklaştırılma biçimine göre dışa akışlı çatıdır. Yağmur oluğu galvanize sac ve yağmursuyu boruları plastiktir.

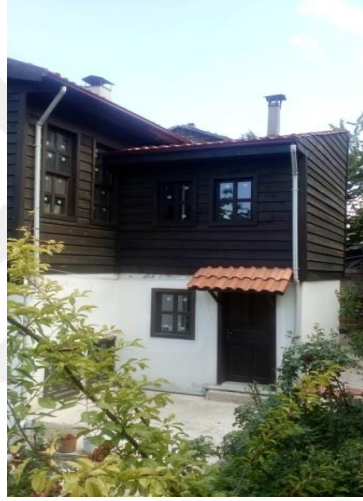
Yağmur oluğu ve boruları ile cephe ahşap kaplama görünümü

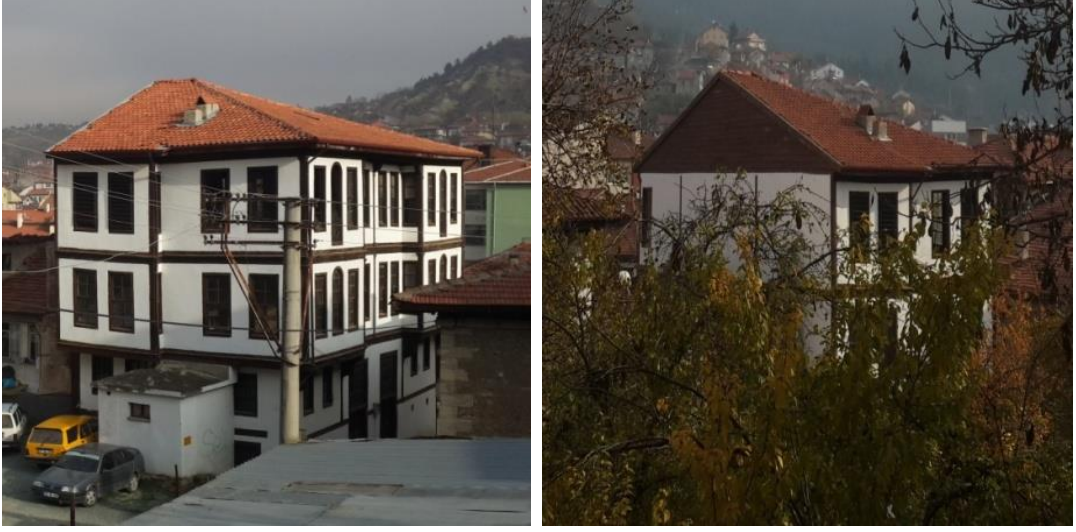
Fotoğraf 6.34. Konak çatı görünümleri

Konak çatısı; biçimine göre, üç yüzeyli kırma çatı tipindedir. Taşıyıcı niteliği bakımından oturtma çatıdır. Arka cephede kalkan duvarı mevcuttur. Restorasyon görmüştür.
