**T.C.  
KASTAMONU ÜNİVERSİTESİ  
FEN BİLİMLERİ ENSTİTÜSÜ  
ORMAN ENDÜSTRİ MÜHENDİSLİĞİ  
ANA BİLİM DALI**

**TARİHİ AHŞAP YAPILARDA  
ÇATI SİSTEMLERİ: KASTAMONU ÖRNEĞİ**

**YÜKSEK LİSANS TEZİ**

Bu kapsamda, Kastamonu il merkezinde mimarî niteliğe sahip tarihi ahşap yapı barındıran geleneksel 26 adet konağa ait çatı sistemleri incelenmiştir. İncelenen bu yapılara ait ulaşılabilen bilgi, gözlenen durum ve inceleme esnasında çekilen fotoğrafları ve çizimleri her bir yapı için özel olarak hazırlanmıştır. Kastamonu ilinde bulunan iki, üç ve dört yüzeyli kırma oturtma; fenerli kırma oturtma; haçvari sekiz yüzeyli kırma oturtma biçimlerine ve taşıyıcı niteliğine sahip çatılar incelenip mahya, mertek, aşık, dikme, payanda, göğüsleme gibi çatı elemanlarının düz ve lambalı birleşim şekilleri ve çıkma, saçak süslemeleri, kule gibi karakteristik detaylar belirlenmiştir.

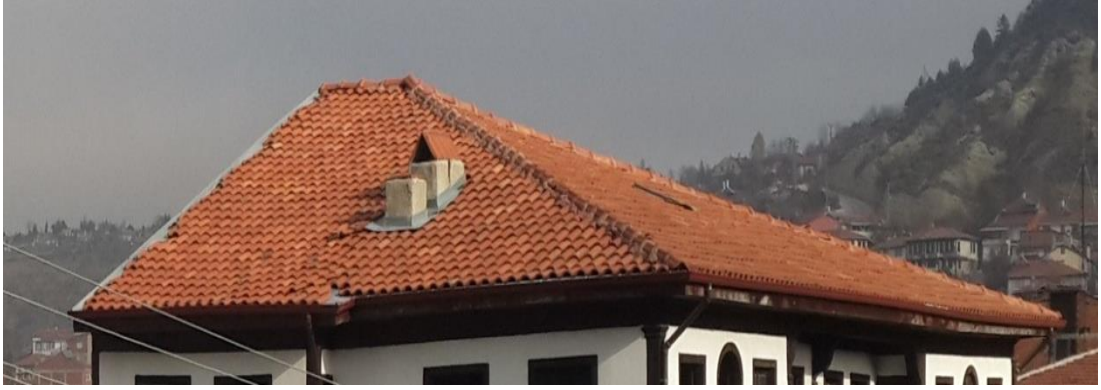
Fotoğraf 6.35. Çatı ön-sol cephe görünüşü

Tabaka sayılarına göre sıcak çatıdır. Çatının tamamı orta eğimli ( $20^{\circ}$ - $35^{\circ}$ ) dir. Saçak tipine göre sarkan saçaklıdır. Restorasyon sonrası alaturka tip kiremit kullanılmıştır. Suyun uzaklaştırılma biçimine göre dışa akışlı çatıdır. Yağmur oluğu ve yağmursuyu boruları galvanize sacdır.

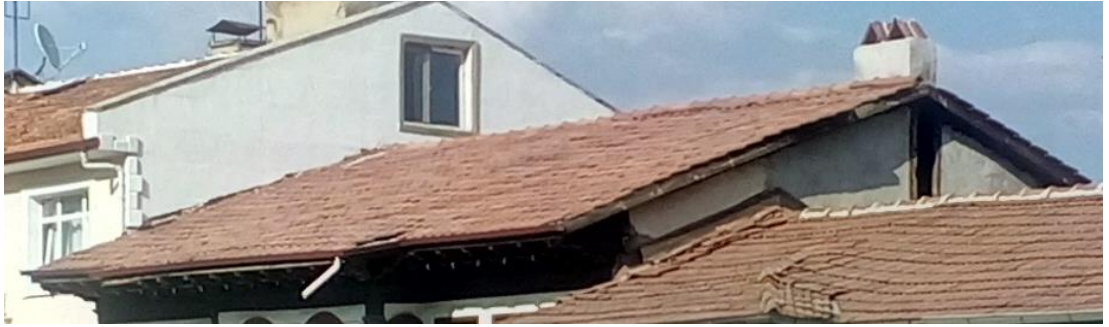
Fotoğraf 6.39. Konak çatısı ön ve sağ yan cephe görünümü

Sağ cephe çatı alın tahtası ve kalkan duvarı dış hava koşullarına maruz kalmasına rağmen yenileme yapılmadığının görünmesi çatı konstrüksiyonunda restorasyon yapılmadığı fikrini vermektedir. Ancak yenilenmiş kiremit, yağmur oluğu, yağmur suyu boruları ile dış cephe görünümü konağın kısmen yenilendiğini gösterir.

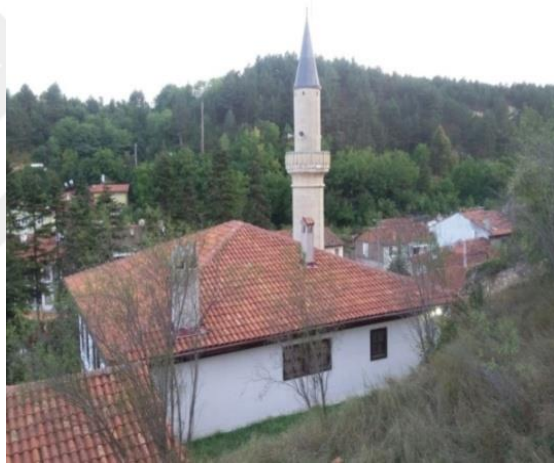
Fotoğraf 6.47. Sol taraftaki konağın çatısı

Tabaka sayılarına göre soğuk çatıdır. Çatının tamamı orta eğimli ( $20^{\circ}$ - $35^{\circ}$ ) dir. Saçak tipine göre sarkan saçaklıdır. Restorasyon sonrası alaturka ve marsilya tip kiremit kullanılmıştır. Suyun uzaklaştırılma biçimine göre dışa akışlı çatıdır. Yağmur oluğu ve yağmursuyu boruları kalvanize sacdır.

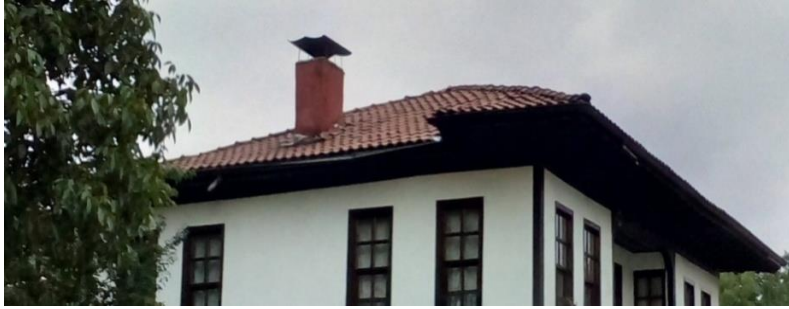
Tablo 6.26. İsmail Bey Konağı çatı konstrüksiyonu

İsmail Bey Konağı çatı biçimi, dört yüzeyli kırma çatıdır. Taşıyıcı niteliğine göre oturtma çatıdır. Taşıyıcı eleman malzemesine göre ahşaptır. Kullanılan ağaç türü çamdır. Çivi hariç bağlantı elemanı rastlanmamıştır. Düz birleştirmeler gözlemlenmiştir. Rüzgar bağlantılarına rastlanmamıştır. Tabaka sayılarına göre soğuk

çatıdır. Çatının tamamı orta eğimli (20°-35°) dir. Isı yalıtımı cam yünü ile sağlanmıştır. Çatı arası detaylı incelenmiş olup çatı konstrüksiyonu restorasyon görmediği saptanmıştır. Çatı arası giriş ergonomisi, en üst kattaki odacıktan çatı arasına çıkış için merdiven ya da benzeri araca ihtiyaç duyulması çatı arasına ulaşımı güçleştirmektedir. Üç cephe sade biçimde ahşap saçağa sahipken ön cephe saçağı daha büyük boyutlu olup ahşap süslemeye sahiptir. Saçak tahtası restorasyon görmüştür. Saçak tipine göre sarkan saçaklıdır. Restorasyon sonrası marsilya tip kiremit kullanılmıştır. Suyun uzaklaştırılma biçimine göre dışa akışlı çatıdır. Yağmur oluğu kalvanize sacdır.

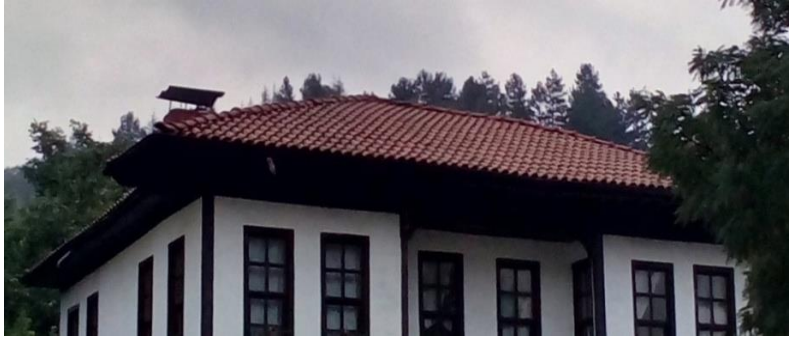
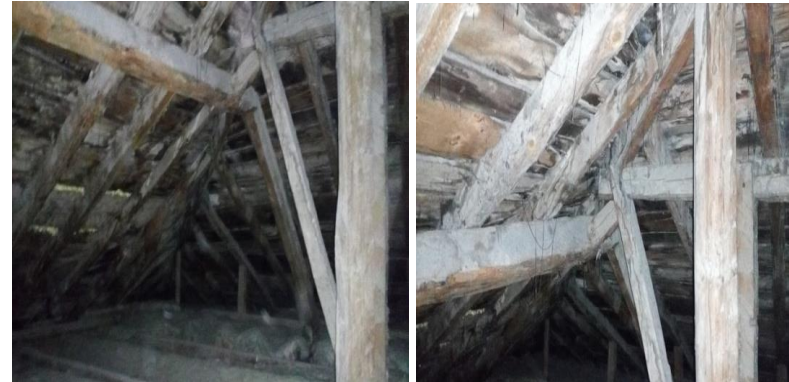
Düşük orta aşığın  
yüksek orta aşığa  
hatalı birleşimi

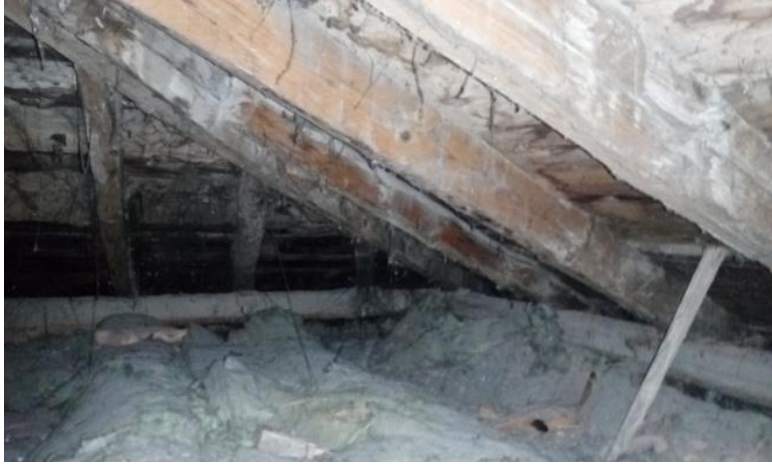
Mertek-damlalık  
aşığı birleşimi

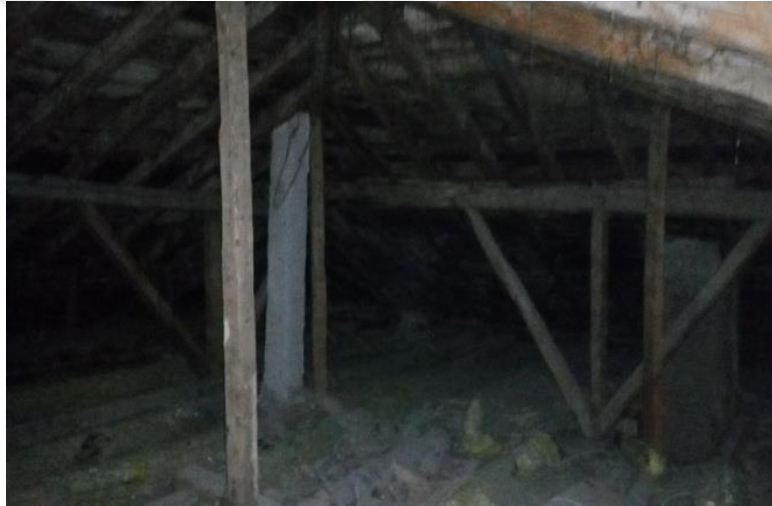
Göğüsleme destekli  
ve desteksiz  
dikmeler ile genel  
konstrüksiyon  
görünümü

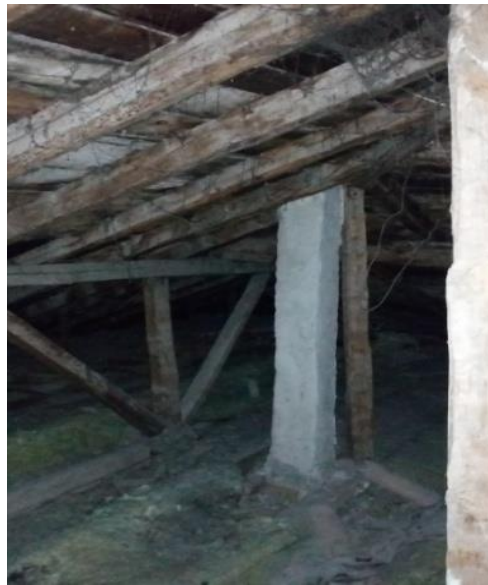
Orta aşığa  
yerleştirilmiş  
mertekler, aşığı  
destekleyen  
göğüslemeler ve  
kaplama tahtaları

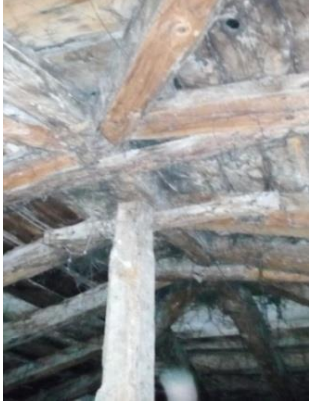
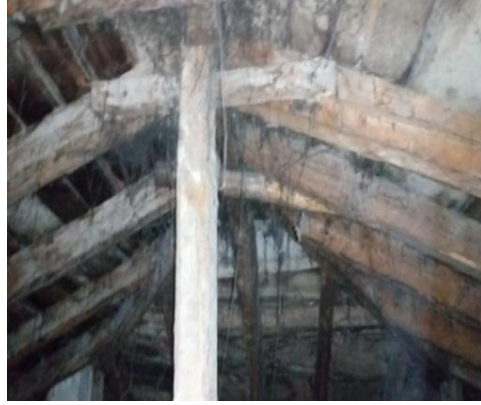
Tepe mahyada merteklerin birleştirilmesi, kuşak ve dikme ile desteklenmesi

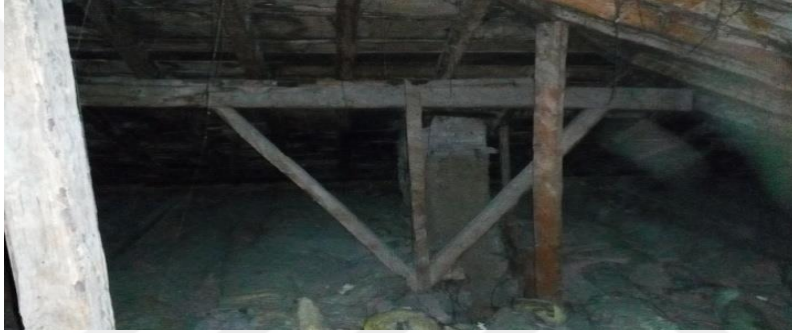
Onarılmamış eski baca

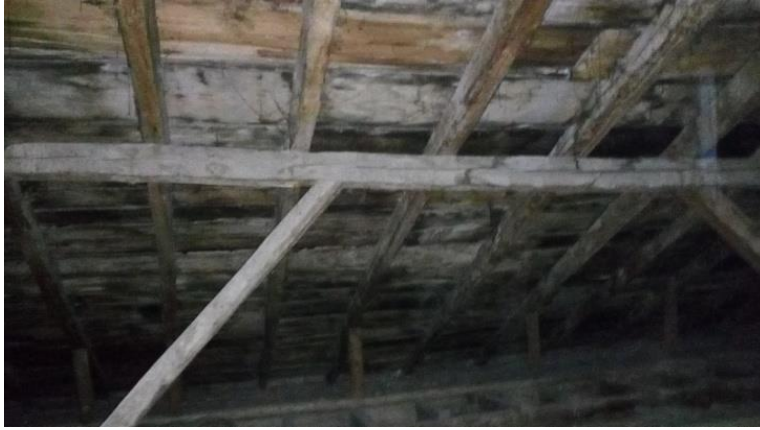
Merteklerin mahya aşığına birleşimi ve kuşaklarla desteklenmesi

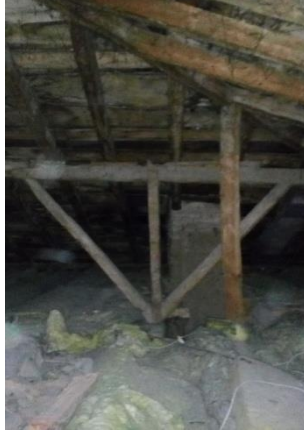
Orta aşığın dikme ve göğüslemelerle desteklenmesi. Eğik mahyanın direk ile desteklenmesi

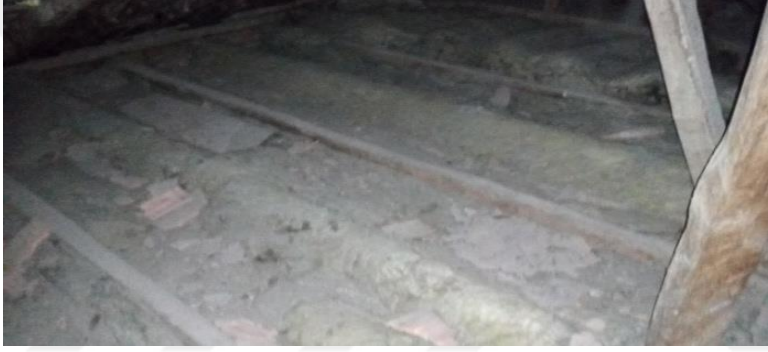
Çatı zemin tahtaları ve aralarındaki boşluklara yalıtım amaçlı camyünü uygulaması

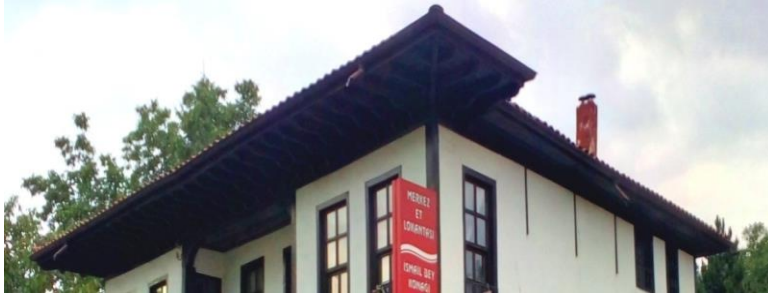
Ön cephe saçak  
çıkıntısı ve  
süslemesi

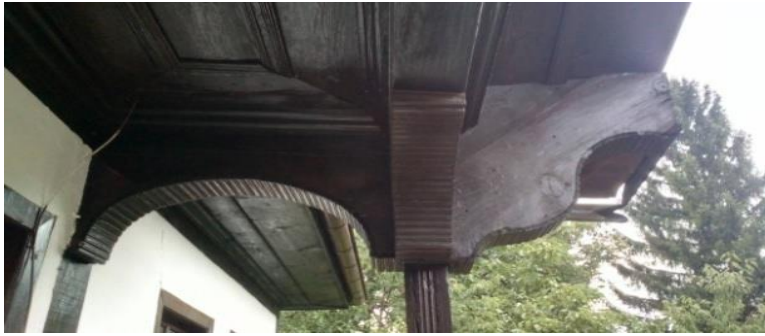
Arka cephe balkon  
ahşap süslemesi ve  
payanda görünümü

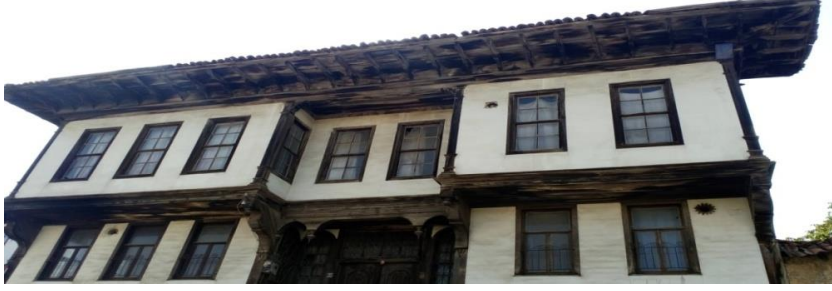
Ön cephe  
süslemeli saçak  
görünümü

İzmitli Konağı çatı biçimi, üç yüzeyli kırma çatı tipindedir. Taşıyıcı niteliği bakımından oturtma çatıdır. Sol cepheye bakan yüzeyde güvercinlik mevcuttur. Ön cephe saçığı diğer cephe saçaklarına göre geniş ve uzundur. Bu kısımda ahşap süsleme mevcuttur.

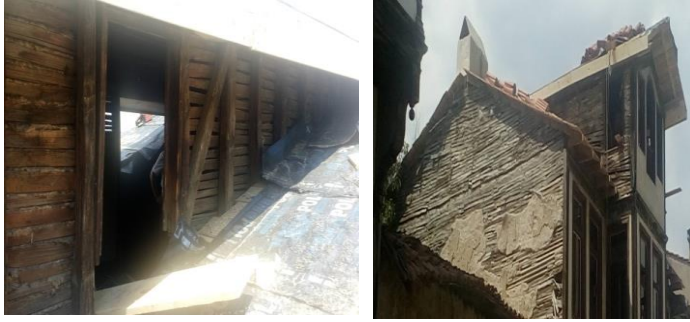
Deforme olmuş bağdadî duvar

rastlanan konak tipindedir. Duvarlar ahşap bağdadîdir. İç mekan âtıl vaziyettedir. İç ve dış cephede bağdadî duvar sıvasını zamanla deforme olmuştur Restorasyon gerektirmektedir.

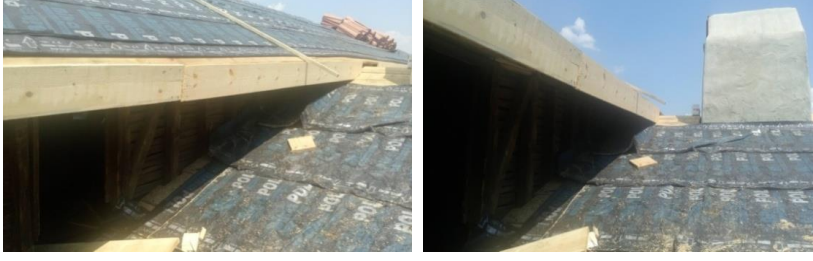
Çatı  
restorasyon  
çalışmaları

Konak çatısı restorasyon aşamasındadır. Cihannümâ ve yan cephelere bakan kısımlar iki yüzeyli kırma çatı biçimindedir. Oturma konstrüksiyona sahiptir. Çatı konstrüksiyonunda mertekler, kaplama tahtaları, alın tahtaları, ve arka cephede cihannümâ direği yenilendiği gözlemlenmiştir. Tabaka sayılarına göre; cihannümâ sıcak, diğer kısımlar soğuk çatıdır. Çatının tamamı orta eğimli ( $20^{\circ}$ - $35^{\circ}$ ) dir. Saçak tipine göre sarkan saçaklıdır. Suyun uzaklaştırılma biçimine göre dışa akışlı çatıdır. Çatıya ulaşım cihannümâda yana açılan kapıdan sağlanmaktadır. Ulaşım kolaydır. Restorasyon süreci devam etmektedir.

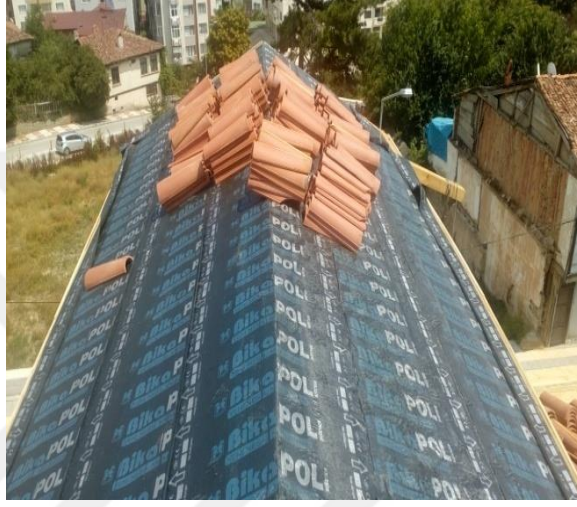
Serilmiş yalıtım  
malzemesi  
üzerine kiremit  
döşeme işlemi

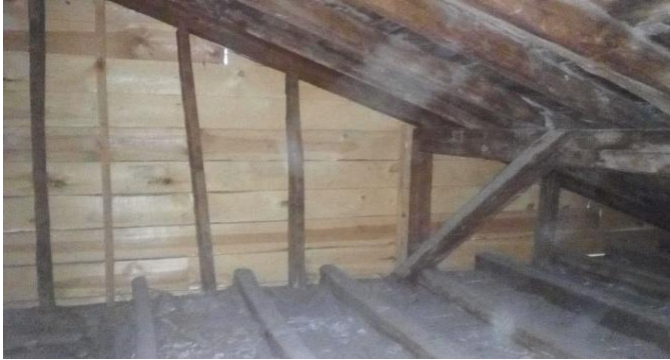
Tablo 6.36. Özelci Konağı çatı konstrüksiyonu

Yenilenmiş kalkan duvarı, göğüsleme ile desteklenmiş orta aşık ve ahşap zemin döşemesi görünümü

Özelci Konağı çatısı, fenerli çatı biçimindedir. Yan cephelere bakan kısımlar iki yüzeyli kırma çatı şeklindedir. Yan cephelere bakan iki yüzeyi kırma kısımların ise çatı arası konstrüksiyonu incelenmiştir. Bu kısımda kalkan duvarlarından biri hariç çatı ahşap konstrüksiyonunun diğer kısımlarında herhangi bir yenileme gözlemlenmemiştir. Ancak yağmursuyu ve diğer dış etkilerden dolayı genel ahşap çatı konstrüksiyonunda yıpranma mevcuttur.

Taşıyıcının niteliğine ve aşık sayısına göre üç aşıklı oturtma çatıdır. Taşıyıcı eleman malzemesine göre ahşaptır. Kullanılan ağaç türü çamdır. Çivi hariç bağlantı elemanına rastlanmamıştır. Düz birleştirmeler gözlemlenmiştir. Rüzgar bağlantılarına rastlanmamıştır. Tabaka sayılarına göre cihannümâ sıcak, diğer kısımlar soğuk çatıdır. Çatının tamamı orta eğimli (20°-35°) dir. Saçak tipine göre sarkan saçaklıdır. Restorasyon sonrası alaturka tip kiremit kullanılmıştır. Suyun uzaklaştırılma biçimine göre dışa akışlı çatıdır. Yağmur oluğu ve yağmursuyu boruları kalvanize sacdır. Yalıtım gözlemlenmemiştir. Çatı konstrüksiyonunda çivi harici bağlantı elemanına rastlanmamıştır. Çatı arasına erişim kolay ve ergonomiktir.

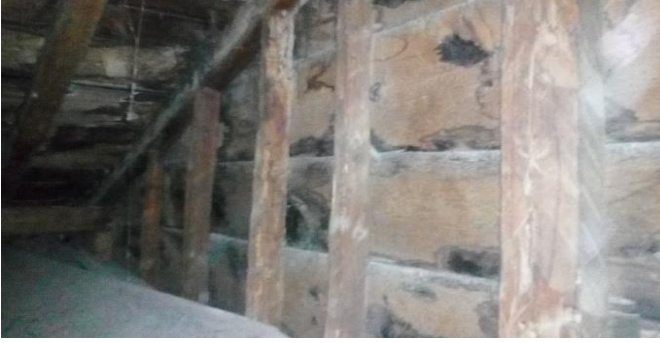
Ahşap kaplaması yenilenmemiş kalkan duvarı ve dikmelerle merteğin desteklenmesi

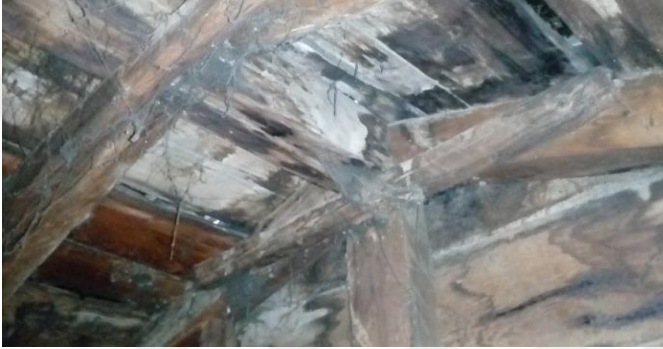
Mahya-mertek birleşiminin kuşak ile desteklenmesi

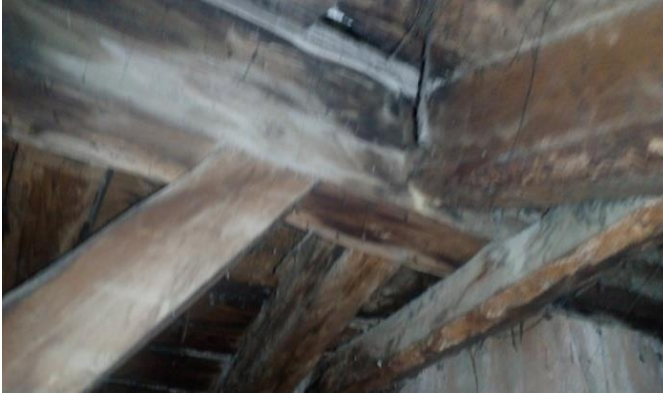
Göğüsleme ile desteklenmiş mahya aşığı, kuşak ile desteklenmiş mahya-mertek birleşimi

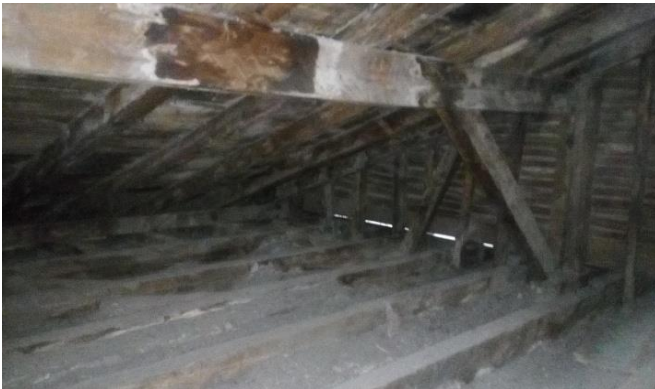
Çatı konstrüksiyonu görünümü ve cihannümâ bağdadî duvarı

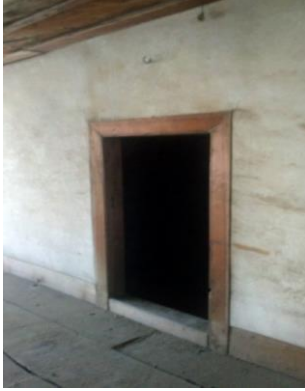
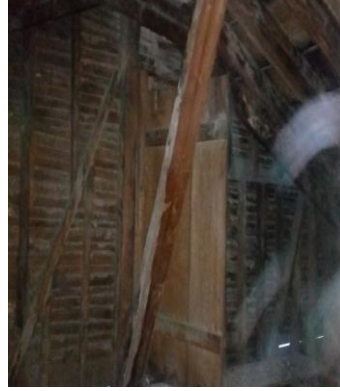
Cihannümâdan çatı arasına giriş

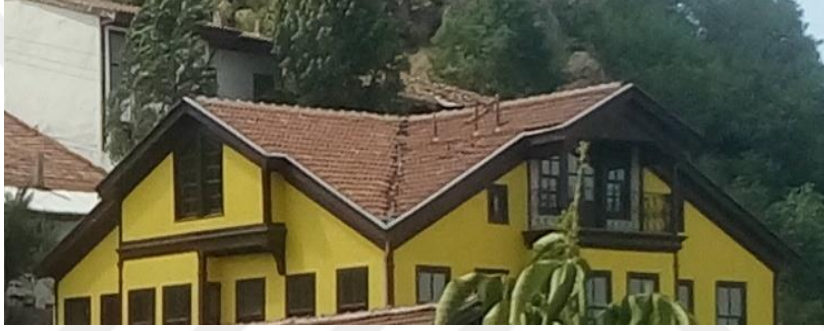
Tablo 6.40. Sarı Konak dış cephe çatı görünümleri

Sarı Konak çatı görünümü

Haçvari çatı tipindedir. Kastamonu ilinde nadir rastlanır. Dört cephede de çatı arası kullanım alanıdır ancak sağ cephede pencere bulunmamaktadır. Tabaka sayılarına göre soğuk çatıdır. Çatının tamamı orta eğimli ( $20^{\circ}$ - $35^{\circ}$ ) dir. Saçak tipine göre sarkan saçaklıdır. Restorasyon sonrası marsilya tip kiremit kullanılmıştır. Suyun uzaklaştırılma biçimine göre dışa akışlı çatıdır. Yağmur oluğu ve yağmursuyu boruları plastiktir.

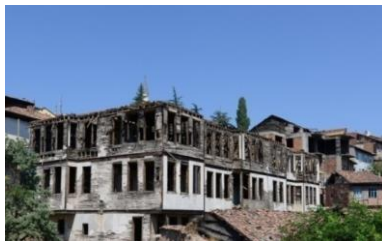
Restorasyon öncesi-sonrası ön ve sol cephe görünümü (URL-91, 2018)

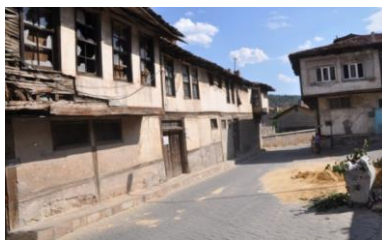
Restorasyon öncesi-sonrası arka cephe görünümü (URL-91, 2018)

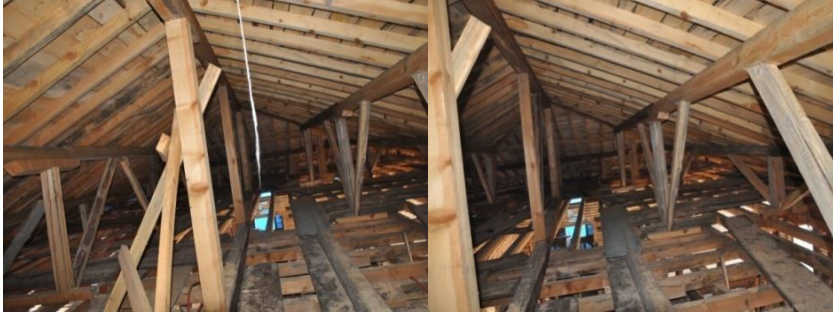
Mahya aşığı-  
mertek, orta  
aşık-mertek  
bağlantıları ve  
dikme-  
göğüsleme ile  
desteklenmesi  
(URL-91,  
2018)

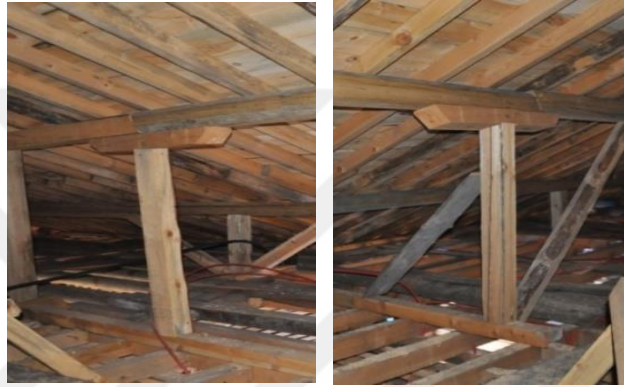
Mertek  
eklerinin  
kuşak ile  
desteklenmesi  
(URL-91,  
2018)

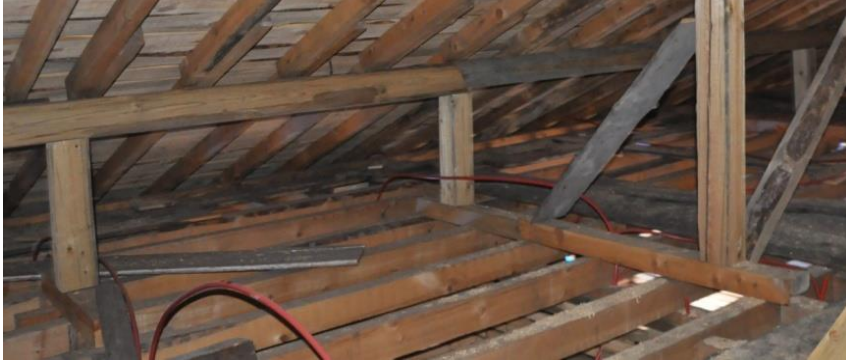
Dikmelerin  
zemin ızgara  
tahtalarına  
yerleştirilmesi  
(URL-91,  
2018)

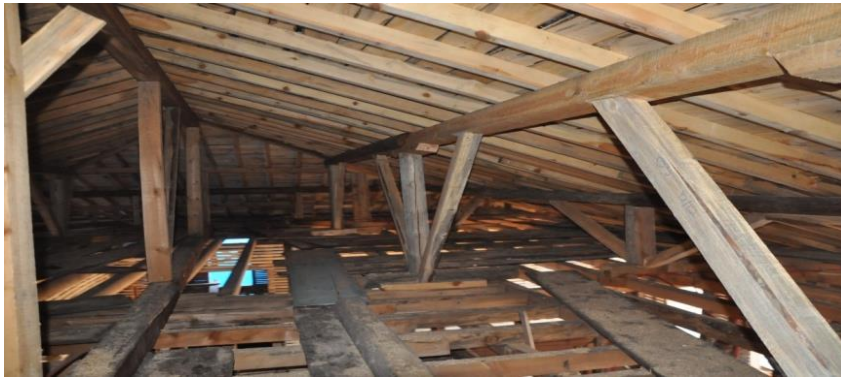
Mahya-orta-  
damlalık  
aşıklarının  
merteklerle  
birleştirilmesi  
ve  
göğüslemelerle  
desteklenmesi  
(URL-91,  
2018)

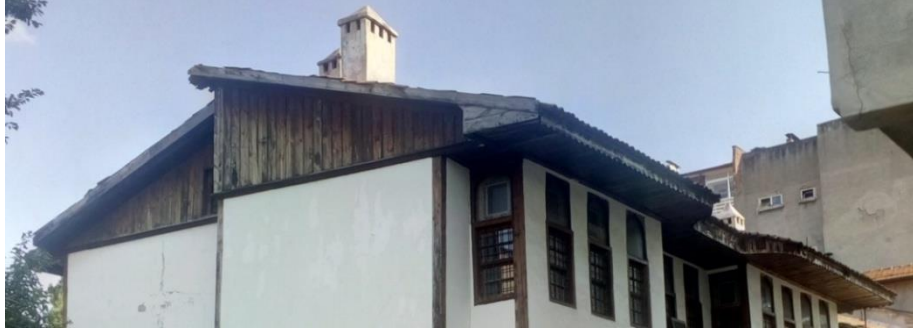
Fotoğraf 6.63. Tahirefendi Konağı çatı görünümü

Tahirefendi Konağı çatısı, iki yüzeyli kırma çatı biçimindedir. Taşıyıcı niteliğine göre oturtma çatıdır. Tabaka sayılarına göre soğuk çatıdır. Çatının tamamı orta eğimli (20°-35°) dir. Saçak tipine göre sarkan saçaklıdır. Alaturka tip kiremit kullanılmıştır. Suyun uzaklaştırılma biçimine göre dışa akışlı çatıdır.

Bir süre önce tadilat gördüğü saçak, kalkan duvarı, baca vs. kısımlarından anlaşılmaktadır. Çatıda karakteristik bir özellik mevcut değildir. Kalkan duvarında aydınlatma amaçlı küçük bir pencere bulunmakta ancak yüksekliğin azlığından dolayı yaşam alanına uygun olmadığı tahmin edilmektedir. Çıkma, güvercinlik bulunmamaktadır. Yağmur oluğu, yağmursuyu boruları mevcut değildir. Klasik tip beton baca bulunmaktadır.

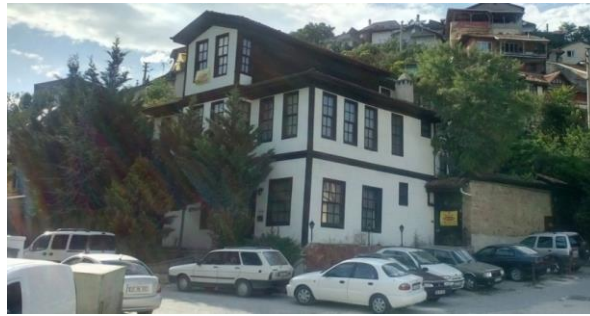
Fotoğraf 6.65. Toprakçılar Konağı restorasyon öncesi görünümü (URL-95, 2018)

Konak; zemin, birinci kat ve cihannümâdan oluşmaktadır. Kastamonu'da çok rastlanılan konak tipindedir. Ön cephede cümle kapısı ve avlu kapısı, sağ cephede avlu kapısı bulunmaktadır. Tamamen ahşap olduğu tahmin edilmektedir. Restorasyon görmüştür. Hâlihazırda kullanım dışıdır.

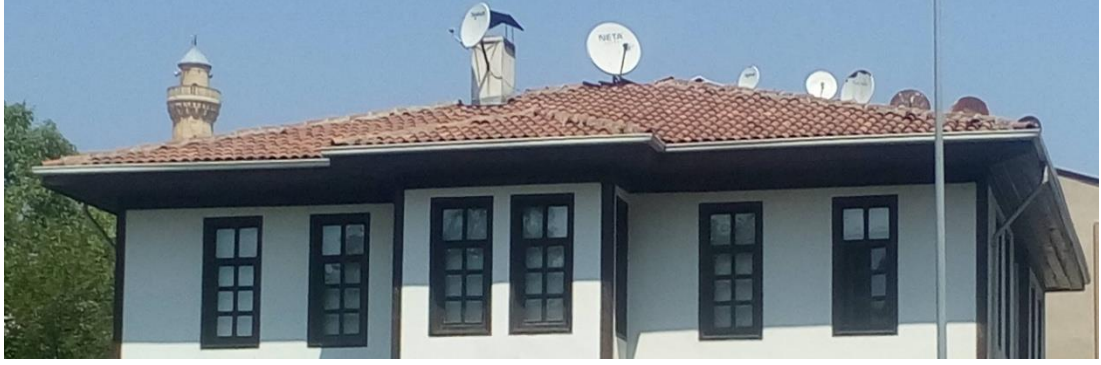
Fotoğraf 6.67. Çatı ön cephe görünümü

Mesken olması nedeniyle çatı arası inceleme için izin alınamamıştır. Yardımcılar Konağı çatısı, dört yüzeyle kırma çatı biçimindedir. Taşıyıcı niteliğine göre oturtma çatıdır. Ön cephede çıkma bulunmaktadır. Tabaka sayılarına göre soğuk çatıdır. Çatının tamamı orta eğimli ( $20^{\circ}$ - $35^{\circ}$ ) dir. Saçak tipine göre sarkan saçaklıdır. Restorasyon sonrası marsilya tip kiremit kullanılmıştır. Yağmur oluğu kalvanize sac, yağmursuyu boruları plastiktir. Suyun uzaklaştırılma biçimine göre dışa akışlı çatıdır. Kayda değer karakteristik bir özelliği yoktur. Restorasyon görmüştür. Restorasyon ile saçak onarılmış; geleneksel yeni tip kiremit, yağmur oluğu ve yağmursuyu boruları yerleştirilmiştir.

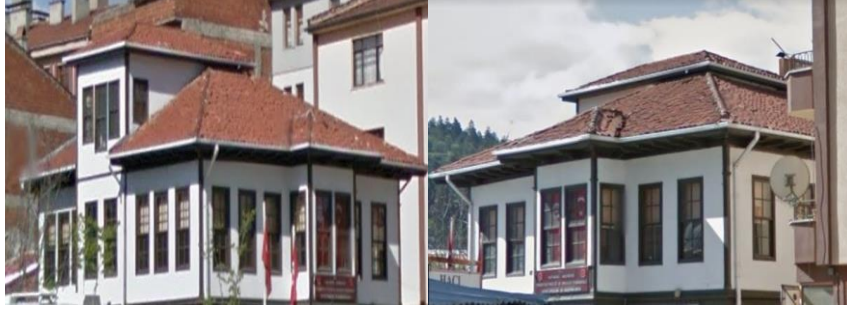
Fenerli çatı tipine sahiptir. Cihannümâ çatısı karakteristik olarak dört yüzeyli kırma çatı biçimindedir. Birinci katın çatısı sağ ve sol cephelerde üç yüzeyli kırma çatı tipindedir ve her iki cephede çıkma bulunmaktadır. Taşıyıcı niteliğine ve aşık sayısına göre yan cepheler tek aşıklı oturtma çatıdır. Kullanılan ağaç türü çamdır. Çivi hariç bağlantı elemanı rastlanmamıştır. Düz birleştirmeler gözlemlenmiştir. Rüzgar bağlantılarına rastlanmamıştır. Tabaka sayılarına göre cihannümâ sıcak, diğer kısımlar soğuk çatıdır. Çatı, orta eğimli ( $20^{\circ}$ - $35^{\circ}$ ) dir. Çatı ahşap konstrüksiyonu, saçak tahtası, baca tamamen yenilenmiştir. Saçak tipine göre sarkan saçaklıdır. Restorasyon sonrası alaturka tip kiremit kullanılmıştır. Suyun uzaklaştırılma biçimine göre dışa akışlı çatıdır. Yağmur oluğu kalvanize sac, yağmursuyu boruları plastiktir. Isı yalıtımı cam yünü ile sağlanmıştır.

Yed-i Beyzâ  
Konađı çatısı  
ön-sađ-arka  
cephe  
görünümleri

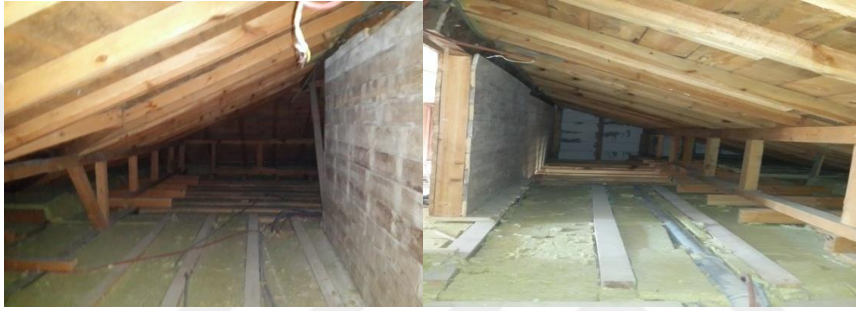
Mertek-orta  
aşık birleşimi,  
orta aşıkların  
göğüsleme ve  
dikmelerle  
desteklenmesi

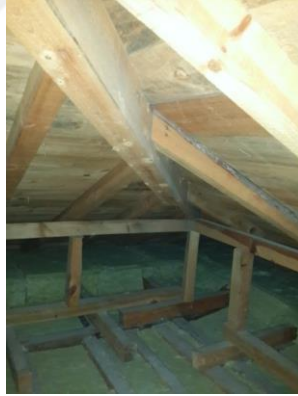
Eđri mahyaya  
merteklerin  
çivi ile  
bađlanması,  
orta aşık  
dikmelerinin  
zemin ızgara  
tahtalarına  
yerleştirilmesi

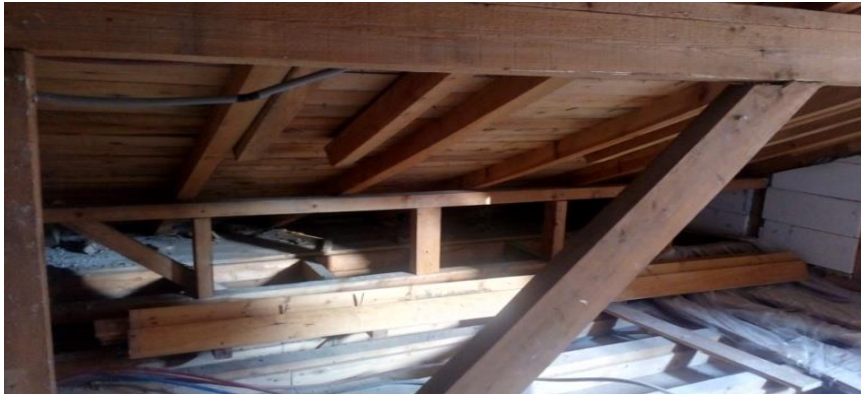
Mertek-orta  
aşık birleşimi

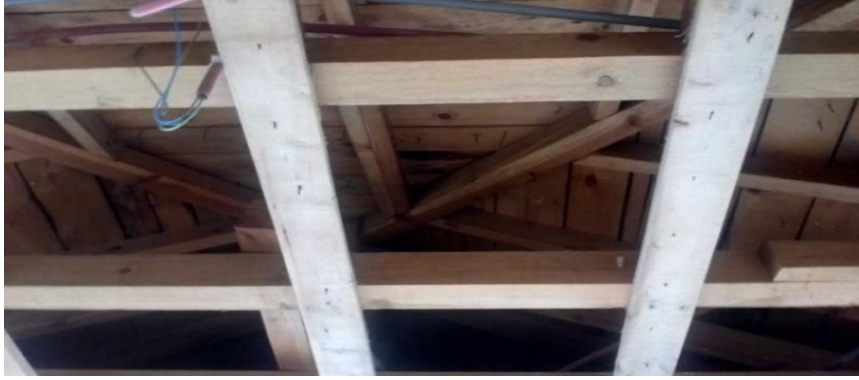
Cihannümâ çatısında eğri mahyaların tepe mahyada birleşimi

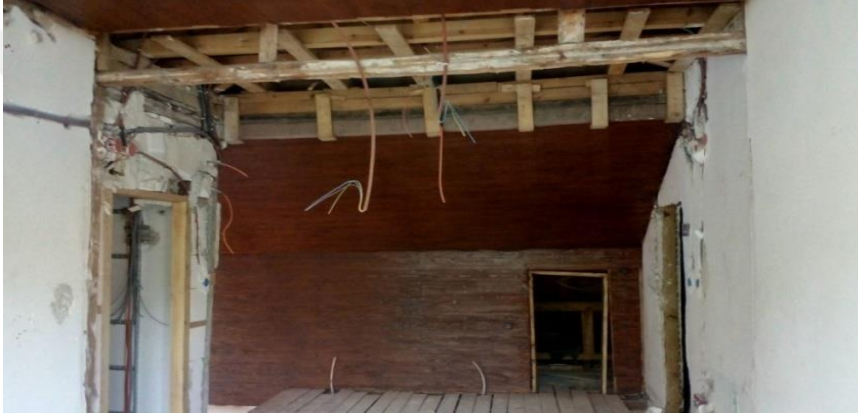
Cihannümâda n arka cephe yönündeki görüntü
