**T.C.
KASTAMONU ÜNİVERSİTESİ
FEN BİLİMLERİ ENSTİTÜSÜ**

**KENTSEL TASARIMDA KENT PARKLARININ ENGELLİ
HAREKETLİLİĞİ “KASTAMONU ÖRNEĞİ”**

**YÜKSEK LİSANS
ORMAN MÜHENDİSLİĞİ ANA BİLİM DALI**

KASTAMONU – 2017

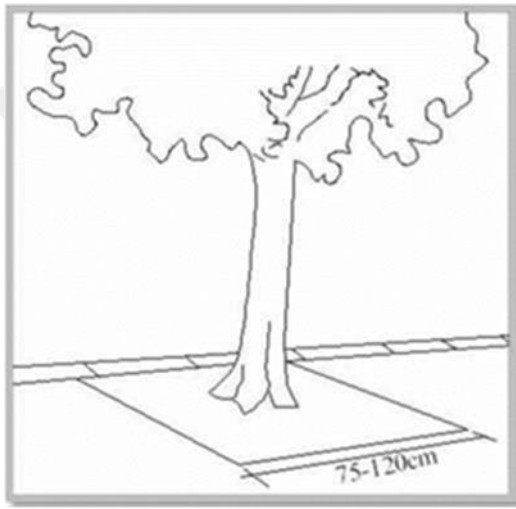
Şekil 2.2. Yaya kaldırımında ağaçlandırma (Eşkil, 2011).

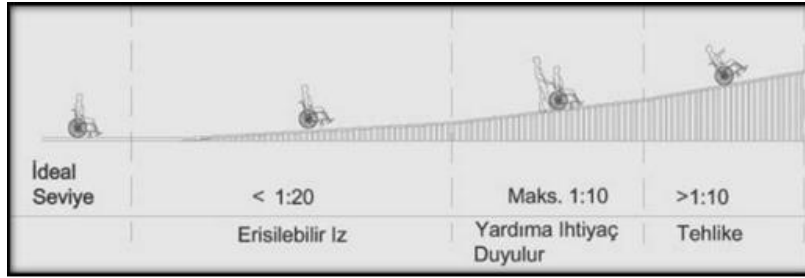
Rampalar, tekerlekli sandalye veya baston kullanan bireylerinde kullanacađı düşünülerek eđimler az ve güvenli olacak řekilde yapılmalıdır. Bir rampanın eđimi minimum ölçülerde olmalıdır. Maksimum rampa eđimi tekerlekli sandalye kullanan engellinin ařabileceđi yüksekliđe bađlıdır. Döřeme seviyesinden 20 mm'den daha fazla bir kot farkı bulunan alanlarda rampa yapılmalıdır. Rampa uzunlukları 10 m'ye kadar olan rampaların en fazla eđimi % 8 olmalıdır (TS 12576). 10 m'den daha uzun rampalarda en fazla eđim % 6 olmalıdır. Dinlenme alanlarında banklar konulmalıdır (TS 12576). BM standartlarına göre rampa eđimi ölçüleri řekil 2.5 ve Tablo 2.3'de verilmiřtir (Bahadır, 2014).

řekil 2.5. Rampalarda güvenli eđim aralıkları (Bahadır, 2014).

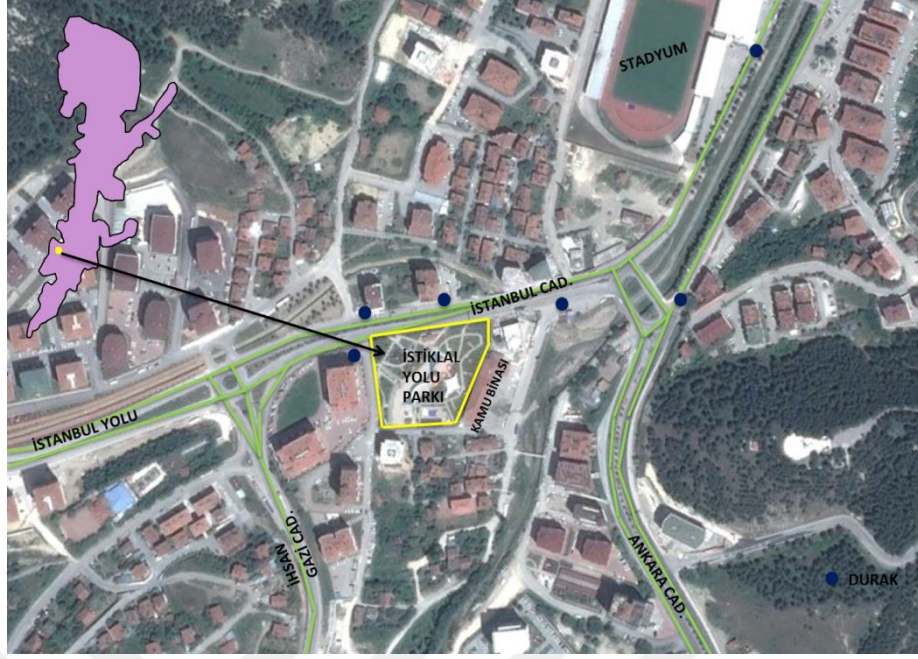
Parkın bulunduğu alana ulaşım kent merkezinden ve diğer tüm mahallelerden belediye otobüsleri ya da özel araçlar ile sağlanmaktadır. Parkın çevre ilişki analizi Şekil 3.2'de gösterilmiştir.

Şekil 3.2. İstiklal Yolu Parkının çevre ilişki analiz haritası

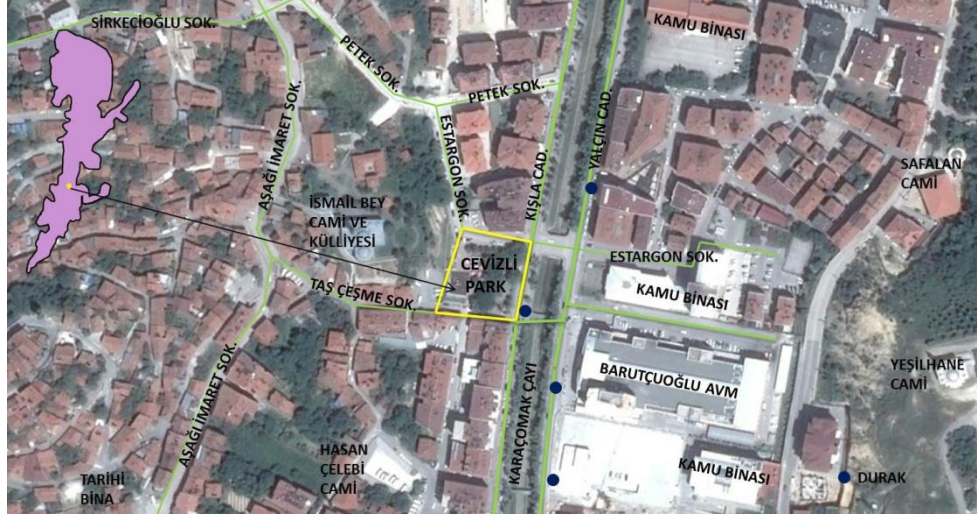
Park ulaşım yönünden kentin önemli merkezi noktalarından birinde bulunmaktadır. Kent içi tüm mahallelerden gelen ve bazı ilçe dolmuşlarının hareket noktasından geçmesi nedenleriyle ulaşım çok kolaydır. Parkın çevre ilişki analizi Şekil 3.3'de gösterilmiştir. Kastamonu Belediyesi, İl Emniyet Müdürlüğü, İl Defterdarlığı, önemli alışveriş merkezi ve iş merkezi gibi noktalara yakın olması ve şehrin anayolu üzerinde bulunması nedenleriyle çok uğrak ve tercih edilen bir parktır.

Şekil 3.3. Cevizli Parkın çevre ilişki analizi

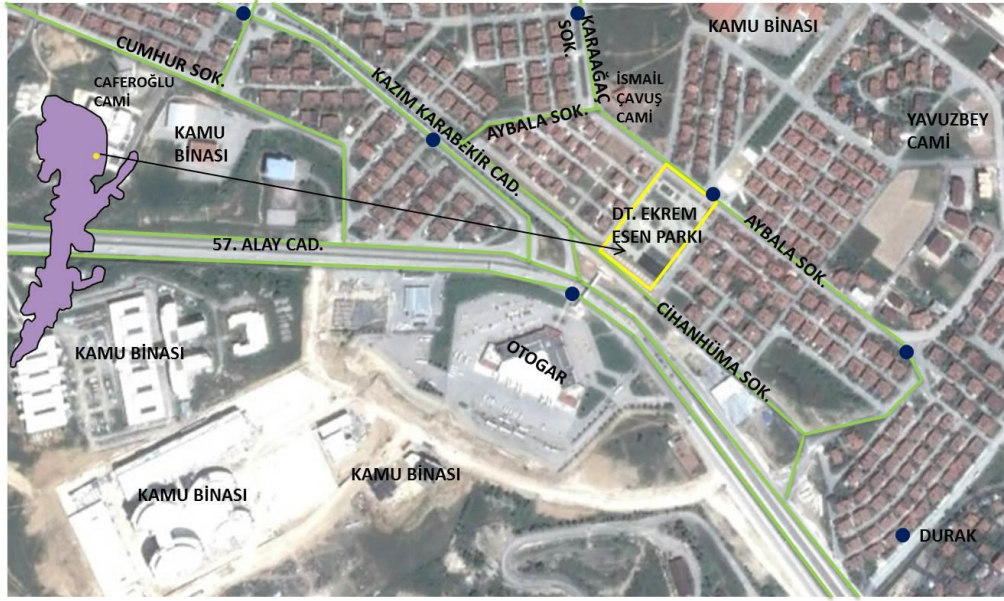
Parkın bulunduđu Kuzeykent Mahallesi kentin en yüksek nüfus yoğunluđuna sahip mahallesidir. Mahalle kentin önemli bir bölgesi haline gelmiştir. Toplu konutların, adliyenin, üniversite kampüsünün, hastane gibi sađlık birimlerinin, askeri birimlerin, şehir terminalinin bulunduğu bir bölgedir. Alana ulaşım parkın hem ön hem de arka kısmından yapılabilmektedir. Toplu taşıma ve özel araçlar ile parka ulaşmak mümkündür. Ayrıca parkın hemen karşı caddesinde şehirlerarası otobüs terminali bulunmaktadır. Bu nedenle hem diđer illerden hem de ilçelerden merkeze gelenlerin geçit noktasına yakın bir konumda yer almaktadır. Parkın çevre ilişki analizi Şekil 3.5' de gösterilmiştir.

Şekil 3.5. Dt. Ekrem Esen Parkı'nın çevre ilişki analizi
