T.C.
ORDU ÜNİVERSİTESİ
SOSYAL BİLİMLER ENSTİTÜSÜ
SANAT TARİHİ ANABİLİM DALI

GİRESUN İLİ, TİREBOLU İLÇESİ, GAZİPAŞA CADDESİ
ÜZERİNDE BULUNAN GEÇ DÖNEM OSMANLI YAPILARI

YÜKSEK LİSANS TEZİ

ORDU 2020

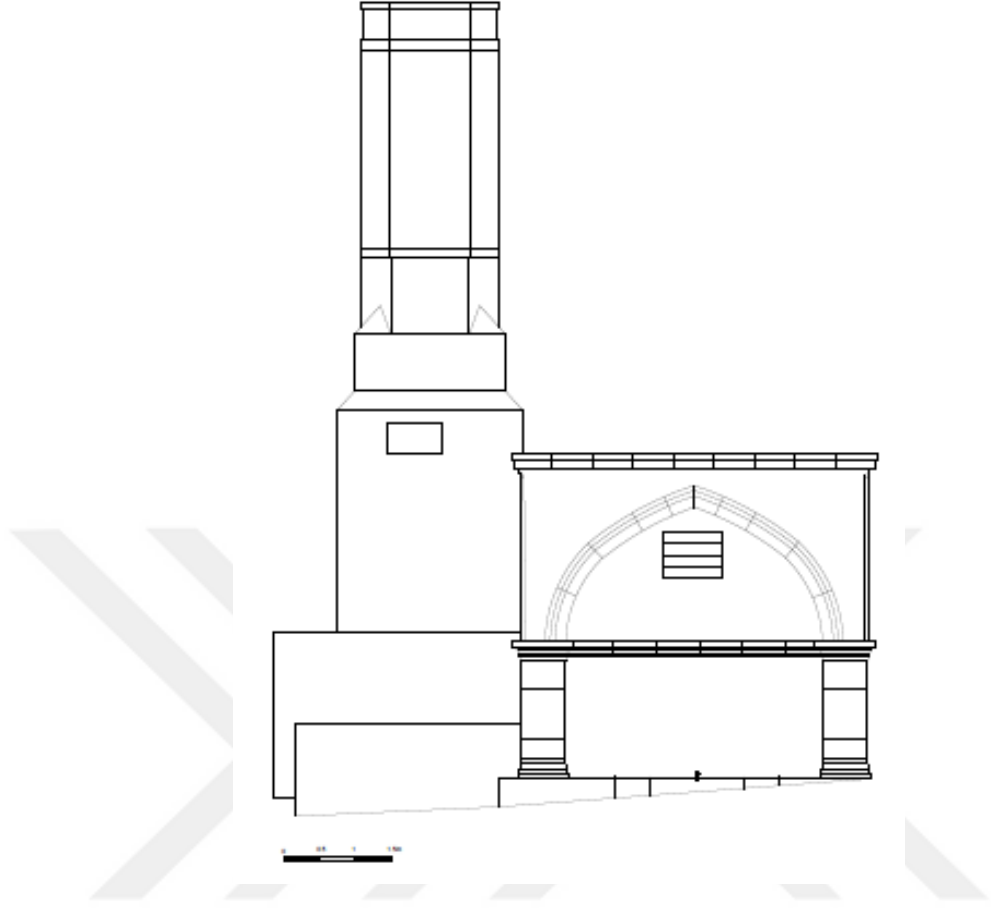
Çizim 1. Selim Ağa Çeşmesi Kuzey (Ana) Cepheden Genel Görünüş

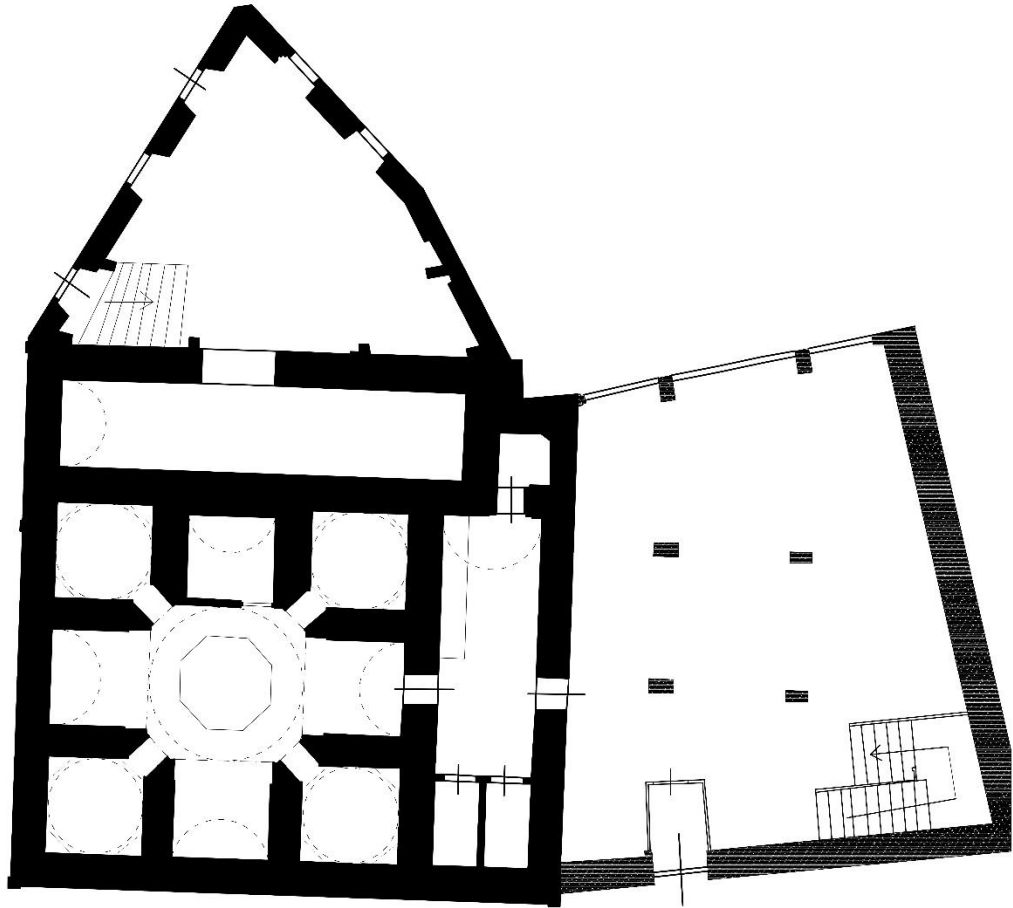
Çizim 19. Tirebolu Hamamı, Külhan ve Müştemilat Genel Görünüşü (Projeden)

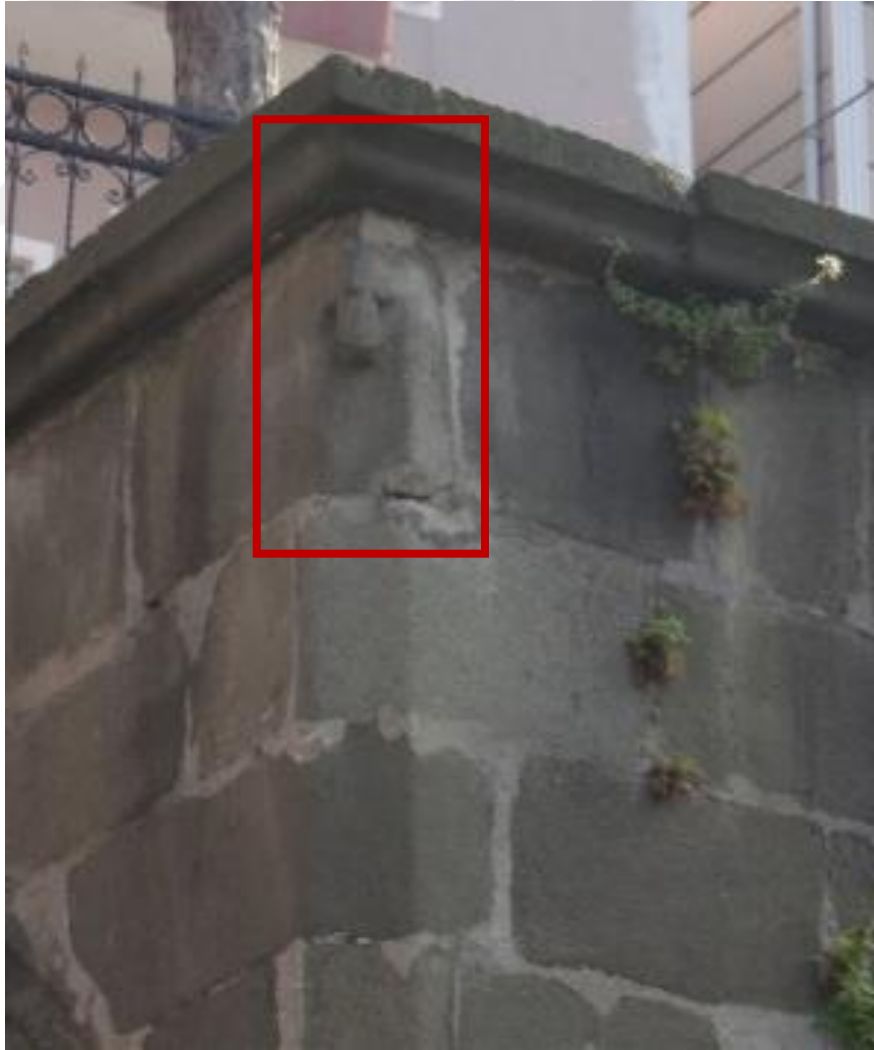
Görsel 6. Selim Ağa Çeşmesi Kuzey Cephe Detay

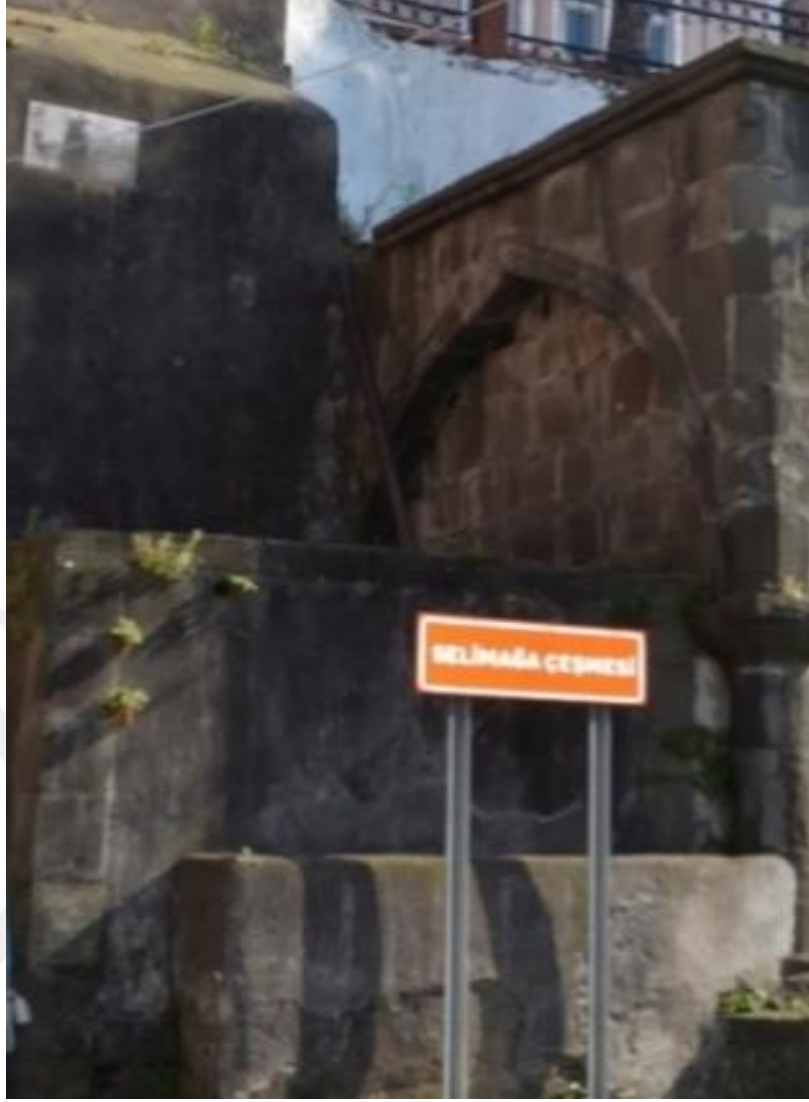
Görsel 7. Selim Ağa Çeşmesi Doğu Cephe

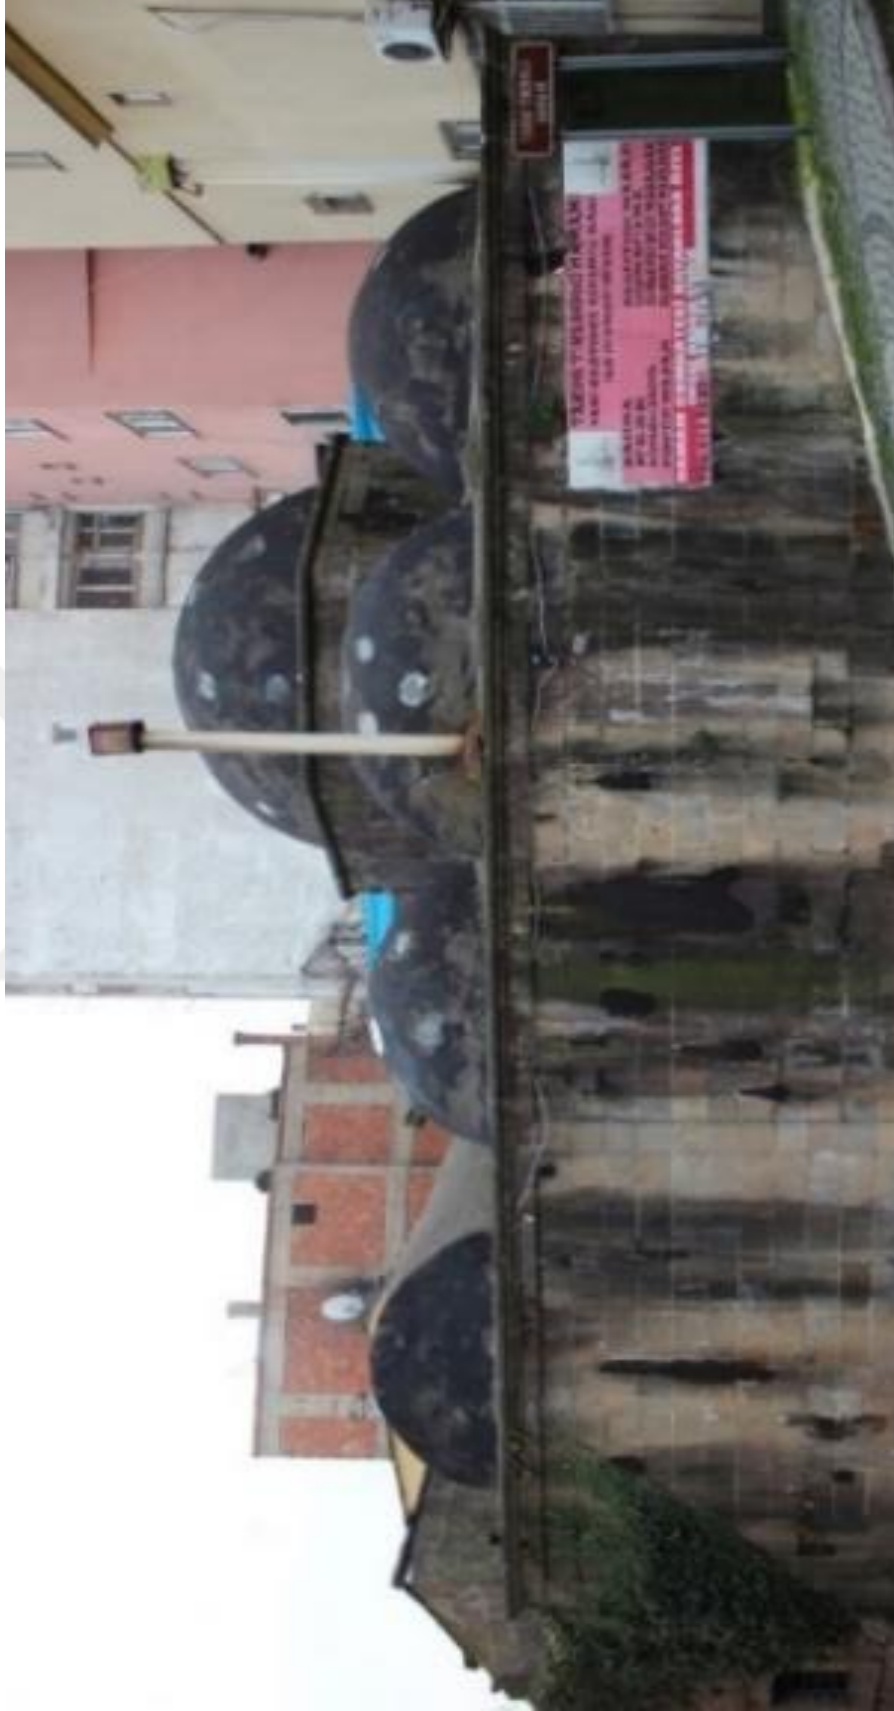
Görsel 33. Tirebolu Hamamı, Külhan ve Müştemilat Genel Görünüm

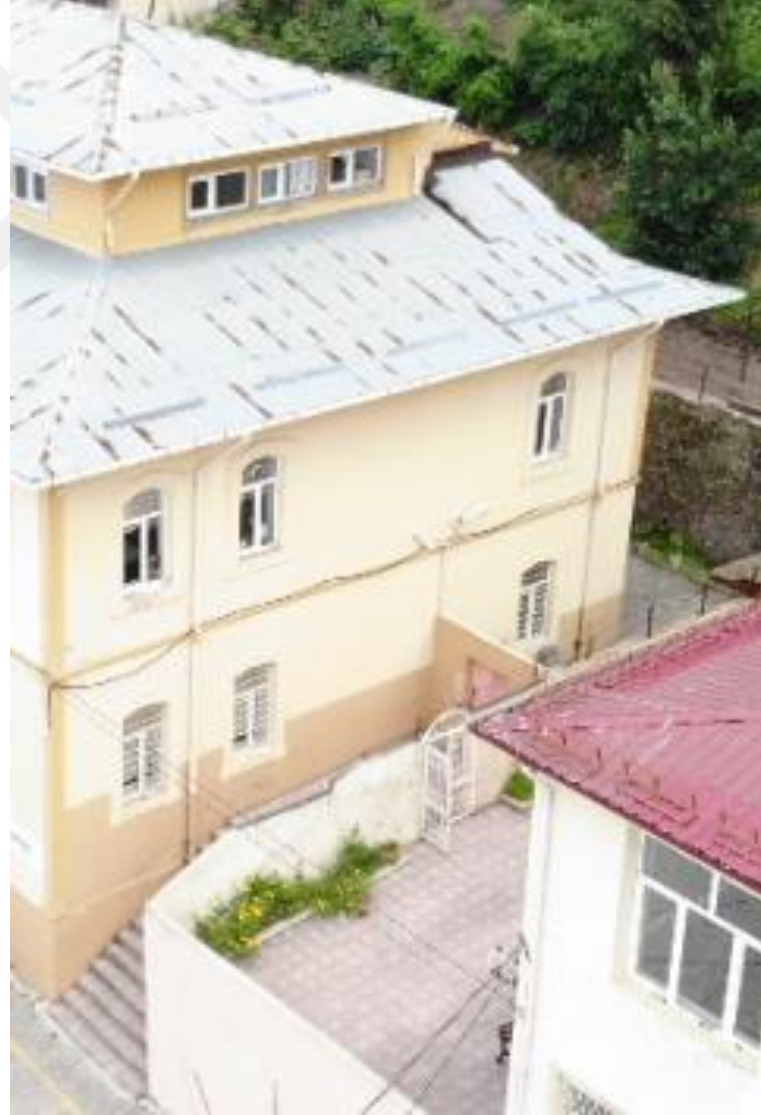
Görsel 51. Kazım Karabekir Ortaokulu Batı Cephesi Görünüşü

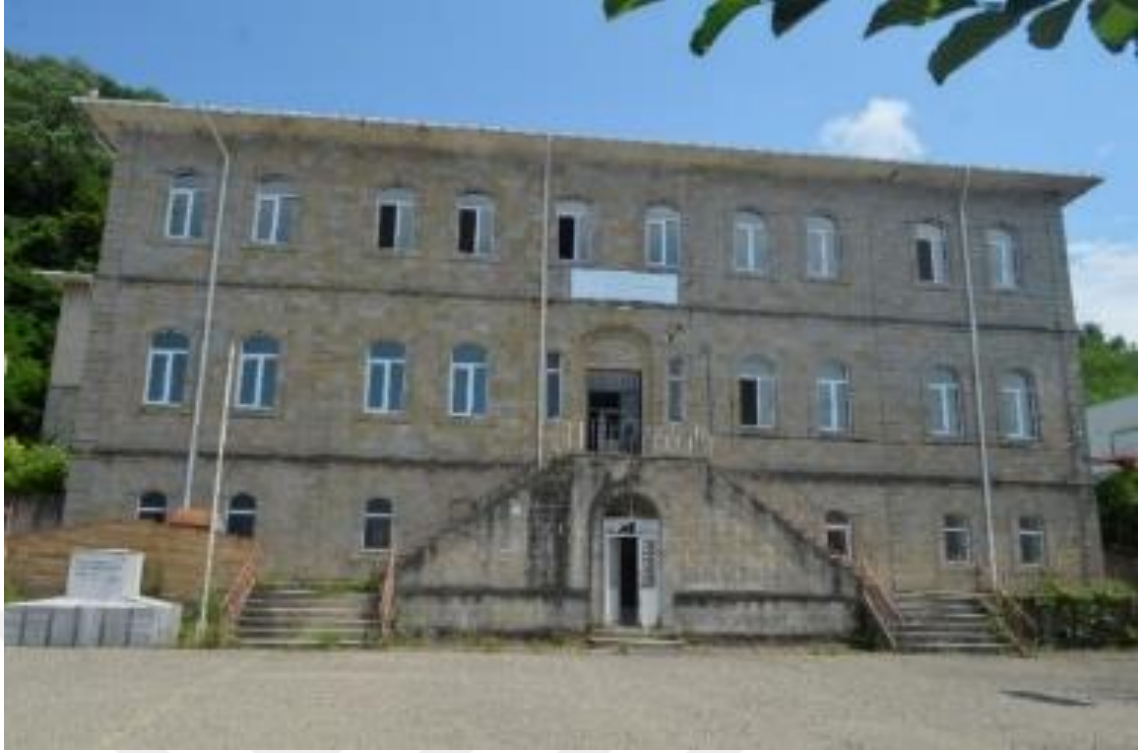
Görsel 60. Tirebolu Lisesi Kuzey Cephe Genel Görünüşü

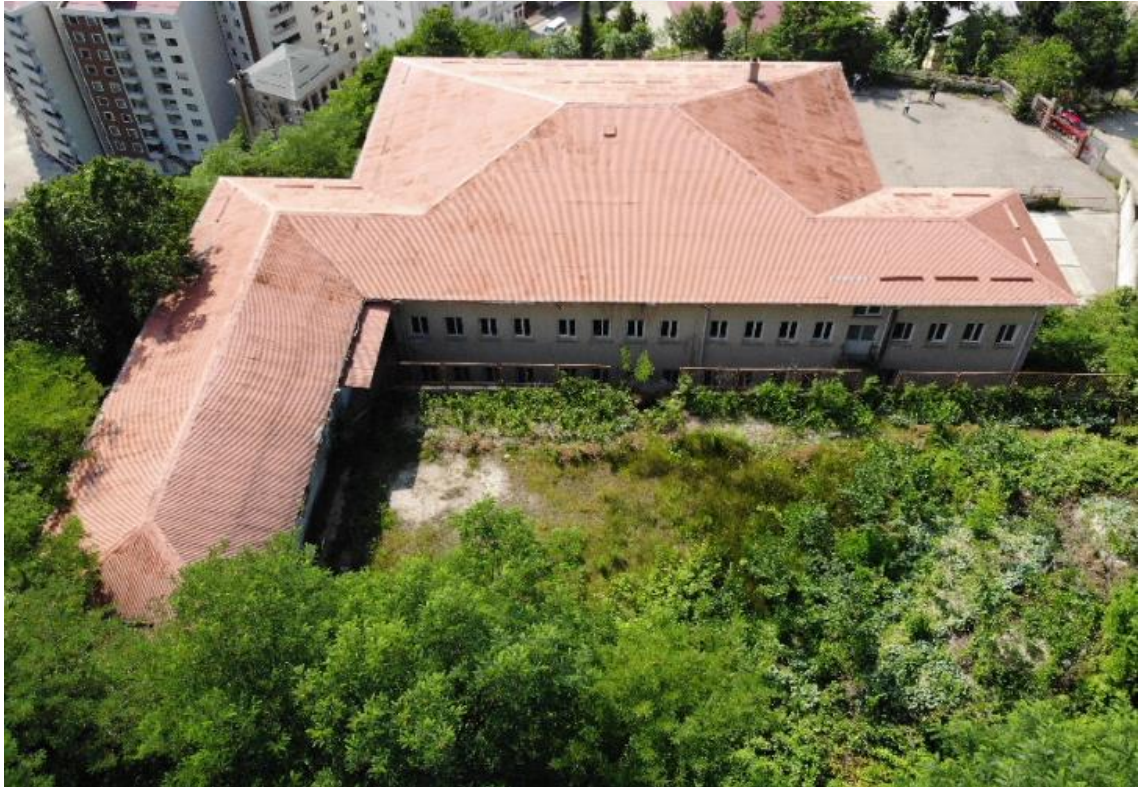
Görsel 61. Tirebolu Lisesi Bugünkü Güney Cephe Genel Görünüş

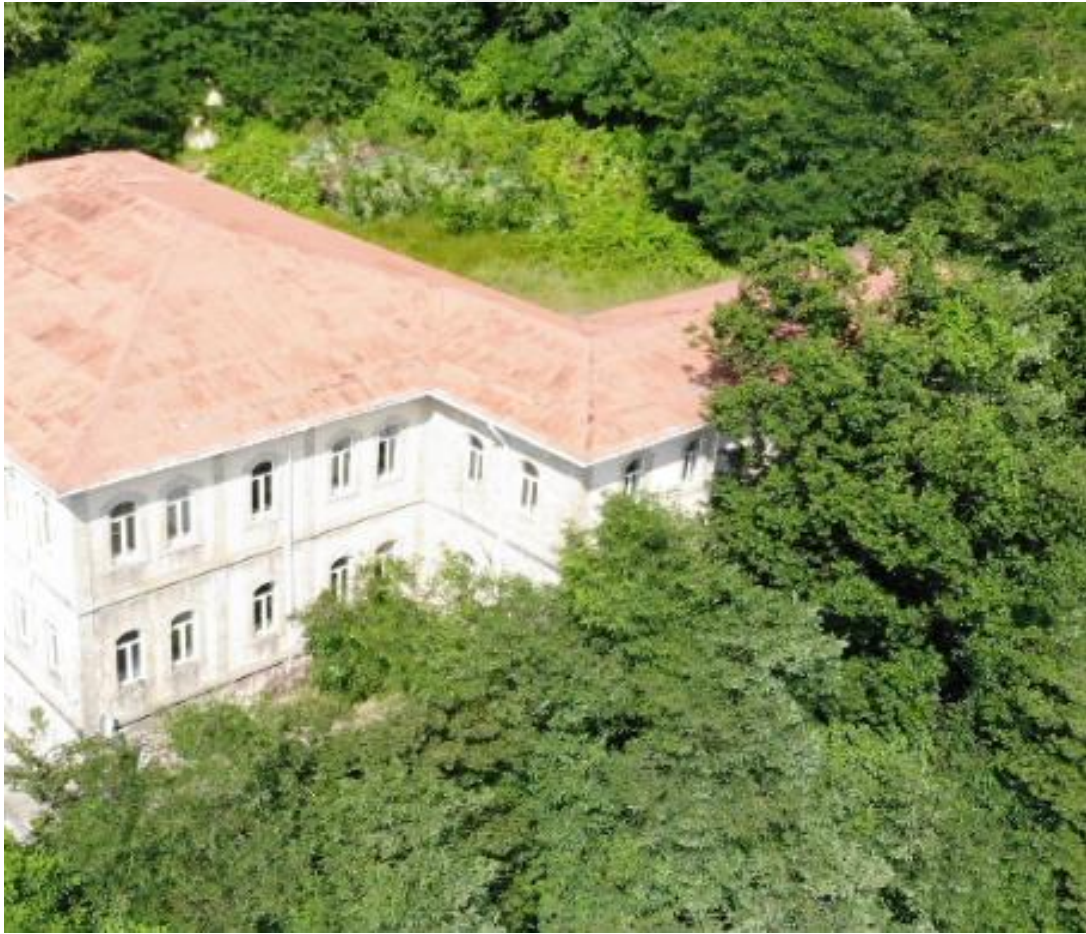
Görsel 63. Tirebolu Lisesi Batı Cephe Genel Görünüş

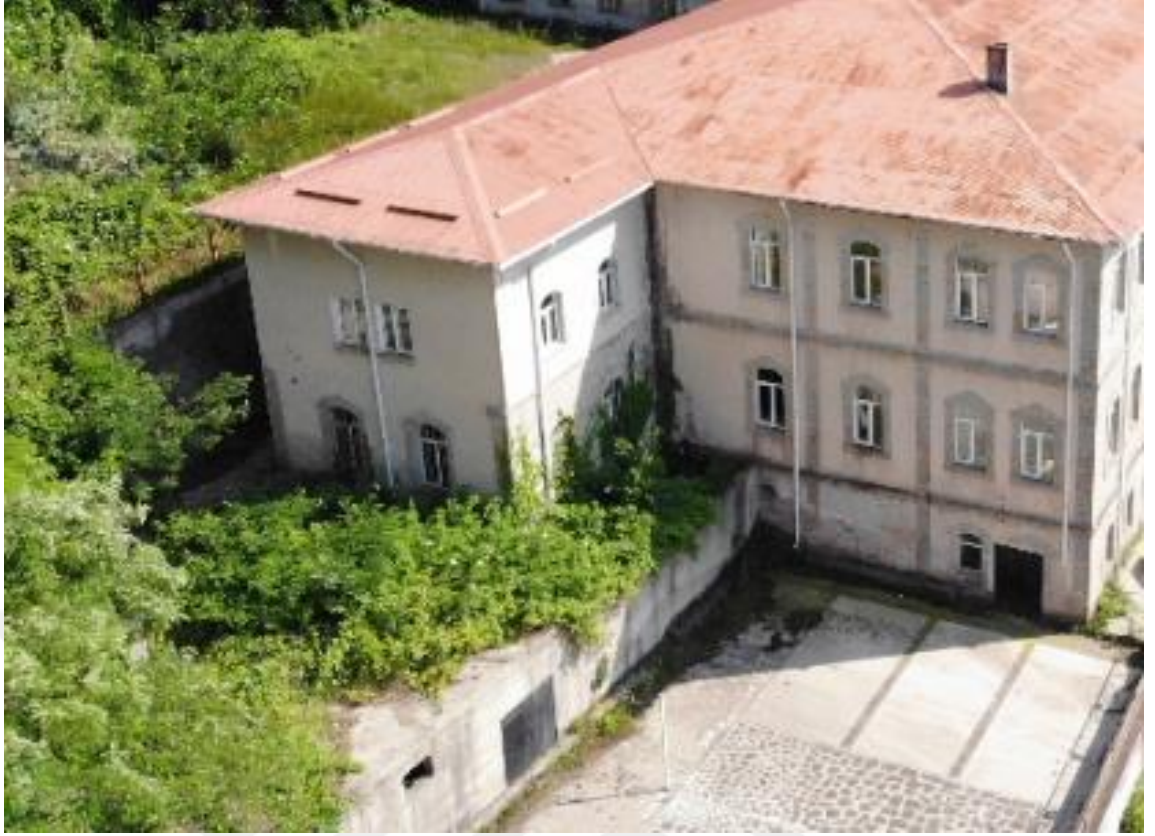
Görsel 64. Tirebolu Lisesi Doğu Cephe Genel Görünüş

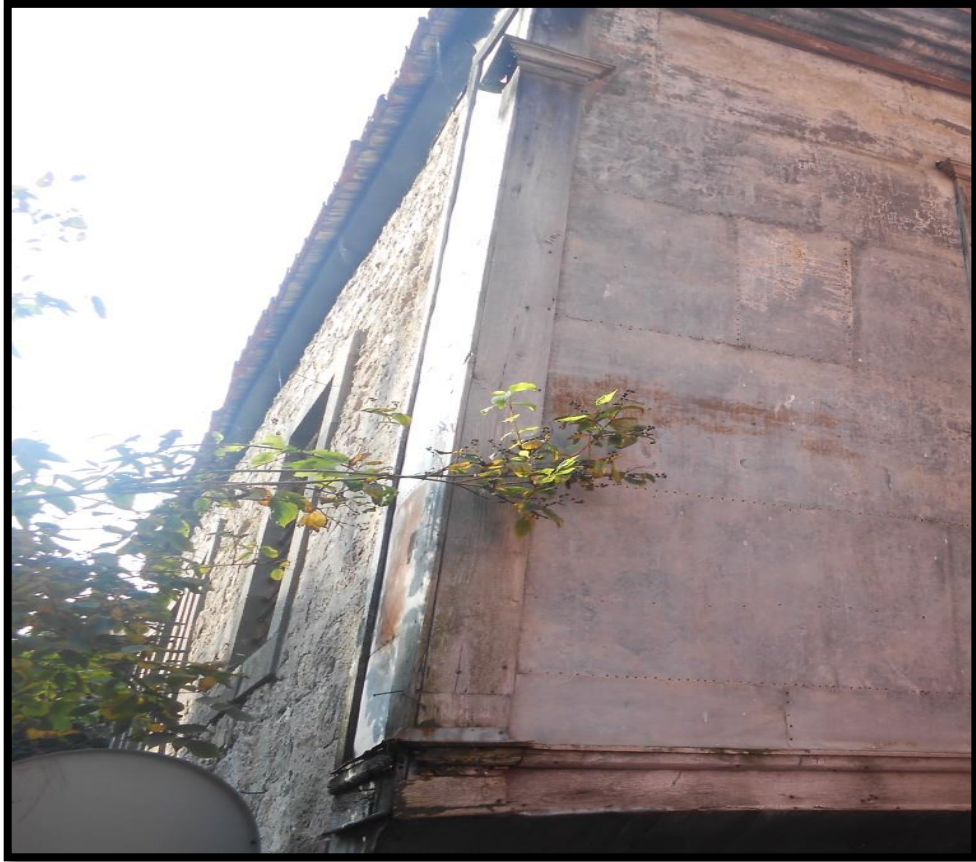
Görsel 134. Tescilli Ev 1, Güney Cephe Görünüşü (Trabzon Rölöve ve Anıtlar Müdürlüğü Sokak Sağlıklaştırma Projesinden)

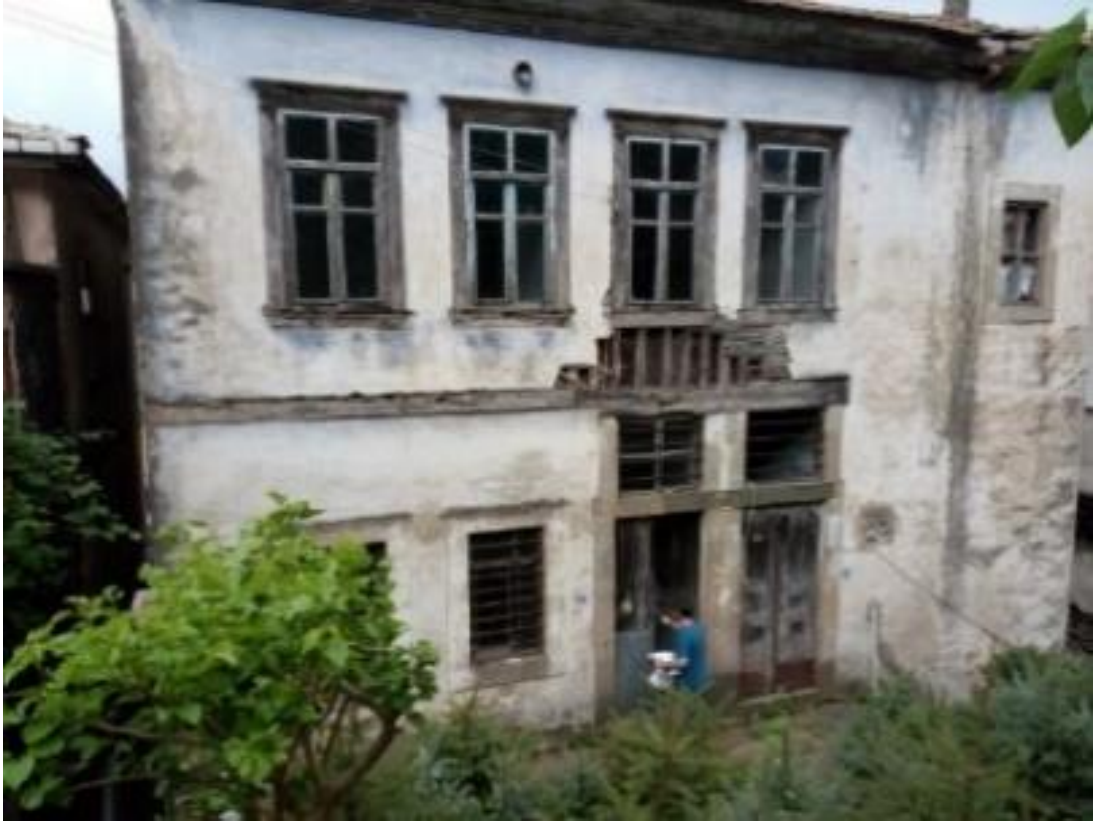
Görsel 156. Tescilli Ev 2, Doğu Cephesi Görünüşü (Trabzon Rölöve ve Anıtlar Müdürlüğü Sokak Sağlıklaştırma Projesinden)

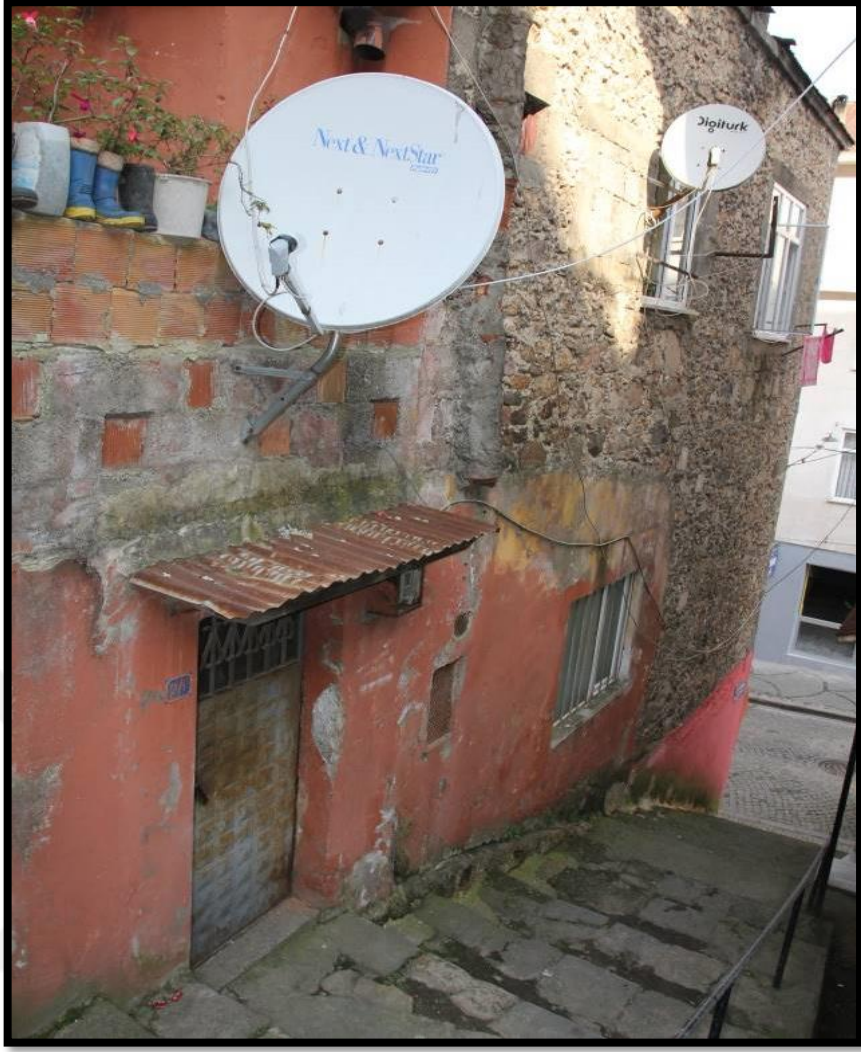
Görsel 403. Tescilli Ev 13, Doğu Cephesi Görünüşü (Trabzon Rölöve ve Anıtlar Müdürlüğü Sokak Sağlıklaştırma Projesinden)
