**T.C.
SİİRT ÜNİVERSİTESİ
FEN BİLİMLERİ ENSTİTÜSÜ**

**GERÇEK ZAMANLI İZLEME SİSTEMLERİYLE BİR ELEKTRİK DAĞITIM
SİSTEMİNDE GÜÇ KALİTESİ PROBLEMLERİNİN İNCELENMESİ**

YÜKSEK LİSANS TEZİ

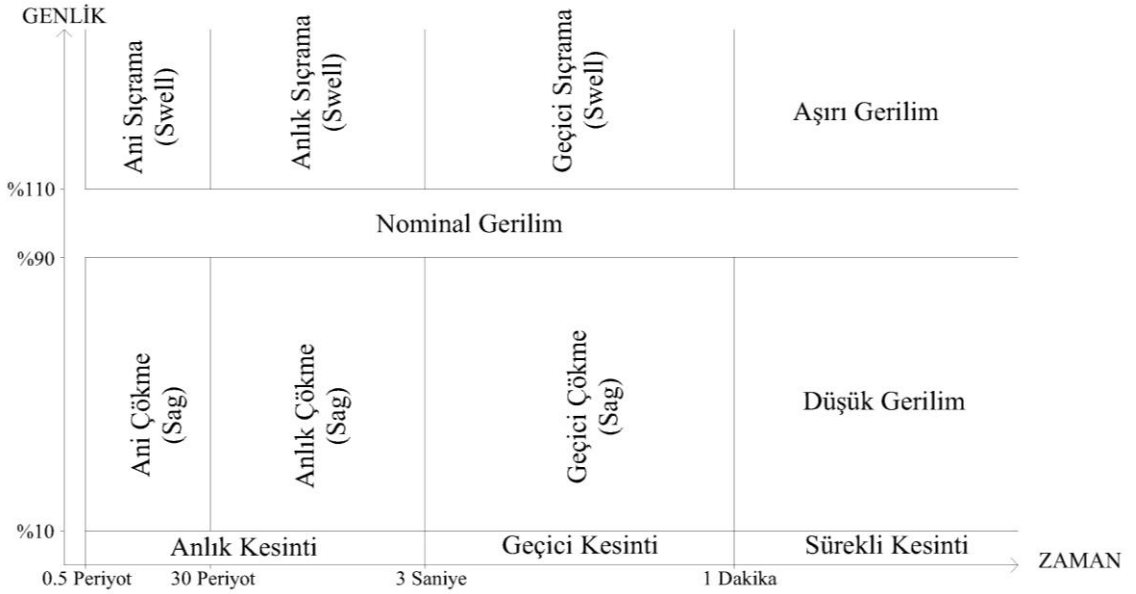
Şekil 2.1. IEEE 1159 Standardının önerdiği genlik – süre düzleminde olayların sınıflandırılması

- “Ani” sınıflaması 0.5 – 30 periyot süresince,
 - “Anlık” sınıflaması 30 periyot – 3 s süresince,
 - “Geçici” sınıflaması 3 s – 1 dk. süresince,
 - “Sürekli” sınıflaması ise 1 dakikadan daha uzun süre boyunca,
- gerçekleşen olaylar için kullanılmaktadır.

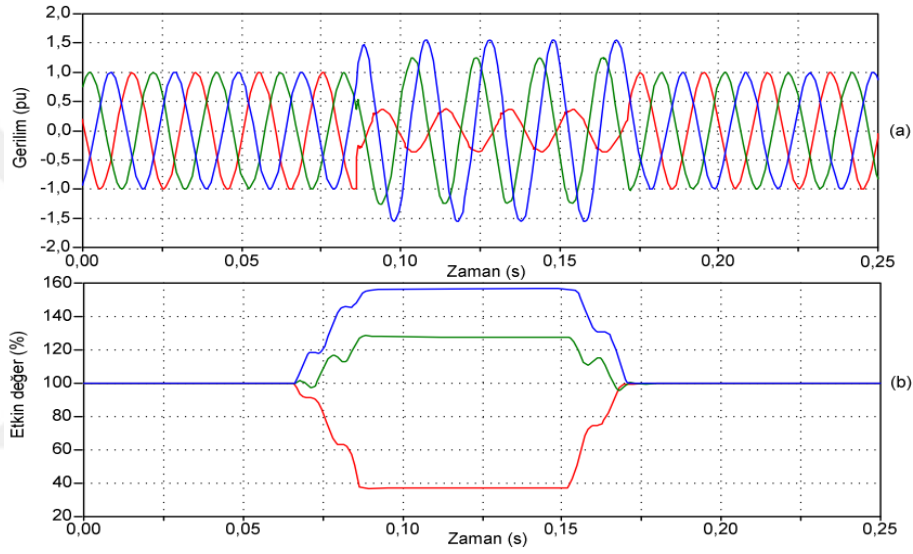
Şekil 2.5. (A) Gerilimin dalga şekli (B) Gerilimin etkin değeri (Uyar, 2008).

Gerilim çökmesi olayına benzer şekilde, gerilim sıçramaları da sistem arızalarına bağlıdır. Özellikle büyük yükler devre dışı kalırken veya büyük kapasitör grupları devreye girerken gerilim sıçramaları meydana gelmektedir. Bununla beraber gerilim sıçramalarının görülme sıklığı gerilim çökmeleri kadar yoğun değildir (Lee, 2003). Şekil 2.5'te 34.5 kV orta gerilim seviyesinden ölçülmüş ve kısa devre arızası sonucu oluşan ani gerilim sıçraması gösterilmiştir (Uyar, 2008).

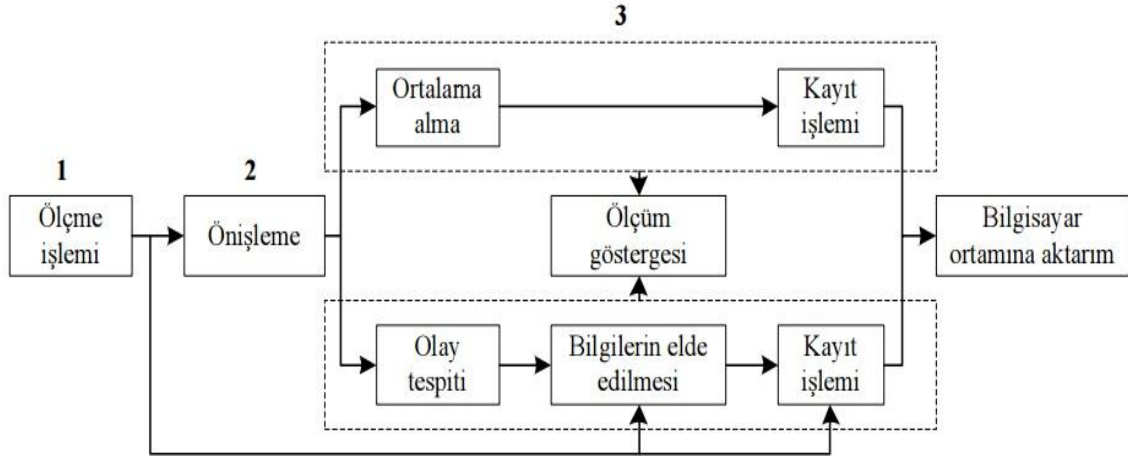
Şekil 3.1. Gerçek zamanlı bir izleme sisteminin genel yapısı (Erişti, 2011)

Bir güç kalitesi izleme sisteminde, sürekli olarak akım ve gerilim dalga şekilleri ile sistemde meydana gelen güç kalitesi bozulmaları kayıt altına alınmaktadır. Bu işlemleri gerçekleştiren ölçüm cihazına, güç analizörü adı verilmektedir (Radil, 2008). Genel olarak güç kalitesi analizörleri, sistem geriliminin etkin değerindeki değişime göre olayları tespit etmekte ve Fourier dönüşüm yöntemi ile harmonik analizleri yapabilmektedir. Güç kalitesi ölçümlerine ait genel bir yapı, Şekil 3.1'deki gibi gösterilebilir. Bu ölçüm sisteminin yapısında ilk olarak, akım ve gerilim ölçümleri gerçekleştirilir. İkinci aşamada, bu ölçüm verileri sürekli durumdan ayrık duruma getirilerek belirli bir örnekleme frekansında örneklendirilir. Son aşamada ise, bu ayrık akım ve gerilim verilerinde meydana gelen değişimlerin belirli zaman aralıklarına ait ortalama değerleri kayıt altına alınır. Ayrıca, sistemde meydana gelen dalga şekli bozulmaları için gerekli hesaplama ve kayıt işlemleri de gerçekleştirilir. Ölçüm sistemleri, sistem hafızasına kayıt edilen verilerin, bilgisayar ortamına aktarılması özelliğine de sahiptirler. Böylece, bu ölçüm verileri bir merkezde biriktirilir ve gerekli analiz işlemleri, bilgisayar ortamında da gerçekleştirilebilir.

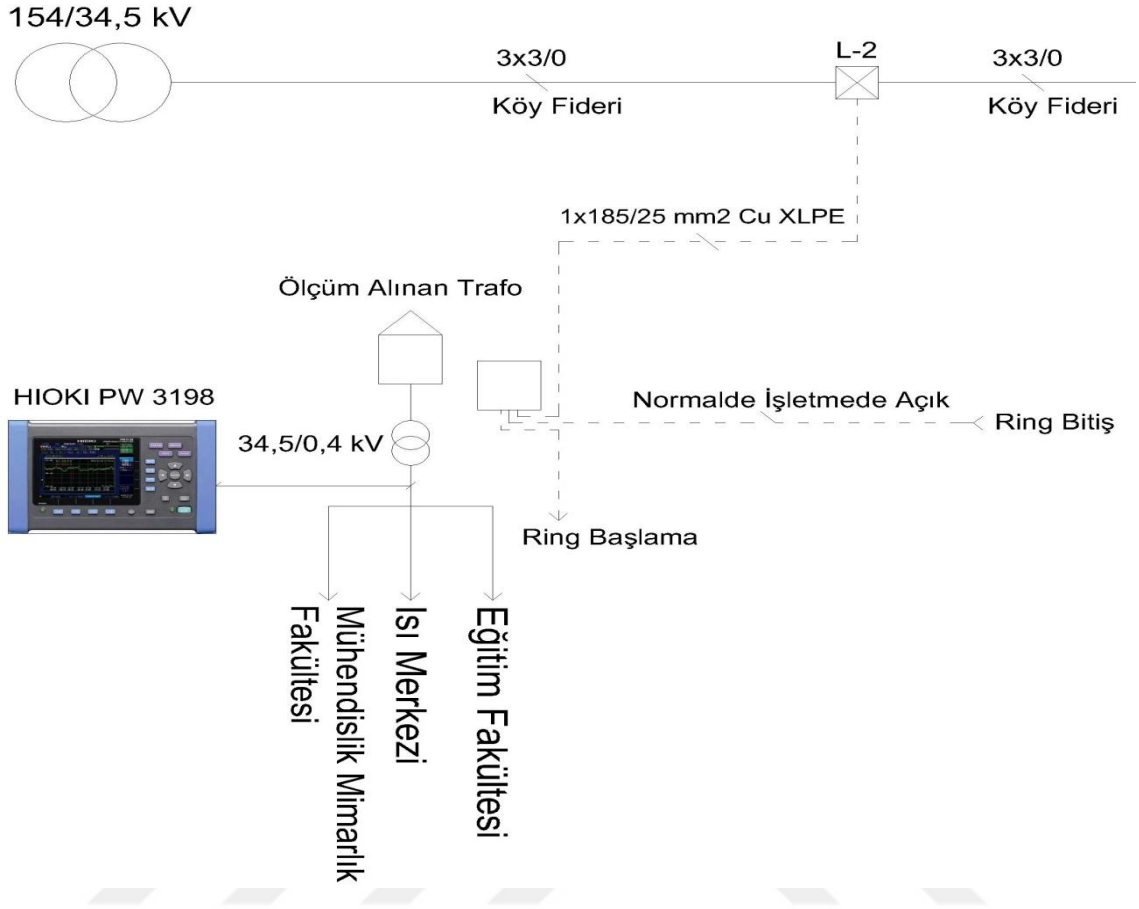
Şekil 3.2. Güç kalitesi izleme sisteminin bağlantı noktası

Çalışma için gerçekleştirilen gerçek zamanlı güç kalitesi izleme sisteminin bağlantı noktası Şekil 3.2'de gösterilmiştir. Bu izleme sistemindeki güç kalitesi analizörü, Siirt Üniversitesi Kezer Kampüsü'nde bulunan ring dağıtım şebekesindeki transformatörün alçak gerilim çıkışına bağlanmış ve güç sistemi olayları izlenmiştir.

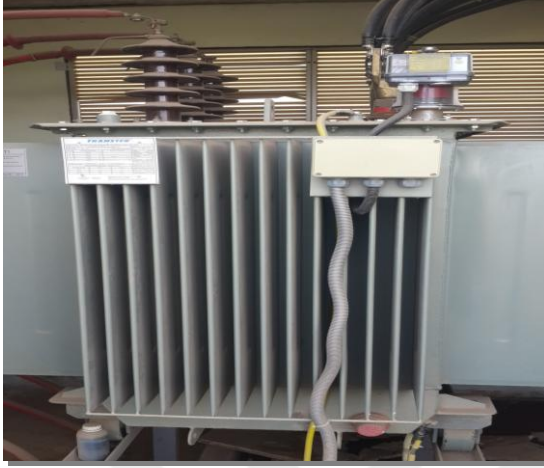
Transformatörün Etiket Değerleri

Şekil 3.5'te ölçüm noktasının bağlandığı 1600 kVA gücünde transformatörün bilgileri yer almaktadır.

Marka	: Transtek (ASTOR)
Seri No	: 110666
İmal Yılı	: 2011
Gerilim	: 34,5 / 0,4 kV
Güç	: 1600 kVA
Tipi	: Hermetik (Dâhili)
Empedans (%U _k)	: 5,6
Bağlantı Grubu	: DYN-11
P _{BOŞTA}	: 2,3 kW
P _{YÜKTE}	: 16,8 kW
Isınma	: 60-65 °C

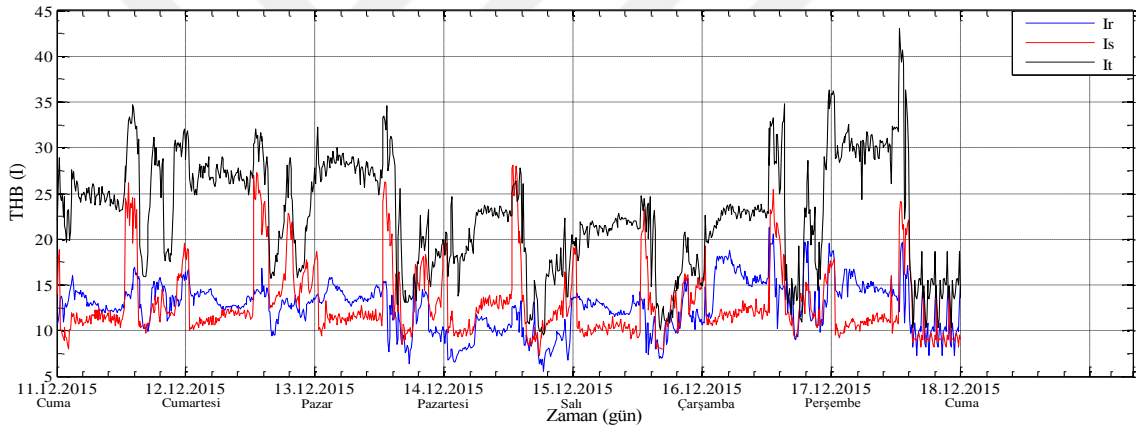
Şekil 4.16. 11.12.2015-18.12.2015 tarihleri arası bir haftalık THB_I

Şekil 4.16'da, 11.12.2015-18.12.2015 tarihleri arasında ölçüm noktasında akım değerinin ortalama toplam harmonik bozulumu bir haftalık zaman aralığı için incelenmiştir. Akımın harmonik değer değişiklikleri incelendiğinde, T fazından çekilen akımın harmonik değeri, diğer fazların çektiği akımın harmonik değerlerinden çok daha fazla olduğu gözlemlenmiştir. Bu durumun bilgisayar, yazıcı, flüoresan lamba, güç kaynağı gibi tek fazlı doğrusal olmayan yüklerin çektiği akımın harmonik oluşturmasından kaynaklandığı düşünülmektedir. Günlük değişimler incelendiğinde ise, aynı saatlerde farklı değerlerde olmasına rağmen benzer değişimler gösterebilmektedir. Haftanın en yüksek harmonik akımlarının çektiği gün ise, çarşamba akşam başlayan ve perşembe mesai bitimine kadar devam ettiği, perşembe günü mesai bitiminden sonra harmonik akımın çektiği değerlerinin düştüğü gözlemlenmiştir.

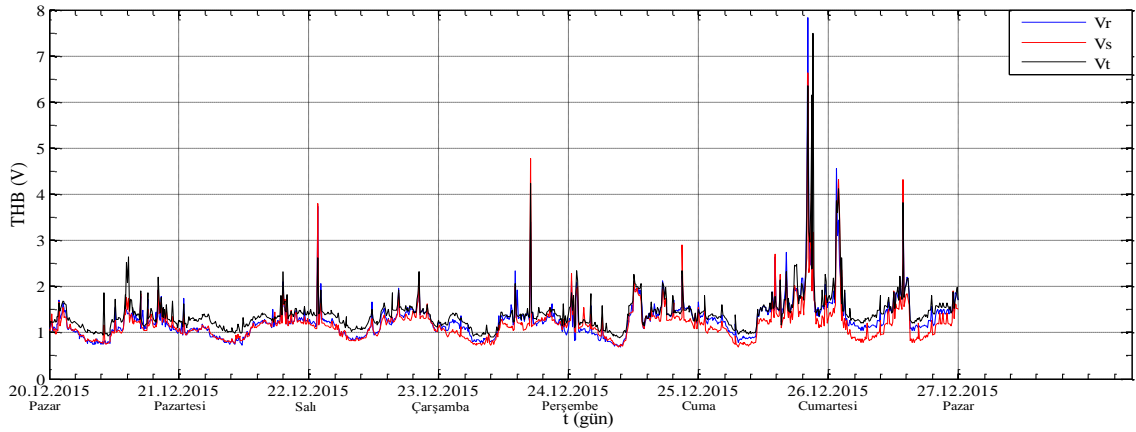
Şekil 4.17. 20.12.2015-27.12.2015 tarihler arası bir haftalık THB_V

Şekil 4.17'de, 20.12.2015-27.12.2015 tarihleri arasında ölçüm noktasında gerilim değerinin ortalama toplam harmonik bozulumu bir haftalık zaman aralığı için incelenmiştir. Gerilimin harmonik değer değişiklikleri incelendiğinde, Şekil 4.15'ten farklı olarak Pazar günü gece başlayan ölçüm değeri ile Cumartesi günü gece biten ölçüm değerlerinin yaklaşık olarak birbirlerine yakın olduğu gözlemlenmiştir. 20.12.2015-25.12.2015 tarihleri arasında THB_V değer değişimlerinin yaklaşık olarak aynı saatlerde olduğu gözlemlenmiştir. Cuma günü mesai saatinden sonra başlayan arasında harmonik bozulumun yükseldiği, THB_V değerinin %8'e çok yaklaştığı, oluşan gerilim genliklerinde düşük frekanslı salınımlar meydana getirdiği gözlemlenmiştir.
