HASAN KALYONCU ÜNİVERSİTESİ

**TARİHİ TAŞ HAN'IN (KAHRAMANMARAŞ) YENİDEN
KULLANIM SÜRECİNDE DEĞERLENDİRİLMESİ**

YÜKSEK LİSANS TEZİ

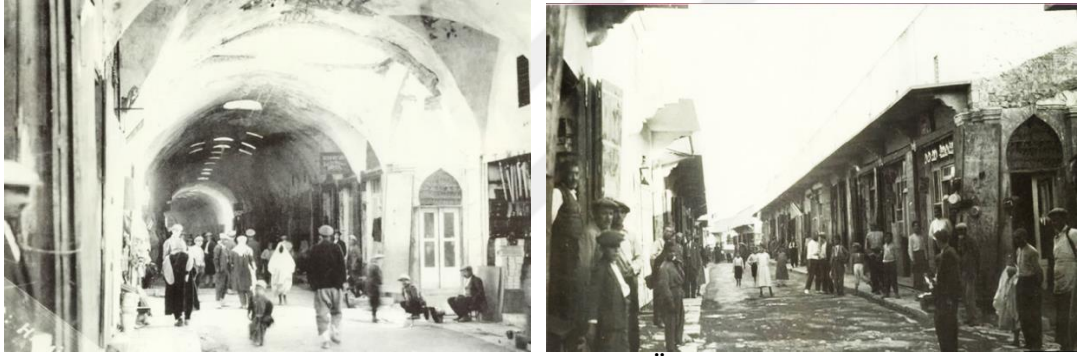
Şekil 3.13. Suk-ı Maraş (Belediye Çarşısı), 1935 Öncesi (Solda). Belediye Çarşısı (Suk-ı Maraş) , 1940'lar (Sağda). (Maraş'ta Bir Devr-i Alem, 2012: 63-64)

bulunmaktadır. Çarşının üst örtüsü 1930'lara kadar tonoz ile örtülü iken, 1940 sonrasında tonoz yıkılmıştır (Özkarıcı, 2008: 390), (Şekil 3.13, Şekil 3.14).

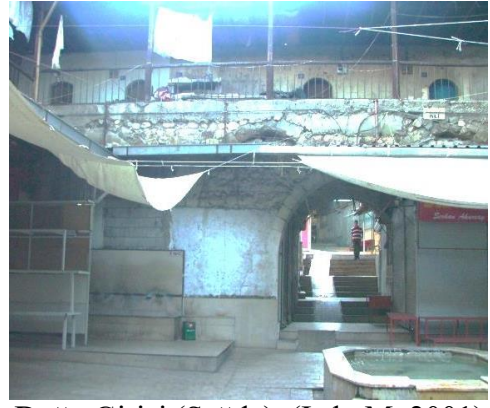
Şekil 3.15. Taş Han Avlu (Solda), Avlu Doğu Girişi (Sağda). (Işık, M. 2001)

Yapı, 2002 yılına kadar herhangi bir onarım görmemiş ve oldukça kötü durumdadır (Şekil 3.15, Şekil 3.16, Şekil 3.17). Han, 2002 yılında restorasyon geçirmiş olup mevcut halini bu çalışmadan sonra almıştır.

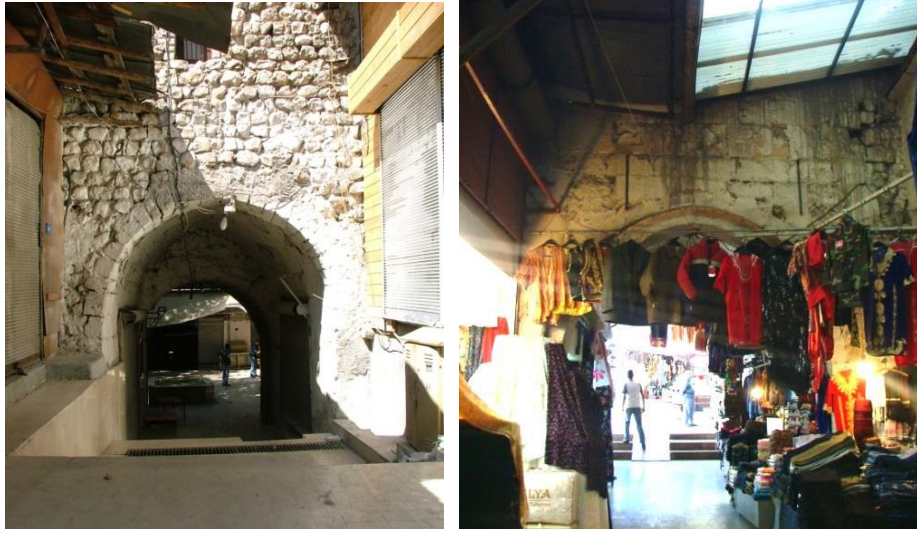
Hana doğudan, yuvarlak kemerli ve beşik tonozlu bir örtü ile girilmektedir. Batıdan ise sivri kemer ve sivri tonoz bir örtü ile girilmektedir. Ayrıca batı girişinde kemerin hemen üst kısmında inşa kitabesi bulunmaktadır. İki girişin de restorasyon çalışması sonrasında duvarları kireç esaslı sıva ile kapatılmıştır. Batı girişindeki inşa kitabesi de bu sıva işlemi sonrası yok olmuştur (Şekil 3.18).

Şekil 3.18. Han Doğu Girişi (solda), Han Batı Girişi (sağda). (Işık, M. 2001)

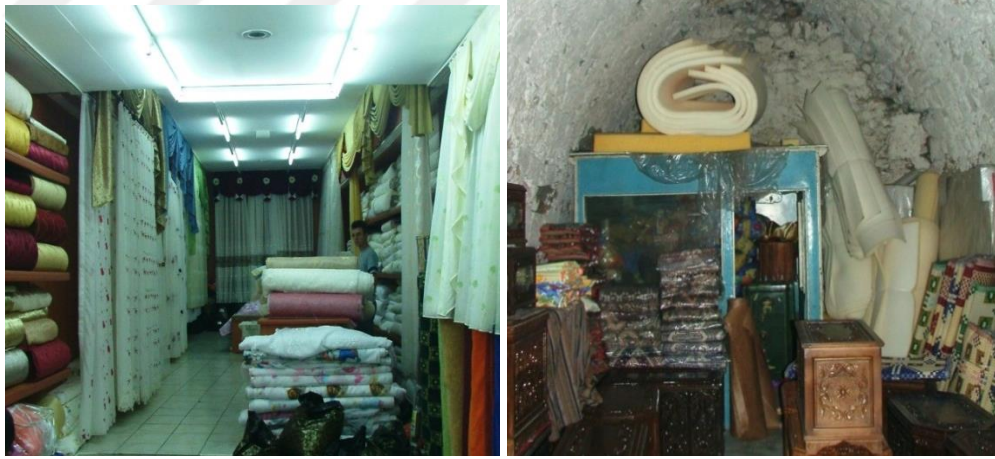
Şekil 3.21. Z-03 Zeminde Seramik ve Tavanda Kontrplak Kaplama (Solda), Z-14 Özgün Taş Duvar (Sağda). (Işık, M. 2001)

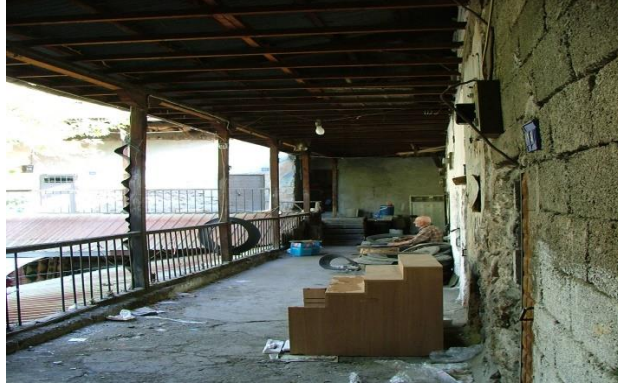
Şekil 3.25. Birinci Kat Batı Bölümü. (Işık, M. 2001)

Birinci kattaki revaklar günümüzdeki ile aynı olup ahşap dikmelerden oluşmaktadır. Batı revakında zemin beton iken diğer kısımlarda taş kaplama olduğu rölöve raporunda belirtilmektedir. Tavanı ahşap kirişlidir ve alt kaplaması mevcut

değildir (Şekil 3.25). Günümüzde ise birinci kattaki tüm revakların çatısı ahşap olup, zemini taş kaplamadır.

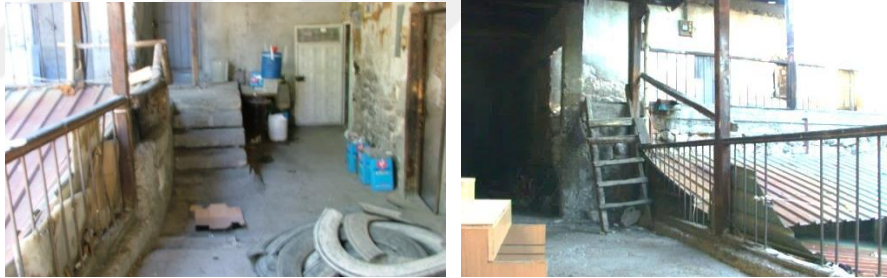
Şekil 3.26. Birinci Kat Güneybatı Merdiven (Solda), Kuzeybatı Merdiven (Sağda). (Işık, M. 2001)

Revaklar arası kot farkları bulunmaktadır. Bu kot farklarından taş merdivenlerle geçiş yapılmaktadır (Şekil 3.27). Batı bölümünden kuzeye geçişte kullanılan merdivenin yıkılmış, ahşap bir merdivenle geçiş sağlandığı fotoğraflardan görülmektedir (Şekil 3.26). 2002 yılındaki restorasyon çalışmaları sonrasında ise yine revaklar arası geçişler beton merdivenlerle sağlanmıştır.

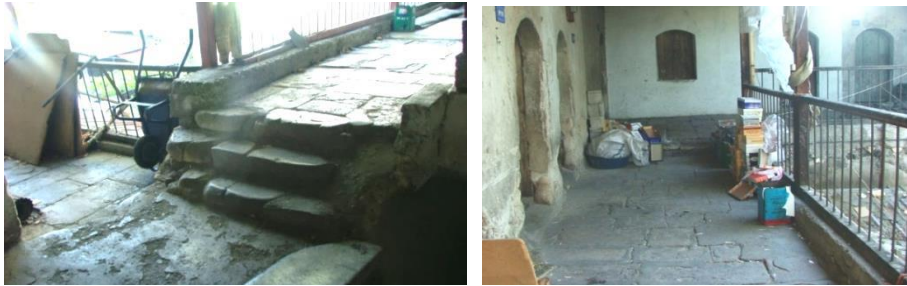
Şekil 3.27. Birinci Kat Güneydoğu Merdiven (Solda), Kuzeydoğu Merdiven (Sağda). (Işık, M. 2001)

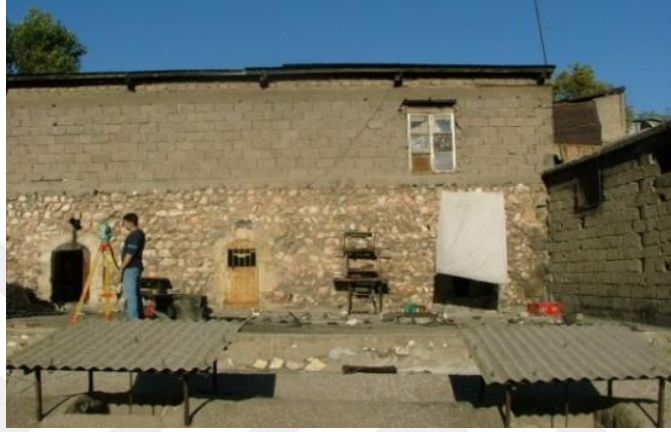
Şekil 3.28. Yükseltilmiş Dış Duvar. (Işık, M. 2001)

üzerinde dış cepheye açılan pencereler bulunmaktadır (Şekil 3.28). Restitüsyon çizimlerine bakıldığında, 1-24 ve 1-25 depolarının pencerelerinin doğu cephesinden dışarı açıldığı (Şekil 3.29), ancak 2002 yılındaki restorasyon çalışmaları ile kapatıldığı görülmektedir. Batı cephesinde dışarıya açılan pencereler, 2002 yılındaki restorasyon çalışmalarından sonra da kullanılmaya devam edilmektedir. Doğu cephesi, 2012 yılında Kahramanmaraş Büyükşehir Belediyesi'nin Sokak Sağlıklaştırma Projesinden sonra tamamen kapanmıştır.

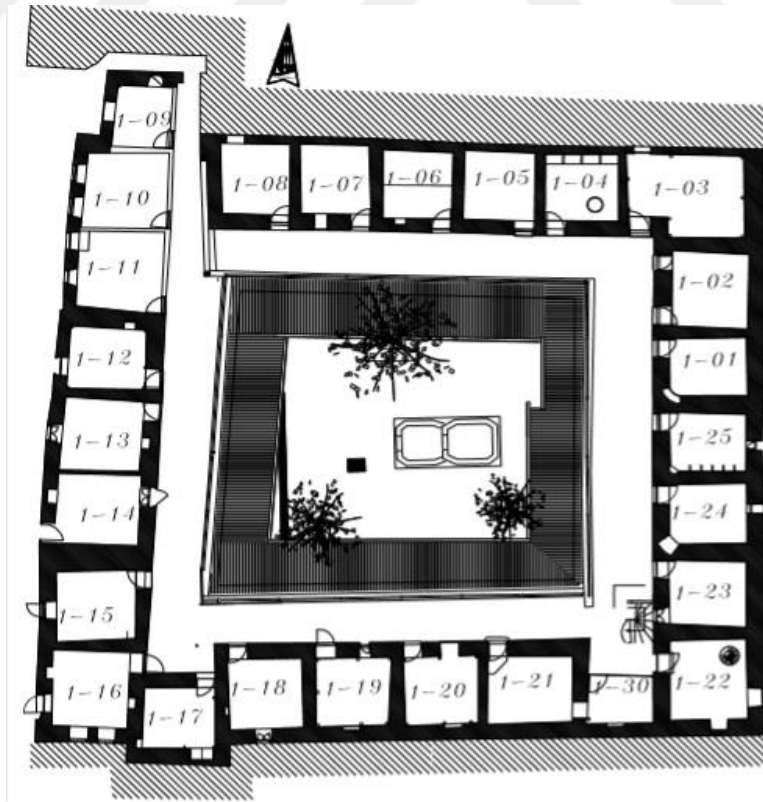
Şekil 3.29. Birinci Kat Restitüsyon Planı. (Işık, M. 2001)

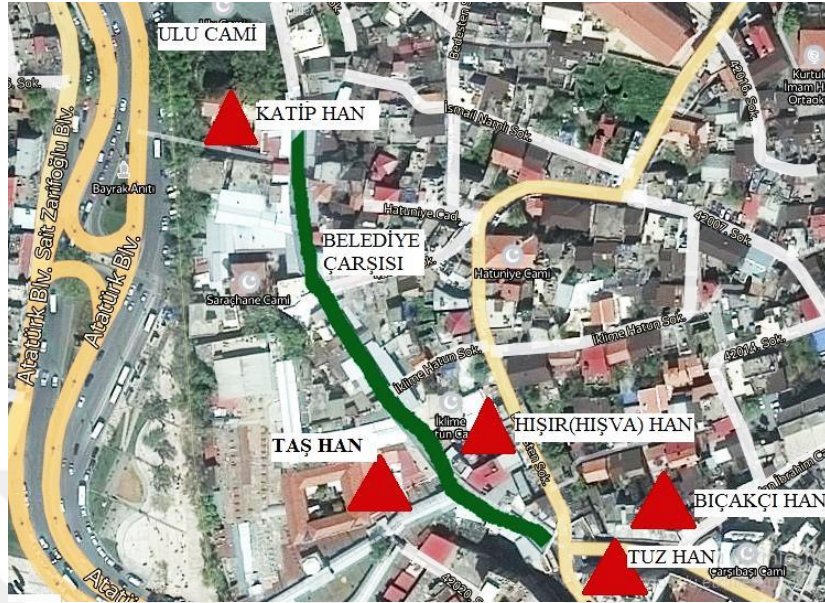
Şekil 4.1. Taş Han'ın Diğer Hanlarla İlişkisi, 2019.

Yapı, tarihi ticaret merkezi olan Kapalı Çarşı ve Suk-1 Maraş (Belediye Çarşısı) kesişiminde yer almaktadır. Kapalı Çarşı ve çevresinde, çarşıya hizmet veren han, hamam ve camiler bulunmaktadır. Bu yapılar, hem çevredeki yerleşmelere hem de çarşı bünyesindeki esnaflara kullanım sağlamaktadır. Kaynaklarda Kapalı Çarşı ve çevresinde 5 adet handan bahsedilirken, günümüze yalnızca 3 tanesi gelmiştir. Bunlar Katip Han, Hışır (Hışva) Han, Bıçakçı Han, Tuz Han ve Taş Han'dır. Taş Han, Katip Han ve Hışır (Hışva) Han günümüze kadar gelebilmiş 3 handır (Şekil 4.1). Maraş geleneksel şehir merkezinde, Çarşılar bölgesi içinde önemli bir ticaret

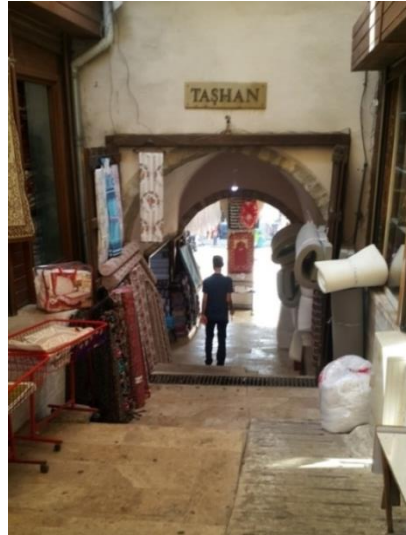
Şekil 4.3. Han'ın Doğu Girişi, 2019.

Hanın doğu ve batıdan olmak üzere iki girişi bulunmaktadır. Doğu girişi sonradan oluşturulmuş olup Belediye Çarşısı'na, batı girişi ise yapının özgün girişidir ve Kapalı Çarşı'ya açılmaktadır. Han'ın doğu girişi kesme taştan yapılmış yuvarlak kemerli ve 2.80m. genişliğindedir. Kemer üzerine takılmış ahşap kepenk bulunmaktadır. Girişin üst örtüsü beşik tonoz olup, duvarlar kireç esaslı sıva üzeri boyadır. Buradaki merdiven ve rampalarda 1 sahanlık bulunmaktadır. Kaplama malzemesi de travertendir. +1.97 kotundan 5 basamakla inilerek +1.12 kotuna, buradan da 3 basamaklı merdivenle +0.61 kotundaki revaka, +0.61 kotundaki revaktan da 2 basamak inilerek +0.31 kotundaki avluya ulaşılır. Rampalar çok dik olduğu ve kaplama malzemesi de kaygan olduğu için kayıp düşmelere sebep olmaktadır (Şekil 4.3).

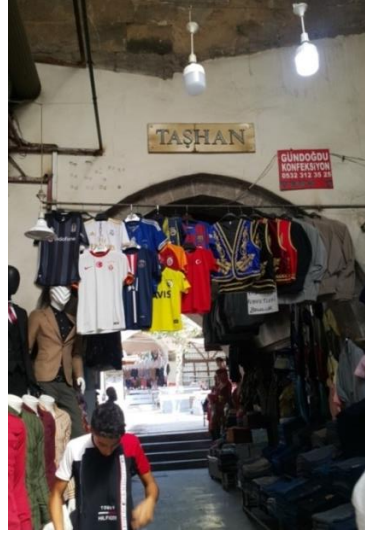
Şekil 4.4. Han'ın Batı Girişi, 2019.

Batıdan ise yapıya kesme taştan yapılmış sivri bir kemerle girilmekte ve üst örtüsü sivri tonozdur. Yapının inşa kitabesi, kireç sıva ve boya nedeniyle kapanmıştır. Girişin zemini traverten malzeme ile kaplıdır. Batıdan 4 basamaklı merdiven ile -0.73 kotunu ± 0.00 kotundaki avluya bağlanılmaktadır (Şekil 4.4). Avlunun doğusu ile batısı arasında 31cm kot farkı bulunmaktadır. Meyil doğudan batıya doğrudur.

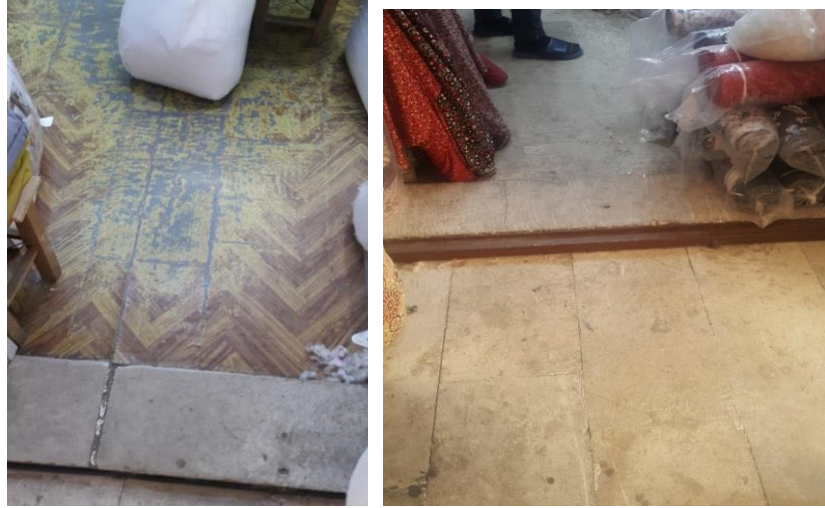
Şekil 4.7. Z-01 PVC Zemin Kaplama (Solda), Z-16 Traverten Zemin Kaplama (Sağda), 2019.

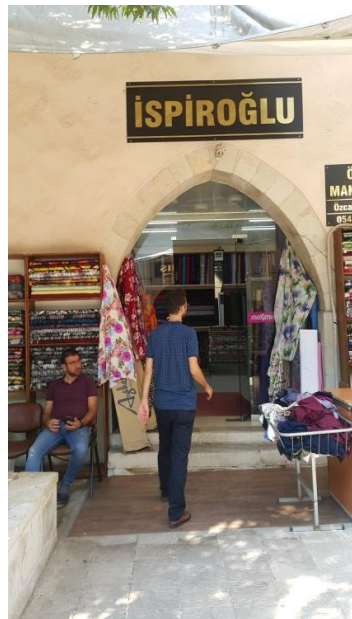
Şekil 4.8. Z-03 Sivri Kemerli Kapı, 2019.

Zemin kat kuzey bölümünde Z-03 ve Z-04 işyerleri bulunmaktadır. Restitüsyon planlarına bakıldığında Z-03 ve Z-04 tek dükkân olarak kullanılırken aradan duvarla bölünmüştür. Z-03 manifaturacı, Z-04 ise çay ocağı olarak kullanılmaktadır. Z-03 ortalama 3.50 x 16.50 m. boyutlarındadır. Z-03'e kesme taştan yapılmış sivri kemer içinde cam bir kapıyla girilirken (Şekil 4.8), Z-04'e basık kemerli ahşap bir kapıyla girilmektedir (Şekil 4.11). Z-03'ün zemini laminat parke (Şekil 4.9), Z-04 ise yalnızca traverten ile kaplıdır. Z-03'ün tavanı sivri tonoz üzeri kontrplak kaplama, Z-04 ise beşik tonoz üzeri kireç esaslı sıva üzeri boyadır (Şekil 4.10). Z-03'ün duvarlarında yine raflar bulunmaktadır ve bu raflar direk olarak duvarlara monte edilmiştir.

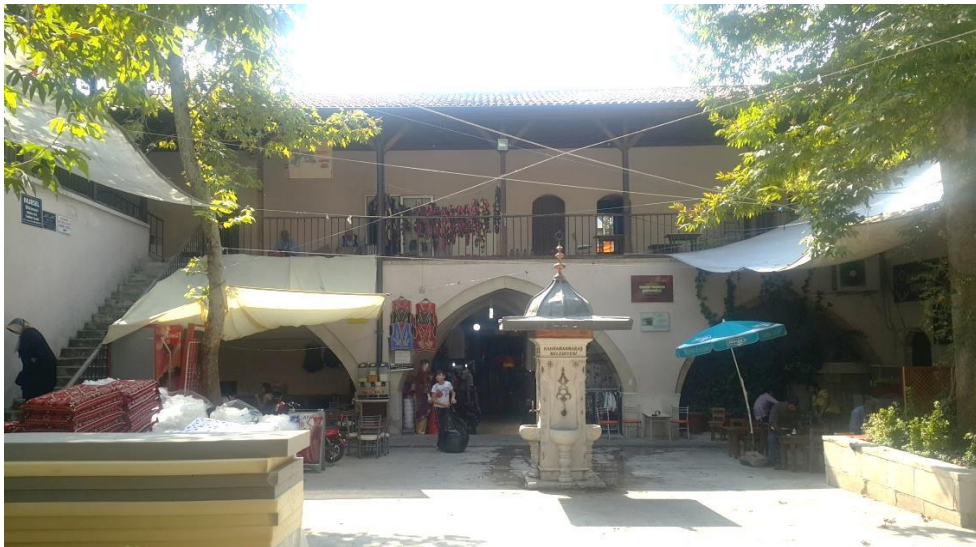
Zemin kat batı bölümünde 3 gözlü kesme taş sivri tonozdan oluşan revak bulunmaktadır (Şekil 4.12). Revakın ölçüleri ortalama 2.70 x 15.60 m dir. Bu revaklar ortada 2 payeye, kenarlarda ise duvarlara yaslanmaktadır. 4 adet depo, 2 adet işyeri, 2 adet tuvalet bulunmaktadır. Bunlardan Z-05, Z-06, Z-07, Z-10, Z-11 ve Z-12 revaka, Z-08 ve Z-09 ise batı girişine açılmaktadır. Buradaki Z-05, Z-06, Z-07, Z-10 ve Z-11 revaktan 40 cm yüksektedir. Z-08, Z-09 ve Z-12 ise revakla aynı kottadır. Batı revakının zemini traverten kaplamadır. Üst örtüsü ise 3 kısımdan oluşur. Kuzey ve güney yönündeki kısımlar beşik tonoz iken orta kısım çapraz tonozdur (Şekil 4.13). Z-08 manifaturacı olarak kullanılırken, Z-09 konfeksiyon satan bir mağaza olarak kullanılmaktadır. Özgününde tuvalet bulunmayan yapıda restorasyon çalışmaları sonrasında kuzeybatı kısmındaki Z-05 ve Z-06 tuvalet olarak yapılmıştır. Z-07, Z-10, Z-11, Z-12 depo olarak kullanılmaktadır. Z-05 ve Z-06 zemin ve duvarları seramik kaplamadır. Z-07, Z-10, Z-11 ve Z-12'nin zeminleri ise traverten ile kaplıdır. Z-08 laminat parke, Z-09 taş kaplamadır. Z-07, Z-10 ve Z-11'in tavanları beşik tonoz, Z-09'un üst örtüsü sivri kemer üzeri kireç esaslı sıva ve boyadır. Z-12'nin ise üst örtüsü çapraz, yarım çapraz ve beşik tonoz üzeri kireç esaslı sıva bulunmaktadır. Z-05 ve Z-06 tavanına ise PVC ile asma tavan yapılmıştır. Z-08'in tavanı ise sivri tonoz üzeri kontrplak kaplamadır. Bu bölümdeki Z-07, Z-08, Z-09, Z-10, Z-11, Z-12 nin duvarları kireç esaslı sıva üzeri boyalıdır. Z-07, Z-10, Z-11, Z-12'nin üst üste 2 kapısı bulunmaktadır. İç kapı ahşap iken dıştaki koruma kapısı metaldir. Z-05 ve Z-06'nın kapıları metaldir. Z-08'in kapısı ise camdır.

Şekil 4.12. Avlu Batı Revakı, 2019.

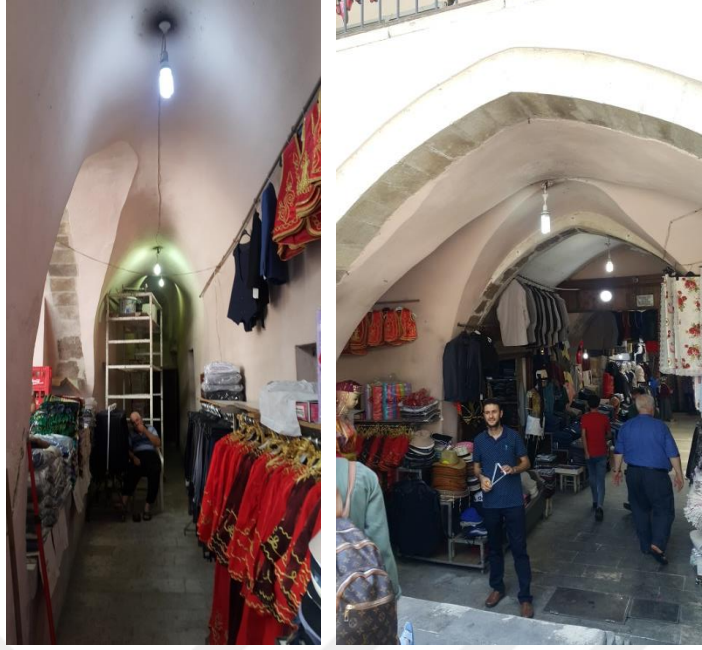
Şekil 4.13. Avlu Batı Revakı Beşik Tonoz (Solda), Çapraz Tonoz (Sağda), 2019.

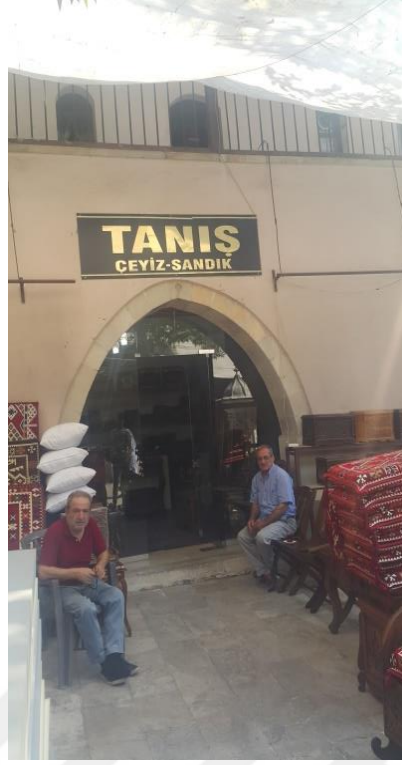
Zemin kat güney cephede 2 adet dükkân bulunmaktadır (Şekil 4.14). Bunlar Z-13 ve Z-14'tür. Z-13 çay ocağı iken, Z-14 ahşap oyma ürünler satan bir mağazadır. Z-14 ortalama 3.90 x 22.30 m. büyüklüğündedir. Yapının özgün halinde bu iki dükkan birleşik iken geçirdiği onarımlardan sonra briket duvarla bölünmüştür. Z-13'e avludan 45cm. aşağı, üzeri PVC esaslı malzeme ile kaplı 3 basamakla inilerek girilmektedir. Z-14'e ise avludan 25cm yukarı çıkılarak 1 basamakla girilmektedir. Z-13'e basık kemerli bir ahşap kapı ile girilirken, Z-14'e kesme taştan sivri kemerli cam bir kapı ile girilmektedir. Z-13'ün üst örtüsü sivri kemer üzeri kontrplak iken, Z-14 ün üst örtüsü sivri tonozdur (Şekil 4.16). Z-13'te duvarlarda, duvar kağıdı ve farklı taş ve seramik kaplamalar ve aynı zamanda mutfak dolapları bulunmaktadır. Z-14'ün duvarları kireç esaslı sıva üzeri boyalıdır. Z-13 ün zemini PVC esaslı zemin kaplaması ve laminat parke (Şekil 4.17), Z-14 ise traverten ile kaplıdır.

Şekil 4.14. Z-14 Dükânı, 2019.

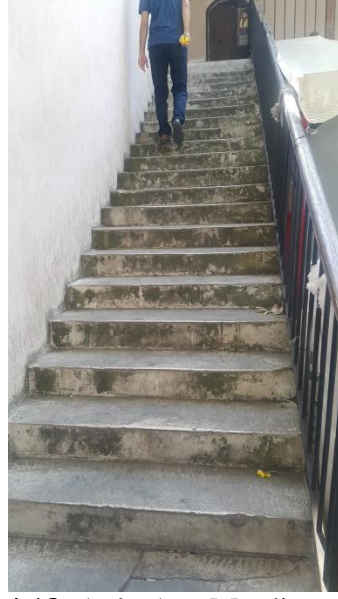
Şekil 4.18. Avlu Ana Merdiven, 2019.

Avlunun güneybatı köşesinden, 20 rıhtlı, beton üzeri traverten kaplı bir merdivenle birinci katın batı bölümüne çıkılmaktadır (Şekil 4.18, Şekil 4.19). Birinci katta 25 adet oda bulunmaktadır. Bu kattaki tüm odalar revaklara açılmakta ve tüm revaklar; dikmeler arasında metal tırabzan, üzerinde ahşap harpuştadan oluşmaktadır. Revakların zemini traverten kaplama olup duvarları kireç esaslı sıva üzeri boyalıdır. Revakın tavanı ise ahşap karkas üzeri ahşap çitakari kaplamadır (Şekil 4.20, Şekil 4.21). Batı revakı +3.66 kotunda olup yedi adet ahşap dikmeden oluşmaktadır.

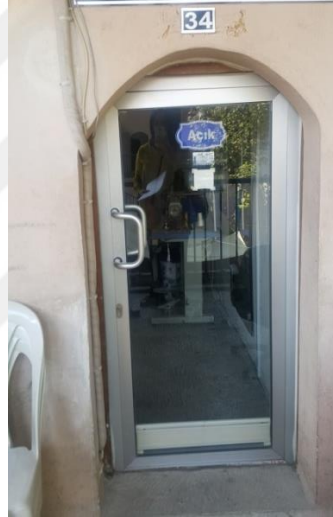
Şekil 4.27. 1-08 Metal Kapı, 2019.

Birinci kat batı revakından 8 basamaklı beton bir merdivenle +3.66 kotundan +5.21 kotundaki kuzey revakına çıkılmaktadır (Şekil 4.26, Şekil 4.27). Kuzey revakına beş adet odanın kapısı açılmaktadır. Bunlardan 1-08 terzi, 1-07 yemenici, 1-06,1-05, 1-04 ise depo olarak kullanılmaktadır. 1-08 odası hariç diğer dört odanın kapısı basık kemerli ve ahşaptır. 1-08'in kapısı metal ve camdan oluşmaktadır (Şekil 4.27). Odalardan yalnızca 1-07'nin revaka açılan basık kemerli ve ahşap penceresi bulunmaktadır (Şekil 4.28). Kuzey bölümündeki tüm odaların yerleri traverten kaplama, duvarları kireç esaslı sıva üzeri boya ve tavanı ise ahşap çitakari kaplamadır.

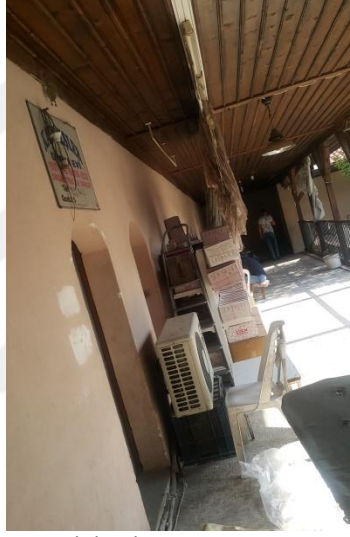
Şekil 4.29. Birinci Kat Doğu Revakı, 2019.

Kuzey revakından bir basamakla çıkılarak +5.21 kotundan, +5.50 kotundaki doğu revakına ulaşılır (Şekil 4.29). Bu revaka yedi adet odanın kapısı açılmaktadır. Bu odalardan 1-03, 1-22 perde dikim atölyesi, 1-02, 1-23 terzi, 1-24 mefruşat dikim atölyesi, 1-01 ve 1-25 ise depo olarak kullanılmaktadır. Bu bölümdeki kapılardan 1-02nin kapısı metal doğramalı iken, geriye kalan 6 kapı basık kemerli ve ahşap doğramalıdır (Şekil 4.31). 1-02 ve 1-23 hariç diğer beş odanın revaka açılan penceresi yoktur. Bu odaların penceresi ise ahşap doğramalıdır. Zemin kaplaması ise 1-03 hariç traverten kaplamadır. 1-03 ün zemini farklı türde PVC kaplama malzemesi ile kaplıdır. Yedi odanın hepsinin tavanı ahşap çitakari kaplama, duvarları ise kireç esaslı sıva üzeri boyadır (Şekil 4.30).

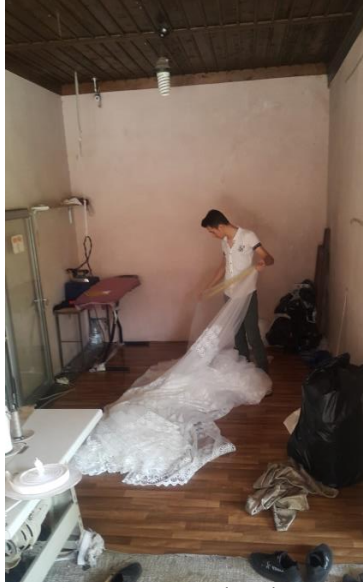
Doğu revakından +5.50 kotundan 2 basamak inilerek +5.11 kotundaki 1-30 alanına ulaşılır (Şekil 4.32). Bu kısım sahanlık gibi kullanılmakta ve 1-22 odasının kapısı buraya açılmaktadır. +5.11 kotundan 2 basamak inilerek +4.53 kotundaki güney revakına ulaşılmaktadır Şekil (4.33). Bu revaka beş adet oda bulunmaktadır. 1-20 ve 1-21 terzi iken diğer üç oda depo olarak kullanılmaktadır. Bu kısımdaki tüm kapılar basık kemerli ve ahşap doğramalıdır. Yalnızca 1-19'un kapısı ahşap kapının haricinde metal ikinci bir kapı koruma için takılmıştır (Şekil 4.34). Sadece 1-19 ve 1-20 odalarının penceresi vardır. Bu pencereler revaka açılmakta ve yuvarlak kemerli ahşap doğramalıdır (Şekil 4.35). Zeminleri traverten kaplama olup, tavanları ahşap çitakari kaplamadır. Duvarları ise kireç esaslı sıva üzeri boyalıdır. Güney revakından dört basamak inilerek +3.66 kotundaki batı revakına ulaşılır.

Şekil 4.32. 1-30 Sahanlığı, 2019.

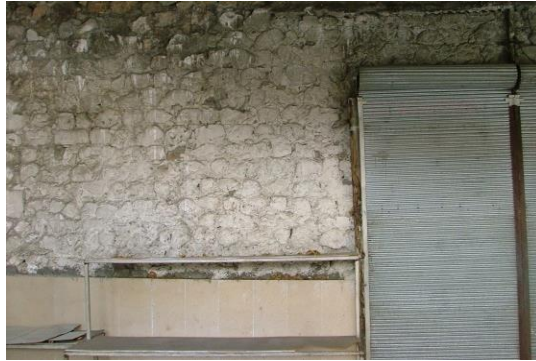
Şekil 4.36. Moloz Taş Duvar. (Işık, M. 2001)

Yapı yığma yapım tekniğiyle yapılmış olup; duvarlarda moloz taş, orijinal kapı, pencere ve kemer açıklıklarında ise kesme taş kullanılmıştır. Hanın tüm duvarları yapılırken yığma yapı tekniği ile kullanılmıştır. Moloz taş (Şekil 4.36) kullanılan dış duvarların kalınlıkları zemin katta 120-130 cm, iç duvarların ise yaklaşık 60-80 cm'dir olduğu tahmin edilmektedir. Revaklar ise zemin katta taş malzeme, birinci katta ise ahşap malzeme kullanılmıştır. Bu ahşap dikmelerin kalınlıkları 10x10cm'dir (Şekil 4.37). Yapı içerisinde sivri kemer, yuvarlak kemer ve basık kemere rastlanmaktadır (Şekil 4.38). Han'ın zemin kat üst örtüsü tonoz sistem ile örtülüdür. Beşik, çapraz ve sivri tonoz olmak üzere 3 çeşit tonoz sistemi kullanılmıştır. Birinci katta üst örtü ahşap kaplama ile tamamen kapandığı için örtü sistemi gözlenememiştir. Kapı ve pencereler ahşap, metal ve cam olarak kullanılmıştır. Zeminde genellikle traverten, laminat parke ve PVC esaslı malzeme kullanılmıştır. Yapının çatısı ahşap karkas olup üzeri alaturka kiremit ile kaplıdır.

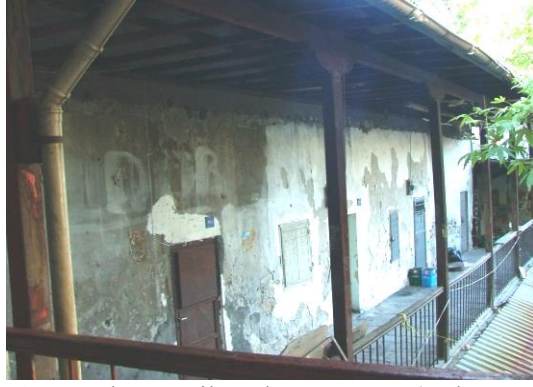
Şekil 4.37. Ahşap Dikmeler ve Çatı. (Işık, M. 2001)

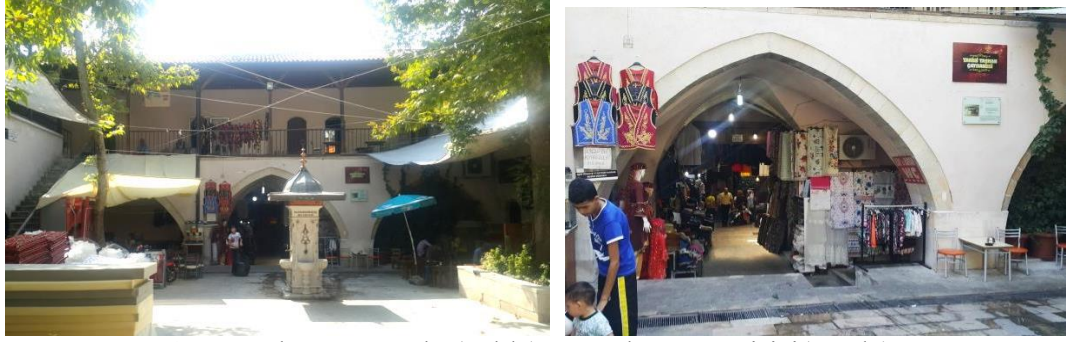
Yapının, avlu zemin kat batı bölümünde 3 gözlü sivri kemerli bir revak bulunmaktadır. Ortada bulunan kemerden, Kapalı Çarşı girişi sağlanmaktadır (Şekil 4.39). Bu kısımda, avlu 0.00 kotundan 20 basamaklı merdivenle +3.66 kotundaki birinci kat revakına ulaşılmaktadır. Birinci kat batı revakında 8 adet kemerli kapı bulunmaktadır. Bu bölümde revaka açılan pencere bulunmamaktadır. Revak, ahşap dikmelerle taşınan, ahşap sundurmadan oluşmaktadır. Ahşap sundurmanın üzeri ise alaturka kiremitle kaplıdır. Cephenin tamamına bakıldığında, kemerlerde düzgün kesme taş, cephenin duvarlarında ise kireç esaslı sıva üzeri boya kullanılmıştır.

Şekil 4.39. Avlu Batı Cephe(solda), Kapalı Çarşı Girişi(sağda), 2019.

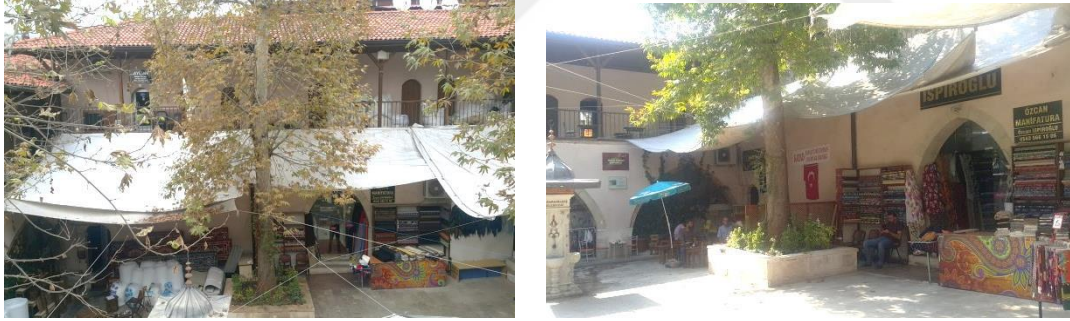
Şekil 4.40. Avlu Kuzey Cephe (solda), Avlu Zemin Kat Kuzey Cephe (sağda), 2019.

Avlu kuzey cephesinde, zemin kata 0.00 kotundaki avludan +0.35 kotlu su basmanla girilmektedir. Zemin katta iki adet kapı görülmektedir. Bu kapılardan biri büyük bir sivri kemerli, diğeri ise basık kemerlidir (Şekil 4.40). Avlu birinci kat kuzey cephesi +5.21 kotunda bulunmaktadır. Bu katta revaka açılan 5 adet basık kemerli kapı ve 1 adet pencere bulunmaktadır. Revak, ahşap dikmelerle taşınan, ahşap sundurmadan oluşmaktadır. Ahşap sundurmanın üzeri ise alaturka kiremitle kaplıdır. Cephenin tamamına bakıldığında, kemerlerde düzgün kesme taş, cephenin duvarlarında ise kireç esaslı sıva üzeri boya kullanılmıştır. Cephe duvarları üzerinde kumaşlardan saçak yapıldığı görülmektedir (Şekil 4.41).

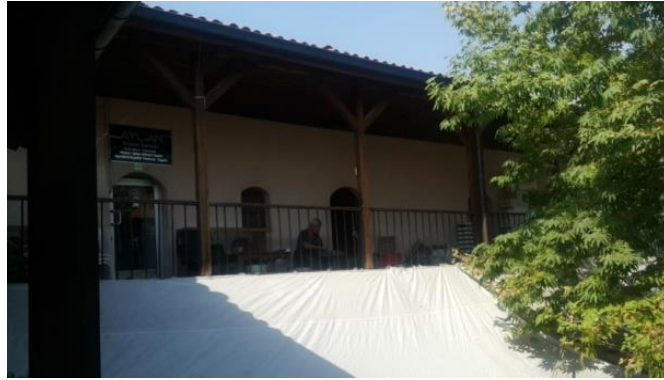
Şekil 4.41. Avlu Birinci Kat Kuzey Cephe, 2019.

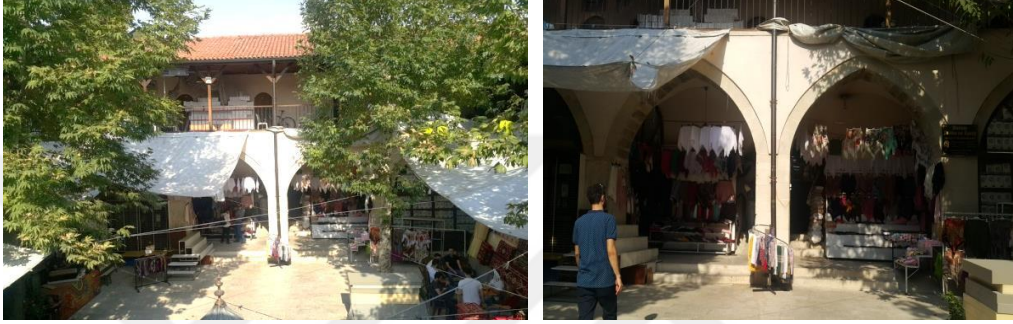
bulunan ikisinden Belediye Çarşısı'na geçiş sağlanmaktadır (Şekil 4.42). Revakın kuzeydoğu ve güneydoğu köşelerinde bulunan gözleri, ahşap camekânla sonradan kapatılarak Z-02 ve Z-15 dükkânları oluşturulmuştur (Şekil 4.43). Avlu doğu cephesi birinci kat revakı +5.50 kotunda bulunmaktadır. Revaka, 7 adet kapı ve 2 adet basık kemerli pencere açılmaktadır. Revak, ahşap dikmelerle taşınan, ahşap sundurmadan oluşmaktadır. Ahşap sundurmanın üzeri ise alaturka kiremitle kaplıdır. Cephenin tamamına bakıldığında, kemerlerde düzgün kesme taş, cephenin duvarlarında ise kireç esaslı sıva üzeri boya kullanılmıştır.

Şekil 4.42. Avlu Doğu Cephe(solda), Zemin Kat Avlu Doğu Giriş, (sağda), 2019.

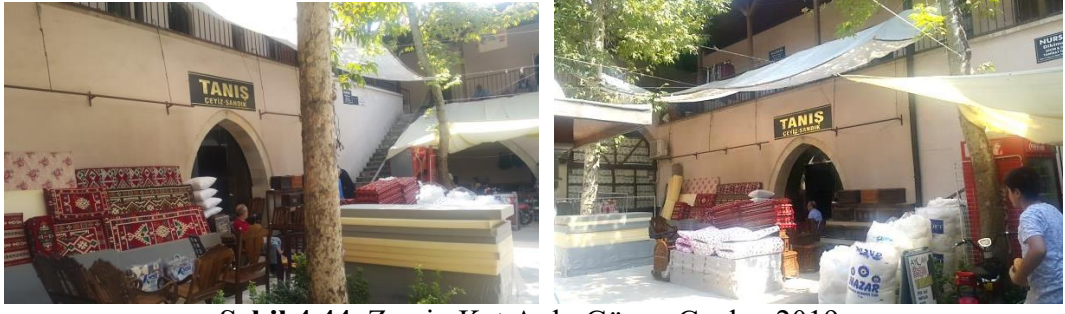
Avlu güney cephesinde, zemin kat avlu güneybatı kısmında 20 basamaklı ana merdiven bulunmaktadır. Ayrıca zemin katta büyük sivri kemerli ve basık kemerli iki adet kapı bulunmaktadır (Şekil 4.44). Avlu birinci kat güney cephesi +4.53 kotunda bulunmaktadır. Bu bölümde 5 adet basık kemerli kapı ve 2 adet basık kemerli pencere görülmektedir (Şekil 4.45). Revak, ahşap dikmelerle taşınan, ahşap sundurmadan oluşmaktadır. Ahşap sundurmanın üzeri ise alaturka kiremitle kaplıdır. Cephenin tamamına bakıldığında, kemerlerde düzgün kesme taş, cephenin duvarlarında ise kireç esaslı sıva üzeri boya kullanılmıştır.

Şekil 4.44. Zemin Kat Avlu Güney Cephe, 2019.

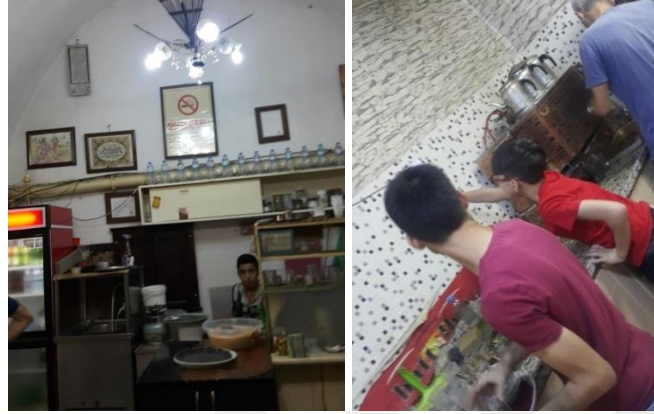
olarak kullanılmaya başlanmıştır. Bu katta ayrıca 2 adet çay ocağı bulunmaktadır. Çay ocakları için mekânların (Z-04/ Z-13) içine tezgâh, duvarlara dolap ve seramik kaplamalar yapılmıştır (Şekil 4.46).

Şekil 4.46. Z-04(solda) , Z-13 (sağda) Yapılan Ekler, 2019.

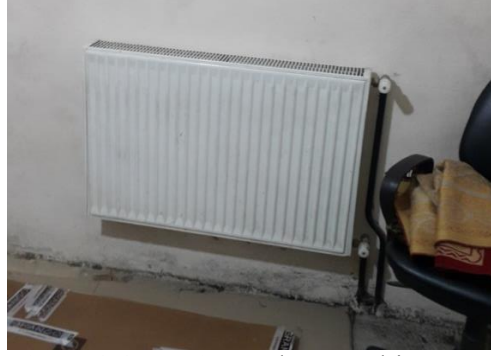
Şekil 4.47. Z-10 Radyatör Eki, 2019.

Zemin katta tüm işyerlerinde duvarlarda raf bulunmaktadır. Bu raflar, direkt olarak taş duvarlara monte edildiği için hem yapının özgünlük durumunu bozmakta hem de yapıya zarar vermektedir. Yapının hem zemin hem de birinci katında ısıtma için kaloriferli sistem kullanılmıştır. Duvarlara monte edilmiş kalorifer petekleri de duvarlara zarar vermektedir. Ayrıca bu ısıtma sistemleri için yer yer döşemeler delinmiştir. Soğutma için kullanılan klima üniteleri de yapıya hem görsel hem de teknik olarak zarar vermektedir. Birinci katta 1-09 mekânında ısıtma sistemi için kazan dairesi oluşturulmuştur. Bu da yapının özgününde olmayan bir durumdur. Isıtma sistemi şu an aktif olarak kullanılmamaktadır (Şekil 4.47). Yapıdaki tüm tesisatlar, hem geri döndürülemez hem de yapıya direkt olarak monte edilmiştir ve bu durum yapının özgünlüğüne zarar vermektedir.

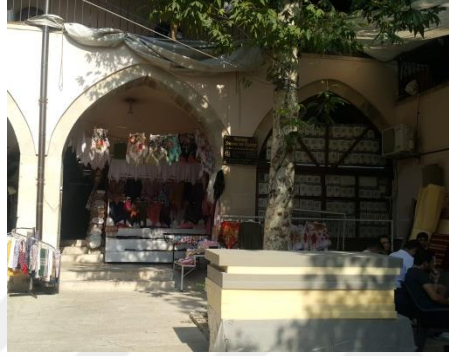
Şekil 4.48. Z-15 Camekânı, 2019.

Yapı restorasyon geçirmeden önce, girişler ve avlu doğal eğimli rampa şeklinde olduğu esnaflar tarafından sözlü olarak belirtilmiştir. Restorasyon çalışmasından sonra, girişler merdiven ve rampa ile sağlanmaktadır. Yapının restitüsyon planları incelendiğinde, doğu revakındaki Z-02 ve Z-15 dükkanlarının sonradan kapatıldığı görülmektedir (Şekil 4.48).

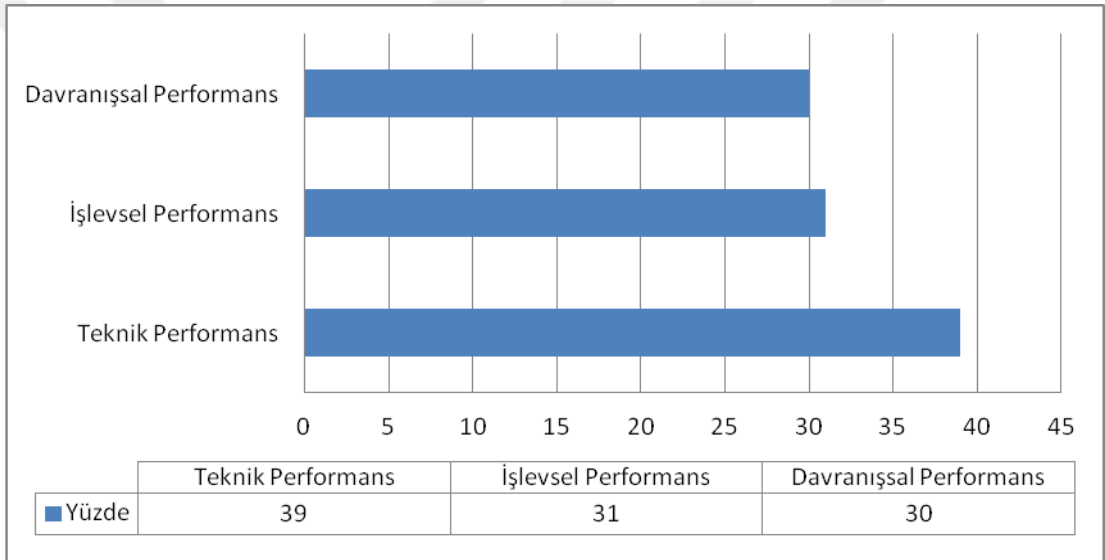
Şekil 5.1. Yeniden Kullanımda Taş Han'ın Ortalama Üzerinden Davranışsal, İşlevsel ve Teknik Performans Değerlendirilmesi.
