GAZİANTEP'TE KÜLTÜREL AMAÇLI KULLANILAN ESKİ EVLERİN
ENGELSİZ ULAŞILABİLİRLİĞİNİN İNCELENMESİ

YÜKSEK LİSANS TEZİ

TUĞBA ÇİNPOLAT

OCAK 2019

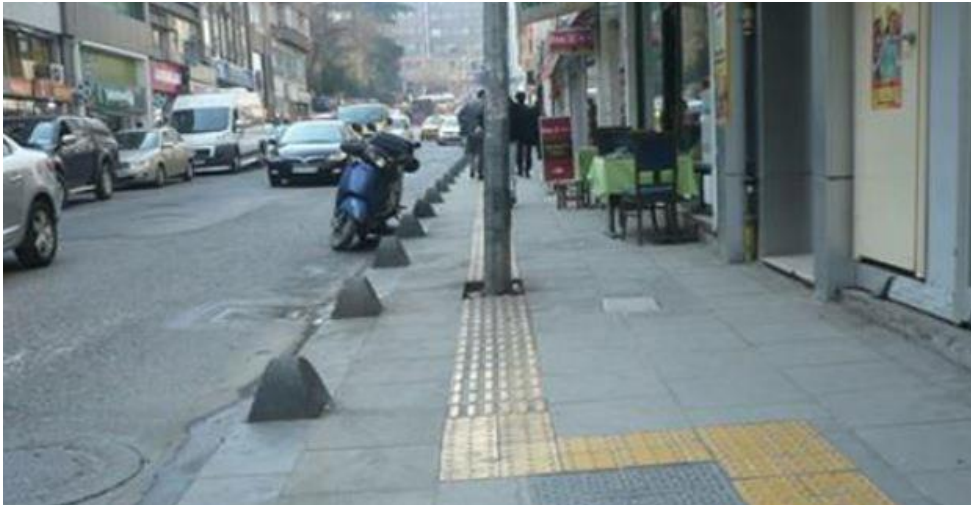
Ancak bu konuda eğitilmiş ve ulaşılabilirliği sadece yasalara uymak için değil de gerçekten yardımcı olmak isteyen kişiler tarafında uygulamalar yapılırsa, standartlara uygun olmasına rağmen hemen önünde bulunan elektrik direği yüzünden hiçbir şekilde kullanılmayan tekerlekli sandalye rampaları vb olmaz (Şekil 1).

Şekil 1.Hatalı Bir Uygulama Örneği(Arkitera,2014,Erişilebilirlik mi Dediniz?
<http://www.arkitera.com/haber/19622/2>)

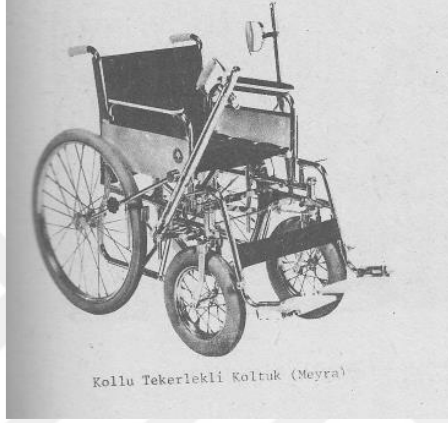
Büyük Tekerleri Önde Olan Tekerlekli Sandalyeler: Kullanıcının alışkanlık ve gücüne bağlı bir şeydir. Büyük tekerlekler önde olunca araba küçük engellerden ve alçak kaldırımlardan daha rahat iner, çıkar; ayrıca daha kolay döner. Ne var ki, büyük tekerleğin arkada olması daha doğrudur; basit standart sandalye içinde bu tip kullanılmaktadır. Kullanıcı sandalyesindeki şahıs bir başkası tarafından sürülüyorsa yine büyük tekerlerin arkada olması daha uygundur kaldırım, rampa veya merdivenlerden daha kolay indirilebilir. Bir diğer fayda da gidiş çizgisinden daha az sapma yapan dengeli bir gidişe imkân vermesidir. Büyük tekerlek önde olunca sandalye sağa sola daha fazla sapma yapar.

Şekil 18. Büyük Tekerlek Önde Sandalye

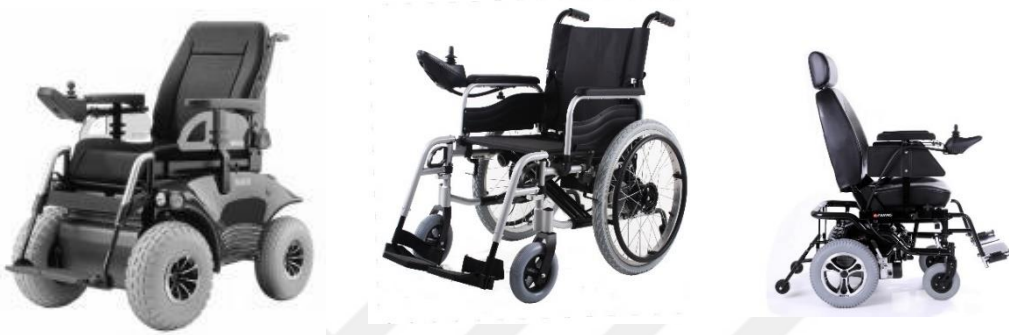
Elektrikli Tekerlekli Sandalye : Son yıllarda yaygınlaşmakta olan elektrikli tekerlekli sandalyeler ise rahatlık ve güven bakımından kullanımı kolay araçlardır. Bunlar güçlü akümülatörler tarafından hareket ettirilirler. Aküler zaman zaman evde şarj edilebilirler. Elektrikli sandalyeler evde ve açık havada kullanılabilirler; hatta merdiven inip çıkabilmeleri bile mevcuttur. Evde kullanılanlarda ön tekerlekler küçük, dış kullanımlarda genellikle büyüktür.

Şekil 20. Elektrikli Tekerlekli Sandalye

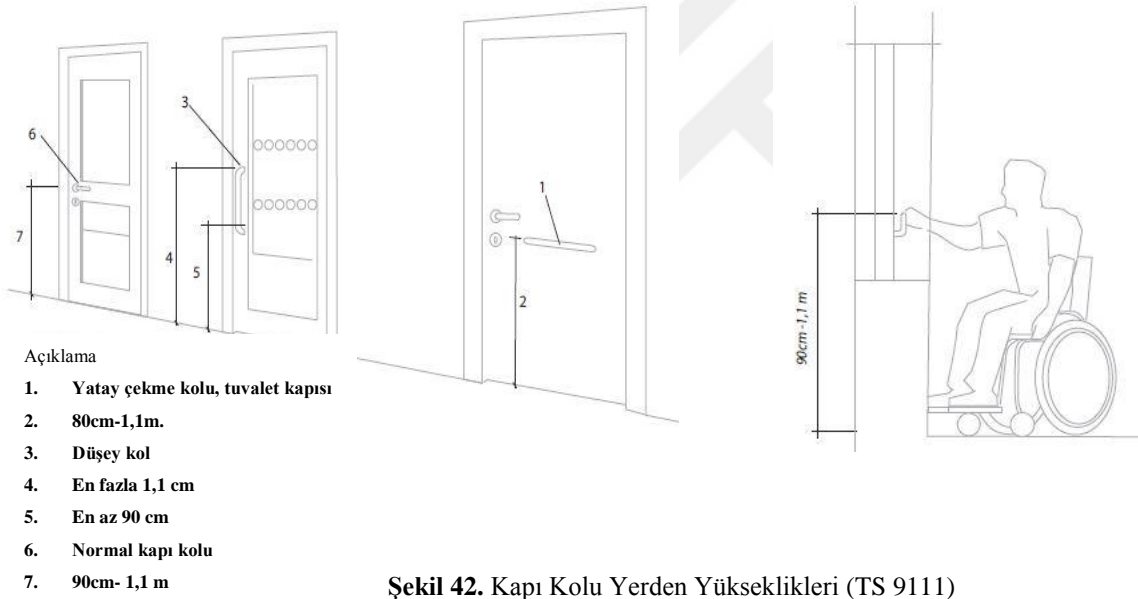
Kapı kolu, kilitler, anahtar ve diğer kapı aksamları tek elle kullanılacak şekilde tasarlanmalı ve ellerini kullanamayanlar için kavrama gerektirmeden işleyebilecek şekilde yapılmalıdır. Uygulanması istenen tasarım şekli; U biçimli kulplar ve itmeli kollu kapı kulplarıdır. Kapı kolunun yerden yüksekliği 90 cm ile 110 cm arasında yapılmalıdır. Kapı her iki taraftan da kullanılabilir.

Şekil 42. Kapı Kolu Yerden Yükseklikleri (TS 9111)

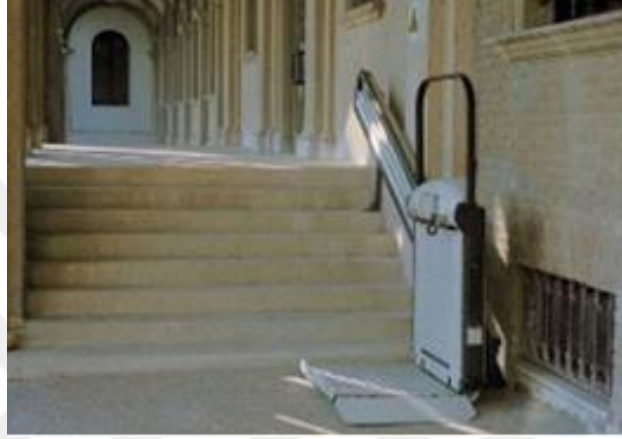
Platform tipi merdiven asansörleri hem dışarda hem de iç mekânlarda rahatlıkla kullanılabilir özelliktedir. (Düz – Dönüştü – Sahanlıklı) Merdiven uzunluğunca monte edilen ray sistemi üzerinde ilerleyerek çalışır. Merdivenlerde çok büyük yer işgal etmez. İsteğe bağlı olarak sunulan katlanır oturma özelliği sayesinde, sadece tekerlekli sandalye kullanıcıları için değil, yürüme güçlüğü çeken kişiler için de erişebilirlik çözümü elde edilir

Şekil 57. Platform Tip Merdiven Asansörü(<http://www.engelsizurunler.com.tr>)

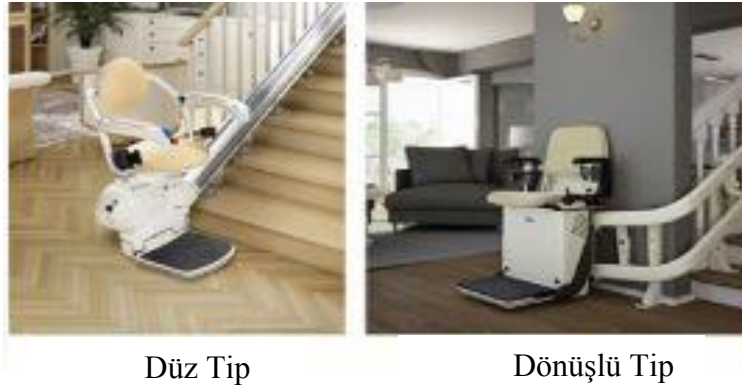
Koltuk tipi merdiven asansörleri dönüştü ve düz merdivenlere de uygulanabilen sistemleri mevcuttur farklı modelleri mevcut olup diğer merdiven asansörlerine göre maliyeti daha uygundur. Ancak, asansörün kendi koltuğu üzerinde olduğu için tekerlekli sandalye kullanıcıları için çok iyi bir çözüm değildir dolayısıyla kamusal alanlarda kullanımı önerilmez.

Düz Tip

Dönüştü Tip

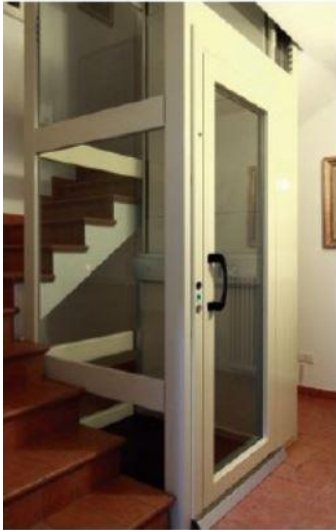
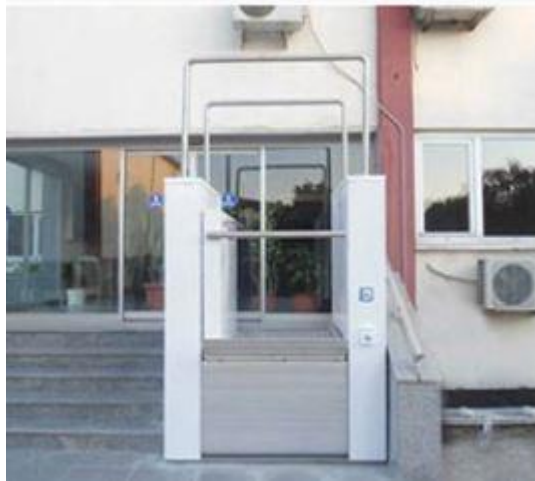
Dikey tip engelli asansörleri, sunduğu bir çok kolaylık nedeniyle her türlü mekâna uygulanabilir özelliktedir. Asansör kuyusuz yapıldığı için yapılara fazla müdahale edilmez; iç ve dış alanlarda rahatlıkla uygulama yapılabilir. Dikey platform asansör, özellikle bina girişlerinde ve bina içlerinde bulunan merdivenlerde yan tarafında kullanılabilen tekerlekli sandalye kullanıcıları için çok büyük kolaylık sağlamaktadır ayrıca ekonomik bir sistem olduğu için çokça çözümlenelerde tercih edilmektedir. Zemin seviyesinden 7,5 metre yüksekliğe çıkış sağlanabilmektedir. Binaların dikey ulaşılabilirlikleri asansör sayesinde erişim sorunu ortadan kaldırmaktadır. Asansörün dikey platformunun elektrostatik boyalı ve paslanmaz seçenekleri olduğu için dış mekânlarda da rahatlıkla kullanılabilir. Bu asansörlerde güvenlik açısından her türlü önlemler alınmıştır. Tekerlekli sandalye kullanıcıları için tüm mekânlarda tam ulaşılabilirliği sağlamaya yönelik bir asansördür, dolayısıyla kamusal alanlar için rahatlıkla tercih edilebilir. Asansör, merdiven kenarındaki boş alana yerleştirilerek veya basamaklar kırılarak merdiven içine, ya da katlar arasındaki merdiven boşluğuna monte edebilir. Evler, müzeler, okullar, eski binalar, kamusal binalar gibi her türlü alanda tercih edilebilir. Beton kuyu ve kuyu dibi gerektirmeyen yapısı sayesinde hiçbir ön hazırlığa gerek kalmaksızın kolaylıkla uygulanabilir. Cam, boyalı sac, paslanmaz, ahşap gibi malzeme seçenekleri ile bulunduğu mekâna uyum sağlar.

Şekil 59. Dikey Tip Engelli(<http://www.engelsizurunler.com.tr>)

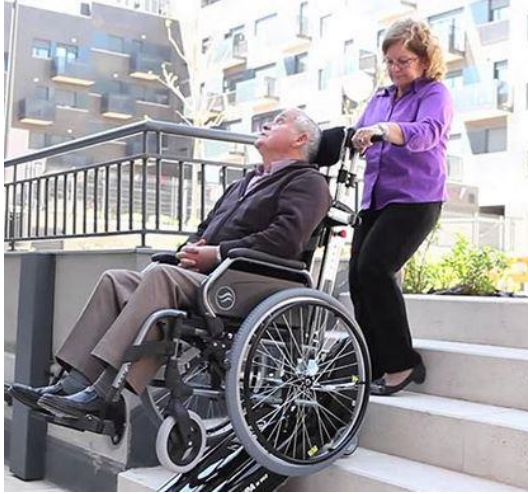
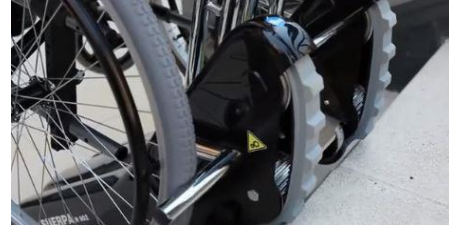
Asansörü olmayan ve rampa uygulanamayacak dik merdivenlerde tekerlekli sandalye kullanıcılarının erişimi için rahatlıkla kullanılabilir bir araçtır. Müdahale yapılmasına izin verilmeyen tarihi binalar için tercih edilebilir. Portatif olması sebebiyle, bireysel kullanımların yanı sıra, birden fazla merdivene sahip bina ve tesisler için uygun ve ekonomik bir erişilebilirlik çözümüdür. Aynı mekânda birden çok merdivende kullanabilir avantajı vardır. Merdiven tırmanışının akülü sistemi sayesinde kullanan kişi ekstra güç harcamaz kullanan kişi araca sadece yön verir. Kişinin transferinin tekerlekli sandalyesi ile birlikte yapıldığı tekerlekli ve paletli tip modeller ile kendinden koltuklu modelleri mevcuttur. Parçalara ayrılarak demonte edilebilir özelliğindedir; taşınması kolaydır. Hiçbir montaj işlemi gerektirmeden koruma altındaki tarihi yapıları erişilebilir kılar. 35 ° (%70) eğimli tırmanma açısına sahip tüm merdivenlerde kullanılabilir.

Şekil 62. Akülü portatif Merdiven Tırmanıcısının Uygulama Örneği(<http://www.engelsizurunler.com.tr>)

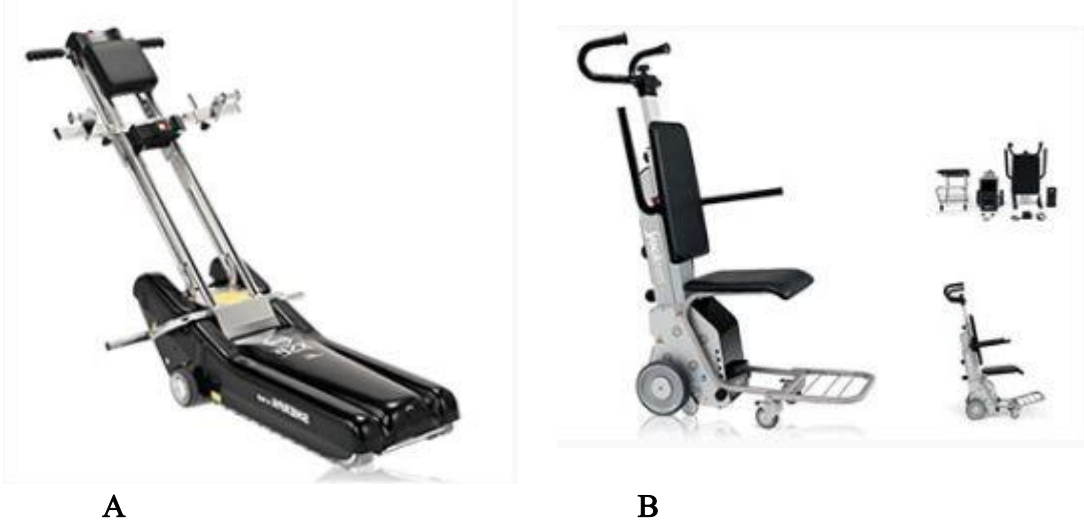
Şekil 63. Akülü portatif Merdiven (A-Düz Merdiven İçin Paletli Sistem, B-Dar ve Spiral Merdivenler İçin Tekerlekli Sistem) (<http://www.engelsizurunler.com.tr>)

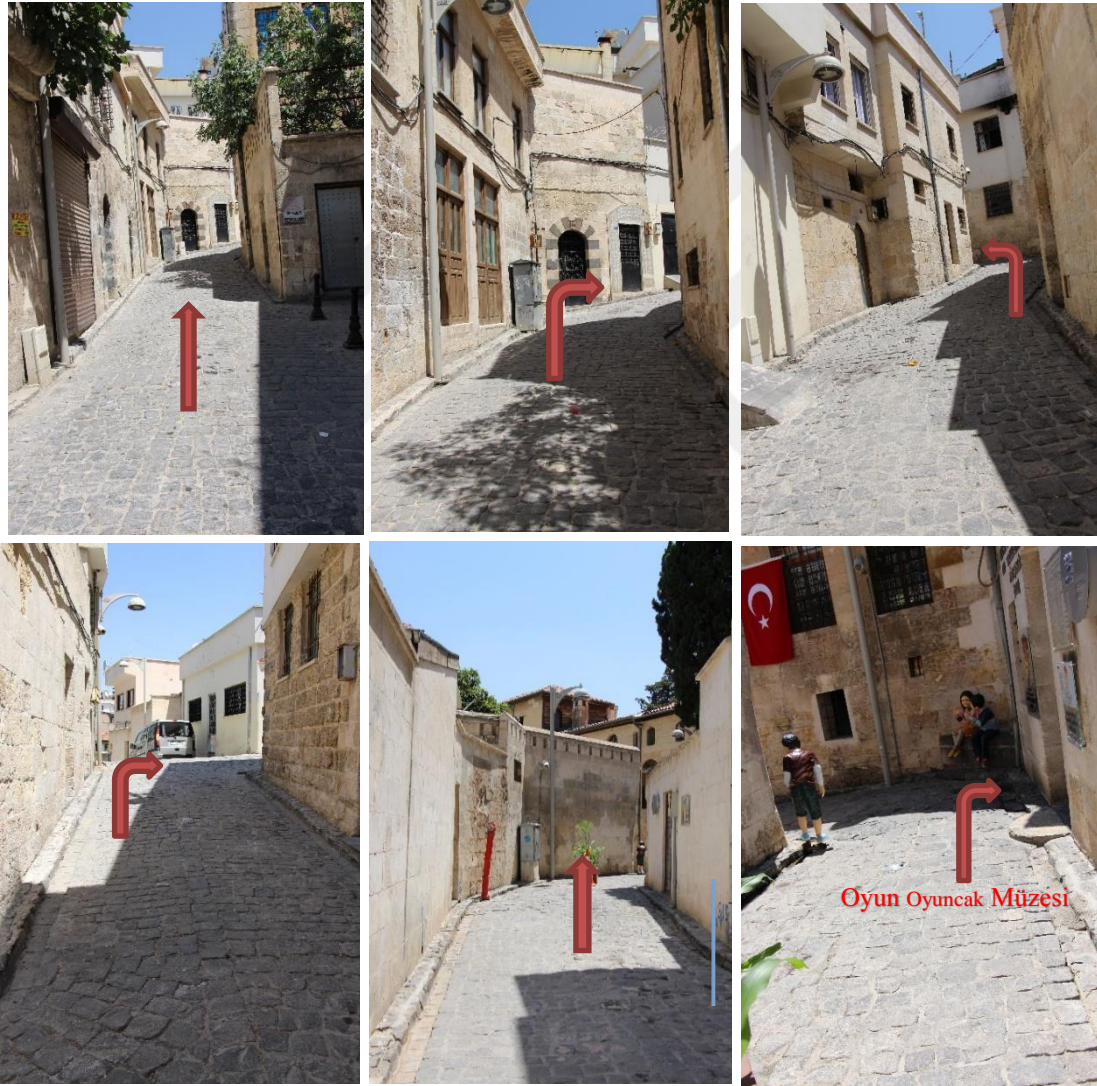
Yapı Bey mahallesinde ara bir sokakta olduğu için ana caddeden yapının konumuna doğru olan istikamette bazı sıkıntılar yaşanmaktadır. Öncelikle yapıya otomobil ile ulaşım sağlanamamaktadır; yapıya en yakın otopark mesafesi yaklaşık 300 m dir. Yapıya ulaşılırken yokuş çıkarak ulaşım sağlanmaktadır. Bir tekerlekli sandalye kullanıcısının tek başına ulaşması zordur; ayrıca zemin pürüzlü bazalt taşından yapıldığı için ulaşımda aksamalar yaşanması olasıdır.

Şekil 80. Oyun Oyuncak Müzesi Gidiş Güzergâhı(Orijinal 2018)

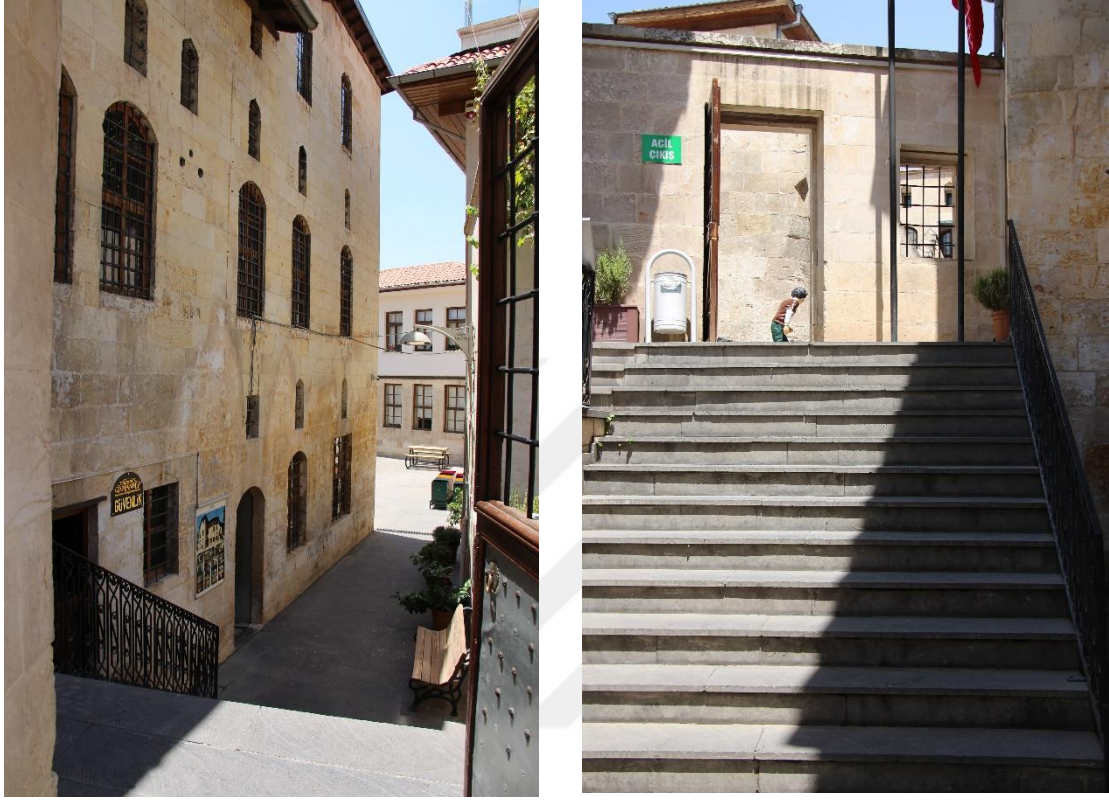
Yapı komplike bir yapı olduđu için ilk giriş alanına Kudép binasının yan tarafındaki avludan girilmektedir. İlk karşılaşılan sorun girişteki eşiktir ve eşiğı aşmak için herhangi bir rampa bulunmamaktadır. Sonra karşılaşılan engel hemen girişteki merdivendir. Merdivende herhangi bir rampa, merdiven asansörü ya da akülü portatif merdiven tırmanıcıları yoktur.

Şekil 82. Oyun Oyuncak Müzesi Avlu Girişi(Orijinal 2018)

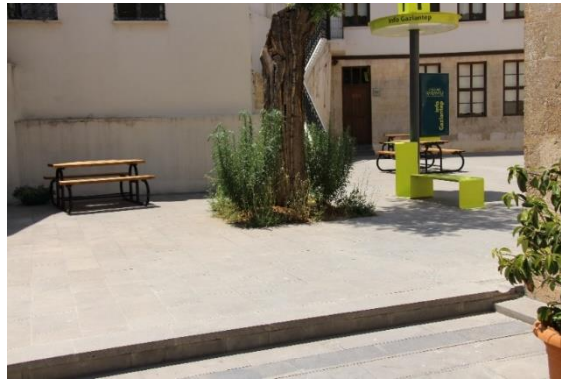
Şekil 81 .Oyun Oyuncak Müzesi Güzergâhında Kot Farkı Engeli(Orijinal 2018)

Bu şekilde devam ederken karşımıza kot farkı olan bir engel daha çıkmaktadır. Bu engelde de maalesef herhangi rampa yapılmamış olup, portatif rampa da bulunmamaktadır.

Hâlbuki bu tür kolay birkaç yöntemle ulaşılabilirlik sorununu ortadan kalkması mümkündür. Aynı şekilde eşikteki yükseklik farkı portatif rampalarla çözülebilecek niteliktedir.

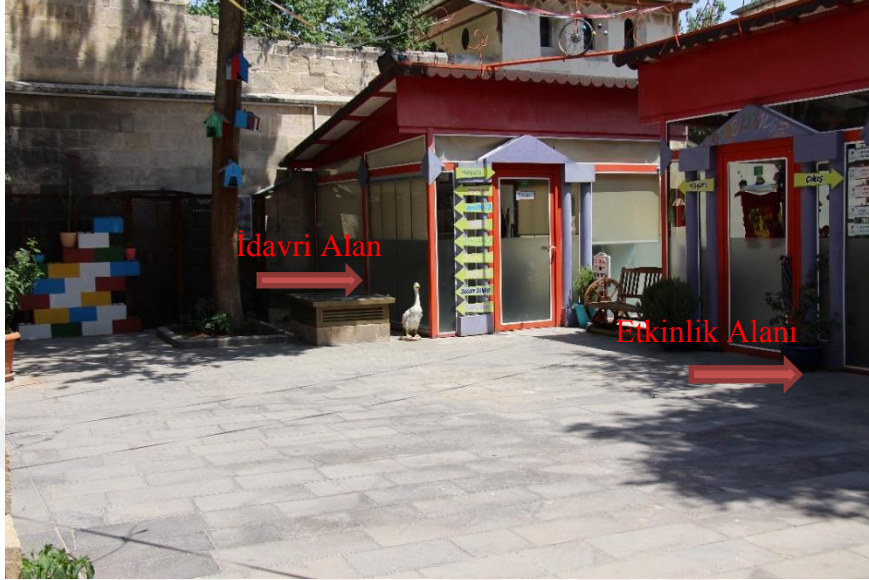
Yapının avlusuna geldiğimizde sonradan eklenen iki alan bulunmaktadır. Alanlardan birincisi idari oda olarak kullanılırken ikincisi etkinlik alanı kullanılmaktadır. Oyuncak müzesinde sık sık etkinlikler düzenlenmektedir. Etkinliklere tekerlekli sandalye kullanıcısının ulaşması olasıdır fakat daha önce bahsedilen problemler engel teşkil etmektedir.

Şekil 83. Oyun Oyuncak Müzesi Avludaki Ek Alanlar (Orijinal 2018)

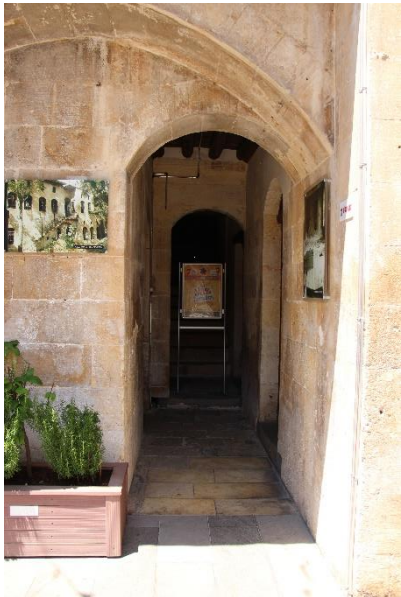
Yapı içerisinde ise zemin katta kapı eşikleri rampa olmadığı için engel teşkil etmektedir. Müze portatif rampa bulundurmadığı için engel ortadan kalkmamıştır. Ayrıca zemin katta bir diğer engel de bir numaralı odadan ikiye geçiş çok dar olduğu için tekerlekli sandalye geçişine uygun değildir. Şu anda zemin katta içerde bulunan merdiven kullanılmamaktadır. Onun yerine

Şekil 85 .Oyun Oyuncak Müzesi Zemin kat Girişi Kapı Eşik Sorunu (Orijinal 2018)

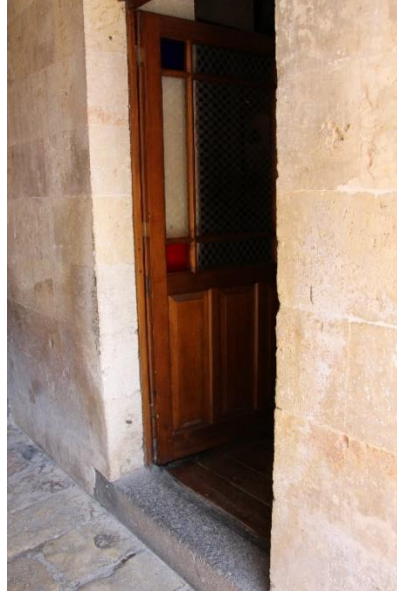
Şekil 84. Oda Bir'den oda ikiye Geçiş Sorunu (Orijinal 2018)

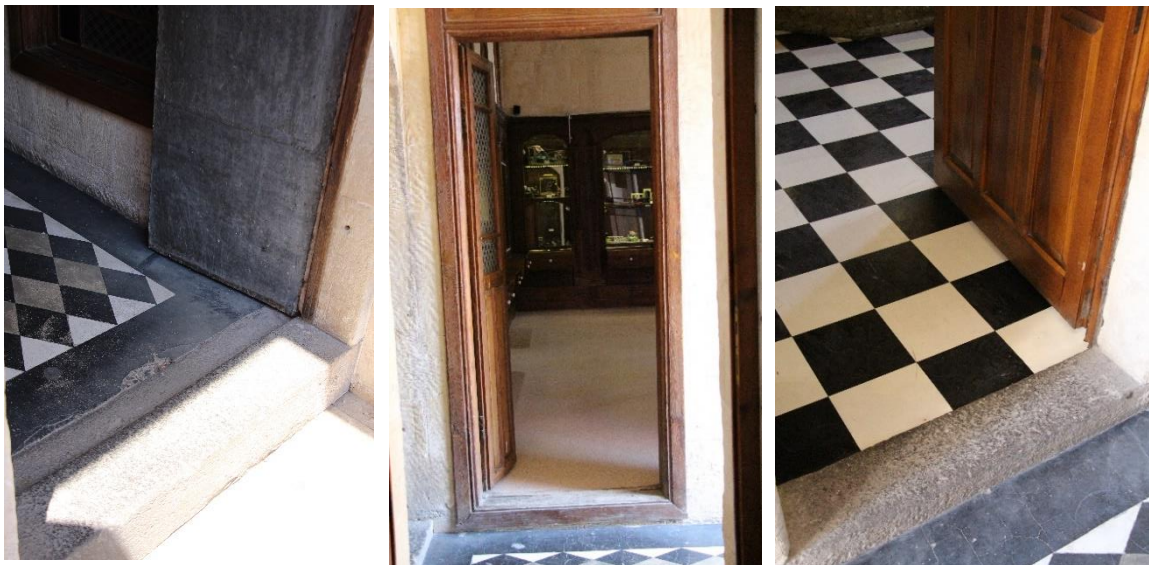
Birinci kata geldiğimizde aynı şekilde sahanlıkta ve odalara geçiş esnasında bir eşik problemi ile karşılaşmışır. Buradaki alan darlığından dolayı rampa veya portatif rampaların kullanımı mümkün olmamaktadır. Bu alanda akülü portatif merdiven tırmanıcıları kullanılabilir.

Şekil 87. 1.Kat Soldan Sağa Avlu Merdiveni Sahanlık Eşiği, Oda Beş ve Altı Eşik Sorunu(Orijinal 2018)

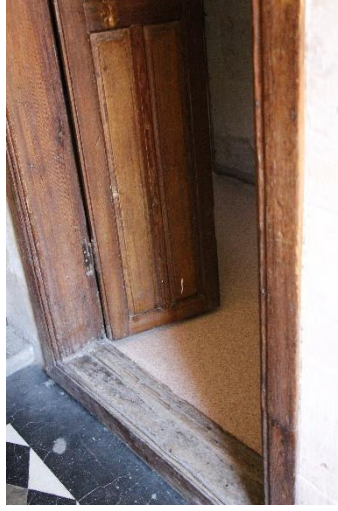
Şekil 88. Oyun Oyuncak Müzesi Birinci Kat Oda Eşik Detayı(Orijinal 2018)

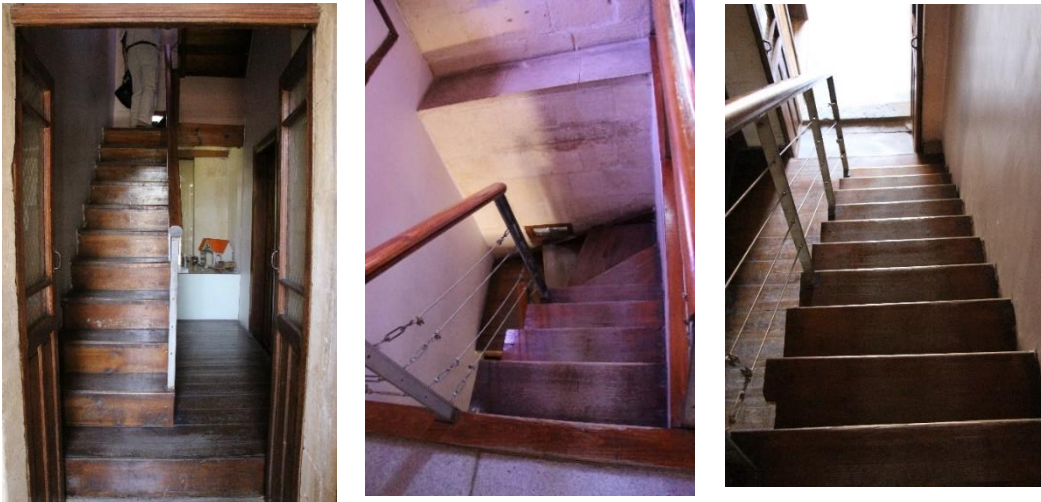
Bu alandan sonra sonraki istikamet çatı katına çıkmaktadır. Ancak çatı katına çıkan merdiven ulaşılabilirlikte büyük sorundur. Zorlukla çıkılan dar bir merdivenle karşılaşılmaktadır. Yaşlı, bebek arabası ve tekerlekli sandalye kullanıcısının çıkması mümkün değildir. Alan darlığından dolayı merdiven asansörü veya engelli asansörü gibi çözümler uygulanamamaktadır. Uygulanması gereken çözüm çatı katı bir müze sergileme alanı olarak kullanılmamasıdır. Gerekirse çatı katını idari alan çevirmek mantıklı bir çözüm olabilir

Şekil 89. Oyun Oyuncak Müzesi Çatı Katına Çıkış Merdiveni(Orijinal 2018)

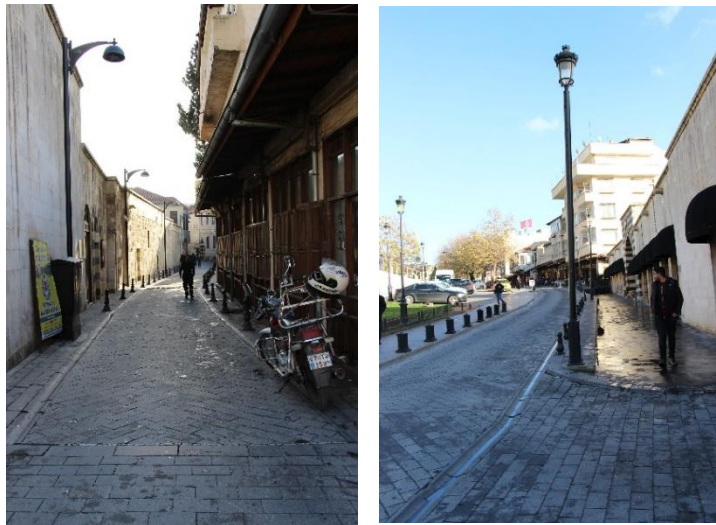
Şekil 94. Emine Göğüş Mutfak Müzesi Gidiş Güzergâhında Zemin(Orijinal 2018)

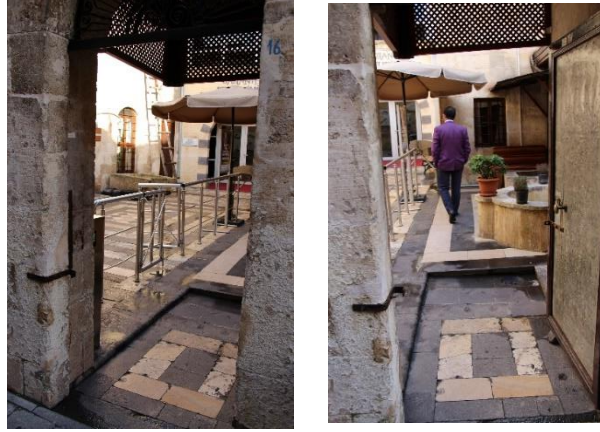
Şekil 96. Emine Göğüş Mutfak Müzesi Girişi(Orijinal 2018)

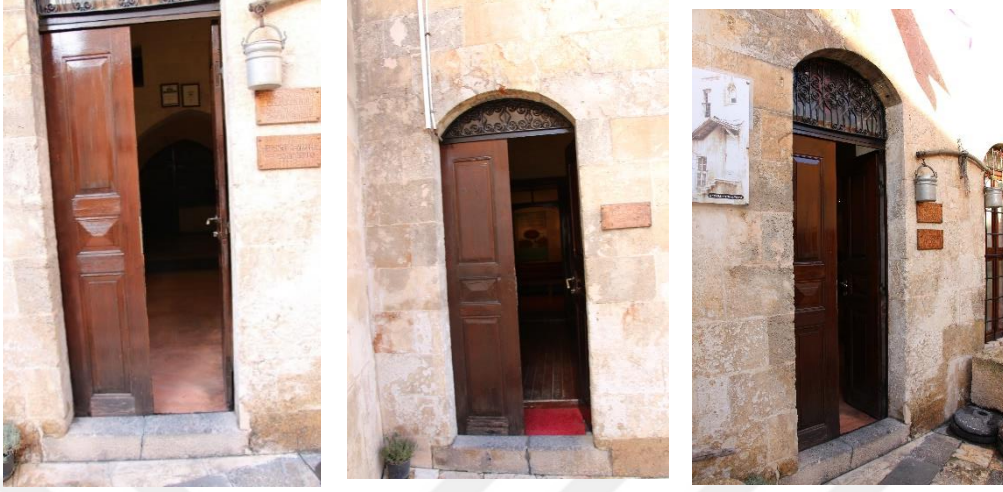
Şekil 97. Emine Göğüş Mutfak Müzesi Zemin Kat Eşik Problemleri Olan Alanlar(Orijinal 2018)

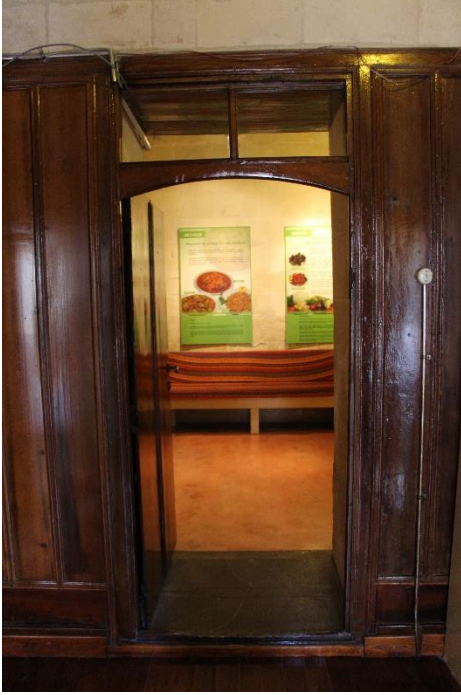
Avluya girildikten sonra zemin katta iki gezinme alanı bulunmaktadır. Alanların her ikisinde de girişte eşik problemi vardır. Burada önerilen çözüm portatif rampalardır. Müzedeki yetkiliyle konuşulduğunda problemi şu şekilde anlattı "Zemin katta bizim yardımımızla rahatlıkla geziyorlar. Onların Müzeden mahrum kalmaması için tüm fedakarlıkları yapmaya hazırız. Zemin katta ki bütün alanları gezebiliyorlar. Tüm personel bu konuda çok dikkatli ve etkinliklere de rahat bir şekilde katılabiliyorlar. Ne var ki birinci kata çıkamıyorlar bunun en büyük nedenlerinden biri koruma kurulunun yapının tescilli olmasından dolayı herhangi bir müdahaleye izin vermemesidir. Yukarıya çıkamadıkları için resimlerle veya kamera görüntüleriyle mekanları görmelerini sağlıyoruz." Odaların eşikleri yardım edilince aşılamayacak bir sorun değil ancak en kolay çözüm müzede portatif rampaların olmasıdır.

Şekil 99. Emine Göğüş Mutfak Müzesi Oda Beşten oda Dörde geçerken eşik problemi(Orijinal 2018)

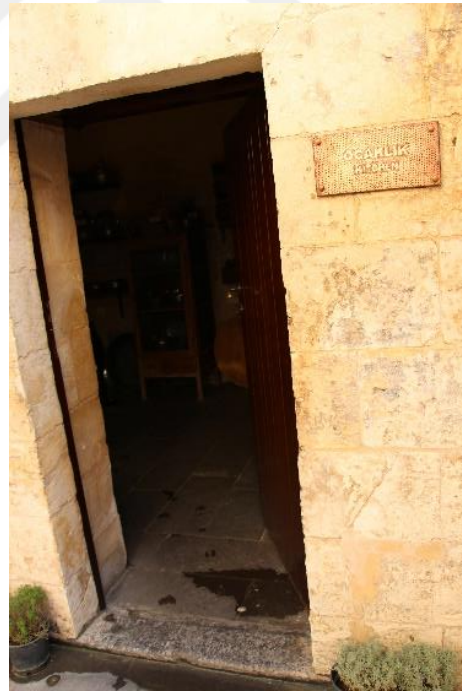
Şekil 98. Emine Göğüş Mutfak Müzesi Oda Bir Girişi(Orijinal 2018)

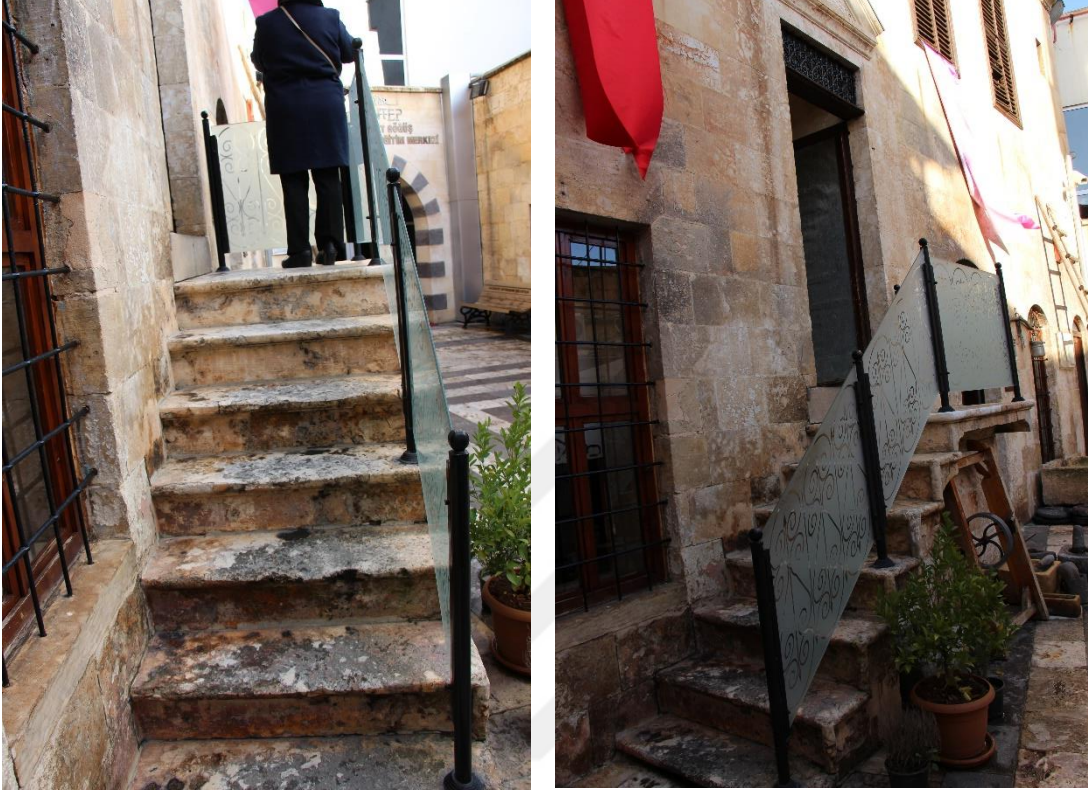
Zemin kattan birinci kata çıkışta iki adet merdiven sorunuyla karşılaşılmaktadır. Avludaki merdiven ve birinci kata çıkan merdiven için alan darlığı nedeniyle akülü merdiven tırmanıcısı önerilebilir.

Şekil 100. Emine Göğüş Mutfak Müzesi Birinci Kata Çıkan Avlu Merdiveni(Orijinal 2018)

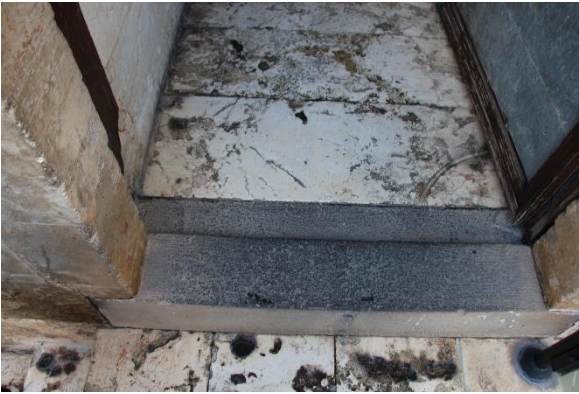
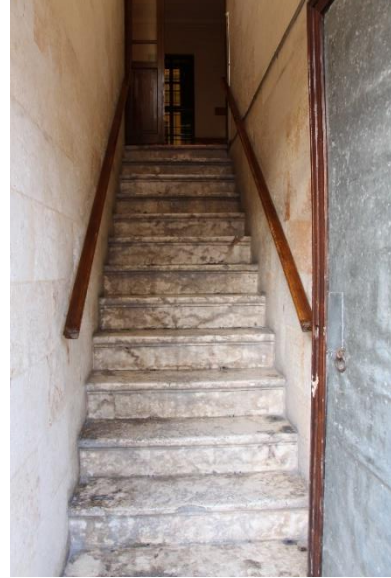
Şekil 101. Emine Göğüş Mutfak Müzesi Birinci Kata çıkarken avlu merdiveni sahanlığındaki eşik ve İç Merdiven(Orijinal 2018)

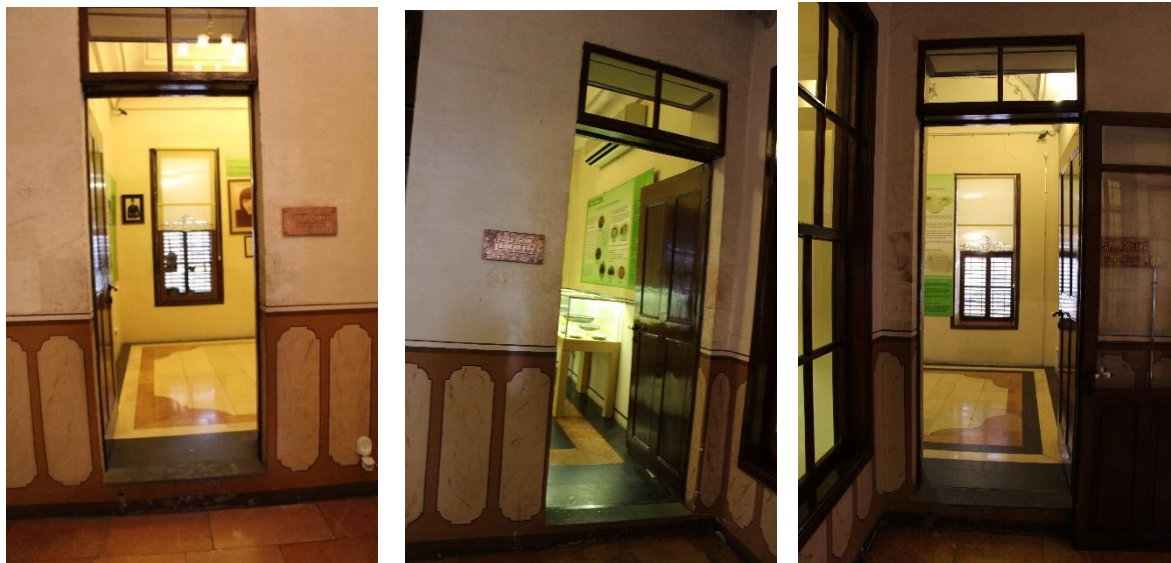
Şekil 102. Emine Gögüş Mutfak Müzesi Zemin Kat Bir,İki,Üç ve Dört Numaralı Odalar Arasında Geçişler(Orijinal 2018)

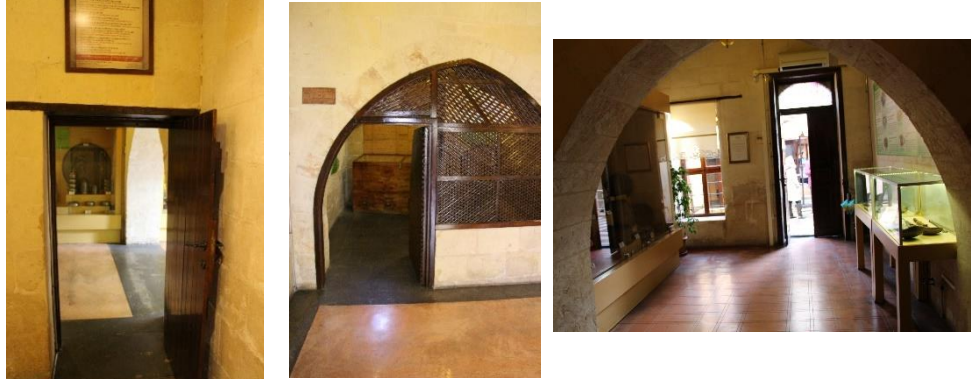
Birinci kata ulaşıldığında birinci oda, ikinci oda ve üçüncü odanın girişinde eşikler bulunmaktadır. Bu tür engellerin haricinde başka bir engele rastlanmamıştır. Eşiklerde portatif rampalarla rahatlıkla çözümlenebilmektedir. Zemin ve tefrişler dolaşım alanları için uygundur.

Şekil 104. 1. Kat Sırasıyla İkinci Oda, Birinci Oda ve Üçüncü Oda Girişleri(Orijinal 2018)

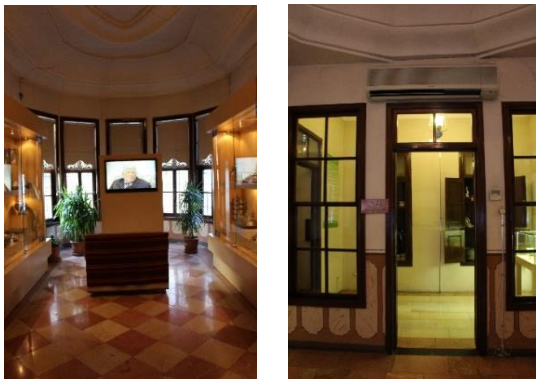
Şekil 105. Birinci Kat Sofa ve Dördüncü Odaya Geçiş(Orijinal 2018)

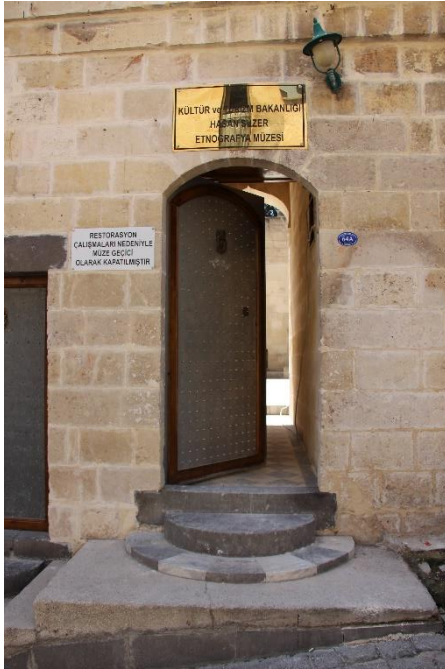
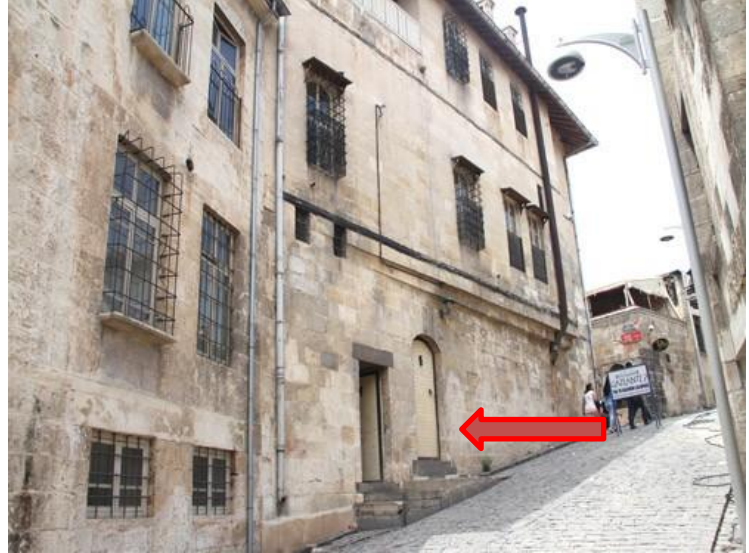
Şekil 111. Hasan Süzer Etnografya Müzesi Cephesi ve Giriş Kapısı(Orijinal 2018)

Yapının girişinde ilk engelle karşılaşılmaktadır. Yapı sokaktaki eğim nedeniyle sokak kotundan yüksektedir ve 3 basamaklı bir merdivenle erişim sağlanmaktadır. Ancak rampa bulunmamaktadır. Yapı yeni restorasyondan geçmiş olmasına rağmen rampa ve portatif rampa gibi erişimi kolaylaştıran bir araç kullanılmamıştır.

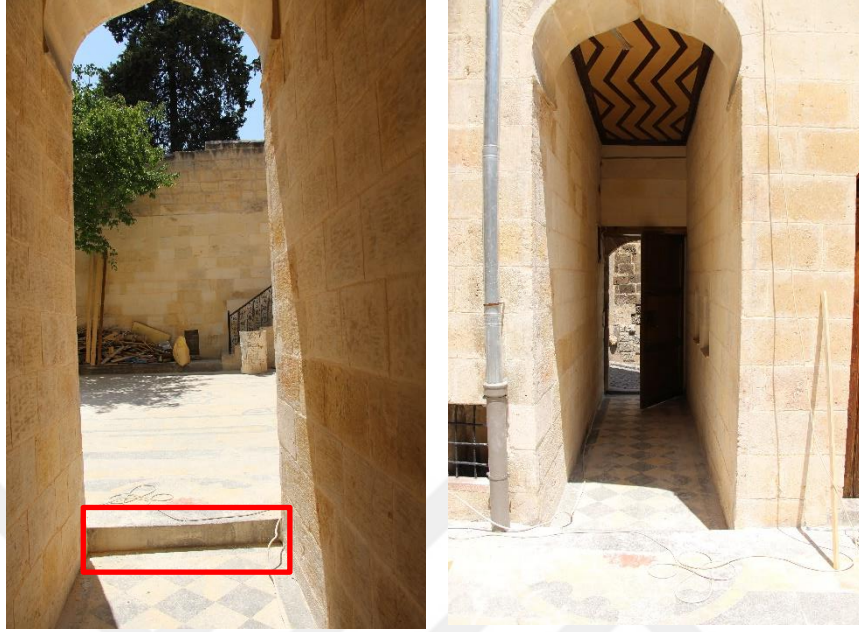
Yapıdan içeriye girildiği zaman biraz ilerlendiğinde karşımıza yine bir yükseklik çıkmaktadır burayada aynı şekilde portatif taşınabilir rampalarla kolayca çözümlenebilecek seviyededir.

Şekil 112. Hasan Süzer Etnografya Müzesi Girişinde Karşılaşılan Eşik Sorunu(Orijinal 2018)

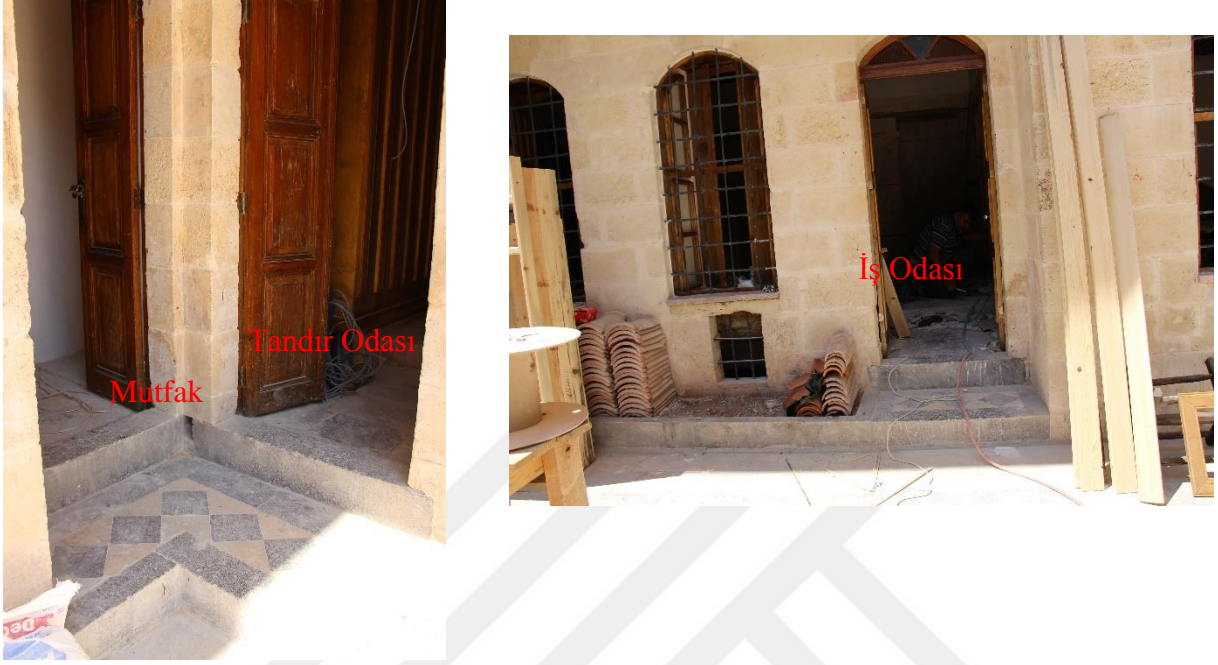
Müzenin zemin katında tüm odalarda girişte eşik problemleri vardır. Özellikle iş odası ve tandır odasına girişte ikinci bir eşik(ayakkabılık) olan bölümler ayrıca bir sorundur. Bu alanlarda iki eşik mesafesi bir alınıp ölçüye uygun rampa eğimi özel olarak hazırlanan portatif rampa yaptırılmalıdır.

Şekil 115. Hasan Süzer Etnografya Müzesi Zemin Kat Mutfak, Tandır Odası ve İş Odası Girişleri(Orijinal 2018)

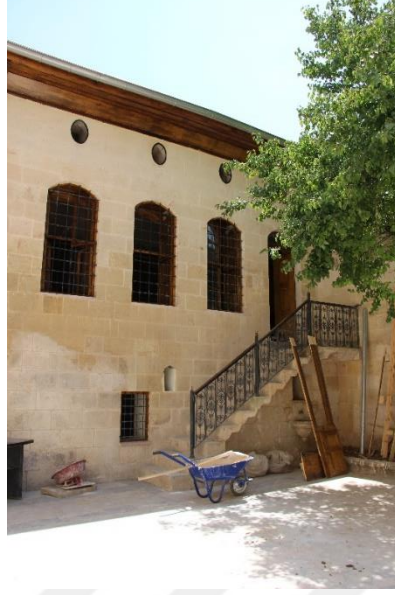
Şekil 116. Hasan Süzer Etnografya Müzesi Elti Odasına Çıkış(Orijinal 2018)

Elti odasına çıkışta merdiven bulunmaktadır. Merdivenin sahanlığına denk gelecek şekilde engelli asansörü yapılamamaktadır. Nedeni merdivenin altında bulunan yapıyı diğer yapılardan özellikli kılan işlemeli çeşmenin bulunmasıdır. Merdiven asansörü de merdiven dibindeki pencereye denk geleceğinden burada uygulanabilecek çözüm müzenin bulundurması gereken akülü merdiven tırmanıcısıdır.

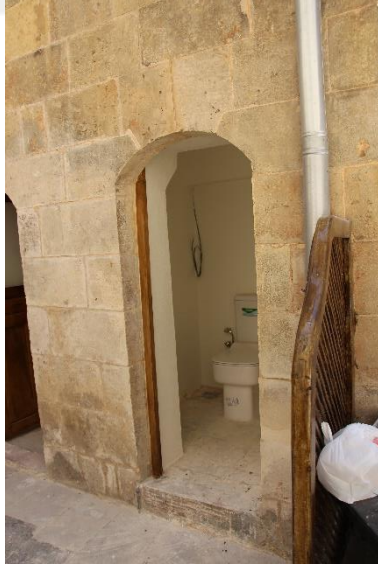
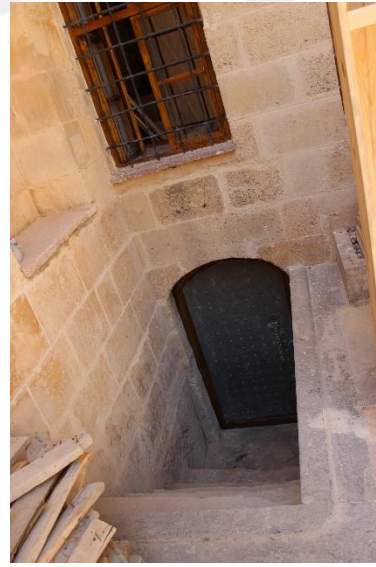
Şekil 119. Zemin Kat Soldan sağa Tuvalet girişi ve Mağaraya İniş Merdiveni(Orijinal 2018)

Birinci kata çıkışta avluda diğer geçiş alanlarını olumsuz etkileyeceği için engelli asansörü kullanılması uygun olmayacağından tekerlekli sandalye kullanıcılarına özel arka içerdeki merdiven kullanılabilir. Ancak arka merdivene geçiş izni verilmediğinden dolayı önerme yapılamamaktadır.

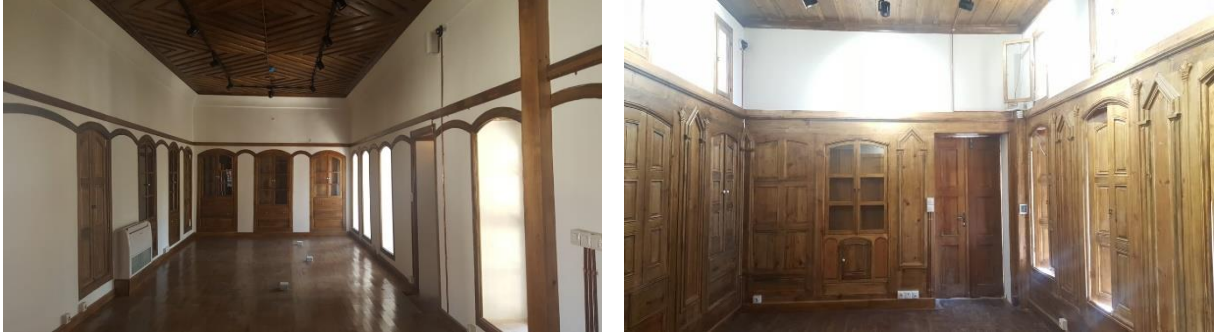
Şekil 120. Birinci Kat soldan sağa Kayınvalide odası ve Gelin Odası(<http://gazianteprolovevanitlar.gov.tr>)

Birinci katta balkondan eyvana geçişte ve kayınvalide odasından balkona geçişte eşikler bulunmaktadır. Portatif rampalarla çözüme ulaşılabilir. Eşikler haricinde tekerlekli sandalye kullanıcısı için başka bir engel tespit edilememiştir. Ayrıca elti odasında da engel yaratacak eşikler mevcuttur.

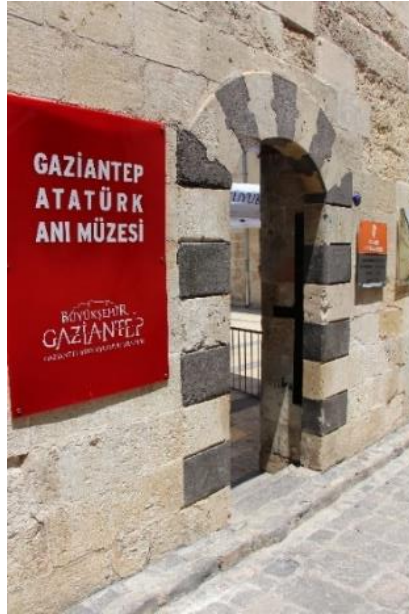
Şekil 125. Atatürk Anı Evi Müzesi Avlu Giriş Kapısı(Orijinal 2018)

Yapının giriş kısmı ulaşılabilirlik açısından uygun değildir. Yapını girişinde sokakta hemen bir su oluğu mevcuttur ve bu engeli aşmak için herhangi bir gereç bulunmamaktadır. Ayrıca sokaktan yapıya girişte eşik bulunmaktadır. Eşik bir refakatçinin veya müze görevlilerinin yardımıyla aşılabilecektir ancak müzede portatif rampa bulunması daha sorunsuz bir ulaşılabilirliği sağlayacaktır.

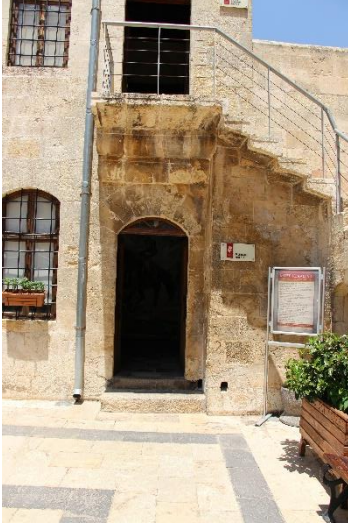
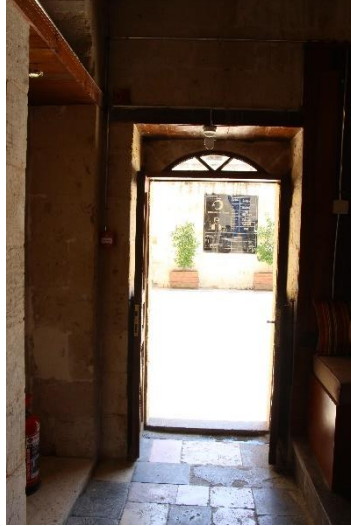
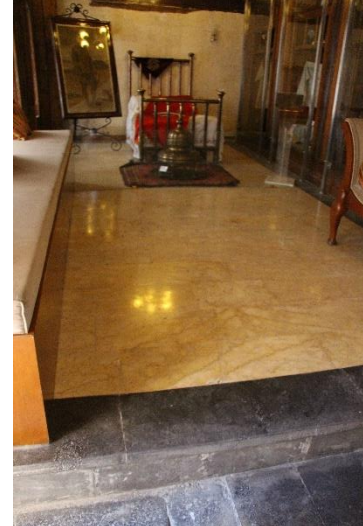
Şekil 126. Atatürk Anı Evi Müzesi Zemin Kat Oda Bir (Orijinal 2018)

Yapıya girildiğinde düz bir avluyla karşılaşılmaktadır. Avluda ulaşılabilirliğe engel bir durum gözlemlenmemiştir ancak odalara giriş büyük sorundur. Avluda yani zemin katta herkese açık iki oda vardır. Bir numaralı oda ikinci binada olup yardımla gezilebilir durumdadır. İkinci oda da birinci binada yer almaktadır herhangi bir tefriş yoktur bazı etkinlikler için kullanılacak sunum odası şeklinde kullanılmaktadır. Odaya üç basamakla çıkılmaktadır ve alan dar olduğu için rampa yerine akülü merdiven tırmanıcı kullanılması daha uygundur. Avluda yer olan bir diğer bölüm idari alan ve mutfaktır bu bölümlere personel harici girilmemektedir.

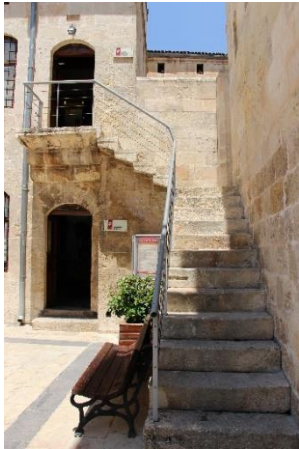
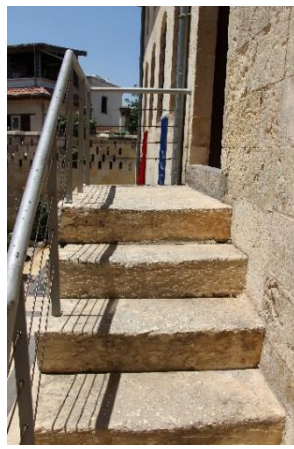
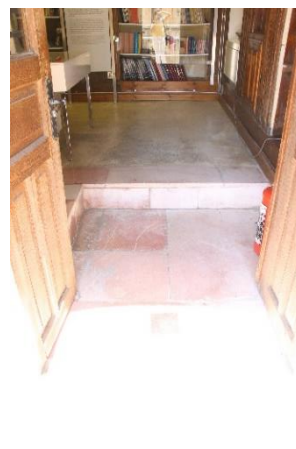
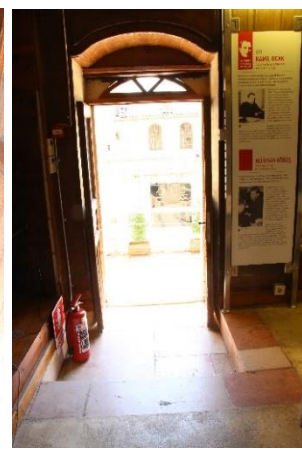
Şekil 128. Atatürk Anı Evi Müzesi İkinci Bina Birinci Kat Kütüphane Bölümü(Orijinal 2018)

İkinci binanın birinci katına avludan çıkılan bir merdiven ile ulaşılmaktadır. Bu oda kütüphane olarak kullanılmaktadır. Odaya ulaşım için sahanlığa denk gelecek şekilde engelli asansörü yapılmalıdır.

Oda girildiğinde ayrıca eşik ile karşılaşmaktadır. Bu alanda bir portatif bir rampa veya akülü merdiven tırmanıcısıyla aşılabılır olabilir. Bir diğer önerme ise böylesi önemli bir alanı hem bilgiye ulaşılabilirliği hem de mekânsal ulaşılabilirliği daha iyi bir şekilde sağlamak için yapının zemin katında bulunan idari alanı bir bölümünü kütüphane bölümü olarak kullanılabilir durumda ve büyüklüktedir.

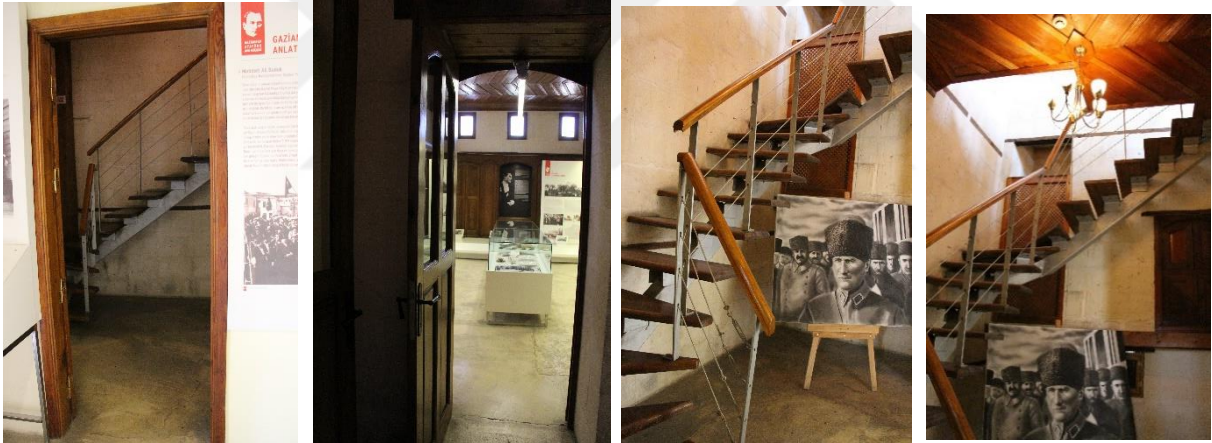
Şekil 131. Atatürk Anı Evi Müzesi Birinci Bina Birinci Kat ve İkinci kata Çıkış Merdiveni(Orijinal 2018)

Birinci binanın birinci katına avludan merdivenle ulaşılmaktadır. Çıkılan merdiven dik ve basamak yükseklikleri fazla olduğundan dolayı akülü merdiven tırmanıcısının kullanımı

zordur. Mekân darlığı nedeni ile engelli asansörü aşağıdaki odaları giriş çıkış engelleyeceğinden dolayı yapılamamaktadır. Bu bölümde merdivenlere merdiven asansörü veya akülü merdiven tırmanıcısı uygulanabilir durumdadır.

Birinci kata ulaştığımızda karşımıza oda girişinde eşiklik çıkmaktadır. Bu bölüme rampa uygulamak yeterli manevra alanlarının olamamasından dolayı zordur. Tekerlekli sandalye kullanıcısının yanında refakatçisi veya bir müze görevlisi olması zorunludur.

Birinci kata gelindiğinde iki oda tefrişi vardır. Odaların birbirine geçişte herhangi bir ulaşılabilirlik sorunu görülmemiştir. Asıl sorun ikinci kata çıkıştır. İkinci kata çıkan merdiven hiçbir şekilde engellilerin ulaşamayacağı şekildedir.

İkinci katın bir müze tefrişine uygun olmadığı ve katta sergilenen eşyaların zemin katta idari bölümle yer değiştirilmesi gerekmektedir. Böylelikle tekerlekli sandalye kullanıcılarının sorun yaşamadan rahatlıkla gezebileceği bir kamusal alan oluşturulmuş olunacaktır.
