GAZİANTEP'TE KÜLTÜREL AMAÇLI KULLANILAN ESKİ EVLERİN
ENGELSİZ ULAŞILABİLİRLİĞİNİN İNCELENMESİ

YÜKSEK LİSANS TEZİ

TUĞBA ÇİNPOLAT

OCAK 2019

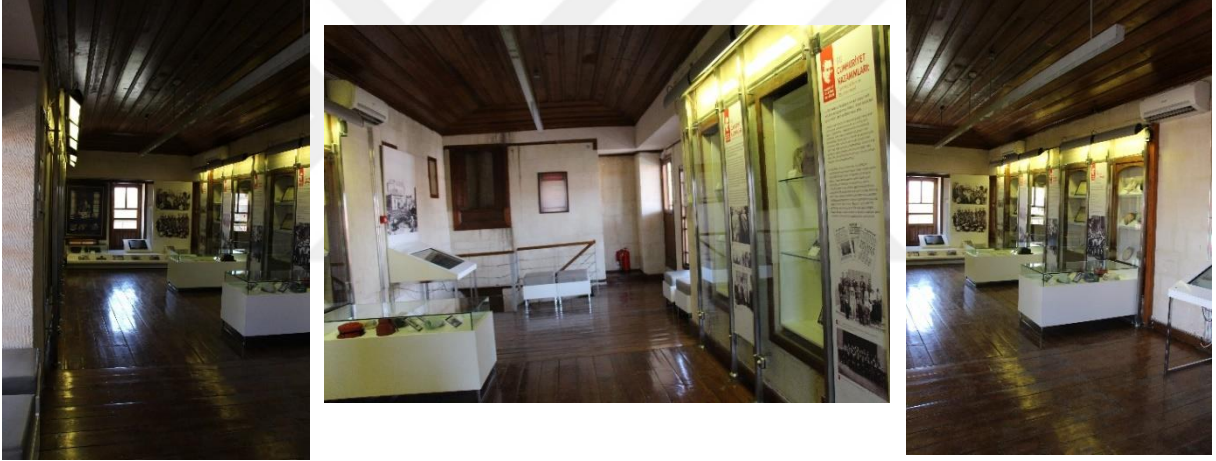
Şekil 132. . Atatürk Anı Evi Müzesi Birinci Bina Birinci Kat ve İkinci kat (Orijinal 2018)

Sonuç olarak Atatürk Anı Müzesi ulaşılabilir bir müze değildir. Yapının önüne araçla gidilememesi ve yürüme güzergâhında yol zeminin pürüzlü ve yokuş olması tekerlekli sandalye kullanıcısı açısından büyük bir engeldir. Müzede portatif rampa ve akülü merdiven tırmanıcısının olamaması müze için büyük bir eksikliklerdir. Müzenin odalarında ki eşiklerde hiçbir şekilde tedbir alınmamıştır ve yapıda rampa ve portatif rampa bulunmamaktadır. Müzenin oda arası geçişleri tekerlekli sandalye kullanıcısı için yeterli geçiş alanına sahiptir. Ancak merdiven sahanlıkları gibi alanlar çok dar olduğundan manevra yapılamamaktadır. Müzenin yatay ulaşımında iki yapı olduğu için ve yapılar arasında geçiş olmayıp birbirinden bağımsız olduğundan yatay ulaşılabilirlik çok zor olmaktadır. Yapının düşey ulaşılabilirliğinde

kullanılan merdivenler dar ve diktir. Yapıda engelli asansörü ve merdiven asansörü uygulanacak alan bulunmamaktadır. Tek çözüm portatif olan akülü merdiven tırmanışıdır. Ancak akülü merdiven tırmanıcısı müzede bulunmamaktadır. Yapının düşey ulaşılabilirliği kesinlikle yoktur denilebilir. Yapıda etkinlik yapılmamaktadır. Yapıda sabit duran donatı elemanları tekerlekli sandalye kullanıcılarının ölçüleri düşünülmeden yapılmıştır. Özellikle kütüphane bölümü içim manevra alanları ve dolaşım sıkıntı olabilir. Müzede engelli tuvaleti bulunmamaktadır. Yapıda yanlış tefriş yapıldığı düşünülmektedir. Çünkü Müzede en rahat ulaşılabilir olan idari ofis alanı aslında hem merdivenle çıkılan kütüphane bölümünü hem de birinci Binada ikinci katta sunulan eşyaları sığdıracak genişliktedir. Böylelikle bu iki bölüm idari alanda olsaydı tekerlekli sandalye kullanıcıları için rahatça hem fiziksel ulaşılabilirliği olan hem de rahat bir bilgiye erişim söz konusu olabilirdi.

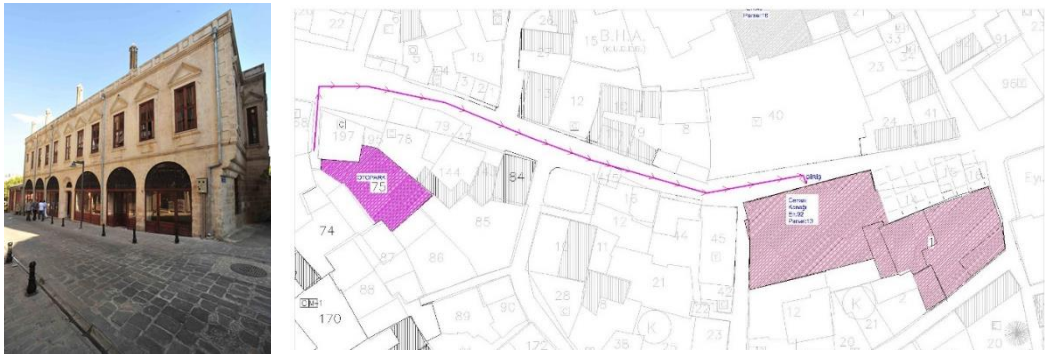
Şekil 133. Cenani Konağı Otoparktan Ulaşım Güzergâhı(Orijinal 2018)

Cenani konağın en yakın otopark yaklaşık 100 metre ilerdedir ayrıca konağın önüne kadar araçla gelebilmektedir. Yol zemininde herhangi bir pürüz yoktur. Yolda kaldırımlar mevcuttur. Kaldırım yükseklikleri caddeyle bir olduğundan rampaya gerek yoktur.

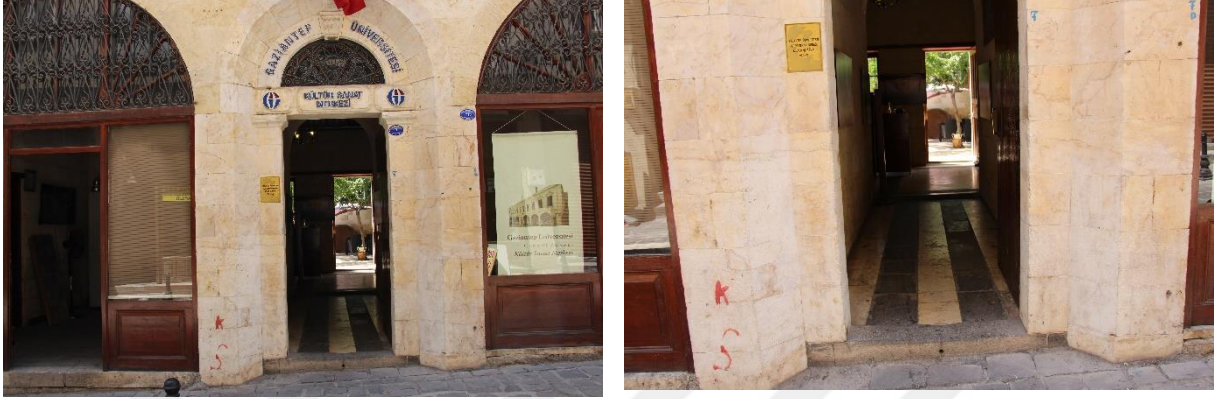
Şekil 134. Cenani Konağı Ana Girişi (Orijinal 2018)

Konağın girişinde çok yüksek olmayan bir eşik bulunmaktadır. Portatif rampa uygulanabilir durumdadır ve giriş eşliğini geçtikten sonra ufak bir yükseklik daha bulunmaktadır. Bu yükseklik tekerli sandalye kullanıcısının geçebileceği hafif bir yüksekliktir. Giriş kabaltısından geçilerek bir sofaya ulaşılmaktadır. Sofada üst kata ulaşan taş bir merdiven bulunmaktadır. Aynı sofadan ulaşılan idari ofis sofanın solunda yer almaktadır. Sofanın sağ tarafında ayrı bir personel odası yer almaktadır. İki odaya girişte eşiklikler yer almaktadır ancak bu alanlar personel harici girilmemektedir.

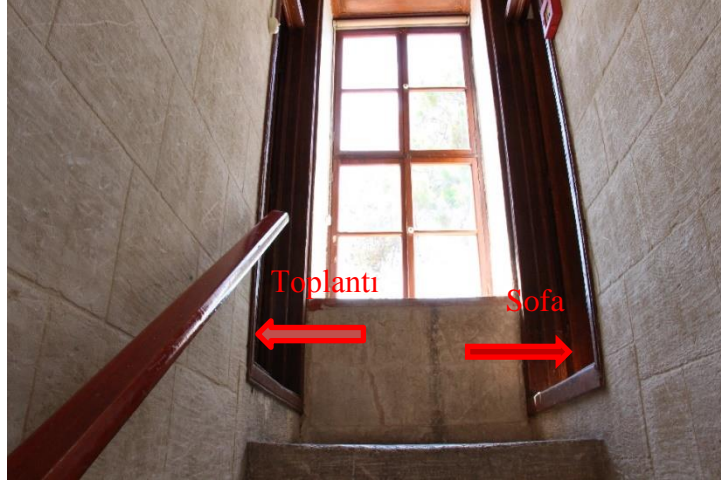
Şekil 137. Cenani Konağı Birinci Kat Çıkışı (Orijinal 2018)

Sofadan yukarıya çıkan merdiven, tekerlekli sandalye kullanıcısı için büyük bir engeldir. Alanda yer olmadığı için engelli asansörü yapılamamaktadır. Merdiven darlığından dolayı merdiven asansörü de olmamaktadır. Tek çözüm akülü merdiven tırmanıcısı ile yukarıya çıkılmalıdır. Müzede mutlaka portatif rampa ve akülü merdiven tırmanıcısı bulundurulması lazımdır. Yukarıya çıkıldığında sağ tarafa sofaya geçiş vardır. Geçişte eşik olduğu için akülü merdiven tırmanıcısı burada da kullanılacaktır alan rampa yapılmayacak kadar dardır. Merdivenin sol tarafında ise bir odayla karşılaşılmaktadır. Oda genellikle toplantı odası olarak kullanılmakta olduğu için herkese açık değildir. Genellikle merdivenden sol tarafta olan sofa ve etrafındaki dört oda sergi alanı ve başka etkinlikler için kullanılmaktadır. Sofa etrafındaki Odalara girişte hep eşik bulunmaktadır. Bu engelleri aşmak için portatif rampalar kullanılabilir.

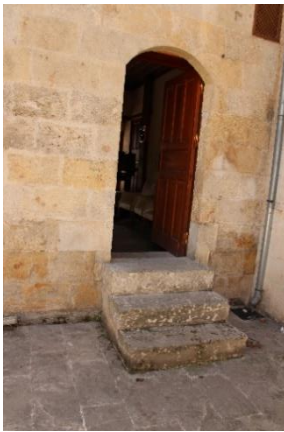
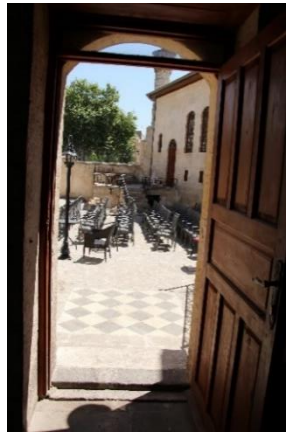
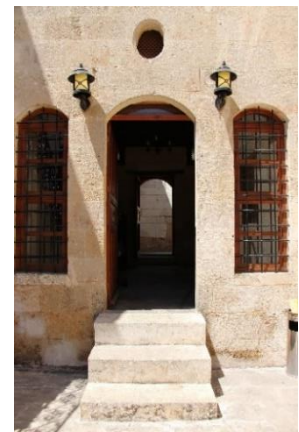
Şekil 139. Birinci Yapıdan İkinci Yapıya Geçiş(Orijinal 2018)

Cenani konağı iki yapıdan oluşmaktadır. Birinci yapıdan ikinci yapıya geçilmektedir. İkinci yapının ayrı bir girişi bulunmaktadır fakat o giriş kullanılmamaktadır. İki yapının birbirine geçiş tekerlekli sandalye kullanıcısı için zordur çünkü birçok merdivenle geçilmektedir. Tekerlekli sandalye kullanıcıları için ikinci yapının giriş yapılması daha iyi bir seçenek olmaktadır. İkinci yapının bütün odaları herkese açık değildir. Yapıda Gaziantep Üniversitesi Rektörünün odası bulunmaktadır. İkinci yapının daha çok açık hava sineması için avlusu kullanılmaktadır sık sık avluda etkinlikler düzenlenmektedir.

İkinci yapının ana girişine rampa yapılarak veya akülü merdiven tırmanıcısı ile tekerlekli sandalye kullanıcılarını direkt olarak etkinlik alanına çıkartmak birinci Yapıdan geçip gelmektense daha kolay bir yoldur.

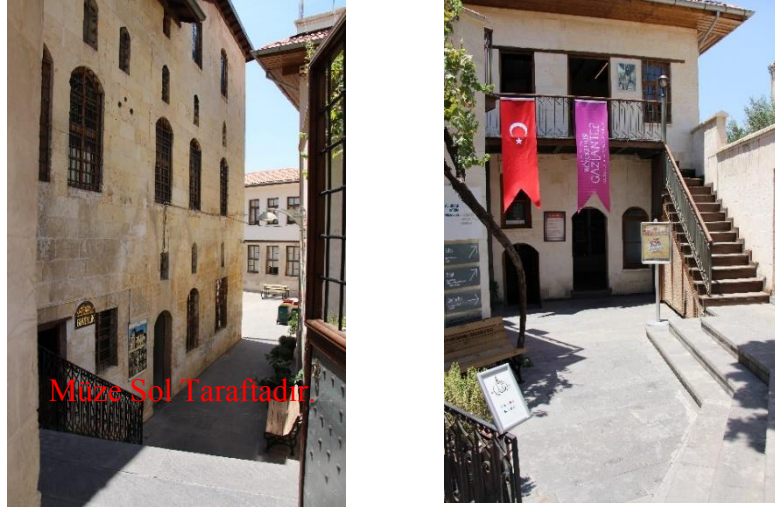
Şekil 145. Ali İhsan Gögüş Müzesi Avlu Girişi ve Avlusu(Orijinal 2018)

Yapıya sokaktan girişte engel yoktur ancak müzenin avlusunda üç basamak bulunmaktadır. Bu basamaklar için rampa yapılmamıştır. Ulaşılabilirliği sağlamak için rampa yapılacak alan vardır ancak portatif rampada kullanılabilir.

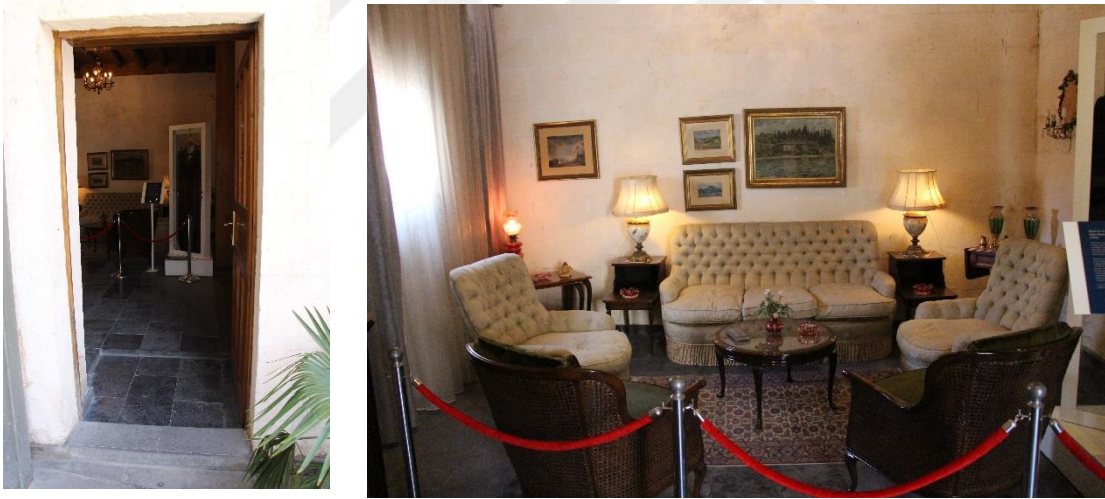
Şekil 144. Ali İhsan Gögüş Müzesi Zemin Kat Oda 3(Orijinal 2018)

Yapının zemin kattaki üçüncü odasında Ali İhsan Gögüş'ün oturduğu orijinal mobilya ve aksesuarlarıyla canlandırılmıştır. Odanın girişinde kapıda çok fazla yüksekliği olmayan eşik bulunmaktadır. Eşik bir refakatçi yardımıyla rahatlıkla geçebilecek türdendir. Odada başka bir engel bulunmamaktadır.

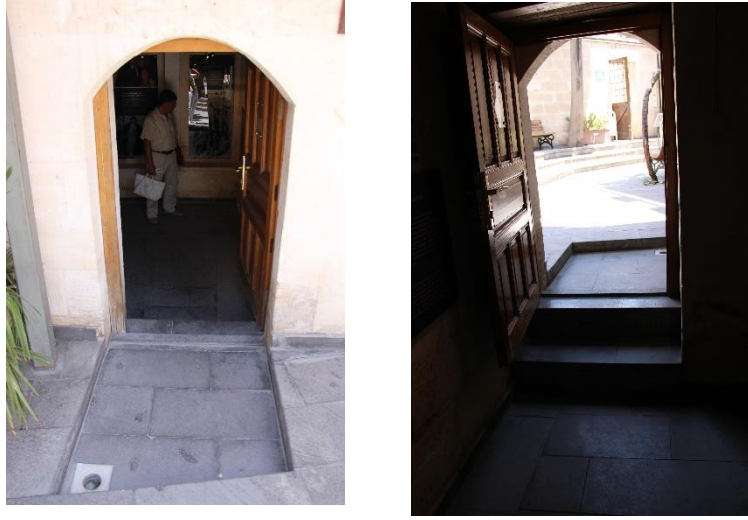
Şekil 146. Ali İhsan Göğüş Müzesi Zemin Kat Oda İki (Orijinal 2018)

Zemin katta bir diğer oda Ali İhsan Göğüş'ün aile yaşantısı, askerlik hayatı ve eşi Nezahat Alemdar'la tanışma hikâyelerinin yer aldığı fotoğraflı bilgi panoları bulunmaktadır. Bu oda girişinde ise hem eşiklik hem de dik bir merdiven bulunmaktadır. Oda kapısı genişliği dar olduğu için engelli girişine uygun değildir. Bu oda sergime alını için uygun değildir.

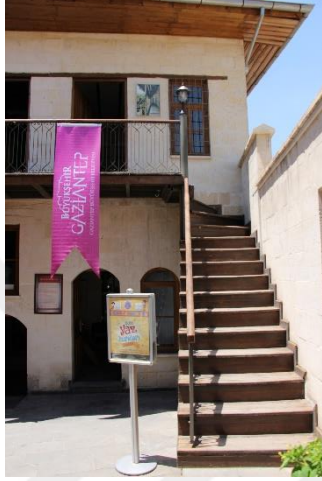
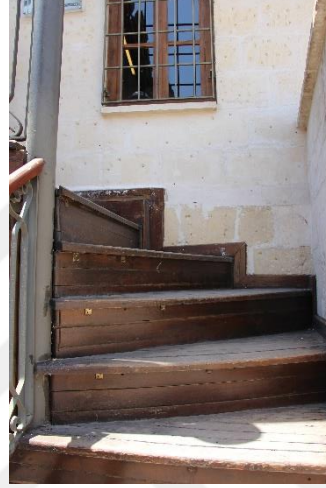
Şekil 150. Ali İhsan Göğüş Müzesi 1. Kata Çıkan Ahşap Merdiven(Orijinal 2018)

Müzedeki birinci kata çıkış ahşap yarım dönerli merdiven ile yapılmaktadır. Avlu etrafında engelli asansörü yapılacak alan yoktur. Çıkışta akülü merdiven tırmanıcısını kullanmak en kolay yöntemdir.

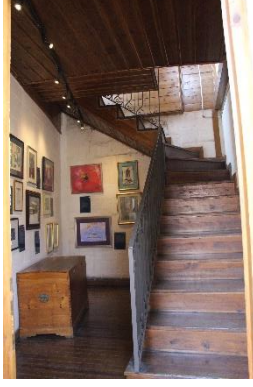
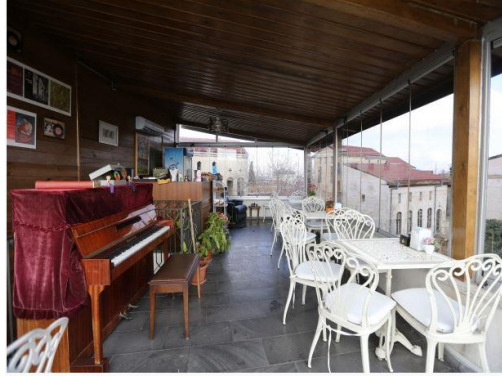
Şekil 151. Müzenin Teras Katına Çıkan Merdiven ve Teras Katı(Orijinal 2018)

Müzenin teras katına çıkılan ahşap yarım dönerli merdiven akülü merdiven tırmanıcı ile çıkabilecek durumdadır.

Müzenin teras katında tekerlekli sandalye kullanıcısı için herhangi bir engel bulunmamaktadır. Teras katında Ali İhsan Göğüş'e ait piyano bulunmaktadır.

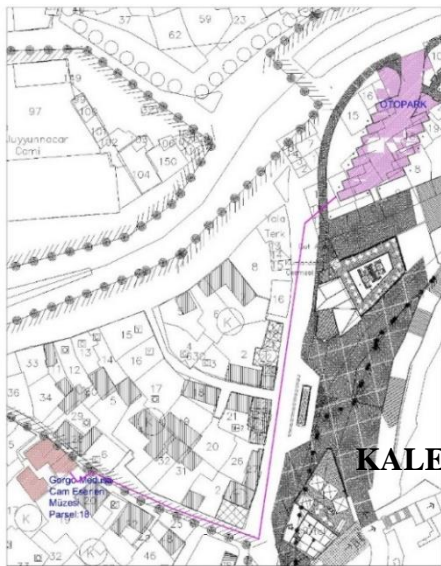
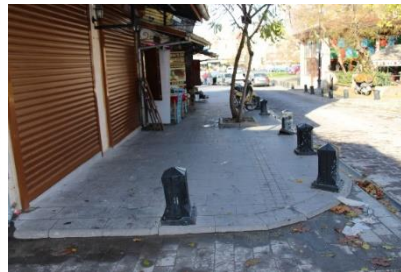
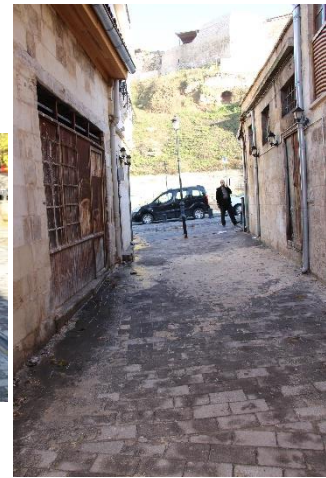
Şekil 152. Gorgo Medusa Cam Eserler Müzesi Otopark Güzergâhı(Orijinal 2018)

Yapı kalenin dibinde bir ara sokakta bulunmaktadır.Otopark müzeye yaklaşık 150 m uzaklıktadır.Müzeye giden yolda kaldırımlar neredeyse yol ile aynı seviyededir.Zemin

tekerlekli sandalye kullanıcısı için düzgündür.Rahatlıkla ulaşım sağlanabilir.Müzenin önüne kadar araçla gidilememektedir.Yaya gidilmesi zorunludur.

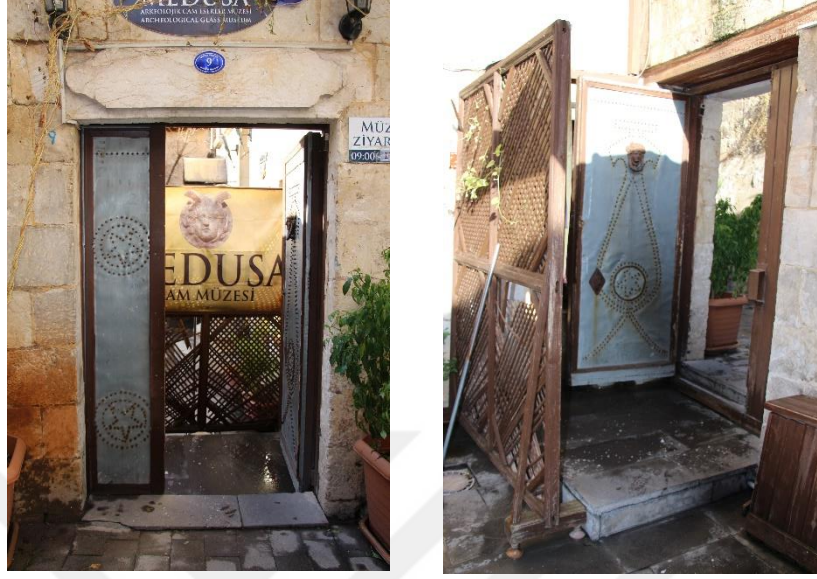
Şekil 153. Gorgo Medusa Cam Eserler Müzesi Ana Girişi(Orijinal 2018)

Yapının giriş kısmında iki engel bulunmaktadır. Girişteki engellere rampa yapılması gerekmektedir. Rampanın yapılması gereken alan için öncelikle girişteki ahşap kafes kaldırılmalıdır.

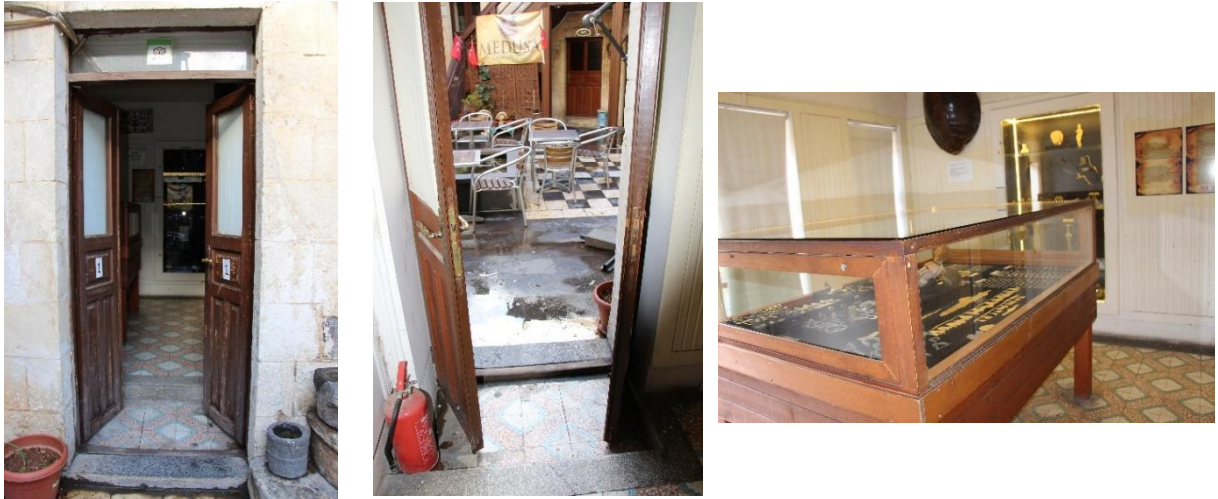
Şekil 154. Gorgo Medusa Cam Eserler Müzesi Zemin Kat Birinci Oda(Orijinal 2018)

Avludan düz gidince bir yapı daha bulunmaktadır. Birinci odası olan yapıda cam atölyeleri düzenlenmektedir.

Müze binasının zemin katta iki odası bulunmaktadır. Odalardan biri idari ofis diğer oda ise eserlerin sergilendiği odadır. Oda girişinde eşik karşılaşılmaktadır. Burada portatif rampa kullanılabilir. Oda içinde tekerlekli sandalye kullanıcısı için dar manevra alanları mevcuttur. Müzede yetkili kişi ile konuşulduğunda gelen tekerlekli sandalye kullanıcılarının sadece bu odayı gezebildiklerini diğer bölümleri gezemediklerini belirtmiştir.

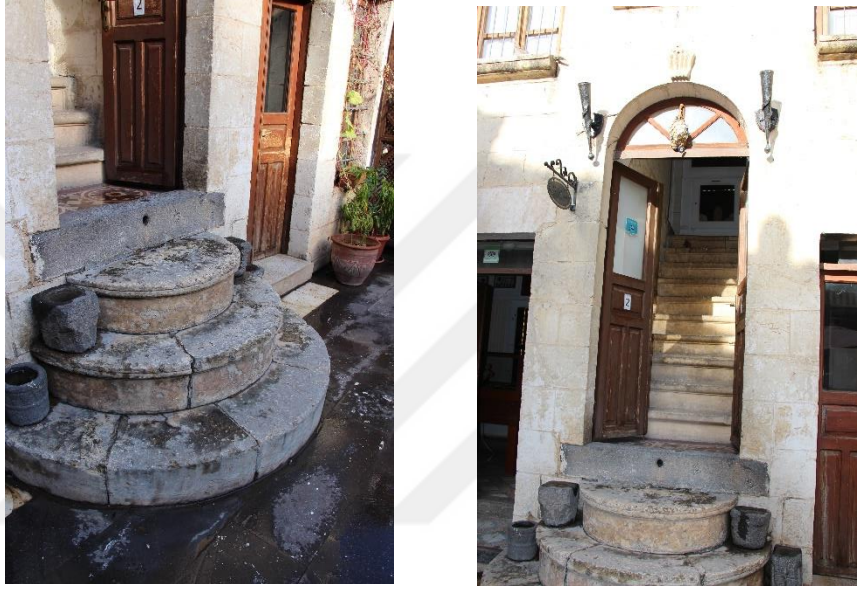
Şekil 155. Gorgo Medusa Cam Eserler Müzesi 1. Kata Çıkış(Orijinal 2018)

Müzenin diğer eserleri yapının birinci ve ikinci katında yer almaktadır. Birinci kata çıkış merdivenine rampa yapılması veya portatif rampa uygulanması mümkün değildir. Hem basamak yüksekliği standarttan yüksektir, hem de dik bir merdiven vardır.

Yukarıya çıkış merdiveni ise dar ve diktir. Merdivenin darlığından dolayı merdiven asansörü yapılamamaktadır. Ulaşılabilirliği sağlamak için birinci kata engelli asansörü yapılmalıdır. Yapı tescilli olmadığı için asansörün yapılması uygundur.

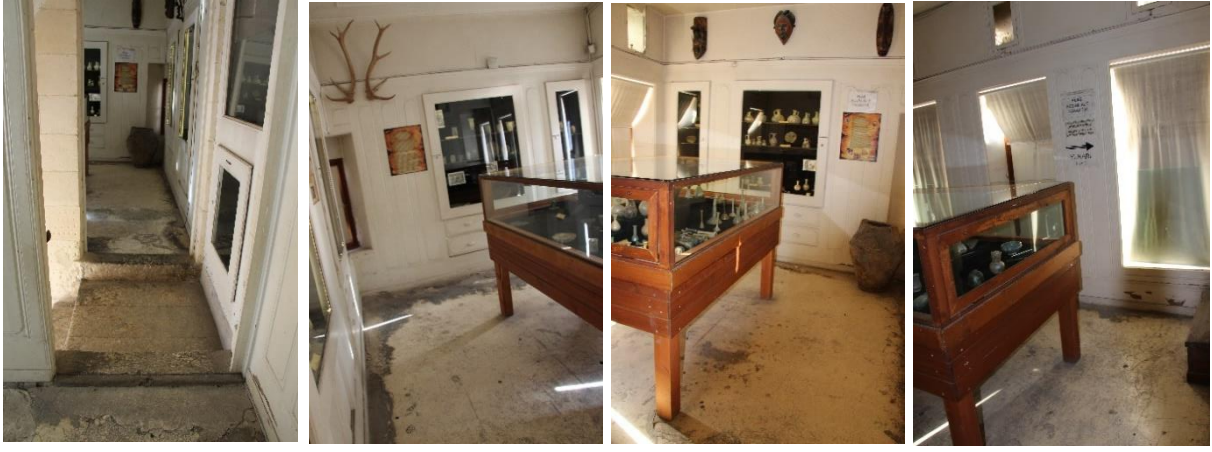
Şekil 157. Gorgo Medusa Cam Eserler Müzesi Birinci Kat(Orijinal 2018)

Birinci kata çıkıldığında sağ ve sol tarafta eserlerin sergilendiği iki oda bulunmaktadır. Oda eşiklikleri olması ve merdiven sahanlığının çok dar olmasından kesinlikle tekerlekli sandalye kullanımına uygun manevra alanı bulunmamaktadır. İki odada donatı elemanları tekerlekli sandalye kullanıcısı için bazı alanlarda sıkıntı yaratabilir düzeydedir. Merdivenin sağında kalan odadan ikinci kata çıkış merdiveni bulunmaktadır.

İkinci kata çıkan merdiven kesinlikle tekerlekli sandalye kullanıcısının çıkabileceği türden değildir. İkinci katta eserlerin sergilenmesi herkesin ulaşılabilirliğine olanak sağlamadığından doğru değildir.

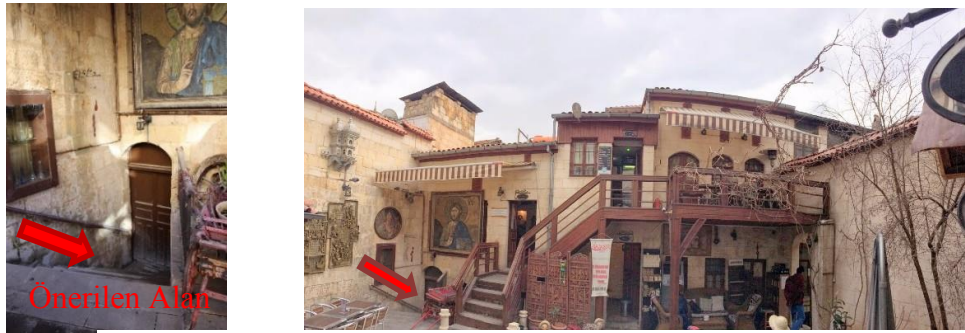
Şekil 158. Çatı Kat Eserleri İçin Önerilen Alan(Orijinal 2018)

Önerilen durum çatı kattaki eserlerin avludaki sol tarafta bulunan yapının depo katının restore edilerek sergilenmesi ulaşılabilirlik açısından daha kolay olacaktır.

Önerilen bölüme merdiven asansörü ile rahatlıkla inilip gezilebilme olanağı vardır. Müze sahibi deponun fotoğraf çekimine izin vermediği için görüntü alınamamıştır. Müzede etkinlik olarak genellikle cam atölyeleri yapılmaktadır. Müze sahibi etkinliklerin şu sıralar yapılmadığını önceden talep olursa yaptıklarını belirttiler. Müzede yapılan etkinliklere tekerlekli sandalye kullanıcıları katılamamaktadır.

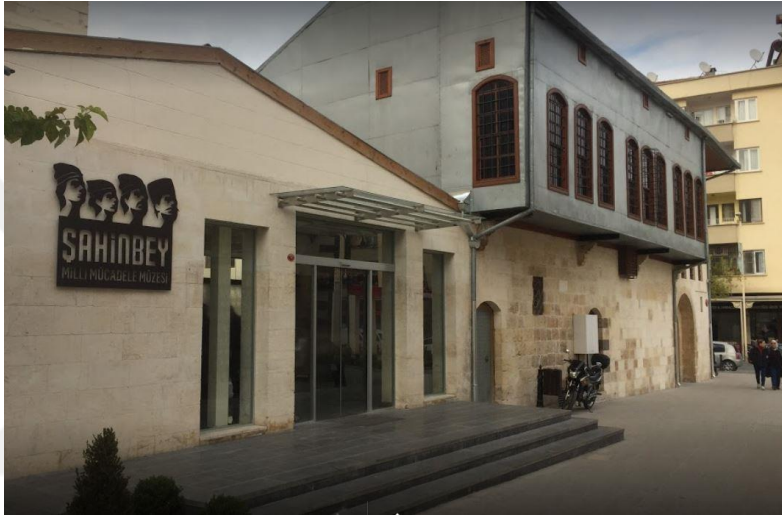
Şekil 160. Şahinbey Milli Mücadele Müzesi Girişi (Orijinal 2018)

Yapının ana girişinde üç basamaklı merdiven bulunmaktadır. Merdiven rampa yapılması için çok uygun olmasına rağmen rampa yapılmamıştır. Yapıdan içeriye girildiğinde ise tekrar avluya girişte merdiven vardır ve merdivende rampa bulunmamaktadır. Avludan gezi planı olarak birinci yapıdan başlamaktadır. Yapıya girildiğinde sol tarafta bulunan odaya girilmektedir. Odaya girişte herhangi bir engel bulunmamaktadır. Yapıya girildiğinde birinci kata çıkan merdivenle karşılaşmaktadır. Merdiven akülü merdiven tırmanıcısıyla rahatlıkla çıkılabilecek durumdadır. Müzede akülü merdiven tırmanıcısı bulunmamaktadır. Merdivenden çıktıktan sonra hemen eşikle karşılaşmaktadır. Eşiği aynı şekil akülü merdiven tırmanıcısıyla aşılabılır durumdadır.

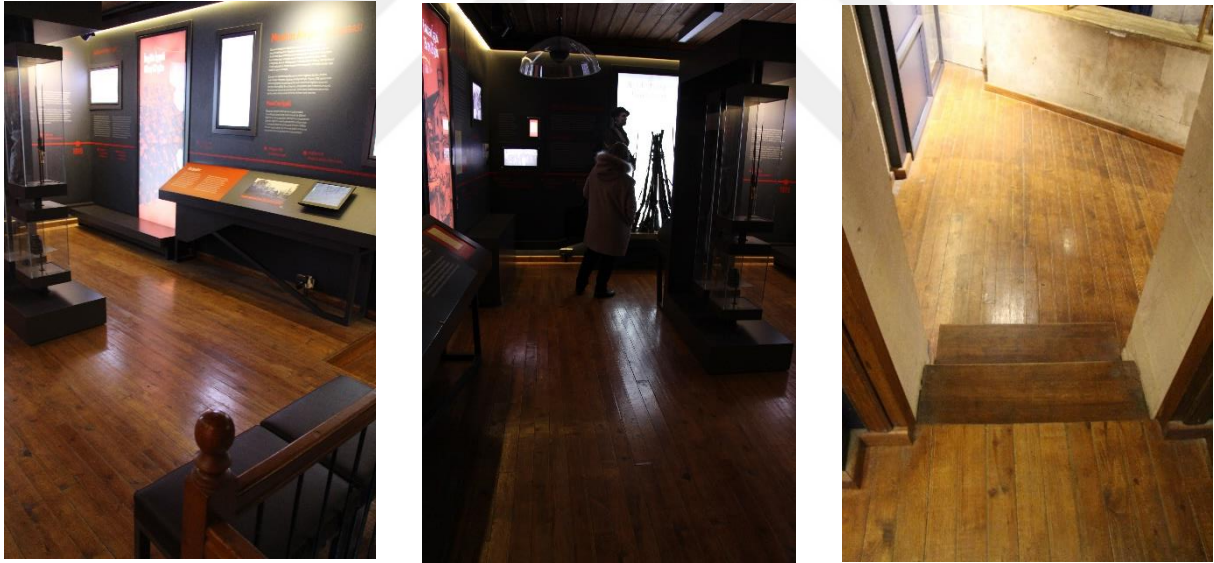
Şekil 161. Milli Mücadele Müzesi Birinci Yapı Birinci Kat(Orijinal 2018)

Birinci katın ilk bölümünü gezerken herhangi bir engel yoktur ancak bu alandan orta alana geçişte dik bir merdiven bulunmaktadır.

Orta alana geçen merdiven için portatif rampa bulundurulması lazımdır. Orta alana geçildiğinde sağ tarafta çatı katına çıkan dar bir merdiven bulunmaktadır. Bu merdivenden bir tekerlekli sandalye kullanıcısı için çıkmak imkânsız denilenebilir. Çatı katına herkesin erişebilirliğini sağlamadığı için bölümün kullanılmaması önerilmektedir.

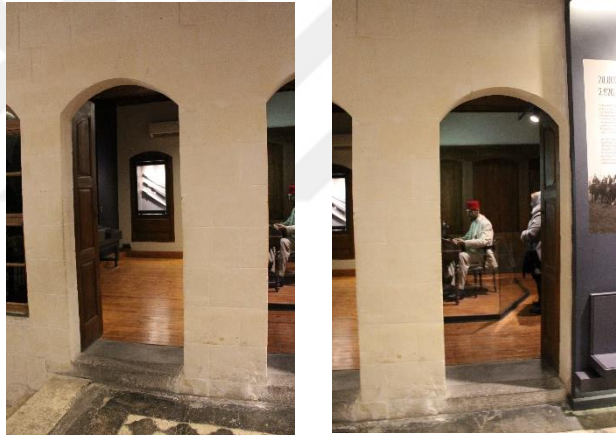
Şekil 166. İkinci Yapı Sofa Etrafı Oda Eşik Problemi (Orijinal 2018)

Sofa etrafındaki odaların girişinde eşikler bulunmaktadır. Eşikler çok yüksek değildir fakat erişilebilirliği tam sağlamak için portatif rampa kullanılabilir düzeydedir. Sofa bölümünden aşağıya geçilmektedir. İkinci yapının zemin katında iki oda bulunmaktadır

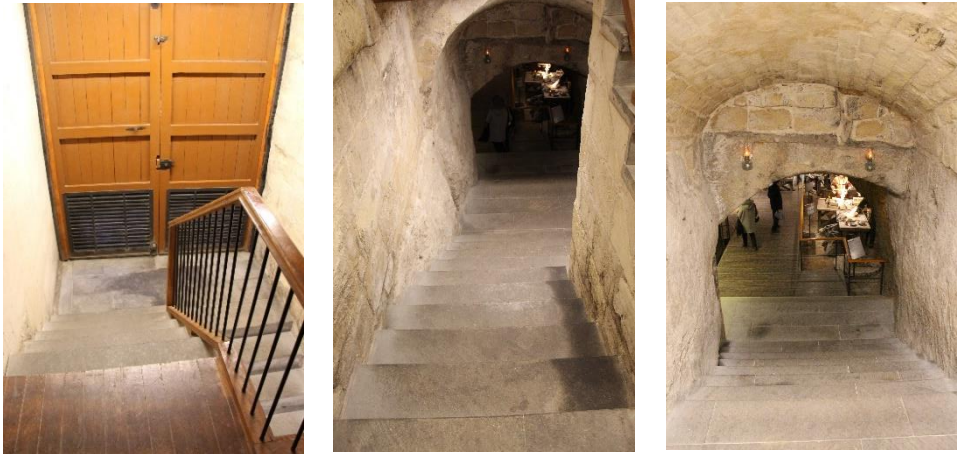
Şekil 169. Mağaraya İniş Merdiveni(Orijinal 2018)

Mağaraya iniş bölümünde merdivenler normal standartlara göre yapıldığı için ilk bölüm merdivende akülü merdiven tırmacısıyla inmek olasıdır. İki bölüm merdivende ise genişlik fazla olduğu için merdiven asansörü rahatlıkla yapılabilir durumdadır. Mağara bölümünde tekerlekli sandalye kullanıcısı çoğu yeri rahat bir şekilde gezebilmektedir. Ancak mağaranın bazı bölümlerine kesinlikle tekerlekli sandalye ile geçilmemektedir.

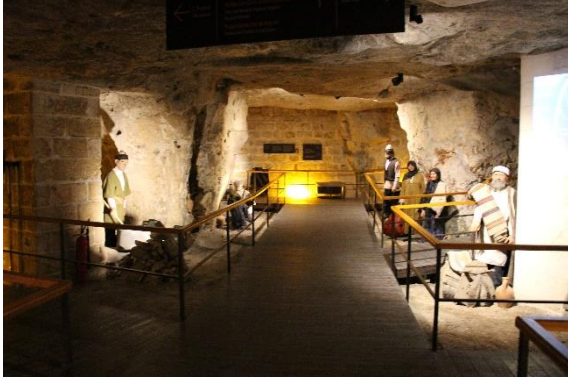
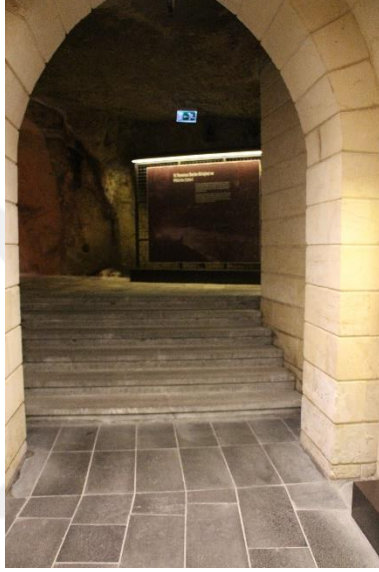
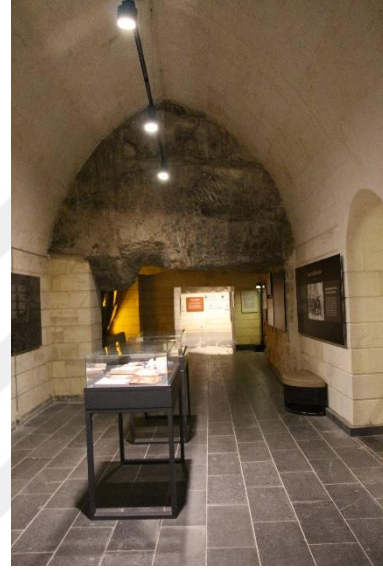
Şekil 170. Milli Mücadele Müzesi Mağara Bölümü (Orijinal 2018)

Tekerlekli sandalye kullanıcısı mağazanın çoğu yerini rahatlıkla gezebilir. Ancak kastel tarafına geçilememektedir.

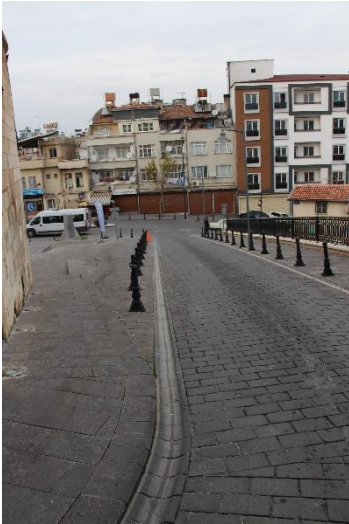
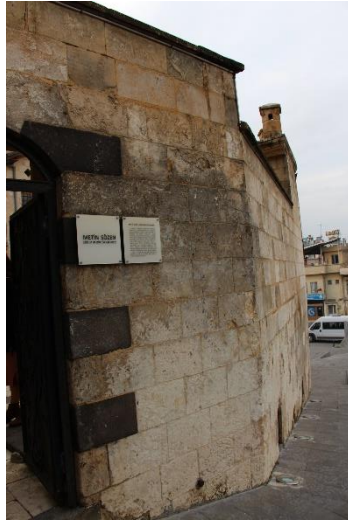
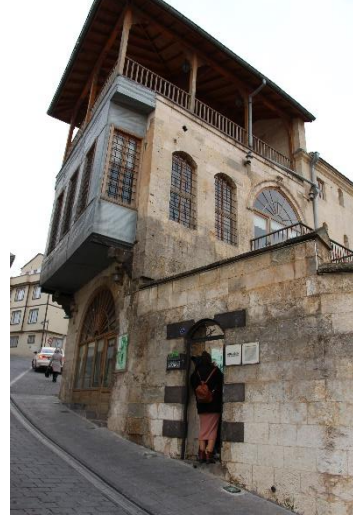
Şekil 171. Metin Sözen Eğitim Ve Kültür Vakfı Binası (Orijinal 2018)

Yapı Suyabatmaz mahallesinde yer almaktadır. Yapı bir yokuş üzerindedir. Vakfın önüne araçla gidilebilmektedir. Tekerlekli sandalye kullanıcısının tek başına yapıya ulaşması yokuştan dolayı mümkün değildir. Yakınlarda özel otopark tespit edilmemiştir. Otopark sıkıntılıdır denebilir. En yakın otopark konumu 500 metredir.

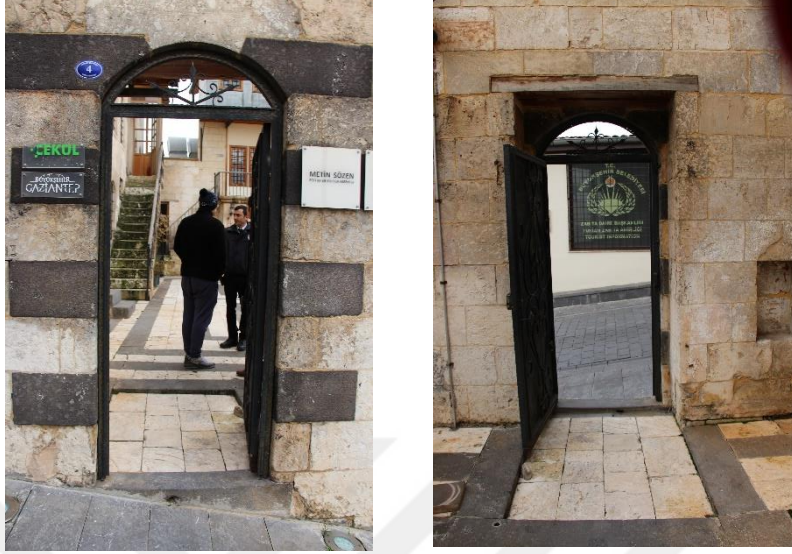
Şekil 172. Metin Sözen Eğitim ve Kültür Vakfı Ana Girişi(Orijinal 2018)

Yapının girişinde kaldırımla eşikte kot farkı bulunmaktadır. Portatif rampa ile çözülebilecek durumdadır.

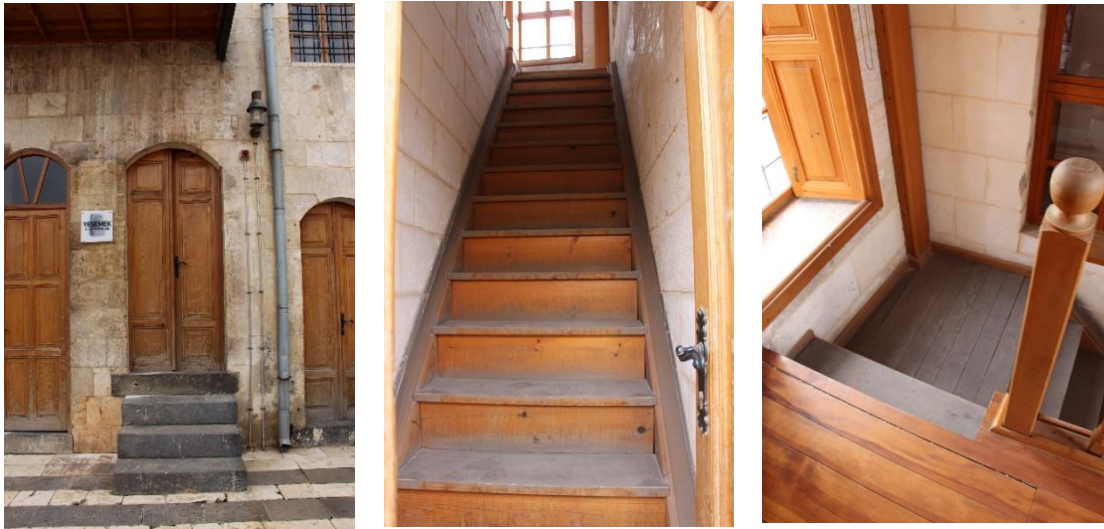
Şekil 173. Toplantı Odasına Çıkış(Orijinal 2018)

Yapının genellikle zemin kat odaları kullanılmaktadır. Üst katlar idari ofis olarak kullanılmakta olduğu için fotoğraf çekimi o bölgelerde yapılmamıştır. Kütüphane bölümü, şark odası, mağara bölümü ve toplantı odası herkese açık durumdadır. Değerlendirme herkese açık olan alanlar için yapılmıştır. Öncelikle yapıya girildikten sonra avlu bölümünde sol taraftan 2. oda toplantı odası olarak kullanılmaktadır. Oda girmeden önce yüksek dik bir merdiven ile karşılaşmaktadır. Merdiven basamak yüksekliği standartın üstünde olduğu için merdivene önerilme yapılamamıştır. Oda herkes için ulaşılabilir konumda değildir.

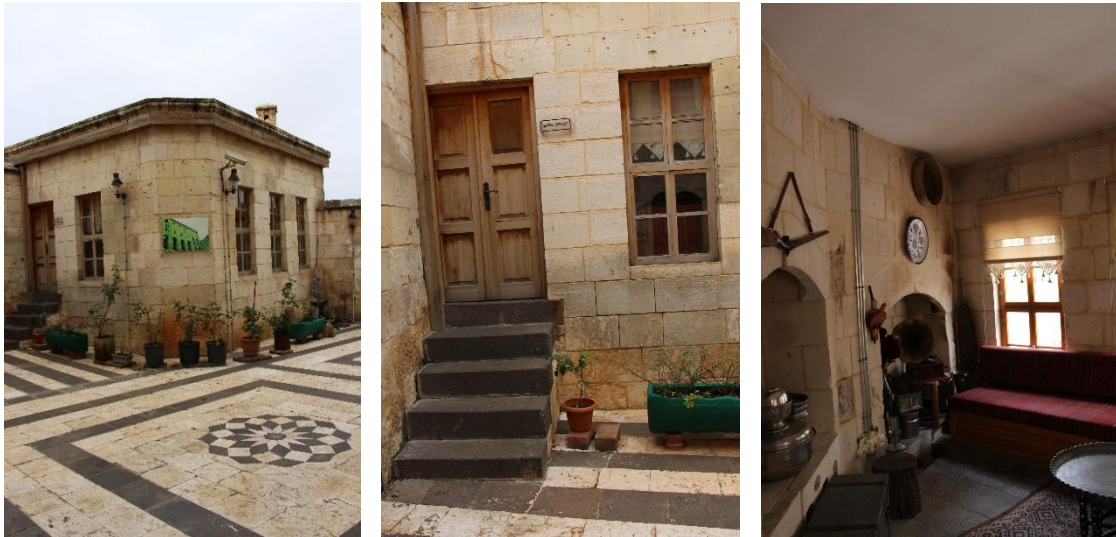
Şekil 175. Metin Sözen Kültür ve Eğitim Vakfı Şark Odası ve Girişi(Orijinal 2018)

Kütüphane alanından sonra avluda herkes tarafından kullanılan avlunun sol tarafında olan ve şark köşesi olarak kullanılan odadır. Odaya çıkış dört basamaklı merdiven ile ulaşılmaktadır. Merdiven için akülü merdiven tırmanıcısı önerilmektedir.

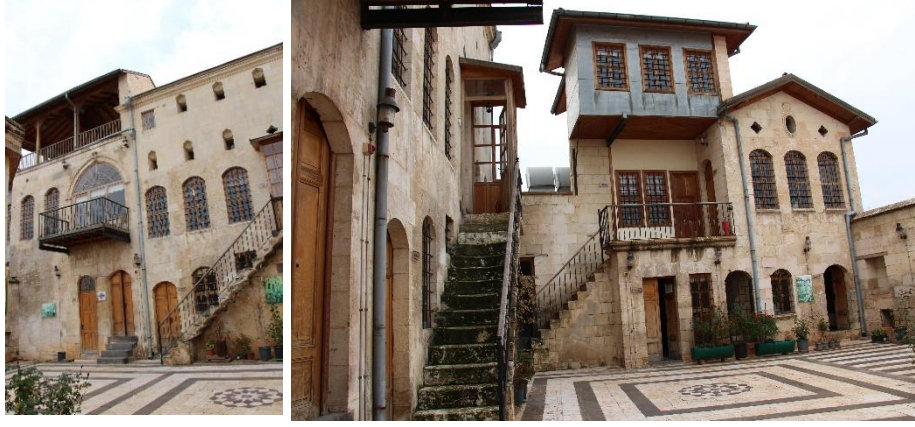
Şekil 177. Metin Sözen Eğitim ve Kültür Vakfı Avlu Genel Görüntüsü(Orijinal 2018)

Yapının diğere odaları herkese açık değıldir. Avluda genellikle yazın çeşitli sergiler ve aktiviteler yapılmaktadır.

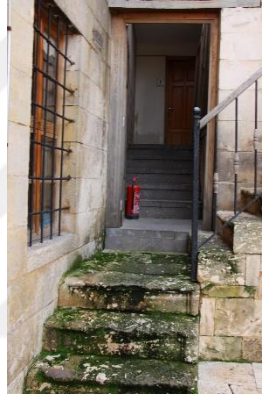
Şekil 176. Metin Sözen Eğitim Ve Kültür Vakfı Tuvalet Girişi(Orijinal 2018)

Sonuç olarak yapı herkes için ulaşılabilir değıldir. Binaya ulaşımında yokuş olduđu için tekerlekli sandalye ile ulaşım zordur. Yapının önüne araçla gelebilmek bu bakımdan avantajdır. Yol zemini düzgündür herhangi pürüzlülük bulunmamaktadır. Uygun otopark alanının uzakta olması sorun teşkil etmektedir. Çünkü yapıya yaya olarak ulaşmak zorlayıcıdır. Kaldırımlarda rampa gerekmemektedir çünkü yol ve kaldırım aynı seviyede denilebilir. Yapı girişi engelli kullanımına uygun olarak tasarlanmamıştır. Eşiklerin hiç biri tekerlekli sandalye kullanıcısı için uygun değıldir. Bina içi yatay dolaşım tekerlekli sandalye kullanımına uygun değıldir. Hiçbir odada birbirine geçiş yoktur. Her odaya ayrı ayrı avludan giriş yapılmaktadır ve her odada ulaşılabilirlik için büyük problemlerle karşılaşmaktadır. Bina içi düşey dolaşım tekerlekli sandalye kullanıcıları için uygun değıldir. Herhangi merdiven asansörü, engelli asansörü veya akülü merdiven tırmanıcısı bulunmamaktadır. Alan içi donatı elemanları hareketi kısıtlamamaktadır. Engelli tuvaleti bulunmamaktadır.
