**Şanlıurfa Tarihi Hanlar Bölgesi İçin
Sürdürülebilir Koruma-Geliştirme Önerileri**

**Hasan Kalyoncu Üniversitesi
Mimarlık Ana Bilim Dalı
Yüksek Lisans Tezi**

Haziran 2019

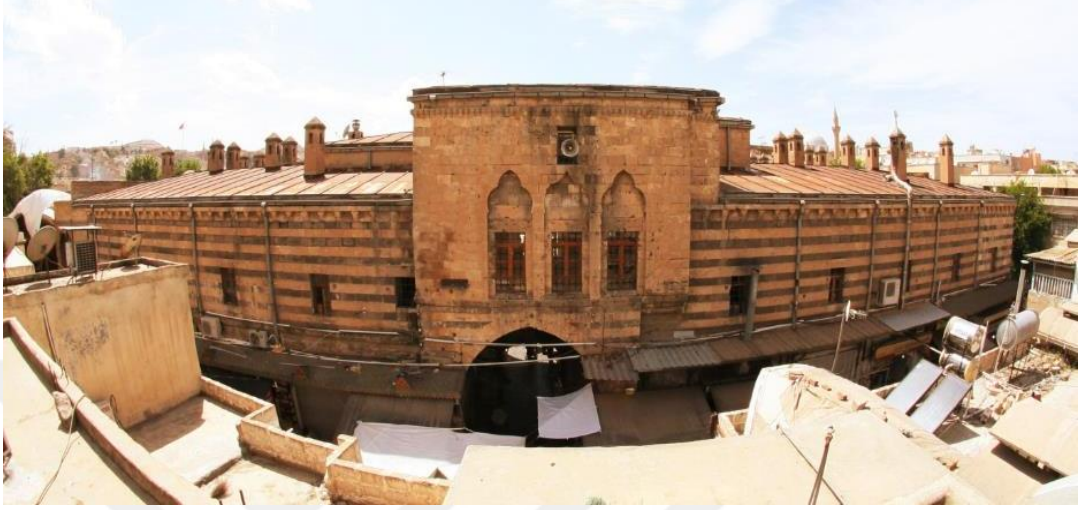
Şekil 3. 27 Gümrük Hanı-doğu giriş cephesi (Yasin Küçük)

düzenlenmiştir. Mescit kısmının iki yanında, eş boyutlu dikdörtgen biçimli dörder pencere bulunmaktadır (Özme, 2005). Bu cephede de kuzey cephede olduğu gibi alt katta (giriş eyvanı hariç) tek renkli, üst kat cephesinde (mescit cepheci hariç) iki renkli taş işçiliği uygulanmıştır (Şekil 3.27).

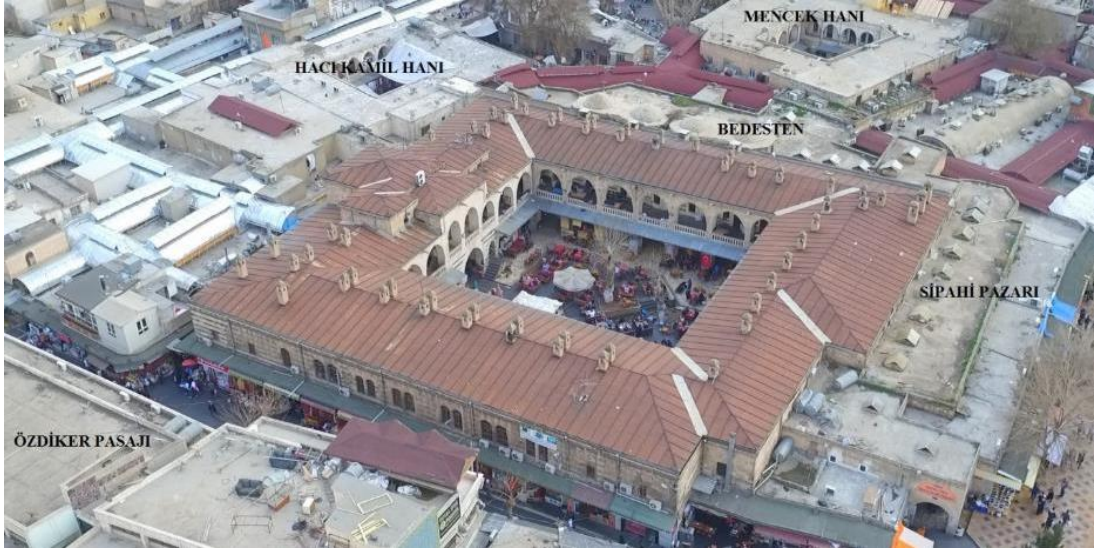
Şekil 3. 28 Kuzeybatı cephesinden Gümrük Hanı'na bakış (Orijinal, 2019)

Yapının batı cephesine bitişik olarak Sipahi Pazarı inşa edilmiştir. Güney cephesi boyunca da bitişik bedesten uzanmaktadır (Şekil 3.27).

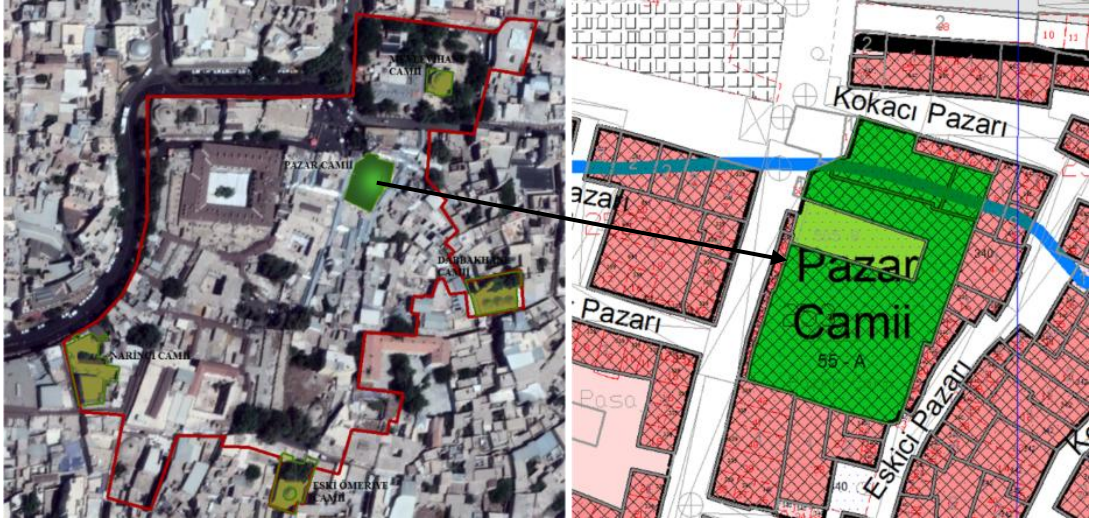
Şekil 3. 89 Pazar Camii'nin konumu (Orijinal, 2019)

Pazar Camii: Haşimiye Meydanı mevkiindedir. Doğusunda Eskici Pazarı, batısında Aktar Pazarı ve kuzeyinde Kokacı Pazarı bulunmaktadır (Şekil 3.89). İnşa kitabesi bulunmadığından ötürü ne zaman ve kimin tarafından yaptırılmış olduğu tam olarak bilinmemektedir. Ancak minare üzerinde bulunan düğümlü kaval silmeler ve minare gövdesi üzerindeki kelime-i tevhid yazılarının hat üslubundan caminin Zengiler döneminde inşa edilmiş olabileceği düşünülmektedir. Evliya Çelebi'nin seyahatnamesinde bu camiden bahsetmesi, caminin 17. yüzyılın başlarında mevcut olduğunu göstermektedir (Kürkçüoğlu, 2013).

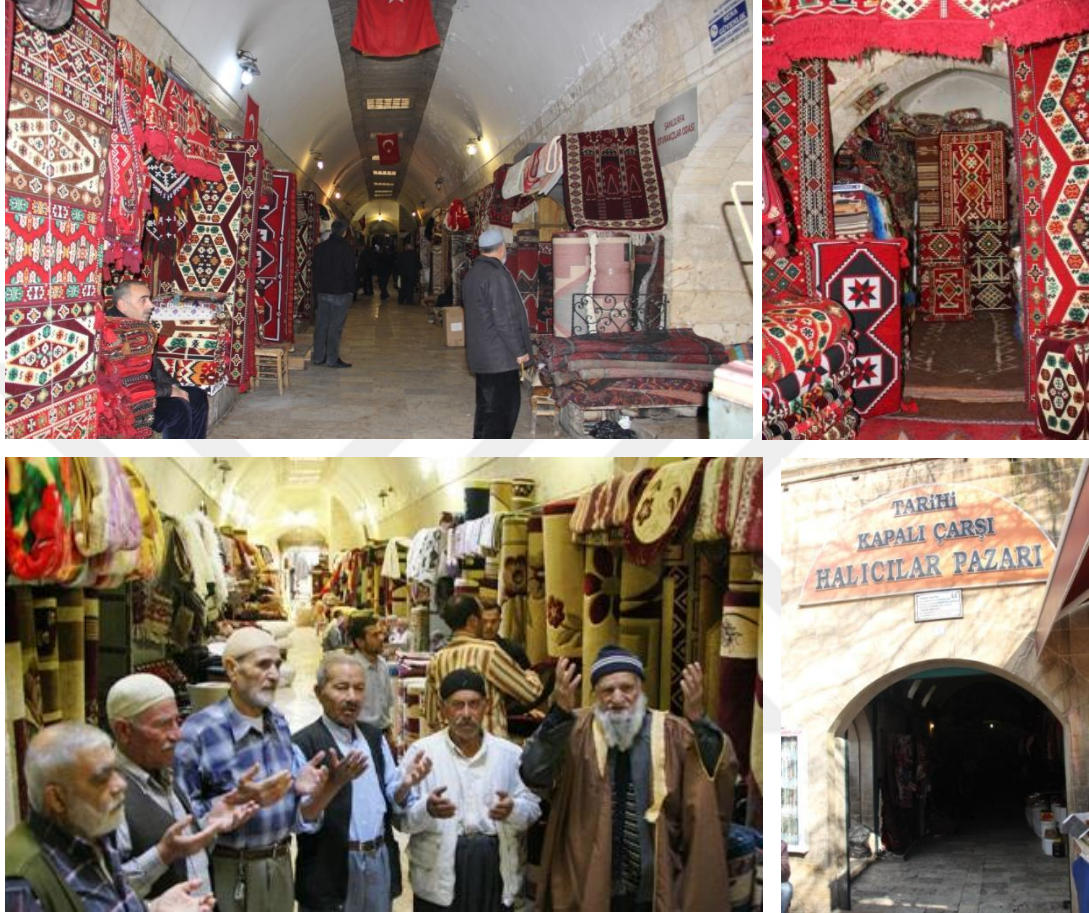
Şekil 3. 137 Sipahi Pazarı (Orijinal, 2019)

azalmış olsa da günümüzde Sipahi Pazarı, Halıcılar çarşısı olarak hizmet vermeye devam etmektedir (Şekil 3.137). 1997 yılında Şanlıurfa Valiliği'nce restore edilen çarşı, 400 yıl önce olduğu gibi günümüzde de sabah saat 10.00'da dua ile açılmaktadır (Şekil 3.137).

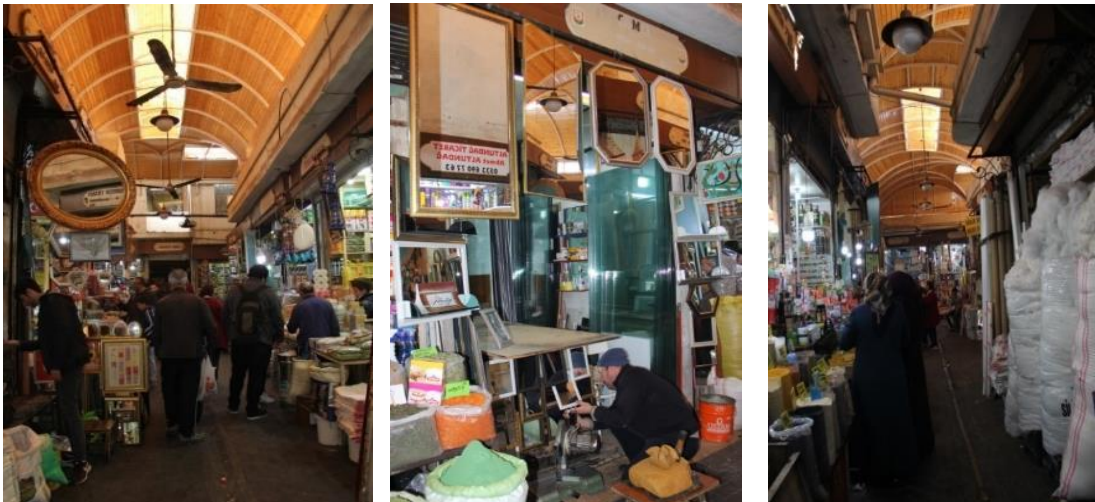
Genelde açık olan çarşının üzeri 2005-2006 yıllarında Şanlıurfa Belediyesi tarafından Metal profil üzerine poli karbon malzeme ile kapatılmış, çarşının zemin kısmı 10*20 cm ölçülerinde bazalt taş malzeme ile, yürüme yolunun orta kısmı ise su oluşu olarak bej mermer malzeme ile döşenmiştir. Sade ve süslemesiz olan dükkânlarda mimari malzeme olarak düzgün kesme taş kullanılmıştır.

Şekil 3. 141 Tenekeci Pazarı (Orijinal, 2019)

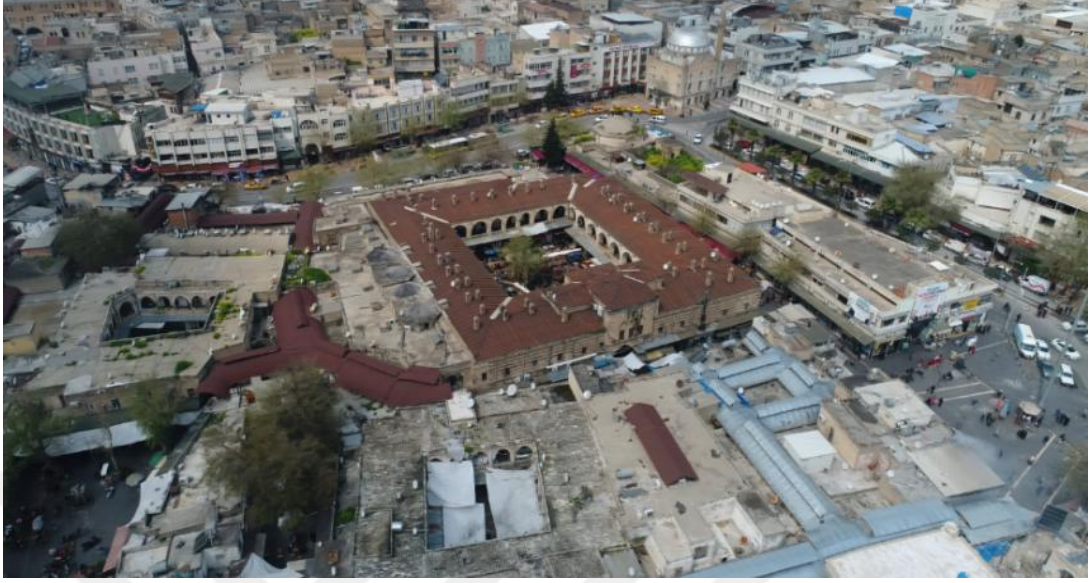
Şekil 3. 198 Hanlar Bölgesi'nin bir bölümünün dolu-boş görünümü (Orijinal, 2019)

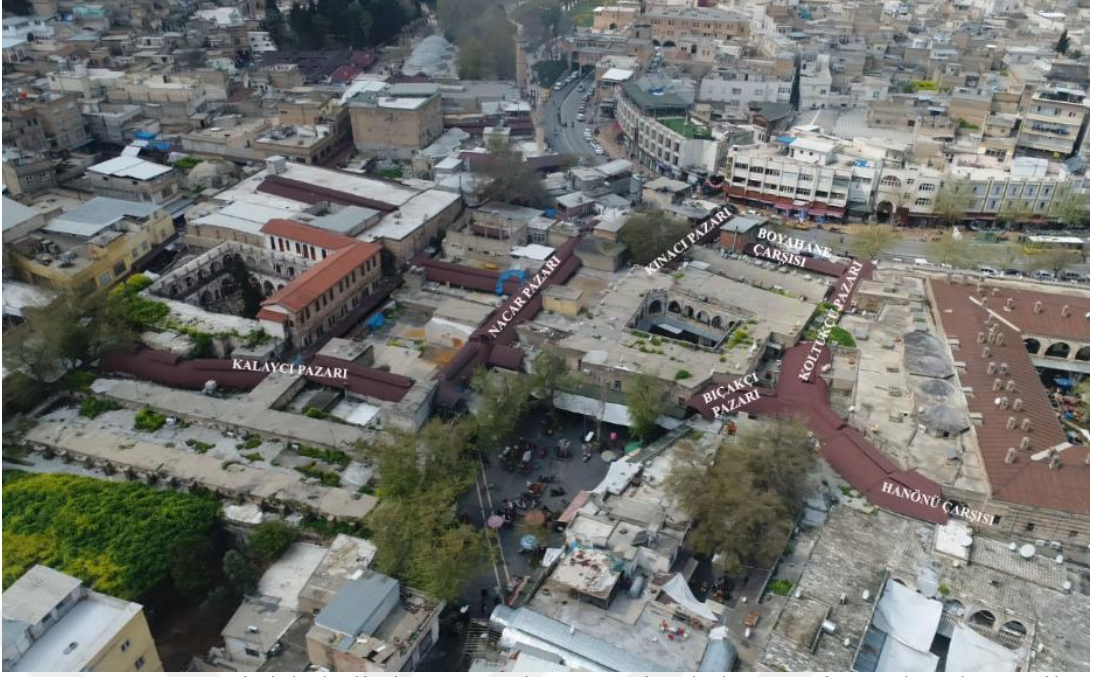
Şekil 3. 206 Demir iskeletli ahşap membran üzerine kahverengi şingil malzeme ile örtülü çarşı ve pazarlar (Orijinal, 2019)

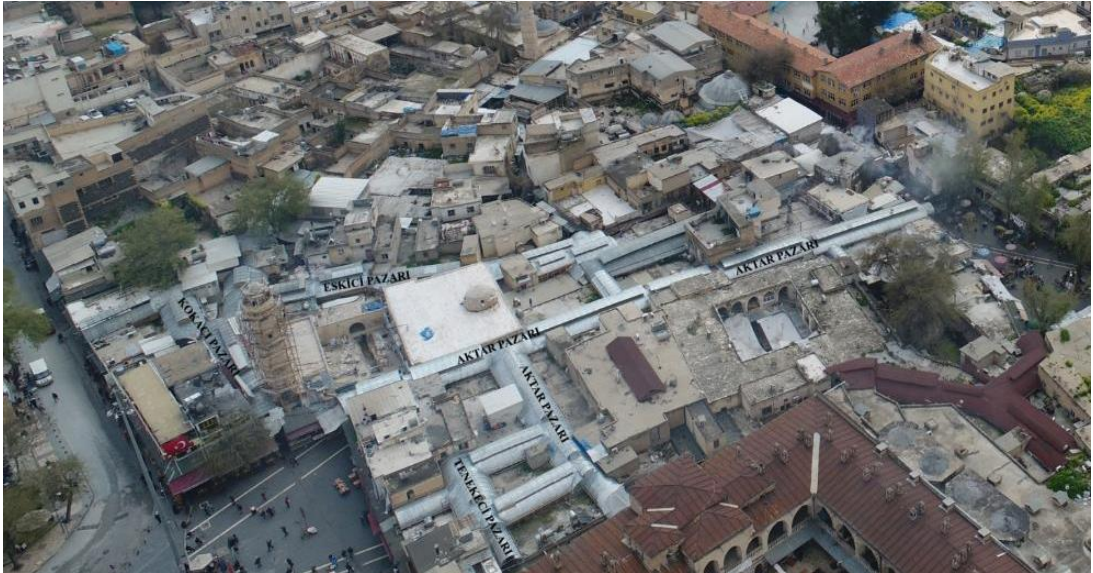
Şekil 3. 207 Demir iskeletli ahşap membran üzeri sac malzeme ile örtülü çarşı ve pazarlar (Orijinal, 2019)

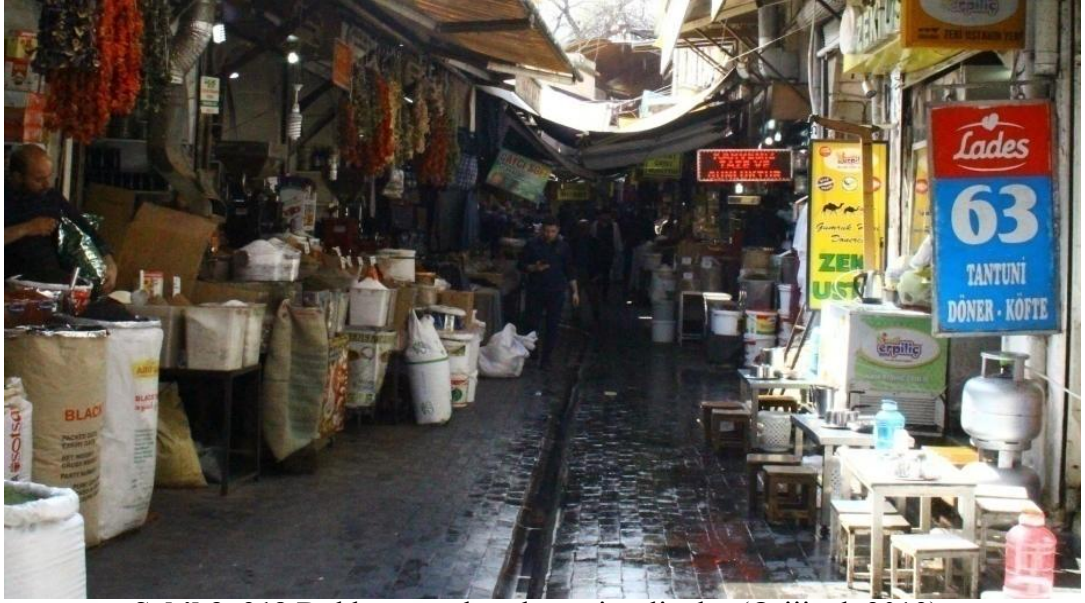
Şekil 3. 219 Dükkan sınırları dışına işgaliyeler (Orijinal, 2019)

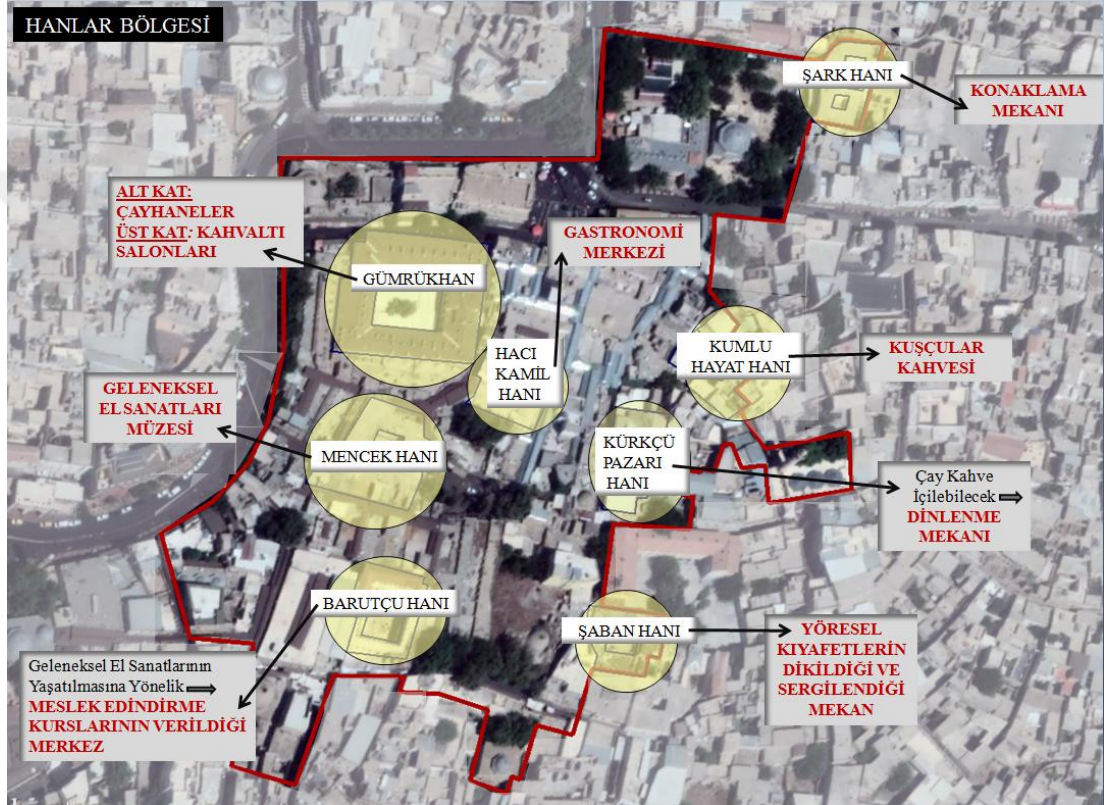
Şekil 4. 1 Bölgede bulunan hanlar ve önerilen işlevler

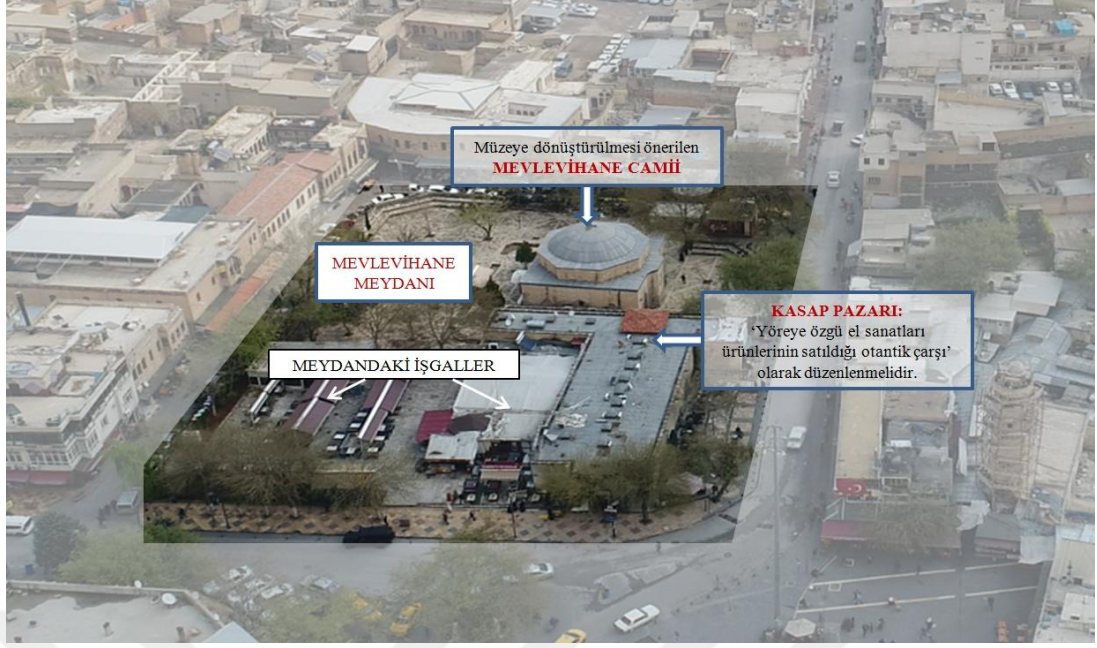
Şekil 4. 7 Mevlavihane Meydan Düzenlemesi
