**ŞANLIURFA KENT MERKEZİNDE KABALTI LAR ÜZERİNE
TİPOLOJİK BİR DEĞERLENDİRME**

**Fen Bilimler Enstitüsü
Mimarlık Anabilim Dalı
Yüksek Lisans**

Mayıs 2019

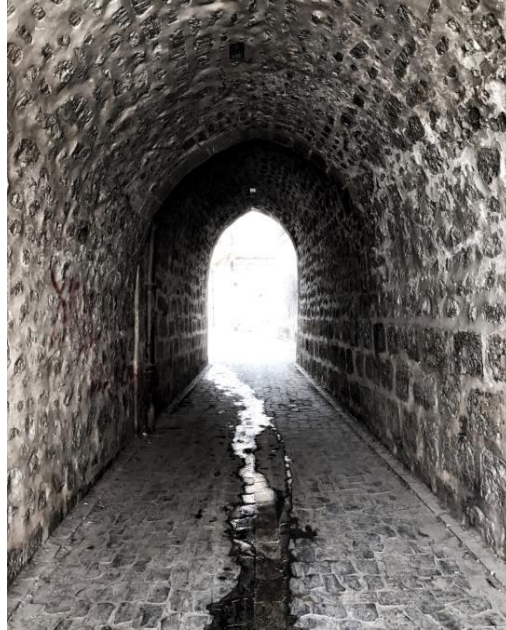
Şekil 2.1. 94 Envanter Numaralı Kabaltı (2018)

Kab veya kap yerel ağızda, tonozlu oda, evin içerisindeki mekân anlamında kullanılmaktadır. Sokak içerisinde gölge ve serinleme mekânları oluşturan alanlara kabaltı denir (Şekil 2.1). Bina ve bahçe duvarları yüksek tutularak günün her saati sıcaktan korunmak amacıyla sokakta gölgelik alan oluşması sağlanmıştır. Böylelikle güneş ve sıcağa karşı sokaklar korunmuştur. (Yurt Ansiklopedisi, 1984).

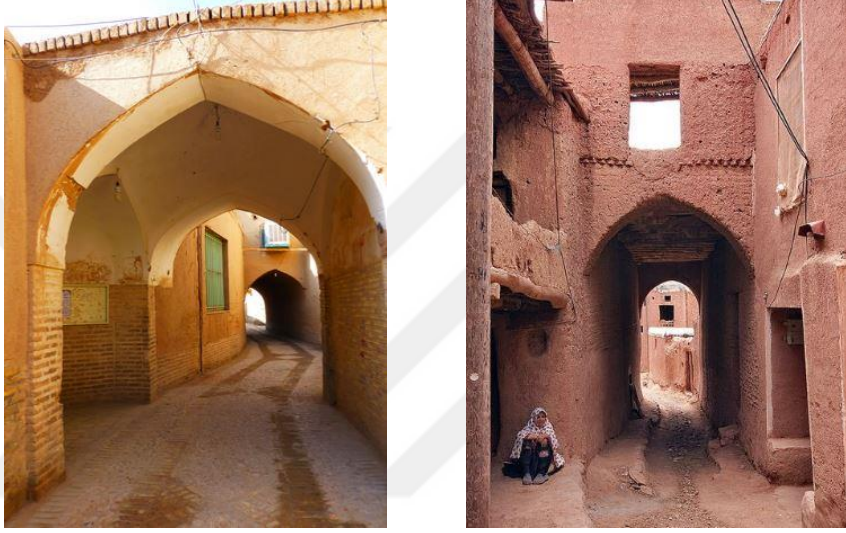
Şekil 2.19. İran Kabaltı Örnekleri (URL-25,26)

İklim gerektirdiği ve yerel malzeme olarak bölgelerde farklı malzeme kullanılır. Tuğla, kerpiç, kireç, alçı, taş, ahşap, toprak, kum, harç, bitüm, metal, renk ve cam genel malzemelerdir (Şekil 2.19).

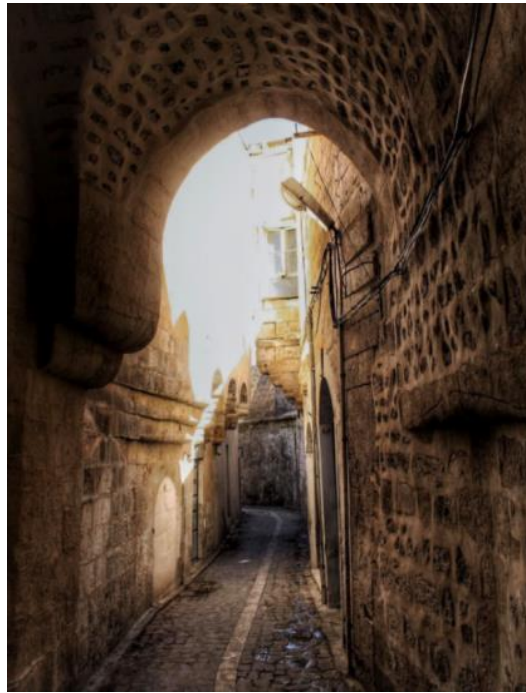
Şekil 2.26. Yorgancı Sokak Kabaltısı, Şanlıurfa (2018)

Kabaltıların genellikle basit tonoz sistemi ile sokağı kapatmaktadır. Üst örtü yapım şekli ve malzemesi yerel mimariye göre şekillenmiştir. Mardin sokaklarında kabaltılar tonoz örtülü, Diyarbakır sokaklarındakiler ise düz ahsap kirisli, Urfa sokaklarındaki kabaltılar sivri tonozlu yapılırken Gaziantep ve Kilis'te hem düz ahsap kirisli hem de tonoz örtülü kabaltılar görülmektedir (Büyük Kültür Ansiklopedisi, 1910). Kabaltılar genellikle evlerin bir odası şeklinde tasarlanmıştır. Odaların ebatları, kabaltının büyüklüğünü belirlemektedir. Bu büyüklüklere bağlı sokağın genişliğine de bağlı olarak kabaltının boyutları oluşur (Şekil 2.26).

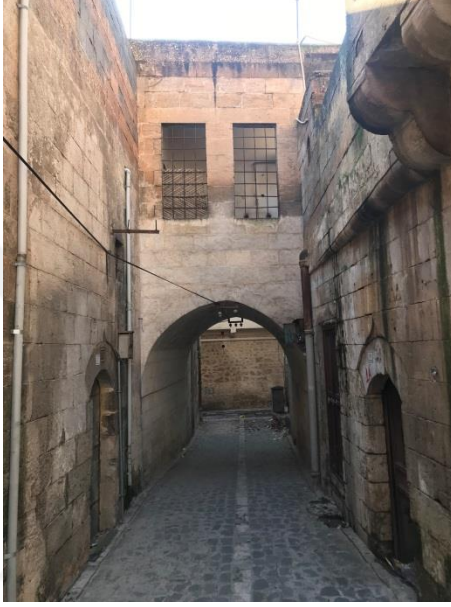
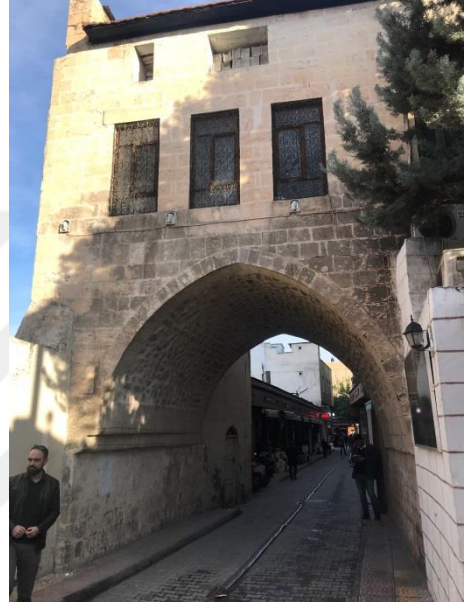
Şekil 2.27. Şanlıurfa il Merkezinde Kabaltı Örnekleri (2018)

Şanlıurfa’ da il merkezinde yoğun olmak üzere Birecik, Siverek ve Halfeti ilçelerinde de örneklerini görmek mümkündür. Şanlıurfa il merkezindeki kabaltıların üst örtüsü genellikle çapraz ve beşik tonoz örtülüdür (Şekil 2.27 ve Şekil 2.28). Birecik, Siverek ve Halfeti ilçesinde ahşap tavanlı, ahşap mertekli ve lentolu kabaltılara da rastlanılmaktadır (Mızrak, 2012).

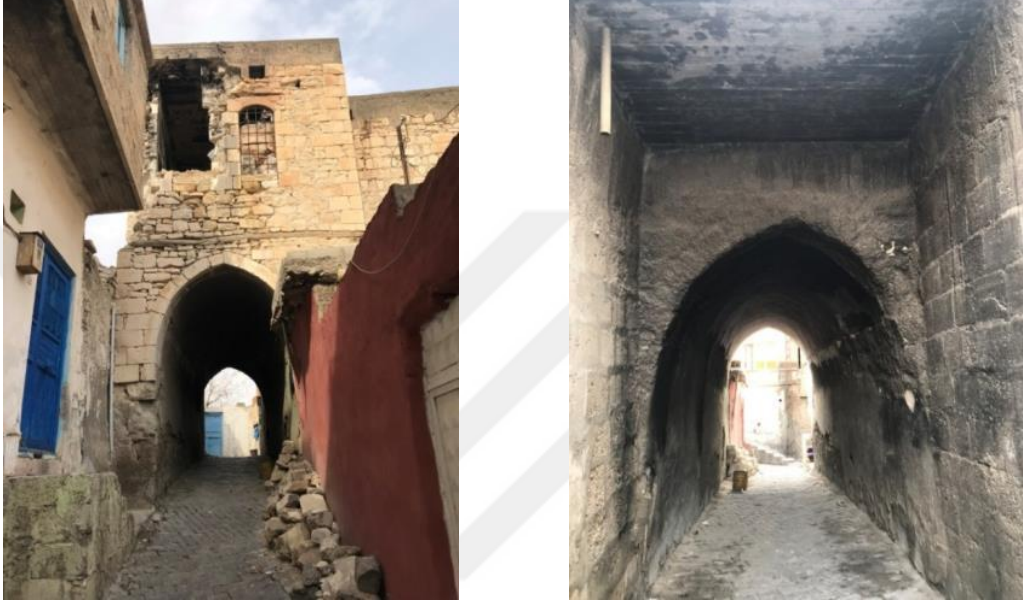
Şekil 2.29. Birecik Asaf Bey Kabaltısı (2018)

Şanlıurfa ili, Birecik ilçesinde yer alan Asaf Bey Kabaltısı ayakta kalan önemli örneklerden biridir (Şekil 2.29). Kuzey güney doğrultusunda yer alan kabaltı bakımsız ve atıl durumdadır. Günümüzde kullanılmayan kabaltı yıkılma tehlikesi ile karşı karşıyadır. Zemin ve birinci kattan oluşan kabaltıya doğusunda bulunan yapının teras bölümünden bağlantı sağlanmaktadır.

Korunması gerekli kültür varlığı olarak tescilli yapı ve kabaltıda; derz aralarında açılmalar, parça taş kopmaları, kirlenme, yıkılma gibi hasarlar açıkça görülmekte, yapı üstünde yer alan odanın statik açıdan tehlike arz ettiği gözle görülebilecek durumdadır.

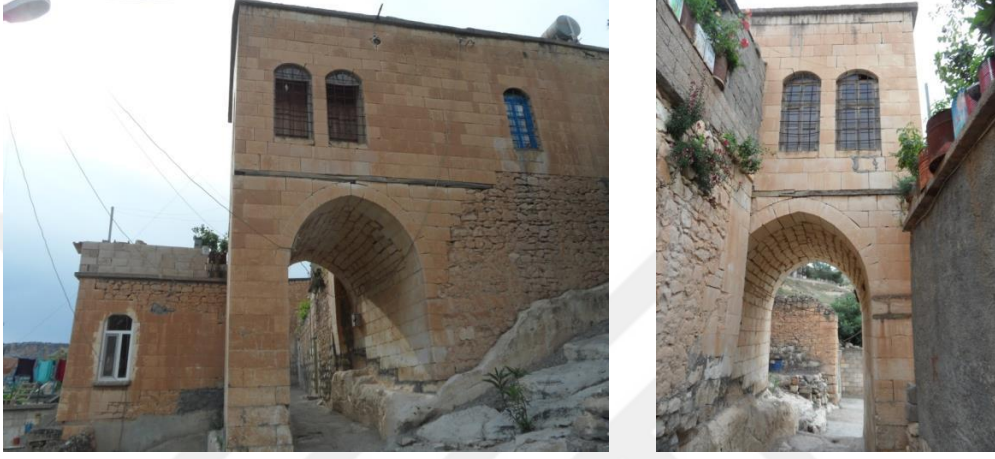
Şekil 2.30. Halfeti Kabaltı Örneği(Ş.K.V.K.B.K.M. Arşivi)

Halfeti ilçesinde kabaltılı yapılar, diğer örneklerde olduğu gibi yapıya mekân sağlamış ve aynı zamanda sokağa estetik bir görüntü kazandırmıştır (Şekil 2.30). Kabaltı üstünde kullanılan bu mekânlar Halfeti’de evlerin üst katındaki oturma odasını oluşturmaktadır (Şekil 2.30). Halfeti evlerinde hem tonoz örtülü hem de ahşap kiriş örtülü kabaltı örneklerine rastlamak mümkündür (Topalan, 2016).

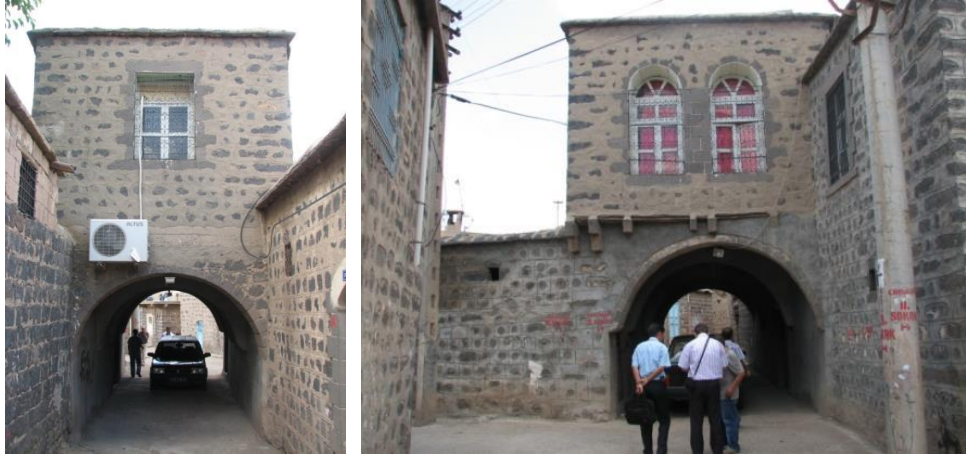
Şekil 2.31. Siverek Kabaltı Örneği (Ş.K.V.K.B.K.M. Arşivi)

Siverek ilçesinde sokak içerisindeki geçişleri sağlayan kantarmaların üst örtülerinde ahşap tavanlı ve lentolu örnekler de rastlanılmak mümkündür. Siverek Ahlaslar Evi kantarması günümüze ulaşan örneklerden biridir (Şekil 2.31). Ayrıca Siverek bölgesinde, taş kemerlere de kantarma denilmektedir.

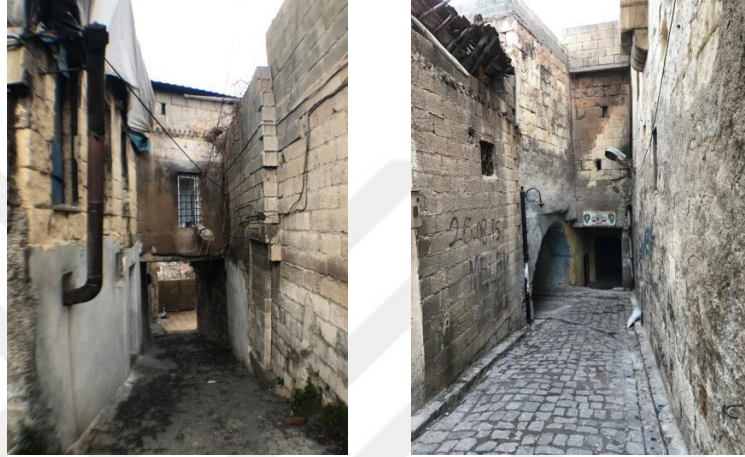
Şekil 2.32. Gaziantep Kabaltı Örneği(2018)

Karasal iklimin hâkim olduğu Gaziantep’te, yaz sıcaklarında güneşten korunmak amacı ile evler kuzey güney yönüne konumlanarak planlanmış, dar sokaklarla gölge mekânlar oluşturulmuştur (Şekil 2.32) (Darıcı, 2018). Oluşan gölge mekânlara ek olarak kabaltılar karşımıza çıkmaktadır. Yığma tekniği ile yapılan yapılarda kabaltıların üst örtü sistemi genellikle ahşap kirişlemeli ve ya tonoz olarak yapılmıştır.

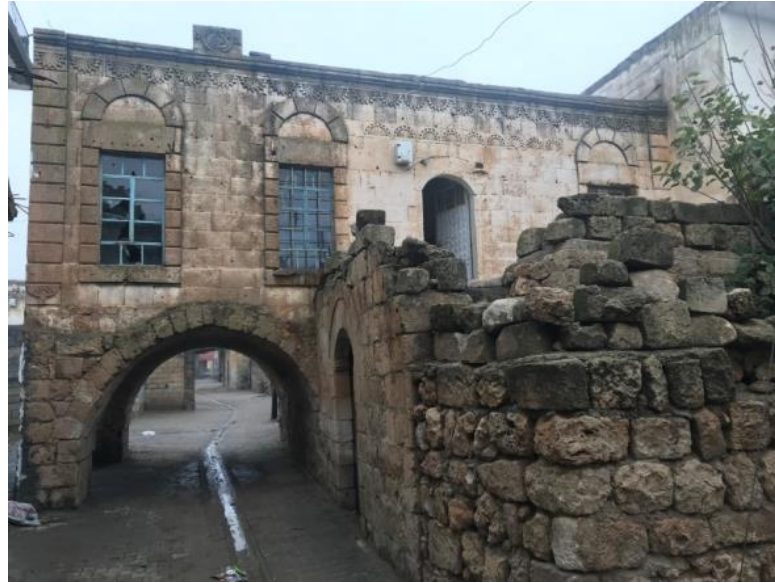
Şekil 2.37. Mardin, Midyat ilçesi Çavuşlu Mah. Kabaltı Örneği(2018)

Şehir dokusu içerisinde çıkmaz sokak oluşumunun önüne geçmek, sokak akışkanlığını sağlamak, kışın yağmurdan, yazın ise oluşturduğu hava koridoru ile sıcak havadan ve güneşten korunmak için gölgelik alanlar meydana getirmektedir (Şekil 2.37).

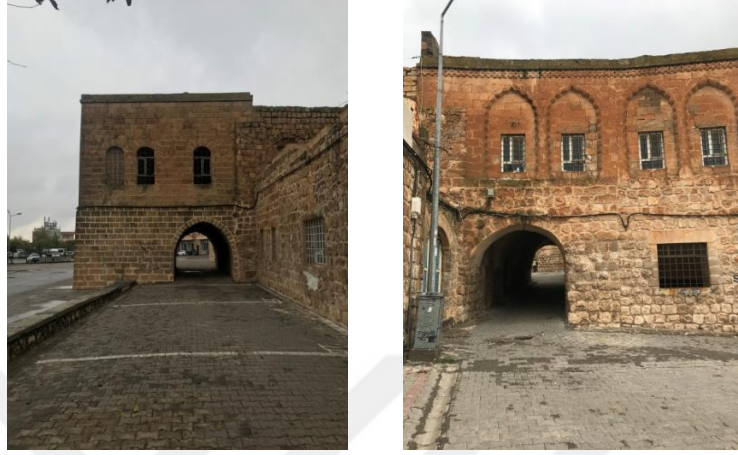
Şekil 2.38. Mardin, Midyat İlçesi Kabaltı Örneği (2018)

Eğime dik ya da paralel olarak konumlanabilen abbaralar genelde kabaca işlenmiş moloz taştan sivri, basık ya da yuvarlak kemerli olarak yapılır (Şekil 2.38). Taşların arasında kullanılan kırık testi parçaları gibi malzemeler de doğal bir yalıtım sağlar. Abbaralar beşik ya da çapraz tonozlarla örtülüdür (Şimşek, 2013).

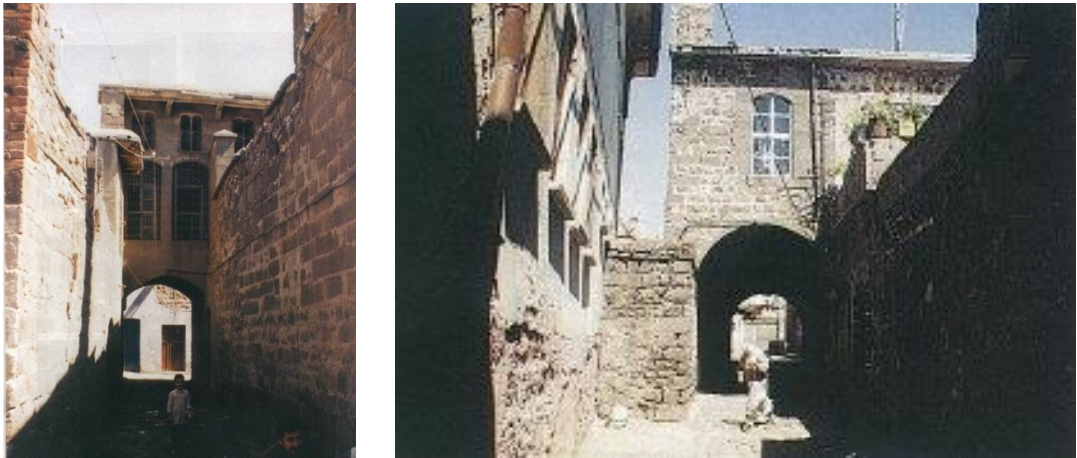
Şekil 2.39. Diyarbakır Kabaltı Örneği(Tuncer, 1999)

Sıcak iklimlerin hüküm sürdüğü bölgelerden biri olan Diyarbakır’ da sokağın üçüncü boyut olarak kullanılarak konutlarda mekânsal birimler oluşturulmuştur (Şekil 2.39). Genellikle ahşap kirişlemeli olup çok az sayıda tonozlu örneklerle rastlanılmaktadır. İklimsel nedenlerle dar tutulan sokaklarda gölge mekânlar oluşumu ile yaşayan halka bir soluk alma birimi, çocuklara birer oyun alanı ve evlere açılan birer geçit olarak kent mimari görünümüne zenginlik katmaktadır (Şekil 2.39), (Tuncer, 1999).

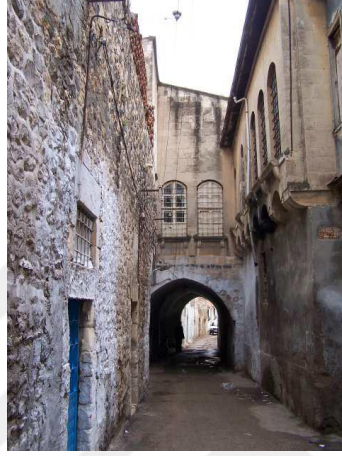
Şekil 2.40. Kilis Kabaltı Örneđi (Salih Efendi Sokađı) (Savaşcıođlu, 2008)

Kilis'te kabaltıların üst örtüsü bazen düz veya çapraz tonozlarla bazen de ahsap direklerle geçildiđi görülmektedir. Salih Efendi Sokađın'da yer alan kabaltının üst örtüsü çapraz tonozludur (Şekil 2.40), (Savaşcıođlu, 2008).

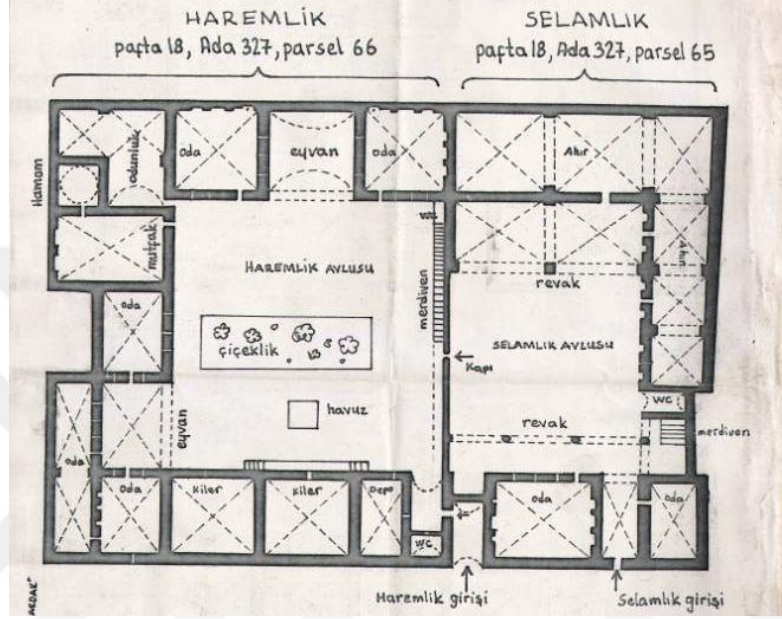
Şekil 3.14. Geleneksel Urfa Evi Plan Şeması (Kürkçüoğlu, 1979)

Urfa tarihi mimari dokusunun önemli bir bölümünü birbirinden farklı özelliklere sahip evler ve evlerin oluşturduğu tarihi sokaklar meydana getirmektedir (Şekil 3.10). Şanlıurfa evlerinin harem ve selamlık olarak iki bölümlü inşa edilmeleri, sokak tarafından penceresiz yüksek duvarlarla çevrelenerek dışa kapalı olmaları İslam'daki aile mahremiyeti gereği ortaya çıkmıştır (Şekil 3.14), (Akkoyunlu, 1988).

Kalın duvarlı, düz damlı, tonoz kemerli ve Osmanlı etkisiyle dış sofa ve avlu ile kendini göstermektedir (Yurt Ansiklopedisi, 1984). Harem-Selamlık bölümlü, yazlık ve kışlık eyvanlı, hayatlı (avlulu) bir plana sahip olan Şanlıurfa evleri bu özellikleri ve ayrıca zengin taş işçiliği ile bu yapıları görenlerin büyük ölçüde dikkatini çekip ilgisini çekmektedir (Şekil 3.15).

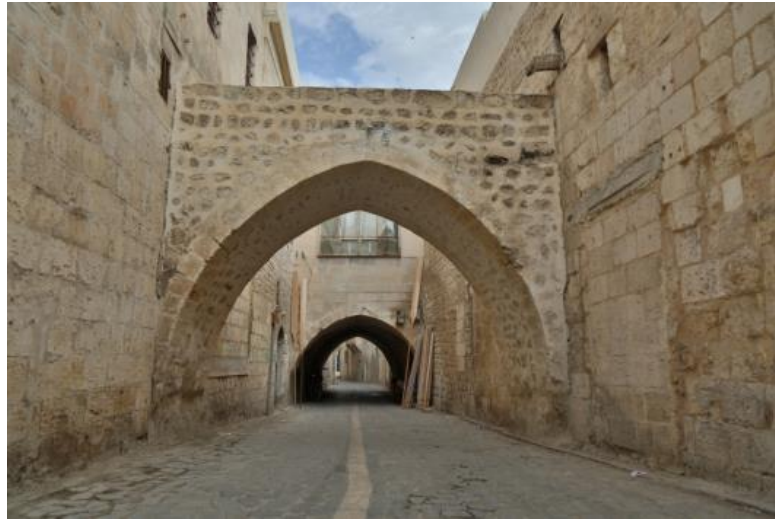
Şekil 4.1. Envanter 978 Numaralı Kabaltı (Közcü,2016)

Bina ve bahçe duvarları yüksek tutularak günün her saati sıcağından korunmak amacıyla sokağın gölge olması sağlanmıştır. Böylelikle güneş ve sığağı karşı sokaklar korunmuştur. Sokağın üst örtü düzeni sokağın genişliğinde, derinlemesine devam eden sivri kemerli, genellikle beşik tonoz veya çapraz tonozlu geçişlerdir. Sokak içerisinde gölge ve serinleme mekânları oluşturan bu alanlara kabaltı denir (Alper, 1984).

Kabaltı tasarımındaki amaç; Kent dokusu içerisindeki sokaklarda, kabaltılar gölge alanlar oluşturarak sokak içerisinde güneş ve sığağı karşı serinleme mekânları olarak kullanılmak ve bulunduğu sokağın akışkanlığının sağlanmasıdır (Şekil 4.1).

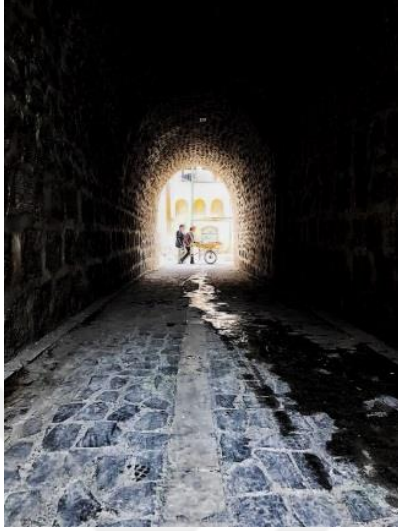
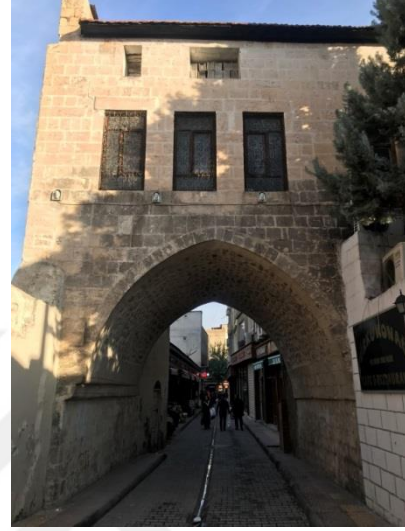
Şekil 4.2. Şanlıurfa Kabaltılarından Görünüm (2018)

Kabaltıların zemin bölümü kamu kullanımına açık olan sokakları barındırmakta olup, üst bölümünde sokağın sağında veya solunda yer alan konutun bir odası bulunmaktadır (Şekil 4.2). Kimi yapılarda sokağın iki tarafında yer alan yapıların birlikte kullanımını sağlayan bir geçiş birimi vazifesini üstlenmektedir.

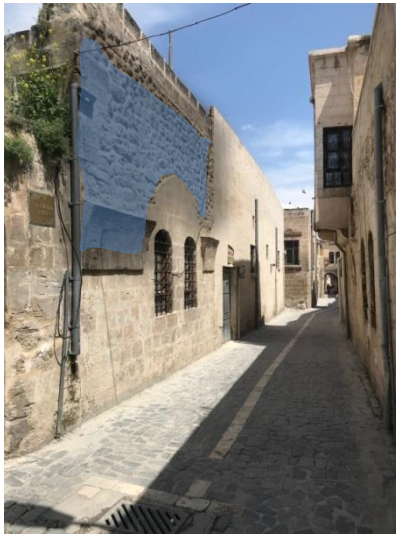
Şekil 4.3. İzleri Var Olan Çapraz Tonozlu Kabaltıdan Görünümü (2019)

Tarihi Kent Dokusu içerisinde yer alan dar sokaklarda çapraz tonoz ve beşik tonoz başlangıçları noktalarına rastlanılmaktadır. Şekil 4.3’ te çapraz tonozlu bir kabaltı olduğu anlaşılırken Şekil 4.4’te beşik tonozlu bir kabaltının geçmişte var olduğu anlaşılmaktadır.

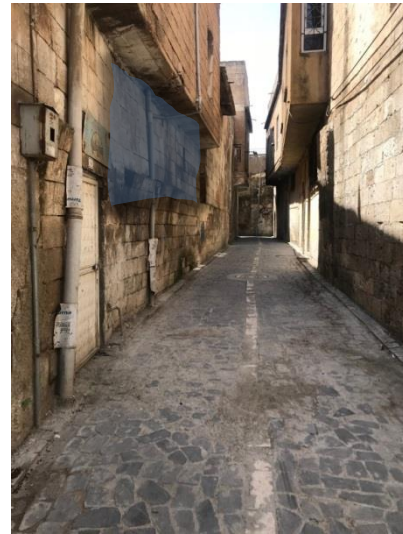
Şekil 4.4. İzleri Var Olan Beşik Tonozlu Kabaltı Görünümü (2019)

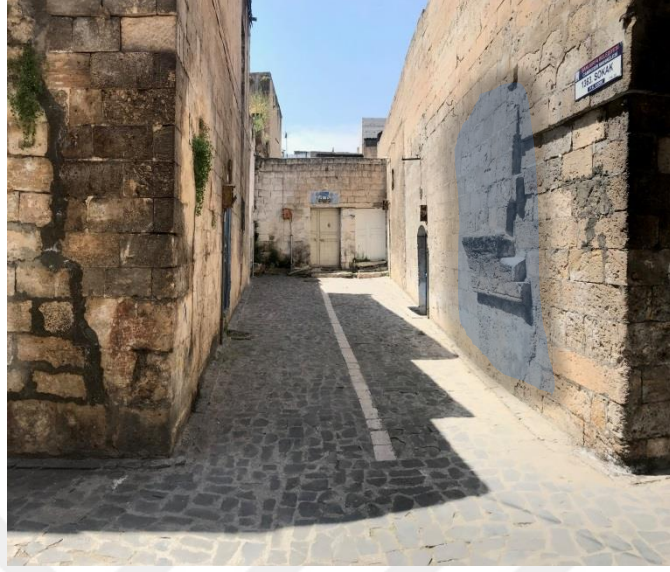
Zaman içerisinde yok olmuş kabaltıların varlığı da yapılan belgeleme ve tipolojik incelemenin mahiyetini göstermektedir (Şekil 4.5).

Şekil 4.5. İzleri Var Olan Kabaltı Görünümü

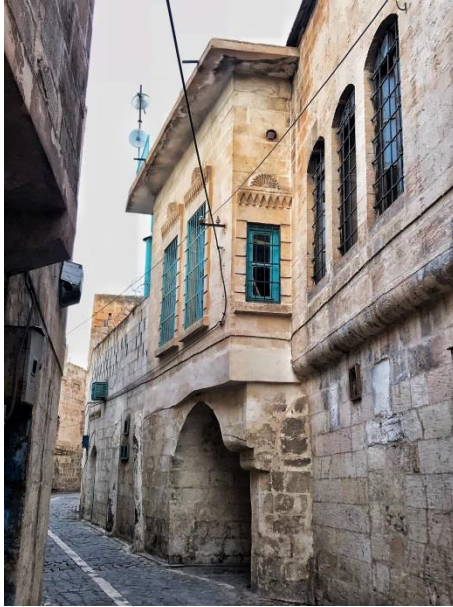
Tarihi kent dokusu içerisinde, tek yapı ölçeğın tescil kaydı bulunan ve bulunmayan taşınmazlarda da kabaltı örneklerine rastlamaktayız (Şekil 4.6 ve 4.8).

Şekil 4.6. Kabaltı Görünümü

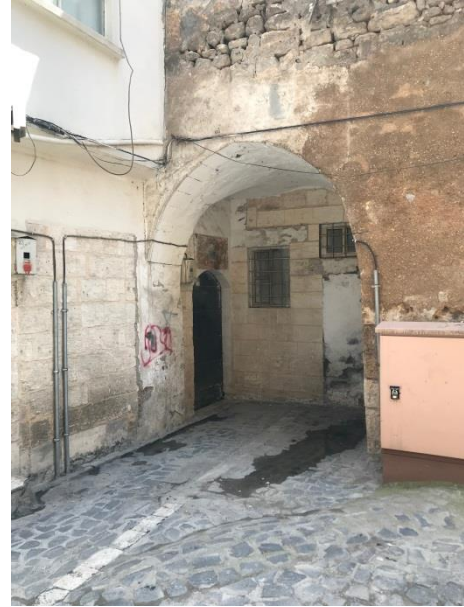
Şekil 4.7. Yapı Girişinde Kabaltı Görünümü

Bazı sokak bölümlerde yapı girişlerinde, kimisinde ise iki sokağı birbirine bağlayan şekilde kabaltılar karşımıza çıkmaktadır (Şekil 4.6 ve 4.7).

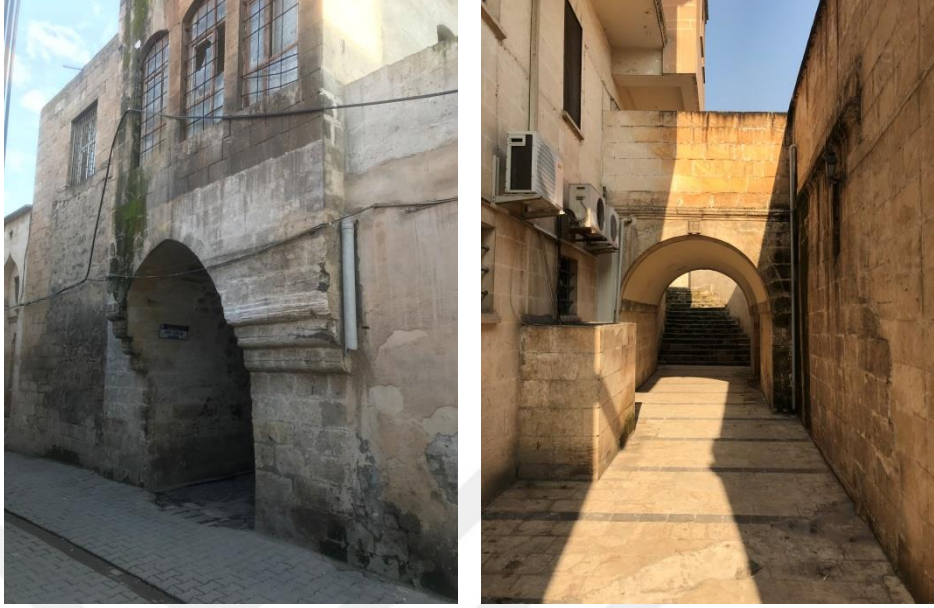
Şekil 4.8. Şanlıurfa’ da Kabaltılardan Görünüm (2018)

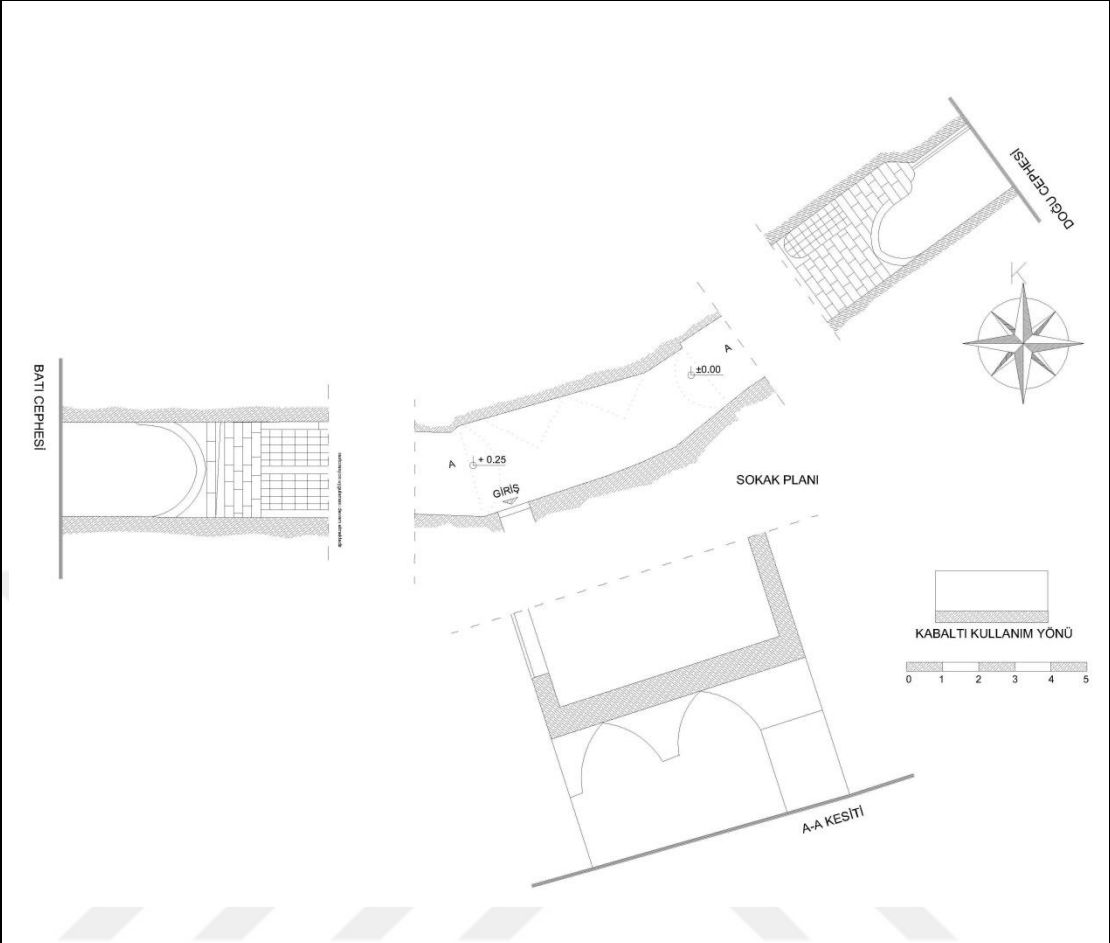
Çizim 4.1. Envanter 19 Numaralı Kabaltı Rölövesi

Hasar Nedeni	Nem	Çatlak	Bitkilenme				
		✓					
	Derz Boşalması	Kirlenme	Yüzey Kaybı				
	✓	✓	✓

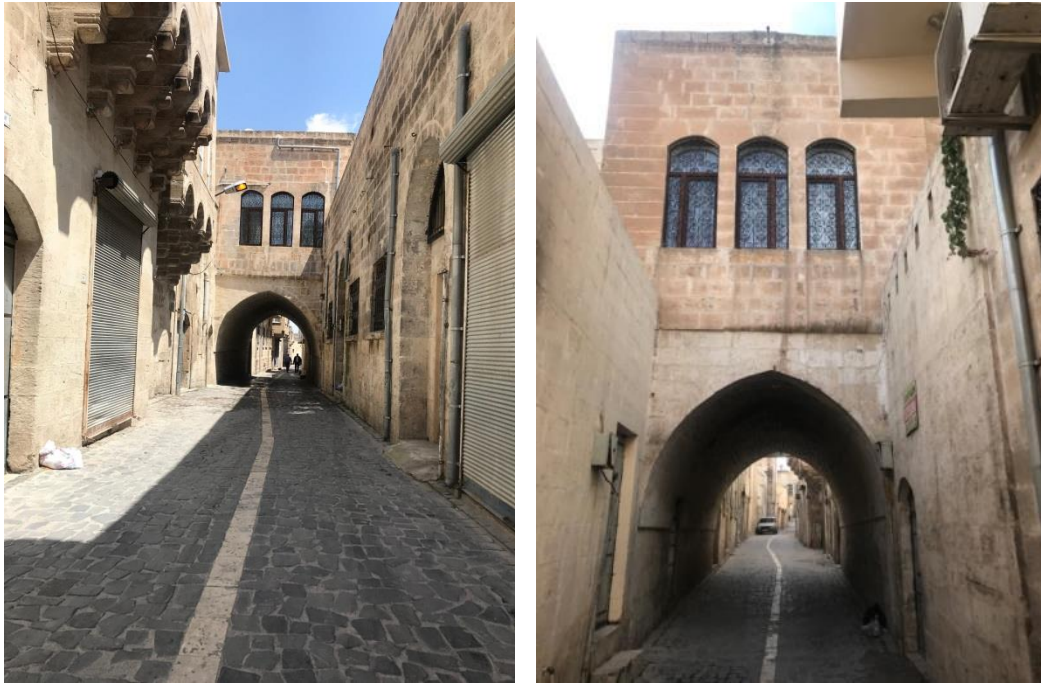
Şekil 4.11. Envanter 27 Numaralı Kabaltıdan Görünümler

Kabaltı Boyutları (m)				Kabaltı İçinden Yapıya Bağlantı			
En	Boy	Yükseklik	Kat Adedi	Kuzey	Güney	Doğu	Batı
3.55	10.75	3.55	Z+1		✓		
Üst Örtü Türü				Kabaltı Sokak Doğrultusu		Kabaltı Yönü	
Beşik Tonoz	✓	Çapraz Tonoz		Tek Doğrultuda	✓	Kuzey-Güney	
Mimari Projesi (Rölöve, Restitüsyon, Restorasyon)				İki Sokaklı			
Var		Yok	✓	Üç Sokaklı			
Kabaltı Özgün Olarak Korunmuş				Çıkmaz Sokaklı		Doğu-Batı	✓
Evet	✓	Hayır		Yapı Girişli			
III. TAŞIYICI SİSTEM VE MALZEME BİLGİLERİ							
Yapı Türü	Yığma	Betonarme	Karma	Üst Örtü Malzemesi	Moloz Taş	Düzgün Kesme Taş	Sıvalı Yüzey
	✓				✓		
Taşıyıcı Duvarlar	Moloz Taş	Düzgün Kesme Taş		Onarım Durumu	Evet	Hayır	
	✓	✓			✓		
Kabaltı Durumu	Bakımlı	Bakımsız		✓			
	✓						
IV. YAPI HASAR DURUMU							
Hasar Durumu	Kötü	Orta	İyi	Açıklama			
		✓		Yapı cephe yüzeylerinde kirlenme, derz boşalması, kimi noktalarda bozulmalar gözlemlenmiş olup, yapı kullanıcıları tarafından müdahale görmüş durumdadır.

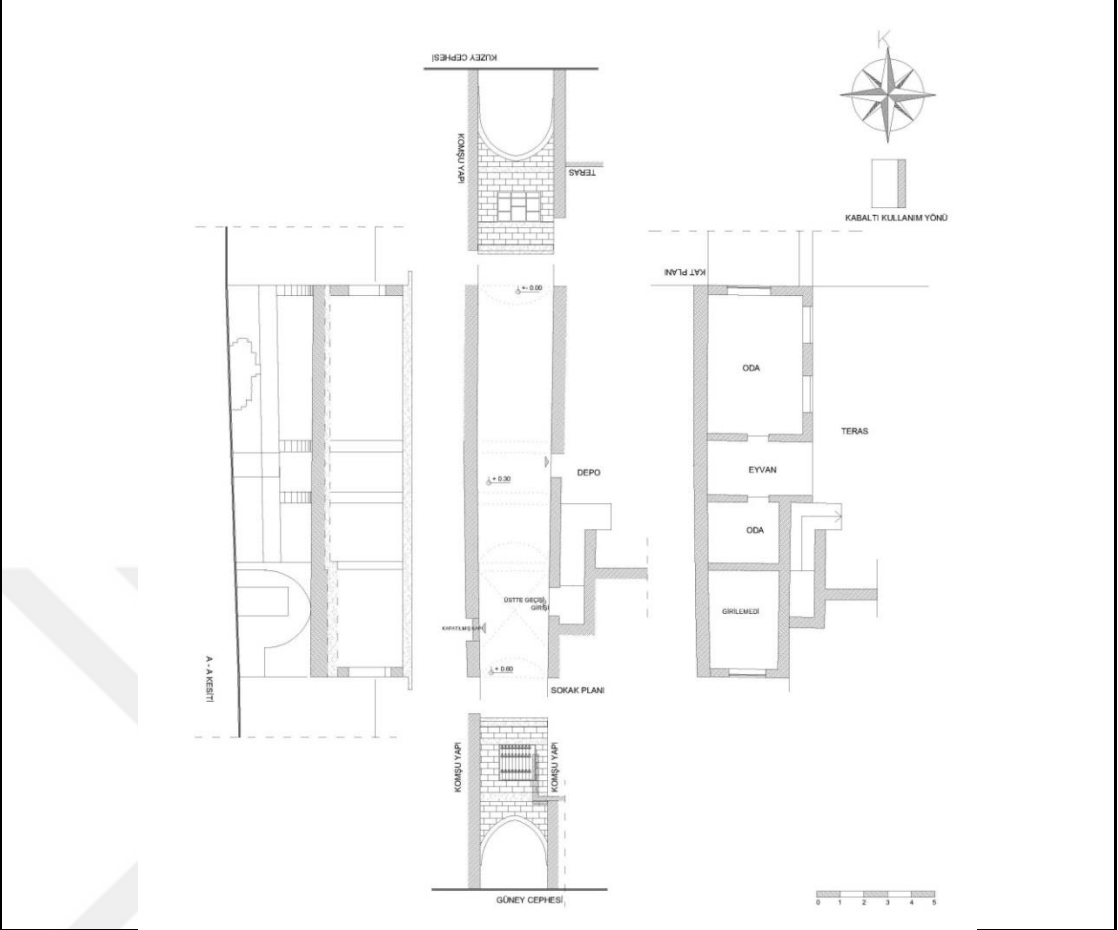
Çizim 4.3. Envanter 28 Numaralı Kabaltı Rölövesi

✓					
Hasar Nedeni	Nem	Çatlak	Bitkilenme				
		✓	✓				
	Derz Boşalması	Kirlenme	Yüzey Kaybı				
	✓	✓

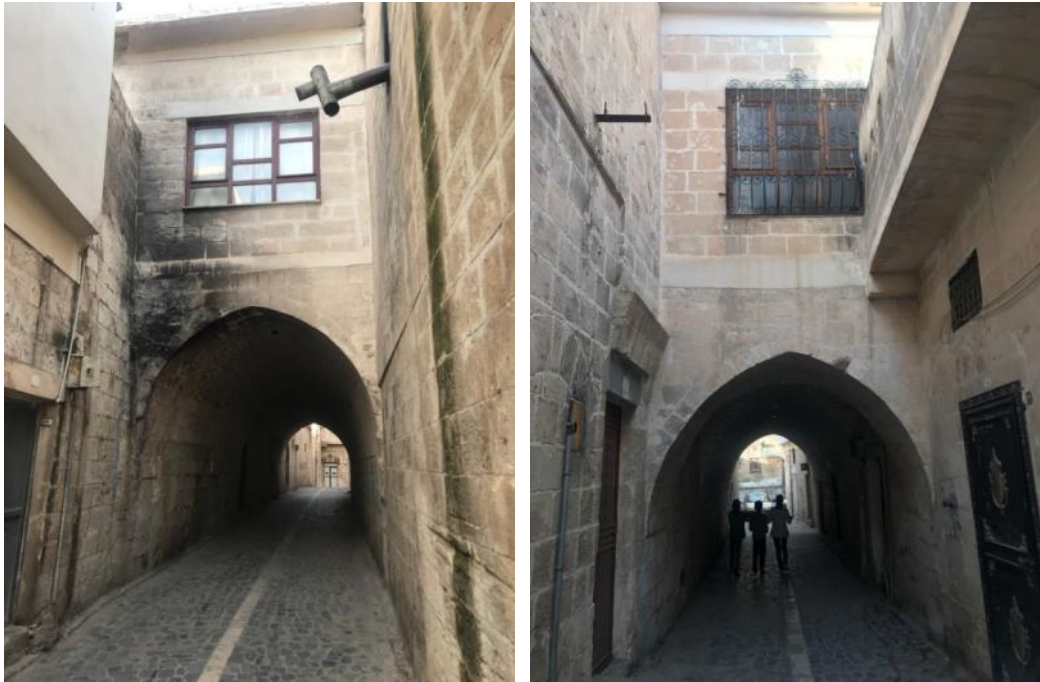
Şekil 4.12. Envanter 28 Numaralı Kabaltıdan Görünümler

II. YAPI İLE İLGİLİ TEKNİK BİLGİLER							
Kabaltı Boyutları (m)				Kabaltı İçinden Yapıya Bağlantı			
En	Boy	Yükseklik	Kat Adedi	Kuzey	Güney	Doğu	Batı
3.10	16.55	3.30	Z+1			✓	✓
Üst Örtü Türü				Kabaltı Sokak Doğrultusu		Kabaltı Yönü	
Beşik Tonoz	✓	Çapraz Tonoz	✓	Tek Doğrultuda	✓	Kuzey-Güney	✓
Mimari Projesi (Rölöve, Restitüsyon, Restorasyon)				İki Sokaklı			
Var		Yok	✓	Üç Sokaklı			
Kabaltı Özgün Olarak Korunmuş				Çıkmaz Sokaklı		Doğu-Batı	
Evet	✓	Hayır		Yapı Girişli			
III. TAŞIYICI SİSTEM VE MALZEME BİLGİLERİ							
Yapı Türü	Yığma	Betonarme	Karma	Üst Örtü Malzemesi	Moloz Taş	Düzgün Kesme Taş	Sıvalı Yüzey
	✓	✓			✓		
Taşıyıcı Duvarlar	Moloz Taş	Düzgün Kesme Taş		Onarım Durumu	Evet	Hayır	
	✓	✓			✓		
Kabaltı Durumu	Bakımlı	Bakımsız					
		✓					
IV. YAPI HASAR DURUMU							
Hasar Durumu	Kötü	Orta	İyi	Açıklama			
		✓					
Hasar Nedeni	Nem	Çatlak	Bitkilenme	Yapı cephe yüzeylerinde kirlenme, derz boşalması, kimi bölümlerde bozulmalar gözlemlenmiş olup, yapı kullanıcıları tarafından müdahale görmüştür. Ayrıca kabaltı içerisindeki doğu cephesinde ciddi yüzey kayıpları ve kirlenmeler tespit edilmiştir.

✓					
	Derz Boşalması	Kirlenme	Yüzey Kaybı				
	✓	✓	✓

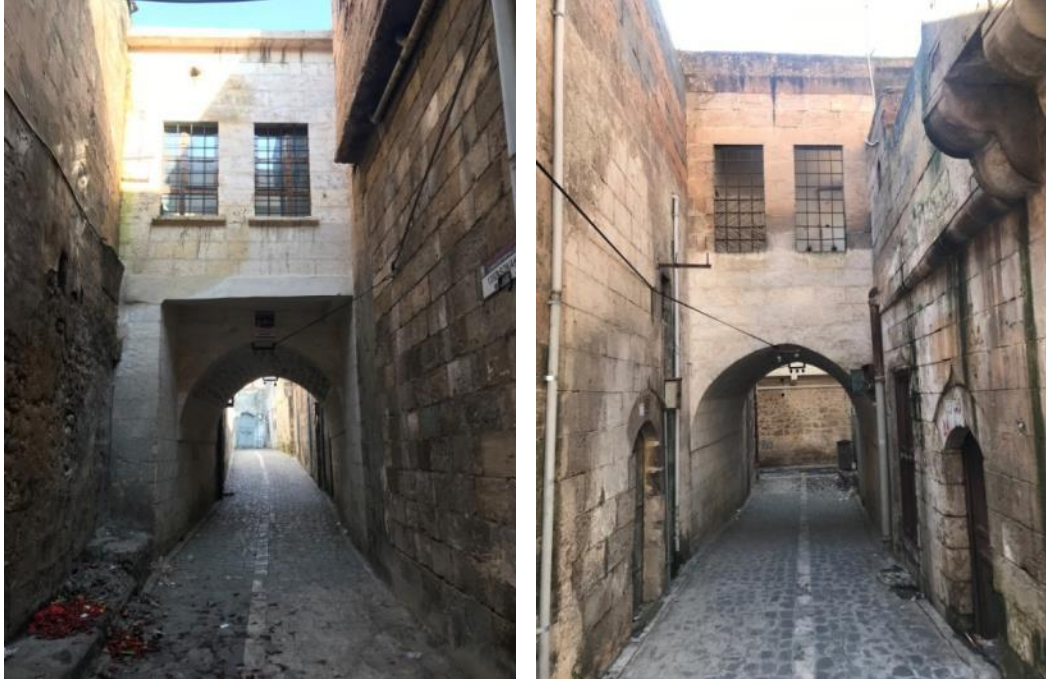
Şekil 4.13. Envanter 51-582 Numaralı Kabaltıdan Görünümler

Kabaltı Boyutları (m)				Kabaltı İçinden Yapıya Bağlantı			
En	Boy	Yükseklik	Kat Adedi	Kuzey	Güney	Doğu	Batı
2.55	5.60	2.85	Z+1				
Üst Örtü Türü				Kabaltı Sokak Doğrultusu		Kabaltı Yönü	
Beşik Tonoz	✓	Çapraz Tonoz		Tek Doğrultuda	✓	Kuzey-Güney	✓
Mimari Projesi (Rölöve, Restitüsyon, Restorasyon)				İki Sokaklı			
Var		Yok	✓	Üç Sokaklı		Doğu-Batı	
Kabaltı Özgün Olarak Korunmuş				Çıkmaz Sokaklı	✓		
Evet	✓	Hayır		Yapı Girişli			
III. TAŞIYICI SİSTEM VE MALZEME BİLGİLERİ							
Yapı Türü	Yığma	Betonarme	Karma	Üst Örtü Malzemesi	Moloz Taş	Düzdün Kesme Taş	Sıvalı Yüzey
	✓				✓		
Taşıyıcı Duvarlar	Moloz Taş	Düzdün Kesme Taş		Onarım Durumu	Evet	Hayır	
	✓	✓			✓		
Kabaltı Durumu	Bakımlı	Bakımsız					
		✓					
IV. YAPI HASAR DURUMU							
Hasar Durumu	Kötü	Orta	İyi	Açıklama	Yapı cephe yüzeylerinde kirlenme, duvar köşelerinde yosunlanma, derz boşalması, kimi noktalarda bozulmalar gözlemlenmiş olup, yapı terkedilmiş durumdadır.

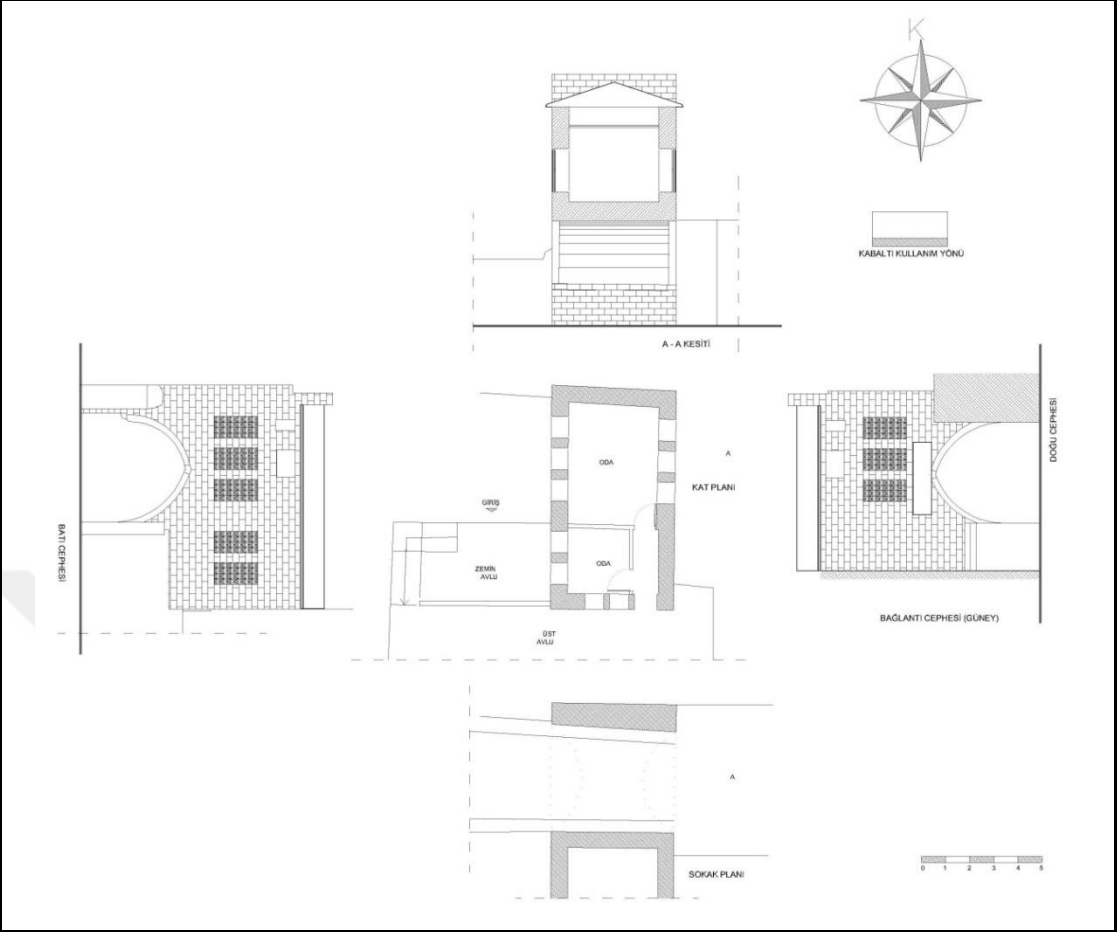
Çizim 4.5. Envanter 60 Numaralı Kabaltı Rölövesi

Hasar Nedeni	Nem	Çatlak	Bitkilenme				
	Derz Boşalması	Kirlenme	Yüzey Kaybı				
	✓	✓	✓

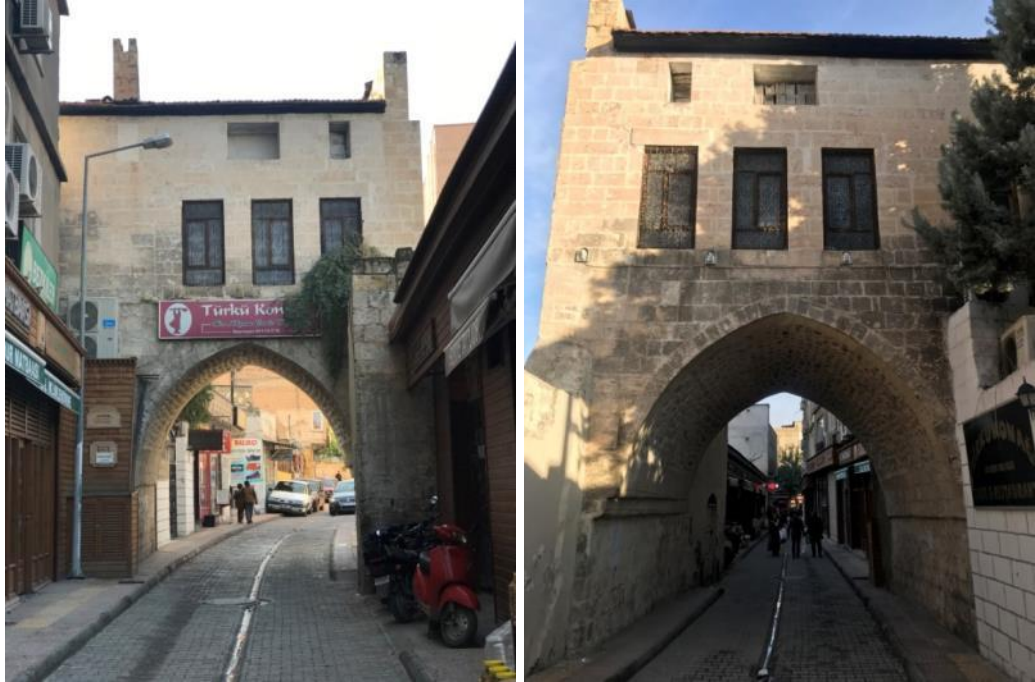
Şekil 4.14. Envanter 60 Numaralı Kabaltıdan Görünümler

4.30	5.10	4.30	Z+1				
Üst Örtü Türü				Kabaltı Sokak Doğrultusu		Kabaltı Yönü	
Beşik Tonoz	✓	Çapraz Tonoz		Tek Doğrultuda	✓	Kuzey-Güney	
Mimari Projesi (Rölöve, Restitüsyon, Restorasyon)				İki Sokaklı			
Var		Yok	✓	Üç Sokaklı			
Kabaltı Özgün Olarak Korunmuş				Çıkmaz Sokaklı		Doğu-Batı	✓
Evet	✓	Hayır		Yapı Girişli			
III. TAŞIYICI SİSTEM VE MALZEME BİLGİLERİ							
Yapı Türü	Yığma	Betonarme	Karma	Üst Örtü Malzemesi	Moloz Taş	Düğüün Kesme Taş	Sıvalı Yüzey
	✓				✓		
Taşıyıcı Duvarlar	Moloz Taş	Düğüün Kesme Taş		Onarım Durumu	Evet	Hayır	
	✓	✓			✓		
Kabaltı Durumu	Bakımlı	Bakımsız					
	✓						
IV. YAPI HASAR DURUMU							
Hasar Durumu	Kötü	Orta	İyi	Açıklama Yapı cephe yüzeylerinde kirlenme, derz boşalması, kimi noktalarda bozulmalar gözlemlenmiş olup, yapı kullanıcıları tarafından müdahale görmüş ve kullanılabilir durumdadır.			
		✓					
Hasar Nedeni	Nem	Çatlak	Bitkilenme				
	✓		✓				
	Derz Boşalması	Kirlenme	Yüzey Kaybı

✓	✓	✓

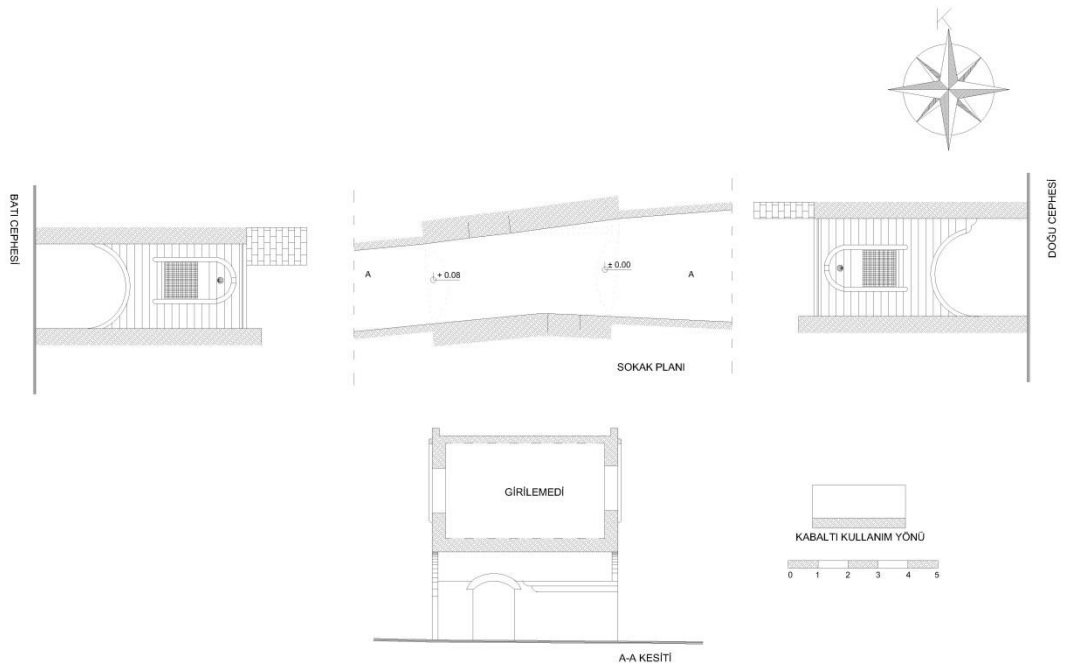
Çizim 4.6. Envanter 71 Numaralı Kabaltı Rölövesi

II. YAPI İLE İLGİLİ TEKNİK BİLGİLER							
Kabaltı Boyutları (m)				Kabaltı İçinden Yapıya Bağlantı			
En	Boy	Yükseklik	Kat Adedi	Kuzey	Güney	Doğu	Batı
2.80	6.30	3.05	Z+1	✓	✓		
Üst Örtü Türü				Kabaltı Sokak Doğrultusu		Kabaltı Yönü	
Beşik Tonoz	✓	Çapraz Tonoz		Tek Doğrultuda	✓	Kuzey-Güney	
Restorasyon Projesi (Rölöve, Restitüsyon, Restorasyon)				İki Sokaklı			
Var		Yok	✓	Üç Sokaklı			
Kabaltı Özgün Olarak Korunmuş				Çıkmaz Sokaklı		Doğu-Batı	✓
Evet	✓	Hayır		Yapı Girişli			
III. TAŞIYICI SİSTEM VE MALZEME BİLGİLERİ							
Yapı Türü	Yığma	Betonarme	Karma	Üst Örtü Malzemesi	Moloz Taş	Düzdün Kesme Taş	Sıvalı Yüzey
	✓				✓		
Taşıyıcı Duvarlar	Moloz Taş	Düzdün Kesme Taş		Onarım Durumu	Evet	Hayır	
	✓	✓			✓		
Kabaltı Durumu	Bakımlı	Bakımsız					
		✓					
IV. YAPI HASAR DURUMU							
Hasar Durumu	Kötü	Orta	İyi	Açıklama			
		✓		Yapı cephe yüzeylerinde kirlenme, derz boşalması, kimi noktalarda bozulmalar gözlemlenmiş olup, yapı kullanıcıları tarafından müdahale görmüş durumdadır.

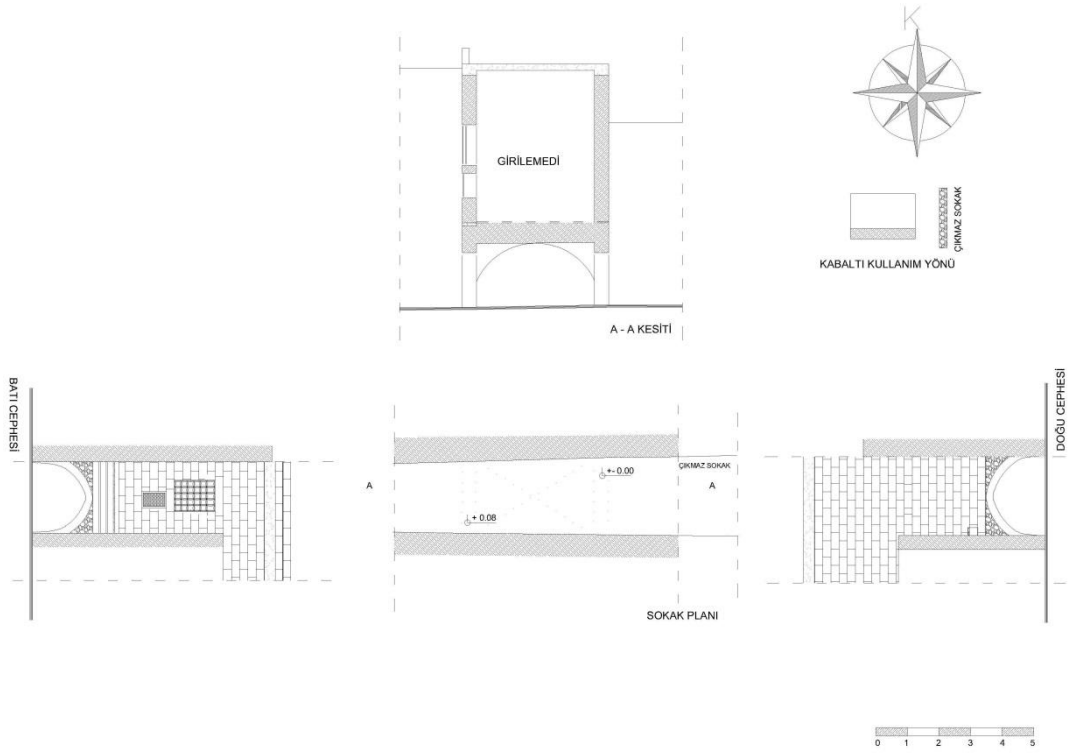
Çizim 4.7. Envanter 90 Numaralı Kabaltı Rölövesi

Kabaltı Boyutları (m)				Kabaltı İçinden Yapıya Bağlantı			
En	Boy	Yükseklik	Kat Adedi	Kuzey	Güney	Doğu	Batı
2.35	4.60	2.00	Z+1				
Üst Örtü Türü				Kabaltı Sokak Doğrultusu		Kabaltı Yönü	
Beşik Tonoz	✓	Çapraz Tonoz		Tek Doğrultuda	✓	Kuzey-Güney	
Mimari Projesi (Rölöve, Restitüsyon, Restorasyon)				İki Sokaklı			
Var		Yok	✓	Üç Sokaklı			
Kabaltı Özgün Olarak Korunmuş				Çıkılmaz Sokaklı		Doğu-Batı	✓
Evet		Hayır		Yapı Girişli			
III. TAŞIYICI SİSTEM VE MALZEME BİLGİLERİ							
Yapı Türü	Yığma	Betonarme	Karma	Üst Örtü Malzemesi	Moloz Taş	Düzdün Kesme Taş	Sıvalı Yüzey
	✓				✓		
Taşıyıcı Duvarlar	Moloz Taş	Düzdün Kesme Taş		Onarım Durumu	Evet	Hayır	
	✓				✓		
Kabaltı Durumu	Bakımlı	Bakımsız					
			✓				
IV. YAPI HASAR DURUMU							
Hasar Durumu	Kötü	Orta	İyi	Açıklama			
		✓					
Hasar Nedeni	Nem	Çatlak	Bitkilenme	Yapı cephe yüzeylerinde kirlenme, derz boşalması, kimi noktalarda bozulmalar gözlemlenmiştir. Yapı Kuzeyinde kalan yapı restorasyon geçirmiş ve sokak dokusunda iyileşme gerçekleşmiştir.

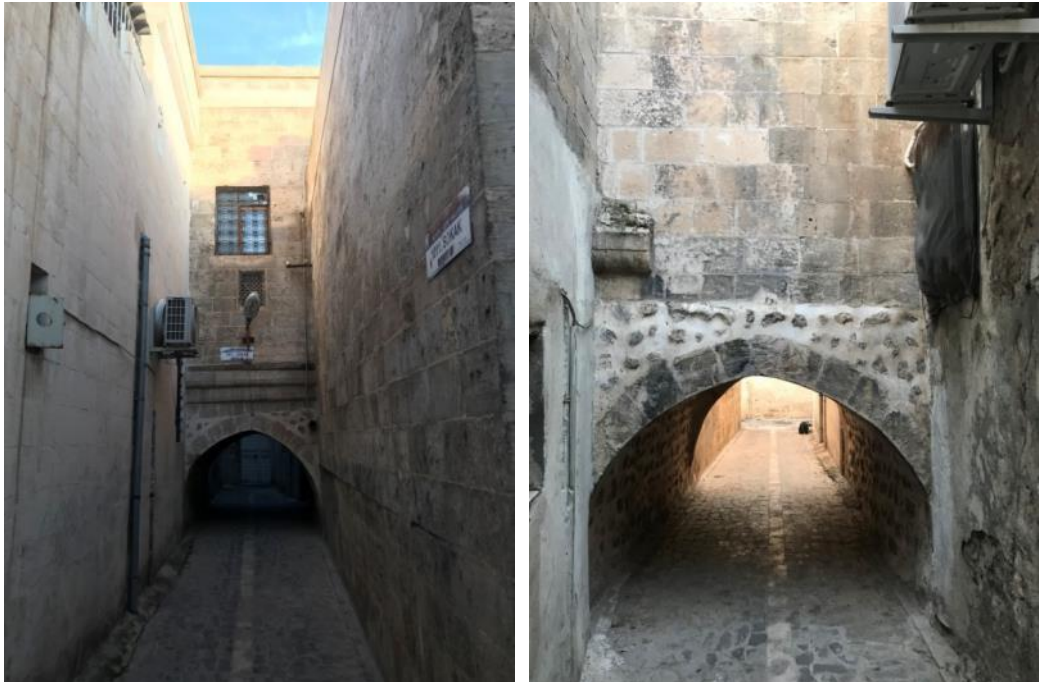
Şekil 4.16. Envanter 90 Numaralı Kabaltıdan Görünümler

Derz Boşalması	Kirlenme	Yüzey Kaybı				
	✓	✓	✓

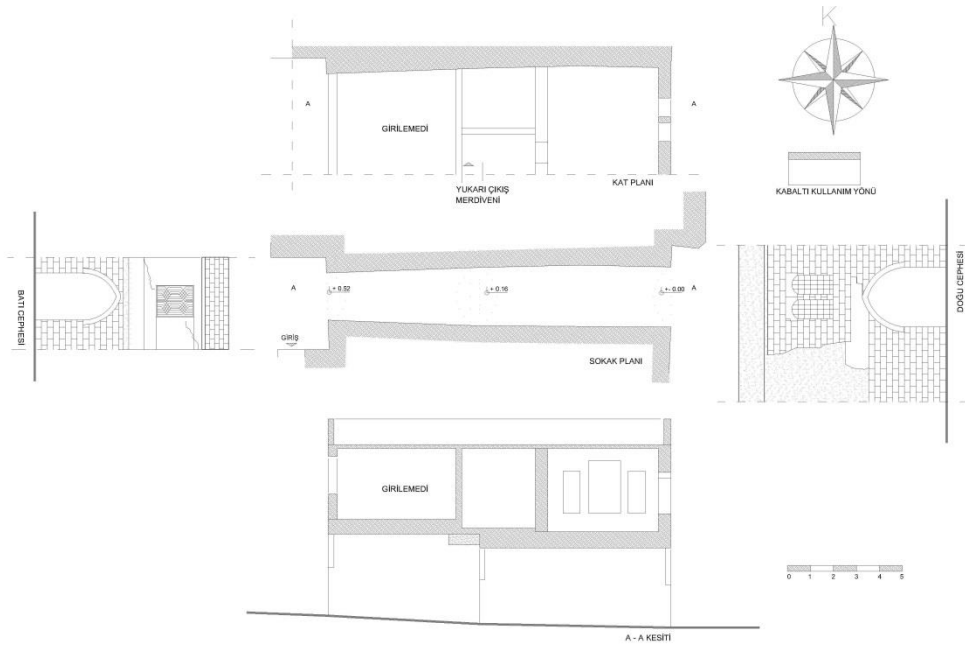
Çizim 4.8. Envanter 94 Numaralı Kabaltı Rölövesi

En	Boy	Yükseklik	Kat Adedi	Kuzey	Güney	Doğu	Batı
2.60	14.95	3.45	Z+1				
Üst Örtü Türü				Kabaltı Sokak Doğrultusu		Kabaltı Yönü	
Beşik Tonoz	✓	Çapraz Tonoz		Tek Doğrultuda	✓	Kuzey-Güney	
Mimari Projesi (Rölöve, Restitüsyon, Restorasyon)				İki Sokaklı			
Var		Yok	✓	Üç Sokaklı		Doğu-Batı	✓
Kabaltı Özgün Olarak Korunmuş				Çıkmaz Sokaklı			
Evet	✓	Hayır		Yapı Girişli			
III. TAŞIYICI SİSTEM VE MALZEME BİLGİLERİ							
Yapı Türü	Yığma	Betonarme	Karma	Üst Örtü Malzemesi	Moloz Taş	Düzgün Kesme Taş	Sıvalı Yüze
	✓	✓			✓		
Taşıyıcı Duvarlar	Moloz Taş	Düzgün Kesme Taş		Onarım Durumu	Evet	Hayır	
Kabaltı Durumu	Bakımlı	Bakımsız			✓		
IV. YAPI HASAR DURUMU							
Hasar Durumu	Kötü	Orta	İyi	Açıklama			
Hasar Nedeni	Nem	Çatlak	Bitkilenme	Yapı cephe yüzeylerinde kirlenme, derz boşalması, kimi noktalarda bozulmalar gözlemlenmiş olup, yapı kullanıcıları tarafından müdahale görmüş durumdadır.			
	✓	✓					
	Derz Boşalması	Kirlenme	Yüzey Kaybı

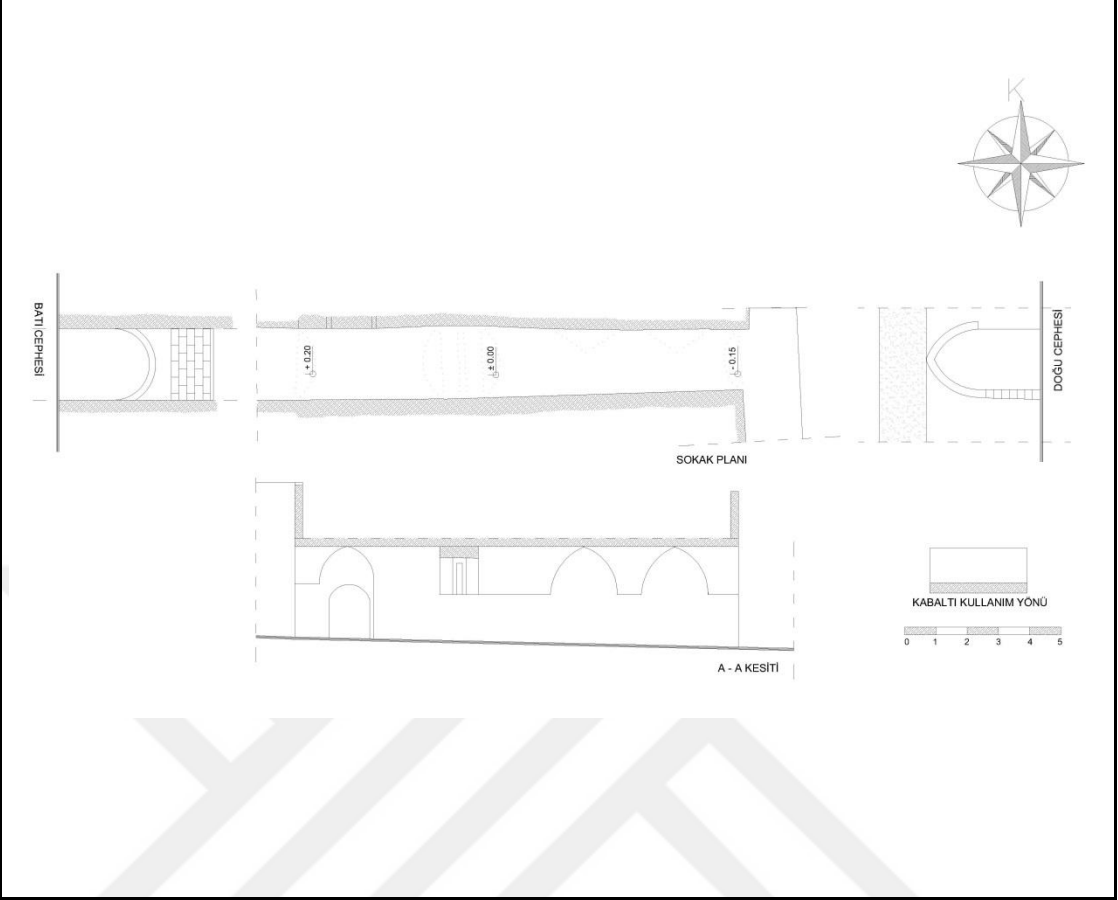
Çizim 4.9. Envanter 173 Numaralı Kabaltı Rölövesi

2.30	14.20	3.05	Z	✓			
Üst Örtü Türü				Kabaltı Sokak Doğrultusu		Kabaltı Yönü	
Beşik Tonoz	✓	Çapraz Tonoz	✓	Tek Doğrultuda	✓	Kuzey-Güney	
Mimari Projesi (Rölöve, Restitüsyon, Restorasyon)				İki Sokaklı			
Var		Yok	✓	Üç Sokaklı		Doğu-Batı	✓
Kabaltı Özgün Olarak Korunmuş				Çıkamaz Sokaklı			
Evet	✓	Hayır		Yapı Girişli			
III. TAŞIYICI SİSTEM VE MALZEME BİLGİLERİ							
Yapı Türü	Yığma	Betonarme	Karma	Üst Örtü Malzemesi	Moloz Taş	Düzgün Kesme Taş	Sıvalı Yüzey
	✓				✓		
Taşıyıcı Duvarlar	Moloz Taş	Düzgün Kesme Taş		Onarım Durumu	Evet	Hayır	
	✓	✓			✓		
Kabaltı Durumu	Bakımlı	Bakımsız					
		✓					
IV. YAPI HASAR DURUMU							
Hasar Durumu	Kötü	Orta	İyi	Açıklama Yapı cephe yüzeylerinde kirlenme, derz boşalması, kimi noktalarda bozulmalar gözlemlenmiş olup, yapı kullanıcıları tarafından müdahale görmüş durumdadır.			
		✓					
Hasar Nedeni	Nem	Çatlak	Bitkilenme				
		✓					
	Derz Boşalması	Kirlenme	Yüzey Kaybı	✓	✓	✓
