**ŞANLIURFA KENT MERKEZİNDE KABALTI LAR ÜZERİNE
TİPOLOJİK BİR DEĞERLENDİRME**

**Fen Bilimler Enstitüsü
Mimarlık Anabilim Dalı
Yüksek Lisans**

Mayıs 2019

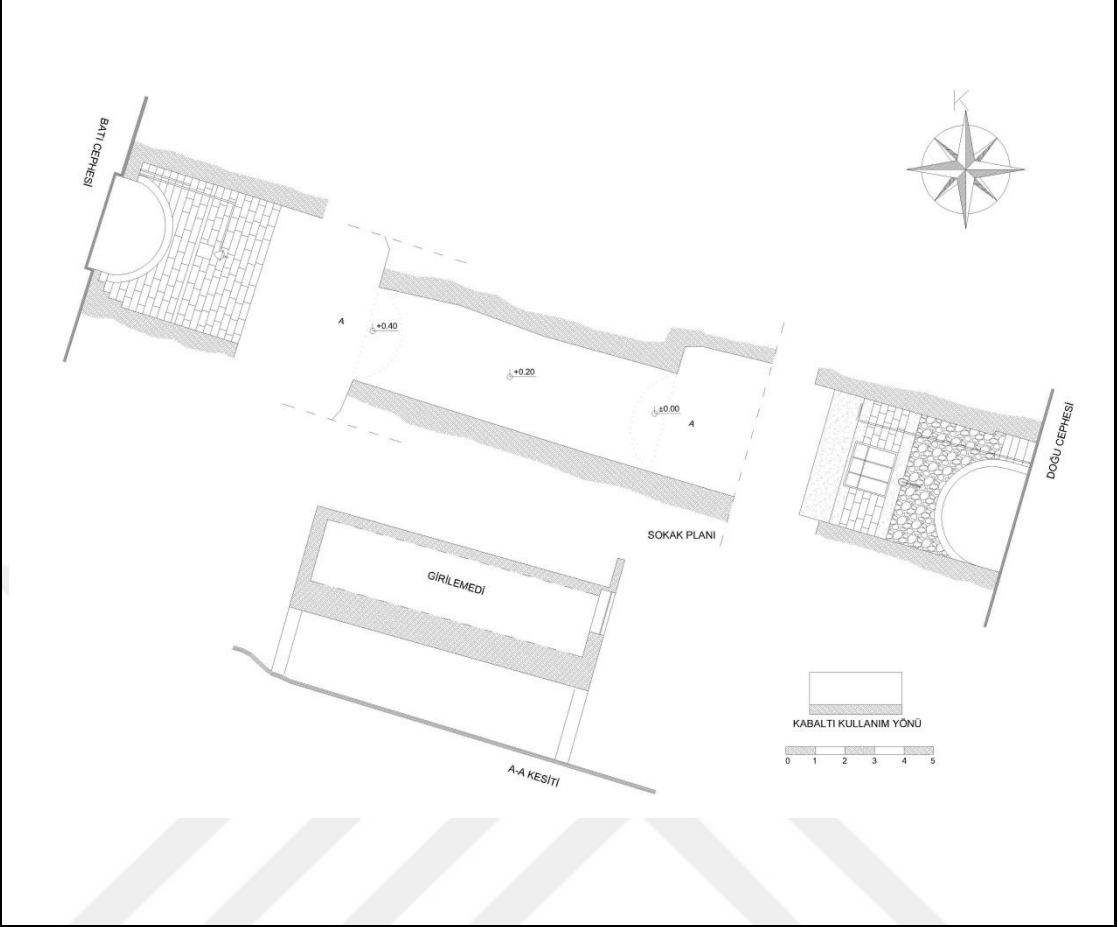
Çizim 4.10. Envanter 495 Numaralı Kabaltı Rölövesi

1.65	7.20	2.20	Z+1	✓			✓
Üst Örtü Türü				Kabaltı Sokak Doğrultusu		Kabaltı Yönü	
Beşik Tonoz	✓	Çapraz Tonoz		Tek Doğrultuda	✓	Kuzey-Güney	✓
Restorasyon Projesi				İki Sokaklı			
Var		Yok	✓	Üç Sokaklı			
Kabaltı Özgün Olarak Korunmuş				Çıkmaz Sokaklı		Doğu-Batı	
Evet	✓	Hayır		Yapı Girişli			
III. TAŞIYICI SİSTEM VE MALZEME BİLGİLERİ							
Yapı Türü	Yığma	Betonarme	Karma	Üst Örtü Malzemesi	Moloz Taş	Düzgün Kesme Taş	Sıvalı Yüzey
	✓						✓
Taşıyıcı Duvarlar	Moloz Taş	Düzgün Kesme Taş		Onarım Durumu	Evet	Hayır	
		✓				✓	
Kabaltı Durumu	Bakımlı	Bakımsız					
	✓						
IV. YAPI HASAR DURUMU							
Hasar Durumu	Kötü	Orta	İyi	Açıklama			
		✓		Yapı cephe yüzeylerinde kirlenme, derz boşalması, kimi noktalarda bozulmalar gözlemlenmiş olup, yapı kullanıcıları tarafından müdahale görmüş durumdadır. Ayrıca yapı girişi olan kabaltının üst örtüsü çimento esaslı sıva ile kaplı durumdadır.			
Hasar Nedeni	Nem	Çatlak	Bitkilenme

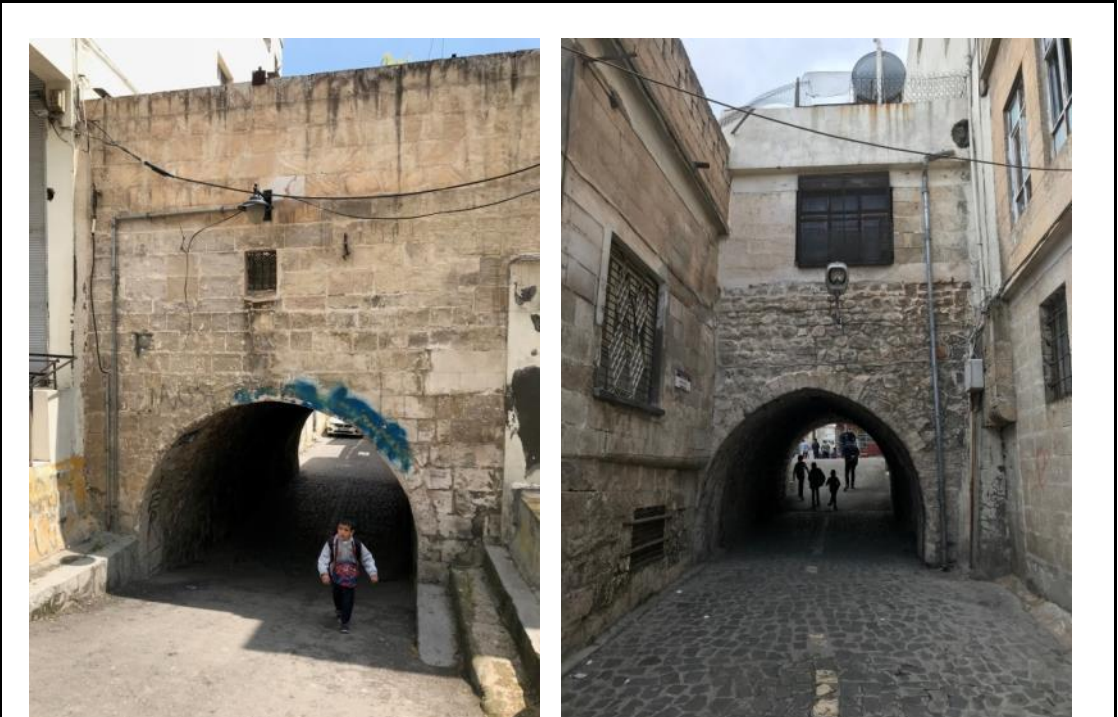
Şekil 4.19. Envanter 495 Numaralı Kabaltıdan Görünümler

3.20	10.60	2.30	Z+1				
Üst Örtü Türü				Kabaltı Sokak Doğrultusu		Kabaltı Yönü	
Beşik Tonoz	✓	Çapraz Tonoz		Tek Doğrultuda	✓	Kuzey-Güney	
Mimari Projesi (Rölöve, Restitüsyon, Restorasyon)				İki Sokaklı			
Var		Yok	✓	Üç Sokaklı			
Kabaltı Özgün Olarak Korunmuş				Çıkmaz Sokaklı		Doğu-Batı	✓
Evet	✓	Hayır		Yapı Girişli			
III. TAŞIYICI SİSTEM VE MALZEME BİLGİLERİ							
Yapı Türü	Yığma	Betonarme	Karma	Üst Örtü Malzemesi	Moloz Taş	Düzensiz Kesme Taş	Sıvalı Yüzey
	✓				✓		
Taşıyıcı Duvarlar	Moloz Taş	Düzensiz Kesme Taş		Onarım Durumu	Evet	Hayır	
	✓				✓		
Kabaltı Durumu	Bakımlı	Bakımsız					
		✓					
IV. YAPI HASAR DURUMU							
Hasar Durumu	Kötü	Orta	İyi	Açıklama Yapı cephe yüzeylerinde kirlenme, derz boşalması, kimi noktalarda bozulmalar gözlemlenmiş olup, yapı kullanıcıları tarafından müdahale görmüş durumdadır.			
		✓					
Hasar Nedeni	Nem	Çatlak	Bitkilenme				
		✓					
	Derz Boşalması	Kirlenme	Yüzey Kaybı

✓	✓	✓

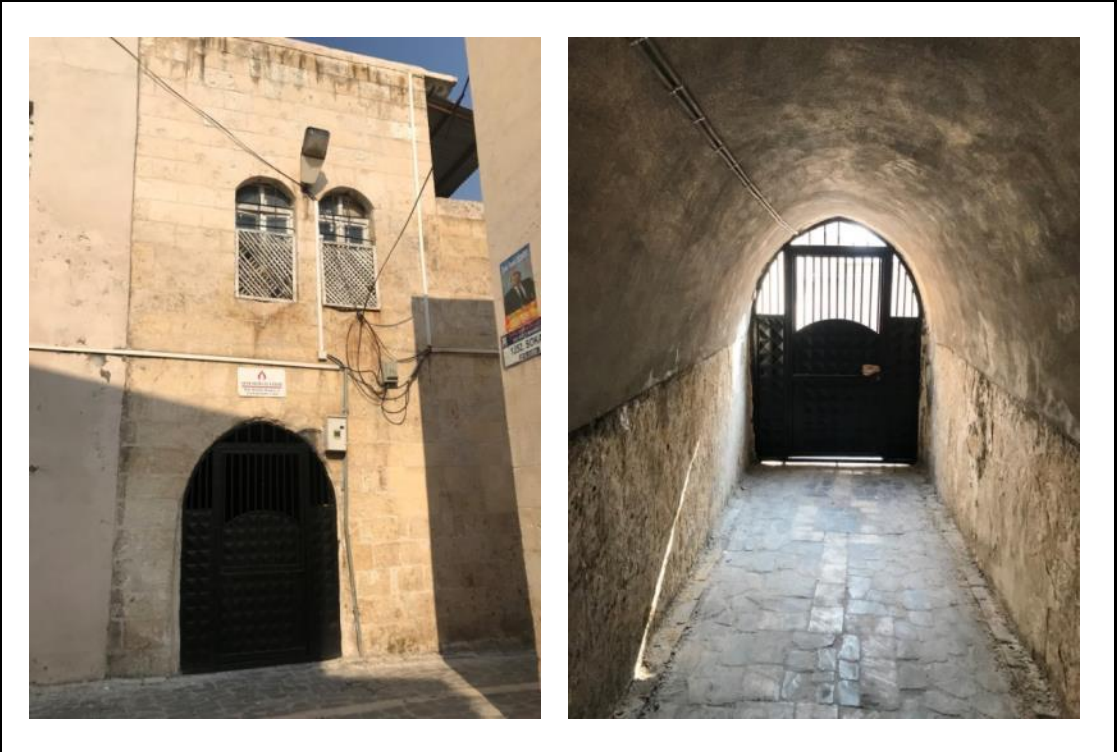
Şekil 4.20. Envanter 561 Numaralı Kabaltıdan Görünümler

✓						
	Derz Boşalması	Kirlenme	Yüzey Kaybı				
	✓	✓	✓

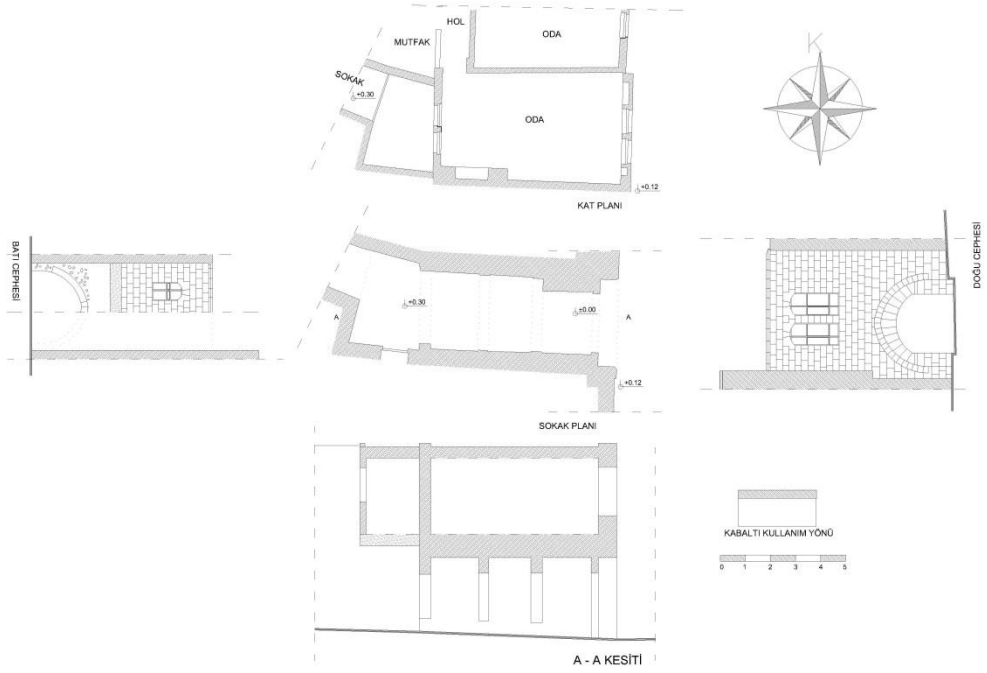
Çizim 4.12. Envanter 585 Numaralı Kabaltı Rölövesi

3.55	10.75	3.55	Z+1				
Kabaltı İçinden Yapıya Bağlantı							
Kuzey	Güney	Doğu	Batı				
✓	✓		✓				
Üst Örtü Türü		Kabaltı Sokak Doğrultusu					
Beşik Tonoz	✓	Çapraz Tonoz					
Mimari Projesi (Rölöve, Restitüsyon, Restorasyon)		Kuzey-Güney					
Var		Yok	✓				
Kabaltı Özgün Olarak Korunmuş		Doğu-Batı					
Evet	✓	Hayır					
III. TAŞIYICI SİSTEM VE MALZEME BİLGİLERİ							
Yapı Türü	Yığma	Betonarme	Karma				
	✓						
Taşıyıcı Duvarlar	Moloz Taş	Düzgün Kesme Taş					
	✓	✓					
Kabaltı Durumu	Bakımlı	Bakımsız					
	✓						
IV. YAPI HASAR DURUMU							
Hasar Durumu	Kötü	Orta	İyi				
		✓					
Hasar Nedeni	Nem	Çatlak	Bitkilenme				
		✓					
	Derz Boşalması	Kirlenme	Yüzey Kaybı				
	✓	✓	✓				
Açıklama							
Yapı cephe yüzeylerinde kirlenme, derz boşalması, kimi noktalarda bozulmalar gözlemlenmiş olup, yapı kullanıcıları tarafından müdahale görmüş durumdadır.

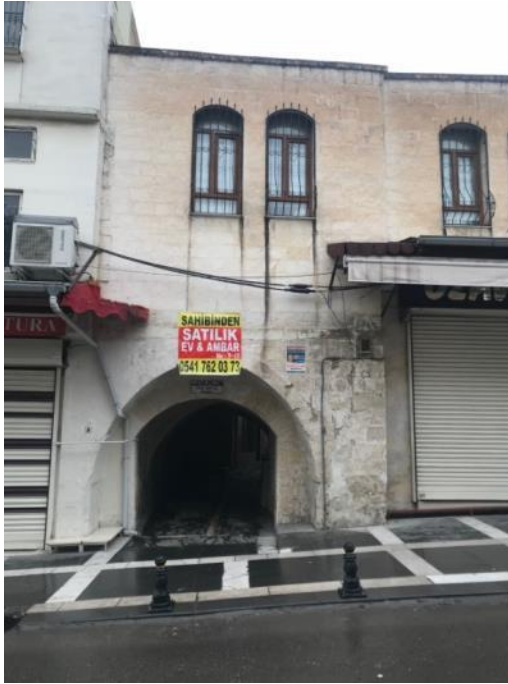
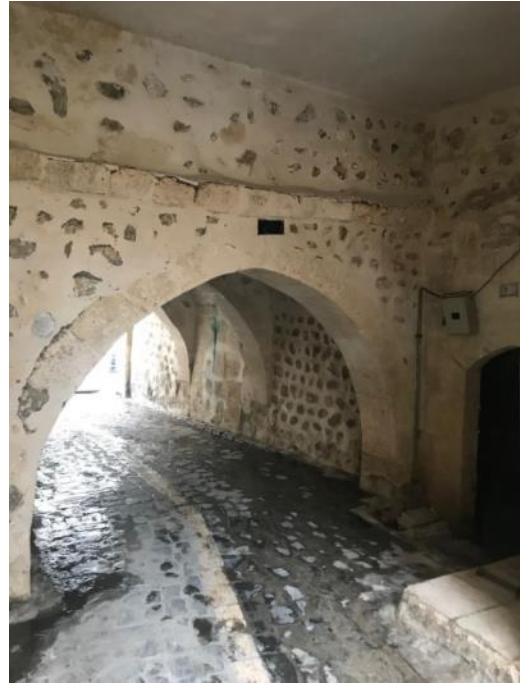
Şekil 4.21. Envanter 585 Numaralı Kabaltıdan Görünümler

3.05	7.90	3.10	Z+1				
Üst Örtü Türü				Kabaltı Sokak Doğrultusu		Kabaltı Yönü	
Beşik Tonoz	✓	Çapraz Tonoz		Tek Doğrultuda	✓	Kuzey-Güney	
Mimari Projesi (Rölöve, Restitüsyon, Restorasyon)				İki Sokaklı			
Var	✓	Yok		Üç Sokaklı			
Kabaltı Özgün Olarak Korunmuş				Çıkmaz Sokaklı		Doğu-Batı	✓
Evet	✓	Hayır		Yapı Girişli			
III. TAŞIYICI SİSTEM VE MALZEME BİLGİLERİ							
Yapı Türü	Yığma	Betonarme	Karma	Üst Örtü Malzemesi	Moloz Taş	Düzdün Kesme Taş	Sıvalı Yüzey
	✓				✓		
Taşıyıcı Duvarlar	Moloz Taş	Düzdün Kesme Taş		Onarım Durumu	Evet	Hayır	
	✓	✓			✓		
Kabaltı Durumu	Bakımlı	Bakımsız					
	✓						
IV. YAPI HASAR DURUMU							
Hasar Durumu	Kötü	Orta	İyi	Açıklama			
		✓					
Hasar Nedeni	Nem	Çatlak	Bitkilenme	Yapı cephe yüzeylerinde kirlenme, derz boşalması, kimi noktalarda bozulmalar gözlemlenmiş olup, yapı kullanıcıları tarafından müdahale görmüş durumdadır.			
		✓					
	Derz Boşalması	Kirlenme	Yüzey Kaybı				
	✓	✓	✓

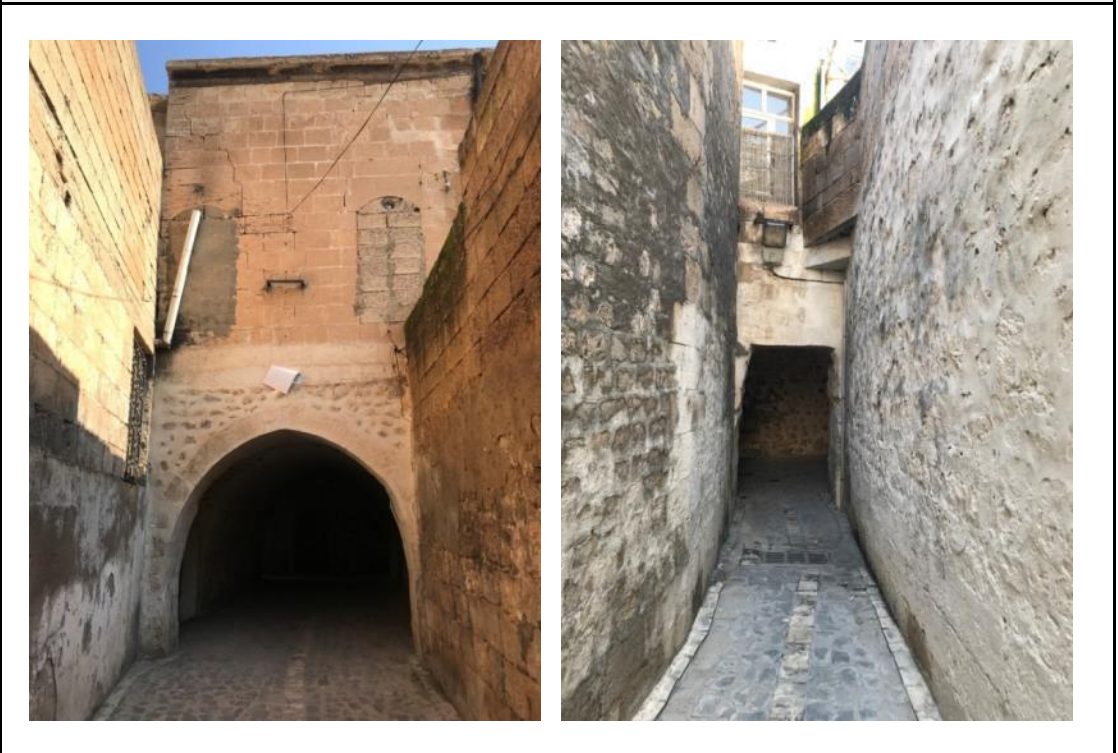
Şekil 4.23. Envanter 591 Numaralı Kabaltıdan Görünümler

✓						
	Derz Boşalması	Kirlenme	Yüzey Kaybı

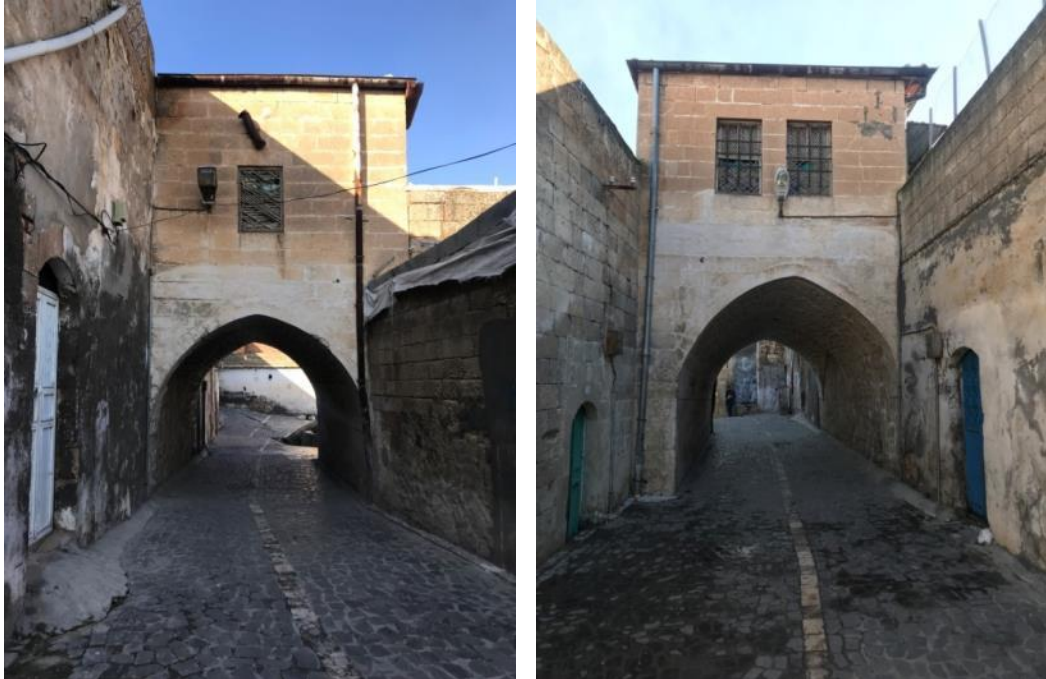
Şekil 4.24. Envanter 629 Numaralı Kabaltıdan Görünümler

✓	✓	✓

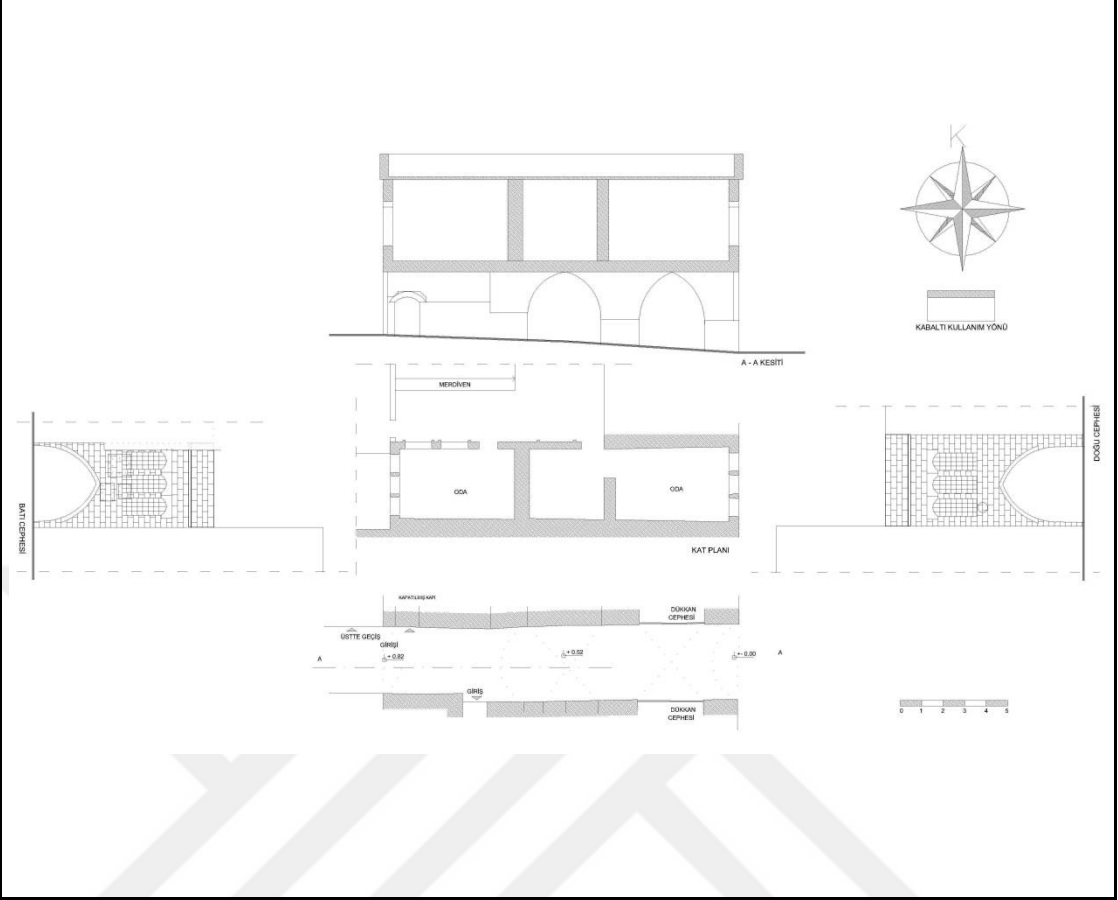
Çizim 4.16. Envanter 633 Numaralı Kabaltı Rölövesi

Hasar Nedeni	Nem	Çatlak	Bitkilenme				
	✓	✓					
	Derz Boşalması	Kirlenme	Yüzey Kaybı				
	✓	✓	✓

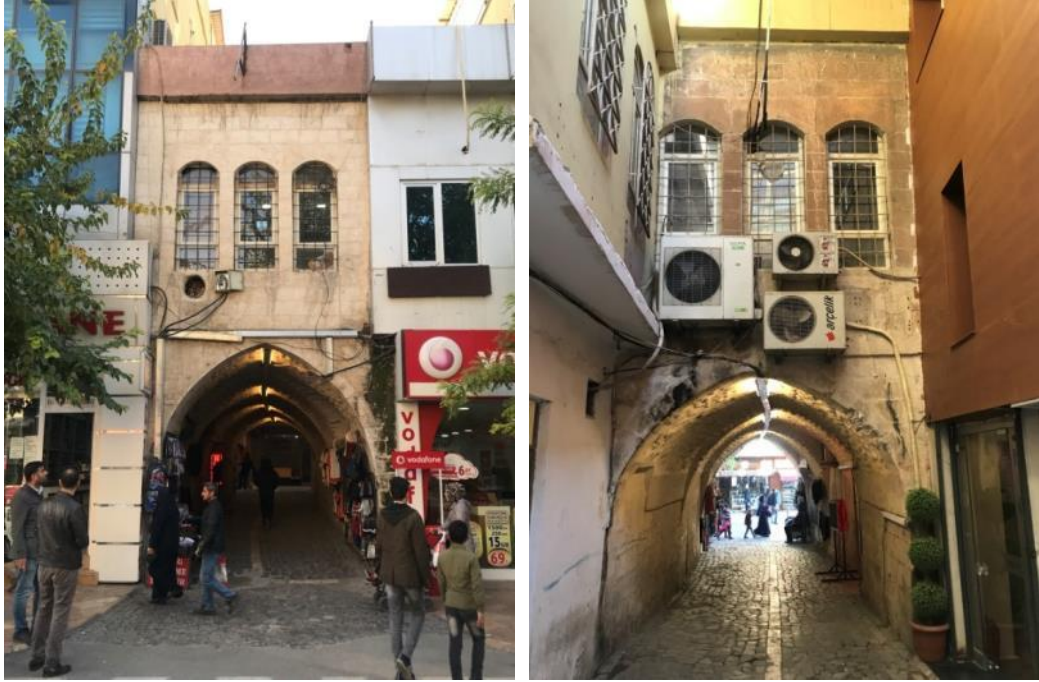
Şekil 4.25. Envanter 633 Numaralı Kabaltıdan Görünümler

Hasar Nedeni	Nem	Çatlak	Bitkilenme				
	✓		✓				
	Derz Boşalması	Kirlenme	Yüzey Kaybı				
	✓	✓	✓

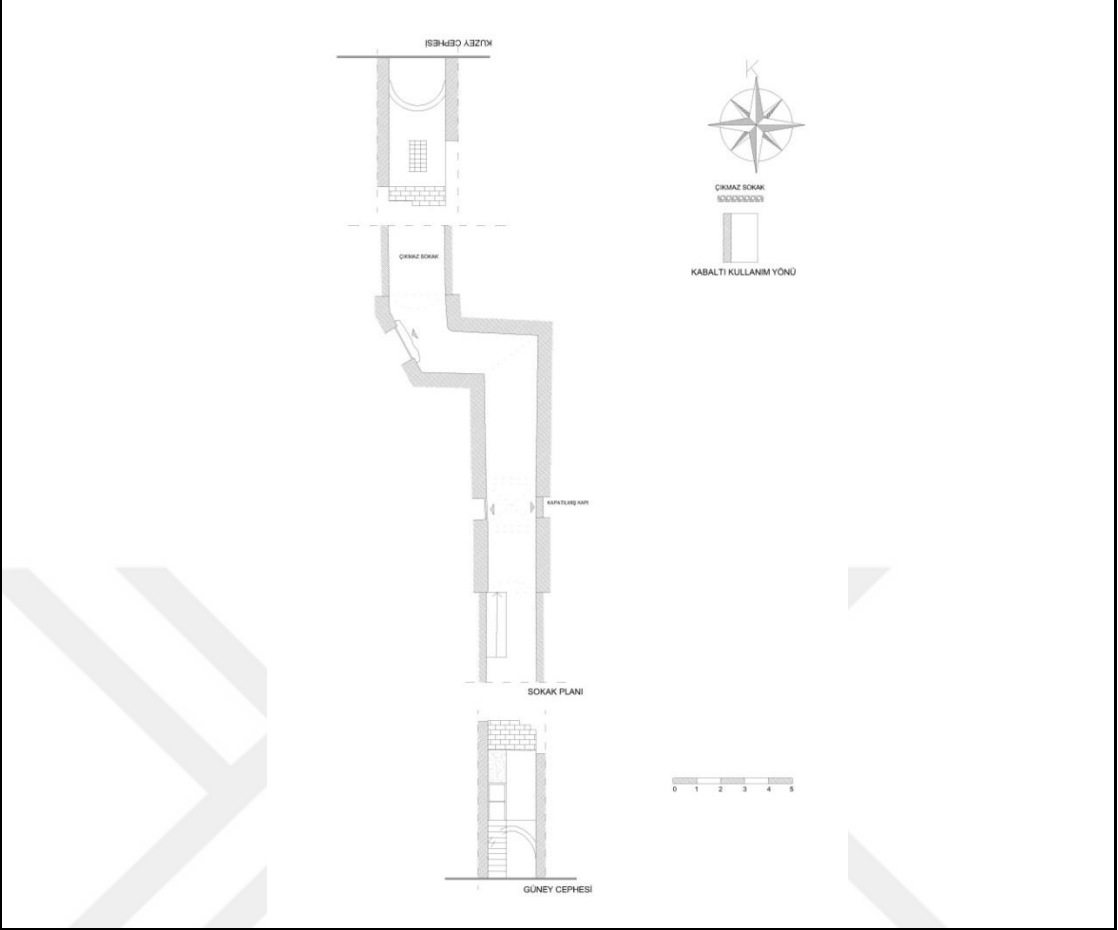
Çizim 4.17. Envanter 976 Numaralı Kabaltı Rölövesi

Nem	Çatlak	Bitkilenme				
		✓					
	Derz Boşalması	Kirlenme	Yüzey Kaybı				
	✓	✓	✓

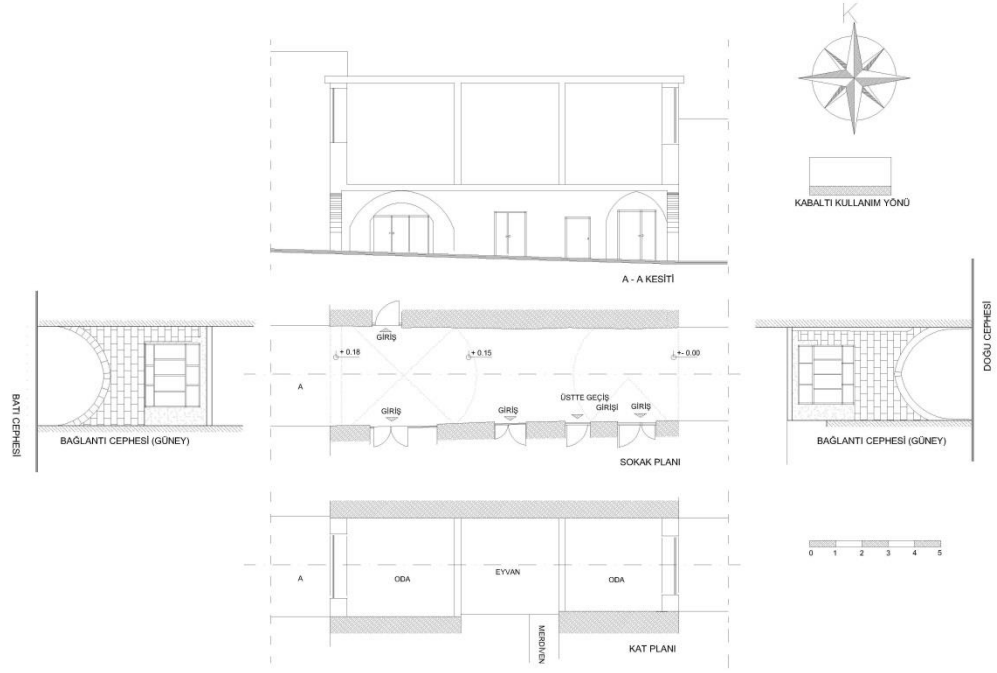
Çizim 4.19. Envanter 978 Numaralı Kabaltı Rölövesi

Hasar Nedeni	Nem	Çatlak	Bitkilenme				
	Derz Boşalması	Kirlenme	Yüzey Kaybı				
	✓	✓	✓

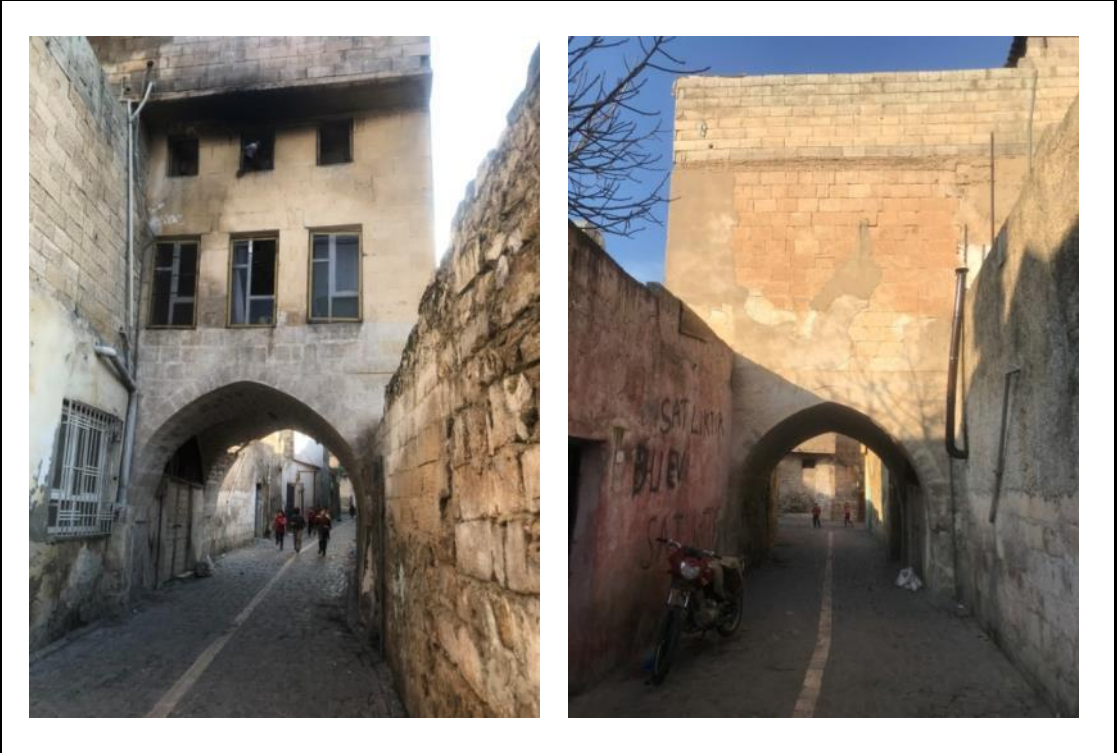
Şekil 4.30. Envanter 980 Numaralı Kabaltıdan Görünümler

✓					
	Derz Boşalması	Kirlenme	Yüzey Kaybı				
	✓	✓	✓

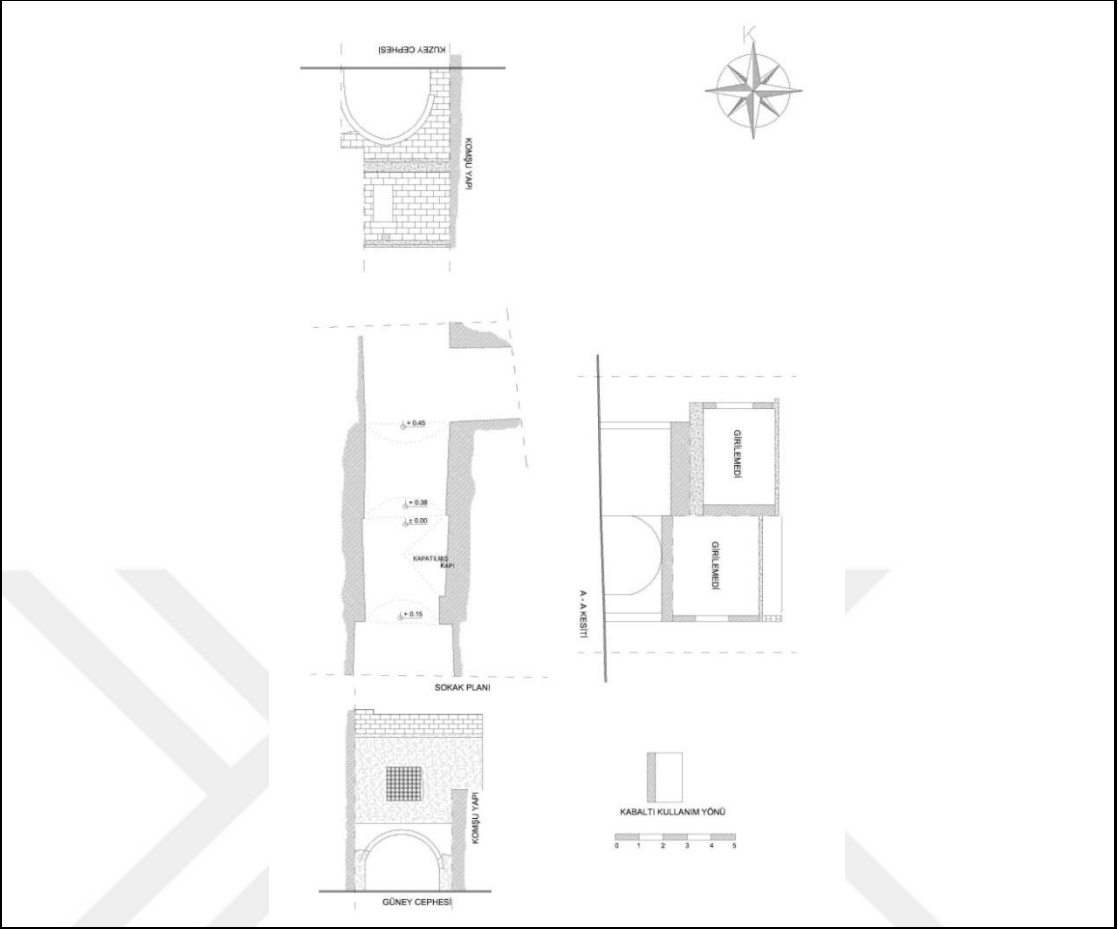
Çizim 4.22. Envanter 981 Numaralı Kabaltı Rölövesi

3.40	8.35	2.55	Z+1				
Üst Örtü Türü				Kabaltı Sokak Doğrultusu		Kabaltı Yönü	
Beşik Tonoz	✓	Çapraz Tonoz		Tek Doğrultuda	✓	Kuzey-Güney	✓
Mimari Projesi (Rölöve, Restitüsyon, Restorasyon)				İki Sokaklı			
Var		Yok	✓	Üç Sokaklı			
Kabaltı Özgün Olarak Korunmuş				Çıkmaz Sokaklı		Doğu-Batı	
Evet	✓	Hayır		Yapı Girişli			
III. TAŞIYICI SİSTEM VE MALZEME BİLGİLERİ							
Yapı Türü	Yığma	Betonarme	Karma	Üst Örtü Malzemesi	Moloz Taş	Düzgün Kesme Taş	Sıvalı Yüzey
	✓				✓		
Taşıyıcı Duvarlar	Moloz Taş	Düzgün Kesme Taş		Onarım Durumu	Evet	Hayır	
	✓	✓			✓		
Kabaltı Durumu	Bakımlı	Bakımsız					
	✓						
IV. YAPI HASAR DURUMU							
Hasar Durumu	Kötü	Orta	İyi	Açıklama			
		✓					
Hasar Nedeni	Nem	Çatlak	Bitkilenme	Yapı cephe yüzeylerinde kirlenme, derz boşalması, kimi noktalarda bozulmalar gözlemlenmiş olup, yapı kullanıcıları tarafından müdahale görmüş durumdadır.			
		✓					
	Derz Boşalması	Kirlenme	Yüzey Kaybı

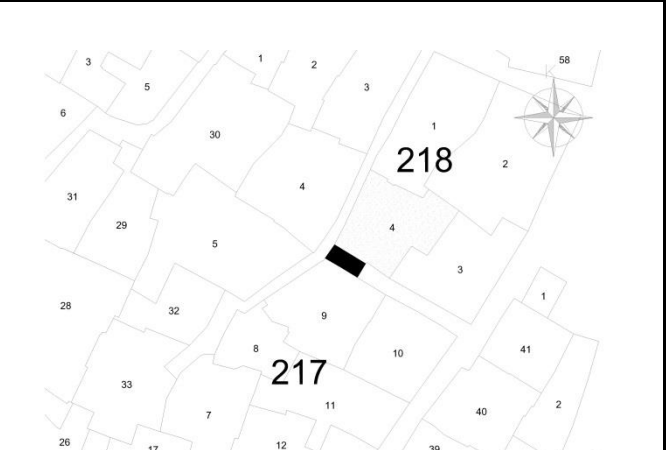
Kabaltı Envanter No: 982

Envanter No	982						
I. GENEL BİLGİLER							
Mülkiyet	Özel						
Ada	217-218						
Parsel	9-4						
Sokak	2976.						
Mahalle	Kendirci						
İlçe	Eyyübiye						
AÇIKLAMA / TANIM							
<p>Kabaltı doğu batı doğrultusunda inşa edilmiştir. Kitabesiz ve sade olan yapının yapım tarihi tam olarak bilinmemektedir. Üst örtüsü beşik tonozludur. Alt bölümü düzgün kesme taştan yapılmış olup üst örtüsü moloz taşlarla inşa edilmiştir. Kabaltının üstünde konut yapısının bir bölümü olan mekânlar bulunmaktadır. Ancak bu mekânların üst örtüsü yıkılmış durumdadır. Batı cephesinde lentosuna kadar yıkılmış bir adet pencere bulunmaktadır. Kabaltı içerisinde güney kanadında, günümüzde kapatılmış durumda olan bir kapı bulunmaktadır.</p>							
II. YAPI İLE İLGİLİ TEKNİK BİLGİLER							
Kabaltı Boyutları (m)				Kabaltı İçinden Yapıya Bağlantı			
En	Boy	Yükseklik	Kat Adedi	Kuzey	Güney	Doğu	Batı

2.90	6.55	2.90	Z+1				
Üst Örtü Türü				Kabaltı Sokak Doğrultusu		Kabaltı Yönü	
Beşik Tonz	✓	Çapraz Tonz		Tek Doğrultuda	✓	Kuzey-Güney	
Mimari Projesi (Rölöve, Restitüsyon, Restorasyon)				İki Sokaklı			
Var		Yok	✓	Üç Sokaklı			
Kabaltı Özgün Olarak Korunmuş				Çıkmaz Sokaklı		Doğu-Batı	✓
Evet	✓	Hayır		Yapı Girişli			
III. TAŞIYICI SİSTEM VE MALZEME BİLGİLERİ							
Yapı Türü	Yığma	Betonarme	Karma	Üst Örtü Malzemesi	Moloz Taş	Düzgün Kesme Taş	Sıvalı Yüzey
	✓				✓		
Taşıyıcı Duvarlar	Moloz Taş	Düzgün Kesme Taş			Onarım Durumu	Evet	Hayır
	✓	✓		✓			
Kabaltı Durumu	Bakımlı	Bakımsız		✓			
	✓						
IV. YAPI HASAR DURUMU							
Hasar Durumu	Kötü	Orta	İyi	Açıklama			
		✓		Yapı cephe yüzeylerinde kirlenme, derz boşalması, kimi noktalarda bozulmalar gözlemlenmiş olup, yapı kullanıcıları tarafından müdahale görmüş durumdadır.			
Hasar Nedeni	Nem	Çatlak	Bitkilenme				
		✓					
	Derz Boşalması	Kirlenme	Yüzey Kaybı				
	✓	✓	✓

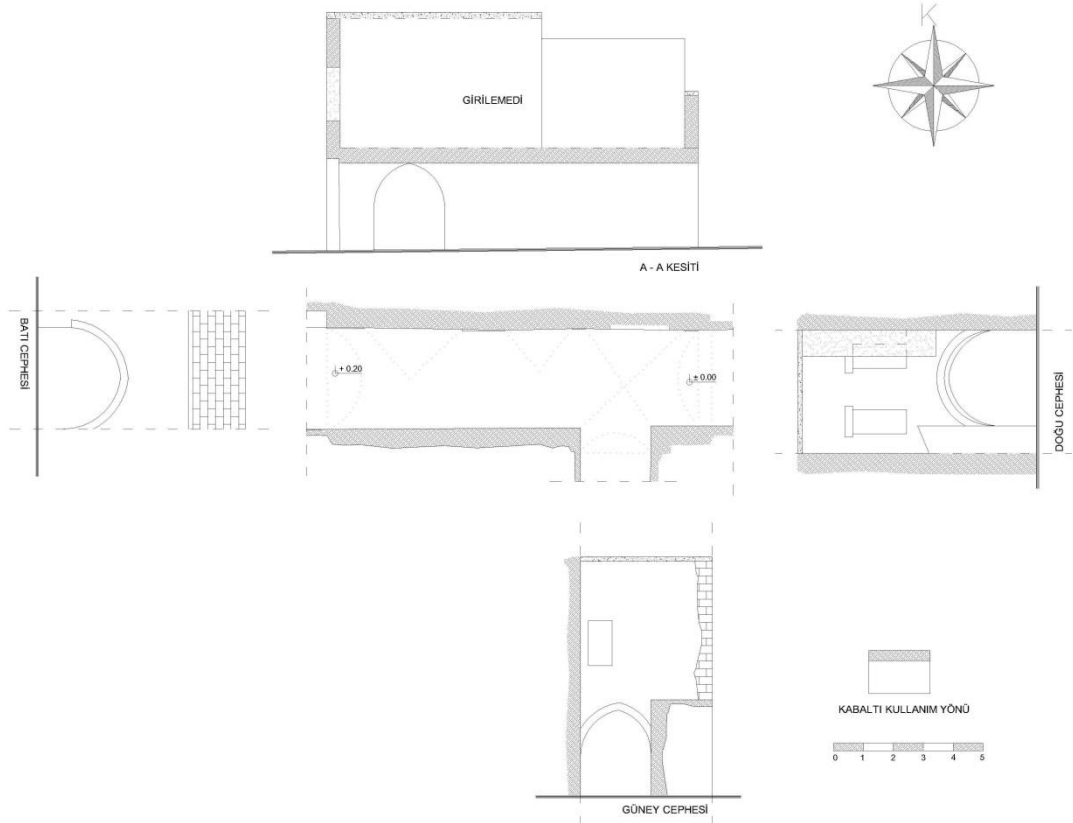
Çizim 4.24. Envanter 983 Numaralı Kabaltı Rölövesi

Hasar Nedeni	Nem	Çatlak	Bitkilenme				
	✓	✓					
	Derz Boşalması	Kirlenme	Yüzey Kaybı				
	✓	✓

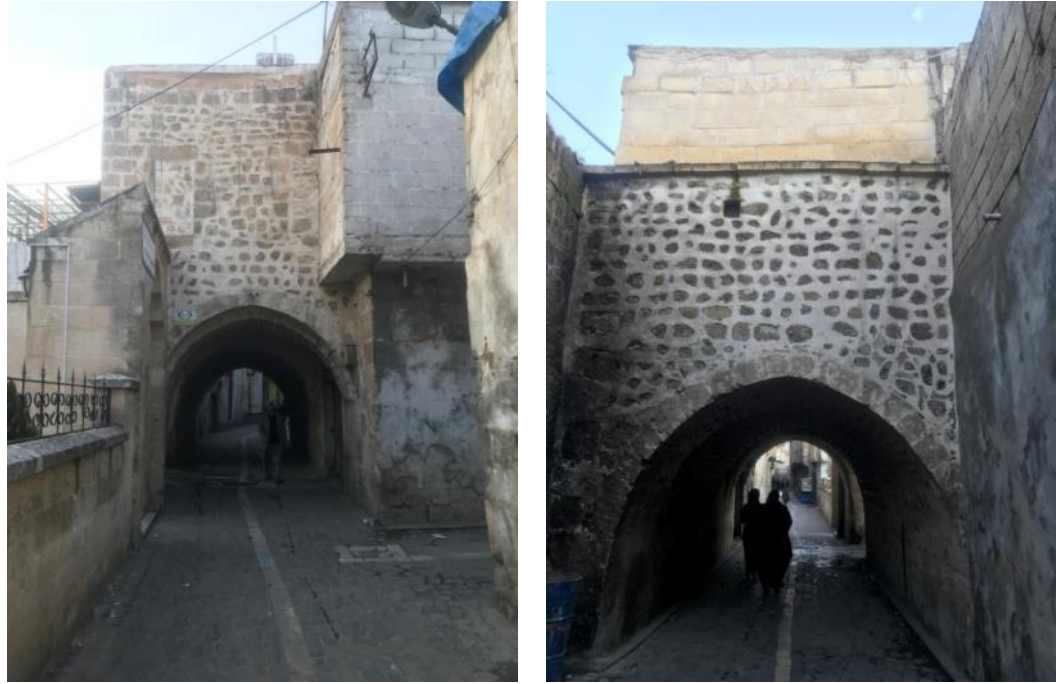
Şekil 4.33. Envanter 983 Numaralı Kabaltıdan Görünümler

Kabaltı Envanter No: 983							
Envanter No	983						
I. GENEL BİLGİLER							
Mülkiyet	Özel						
Ada	225-234-269						
Parsel	25-1-8						
Sokak	1190.						
Mahalle	Pınarbaşı						
İlçe	Eyyübiye						
AÇIKLAMA / TANIM							
<p>Kabaltı kuzey/kuzeybatı-güney/güneydoğu doğrultusunda inşa edilmiştir. Kitabesiz ve sade olan kabaltının yapım tarihi tam olarak bilinmemektedir. Üst örtüsü beşik ve çapraz tonozludur. Alt bölümü düzgün kesme taştan yapılmış olup üst örtüsü moloz taşlarla inşa edilmiştir. Kabaltı; doğu, batı ve güneyde yer alan sokakları birbirine bağlamaktadır. Üç sokağı birbirine bağlaması özelliği ile diğer kabaltılardan farklı bir plan tipi oluşturmaktadır. Halk arasında "Hızanoğlu Kabaltısı" olarak bilinmektedir. Günümüzde onarım görmüş olan kabaltı kullanılır durumdadır.</p>							
II. YAPI İLE İLGİLİ TEKNİK BİLGİLER							
Kabaltı Boyutları (m)				Kabaltı İçinden Yapıya Bağlantı			
En	Boy	Yükseklik	Kat Adedi	Kuzey	Güney	Doğu	Batı

3.30	12.85	2.85	Z+1				
Üst Örtü Türü				Kabaltı Sokak Doğrultusu		Kabaltı Yönü	
Beşik Tonoz	✓	Çapraz Tonoz	✓	Tek Doğrultuda		Kuzey-Güney	
Mimari Projesi (Rölöve, Restitüsyon, Restorasyon)				İki Sokaklı			
Var		Yok	✓	Üç Sokaklı	✓	Doğu-Batı	✓
Kabaltı Özgün Olarak Korunmuş				Çıkmaz Sokaklı			
Evet	✓	Hayır		Yapı Girişli			
III. TAŞIYICI SİSTEM VE MALZEME BİLGİLERİ							
Yapı Türü	Yığma	Betonarme	Karma	Üst Örtü Malzemesi	Moloz Taş	Düzgün Kesme Taş	Sıvalı Yüzey
	✓				✓		
Taşıyıcı Duvarlar	Moloz Taş	Düzgün Kesme Taş		Onarım Durumu	Evet	Hayır	
		✓			✓		
Kabaltı Durumu	Bakımlı	Bakımsız					
		✓					
IV. YAPI HASAR DURUMU							
Hasar Durumu	Kötü	Orta	İyi	Açıklama	Yapı cephe yüzeylerinde kirlenme, derz boşalması, kimi noktalarda bozulmalar gözlemlenmiş olup, yapı kullanıcıları tarafından müdahale görmüş durumdadır.		
		✓					
Hasar Nedeni	Nem	Çatlak	Bitkilenme				
	✓	✓					
	Derz Boşalması	Kirlenme	Yüzey Kaybı

✓	✓	✓

983 envanter numaralı kabaltı üç sokak bağlantılı tek örnek durumunda olup güneyde yer alan sokak ile de bağlantı sağlanmaktadır (Tablo 4.31).

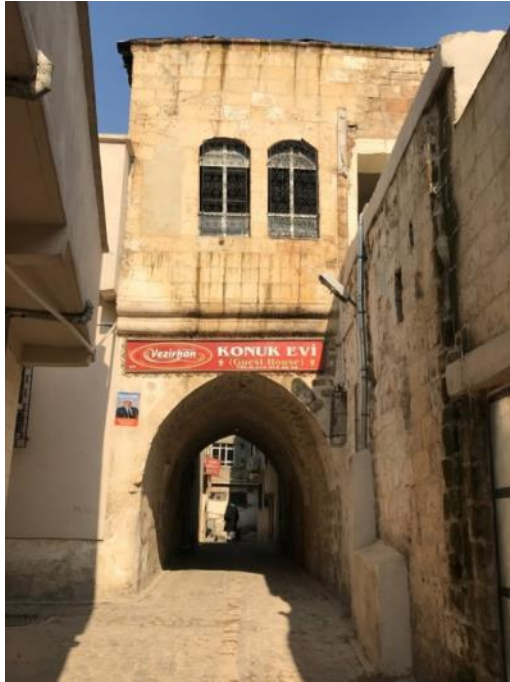
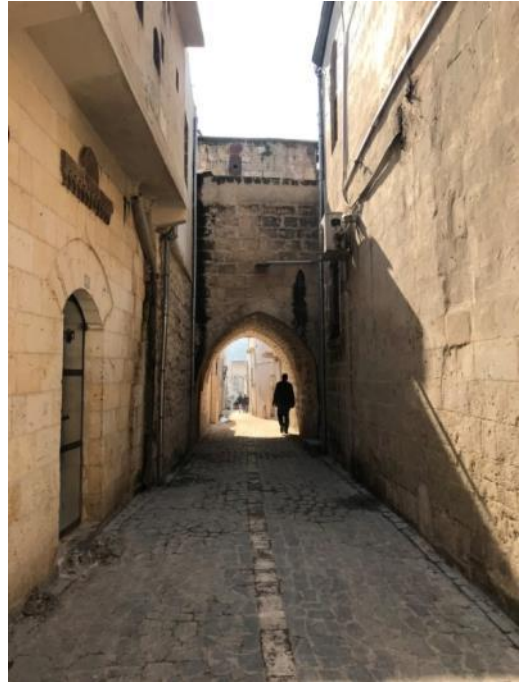
Şekil 4.34. Envanter 984 Numaralı Kabaltıdan Görünümler

Kabaltı Envanter No: 984							
Envanter No	984						
I. GENEL BİLGİLER							
Mülkiyet	Özel						
Ada	361-362						
Parsel	8-10						
Sokak	1251.						
Mahalle	Bıçakçı						
İlçe	Eyyübiye						
AÇIKLAMA / TANIM							
<p>Kabaltı kuzey güney doğrultusunda inşa edilmiştir. Kitabesiz ve sade olan yapının yapım tarihi tam olarak bilinmemektedir. Sivri kemerli olup üst örtüsü beşik tonozludur. Alt bölümü düzgün kesme taştan yapılmış olup üst örtüsü moloz taşlarla inşa edilmiştir. Güney cephesinde 3 adet pencere bulunmakta olup bir tanesi kapatılmıştır. Kuzey cephesinde ise teras bölümü ve kabaltı üstündeki mekânın 3 adet oda pencereleri ve mekana girişi sağlayan kapısı yer almaktadır.</p> <p>"Sakibiye Sokak Kabaltısı" olarak bilinmektedir. Günümüzde onarım görmüş olan kabaltı kullanılır durumdadır. Kabaltının içinde doğu cephesinde yapıya geçiş sağlayan kapı yer almaktadır.</p>							
II. YAPI İLE İLGİLİ TEKNİK BİLGİLER

Kabaltı Boyutları (m)				Kabaltı İçinden Yapıya Bağlantı			
En	Boy	Yükseklik	Kat Adedi	Kuzey	Güney	Doğu	Batı
2.85	8.05	3.35	Z+1			✓	
Üst Örtü Türü				Kabaltı Sokak Doğrultusu		Kabaltı Yönü	
Beşik Tonoz	✓	Çapraz Tonoz		Tek Doğrultuda	✓	Kuzey-Güney	✓
Mimari Projesi (Rölöve, Restitüsyon, Restorasyon)				İki Sokaklı			
Var	✓	Yok		Üç Sokaklı			
Kabaltı Özgün Olarak Korunmuş				Çıkmaz Sokaklı		Doğu-Batı	
Evet	✓	Hayır		Yapı Girişli			
III. TAŞIYICI SİSTEM VE MALZEME BİLGİLERİ							
Yapı Türü	Yığma	Betonarme	Karma	Üst Örtü Malzemesi	Moloz Taş	Düzgün Kesme Taş	Sıvalı Yüzey
	✓				✓		
Taşıyıcı Duvarlar	Moloz Taş	Düzgün Kesme Taş		Onarım Durumu	Evet	Hayır	
		✓			✓		
Kabaltı Durumu	Bakımlı	Bakımsız					
	✓						
IV. YAPI HASAR DURUMU							
Hasar Durumu	Kötü	Orta	İyi	Açıklama			
		✓		Yapı cephe yüzeylerinde kirlenme, derz boşalması, kimi noktalarda bozulmalar gözlemlenmiş olup, yapı kullanıcıları tarafından müdahale görmüş durumdadır. Uygun görülen restorasyon projesi uygulama aşamasındadır.

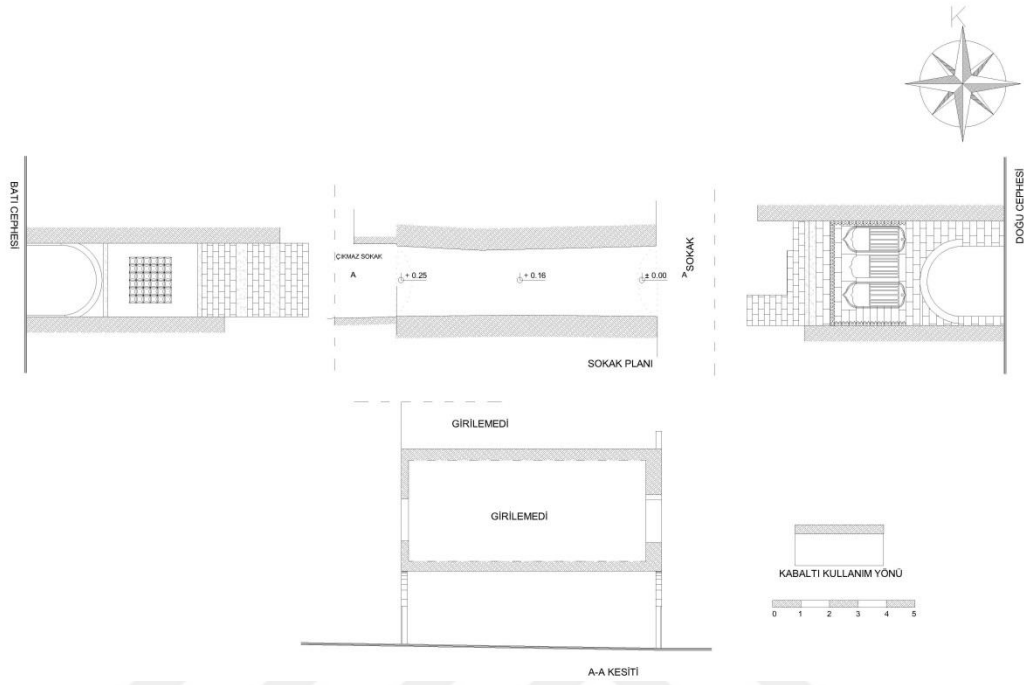
Çizim 4.26. Envanter 1081 Numaralı Kabaltı Rölövesi

Hasar Nedeni	Nem	Çatlak	Bitkilenme				
	✓						
	Derz Boşalması	Kirlenme	Yüzey Kaybı				
	✓	✓

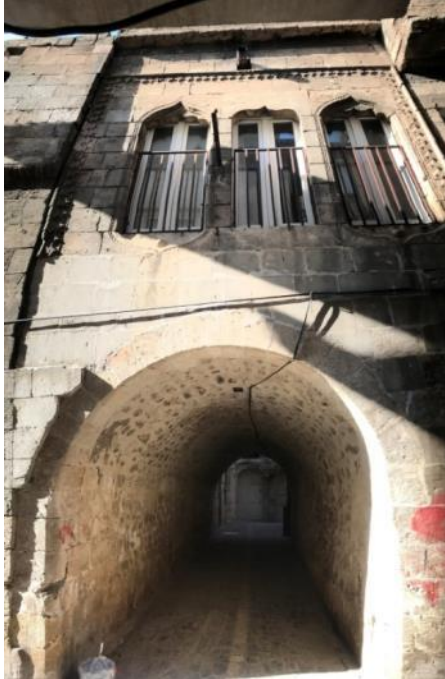
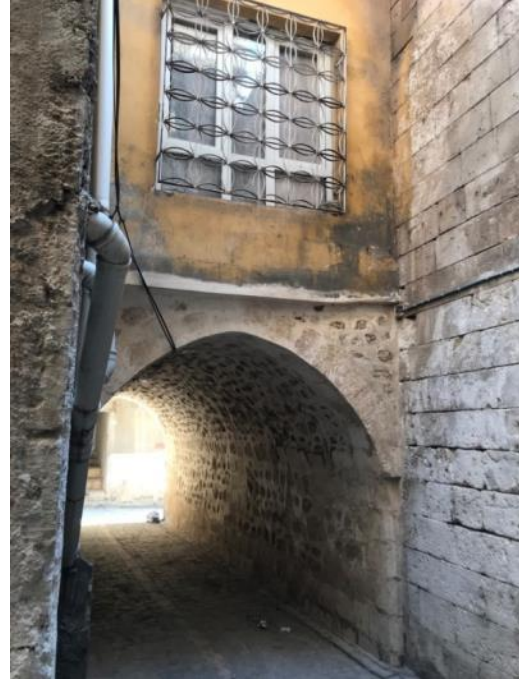
Şekil 4.35. Envanter 1081 Numaralı Kabaltıdan Görünümler

Kabaltı Envanter No: 1081							
Envanter No	1081						
I. GENEL BİLGİLER							
Mülkiyet	Özel						
Ada	307						
Parsel	13						
Sokak	1351.						
Mahalle	Camiikebir						
İlçe	Eyyübiye						
AÇIKLAMA / TANIM							
<p>Kabaltı doğu batı doğrultusunda inşa edilmiştir. Kitabesiz olan yapının doğu cephesi ve pencereleri taş süslemeleri ile yapılmıştır. Yapının yapım tarihi tam olarak bilinmemektedir. Sivri kemerli olup üst örtüsü beşik tonozludur. Duvarlar örgüsü ve üst örtüsü moloz taşlarla inşa edilmiştir. Doğu cephesinde 3 adet, batı cephesinde müdahale görmüş 1 adet olmak üzere toplam 4 adet penceresi bulunmaktadır. Batısında yer alan sokak (tetirbe) çıkmaz sokak durumundadır. Bulunduğu sokak ismi olan "Şehit Nusret Sokak Kabaltısı" olarak bilinmektedir. Günümüzde onarım görmüş olan kabaltı kullanılır durumdadır. Kabaltı üstündeki mekânı kuzeyinde yer alan yapı kullanmaktadır.</p>							
II. YAPI İLE İLGİLİ TEKNİK BİLGİLER

Kabaltı Boyutları (m)				Kabaltı İçinden Yapıya Bağlantı			
En	Boy	Yükseklik	Kat Adedi	Kuzey	Güney	Doğu	Batı
2.40	9.15	2.65	Z+1				
Üst Örtü Türü				Kabaltı Sokak Doğrultusu		Kabaltı Yönü	
Beşik Tonoz	✓	Çapraz Tonoz		Tek Doğrultuda	✓	Kuzey-Güney	
Mimari Projesi (Rölöve, Restitüsyon, Restorasyon)				İki Sokaklı			
Var		Yok	✓	Üç Sokaklı			
Kabaltı Özgün Olarak Korunmuş				Çıkmaz Sokaklı		Doğu-Batı	✓
Evet	✓	Hayır		Yapı Girişli			
III. TAŞIYICI SİSTEM VE MALZEME BİLGİLERİ							
Yapı Türü	Yığma	Betonarme	Karma	Üst Örtü Malzemesi	Moloz Taş	Düzdün Kesme Taş	Sıvalı Yüzey
	✓	✓			✓		
Taşıyıcı Duvarlar	Moloz Taş	Düzdün Kesme Taş		Onarım Durumu	Evet	Hayır	
	✓	✓			✓		
Kabaltı Durumu	Bakımlı	Bakımsız					
		✓					
IV. YAPI HASAR DURUMU							
Hasar Durumu	Kötü	Orta	İyi	Açıklama			
		✓					
Hasar Nedeni	Nem	Çatlak	Bitkilenme	Yapı cephe yüzeylerinde kirlenme, derz boşalması, kimi noktalarda bozulmalar gözlemlenmiş olup, yapı kullanıcıları tarafından müdahale görmüş durumdadır. Batı bölümünde betonarme kütle eklentileri, doğuda parapet, kablo vb. eklentiler bulunmaktadır.

✓					
	Derz Boşalması	Kirlenme	Yüzey Kaybı				
	✓	✓	✓

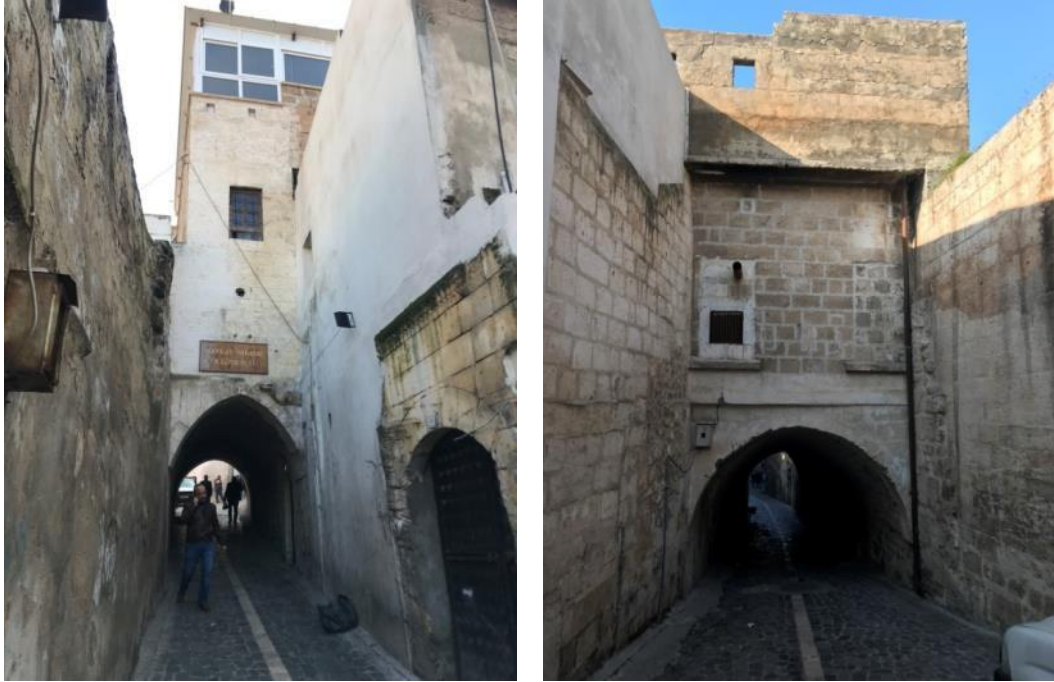
Şekil 4.36. Envanter 1109 Numaralı Kabaltıdan Görünümler

Kabaltı Envanter No: 1109							
Envanter No	1109						
I. GENEL BİLGİLER							
Mülkiyet	Özel						
Ada	238-385						
Parsel	8/22-6						
Sokak	Mahmut Çoşkun Ses						
Mahalle	Gümüşkuşak						
ilçe	Eyyübiye						
AÇIKLAMA / TANIM							
<p>Kabaltı doğu batı doğrultusunda inşa edilmiştir. Kitabesiz ve sade olan yapının yapım tarihi tam olarak bilinmemektedir. Doğu cephesi sivri kemerli, batı cephesi yuvarlak kemerli tonoz şeklindedir. Alt bölümü düzgün kesme taştan yapılmış olup üst örtüsü moloz taşlarla inşa edilmiştir. Doğu cephesinde 1 adet, batı cephesinde kapatılmış 2 adet olmak üzere toplam 3 adet penceresi bulunmaktadır. Halk arasında "Hacı Abo Kabaltısı" olarak bilinmektedir. Günümüzde onarım görmüş olan kabaltı kullanılır durumdadır. Kabaltı üstündeki mekânlar iki farklı konut kullanımındadır. Kabaltının içinde güneyde yer alan kapı ile yapıya (kabaltı üstüne) geçiş sağlanmaktadır.</p>

II. YAPI İLE İLGİLİ TEKNİK BİLGİLER							
Kabaltı Boyutları (m)				Kabaltı İçinden Yapıya Bağlantı			
En	Boy	Yükseklik	Kat Adedi	Kuzey	Güney	Doğu	Batı
2.95	16.40	2.75	Z+1	✓	✓		
Üst Örtü Türü				Kabaltı Sokak Doğrultusu		Kabaltı Yönü	
Beşik Tonoz	✓	Çapraz Tonoz		Tek Doğrultuda	✓	Kuzey-Güney	
Mimari Projesi (Rölöve, Restitüsyon, Restorasyon)				İki Sokaklı			
Var	✓	Yok		Üç Sokaklı			
Kabaltı Özgün Olarak Korunmuş				Çıkamaz Sokaklı		Doğu-Batı	✓
Evet	✓	Hayır		Yapı Girişli			
III. TAŞIYICI SİSTEM VE MALZEME BİLGİLERİ							
Yapı Türü	Yığma	Betonarme	Karma	Üst Örtü Malzemesi	Moloz Taş	Düzgün Kesme Taş	Sıvalı Yüzey
	✓					✓	
Taşıyıcı Duvarlar	Moloz Taş	Düzgün Kesme Taş		Onarım Durumu	Evet	Hayır	
		✓			✓		
Kabaltı Durumu	Bakımlı	Bakımsız					
	✓						
IV. YAPI HASAR DURUMU							
Hasar Durumu	Kötü	Orta	İyi	Açıklama			
		✓		Yapı cephe yüzeylerinde kirlenme, derz boşalması, kimi noktalarda bozulmalar gözlemlenmiş olup, yapı kullanıcıları tarafından müdahale görmüş durumdadır. Restorasyon projesinin uygulaması yapılmış durumdadır.

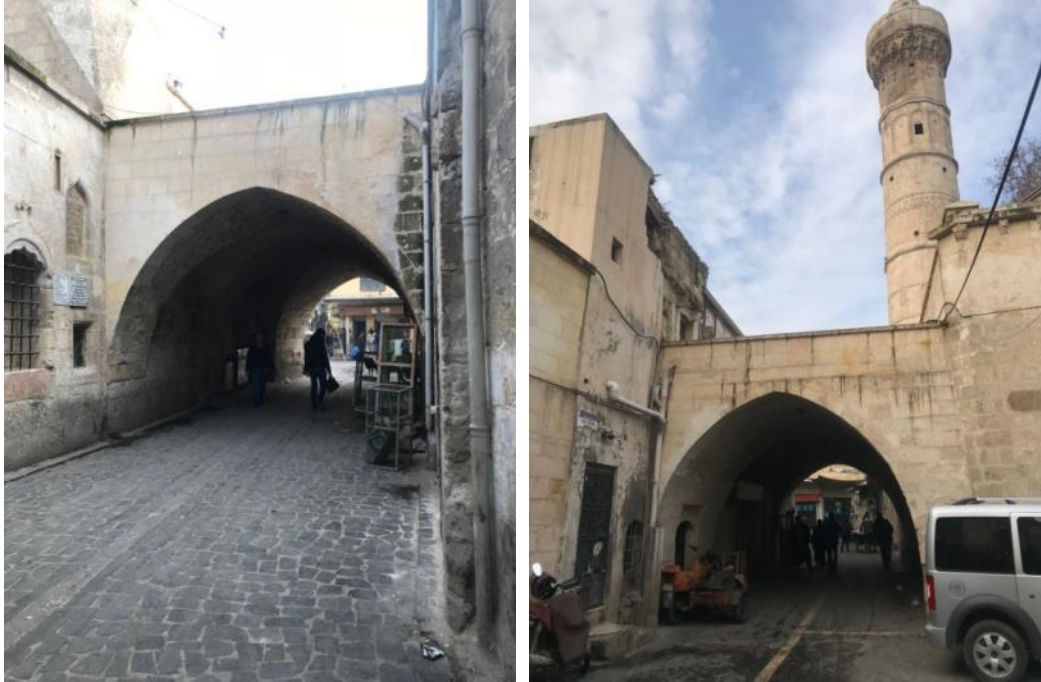
Şekil 4.37. Envanter 1284 Numaralı Kabaltıdan Görünümler

Kabaltı Envanter No: 1284							
Envanter No	1284						
I. GENEL BİLGİLER							
Mülkiyet	Vakıf						
Ada	258						
Parsel	24						
Sokak							
Mahalle	Pınarbaşı						
İlçe	Eyyübiye						
AÇIKLAMA / TANIM							
<p>Kabaltı kuzey güney doğrultusunda inşa edilmiştir. Kitabesiz ve sade olan yapının yapım tarihi tam olarak bilinmemektedir. Sivri kemerli olup üst örtüsü beşik ve çapraz tonozludur. Taşıyıcı duvarları düzgün kesme taştan yapılmış olup üst örtüsü moloz taşlarla inşa edilmiştir.</p> <p>Kabaltı üstünde mekân bulunmamakta olup, sokağın batısında bulunan merdiven geçişi ile kabaltı üstüne çıkış sağlanabilmektedir.</p>							
II. YAPI İLE İLGİLİ TEKNİK BİLGİLER							
Kabaltı Boyutları (m)				Kabaltı İçinden Yapıya Bağlantı			
En	Boy	Yükseklik	Kat Adedi	Kuzey	Güney	Doğu	Batı

4.50	13.35	3.75	Z				✓
Üst Örtü Türü				Kabaltı Sokak Doğrultusu		Kabaltı Yönü	
Beşik Tonoz	✓	Çapraz Tonoz	✓	Tek Doğrultuda	✓	Kuzey-Güney	✓
Mimari Projesi (Rölöve, Restitüsyon, Restorasyon)				İki Sokaklı			
Var	✓	Yok		Üç Sokaklı		Doğu-Batı	
Kabaltı Özgün Olarak Korunmuş				Çıkma Sokaklı			
Evet	✓	Hayır		Yapı Girişli			
III. TAŞIYICI SİSTEM VE MALZEME BİLGİLERİ							
Yapı Türü	Yığma	Betonarme	Karma	Üst Örtü Malzemesi	Moloz Taş	Düzgün Kesme Taş	Sıvalı Yüzey
	✓				✓		
Taşıyıcı Duvarlar	Moloz Taş	Düzgün Kesme Taş		Onarım Durumu	Evet	Hayır	
		✓			✓		
Kabaltı Durumu	Bakımlı	Bakımsız					
	✓						
IV. YAPI HASAR DURUMU							
Hasar Durumu	Kötü	Orta	İyi	Açıklama			
		✓					
Hasar Nedeni	Nem	Çatlak	Bitkilenme				
	✓						
	Derz Boşalması	Kirlenme	Yüzey Kaybı				
	✓	✓

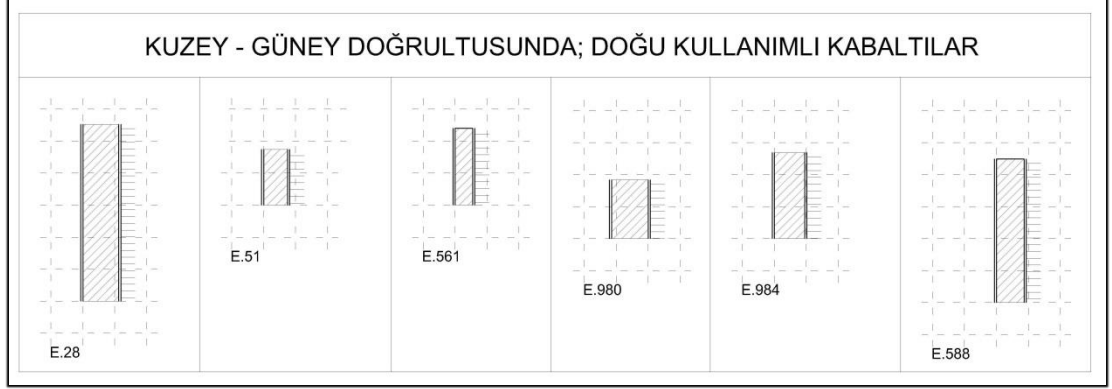
Tablo 4.40. Kuzey Güney Doğrultusunda Doğudaki Yapıdan Kullanımlı Kabaltılar

Kuzey güney doğrultusunda bulunan kabaltılardan 28,51,561, 980, 984 ve 588 envanter numaralı kabaltılar; üstünde yer alan mekanın kullanımı, doğusunda bulunan parselde yer alan konut yapılardan bağlantı sağlanmıştır (Tablo 4.40).

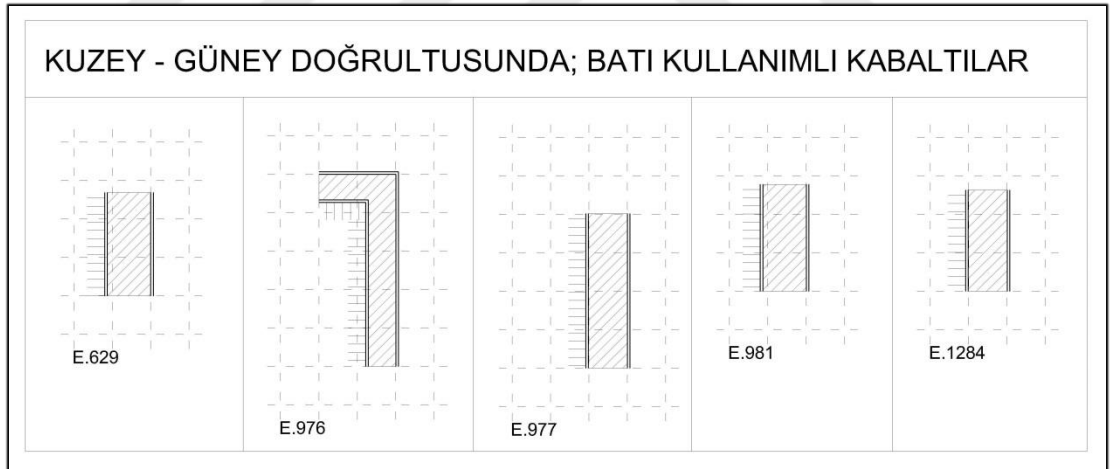
Tablo 4.41. Kuzey Güney Doğrultusunda Batıdaki Yapıdan Kullanımlı Kabaltılar

Kuzey güney doğrultusunda bulunan kabaltılardan 629, 976, 977, 981 ve 1284 envanter numaralı kabaltılar; üstünde yer alan mekanın kullanımı, batısında bulunan parselde yer alan konut yapılardan bağlantı sağlanmıştır (Tablo 4.41).
