**MİMARİ RESTORASYONDA TAŞIMA YÖNTEMİNİN
İRDELENMESİ
(İSTANBUL ÖRNEĞİ)**

YÜKSEK LİSANS TEZİ

Halil KENDİR

İSTANBUL, 2020

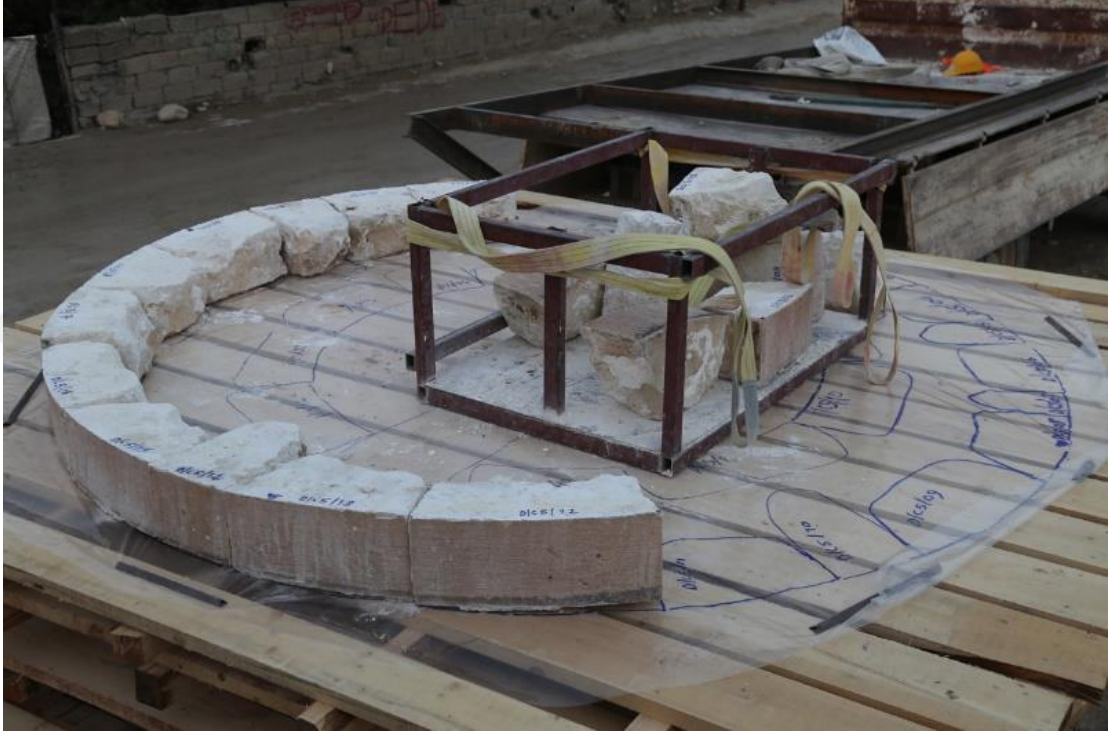
Resim 3. 1- Süleyman Han Camii minaresinin numaralandırılarak sökümü, Hasankeyf, Batman-2018-
(<http://www.arkeolojikhaber.com>)

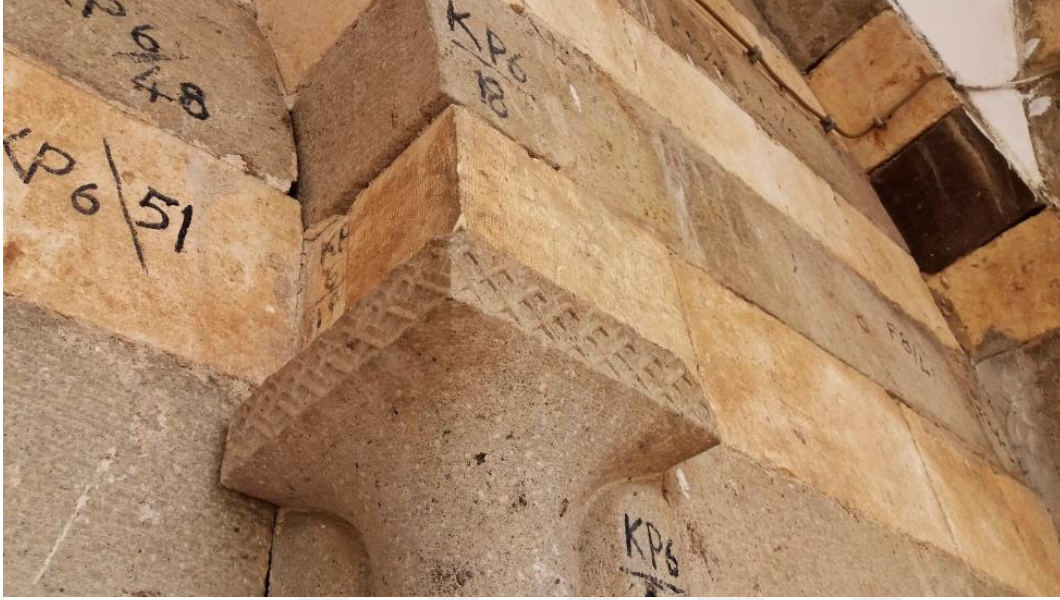
Resim 3. 2- Numaralandırılarak sökümü yapılan ve yeni yerinde montajı yapılan duvar kaplamaları, Tunceli ili Pertek ilçesi Sungur Bey camii, (<http://www.tuncelikulturturizm.gov.tr>)

yerlerine nakledilmelidir. Daha hassas mimarî yapı parçaları özel teknikler ile paketledikten sonra muhafaza sandıklarında taşınmalıdır. Bu paketleme işlemi, aynı zamanda yapının yeniden kurulumu aşamasında güvenle saklanabilmesine de olanak sağlayacaktır (Resim 3.2).

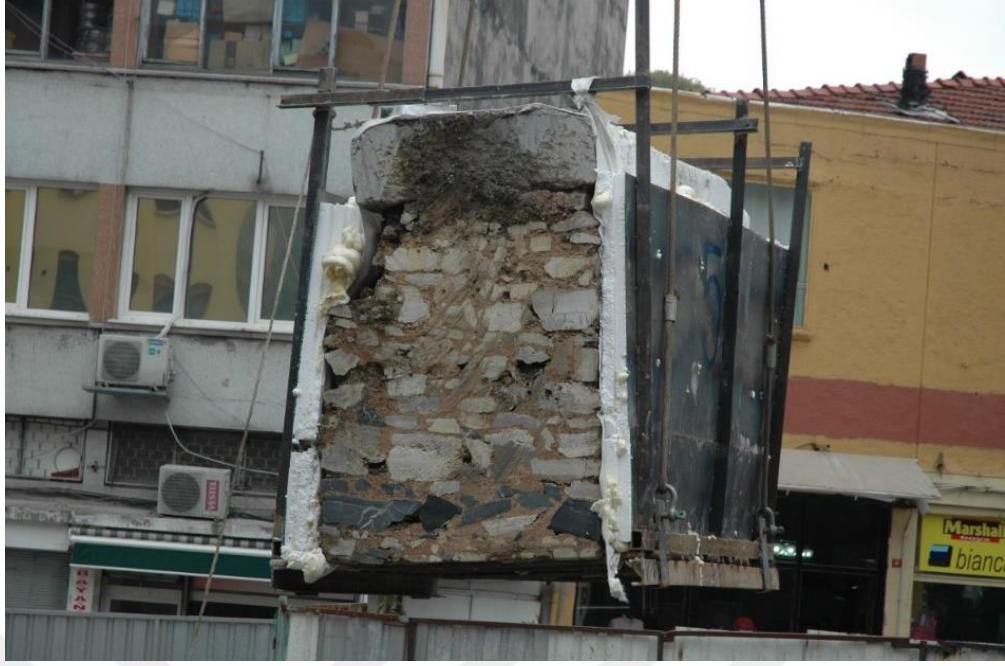
Resim 3. 3- Moloz duvar örgüsü, Kadıköy Söğütluçeşme otopark inşaatı (Somun İnşaat,2013)

Moloz taş duvar örgü sistemiyle yapılmış yapılar, malzemelerin tek tek sökümünün yapılarak taşınmasına uygun değildir. Bütüncül olarak taşınmanın olanaksız olduğu durumlar bu tip yığma yapılar en azından kesilerek bloklar hâlinde taşınmalıdır (Resim 3.3).

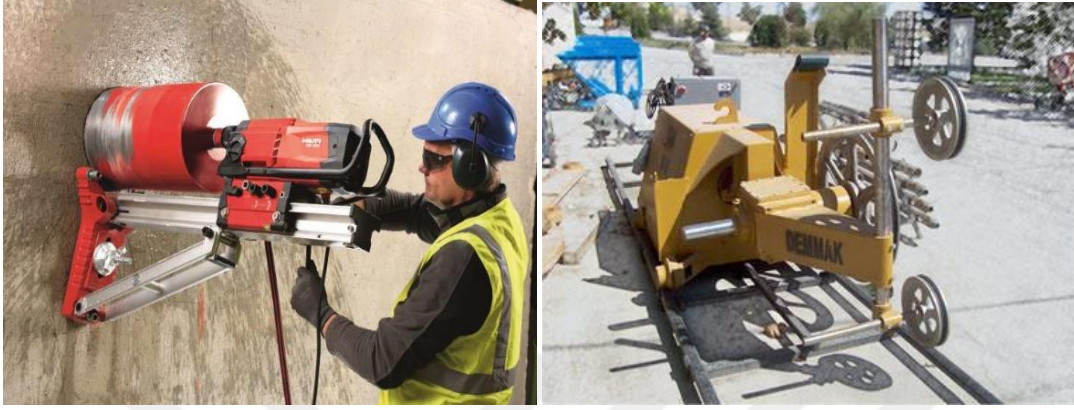
Resim 3. 5- Karot makinası uygulama aşaması Resim 3. 6- Telli (halatlı) kesme makinası

- Belirlenen kesim hatları konusunda deneyimli uzman bir ekip tarafından karot makinası, telli (halatlı) kesme makinası ve disk kesme makinaları ile yapılmalıdır (Resim 3.5-7).

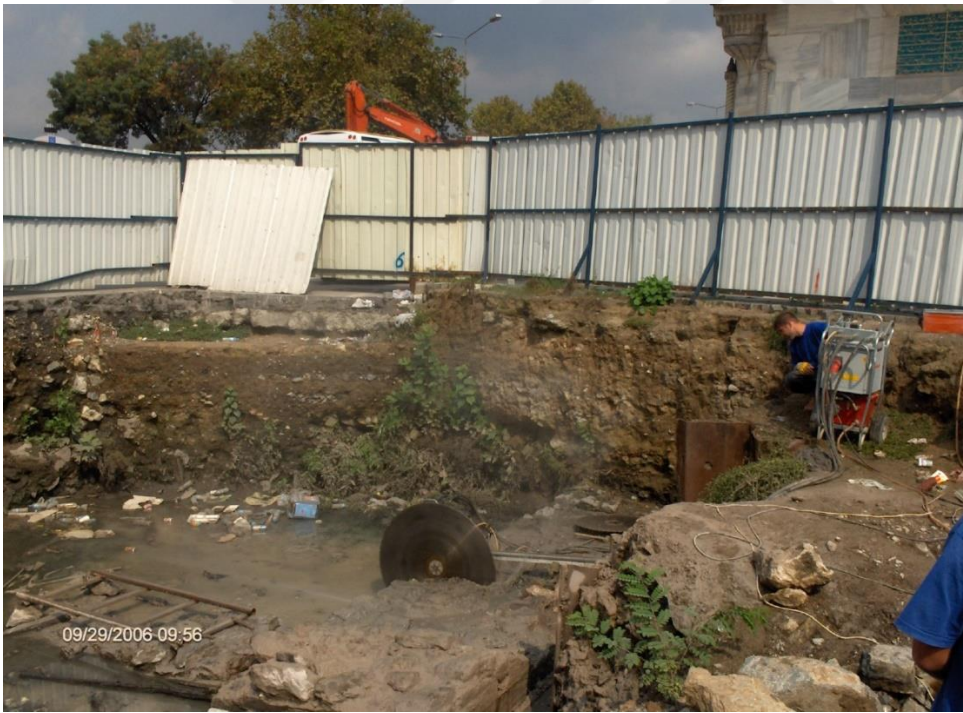
Resim 3. 7- Marmaray Üsküdar şantiyesi disk kesme makinası ile yapı kalıntısını keserek parçalara ayırma, (Somun İnşaat,2006)

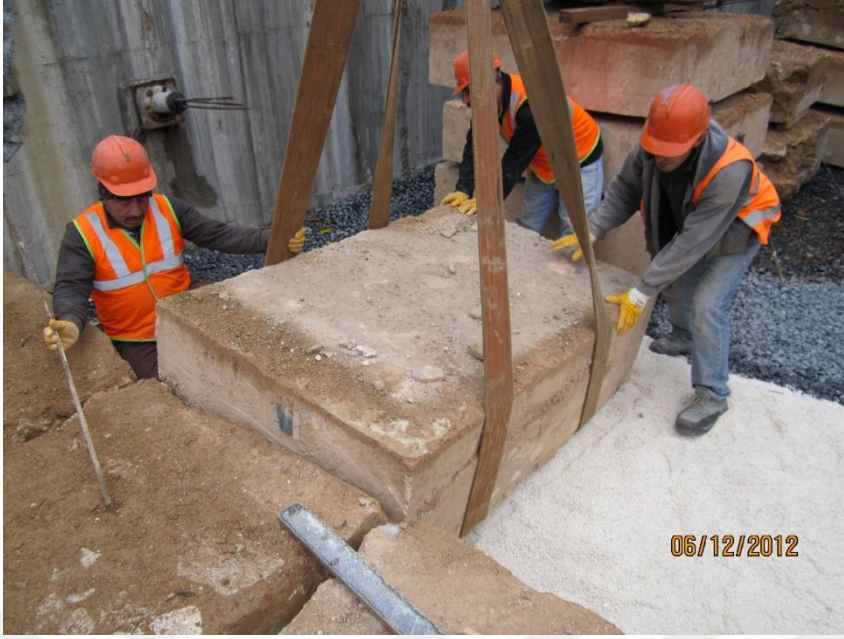
Resim 3. 8- Marmaray projesi Sirkeci istasyonu Roma dönemi sarnıç duvar kalıntısı blokların taşıma sonrası zemine yerleştirilmesi, (Somun İnşaat,2012)

- Kültür varlığının taşınması öncesinde yerleştirileceği yeni konumunda çalışmalar öncesinde tamamlanmalı, projesine göre zemin ıslah çalışmaları ve yeni temel yapısı tamamlanmalıdır. Ayrıca yer altından ve çevreden gelebilecek sulara karşı su yalıtımı ve drenaj sistemi yapılmalıdır (Resim 3.8).

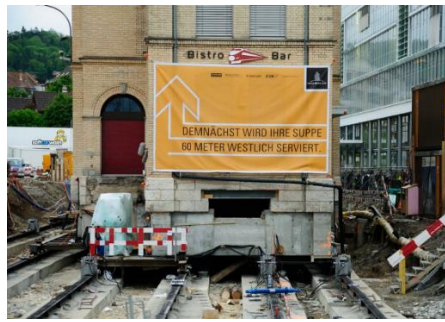
Resim 3. 9- Oerlikon Binasının çelik raylarda 63 mt kaydırılarak taşınması, Zürih,2014, (<http://www.muellertruniger.ch>)

Ray sistemi ile kaydırılarak taşınması gerçekleştirilecek yapıların temel duvarlarında ray hattının oluşturulabilmesi için karot ve/veya tel kesme makinaları ile belli bir yükseklik ve genişlikte delikler açılacaktır. Ray hattı, yapının yeni taşınacağı yere veya taşıma aracına kadar uzatılmalıdır. Kaydırılacak olan yapının kütleli ağırlığına uygun olarak ray hattında montaj öncesi zemin sağlamlaştırma çalışmaları yapılmalı ve aks boyunca betonarme alt yapı inşa edilmelidir (Resim 3.9).

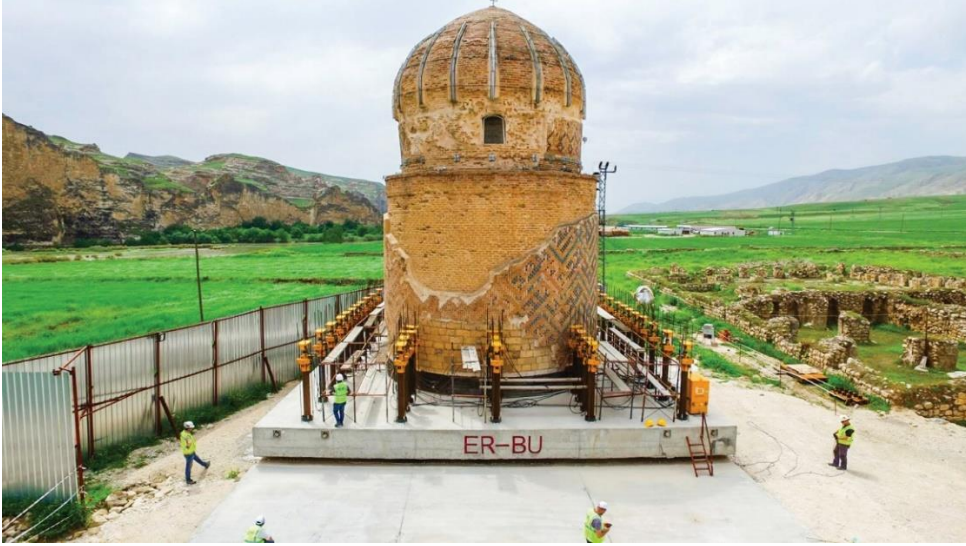
Resim 3. 10- Zeynel Bey türbesi, düşey yönde kaldırma için yerleştirilmiş hidrolik krikolar
(Sevgi, Çetin, Yılmaz,2017)

Yapı bulunduğu zeminden hidrolik krikolarla kaldırılarak koparılmaktadır. Temel-kiriş sistemi üzerinden hidrolik krikolara iletilen yük, krikolardan zemine aktarılmaktadır. Kullanılan hidrolik krikoların sayısı, çapı ve kaldırma kapasiteleri ile yapı ağırlık hesabına göre belirlenmelidir.

Düşey yönde krikolar yardımıyla zeminden ayrılan yapının yatay düzlemde dengede kalması çok önemlidir. Hidrolik krikolar, eş basınç değerine sahip gruplar hâlinde birbirine bağlanmakta ve ortak bir hidrolik pompa sistemi ile kontrol edilmelidir (Resim 3.10).

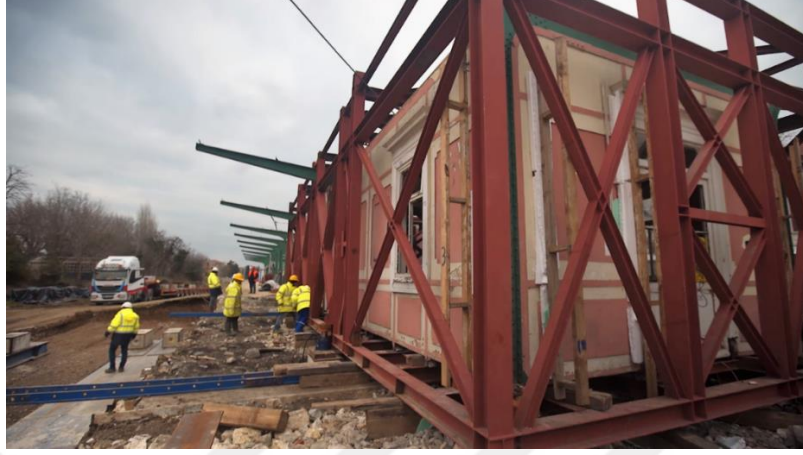
Resim 3. 11- Yeşilköy tren istasyonu taşıma, çelik kafes sistem uygulaması, İstanbul (Somun İnşaat, 2017)

Yapının stabil hâlde taşınabilmesi ve olası burulma hareketlerinin önlenmesi için, temel-kiriş sistemiyle ilişkili çerçeve kafes sistem inşa edilmelidir. Bu çerçeve kafes sistem, statik hesap sonuçlarına göre uygulanmalıdır (Resim 3.11).

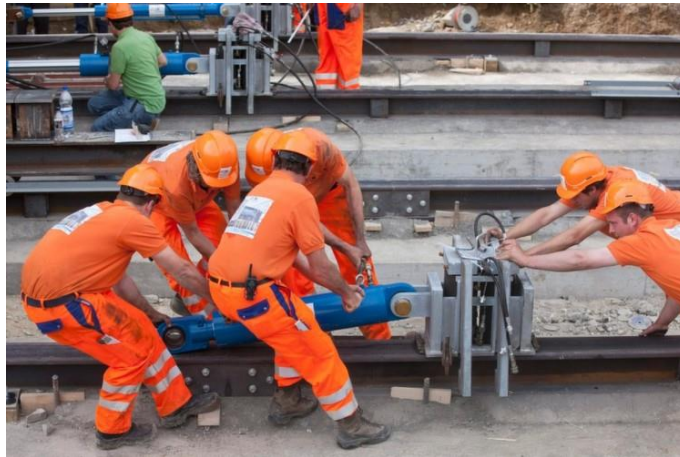
Resim 3. 12 - Tarihi Oerlikon Binası Taşıma, yapının pistonlar yardımıyla çelik raylarda itilmesi,2012 (<http://www.maschinenmarkt.ch>)

Yapıların çelik ya da betonarme raylarla kaydırılması durumunda raylar, sürtünme katsayısını oldukça düşük tutan teflon vb. malzeme ile kaplanmalıdır. Yapı, raylarda paralel yönde güç uygulayan pistonlar ile itilerek kaydırılmaktadır (Resim 3.12-13). Anıt eserler üzerinde dinamik yüklerin etkisiyle oluşabilecek tahribatların gözlemlenebilmesi çok önemlidir. Bundan dolayı pistonların itme hızları bilgisayarla kontrol altında tutulmalıdır (Kılıç Demircan, 2016).

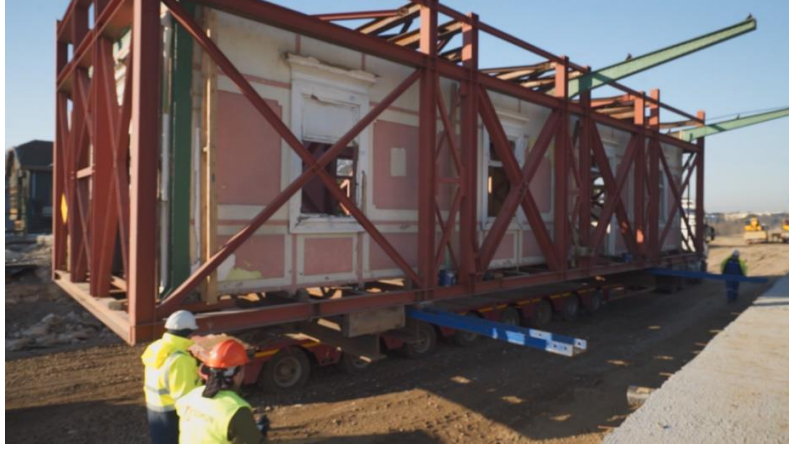
Resim 3. 13- Yeşilköy İstasyonu, bir çekici tarafından çekilen treyler (İki akslı, hidrolik Taşıma mesafesinin uzak olduğu durumlarda yapılar; vinç, treyler, gemi, lastik tekerlekli özel taşıyıcı (SPMT) araçlar ve türevleri ile taşınabilmektedir. Taşınacak yapının kütleli ağırlığının fazla olması, strüktür yapısının sağlıklı olmaması durumlarında ve uzun mesafe taşımalarında SPMT (Self Propolled Modular Transporter) adı verilen kendinden tahrikli modüler taşıyıcılar kullanılmalıdır (Resim 3.14).

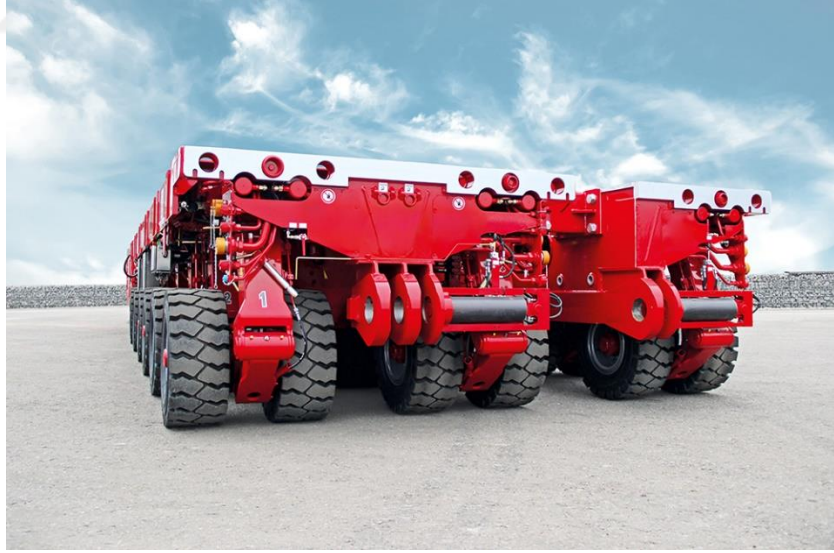
Resim 3. 14- SPMT (Self Propolled Modular Transporter), kendinden tahrikli modüler taşıyıcı, (<http://www.scheuerle.com>)

Kendinden tahrikli modüler taşıyıcılar, ağır kütleli yüklerin taşınmasında kullanılan mekanik ve elektronik sistemleri bünyesinde barındıran özel araçlardır. Farklı aks

sayılarına sahip SPMT araçları, boyuna ve/veya enine bir araya getirilerek taşınacak yapının planına bağlı bir sistem oluşturabilmektedir.

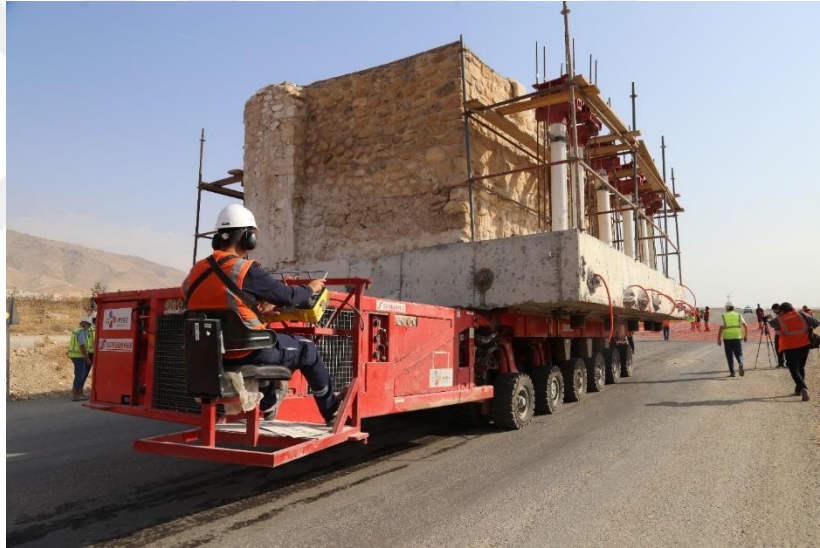
Resim 3. 15- İmam Abdullah Zaviyesi, SPMT aracı ile bütüncül taşıma yapılması, Hasankeyf,2018
(<http://www.aa.com.tr>)

SPMT platformlarında iki çift tekerlekten oluşan her bir aks, yaklaşık 35 ton taşıma kapasitesine sahiptir. Her bir teker çifti, birbirlerinden bağımsız olarak yüksek manevra esnekliği olan ve hidrolik dönüş sistemine sahiptir. Bu sistem her bir teker çiftinin diğerlerinden bağımsız olarak 360 derece dönüşüne imkân vermektedir. Ayrıca şasi ve teker çifti arasında bağlantı sağlayan hidrolik süspansiyon, yük altında düşey yönde 70 santimetreye kadar hareket olanağı sunmakta ve bu sayede taşıma yolundaki kot farkları ve zemin düzensizliklerini soğurabilmektedir. SPMT platformları, elektronik kontrol üniteleri ile kumanda edilmekte ve GPS cihazı sayesinde bir arada çalışabilmektedir (Demirtaş, 2016) (Resim 3.15).

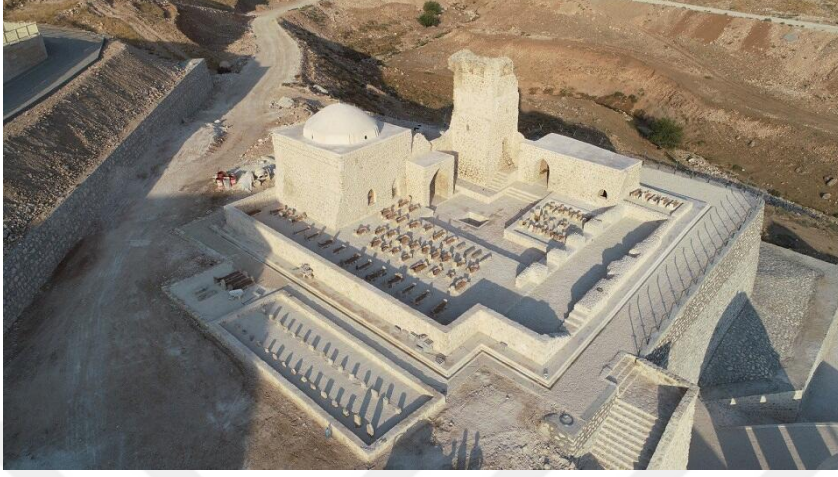
Resim 3. 16 - İmam Abdullah Zaviyesi taşıma sonrası, Hasankeyf, 2018, (<http://www.hurriyet.com.tr>)

Taşıma sonrası anıt eserde yer alan geçici kafes sistemi ve destek parçalarının sökülümü; koruma-onarım, sağlamlaştırma amaçlı restorasyon çalışmaları ile eş zamanlı olarak gerçekleştirilmelidir (Resim 3.16).

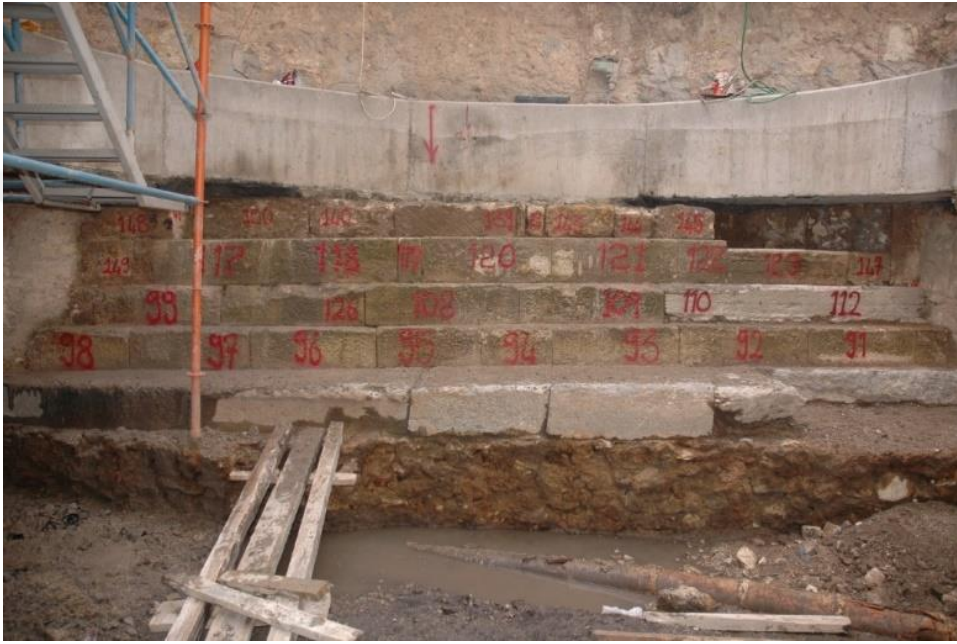
Resim 3. 17- Numaralandırılarak söküm yapılması, Marmaray projesi, Sirkeci istasyonu Roma dönemi duvar kalıntısı, (Somun İnşaat,2012)

Malzeme kaybının yoğun olarak gözlemlendiği moloz taş örgüsüne sahip duvarlar hariç; duvar ve benzeri kalıntılar, numaralandırılarak ve sökülerek taşınmalıdır (Resim 3.17).

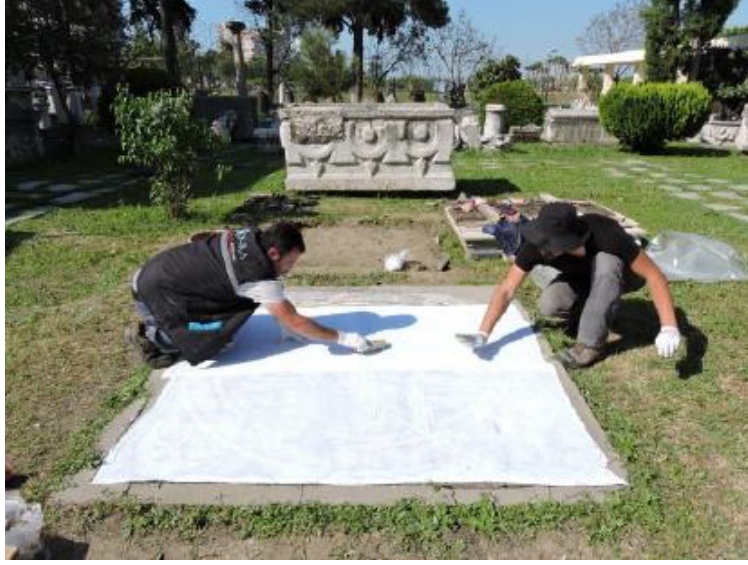
Resim 3. 18- Taban mozaikleri taşıma paftasının hazırlanması, Adana Arkeoloji Müzesi
(Anka Restorasyon, 2015)

Zeminde bulunan döşeme taşları, yol ve mozaik kaplamaların çevresinde bulunan bitki ve toprak birikintileri temizlenerek özgün yüzeyler ortaya çıkarılmalı ve temizlik sonrası belgeleme çalışmaları yapılarak taşıma paftaları hazırlanmalıdır (Resim 3.18).

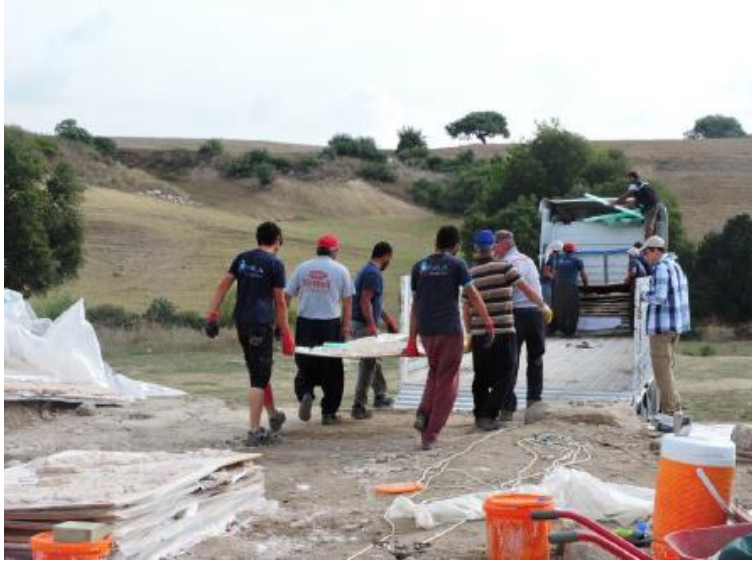
Resim 3. 19- Taban mozaiklerinin ahşap paletler ile taşınması, Adana Faydalı Köyü
(Anka Restorasyon,2015)

Özgün değerdeki taş döşeme ve mozaik kaplamaları taşımak için ahşap veya metal paletler imal edilmelidir. Malzemeler özenle mevcut yerlerinden sökülmesi ve paletler üzerinde bulunan taşıma paftası kılavuz çizimlerinin üzerine doğru bir sıralama ile yerleştirilmelidir. Ayrıca taşların ve kaplamaların sökümü sırasında özgün bağlayıcı harç ve derz örnekleri alınarak harçta kullanılan malzemelerin cinsleri ve kullanım oranları belirlenmelidir (Resim 3.19).

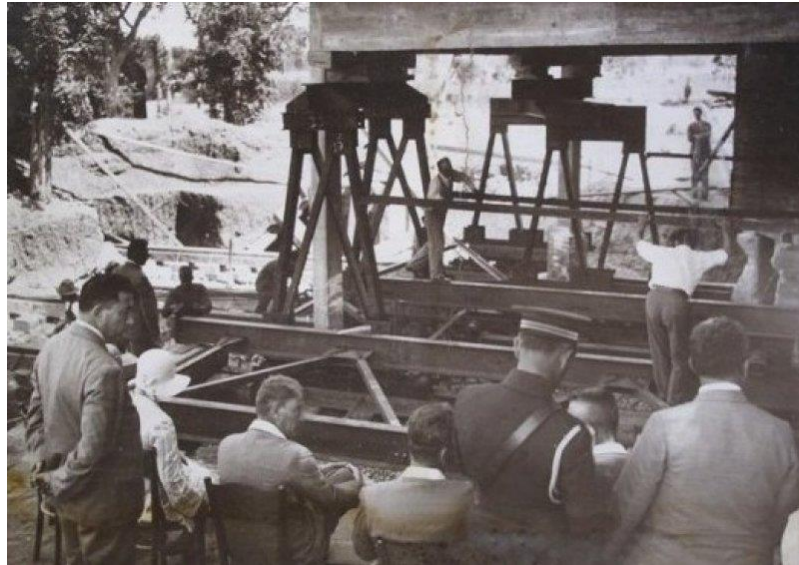
Resim 3. 20- Atatürk Köşkü taşınırken kurulan raylı sistem (<http://www.ensonhaber.com>)

1930 yılında İstanbul Belediyesi Fen İşleri Yollar Köprüler Şubesi tarafından köşkün kaydırılarak taşınması çalışmalarına başlanır. Öncelikle yapı çevresi kazılarak temel seviyesine inilir ve temel altına tramvay rayları döşenir (Resim 3.20) Dikkatli bir çalışmanın sonucunda yapı temelleri bu raylar üzerine oturtulur. Köşk, Mustafa Kemal Atatürk'ün nezaretinde 4,80 metre uzağa kaydırılarak taşınmıştır (Resim 3.21). Yapılan çalışmalar sonucunda yapı “Yürüyen Köşk” ismiyle de anılmaya başlamıştır. (<http://www.kulturportali.gov.tr>).

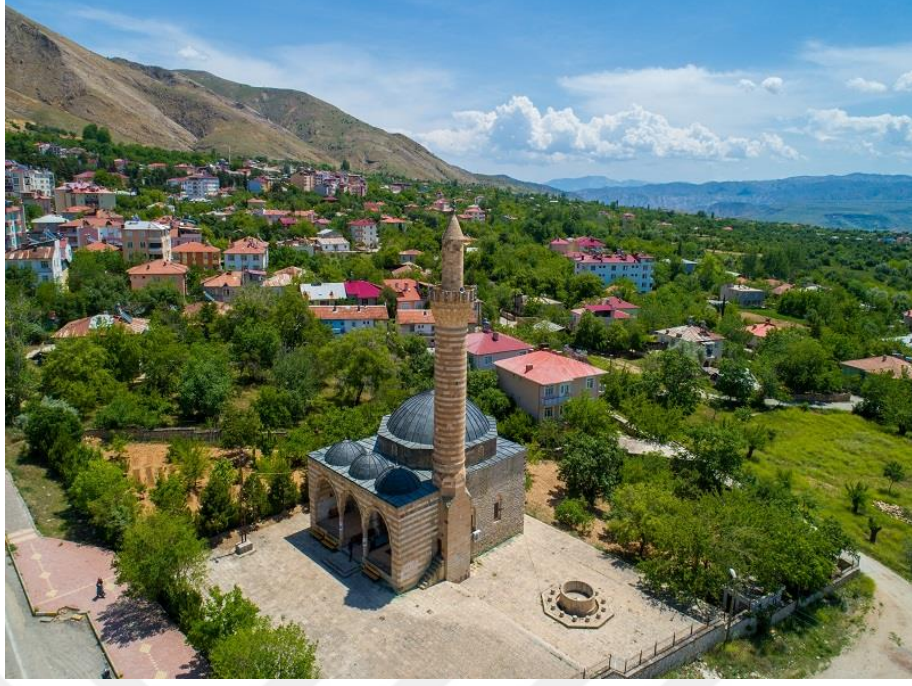
Resim 3. 24- Sungur Bey Camii taşıma sonrasındaki hâli (<http://www.pertek.gov.tr>).

Söküm öncesi yapı ve çevresinin tüm röleveleri çıkarılmış ve tüm yapı bileşenleri numaralandırılmıştır. Kazma, çekiç ve levye gibi basit el aletleri ile kesme taşlar, itina ile sökülen tüm parçalar, yeni yerinde önceden imal edilmiş temel üzerine tekrar kurulmuştur (Pertek, 1975) (Resim 3.24).

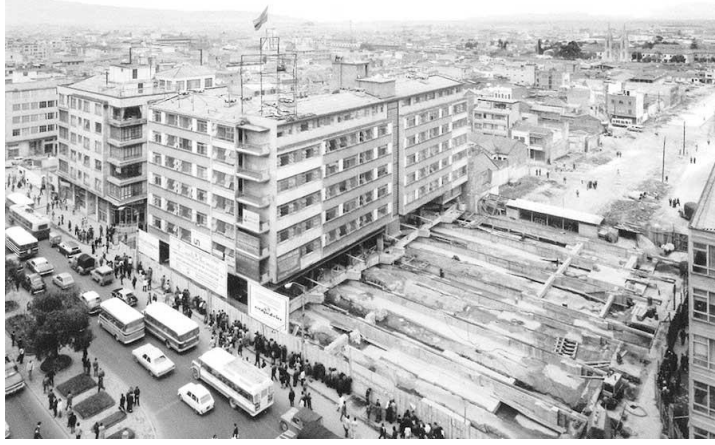
Resim 3. 27- Cudecom binası, Bogota, (<http://www.enr.com>)

Cudecom Binası, 1974 yılında hidrolik krikolardan oluşan bir sistemle beş ve yedi santimetre çapında çelik silindirler üzerinde kaydırılarak bütüncül olarak taşınmıştır. (<http://www.colombia.co>) (Resim 3.27).

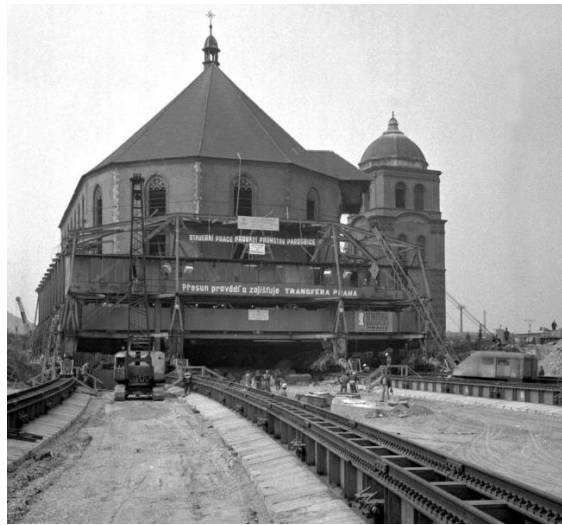
Resim 3. 28- Meryem Ana Kilisesi raylar üzerinde taşıma,1974, Most, Çekya
(<http://www.atlasobscura.com>)

Kilise, kendi ağırlığı ve onu destekleyen çelikle birlikte yaklaşık 11.000,00 ton ağırlığındadır. Yapının beden duvarları, zemine yakın bir yerden kesilerek raylar üzerine alınmış ve belli bir eğimde, bulunduğu konumdan indirilerek yeni yerine taşınmıştır (Ahunbay, 2014) (Resim 3.28).

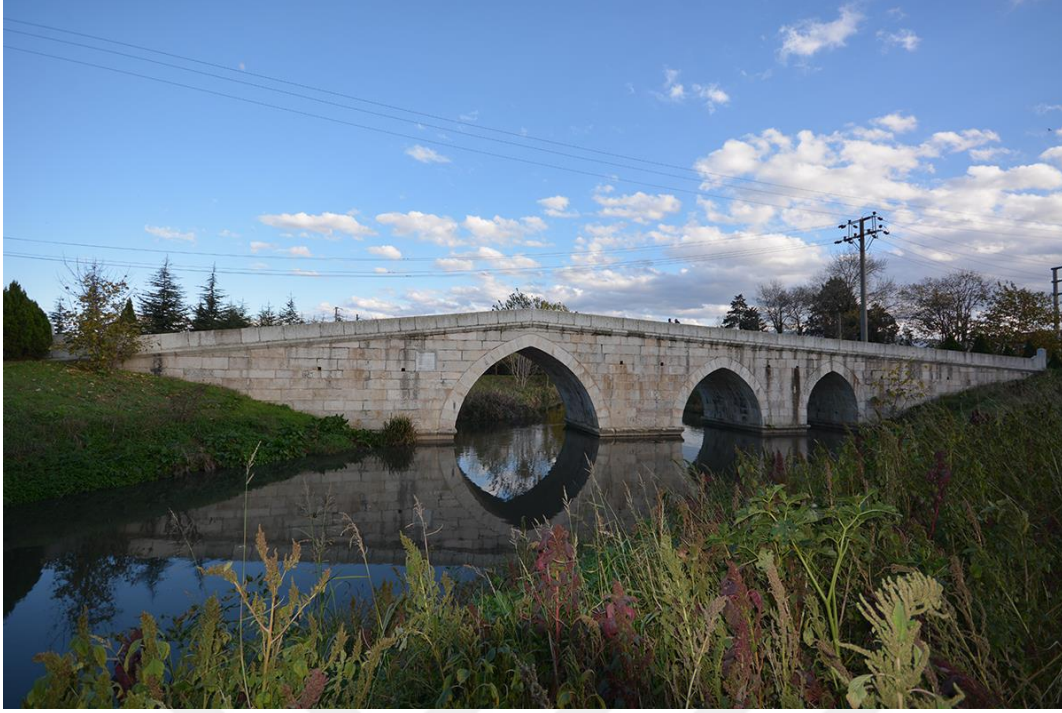
Resim 3. 29- Kilezdere Köprüsü, Başiskele, 2002, taşıma ve restorasyon sonrası
(<http://www.avundukmimarlik.com.tr>)

Osmanlı döneminde, 16. yüzyılda Kilezdere üzerine yapılmış olan köprü kesme taştan ve beş gözlüdür. Kocaeli kent merkezine 9 km mesafede, Başiskele ilçesindedir. 1988 yılında “İzmit Kent İçi Dört Hatlı Demiryolu İnşaatı” yapım çalışmaları sırasında Kocaeli Koruma Kurulu kararı sonucu bulunduğu yerinden sökülüp 50 metre ileri taşınarak yeniden kurulmuştur. Taşıma öncesi röleve çalışmaları ile birlikte tüm belgeleme çalışmaları (fotograf çekimi, video kaydı) yapılmıştır. Köprü taşları tek tek numaralandırılarak el yordamıyla sökülmüş ve yeni yerinde tekrardan tüm parçalar birleştirilmiş, eksik olan ve tahrip olan taşlar yenileriyle değiştirilmiştir (<http://www.avundukmimarlik.com.tr>) (Şekil 3.8) (Resim 3. 29).

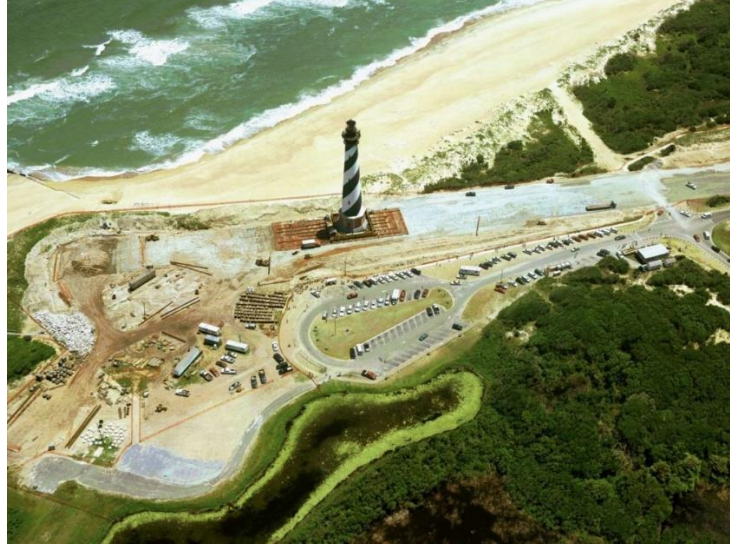
Resim 3. 30- Cape Hatteras Deniz Feneri Taşınması, (<http://www.wje.com>)

Deniz Feneri çelik raylar üzerinde 900 metre uzaklığa bütüncül olarak taşınmıştır. Hidrolik krikolar yardımıyla yeni bir temel sistemi üzerine kaldırılan yapı, üzerine yerleştirilen sensörlerle kontrol altında tutularak yirmi üç günde yeni yerine taşınmıştır (Peltola, 2008) (Resim 3.30).

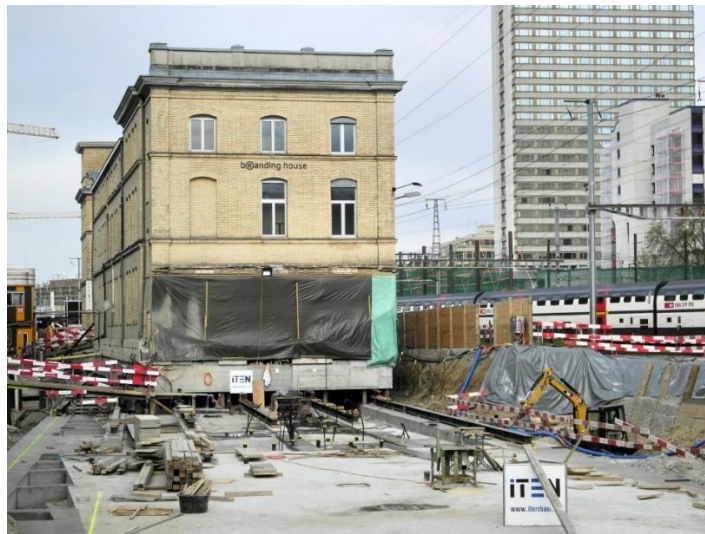
Resim 3. 31- Tarihi Oerlikon Binası, çelik raylarda taşıma, Zürih, 2012, (<http://upload.wikimedia.org>)

6.200,00 ağırlığındaki binaya betonarmeden imal yeni bir temel sistemi yapılmış ve bodrum kat duvarları çelik desteklerle takviye edilmiştir. Tarihî bina, 2012 yılında on dokuz saat süren çalışmalarla 60,00 metre batıya çelik raylar üzerinde taşınmıştır (Kılıç Demircan, 2016) (Resim 3.31).

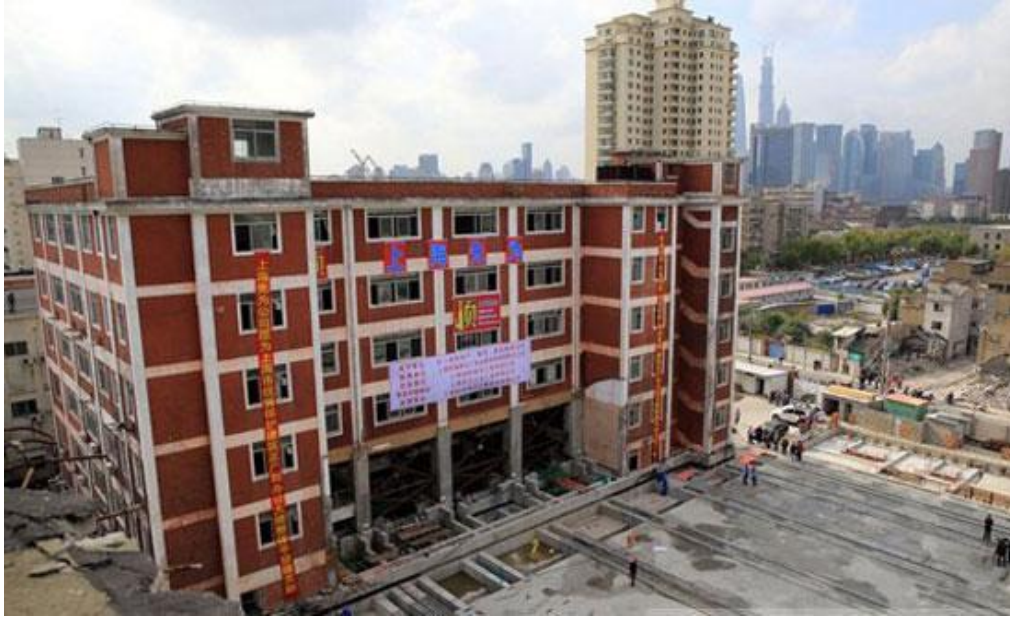
Resim 3. 32- Zhengguanghe Binası, beton raylarda taşınması, Şangay,2013, (<http://www.china.org.cn>)

12.000,00 ton ağırlığındaki tarihî bina, hidrolik krikolar ile yükseltildikten sonra altına yeni bir çerçeve sistem yapılmıştır. Betondan imal edilmiş raylar üzerinde kaydırılarak yeni yerine taşınmış olan yapı, burada hazırlanan temel yapısı üzerine oturtulmuştur (<http://www.thestructuralengineer.info>) (Resim 3.32).

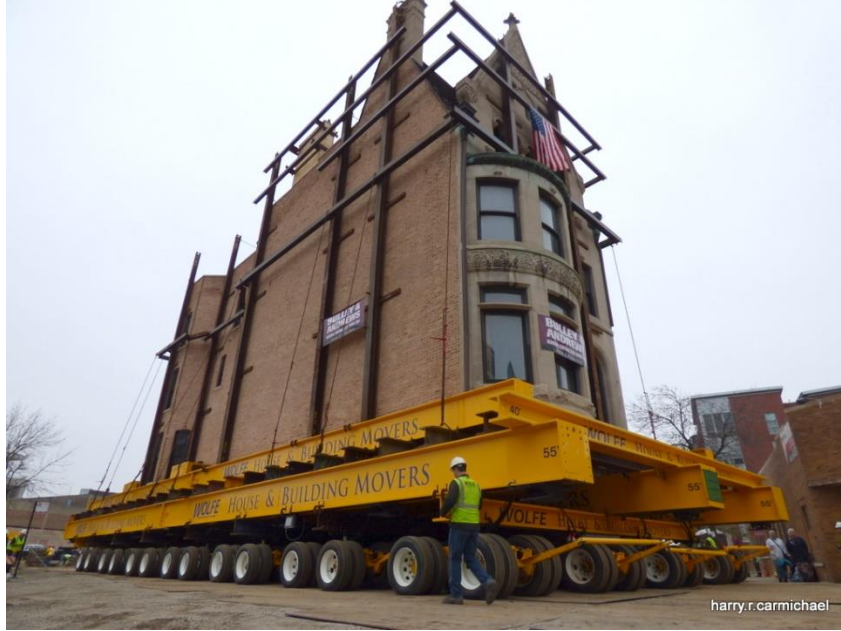
Resim 3. 33- Harriet F. Rees Malikânesi (<http://www.industrytap.com>)

temel-kiriş çerçeve sistemi yapılmış ve yapıya yüksekliği boyunca çelik destekler yerleştirilmiştir. Yol boyunca başka herhangi bir yapıya zarar vermeden, kendinden tahrikli modüler taşıyıcı platformlar (SPMT) ile yeni yerine sorunsuz olarak nakledilmiştir (Kılıç Demircan, 2016) (Resim 3.33).

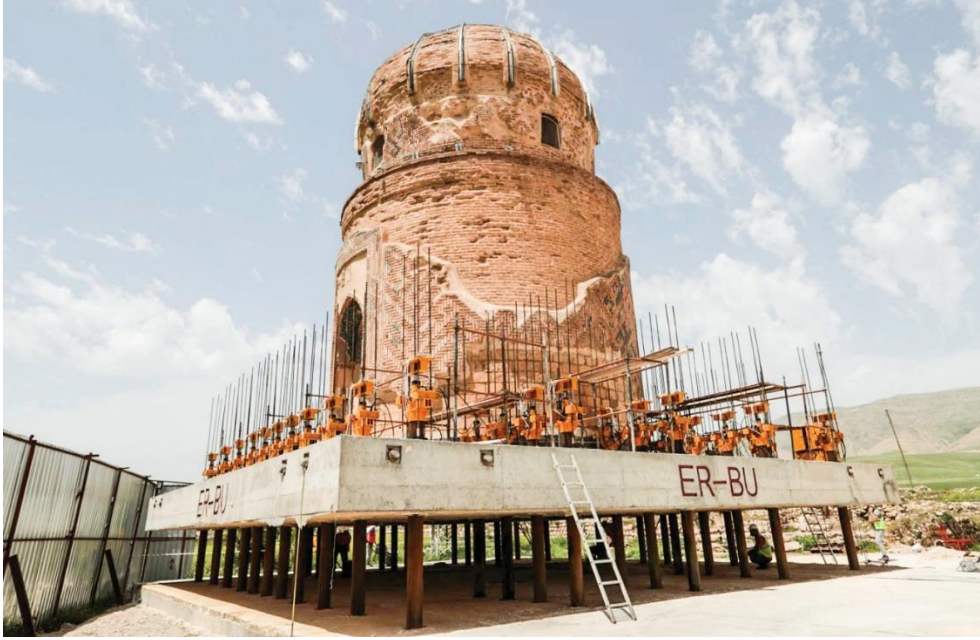
Resim 3. 34- Zeynel Bey türbesinin krikolarla kaldırılması, Mayıs-2017, Hasankeyf (Sevgi, Çetin, Yılmaz, 2017)

Türbe, temele yakın yerden karot makinaları ile delinmiş ve yeni bir betonarme temel sistemi oluşturulmuştur. Hidrolik krikolar ile kaldırılan yapı, kendinden tahrikli modüler taşıyıcı platformlar (SPMT) ile yeni yerine taşınmıştır (Sevgi ve diğ.,2017) (Resim 3.34).

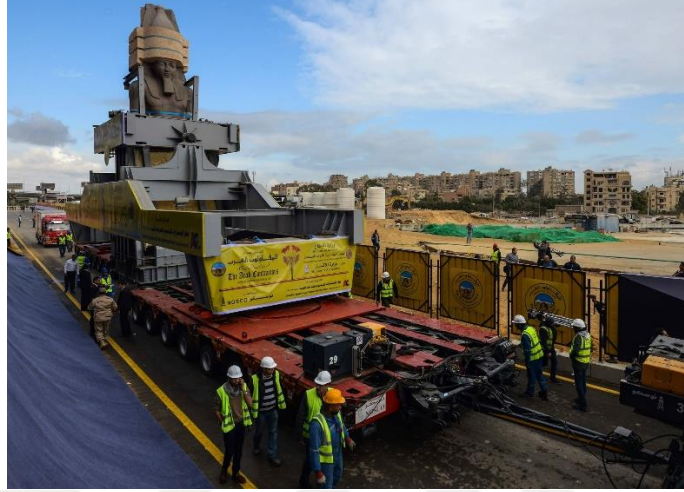
Resim 3. 35- II. Ramsey Heykeli taşınma esnasında (<http://www.thehistoryblog.com>)

II. Ramses Heykeli son olarak 2018 yılında Büyük Mısır Müzesi'ne taşınmıştır. Bu taşınma sırasında abidevî eser, bir çekici tarafından çekilen özel taşıma platformu ile nakledilmiştir. Platform üzerinde çelik kafes sistemi içine alınan heykel, yol boyu oluşabilecek sarsıntılara karşı çelikten özel bir sarkaç sistemi ile dengelenmiştir (<http://www.arkeofili.com>) (Resim 3.35).

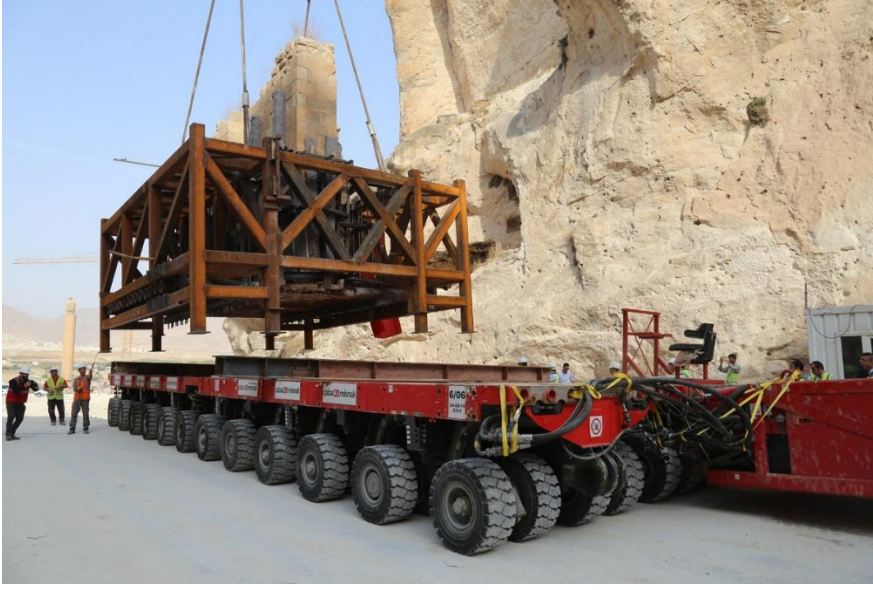
Resim 3. 36- Orta Kapı'nın kesilen bir bloğunun vinç yardımı ile SPTM aracına yerleştirilmesi, Hasankeyf-2018 (<http://bolge16.dsi.gov.tr>)

Strüktürel yapısı ve mevcut konumu nedeniyle bütüncül taşımanın olanaksız olduğu bu anıt eser, düşey ekseninde üç parçaya kesilerek bloklar halinde taşınmıştır. Taşıyıcı çelik sistemle birlikte toplam 409,00 ton ağırlığındaki yapının her bir parçası mobil vinçlerle yol düzlemine indirilmiş ve SPTM aracı ile yeni konumuna nakli gerçekleştirilmiştir (<http://bolge16.dsi.gov.tr>) (Resim 3.36).

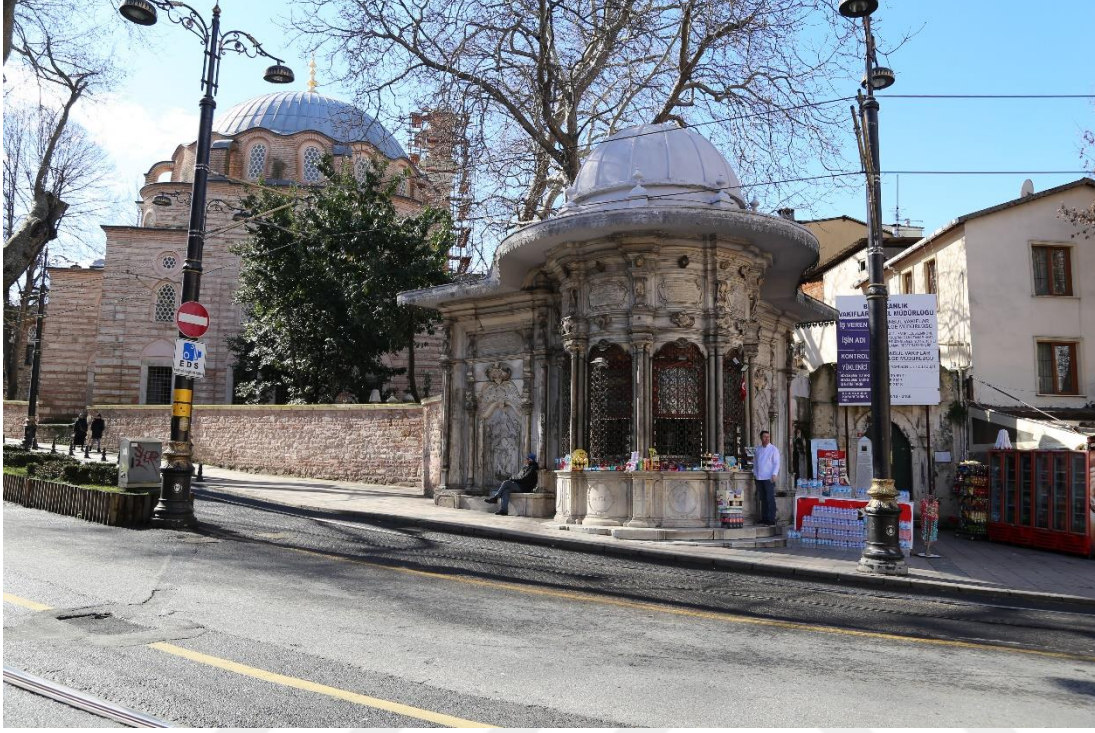
Resim 4. 8- I. Abdülhamit Sebili, Alemdar Caddesi, Zeynep Sultan Camii (Kendir, 2019)

Pencereler 2.10 metre yüksekliğinde ve 1.20 metre genişliğindedir. Pencere korkulukları dökme demirden yapılmış olup ince işlemelidir. Sebilin saçakları geniş

ve süslü bezemelerle kuşanmış olup kubbesi ise kurşun kaplıdır. Cephe yüzeylerinde pencerelerin üzerine Yesevîzade Mehmed Esad Efendi tarafından beş kıtalık manzume hakkedilmiştir (Resim 4.8).

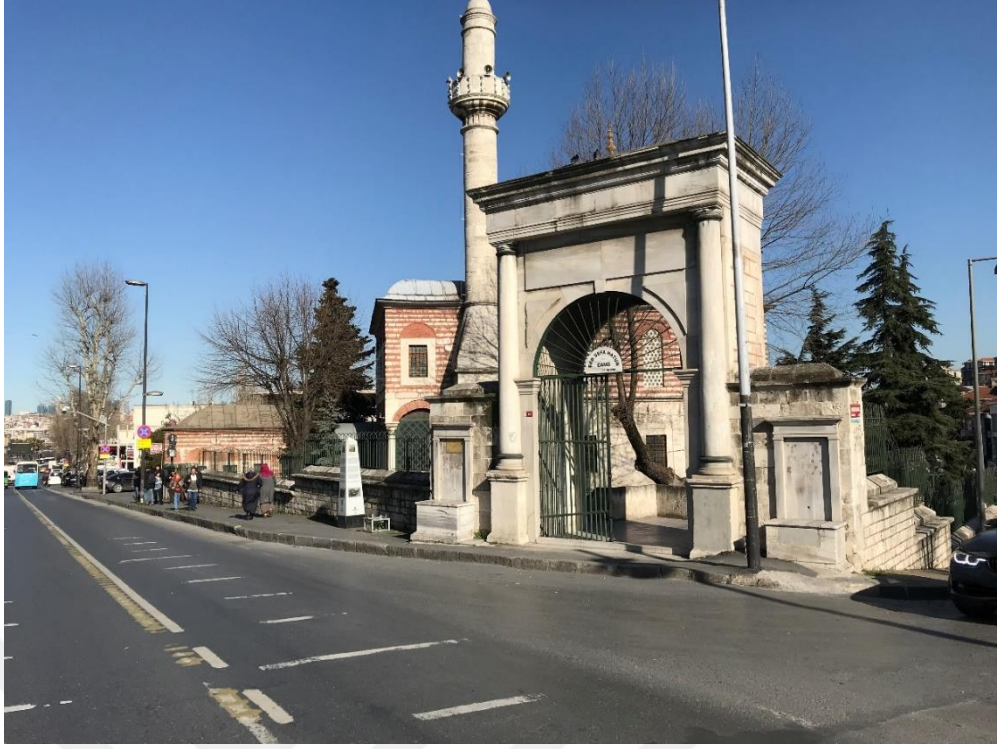
Resim 4. 12-Günümüzde, Şeb Sefa Hatun Camii Cümle Kapısı ve Çeşmeleri (Kendir, 2019)

Söküldükten sonra uzun yıllar bahçede muhafaza edilen barok kapı ise yanındaki çeşmeleri ile birlikte bugünkü yerinde tekrar kurulmuştur. Birer pilastr ve duvara gömülü yuvarlak sütunlar yüksek kapıyı sınırlamaktadır. Lüleleri kayıp olan çeşmelerden soldaki, kırık mermer kaplamaları ve teknesi ile harap durumdadır. 1941 yılında Atatürk Bulvarı yol yapım çalışmaları sırasında, kapı ve yanındaki çeşmeler sökülmüş olup uzun yıllar cami bahçesinde bekledikten sonra 1959 yılında bugünkü yerine kurulmuştur. Kapının her iki yanında yer alan çeşmeler sökülmeden önce ana avlu giriş kapısının her iki yanında kapı ile aynı yükseklikte yer alan sıvalı kâgir duvar (set duvarı) yüzünde bulunmaktaydı. Tekrardan yeni yerlerine kurulum sürecinde camii ana giriş kapısı ile aynı hizada bulunan ve horasan sıva kaplı çevre duvarları bu defa sıvasız olarak kesme küfeki taşından imal edilmiş ve yükseklikleri özgününe göre oldukça kısa tutularak çeşmelerin sadece 1,00 metre üstünde bitirilmiştir. Duvar yüzeyine bütünleşik duvar çeşmeleri ise özgün yapısını kaybederek bambaşka bir görünüme kavuşmuşlardır (Resim 4.12).

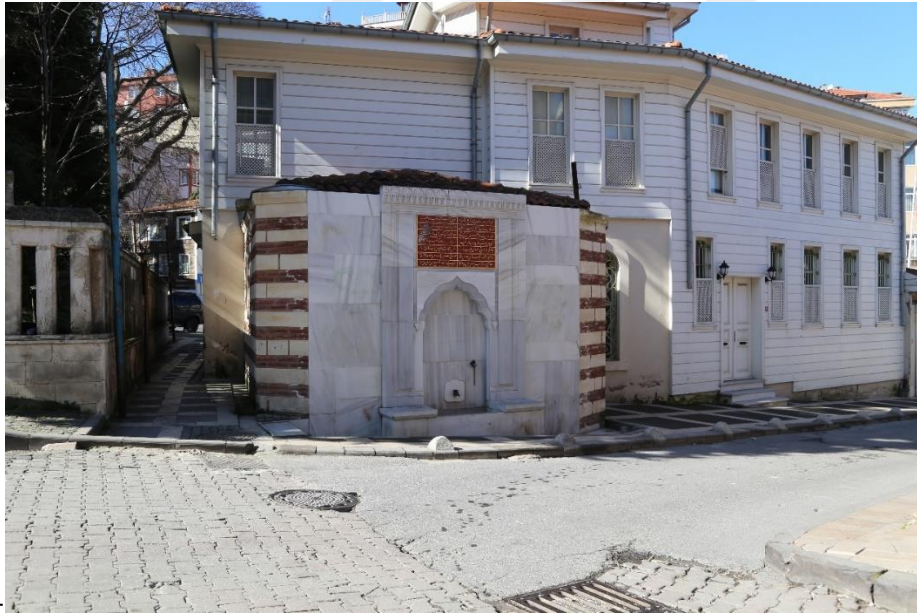
Resim 4. 15- İskender Baba Tekkesi restorasyon çalışmaları kapsamında replikası yapılan Damat İbrahim Paşa Çeşmesi, Üsküdar (Kendir, 2019)

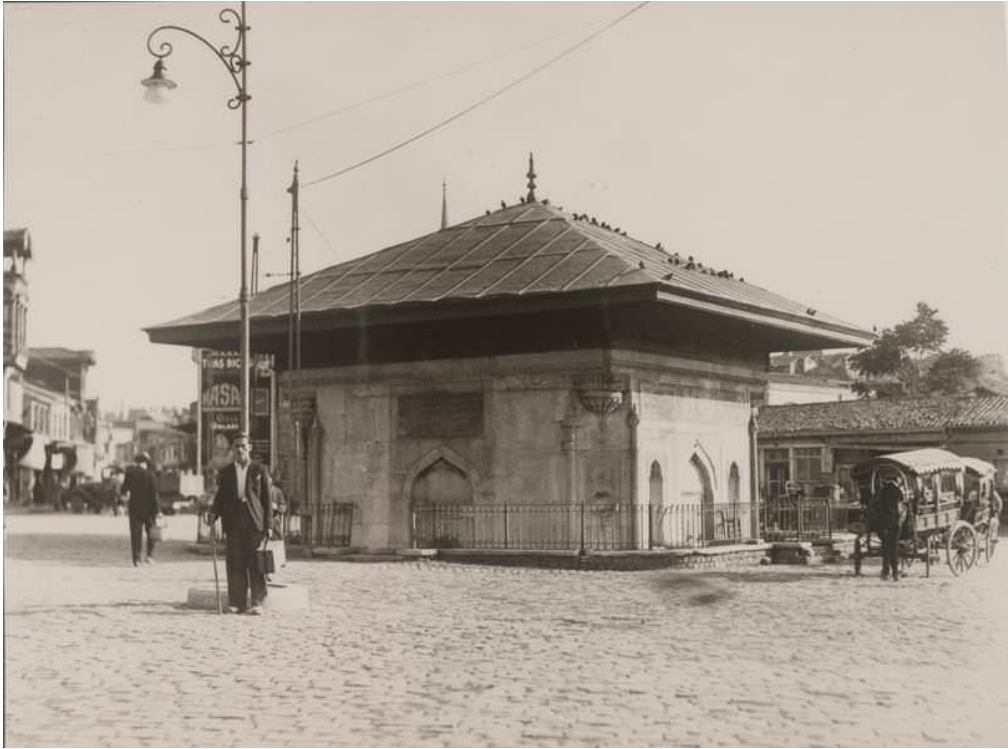
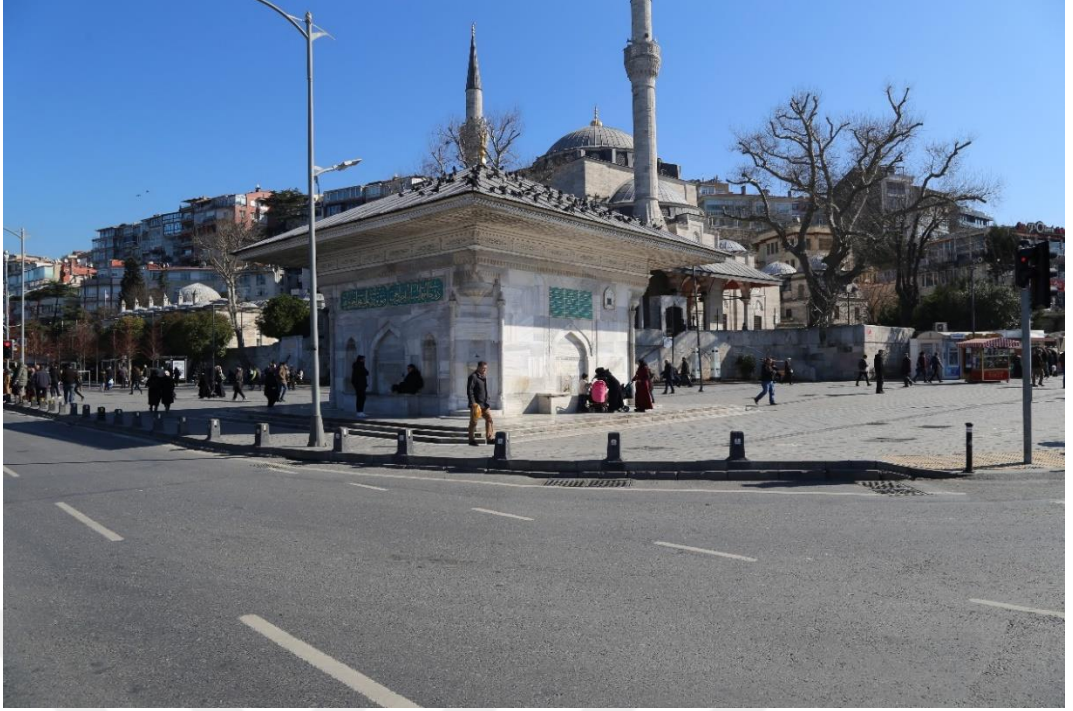
Çeşme, eski resimlerde de görüldüğü gibi deniz seviyesinden pek az yüksekte iken 1943-1945 yılları arasında sonar sistem rıhtım yapılması sebebi ile meydan zemininin yükseltilmesi neticesi olarak çukurda kalmış ve eski görünüşünü kaybetmiştir (Resim 4.16-17).

Resim 4. 16- Taşınmadan önce, Üsküdar III. Ahmed Çeşmesi 1943-1945 yılları öncesi
(<http://www.eskiistanbul.net>)

Resim 4. 17- Günümüzde Üsküdar III. Ahmet Çeşmesi (Kendir, 2019)

Çeşme, 1955 yılında Sular İdaresi tarafından meydana çıkarılıp tek tek taşları sökülerek 1.45m yükseltilmiş ve meydandaki eski görünüşünü yeniden kazanmıştır. Bu arada evvelce mevcut bulunmayan mermerden bir seki ve iki basamaklı bir merdiven çeşmeyi çepeçevre saracak şekilde inşa edilmiş, bundan başka zamanla harap olan ve öteden beri kırık bulunan birçok taş, sütunçe parçaları ve külâhları mevcutlarına aynen benzetilmek suretiyle yeniden imsl edilerek yerlerine konmuştur (Talasoğlu,1994)

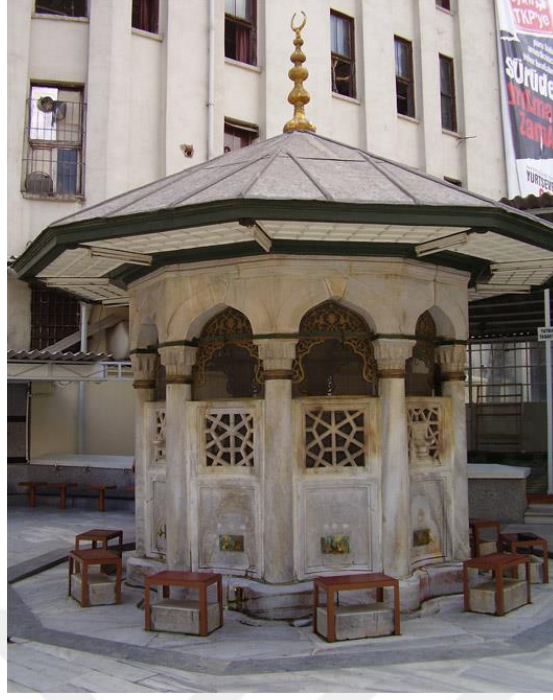
2009 yılında Sinanpaşa Camii'nin özgün şadırvanının rölöve-restitüsyon ve restorasyon projeleri hazırlanmış; (birebir restitüsyonunu uygulamanın hatalı olacağı düşüncesiyle, plan ve konturlarına sadık kalınarak nakışsız, düz hatlı, mermer gövdeli) şadırvanın eski yerine yenisi (replikası) inşa edilmiştir. (<http://www.immimarlik.com.tr>) (Resim 4. 19)

Resim 4. 19- Günümüzde,Hüseyin Ağa Camii'ne taşınan Sinanpaşa Camii Şadırvanı
(<http://www.immimarlik.com.tr>)
