**MİMARİ RESTORASYONDA TAŞIMA YÖNTEMİNİN
İRDELENMESİ
(İSTANBUL ÖRNEĞİ)**

YÜKSEK LİSANS TEZİ

Halil KENDİR

İSTANBUL, 2020

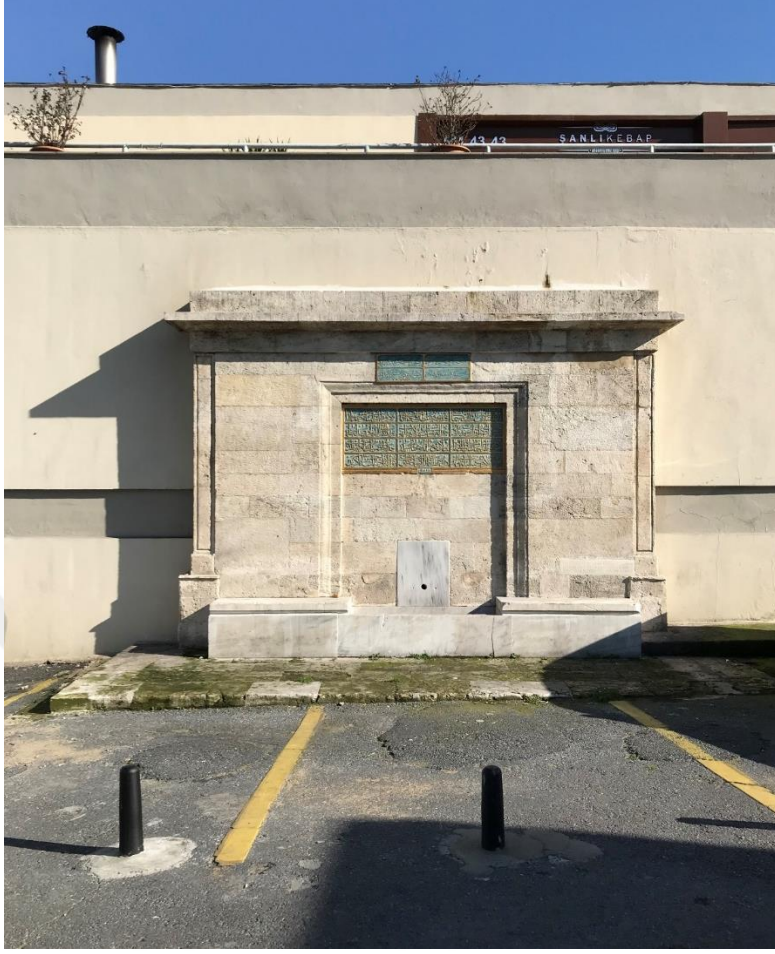
İstanbul Manifaturacılar Çarşısı yapım aşamasında blok parsellerinde yer alan ve 1744 yılında Sultan 1. Mahmut dönemi sadrazamlarından Seyyid Hasan Paşa tarafından yaptırılan Sadrazam Seyit Hasan Paşa Çeşmesi özgün yerinden taşınmış, İMÇ'nin Atatürk Bulvarı yönündeki cephesine yerleştirilmiştir (Resim 4.20).

Resim 4. 20- Günümüzde, Seyyid Hasan Paşa Çeşmesi (Kendir, 2019)

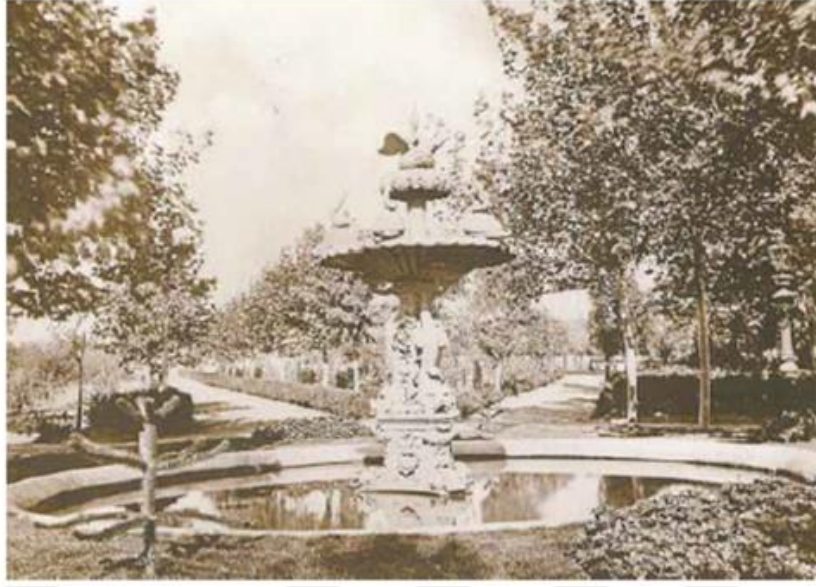
Dolmabahçe Sarayı'nın Selamlık Bahçesi ortasında yer alan ve ortasındaki platforma sonradan yerleştirilen kuğu şeklindeki fiskiyeleri ile anıtsal bir görünüme sahip olan havuzun ilk hâli bugünkü kottan 60 santimetre yükseklikteydi. 1954 yılında saray mimarı Hursit Altuncu, zamanında Fatih Uluengin tarafından projelendirilerek bugünkü son hâlini almıştır. Havuzun ortasında yer alan kuğu figürlü fiskiye ilk yapıldığı dönemde Dolmabahçe Sarayı bahçesi için düşünülmüş; ancak 2. Abdülhamit'in Yıldız Sarayı'nda yaşamayı tercih etmesi üzerine Yıldız Sarayı bahçesine konumlandırılmıştır (Resim 4.21).

Resim 4. 21- Taşınmadan önce, Yıldız Sarayı bahçesinde bulunan Kuğulu Havuz (Kaşif,2010)

II. Abdülhamid'in tahttan indirilmesi ile birlikte Yıldız Sarayı yapıları daha sonra gelen padişahlar tarafından zaman zaman kullanılmıştır. Saray; Cumhuriyetin ilânından sonra bir süre boş kalmış, kütüphanesindeki çok değerli eserler İstanbul Üniversitesi Kütüphanesine nakledilmiş, taşınabilir diğer eserler başka saraylara dağıtılmıştır. Bu kapsamda ise, Kuğulu Fıskiye 1968 yılında Dolmabahçe Sarayı'na getirilerek ilk önce Harem Bahçesi'ndeki havuza, sonrasında ise ilk projesine uygun olarak Selamlık Bahçesi'ndeki havuza yerleştirilmiştir (Kâşif, 2016).

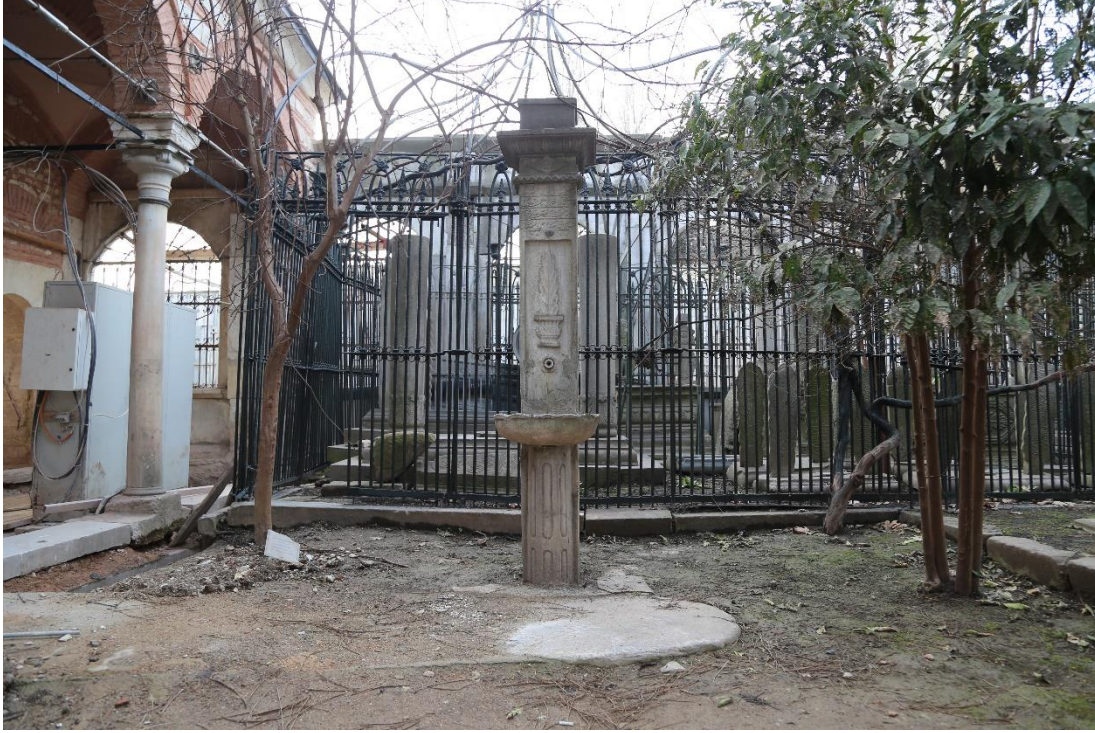
dönemi su mimarisinin en ilginç örneklerindendir. 1984'te asıl yerinden sökülerek yakındaki Mihrişah Vâlide Sultan İmareti'nin avlusuna taşınan çeşmenin zamanında mevcut olan üçgen başlığı bugün mevcut değildir. Taşınma esnasında çeşmenin bazı kısımları kırılmıştır.

Resim 4. 22- Günümüzde, Eyüp Sultan İlçesi, Mihrişah Sultan İmarethanesinde bulunan Kaptanı Derya Sadrazam Hüseyin Mehmed Paşa Çeşmesi (Kendir, 2019)

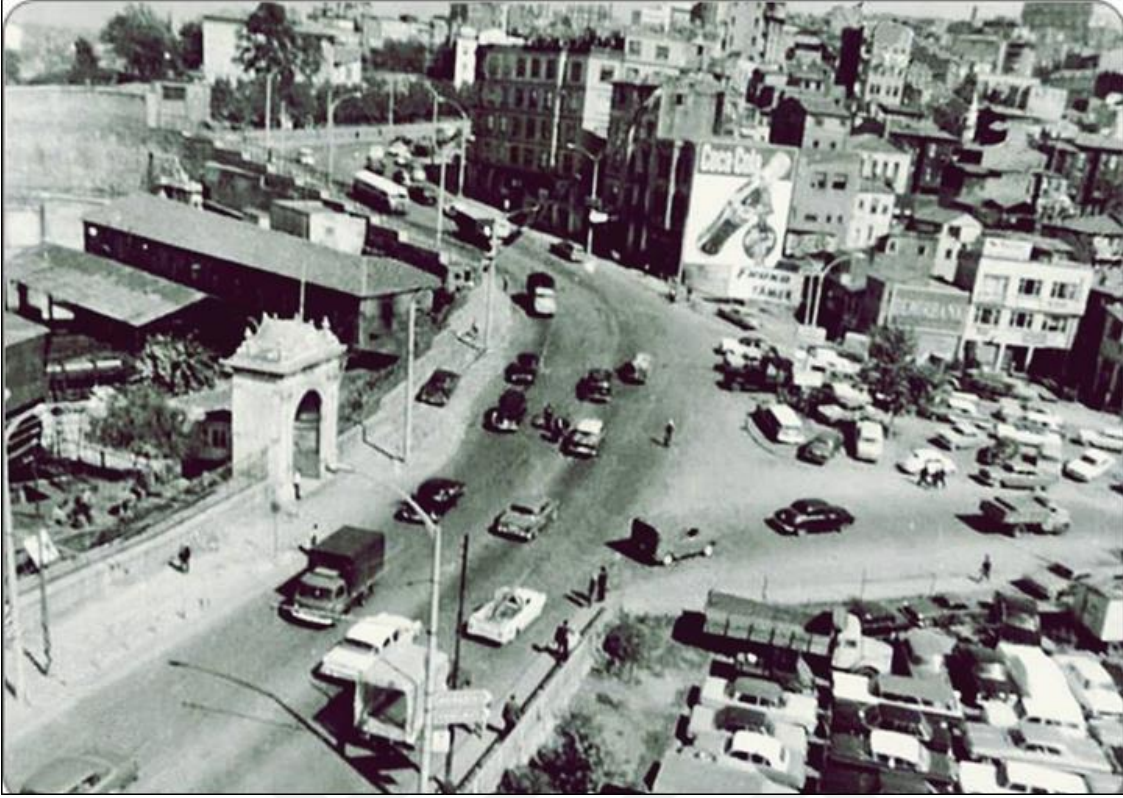
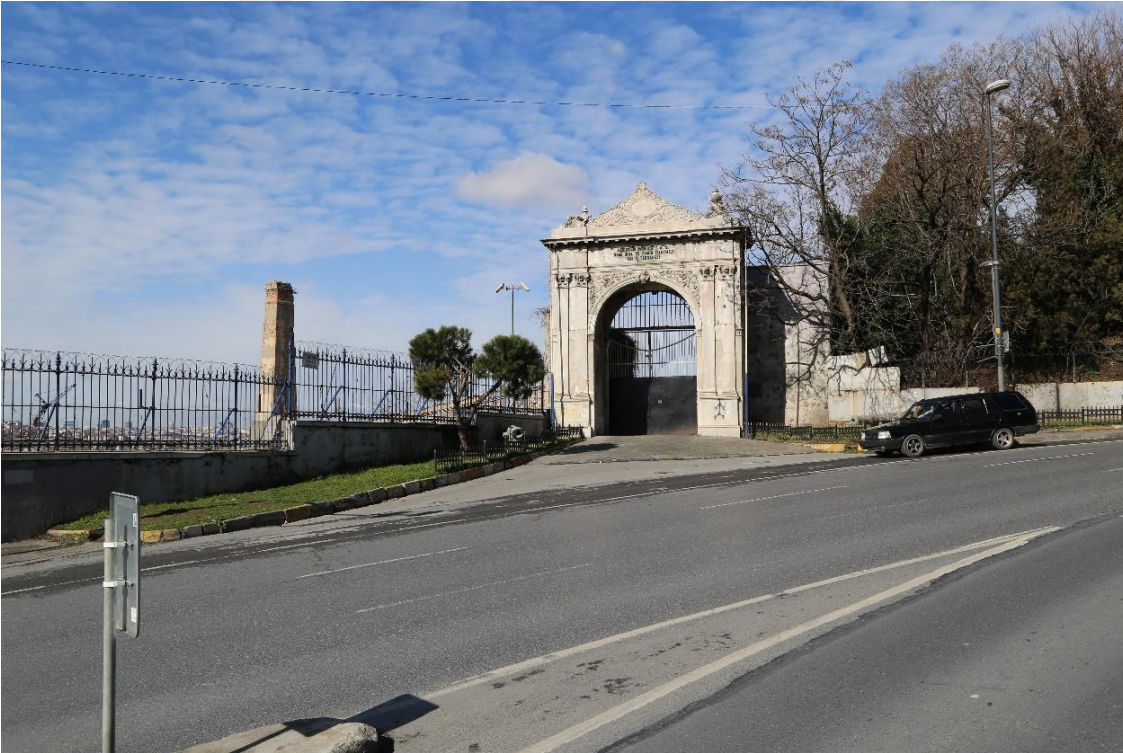
Azapkapısı 1967 yılında önündeki yolun genişletilmesi amacıyla tersane duvarının bir kısmının yıkılması ve daha geriye tekrar yapılması sonucu tersane ile bağlantısız yol ortasında kalmıştır (Resim 4.23). Ayrıca duvarın geriye çekilmesi sırasında duvara bitişik demir ocakları, deniz fenerleri işletmesi, kışla ve tersaneye bağlı diğer küçük birimler de yıkılmıştır. Azapkapısı, yoğun şehir trafiği arasında kısmen yol kotu altında ve yüzeyindeki kirlilik, çatlaklar ve bitkilenmeler ile 1995 yılına kadar gelmiştir. Ancak Mart 1995'te daha önceki kurul kararları doğrultusunda İstanbul Büyükşehir Belediyesi tarafından Nisan 1995 yılında sökülmeye başlanmıştır. Sökülen parçalar Haliç Tersanesi içinde güvenlik amirliği binası önüne numaralandırılarak konulmuştur. Kapının yeniden yapılacağı yere (eski yerinin Taksim yönünde biraz yukarısı altlık olarak beton kalıp hazırlanmıştır (Resim 4. 23-24). Beton kalıp bitince Azapkapısı yeni yerine taşınmıştır (İBB, 2016).

Resim 4. 23-Azapkapısı 1960'lı yıllar (İBB, Bimtaş,2016)

Resim 4. 24- Günümüzde, Halç Tershane kapısı, (Kendir, 2019)

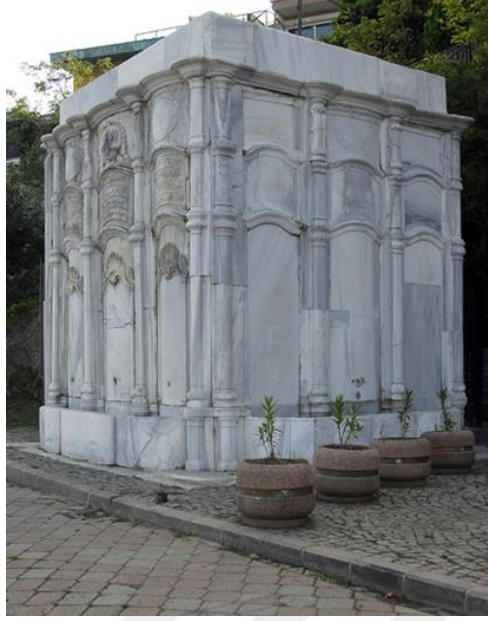
Arnavutköy Akıntı Burnu'nda sahil yolunda bulunan bu çeşme, 1950'li yıllarda sahil yolunun genişletilmesi sırasında uygun bir yerde tekrar yapılması kaydıyla tamamen sökülüştür. Çeşmeye ait mermer parçalar Tefikiye Camii'nin avlusunda üst üste yığılı bir şekilde bekletilmiştir. Onlarca yıl bekletilen çeşme nihayet 2000'li yıllarda şimdi bulunduğu yere tekrardan kurulmuştur.(Resim4.25-26)(<http://www.suvakfi.org.tr>).

Resim 4. 26-Günümüzde, Arnavutköy Beyhan Sultan Çeşmesi (<http://www.sarıyer.bel.tr>,2013)

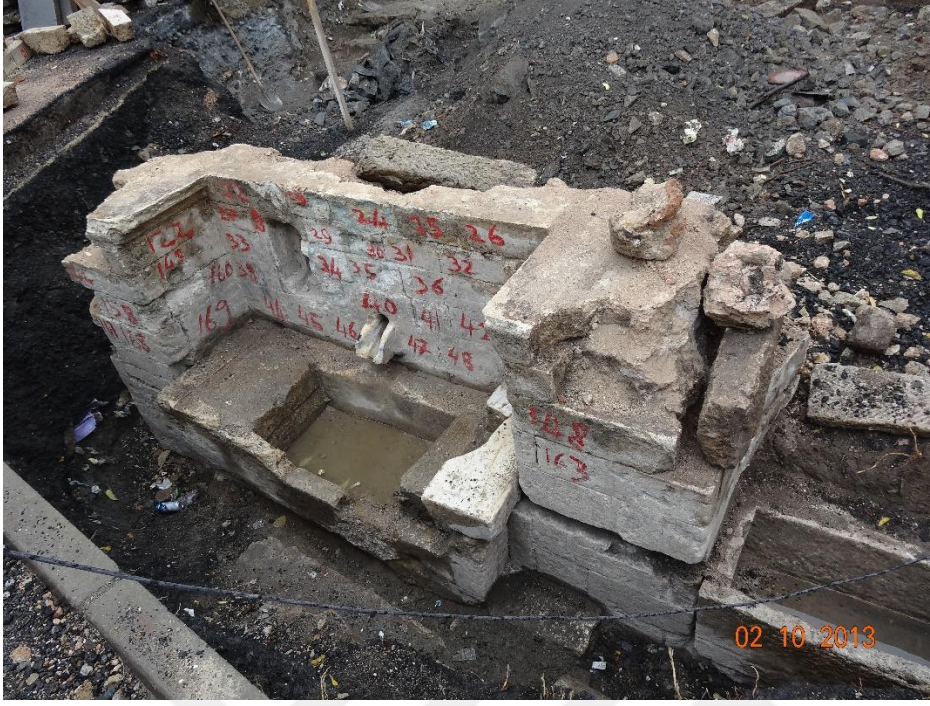
Resim 4. 27- Hacı Bayram Çeşmesi numaralandırılarak söküm yapılması (Kendir, 2012)

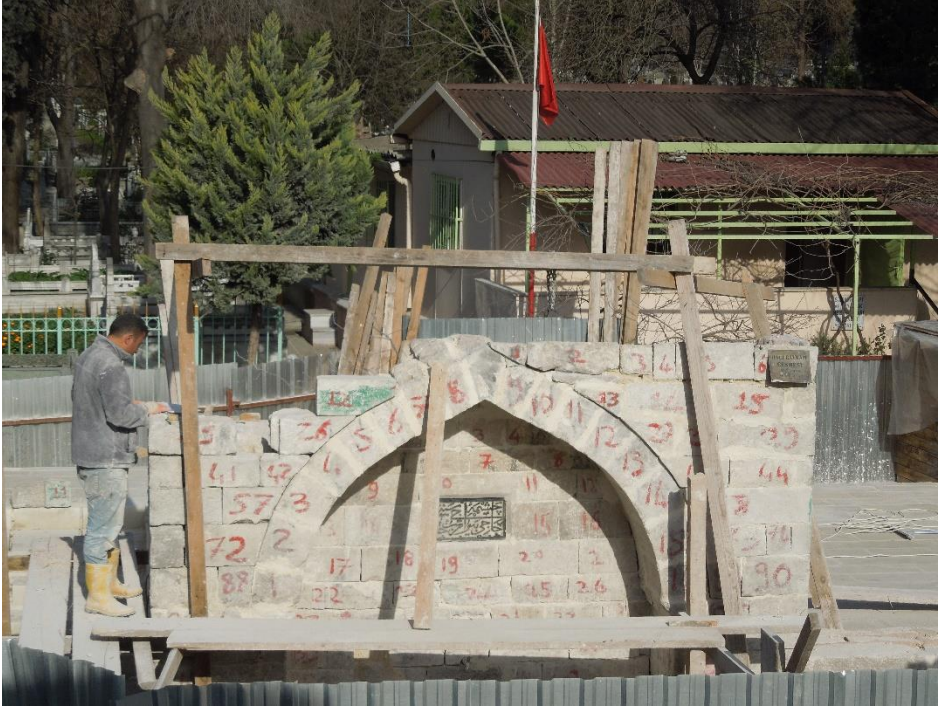
Resim 4. 28- Hacı Bayram Çeşmesi, dikey yönde taşıma sonrası yeniden kurulumu (Kendir, 2012)

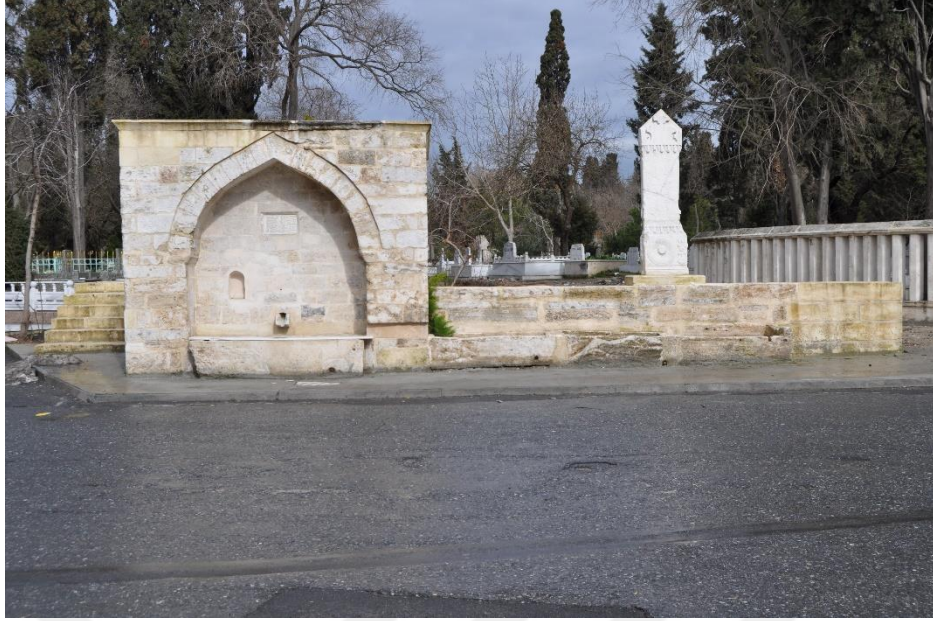
Resim 4. 29-Dikey yönde taşıma sonrası Hacı Bayram Çeşmesi (Kendir, 2012)

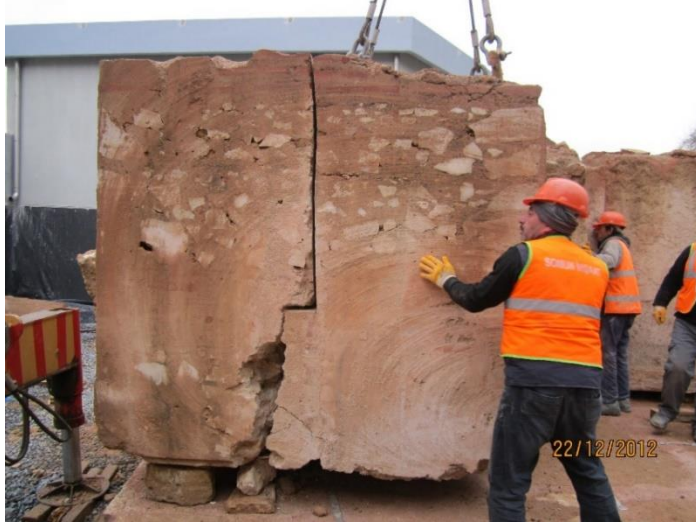
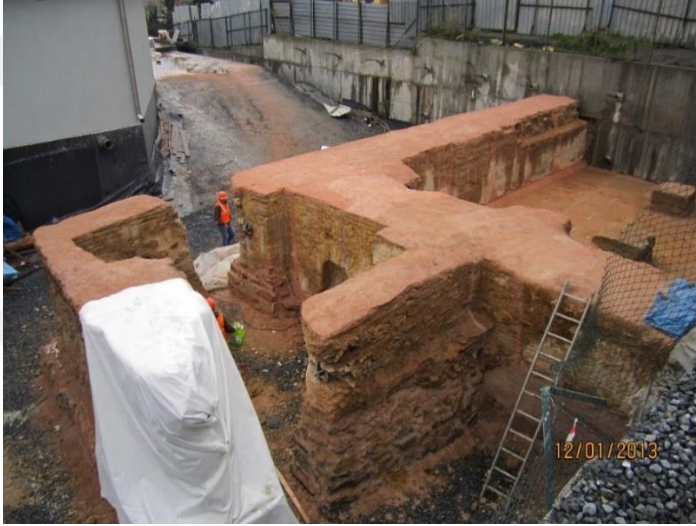
Yenikapı kazı alanında MS. 12-13. yüzyıllara tarihlenen Bizans dönemi üç nefli bir kiliseye ait olduğu belirlenen kalıntılar açığa çıkarılmıştır. Arkeolojik çalışmalarda kilise kalıntısıyla ilişkide özgün durumda 23 adet mezar yapısı bulunmuştur. Kalıntılar ilgili Bölge Koruma Kurulu kararı gereği, yeniden kurulmak üzere belgelenecek taşınmıştır (Resim 4.30-31).

Resim 4. 30- Kilise kalıntısının taşınması (Somun İnşaat, 2012)

Resim 4. 31- Taşıma sonrası, kilise kalıntısı (Somun İnşaat, 2012)

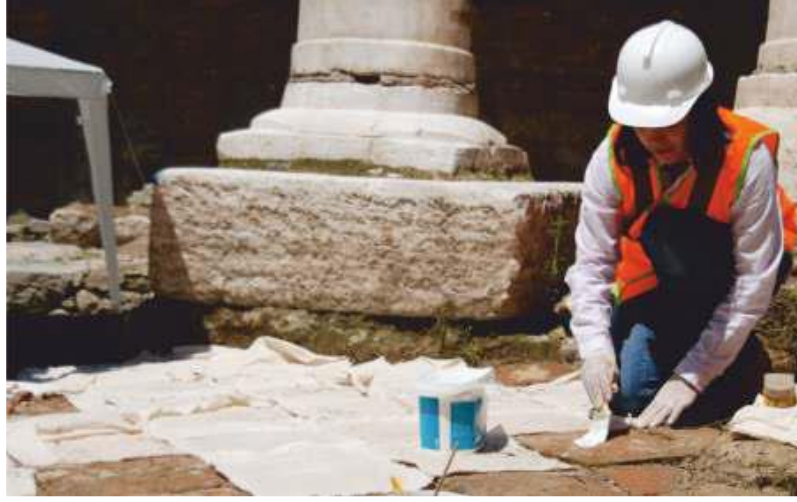
Marmaray Projesi Sirkeci Şantiyesi içerisinde bulunan Bizans ve Roma dönemine ait yapı kalıntılarının tabanından tuğla yer döşemeleri sökülerek taşınmıştır (Resim 4.32).

Resim 4. 32- Yapı kalıntılarının tabanındaki tuğla yer döşemelerinin sökülmesi (Somun İnşaat, 2012)

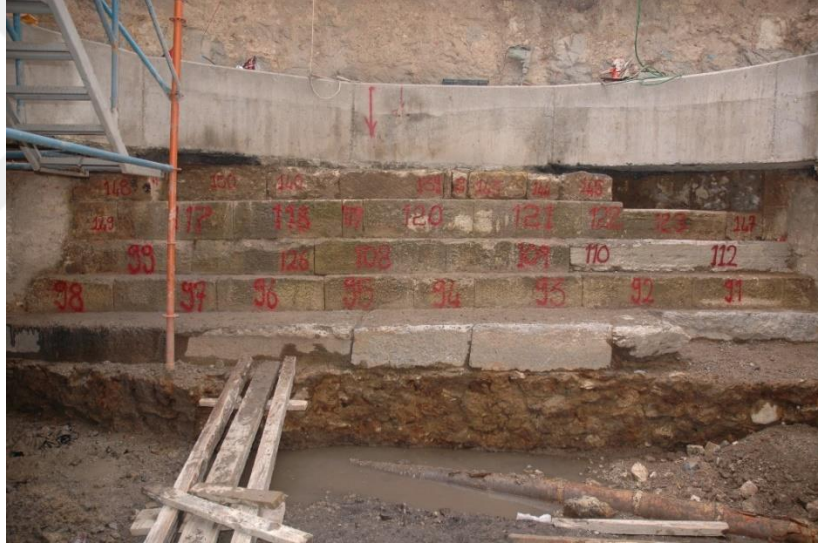
Marmaray Projesi Sirkeci Şantiyesi içerisinde bulunan Bizans ve Roma dönemine ait duvar blokları numaralandırılıp bloklar hâlinde kesilerek taşınmıştır (Resim 4.33).

Resim 4. 33- Roma dönemine ait duvar blokları, taşıma öncesi, numaralandırma aşaması (Somun İnşaat, 2012)

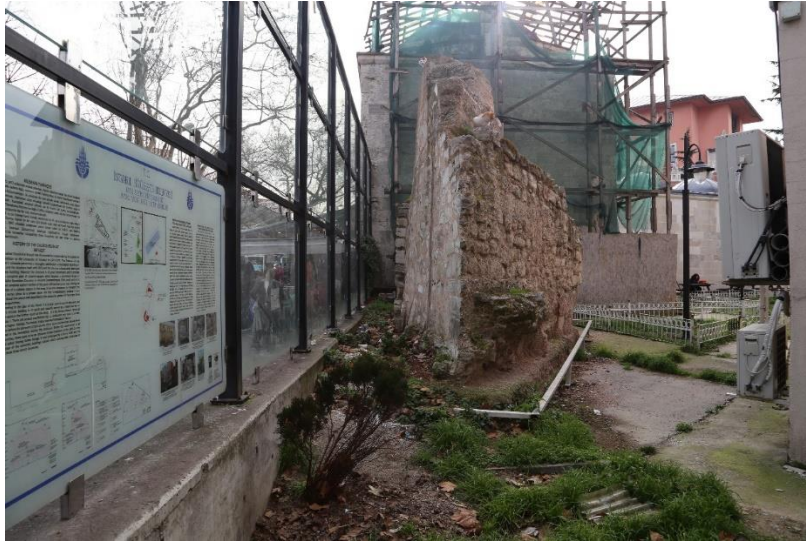
Resim 4. 34- Kilise kalıntısı komsu parselle taşındıktan sonra, İstanbul Üniversitesi Edebiyat Fakültesi bahçesi (Kendir, 2019)

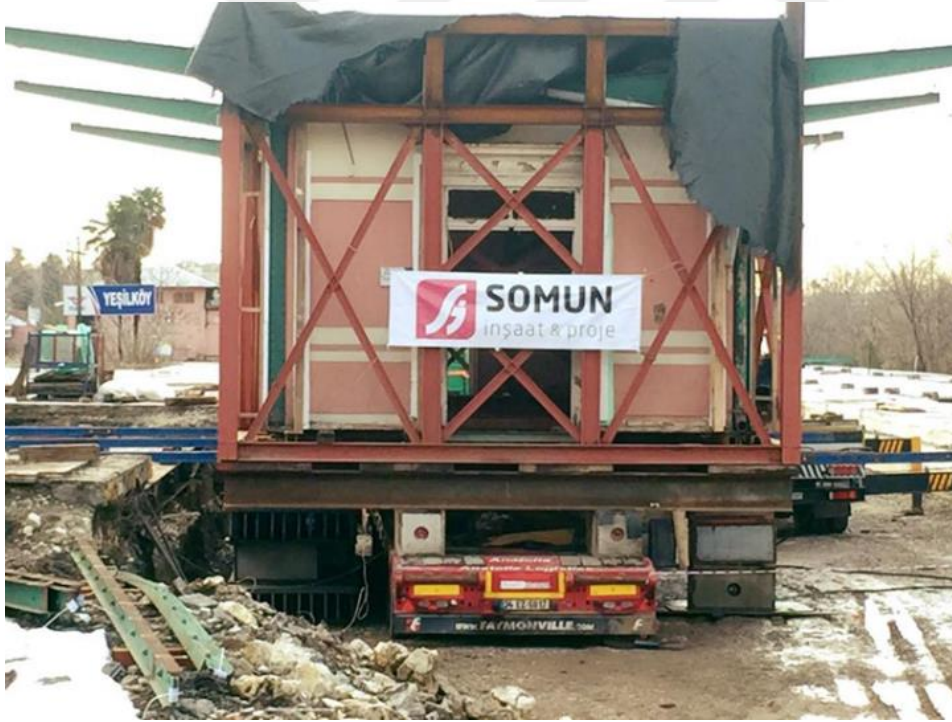
Resim 4. 35- Yeşilköy Tarihi Tren İstasyonu yeni yerine taşınırken (Somun İnşaat,2017)

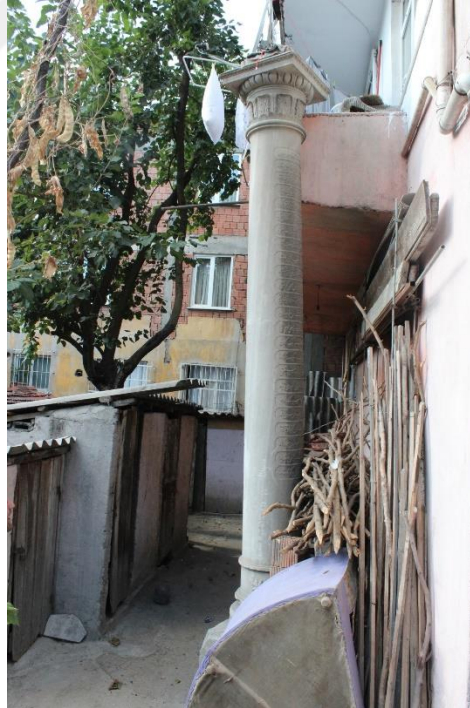
- **Sultan Mahmud Abidesi (R17);** Mevcut yol kotuna göre yüksekliği 494 santimetredir. Sultan Mahmud Abidesi; Beyoğlu İlçesi, Keçecipiri Mahallesi 3149 Ada 9 parselden taşınmıştır.

Resim 4. 41- Taşıma öncesi, Beyoğlu İlçesi, Keçecipiri Mahallesi 3149 Ada 9 parselde yer alan Sultan Mahmut Abidesi (R:17), (İBB Arşivi,2018)

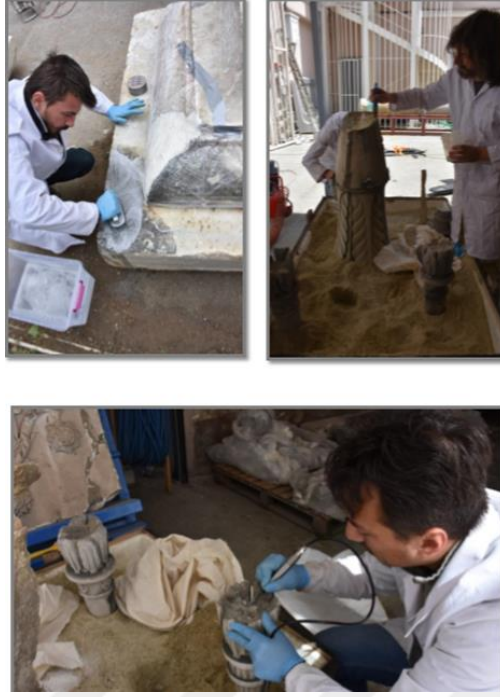
Resim 4. 43- Okçular tekkesinde sergilenecek olan menzil taşlarının sergileme öncesi konservasyon çalışmalarının yapılması, (İBB Arşivi, 2018)

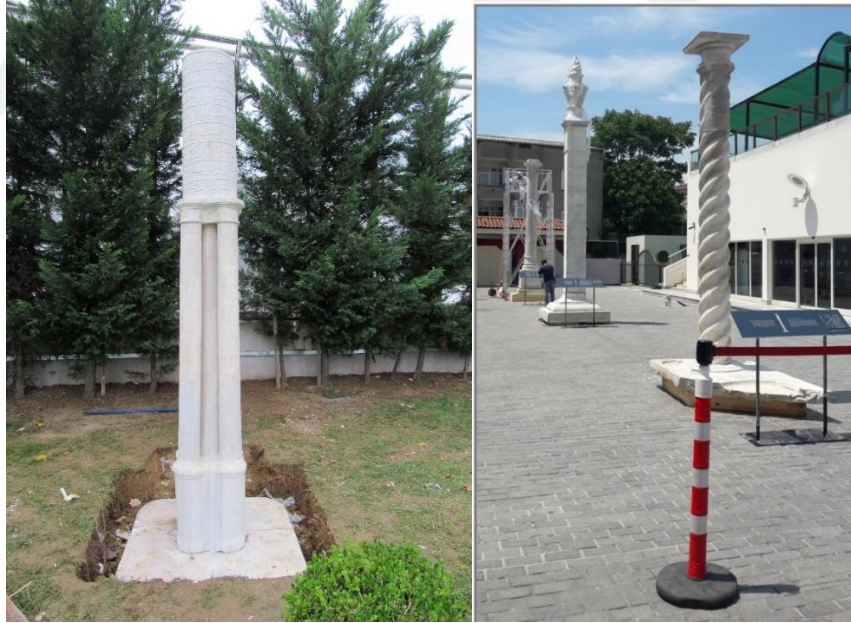
Resim 4. 44- Taşıma sonrası Okçular Tekkesi'nde sergilenen menzil taşları; sol resim; Beşir Ağa Abidesi, sağdaki resim; önde Mehmet Ali Bey Abidesi, arkada Sultan Mahmut abidesi (R18), (İBB Arşivi,2018)

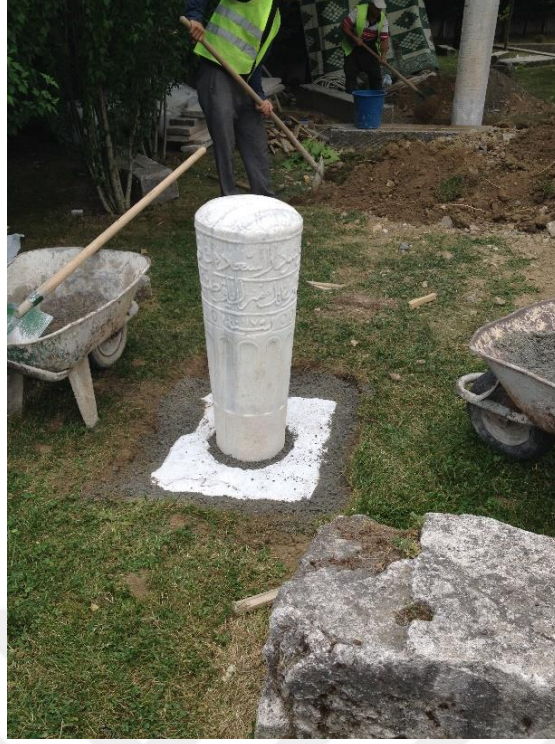
Resim 4. 45- Taşıma sonrası Okçular Tekkesi'nde yeni yerine yerleştirilen Beşir Ağa Ayak Taşı, (İBB Arşivi,2018)

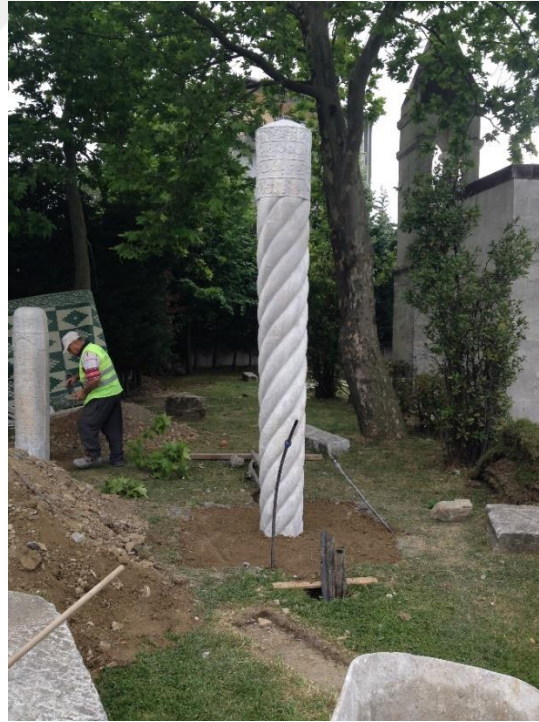
- **Fevzi Bey Abidesi;** Mevcut yol kotuna göre yüksekliđi 210 santimetredir. Fevzi Bey Abidesi; Beyođlu İlçesi, Keçecipiri Mahallesi 3159 Ada 6 parselden taşınmıştır.
- **Mehmet Ali Bey Abidesi;** Mevcut yol kotuna göre yüksekliđi 312 santimetredir. Mehmet Ali Bey Abidesi; Beyođlu İlçesi, Kadıahmet Mahallesi 3177 Ada 3 parselden taşınmıştır.
- **Beşir Ađa Abidesi;** Mevcut yol kotuna göre yüksekliđi 294 santimetredir. Beşir Ađa Abidesi; Beyođlu İlçesi, Kaptanpaşa Mahallesi 3197 Ada 2 parselden taşınmıştır (İBB, Kùltür Varlıkları Projeler Mùdùrlùđù, Okmeydanı Tarihi Sit Alanındaki Ok, Menzil, Nişan Taşları Rùlùve Raporu)

Resim 4. 46- Taşıma sonrası Okçular Tekkesi'nde yeni yerine yerleştirilen Fevzi Bey Abidesi, (İBB Arşivi,2018)

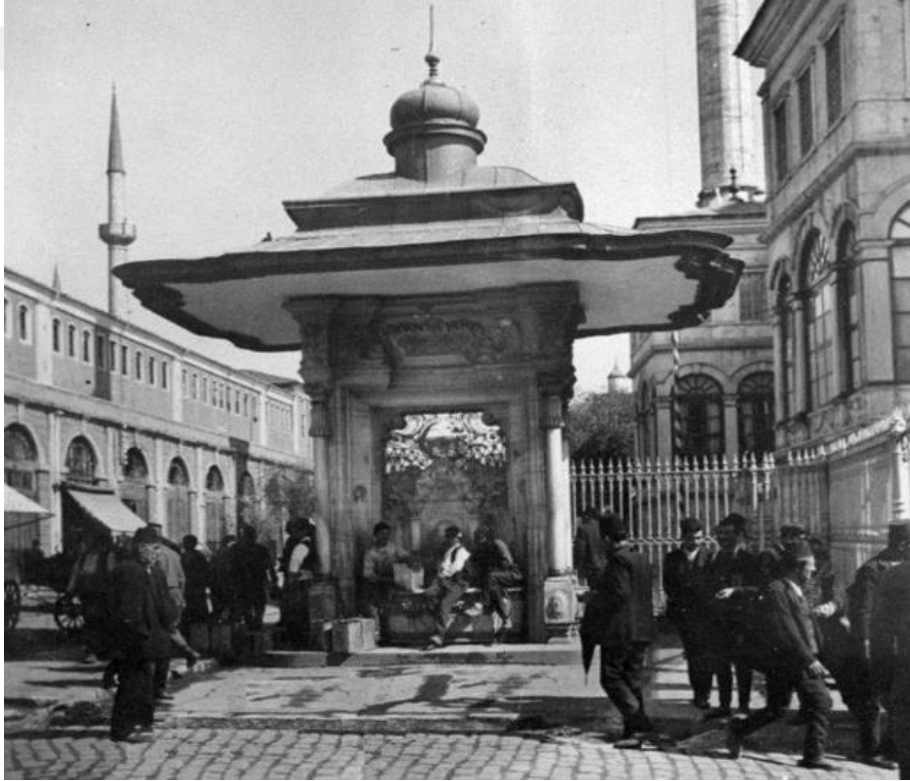
Tekne taşlarında da yine sade bir dekorasyon göze çarpar. Çeşmenin köşelerinde yer alan alt kısımları, çemberli sütunlar ve rozetle süslenmiş dikdörtgen bir kaide üzerinde yukarı doğru yükselir. Hem strüktürel hem de dekoratif amaç taşıyan bu sütunların üst kısımları yivlidir. Çeşme, geniş bir saçaktan yukarı doğru dalarak kademe oluşturmuş soğan kubbe stilini anımtasan küçük bir kubbe ve üzerinde bulunan alem ile sonlanmıştır (Resim 4.48-49).

Resim 4. 48- Taşınmadan önce Nusretiye Camii önünde bulunan yer alan Hamidiye Çeşmesi
(II. Abdülhamit Arşivi)

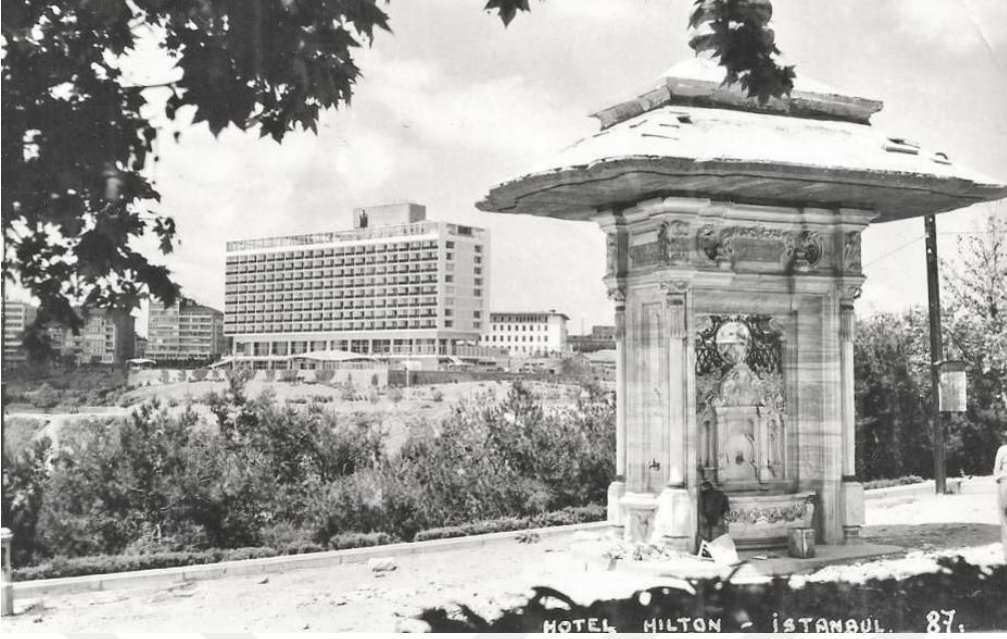
Taşıma Neden ve Sonuçları: 1957 yılındaki yol çalışmaları nedeni ile yerinden sökülerek öncelikle Dolmabahçe Parkı'nın köşesine taşınan çeşme, daha sonra buradan sökülerek İTÜ İşletme Fakültesi karşısındaki Maçka Parkı girişine tekrar yerleştirilmiştir (Ünsal, 1969). 20. yüzyılda çevresi ile uyumu dikkate alınarak Barok üslupta inşa edilen çeşme, hem cami külliyesi ile ilişkisi hem de döneminin şehircilik anlayışı bakımından çok büyük önem arz etmekteydi. Taşınan anıtın inşa edildiği yüzyıl ile üslubu arasındaki bağlantıyı algılamakta zorlaştırdığı gibi burada tek başına kalarak eski yerindeki çevresiyle uyumlu görüntüsünü kaybetmiştir. Ayrıca taşıma sonrası yeniden kurum aşamasında; beyaz mermerden yapılan çeşmenin çatısı üzerine kurşun plaka sistemine uygun olarak derz yapılıp beton döküldüğü ve eski resimlerinde gözükten saçak bezemelerinin artık mevcut olmadığı görülmektedir. Çatının ortasında yer alan yüksek kasnaklı kubbeciğin ise çimento üzerine kandıra tozuyla sıvanmış olduğu izlenir. Ayrıca sütun bileziklerinin bronz, kubbe üzerinde bulunan âlemin pirinç, ayna taşının üst kısmında yer alan şebekenin de demirden yapıldığı göze çarpmaktadır.

Tophane'ye özgü olan Tophane Hamidiye Çeşmesi, taşıma sonrasında yeni yeri olan Maçka semti ile bağdaştırılmış; bu süreçte "Maçka Hamidiye Çeşmesi" olarak ikinci bir isimle anılarak bireylerin oluşturduğu ilişki, bağlılık ve süreklilik göz önünde bulundurulduğunda kentsel hafızada kolektif bir bellek temsilinin varlığına engel olmaktadır (Resim 4.50).

Resim 4. 50- Maçka'ya taşındıktan sonra Hamidiye Çeşmesi (İBB Arşivi,1987)

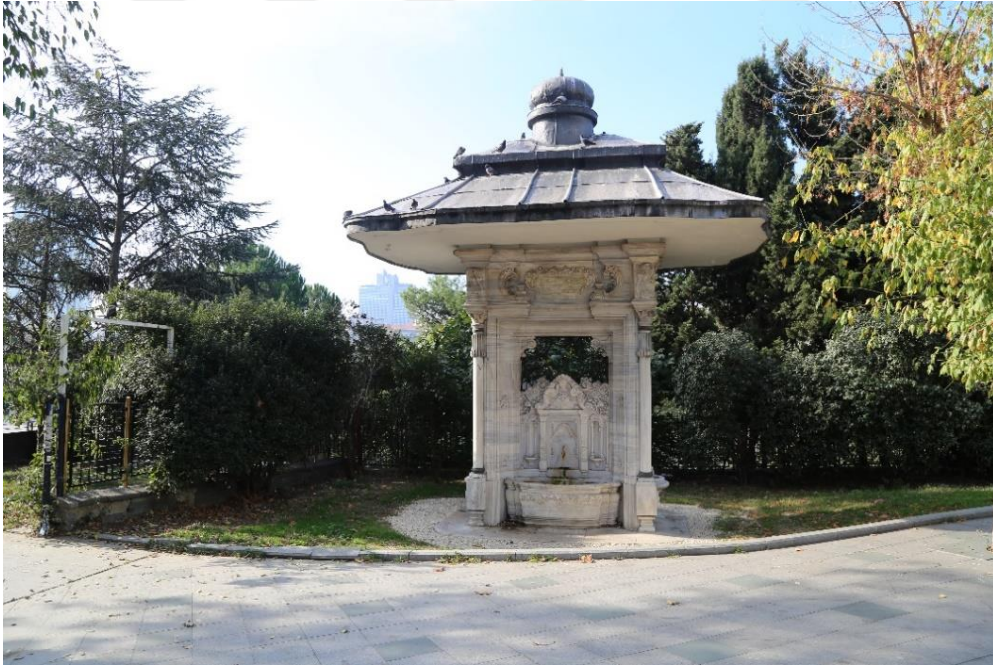
Günümüzde bakımsız ve sahihsiz kalan çeşmenin Tophane Meydanı ve çevresinde bulunan anıt eserlerin devam eden restorasyon çalışmaları sürecinde, tekrar eski özgün yerine taşınması sağlanabilmelidir. (Resim 4.51).

Resim 4. 51- Günümüzde, Hamidiye Çeşmesi (Kendir,2019)

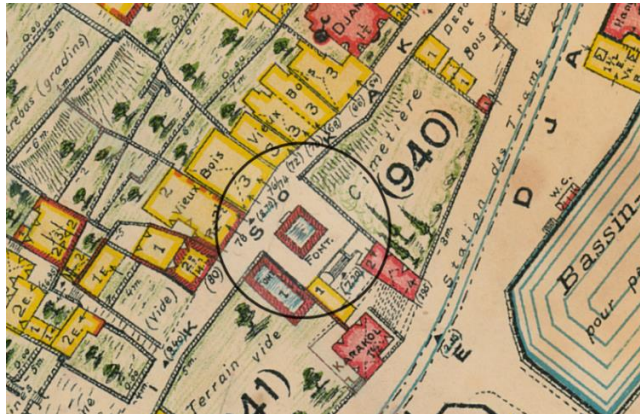
Mimarî Özellikleri: Hekimoğlu Ali Paşa Çeşmesi, banisi I. Mahmud'un sadrazamlarından olan Hekimoğlu Ali Paşa tarafından 1732 yılında Kabataş Setüstü'nde iki cepheli, bir meydan çeşmesi olarak inşa ettirilmiştir. Çeşme kesme taştan yapılmış, dört yüzlü bir meydan çeşmesidir. Bu yüzlerden caddeye ve denize bakanlarında mermer işçiliğinin şaheseri denilebilecek kabartmalarla süslü iki çeşme ve bu iki çeşmenin kemerlerinin üzerinde iki ayrı kitabe bulunmaktadır. Meclis-i Mebusan Caddesi'nin kara tarafında ve geleneksel yapıların arasında yer almaktadır (Şekil 4.12).

Şekil 4. 12- Taşınmadan önce Hekimoğlu Ali Paşa Çeşmesi (Pervititch,1926)

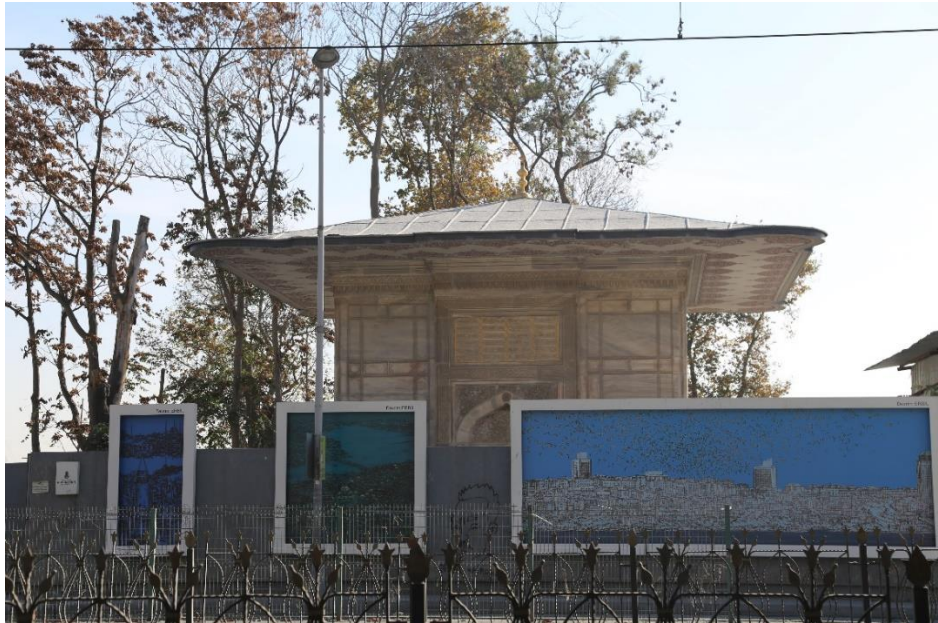
Resim 4. 56- Günümüzde Hekimoğlu Ali Paşa Çeşmesi (Kendir,2019)

Taşıma Neden ve Sonuçları: 1957 yılında yol yapım çalışmasında istinat duvarlarının çeşmeye yaklaşması nedeni ile çeşme bugünkü yeri olan Kabataş İskelesi ile Meclis-i Mebusan Caddesi'nin arasında kalan Fındıklı Parkı'na taşınmıştır (Ünsal, 1969). Çeşme yeniden yapılırken, üzerine geniş saçaklı bir çatı eklenmiştir. Yeniden yapım sonrasında çeşmenin bezemelerinde kayıplar yaşandığı ve mermer işçiliğinin kötü olduğu görülmektedir (Resim 4.56).

Çeşme bugünkü yerinde abidevî görünüşünü ve manasını kaybetmiştir. Set üstünden alınarak nakledilecek çeşmenin o zamanlarki adıyla Anıtlar Yüksek Kurulu'nda kararı alınırken bazı üyeler itirazda bulunmuşsa da neden taşındığını anlamak zordur.

Günümüzdeki Hekimoğlu Ali Paşa Çeşmesi, eski fotoğrafları ile karşılaştırıldığında bugün, özgün hâlden çok farklı bir görüntüye sahiptir. Çeşme hem yapısal anlamda hem de çevresel anlamda tüm ifadesini kaybetmiştir.

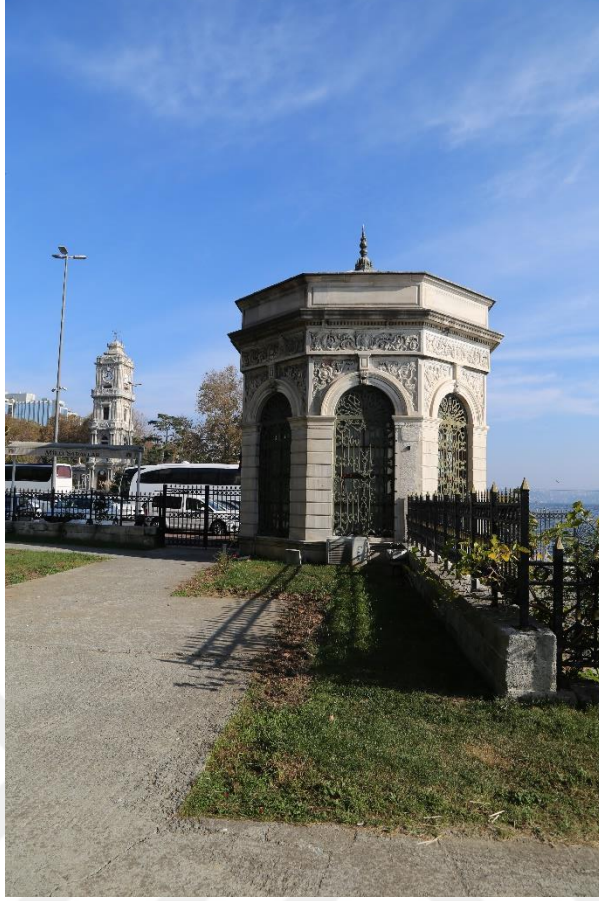
Resim 4. 59- Günümüzde, Dolmabahçe Bezm-i Alem Valide Sultan Muvakkithanesi(Kendir,2019)

Taşıma neden ve sonuçları: 1957 yılında Meclis-i Mebusan Caddesi yol yapım çalışmaları esnasında yolda kaldığı gerekçesi ile kaldırılarak deniz kenarına taşınmıştır. Eser yeni yerinde eski görüntüsünden çok uzakta izole bir vaziyette durmaktadır (Resim 4.59)

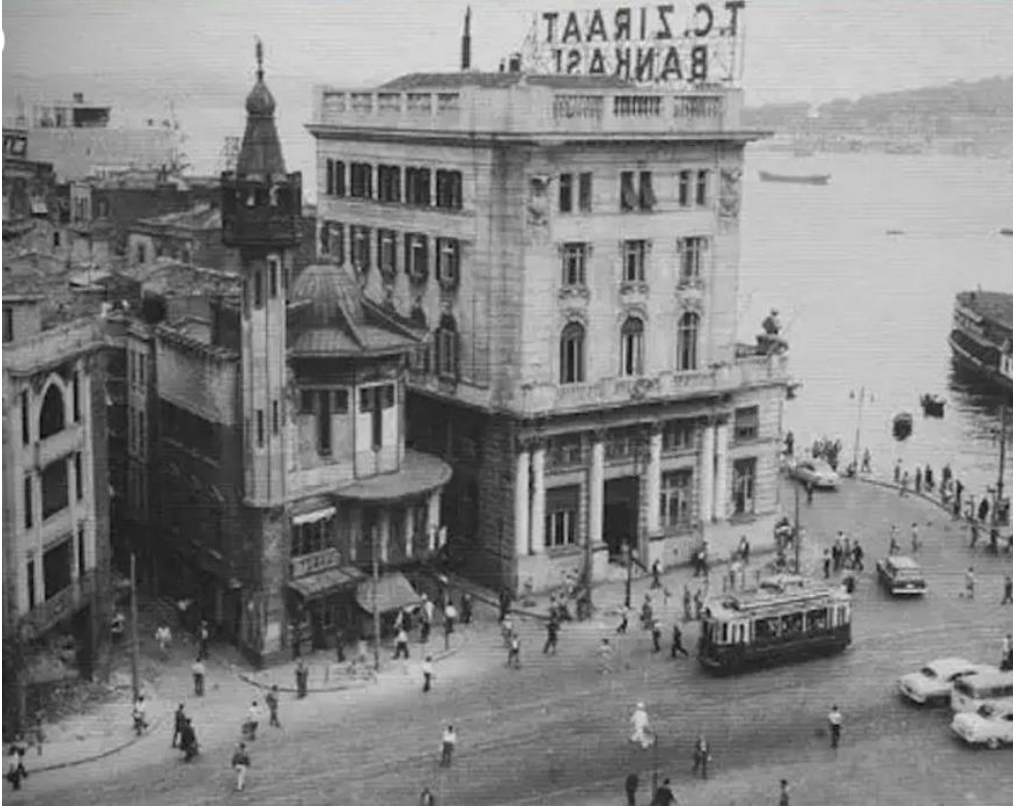
Resim 4. 60- Karaköy Merzifonlu Kara Mustafa Paşa Mescidi, sökülmeden önce, 1957 yılı öncesi (Şimşek,2016)

Raimondo D'Aronco, Karaköy Mescidi'ni tasarlariken, yapıyı konumu ile birlikte etkili bir biçimde ilişkilendirmeyi başarmıştır. Tasarımında sekizgen planlı bir cami modelini esas alan D'Aronco, böylelikle geniş bir meydana açılan köşeyi vurgulayıcı bir formla değerlendirmiştir. Meydana açılan bu köşeyi sekizgen planlı cami kitlesiyle bitirmesi, köşesinde yine sekizgen planlı minaresini yapı adasının öne doğru çıktığı noktada konumlandırması ve konsollarla öne çıkardığı dükkân-cami ilişkisi, ünlü mimarın ortaya koyduğu özgün tasarımının ve ustalıklı çözümlemesinin İstanbul'da önemli örneklerinden biridir (Resim 4.60).

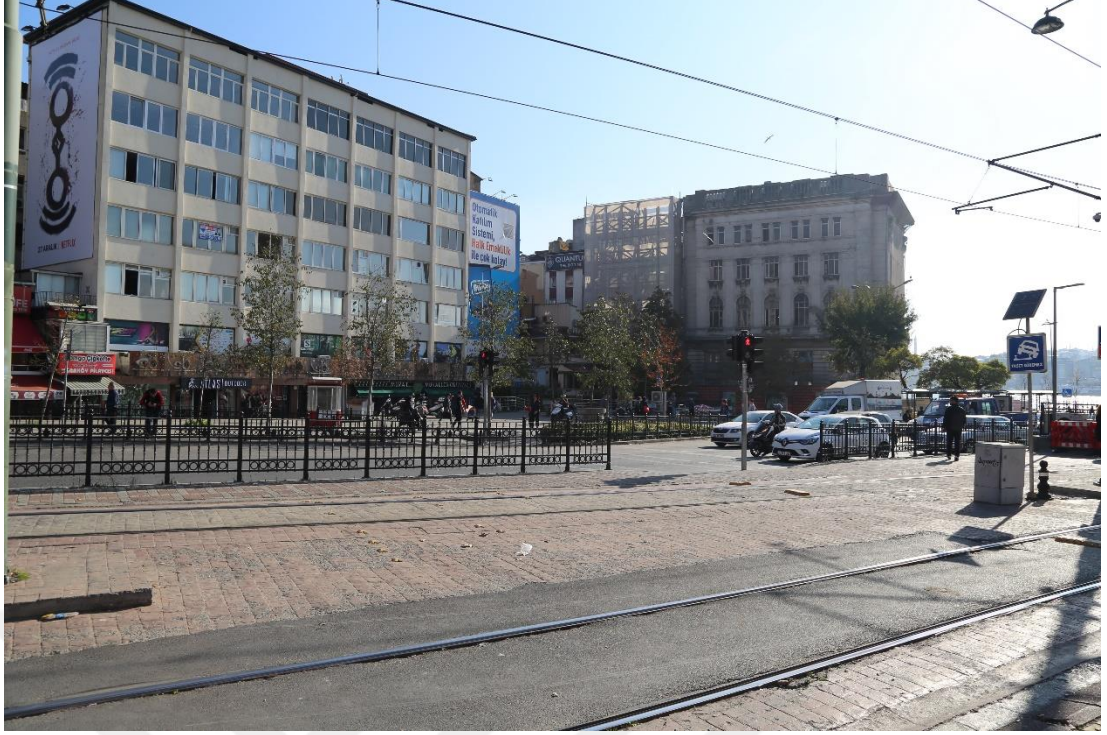
Resim 4. 61- Günümüzde Karaköy Merzifonlu Kara Mustafa Paşa Mescidi'nin söküldükten sonra boş kalan parseli (Kendir, 2019)

Taşıma neden ve sonuçları: 1958 yılında Karaköy Meydanı düzenleme çalışmaları sırasında başka bir yere taşınma amacıyla sökülüştür. Günümüzdeki yeri boş bir parselden ibaret olan böylesine özgün bir mimarî mescidin sökülerek yok olması kültür mirasımız açısından gerçek bir talihsizliktir. (Resim 4.61).

Karaköy Merzifonlu Kara Mustafa Paşa Mescidi, meydan yapım ve çevre düzenleme çalışmaları için sökülerek taşınması planlanan; ancak sökülme süresince yaşanan başarısızlıklar sonucu taşınması dahi gerçekleşemeyen bir yapı olarak kayıtlara geçmiştir.

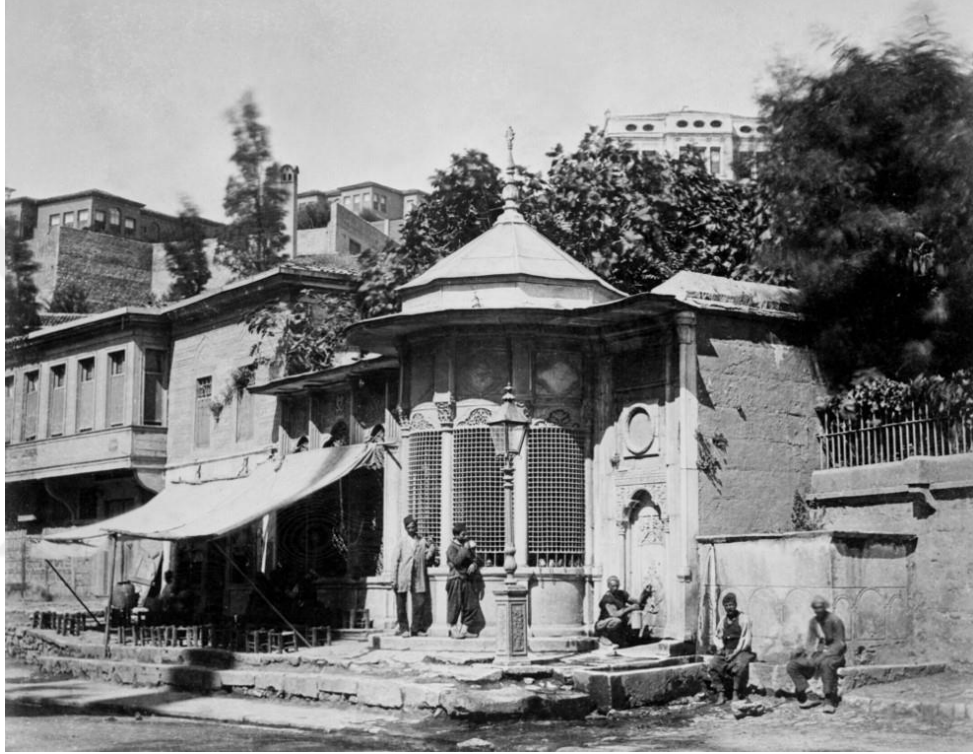
Resim 4. 62- Mehmed Emin Ağa Sebili,1957 yılı öncesi (Genim,2006)

Sebile karşıdan bakıldığında sağda bir çeşme, solda ise çeşmenin benzeri ve simetriği olarak giriş kapısı, kapının bitişiğinde ise üç penceresi daire şeklinde motiflerden oluşan şebekeleri ile mezarlık dikkati çeker (Resim 4.62).

Çeşme iki ince sütunun tuttuğu oymalı bir kemer ve yine oymalı büyük bir ayna taşından oluşmaktadır. Kemerin üstünde kitabe, onun üstünde renkli mermerden bir kare içinde yuvarlak boş bir madalyon ve daha yukarısında ise "Bismillahirrahmanirrahim - Ve minel mai külli şey'in hay" yazısı yer almaktadır.

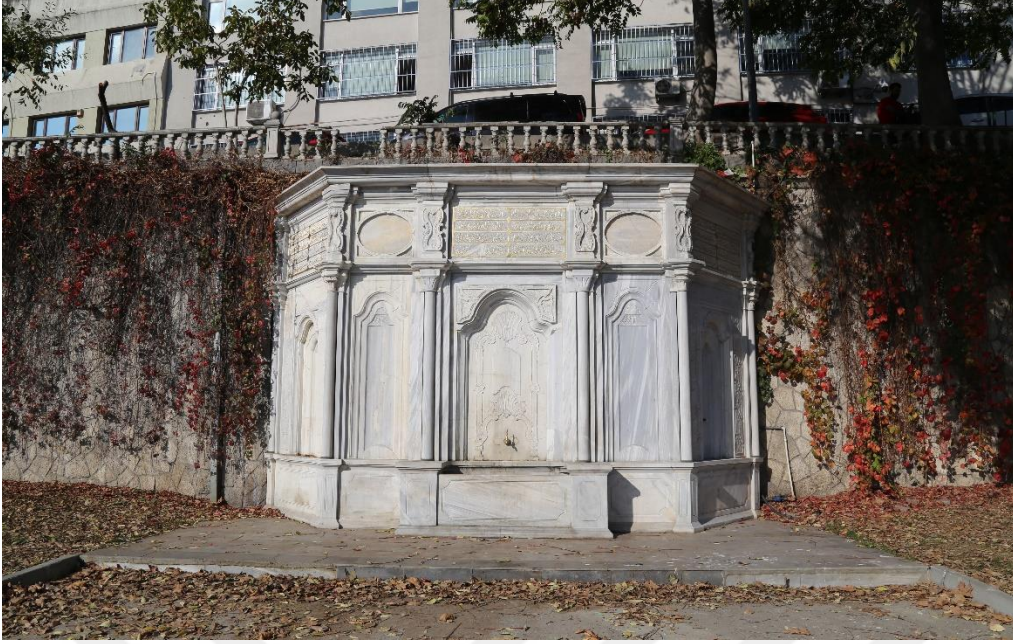
Resim 4. 67- Günümüzde, Kabataş Silahdar Yahya Efendi Çeşmesi (Kendir,2019)

Çeşmenin mermer kaplı cephesi, yeni yerinde set duvarının moloz taş kaplamalı cephesi uyumsuz bir görüntü oluşturmaktadır. (Ünsal, 1969). Günümüzde sadece yuvaları görülen yazıtların bulunduğu sütunçeler üzerine gelen rokoko çerçeveler ile eliptik kartuşlar çevresinde renkli taş öğelerin muhtemelen bir depoda bekletilmenin doğal sonucu olarak kaybolduğu düşünülmektedir (Resim 4.67).

Taşıma Sebepleri-Sonuçları: 1957 yılında yol yapım çalışmaları esnasında sökülen Silahdar Yahya Efendi Çeşmesi'nin parçaları korunmak amacıyla bir depoya kaldırılmıştır (Ünsal, 1969). Söküldükten tam 36 yıl sonra, 1993 yılında depodaki parçalar ile Kabataş set duvarına yeniden inşa edilmiştir.

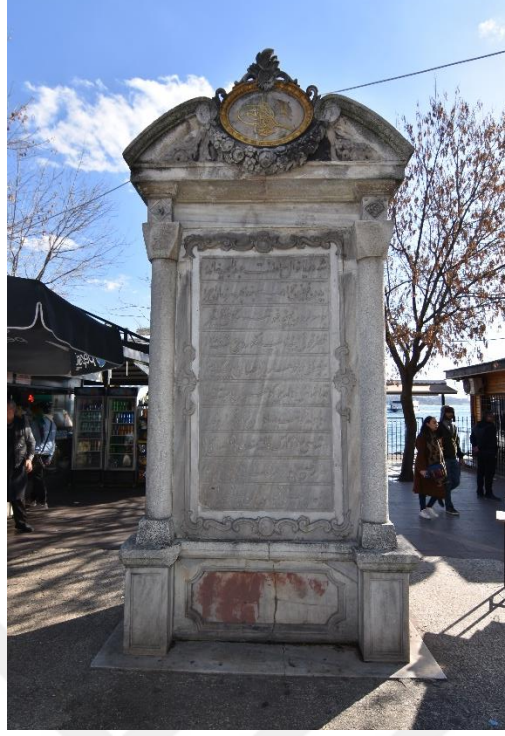
Resim 4. 69- Günümüzde, Kabataş Rıhtım Anıtı (Kendir,2019)

Taşıma Neden ve Sonuçları: 1957 yılında otopark yapılması için küçük liman doldurulmuştur. Bu aşamada dalgakıranının üzerinde yer alan rıhtım anıtı taşınmak zorunda kalmıştır. Uzun bir süre parçalar hâlinde bekletilen anıt, sonrasında Kabataş’ta park içine monte edilmiştir. (Resim 4.68-69).

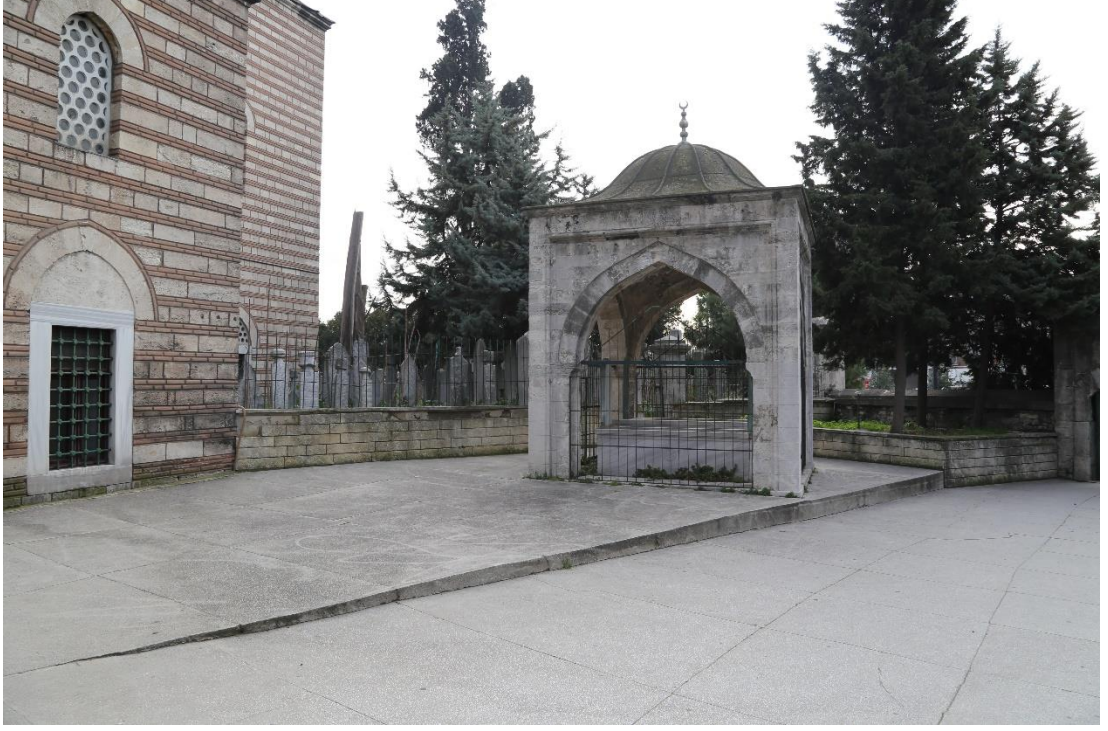
Resim 4. 70- Günümüzde, Aksaray Murat Paşa Camii avlusunda yer alan Şirmend Çavuş Baldaken Türbesi (Kendir, 2019)

Mimari Özellikleri: Türbe, “baldaken” ya da “çihartak” denilen açık türbelerden olup 4 x 4 m ölçülerinde kare planlı ve kesme küfeki tasından yapılmıştır (Resim 4.70). Türbe, 60 x 60 cm ölçülerinde ayaklar üzerinde; sivri kemerlerin taşıdığı, pandantifli kubbe ile örtülüdür. Kemerler gergi demirleri ile takviye edilmiştir. İçinde 2 adet mermer lahit bulunmaktadır (Nazan, 1993).

Taşıma Neden ve Sonuçları: 1957’de Millet Caddesi’nin genişletilmesi sırasında Sirmend Çavuş Türbesi, yerinden sökülerek 1964 yılında Murad Paşa Camii’nin avlusunda tekrardan kurularak inşa edilmiştir (Ünsal, 1969) (Resim 4.71). Anıtların yerini değiştirmek tıpkı sokak adlarını değiştirmek gibi şehrin tarihini karıştırmaktadır.
