**MİMARİ RESTORASYONDA TAŞIMA YÖNTEMİNİN
İRDELENMESİ
(İSTANBUL ÖRNEĞİ)**

YÜKSEK LİSANS TEZİ

Halil KENDİR

İSTANBUL, 2020

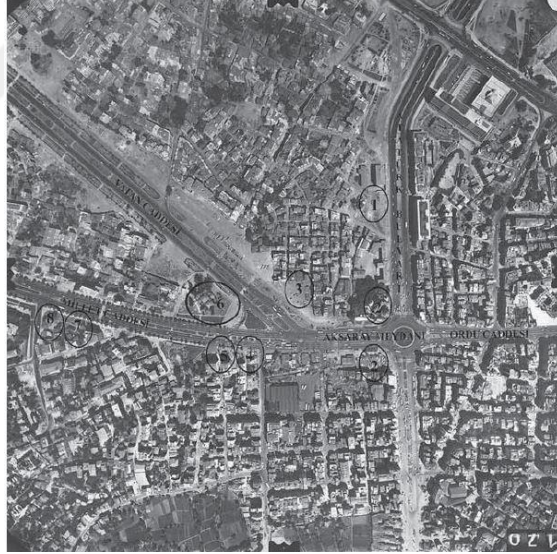
Taşıma Neden ve Sonuçları: 1957’de Millet Caddesi’nin genişletilmesi sırasında Sirmend Çavuş Türbesi, yerinden sökülerek 1964 yılında Murad Paşa Camii’nin avlusunda tekrardan kurularak inşa edilmiştir (Ünsal, 1969) (Resim 4.71). Anıtların yerini değiştirmek tıpkı sokak adlarını değiştirmek gibi şehrin tarihini karıştırmaktadır.

Resim 4. 71 -Fotoğrafta numara ile gösterilen yapıların tanımlanması, 1- Oruç Gazi İsmail Ağa Mescidi, 2- Valide Sultan Türbesi ve Muvakkithanesi, 3- Camcılar Camii, 4- Aksaray Karakolu, 5- Olanlar Tekkesi, 6- Murat Paşa Hamamı, 7- Tevekkül Hamamı, 8- Şimert Çavuş Camii ve Türbesi (Ünsal,1969)

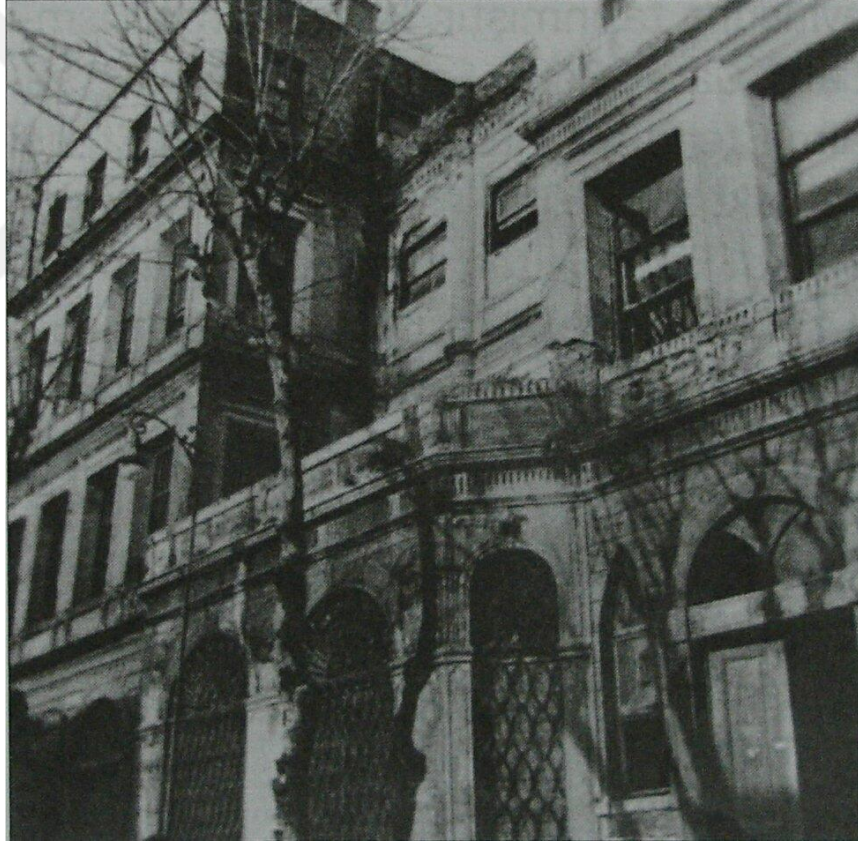
Resim 4. 72- Taşınmadan önce, Olanlar Tekkesi, Sebil-Türbe-Çeşme grubu, 1957 yılı öncesi
(Tanman, 2006)

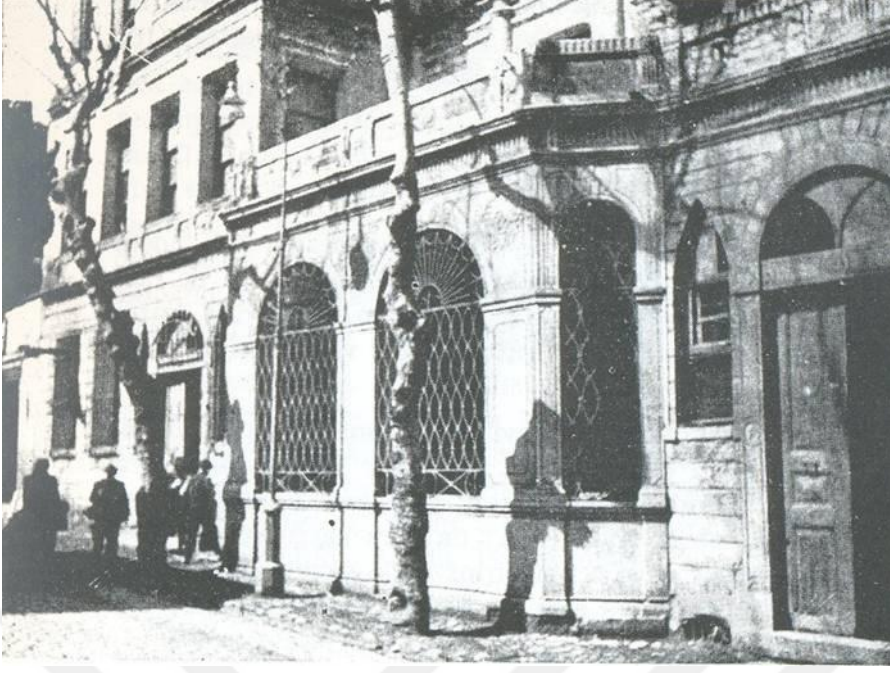
Resim 4. 73- Taşınmadna önce Olanlar Tekkesi, Sebil-Türbe-Çesme grubu, 1957 yılı öncesi
(Tanman, 2006)

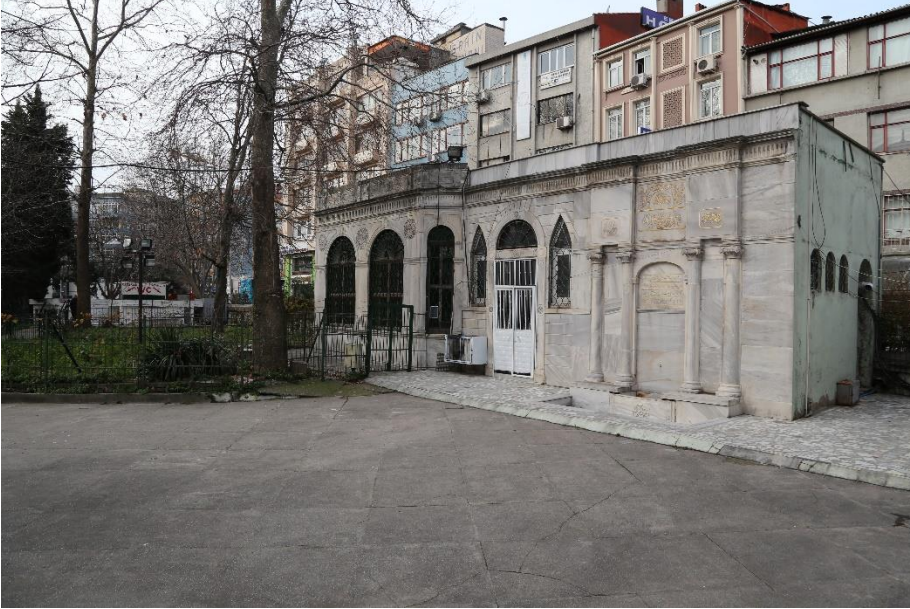
Resim 4. 74- Günümüzde, Aksaray Murat Paşa Camii avlusunda yer alan Olanlar Tekkesi, Sebil,
Türbe, Çesme (Kendir,2019)

Taşınma Neden ve Sonuçları: Olanlar Tekkesi 1957’de, Millet Caddesi’nin genişletilmesi sırasında izinsiz yıktırıldıktan sonra, 1964 yılında sebil-türbe-çeşme grubu Murad Paşa Camii avlusuna taşınmıştır (Ünsal, 1969) (Resim 4.74). 1957 yılındaki taşınma sırasında büyük oranda bozulmuş ve özgünlüğünü kaybetmiştir.

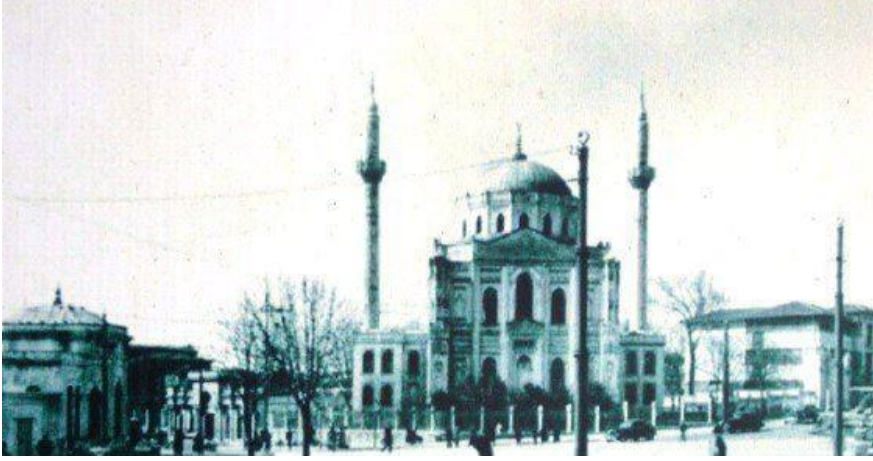
Resim 4. 75- Resmin solunda, taşınmadan önce Aksaray Pertevniyal Valide Sultan Türbesi,1957 yılı öncesi (www.eskiistanbul.net)

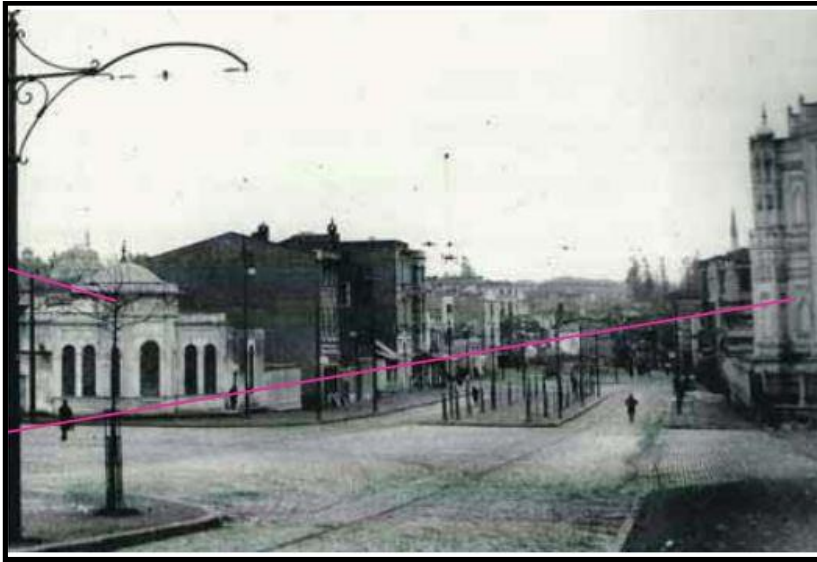
Resim 4. 76- Resmin solunda, taşınmadan önce, Pertevniyal Valide Sultan Külliyesi Türbesi,1957 yılı öncesi (<http://www.eskiistanbul.net>)

Taşıma Neden ve Sebepleri: İlk defa 1926-1929 yılında tramvay yolunun genişletilmesi için sökülüp özgün yerinden 20 metre geriye taşınmıştır. Valide Sultan'ın türbesi, 1957 yılında Aksaray Meydanı'nda planlanan yol güzergâhında kaldığı gerekçesi ile numaralandırılarak sökülüp mermerleri ve taşları caminin avlusuna taşınmıştır. Muvakkithane ve sebilin sonu ne yazık ki türbe kadar şanslı olmamış, her iki yapı yıkılarak şehrin envanterinden sonsuza dek silinmiştir (Resim 4.76-77).

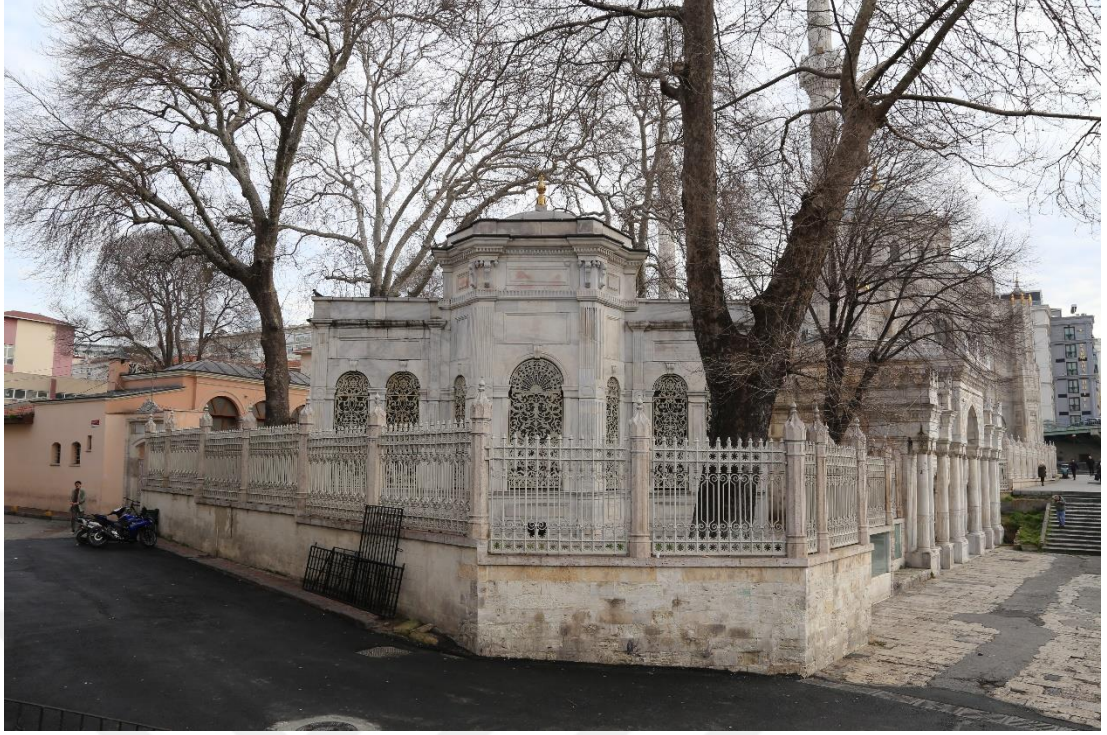
Resim 4. 77- Günümüzde Pertevniyal Valide Sultan Camii avlusunda yer alan Pertevniyal Valide Sultan Türbesi (Kendir,2019)

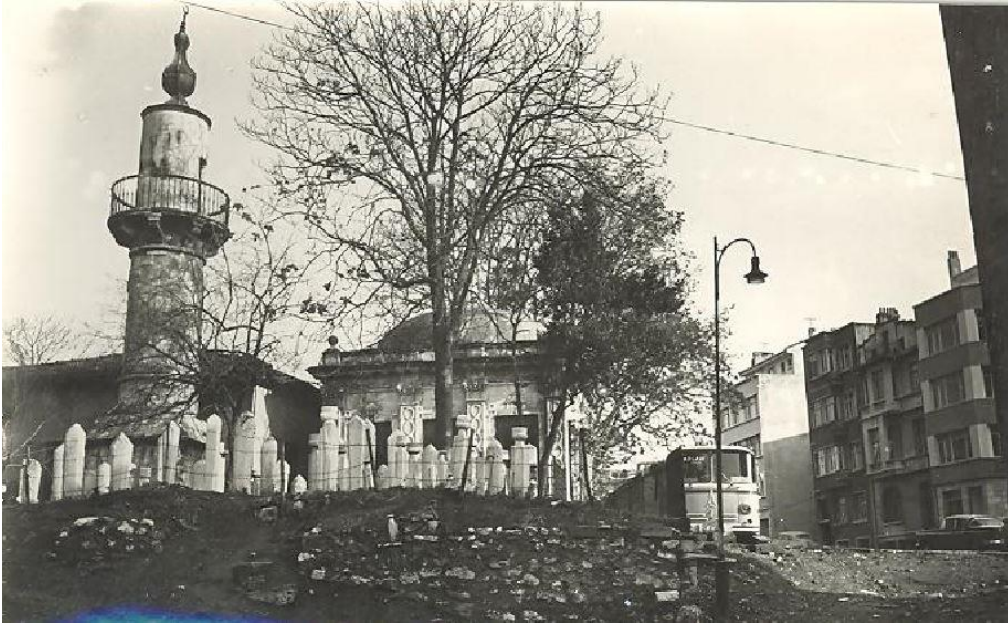
Resim 4. 78- Kemal Paşa Camii haziresi, taşınmadan önce Laleli Baba Kabri,1957 yılı öncesi (İBB Arşivi)

Taşınma neden ve sonuçları: 1957 yılında yapılan yol ve kaldırım genişletme çalışmaları sırasında 18. yüzyıl çeşmelerine uygun özellikte, küfeki taşından, sivri kemerli, farklı çiçek desenleri olan rozetleri bulunan, Lale Devri ve Barok özellikler gösteren Laleli Çeşmesi yıkılarak ortadan kaldırılmış, batısında kalan Laleli Baba'nın naaşı ise Genç Türk Caddesi üzerinde yer alan Kemalpaşa Camii Haziresi'ne nakledilmiştir. Günümüzde kabrin etrafı 20 santimetre küfeki taşı ile sınırlandırılmış ve üzeri demir parmaklıkla çevrilmiş olup İstanbul Büyükşehir Belediyesince 2018 yılında restorasyonu gerçekleştirilmiştir.

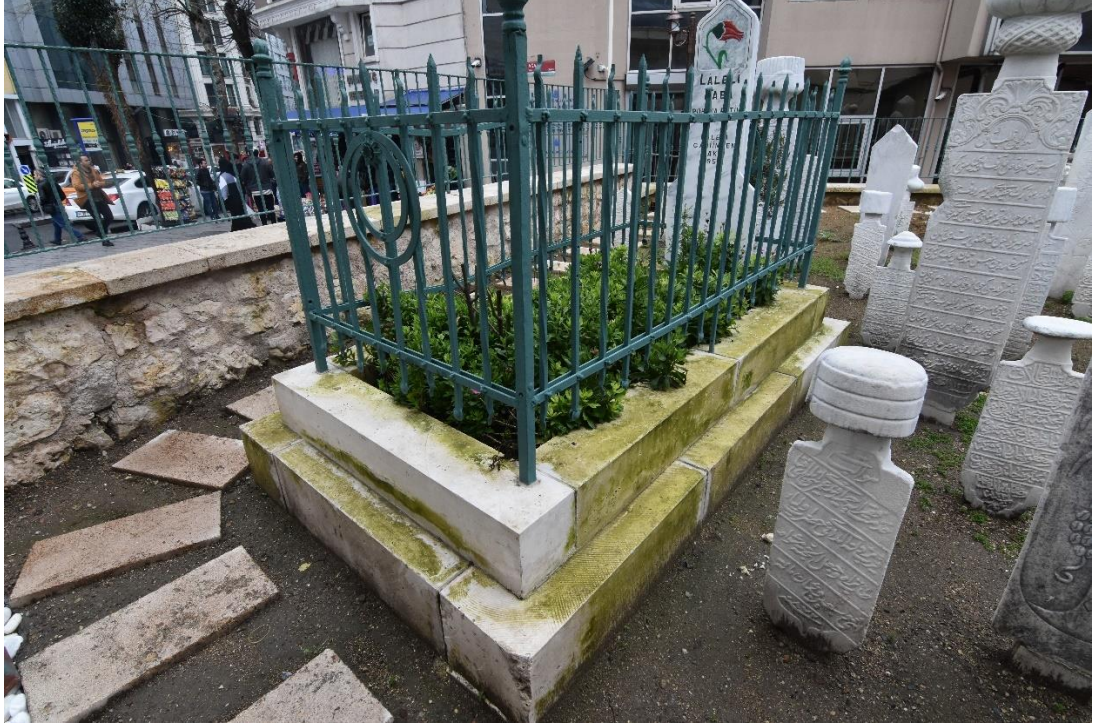
Resim 4. 79- Günümüzde, Kemal Paşa Camii haziresinde yer alan Laleli Baba Kabri (Kendir, 2019)

Günümüz itibari ile artık İstanbul'da Laleli Baba'nın iki kabri yer almakta olup bir tanesi 1957 yılında naaşının taşındığı Kemalpaşa Haziresi'nde (Genç Türk Caddesi) yer alan kabri ile 2018 yılında uygulaması yapılan makam kabri (Ordu Caddesi)dir (Resim 4.79).

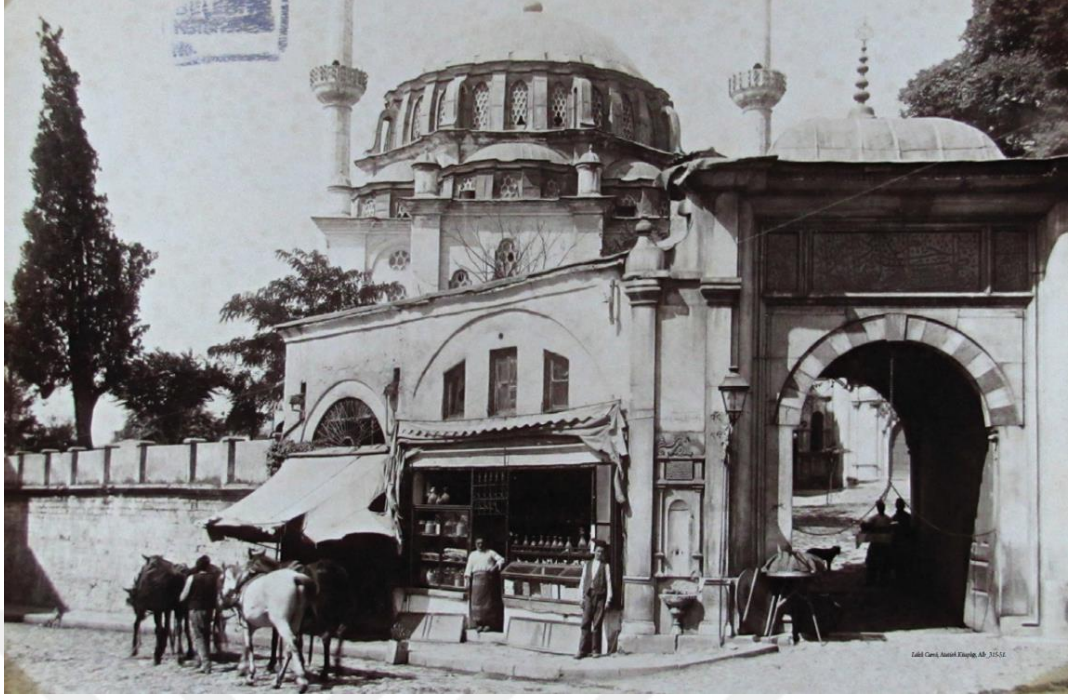
Resim 4. 80- Taşınamdan önce Laleli Camii Cümle Kapısı ve Sed Duvarı, 1957 yılı öncesi (Atatürk Kitaplığı)

Taşınmanın Neden ve Sonuçları: Laleli Camii'nin set duvarı, kaldırım genişletilme çalışmalarında geriye alınarak yeniden inşa edilmiştir. Bu aşamada avlu da cümle

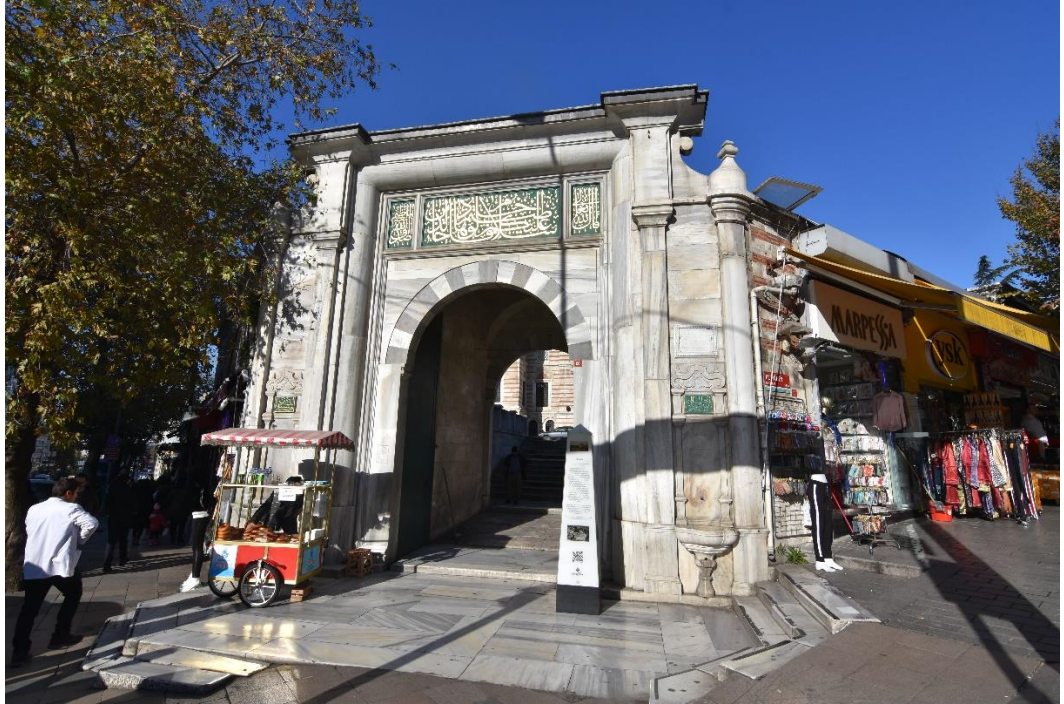
Resim 4. 81- Günümüzde, Laleli Camii Cümle Kapısı ve Sed Duvarı (Kendir, 2019)

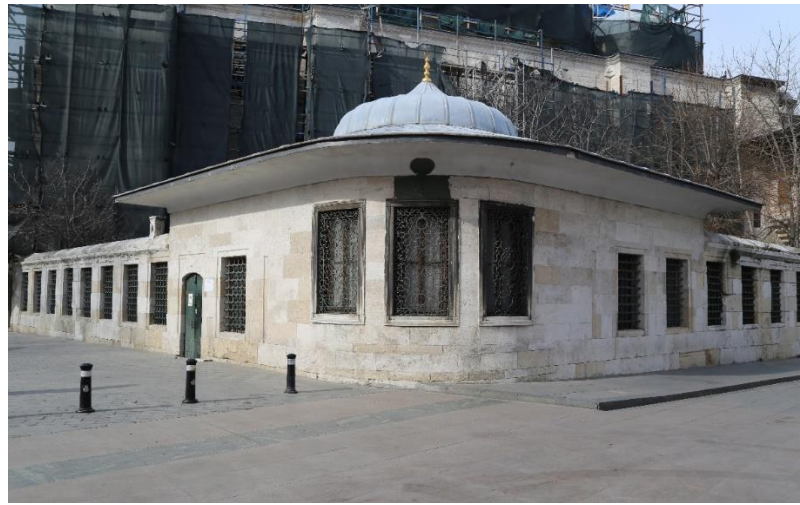
Resim 4. 84- Günümüzde, Yeni Camii Avlu duvarına bitişik durumda olan Yeni Camii Muvakkithânesi (Kendir, 2019)
