**FATİH SULTAN MEHMET VAKIF ÜNİVERSİTESİ  
LİSANSÜSTÜ EĞİTİM ENSTİTÜSÜ**

**İMARET-İ ATİK CAMİİ'NDE KULLANILAN OSMANLI-BİZANS DÖNEMİ  
HARÇ VE SIVALARININ İNCELENMESİ**

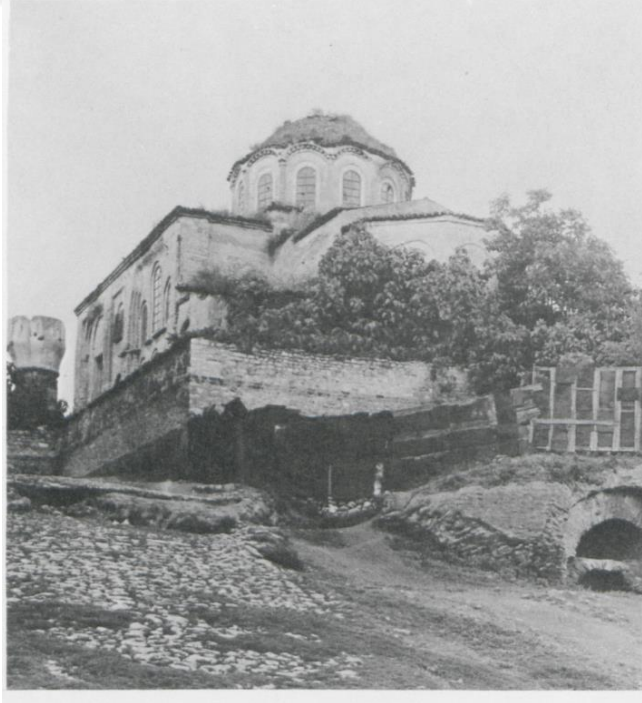
**Şekil 2.2:** Güneydoğu cephesi genel görünüm, 1940 (Mathews, 1976, s.64)
