**SAMSUN – BAFRA’DA BULUNAN 18.-20. YÜZYIL ÇEŞMELERİ VE BU  
ÇEŞMELERİN KORUMA PROBLEMLERİ**

**YÜKSEK LİSANS TEZİ**  
**Özge TOKUR**

**Anabilim Dalı: Mimarlık**  
**Kültürel Mirasın Korunması ve Yönetimi Programı**

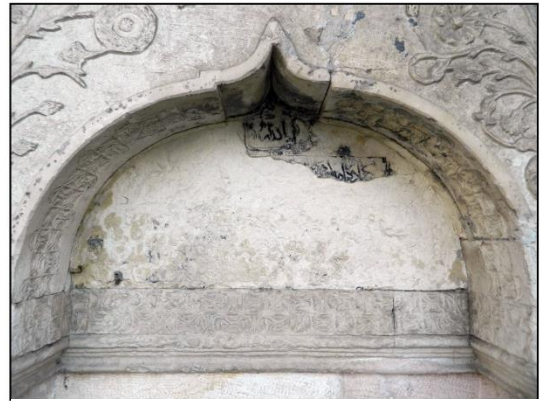
**Kitabe:** Yapıda üç kitabe bulunmaktadır. Bunlar; 75x59 cm ölçülerindeki Güney cephesi üst kitabesi (Şekil 2.3), 100x64 cm ölçülerindeki Güney cephesi alt kitabesi (Şekil 2.4), 78,5x56 cm ölçülerindeki Kuzey cephesi kitabesidir (Şekil 2.5). Çeşmenin tüm kitabeleri mermer üzerine kabartma tekniği ile Sülüs yazı kullanılarak hakkedilmiş, yazılar siyah renge boyanmıştır.

**Şekil 2.4.** Ali Bey Çeşmesi Güney cephesi alt kitabesi (Özge Tokur, 2019)

Yakın tarihli görsellere bakıldığında alt kısımda bulunan kitabenin yazılarının büyük bir kısmının okunabildiği anlaşılrsa da (Şekil 2.16) günümüzde bu kitabenin sadece “Maşallah” yazısı okunabilmektedir (bkz. Şekil 2.4). Bu kitabenin altında, ayna taşında, çeşmenin lülesi ve onun da altında yapıya bitişik 63x100 cm ölçülerindeki kurnası vardır. Kurnanın iki yanında dinlenme sekisi bulunmaktadır (Şekil 2.17).

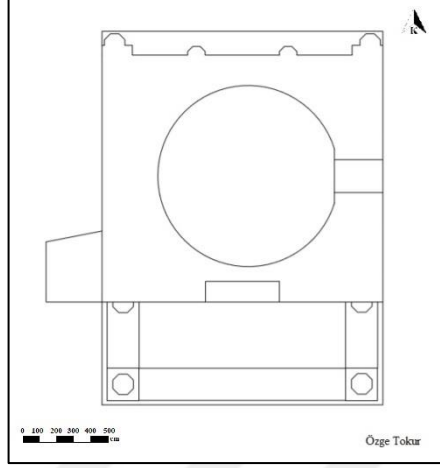
**Çizim 2.1.** Ali Bey Çeşmesi'nin planı (Özge Tokur, 2019)

**Yapının mimari ve bezeme özellikleri:** Bir meydan çeşmesi olan Ali Bey Çeşmesi düzgün kesme taştan yapılmıştır. Su kulesi hariç 322x425 cm ölçülerinde ve dikdörtgen planlıdır (Çizim 2.1).

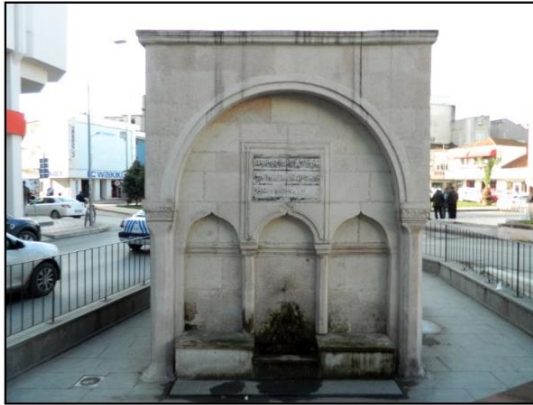
Kuzey ve Güney cephelerinde kitabeleri ile çeşmeleri bulunurken (Şekil 2.6, Şekil 2.7) Doğu ve Batı cepheleri boştur (Şekil 2.8, Şekil 2.9). Çeşmenin Doğu cephesinde bulunan sivri kemerli pencereden su deposunun içi görülmektedir. Bu hazne içten kubbeyle, dıştan düz çatı ile örtülüdür. Tüm çatıyı çevreleyen silme ilk iki sıra asaba, üçüncü sıra kaval kısmı olarak meydana gelmiştir.

**Şekil 2.6.** Ali Bey Çeşmesi Kuzey Cephesi (Özge Tokur, 2019)

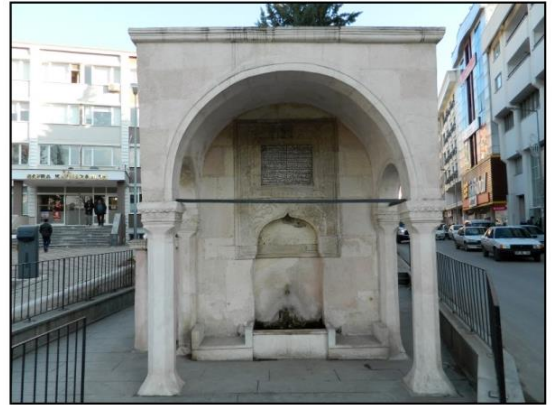
**Şekil 2.7.** Ali Bey Çeşmesi Güney Cephesi (Özge Tokur, 2019)

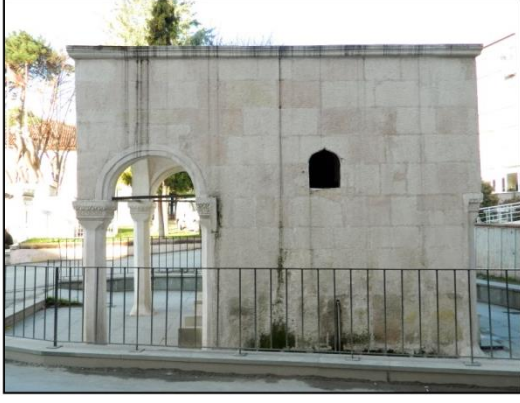
**Şekil 2.8.** Ali Bey Çeşmesi Doğu Cephesi (Özge Tokur, 2019)

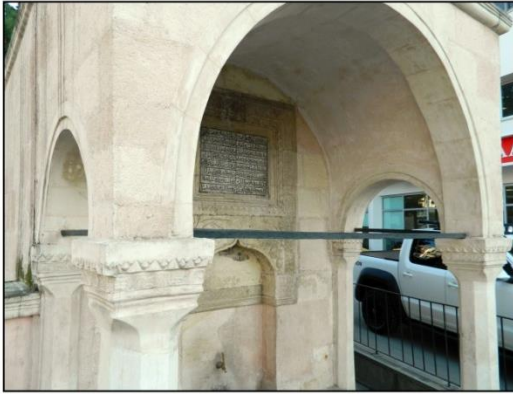
Güney cephede bir yuvarlak kemer taşıyan sekizgen iki sütun bulunmaktadır ve bu iki sütun yapıyla birleşen bir beşik tonozu desteklemektedir (Şekil 2.10). Bu şekilde oluşan revaklı alanın derinliği 125 cm'dir. Tonozu taşıyan sekizgen sütunların başlığı üç parçadan oluşmaktadır. Sütun başlığının alt kısmında iki sıra düz silme, orta kısmında tek sıra sırt sırta işlenmiş yatay ve dikey dizilen yarım daire motifleri en üst kısmında ise tek sıra mukarnas bulunmaktadır (Şekil 2.11).

**Şekil 2.10.** Ali Bey Çeşmesi sekizgen sütunları ve tonozu (Özge Tokur, 2019)

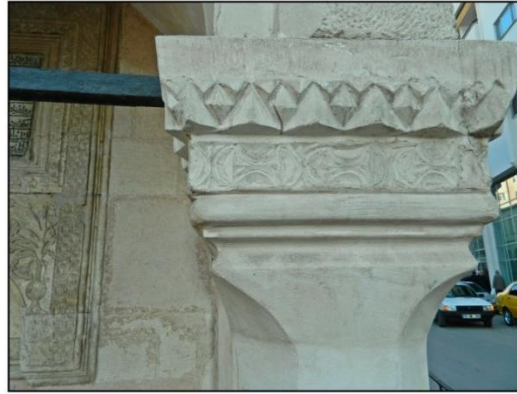
**Şekil 2.11.** Ali Bey Çeşmesi sütun başlığı bezemesi (Özge Tokur, 2019)

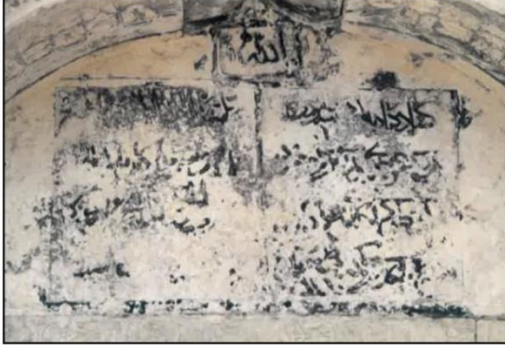
**Şekil 2.16.** 2002 yılında Ali Bey Çeşmesi Güney cephesi alt kitabesi (M. Sami Bayraktar Arşivi)

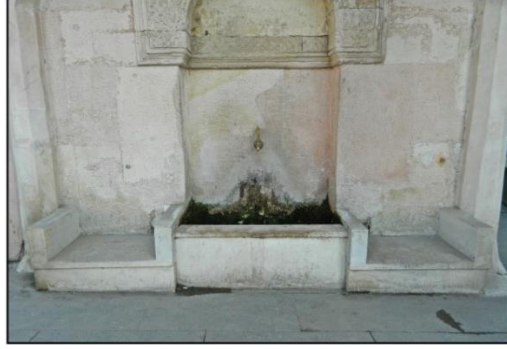
**Şekil 2.17.** Çeşmenin Güney cephesindeki lülesi, kurnası ve iki oturma sekisi (Özge Tokur, 2019)

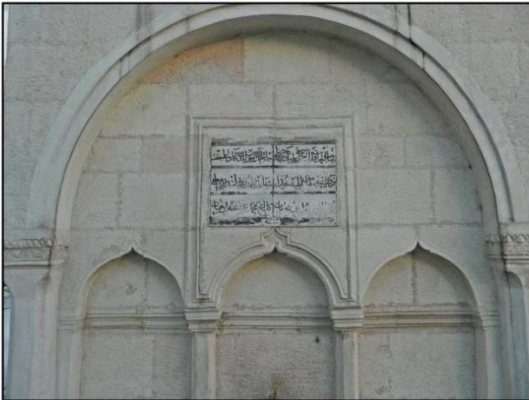
Çeşmenin Kuzey cephesinde eşit boyutta üç kaş kemerli niş ve bunların tamamını çevreleyen sağır yuvarlak kemer bulunur. Bu üç kemer, başlığı iki kat silmeden oluşan sade sütunçeler ile birbirinden ayrılmaktadır (Şekil 2.18). Cephenin iki yanında, Güney cephesindeki sütunlar ile aynı özelliklere sahip birer pilastr bulunur. Ortadaki kaş kemer ve bu kemerin üzerinde bulunup üç satır, iki kartuştan oluşan Kuzey cephesi kitabesini kalın bir bordür çevrelemektedir (bkz. Şekil 2.5). Bu cephenin ortasında çeşmenin lülesi ve 43x70 ölçülerindeki kurnası bulunurken, kurnanın iki yanında da dinlenme sekisi yer almaktadır (Şekil 2.19).

**Şekil 2.18.** Kuzey cephede bulunan kaş kemerli üç niş (Özge Tokur, 2019)

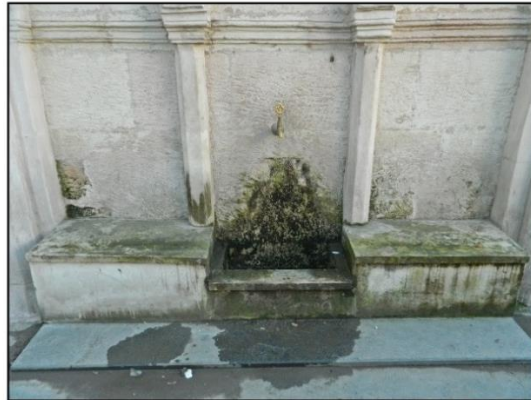
**Şekil 2.19.** Çeşmenin Kuzey cephesindeki lülesi, kurnası ve iki oturma sekisi (Özge Tokur, 2019)

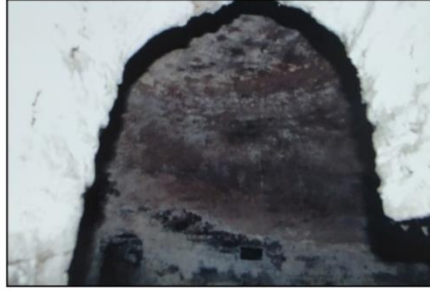
**Malzeme Kullanımı:**Yapının cephelerinde düzgün kesme taş kullanılırken su haznesi içerisindeki kubbe tuğla ile örülmüştür (Şekil 2.20). Taştan yapılmış sütunların arasında destek amaçlı demir gergiler bulunmaktadır (Şekil 2.21).

**Şekil 2.20.** Çeşmenin su haznesi içindeki tuğla örgü (S.K.V.K.B.K., f.ç. tarihi: 21.05.15)

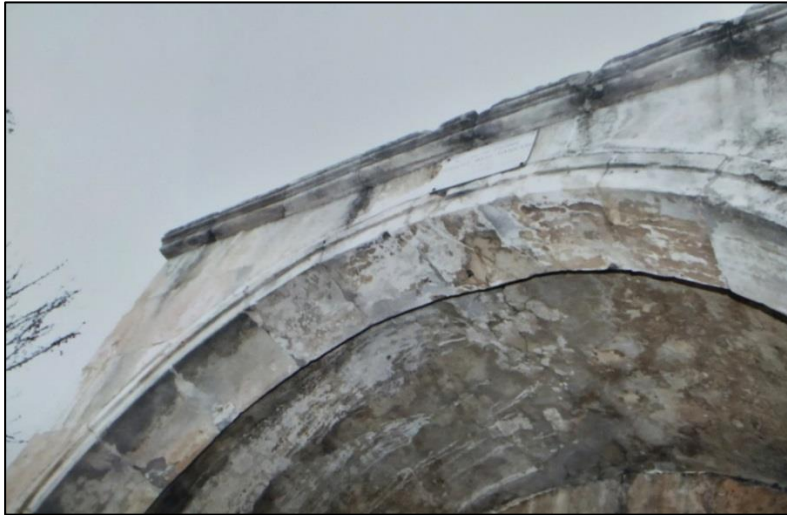
178 numaralı belgede bahsi geçen fotoğraflara arşivde rastlanmamıştır. 1983 yılında hazırlanmış belgeye en yakın tarihte çekilmiş fotoğraflar 1999 yılına aittir. Bu restorasyonda çeşmenin üzerine yapılan onarımı belirten bir madeni plaka eklenmiştir (Şekil 2.23).

**Şekil 2.23.** Ali Bey Çeşmesi'ne 1982 restorasyonunda eklenen madeni plaka  
(S.K.V.K.B.K., f.ç. tarihi: 21.05.15)

Ali Bey eşmesi'nin Nisan 2016'da bařlayan restorasyonu Aėustos 2016'da tamamlanmıřtır. eşmenin evresindeki kaldırım kaldırılarak eşmenin kot altında kalması engellenmiřtir. Bu alıřma ile eşmenin oturma sekileri ve stn kaideleri ortaya ıkmıřtır. Yapı zerine 1982 restorasyonunda eklenen madeni plaka ıkartılmıř, eşmenin kirlenen yzeyleri temizlenmiřtir.

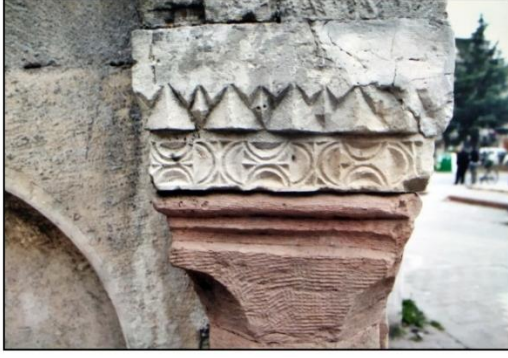
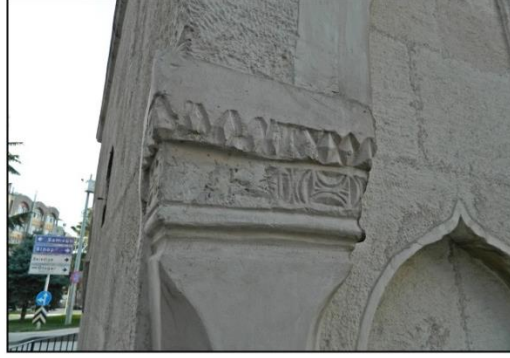
**Yapının Gncel Vaziyeti ve Tespitler:** Ali Bey eşmesi gnmzde halkın kullanımına aık olan, musluklarından suyun akmaya devam ettiėi bir eşmedir. eşmenin Gney cephesinde alt kısımda bulunan kitabesi daha nce bahsedildiėi gibi gnmzde tamamen tahrip olmuř halde olup yalnızca Mařallah yazısı okunabilmektedir. Musluk evrelerinde ve kurnalarında yosunlanma meydana gelmiř vaziyettedir ve cephelerde kirlenmeler oluřmuřtur (řekil 2.24-39).

**Şekil 2.24.** Ali Bey Çeşmesi sütun başlığı (S.K.V.K.B.K., f.ç.tarihi: 21.05.2015)

**Şekil 2.25.** Ali Bey Çeşmesi sütun başlığı (Özge Tokur, 2019)

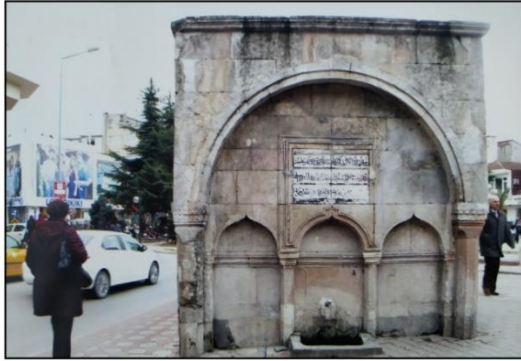
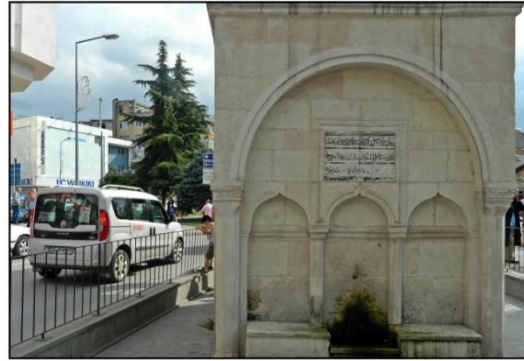
**Şekil 2.26.** Ali Bey Çeşmesi Kuzey cephesi (S.K.V.K.B.K., f.ç.tarihi: 12.02.1999)

**Şekil 2.27.** Ali Bey Çeşmesi Kuzey cephesi (Özge Tokur, 2019)

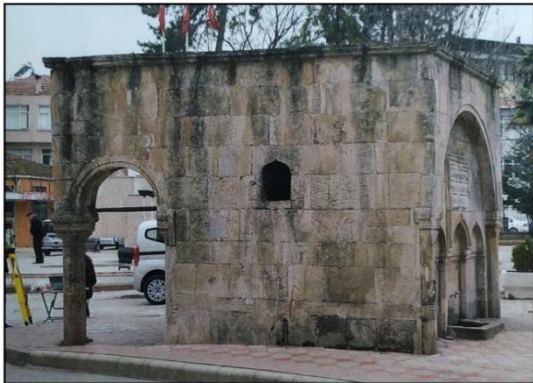
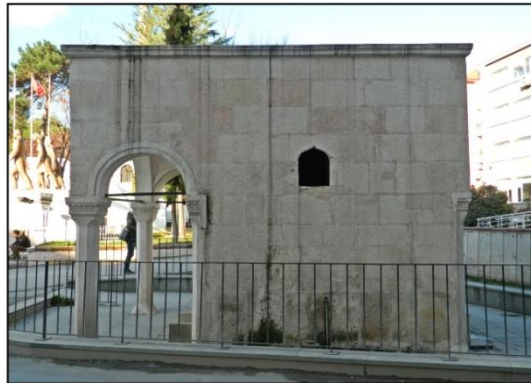
**Şekil 2.28.** Çeşmenin Doğu cephesi (S.K.V.K.B.K. f.ç.tarihi: 12.02.1999)

**Şekil 2.29.** Çeşmenin Doğu cephesi (Özge Tokur, 2019)

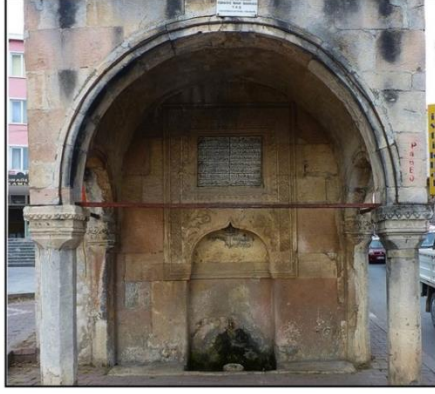
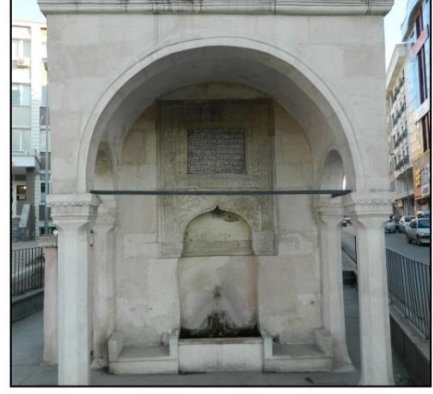
Şekil 2.30. Çeşmenin Güney cephesi  
(Sinan Doğan Arşivi, 2015)

Şekil 2.31. Çeşmenin Güney cephesi  
(Özge Tokur, 2019)

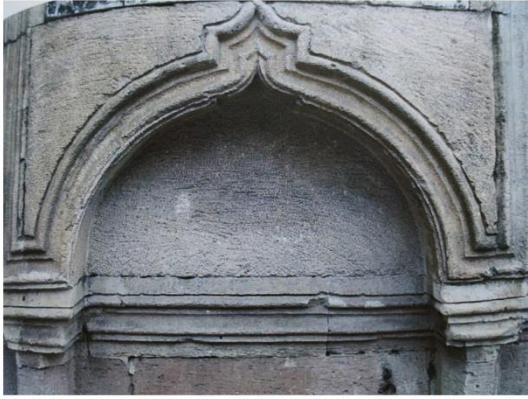
Şekil 2.32. Kuzey cephedeki niş  
(S.K.V.K.B.K., f.ç.tarihi: 2015)

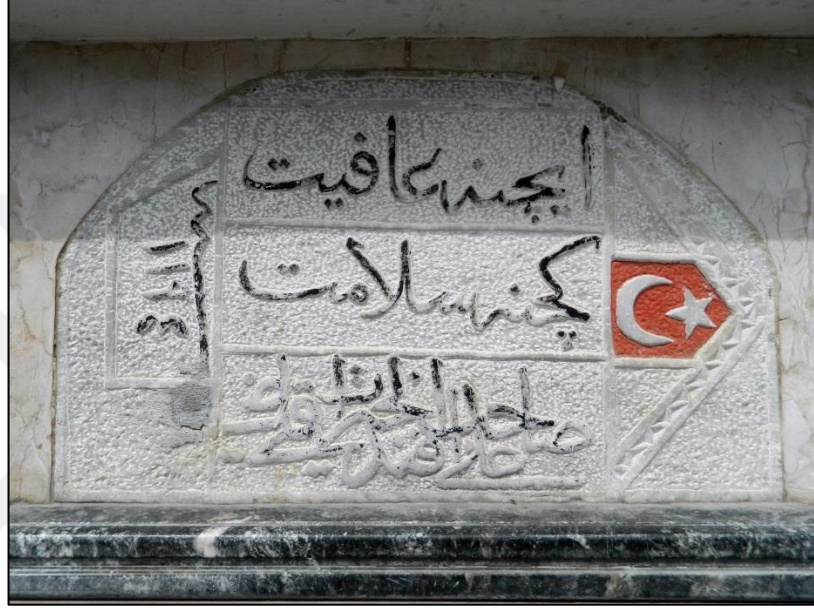
Şekil 2.40. Kadı Çeşmesi kitabesi (Özge Tokur, 2018)

**Kitabe:** Yapının Güney’e bakan ön cephesinde 42x70 cm ölçülerinde inşa kitabesi bulunmaktadır (Şekil 2.40). Kitabe, mermer üzerine kabartma tekniği ile Sülüs yazı kullanılarak hakkedilmiş, yazılar siyah renge boyanmıştır.

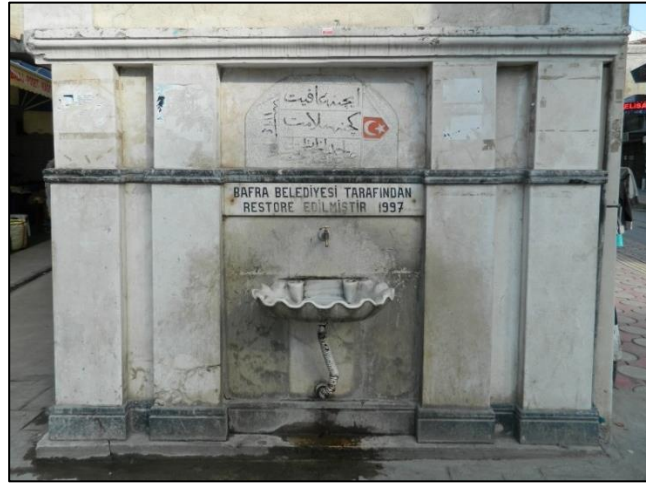
**Şekil 2.42.** Kadı Çeşmesi genel görünümü (Özge Tokur, 2019)

Çeşme üzerinde, lüle kısmının sağında ve solunda ikişer adet olmak üzere dört adet pilastr bulunmaktadır. Bu pilastrların çeşme ile üç satırdan oluşan kitabe arasından bir silme ile ikiye bölündüğü gibi çeşme ile üzerindeki yapı da düz bir silme ile birbirinden ayrılır (Şekil 2.42).

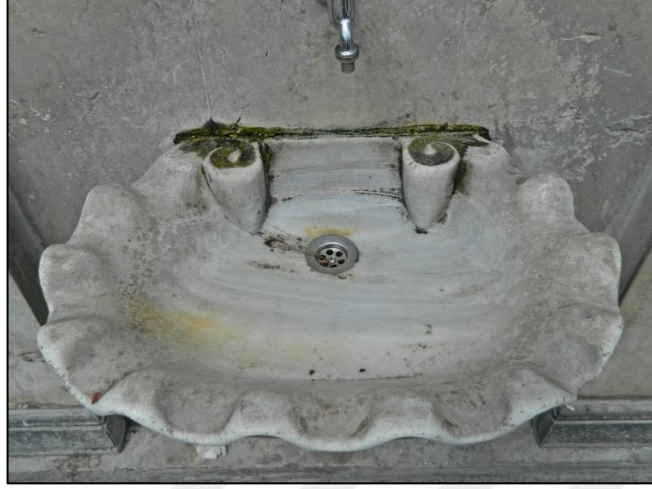
**Şekil 2.43.** Çeşmenin istiridye kabuğu şeklindeki kurnası (Özge Tokur, 2019)

Çeşmenin kurnası istiridye kabuğu biçimindedir (Şekil 2.43). Bezemeye rastlanmayan Kadı Çeşmesi Bafra'nın en sade çeşmelerindedir.

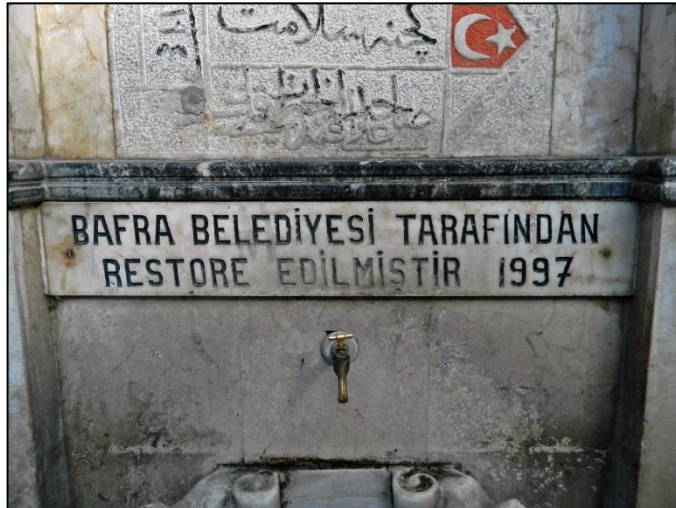
**Şekil 2.44.** Çeşmenin 1997 restorasyonunu belirten mermer levha (Özge Tokur, 2019)

**Yapının Restorasyonları:** Çeşme üzerine eklenen mermer levhada çeşmenin Bafra Belediyesi tarafından 1997 yılında restore edildiği belirtilmiştir (Şekil 2.44). Fakat bu konu ile ilgili detaylı bilgiye rastlanmamıştır.

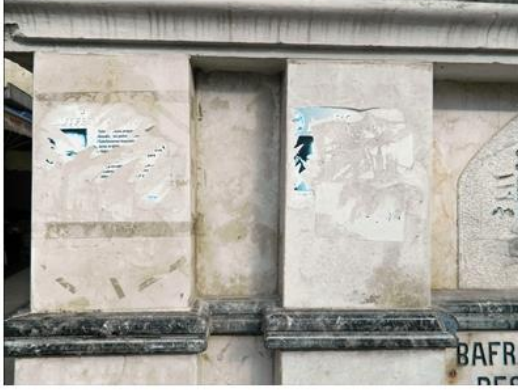
**Yapının Güncel Vaziyeti ve Tespitler:** Kadı Çeşmesi, Bafra'nın ana caddelerinden birinin üzerinde yer aldığından yoğun kirlenme meydana gelmiştir. Çeşme mermer kaplanmış olsa da bu mermer de artık asıl rengini kaybedecek kadar kirlenmiştir. Cephe üzerine yapıştırılan yapışkanlı reklam ve afişler çeşmede izler bırakmıştır (Şekil 2.45). Çeşmenin alt kısımlarında yoğun çatlaklar ve kırılmalar bulunurken (Şekil 2.46) kurna çevresinde yosunlanma oluşmuştur.

**Şekil 2.45.** Çeşme üzerine yapıştırılan reklamların izleri (Özge Tokur, 2019)

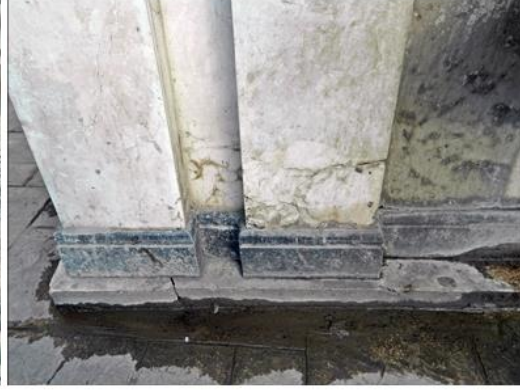
**Şekil 2.46.** Çeşmenin alt kısımlarında bulunan çatlaklar (Özge Tokur, 2019)

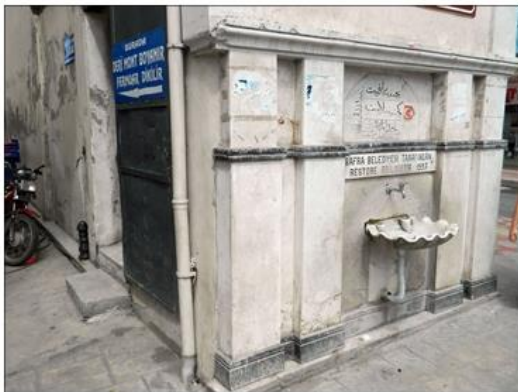
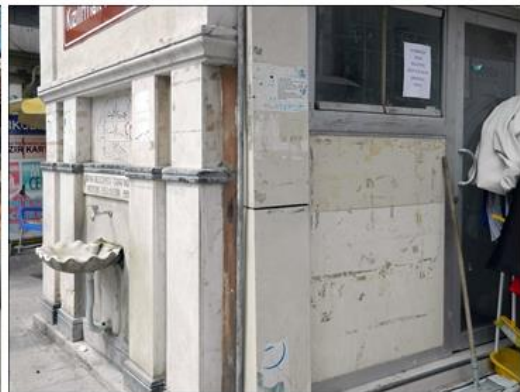
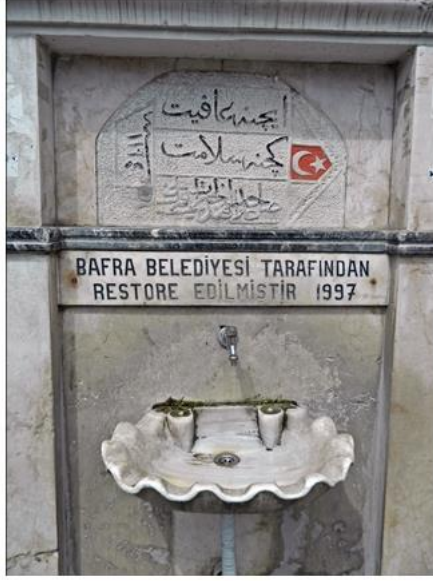
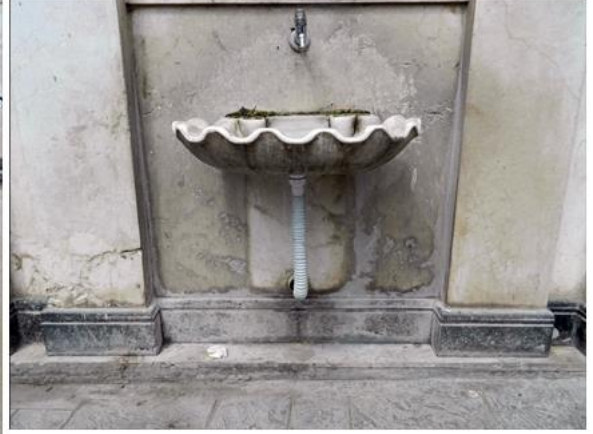
Kitabe de çeşme cephesi gibi maruz kaldığı kirden etkilenmiştir ve aynı zamanda kitabede yer alan yazının boyaları üzerinde soyulma meydana geldiğinden yazının kimi kısımları siyah kalırken kimi kısımları açık renkli bir hal almıştır. Çeşme bugün hala kullanılabilir vaziyettedir, gideri ve musluğu günümüze yakın bir zamanda eklenmiş olan çeşmenin suyu akmaktadır (Şekil 2.47-50)

**Şekil 2.47.** Kadı Çeşmesi'nin sol yandan görünümü (Özge Tokur, 2019)

**Şekil 2.48.** Kadı Çeşmesi'nin sağ yandan görünümü (Özge Tokur, 2019)

Şekil 2.49. Çeşmenin kitabe ve kurnası (Özge Tokur, 2019)

Şekil 2.50. Çeşmenin alt kısmı (Özge Tokur, 2019)

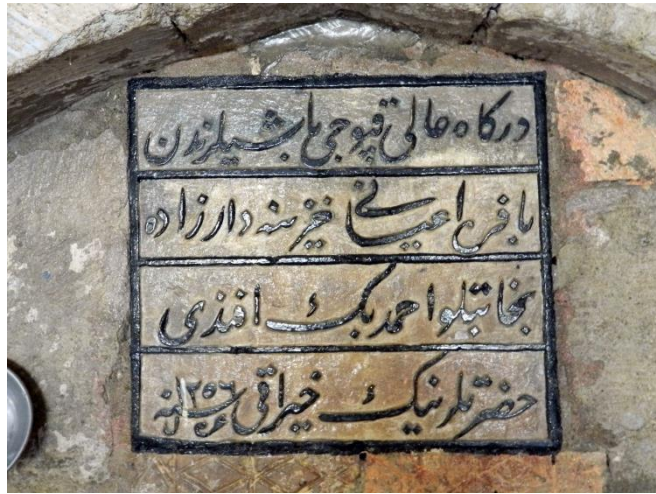
Şekil 2.51. Mescit Çeşmesi kitabesi (Özge Tokur, 2019)

**Kitabe:** Çeşmenin ön cephesinde 37x41,5 cm ölçülerinde inşa kitabesi bulunmaktadır. Kitabe, taş üzerine kabartma tekniği ile Celi Ta'lik yazı kullanılarak hakkedilmiş, yazılar siyah renge boyanmıştır (Şekil 2.51).

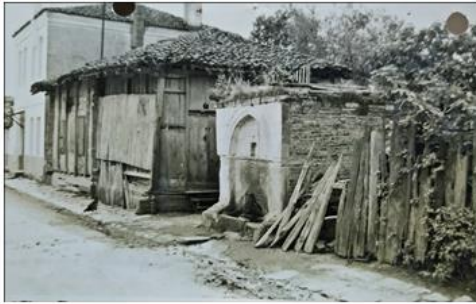
**Şekil 2.52.** Mescit Çeşmesi eski konumu (S.K.V.K.B.K. f.ç.tarihi: 1962)

**Tarihçe:** Çeşmenin kitabesinden elde edilen verilere göre çeşmenin bânisi Hazinedârzâde Ahmed Bey Efendi olup, çeşmeyi h.1256 (m.1840) yılının Şevval ayında inşa ettirmiştir. İnşa edildiğinde 44 pafta, 5 ada, 1 parselde yol kenarında bulunan çeşme (Şekil 2.52), 1962 yılında Müftü Mescidi'nin yıkılıp yerine Müftü Mescidi Camii'nin yapılması ile bu yapının girişine taşınmıştır (Şekil 2.53).<sup>31</sup>

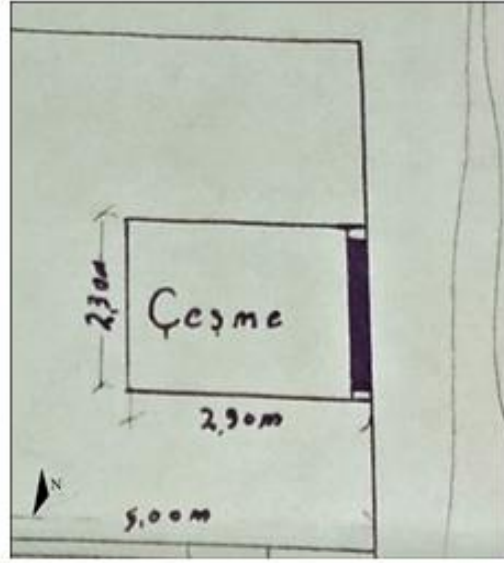
**Çizim 2.3.** Mescit Çeşmesi'nin Planı (S.K.V.K.B.K., ç.t.1962)

**Yapının Mimari ve Bezeme Özellikleri:** Çeşmenin inşa edildiği dönemdeki mimari özelliklerinden bahsedecek olursak; dikdörtgen planlı çeşmenin (Şekil 2.3) ön cephesinde sivri kemerli bir niş yer alır. Nişin üst kısmında yapının kitabesi bulunurken kitabenin altında 18x26 cm ölçülerinde kaş kemerli bir niş

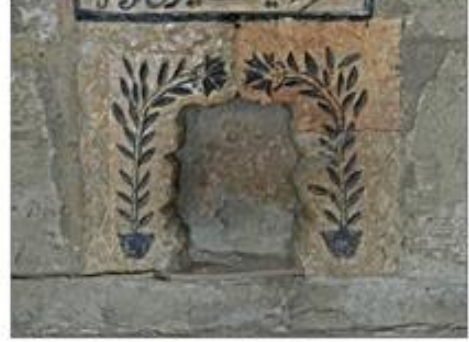
**Şekil 2.54.** Çeşmede bulunan karanfil bezemesi (Özge Tokur, 2019)

bulunur. Nişin iki yanında birer karanfil biçimli bezeme yer almaktadır (Şekil 2.54). Sonrasında çeşmenin lüle ve kurnası bulunur.

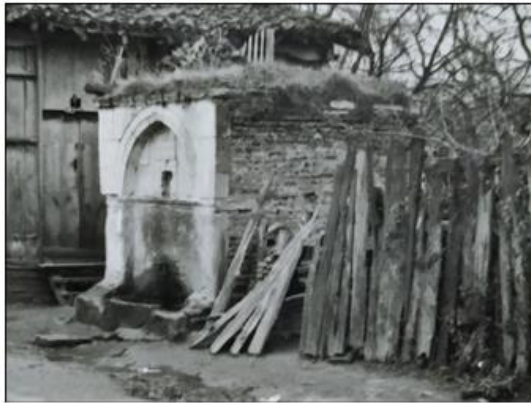
**Şekil 2.55.** Çeşmenin malzemeleri(S.K.V.K.B.K. f.ç.tarihi: 1962)

**Malzeme Kullanımı:** Cephesinin üst kısmı kesme taştan yapılan çeşmenin, alt kısmı taştan yapılmıştır (Şekil 2.55). Depo kısmı ise tuğla ile inşa edilmiştir (Şekil 2.56). Günümüzde yalnızca taştan yapılan cephe kısmının üst bölümü görülmektedir.

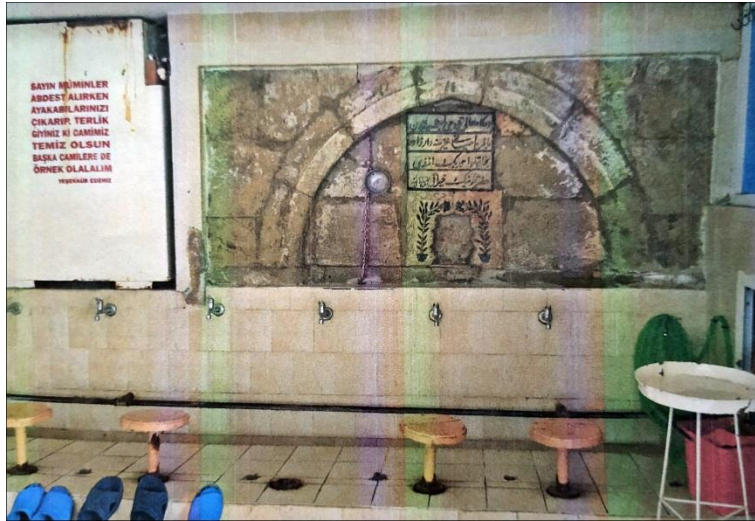
**Yapının Restorasyonları:** Mescit Çeşmesi'nin belgelenmiş olan tek onarımı 1962 yılında Müftü Mescidi Camii'nin girişindeki abdest alma alanına taşınması ile yapılmıştır. Çeşme bu alana taşındıktan sonra yalnızca “Yapının Mimari ve Bezeme Özellikleri” bölümünde bahsedilen bölümleri görünür halde kalmıştır. Çeşmenin alt kısmına fayanslar ve musluk eklenmiştir (Şekil 2.58).

Şekil 2.58. Mescit Çeşmesi fayans ve muslukları (S.K.V.K.B.K. f.ç. tarihi: 28.06.2018)

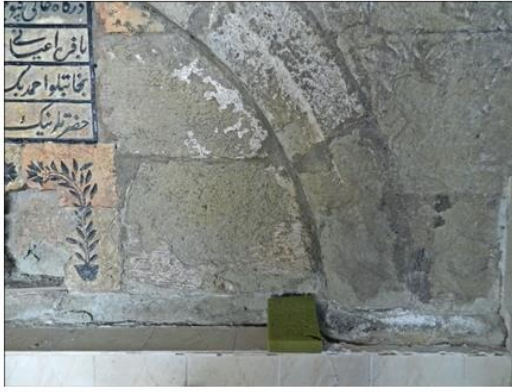
**Yapının Güncel Vaziyeti ve Tespitler:** Günümüzde Müftü Mescidi Camii'nin abdest alma yerinde bulunan Mescit çeşmesi oldukça kötü durumdadır. Günümüzde yalnızca 103x233 cm ölçülerine sahip olan çeşmenin sadece kemeri, nişi, bezemesi görünür haldedir ve bezeme yakın zamanda siyah boya ile boyanmıştır. Çeşmenin görünür olan bu kısımları yoğun nemlenmeye maruz kalmaktadır. Yapının alt kısmı ve çevresi fayans ile çevrilidir ve çoğu ögesi kapatılmıştır. Çeşmenin kemeri ve fayanslar ile birleştiği bölgeleri tahrip olmuştur (Şekil 2.59). Mescit Çeşmesi korunabilmesi için Müftü Mescidi Camii'nin içine taşınmış olsa da bu çeşme için korumanın sağlanamadığı görülmektedir (Şekil 2.60-62).

**Şekil 2.59.** Çeşme ile fayansların birleştiği bölgeler (Özge Tokur, 2019)

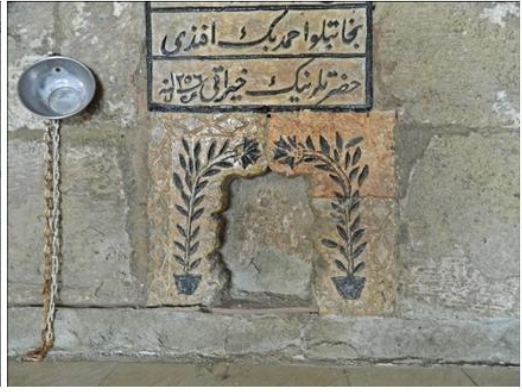
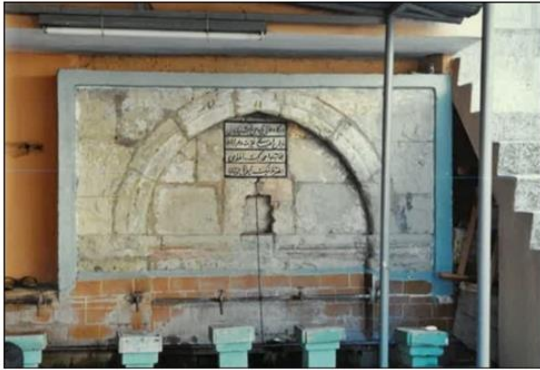
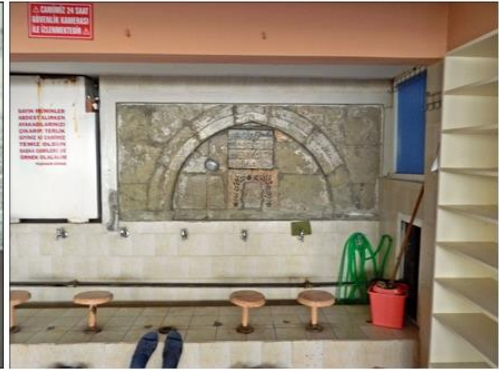
**Şekil 2.60.** Çeşme kitabesi ve bezemesi (Özge Tokur, 2019)

**Şekil 2.61.** Mescit Çeşmesi 1994 yılı genel görünümü (M. Sami Bayraktar Arşivi f.ç. tarihi: Temmuz 1994)

**Şekil 2.62.** Mescit Çeşmesi günümüz genel görünümü (Özge Tokur, 2019)

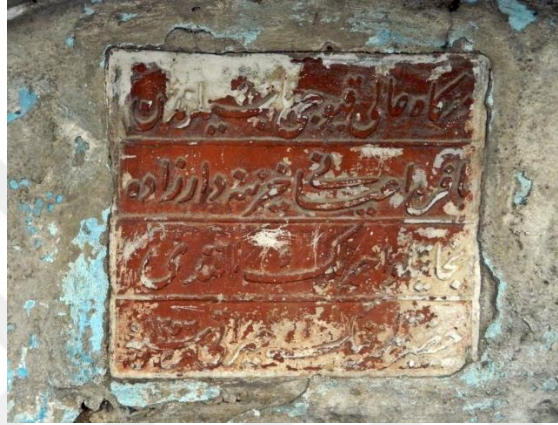
**Şekil 2.63.** Taşlı Çeşme kitabesi (Özge Tokur, 2019)

**Kitabe:** Çeşmenin Doğu'ya bakan ön cephesinde 36x41,5 cm ölçülerinde bir kitabesi bulunmaktadır (Şekil 2.63). Kitabe, kesme taş üzerine kabartma tekniğiyle Ta'lik yazı kullanılarak hakkedilmiştir ve tüm levha kahverengi boya ile boyanmıştır.

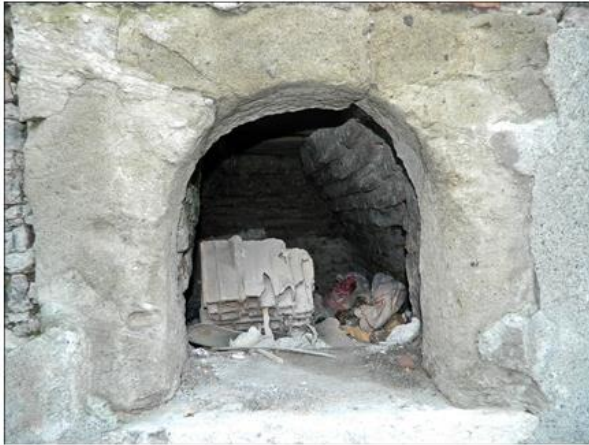
Yapının arka cephesinde su haznesine bakan bir pencere bulunur. Bu pencereden bakıldığında hazne örtüsünün beşik tonoz olduğu görülmektedir (Şekil 2.65). Çeşmenin Doğu cephesinin ön kısmına bitişik bir su kulesi yer almaktadır (Şekil 2.66). Çeşme üzerinde bezeme bulunmamaktadır.

**Şekil 2.65.** Çeşmenin su haznesine bakan penceresi (Özge Tokur, 2018)

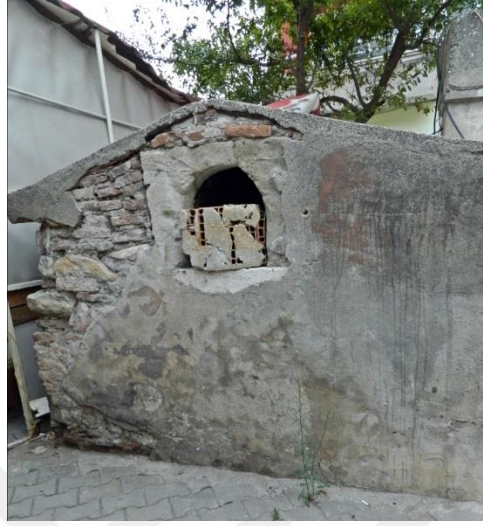
**Şekil 2.67.**Taşlı Çeşme'nin arka cephesi (Özge Tokur, 2019)

**Malzeme Kullanımı:** Çeşmenin ön cephesinde taş kullanılırken arka cephesinde tuğla kullanılmıştır (Şekil 2.67). Su kulesi harç ve tuğla ile örülen çeşmenin tüm yapı öğelerinin dışı sıvayla kaplanmıştır.

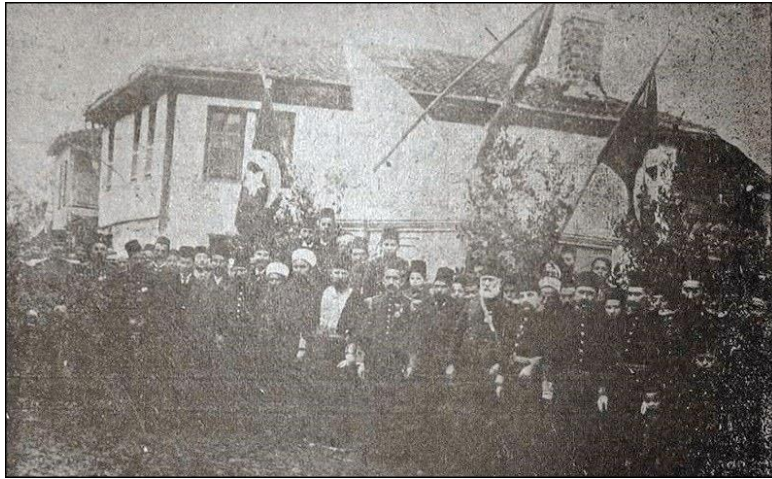
**Yapının Restorasyonları:** Yapıya ait herhangi bir restorasyon raporuna ulaşılammıştır. Yalnızca tarih bilgisi bulunmayan bir fotoğraf ve altında Osmanlı Türkçesi ile yazılı olan metin bize çeşmenin geçirdiği bir onarım hakkında bilgi vermektedir (Şekil 2.68).

**Şekil 2.68.** Çeşmenin onarımını belirten fotoğraf (Fotoğraf altında bulunan metin: Bafra'da Hacı Süleyman Mescid-i Şerîfiyle ittisâlinde vâki müşerref harab olan ve duhan tüccarlarından İranî Kara Alizâde Yakub Efendi tarafından tamir olunan çeşmenin müceddeden inşa ve ikmak ve resmi güşâdı) (Safet Ay arşivi)

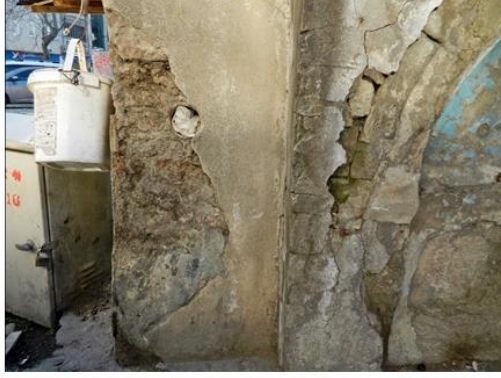
**Yapının Güncel Vaziyeti ve Tespitler:** Taşlı Çeşme günümüzde oldukça kötü vaziyettedir. Çeşme ile ilgili herhangi bir koruma durumundan bahsetmek olanaksızdır. Yapının cepheleri sıva ile kaplanmıştır ve bu sıvaların da çoğu yerinde dökülmeler görülmektedir. Bu dökülmelerin yanı sıra altında bulunan orijinal taşlarda da kırılmalar meydana gelmiştir (Şekil 2.69). Oldukça fazla sayıda bulunan çatlakların birçoğu büyük derinliklere sahiptir. Çeşmenin lülesi bulunsa da musluğu yoktur ve suyu akmamaktadır (Şekil 2.70). Kot altında kalan kurnasının üstü beton dökülerek kapatılmıştır. Yapının taş kitabesi daha önce bahsedildiği gibi kahverengi boya ile kaplanmış, bu boya da büyük ölçüde dökülmüştür. Bölgede bulunan mekanlara ait eşyalar yapının önünü kapattığından yapı bugün fark edilmeyecek haldedir (Şekil 2.71-78).

**Şekil 2.69.** Çeşme üzerinde oluşan bazı kırıklar (Özge Tokur, 2019)

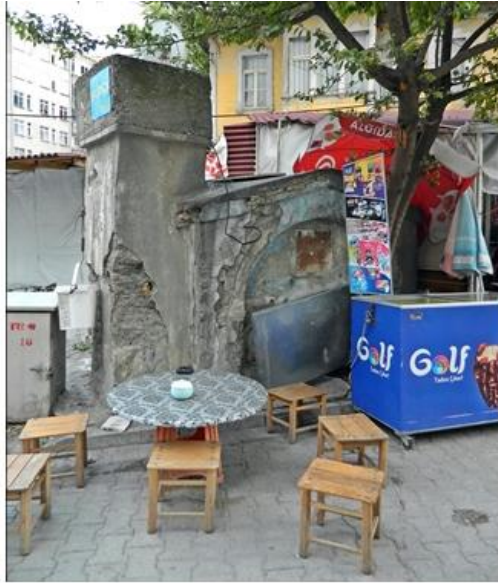
**Şekil 2.71.** Çeşmenin çevresinde bulunan mekanlara ait eşyalar (Özge Tokur, 2018)

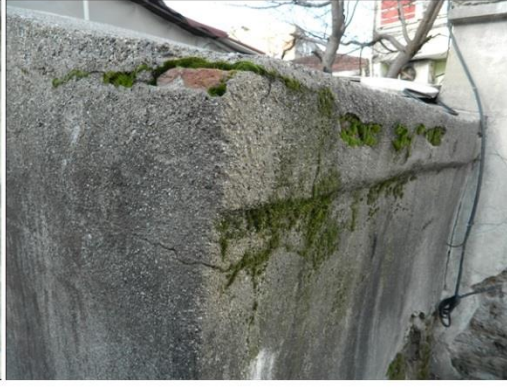
Şekil 2.74. Çeşmenin yosunlanan bölgeleri (Özge Tokur, 2019)

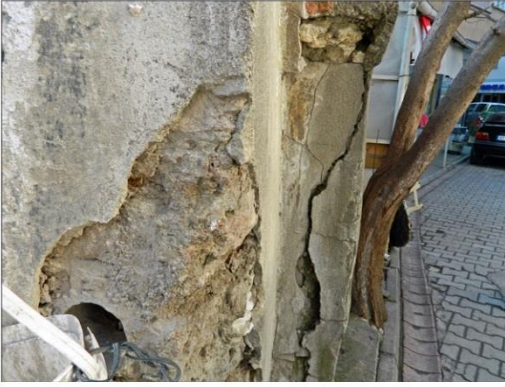
Şekil 2.75. Çeşme üzerinde bulunan çatlaklar (Özge Tokur, 2019)

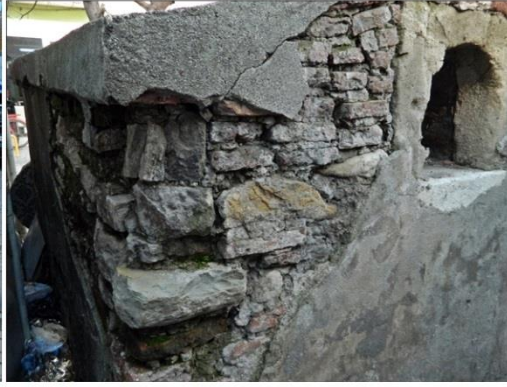
Şekil 2.76. Çeşmede bulunan hasarlar (Özge Tokur, 2019)

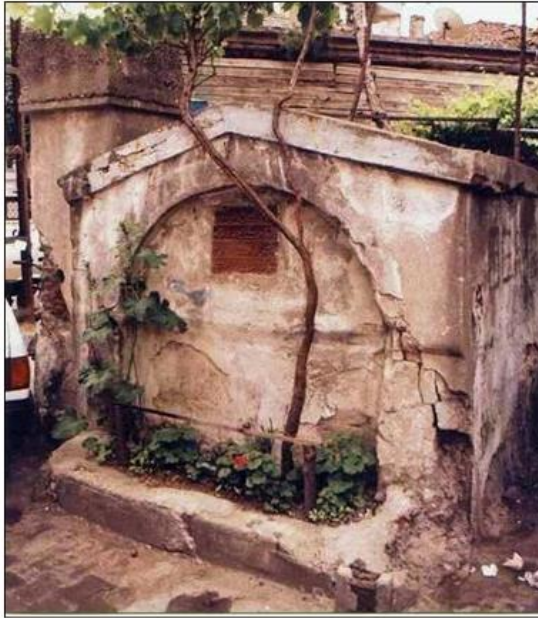
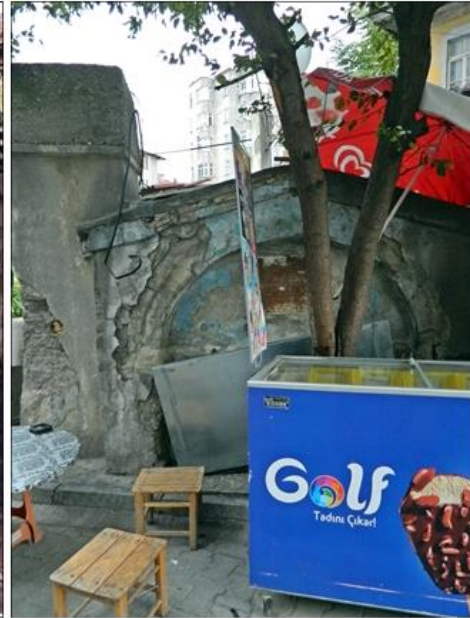
Şekil 2.77. Çeşmenin eski bir görüntüsü (Birol Bircan arşivi, t.y.)

Şekil 2.78. Çeşmenin güncel görüntüsü (Özge Tokur, 2018)

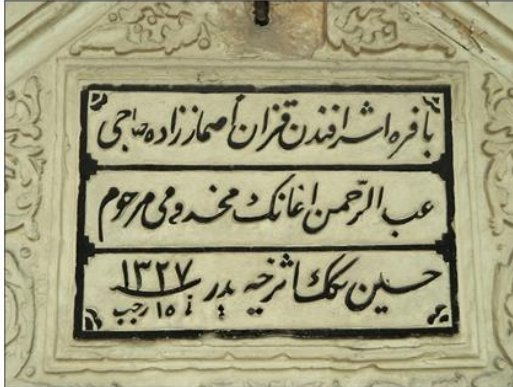
**Şekil 2.79.** Hüseyin Bey Çeşmesi Kuzeydoğu kitabesi (Özge Tokur, 2018)

**Kitabe:** Altıgen çeşmede Kuzeydoğu cephesinde 30x45 cm ölçülerinde (Şekil 2.79) ve Güneybatı cephesinde daire biçiminde istif edilmiş olarak iki adet kitabe bulunur (Şekil 2.80). Kitabeler kesme taş üzerine kabartma tekniğiyle hakkedilmiştir ve harfler siyah boya ile boyanmıştır. Kuzeydoğu cephesindeki kitabe Ta'lik yazı türü ile yazılmışken, Güneybatı cephesindeki kitabe Sülüs yazı ile yazılmıştır.

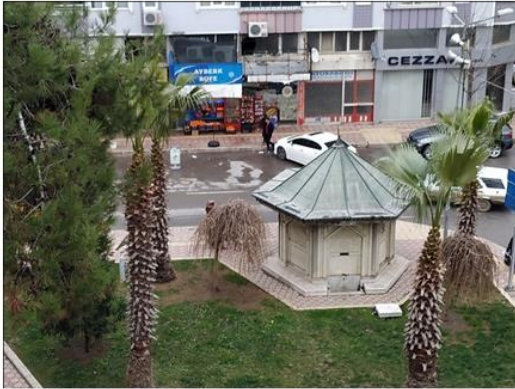
Şekil 2.81. Altıgen planlı Hüseyin Bey Çeşmesi (Özge Tokur, 2019)

**Yapının Mimari ve Bezeme Özellikleri:** Hüseyin Bey Çeşmesi üst örtüsü hariç 207 cm yüksekliğinde, altıgen planlı bir meydan çeşmesidir (Şekil 2.81). Çeşmenin her bir cephesi 202x207 cm ölçülerindedir. Çeşme; geniş saçaklı ve altı köşeli piramidal külah ile örtülüdür, üst örtü hilal biçimli alem ile sonlanmaktadır. Saçak kenarlarından sarkan ahşap bezeme tüm cepheleri dolaşmaktadır (Şekil 2.82).

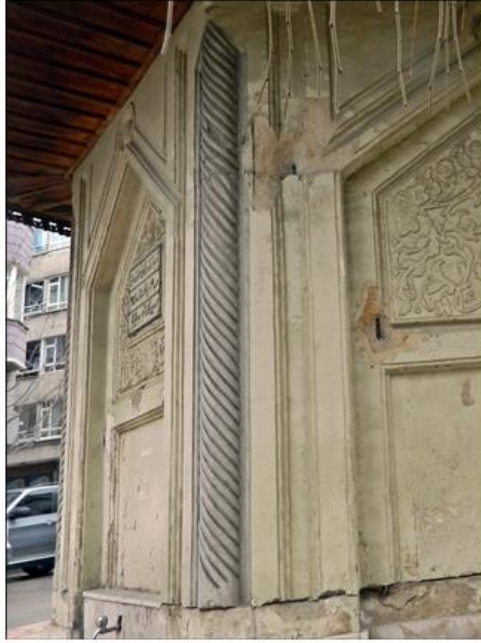
Çeşmenin her cephesinin köşelerinde bir burma sütunçe bulunurken bu sütunçeler başlık ve kaideye sahip değildir (Şekil 2.83). Her cephede üçgen biçimde sonlanan nişler yer almaktadır ve bu nişlerin tepe noktasına daire şekli işlenmiştir (Şekil 2.84). Her niş bulunduğu cepheyi kaplayacak biçimde yapılmıştır. Tüm bezemeler ve kitabeler bu nişlerin içinde yer almaktadır. Nişlerin şekli her cephede aynıdır fakat cephelerde niş içerisinde yer alan motifler farklıdır.

**Şekil 2.83.** Çeşme cephelerinde bulunan sütunçe (Özge Tokur, 2019)

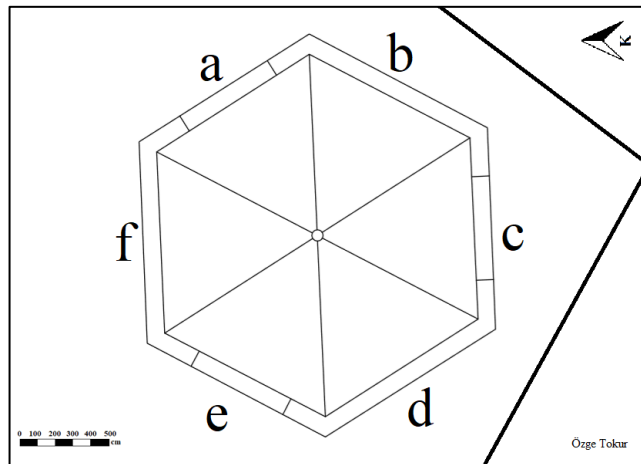
**Çizim 2.5.** Hüseyin Bey Çeşmesi'nin planı ve çeşme cephelerini belirten harfler

Her cepheye bir harf verilerek bu nişler içerisinde bulunan motifler ve cephelerin kendilerine ait özellikleri anlatılacaktır. (Çizim 2.5)

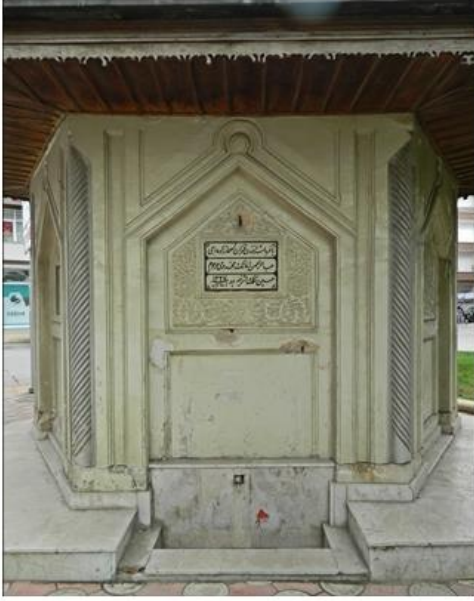
Şekil 2.85. Hüseyin Bey Çeşmesi A cephesi (Özge Tokur,2019)

- A cephesi (Şekil 2.85): Niş içerisinde üst kısımda yapının inşa kitabesi yer almaktadır. Bu kitabeyi çevreleyen dandanlı rûmi motifleri yer alırken kitabenin altında şems biçimli madalyon bulunmaktadır (Şekil 2.86). Bezemenin altında bulunan sıg nişten sonra ise çeşmenin lülesi ve 37x98,5 cm ölçülerindeki kurnası bulunur (Şekil 2.87).

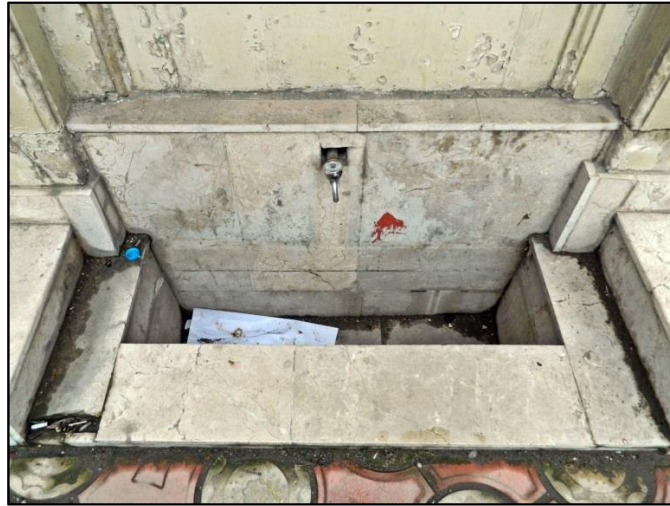
Şekil 2.87. Hüseyin Bey Çeşmesi A cephesi kurnası (Özge Tokur, 2019)

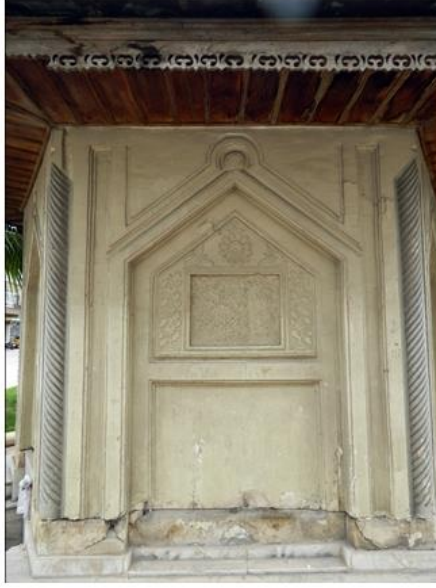
**Şekil 2.88.** Hüseyin Bey Çeşmesi B Cephesi (Özge Tokur, 2019)

- B cephesi (Şekil 2.88): Cephenin üst kısmında boş bir dikdörtgen alan bulunmaktadır. Bu dikdörtgen boşluk daha önce burada bir kitabenin bulunabileceği fikrini oluştursa da bunu doğrulayan bir kaynağa ulaşılmamıştır. Bu alanın iki yanı gül ve gül yaprakları ile bezenirken üst kısma geçişlerde stilize edilmiş lale motiflerine yer verilmiş (Şekil 2.89), üçgen biçimde sonlanan nişin orta noktasında penç motifi yerleştirilmiştir (Şekil 2.90).

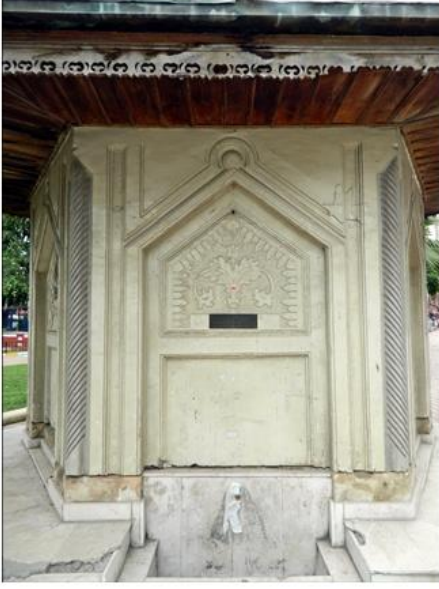
Şekil 2.91. Hüseyin Bey Çeşmesi C Cephesi (Özge Tokur, 2019)

- C cephesi (Şekil 2.91): Cephede bulunan nişte bitkisel ve geometrik bezemeye bir arada yer verilmiştir. Üçgen şeklinde sonlanan bölümü sivri uçlu geometrik bezeme çevrelerken bu alanın ortasında iki akantus yaprağı bulunur. Bu iki yaprağın ortasından ise lale motifi yükselmektedir (Şekil 2.92). Cephenin alt kısmında lülesi ve kurnası görülmektedir (Şekil 2.93).

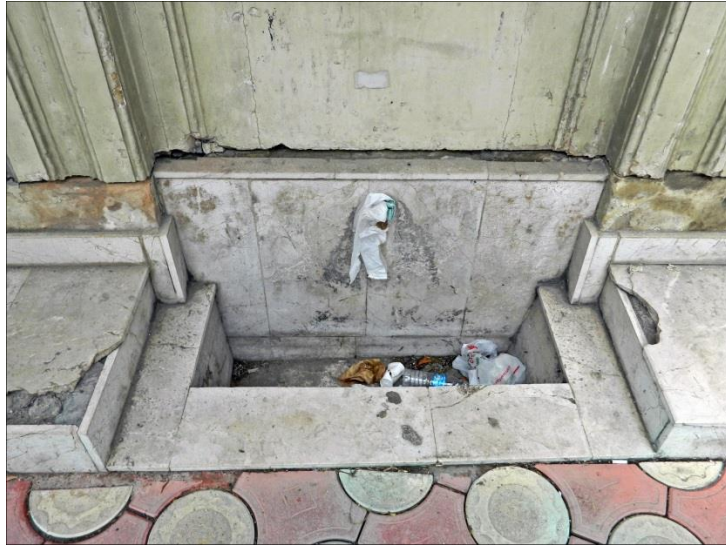
Şekil 2.93. Hüseyin Bey Çeşmesi C cephesi kurnası (Özge Tokur, 2019)

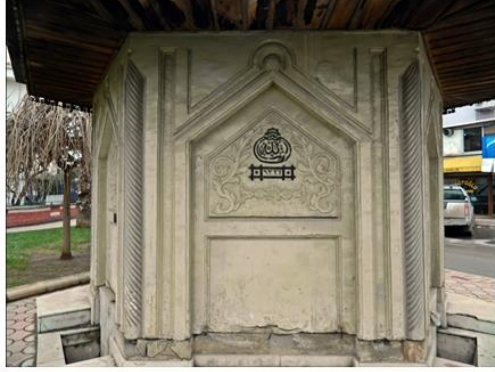
**Şekil 2.94.** Hüseyin Bey Çeşmesi D cephesi (Özge Tokur, 2019)

- D cephesi (Şekil 2.94): Cephe üzerinde Maşallah yazılı istifli bir kitabe yer almaktadır (bkz. Şekil 2.80). Yazıda bulunan Mim, Şın, Elif ve Ha harfleri yazının üstünde birleşerek saadet düğümü oluşturmuştur. Altında ise kutu içinde 1326 tarihi verilmektedir. Kitabenin üstünde penç motifi yer alırken yanlarında berkler bulunur. Altında ise ortada penç, iki yanında birer çiçek ve sonlarında lale motifi olmak üzere beş motifli bir kompozisyon oluşturulmuştur (Şekil 2.95).

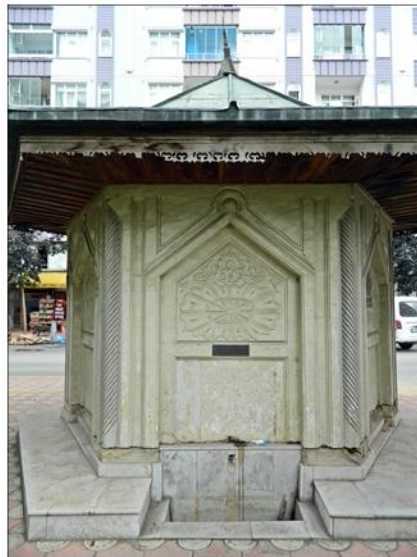
**Şekil 2.96.** Hüseyin Bey Çeşmesi E cephesi (Özge Tokur, 2019)

- E cephesi (Şekil 2.96): Cephede 45x88,5 cm ölçülerinde penç motifinden oluşturulmuş madalyon bulunmaktadır. Üst kısmında ise rumilerin çevrelediği küçük bir penç motifi yer almaktadır (Şekil 2.97). Cephenin alt kısmında lülesi ve kurnası bulunmaktadır (Şekil 2.98).

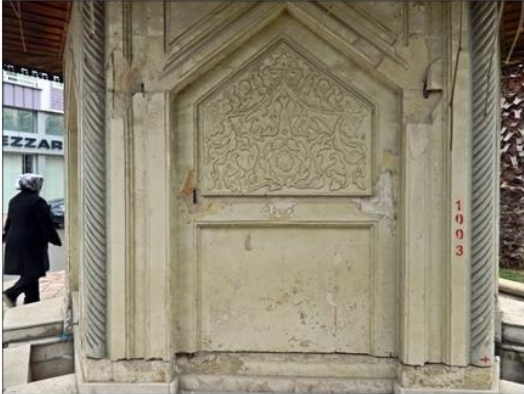
Şekil 2.99. Hüseyin Bey Çeşmesi F Cephesi (Özge Tokur, 2019)

- F cephesi (Şekil 2.99): Cephede yer yer penç motiflerinin yer yer dandanlı berklerin ve rumilerin oluşturduğu girift bir bitkisel bezeme kompozisyonu yer almaktadır (Şekil 2.100).

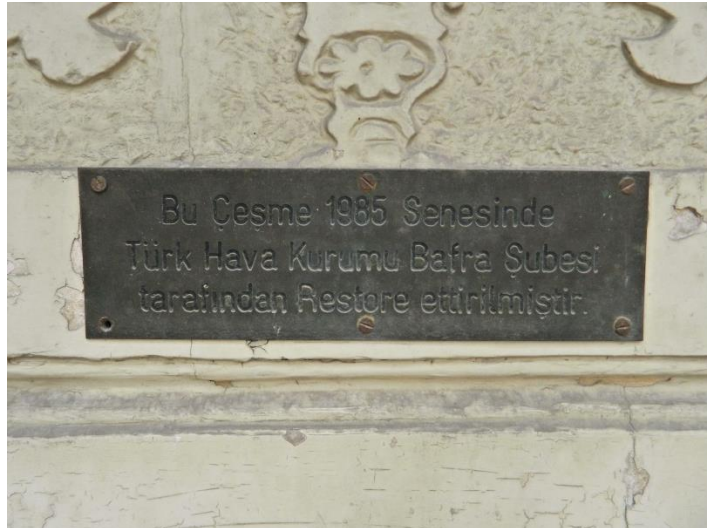
**Yapının Restorasyonları:** Çeşme 1985 yılında Türk Hava Kurumu Bafra Şubesi tarafından restore edilmiş, bu restorasyonda yapının üzerine bu restorasyonu belirten bir madeni levha eklenmiştir (Şekil 2.102). Bu restorasyon ya da başka herhangi bir restorasyon hakkında herhangi bir belgeye rastlanmamıştır.

**Şekil 2.102.** Çeşmenin restorasyonunu belirten madeni levha (Özge Tokur 2019)

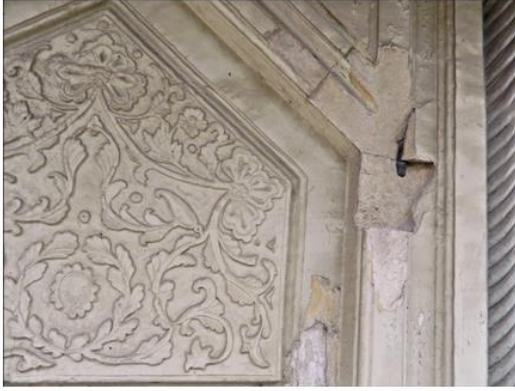
**Yapının Güncel Vaziyeti ve Tespitler:** Çeşmenin cephelerinde ve motiflerinde büyük çatlaklar, kırıklar ve malzeme kayıpları vardır (Şekil 2.103). Yapının gövdesi ile kurna ve kaide kısmı arasında büyük boşluklar bulunmaktadır (Şekil 2.104). Kurnaları zamanla kot altında kalan çeşmenin suyu akmamaktadır ve lülelerden kurnalara pas akmıştır. Çeşmenin ahşap saçaklarında kırılan, kaybolan bölgeler bulunurken saçak altında yer yer çürümeler meydana gelmiştir (Şekil 2.105). Çeşmenin alemi kırılmıştır ve yerinde eğri halde durmaktadır (Şekil 2.106).

**Şekil 2.103.** Çeşme üzerinde bulunan kırıklar (Özge Tokur, 2019)

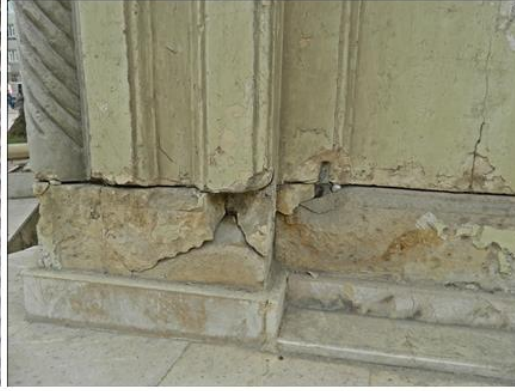
**Şekil 2.104.** Gövdede oluşan ayrılmalar (Özge Tokur, 2019)

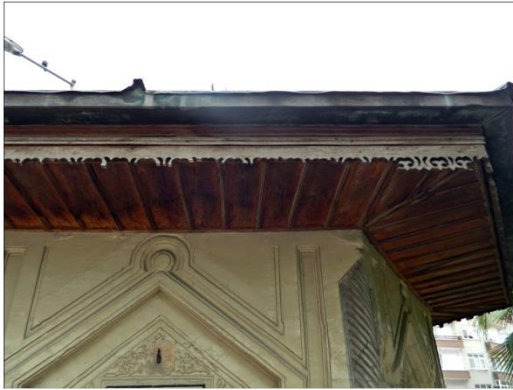
**Şekil 2.105.** Çeşmenin saçaklarında oluşan kırılmalar (Özge Tokur, 2019)

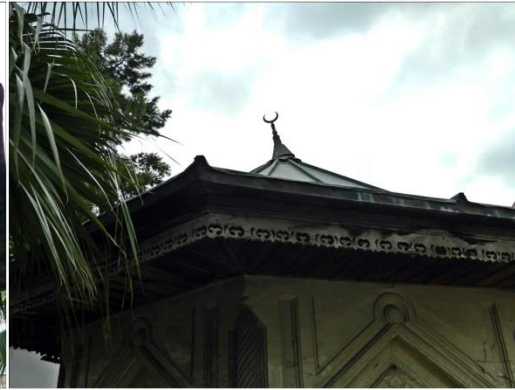
**Şekil 2.106.** Çeşmenin alemi (Özge Tokur, 2019)
