**SAMSUN – BAFRA’DA BULUNAN 18.-20. YÜZYIL ÇEŞMELERİ VE BU  
ÇEŞMELERİN KORUMA PROBLEMLERİ**

**YÜKSEK LİSANS TEZİ**  
**Özge TOKUR**

**Anabilim Dalı: Mimarlık**  
**Kültürel Mirasın Korunması ve Yönetimi Programı**

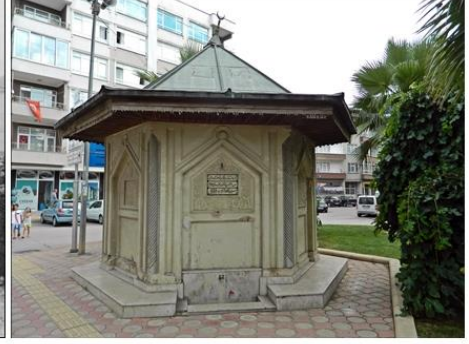
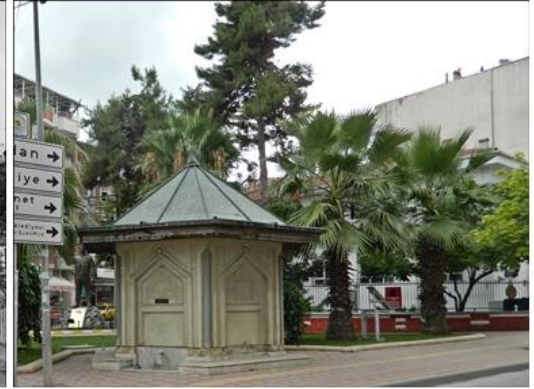
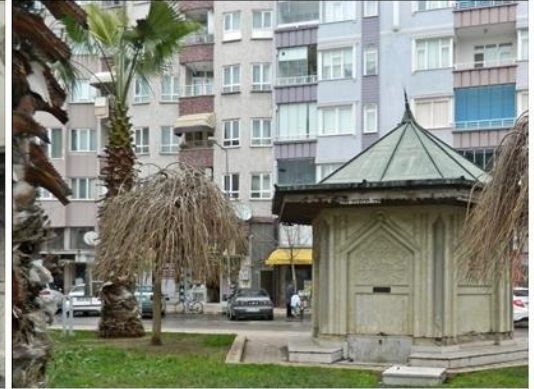
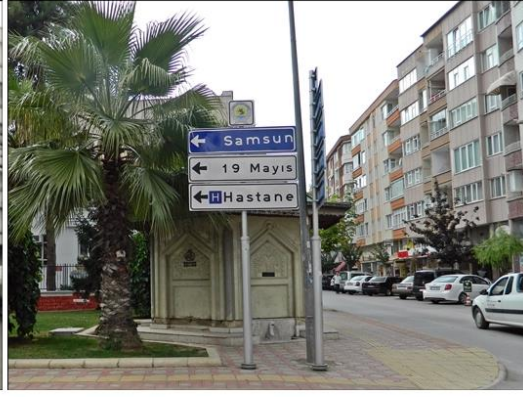
Çeşme, Bafra'nın ana caddelerinden birinin üzerinde yer aldığından yapı cephelerinde yoğun kirlenme meydana gelmiştir. Cephe üzerine yapıştırılan yapışkanlı reklam ve afişler çeşmede izler bırakmıştır. Hüseyin Bey Çeşmesi genel hatlarıyla korunabilmiş görünen bir çeşmedir fakat çeşme incelendiğinde aslında bir koruma sağlanamadığı görülmektedir (Şekil 2.107-114).

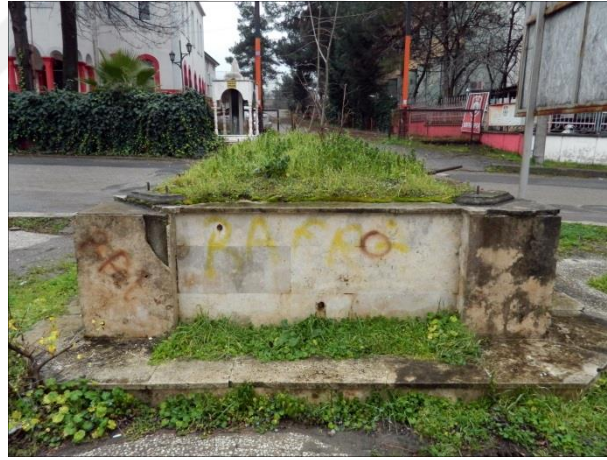
**Şekil 2.115.** Bafraspor Kulübü binası karşısında yer alan Taçlı Çeşme'nin kalıntısı (Özge Tokur, 2019)

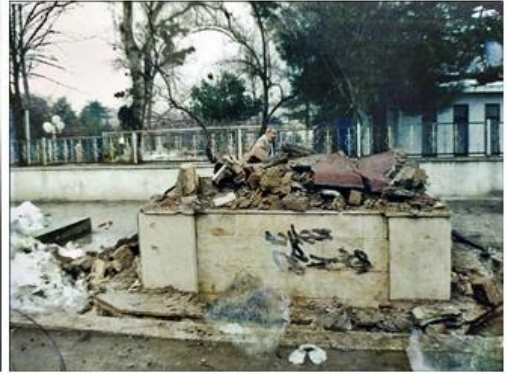
kaynağa rastlanmamıştır. Çeşmenin kubbe ve sütunları, maruz kaldığı yoğun kar yağışı sebebiyle 19.01.2002 tarihinde yıkılmıştır(Şekil 2.116-117).

Şekil 2.117. Yıkıldıktan sonra Taçlı Çeşme (S.K.V.K.B.K., f.ç. tarihi: 2002)

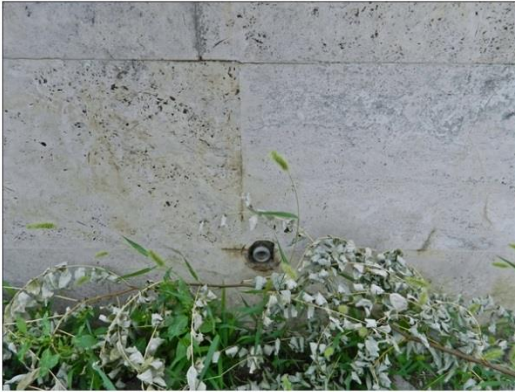
Şekil 2.118. Çeşmenin lülesi (Özge Tokur, 2019)

**Yapının Mimari ve Bezeme Özellikleri:** Çeşmenin inşa edildiği dönemdeki mimari özelliklerinden bahsedecek olursak; bir meydan çeşmesi olan Taçlı Çeşme'nin kare şeklinde bir kaidesi ve bunun üzerinde 2.85x2.85 cm ölçülerinde kare planlı su haznesi vardır. Bu haznenin dört yanında çeşmenin lüleleri yer almaktadır (Şekil 2.118). Çeşmenin üzerinde, kare kaidenin köşelerine eklenmiş olan ikili sütunçelerin taşıdığı bir kubbe inşa edilmiştir. Bu kubbenin etrafı yeşil ve kahverengi yaprak motifleri ile sarılmıştır (Şekil 2.119).

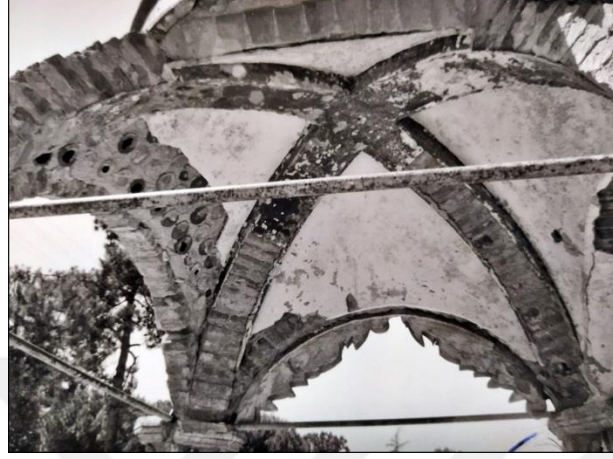
**Malzeme Kullanımı:** Çeşmenin kaidesi ünye mermerinden<sup>34</sup>, su haznesi ise kesme taştan yapılmıştır. Sütunları taştan, kubbesi ise tuğladan inşa edilmiştir (Şekil 2.120).<sup>35</sup> Kubbeyi çevreleyen yaprak motifleri ise taştan yapılmış ve yapıya monte edilmiştir.

**Şekil 2.120.** Taçlı Çeşme'nin kubbesine içten görünüşü (S.K.V.K.B.K. f.ç.tarihi: 2001)

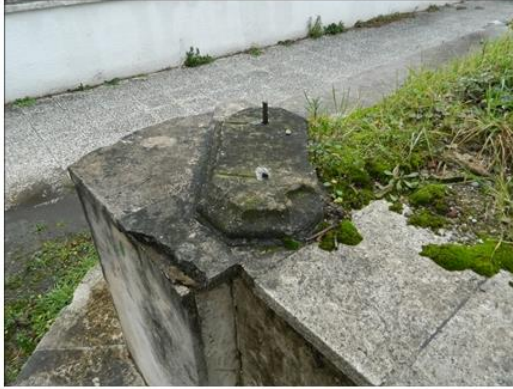
**Yapının Güncel Vaziyeti ve Tespitler:** Taçlı Çeşme yıkıldığı tarihten beş yıl sonra, 2007 yılında rölöve ve restitüsyon projeleri onaylansa da çeşme herhangi bir müdahale görmemiştir. Çeşmenin günümüzde kubbesi ve sütunları bulunmamaktadır. Çeşmeden geriye yalnızca sütun kaideleri, su haznesi ve çeşmenin kaidesi kalmıştır (Şekil 2.122). Su haznesinin içi atıklar ile dolu durumdadır ve haznenin dört yanında yer alan çeşmelerin yalnızca lüleleri yerinde durmaktadır. Hazne çevresinde yoğun kirlenme ve spreyci boya ile yazılmış yazılar bulunmaktadır. Çeşmenin kurnaları ise kot altında kalmıştır ve üstleri atıklar ve bitkiler ile kapanmıştır (Şekil 2.123). Taçlı Çeşme'nin hiçbir noktasında koruma kavramından söz etmek mümkün değildir (Şekil 2.124-133).

**Şekil 2.122.** Çeşmenin sütun kaidesinin kalıntısı (Özge Tokur, 2019)

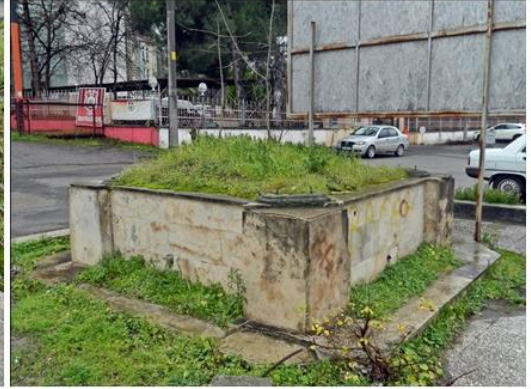
**Şekil 2.123.** Çeşmenin lüleleri (Özge Tokur, 2019)

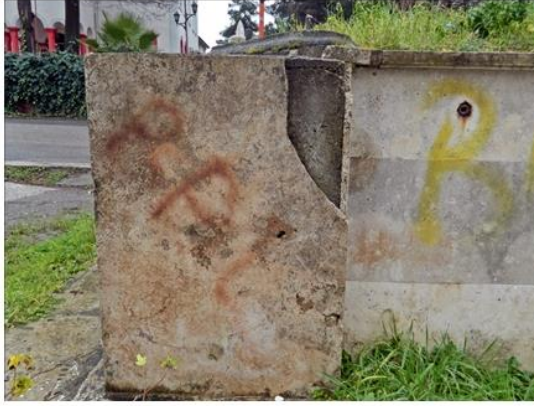
Şekil 2.132. Taçlı Çeşme üzerine yazılan yazılar (Özge Tokur, 2019)

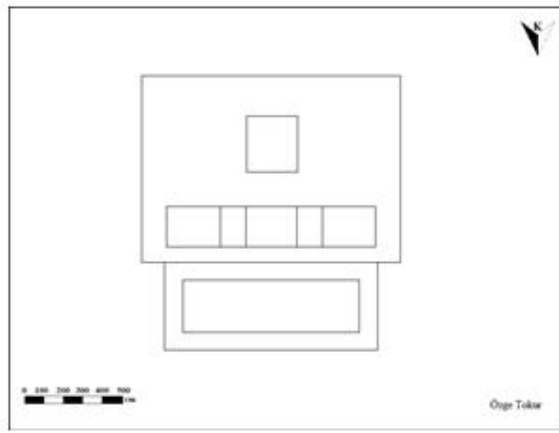
**Çizim 2.6.** Aynalı Çeşme'nin planı (Özge Tokur, 2019)

**Tarihçe:** Çeşme üzerinde bulunan ibareye göre çeşme, 1945 yılında yaptırılmıştır (Çizim 2.6), (Şekil 2.134). Çeşmenin yaptıranı hakkında herhangi bir bilgi bulunmamaktadır fakat bölgede çeşmenin yerel halk tarafından yaptırıldığı bilinmektedir.<sup>36</sup>

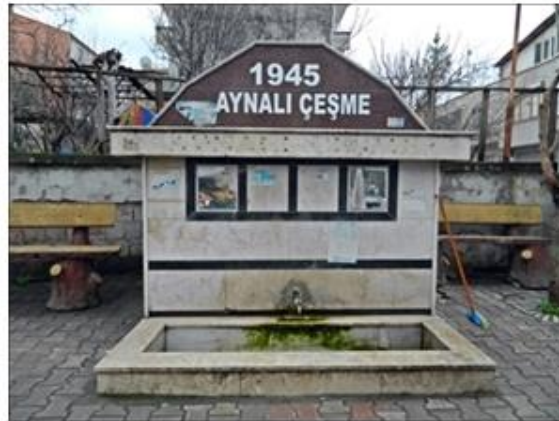
**Şekil 2.134.** Aynalı Çeşme ve üzerinde bulunan tarih belirten ibare (Özge Tokur, 2019)

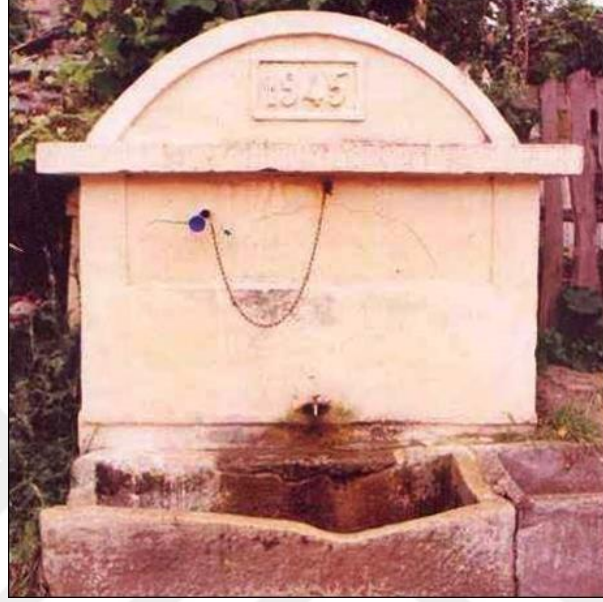
**Yapının Mimari ve Bezeme Özellikleri:** Çeşmenin inşa edildiği dönemdeki mimari özelliklerinden bahsedecek olursak; yarım daire şeklinde bir alınlığa sahiptir ve bu alınlık üzerinde kabartmalı biçimde 1945 tarihi yer almaktadır. Bu bölümün altında cephe boyunca uzanan bir silme yer almaktadır. Çeşmenin alt kısmında lülesi ve kurnası bulunmaktadır (Şekil 2.135).

**Şekil 2.135.** 1990 yılında Aynalı Çeşme (Safet Ay arşivi)

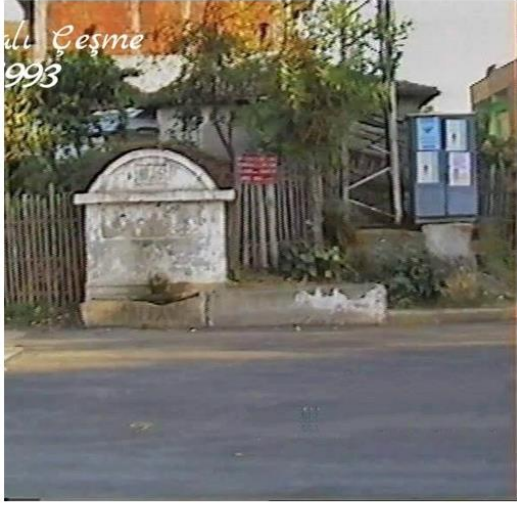
**Yapının Güncel Vaziyeti ve Tespitler:** Aynalı Çeşme günümüzde inşa edildiği hâlden oldukça farklı bir vaziyettedir. Yarım daire biçimindeki alınlığı köşeli bir alınlığa dönüştürülmüş, 1945 tarihi metal malzeme ile hazırlanarak alınlığa takılmıştır. Cephe boyunca uzanan silmenin altında siyah renk mermerle çevrelenmiş 27,5x30 ölçülerinde yan yana dört çerçeve bulunmaktadır. Bu çerçevelerden birincisinde ve dördüncüsünde ayna bulunmaktadır. Kurnasında yoğun yosunlanma görünmektedir. Cephe üzerine yapıştırılan yapışkanlı reklam ve afişler çeşmede izler bırakmıştır. Çeşmenin arkasında su deposu yer alır ve çeşme günümüzde kullanıma açıktır, suyu akmaktadır. Çeşmenin suyu akıyor

olsa da çeşme hakkında korumadan söz etmek mümkün değildir. Çeşmenin her bir ögesi büyük değişimler geçirmiştir (Şekil 2.136-141).

**Şekil 2.136.** 1993'te Aynalı Çeşme (Biol Bircan arşivi)

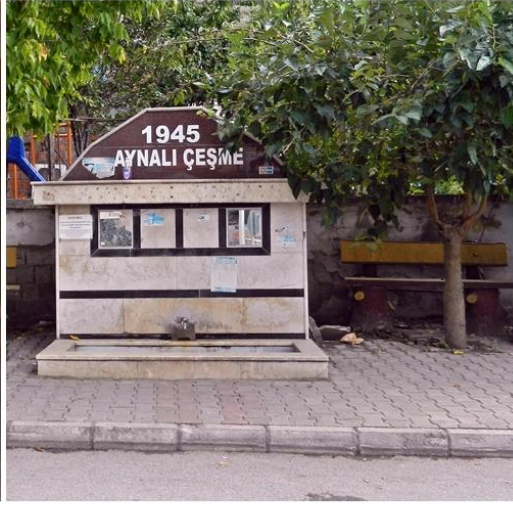
**Şekil 2.137.** 2018'de Aynalı Çeşme (Özge Tokur, 2018)

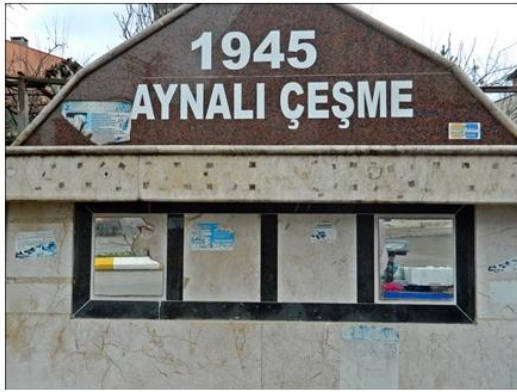
**Şekil 2.138.** Çeşme üzerindeki aynalar (Özge Tokur, 2019)

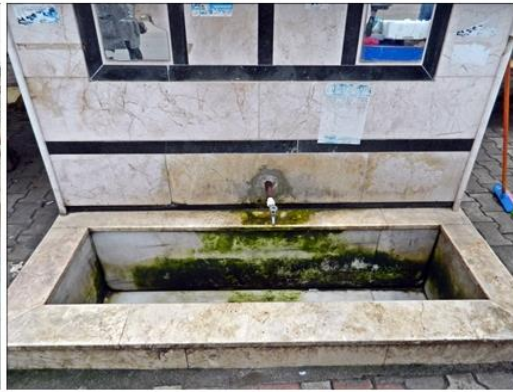
**Şekil 2.139.** Çeşmenin kurnası (Özge Tokur, 2019)

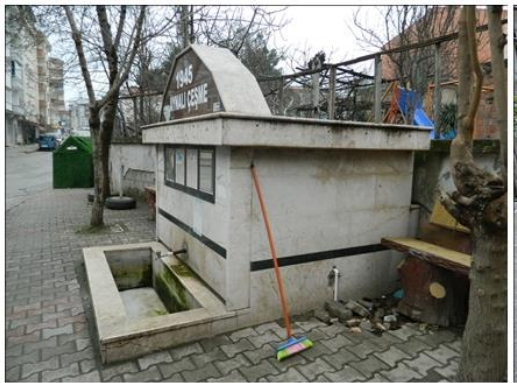
**Şekil 2.140.** Çeşmenin yan cephesi (Özge Tokur, 2019)

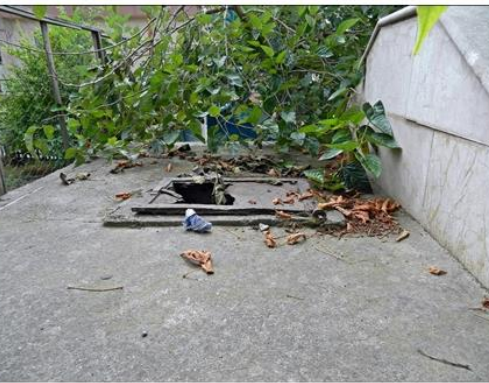
**Şekil 2.141.** Çeşmenin su deposu (Özge Tokur, 2018)

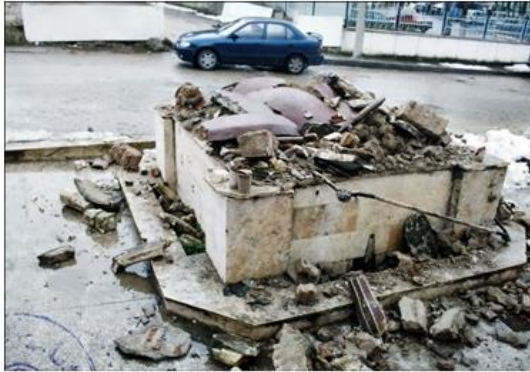
İç nedenler ile ortaya çıkan sorunlardan biri Taçlı Çeşme’de görülmektedir. Çeşmeye taşıyıcı olarak yerleştirilen sütunlar taşıdığı kubbeye göre yetersiz güçtedir. Ayrıca kubbede kullanılan tuğlaların iyi pişirilmemiş olması da dayanıklılığı olumsuz etkilemektedir (Şekil 2.142).<sup>38</sup> Bu etkenler göz önünde bulundurulduğunda kubbenin yoğun kar yağışı sebebiyle yıkılmasının iç nedenler ile oluşmuş bir problem olduğu ortaya çıkmaktadır. İç nedenlerden ortaya çıkan bir diğer sorun ise çeşmelerin demir bağlantıların korunamaması sonucunda yapının demir elemanlarının paslanmasıdır<sup>39</sup>. Bu durum ise Hüseyin Bey Çeşmesi’nde karşımıza çıkmaktadır. Çeşmenin lülelerinin olduğu bölgede paslanmalar göze çarpmaktadır (Şekil 2.143)

**Şekil 2.142.** Kubbesi yıkıldıktan sonra Taçlı Çeşme (S.K.V.K.B.K., f.ç.tarihi:2002)

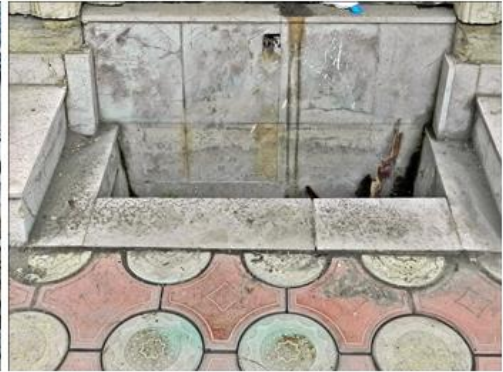
**Şekil 2.143.** Hüseyin Bey Çeşmesi'nde oluşan paslanmalar (Özge Tokur, 2019)

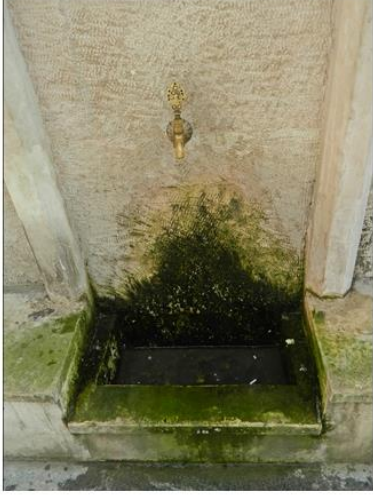
görünen yosunlanma problemi; zeminden yükselen nemin ve çeşmeden akan suyun çeşme yüzeyinde baktığı nemin etkisi ile meydana gelmektedir. Bu yosunlanma durumu ileri safhalarda duvarın fiziksel ve kimyasal yapısına zarar verebilmektedir<sup>40</sup>. Yosunlanma problemi Ali Bey Çeşmesi (Şekil 2.144), Kadı Çeşmesi (Şekil 2.145), Taşlı Çeşme (Şekil 2.146) ve Aynalı Çeşme'de (2.147) karşımıza çıkmaktadır.

**Şekil 2.144.** Ali Bey Çeşmesi'nde oluşan yosunlanma (Özge Tokur, 2019)

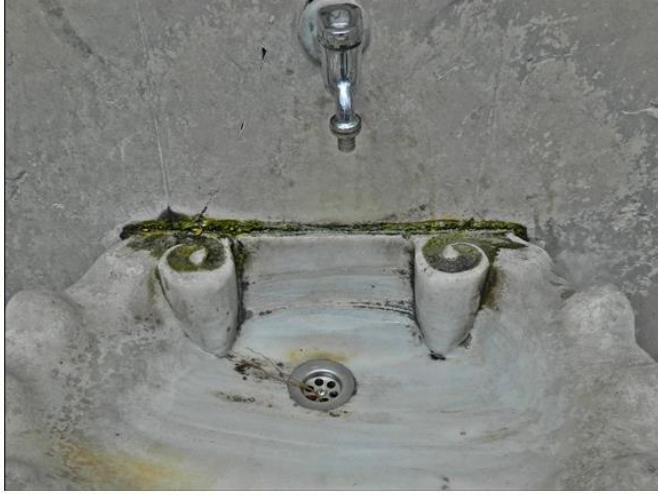
**Şekil 2.145.** Kadı Çeşmesi'nde oluşan yosunlanma (Özge Tokur, 2019)

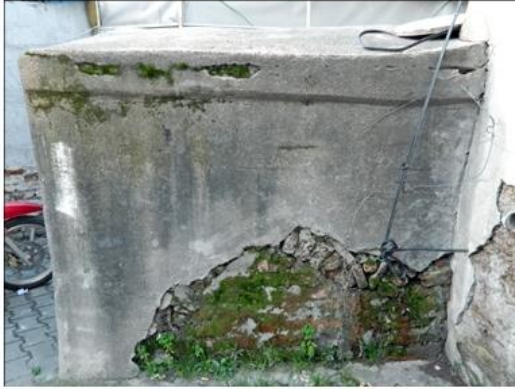
**Şekil 2.146.** Taşlı Çeşme'de oluşan yosunlanma (Özge Tokur, 2019)

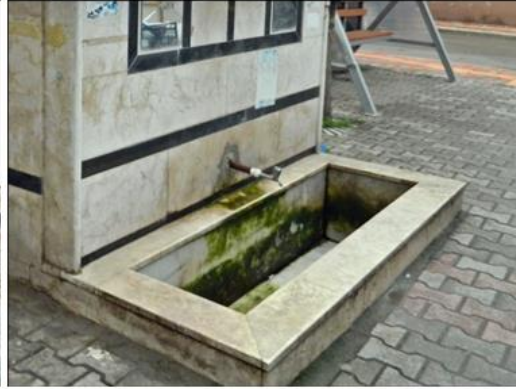
**Şekil 2.147.** Aynalı Çeşme'de oluşan yosunlanma (Özge Tokur, 2019)
