**ANKARA HAMAMÖNÜ BÖLGESİ HACETTEPE MAHALLESİ
GELENEKSEL KONUTLARINDA MEKÂNSAL ANALİZ**

YÜKSEK LİSANS TEZİ

MİMARLIK ANABİLİM DALI

**DIYARBAKIR
HAZİRAN 2019**

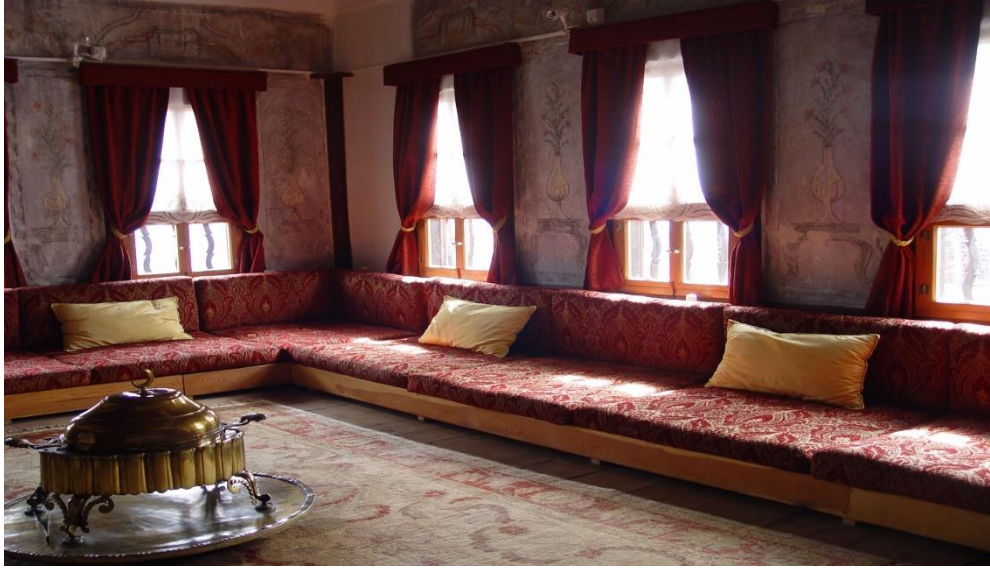
Şekil 3.4. Bir Türk Evine Ait Oda (icmimarlikdergisi.com)

Hamamönü geleneksel konutlarında Türk evlerinde olduğu gibi odalar kendi içinde bir bütün olarak değerlendirilebilir. Odaların içinde bulunan dolaplar, sekiler, odayı çeviren hayat ve eyvanlar bu mekânın değerini arttırmıştır. Türk evlerinde en değerli mekânlardan biri olan odalar, genelde dikdörtgen formda karşımıza çıkar. Elde edilen bu dikdörtgen alan fonksiyonel olarak iki ana bölüme ayrılmıştır. Bunlardan ilki sekialtı olarak isimlendirilen dolapların bulunduğu, belki dolapların yanına bir şömine eklenen, düşük tavanlı bölümdür. İkinci bölüm ise sekiüstü olarak adlandırılır. Sekiüstü bölümü, oturma alanı olarak düşünülmüştür. Bu bölümde sabit ve alçak sedirler bulunur. Ayrıca bu bölümün dışarıya veya hayata bakan pencereleri bulunur (Kuban 1995).

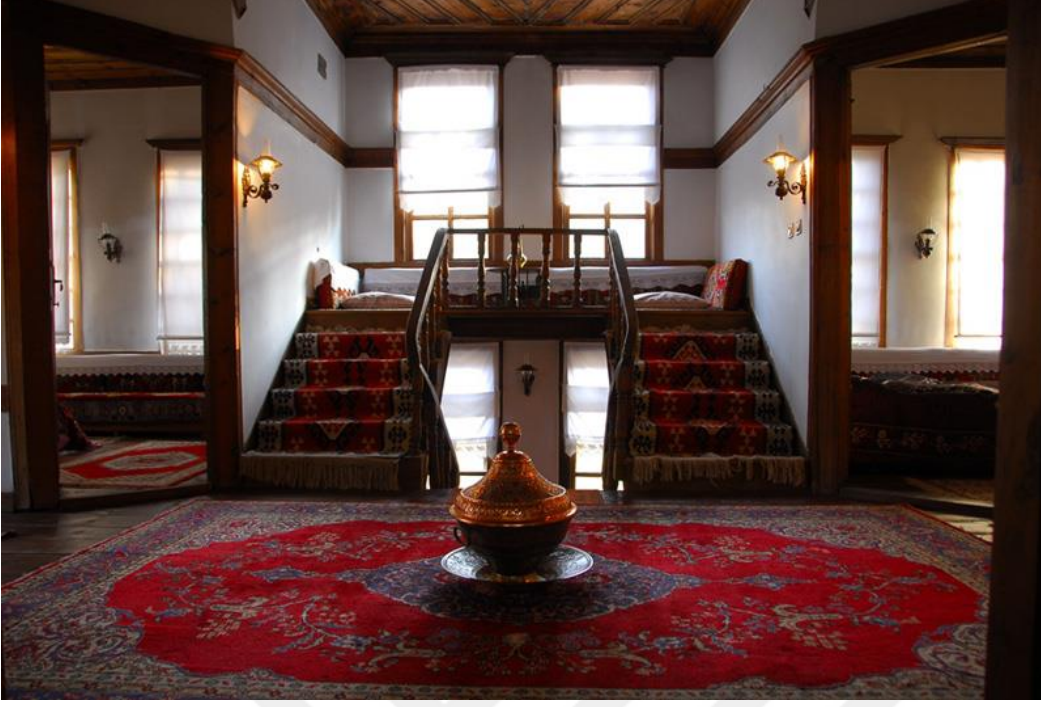
Şekil 3.5. Türk Evinde Sofa (icmimarlikdergisi.com)

Sofalar; plan tiplerini doğrudan belirleyen elemanlardır (Eldem 1958). Sofaların, Türk evi plan tipini batı evlerinin plan tiplerinden ayıran en önemli öge olduğunu belirtmiştir. Sofalar ortada bir meydan durumunda olabilir veya bir yahut iki tarafı kapalı sokak olarak tabir edilebilir. Evin en önemli ögesi olarak kabul edilen odalar, şekil 3.5.'de olduğu gibi sofalara açılır (Eldem 1958). Sofa yakın akrabalık ilişkileri olan, aynı evde ayrı odaları kullanan ailelerin buluşma noktası niteliğindedir (Eruzun 1989). Bu durum Türk aile yapısının taşıdığı niteliklerin sonucunda sofa kavramının ortaya çıktığını göstermiştir (Kuban 1995).

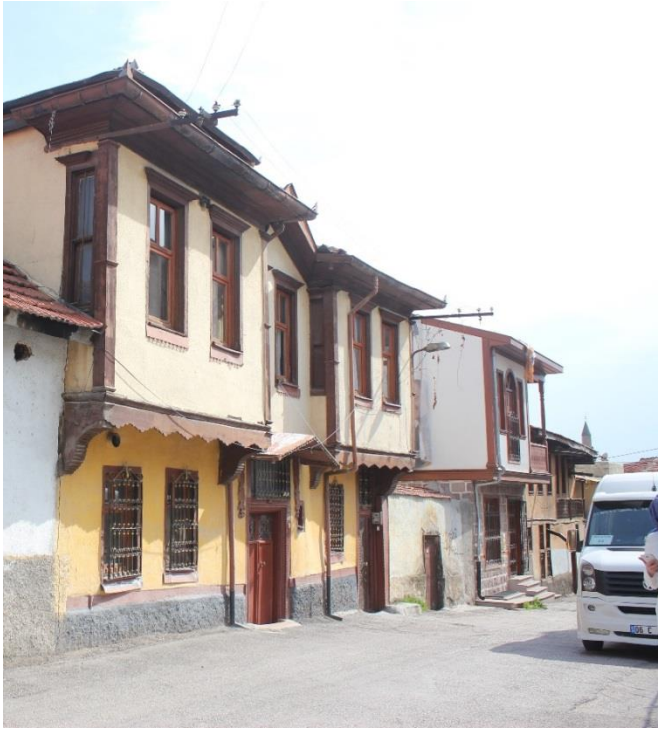
Şekil 3.6. Bölgedeki konutlarda çıkmalar

Hamamönü evlerinde, çıkmalar önemli bir yere sahiptir. Bölgede evlerin sınırını sokak belirlemiştir. Evlerde zemin katın sınırını sokaklar belirlerken, çıkmalar genelde sokağa doğru boydan boya veya cumbayla (tek bir odanın çıkmasıyla) sınırlı olabilmektedir (Şekil 3.6.).

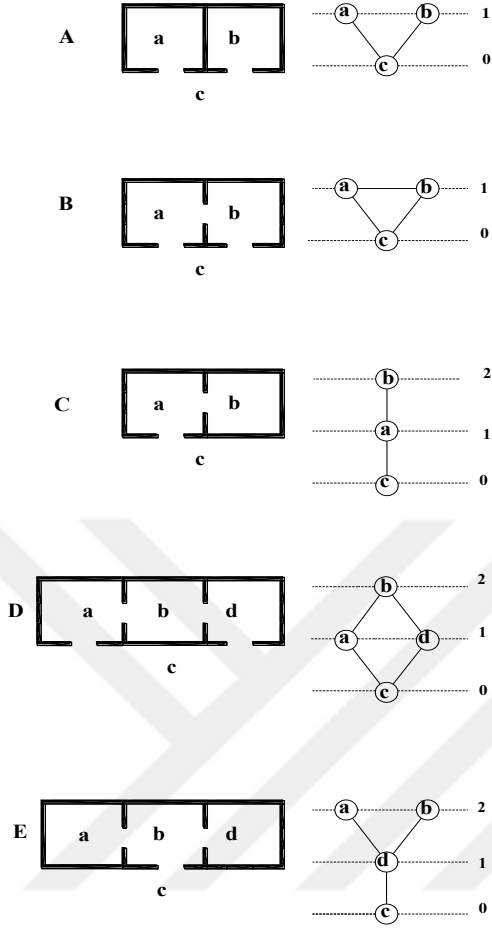
Şekil 3.10. Geçiş grafiklerinde derinlikler ve halkalar [Hillier ve Hanson, 1984]

Derinliğin mahremiyetle ilişkisi konfigürasyonel yapıya sosyal, kültürel anlamlar yükler. Çeşitli araştırmalarda en derin mekânların (Dursun, 1995) kimler tarafından ve ne amaçla kullanıldıkları bu yolla bulunabilir. Tasarım aşamasında gamma grafiğinde tespit edilen mekân eğer en son ulaşılması istenen mekân ise grafikte en son noktada gösterilip tasarım o yönde geliştirilebilir. Geleneksel konutlarda terminal mekân hangi mekândır, alan çalışması sonucunda belirlenerek ortak bir sonuca ulaşılır. Gerçekten sosyal ve kültürel anlam olarak mekânın istendiği konumda yer alıp almadığı bu analiz ile belirlenebilir.

Bir mekâna ait derinlik değeri o mekâna ulaşırken geçilen mekân sayısını ifade etmektedir. Aşılan mekân sayısına ulaşım adım sayısı denilmektedir. Bir mekâna ait ortalama derinlik değeri ise tüm mekânlara ait ulaşım adım sayılarının ortalaması olarak kabul edilmektedir.

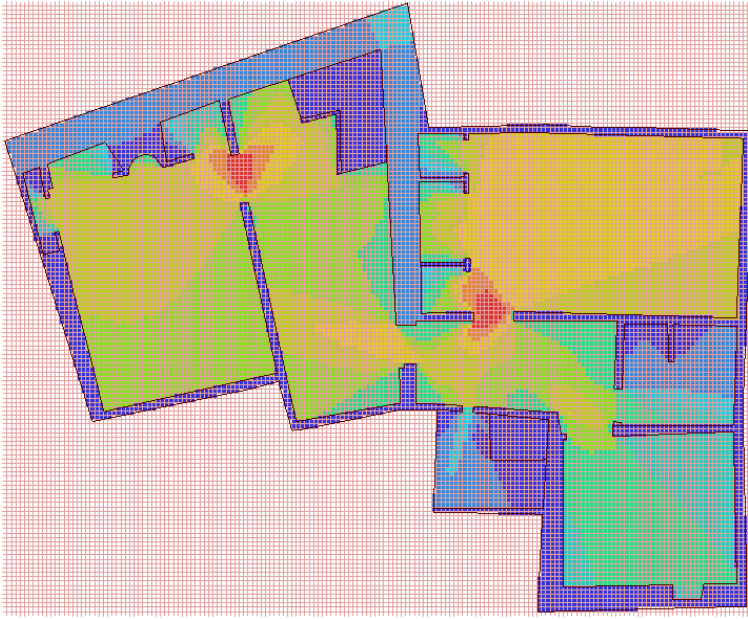
Őekil 3.15. Depth MapX programında derinlik haritası

Oluřturulan bu gridler, fill komutu kullanılarak doldurulmuřtur. İi doldurulan planlar tools menüsü iinde bulunan visibility sekmesi iindeki make visibility graph komutu yardımıyla mekânların görünür alan grafikleri oluřturulmuřtur.(Őekil 3.13.). Görünür alan grafikleri incelendiėinde, grafik üzerinde bulunan renklerin deėiřtiėi dikkat çekmektedir. Bu renkler incelendiėinde kırmızı ve sarı tonları en sıė yerlerini gösterirken, mavi tonları derin bölgeleri göstermektedir. Mahremiyetin olduėu bölgeleri gösteren derin mekânlar olurken sosyal alanların fazla olduėunu gösteren sıė mekânlardır.

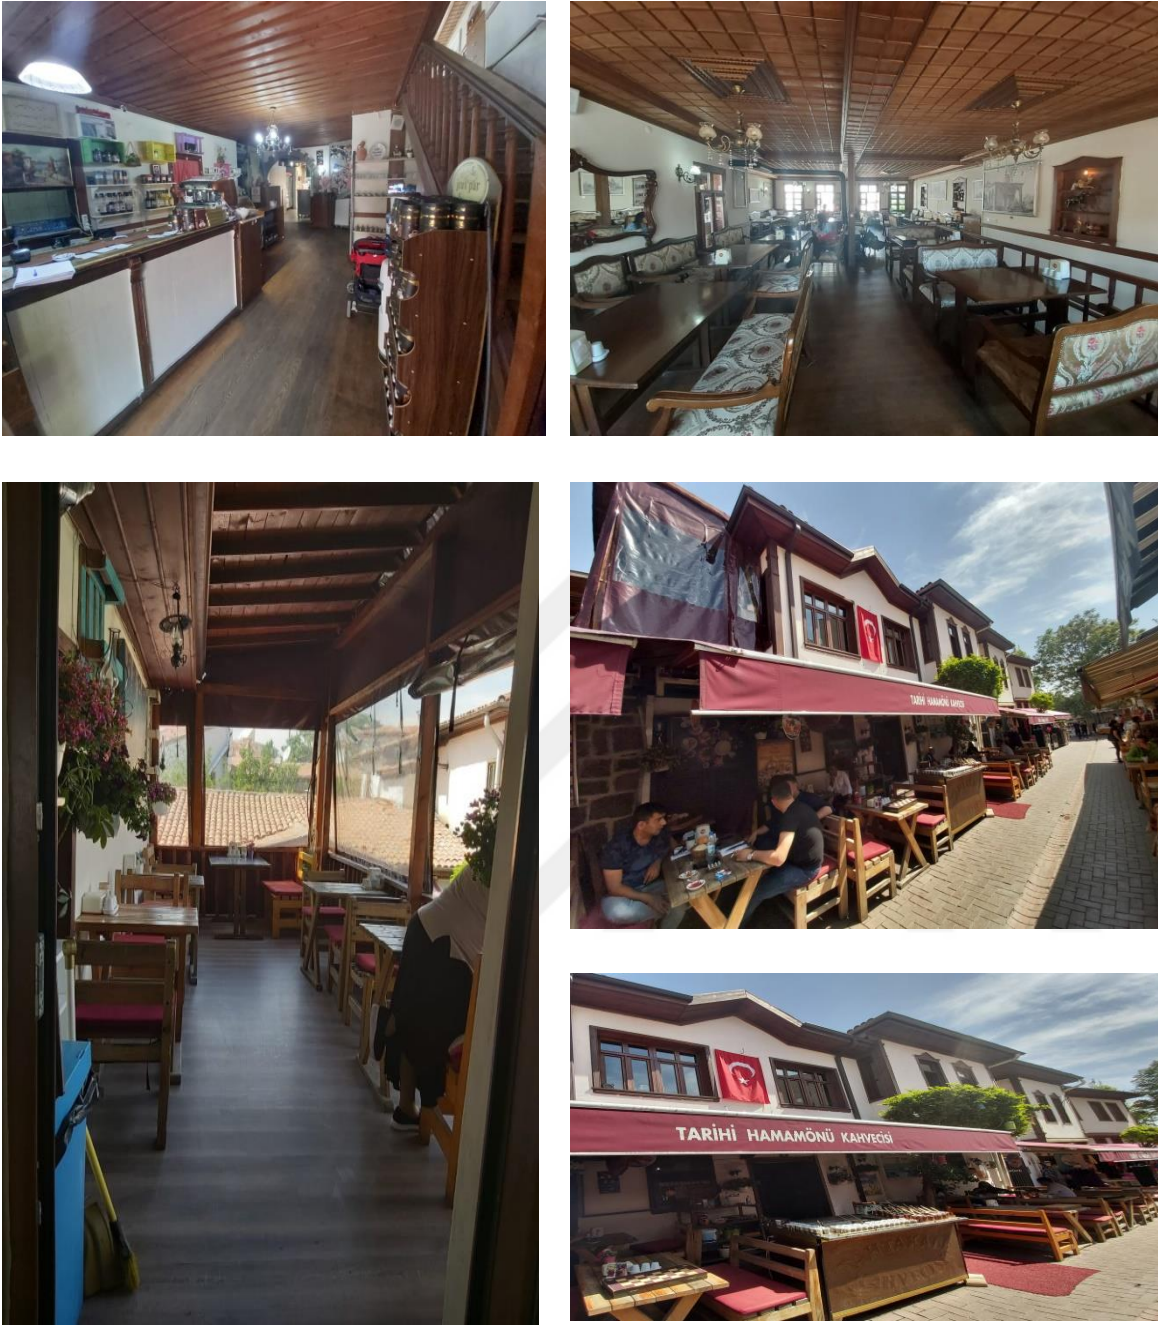
Şekil 4.4. 1 Numaralı Evin iç ve dış cephe fotoğrafları

Yapı moloz taş ve ahşaptan inşa edilmiştir. Yapıda, daha sonradan yapılan bölmelerde tuğla malzeme kullanılmıştır. Çatısı, alaturka kiremit ve ahşap malzeme ile yapılmıştır. Yapıda bulunan kapılar ve pencereler ahşaptandır. Tavanları yine ahşap asma tavan ile olan yapının zemin döşemesi ise ahşap parkedendir.

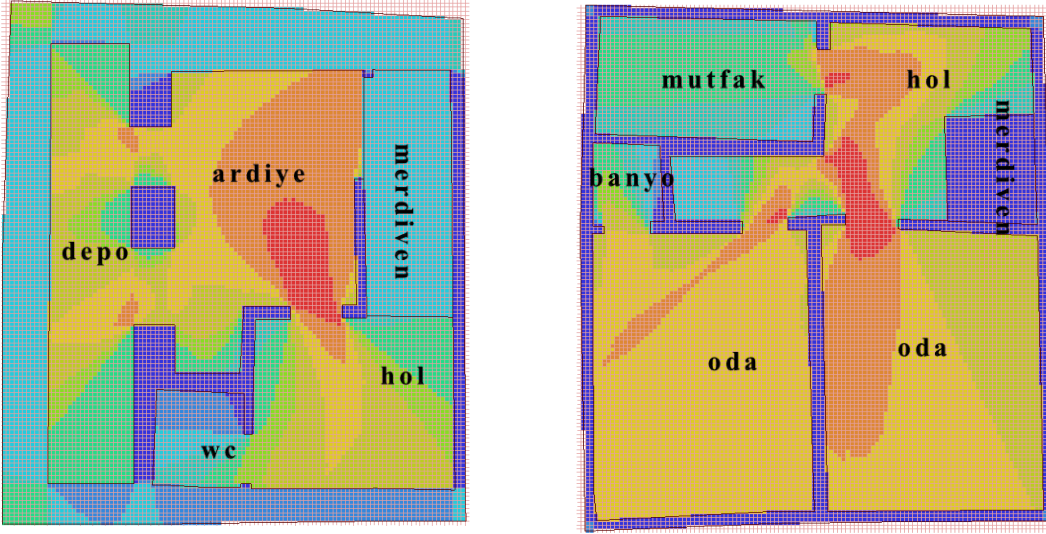
Analiz sonucuna göre birinci kat bağlantılılık değerleri

Minimum:12

Şekil 4.8. 1 numaralı evin eski durumu bağlantılılık analizi (Connectivity)

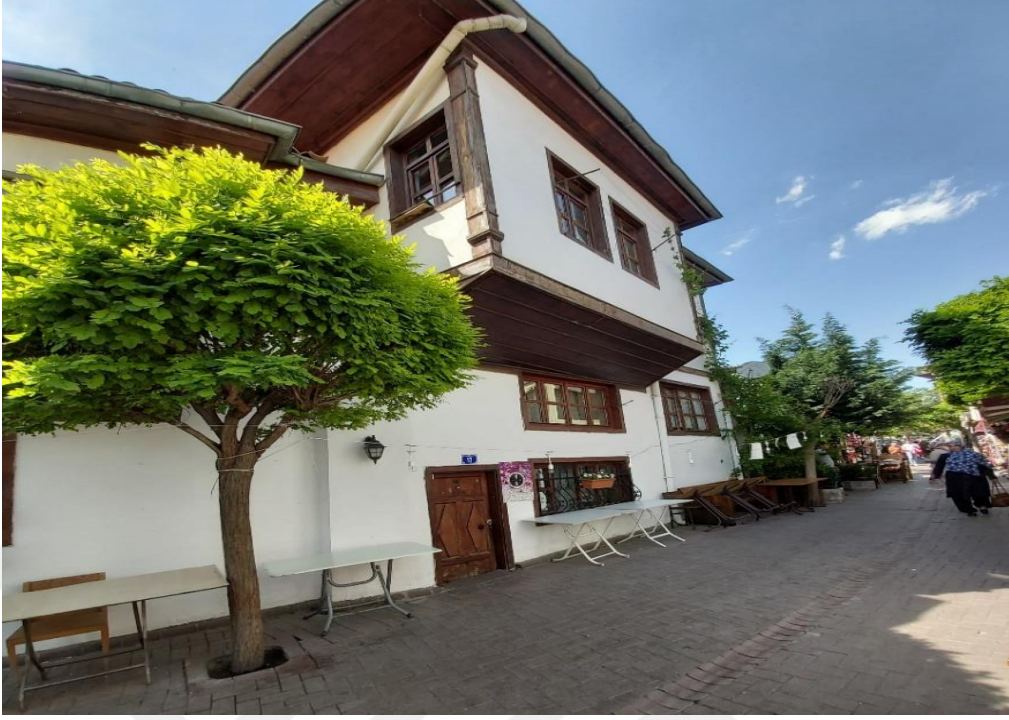
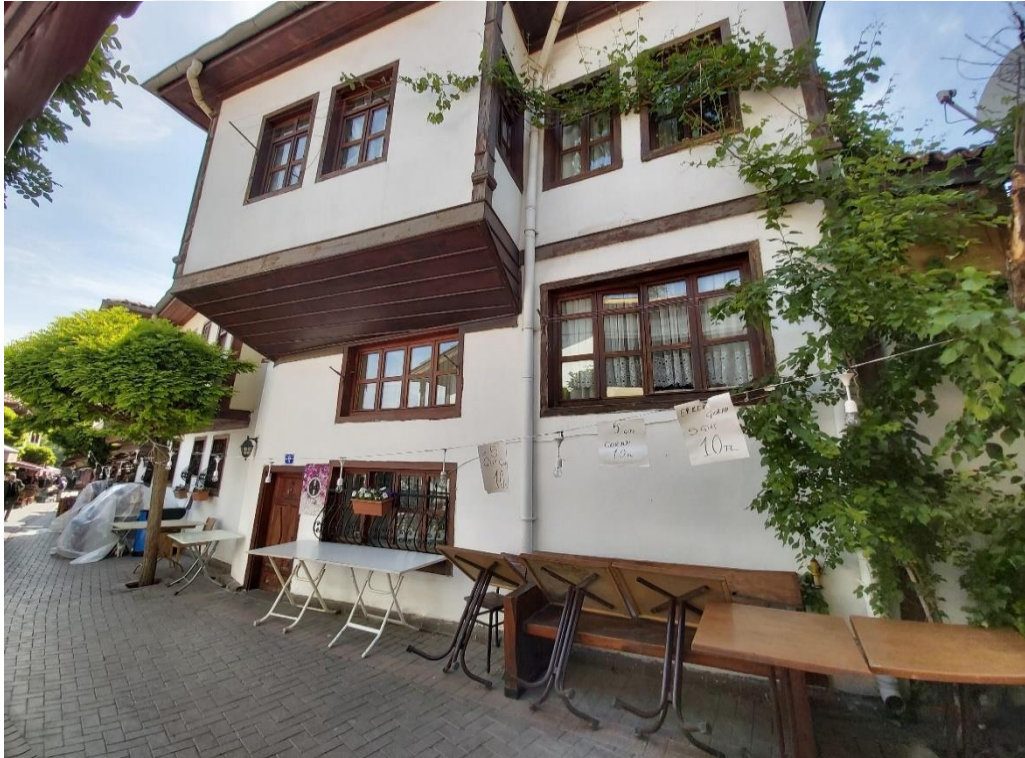
Şekil 4.10. 2 Numaralı Evin dış cephe fotoğrafları

Yapının dış cephesinde ahşap ve düz sıva kullanılmıştır. Yapının iç kısmına girilemediğinden iç mekânlarda kullanılan malzeme ile alakalı bir bilgi bulunmamaktadır. Yapım tekniğinin diğer yapılarla aynı şekilde olduğu tahmin edilmektedir. Yani alt kısımlar moloz taş, üst kısımlar ahşap kâgir yığma yapı olarak yapıldığı düşünülmektedir.

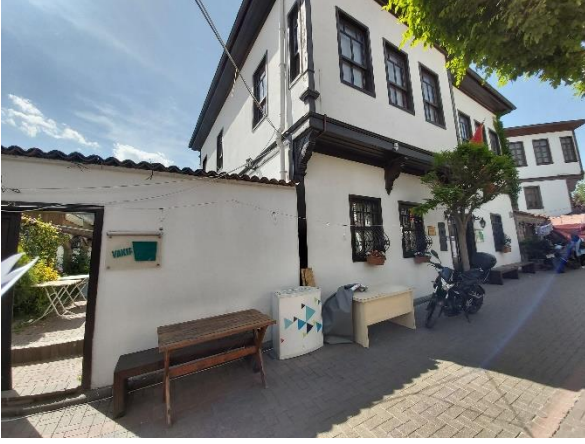
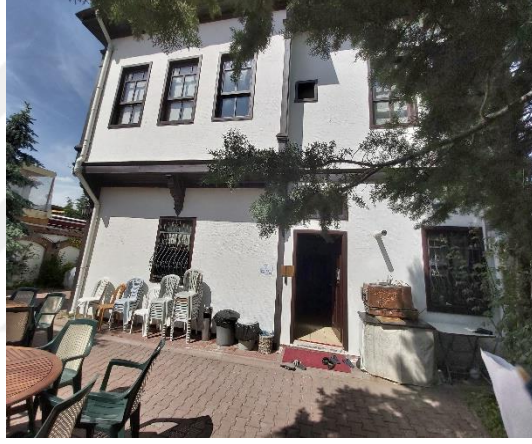
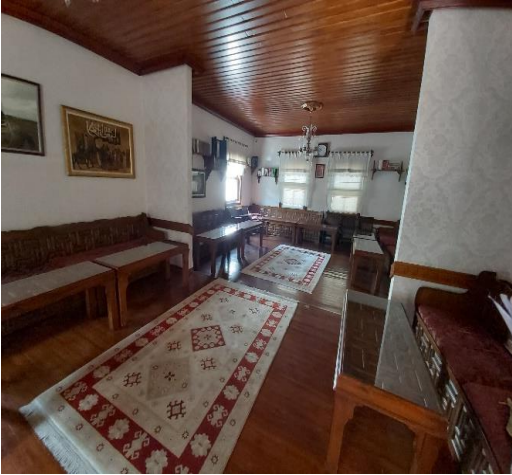
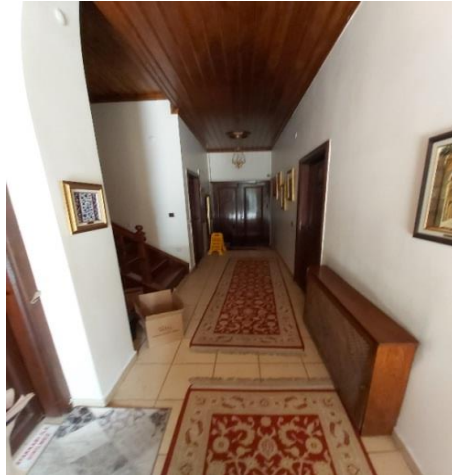
Şekil 4.14. 3 Numaralı Evin iç ve dış cephe fotoğrafları

Yapının temel yapım malzemesi ahşap ve taştır. Ahşap karkas olarak yapılan bu yapıda ahşap asma tavanlar kullanılmıştır. Zemin yine ahşap parke ıslak hacim olarak, kullanılan bölümler karo mozaikten yapılmıştır. Yapının duvarlarının taş ve ahşap ağırlıklı olduğu görülmektedir. Eski planlar ile güncel durum karşılaştırıldığında bazı duvarların sonradan yapıldığını ve yapılan bu duvarlarda tuğla kullanıldığını görmekteyiz.

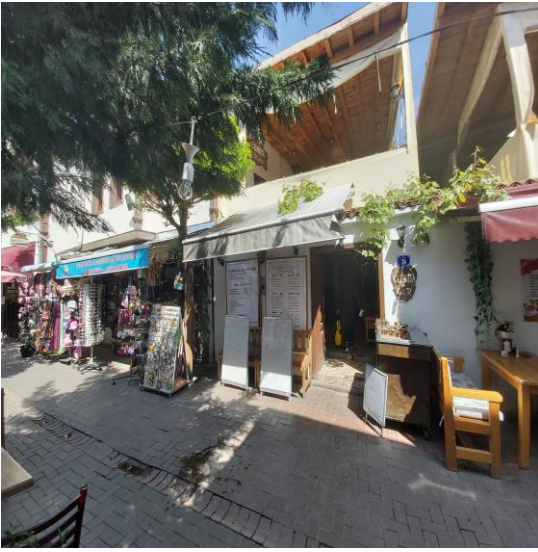
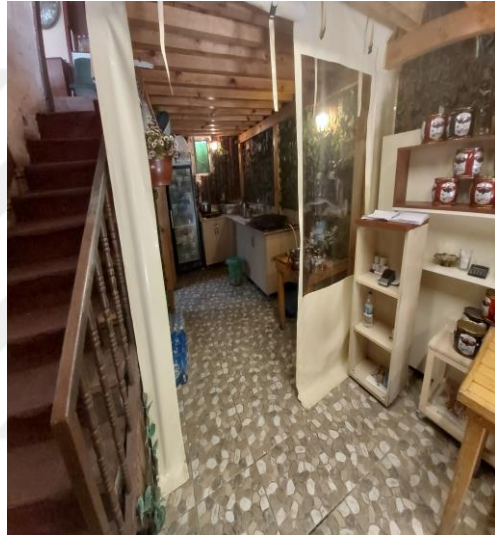
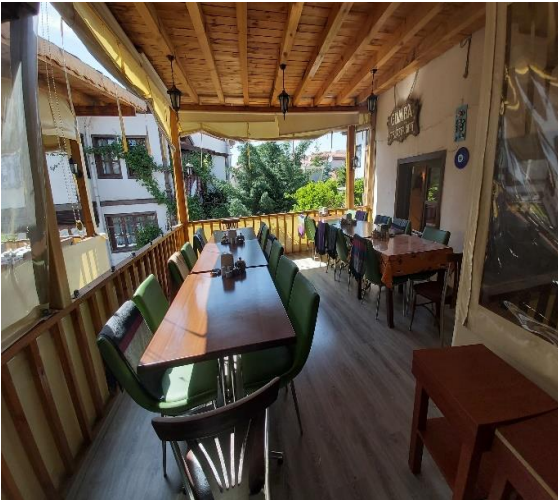
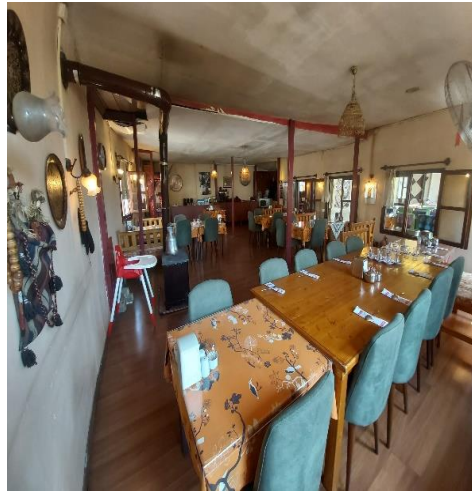
Şekil 4.20. 4 numaralı evin iç ve dış cephe fotoğrafları

Taş ve ahşap malzemeden oluşan yapı, yığma teknik kullanılarak yapılmıştır. Yapıda alt kat duvarlarının ile üst kat duvarlarının üst üste geldiği görülmektedir. Yapının cumba kısmında eli böğründe yerine, sık ahşap kirişler kullanılmıştır. Yapıdaki pencereler ve kapılar ahşap malzemedendir. Kullanılan pencereler ihtiyaç dahilinde genişletilmiştir. Zemin kat döşemesi karo mozaik, üst kat ise ahşap parke kaplamadır.

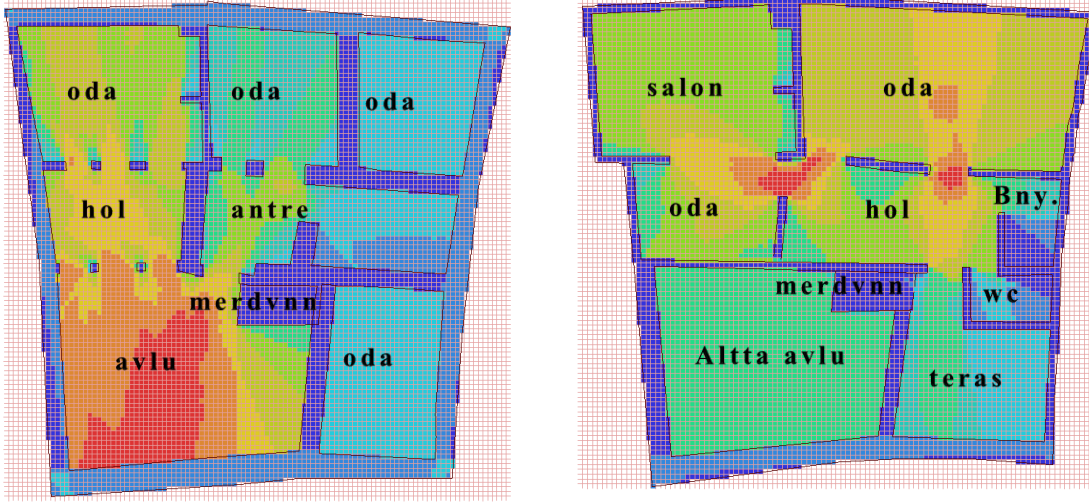
Analiz sonucuna göre bağlantılılık değerleri

Minimum:1

Şekil 4.24. 4 numaralı evin eski durumu bağlantılılık analizi (Connectivity)

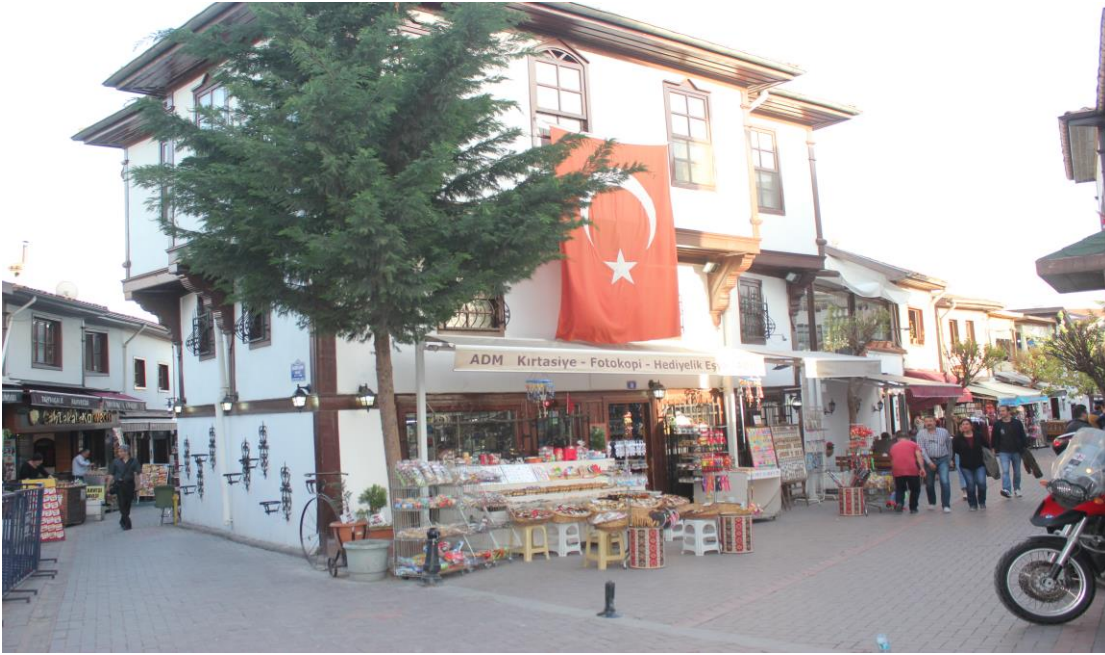
Şekil 4.26. 5 numaralı evin iç ve dış cephe fotoğrafları

Zemin katta yapının mevcut taş duvarlarının değişmediği görülmektedir. Zemin kullanıcı tarafından seramik olarak değiştirilmiştir. Ayrıca yapıya ahşap asma tavan eklemiştir, bu da kat yüksekliğini bir ticaret mekânı için oldukça basık hale getirmiştir (Şekil 4.26.). Bu yapının da bölgede bulunan diğer yapılar gibi, kâgir ahşap karkas olduğu görülmektedir. Üst katlara çıkılmadığından malzeme özellikleri ile ilgili bir bilgi edinilememiştir.

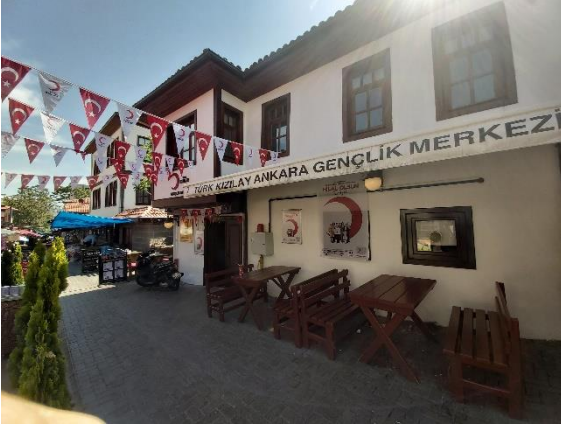
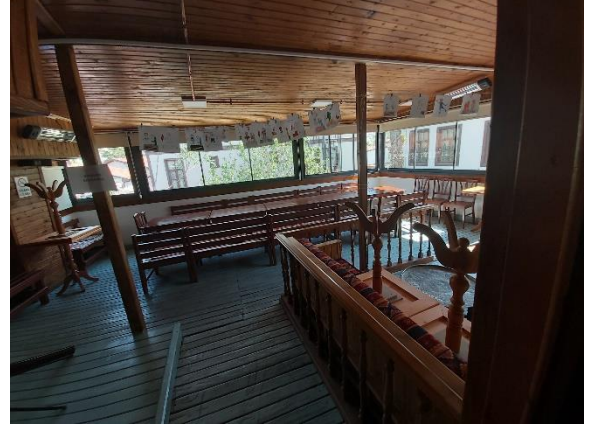
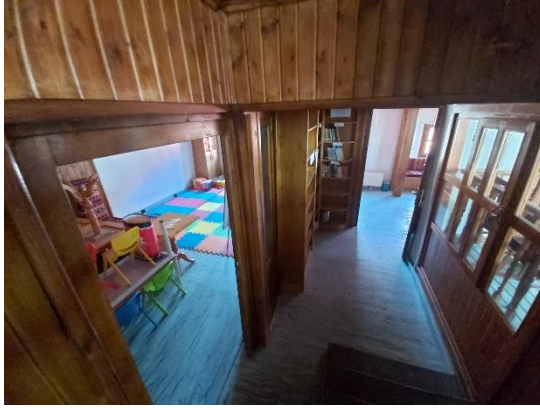
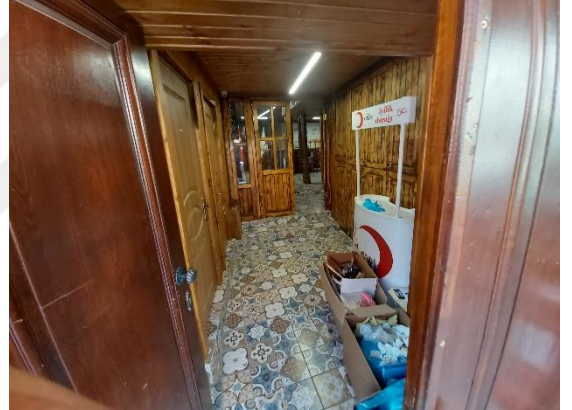
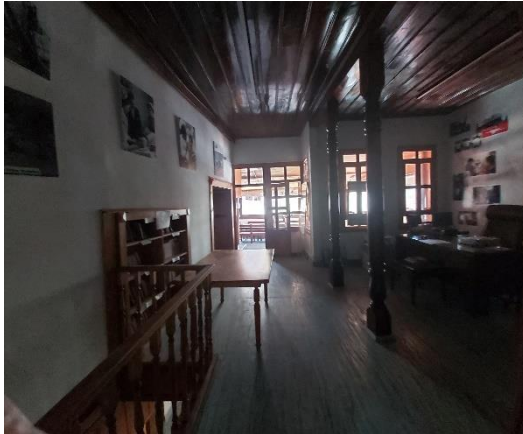
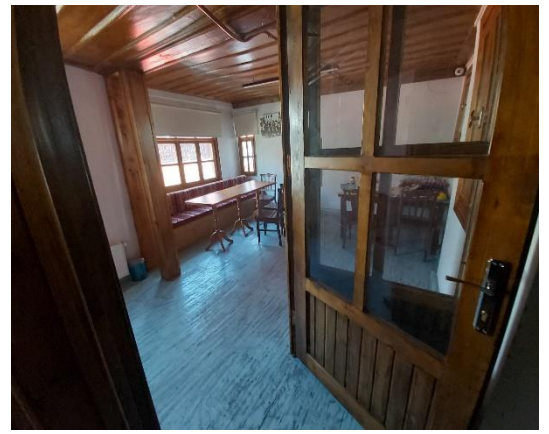
Şekil 4.32. 6 numaralı evin iç ve dış cephe fotoğrafları

Eski kaynaklar su basman kısmına kadar moloz taş kullanılan yapının, kerpiç malzeme ile devam ettiği belirtmektedir. Yapıda yapılan yenileme çalışmalarından sonra kullanılan malzeme ile ilgili net bir şey söylemek mümkün değildir. Fakat cephe bazında bu yapıda da, diğer yapılarda olduğu gibi ahşap elemanlar ve sıva boya kullanılmıştır. Yapı sokak silüeti ile bütünlük sağlamaktadır. Yapının iç kısımlarında ahşap zemin ve yer yer ahşap asma tavan kullanılmıştır. Duvarların iç kısımlarının düz boya ile boyandığını ve yine bazı duvarların ahşap ile kaplandığını görülmektedir.

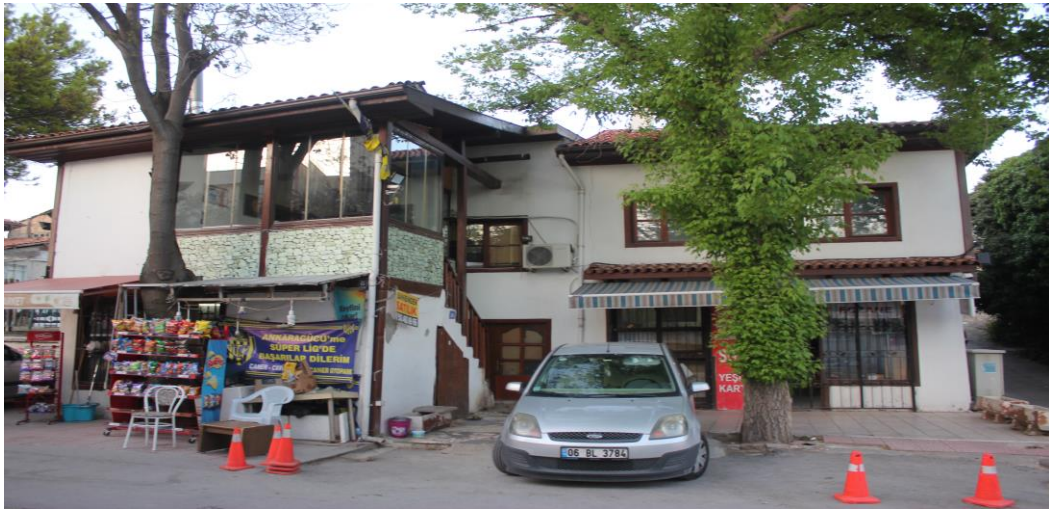
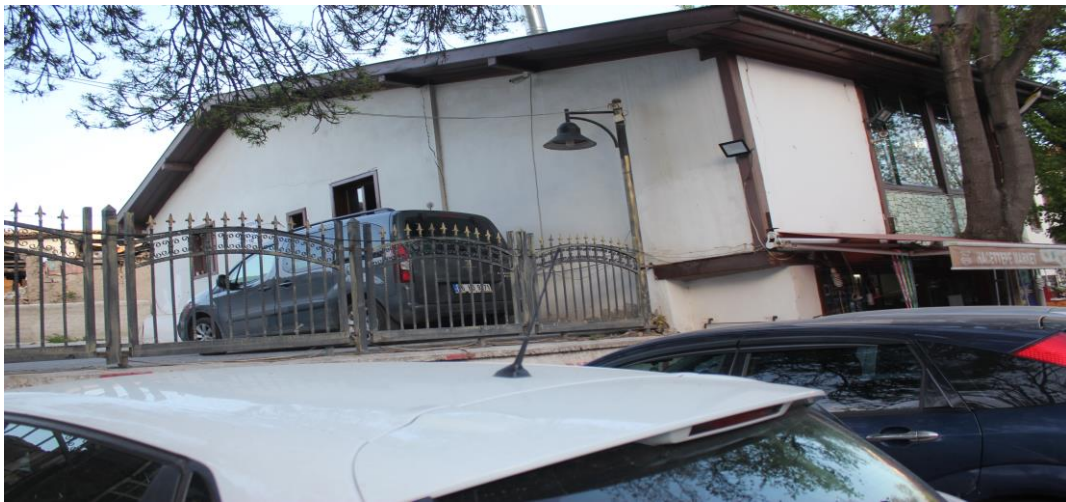
Şekil 4.38. 7 numaralı evin iç ve dış cephe fotoğrafları

Kâgir karkas karışımı olan yapı, yanında bulunan diğer yapılar ile bir bütünlük sağlayan bir silüete sahip değildir. Yapının cephesinde, çimento harçlı sıva ve boya kullanılmıştır. Pencereleri ahşap doğramadır. Yapının teras olarak kullanılan kısmında kullanılan duvar kâğıdı ve marketin ön tarafındaki sundurmalar sokak görüntüsüne uygun değildir.

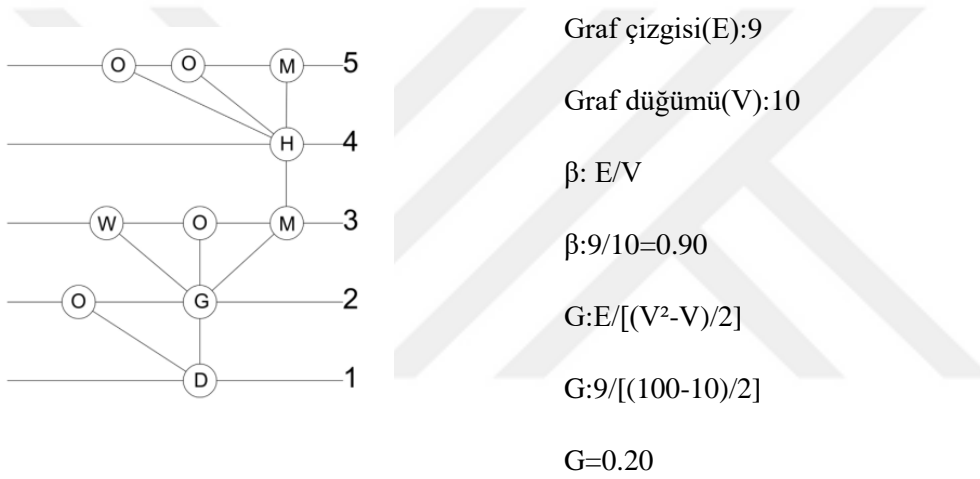
Şekil 4.40. 7 numaralı evin eski planlarına ait graf şeması

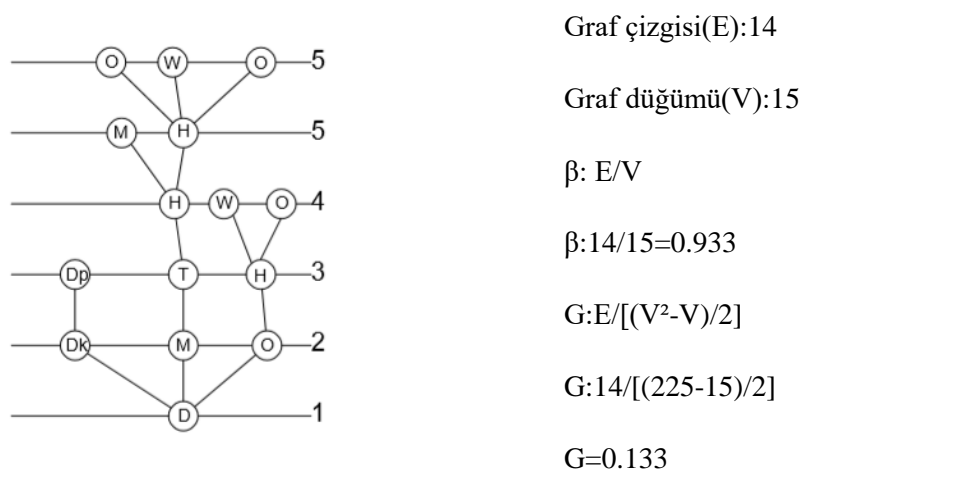
Şekil 4.41. 7 numaralı evin yeni planlarına ait graf şeması

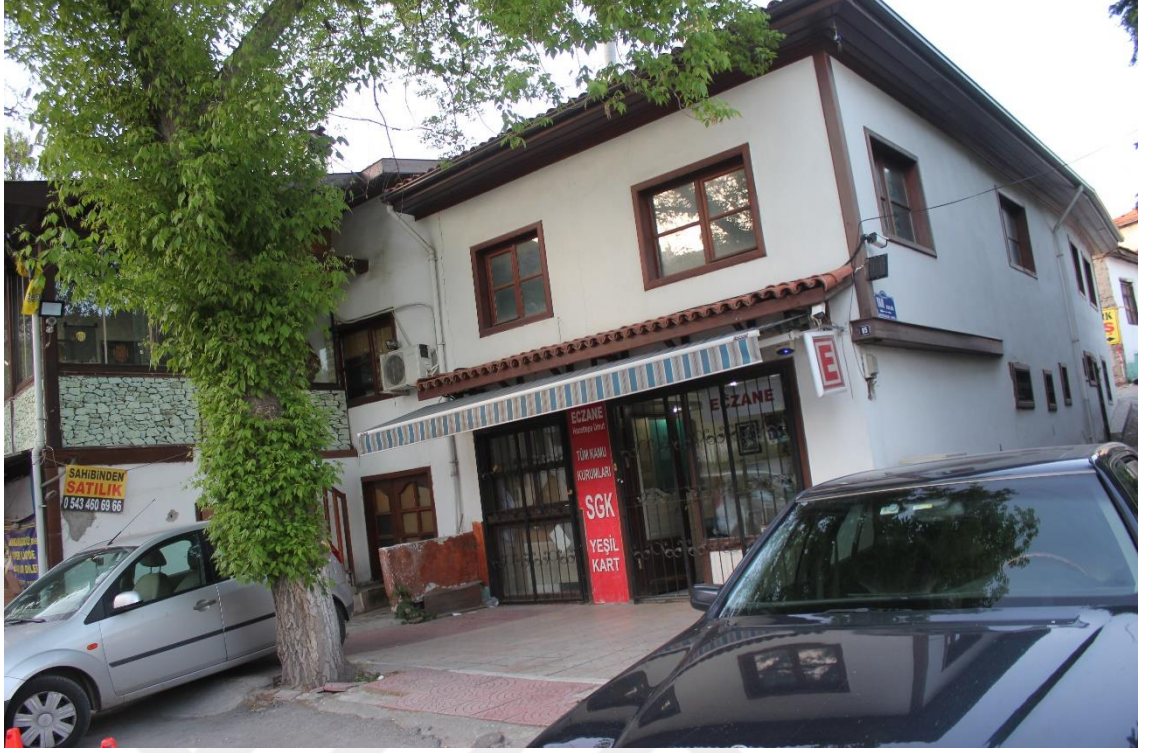
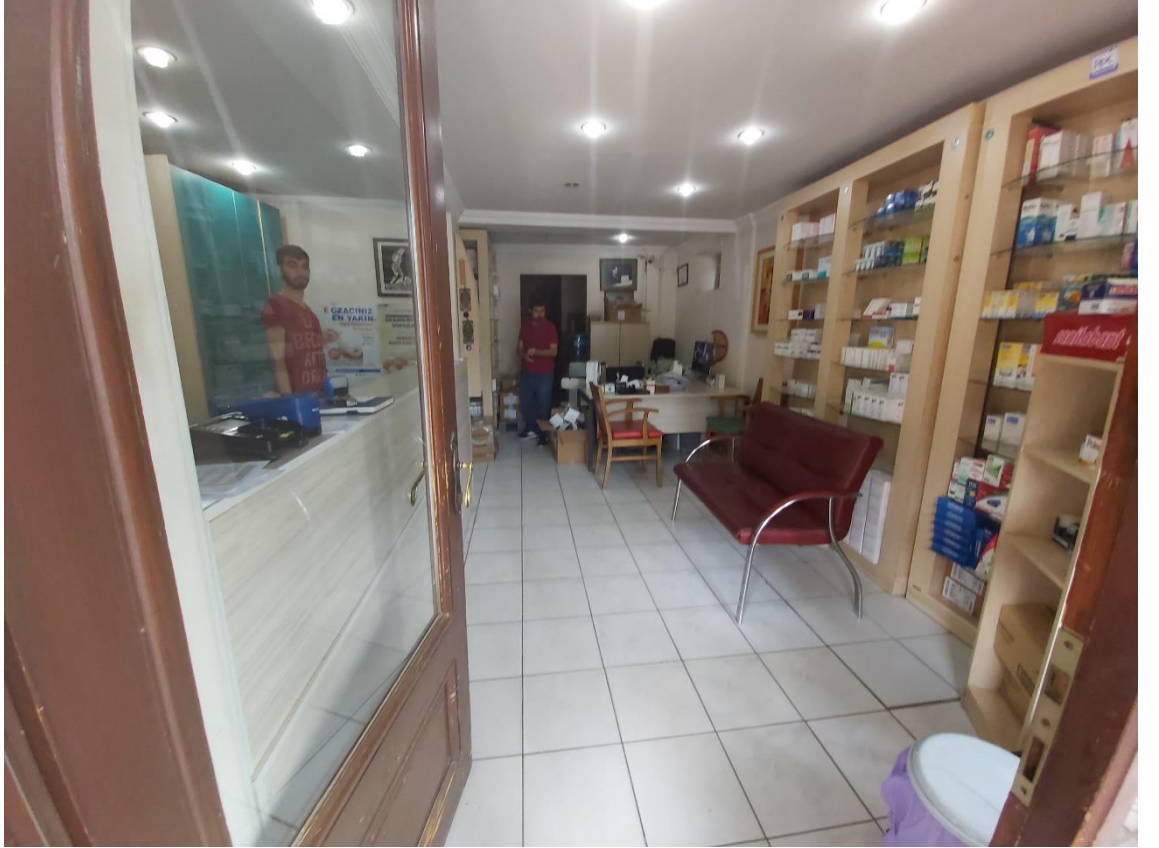
Şekil 4.44. 8 numaralı evin iç ve dış cephe fotoğrafları

Klasik bir yöntem ile ahşap karkas yapıda olan yapı, Hamamönü'nde bulunan diğer konutlar gibi ahşap ve taş ağırlık malzeme ile yapılmıştır.

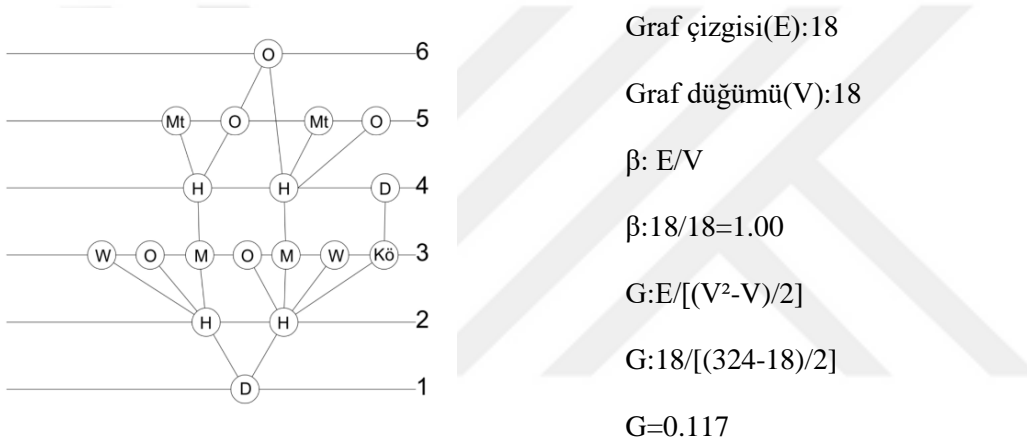
Şekil 4.46. 8 numaralı evin eski planlarına ait graf şeması

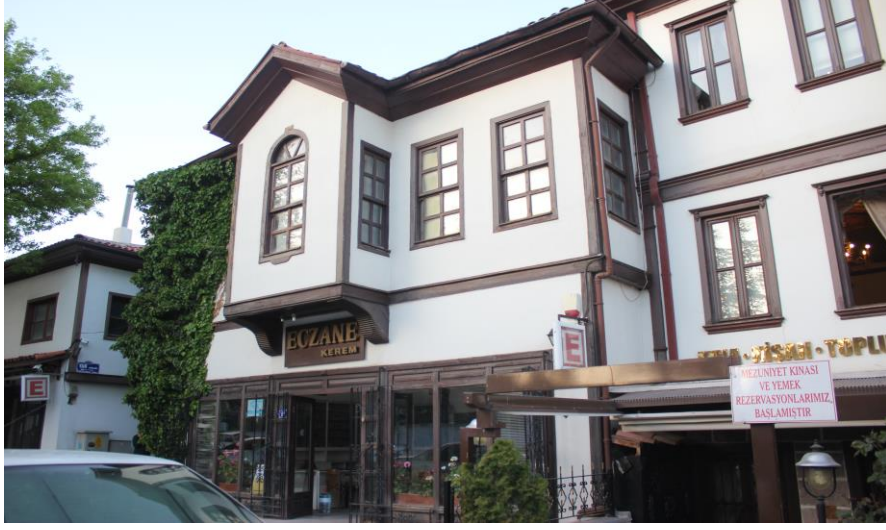
Şekil 4.50. 9 numaralı evin dış cephe fotoğrafı

Alt katı kâgir üst kat ahşap karkas olan yapı ahşap ağırlıklı malzeme ile yapılmıştır (Şekil 4.50.).

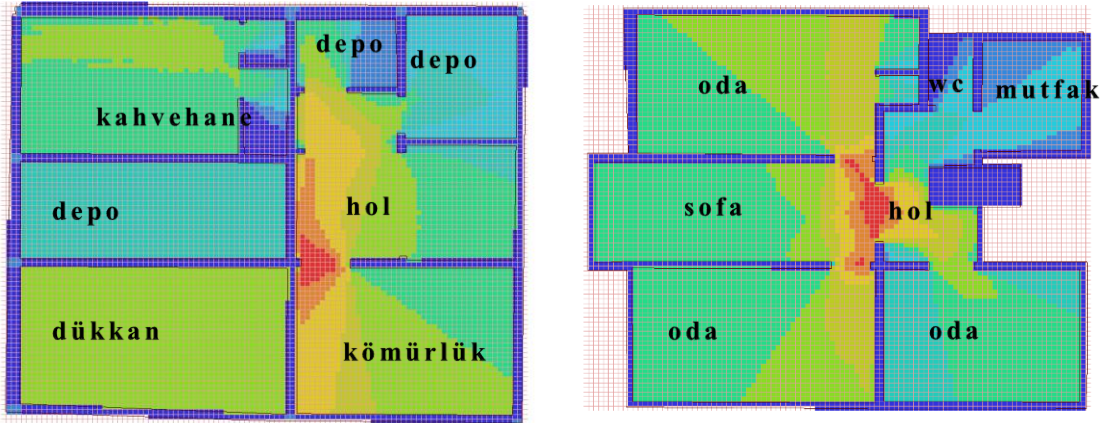
Analiz sonucuna göre bağlantılılık değerleri

Minimum:2

Şekil 4.56. 9 numaralı evin eski durumu bağlantılılık analizi (Connectivity)

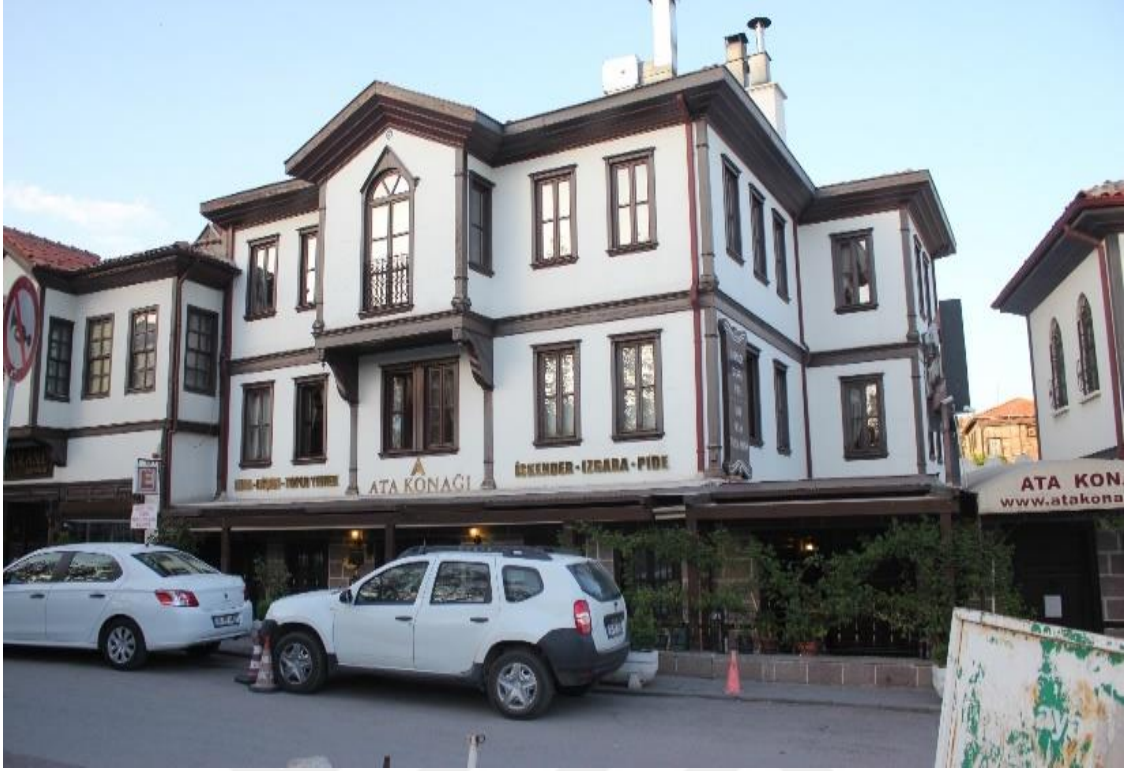
Şekil 4.58. 10 numaralı evin dış cephe fotoğrafı

Ahşap karkas sistemi ile yapılmıştır. Klasik Türk evi yapım sisteminin kullanıldığı dikkat çekmektedir (Şekil 4.58.).

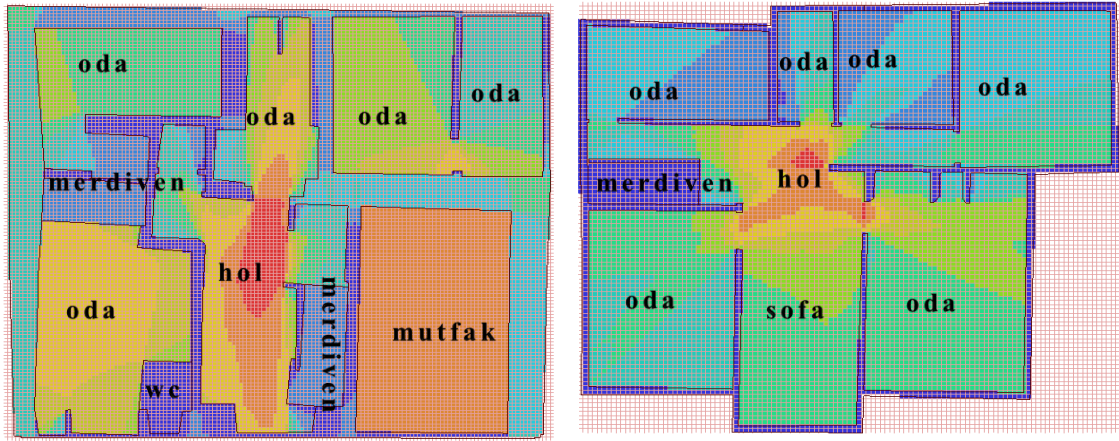
Analiz sonucuna göre bağlantılılık değerleri

Minimum:1

Şekil 4.63. 10 numaralı evin eski durumu bağlantılılık analizi (Connectivity)

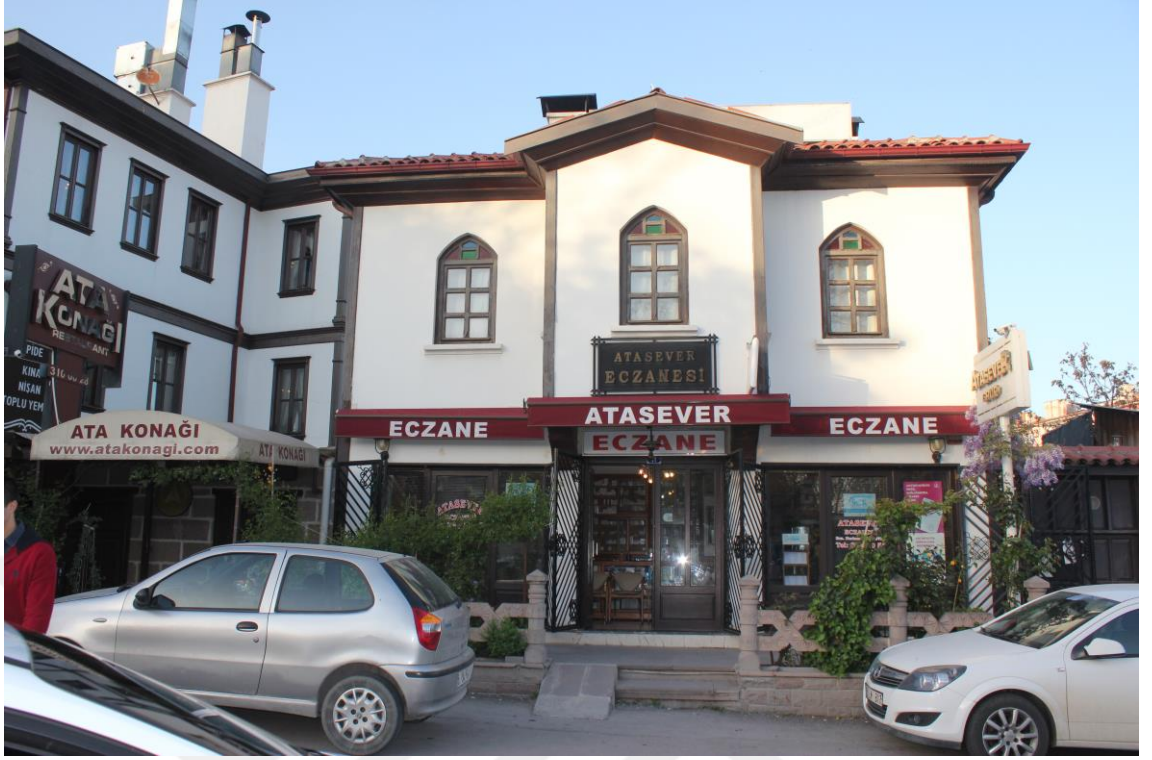
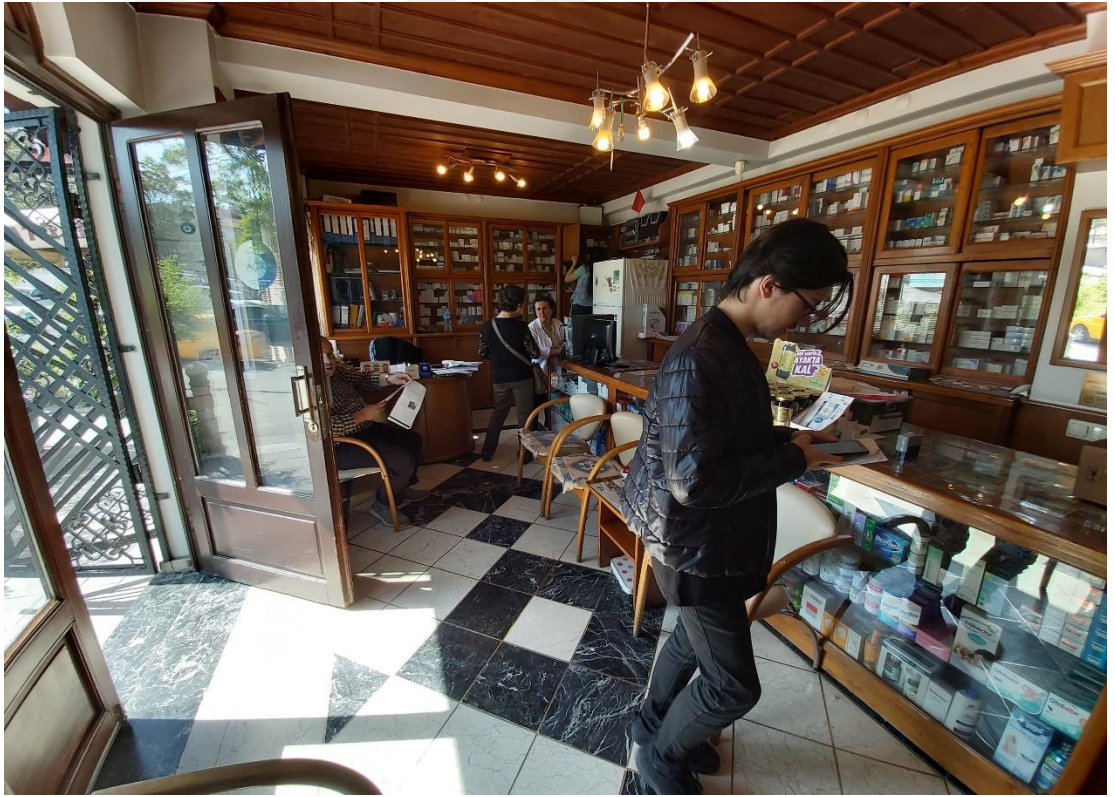
Şekil 4.65. 11 numaralı evin iç ve dış cephe fotoğrafı

İki katlı tuğla bina cumbalı yapıdadır. Kemerli pencerelere sahip olan yapının, duvar kalınlıkları yaklaşık 30 cm civarındadır. Taşıyıcı sistemi her iki katta da aynıdır.

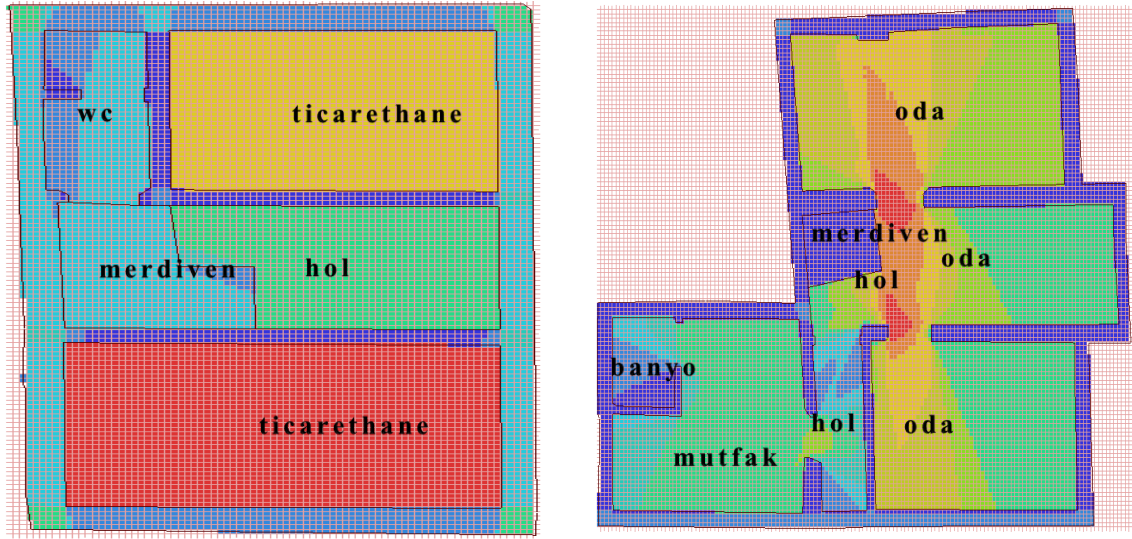
Analiz sonucuna göre bağlantılılık değerleri

Minimum:19

Şekil 4.69. 11 numaralı evin eski durumu bağlantılılık analizi (Connectivity)
