ÇATALCA RUM OKULU RESTORASYON PROJESİ

YÜKSEK LİSANS TEZİ

Anabilim Dalı: Mimarlık

Mimari Koruma-Restorasyon Programı

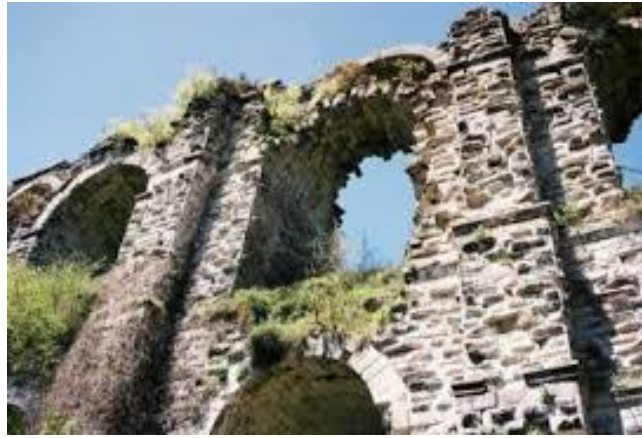
Bugünümüzde yer yer sağlam olan kat ettiği mesafe 212 km olan bu suyolu; Binkılıç'ın Büyük Ayazma mevkiinde su kanalları ve Kocatarladeresi'nin batısında yamaçta bulunan vadi kemerindeki kemer kalıntıları, Aydınlar köyünde Elmalidere su kemeri, Değirmendere yakınlarında su kanalı kalıntısı, Gümüşpınar köyünde Kurşunlugerme ve Ballıgerme su kemerleri, Çiftlikköy'de Keçigerme, Büyükgerme, Merdivenligerme, Karatepe ve Talas su kemeri kalıntıları, Kalfaköy'de Kumalıgerme, Kanlıgerme, Kaşıkçıgerme ve Ayazmagerme su kemerleri, Dağyenice su kanalları, Boyalık su kanalları, Tayakadın köyü Ramî Çeşme mevki su kemeri, su kanalları ve Germeköy su kanallarının oluşturduğu güzergâhı takip etmektedir (İBB-KUDEB, 2009, 26,27) (Şekil 2.6).

Şekil 2.6 Çatalca Su Yolu Kemer Kalıntısı (Url-4, 2019)

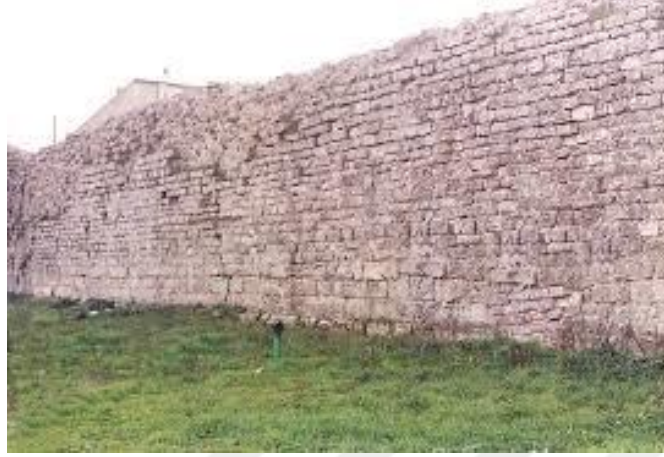
MS 441 yılındaki 1. Balkan Seferi ve MS 447 yılındaki 2. Balkan Seferleri'nde Atilla, Çatalca'dan geçerek Büyükçekmece önlerine gelmiş ve Bizans'ı vergiye bağlamıştır. Avrupa Hunlarının bu hareketi Bizans İmparator'u Anastasius'u MS 507-511 yılları arasında Çatalca'nın Karadeniz kıyısındaki Evcik İskelesi Plajından Silivri ilçesinin batısındaki Karıncaburnu'na kadar uzanan surları yaptırmak zorunda bırakmıştır. Bu surlar Hunları durdurmak için yapılan Çin Seddi'nden sonra dünyanın ikinci büyük surudur. Ormanlık alandaki bölümü halen ayakta (Öztürk, Ilgın ve diğ., 2005, 10). İstilalara karşı bölgeyi koruma görevinin yanı sıra su kemerlerinin lojistik güvenliğini de sağlamıştır. Teknik ve malzeme olarak incelendiğinde sur duvarlarının küfeki taşından kaplanarak içlerinin moloz dolgu olarak horasan harcı ile inşa edildiği

görülmektedir. Ancak bazı bölümlerinde değişik teknik ve malzeme kullanımı, surların farklı dönemlerde onarım geçirdiğine işarettir (İBB-KUDEB, 2009, 25) (Şekil 2.8).

Şekil 2.8 Çatalca Anastasius Surları (Url-4, 2019)

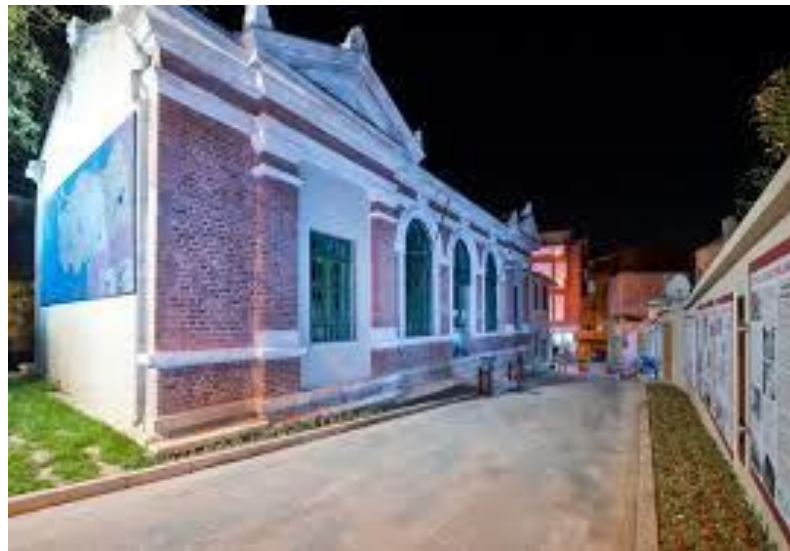
Şimdiki mübadele müzesi binası 1913-1923 yılları arasında Rumların toplanarak eğlendikleri taverna binasıydı. Yapının cephesi Neo-klasik üslupla tasarlanmış kırmızı tuğla ve kemerli ve kilit taşlı düz sövelerden oluşmaktadır. Önceden giriş olduğu düşünülen fakat günümüzde pencere boşluğu olarak düzenlenen aksın üzerinde akroterli üçgen alınlığı bulunmaktadır. Yapı günümüze kadar birkaç işlev değiştirerek ulaşmış, 2010 yılından bitirilen restorasyonu ile Mübadele Müzesi olarak kullanılmaya başlanmıştır (Şekil 2.9).

Şekil 2.9 Çatalca Mübadele Müzesi (Url-4, 2019)

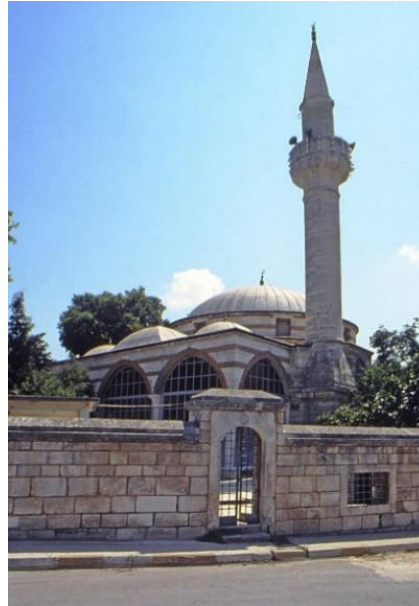
1631–1692 yılları arasında yaşamış olan 43. Osmanlı Şeyhülislamı ve Hanefî mezhebi fıkıh âlimlerinden olan Çatalcalı Ali Efendi tarafından yaptırılmıştır. Klasik Osmanlı mimarisi örneklerindedir. Yapı, kesme taştan inşa edilmiştir. Merkezî planlı ve tek kubbeli olan cami, üç birimli bir son cemaat yerine sahiptir. Balkan Savaşlarında zarar görmüş Atatürk'ün muhafız komutanlarından İsmail Hakkı Tekçe tarafından onartılmıştır (İBB-KUDEB, 2009, 20). Bahçesinde Tezveren Dede yatır bulunmaktadır (Şekil 2.12).

Şekil 2.12 Çatalca Alipaşa Camii ve Haziresi (Url-5).

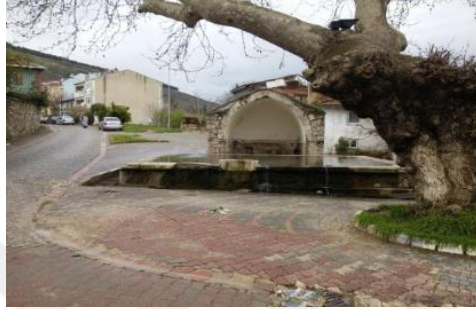
Suyu Bizans döneminde getirilmiş olsa da çeşmenin kendisi Sultan II. Ahmet (1643–1695) tarafından yaptırılmıştır. Yapı, Kaleiçi Mahallesi'nde olup halen mahalle sakinlerinin su ihtiyacını karşılamaktadır. Topuklu Meydan Çeşmesi, hafif sivri kemerli ve kilit taşı süslemeli, eyvan biçiminde, yığma taş malzemeyle inşa edilmiştir. Bir nişi ve bitkisel süslemeli madeni ayna taşı mevcuttur (İBB-KUDEB, 2009, 23) (Şekil 2.13).

Şekil 2.13 Topuklu Çeşmesi (Şahin 2015)

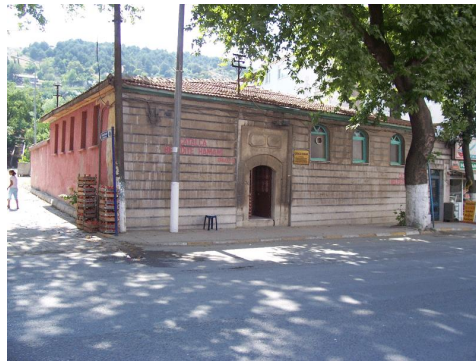
16. yüzyıl Türk hamamlarının tipik örneklerindedir. Dikdörtgen profilli bir çerçeve içine alınmış, basık kemerli giriş kapısının üzeri kartuşlu ve kuş figürlü bir süslemeye sahiptir. Yuvarlak kemerli pencere düzenlemeleri, sıvalı olan sol yan cephede dikdörtgen söveler içine alınmıştır. Üzeri kısmen kırma çatı ile örtülü olan hamamın bir kısmı kubbeler ile örtülüdür. Toplam 6 küçük kubbesi vardır. Kim tarafından yapıldığı kesin olarak bilinmeyen bu hamamın camekân kısmı geniştir. Asıl hamamın altı küçük kubbe ve altı halveti vardır. Balkan Savaşı sırasında harap olan hamamı, 1941 yılında 64. Tümen generali İsmail Hakkı Tekçe onarmıştır (Öztürk, Ilgın ve diğ., 2005, 76) (Şekil 2.14).

Şekil 2.14 Çatalca Hamamı (Url-6).

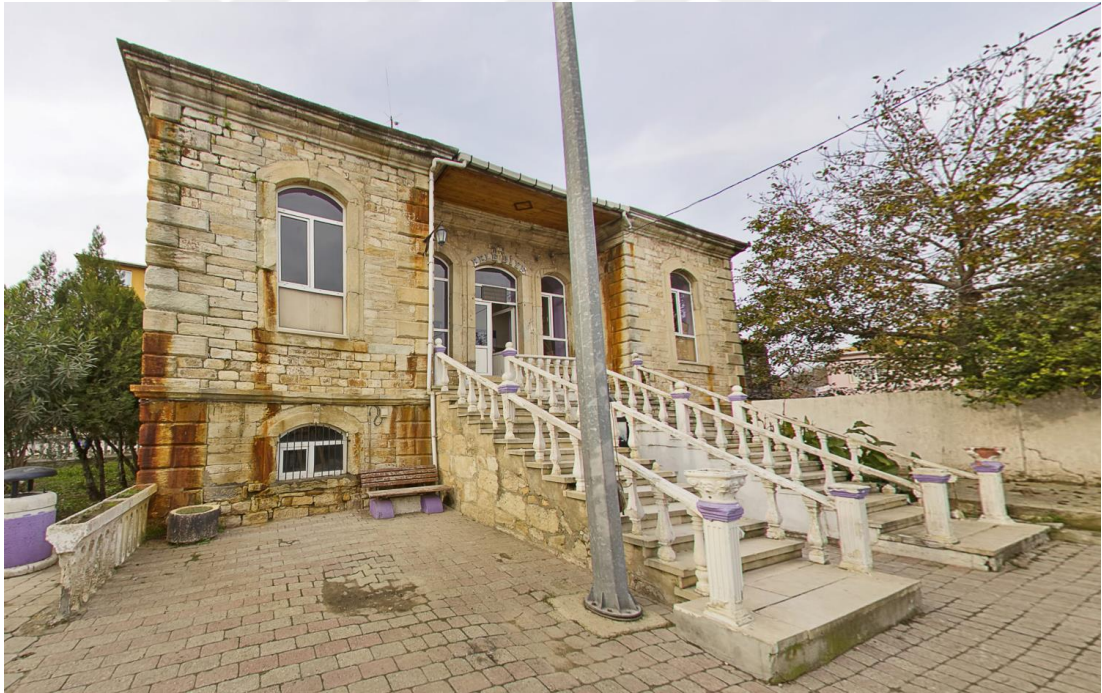
Şekil 2.24 Çatalca Karacaköy Rum Okulu

Yapıya dair BOA ‘da mimari anlamda herhangi bir belgeye ulaşamamıştır ancak yapının 19.yy’ da Rum Okulu olarak inşa edildiği düşünülmektedir. Yapı temeller üzerine oturan bir kattan kâgir olarak inşa edilmiştir. Yapının giriş bölümü, cepheden geriye doğru çekilerek yapı üç aksa ayrılmıştır ve bu akslar kendi içinde diğer Rum okullarında olduğu gibi simetri özelliği göstermektedir. Yapının geri çekilen girişine, cepheye dik uzanan 13 basamaklı birbirine paralel iki merdivenle ulaşılmaktadır. Pencere ve giriş kapıları basık kemerli olarak inşa edilmiştir. Ancak pencere ve kapı doğramaları özgün değildir. Yapının zemin kat seviyesinde ince bir taş silme bulunmaktadır. Yapının köşelerinde kesme taş plasterler görülür ve cephe kesme taş olarak inşa edilmiştir. Çatıya geçiş kornişli bir silme ile yapılmış ve yapının üzeri kırma çatı ile kapatılmıştır. Özgün plan şemasına ulaşamayan yapının cephedeki simetri etkisinin, plan şemasında da kendini gösterdiği düşünülmektedir. Yapı günümüzde Belediye Hizmet Binası olarak kullanılmaktadır (Şekil 2.24).

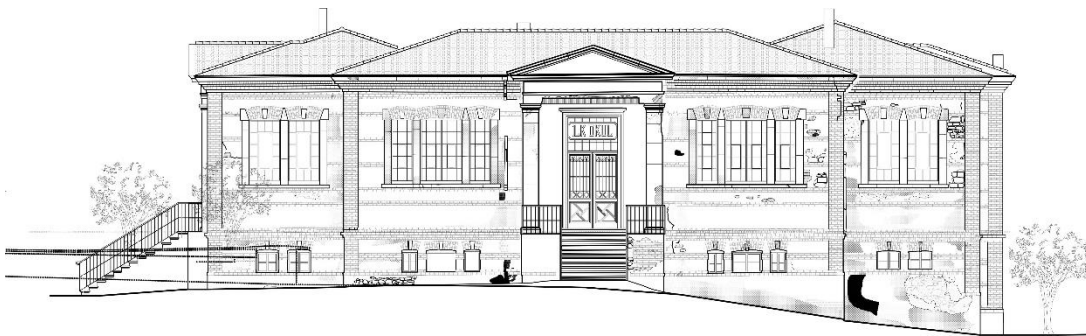
Şekil 2.30 İsmail Çile Eğitim Uygulama Okulu ve İş Eğitim Ön Cephe Rölövesi
(İstanbul Valiliği 2013)

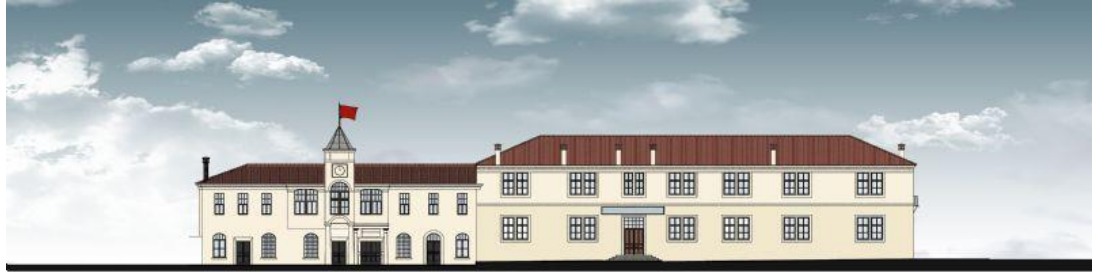
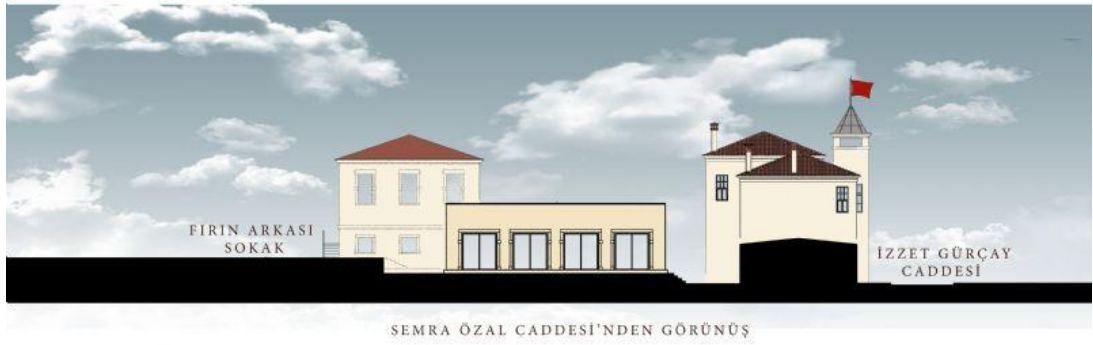
Şekil 2.40 Yapının Ön ve Yan Cephesi (Url-9).

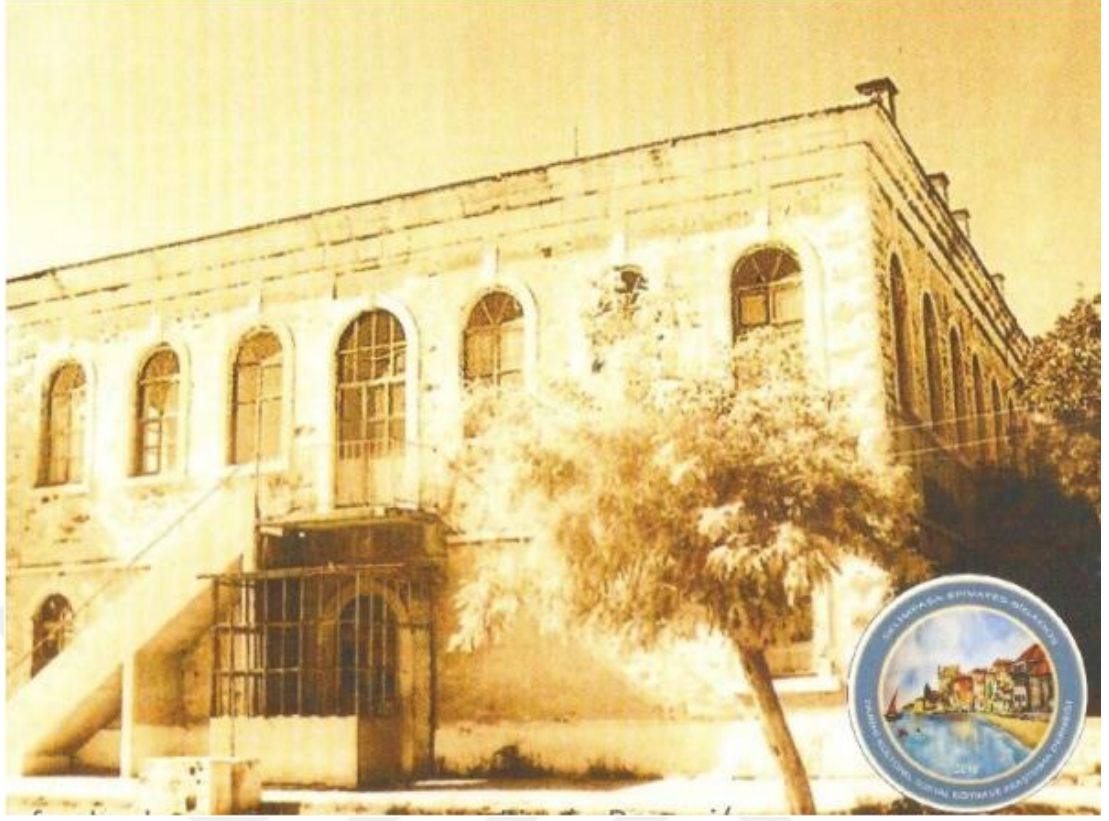
Günümüzde de Selimpaşa İlköğretim Okulu olarak işlevini sürdüren bina hakkında BOA ‘da herhangi bir belgeye ulaşamamıştır ancak okulun elektronik erişim sayfasında, yapının 19.yy’da Rum Okulu olarak inşa edildiği belirtilmektedir. Yapının özgün iç şemasına dair herhangi bir veriye ulaşamamıştır ancak cephedeki simetri anlayışının plan şemasına da yansıdığı düşünülmektedir. Yapı zemin ve bir normal kattan oluşmaktadır. Zemin kata erişim cepheye paralel olarak düzenlenmiş olan “U” biçimli merdivenin altından yapılmaktadır. Üst kata ise bu simetrik merdivenden çıkılarak geçiş yapılmaktadır. Yapının pencere ve kapıları kemerli olarak tasarlanmış, etrafları düz taş söveler ile çerçevelenmiştir. Kemerlerin orta noktasında, ikizkenar yamuk formunda kilit taşları bulunmaktadır. Yapının zemin ve normal katı arasında kornişli silme bulunmaktadır. Cephe köşelerinde taş plasterler kullanılmıştır. Yapının cephe örgüsünde ise kaba yonu taş örgü kullanılmıştır. Üst kattan çatıya geçiş kornişli bir silme ile yapılmış ve yapının üzeri kırma çatı ile kapatılmıştır (Şekil 2.42, Şekil 2.43).

Şekil 2.42 Yapının Eski Fotoğrafi (Url-1).

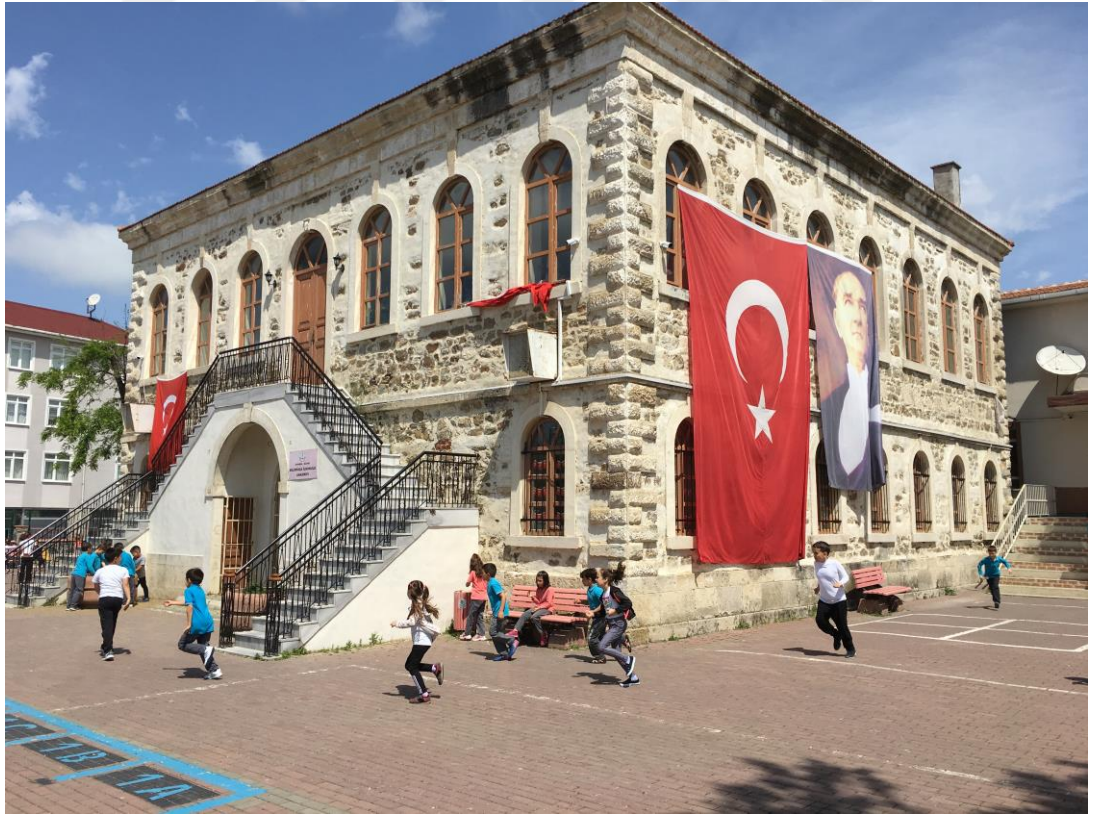
Şekil 2.43 Silivri Selimpaşa İlköğretim Okulu (Nisan, 2019)

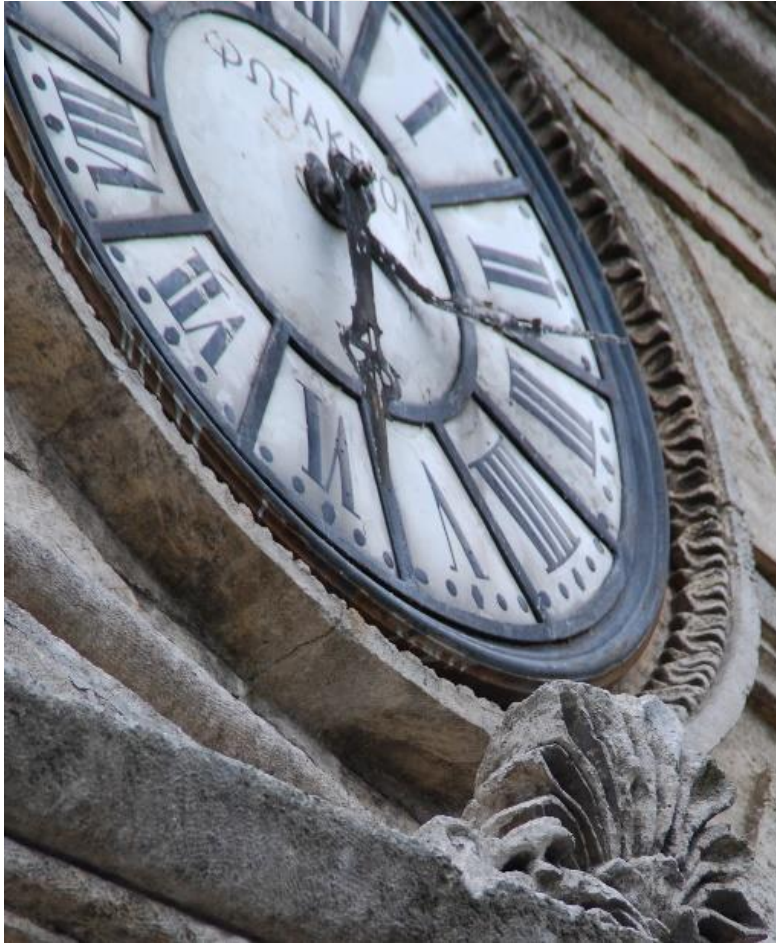
Şekil 3.1 Saat Üzerindeki “ΦΩΤΑΚΕΙΟΝ” (FOTAKİOS) Yazısı

Çatalca Rum Okulu ile ilgili Osmanlı arşivlerinde yapılan arařtırmalarda, yapının ruhsat tarihi ve mimarı hakkında herhangi bir bilgi ve belgeye ulařılamamıřtır. Rumvader Derneęi ile yapılan arařtırmalarda, Rum internet kaynaklarında yapı ile ilgili bazı bilgilere ulařılmıřtır. Ulařılan bu kaynaklarda okulun; Rum cemaatinin büyük hayırseveri Foti Anastasiadi'nin eęitime harcanması için bıraktığı mirasın gelirlerrinin bir bölümü ile kurulduęu ve 1910 yılında faaliyete bařladıęı, belirtilmektedir. Yapının özgün adı Fotakeios Skoli'dir (Φωτάκειος Σχολή), (Url-8). Okulun kitabesi günümüze ulařamamıřtır ancak yapının ön cephesinde bulunan saatin üzerinde, okulun adı olan “ΦΩΤΑΚΕΙΟΝ” (FOTAKİOS) yazısı halen bulunmaktadır ve bu da Rum kaynaklarını doęrulamaktadır (Şekil 3.1). Yapı 1924 Türk-Yunan Mübadelesine kadar Okul işlevini sürdürmüřtür (Şekil 3.2).

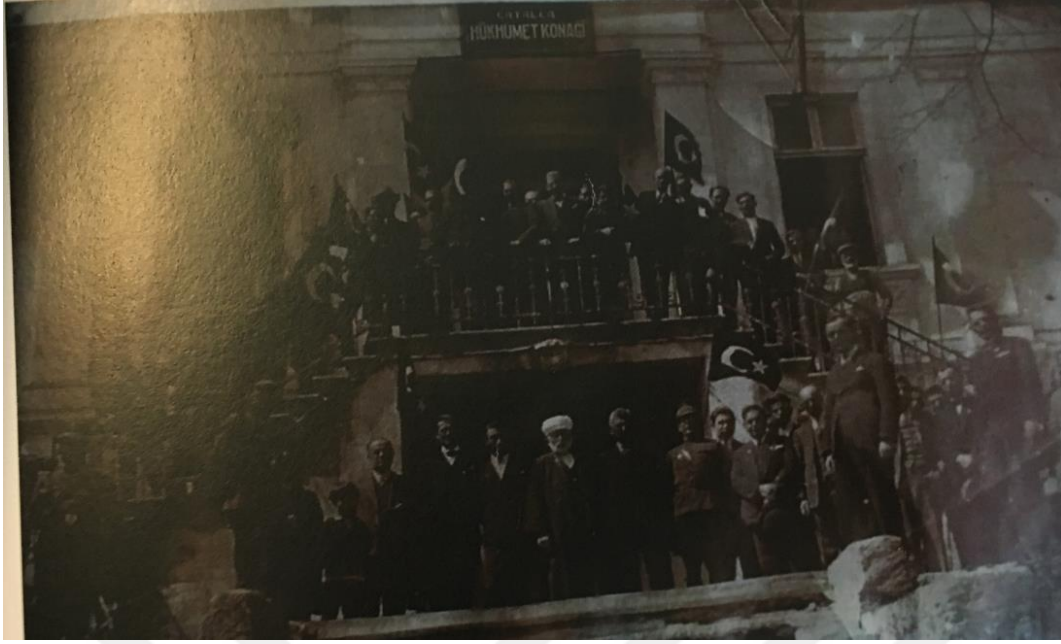
Şekil 3.4 Hükümet Konağı Dönemine Dair Eski Bir Fotoğraf (KVKBK Arşivi)

Mücadele sonrasında yapı, zemin katı cezaevi, üst katı hükümet konağı olarak kullanılmaya başlanmıştır. 1924 yılında Dr. Ali Kayacan'ın Çatalca Vilayeti isimli kitabındaki krokide, yapı Hükümet Konağı olarak gösterilmektedir. İstanbul 1 numaralı KVKBK' arşivindeki 1982 yılı ve sonrasındaki yazışmalarda da yapıdan eski Hükümet Konağı ve cezaevi olarak bahsedilmektedir (Şekil 3.3, 3.4, 3.5).

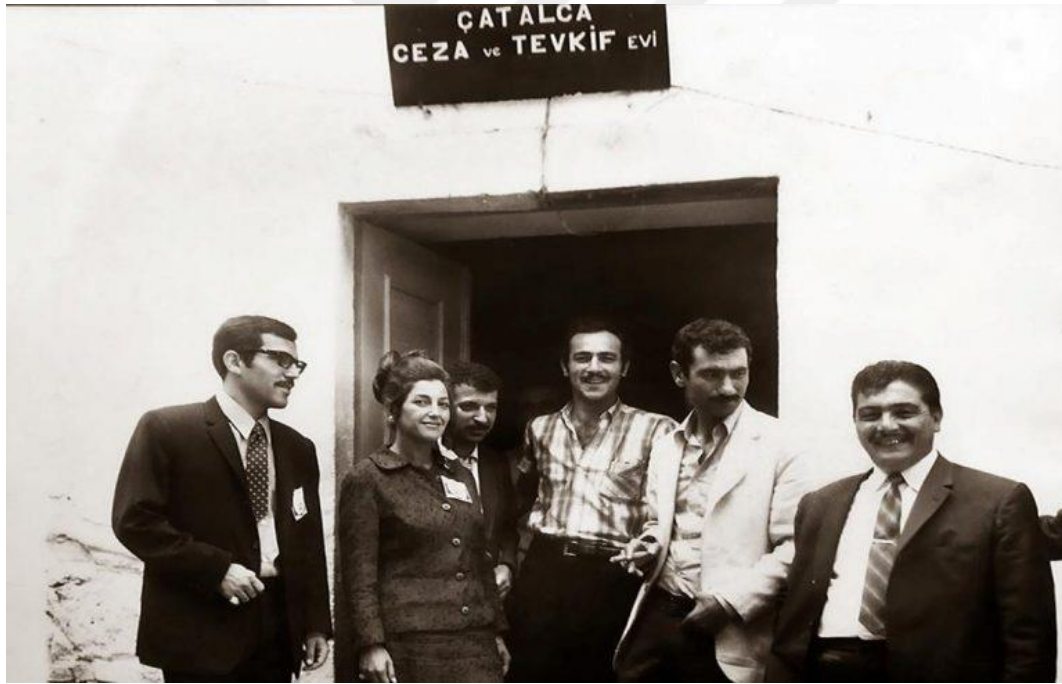
Şekil 3.5 Çatalca Cezaevine Daire Eski Bir Fotoğraf (Url-7).

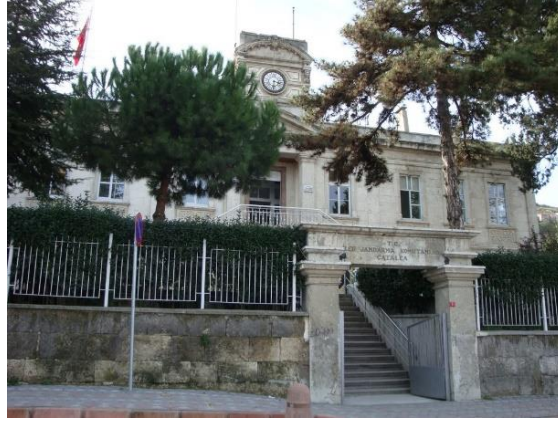
Şekil 3.11 Fetih Caddesi Girişi (2018)

Fetih Caddesi'nden, üzeri düz alınlıkla kapalı yivli başlıkları olan iki ayak arasındaki demir kapıdan geçilerek, on dört basamaklı bir merdiven ile yapının girişine ulaşılmaktadır (Şekil 3.11).

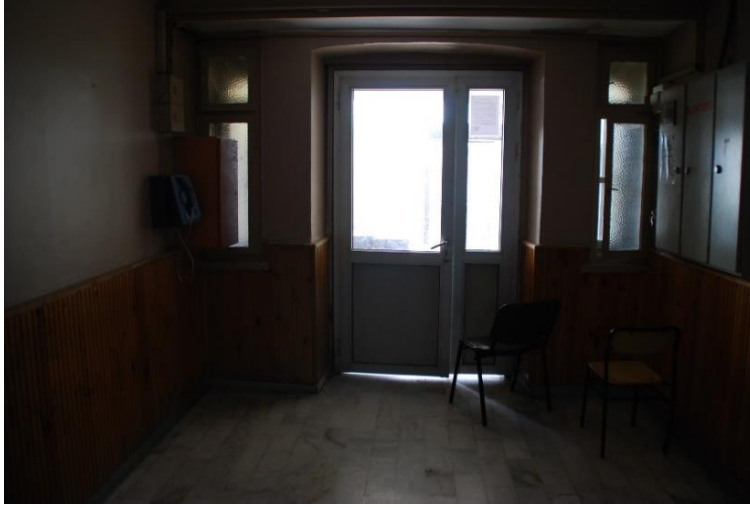
Şekil 3.15 Z-01 Koridor (2018)

12,50 x 3,22 cm ebatlarında dikdörtgen biçimli bir mekândır. Mekân dikdörtgen biçiminin ortalarında her iki yönünden 13 cm lik içeri doğru dış yaparak daralmaktadır. Mekâna, özgün olmayan 115x228 cm boyutlarında mermer eşikli, iki kanatlı, camlı alüminyum kapıdan giriş yapılmaktadır. Giriş kapısının her iki yanında 47x117 cm ebatların çift doğramalı ahşap pencere bulunmaktadır. Mekânın döşemeleri, serbest boyda beyaz ve gri damarlı mermer ile kaplanmıştır. Koridor saran duvarlar, pencere denizlik seviyesine kadar özgün olmayan ahşap lambri kaplamalı, üzeri ise sıva ve boyalıdır. (Şekil 3.15) Mekânın yüksekliği ortalama 2,67 cm olup, sıva ve boyalı betonarme tavanlıdır. Koridorun uzun kenarlarından, Z-25, Z-02, Z-09, Z-11, Z-12 ve Z-23 mekânlarına geçiş yapılmaktadır.

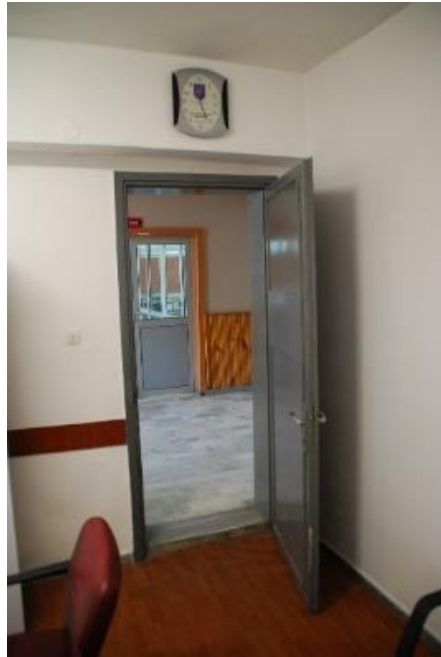
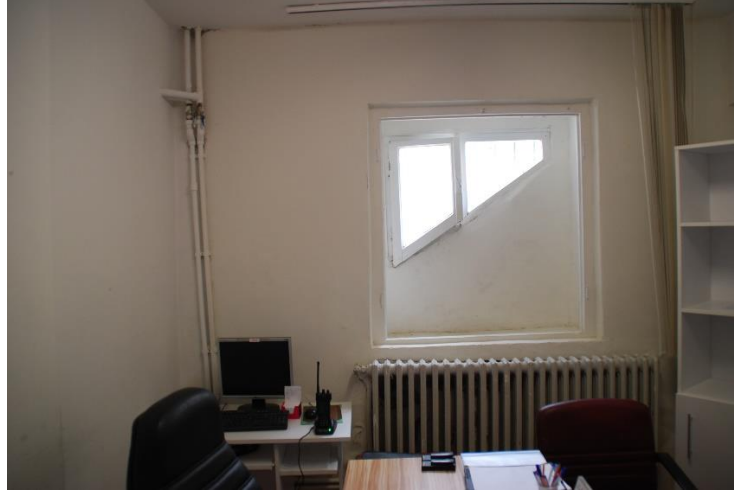
401-312-400-322 cm ebatlarında dikdörtgen biçimli bir mekân olup yüksekliği ortalama 2,72 cm'dir. Mekâna geçiş, mermer eşikli 86x207 cm ebatlarında özgün olmayan camlı ahşap kapıdan yapılmaktadır. Mekânın döşemesi ahşap görünümlü pvc kaplama olup duvar ve tavanları ise sıva üzeri boyalıdır. Mekânda 123x105 cm ebatlarında, üçgen formda tek açılır kanatlı bir adet ahşap doğramalı pencere bulunmaktadır. Pencere altında ise döküm dilimli kalorifer peteği bulunmaktadır (Şekil 3.16, Şekil 3.17).

Şekil 3.16 Z-02 Giriş Kapısı (2018)

Şekil 3.17 Z-02 İç Mekân (2018)

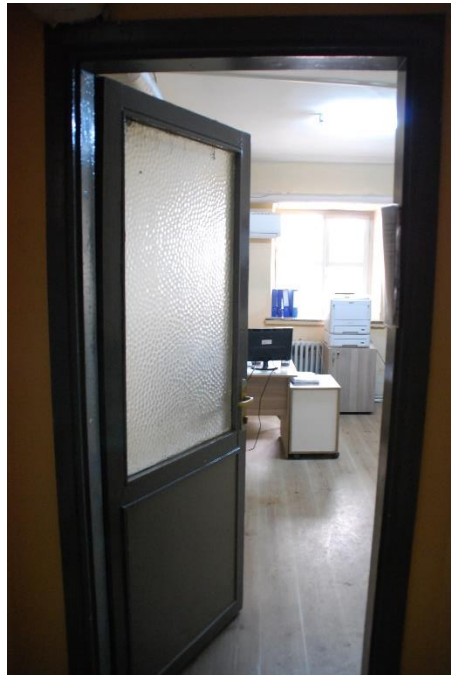
Şekil 3.18 Z-03 Ofis İç Mekân (2018)

Mekân 458-354-462-346 cm ebatlarında ve ortalama 2,67 m yüksekliğindedir. Mekâna ulaşım, Z-07 holünden 86x210 cm boyutlarındaki özgün olmayan ahşap camlı kapıdan yapılmaktadır. Mekân döşemesi ahşap görünümlü pvc kaplama duvar ve tavanları ise sıva üzeri boyalıdır. Mekân içerisinden ön cepheye bakan 103x132 cm ebatlarında yatayda ve dikeyde ikiye bölünmüş tek kanatlı granit denizliği olan ahşap pencere bulunmaktadır. Pencere altında ise döküm dilimli kalorifer peteği bulunmaktadır (**Şekil 3.18**).

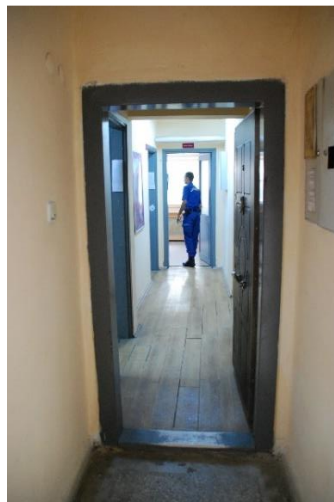
Şekil 3.21 Z-06 Koridor (2018)

Z-14 giriş holünden 87x194 cm ebatlarındaki çelik kapıdan koridora geçiş yapılmaktadır. Koridor 120-496-118-490 cm ebatların ortalama 2,72 cm yüksekliğinde olup, zemin kattaki ikinci fonksiyon olan Z-04, Z-05, Z-07 ve Z-13 odalarına hizmet etmektedir. Mekân döşemesi ahşap görünümlü pvc kaplama olup, duvar ve tavanları ise sıva üzeri boyalıdır. (Şekil 3.21).

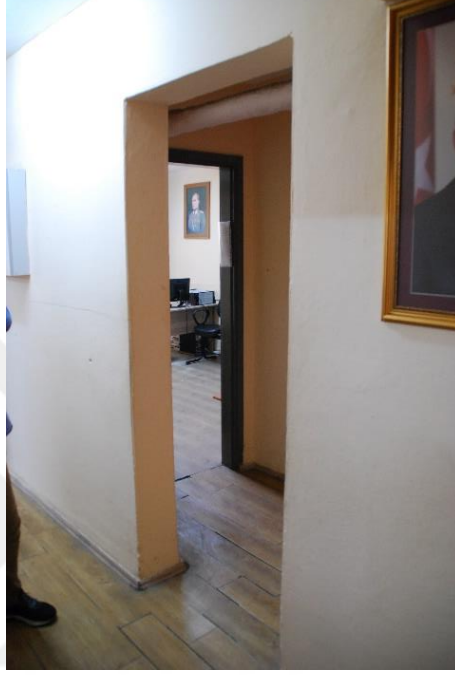
Şekil 3.22 Z-07 Hol (2018)

Z06 Koridorundaki 90x204 cm ebatlarındaki boşluktan geçiş yapılan mekân, 122-183-120-195 cm boyutlarında, ortalama 2,71 cm yüksekliğindedir. Mekândan Z-04 ofis ve Z-8 wc mekânına geçiş yapılmaktadır. Mekân döşemesi seramik kaplama olup, duvar ve tavanları ise sıva üzeri boyalıdır (Şekil 3.22).

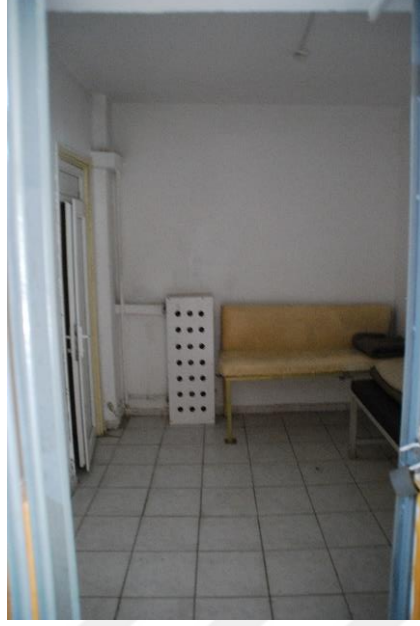
Şekil 3.23 Z-09 Nezarethane (2018)

Z-01 koridorundaki 84x215 cm ebatlarındaki demir parmaklı kapıdan ulaşılan mekân, 250-306-243-313 cm boyutlarında olup, 2,72 cm yüksekliğindedir. Mekânın döşemesi, seramik kaplama olup, duvar ve tavanları sıva üzeri boyalıdır. Nezarethane içerisinden nezarethane hizmet eden bir wc bulunmaktadır (Şekil 3.23).

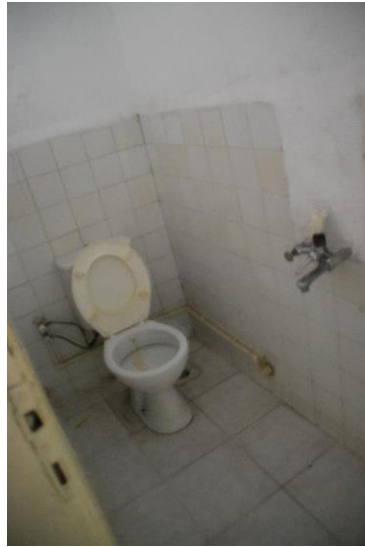
Şekil 3.24 Z10 Nezarethane Helası (2018)

Z-09 Nezarethanedeki 78x210 cm ebatlarındaki pvc kapıdan ulaşılan mekân, 244-95-243-95 cm boyutlarında olup 2,72 m yüksekliğindedir. Mekânın döşemesi seramik kaplama olup, duvarları 1,40 m'ye kadar seramik sonrası ise sıva üzeri boyalıdır, tavanı ise sıva üzeri boyalıdır. Pvc kapının sol tarafında 178x44 cm ebatlarında bant boşluk bulunmaktadır. Wc içerisinde birer adet klozet, lavabo ve duş almak için duvara monte musluk ve duş başlığı bulunmaktadır (Şekil 3.24).

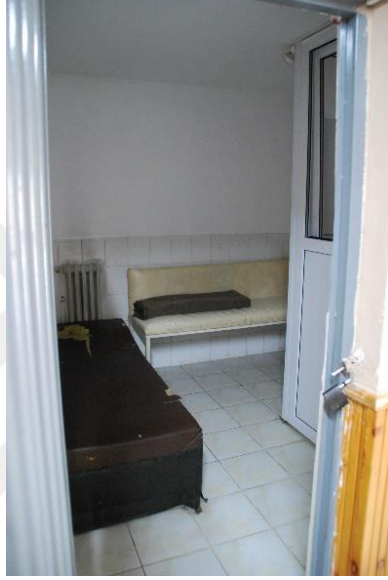
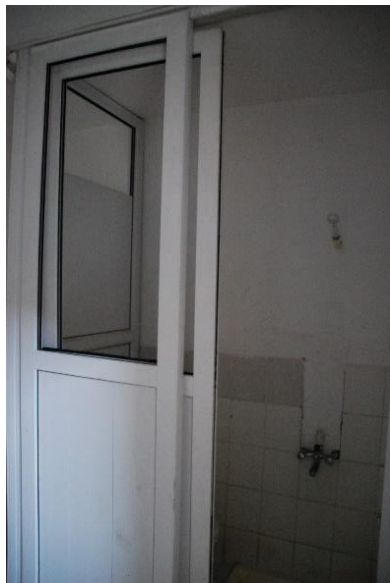
Z-01 koridorundan 86x208 cm ebatlarındaki demir parmaklı kapıdan ulaşılan mekân, 291-284-290-287 cm boyutlarında olup, ortalama 2,71 m yüksekliğindedir. Mekân döşemesi seramik kaplama olup, duvarları 1,10 m'ye kadar seramik sonrası ise sıva üzeri boyalıdır, tavanı ise sıva üzeri boyalıdır. Mekânın içerisinde pvc bölmelerle 147-92-150-96 cm ebatlarında duş-wc mekânı oluşturulmuştur. Oluşturulan bu mekânın döşeme, duvar ve tavan özellikleri ana mekân ile aynı özelliktedir (Şekil 3.25, Şekil 3.26).

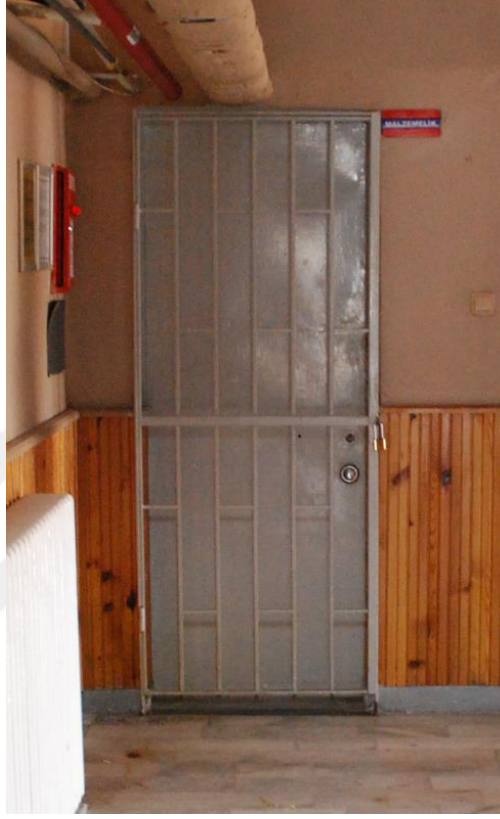
Şekil 3.27 Z12 Malzemelik Giriş Kapısı (2018)

Z-01 koridorundan 80x221 cm ebatlarındaki demir parmak ile sac demir kapı sonrası ulaşılan mekân, “L” biçiminde 24,38 m² olup, ortalama 2,71 cm yüksekliğindedir (Şekil 3.27). Mekânın döşemesi şapla kaplanmış olup, duvar ve tavanları sıva üzeri boyalıdır. Mekân içerisinden fotoğraf alınmamıştır.

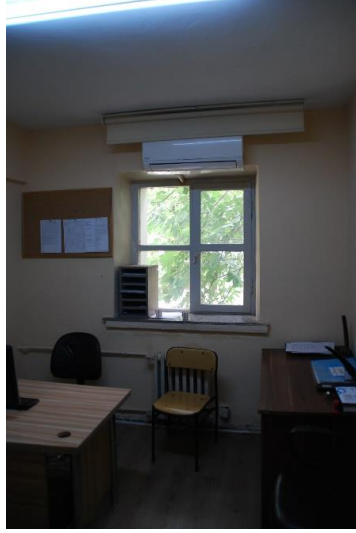
Şekil 3.28 Z13 Ofis İç Mekânı (2018)

Z-06 koridorundan ulaşılan mekân, 274-362-285-345 boyutlarında olup, ortalama 2,72 cm yüksekliğindedir. Mekâna 85x210 cm ebatlarında özgün olmayan ahşap camlı kapıdan geçiş yapılmaktadır. Mekânın döşemesi, pvc kaplama olup duvar ve tavanları sıva üzeri boyalıdır. Mekânın kuzeydoğu cephesindeki duvarda 106x130 cm ebatlarında yatayda ve dikeyde ikiye bölünmüş tek kanatlı granit denizliği olan ahşap pencere bulunmaktadır. Pencere altında ise döküm dilimli kalorifer peteği bulunmaktadır (Şekil 3.28).

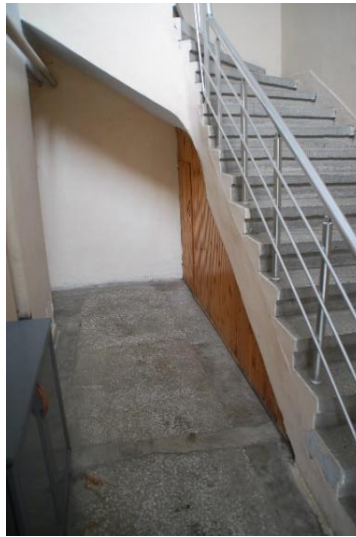
Şekil 3.29 Z14 Giriş Holü (2018)

Yapının kuzeybatı cephesinden 161x213 cm yüksekliğinde, +0.26 kotundaki bir alüminyuma bölmeden sonra +0.16 kotundan ulaşılan 114x218cm'lik demir kapıdan geçilerek ulaşılan mekân 14,31m² olup, merdiven haricinde kalan alan 8.00 cm yükseklikindedir (**Şekil 3.29**). Mekânın içerisinde üst kata ulaşımı sağlayan “L” biçimli basamak ve rihtleri dökme mozaikten oluşan bir merdiven bulunmaktadır (**Şekil 3.30**). Merdiven korkulukları alüminyum olup merdivenin altı, ahşap bölmeler ile kapatılmıştır. Giriş holü kuzeydoğu yönünde kırılarak Z-06 koridoruna bağlanmaktadır. Mekânın döşeme kaplaması mozaik kaplama olup, duvar ve tavanları sıva üzeri boya kaplıdır.

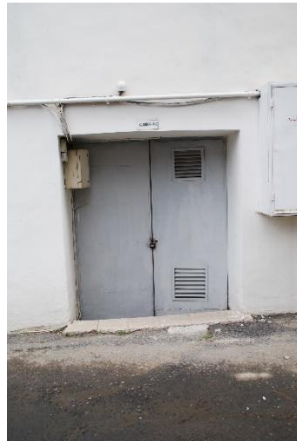
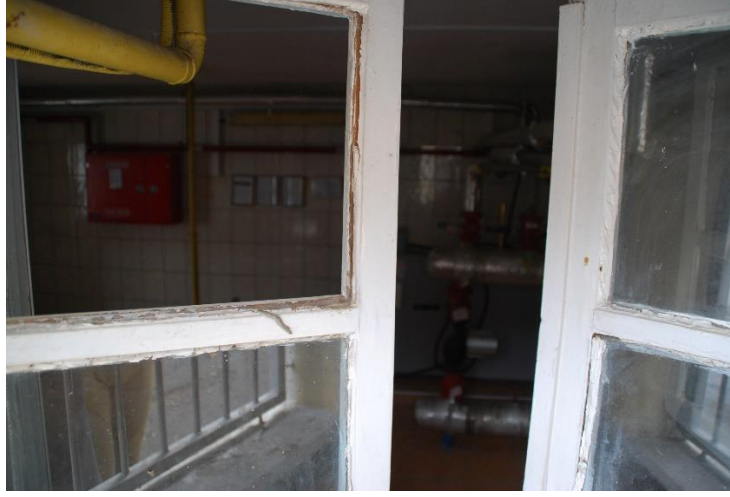
Yapının güneybatı cephesinden + 0.64 kotundaki pencereden özgün olmayan demir kapıya dönüştürülmüş boşluktan geçilerek +0.44 kotundaki kazan dairesine ulaşılmaktadır. Kazan dairesine sadece dışarıdan ulaşılmaktadır. Mekân 480-776-476-767 cm ebatlarında olup, 2,45 cm yüksekliktedir. Mekânın döşeme ve duvarlarında seramik kaplama tavanında ise, sıva üzerine boya uygulanmıştır. Mekânın güneybatı cephesinde demir kapı ile bir pencere kuzeybatı cephesinde ise bir pencere bulunmaktadır. Pencereler yatayda ve dikeyde iki parçaya bölünmüş tek kanatlı olup arka arkaya iki ahşap pencereden oluşmaktadır. Pencerelerin dış çerçevelerinde demir parmaklıklar bulunmaktadır (Şekil 3.31, Şekil 3.32).

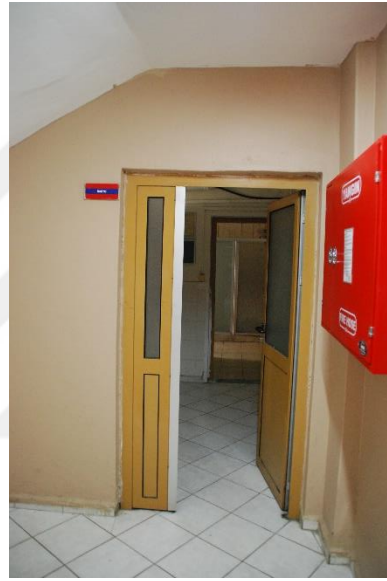
Şekil 3.34 Mescit Holü (2018)

Z-19 merdiven holünden 108x211 cm ebatlarındaki alüminyum kapıdan geçilerek ulaşılan mekân, 168-292-164,5-290 cm ebatlarında olup, döşeme ve duvarları seramik, tavanı ise sıva üzeri boyalıdır. Bu mekândan ayrıca mescit ve şadırvana ulaşım sağlanmaktadır (Şekil 3.34).

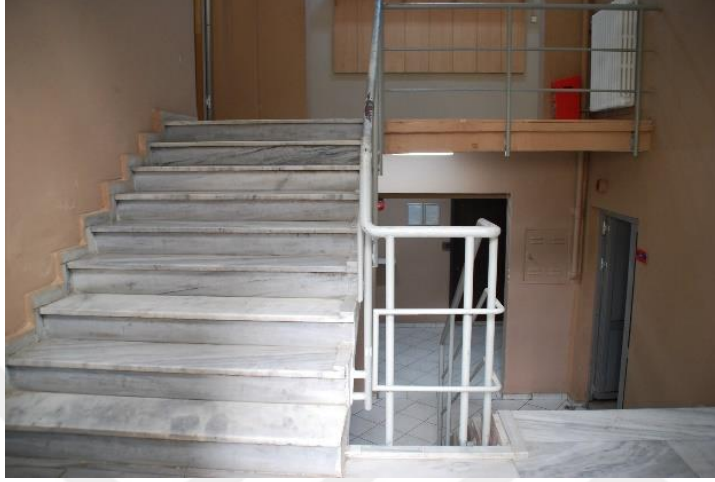
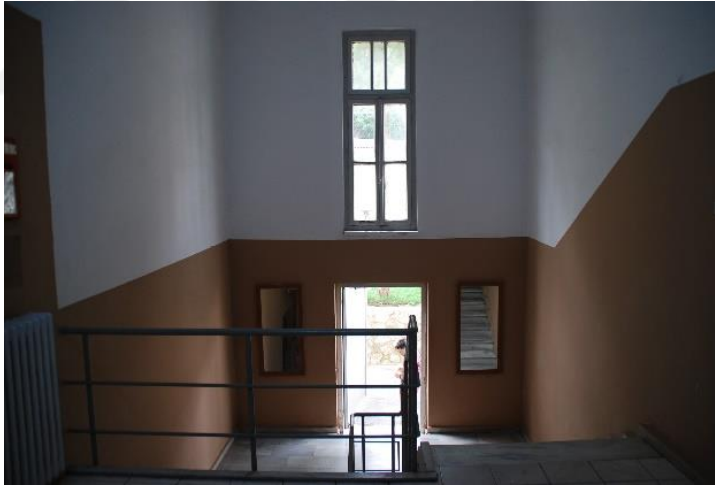
Merdivene plan içerisinde +0.17 kotundaki Z-23 Hol mekânından 1,41 cm genişliğindeki boşluktan geçilmektedir. Merdiven aynı zamanda yapıya arka girişi sağlamaktadır. Bu giriş yapının güneybatı cephesinde yer alıp, +0.77 kotundaki muhdes üç basamaklı merdivenle +1.71 kotundaki merdiven sahanlığına iki kanatlı bir alüminyum kapıdan geçiş yapılarak sağlanmaktadır. Bu sahanlıktan dokuz basamak ile inilerek +0.17 kotundaki zemin kata geçilmektedir. Merdiven basamakları ve sahanlık döşemeleri mermer kaplama olup, duvar ve tavanları sıva üzeri boyalıdır. Merdiven korkulukları demir üzeri yağlı boyalıdır, zemin kat merdiven holü ise seramik kaplamalıdır. +0.17 kotunda merdiven holünün sağından çift kanatlı camlı

alüminyum kapıdan mescit holüne, sol tarafındaki yine çift kanatlı camlı alüminyum kapıdan wc mekânlarına geçiş yapılmaktadır. Mekân 533-367-513-367 cm boyutlarında merdiven holünde 2,71 cm, sahanlıkta ise 6,70 cm yüksekliğindedir. Merdiven arka bahçe giriş kapısının üzerinde özgün olmayan 122x253 cm ebatlarında ahşap pencere bulunmaktadır (Şekil 3.35, Şekil 3.36).

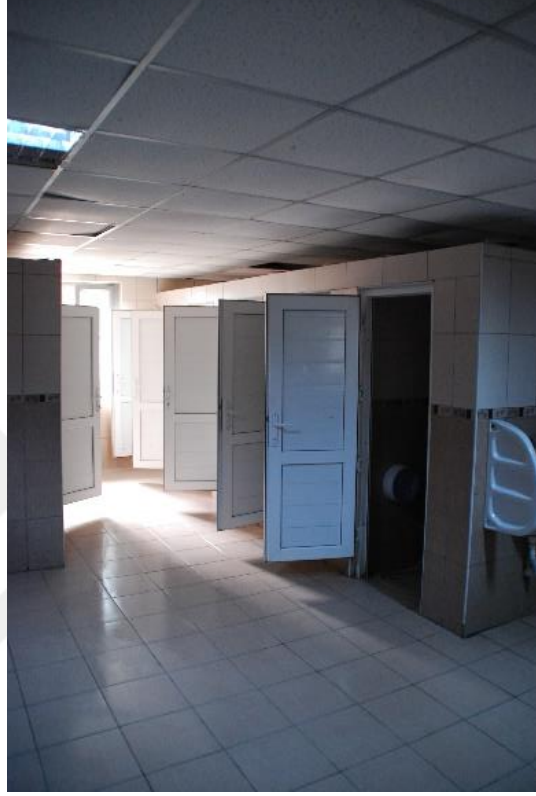
Şekil 3.37 Z-20 Helalar (2018)

Mekâna Z-19 Merdiven holünden 112x204 cm boyutlarındaki camlı alüminyum kapıdan ulaşılmaktadır. 36,23 m² alana sahip olan mekân içerisinde güneybatı cephesine dik olarak konumlanmış beş göz ve onun karşısındaki duvara konumlanmış üç göz, alaturka hela taşlı pvc kapıya sahip helalar bulunmaktadır. İki hela sırası arasında koridor oluşturulmuş ve bu koridorun karşı duvar cephesinde 120x135 cm

ebatlarında önünde demir parmaklık bulunan ahşap pencere bulunmaktadır (Şekil 3.37). Girişe dik uzanan dört lavabolu granit Hilton tezgâh, girişin sağına dik uzanan dört lavabolu “L” biçimli granit Hilton tezgâh ve bu tezgâhın karşısında iki adet pisuar bulunmaktadır (Şekil 3.38) Mekânın zemin ve duvar kaplaması seramik kaplama olup tavanda taş yünü asma tavan bulunmaktadır.

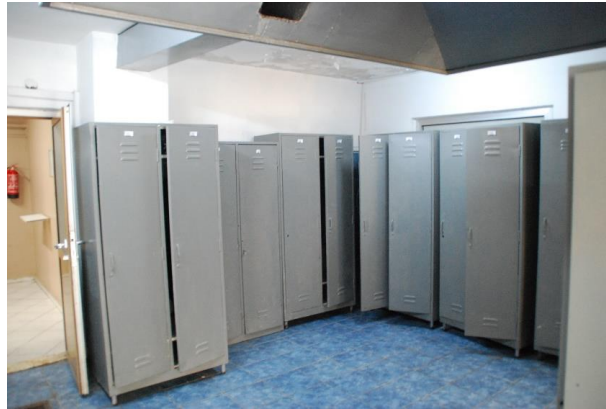
Şekil 3.40 Z21 Depo (2018)

Mekân “L” biçiminde 34,92 m² boyutlarında olup, ortalama 2,60 m yüksekliğindedir. Mekâna 97x212 cm ebatlarında alüminyum kapıdan geçiş yapılmaktadır ayrıca, güneydoğu cephesinde yan bahçeye açılan 110x222 cm ebatlarındaki alüminyum kapı bulunmaktadır. Mekânın içerisinde güneydoğu cephesine konumlandırılmış bir iç mekân oluşturulmuştur. Mekânın kuzeydoğu iç duvarında, Z-25 göçmen nezarethanesine geçiş yapılan bir kapı boşluğu vardır ancak bu boşluk bir sunta ile kapatılmıştır. Mekânın döşeme ve duvar kaplamaları seramik olup, tavan sıva üzeri boyalıdır. Tavanın ortasında dikdörtgen biçimli paslanmaz davlumbaz bulunmaktadır ancak kullanılmamaktadır Jandarma Komutanlığı'nın yemek ihtiyacını dışarıdan karşılamaya başlaması ile mutfak işlevini yitirmiş ve mekan depo olarak kullanıma devam etmektedir. (Şekil 3.39, Şekil 3.40).

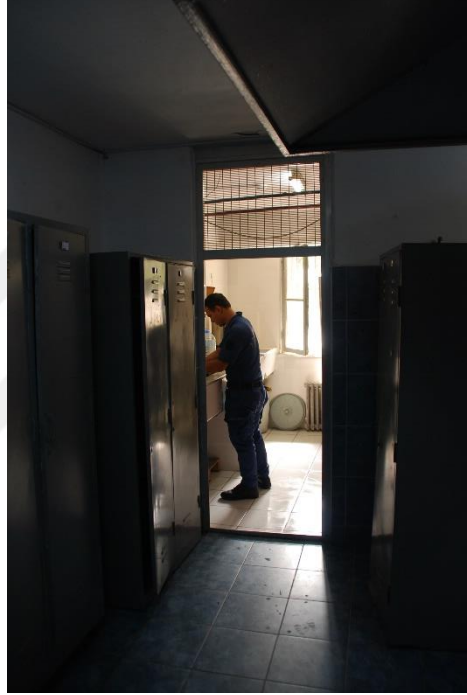
Şekil 3.41 Z-22 ay Ocađı (2018)

Z-21 mekânından 86x192 boyutlarındaki alüminyum kapıdan ulaşılan mekân, 300-222-297-218 cm boyutlarında olup, ortalama, 2,71 cm yüksekliğindedir. Mekânın dış cephe duvarında 132x135 cm ebatlarında ahşap pencere bulunmaktadır. Kuzeydođu iç duvarında ise paslanmaz tezgâh bulunmaktadır tezgâhın yaslandığı duvar içerisinde göçmen nezarethanesine açılan 48x57 cm ebatlarında servis boşluđu bulunmaktadır. Mekânın döşeme ve duvarlarında seramik kaplama yapılmış tavanda ise sıva üzeri boya yapılmıştır (Şekil 3.41).

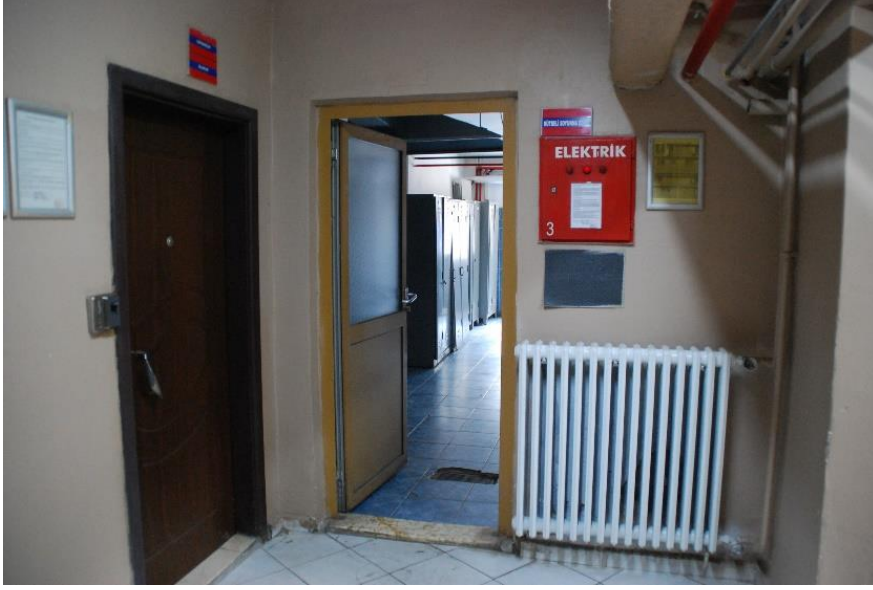
Şekil 3.42 Z-23 Hol (2018)

Z-21 Koridorunun devam niteliğinde olan hol mekânı, 233-368-234-369 cm ebatlarında olup ortalama 2,68 cm yüksekliğindedir. Dikdörtgen biçimdeki mekândan Z-01, Z19 mekânlarına duvarlarında açılan boşluklardan, Z-21 ve Z-24 mekânlarına ise iki farklı kapıdan geçiş yapılmaktadır (Şekil 3.42). Mekânın döşemesi seramik kaplama olup, duvar ve tavanda sıva üzeri boya kullanılmıştır.

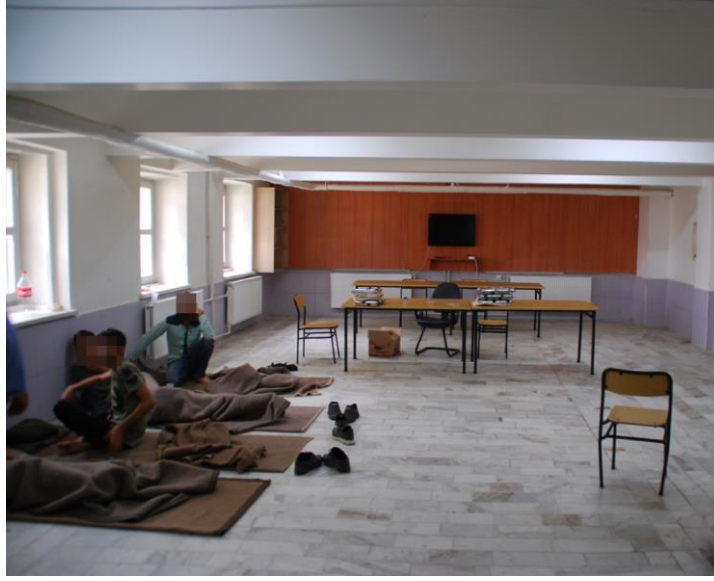
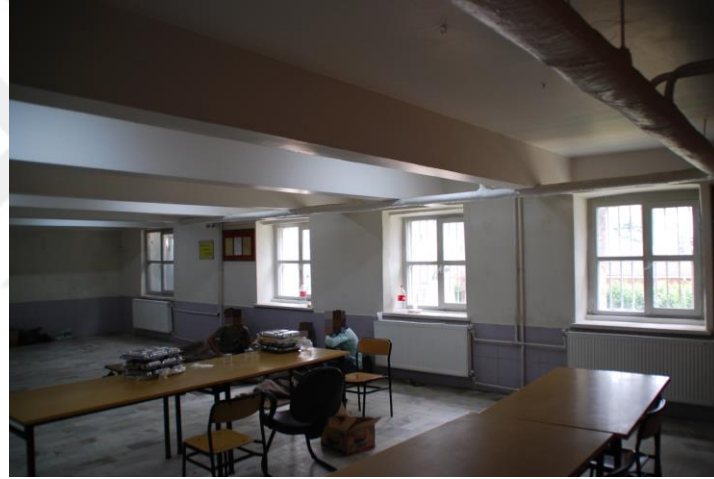
+0.20 Z-01 kotundaki Koridorundan 148x203 cm ebatlarındaki çift kanatlı cam alüminyum kapıdan ulaşılan +0.23 kotundaki mekân, dikdörtgen biçimli 73,73 m² alana sahip olup, ortalama 2,59 m yüksekliğindedir. Mekânın mutfak ve çay ocağı ile mevcutta kapalı olan kapı ve servis penceresi boşluğu ile bağlantılarının olmasının, önceden yemekhane olarak kullanıldığının göstergesidir. Mekânın kuzeydoğu cephesinde dört adet ahşap pencere güneydoğu cephesinde ise iki adet ahşap pencere bulunmaktadır ancak, güneydoğu cephesindeki pencereler mekânın içerisinden ahşap pano ile kapanılmışlardır (Şekil 3.43). Mekânın döşemesinde serbest boyda ve farklı düzlemde mermer kaplanmış, duvarları pencere denizlik seviyesine kadar seramik kaplanmış seramik üzeri ise sıva üzeri boyalıdır. Tavanda yapının taşıyıcı sisteminin nasıl değiştiğinin göstergesi olan, altı adet betonarme giriş bulunmaktadır (Şekil 3.44).

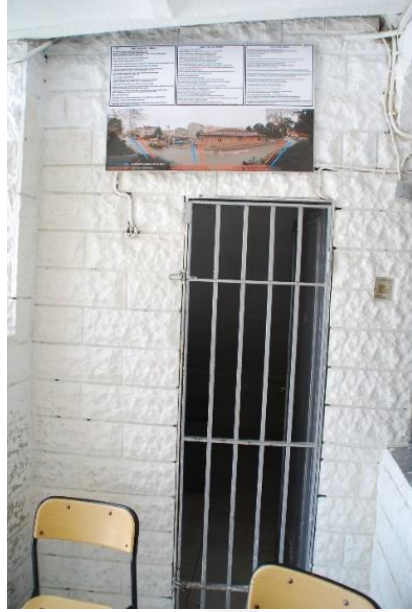
Şekil 3.45 Z-26 Depo (2018)

Mekân üst kata çıkan merdivenin altına kapatılmıştır ve girişi zemin kat ana girişinin solunda bulunan 58x194 cm ebatlarındaki demir parmaklı kapıdan ulaşılmaktadır. +0.05 kotunda ve 151-298-126-299 cm ebatlarında olan mekânın yüksekliği merdiven boyunca üst kat giriş seviyesine doğru yükselerek devam etmektedir. Mekânın döşemesi ve duvarlarında seramik kaplama olup, tavan sıva ve boyalıdır (Şekil 3.45).

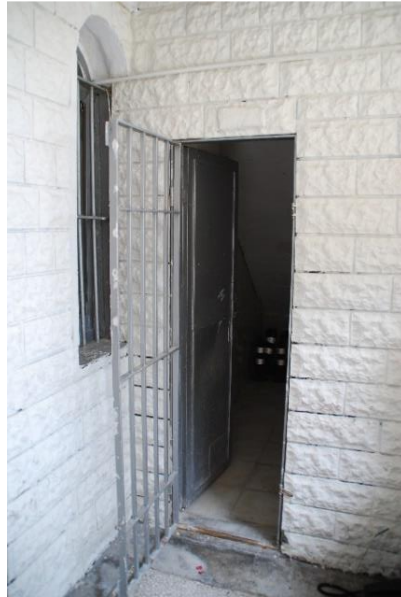
Şekil 3.46 Z-27 Depo (2018)

Mekân üst kata çıkan merdivenin altının kapatılmasıyla oluşturulmuştur ve girişi zemin kat ana girişinin solunda bulunan 42x197 cm ebatlarındaki demir parmaklı kapıdan ulaşılmaktadır. +0.05 kotunda ve 296-147-301-128 cm ebatlarında olan mekânın yüksekliği merdiven boyunca üst kat giriş seviyesine doğru yükselerek devam etmektedir. Mekânın döşemesi ve duvarlarında seramik kaplama olup, tavan sıva ve boyalıdır (Şekil 53.46).

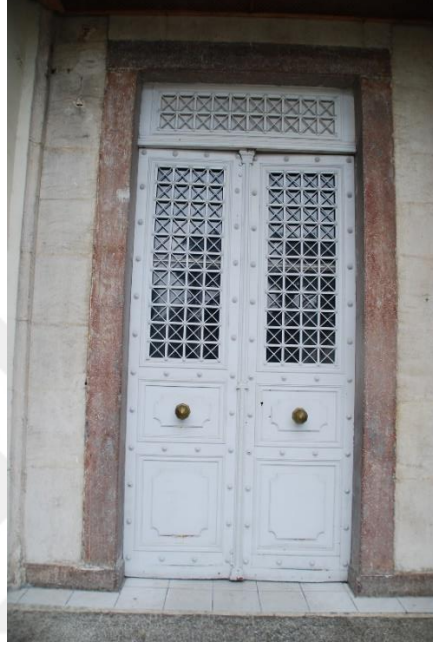
Şekil 3.48 Üst Kat Giriş Kapısı (2018)

Yapının ön cephesine paralel konumlanmış olan ve +0.07 kotundan “U” biçimli merdivenle +3.09 kot çıkılan sahanlıktaki özgün camlı demir kapıdan ulaşılan +3.15

kotundaki mekân, 317-179-316-180 cm boyutlarında olup taş yünü asma tavana kadar olan yüksekliği, 3,69 cm yüksekliktedir (Şekil 3.48). Mekânın sağ duvarında klima ünitesi monte edilmiştir. Giriş holünden 102 koridor mekânına nitelikli çift kanatlı camlı ahşap kapıdan geçiş yapılmaktadır (Şekil 3.49). Mekânın döşemesi seramik kaplamadır, duvarları sıva üzeri boyalıdır, tavanında ise taş yünü asma tavan bulunmaktadır.

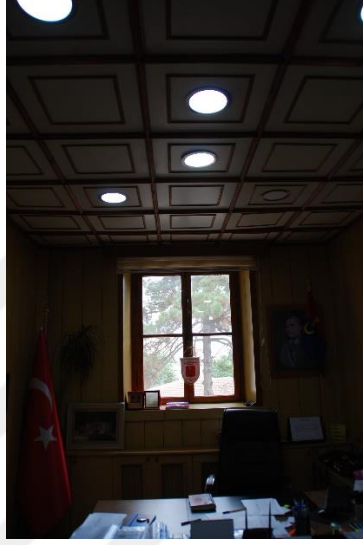
Şekil 3.50 1-02 Komutan Odası (2018)

109 koridorundan 86x207cm boyutlarındaki özgün olmayan ahşap kapıdan geçilen +3.15 kotundaki mekân, 647-299-645-312 cm boyutlarında, ahşap asma tavana kadar ortalama 2,89 cm yüksekindedir. Mekânın ön cephesine bakan duvarında 126x156 cm ebatlarında özgün olmayan ahşap pencere bulunmaktadır. Mekânın döşemesi laminat kaplama, duvarları, ahşap pano kaplama, tavan ise karolajlı ahşap asma tavanlıdır (Şekil 3.50).

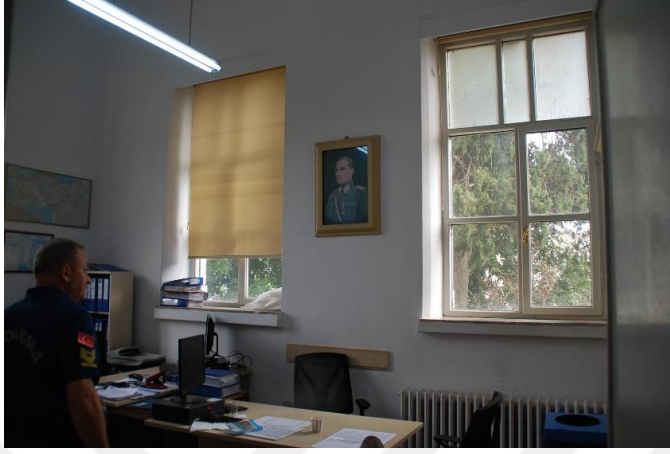
Şekil 3.51 1-04 Ofis (2018)

1-06 holünden 83x217 cm ebatlarındaki özgün olmayan ahşap kapıdan geçiş yapılan +3.12 kotundaki mekân, 352-530-353-537 cm boyutlarında olup, ortalama 5,06 cm yüksekindedir. Mekânın ön cephesine bakan duvarında iki güneydoğu cephesinde bir olmak üzere yatayda üç parçalı dikeyde ise açılır kanatlı iki, üst sabit camı üç parçalı, özgün olmayan tek kanatlı ahşap pencere bulunmaktadır. Pencerelerin

denizlikleri taş üzerine granit kaplamalıdır. Ön cephe duvarı pencere altında bir kuzeydoğu cephe duvarı pencere altında olmak üzere mekânda iki adet döküm dilimli kalorifer peteği bulunmaktadır. Mekânın döşemesinde ahşap görünümlü pvc kaplama, duvar ve tavanı ise, sıva üzerine boyalıdır (Şekil 53.51).

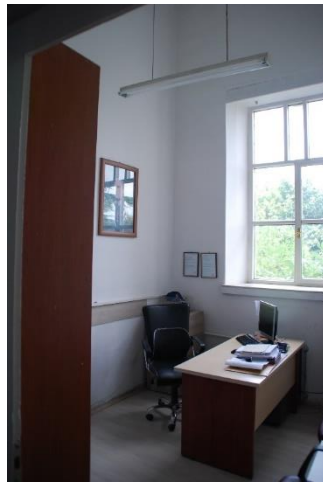
Şekil 3.52 1-05 Ofis (2018)

1-06 holünden 89x220 cm ebatlarındaki özgün olmayan ahşap kapıdan geçiş yapılan +3.12 kotundaki mekân, 305-412-279-399cm boyutlarında olup ortalama 5,06 yüksekliğindedir. Mekânın kuzeybatı cephesine bakan duvarında 125x23 cm ebatlarında, yatayda üç parçalı dikeyde ise açılır kanatlı iki, üst sabit camı üç parçalı, özgün olmayan tek kanatlı ahşap pencere bulunmaktadır. Pencereilerin denizlikleri taş üzerine granit kaplamalıdır. Mekânın döşemesinde ahşap görünümlü pvc kaplama, duvar ve tavanı ise, sıva üzerine boyalıdır (Şekil 3.52).
