ÇATALCA RUM OKULU RESTORASYON PROJESİ

YÜKSEK LİSANS TEZİ

Anabilim Dalı: Mimarlık

Mimari Koruma-Restorasyon Programı

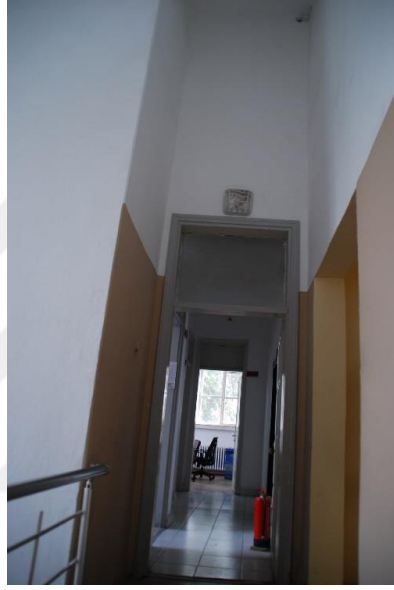
Şekil 3.53 1-06 Hol (2018)

1-13 Merdiven yuvasından 85x195 cm ebatlarındaki özgün olmayan ahşap kapıdan geçiş yapılan +3.11 kotundaki mekân, 480-119-488-136 cm boyutlarında olup ortalama 5,09 yüksekliğindedir. Holden 1-07, 1-05 ve 1-12 mekânlarına geçiş yapılabilmektedir. Mekânın döşemesinde seramik kaplama, duvar ve tavanı ise, sıva üzerine boyalıdır. Mekâna giriş ahşap kapısında 183 cm ötede tavanda kapıya paralel betonarme kiriş geçmektedir (Şekil 3.53).

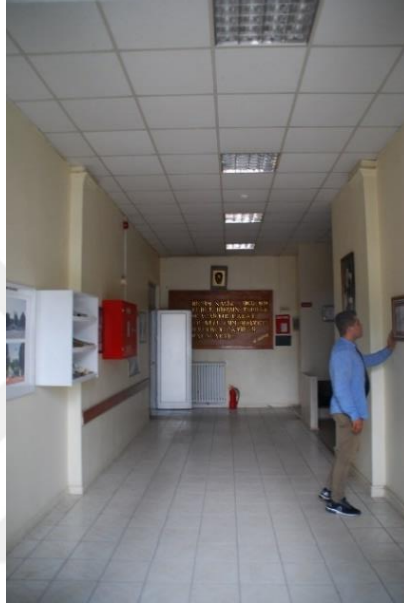
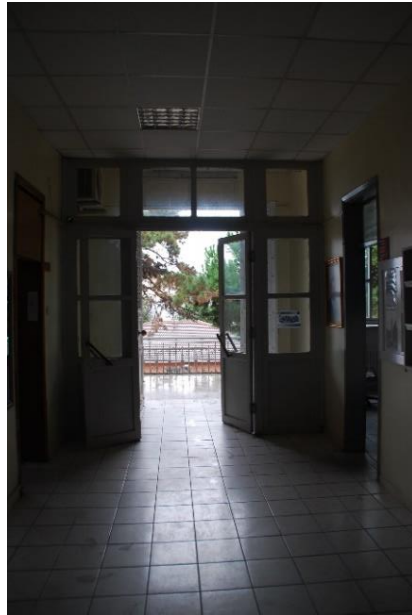
1-01 giriş holünden geçiş yapılan mekân, çaprazlama 11,96 x 10,11 cm ebatlarında dikdörtgen biçimli bir mekândır (Şekil 3.54). Mekân dikdörtgen biçiminin ortalarında her iki yönünden 13 cm içeri doğru dış yaparak daralmaktadır. Koridordan 125,102, 110, 114 ve 121 mekânlarına geçiş yapılmaktadır. +3,16 kotunda olan mekânın zemin kaplamaları seramik, duvarları sıva üzeri boyalı tavan ise taş yünü asma tavadır (Şekil 3.55).

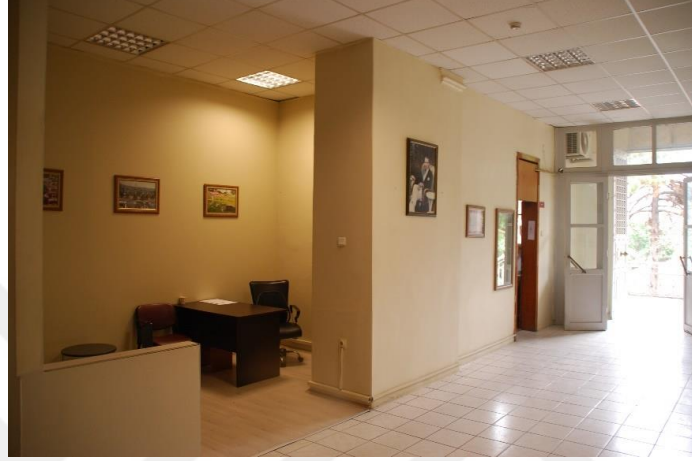
Şekil 3.56 1-10 Bekleme Salonu (2018)

+3.15 kotundaki mekân, 9,25 m² alana sahip “L” biçimli olup ortalama asma tavana kadar olan yüksekliği 3,69 cm’dir. 1-09 koridorundaki boşluktan geçiş yapılan mekân koridor zemin kaplamasından farklı malzeme ve alçı panel parapetle ayrılmıştır. Mekânın döşemesinde ahşap görünümlü pvc kaplama, duvar, sıva üzerine boyalıdır tavanı ise, taş yünü asma tavandır (**Şekil 3.56**)

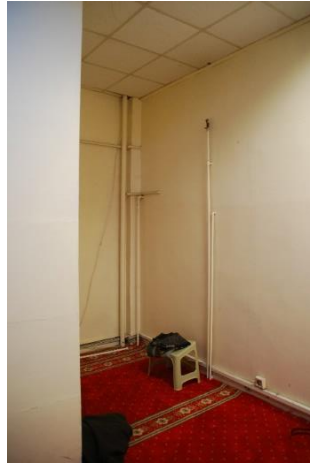
Şekil 3.57 1-11 Dinlenme Salonu (2018)

1-14 koridorundan 81x202 cm ebatlarındaki özgün olmayan ahşap kapıdan geçiş yapılan +3.19 kotundaki “L” biçimli mekân, 405-247-232-198-160-423 cm boyutlarında olup ortalama 5,03 yüksekliğindedir. Mekân plan düzleminin merkezinde yer alıp sağır duvarlardan oluşur. Mekânın döşemesinde halı kaplama, alçı panel duvar ile tavanı ise, sıva üzerine boyalıdır (**Şekil 3.57**).

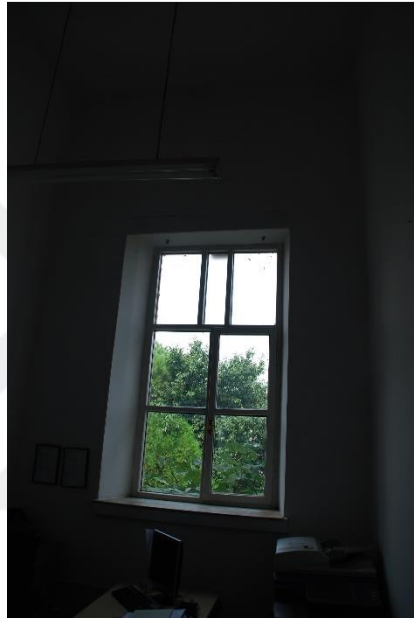
Şekil 3.58 1-12 Ofis (2018)

1-06 holünden 84x219 cm ebatlarındaki özgün olmayan ahşap kapıdan geçiş yapılan +3.11 kotundaki mekân, 237-331-280-348 cm boyutlarında olup ortalama 5,05 yüksekliğindedir. Mekânın kuzeybatı cephesine bakan duvarında 125x237 cm ebatlarında, yatayda üç parçalı dikeyde ise açılır kanatlı iki, üst sabit camı üç parçalı, özgün olmayan tek kanatlı ahşap pencere bulunmaktadır. Pencerelelerin denizlikleri taş üzerine granit kaplamalıdır. Mekânın döşemesinde ahşap görünümlü pvc kaplama, duvar ve tavanı ise, sıva üzerine boyalıdır (Şekil 3.58).

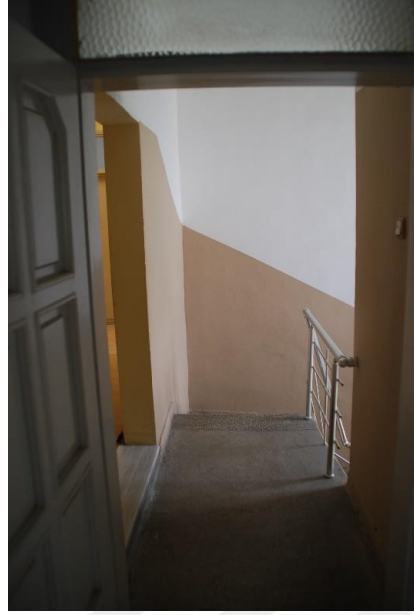
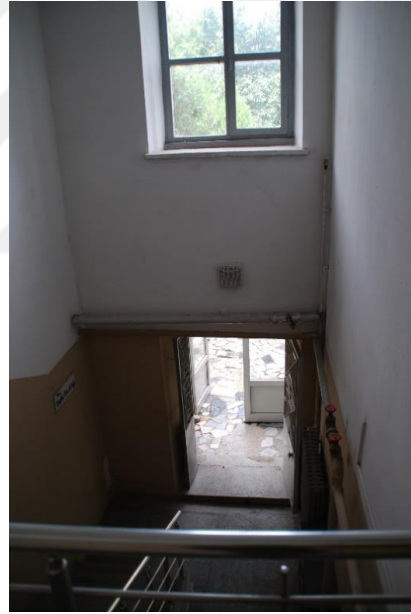
Yapının kuzeybatı cephesinden 161x213 cm yüksekliğinde, +0.26 kotundaki bir alüminyuma bölmeden sonra +0.16 kotundan ulaşılan 114x218cm'lik demir kapıdan geçilerek ulaşılan mekân 14,31m² olup, merdiven haricinde kalan alan 8,00 cm yükseklikindedir (Şekil 3.59). Mekânın içerisinde +3.17 kotlu üst kata ulaşımı sağlayan “L” biçimli basamak ve rıhtları dökme mozaikten oluşan bir merdiven bulunmaktadır. Merdiven korkulukları alüminyumdur. Merdiven holü +3.17 kotunda ahşap bir kapı ile 1-06 koridoruna ve mermer bir eşiği olan boşluktan 1-14 koridoruna geçiş yapılmaktadır. Üst kat sahanlığının zemin kaplaması dökme mozaik olup duvar ve tavanı sıva üzerine boyalıdır (Şekil 3.60).

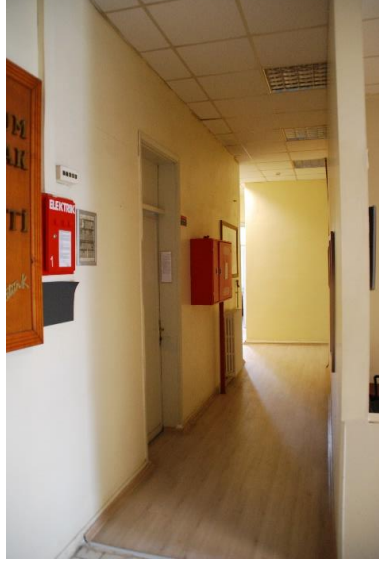
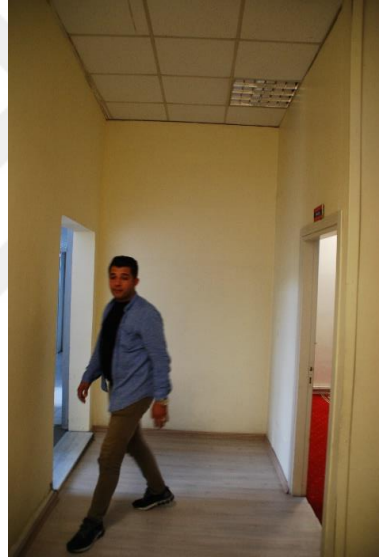
1-09 koridorundan bir pervazla ayrılan koridor, amorf biçimde 10,88 m² alana sahip olup ortalama asma tavana kadar olan yüksekliği 3,39 cm'dir. Mekândan 1-17, 1-16, 1-15 ve 1-13 mekânlarına geçiş yapılabilmektedir. Mekânın döşemesinde ahşap görünümlü pvc kaplama, duvar, sıva üzerine boyalıdır tavanı ise, taş yünü asma tavadır (Şekil 3.61, Şekil 3.62).

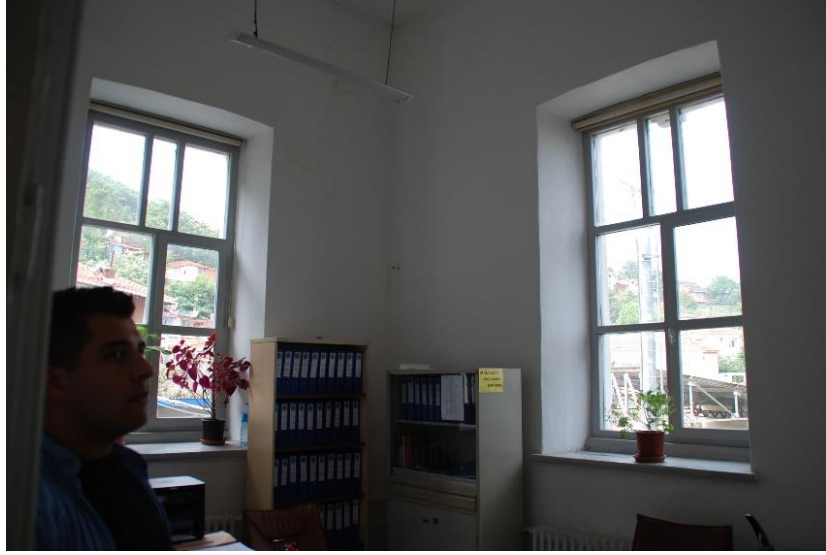
Şekil 3.63 1-15 Ofis (2018)

1-14 holünden 79x215 cm ebatlarındaki özgün olmayan ahşap kapıdan geçiş yapılan +3.15 kotundaki mekân, 486-348-481-345 cm boyutlarında olup, ortalama 5,00 cm yüksekliğindedir. Mekânın güneybatı cephesine bakan duvarında ve kuzeybatı cephesinde bir olmak üzere yatayda üç parçalı, dikeyde ise açılır kanatlı iki parçalı, üst sabit camı üç parçalı, özgün olmayan tek kanatlı ahşap pencere bulunmaktadır. Pencerelerin denizlikleri granit kaplamalıdır. Mekânın döşemesinde ahşap görünümlü pvc kaplama, duvar ve tavanı ise, sıva üzerine boyalıdır (**Şekil 3.63**).

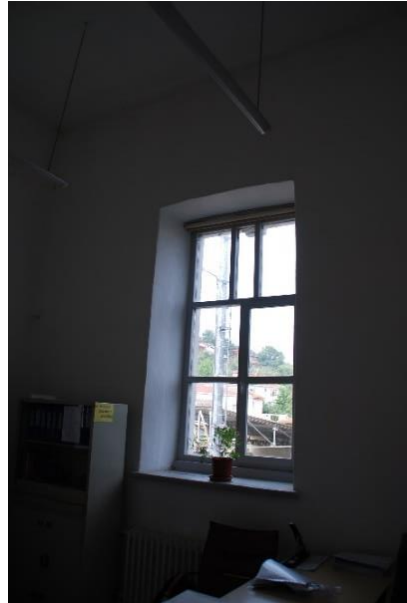
Şekil 3.64 1-16 Ofis (2018)

1-14 holünden 80x215 cm ebatlarındaki özgün olmayan ahşap kapıdan geçiş yapılan +3.15 kotundaki mekân, 371-420-355-407 cm boyutlarında olup, ortalama 5,04 cm yüksekliğindedir. Mekânın güneybatı cephesine bakan duvarında bir adet, yatayda üç parçalı, dikeyde ise açılır kanatlı iki parçalı, üst sabit camı üç parçalı, özgün olmayan tek kanatlı ahşap pencere bulunmaktadır. Pencerelerin denizlikleri granit kaplamalıdır. Mekânın döşemesinde ahşap görünümlü pvc kaplama, duvar ve tavanı ise, sıva üzerine boyalıdır (Şekil 3.64).

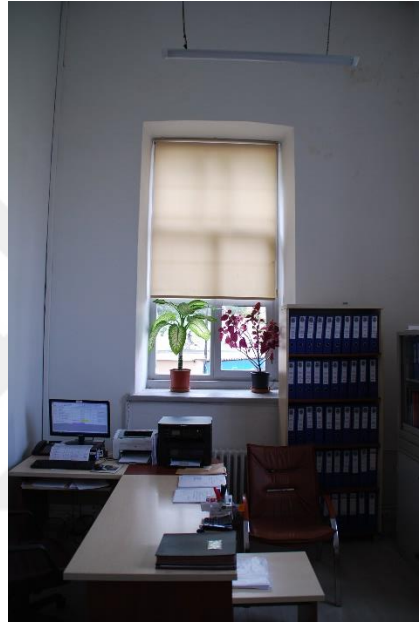
Şekil 3.65 1-17 Ofis (2018)

1-14 holünden 80x218 cm ebatlarındaki özgün olmayan ahşap kapıdan geçiş yapılan +3.15 kotundaki mekân, 470-389-483-409 cm boyutlarında olup, ortalama 5,04 cm yüksekliğindedir. Mekânın güneybatı cephesine bakan duvarında bir adet, yatayda üç parçalı, dikeyde ise açılır kanatlı iki parçalı, üst sabit camı üç parçalı, özgün olmayan tek kanatlı ahşap pencere bulunmaktadır. Pencere kenarları granit kaplamalıdır. Mekânın döşemesinde ahşap görünümlü pvc kaplama, duvar ve tavanı ise, sıva üzerine boyalıdır (Şekil 3.65).

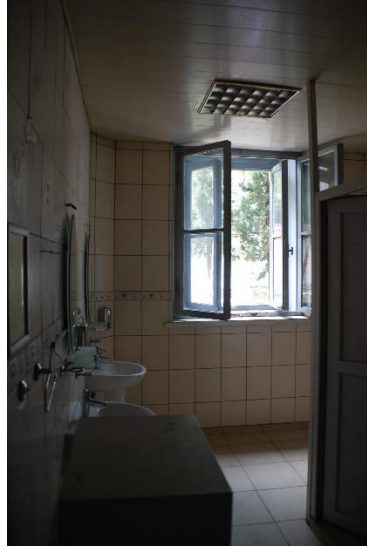
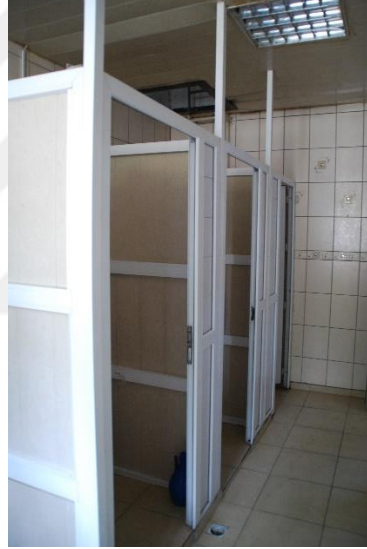
1-19 Merdiven yuvasından 78x210 cm boyutunda alüminyum kapıdan geçiş yapılan mekân, 2,81-457-256-475 ebatlarında olup, ortalama asma tavana kadar olan yüksekliği 2,80 cm dir. Mekânın güneybatı cephesine bakan duvarında bir adet, yatayda üç parçalı, dikeyde ise açılır kanatlı iki parçalı, üst sabit camı üç parçalı, özgün olmayan çift kanatlı arkalı önlü iki ahşap pencere bulunmaktadır (Şekil 3.66). Mekânın içerisinde iki adet ayaklı lavabo ve iki adet pisuar bulunur. Mekân içerisinde pvc bölme duvarlarla oluşturulmuş üç adet klozeti bulunan helalar bulunmaktadır. Mekânın zemin ve duvar kaplamaları seramik tavanında ise pvc asma tavan bulunmaktadır. Mekânın kuzeydoğu duvarındaki hela tavanında çatıya çıkmak için boşluk açılmıştır ve bu boşluğa duvara monte demir kedi merdiveni ile ulaşılmaktadır (Şekil 3.67).

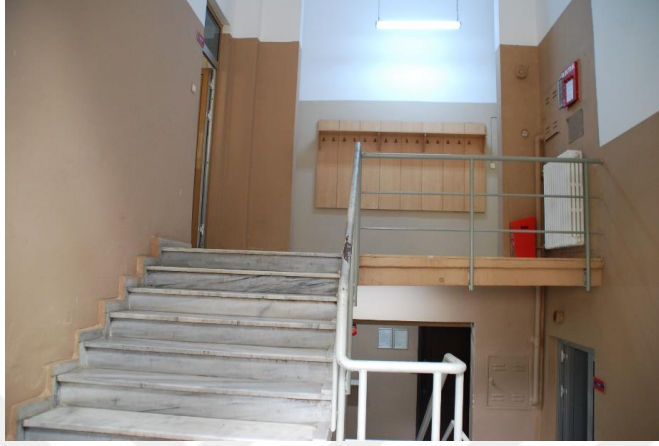
Şekil 3.68 1-19 Merdiven Yuvası (2018)

Merdivene plan içerisinde +3,17 kotundaki 1-21 Koridor mekânından 2,32 cm genişliğindeki boşluktan geçilmektedir. Merdiven aynı zamanda yapıya arka girişi sağlamaktadır. Bu giriş yapının güneybatı cephesinde yer alıp, +0.77 kotundaki muhdes üç basamaklı merdivenle +1.71 kotundaki merdiven sahanlığına iki kanatlı bir alüminyum kapıdan geçiş yapılarak sağlanmaktadır. Bu sahanlıktan dokuz basamak ile çıkılarak +3.17 kotundaki zemin kata geçilmektedir. Merdiven basamakları ve sahanlık döşemeleri mermer kaplama olup, duvar ve tavan yüzeyleri sıva üzeri boyalıdır. Merdiven korkulukları demir üzeri yağlı boyalıdır, üst kat merdiven holü ise

seramik kaplamalıdır. +3.17 kotunda merdiven holünün sağından tek kanatlı alüminyum kapıdan 1-18 wc mekânına geçiş yapılmaktadır. Mekân 533-367-513-367 cm boyutlarında merdiven holünde 5,11 cm, sahanlıkta ise 6,70 cm yüksekliğindedir. Merdiven arka bahçe giriş kapısının üzerinde özgün olmayan 122x253 cm ebatlarında ahşap pencere bulunmaktadır (Şekil 3.68).

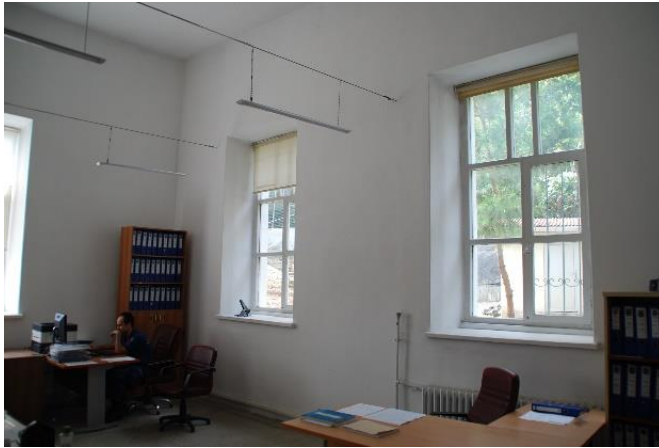
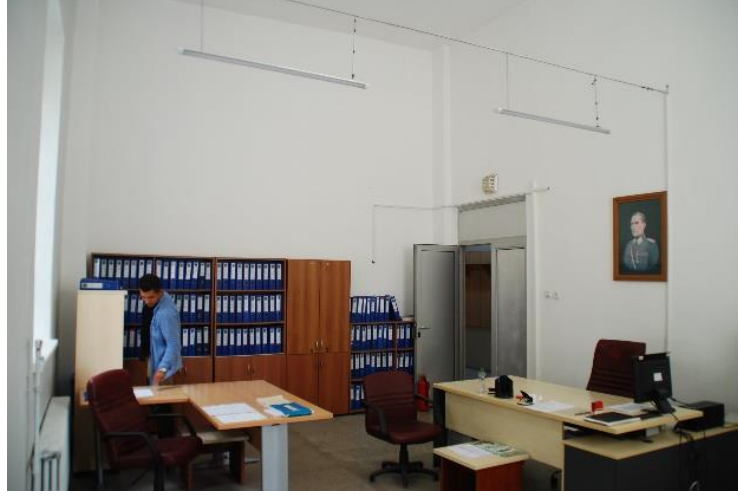
1-21 holünden 246x217 cm ebatlarındaki iki kanatlı camlı alüminyum kapıdan geçiş yapılan +3.15 kotundaki mekân, 787-500-721-455 cm boyutlarında olup, ortalama 5,02 cm yüksekliğindedir. Mekânın arka cephesine bakan duvarında iki güneydoğu cephesinde bir olmak üzere yatayda üç parçalı dikeyde ise açılır kanatlı iki, üst sabit camı üç parçalı, özgün olmayan tek kanatlı ahşap pencere bulunmaktadır (Şekil 3.69). Pencerelerin denizlikleri taş üzerine granit kaplamalıdır. Mekânın döşemesinde karo mozaik kaplama, duvar ve tavanı ise, sıva üzerine boyalıdır (Şekil 3.70).

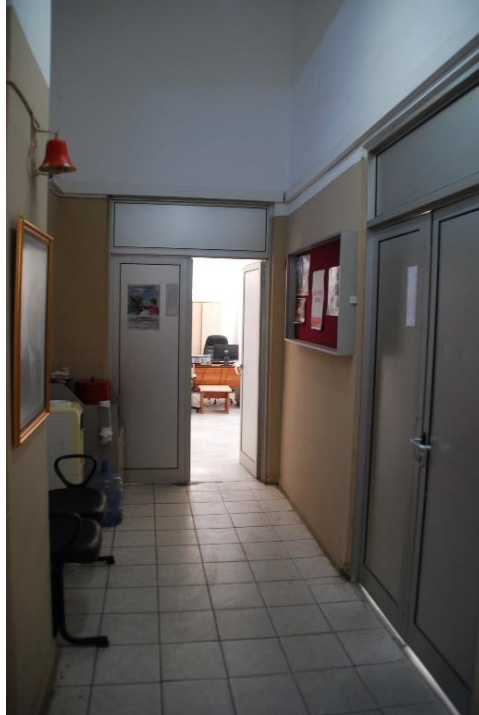
Şekil 3.71 1-21 Koridor (2018)

Mekân “L” biçimli 551-591-186-392-301 cm boyutlarında ortalama 5.,02 cm yüksekliğindedir. Mekâna 1-09 koridorundan 246x217 cm ebatlarında çift kanatlı camlı alüminyum kapı, 1-19 merdiven yuvasından ise 2,32 cm genişliğindeki duvar boşluğundan ulaşılmaktadır. 1-20 koridorundan, 1-20, 1-22 ve 1-24 mekânlarına ulaşım sağlanmaktadır. Mekânın döşemesi seramik kaplama olup, duvar ve tavanı sıva üzerine boyalıdır (Şekil 3.71).

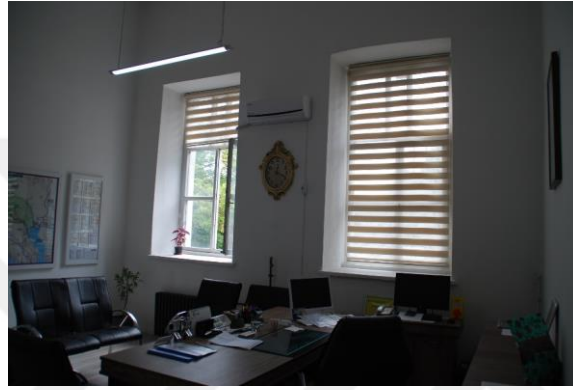
Şekil 3.72 1-22 Karakol Komutanı Odası (2018)

1-21 holünden 139x218 cm ebatlarındaki iki kanatlı alüminyum kapıdan geçiş yapılan +3.17 kotundaki mekân, 546-570-552-562 cm boyutlarında olup, ortalama 5,06 cm yüksekliğindedir. Mekânın güneydoğu cephesinde 128x249 cm ve 128x240 cm ebatlarında, yatayda üç parçalı dikeyde ise açılır kanatlı iki parçalı, üst sabit camı üç parçalı, özgün olmayan tek kanatlı ahşap pencere bulunmaktadır. Pencerelemlerin denizlikleri granit kaplamalıdır. Mekânın döşemesinde ahşap görünümlü pvc kaplama, duvar ve tavanı ise, sıva üzerine boyalıdır (Şekil 3.72).

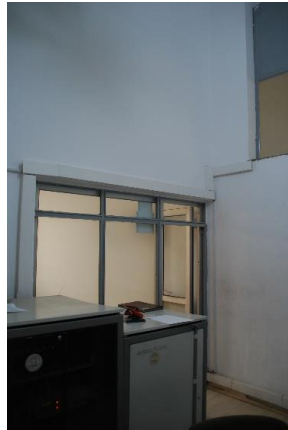
Şekil 3.73 1-24 Muhabere Odası (2018)

1-25 toplantı salonundan 217x221 cm ebatlarındaki camlı alüminyum camekândan geçilen +3.13 kotundaki mekân, 352-376-356-334 cm boyutlarında ve ortalama, 5,06 cm yüksekliğindedir. Mekânın 1-21 koridoruna bakan duvarında 2,17x1.92cm ebatlarında pvc bant pencere bulunmaktadır. Mekânın döşemesi ahşap görünümlü pvc kaplama, duvar ve tavanı ise, sıva üzerine boyalıdır (Şekil 3.73).

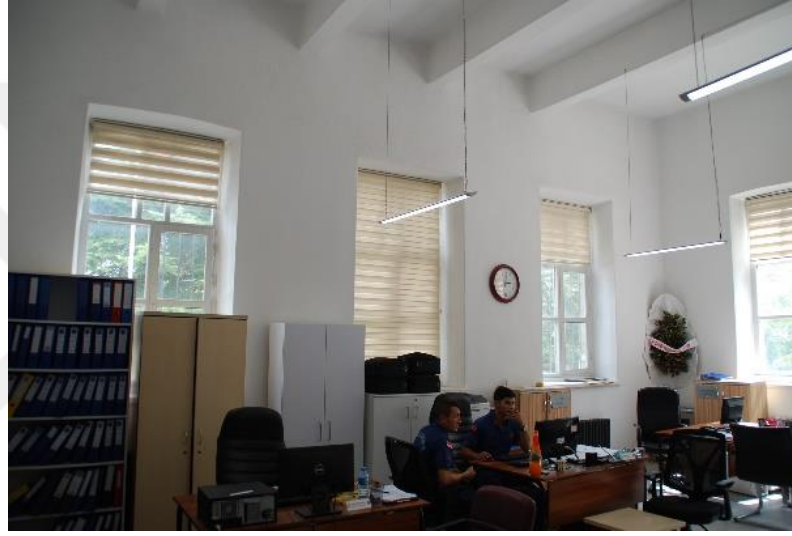
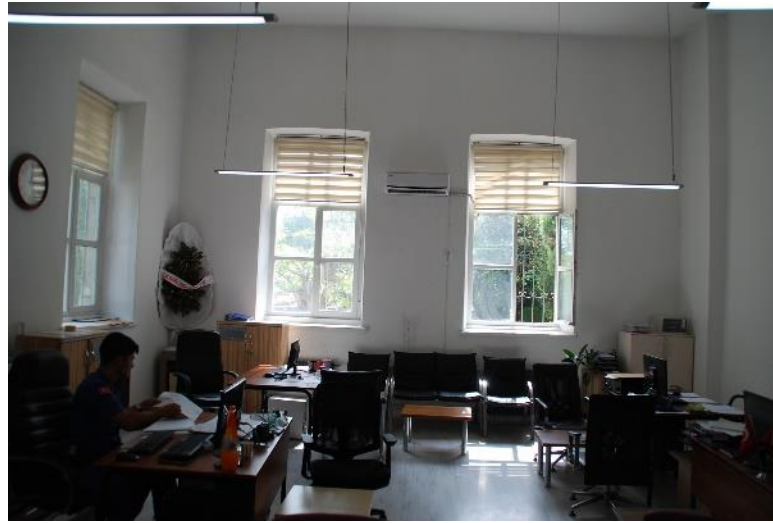
1-21 holünden 148x218 cm ebatlarındaki iki kanatlı alüminyum kapıdan geçiş yapılan +3.15 kotundaki mekân, 655-870-660-872 cm boyutlarında olup, ortalama 5,08 cm kiriş altı ise 4,65 cm yüksekliğindedir. Mekânın ön cephesine bakan duvarında üç güneydoğu cephesinde iki olmak üzere yatayda üç parçalı dikeyde ise açılır kanatlı iki parça, üst sabit camı üç parçalı, özgün olmayan tek kanatlı ahşap pencere bulunmaktadır. Pencerelerin denizlikleri granit kaplamalıdır. Tavanda ön cepheye dik uzanan dört adet kiriş bulunmaktadır. Mekânın döşemesi ahşap görünümlü pvc kaplama, duvar ve tavanı ise, sıva üzerine boyalıdır (Şekil 3.74, Şekil 3.75).

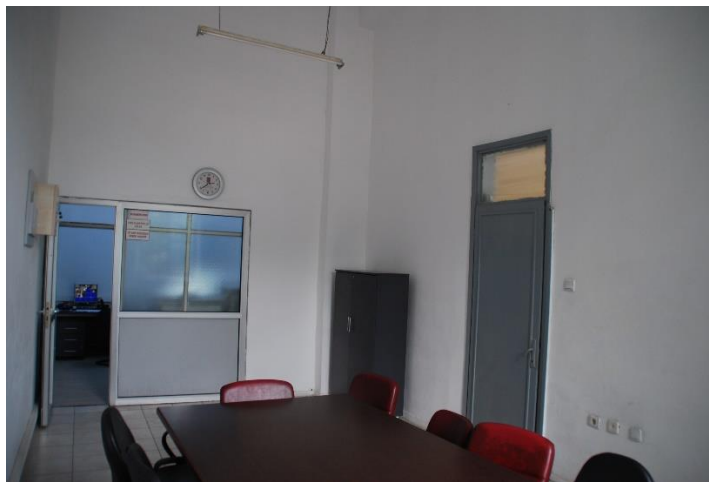
Şekil 3.77 1-25 Toplantı Salonu (2018)

1-09 koridorundan 83x207 cm ebatlarındaki ahşap kapıdan geçilen +3.15 kotundaki mekân, 671-356-646-357 cm boyutlarında ve ortalama, 5,06 m yüksekliğindedir. Mekânın içinden ayrıca muharebe odasına geçiş yapılmaktadır. Mekânın ön cephedeki duvarında bir adet 121x252 cm ebatlarında, yatayda üç parçalı dikeyde ise açılır kanatlı iki parça, üst sabit camı üç parçalı, özgün olmayan tek kanatlı ahşap pencere bulunmaktadır. Mekânın döşemesi seramik kaplama, duvar ve tavanı ise, sıva üzerine boyalıdır (Şekil 3.76, Şekil 3.77).

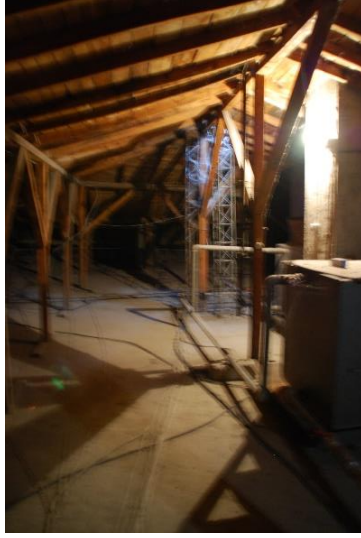
Şekil 3.79 Çatı Arası (2018)

+3,17 kotundaki 1-18 WC mekânında bulunan, metal kedi merdiveninden çıkılarak ve tavadaki boşluktan geçilerek +8,42 kotundaki çatı arasına ulaşılmaktadır (Şekil 3.78, Şekil 3.79). Çatı arasından 0,72x1,94 cm ebatlarındaki duvar boşluğundan geçilerek saat kulesi mekânına ulaşılmaktadır (Şekil 3.80). Saat kulesi mekânı ön cepheye paralel düzenlenen boşluklu duvar parçası ile iki bölüme ayrılmıştır. İlk bölüm, 4,21-2,90-4,24-2,91 cm ebatlarında olup ortalama 2,41 cm yüksekliğindedir. Mekânın volta olan tavanında ayrıca ahşap kapaklı çatıya geçiş boşluğu bulunmaktadır. Mekânın döşemesi şap kaplama duvar ve tavanı ise sıva üzeri boyalıdır. İkinci bölüm 8,31 kotunda olup, ilk bölümdeki 1,05x2,08 cm ebatlarındaki duvar boşluğundan geçilerek ulaşılmaktadır (Şekil 3.81). Mekân 1,83-3,17-1,84-2,95 cm ebatlarında olup, ortalama 4,05 cm yüksekliğindedir. Mekânın ön cephe duvarında saat bulunmaktadır ve saatin mekanizması ahşap bir dolap içerisinde muhafaza edilmektedir (Şekil 3.82). Mekânın kuzeybatı ve güneydoğu yönünde iki adet daire formunda demir pencereler bulunmaktadır (Şekil 3.83). İkinci bölümün döşemesi şap kaplama duvar ve tavanı ise sıva üzerine boyalıdır.

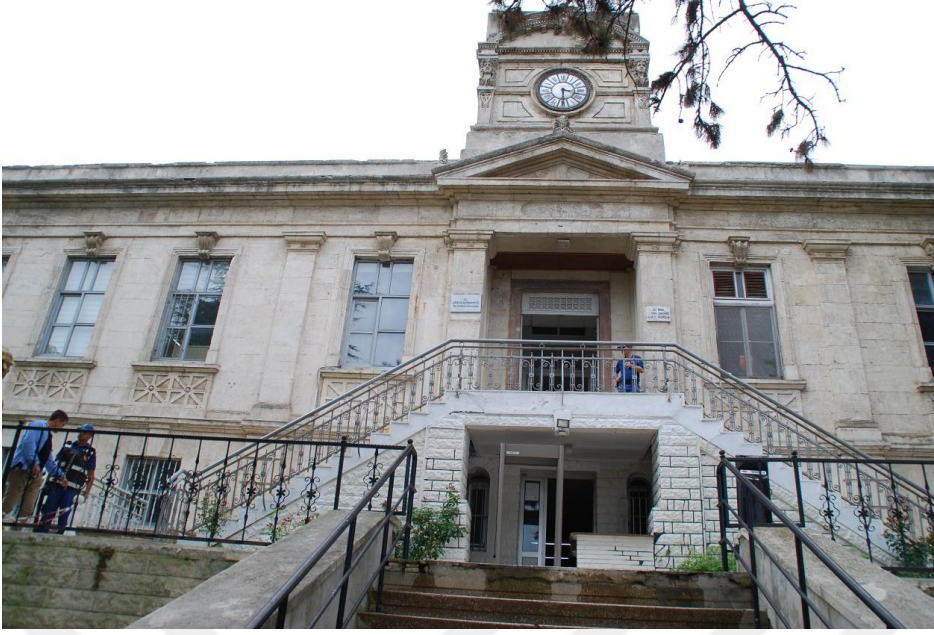
Şekil 3.86 Çatalca Rum Okulu Kuzeydoğu Ana Giriş Cephesi (2018)

Yapının kuzeydoğu ana giriş cephesi beden duvarları, kesme taş örgülüdür. Cepheden dışarı taşan plasterler üst kat zemini seviyesinde yivli, tavan seviyesinde yivli ve yiv arasında çiçek motifli olarak inşa edilmiştir. Cephenin sağ köşesinde yer alan plaster üzerinde “TKOIOAOM” yazmaktadır. Zemin katta kare forma yakın biçimde bulunan, iki kanatlı sekiz adet ahşap pencere bulunmaktadır ancak bunlardan girişin sağında ve solunda olan pencereler merdiven arkasında kaldığından cephede görülmemektedir. Zemin kat pencere üzerlerinde, düz üçgen formda kilit taşları, pencerelerinin önlerinde ise çiçek motifliyle süslenmiş, iki boğumlu demir parmaklıklar bulunmaktadır. Üst katta düşey aksta, zemin katın simetriği olan sekiz adet ahşap pencere bulunmaktadır. Pencerelerin etrafı yivli taş söveler ile çerçevelenmiştir. Pencerelerin denizlikleri kornişli taş olarak yapılmış ve denizlik altlarında üçgen formda geometrik bezemeli panolar ile süslenmiştir. Yivli sövelerin ortasında dışarı doğru eğrisel çıkıntılı kilit taşları bulunmaktadır.

Üst kattan çatıya geçiş, kornişli taş bir silme ve kesme taş parapet duvarı ile yapılmıştır. Bu parapet duvarı içinde yapının üzeri, ahşap oturtma çatı ile kapatılmıştır. Çatı kaplaması olarak ise Marsilya kiremidi kullanılmıştır (**Şekil 3.86**)

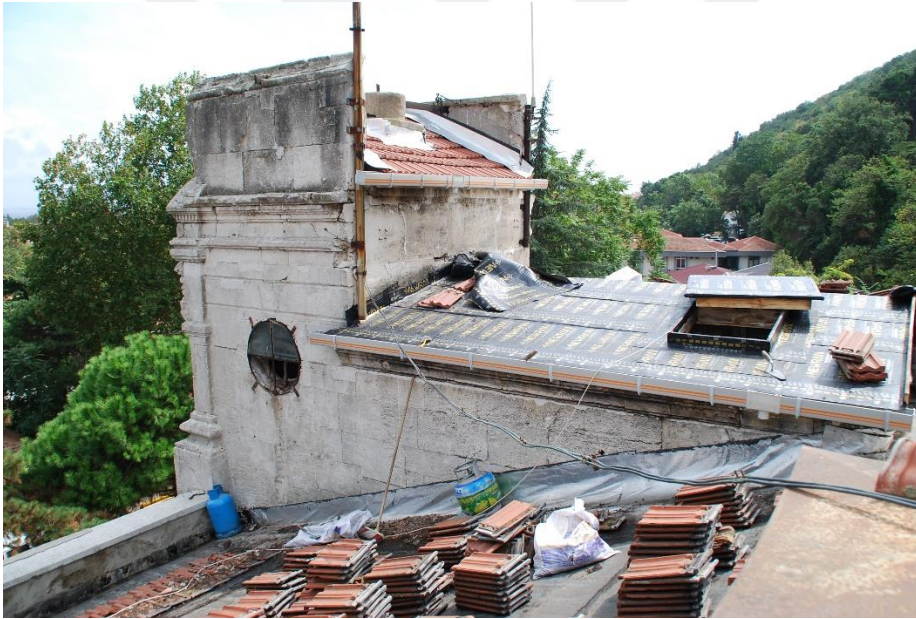
Şekil 3.90 Saat Kulesi Kuzeybatı Cephesi (2018)

Üst kattan çatıya geçiş, kornişli taş bir silme ve kesme taş parapet duvarı ile yapılmıştır. Bu parapet duvarı içinde yapının üzeri ahşap oturtma çatı ile kapatılmıştır. Çatı kaplaması olarak ise Marsilya kiremidi kullanılmıştır. +8,99 kotundan itibaren saat kulesi çatı üzerinden görünmeye başlamıştır. Saat kulesinin cephesinde, kesme taş kaplanmıştır. Bu kaplamalarda dökülme ve erozyonlar görülmektedir. Saat kulesinde, daire biçimli bir metal pencere bulunmaktadır. Saat kulesindeki mekânların farklı yüksekliklerde oluşu cephede kendini göstermiştir. Saatin bulunduğu mekânın tavanı kornişli bir silme ve yüksek denilebilecek bir kesme taş parapet ile geçilmiştir. Saat kulesinin arka mekânı daha alçakta olup çatıya geçişi ince bir kornişli silme ile yapılmış ve beşik çatı ile üzeri kapatılmıştır (**Şekil 3.90**).

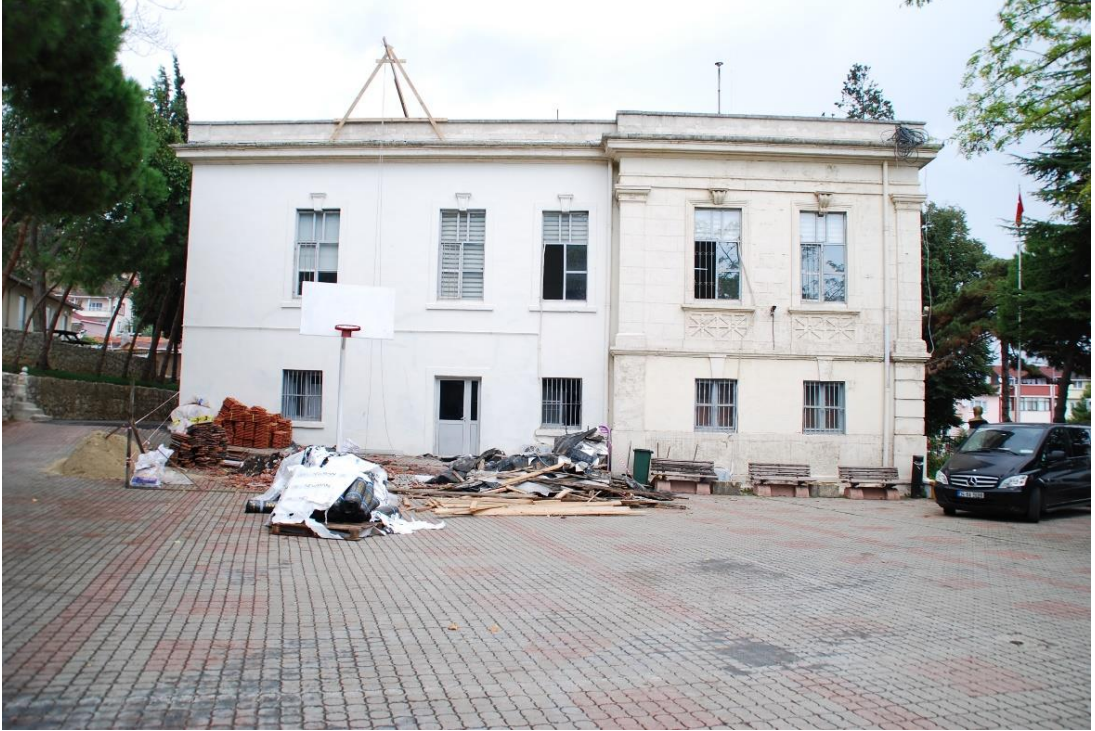
Şekil 3.94 Güneydoğu Cephesi (2018)

Güneydoğu cephesi, plasterlerle bölünerek iki farklı kompozisyon oluşturulmuştur. İlk kompozisyon, yapının ana cephesi ile aynı karaktere sahiptir. Bu kompozisyonun dikey yivli plasterleri, pencere hizaları, formları, kornişli silmeleri, kesme taş örgülerinin, başlangıç ve bitişi ön cephe ile aynı karakterde düzenlenmiştir. Üst pencerelerin açılır kanatlarının önlerinde demir korkuluklar bulunmaktadır. İkinci kompozisyon ise cepheden geriye doğru çekilerek sade bir biçimde düzenlenmiştir. Bütün pencereler yatay aksta aynı hizada düzenlenmiştir. Bu kompozisyondaki zemin kat pencereleri dikdörtgen formda olup, taş denizliklerdir. Üst kat pencereleri ise, dikdörtgen formda olup, etrafı düz taş sövelerle çerçevelenmiş, altları düz taş denizlik ile kapatılmıştır. Pencere üstlerindeki düz taş sövelerin ortalarında üçgen formda dışa çıkıntılı kilit taşları bulunmaktadır. Bu kompozisyonun cephe beden duvarları sıva üzeri boyalıdır. Ana giriş hattı -0.35 kotundan başlayan cephe +0,88 kotunda sonlanmıştır.

Üst kattan çatıya geçiş kornişli taş bir silme ve kesme taş parapet duvarı ile yapılmıştır. Bu parapet duvarı içinde yapının üzeri ahşap oturtma çatı ile kapatılmıştır. Çatı kaplaması olarak ise Marsilya kiremidi kullanılmıştır. +8,93 kotundan itibaren saat kulesi çatı üzerinden görünmeye başlamıştır. Saat kulesinin cephesi dökülme ve bozulmaları belirgin hale gelmiş kesme taş örgülüdür. Beden duvarında ise daire biçimli metal pencere bulunmaktadır. Plan şemasında iki mekân, cephede iki farklı kotta olan çatıları ile kendini dışarıya yansıtmıştır. Saatin bulunduğu mekânın tavanı kornişli bir silme ve yüksek denilebilecek bir kesme taş parapet ile geçilmiştir. Saat kulesinin arka bölümü daha alçakta olup, çatıya geçişi ince bir kornişli silme ile yapılmıştır ve beşik çatı ile üzeri kapatılmıştır (Şekil 3.94).

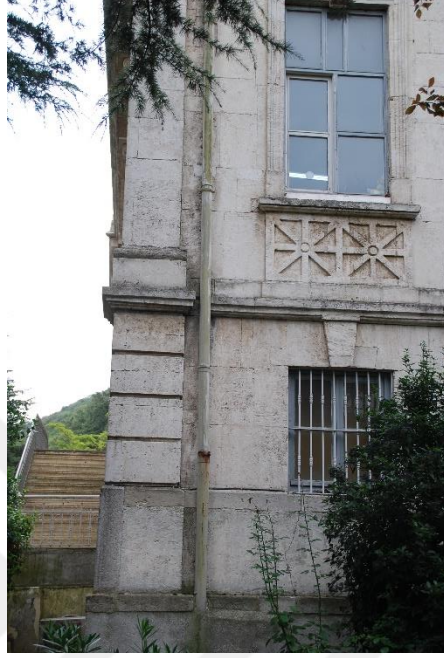
Şekil 3.95 Kuzeybatı Cephesi (2018)

Zemin kat zemininde ve bahçede sondaj çalışmaları yapılmadığından yapının temelleri ile ilgili olarak detaylı bir bilgi vermek mümkün değildir ancak, yapının ana giriş cephesinin kuzeybatı cephesiyle birleştiği noktadan anlaşıldığı üzere, yapının beden duvarlarının zemin kat kotundan -1,06 cm toprak kotuna kadar olan bölümlerinde, özgün taş temellerinin olduğu görülmektedir. Temellerin toprak altında ne kadar

derine inildiği bilinmemektedir (**Şekil 3.95**). 1985 sonrası T.C. Bayındırlık ve İskân Bakanlığı Yapı İşleri Genel Müdürlüğünün hazırlamış olduğu restorasyon projesinde yapının yeni işlevi için, mekân içerisinde kuzeybatı doğrultusunda iki aksta, kuzeydoğu doğrultusunda dört aksta tekil temellerin yapıldığı görülmüştür.

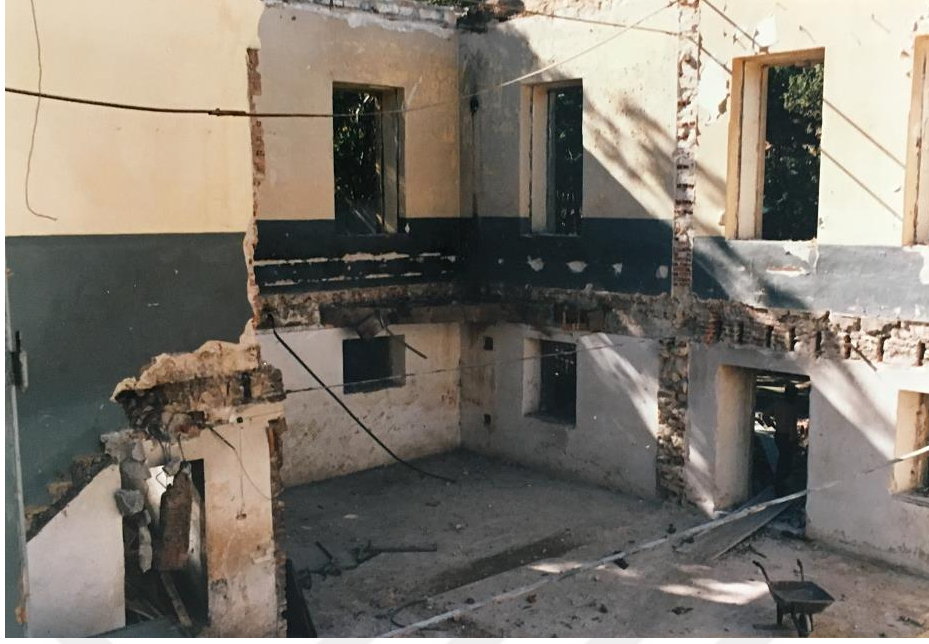
Şekil 3.96 1985 Yılı Kuzeybatı Cephesi Beden Duvarları (İstanbul 1 Numaralı KVKBK)

Yapının özgün beden duvarları ve zemin kat iç duvarları, İstanbul 1 Numaralı KVKBK' dan temin edilen 1985 yılına ait fotoğraflarda da görüldüğü üzere zemin katta taş, üst katta ise delikli ateş tuğlasıdır. Cephe beden duvarları, ortalama 0,58 ila 0,62 cm genişliğindedirler (**Şekil 3.96**). Günümüze ulaşamayan Üst kat iç duvarlarının ise, delikli ateş tuğlalı olup, duvar aralarında belli yüksekliklerde “I” demir profil ve daire kesitli demir hatılların kullanıldığı görülmüştür (**Şekil 3.97**).

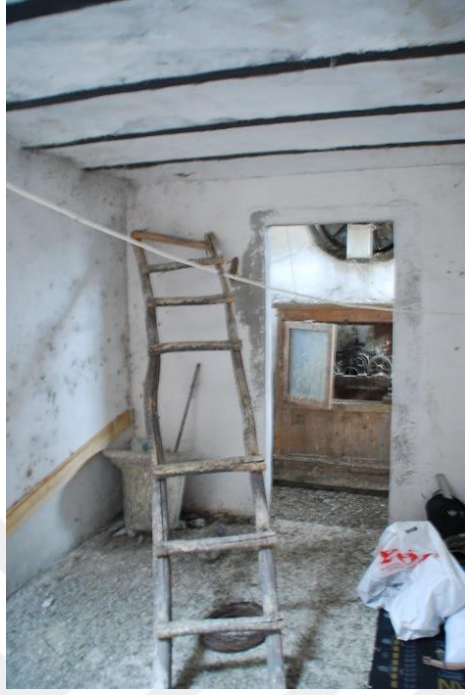
Şekil 3.98 Saat Kulesi Volta Döşemesi (2018)

Yapıda, özgün olarak günümüze saat kulesi aksındaki “I” putreli volta döşeme ulaşabilmiştir. Saat kulesinin üst tavanında gözlemlenebilen volta döşemenin putrellerinin, kuzeybatı-güneydoğu doğrultusunda yerleştirildiği görülmektedir (**Şekil 3.98**). Diğer döşeme kaplamaları ise 1982 yılında tamamen yıkılmıştır ve 1985-88 yılları arasında betonarme olarak, inşa edilmiştir. Yapının 1982 yılında çekilmiş olan

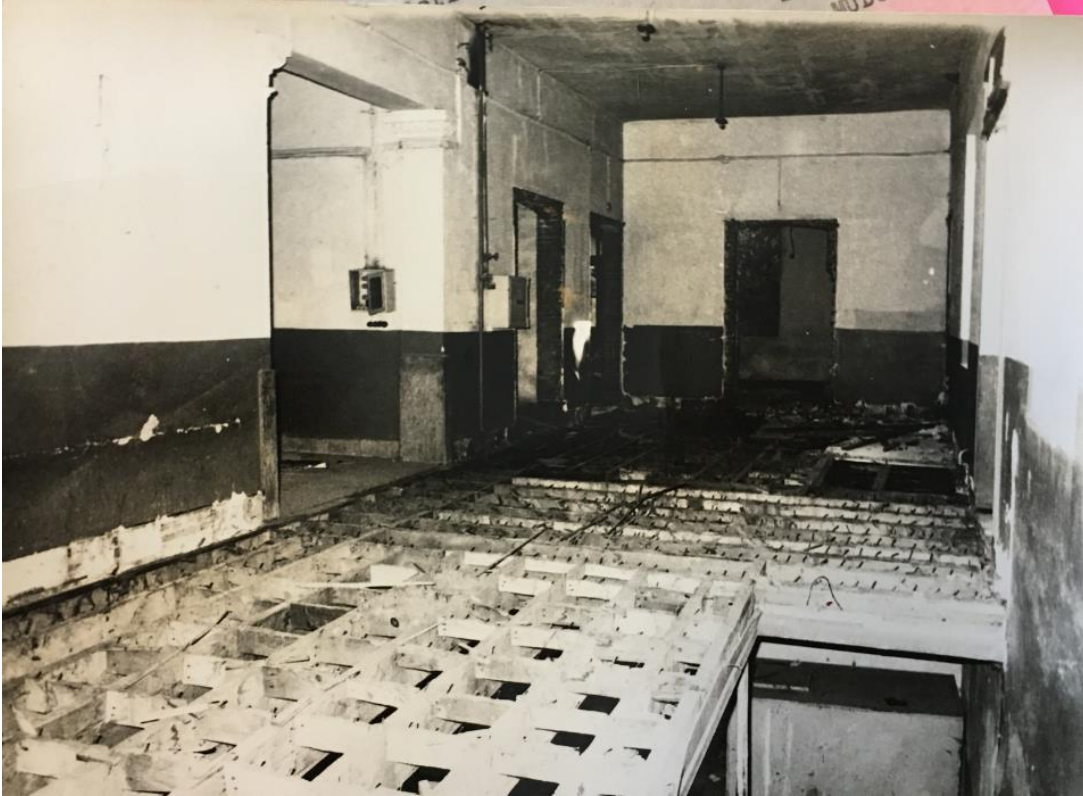
Şekil 3.99 1982 yılı Ahşap Döşemesi (İstanbul 1 Numaralı KVKBK)

fotoğraflarından, özgün döşemelerin kaset biçiminde düzenlenmiş 0,75x 0,30 ebatlarındaki ahşap kirişleme sisteminden meydana geldiği görülmüştür (Şekil 3.99).

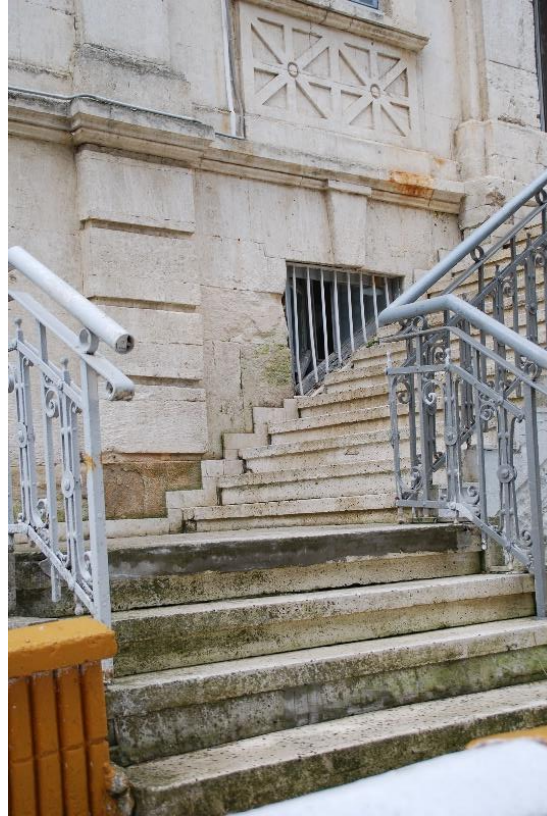
Şekil 3.100 Kuzeydoğu Ana Giriş Cephesi Merdiveni (2018)

Yapının +0.07 kotundaki zemin kat seviyesinden cepheye paralel olarak “U” biçimde simetrik olarak düzenlenen özgün merdiveni, +3,09 kotundaki üst kata ulaşımı sağlamaktadır. Merdivenin her iki kolunda da on sekizer basamak bulunmaktadır. Merdivenin basamak kaplamaları dökme mozaiktir. Merdivenin ilk dört basamağı kuzeydoğu-güneybatı doğrultusunda düzenlenmiş ve sonrasında bir ara sahanlık yapılmıştır. Sahanlık sonrası kuzeybatı-güneydoğu doğrultusunda on iki basamak daha çıkılarak giriş sahanlığına ulaşılmaktadır. “U” biçimli merdivenin kollarını oluşturan ilk bölümün kol genişliği 2,24 cm ana giriş cephesine paralel uzanan kolları ise ortalama 2,15 cm genişliğindedir. Merdivenin korkulukları ana giriş cephesine dik uzanan kolunda her iki yönde, ana giriş cephesine paralel uzanan kolda ise tek yönde, ortalama 0,87 cm yükseklikte düzenlenmiş olup, ters simetrik biçimli ve ortalarından bir madalyonla birbirine bağlanmış eğrisel metal formlardan oluşmaktadır. Korkulukların üzerleri daire kesitli metal küpeşte ile son bulmaktadır. Zemin katta, merdiven altlarını üçgen biçimle kapatan duvarlar özgün olmayan kabartmalı kesme taş ile kaplanmıştır, zemine giriş ise, bu iki üçgen duvar arasındaki açıklıktan geçilerek yapılmaktadır (**Şekil 3.100**).

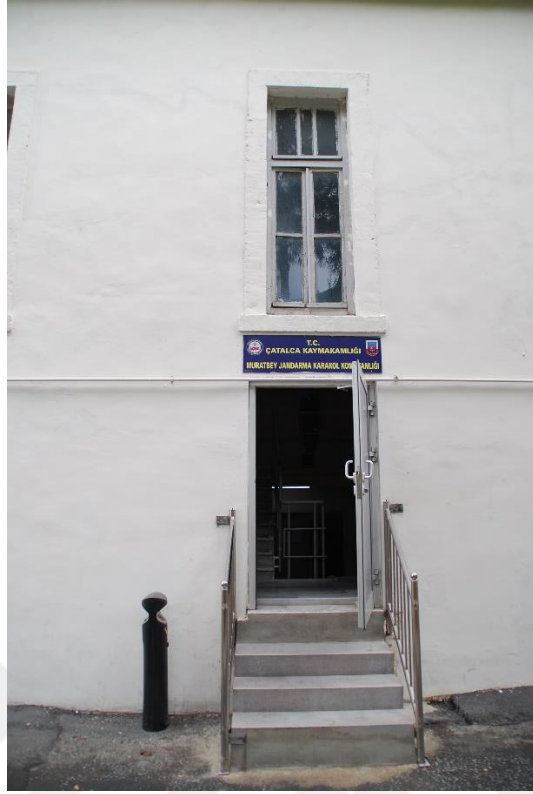
Şekil 3.101 Güneybatı Giriş Merdiveni (2018)

İkinci merdiven 1,37 cm genişliğinde, beton üç basamaklı ve alüminyum korkuluklu olup, bahçeden yapının kuzeybatı girişine çıkmaktadır (**Şekil 3.101**).

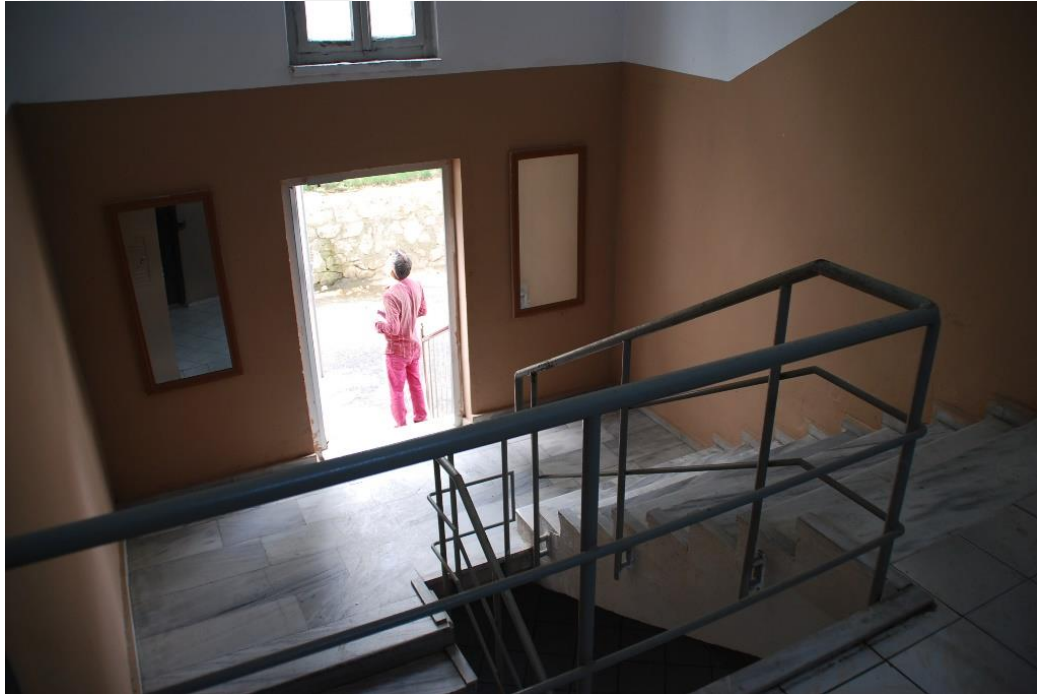
Şekil 3.102 1-19 Merdiveni (2018)

Yapının üçüncü merdiveni iki kollu sahanlıklı olup, güneybatı cephesinde +1,71 kotundaki orta sahanlığından ulaşılmaktadır. Orta sahanlıktan dokuz basamak inilerek +0,17 kotundaki zemin kata, dokuz basamak çıkılarak +3,17 kotundaki üst sahanlığına ve buradaki duvar açıklığından da 1-21 koridoruna geçiş yapılmaktadır. Aşağı inen kolun genişliği ortalama 1,70 cm, yukarı çıkan kol ise 1,48 cm genişliğindedir. Basamak yükseklikleri ortalama 0,13 cm yüksekliğindedir. İki kol arasında ortalama 0,58 cm genişliğinde merdivenkovanı bulunmaktadır. Merdivenkovanı çevresinde ortalama 0,81 cm yüksekliğinde demir korkuluk ve küpeşte bulunmaktadır. Merdiven orta sahanlığı ve basamaklar mermer kaplamalı olup alt ve üst sahanlıklar seramik kaplamalıdır. Duvar ve tavanları ise sıva üzeri boyalıdır (**Şekil 3.102**).

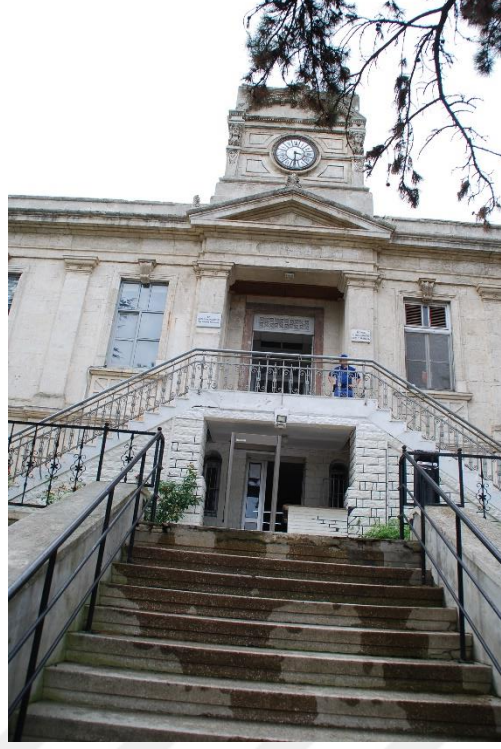
Şekil 3.105 Fetih Caddesi Bahçe Giriş Merdiveni (2018)

Yapının altıncı merdiveni Fetih Caddesi'nden giriş yapılarak -2,34 kotundan güneybatı doğrultusunda +0,19 kotundaki, yapının ön bahçesine ulaşmaktadır. Merdivenin basamakları ortalama 0,17 cm yüksekliğinde kol genişliği ise ortalama 2,55 cm'dir. Merdivenin sağ ve solünde demir korkuluklar bulunmaktadır. Merdiven basamakları dökme mozaik kaplamalıdır (**Şekil 3.105**).

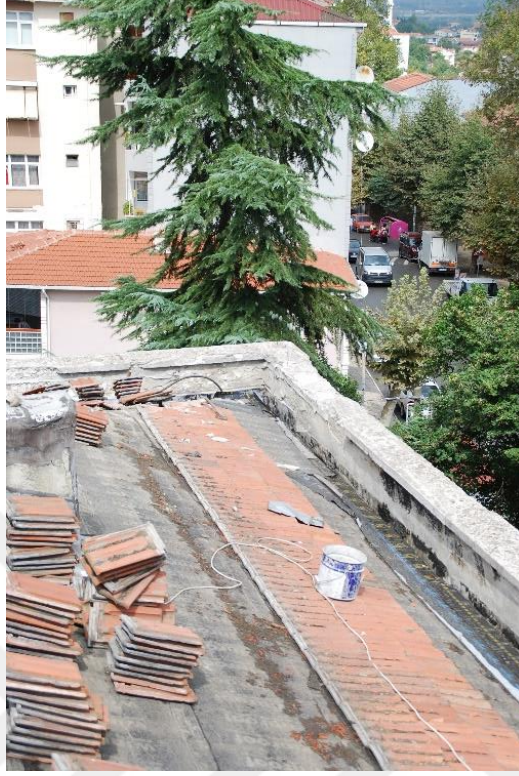
Şekil 3.106 Yapının Çatı Kaplaması ve Parapetleri (2018)

Yapıda farklı yüksekliklerde üç tip çatı bulunmaktadır bunlardan ilki ana yapının üzerini örten ahşap oturtmalı kırma çatıdır. Bu çatı 1985 yılındaki yeni işlev ile kırma çatı düzeninde yeniden inşa edilmiştir. Günümüzde ise çatı aktarımı yapılarak kullanımına devam edilmektedir. Çatı ahşap dikmeler üzerinde yükselir ve üzeri kaplama tahtası ile kaplanmıştır. Kaplama tahtasının üzerine ise su yalıtım örtüsü serilmiş, onun üzeri de Marsilya tipi kiremit ile kaplanmıştır. Çatı cephe düzeninde yükselen taş parapetlerin arkasında gizli dereden sonra yükselmektedir. (Şekil 3.106).

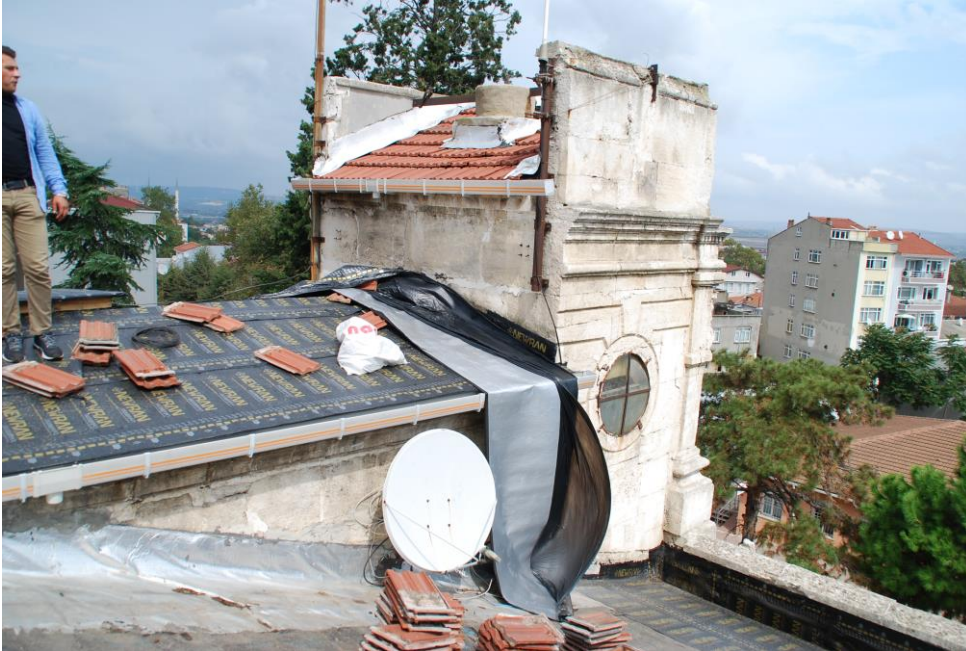
Şekil 3.107 Saat Kulesi Beşik Çatısı (2018)

İkinci tip çatı ise saat kulesi odasının giriş kısmının üzerini kapatan 4,15 x 4,54 cm ebatlarında beşik oturtma çatıdır. Çatının örtüsü Marsilya tipi kiremitle yapılmış olukları ise pvc malzeme ile yapılmıştır. Çatı kiremitlerinin altında su yalıtımı yapılmıştır. Ayrıca çatıya çıkış bu örtü üzerinden 1,00 x 0,86 cm genişliğinde ahşap bir kapakla yapılmaktadır (Şekil 3.107).

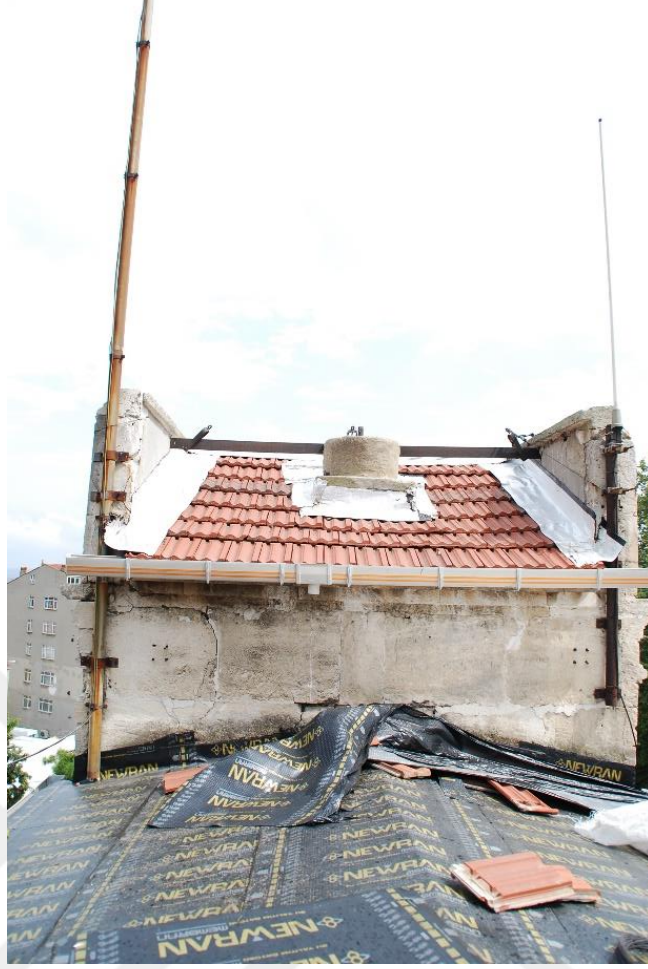
Şekil 3.108 Saat Kulesi Sundurma Çatısı (2018)

Üçüncü tip çatı ise saat mekanizmasının üzerini kapatan 1,83 x 2,72 cm ebatlarında tek yöne eğimli ahşap sundurma çatıdır. Çatı örtüsü Marsilya tipi kiremitle yapılmış, olukları ise pvc malzeme ile yapılmıştır. Çatı kiremitlerinin altında su yalıtımı yapılmıştır. Ayrıca çatının tam ortasında çanın asıldığı bulunduğu 0,44 cm çapında

silindir biçimli bir taş bulunmaktadır. Bu taş demir 2,72 cm uzunluğunda demir profile taşınmaktadır (Şekil 3.108).

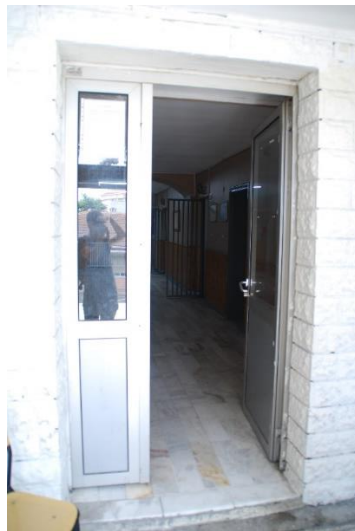
Şekil 3.111 Alt Kat Ana Giriş Kapısı

Yapının zemin kat ana giriş kapısı 1,15 x 2,28 cm ebatlarında olup, muhdes iki kanatlı alüminyum kapıdır ve kanatları içeri doğru açılmaktadır (**Şekil 3.111**).

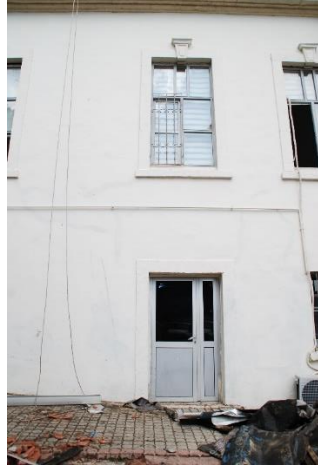
Şekil 3.112 Mutfak Giriş Kapısı (2018)

Yapının sol yan cephesindeki özgün penceresinin bozularak oluşturulan mutfak giriş kapısı 1,12 x 2,22 cm ebatlarındadır. Alüminyum doğramadan imal edilen kapı iki kanatlı olup bu kanatlar yapının içine doğru açılmaktadır (**Şekil 3.112**).

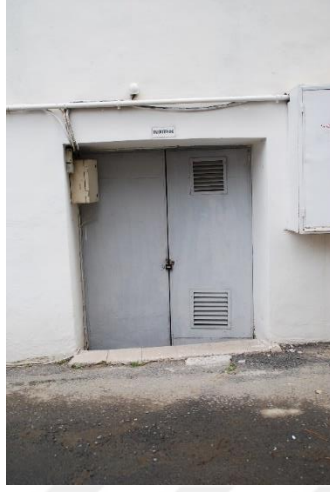
Şekil 3.115 Kazan Dairesi Giriş Kapısı

Yapının arka cephesindeki özgün penceresinin bozularak oluşturulan kazan dairsi giriş kapısı 1,70 x 2,18 cm ebatlarındadır. Demir doğramadan imal edilen kapı iki kanatlı olup bu kanatlar yapının dışına doğru açılmaktadır (**Şekil 3.115**).

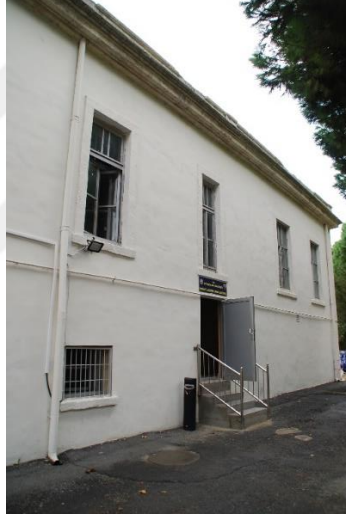
Şekil 3.116 Güneybatı Cephesi Giriş Kapısı (2018)

Yapının arka cephesindeki yapıya sonradan eklenen merdiven holüne geçişi sağlayan giriş kapısı 1,15 x 2,18 cm ebatlarındadır. Alüminyum doğramadan imal edilen kapı tek kanatlı olup dışarı doğru açılmaktadır (**Şekil 3.116**).

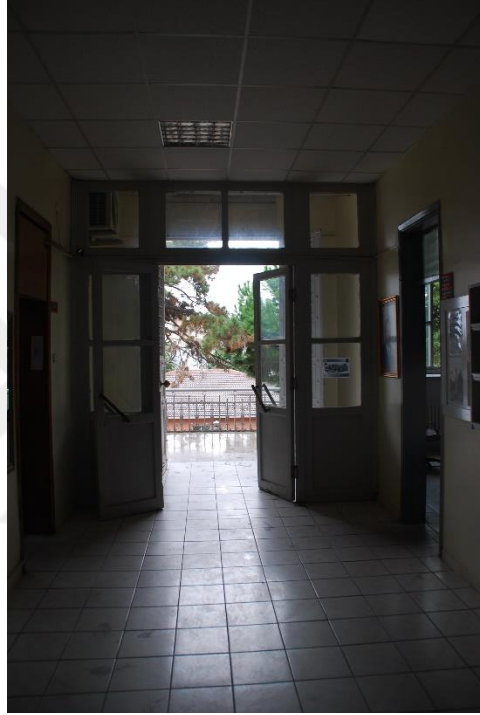
Şekil 3.117 Üst Kat Koridor Giriş Kapısı (2018)

Üst kat koridorunda bulunan camlı kapı diğer kapılara göre özgün olmasa da nitelik arz etmektedir. Bu kapı 1,44 x 2,50 cm ebatlarındadır. Kapı yatayda beş dikeyde dört parçaya ayrılmıştır. Kapının orta aksında çarpma olarak kullanılan iki kanat bulunmaktadır ve kanatlar yatayda üç parçaya ayrılmıştır. Açılır kanatların sağında solunda ve üzerinde sabit parçalı camekânlar bulunmaktadır. Kapının üst sabit doğramaları iç ve dışarıda farklı yüksekliklerdeki taş yünü asma tavanın içerisinde tavana kadar devam etmektedir. Açılır kanatların her ikisinde de çift taraflı pirinç tutamaklar bulunmaktadır (Şekil 3.117).
