ÇATALCA RUM OKULU RESTORASYON PROJESİ

YÜKSEK LİSANS TEZİ

Anabilim Dalı: Mimarlık

Mimari Koruma-Restorasyon Programı

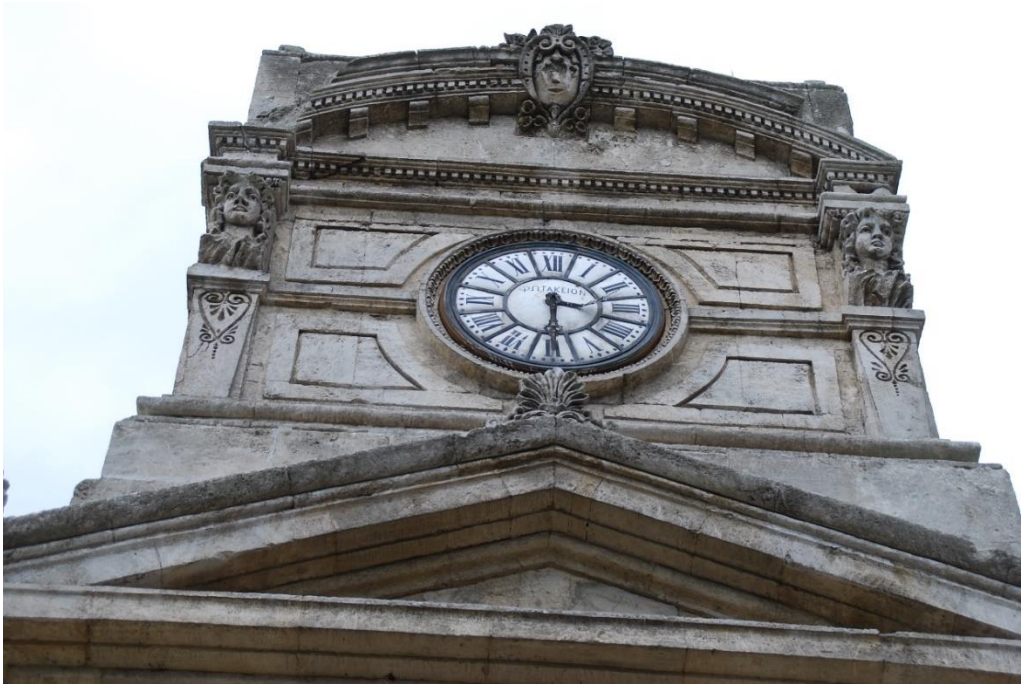
Şekil 3.121 Saat Kulesi Sütünceleri (2018)

Saat kulesinin sağında ve solunda iki farklı simaya sahip kadın figürlerinden oluşturulmuş sütünce bulunmaktadır. Bu sütüncelerin alt ve üst başlıkları yivlidir. Her iki sütüncenin hemen altında taşla işlenmiş kalp figürünü andıran eğrisel bezemeler bulunur. Saat kulesinin kemerinin tam ortasın üçüncü bir insan figürü bulunmaktadır bu figürün çevresi çelenk biçiminde çiçek bezemeli süslemeler ile çevrilmiştir (**Şekil 3.121**).

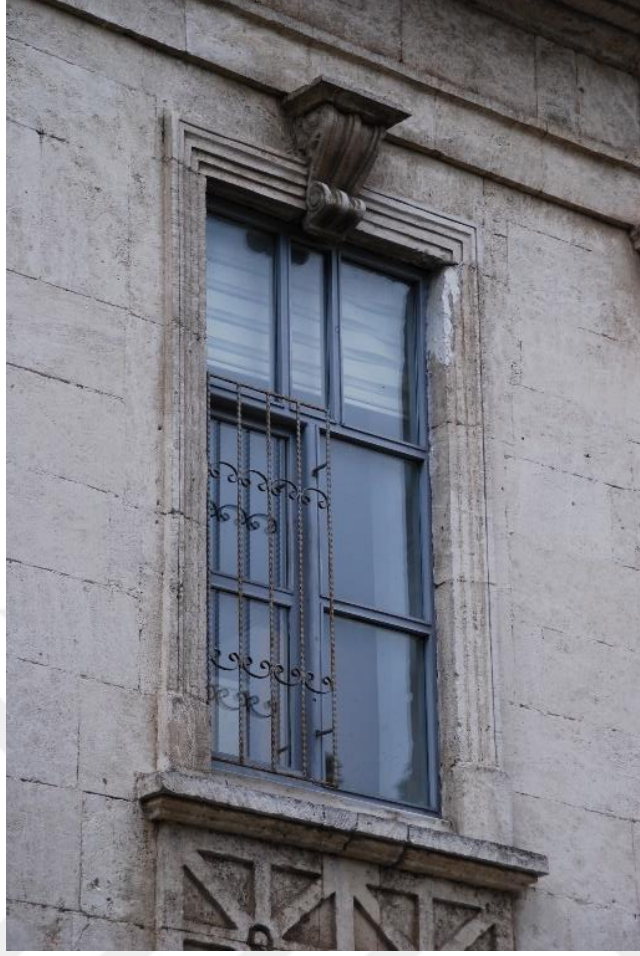
Şekil 3.122 Pencere Söve ve Kilit Taşı (2018)

Zemin kat pencere çevrelerinde düz taş söveler ve üçgen düz taş kilit taşları bulunur. Üst kat pencerelerinin söveleri ise yivli olup kilit taşlarının dışarı doğru çıkıntılı eğrisel formlardan oluşmaktadır (**Şekil 3.122**).

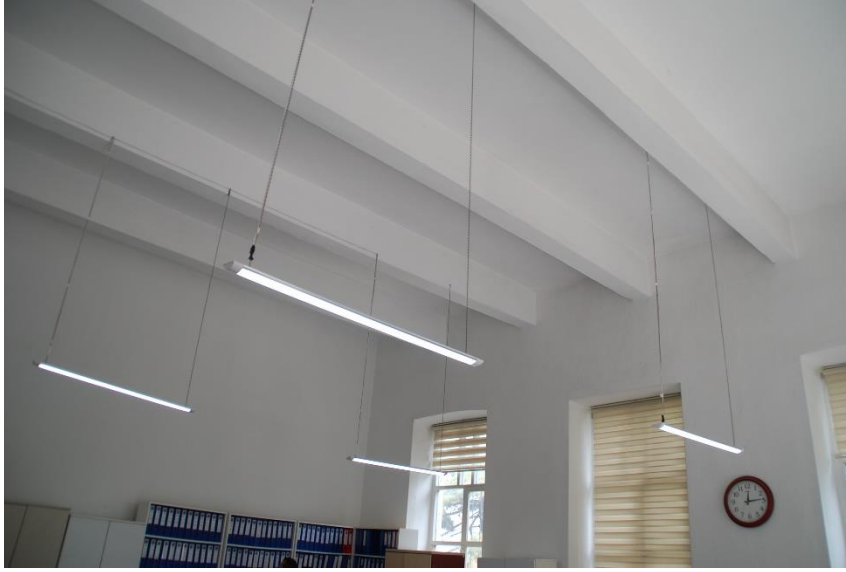
Şekil 3.123 Yapının Betonarme Kirişleri (2018)

Yapı 1985 yılında sadece dış kabuğun özgün bırakılarak büyük bir yenileme geçirmiş ve iç strüktürü tamamen değiştirilerek betonarme olarak yeniden inşa edilmiştir (**Şekil 3.123**). Betonarme sistemde kurulan içyapıda, sıva çatlakları dışında herhangi bir strüktürel bozulmaya rastlanmamıştır. Dış cephe beden duvarlarının sıva ve boya olan yüzeylerinde herhangi büyük bir bozulmaya rastlanmamıştır. Kesme taş örgülü olan cephelerde ise yer yer kılcal çatlaklar ve yer yer parça kopmaları gözlemlenmiştir. Ancak bu çatlak ve kopmalar duvarların taşıyıcılığına zarar verecek nitelikte değildirler (**Şekil 3.124**).

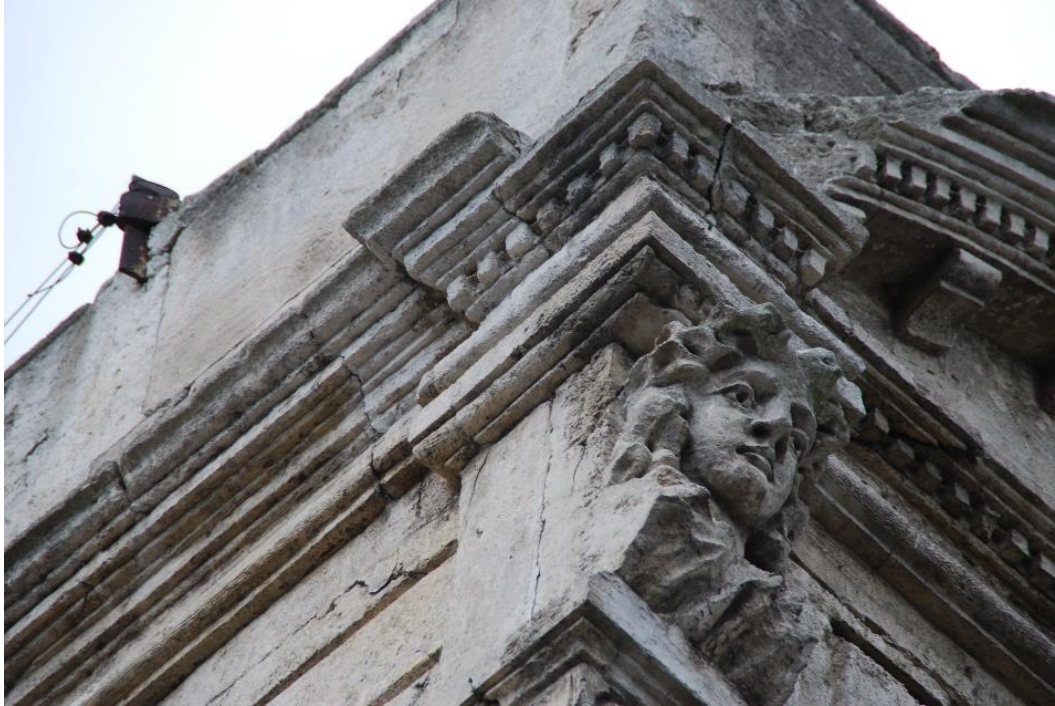
Şekil 3.125 Saat Kulesi Malzeme Erozyonu ve Parça Kopmaları (2018)

cephelerde, taşlar üzerinde erozyona, toprak seviyesinde yosunlaşmalara, derin olamayan çatlaklara, özellikle korniş biçimli olan silmelerde siyah kabuk oluşumlarına ve yer yer parça kopmaları rastlanmıştır. Bazı noktalarda ise çimentolu sıva kalıntıları görülmektedir. Parça kopması, yüzeysel erozyon ve siyah kabuk oluşumu özellikle saat kulesi süsleme elemanları ve çevresinde oluşmuştur (Şekil 3.125, Şekil 3.126, Şekil 3.127, Şekil 5.3.128, Şekil 3.129). Ayrıca yapının güneydoğu cephesi kesme taşlarının üzerleri boyanmıştır. Sıvalı olan beden duvarlarının, hem dış hem de iç yüzeylerinde, toprak seviyesinde nem ve tuzlanmaların olduğu gözlemlenmiştir. Giriş merdiveninin metal korkuluklarındaki yağlı boyada yer yer çözümler ve bunun sonucunda paslanmalar gözlemlenmiştir. Saat kulesinin içerisinde bulunan ve metal olan saat mekanizması, çan ve metal pencerelerde paslanma ve kuşların dışkıları ile metal erozyonuna uğramışlardır. Saat mekanizmasının konulduğu ahşap dolap kuşların yuvası haline dönüşmüş ve çürümeye başlamıştır (Şekil 3.130, Şekil 3.131). Yapının özgün olmayan iç sistem elemanları, duvar döşeme ve tavanlarında gözle görülür herhangi bir problem yoktur. Ahşap olan pencere ve iç kapılarda bazı noktalarda boya kabarmaları bulunmaktadır.

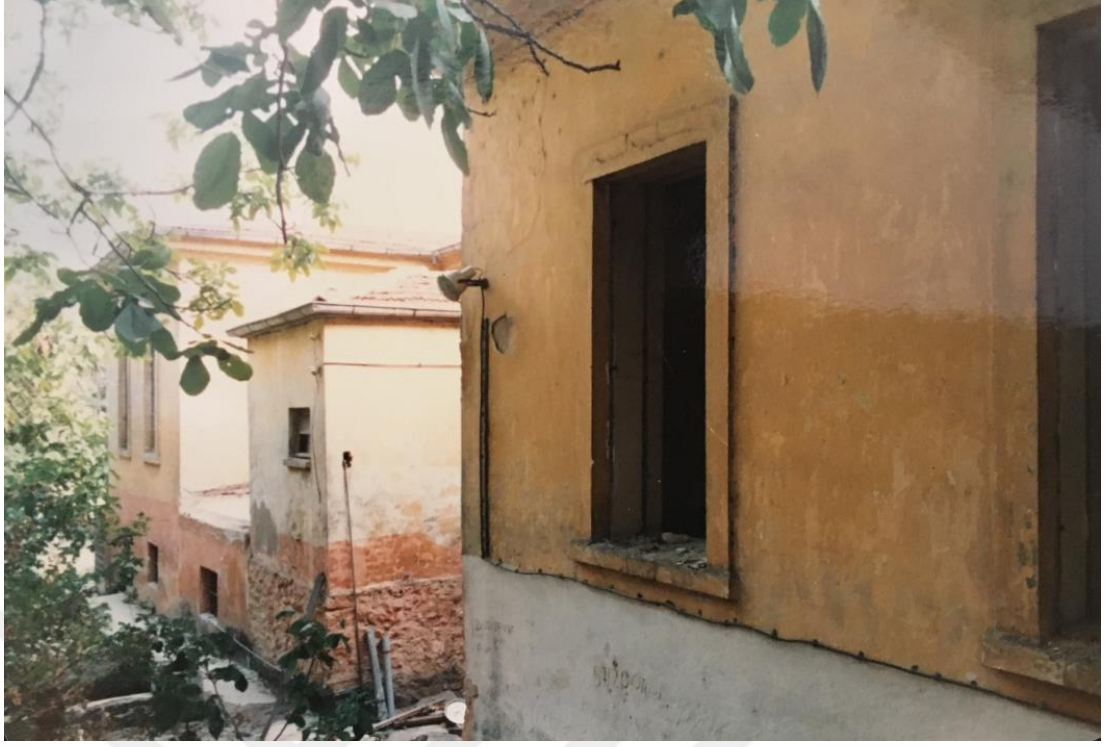
Şekil 4.4 Yapıya Sonradan Eklenen Hela Birimleri (İstanbul 1 Numaralı KVKBK)

Yapının üst katının özgün plan kurgusunu büyük oranda koruduğu 1985 yılındaki rölöve çizimlerinden okunabilmektedir. Giriş aksının tam karşısında bulunan hela mekânının yapının mimari diliyle uyumlu olmadığı, zaman içerisindeki işlev değişiklikleri ile yapıya eklendiği görülmektedir (**Şekil 4.4**). Bu eklentinin kaldırıldığında Rum kaynaklarında da bahsedildiği gibi yapının özgün şeması olan “U” şemaya dönüştüğü görülmektedir. Yapının büyük orta holündeki merdivenin, hem yapının simetrik üslubuna ters düşmesi hem de eski fotoğraflarda bu holün döşemesinin özgün olmayan bir sistemle değiştirilmesi ve merdiven bağlantılarının demir parçalarıyla döşemeye bağlantı kurulması özgün olmadığını ve yapıya bu dönemde eklendiğini düşündürmektedir (**Şekil 4.5**). Yapının üst kat rölövesinde hela ve merdiven haricinde kalan diğer mekânların plan kurgusunun yapıldığı dönemin simetrik anlayışını yansıttığı, Rum kaynaklarında verilen bilgilerle örtüştüğü görülmüştür.

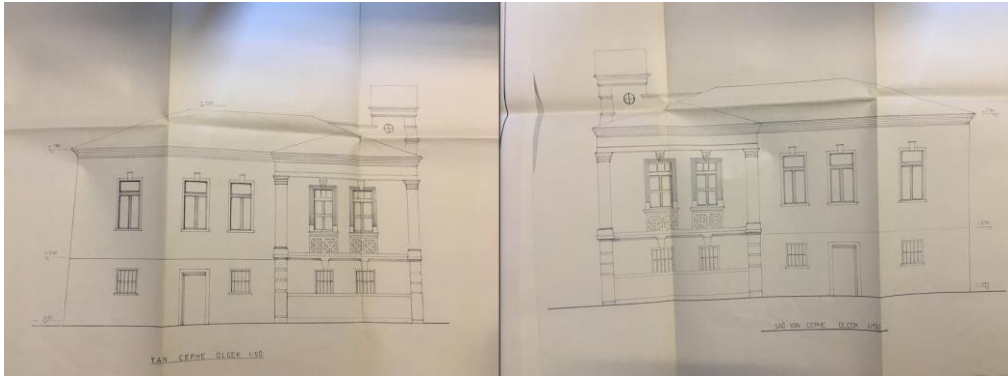
Şekil 4.8 1985 Yılına Ait Yapının Yan Cephesi Rölöve Çizimleri
(İstanbul 1 Numaralı KVKBK)

Yapının yan cephelerinde birer pencere boşluğunun kapıya çevrilmesi haricinde büyük değişiklikler gözlemlenmemiştir. Yapının yan cephe rölöve çizimlerinde araziye ait verilerinde doğru olarak gösterilmediği anlaşılmıştır (Şekil 4.8).

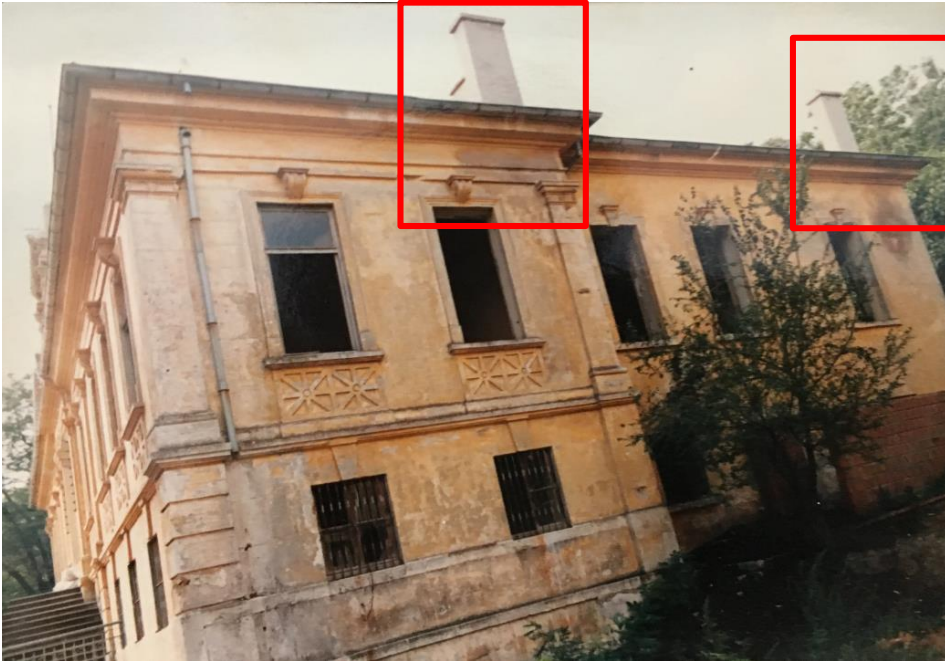
Şekil 4.17 1982 Kuzeybatı (Sağ Yan) Cephesi (İstanbul 1 Numaralı KVKBK)

Yapının 1982 yılına ait çekilmiş olan fotoğrafta, kuzeybatı cephesinin çatı parapeti kenarlarında özgün olduğu düşünülen yapının bacaları tespit edilmiştir. Bu doğrultuda yapının özgün tasarımında Rum sobaları ile ısıtıldığı kanısına varılmıştır. Yapının mimari dilinin simetri anlayışı üzerine kurulması diğer mekânlarda da aynı konumda bacaların olduğunu düşündürmüştür ve restitüsyonda bu bacalar fotoğrafta görülen mekânlara işlenmiştir (Şekil 4.17).

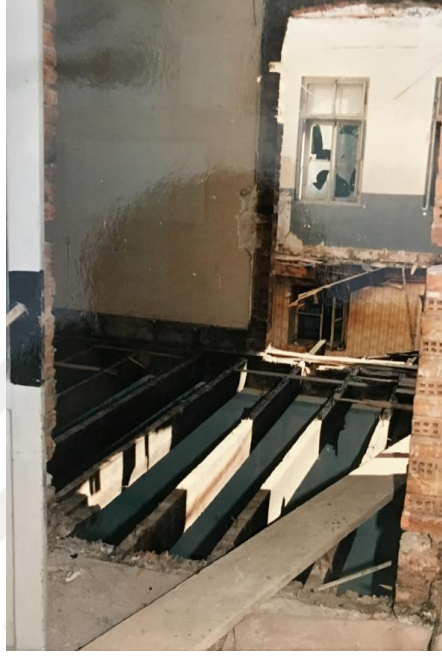
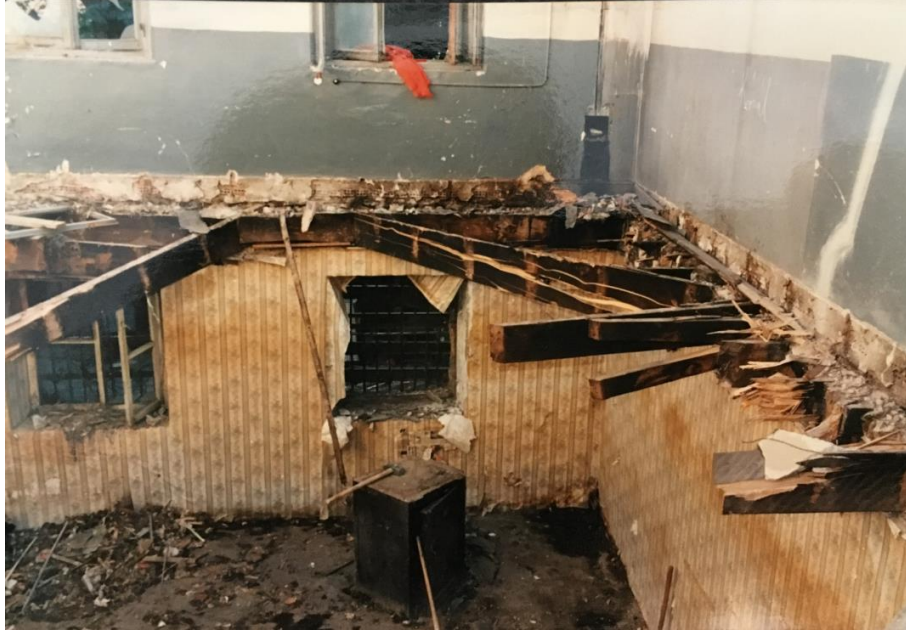
İstanbul 1 Numaralı KVKBK' dan elde edilen fotoğraflarda, yapının plan kurgusu ve, yapım tekniği hakkında önemli verilere ulaşılmıştır. Eski fotoğraflarda yapının üst kat, özgün döşemelerinin ahşap olarak yapıldığı görülmektedir. Bu fotoğraflardan yararlanılarak yapının ahşap döşemeleri kirişlerinin ebatlarını belirlenmiş ve ortalama 25-30 cm x 7,5 cm x serbest boy olarak restitüsyon projelerine aktarılmıştır (**Şekil 4.18, 4.19**).

Şekil 4.18 1982 Yılı Yapının Yıkılan Ahşap Döşemeleri (İstanbul 1 Numaralı KVKBK)

Şekil 4.19 1982 Yılı Yapının Yıkılan Ahşap Döşemeleri (İstanbul 1 Numaralı KVKBK)

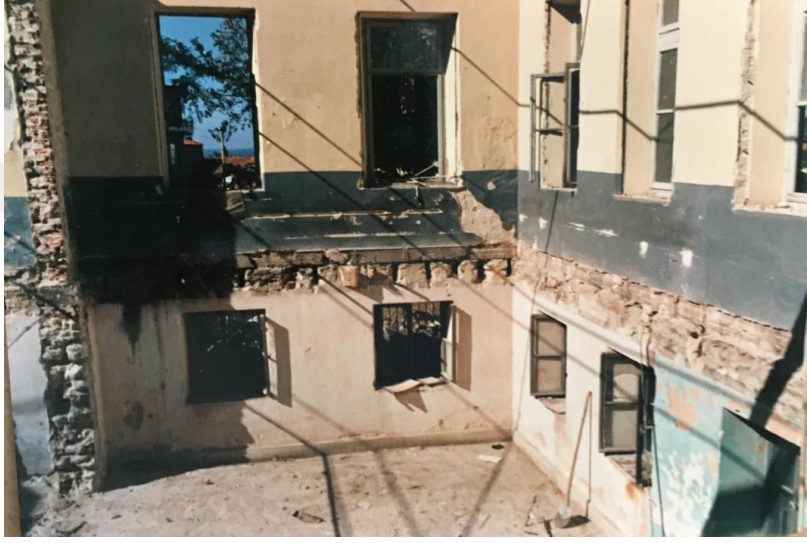
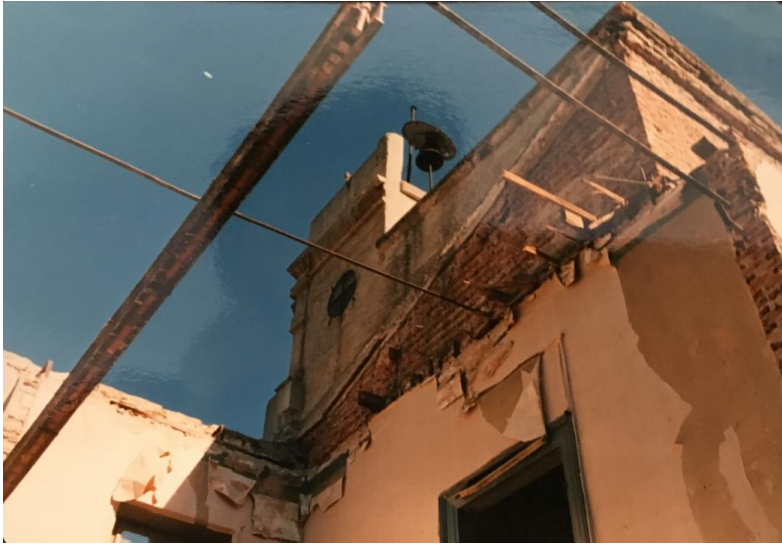
İstanbul 1 Numaralı KVKBK' deki diğer fotoğraflardan yapının özgün duvarlarının yapım tekniğine dair bilgilere de ulaşılmıştır. Bu fotoğraflardan da görüldüğü üzere yapının dış duvarlarının taş olarak yapıldığı, ortalama 55-65 cm arasında olduğu, iç duvarların zemin katta taş olarak üst katlarda ise ateş tuğlası ile örüldüğü görülmektedir (Şekil 4.20). Ayrıca fotoğraflarda yapının duvarları içerisinde hatıl olarak çelik I putraller ve daire kesitli metal elemanların kullanıldığı görülmektedir (Şekil 4.21). Yapının restitüsyonunda iç plan kurgusu önerilirken, iç duvar kalınlıkları bu fotoğraflardan yararlanılarak projeye işlenmiştir.

Şekil 4.20 Duvar Yapım Tekniğinin Görüldüğü 1985 Yılı Fotoğrafı
(İstanbul 1 Numaralı KVKBK)

Şekil 4.21 Duvar Yapım Tekniğinin Görüldüğü 1985 Yılı Fotoğrafı
(İstanbul 1 Numaralı KVKBK)

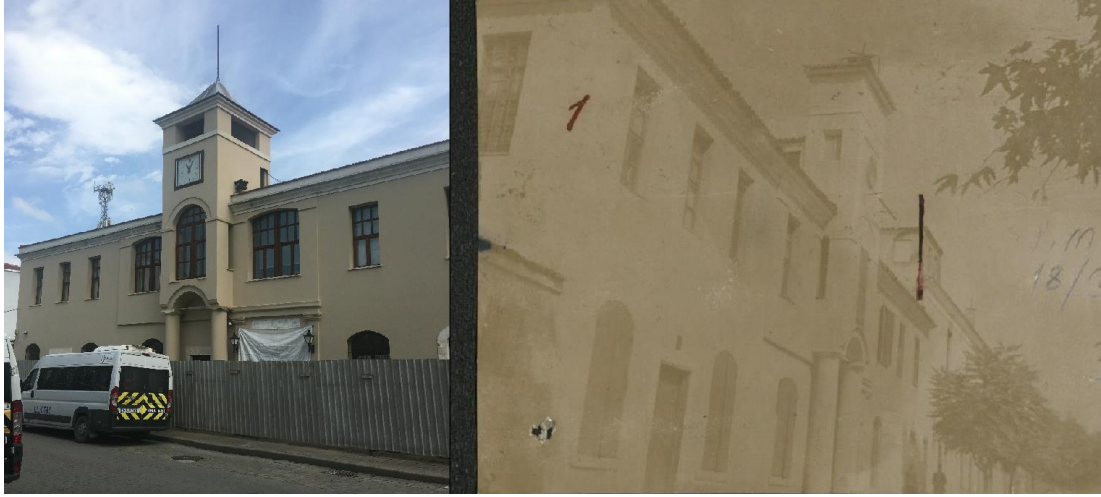
Şekil 4.27 Silivri Fenerbahçe Üniversitesi 2019, Bigados Rum Okulu 1912.
(İstanbul 1 Numaralı KVKBK)

Son olarak, günümüzdeki Fenerbahçe Üniversitesi, BOA' da Silivri Bigados Rum Kız Mektebi incelendiğinde Çatalca Rum Okulu ile giriş cephesi orta aks hattında saat ve çan kulesinin benzer özellikler gösterdiği görülmüştür (Şekil 4.27).

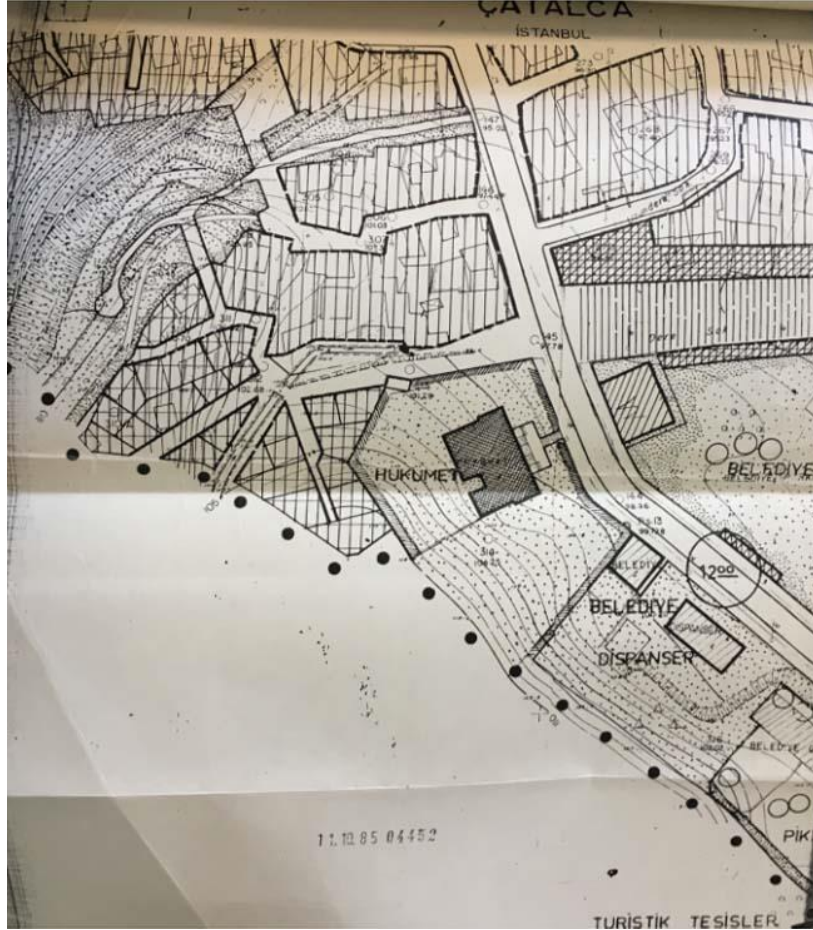
Şekil 4.28 1985 Yılı Hâlihazır Harita (İstanbul 1 Numaralı KVKBK)

Vaziyet planı restitüsyonuna dair, İstanbul 1 Numaralı KVKBK' dan temin edilen 1983 yılı imar durumu, 1984 yılı röperli kroki ve hâlihazır haritaları incelenmiştir (Şekil 4.28, Şekil 4.29, Şekil 4.30). Ancak bu belgelerde yapının helalarına dair bir ipucu bulunamamıştır. Bahçenin kuzeybatı köşesinde bir yapı olduğu görülmüştür ancak 1932 yılı fotoğrafı ile çeliştiği için bu yapının sonradan eklenen bir yapı olduğu kanaatine varılmıştır. Harita ve belgelere bakıldığında yapının vaziyet planında bahçe ile çevrildiği görülmüştür. Ayrıca yapının "U" şemaya sahip olduğu bu belgelerden de anlaşılmaktadır.

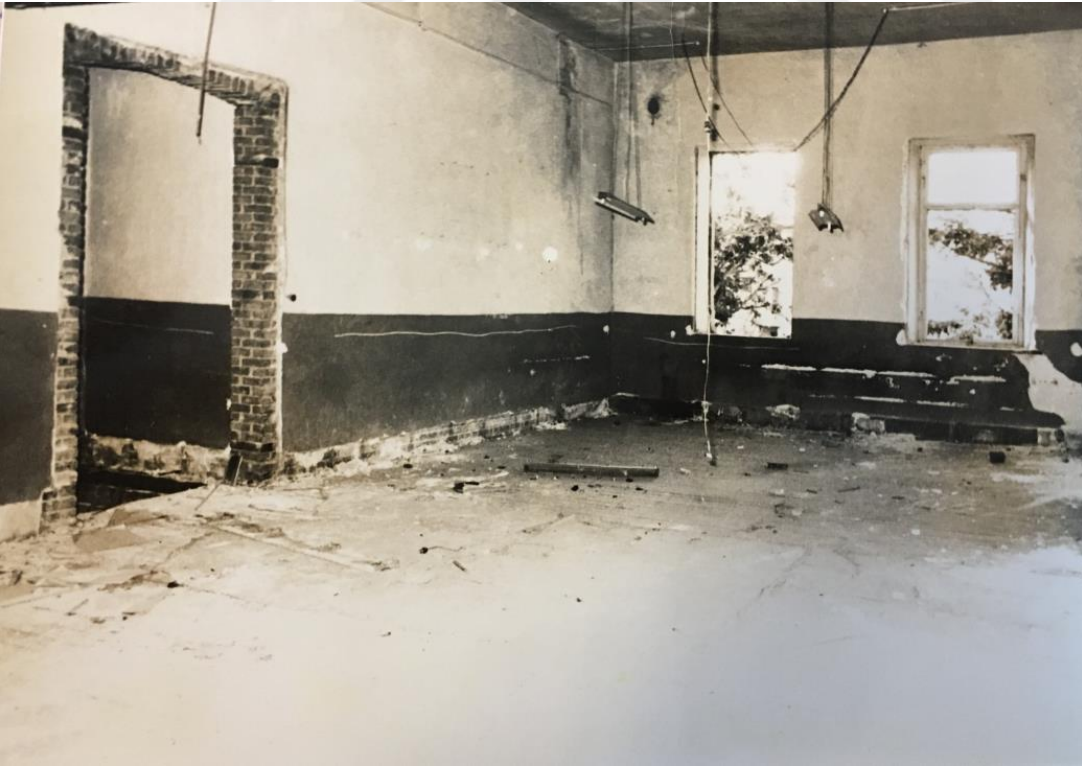
Şekil 4.36 Üst Kat Güney Yönü Doğrultusundaki Özgün Köşe Odası
(İstanbul 1 Numaralı KVKBK)

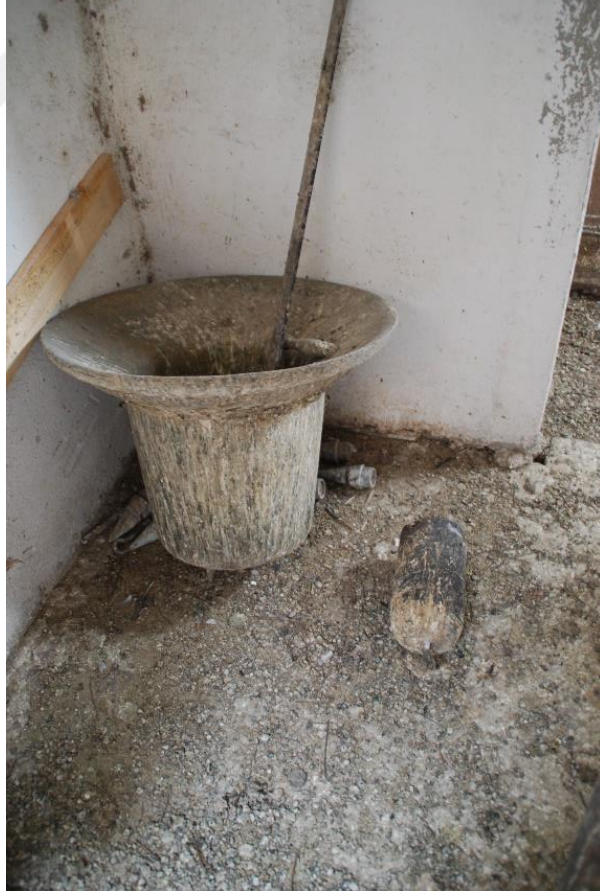
Şekil 4.39 Çan

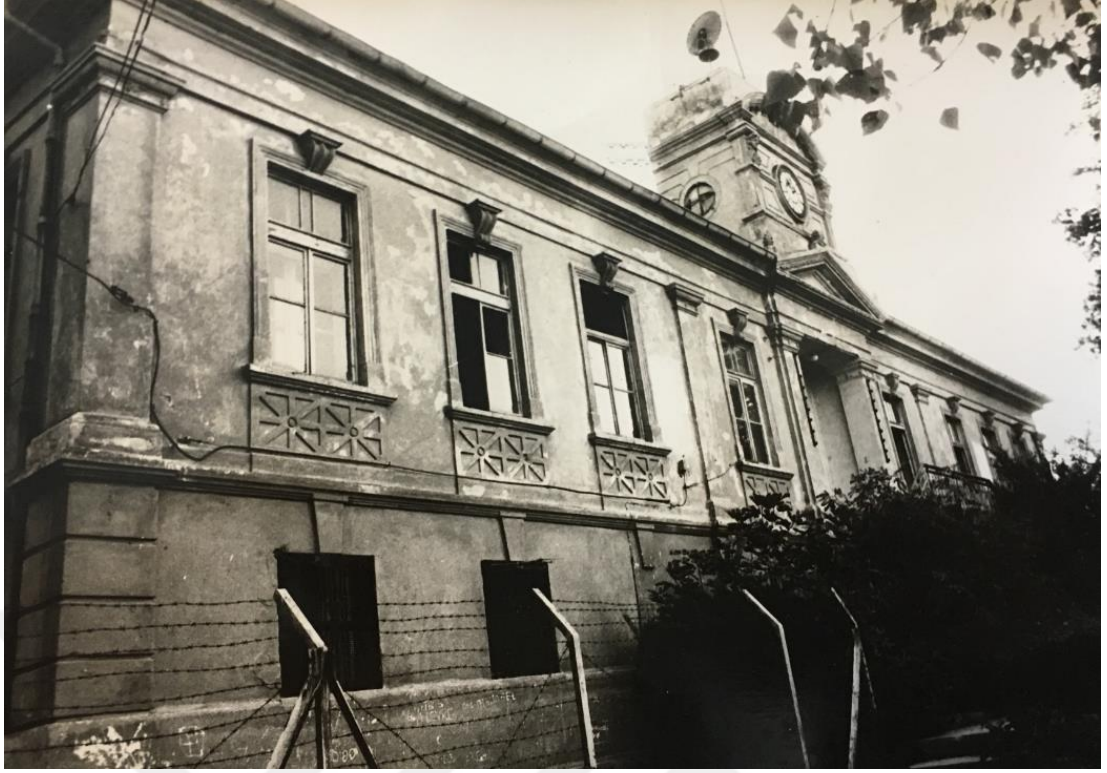
Şekil 4.40 Çanın 1982 Yılı Özgün Durumu (İstanbul 1 Numaralı KVKBK)

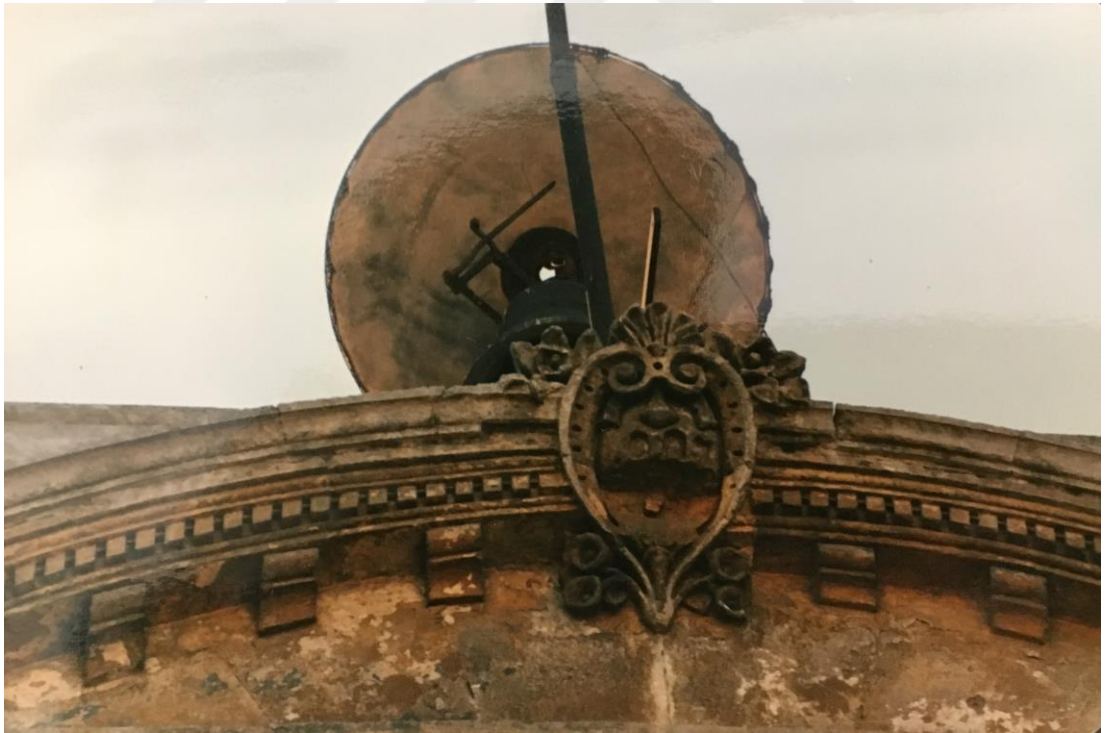
Şekil 4.41 Çan ve Çanın Çember Başlığının Özgün Durumu (İstanbul 1 Numaralı KVKBK)

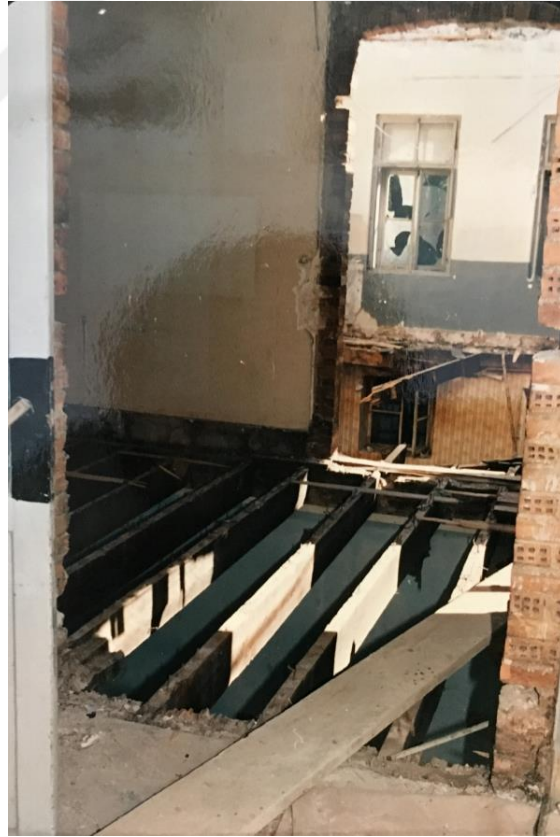
Şekil E.12 İç Mekân Ahşap Döşemesi, 1985 (İstanbul 1 Numaralı KVKBK)

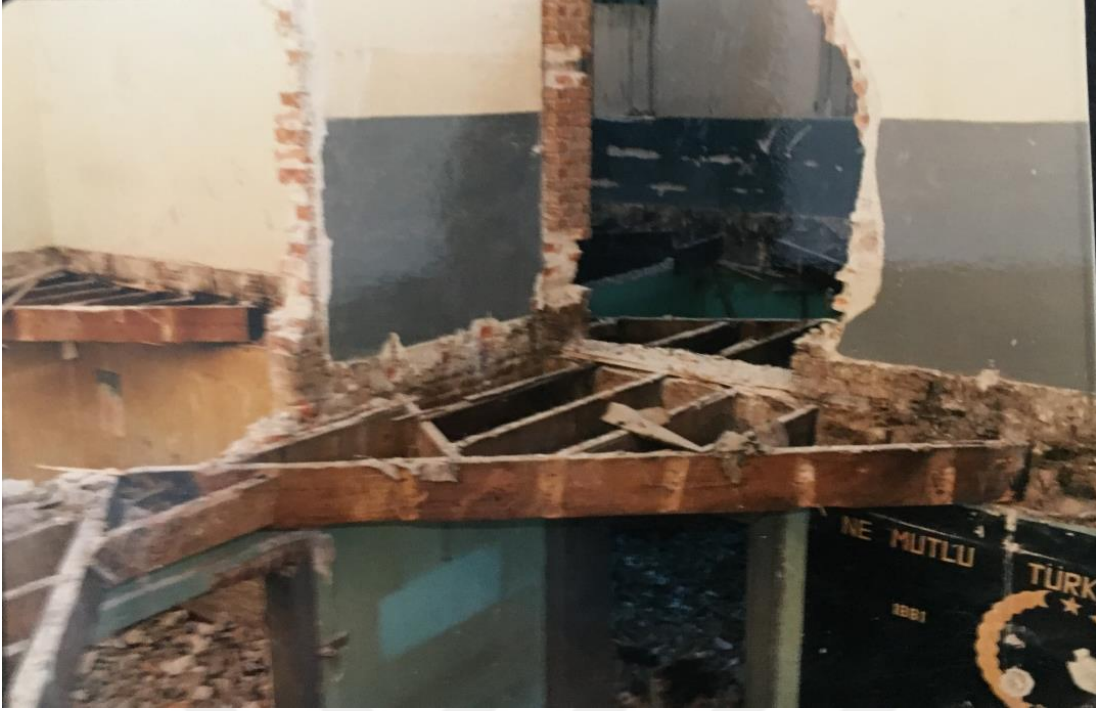
Şekil E.13 İç Mekân Ahşap Döşemesi, 1985 (İstanbul 1 Numaralı KVKBK)

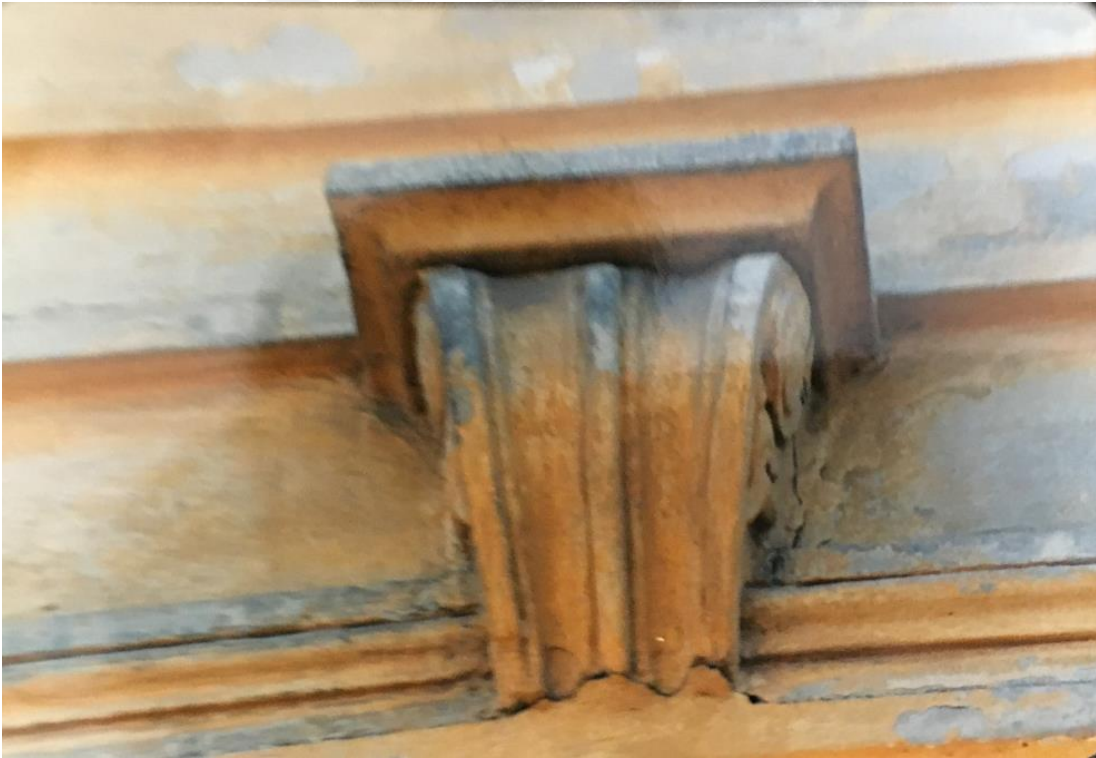
Şekil E.14 Kuzeydoğu Cephesi Kilit Taşı, 1985 (İstanbul 1 Numaralı KVKBK)

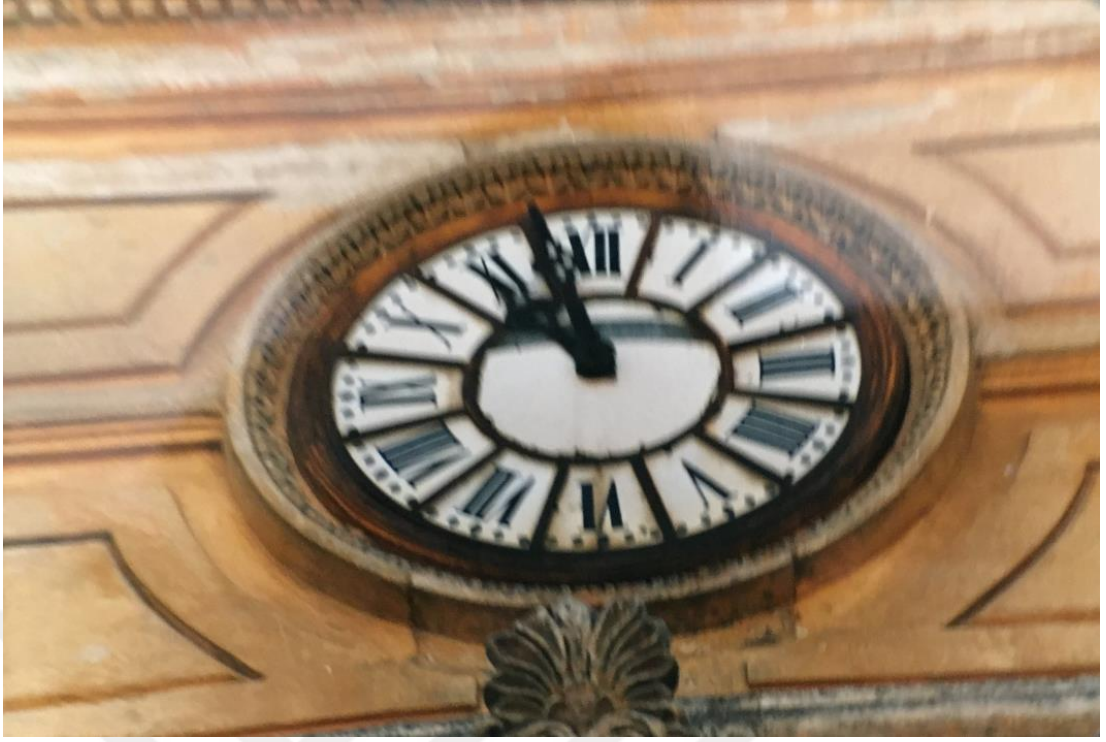
Şekil E.15 Saat, 1985 (İstanbul 1 Numaralı KVKBK)

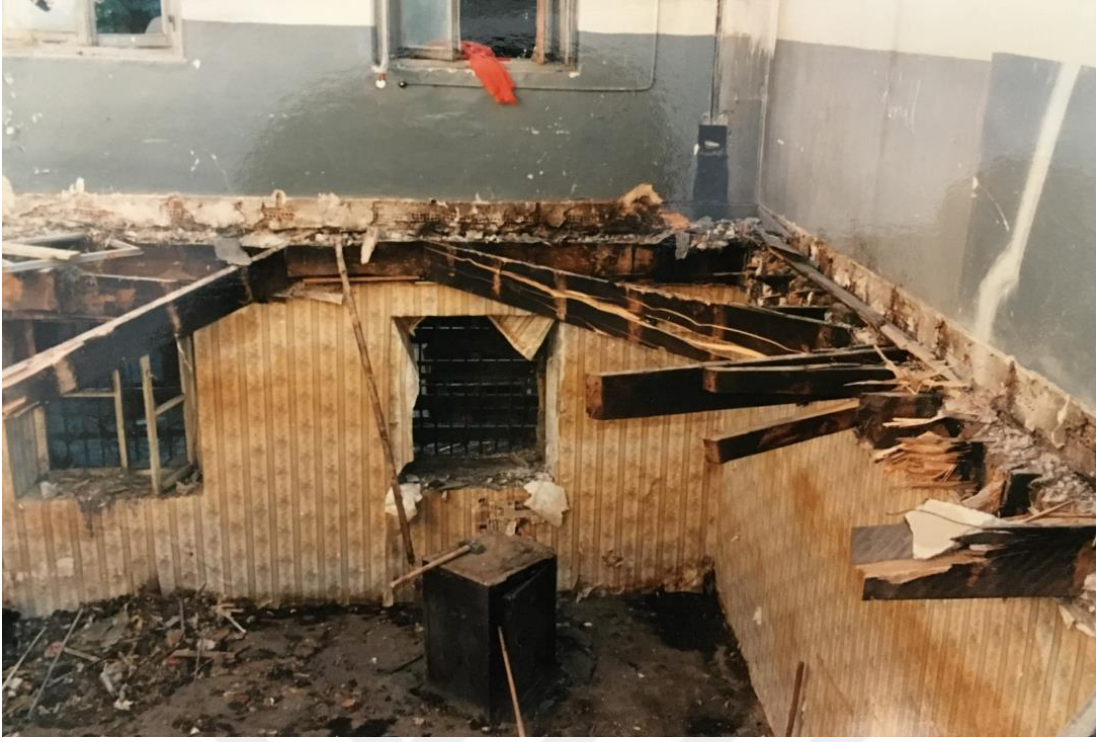
Şekil E.17 İç Mekân Ahşap Döşemesi, 1985 (İstanbul 1 Numaralı KVKBK)

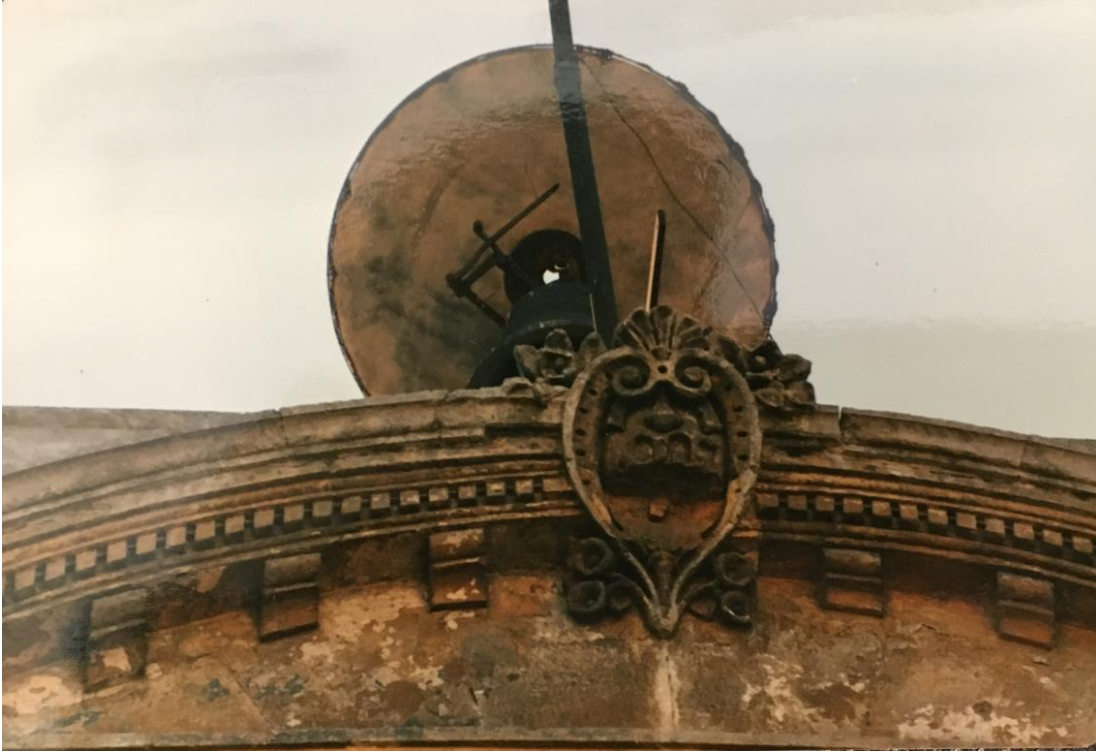
Şekil E.18 Çan, 1985 (İstanbul 1 Numaralı KVKBK)

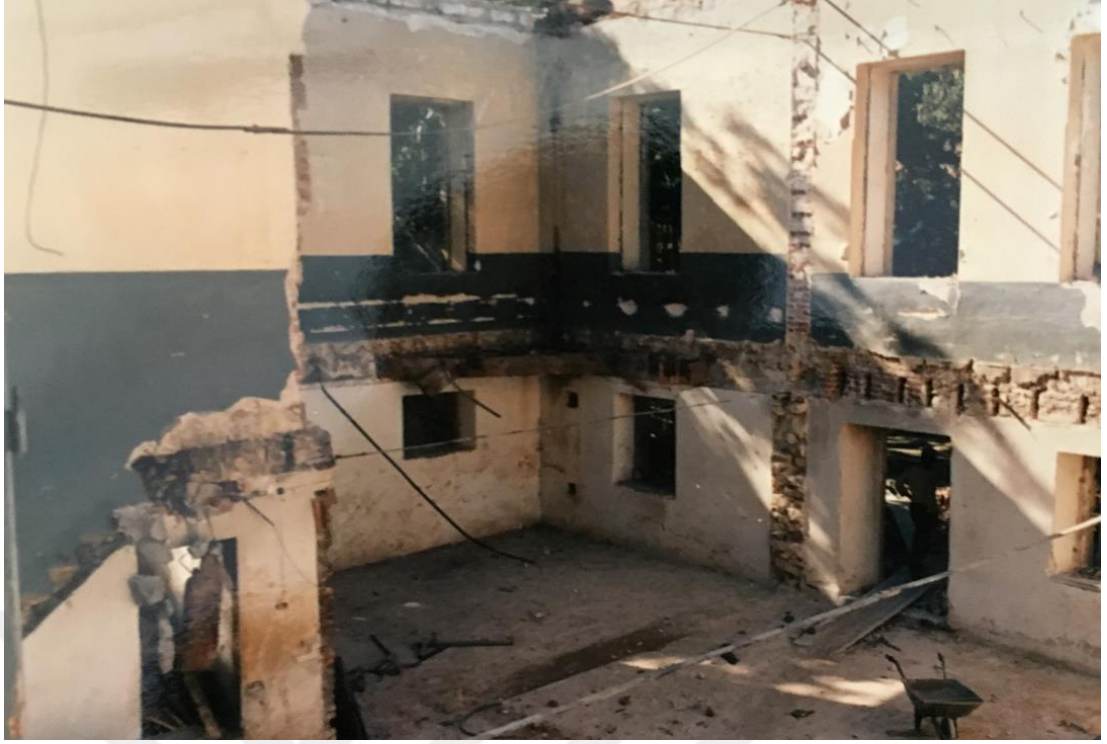
Şekil E.19 Benden Duvarları, 1985 (İstanbul 1 Numaralı KVKBK)

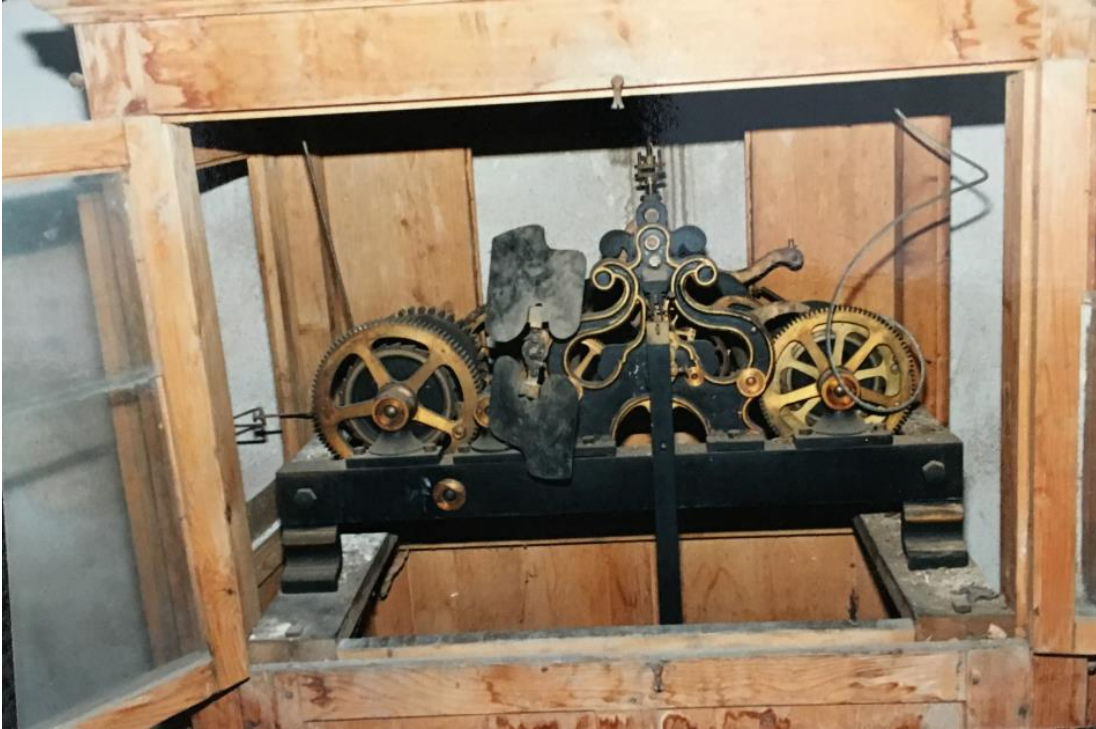
Şekil E.22 Saat Mekanizması, 1985 (İstanbul 1 Numaralı KVKBK)

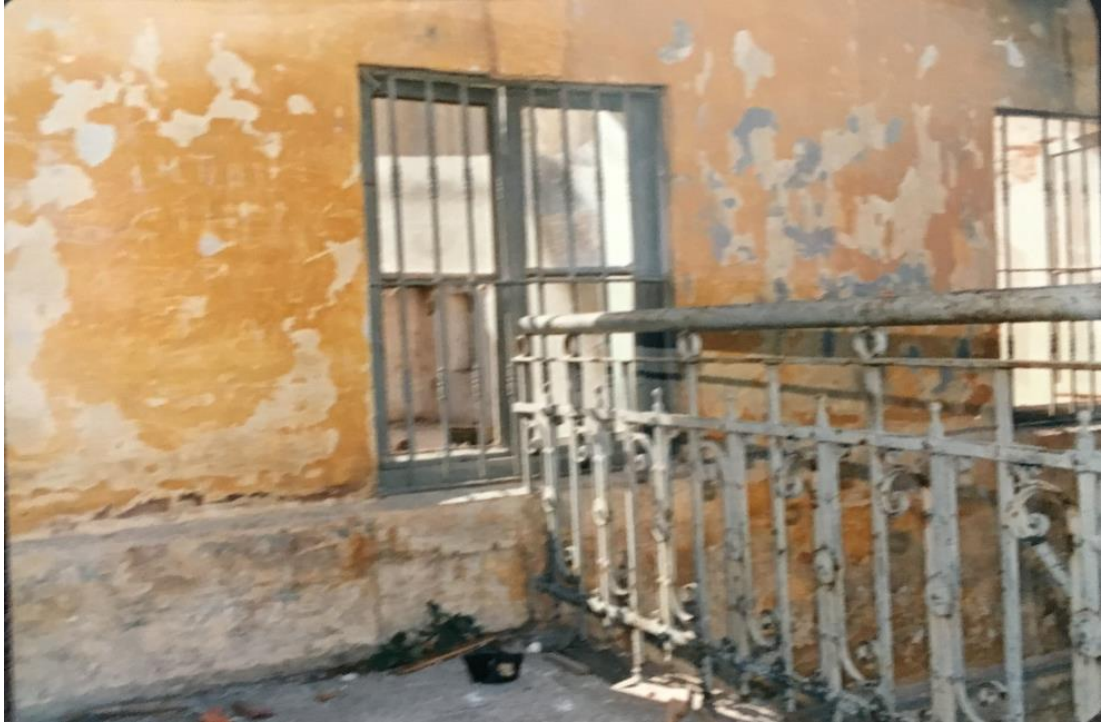
Şekil E.24 Kuzeydoğu Cephesi Giriş Merdiven Korkuluğu, 1985
(İstanbul 1 Numaralı KVKBK)

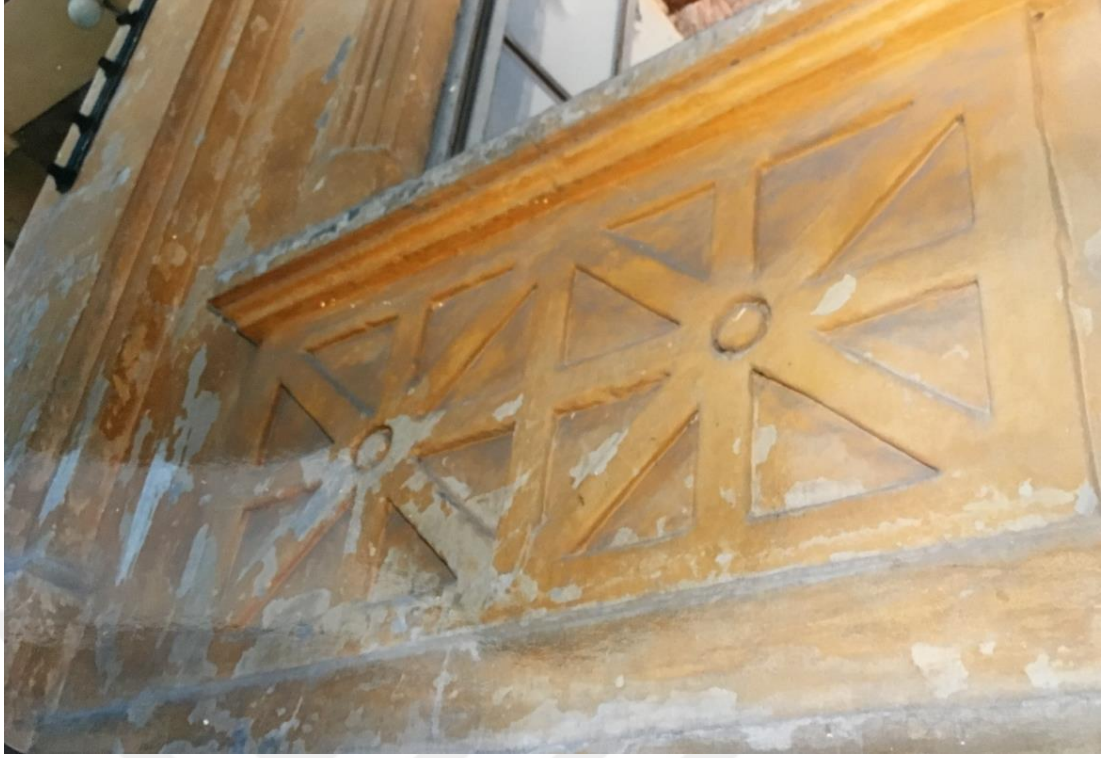
Şekil E.27 Pencere Altı Geometrik Bezeme Elemanları, 1985 (İstanbul 1 Numaralı KVKBK)

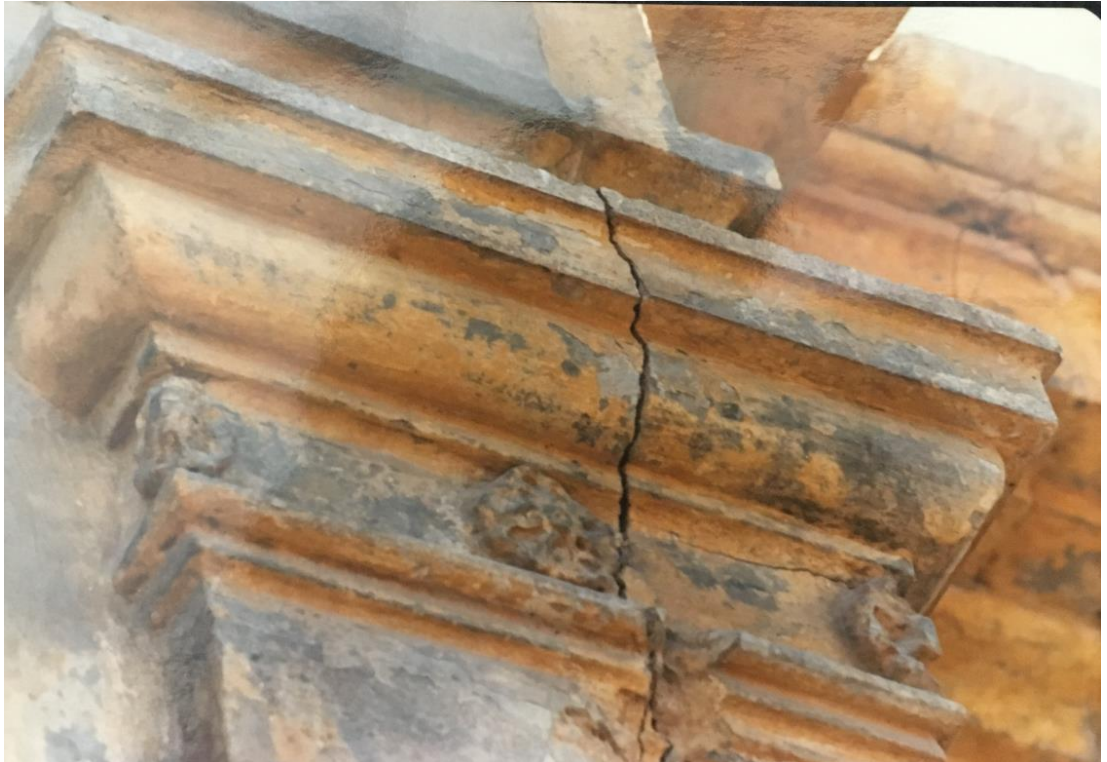
Şekil E.28 Cephe Plasteri, 1985 (İstanbul 1 Numaralı KVKBK)

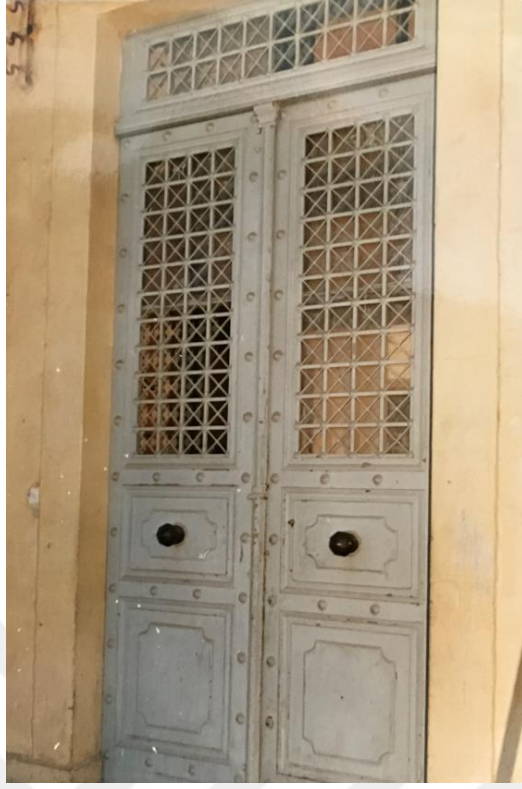
Şekil E.29 Ana Giriş Kapısı, 1985 (İstanbul 1 Numaralı KVKBK)

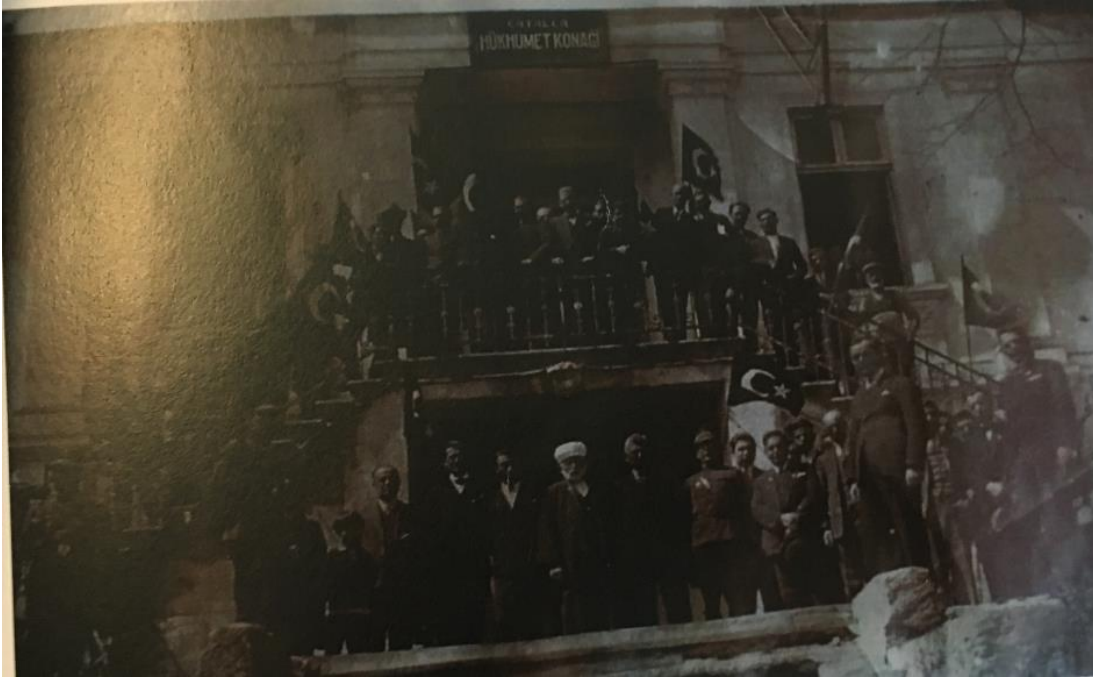
Şekil E.34 Hükümet Konağı Dönemi Ana Giriş Merdiveni (İstanbul 1 Numaralı KVKBK)
