ÇATALCA RUM OKULU RESTORASYON PROJESİ

YÜKSEK LİSANS TEZİ

Anabilim Dalı: Mimarlık

Mimari Koruma-Restorasyon Programı

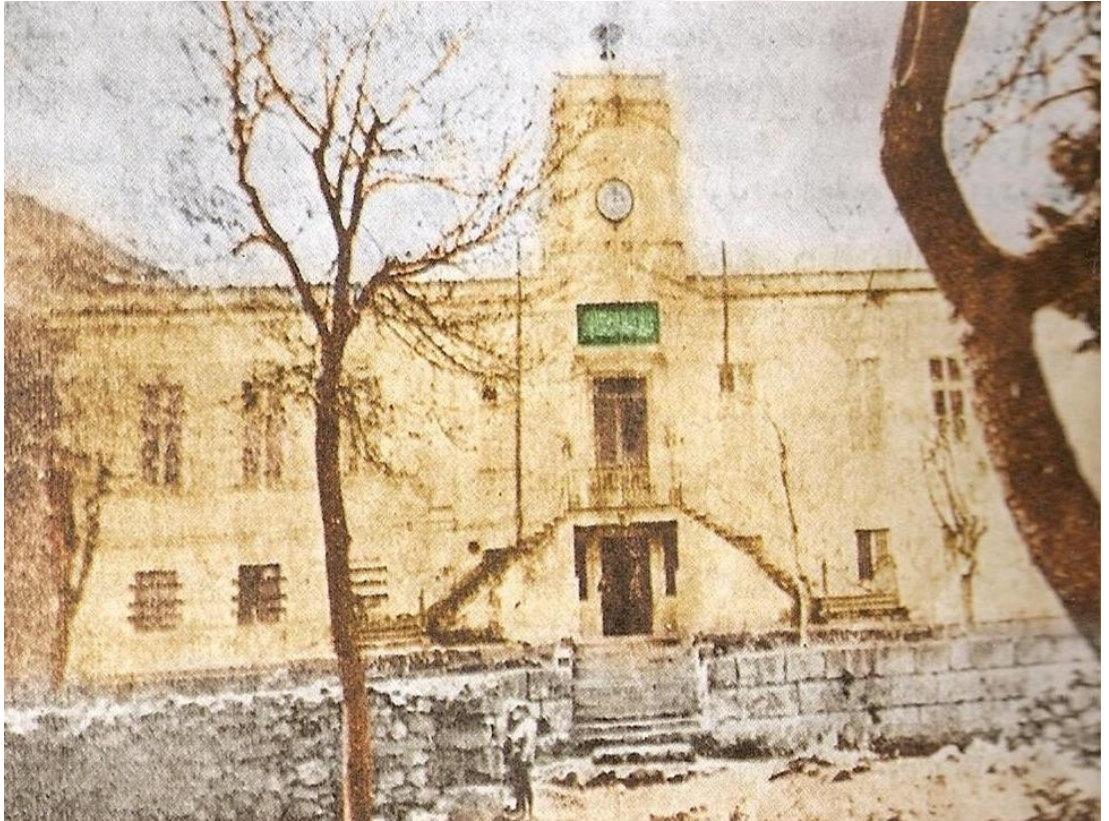
Şekil E.40 Hükümet Konağı ve Cezaevi Dönemi Kuzeydoğu Cephesi (Jandarma Arşivi)

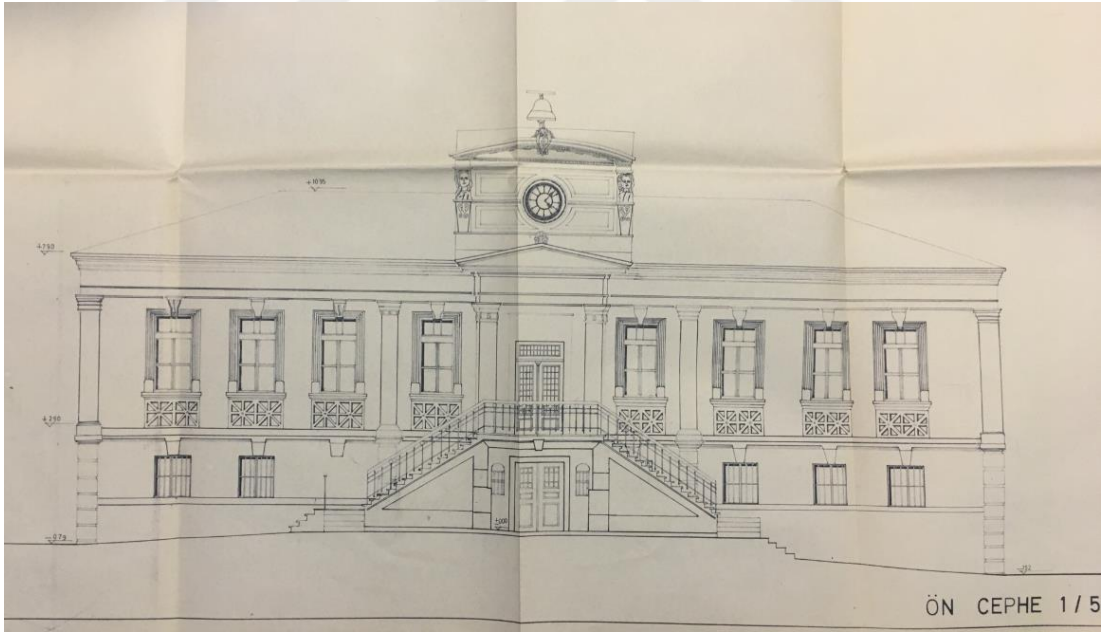
Şekil E. 44 Kuzeydoğu Cephesi Rölöve Çizimi (İstanbul 1 Numaralı KVKBK)

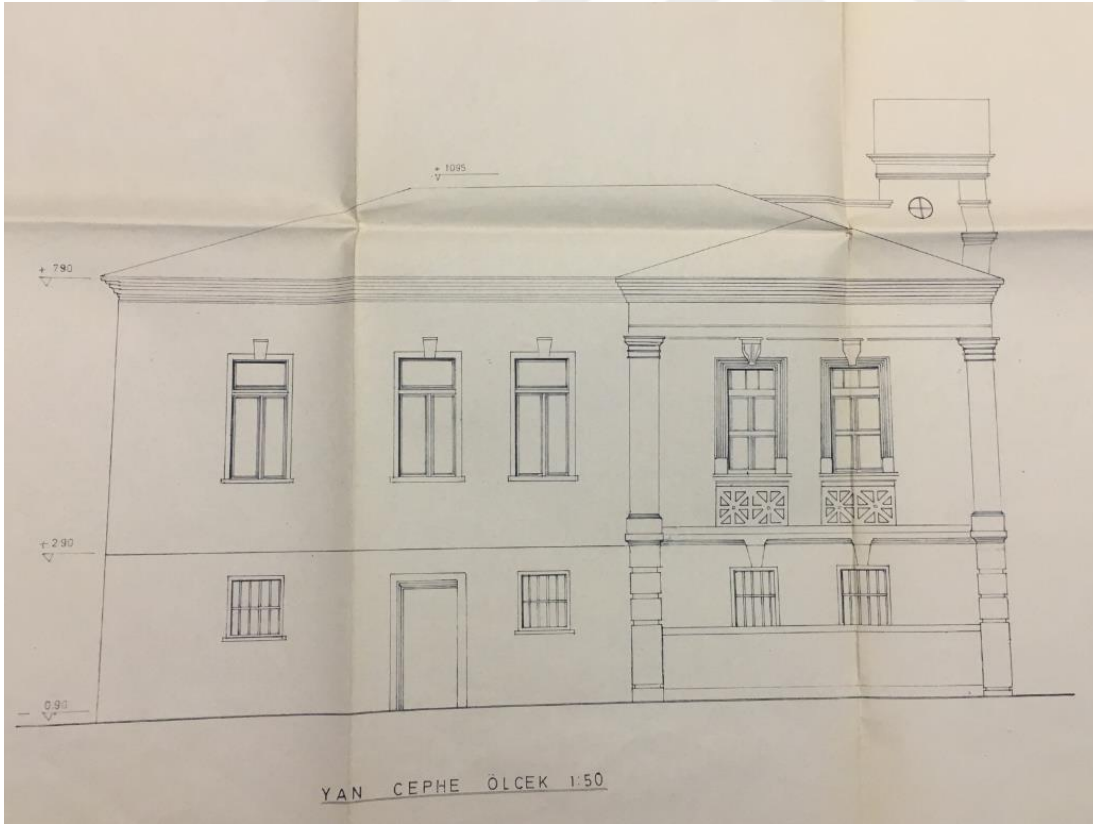
Şekil E. 46 Güneydoğu Cephesi Rölöve Çizimi (İstanbul 1 Numaralı KVKBK)

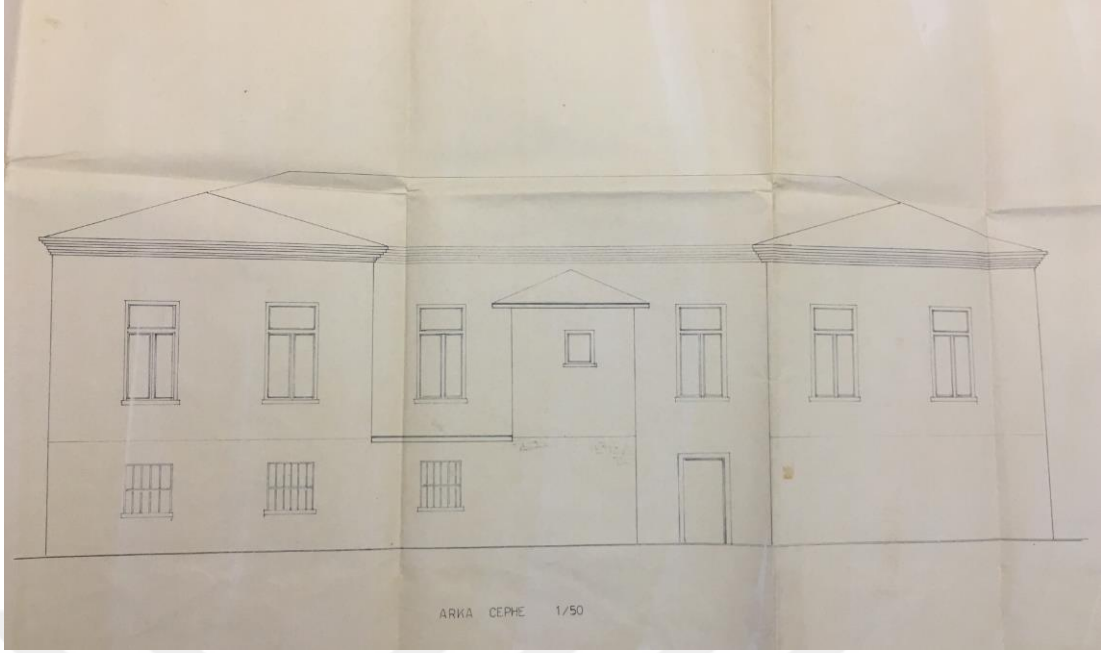
Şekil E. 47 Güneybatı Cephesi Rölöve Çizimi (İstanbul 1 Numaralı KVKBK)

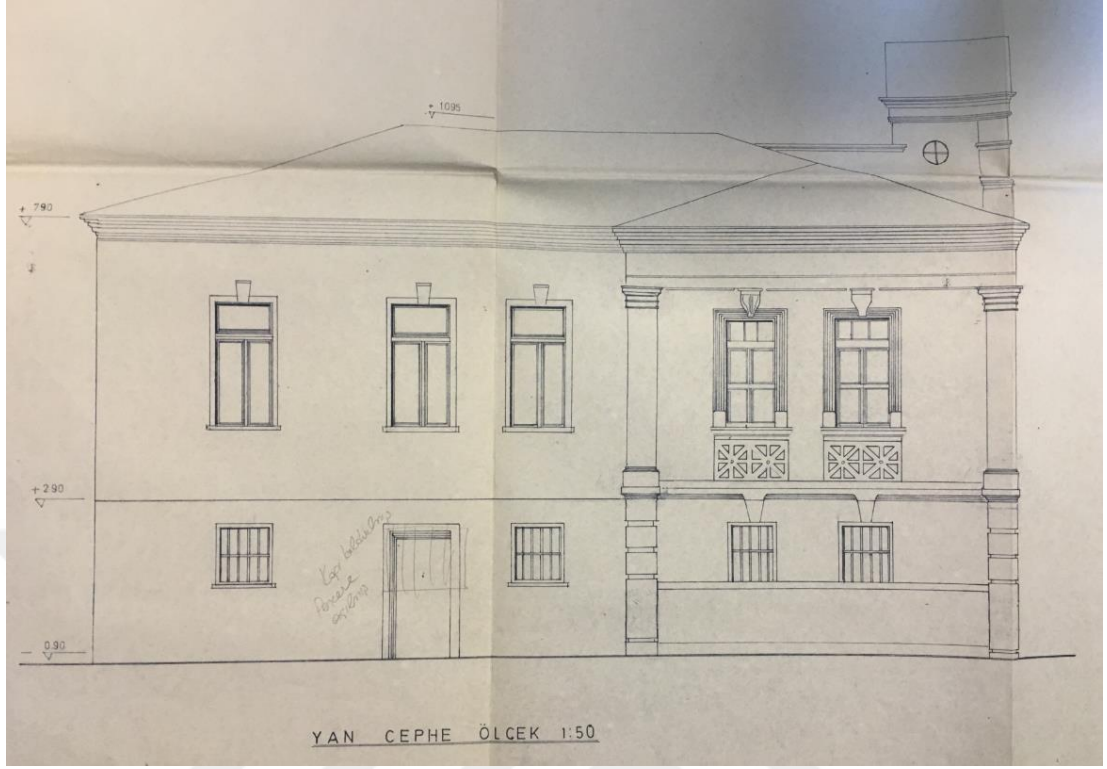
Şekil E. 55 Jandarma Komutanlığı Onarım Projesi Güneydoğu Cephe Çizimi
(İstanbul 1 Numaralı KVKBK)
