**EYÜP, KASIM ÇAVUŞ CAMİİ
RESTORASYON PROJESİ**

YÜKSEK LİSANS TEZİ

EYÜP, KASIM ÇAVUŞ CAMİİ RESTORASYON PROJESİ

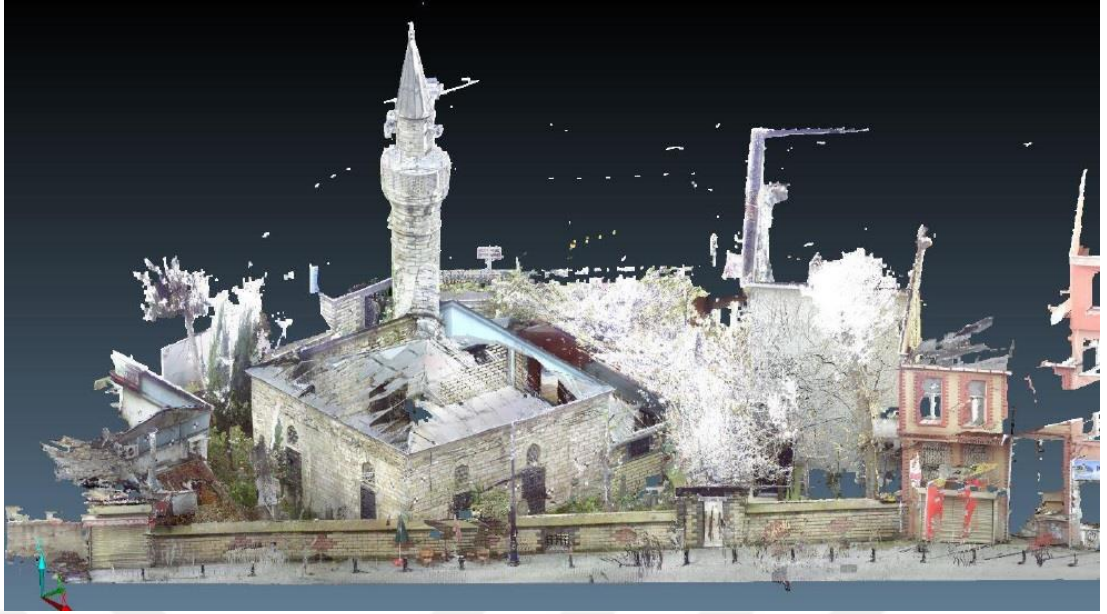
Şekil 1 Yüksek çözünürlüklü fotoğraflarla renklendirilmiş 2d noktabulutunu modelinden elde edilen 3b nokta bulutu modeli. (Ekim 2018).

Lazer taramalar Autocad programına taşınmış ve krokilerden de yararlanılarak rölöve çizimleri oluşturulmuştur. Yapılan incelemeler ile bozulmalar ve muhdes ekler tespit edilerek çizime aktarılmış ve belgeleme aşaması tamamlanmıştır.

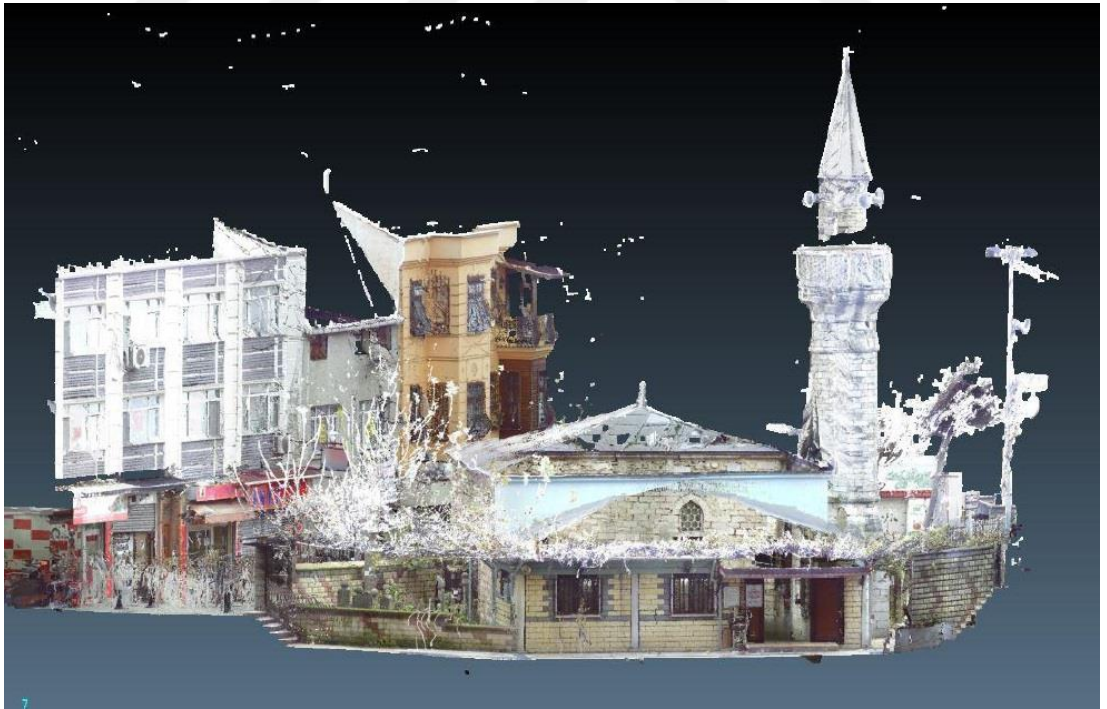
Şekil 2 Yüksek çözünürlüklü fotoğraflarla renklendirilmiş 2d noktabulutunu modelinden elde edilen 3b nokta bulutu modeli. (Ekim 2018).

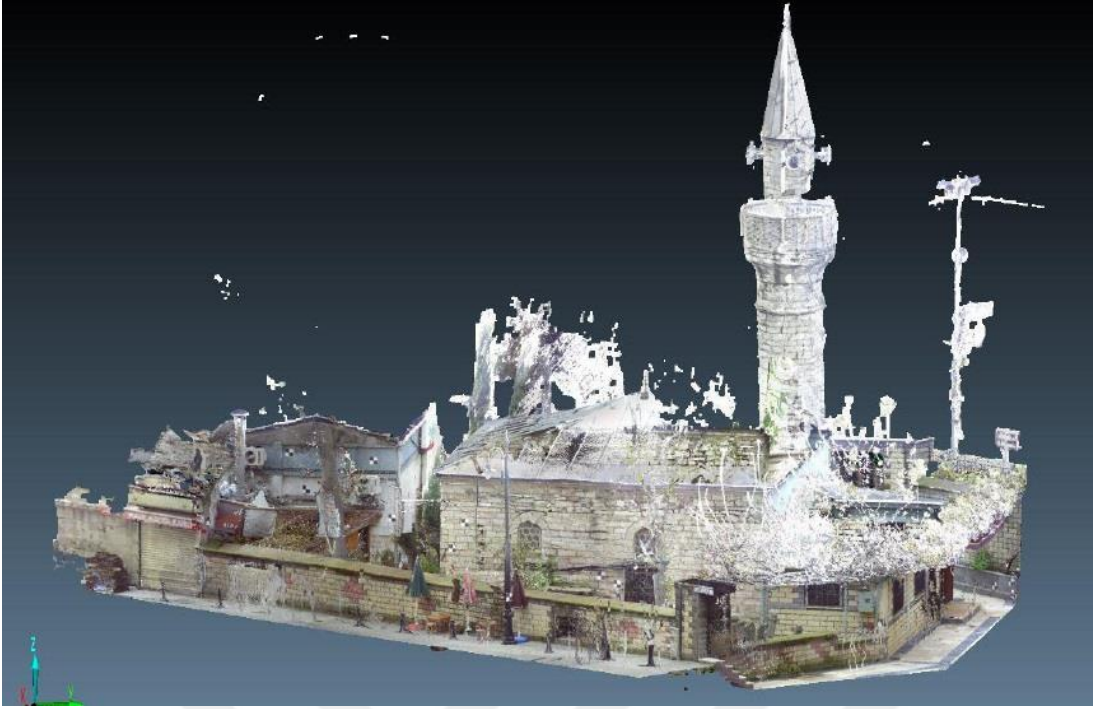
Şekil 3 Yüksek çözünürlüklü fotoğraflarla renklendirilmiş 2d noktabulutunu modelinden elde edilen 3b nokta bulutu modeli. (Ekim 2018).

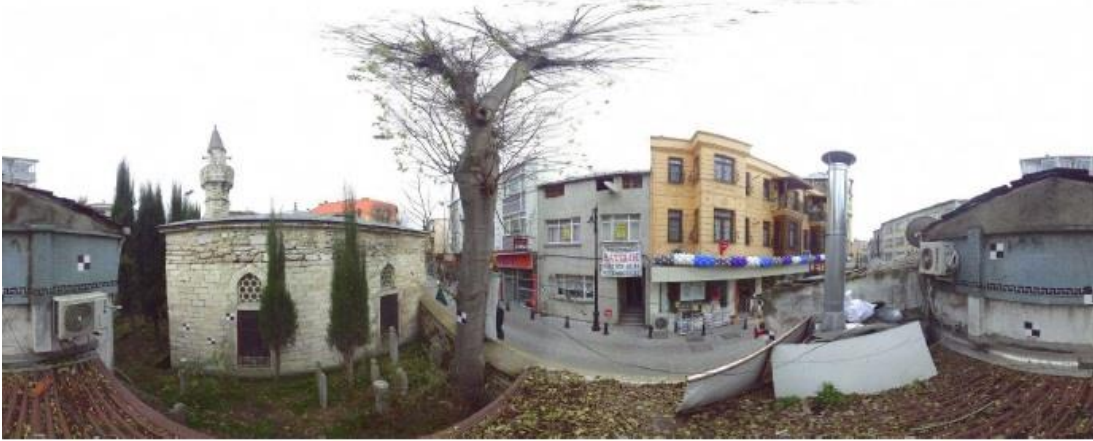
Şekil 4 09 nolu tarama pozisyonundan elde edilen 360° fotoğraf (Ekim 2018).

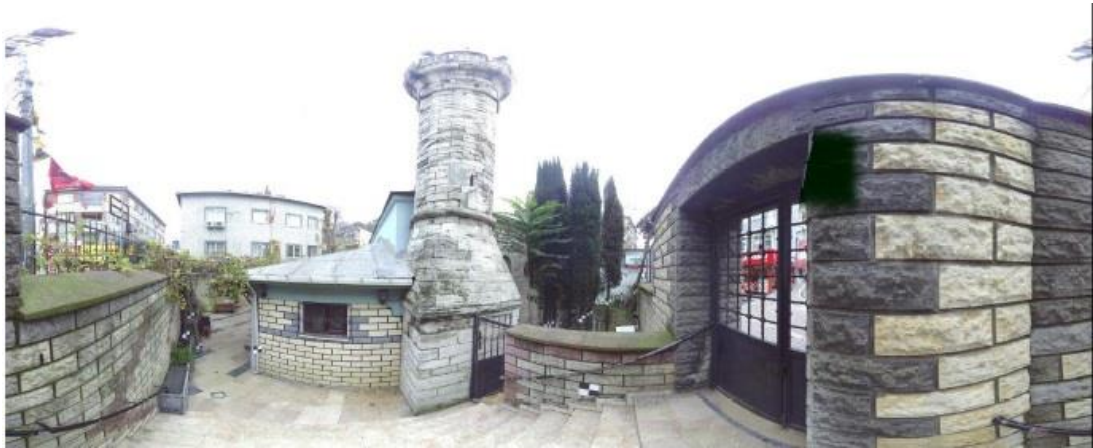
Şekil 5 11 nolu tarama pozisyonundan elde edilen 360° fotoğraf (Ekim 2018).

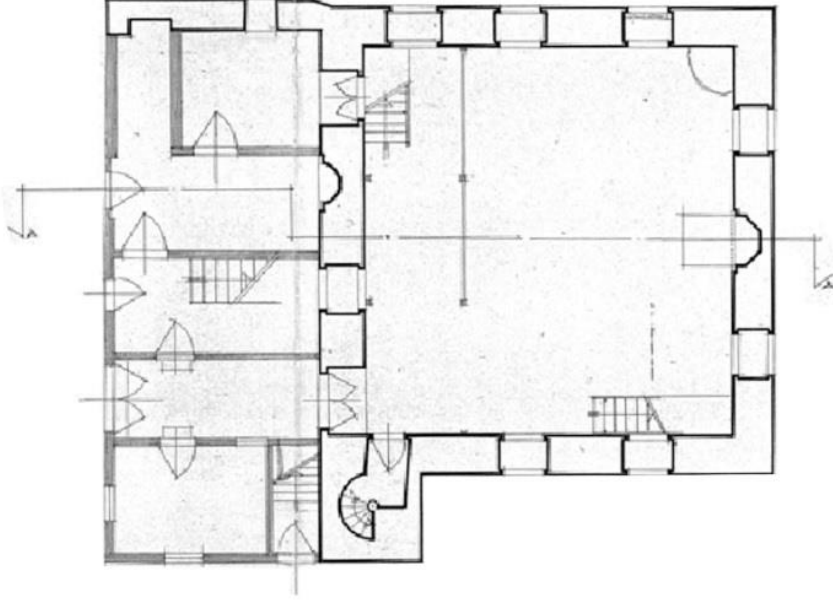
Şekil 16 İslambey Cami Rölövesi (4 nolu Koruma Bölge Kurul Arşivi, 1961)

Cami moloz taş örülüdür. Doğu duvarında üç, diğer duvarlarda ikişer tane olmak üzere, toplam dokuz adet dikdörtgen açıklıklı pencere ile aydınlanmaktadır. Alt kat pencereleri dikdörtgen, taş söveli, demir lokma parmaklıklıdır. Üst kat pencereleri basık kemerli ve alçı revzenlidir. Güneybatı cephesinde 10 satırlı mermer kitabesi vardır. Kitabe bedevi tacı kabartması ile donatılmıştır.

Güney duvarının eksenindeki mihrap, yarım sekizgen planlı nişi ve üç sıra mukarnaslı kavsarası ile klasik üslubu yansıtmaktadır (Tanman, 1990; s.210). Basık kemerli harim kapısı kuzey duvarının ekseninden batıya kaydırılmış, bu duvardaki pencerelerin arasına, asıl mihrabın daha küçüğü olan bir son cemaat yeri yerleştirilmiş, söz konusu pencerelerden doğudaki sonradan kapıya dönüştürülmüştür. Harimin kuzey kesiminde iki katlı mahfiller uzanmaktadır.

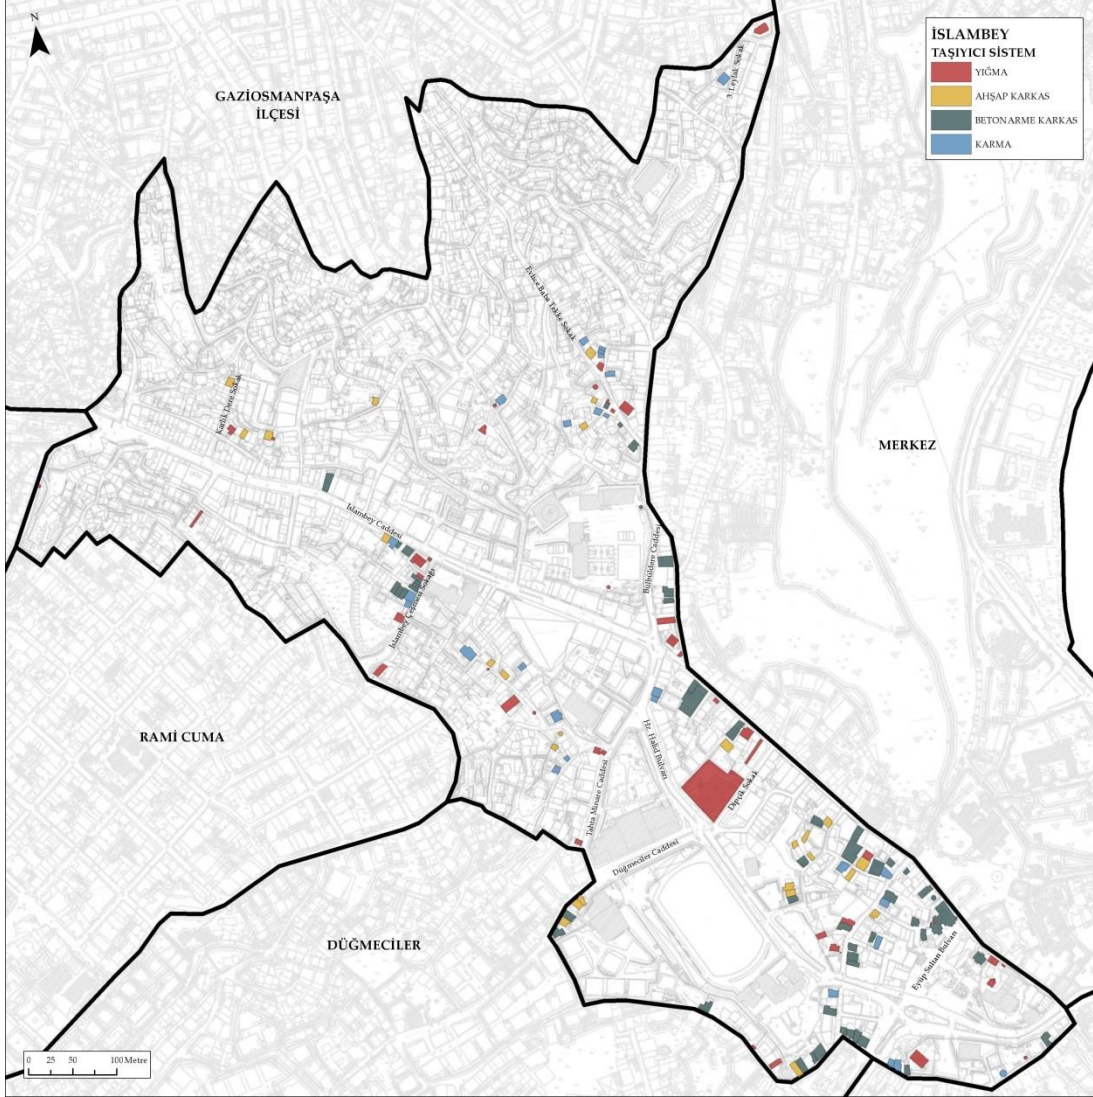
Şekil 26 KMKM Envanter Çalışması, 2017

Taşıyıcı sistem analizi, günümüze kadar ulaşan tescilli eserler üzerinden yapılmıştır. Tescilli olan kayıp eserler ve dini alanlar değerlendirme dışında bırakılmıştır. Bu kriterlere göre mahalle 150 eser üzerinden değerlendirilmiştir. Yoğunluk sırasıyla 51 adet betonarme, 45 adet yığma, 26 adet ahşap karkas ve 28 adet karma sistem bulunmaktadır. Görüldüğü gibi 150 eserden 51 adedi betonarme binalar ağırlıktadır. Bu da yapıların özgün strüktürlerini kaybettiklerini göstermektedir.

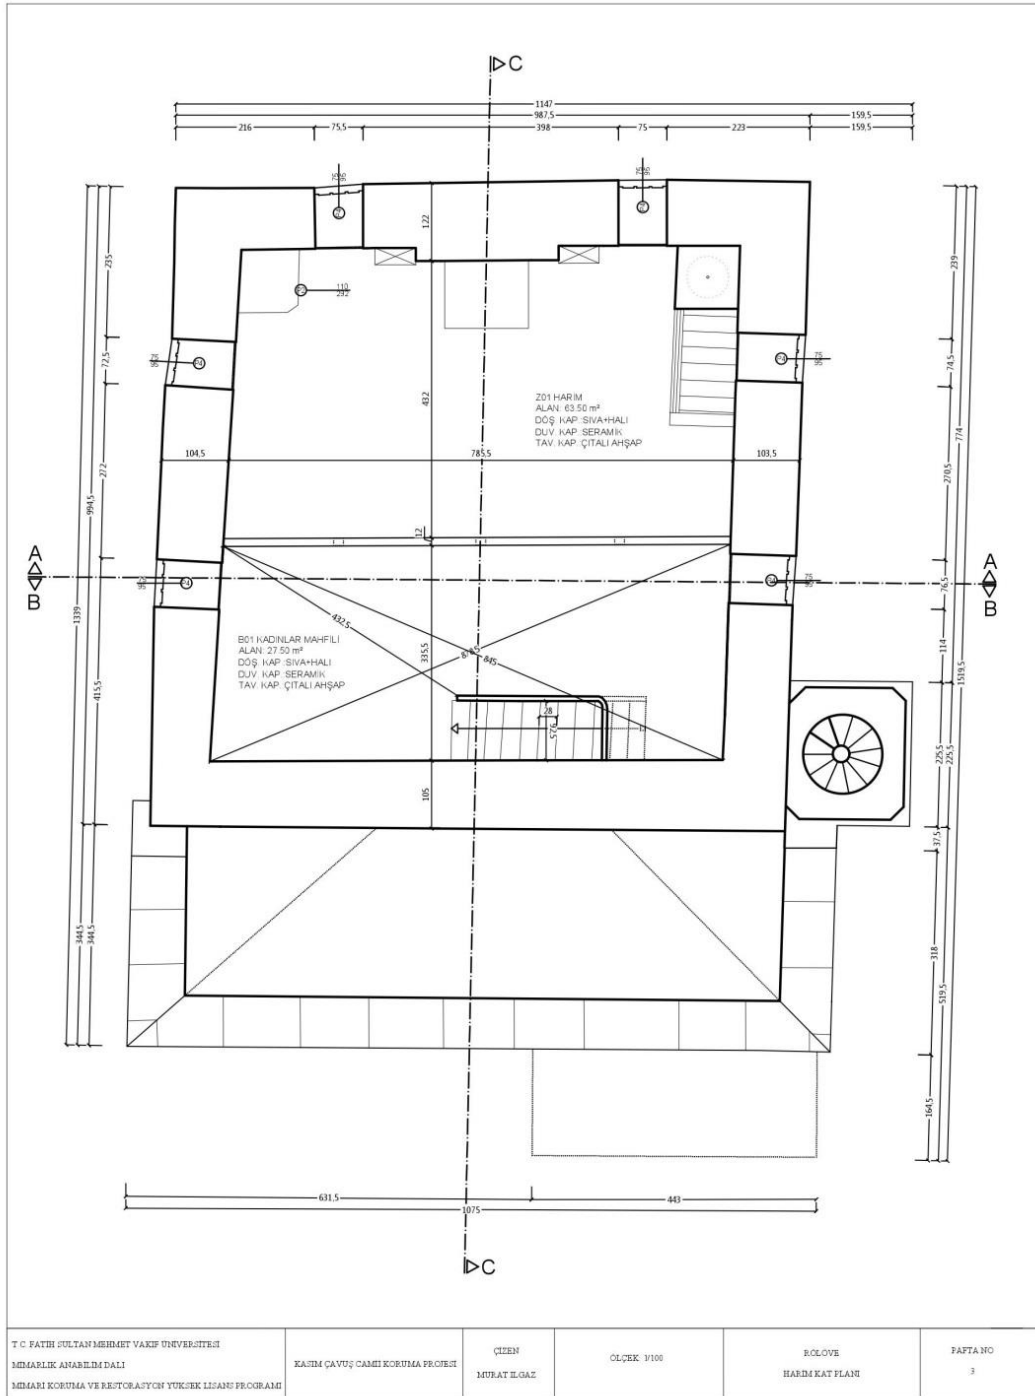
Şekil 35 Rölöve – Mahfil Kat Planı – Pafta No:3

Mahal 347x790 cm ebatlarında 215 cm yüksekliğinde, harimden 265 cm yüksek ve dikdörtgen planlıdır. Harim bölümünün kuzeybatı yönünden on iki basamakla çıkılmaktadır. Tek kollu merdiveni vardır. Ahşap döşemeli olan mahfil, halı kaplıdır. Merdiven mahfil döşeme hizasına çıkınca ahşap lambri kaplı korkuluk başlamaktadır. Mahfilin harime bakan kısmında üç ahşap dikmeyle tutulan metal korkuluk yer almaktadır.

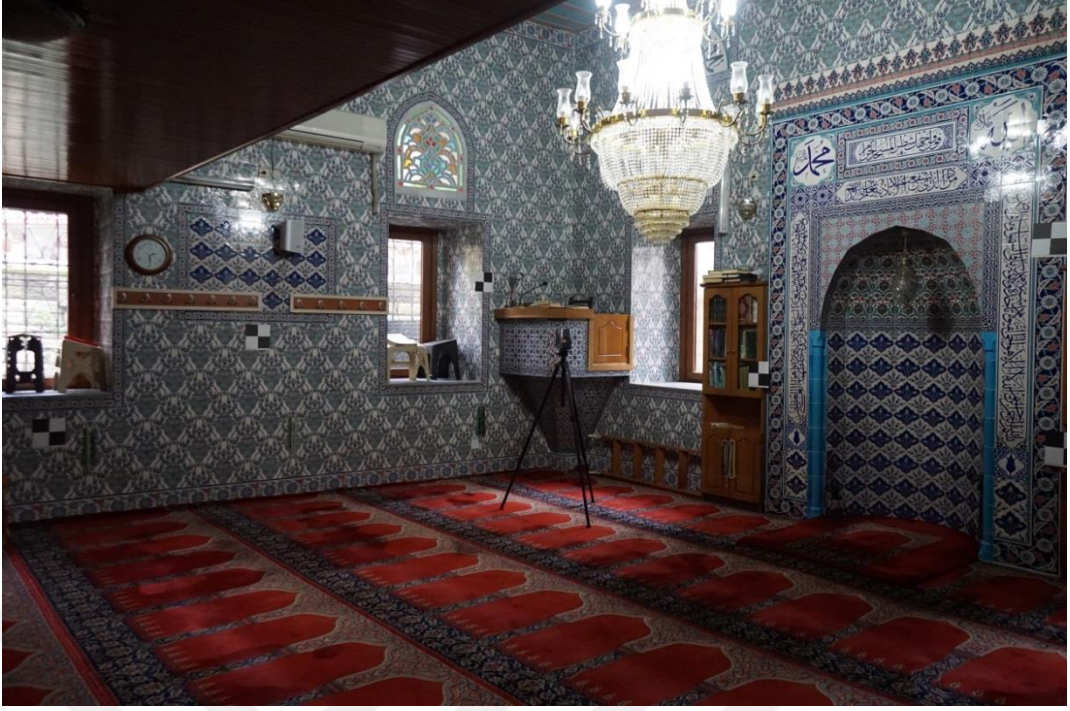
Şekil 36 Harim Görünüş (M. Ilgaz, 2019)

Harimin giriş kapısı orta akstan batıya kaydırılmıştır. Kuzeybatı yönünde bulunan giriş kapısı, kesme taştan, mermer basık kemer içindedir (Şekil 35). Kapı (ZKK1) çift kanatlı, üç tablalı, ahşap doğramalıdır. 105 cm açıklığında, 205 cm yüksekliğindedir. Harim mekanı içten 63.50m², yüksekliği 495 cm'dir. Tek hacimden oluşmaktadır. Harim kısmı kare planlıdır. Harimin içerisinde 179–165 cm ebatlarında müezzin mahfeli, 5 cm yüksekliğinde 130.5 cm genişliğinde imamın namaz kıldığı seki vardır. Mihrap beden duvarı içinde 45 cm gömülüdür. Güneybatı beden duvarına bitişik halde 280–98 cm ebatlarında minberi bulunmaktadır. Ahşap, kırma çatılı, kurşun örtülü çatısı vardır. Tavanı pasalıdır. Mekanın döşemesi betondur, üzeri halı kaplıdır. Harim; kuzeydoğu, güneydoğu, kuzeybatı ve güneybatı cephelerinde +0.95 kotundan +2.65 kotuna kadar yükselen iki sıra pencere düzeni ile aydınlanmaktadır. Pencereler pvc olarak yenilenmiştir. Pencerelerin üzerlerinde sivri kemerli, vitraylı revzenler bulunmaktadır. Harim kısmında kuzeybatı beden duvarına bitişik merdivenle kadınlar mahfiline çıkılmaktadır. Merdivenin alt kısmı depo olarak kullanılmakta ve ahşap kapısı bulunmaktadır. Mahalde doğu köşede vaaz kürsüsü, güneydoğu duvarında mihrap, güneybatı duvarında minber ve ahşap, tek kanatlı minareye çıkış kapısı bulunmaktadır. Tüm duvarlar ve mimari elemanlar seramik ile kaplanmıştır (Şekil 33).

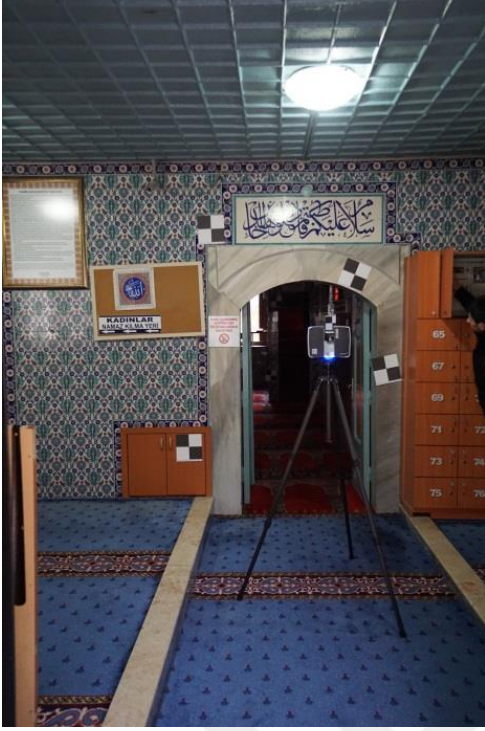
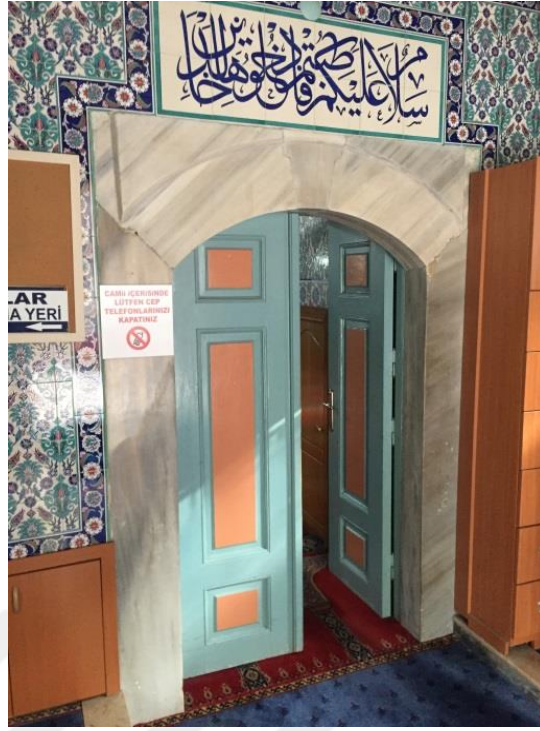
Şekil 38 Harim Giriş Kapısı (M. Ilgaz, 2019)

Harim giriş kapısı, mermer basık kemer içindedir. Çift kanatlı, üç tablalı, ahşap olan kapı 110 cm genişliğinde, 210 cm yüksekliğindedir. Harime doğru açılmaktadır.

Mevcut özgün olan ahşap doğramalı harim kapısı empenye edilerek dış etkenlere karşı korunmalıdır. Mimari öğeler üzerinde görülen metal elemanları korozyondan koruma için boyanmalıdır.

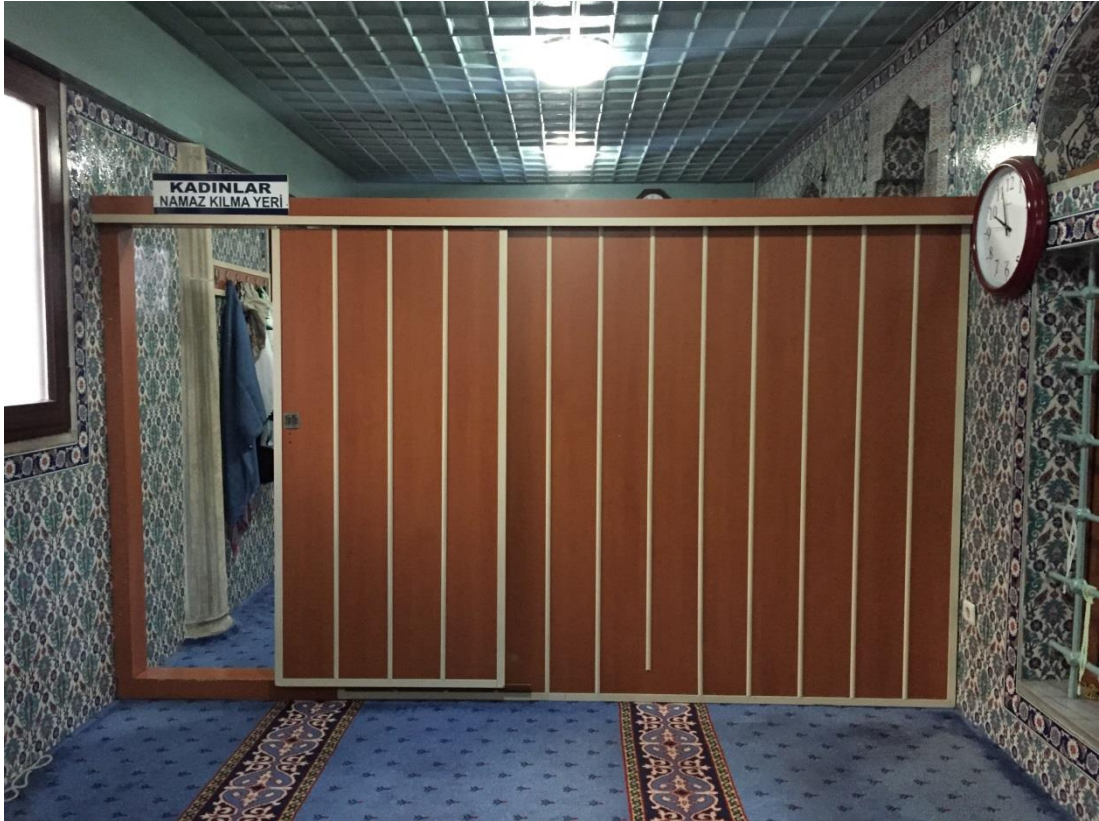
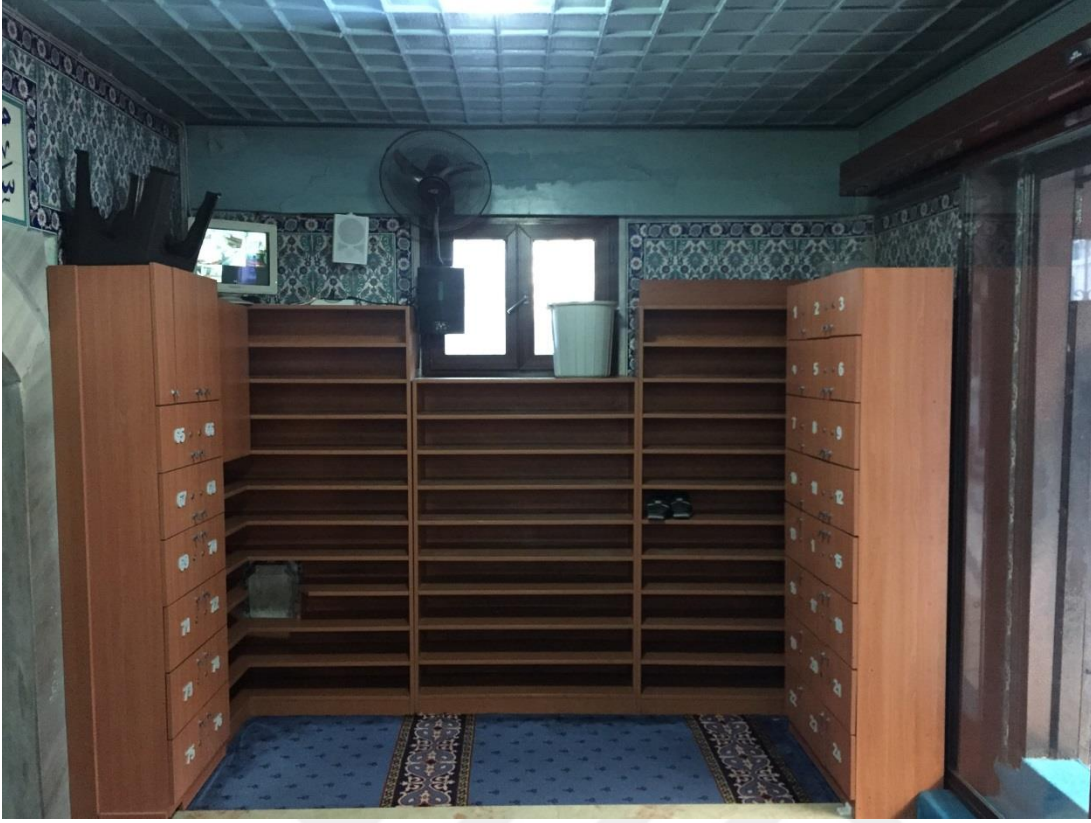
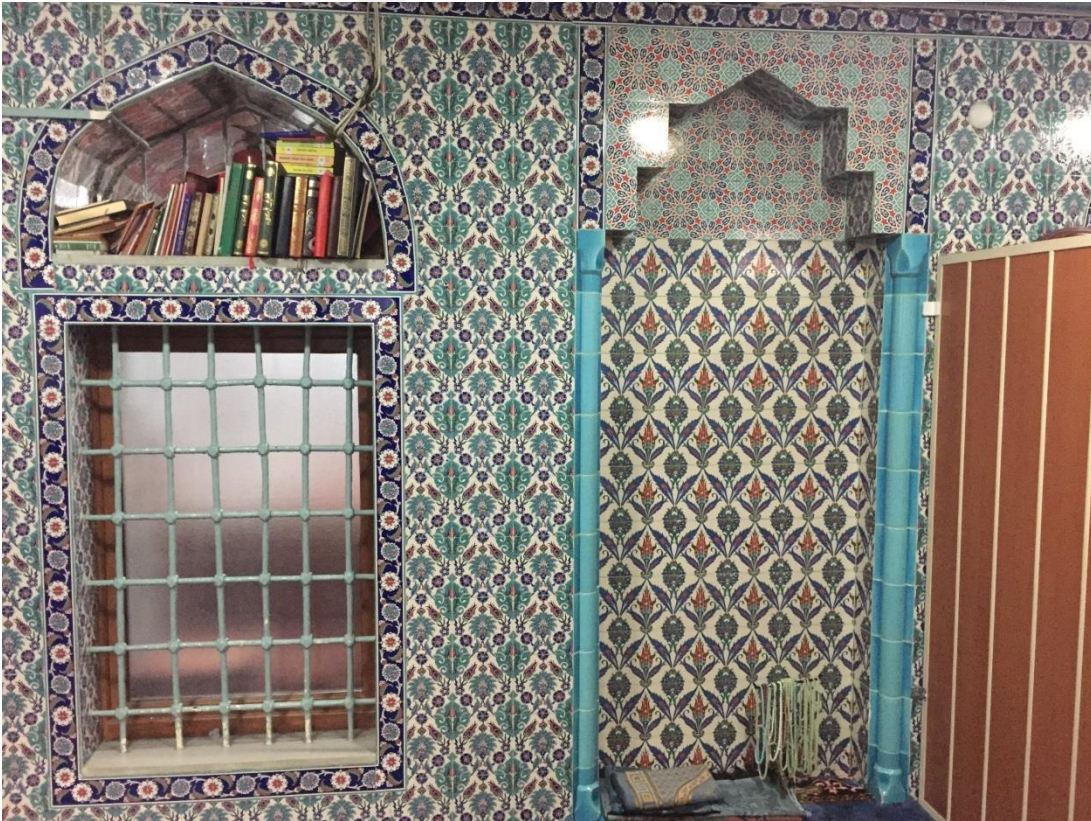
Caminin zaman içerisinde en fazla değişikliğe uğramış bölümüdür. Mahal 33.5 m² alana sahip, 295 cm yüksekliğindedir. Rüzgarlıktan geçtikten sonra, harime girmeden beden duvarlarının dışında sonradan değiştirilerek kullanılan bir alandır. Son cemaat mahfilinin kuzeybatı yönündeki duvarlarda ilk yapım tarihinden kalma dört adet mermer sütun görülmektedir. Sütunların etrafı betonarme sistemle oluşturulmuş duvarlarla kapatılmıştır. Cümle kapısına giden 3 metre genişliğinde, mahal kotundan 17 cm yüksekte sağ ve solda sekiler bulunmaktadır. Girişin batı tarafındaki sekinin üstü ayakkabılık olarak kullanılmaktadır. Kuzey tarafındaki bölümün bir kısmı 3 metre genişliğinde bir ahşap paravanla kapatılarak kadınlara ayrılmıştır. Paravanın arkasında iki sütünceden oluşan mihrap nişi bulunmaktadır. Tüm alan pencere üst seviyesine kadar(+2.5m kotu) seramik kaplı, üst kısım ahşaptır. Kuzeydoğu, kuzeybatı ve güneybatı yönlerinde toplam dört adet özgün olmayan, pvc doğramalı, tek kanatlı pencere vardır.

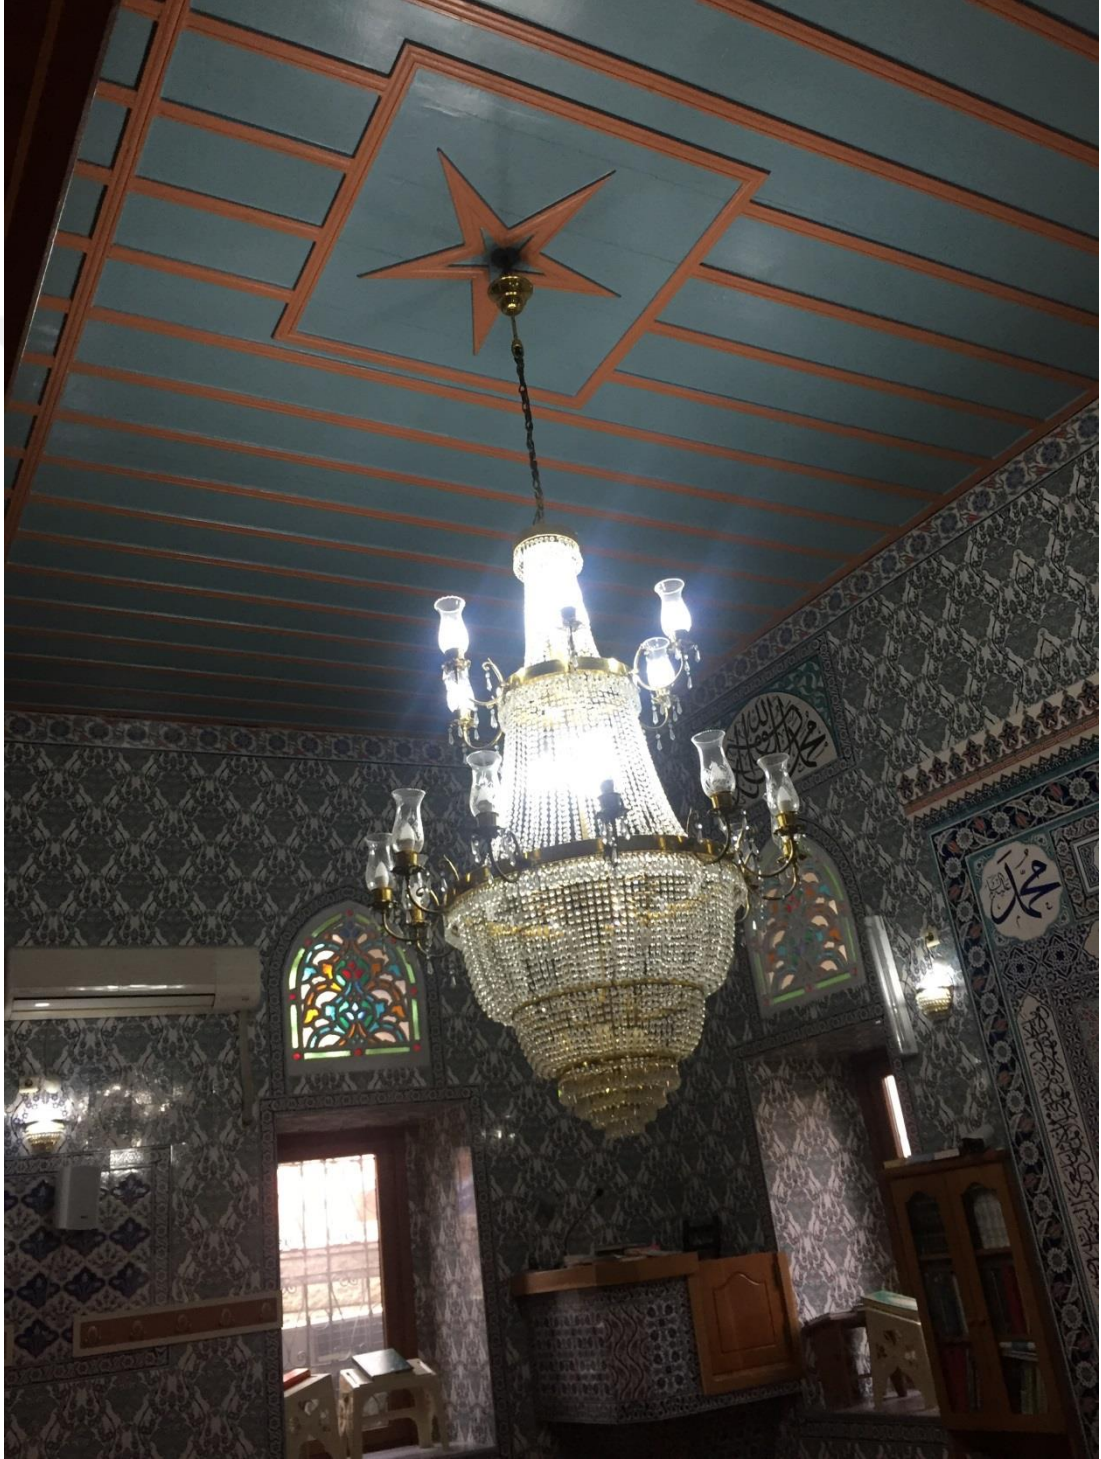
Caminin harimi, mahfil katının ve son cemaat mahalinin tavanları pasalıdır. Harim kısmının tavanın ortasında yıldız şeklinin etrafı düz çıtalarla geçilmiştir. Son cemaat mahfilinde ise basit çıtakâri tekniği uygulanmıştır (Şekil 33).

Şekil 32 Harim tavanı (M. Ilgaz,2019)

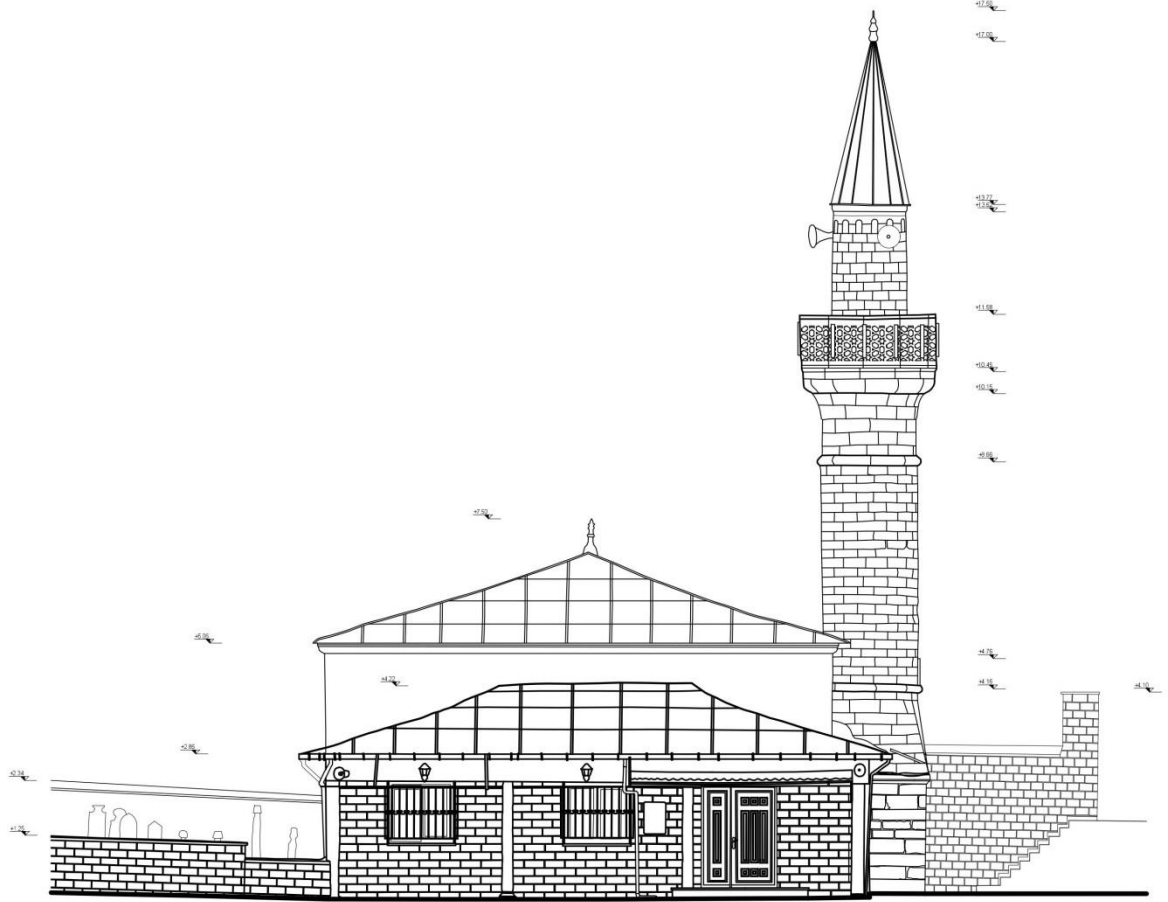
Şekil 40 Rölöve – Kuzeybatı Cephesi Görünüş – Pafta No:4

Tescilli yapının dört cephesi de taş örgüdür. Kuzeydoğu, güneydoğu ve güney batı cephelerinde üst pencere üstünde yer alan kısımlar moloz taş örgü, alt kısımlar ise kesme taş örgüdür. Giriş cephesi olan kuzeybatı cephesinin ön kısmında son cemaat mahfili eklenmiştir. Beden duvarının gözüktüğü yer sıva üzeri boyalıdır. Son cemaat kısmının etrafı kapatılıp üzeri suni taşla kaplanmıştır. Tüm cephelerde sıva çatlakları bulunmaktadır. Bazı duvarlarda düşeyden sapmalar gözlemlenmiştir.

Saçak altı ahşaptır. Son cemaat mahalinin üst örtüsü ana beden duvarlarının üst örtüsünden bağımsızdır. Kıрма çatılı, kurşun kaplıdır.

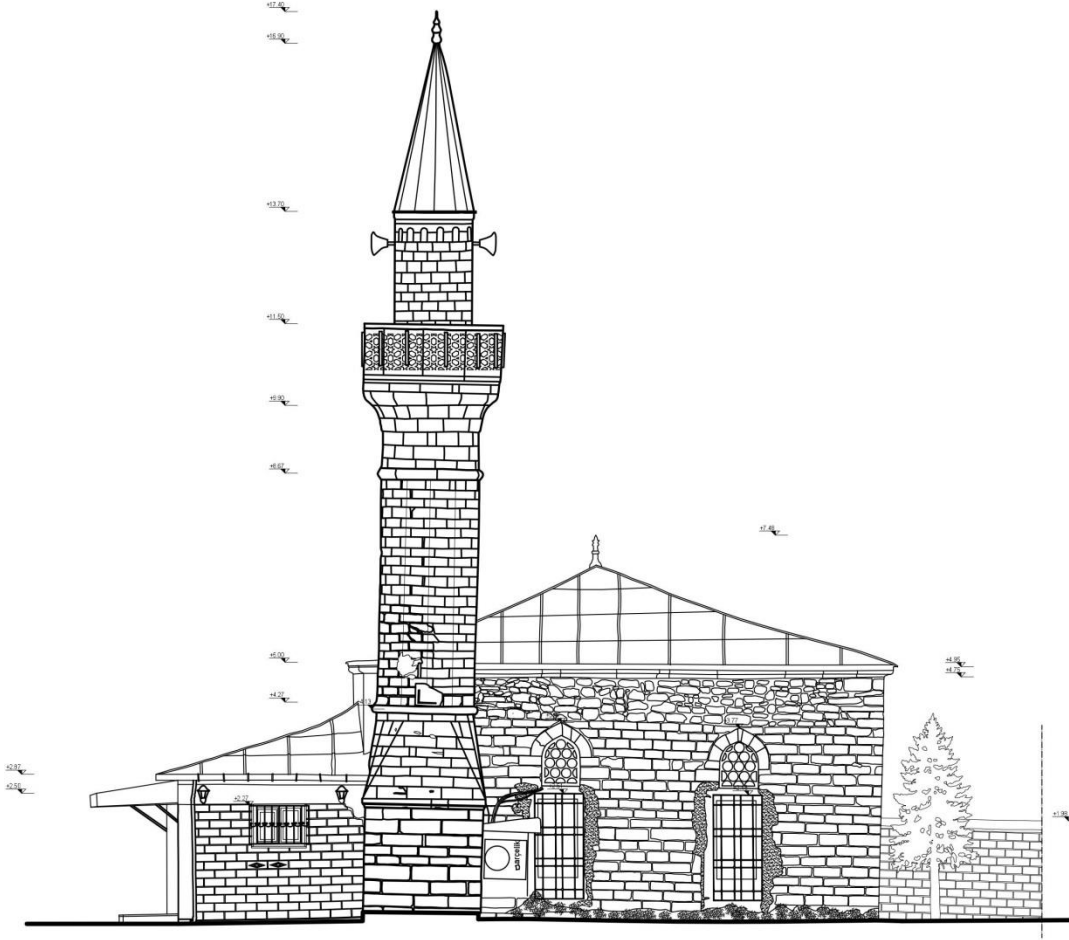
Şekil 41 Rölöve – Güneybatı Cephesi Görünüş – Pafta No:5

müdahaleler uygulanarak sıvalar yapılmıştır. Taş saçaksilmesi vardır. Parça kopmaları, yüzey kirliliği ve çatlamlar meydana gelmiştir. Yağmur suyu iniş ve dereleri plastik malzemelidir. Bu cephenin önünde hazire alanı vardır. Yapının banisi bu cephe önünde medfundur. Tamamıyla kesme taştan örülen minare kaidesi cepheye bitişik şekilde konumlanmıştır.

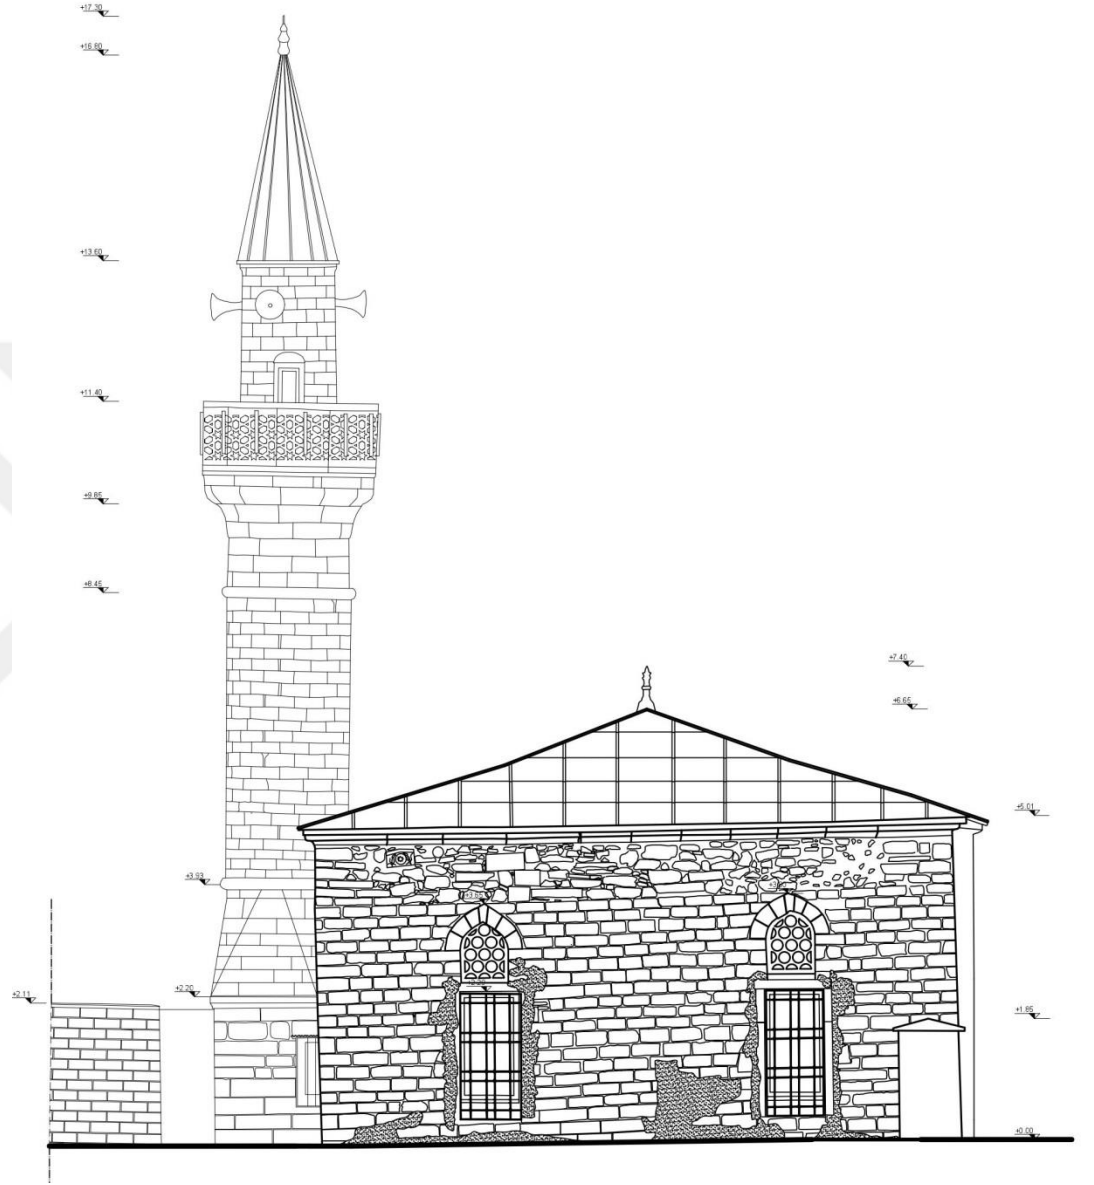
Şekil 42 Rölöve – Güneydoğu Cephesi Görünüş – Pafta No:6

pencerelerinin etrafında çimento esaslı sıvalar görülmektedir. Saçak altı moloz taş örgüde kayıplar meydana gelmiştir. Saçak altı taş silmeyle geçilmiştir. Kuzeydoğu duvarıyla birleşen köşesinde çevre duvarı beden duvarını kesmektedir.

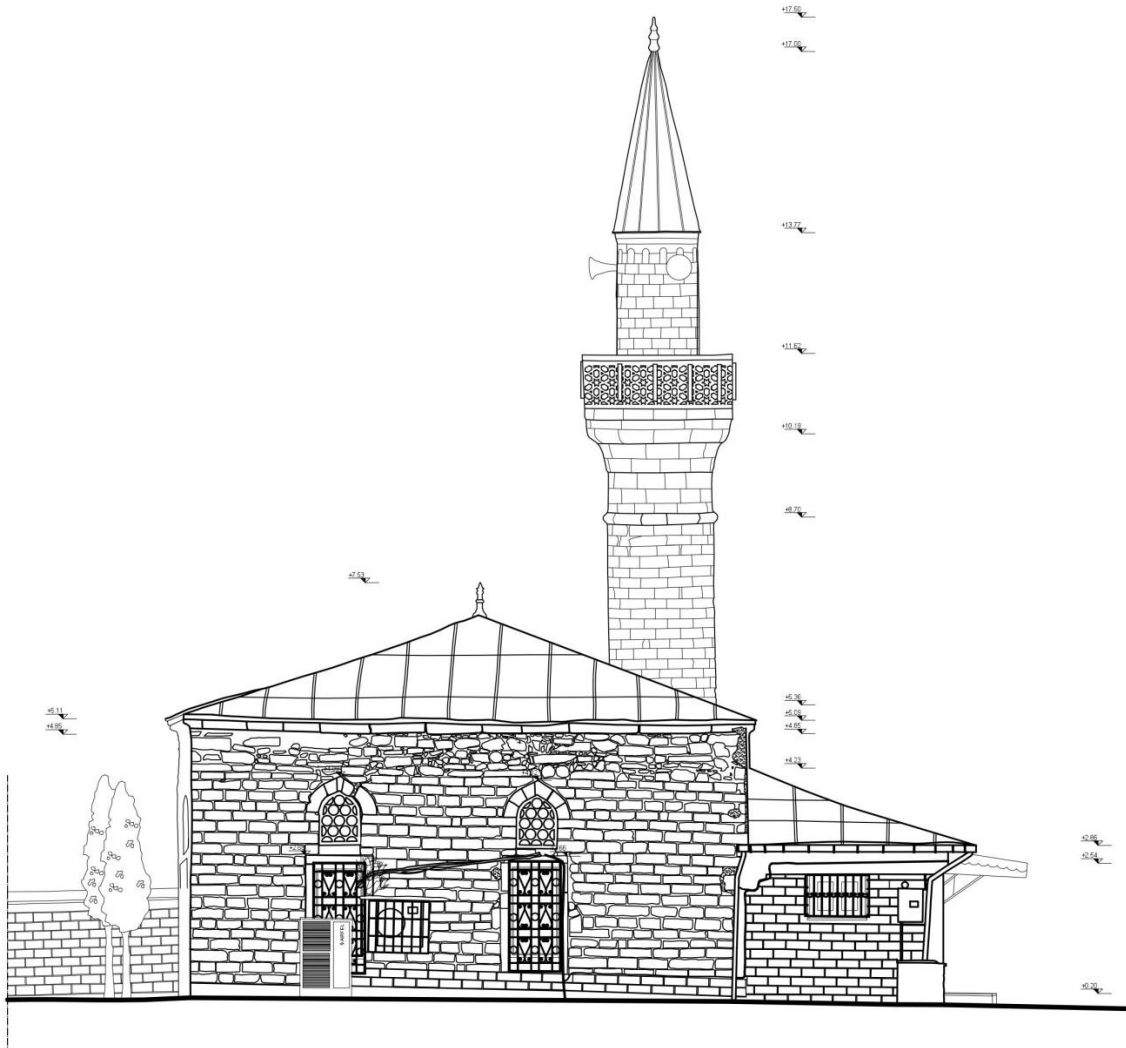
Şekil 43 Rölöve – Kuzeydoğu Cephesi Görünüş – Pafta No:7

Bu cephede yapının beden duvarı ve son cemaat mahalinin kuzey köşesi görülmektedir. Kesme ve moloz taş örgünün görüldüğü cephede, moloz taşlar arasında şahide parçalarının da konulduğu gözlemlenmektedir. Yer yer çimento esaslı sıvalar bu cephede de bulunmaktadır. İkişerli alt ve üst kot pencereleri vardır. Üst kot pencere hizasında görülen düşeyden sapma en fazla bu cephede görülmektedir. Kuzeyinde bulunan son cemaat mahfilinin cephesi suni taşla kaplanmıştır. Mermer söveli, tek kanatlı, pvc doğramalı penceresi vardır. Pencere üstünden ahşap silme geçmektedir. En büyük hazire alanı kuzeydoğu cephesi önündedir. Cephe, hazireyi çevreleyen duvar ile sonlanmaktadır. Alt kot pencere yanında bulunan klima ünitesi ve harimden duvarı delip çıkan hortum ve kablolar görüntü kirliliği yaratmaktadır.

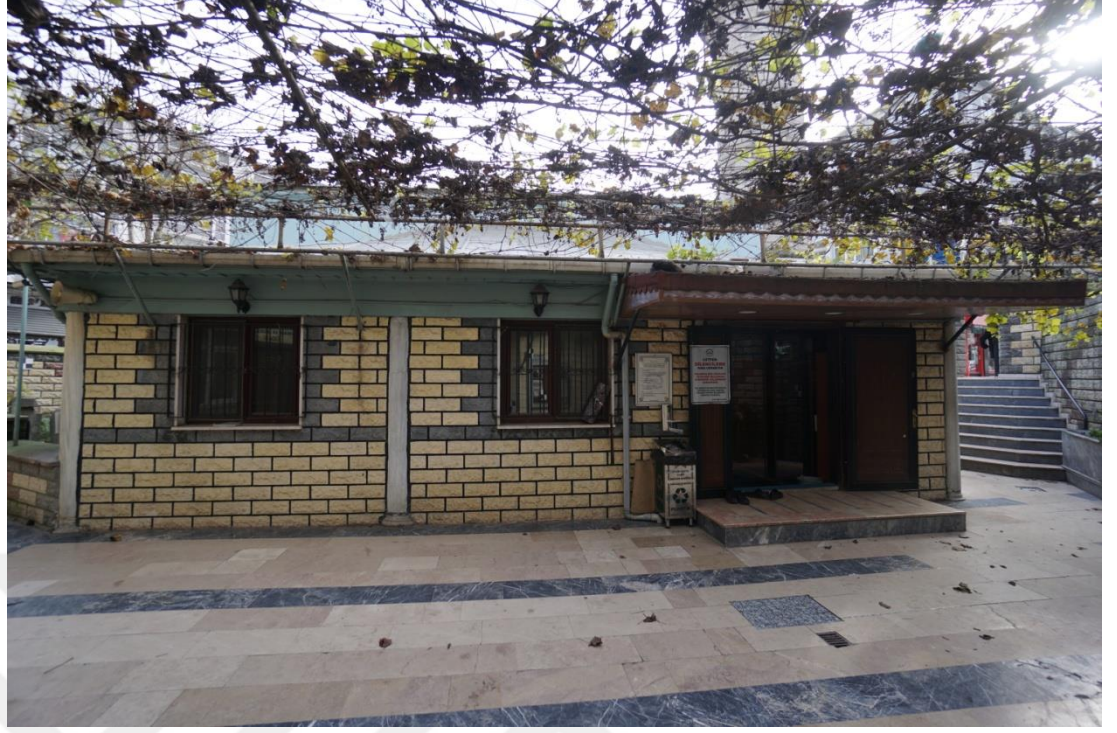
Şekil 34 Kuzeybatı Cephesi (M. Ilgaz,2019)

Kuzeybatı cephesi eserin avluya bakan giriş cephesidir. Nitelik açısından bakıldığında yapının özgün duvarının görülmediği tek cephedir. Cephede dört tane özgün olan mermer sütun bulunmaktadır. Sütunların arası betonarme duvarla örülmüştür. Son cemaat mahaline giriş kapısı çift kanatlıdır, önünde muhdes bir saçak bulunur. 15 cm yüksekliğinde giriş basamağı vardır. +1.24 cm kotundan başlayan +2.50 kotuna kadar yükselen iki adet, mermer söveli, pvc doğramalı, demir parmaklıklı penceresi vardır. Pencere üst hizasından yukarısı ahşap kaplamadır.

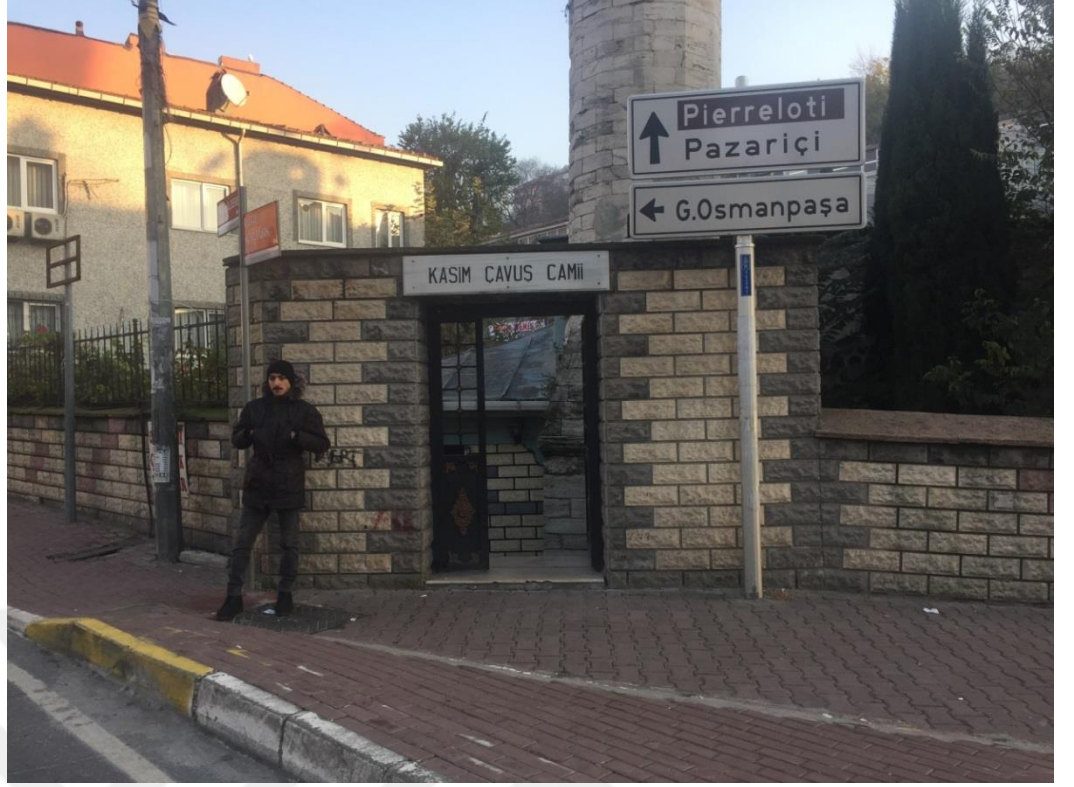
Şekil 41 Güneybatı yönündeki avlu giriş kapısı (M. Ilgaz, 2019)

Yapıda özgün kapı kalmamıştır. Yapıda, avluya giriş iki kapı ile sağlanmaktadır. Ana kapı güneybatı yönünden diğeri ise kuzeydoğu yönündendir. Güneybatı yönünde olan kapı çevre duvarlarının içinde yer almaktadır. Düz atkılı, taş yığma olan kapı, suni taş ile kaplanmıştır. Bu kapıdan dokuz basamakla avluya iniş sağlanmaktadır. Çift kanatlı demir doğramalıdır. Beton üst örtüsü vardır. Kapının genişliği 120 cm, yüksekliği 210 cm'dir. Kapı günümüzde özgün değildir.

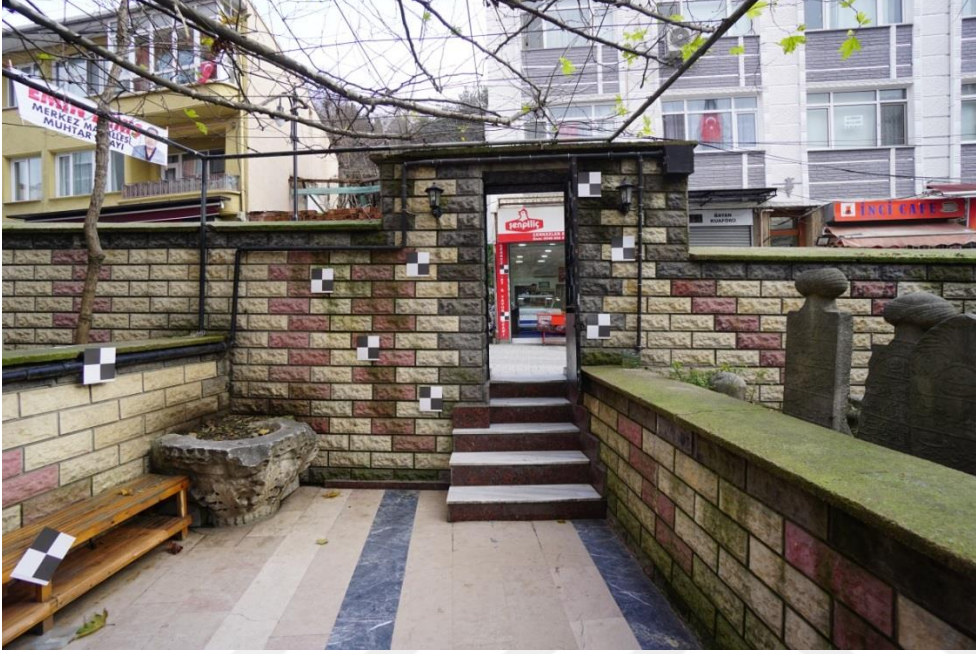
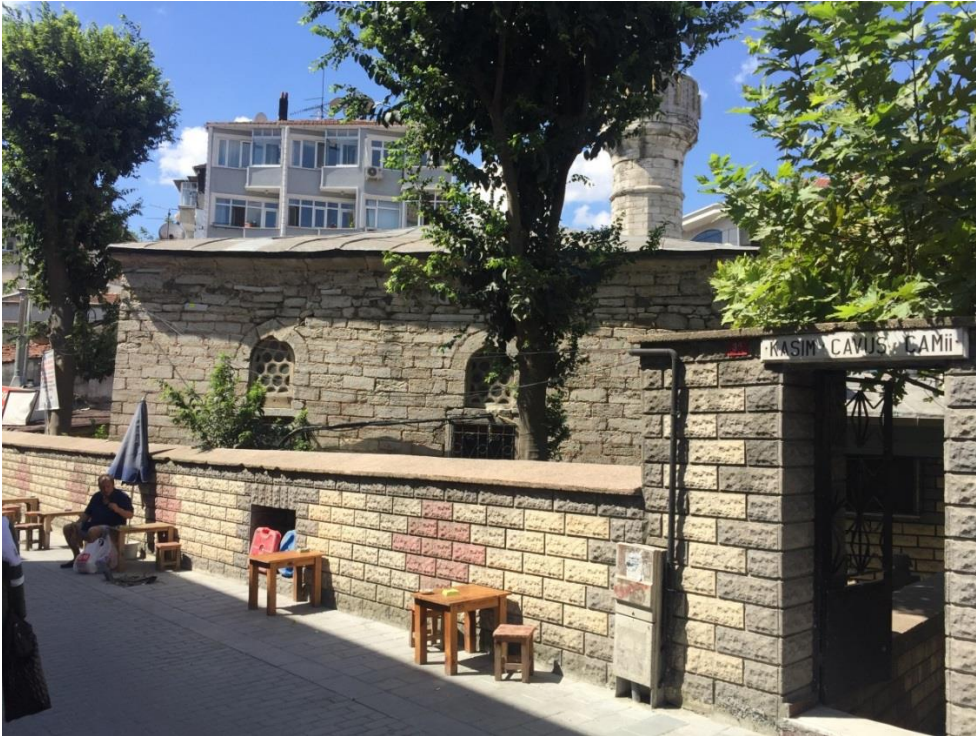
Kuzeydoğu yönündeki kapı Balıkçı Bakkal Sokağı'na açılmaktadır. Sokak kotundan beş basamakla avluya iniş sağlanmaktadır. Yine özgün olmayan bu kapı tek kanatlı, demir doğramalıdır. 210 cm yüksekliğinde, 80 cm genişliğindedir.

Şekil 43 Kuzeydoğu yönündeki kapı, avludan bakış (M. Ilgaz,2019)

Şekil 44 Kuzeydoğu yönündeki kapı, sokaktan bakış (M. Ilgaz,2018)
