**EYÜP, KASIM ÇAVUŞ CAMİİ
RESTORASYON PROJESİ**

YÜKSEK LİSANS TEZİ

EYÜP, KASIM ÇAVUŞ CAMİİ RESTORASYON PROJESİ

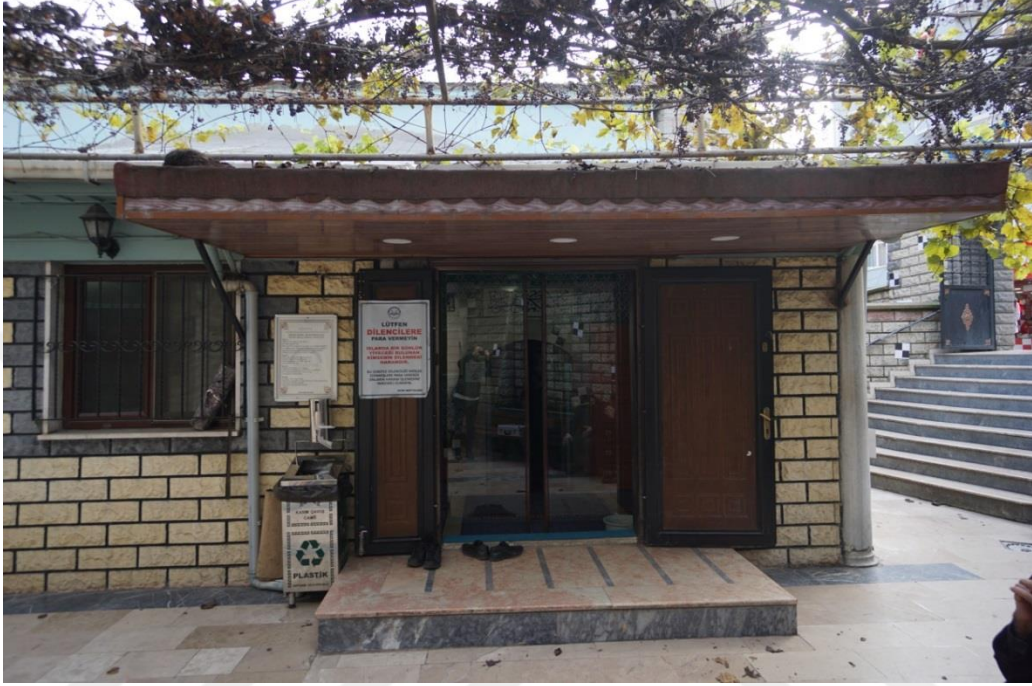
Şekil 45 Son cemaat giriş kapısı (M. Ilgaz,2019)

Son cemaat mahfili giriş kapısı özgün değildir. Çift kanatlı olan kapı, çelik üzerine metal ve ahşap kaplama olarak yapılmıştır. Avluya açılan bu kapının son cemaat alanında bulunan otomatik açılır cam iç kapısı bulunmaktadır.

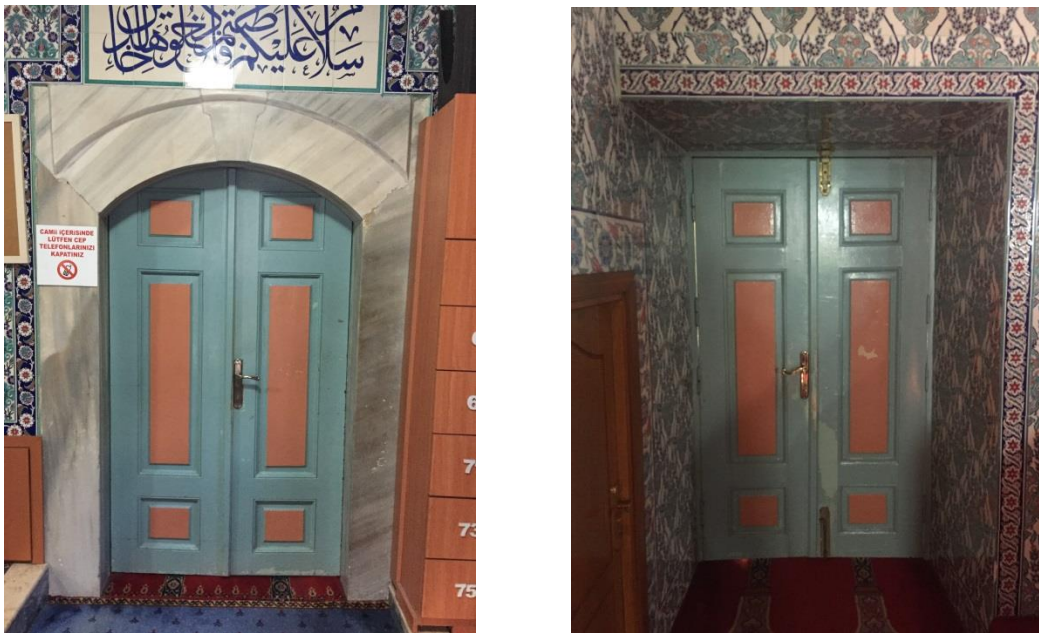
Şekil 46 Harim giriş kapısı, iç ve dış görünüş (M. Ilgaz, 2019)

Harim giriş kapısı, mermer basık kemer içindedir. Çift kanatlı, üç tablalı, ahşap olan kapı 110 cm genişliğinde, 210 cm yüksekliğindedir. Harime doğru açılmaktadır.

Mevcut özgün olan ahşap doğramalı harim kapısı empenye edilerek dış etkenlere karşı korunmalıdır. Mimari öğeler üzerinde görülen metal elemanları korozyondan koruma için boyanmalıdır.

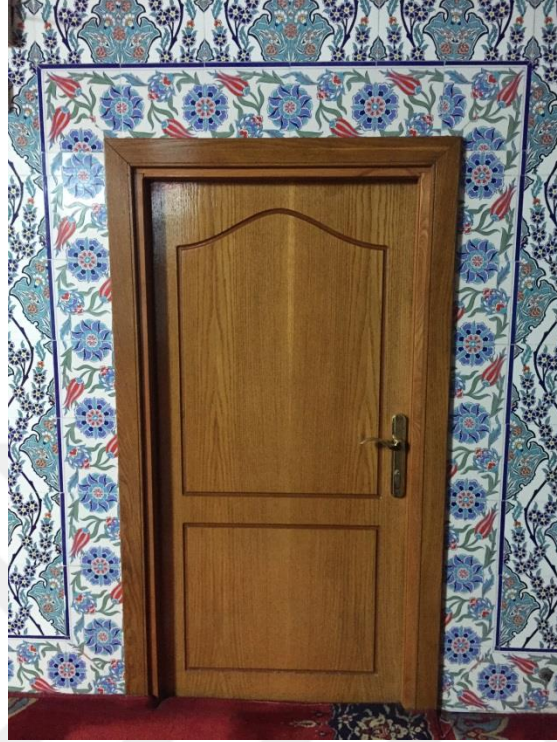
Şekil 47 Minare Kapısı (M. Ilgaz,2019)

Minare kapısı, harim kısmının güneybatı cephesindeki beden duvarında yer almaktadır. Tek kanatlı, ahşap doğramalıdır.

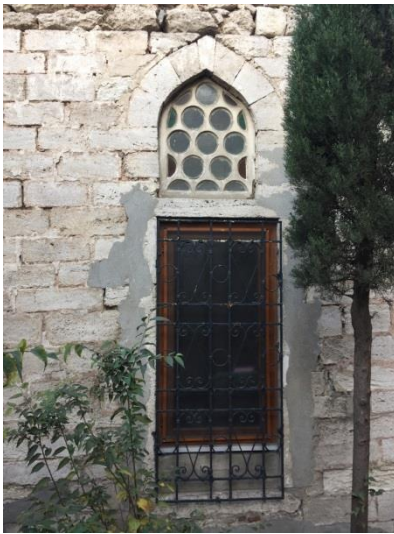
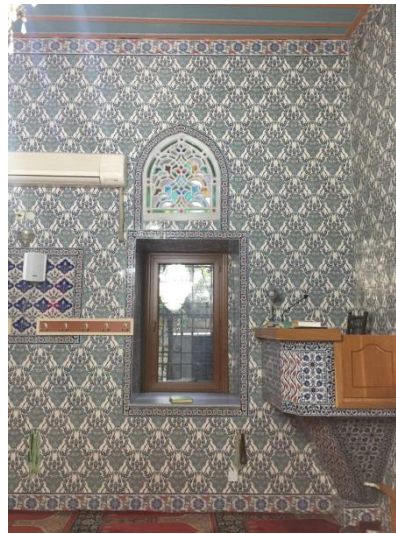
Şekil 48 Alt kot ve üst kot pencerelerinin görünüşü (M. Ilgaz, 2019)

Yapıdaki tüm pencereler pvc doğrama ile yenilenmiştir. Taş söveli olan alt kot pencerelerinin dışarıdan içeriye boşluklarının durumu; demir parmaklık, sineklik, pvc doğramadır.

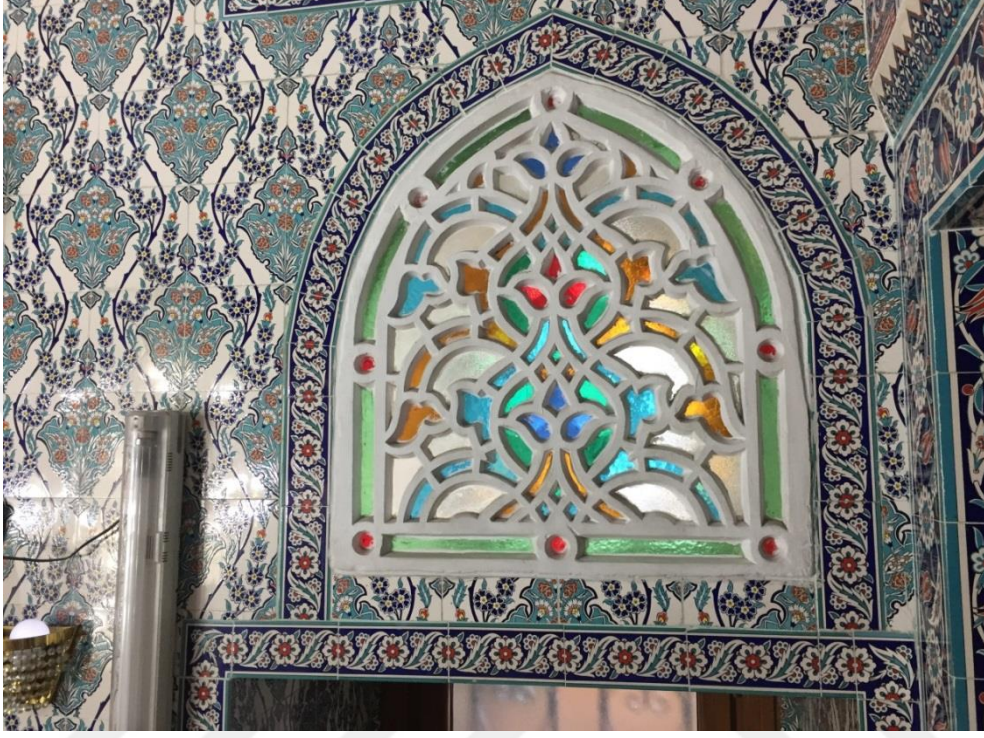
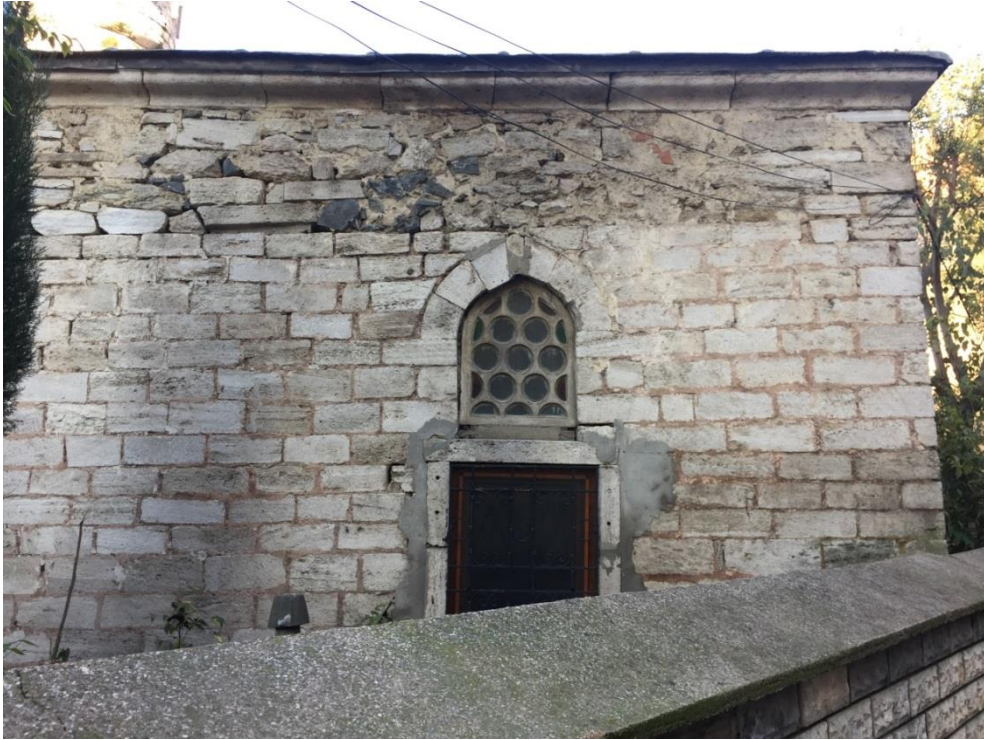
Üst kot pencereleri sivri kemerlidir. İçlik ve dışlıktan oluşmaktadır. İçlikler çiçek motifli, vitraylı ve alçı malzemesinden yapılmıştır. Dışlıklar yuvarlak gözlü ve yine malzemesi alçıdır.

Şekil 50 Üst kot penceresi, içlik (M. Ilgaz, 2019)

Şekil 51 Üst kot penceresi, dışlık (M. Ilgaz, 2019)

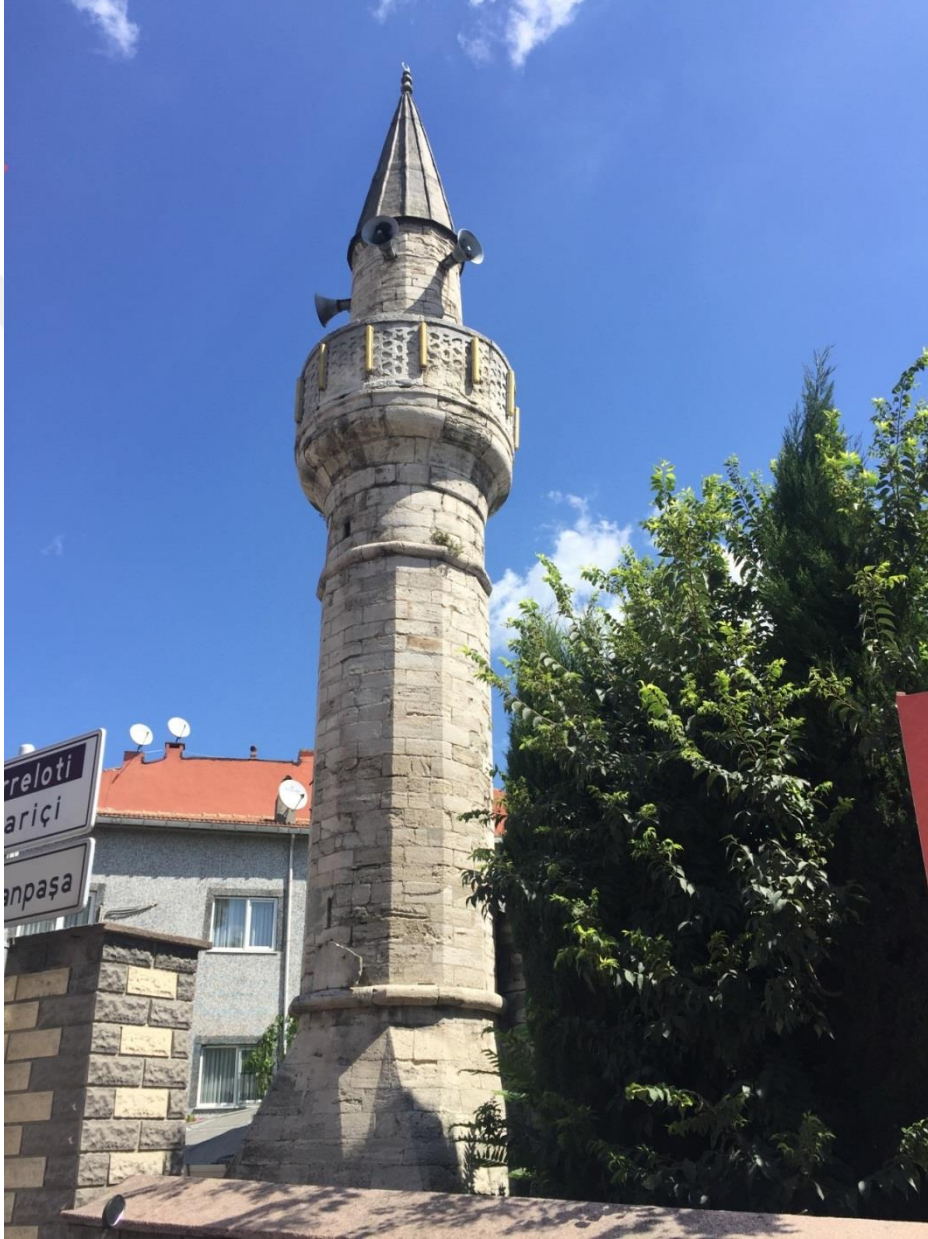
Güneybatı beden duvarına bitişik şekilde konumlandırılmıştır. Kesme taştan yapılmıştır. Yapının günümüze ulaşan en özgün öğelerindendir.¹¹ Kare kaidelidir. Çokgen bir beden duvarı vardır. Üzerinde parçası kopmuş güneş saati bulunmaktadır. Tek şerefelidir. Külahı kurşun örtülüdür. Müşebbek şerefe korkuluğu bulunmaktadır.

Şekil 52 Minare görünüş (M. Ilgaz, 2019)

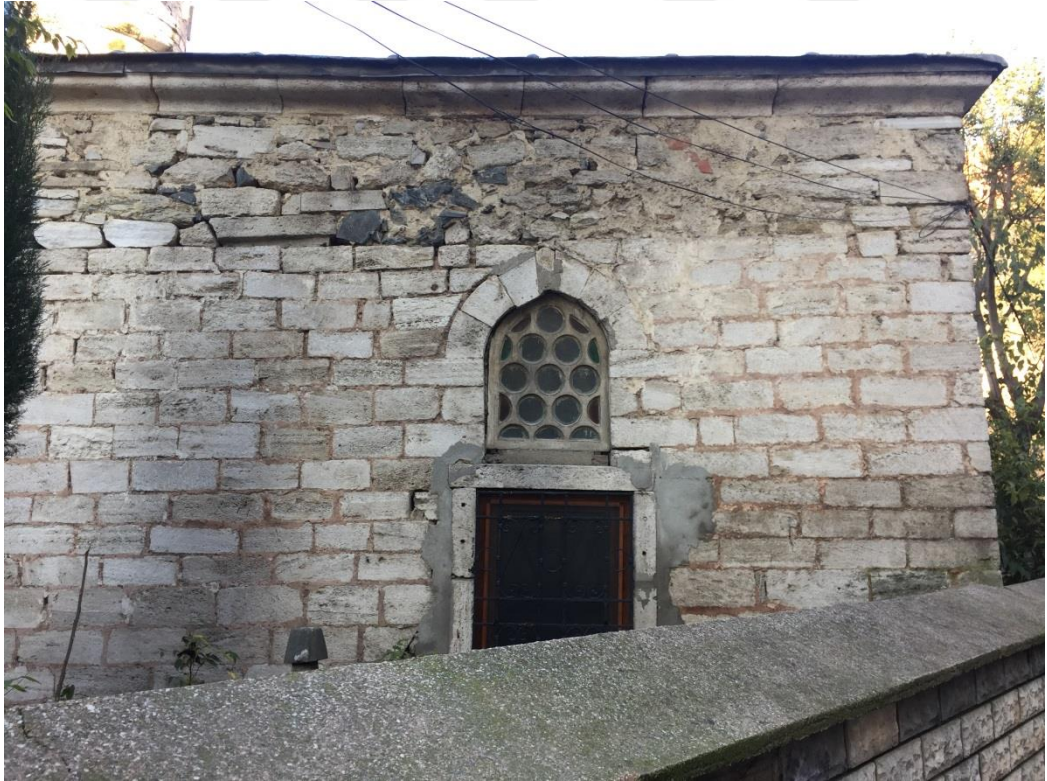
Şekil 44 Harim dış duvar görünüşü (M. Ilgaz,2019)

Mescid yığma tekniđi ile inşa edilmiştir. Harimin taşıyıcı duvarları kesme küfeki taşından örülmüştür. Harim duvar kalınlıkları yer yer farklılık göstermektedir. Mescidin zemin kat planında kuzeybatı ve kuzeydođu duvar kalınlığı 105 cm, güneybatı duvarı 100 cm ve güneydođu duvarı 95 cm'dir. Duvarlarda zamanla niteliksiz tamiratlar olmuştur.

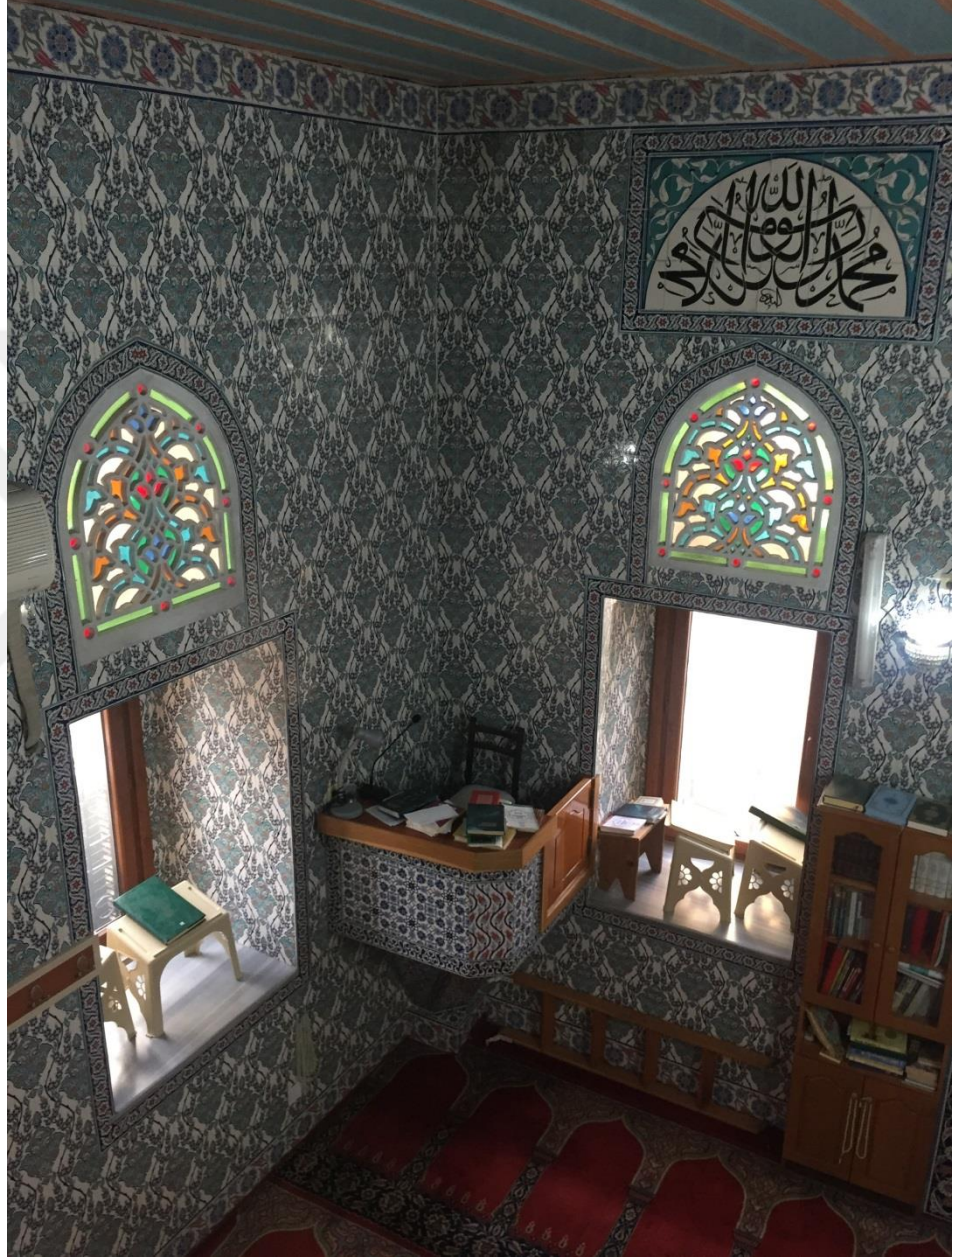
Harim iç duvarları tavana kadar seramik kaplıdır. Dış duvarlarda üzeri çimento harçlı kesme taşlar bulunmaktadır. Sonradan eklenen son cemmat alanı duvarları betonarmedir. İçten sıva üzeri boyalı, dıştan suni taş kaplıdır.

Şekil 45 Harim iç duvar görünüşü (M. Ilgaz,2019)

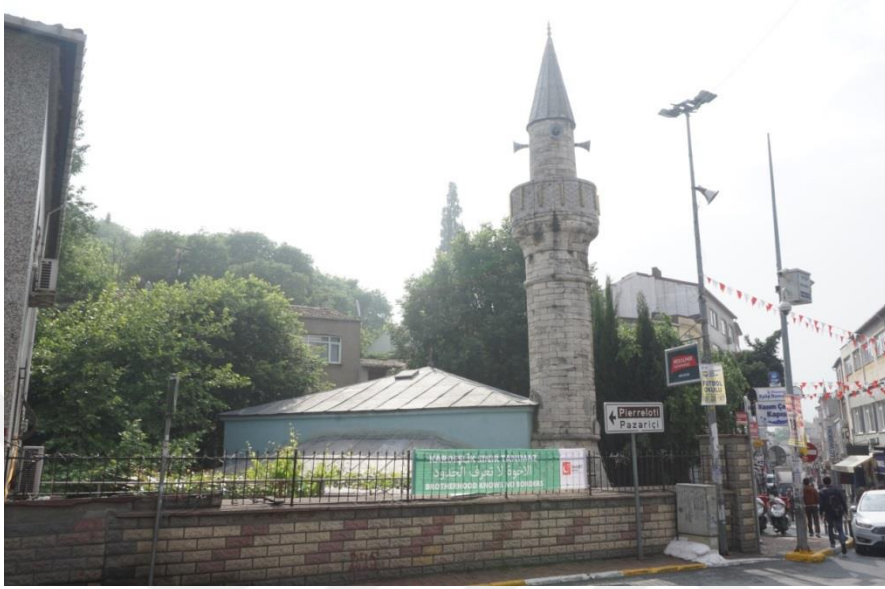
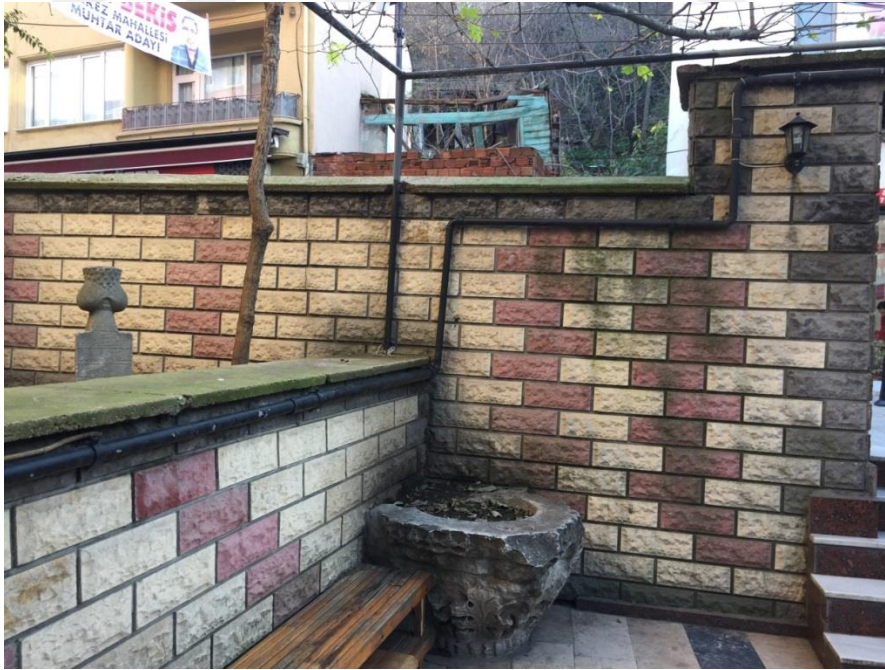
Mescidi çevreleyen bahçe duvarları özgünlüğünü yitirmiştir. Moloz taş duvar örgüsü olan duvarlar, günümüzde üzeri suni taşla kaplanmıştır.

Şekil 46 Kuzeybatı yönünden çevre duvarları görünüşü, (M. Ilgaz,2019)

Şekil 47 Kuzeydoğu yönündeki çevre duvarı görünüşü (M. Ilgaz,2019)

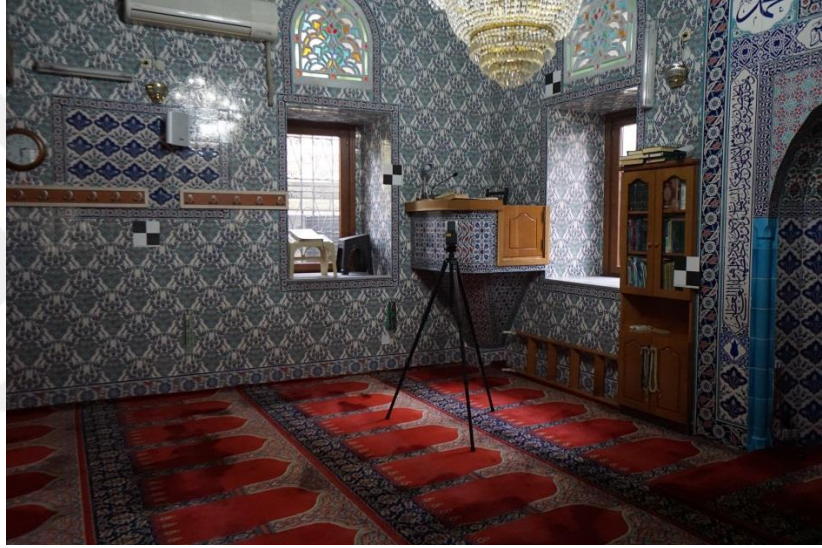
Şekil 48 Harim kısmının döşeme kaplaması (M. Ilgaz,2019)

Yapının döşeme sistemi tespit sırasında herhangi bir yerden görülemediği için gözlem yapılamamıştır. Döşemenin betonarme olduğu düşünülmektedir. Vakıflar Genel Müdürlüğü I. Bölge arşivinde yapılan araştırma sonucu çıkan, 30.05.1963 tarihli belgede (Şekil 47) cami içine dolan sudan dolayı ahşap döşemenin sökülüp, zemine beton ve şap, üzerine ahşap kaplanması önerilmiştir. Yükseltilmiş döşemenin üzerinde halı yer almaktadır.

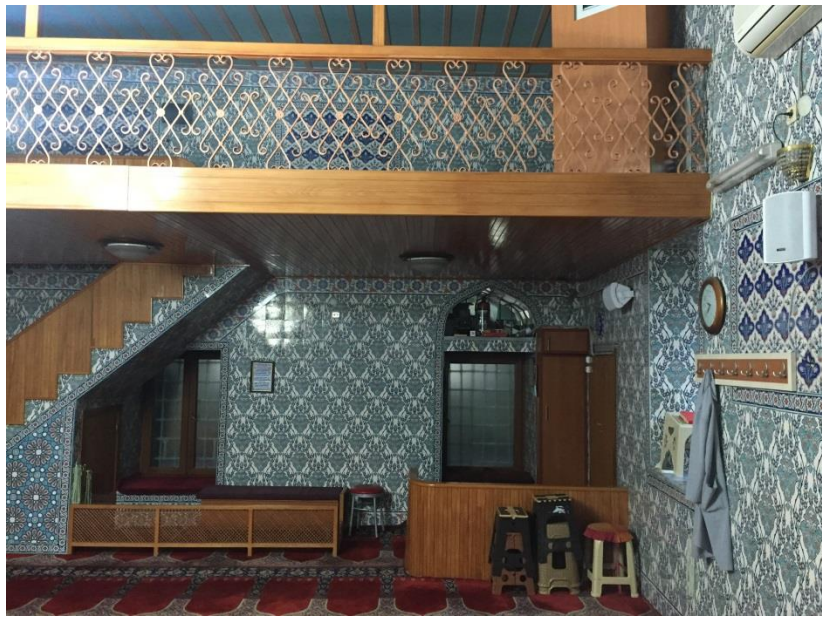
Şekil 49 Mahfil katı döşemesi (M. Ilgaz,2019)

Mahfil katında ise döşeme ahşap üzeri halı kaplıdır. Son cemaat mahfilinin döşemesi betonarmedir.

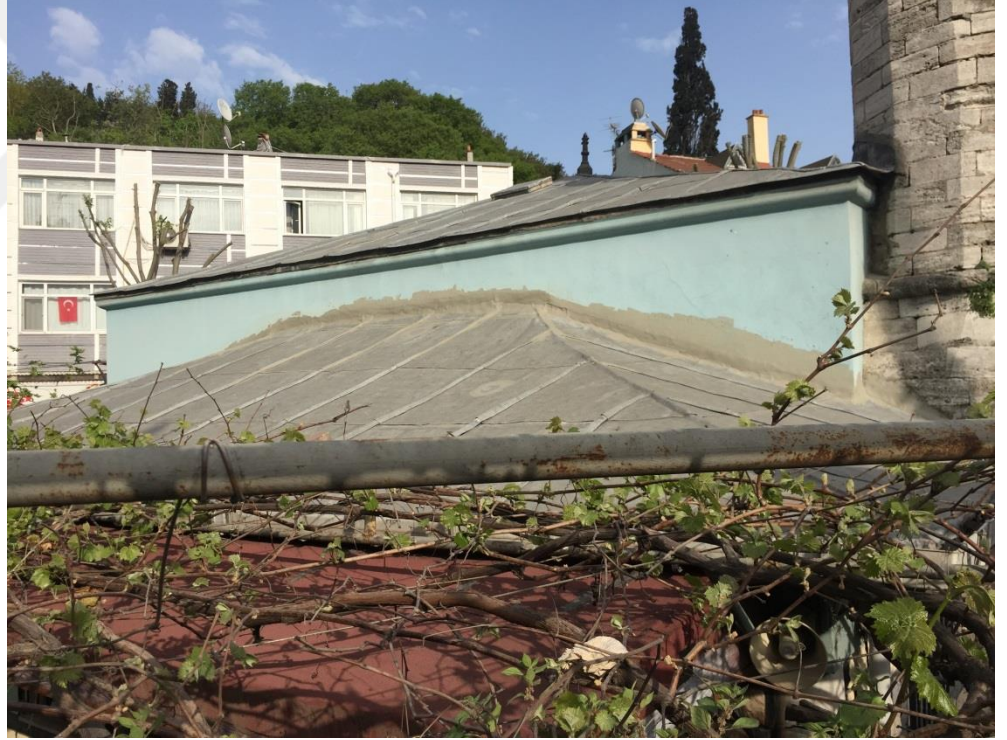
Şekil 51 Harim ve son cemaat birimlerinin mevcut çatı örtüsü

Mescid ilk yapıldığında da bugünkü gibi kırma çatılı olarak yapılmıştır. Arşivlerden ve eski resimlerinden tadilat geçirdiğini bilmekle beraber ne oranda bir değişiklik ve onarım geçirdiğini bilememekteyiz. Harim çatısı +5.00 kotundan +6.65 kotuna kadar yükselmektedir. Mevcut çatı içerisine girilememiş olduğundan, çatının ahşap karkas olduğunu muhtemel olarak söyleyebilmekteyiz. Kırma olan çatı kurşun kaplıdır. Sonradan yapıldığı düşünülen son cemaat alanın çatısı da harimden bağımsız olarak kırma çatı olarak yapılmıştır. +2.87 kotundan başlayan çatı, +4.27 kotuna kadar yükselmektedir. Eski resimlerinde örtü türü alaturka kiremit olarak görülen çatı günümüzde kurşun kaplıdır. Son cemaat alanı çatı bitiminde plastik yağmur suyu oluğu bulunmaktadır.

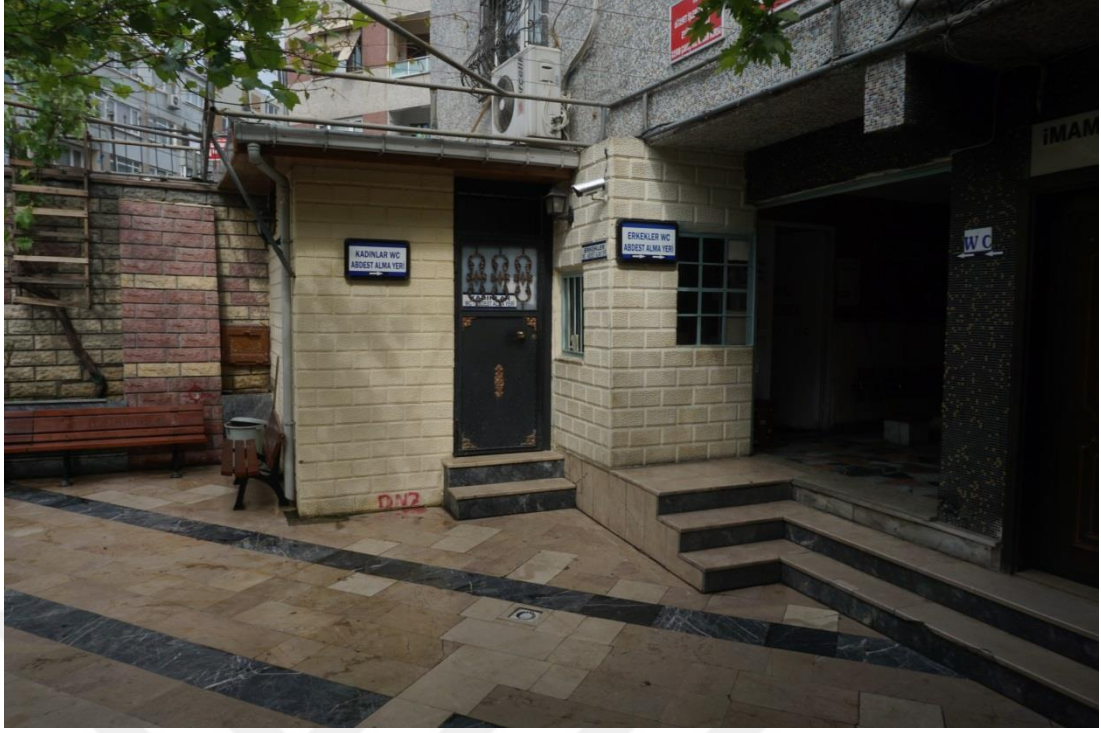
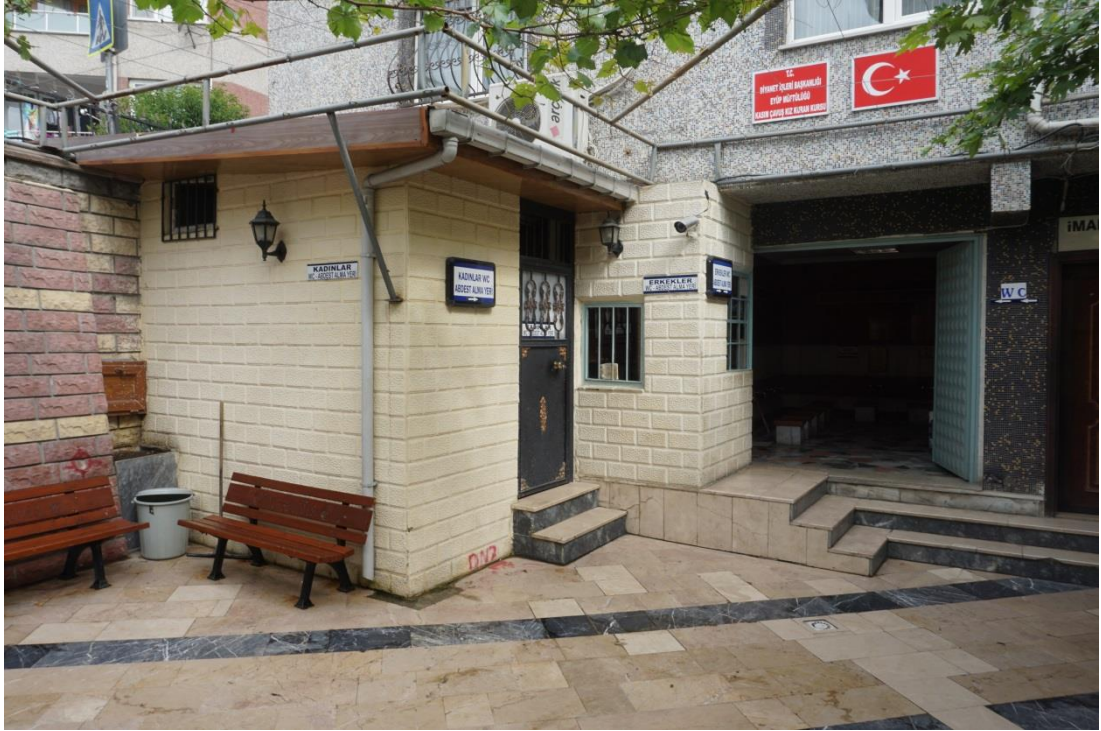
Mescidin özgün şadırvan ve tuvaleti günümüzde bulunmamaktadır. Aynı parsel içerisinde cami avlusuna inşa edilen kare planlı, betonarme 6 m² lik yapı tuvalet alanı ve bitişiğinde bulunan apartmanın zemin katının 12 m²'lik bölümü abdest alma yeri olarak kullanılmaktadır.

Şekil 52 Avludaki tuvalet yapısı, (M. Ilgaz,2019)

Şekil 53 Avludaki tuvalet ve abdest alma alanı, (M. Ilgaz,2019)

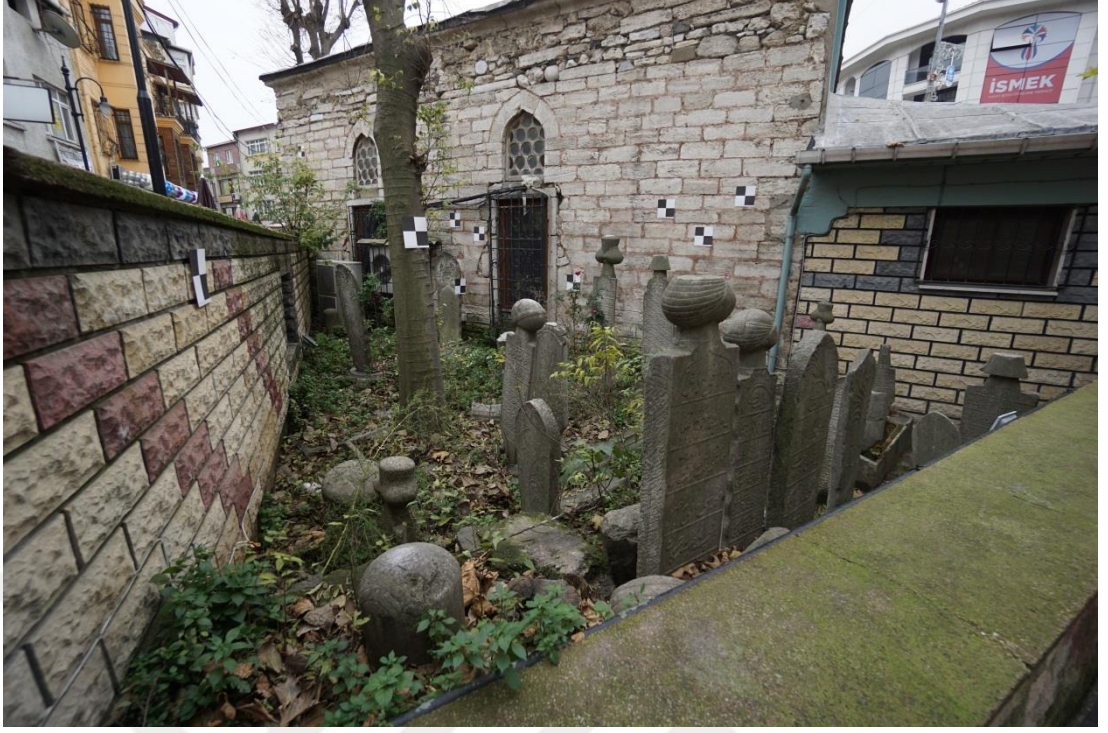
Şekil 54 Kuzeydoğu yönündeki hazire alanı, (M. Ilgaz,2019)

Avluda bulunan hazire alanlarındaki mezar ve mezar taşlarının bulunduđu yerde korunması, etrafında oluşın bitkilerin temizlenmesi, mevcut taşlarda yüzey temizliđi ve kırılmış, hasar görmüş bölümlerinin onarım ve bütünleme yapılması gerekmektedir.

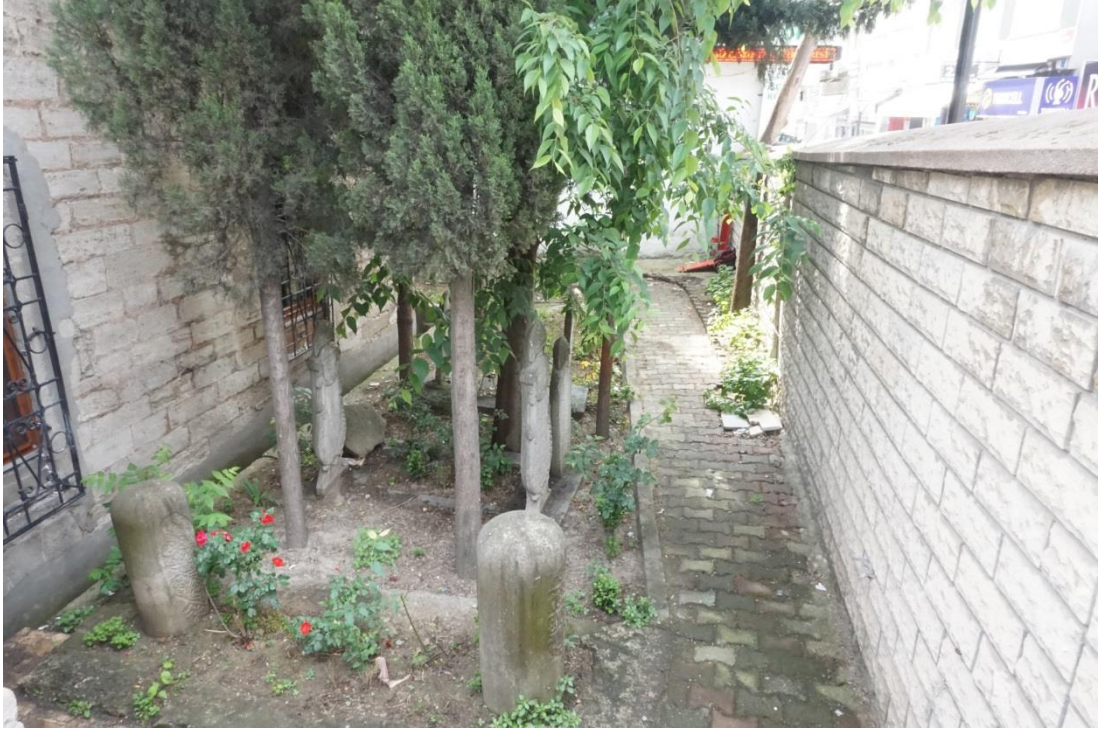
Şekil 55 Güneybatı yönündeki hazire alanı ve bani'sinin mezarı, (M. Ilgaz,2019)

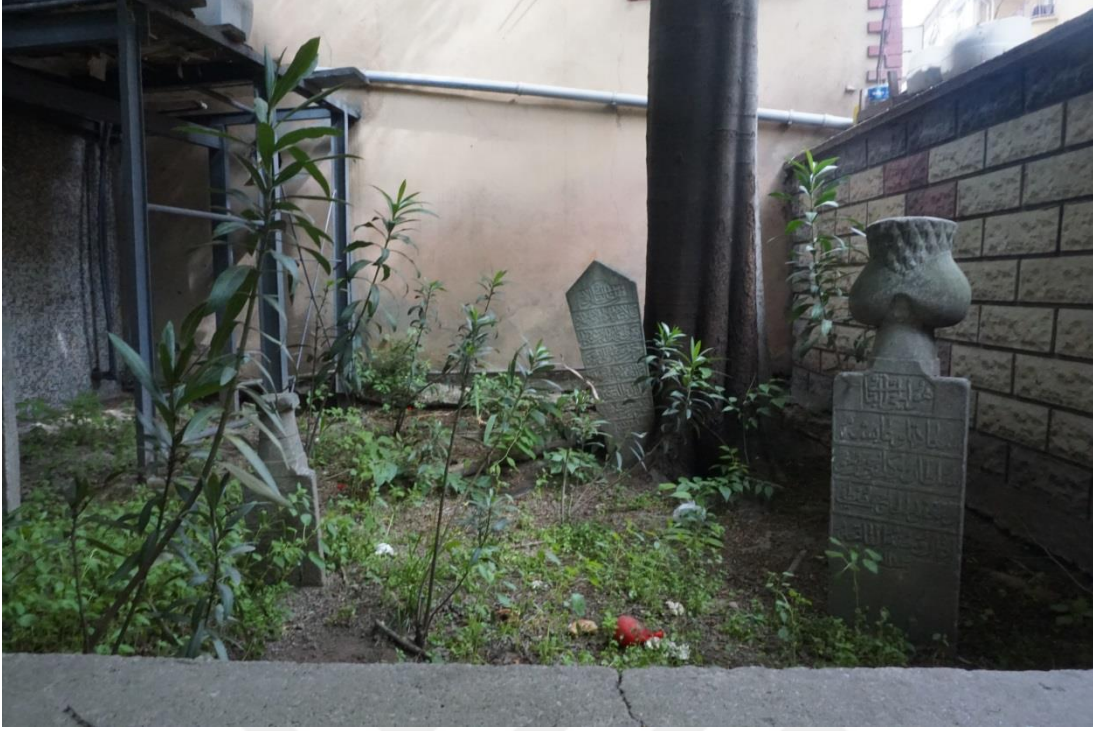
Şekil 56 Kuzey yönündeki hazire alanı, (M. Ilgaz,2019)

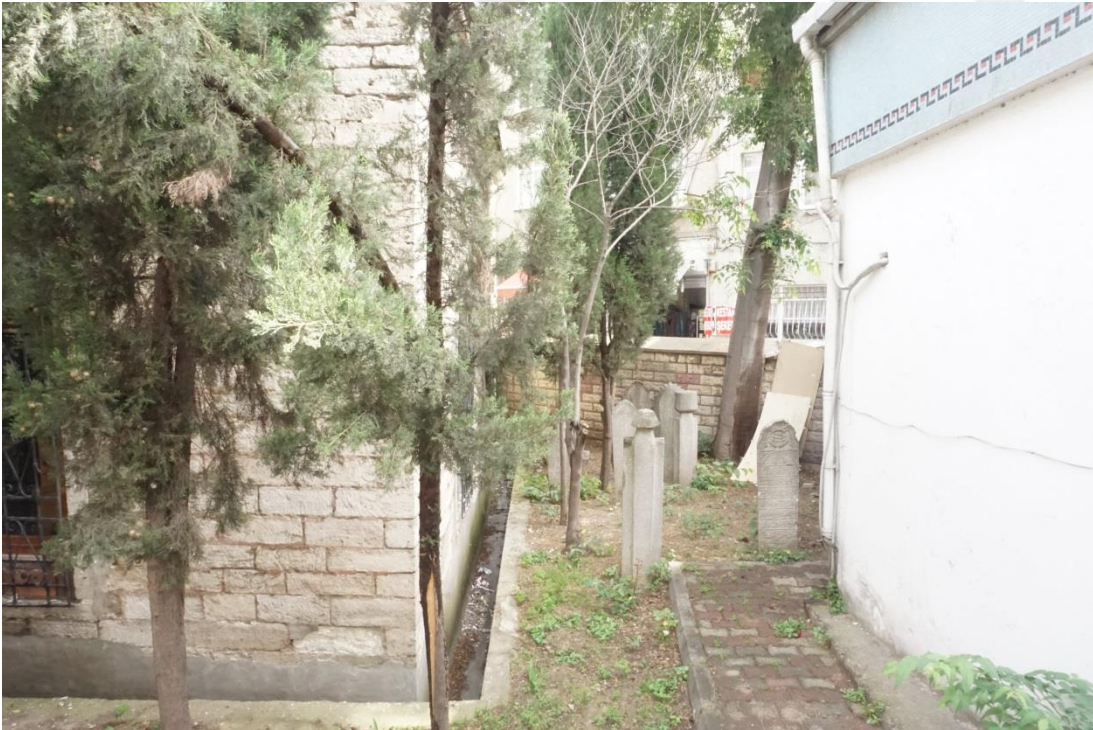
Şekil 57 Güneybatı yönündeki hazire alanı, (M. Ilgaz,2019)

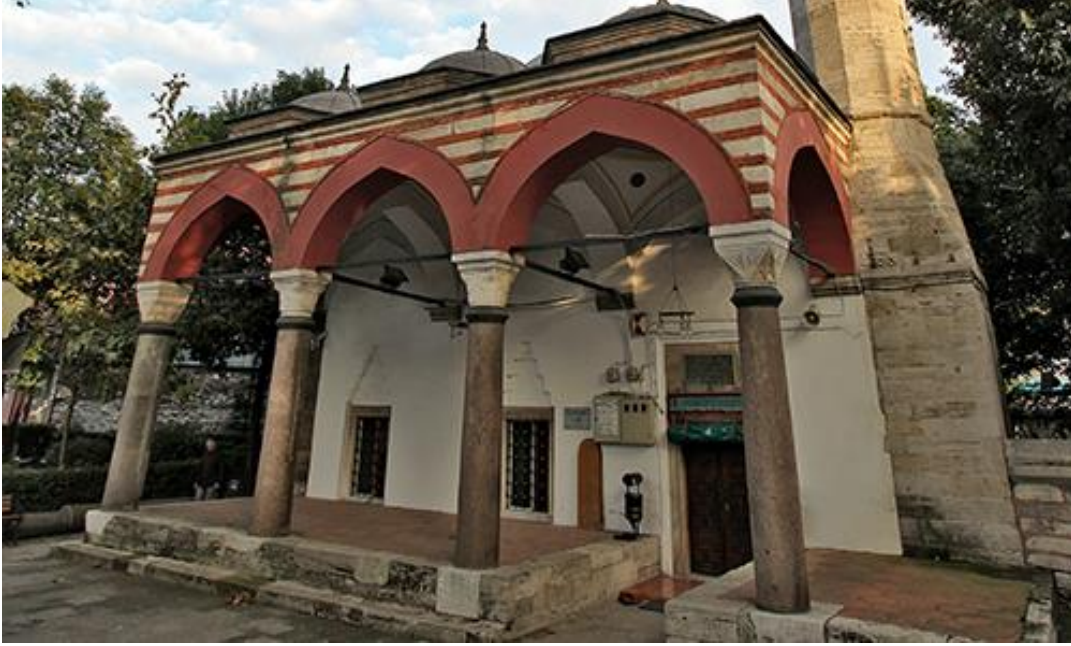
Avluya giriş sokak kotundan yedi basamak inilerek sağlanmaktadır. Avlu giriş kapısı taş, basık kemerli, taş saçak silmesi ve kırma çatılı üst örtüsü vardır. Kapının iç tarafında yassı tuğla kemer bulunmaktadır. Avlu duvarı yığma moloz taş örgülüdür. Cami bir sıra kesme taş ve iki sıra tuğladan yapılmış olup tek kubbelidir. Avlu içinde olan yapının etrafı hazire duvarları çevirir ve hacet pencereleri açılmıştır. Yapının son cemaat yeri 3 kubbeli olup dört sütuna oturmaktadır. Bu sütunlar granitten olup kaidesizdir. Başlıkların iki yanındakiler baklavalı, ortadakiler yapraklıdır. Yapının cümle kapısı son cemaat duvarının batısındadır.

Şekil 58 Cezri Kasım Paşa Cami Görünüş, (www.eyupsultan.bel.tr)

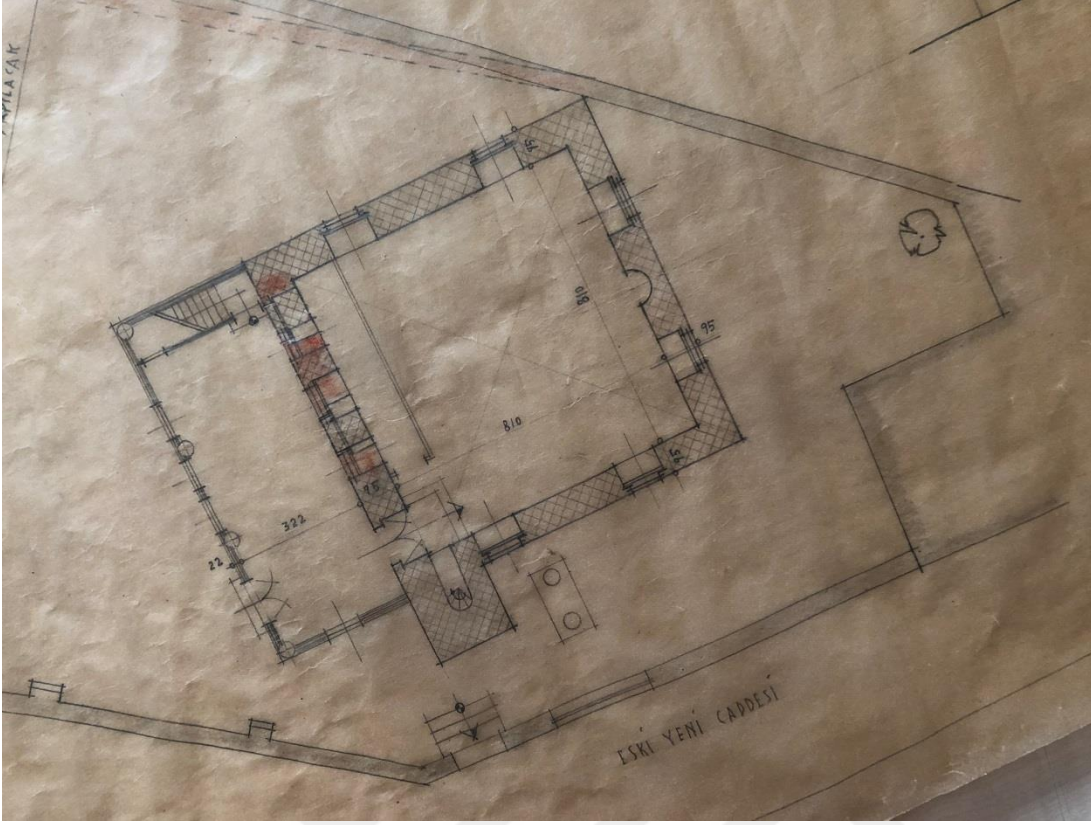
Yapının tarihine ve özgünlüğüne ait veriler araştırmalar sonucu çok kısıtlıdır. İlk yapıldığı döneme ait bilgiler bulunamamıştır. 1819 tarihli Kauffer Haritası, 19.yy'a ait fotoğraf, en belirgin olarak gördüğümüz 1913-14 yıllarına ait Alman Mavileri haritası, 20.yy'ın ilk yarısına ve ikinci yarısına tarihlenen fotoğraflar, hava fotoğrafları, bulunan arşiv belgeleri ve yapıdan elde ettiğimiz verilere göre yorumlanarak restitüsyon önerisi getirilmiştir. Yapılan araştırmalar kapsamında Kültür ve Tabiat Varlıklarını Koruma II. Bölge Kurulu'nda cami'nin dosyasında tescil kararı dışında herhangi bir bilgiye ulaşılamamıştır. İstanbul Vakıflar I. Bölge Müdürlüğü'nde yapılan araştırmalar sonucu 1947 yılına ait proje krokisine

Şekil 74 Vakıflar Genel Müdürlü, 1947 yılına ait proje

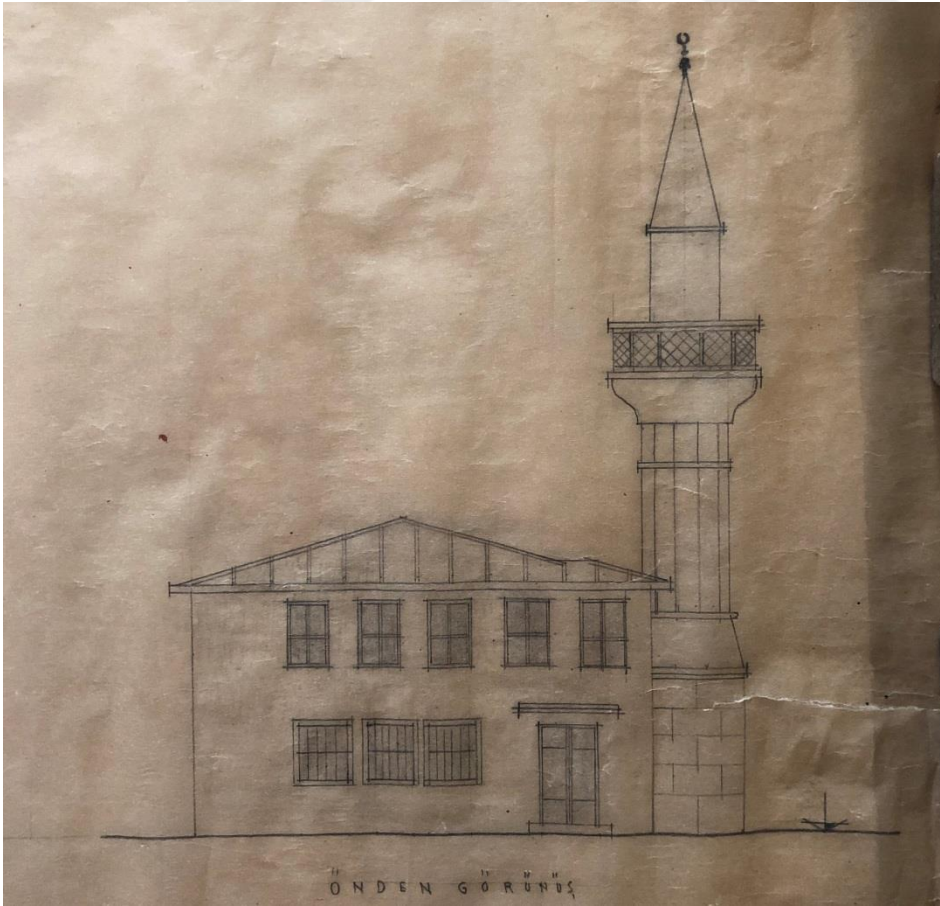
Şekil 75 Vakıflar Genel Müdürlü, 1947 yılına ait proje

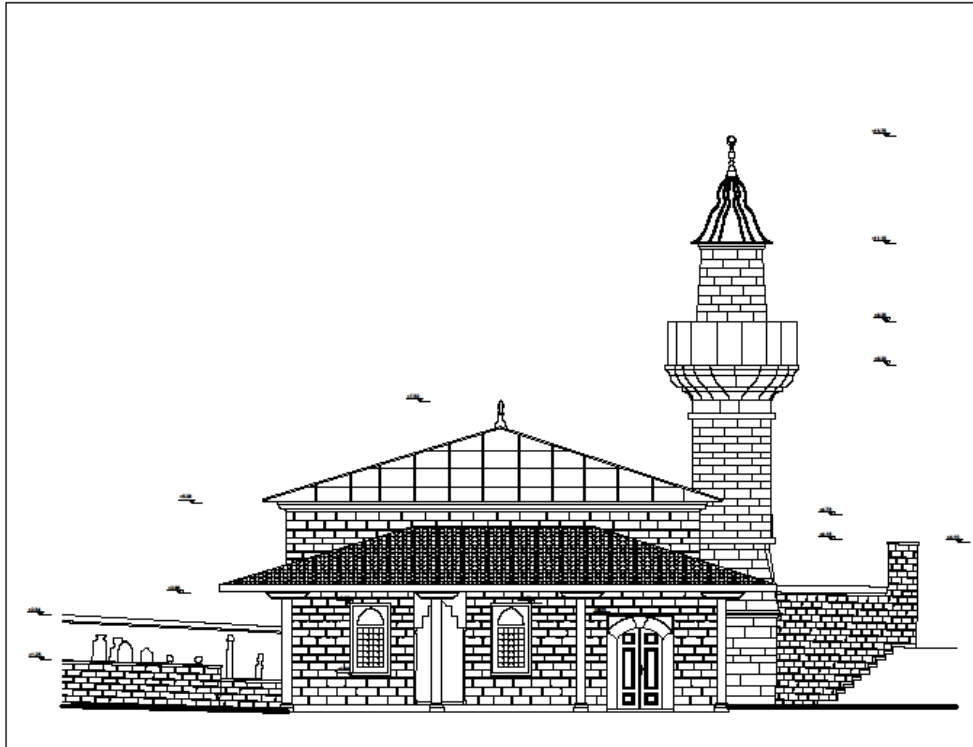
Cephelerde bulunan klima üniteleri ve muhtes saçaklar kaldırılmıştır. Sivri kemer üzerinden başlayıp saçak bitimine kadar devam eden moloz örgü kısmı kaldırılarak, kesme küfeki taşından örülmüştür. Geçirdiği müdahaleler sonucu bozulan pencere oranları, cephe düzeni esas alınarak restitüsyonu hazırlanmıştır. Pvc doğramalı olan pencereler ahşap doğramalı, çift kanatlı ve tepe pencere olarak düzenlenmiştir. Demir parmaklı olan pencereler, lokma parmaklık takılarak değiştirilmiştir. 18. yy'da minaresinin değiştiği düşünülerek, 16.yy'da yapılan mescid örnekleri karşılaştırılarak o döneme ait minare çalışması yapılmıştır.

Şekil 81 Kuzeybatı Cephesi Restitüsyon Çizimi

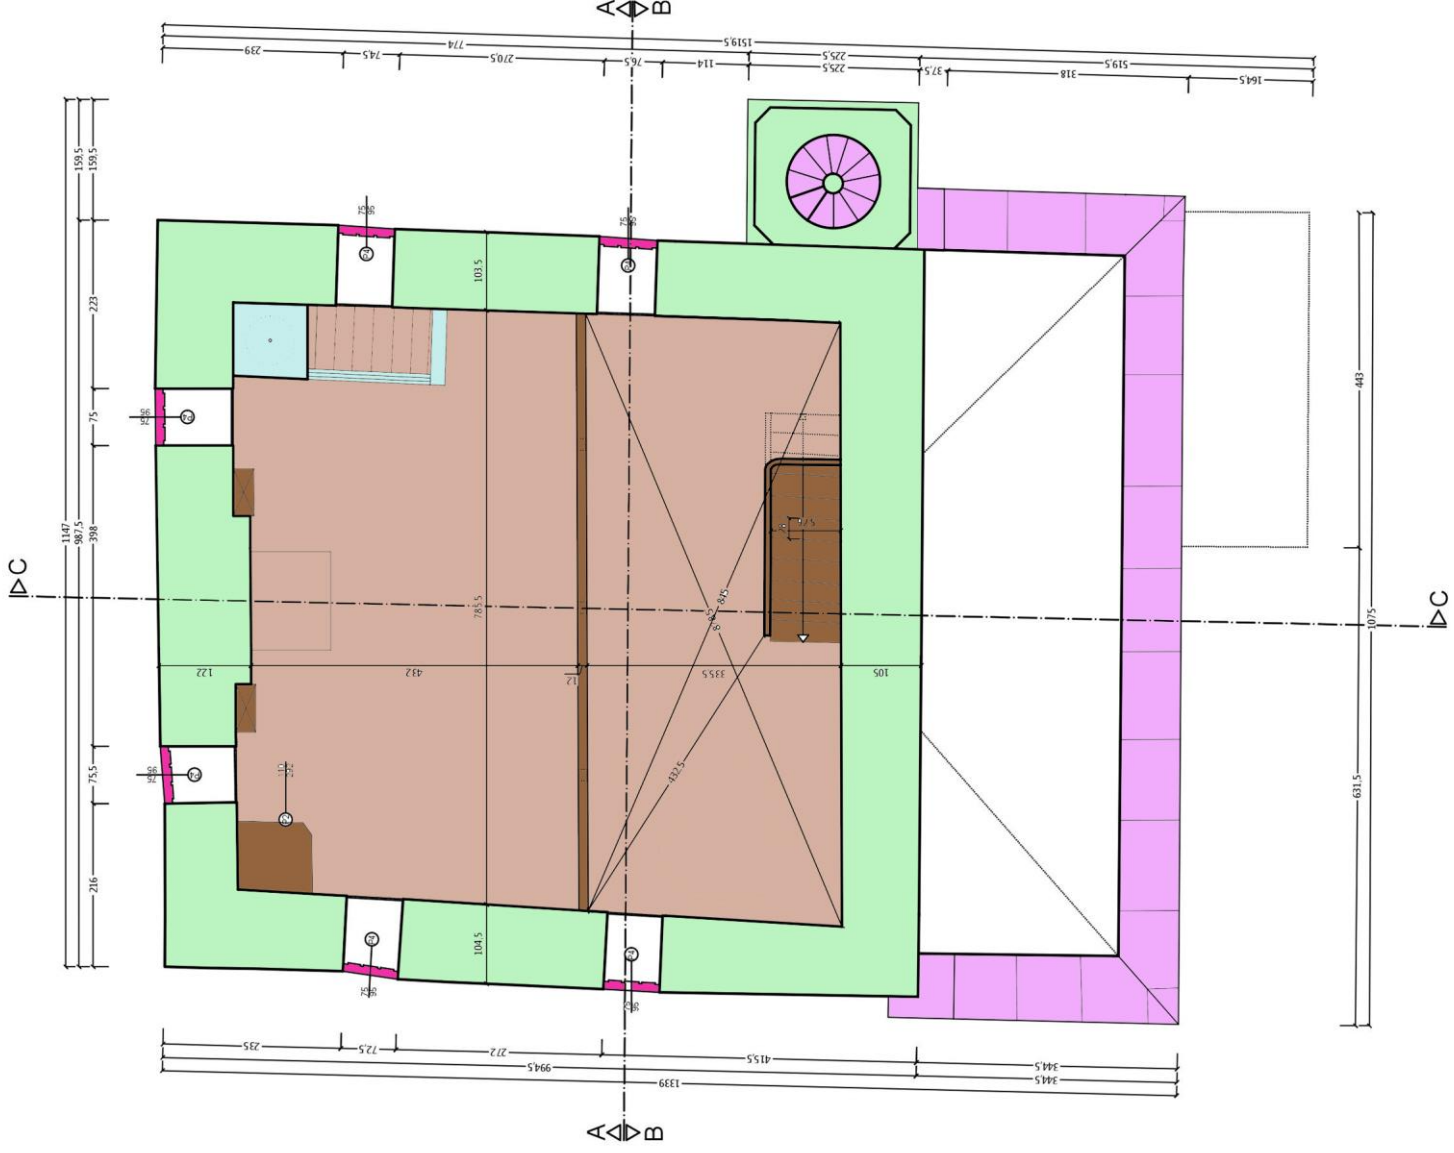
PAFTA ADI: MAHFİL KAT PLANI

MALZEME ANALİZİ
