**EYÜP, KASIM ÇAVUŞ CAMİİ
RESTORASYON PROJESİ**

YÜKSEK LİSANS TEZİ

EYÜP, KASIM ÇAVUŞ CAMİİ RESTORASYON PROJESİ

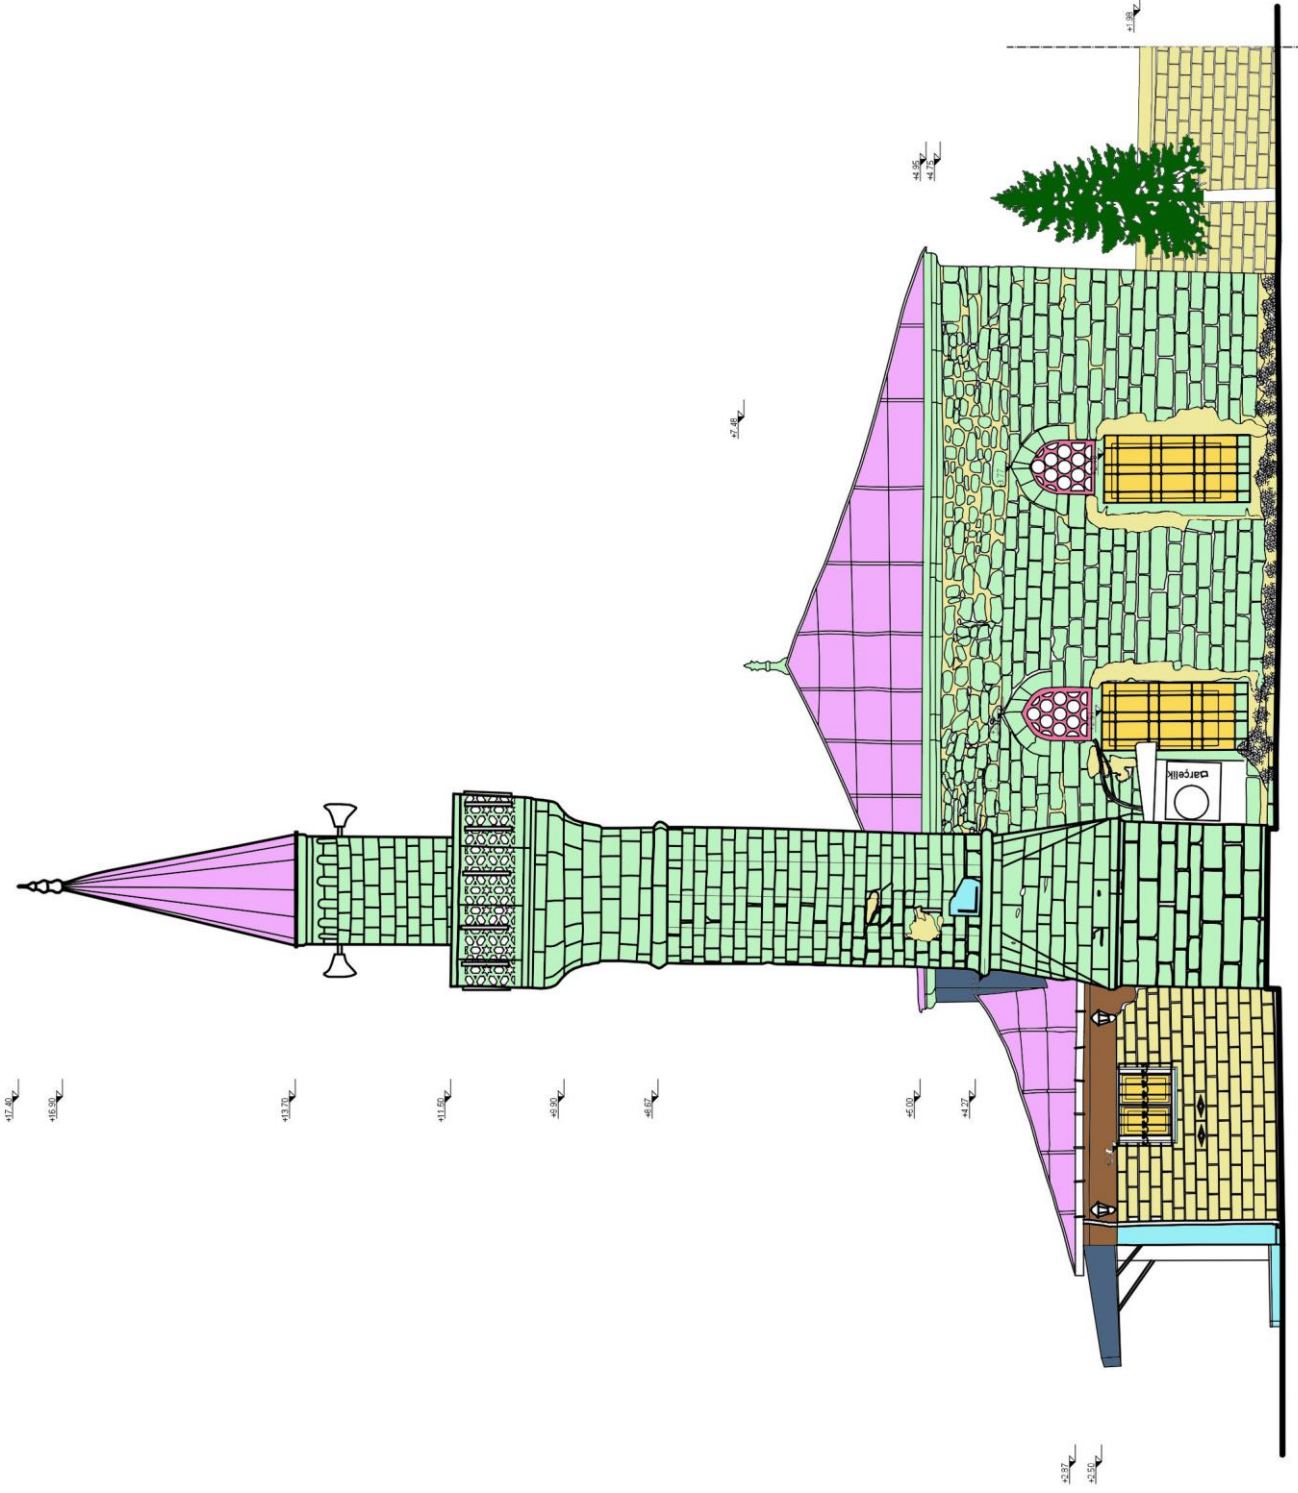
PAFTA ADI: GÜNEYBATI CEPHESİ

MALZEME ANALİZİ

müdahaleler uygulanarak sıvalar yapılmıştır. Taş saçaksilmesi vardır. Parça kopmaları, yüzey kirliliği ve çatlamlar meydana gelmiştir. Yağmur suyu iniş ve dereleri plastik malzemelidir. Bu cephenin önünde hazire alanı vardır. Yapının banisi bu cephe önünde medfundur. Tamamıyla kesme taştan örülen minare kaidesi cepheye bitişik şekilde konumlanmıştır.

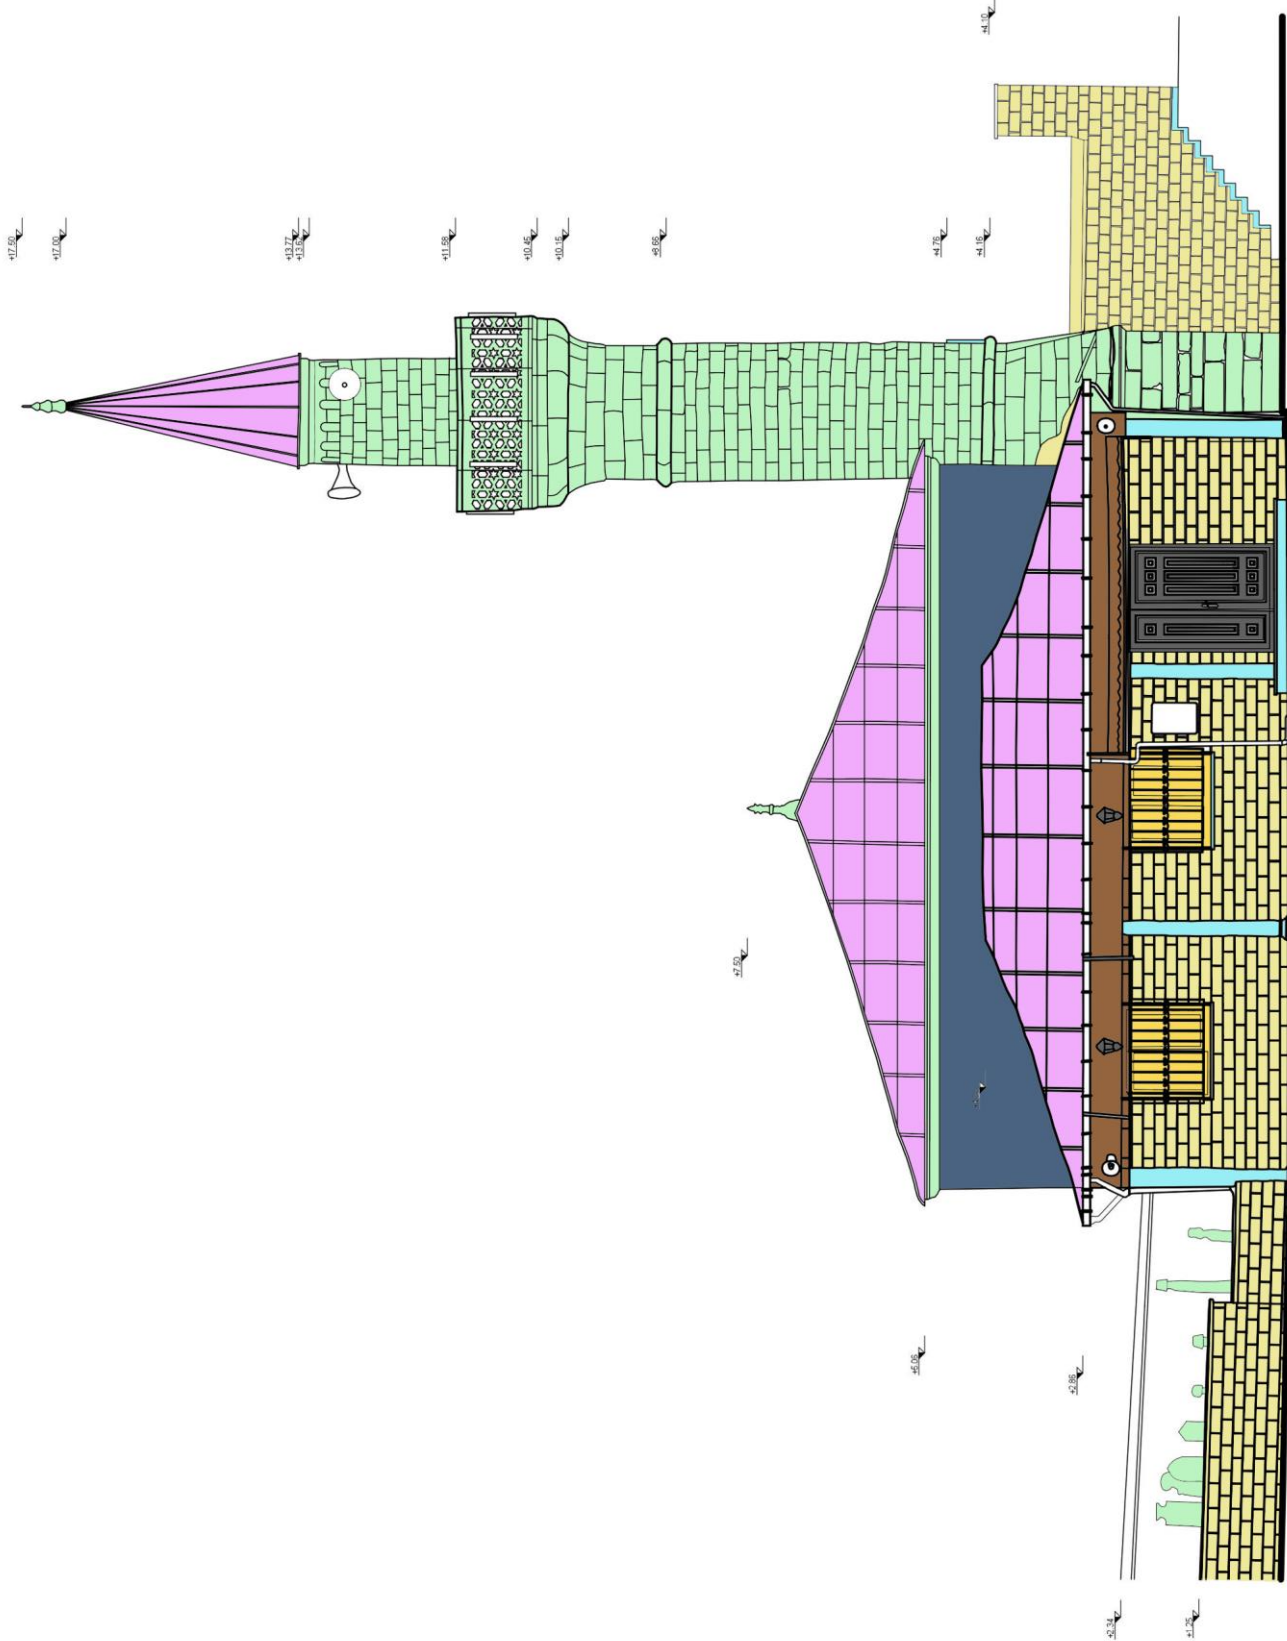
PAFTA ADI: KUZEYBATI CEPHESİ

MALZEME ANALİZİ

Tescilli yapının dört cephesi de taş örgüdür. Kuzeydoğu, güneydoğu ve güney batı cephelerinde üst pencere üstünde yer alan kısımlar moloz taş örgü, alt kısımlar ise kesme taş örgüdür. Giriş cephesi olan kuzeybatı cephesinin ön kısmında son cemaat mahfili eklenmiştir. Beden duvarının gözüktüğü yer sıva üzeri boyalıdır. Son cemaat kısmının etrafı kapatılıp üzeri suni taşla kaplanmıştır. Tüm cephelerde sıva çatlakları bulunmaktadır. Bazı duvarlarda düşeyden sapmalar gözlemlenmiştir.

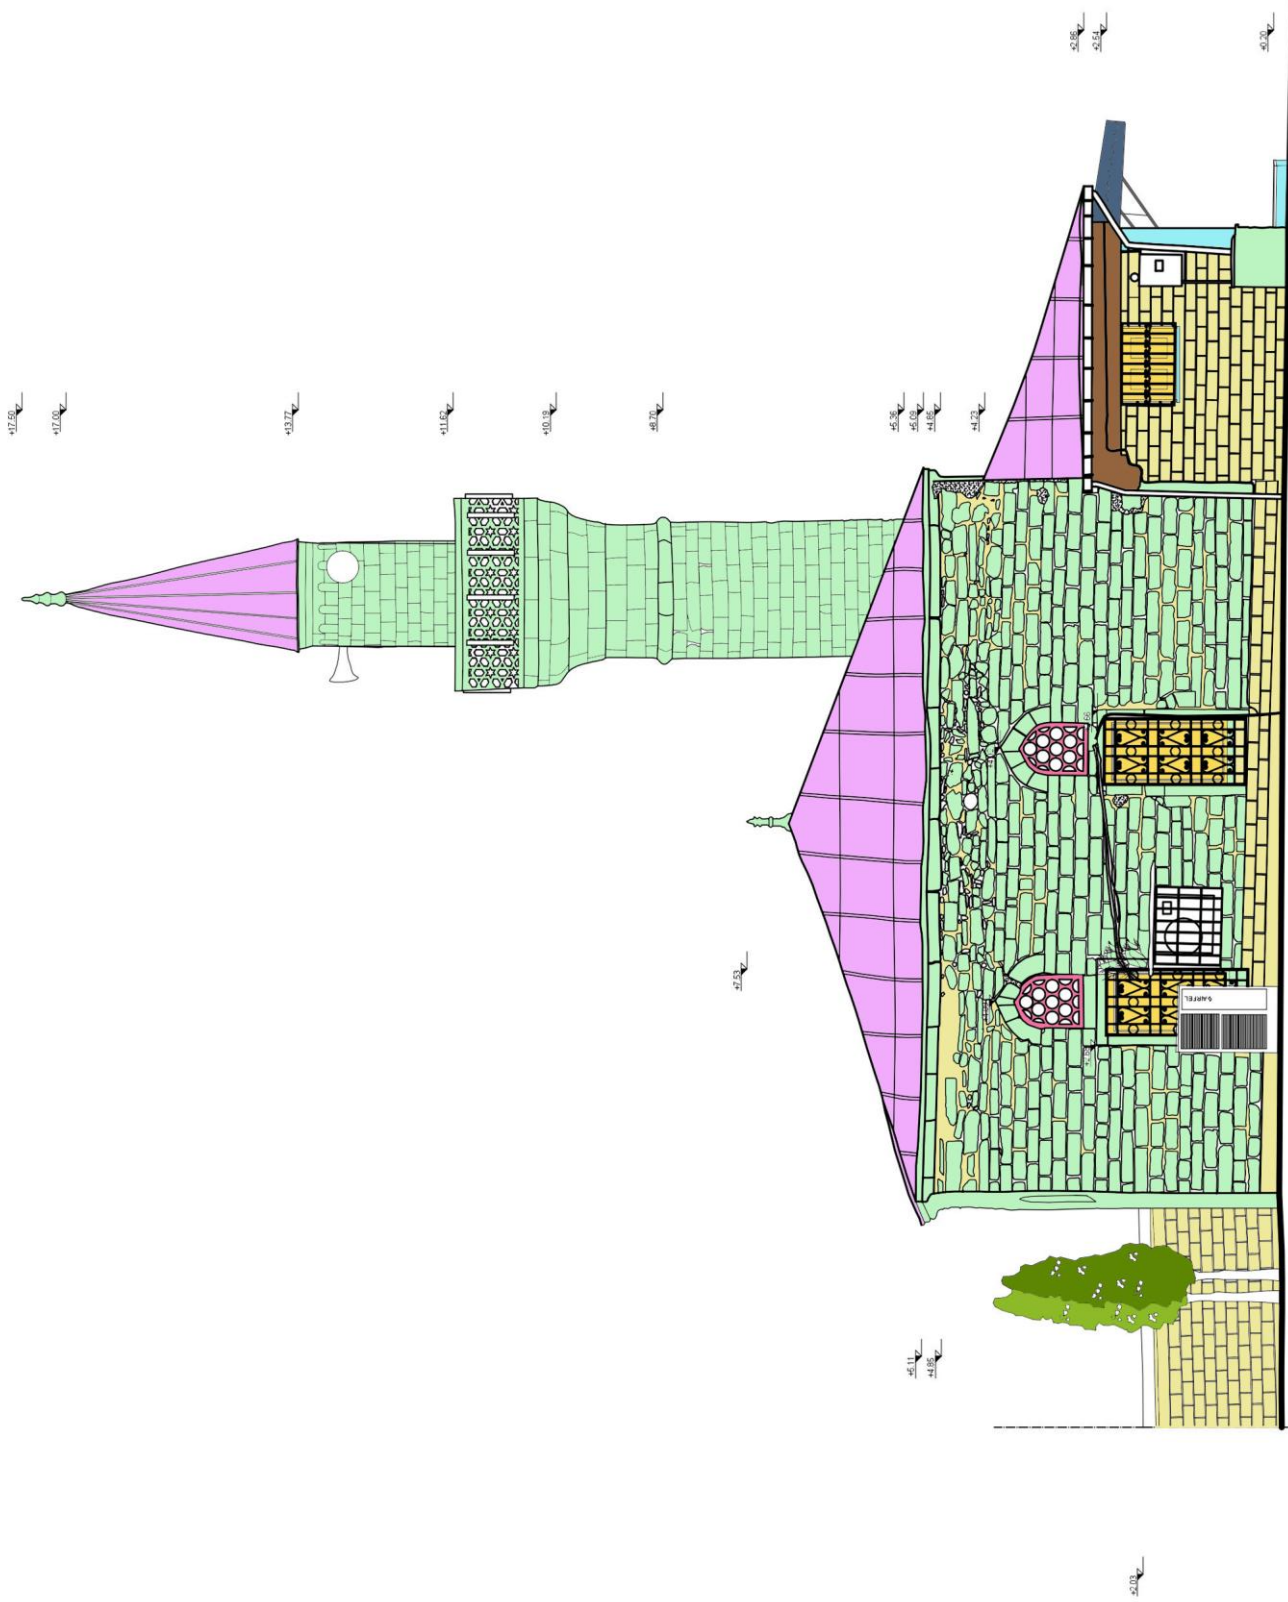
PAFTA ADI: KUZEYDOĞU CEPHESİ

MALZEME ANALİZİ

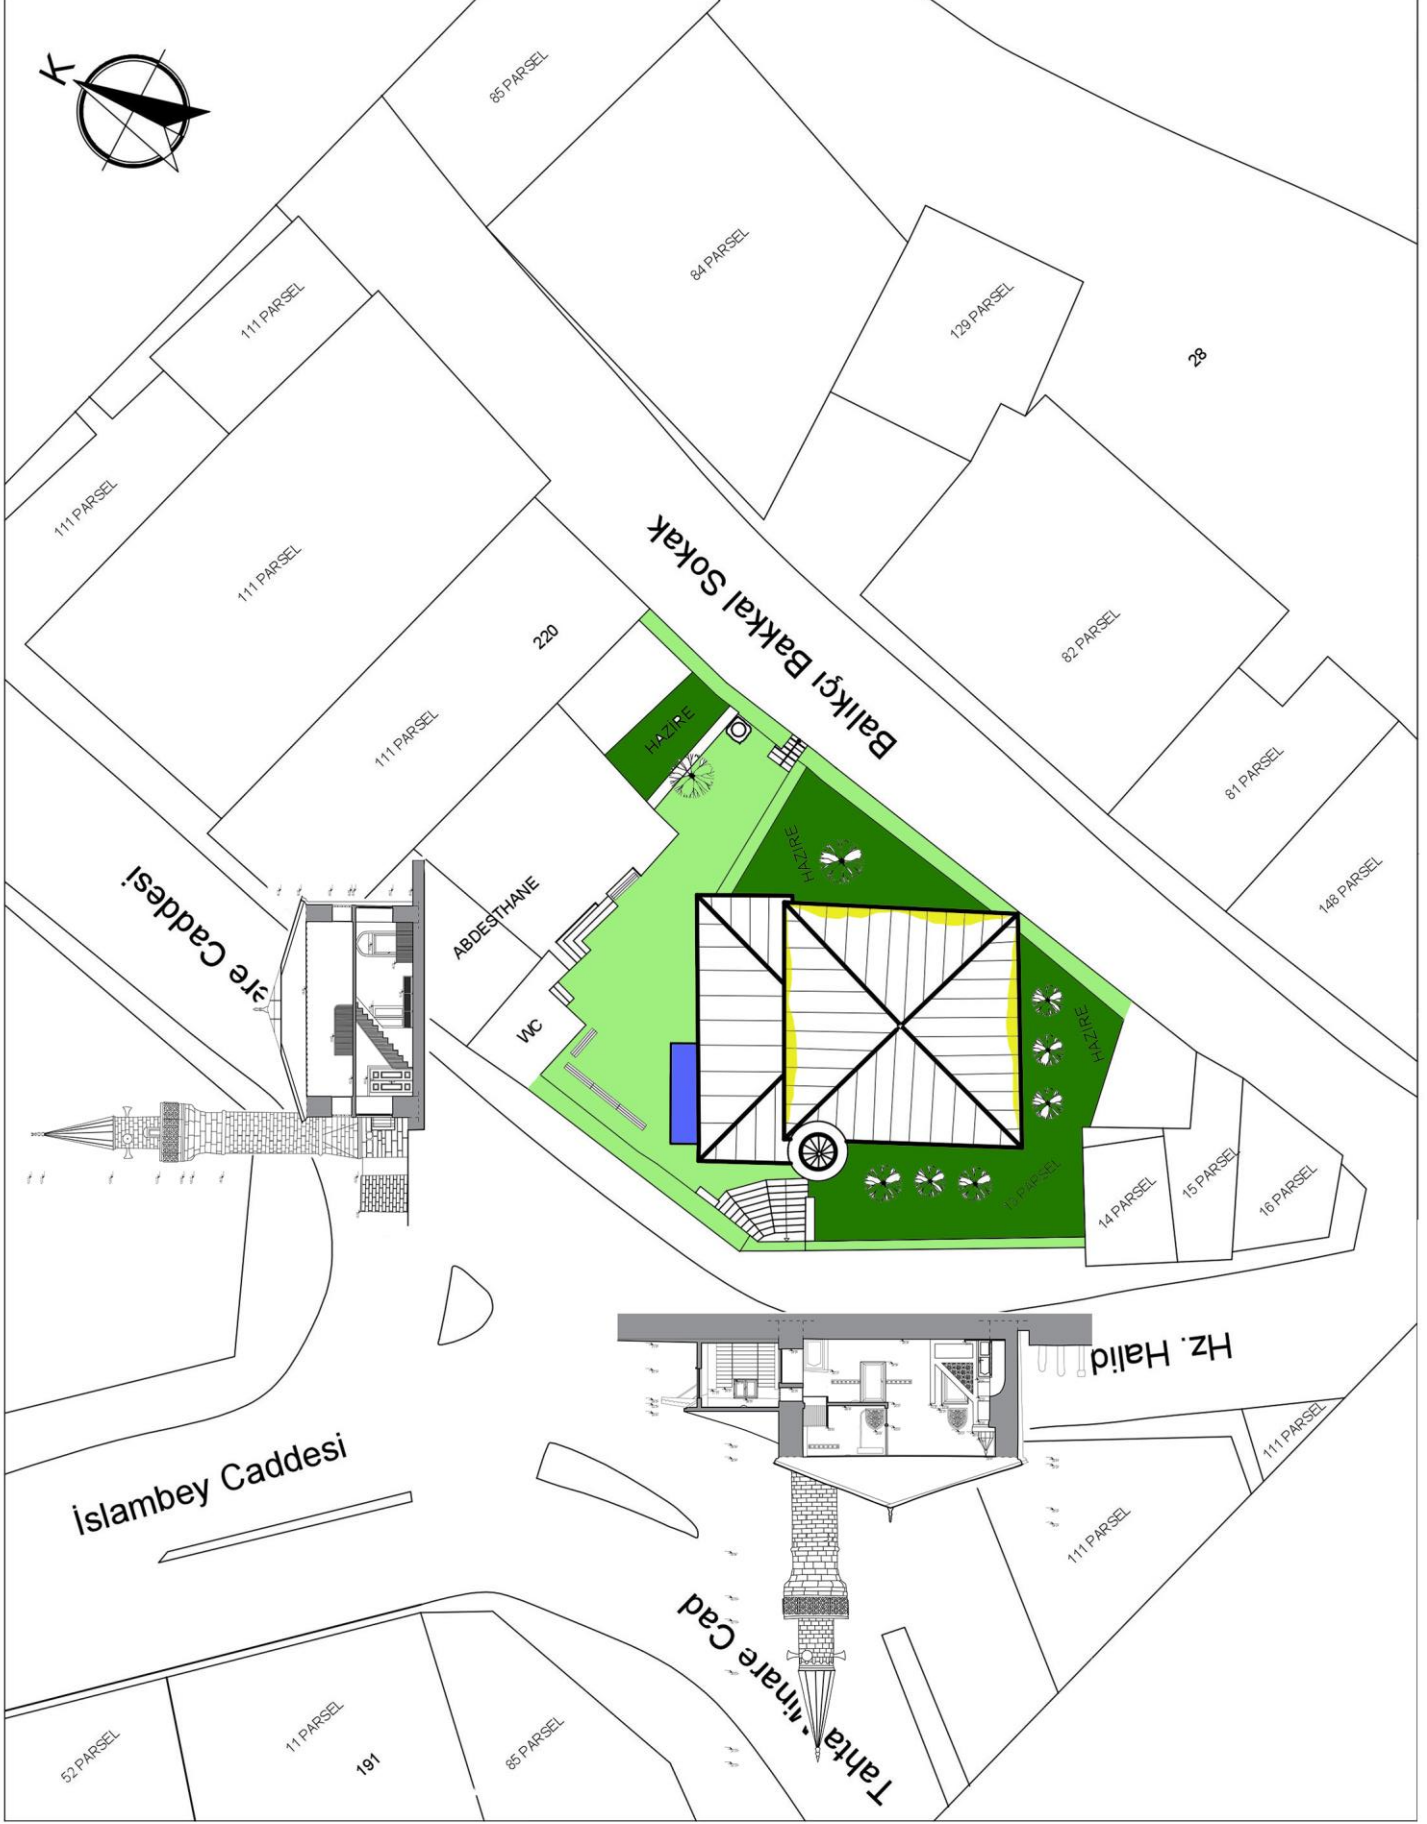
İSTANBUL EYÜPSULTAN
ADA: 220
PARSEL: 13
KASIM ÇAVUŞ CAMII
HASAR ANALİZİ

HASAR ANALİZİ

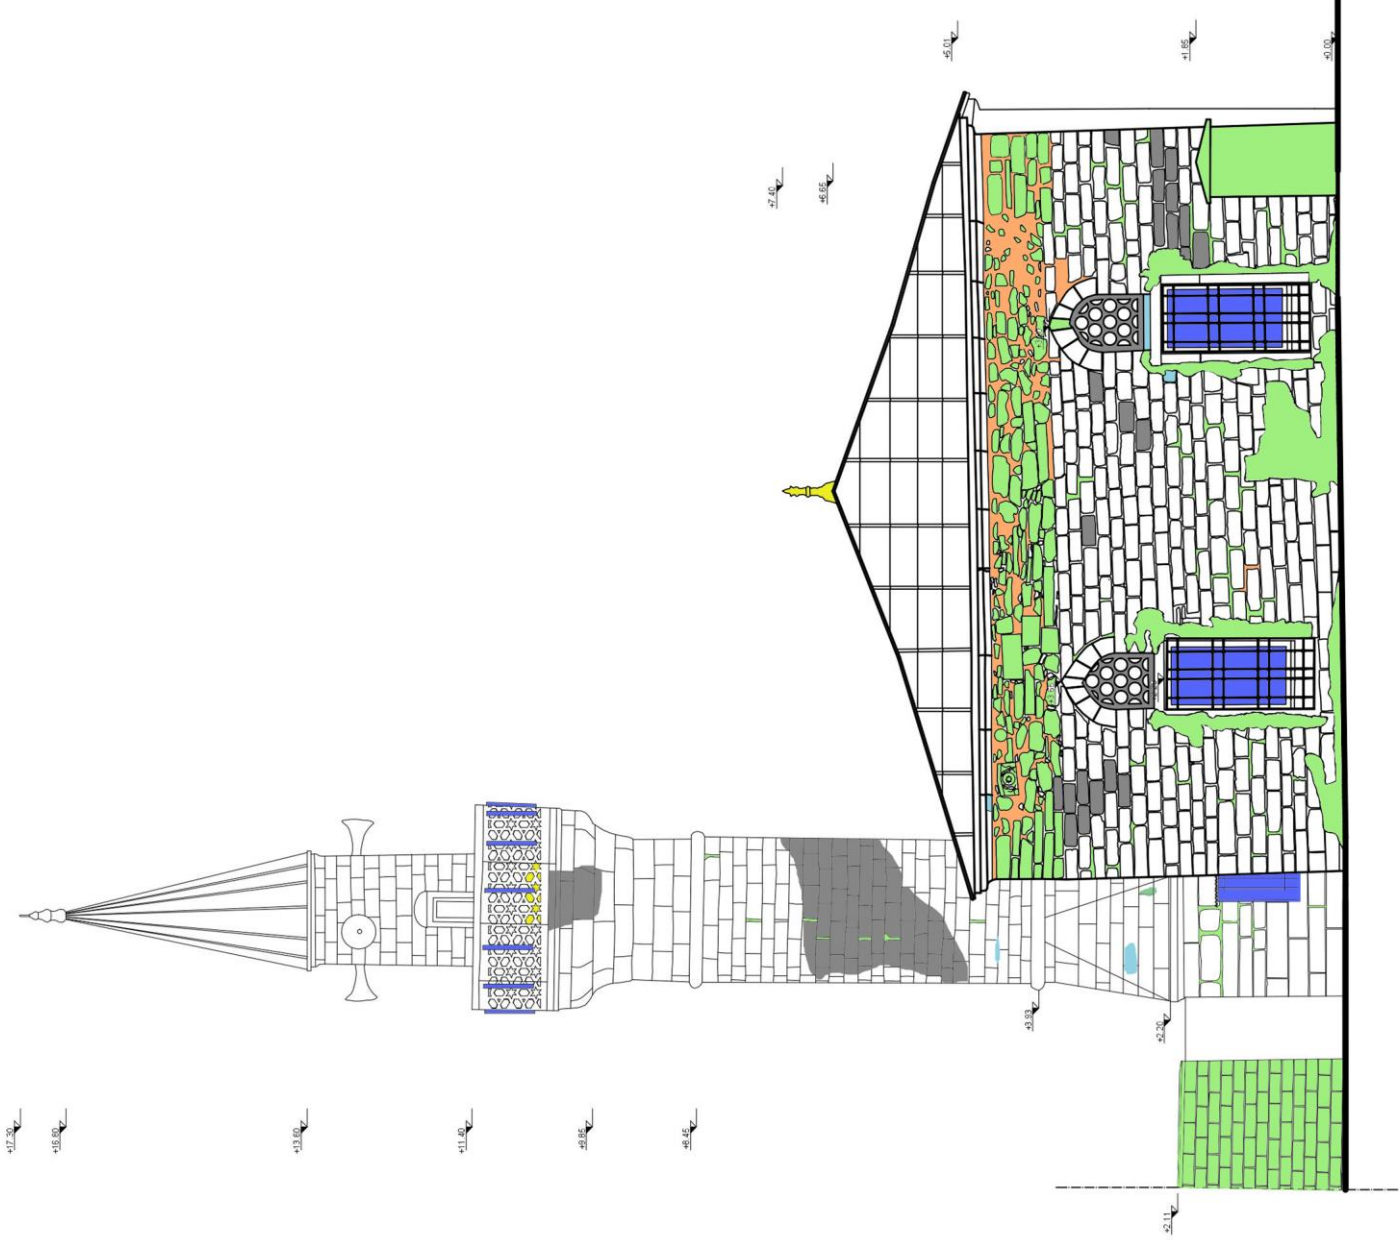
PAFTA NO: 4

HASAR ANALİZİ

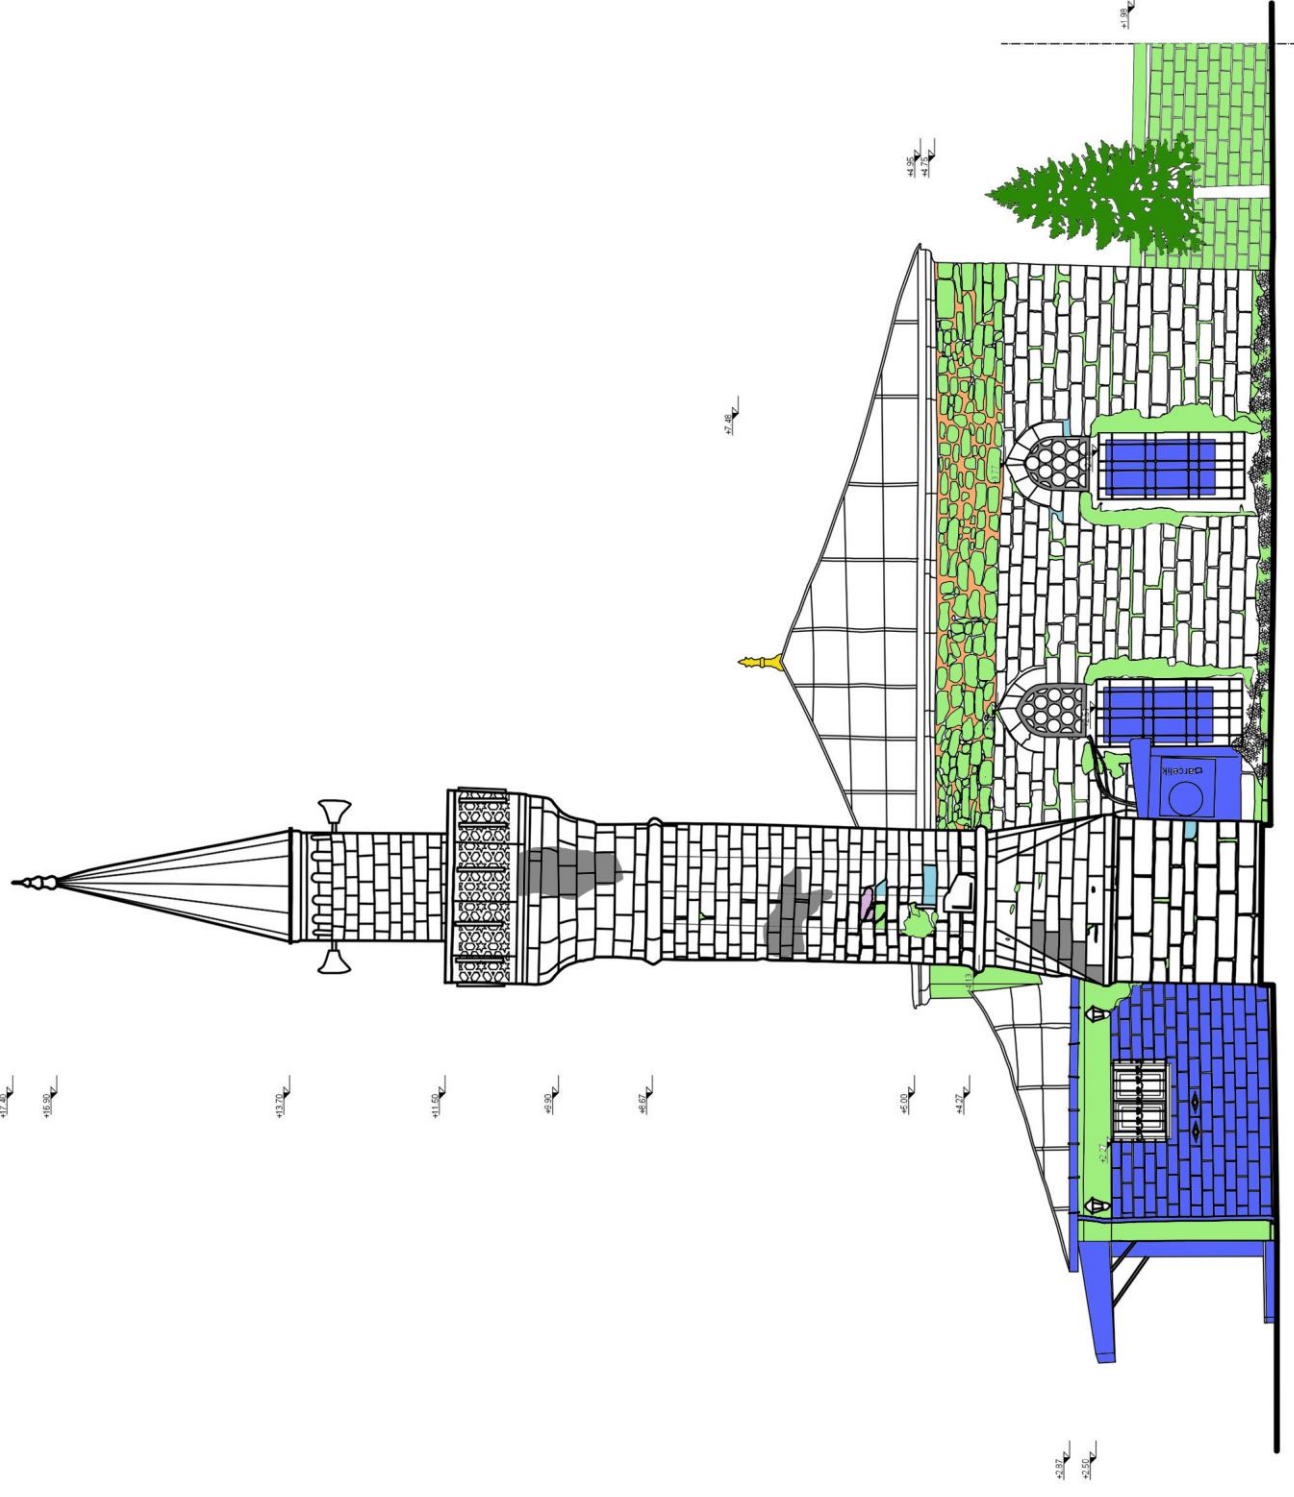
PAFTA ADI: GÜNEYBATI CEPHESİ
PAFTA NO: 5

HASAR ANALİZİ

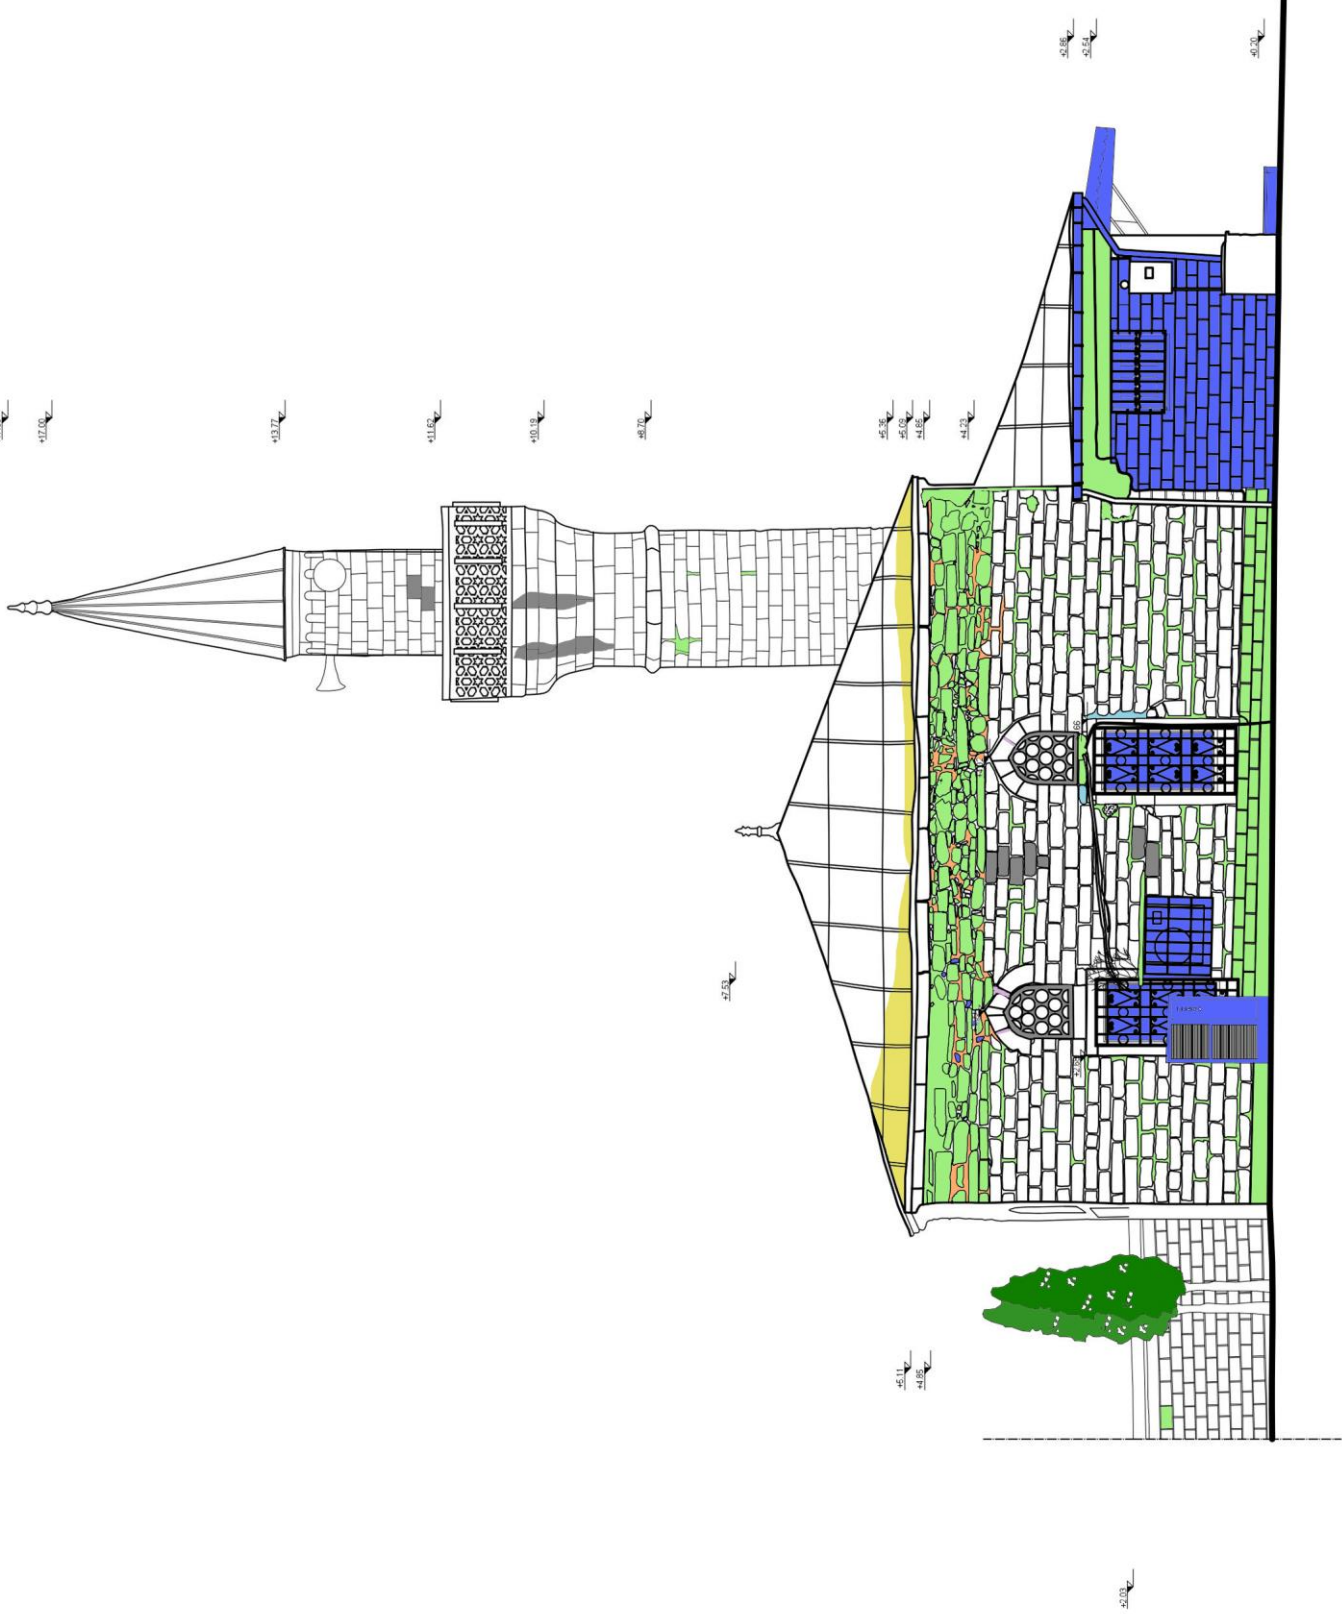
PAFTA NO: 7

HASAR ANALİZİ

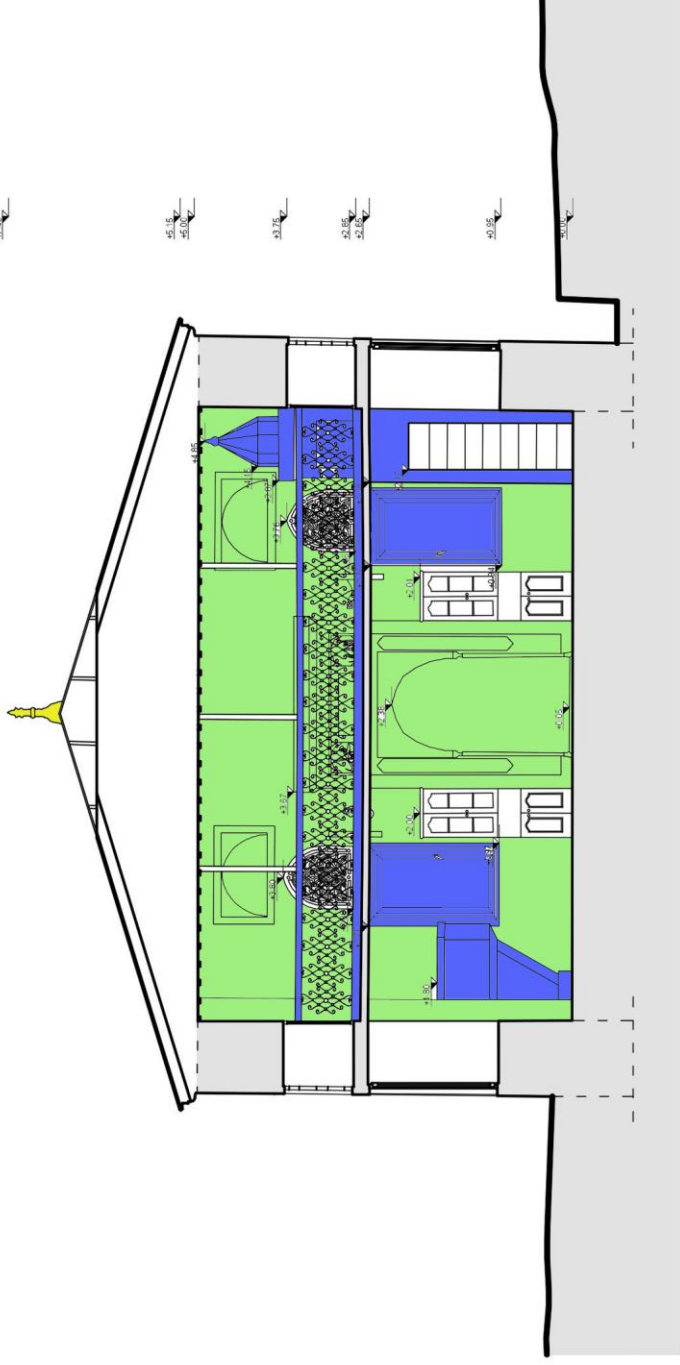
İSTANBUL EYÜPSULTAN
ADA: 220
PARSEL: 13
KASIM ÇAVUŞ CAMII
HASAR ANALİZİ

YÜZEY KAYBI	
BITKİ OLUŞUMU	
KIRLENME	
ÇATLAK	
SIVA DÖKÜLMESİ	
HARCI BOŞ. BÖLGE	
MUHDES ELEMANLAR	
NİTELİKSİZ ONARIM	
MALZEME BOZULMASI

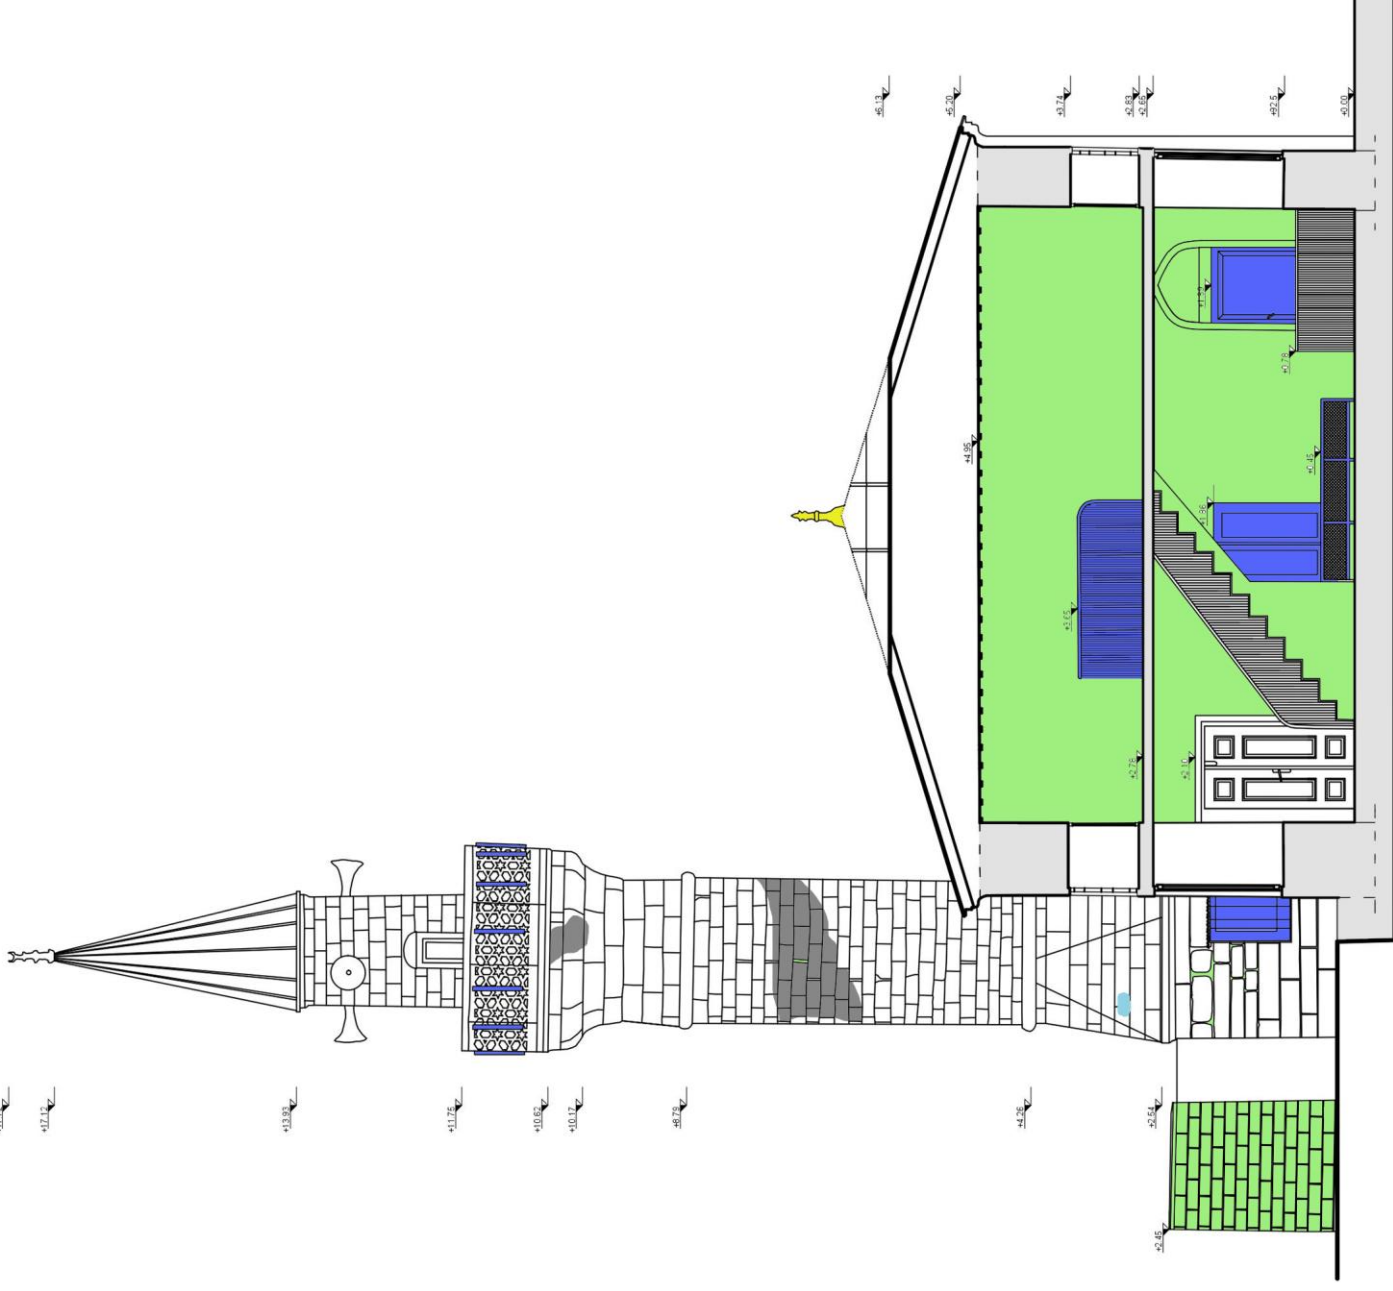
PAFTA NO: 10

HASAR ANALİZİ

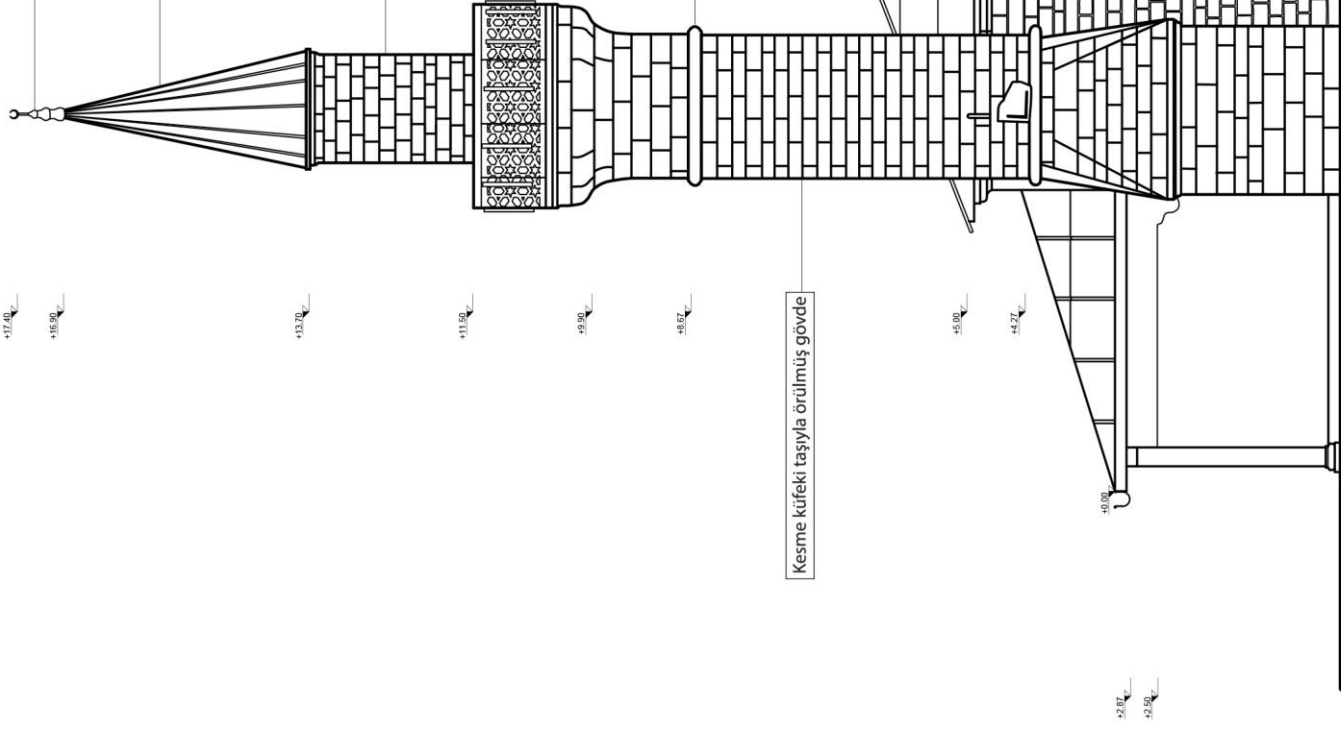
Çimento harçla yapılmış derzler kaldırılarak esas malzeme tespiti yapılacaktır. Özgün malzemeye uygun derzler yeniden tamir edilecektir.

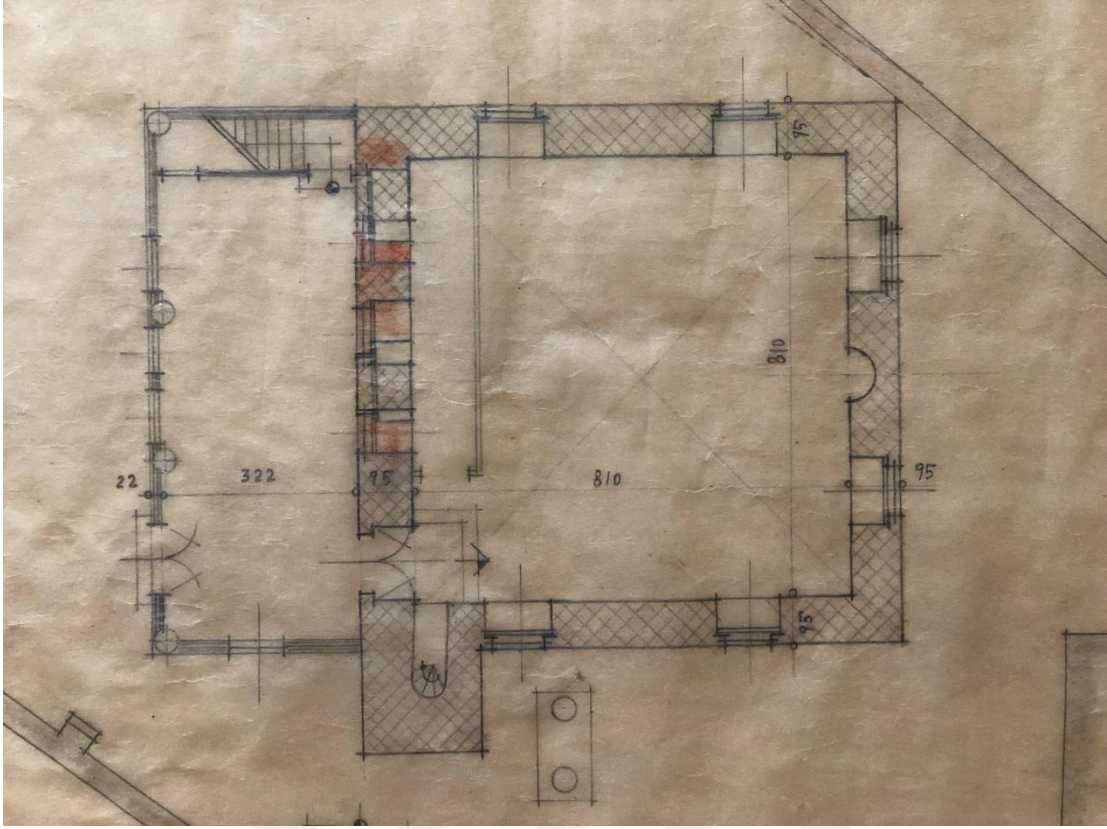
Fotoğraf 8: Vakıflar Genel Müdürlüğü Arşivi, 1947 yılına ait zemin kat rölövesi

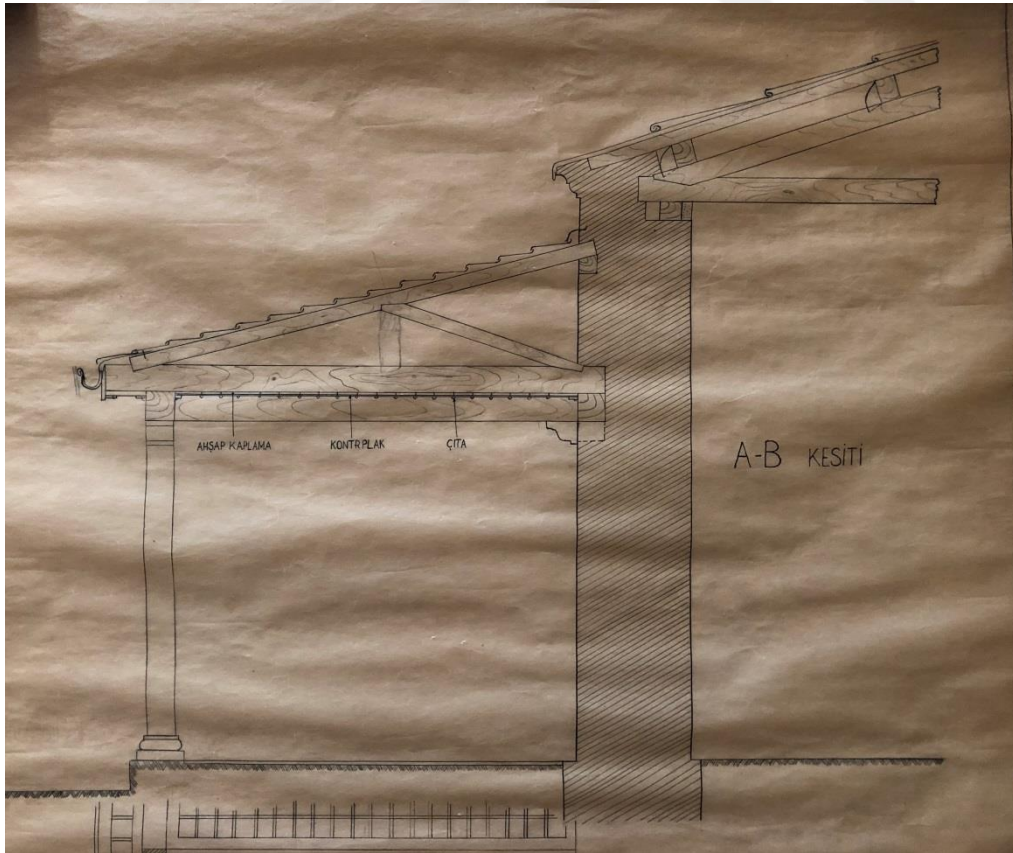
Fotoğraf 9: Vakıflar Genel Müdürlüğü Arşivi, son cemaat yerinden geçen kesit, 1947

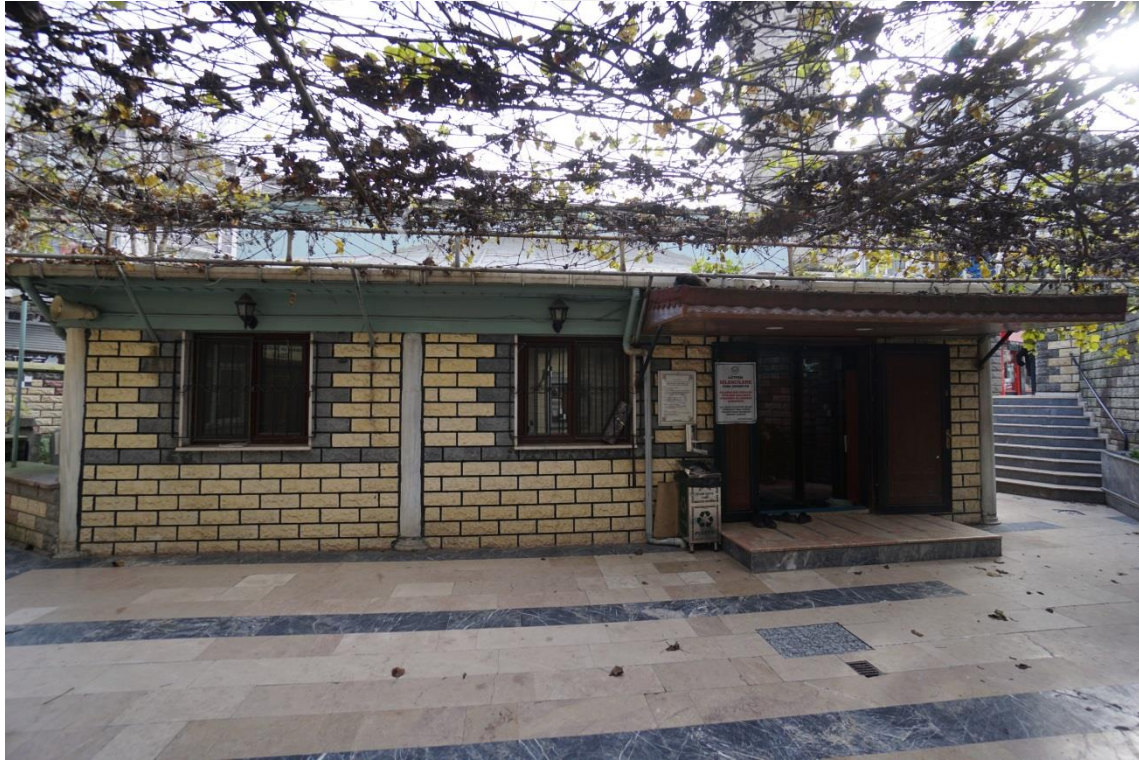
Fotoğraf 11: Son cemaat giriş cephesi (M. Ilgaz, 2019)

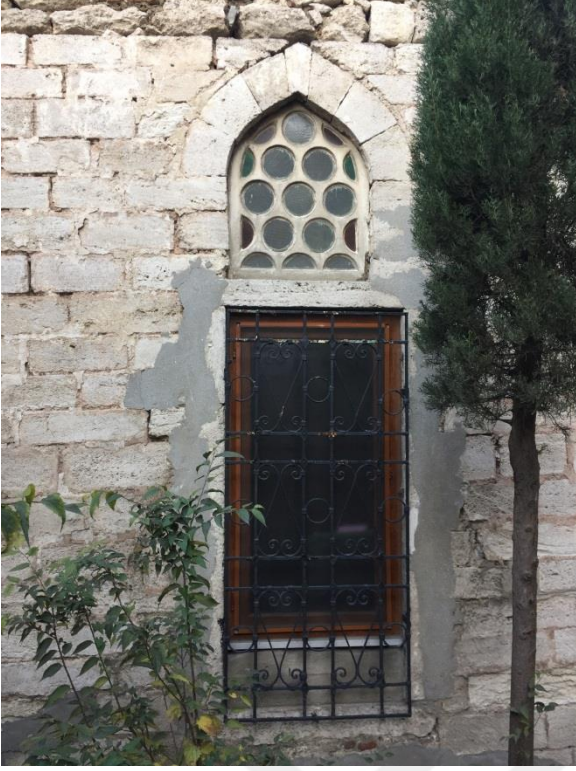
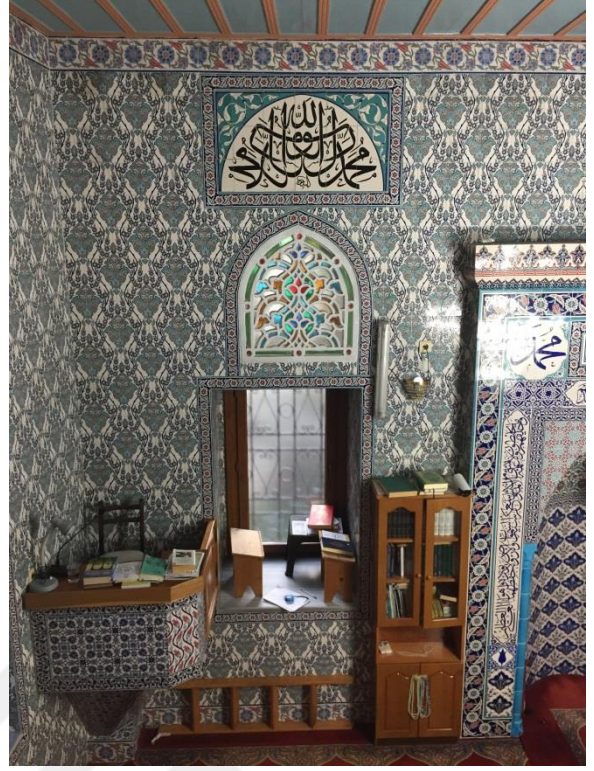
Fotoğraf 20: Kasım Çavuş Camii pencere görünüşleri (M. Ilgaz, 2019)

Arşiv verilerinden elde edilen bilgiye göre işgal sırasında sığınak olarak kullanıldığından sivri kemer tepe pencereleri kapatılmış, sonrasında tekrar açılmıştır fakat kemerlerde kaymalar ve çatlaklar meydana gelmiştir. Pencere sövelerinde parça kopmaları görülmektedir. Mahalle sakinlerinden edinilen bilgiye göre göre çatısı çöken yapı onarım geçirmiş ve onarım sırasında 18. yy'a ait şahideler ve moloz taşlar ile kemer üstlerinden saçak bitimine kadar örülmüştür. Yer yer yüzey kirlenmeleri, bitki oluşumları, sıva çatlakları ve harç boşalmaları meydana gelmiştir. Ayrıca cephelere takılan klimalar ve boydan boya uzanan kablolar yapının görselliğini olumsuz etkilemektedir.
