**EYÜP, KASIM ÇAVUŞ CAMİİ
RESTORASYON PROJESİ**

YÜKSEK LİSANS TEZİ

EYÜP, KASIM ÇAVUŞ CAMİİ RESTORASYON PROJESİ

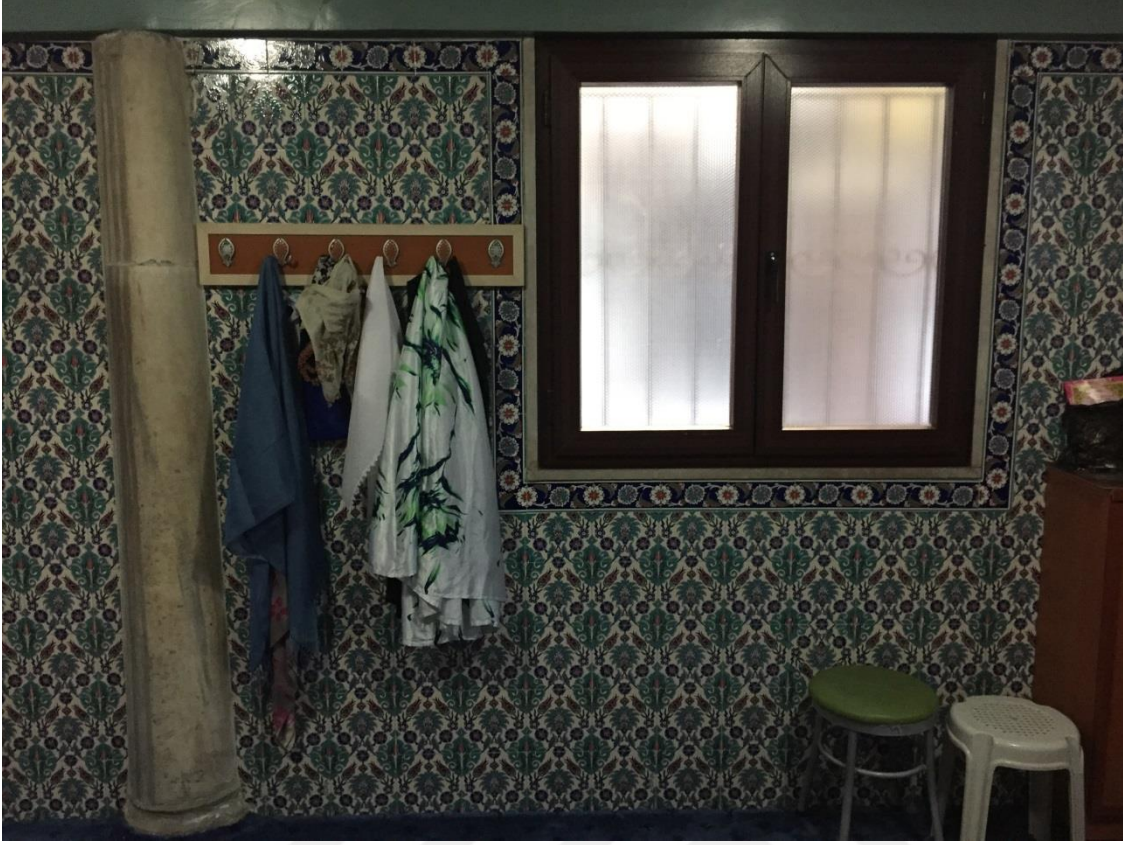
Fotoğraf 26: Kasım Çavuş Camii son cemaat alanı sütun ve pvc pencere (M. Ilgaz, 2019)

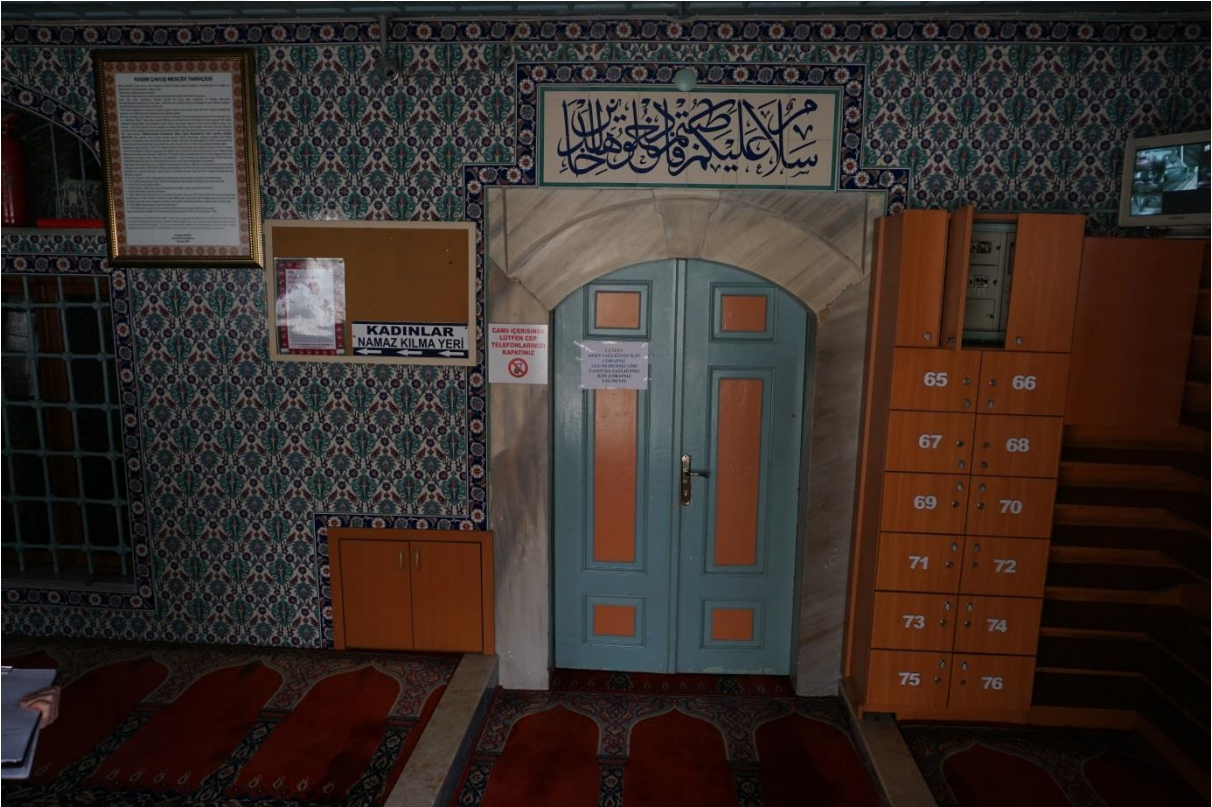
Fotoğraf 37: Harim giriş kapısı (M. Ilgaz, 2019)

Mevcut özgün olan ahşap doğramalı harim kapısı empenye edilerek dış etkenlere karşı korunmalıdır. Mimari öğeler üzerinde görülen metal elemanları korozyondan koruma için boyanmalıdır.

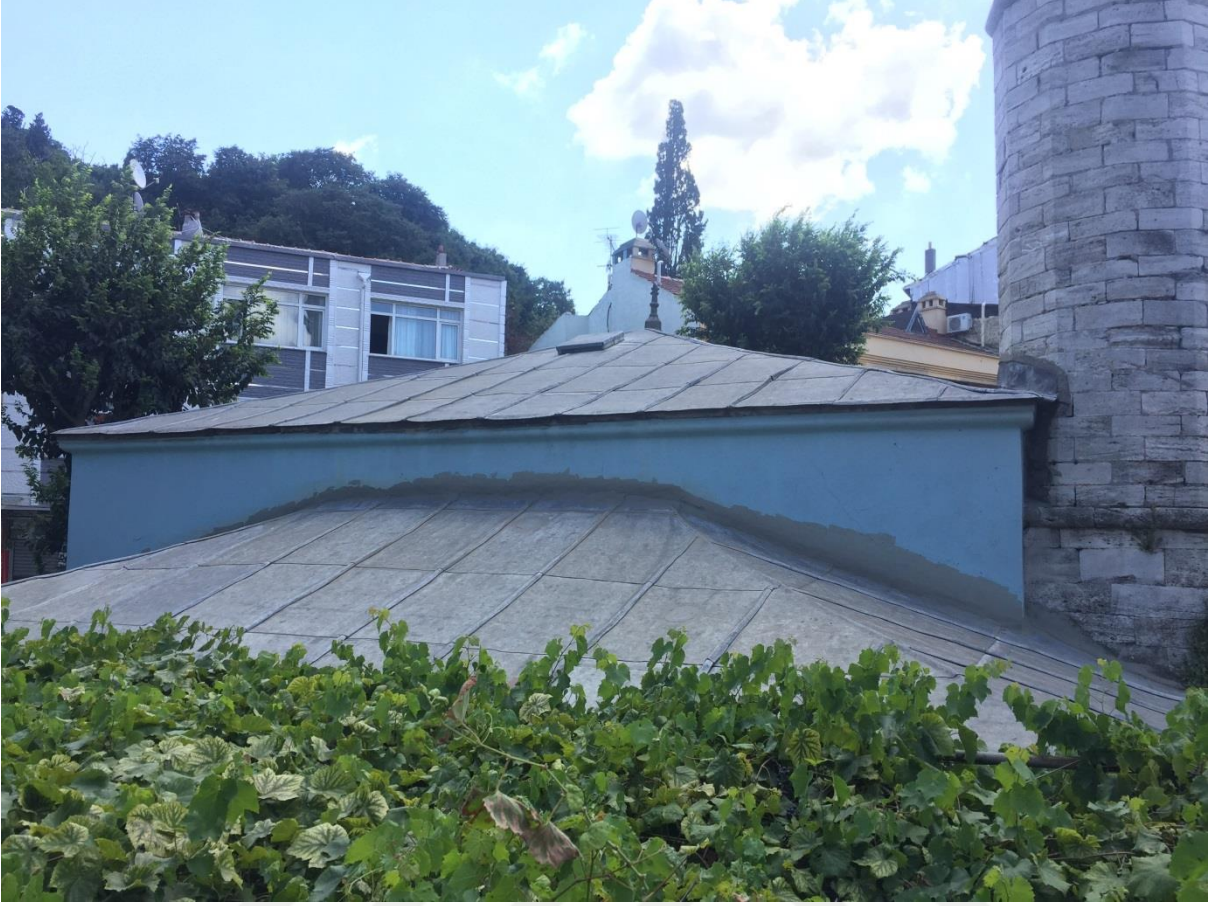
Fotoğraf 38: Çatı örtüsü (M. Ilgaz, 2019)

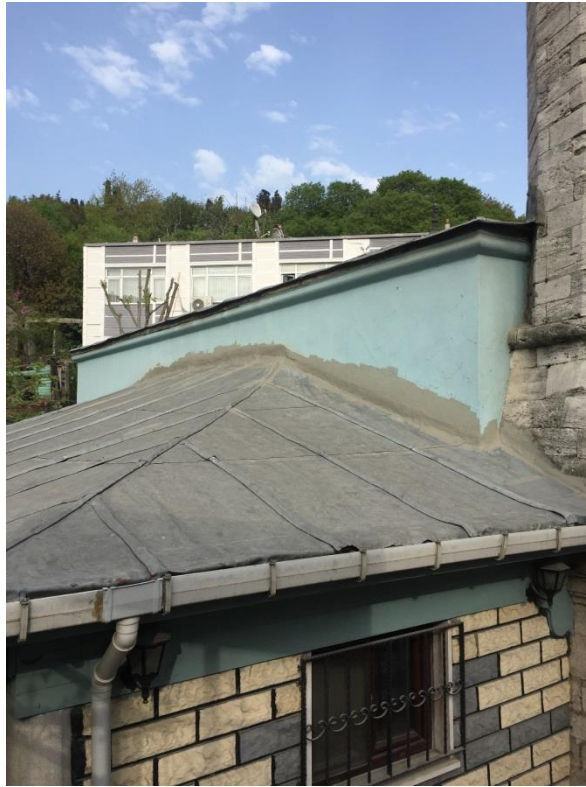
Fotoğraf 39: Çatı örütüsü (M. Ilgaz, 2019)

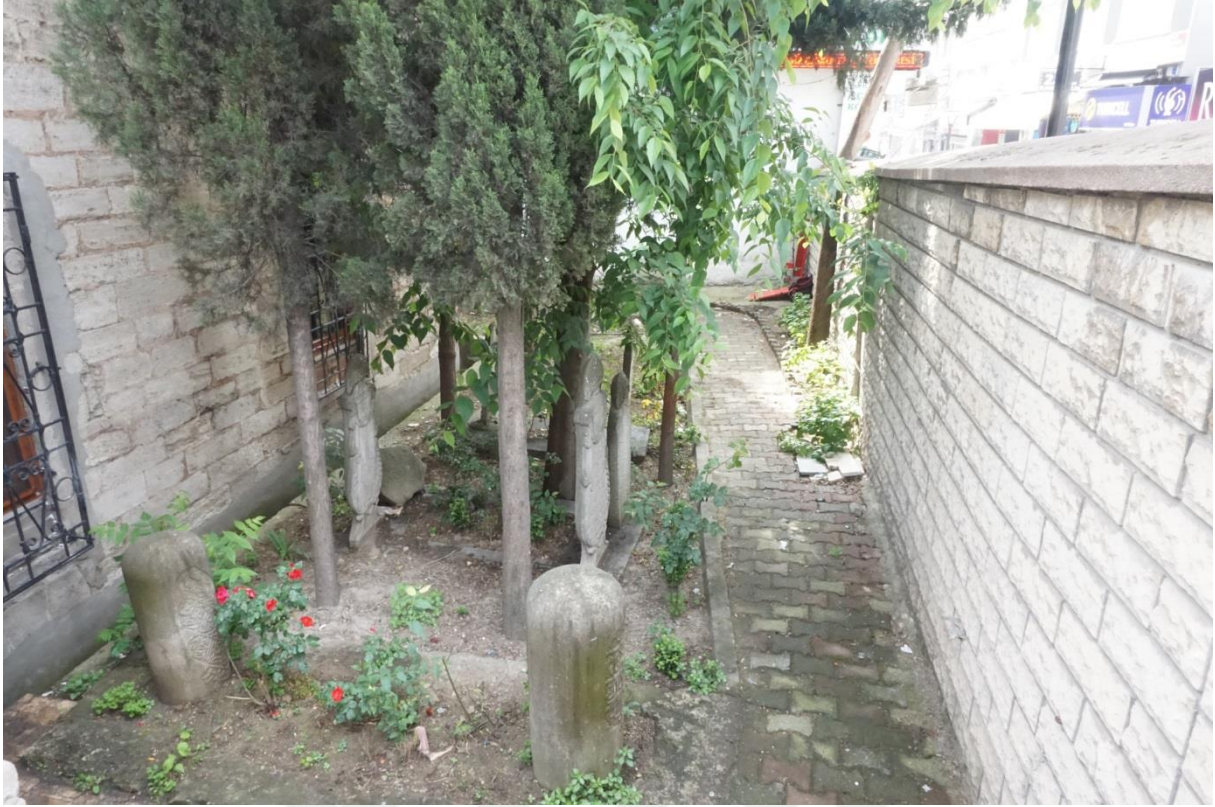
Fotoğraf 42: Hazire alanı (M. Ilgaz, 2019)

Avluda bulunan hazire alanlarındaki mezar ve mezar taşlarının bulunduđu yerde korunması, etrafında oluşın bitkilerin temizlenmesi, mevcut taşlarda yüzey temizliđi ve kırılmış, hasar görmüş bölümlerinin onarım ve bütünleme yapılması gerekmektedir.

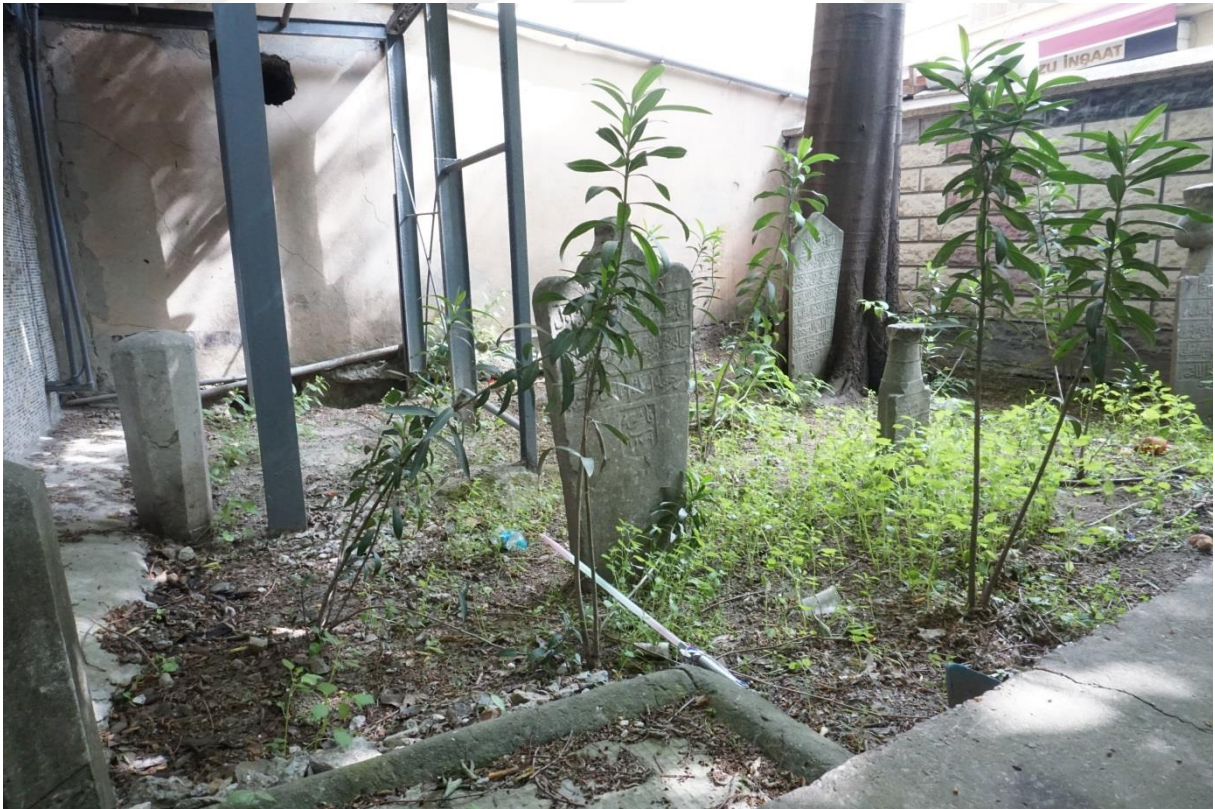
Fotoğraf 43: Hazire alanı (M. Ilgaz, 2019)
