BURSA TEKNİK ÜNİVERSİTESİ ❖ FEN BİLİMLERİ ENSTİTÜSÜ

**İKİZ MERDANE SÜREKLİ DÖKÜM TEKNİĞİ İLE ÜRETİLEN HADDE
ALÜMİNYUM ALAŞIMLARININ KOROZYON
DAVRANIŞI VE YÜZEY ÖZELLİKLERİNİN İNCELENMESİ**

YÜKSEK LİSANS TEZİ

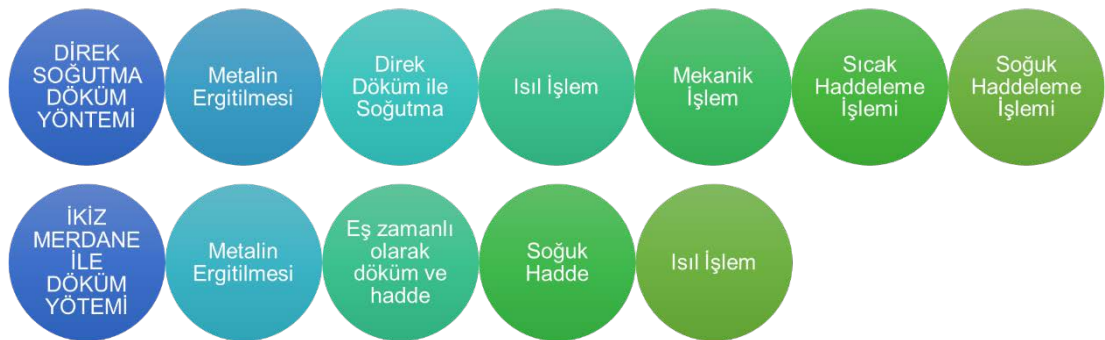
Şekil 1.2 : Direk soğutma döküm yöntemi ve ikiz merdane ile döküm yönteminin karşılaştırılması

Gıda endüstrisinde kullanılan folyo alüminyumunu yassı ingot alüminyumdan levha veya folyo haline getirmek için soğuk haddeleme işlemi yapılmaktadır. Ancak bu yöntemle üretilen alüminyum fazla proseslere ihtiyaç duymakta, masraflı ve zahmetli olmaktadır. Bu durum daha ekonomik ve pratik çözümlere olan arayışı da beraberinde getirmiştir. Sürekli döküm yöntemleri içerisinde yer alan ikiz merdane döküm yöntemi (Twin Roll Casting-TRC) folyo alüminyum elde etmek için hem çok daha pratik hem de daha az maliyetli olacaktır. Şekil 1.2'de direk soğutma döküm yöntemi ve ikiz merdane döküm yönteminin karşılaştırılması verilmiştir. Bu karşılaştırmaya göre ikiz merdane ile döküm yönteminin daha pratik ve ekonomik olduğu gözlenmektedir [16-19].

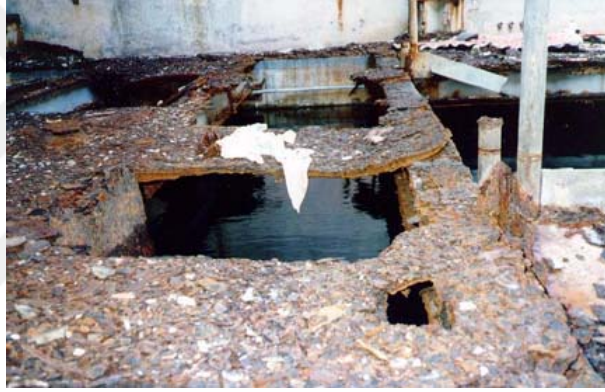
Şekil 1.4 : Çelik yapıda görülen üniform korozyon örneği [19]

Üniform korozyon veya genel korozyon bir metalin yüzeyinde oluşan korozyon ve korozyon sonrası bozunmanın yüzeyde belirli bir düzende homojen şekilde dağılımı olarak tanımlanır. Üniform korozyon ayrıca açıkta kalan metalin yüzeyi üzerinde yaklaşık olarak aynı oranda ilerleyen korozyon tipidir. Dökme demirlerin ve çeliklerin atmosfere açık ortamlarda havaya, toprağa veya suya teması halinde yüzeylerinde üniform korozyon oluşur ve homojen dağılımlı yüzey paslanması gözlenir. Şekil 1.4'te çelik yapıda pas şeklinde oluşan üniform korozyon tipi incelenebilir. Alüminyum ve alaşımlarında genellikle üniform korozyon tipi görülmez [26, 28, 31, 32].

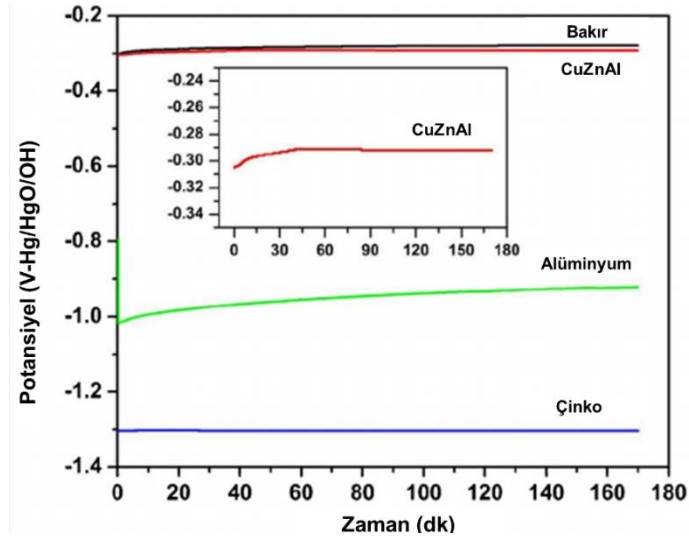
Şekil 1.12 : Bakır, Alüminyum, Çinko ve bu üç elementten oluşan CuZnAl alaşımının Hg/HgO/OH referans elektrotu kullanılarak elde edilen açık devre potansiyeli grafiği [26]

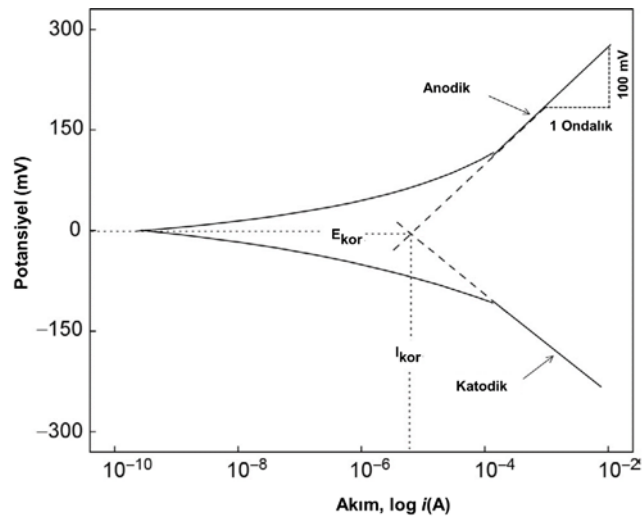
Şekil 1.14 : Korozyon hızını hesaplamak için kullanılan Tafel ekstrapolasyon grafiği [16]

Çalışma elektrotu korozyon özellikleri test edilecek olan istenilen malzemedir. Çalışma elektrotu ile referans elektrot arasındaki potansiyel gittikçe artar veya devamlı olarak anodik yönde olur ve çalışma elektrotu ile yardımcı elektrot arasındaki akım ölçülür. Potansiyostat ve korozyon ölçümü için ticari olarak birçok yazılım paketi bulunmaktadır ve bu yazılım paketleri ile Şekil 1.14'te gösterilen Tafel ekstrapolasyonu grafiği üzerinde otomatik olarak korozyon hızı hesaplamak için eğriler oluşturulup hesaplamalar yapılmaktadır [28, 37, 38].

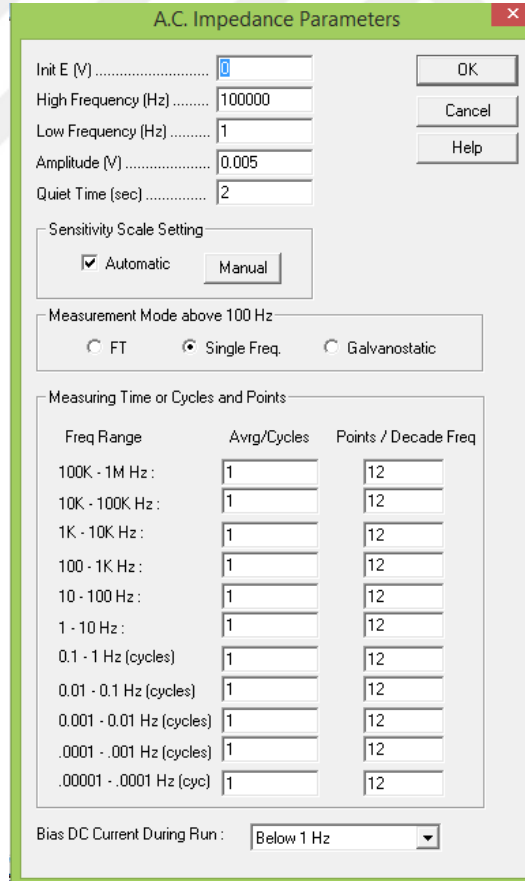
Şekil 2.7 : Elektrokimyasal empedans spektroskopisi testi için araştırmacı tarafından belirlenmesi gereken parametreler

Levha numunelere uygulanan EIS deneysel parametreler Şekil 2.7’de gösterilmiştir. Bu parametreler arasında önemli olanları, levha numunenin yüzey alanı, eşdeğer ağırlık, alternatif akım (AC) voltajı ve yoğunluktur. Bu parametre değerleri EIS deney sonuçlarını etkilemektedir. EIS ölçümleri gerçekleştirilmeden önce sistem denge durumu potansiyeline gelmelidir. Bunun için EIS ölçümlerinden önce OCP ölçümleri yapılmalı ve denge durumu potansiyeline ulaşılmalıdır. EIS ölçümü gerçekleştirildikten sonra “Bode” ve “Nyquist” olarak adlandırılan iki grafik elde edilmektedir. Bu grafiklerden polarizasyon direnci (R_p) değerini elde etmek için sisteme uygun bir eş devre kurulmalıdır. Kurulan eş devre ile EIS sonuçlarının uyuşması halinde yazılım otomatik olarak R_p değerini vermektedir. Örnek olması amacıyla CHI 608E yazılımı ile temel bir Randle devresinin çizimi Şekil 2.8’de gösterilmiştir.

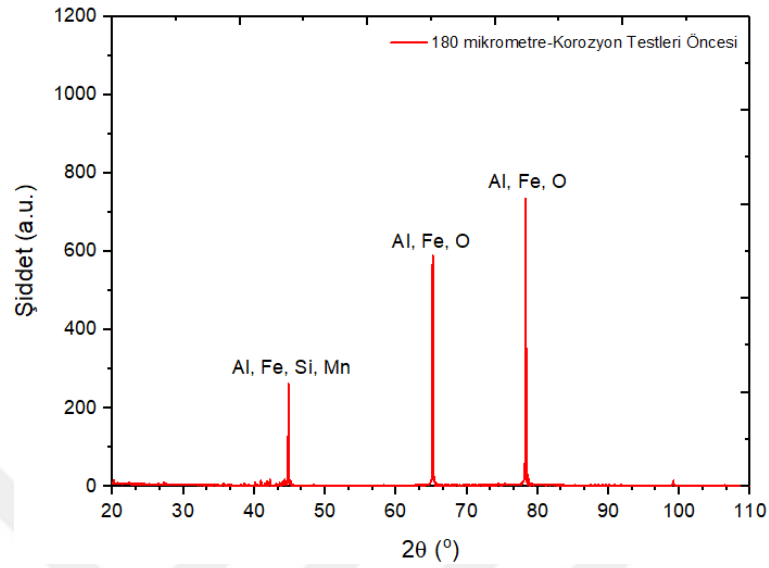
Şekil 3.2 : 180 µm kalınlığa sahip TRC 8006 alüminyum folyo alaşım numunesinin korozyon testleri öncesi X-ışını difraksiyonu ölçüm sonucu

silisyum (Si), oksijen (O) ve mangan (Mn) elementlerinin de bulunduğu tespit edilmiştir.

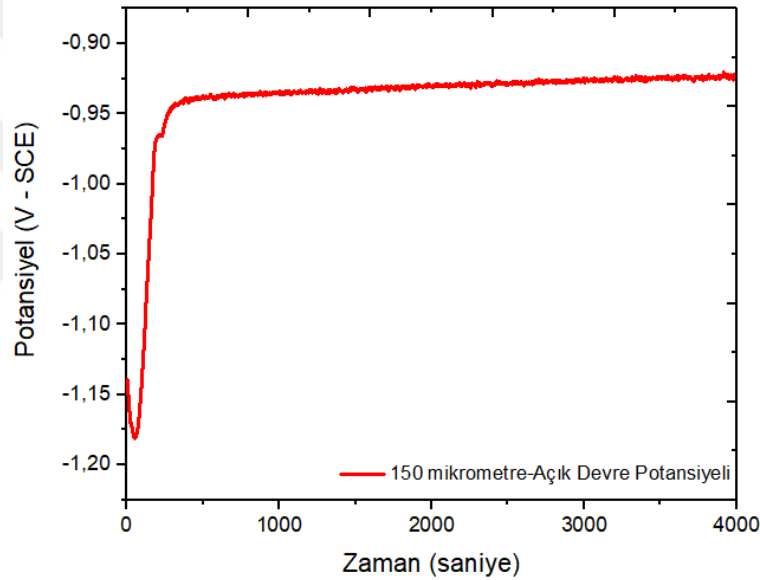
Şekil 3.7 : 150 µm kalınlığa sahip TRC 8006 alüminyum folyo alaşım numunesinin açık devre potansiyeli (OCP) ölçüm sonucu

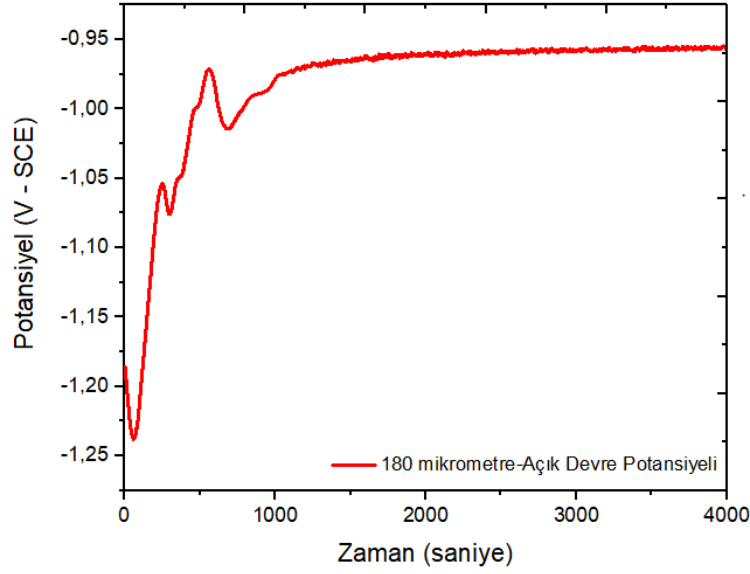
Şekil 3.8 : 180 µm kalınlığa sahip TRC 8006 alüminyum folyo alaşım numunesinin açık devre potansiyeli (OCP) ölçüm sonucu

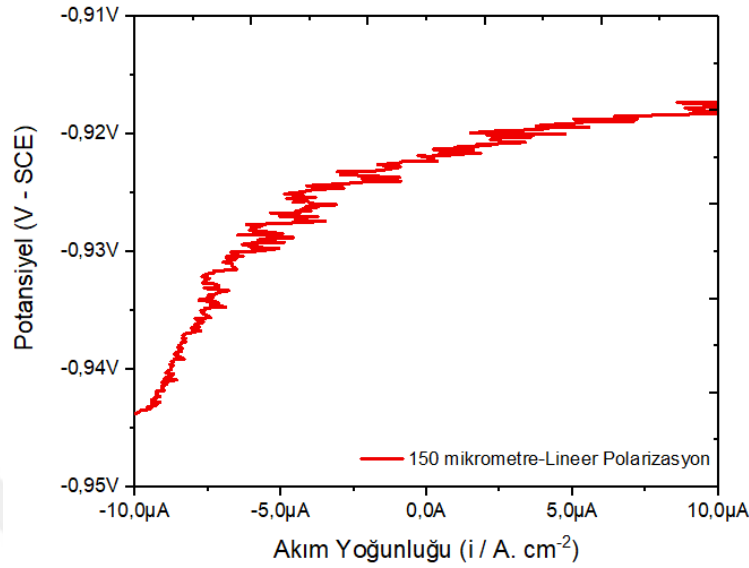
Şekil 3.9 : 150 µm kalınlığa sahip TRC 8006 alüminyum folyo alaşım numunesinin lineer polarizasyon (LP) ölçüm sonucu

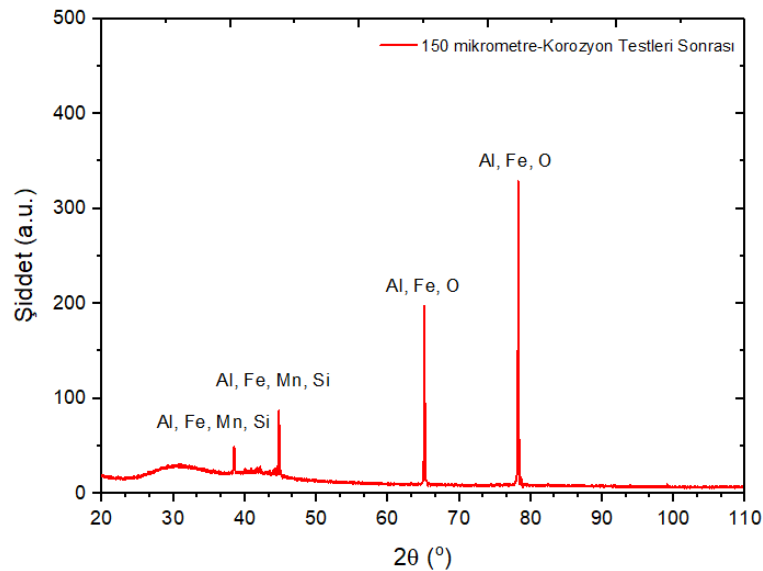
Şekil 3.14 : 150 μm kalınlığa sahip TRC 8006 alüminyum folyo alaşım numunesinin korozyon testleri sonrası X-ışını difraksiyonu ölçüm sonucu
